상주영천고속도로 시설물 정밀점검 용역

# 외 관 조 사 망 도

신계교

2019.12

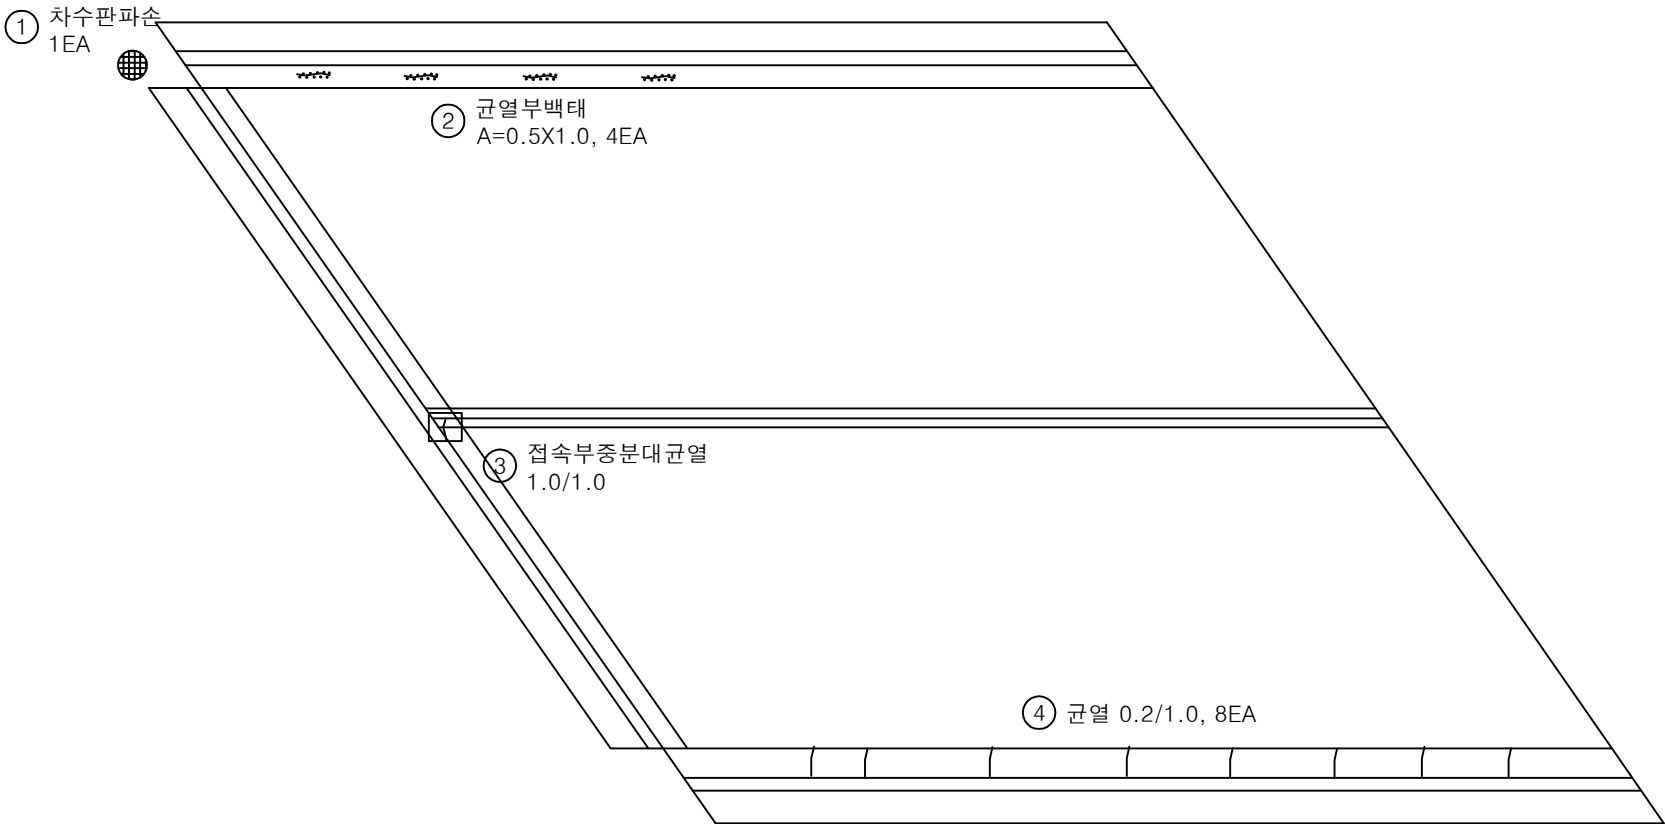
| 번호 | 손상내용 | 손상현황 | | | | | | 비 고 |
|---|---|---|---|---|---|---|---|---|
| 1 | 차수판파손 | | | | 1.00 | EA | 1 | 신규 |
| 2 | 균열부백태 | | 0.5 | 1.0 | 2.00 | m <sup>2</sup> | 4 | 신규 |
| 3 | 접속부중분대균열 | 1.0 | 1.0 | | 1.00 | m | 1 | 신규 |
| 4 | 균열 | 0.2 | 1.0 | | 8.00 | m | 8 | 신규 |

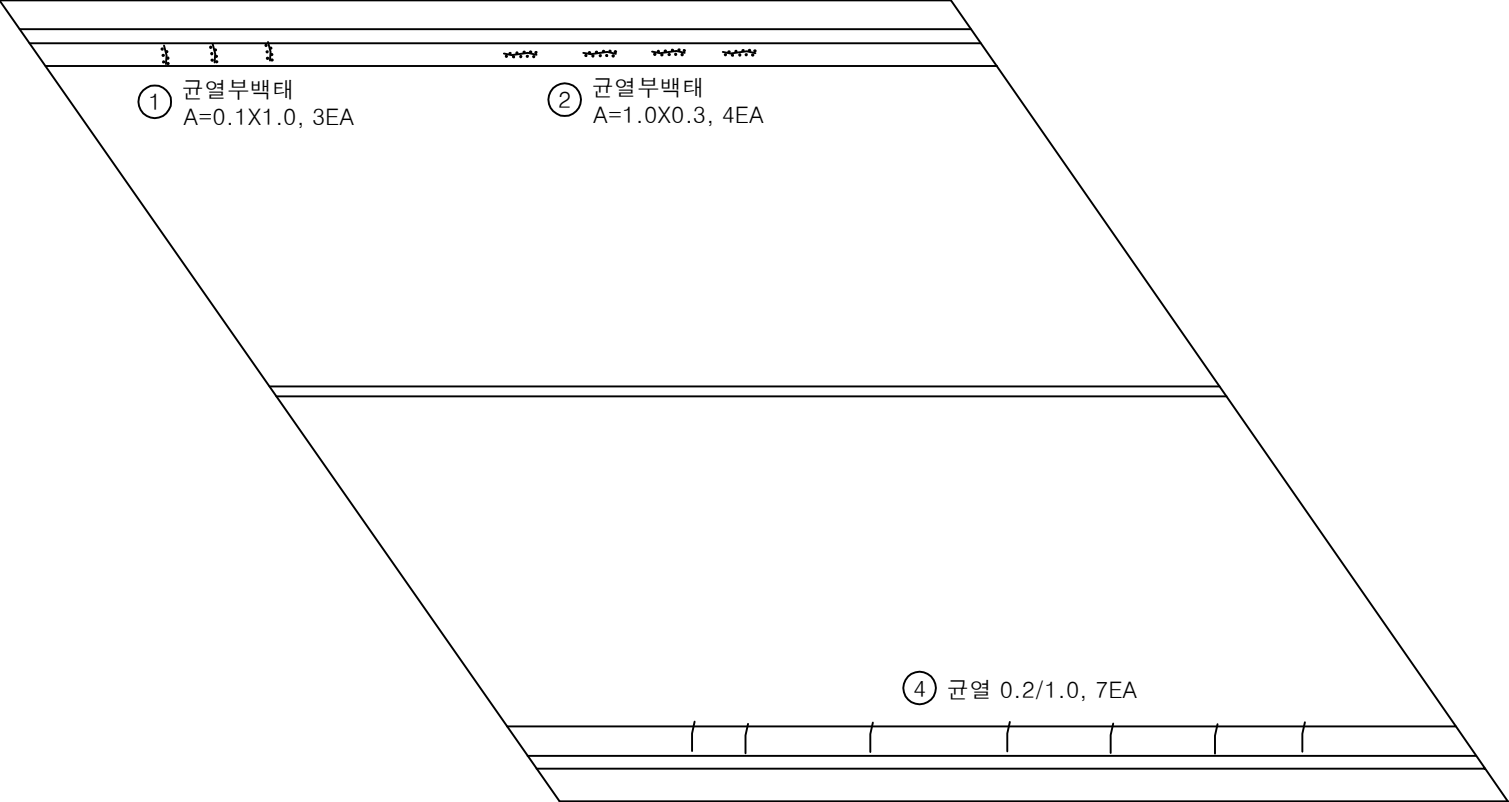
| 번호 | 손상내용 | 손상현황 | | | | | | 비 고 |
|---|---|---|---|---|---|---|---|---|
| 1 | 균열부백태 | | 0.1 | 1.0 | 0.30 | m <sup>2</sup> | 3 | 신규 |
| 2 | 균열부백태 | | 1.0 | 0.3 | 1.20 | m <sup>2</sup> | 4 | 신규 |
| 3 | 균열 | 0.2 | 1.0 | | 7.00 | m | 7 | 신규 |

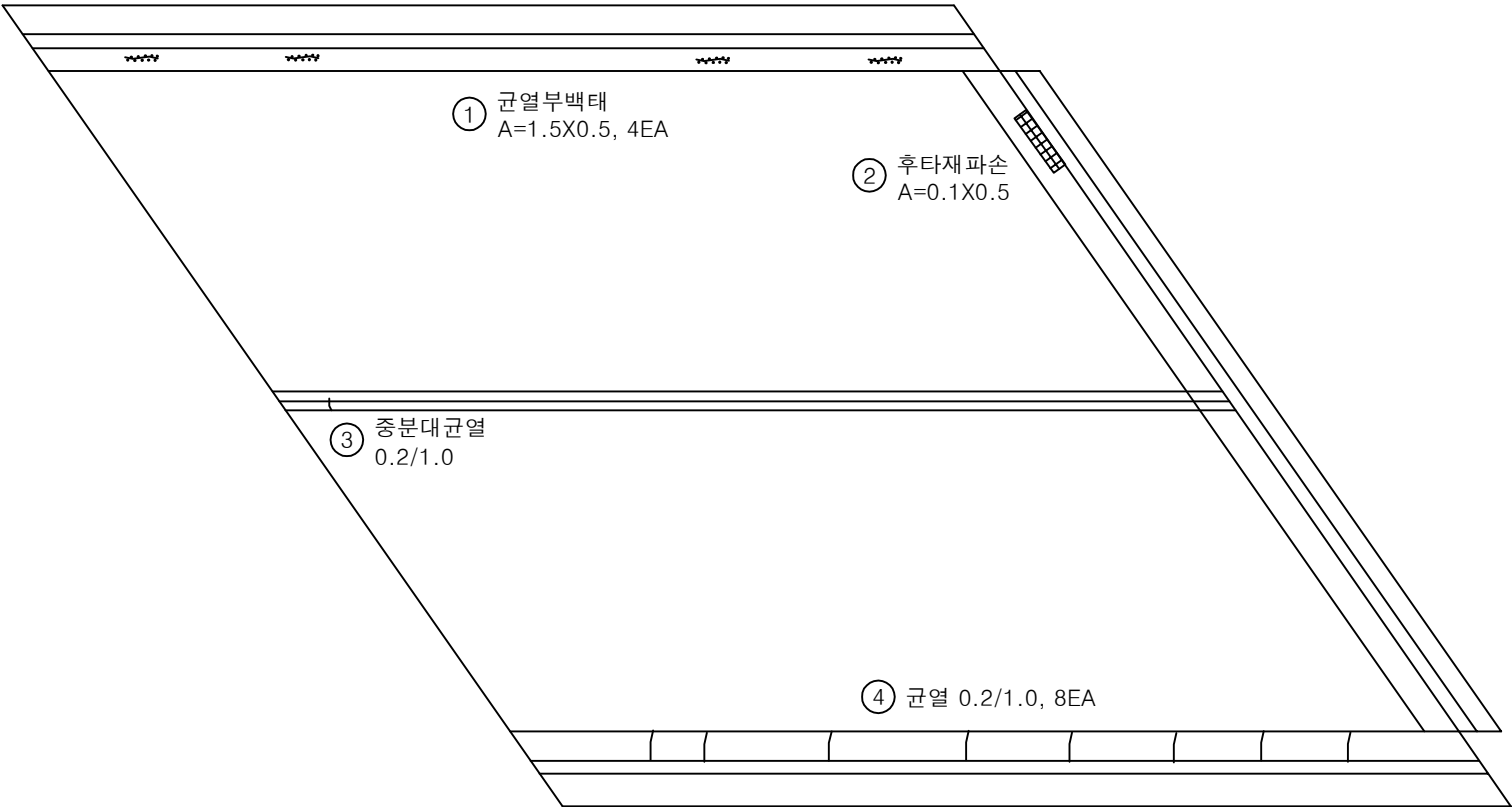
| 번호 | 손상내용 | 손상현황 | | | | | | 비 고 |
|---|---|---|---|---|---|---|---|---|
| 1 | 균열부백태 | | 1.5 | 0.5 | 3.00 | m <sup>2</sup> | 4 | 신규 |
| 2 | 후타재 파손 | | 0.1 | 0.5 | 0.05 | m <sup>2</sup> | 1 | 신규 |
| 3 | 증분대균열 | 0.2 | 1.0 | | 1.00 | m | 1 | 신규 |
| 4 | 균열 | 0.2 | 1.0 | | 8.00 | m | 8 | 신규 |

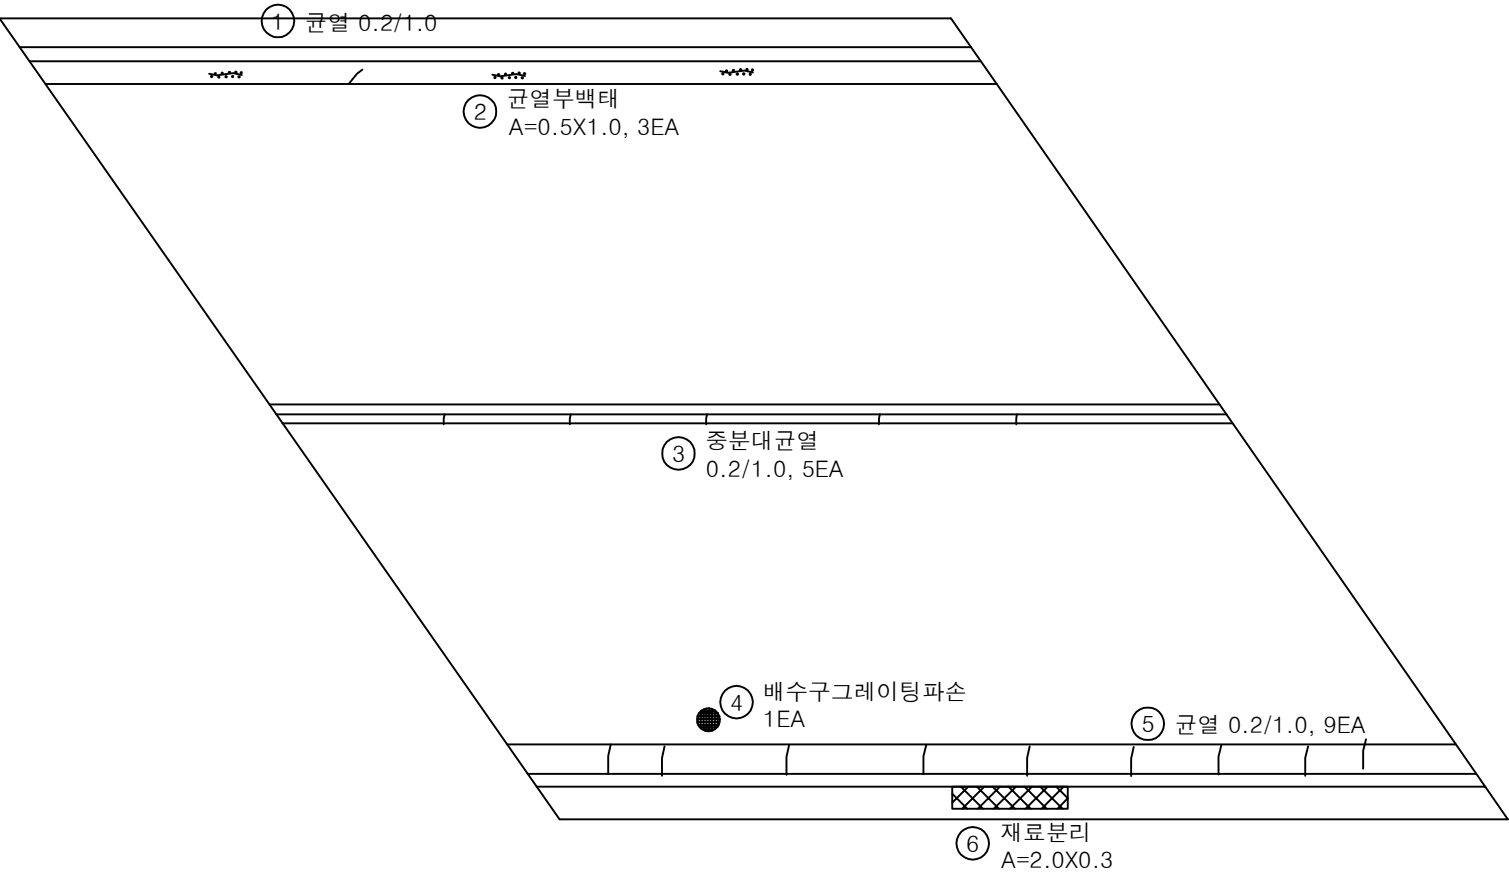
| 번호 | 손상내용 | 손상현황 | | | | | | 비 고 |
|---|---|---|---|---|---|---|---|---|
| 1 | 균열 | 0.2 | 1.0 | | 1.00 | m | 1 | 신규 |
| 2 | 균열부백태 | | 0.5 | 1.0 | 1.50 | m <sup>2</sup> | 3 | 신규 |
| 3 | 중분대균열 | 0.2 | 1.0 | | 5.00 | m | 5 | 신규 |
| 4 | 배수구그레이팅파손 | | | | 1.00 | EA | 1 | 신규 |
| 5 | 균열 | 0.2 | 1.0 | | 9.00 | m | 1 | 신규 |
| 6 | 재료분리 | | 2.0 | 0.3 | 0.60 | m <sup>2</sup> | 1 | 신규 |

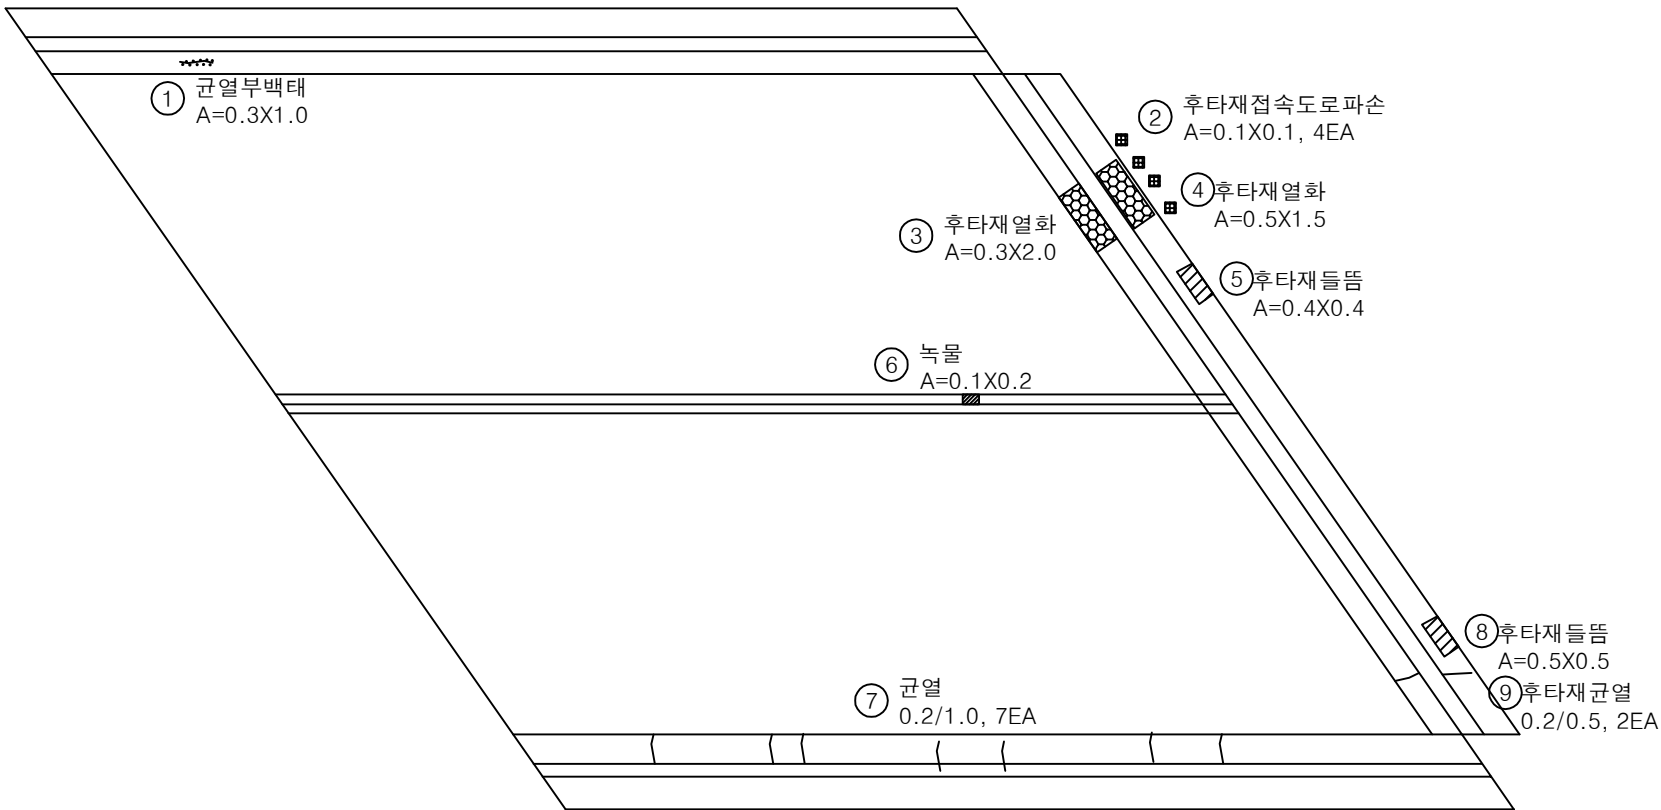
| 번호 | 손상내용 | 손상현황 | | | | | | 비 고 |
|---|---|---|---|---|---|---|---|---|
| 1 | 균열부백태 | | 0.3 | 1.0 | 0.30 | m <sup>2</sup> | 1 | 신규 |
| 2 | 후타재접속도로파손 | | 0.1 | 0.1 | 0.04 | m <sup>2</sup> | 4 | 신규 |
| 3 | 후타재열화 | | 0.3 | 2.0 | 0.60 | m <sup>2</sup> | 1 | 신규 |
| 4 | 후타재열화 | | 0.5 | 1.5 | 0.75 | m <sup>2</sup> | 1 | 신규 |
| 5 | 후타재들뜸 | | 0.4 | 0.4 | 0.16 | m <sup>2</sup> | 1 | 신규 |
| 6 | 녹물 | | 0.1 | 0.2 | 0.02 | m <sup>2</sup> | 1 | 신규 |
| 7 | 균열 | 0.2 | 1.0 | | 7.00 | m | 7 | 신규 |
| 8 | 후타재들뜸 | | 0.5 | 0.5 | 0.25 | m <sup>2</sup> | 1 | 신규 |
| 9 | 후타재균열 | 0.2 | 0.5 | | 1.00 | m | 2 | 신규 |

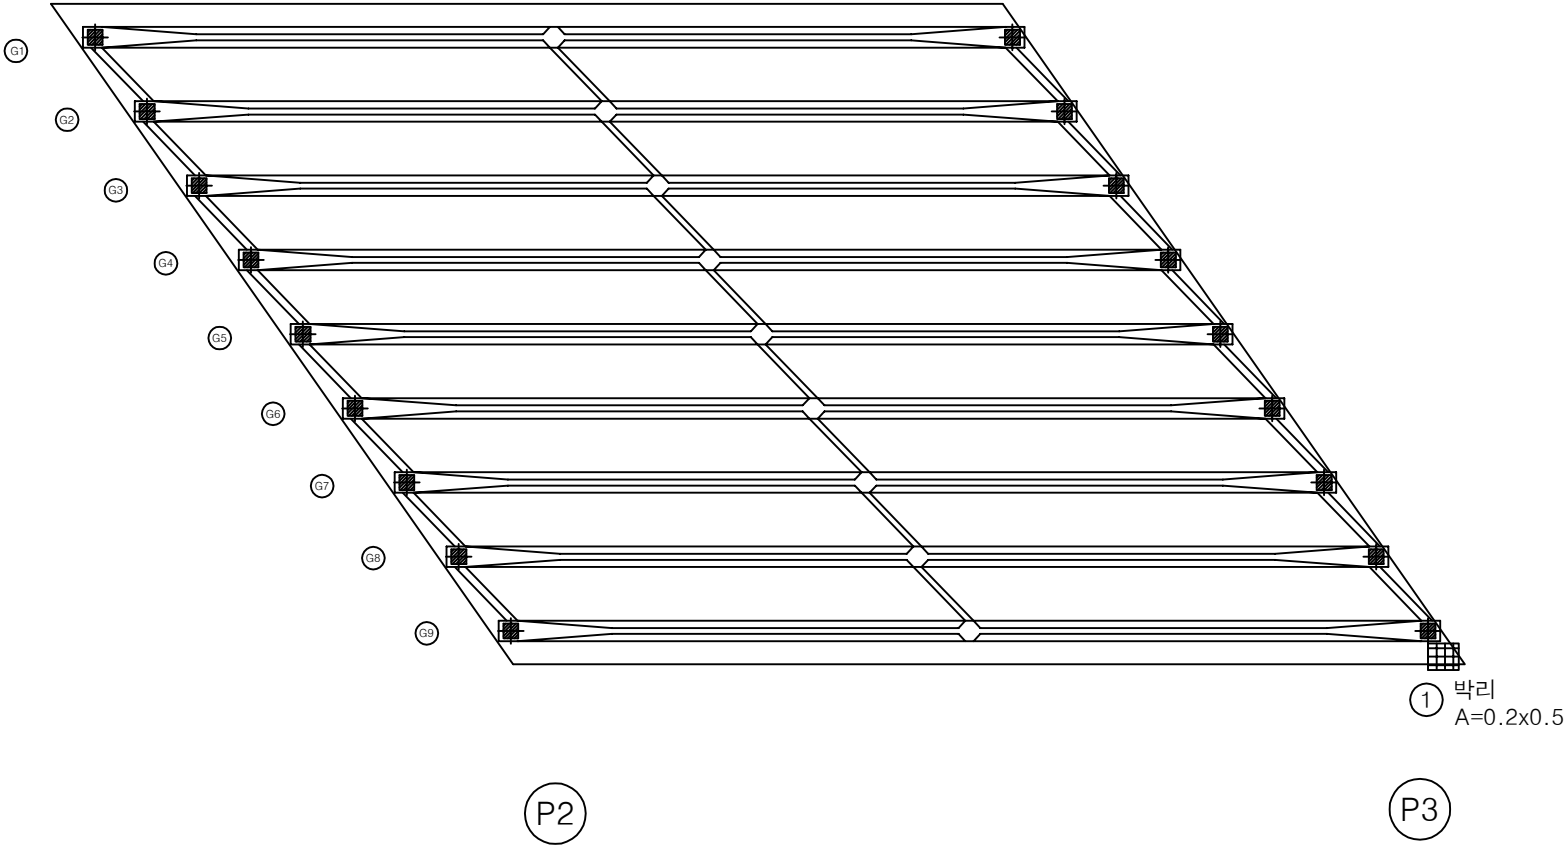
| 번호 | 손상내용 | 손상현황 | | | | | | 비 고 |
|---|---|---|---|---|---|---|---|---|
| 1 | 박리 | | 0.2 | 0.5 | 1.00 | m <sup>2</sup> | 1 | 신규 |

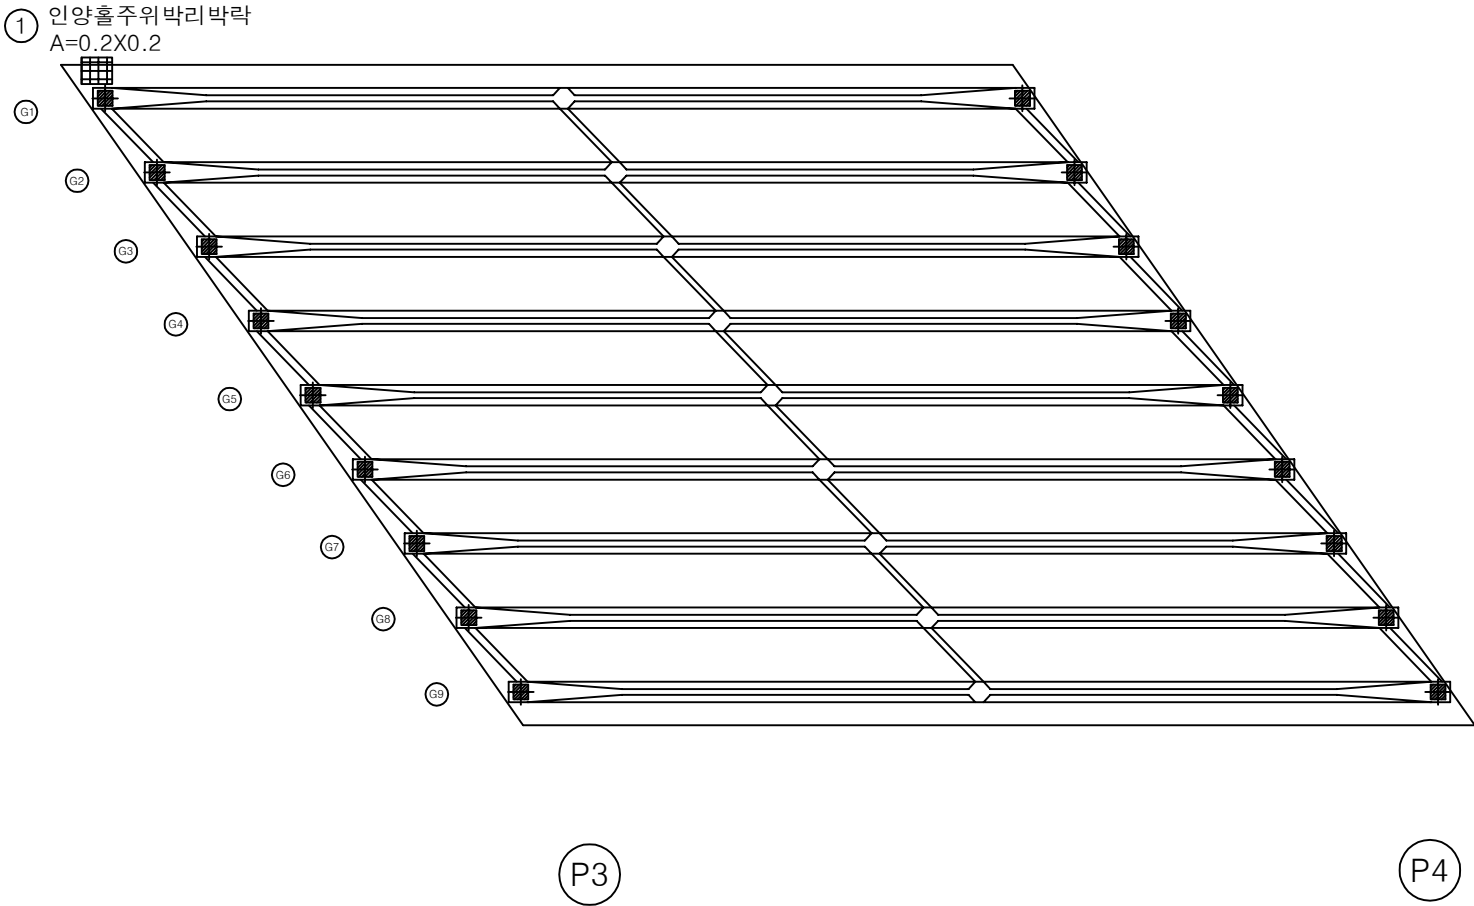
| 번호 | 손상내용 | 손상현황 | | | | | | 비 고 |
|---|---|---|---|---|---|---|---|---|
| 1 | 인양홀주위박리박락 | | 0.2 | 0.2 | 0.04 | m <sup>2</sup> | 1 | 신규 |

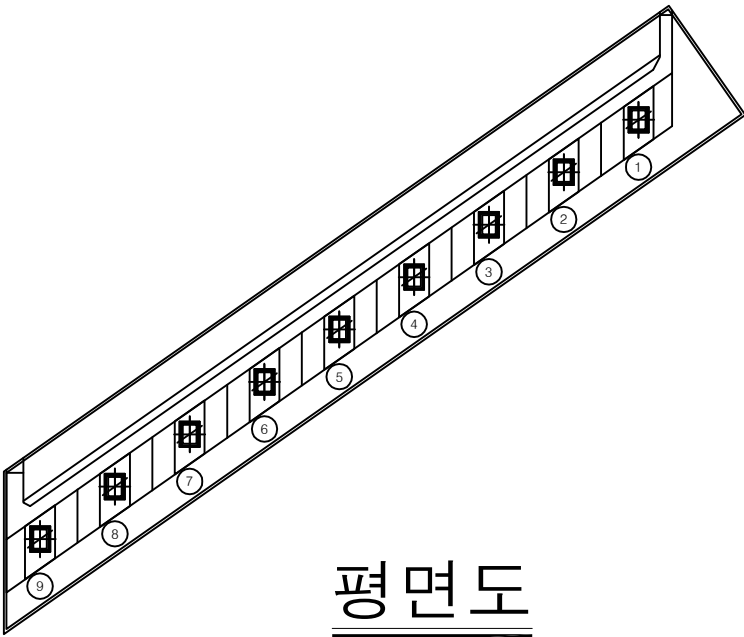
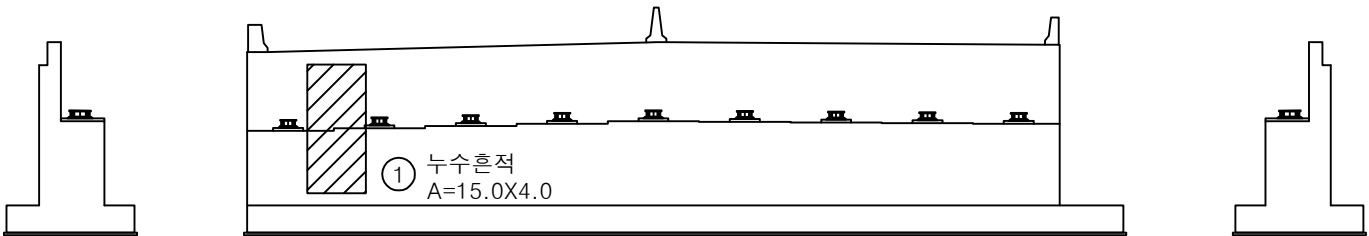
| 번호 | 손상내용 | 손상현황 | | | | | | 비 고 |
|---|---|---|---|---|---|---|---|---|
| 1 | 누수흔적 | | 15.0 | 4.0 | 60.0 | m <sup>2</sup> | 1 | 신규 |

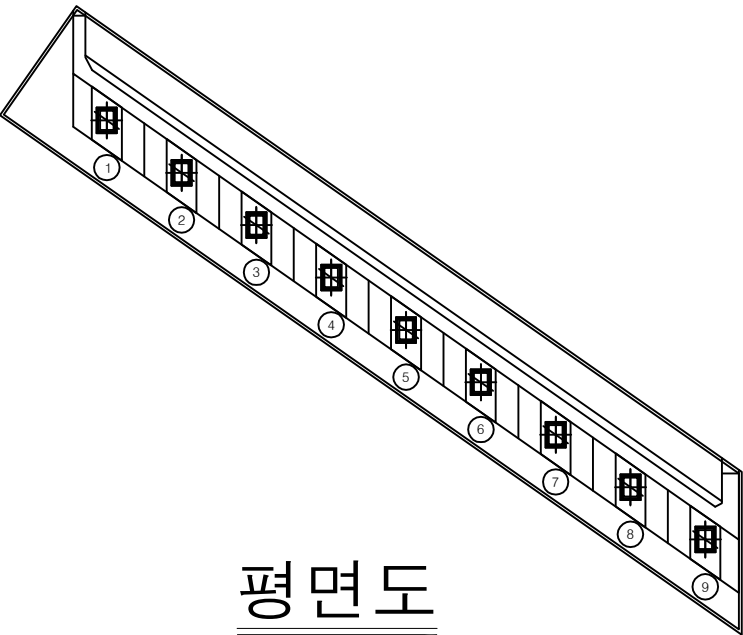
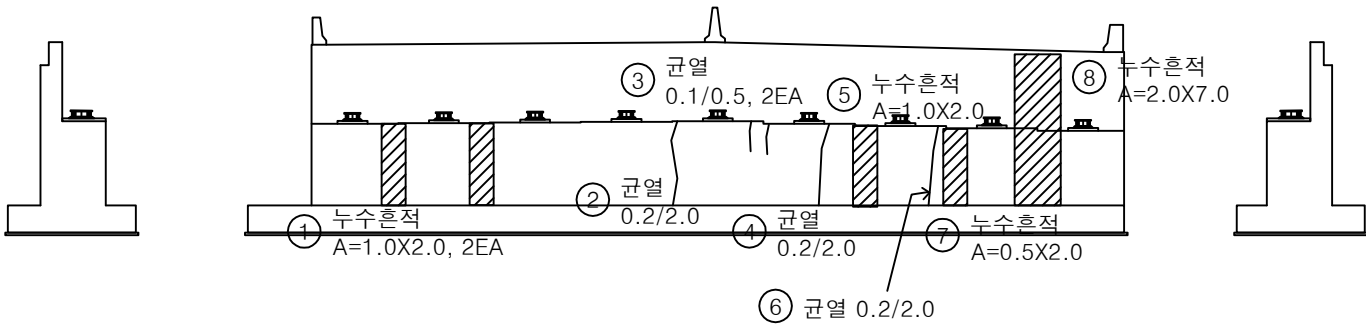
| 번호 | 손상내용 | 손상현황 | | | | | | 비 고 |
|---|---|---|---|---|---|---|---|---|
| 1 | 누수흔적 | | 1.0 | 2.0 | 4.00 | m <sup>2</sup> | 2 | 신규 |
| 2 | 균열 | 0.2 | 2.0 | | 2.00 | m | 1 | 신규 |
| 3 | 균열 | 0.1 | 0.5 | | 1.00 | m | 2 | 신규 |
| 4 | 균열 | 0.2 | 2.0 | | 2.00 | m | 1 | 신규 |
| 5 | 누수흔적 | | 1.0 | 2.0 | 2.00 | m <sup>2</sup> | 1 | 신규 |
| 6 | 균열 | 0.2 | 2.0 | | 2.00 | m | 1 | 신규 |
| 7 | 누수흔적 | | 0.5 | 2.0 | 1.00 | m <sup>2</sup> | 1 | 신규 |
| 8 | 누수흔적 | | 2.0 | 7.0 | 14.0 | m <sup>2</sup> | 1 | 신규 |

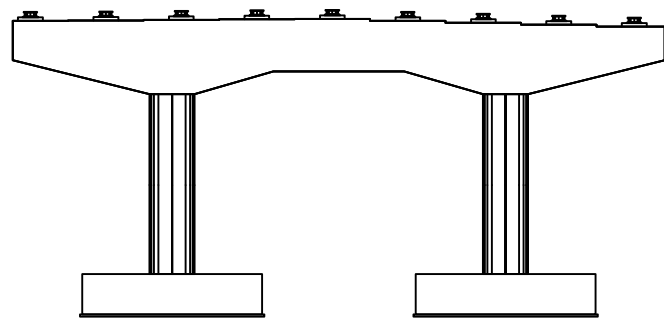
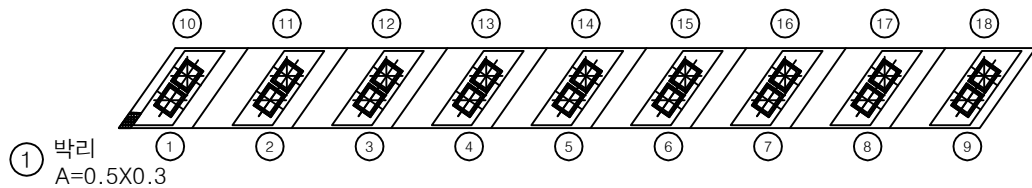
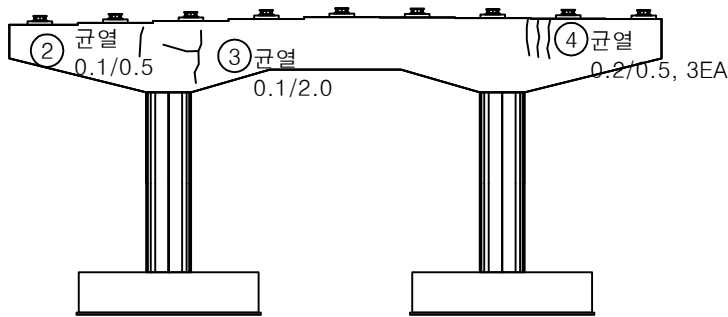
| 번호 | 손상내용 | 손상현황 | | | | | | 비 고 |
|---|---|---|---|---|---|---|---|---|
| 1 | 박리 | | 0.5 | 0.3 | 0.15 | m <sup>2</sup> | 1 | 신규 |
| 2 | 균열 | 0.1 | 0.5 | | 0.50 | m | 1 | 신규 |
| 3 | 균열 | 0.1 | 2.0 | | 2.00 | m | 1 | 신규 |
| 4 | 균열 | 0.2 | 0.5 | | 1.50 | m | 3 | 신규 |

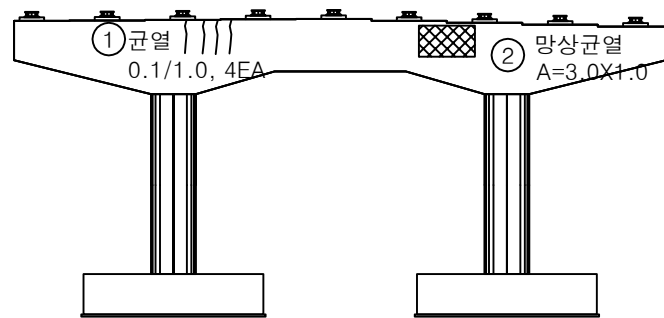
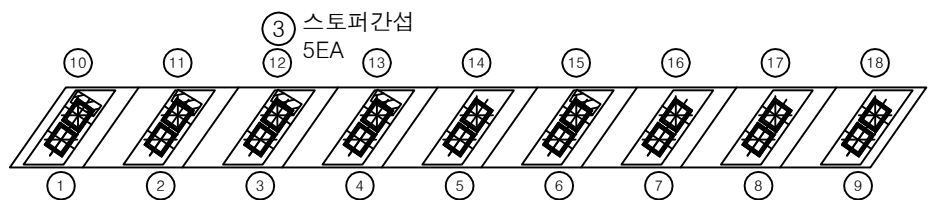
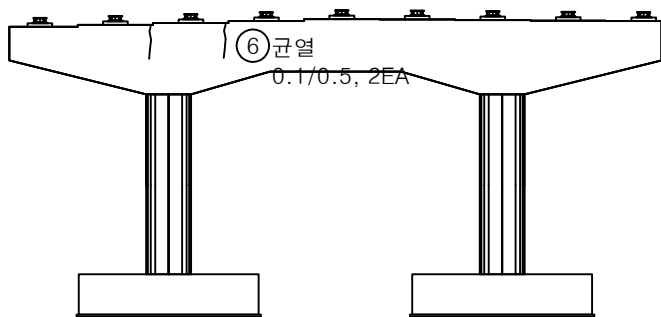
| 번호 | 손상내용 | 손상현황 | | | | | | 비 고 |
|---|---|---|---|---|---|---|---|---|
| 1 | 균열 | 0.1 | 1.0 | | 4.00 | m | 4 | 신규 |
| 2 | 망상균열 | | 3.0 | 1.0 | 3.00 | m <sup>2</sup> | 1 | 신규 |
| 4 | 균열 | 0.1 | 0.5 | | 1.00 | m | 2 | 신규 |

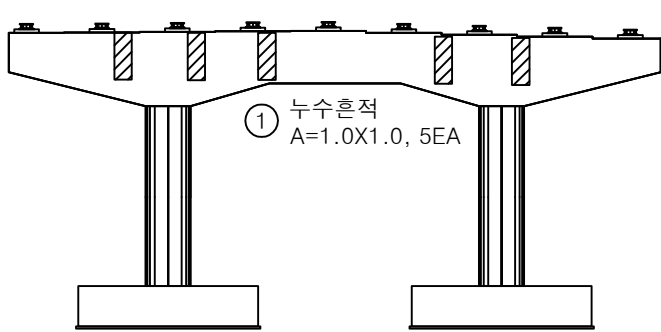
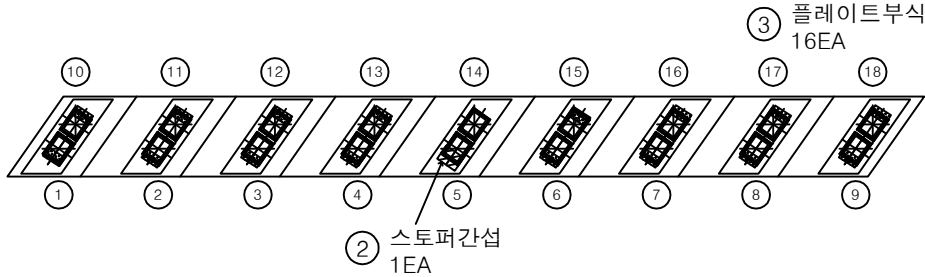
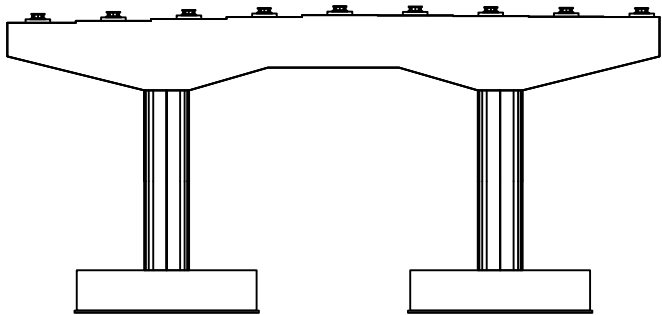
① 누수흔적  
A=1.0X1.0, 5EA

② 스톱퍼간섭  
1EA

③ 플레이트부식  
16EA

| 번호 | 손상내용 | 손상현황 | | | | | | 비 고 |
|---|---|---|---|---|---|---|---|---|
| 1 | 누수흔적 | | 1.0 | 1.0 | 5.00 | m <sup>2</sup> | 5 | 신규 |
| 3 | 플레이트부식 | | | | 16.0 | EA | 16 | 신규 |

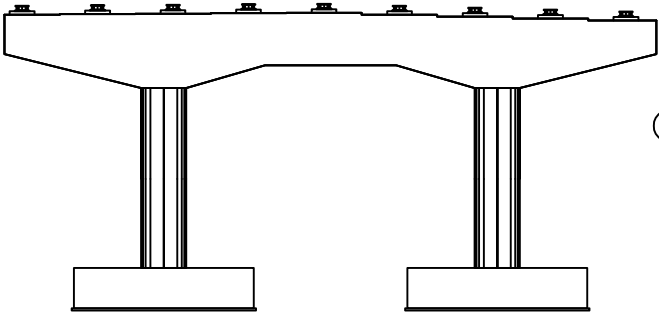
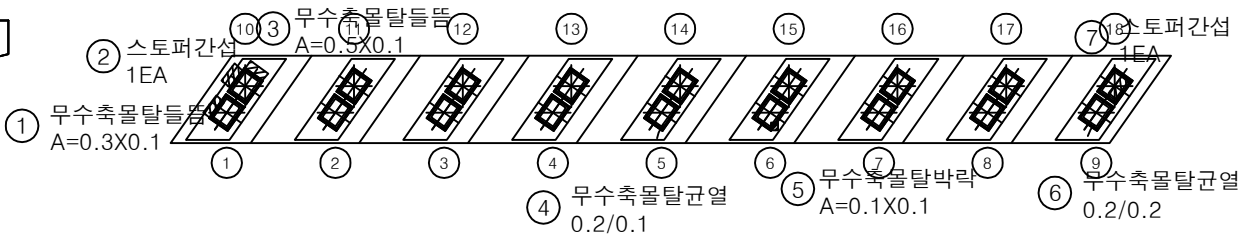
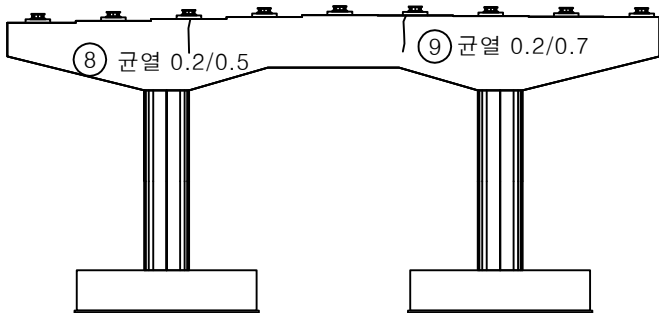
| 번호 | 손상내용 | 손상현황 | | | | | | 비 고 |
|---|---|---|---|---|---|---|---|---|
| 4 | 무수축물탈균열 | 0.2 | 0.1 | | 0.10 | m | 1 | 신규 |
| 6 | 무수축물탈균열 | 0.2 | 0.2 | | 0.20 | m | 1 | 신규 |
| 8 | 균열 | 0.2 | 0.5 | | 0.50 | m | 1 | 신규 |
| 9 | 균열 | 0.2 | 0.7 | | 0.70 | m | 1 | 신규 |
