상주영천고속도로 시설물 정밀점검 용역

# 외 관 조 사 망 도

산호교

2019.12

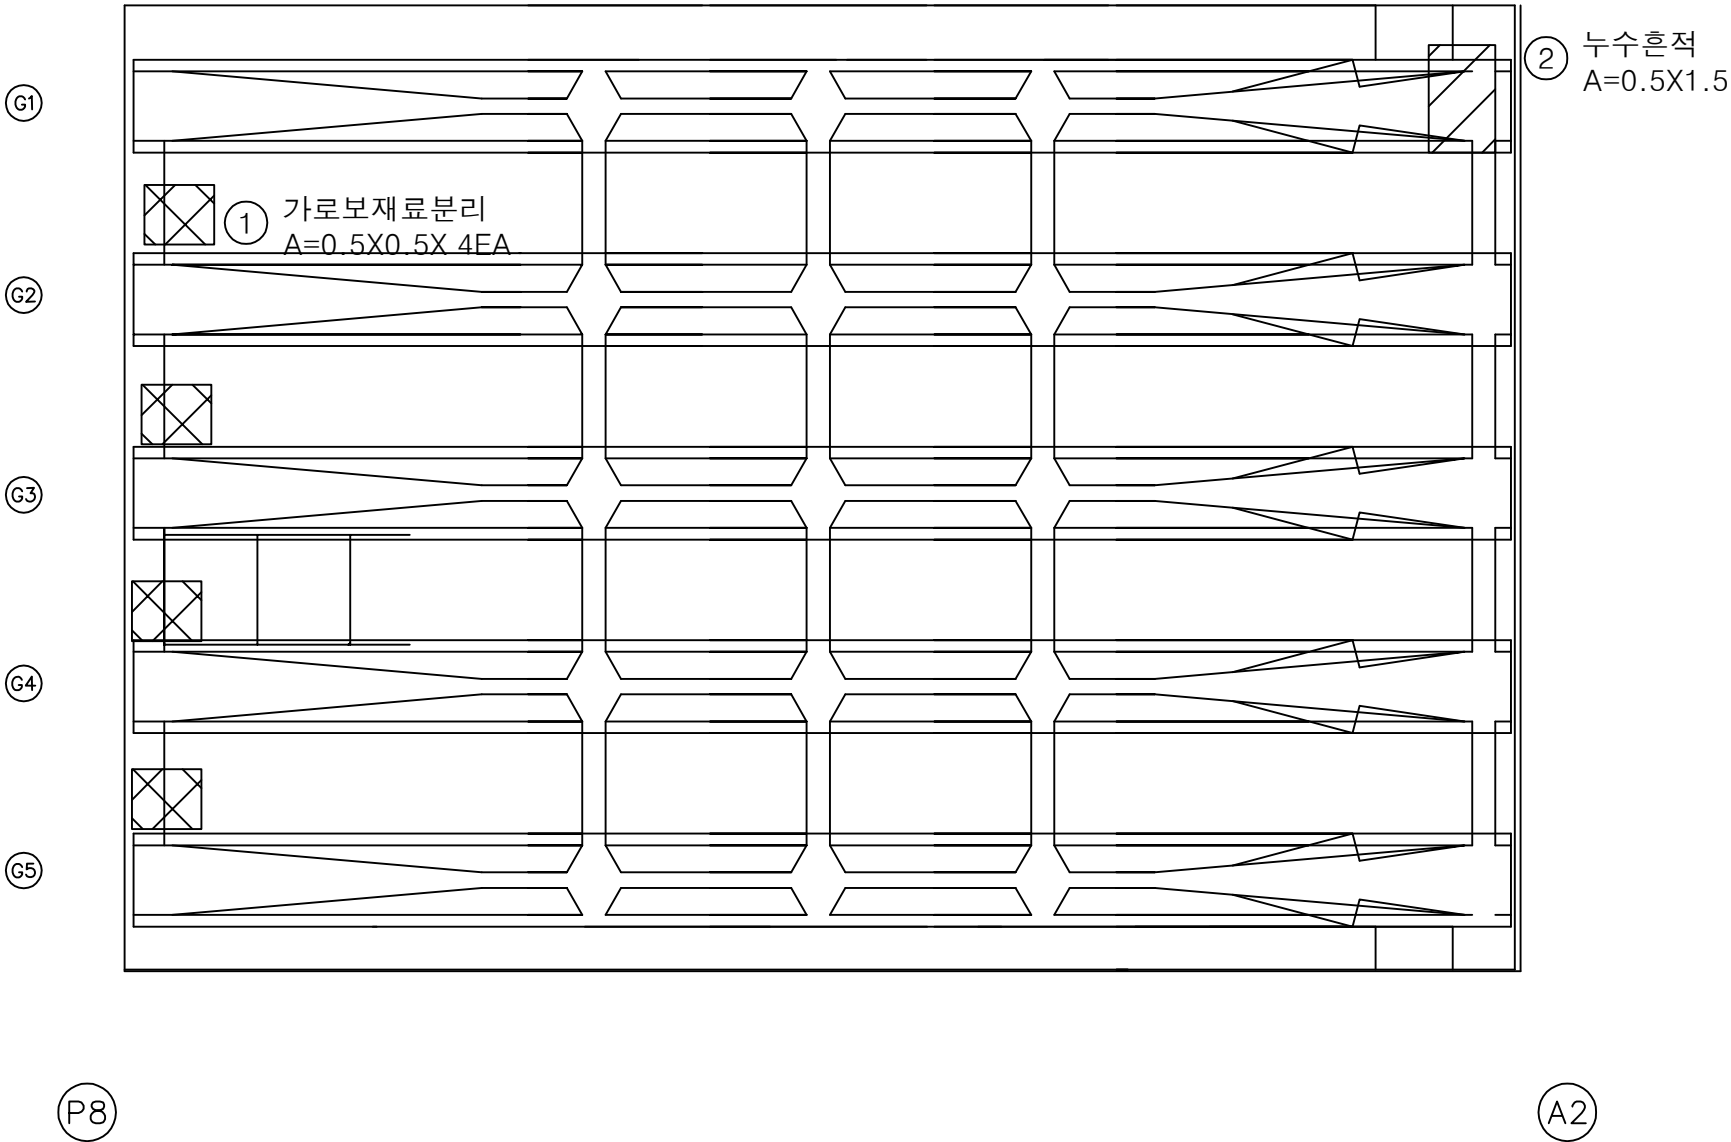
| 번호 | 손상내용 | 손상현황 | | | | | | 비 고 |
|---|---|---|---|---|---|---|---|---|
| 2 | 누수흔적 | | 0.5 | 1.5 | 0.75 | m <sup>2</sup> | 1 | 신규 |

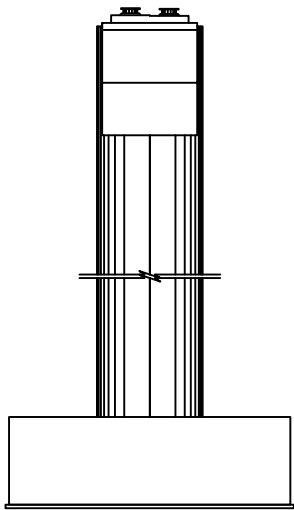
| 번호 | 손상내용 | 손상현황 | | | | | | 비 고 |
|---|---|---|---|---|---|---|---|---|
| 2 | 플레이트부식 | | | | 10.0 | EA | 10 | 신규 |

② 플레이트부식  
10EA

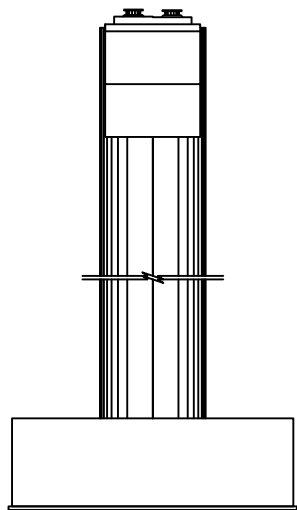
받침콘크리트재료분리  
A=0.5X0.1  
① 플레이트부식  
8EA

| 번호 | 손상내용 | 손상현황 | | | | | | 비 고 |
|---|---|---|---|---|---|---|---|---|
| 1 | 플레이트부식 | | | | 8.00 | EA | 8 | 신규 |

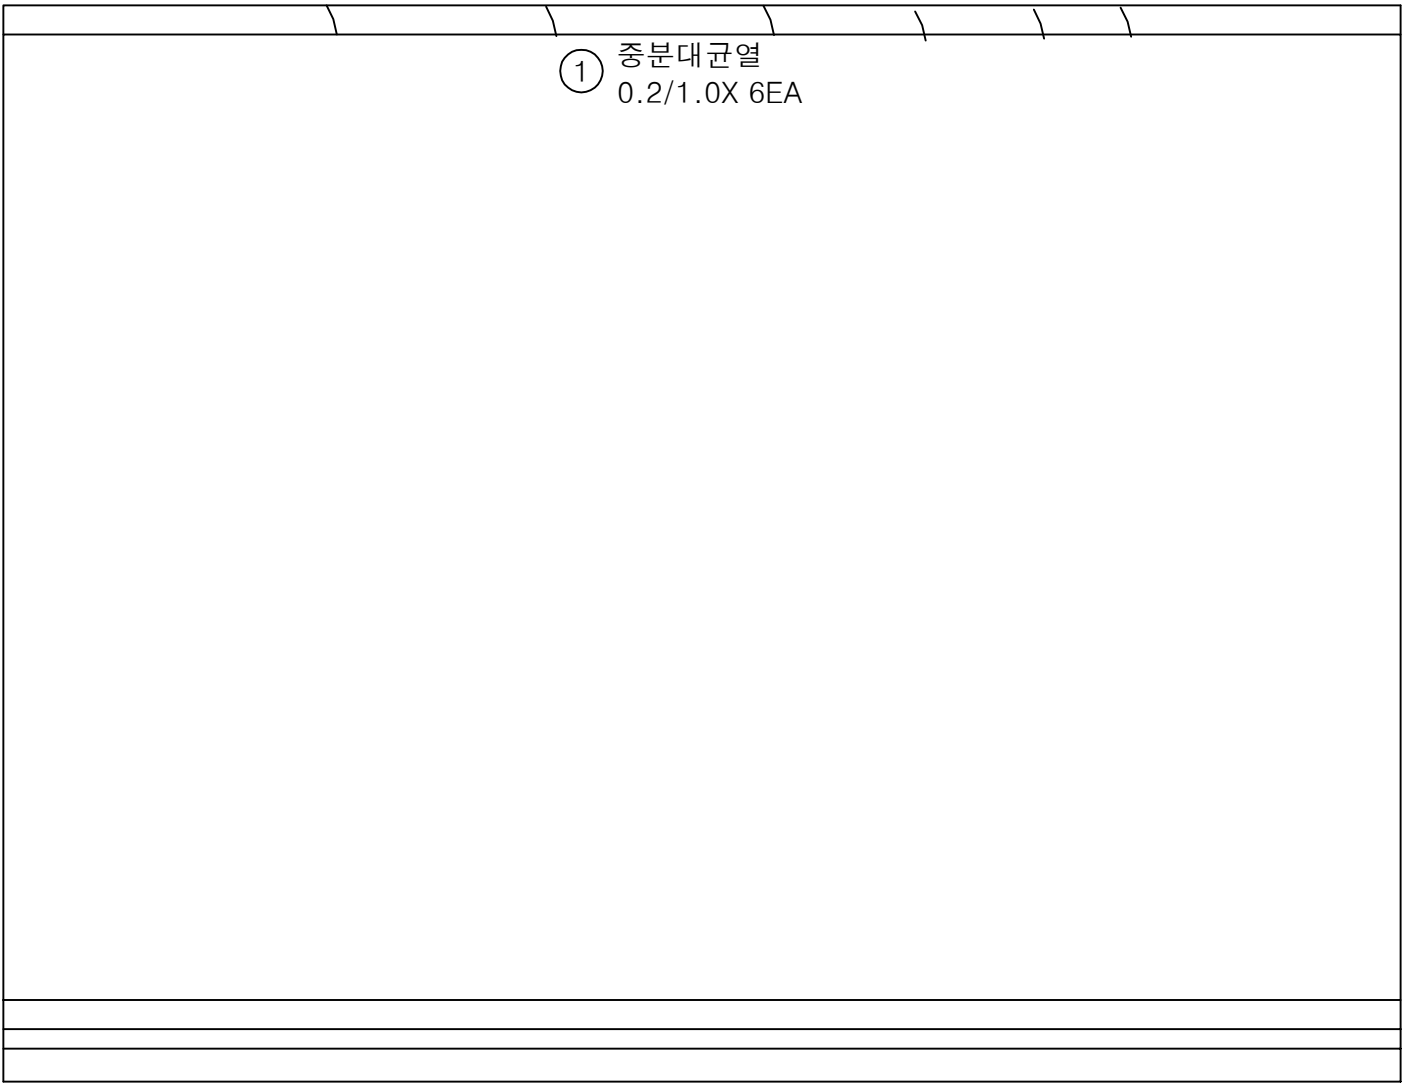
| 번호 | 손상내용 | 손상현황 | | | | | | 비 고 |
|---|---|---|---|---|---|---|---|---|
| 1 | 중분대균열 | 0.2 | 1.0 | | 6.00 | m | 6 | 신규 |

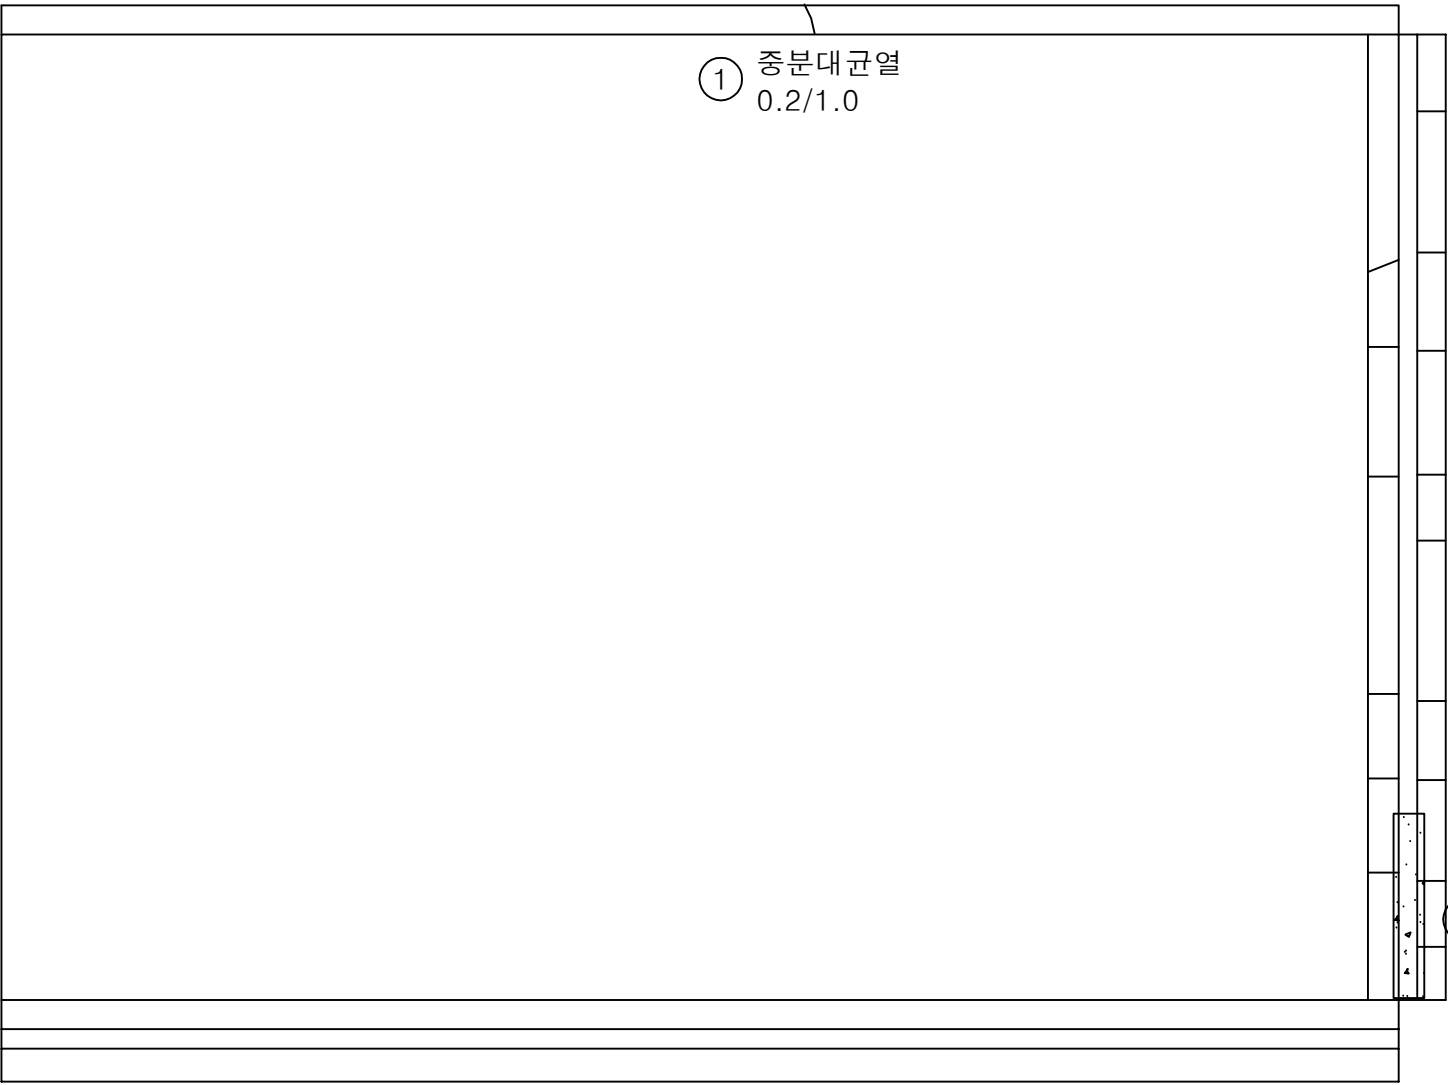
| 번호 | 손상내용 | 손상현황 | | | | | | 비 고 |
|---|---|---|---|---|---|---|---|---|
| 1 | 중분대균열 | 0.2 | 1.0 | | 1.00 | m | 1 | 신규 |
| 2 | 후타재균열 | 0.2 | 0.3 | | 4.50 | m | 15 | 신규 |

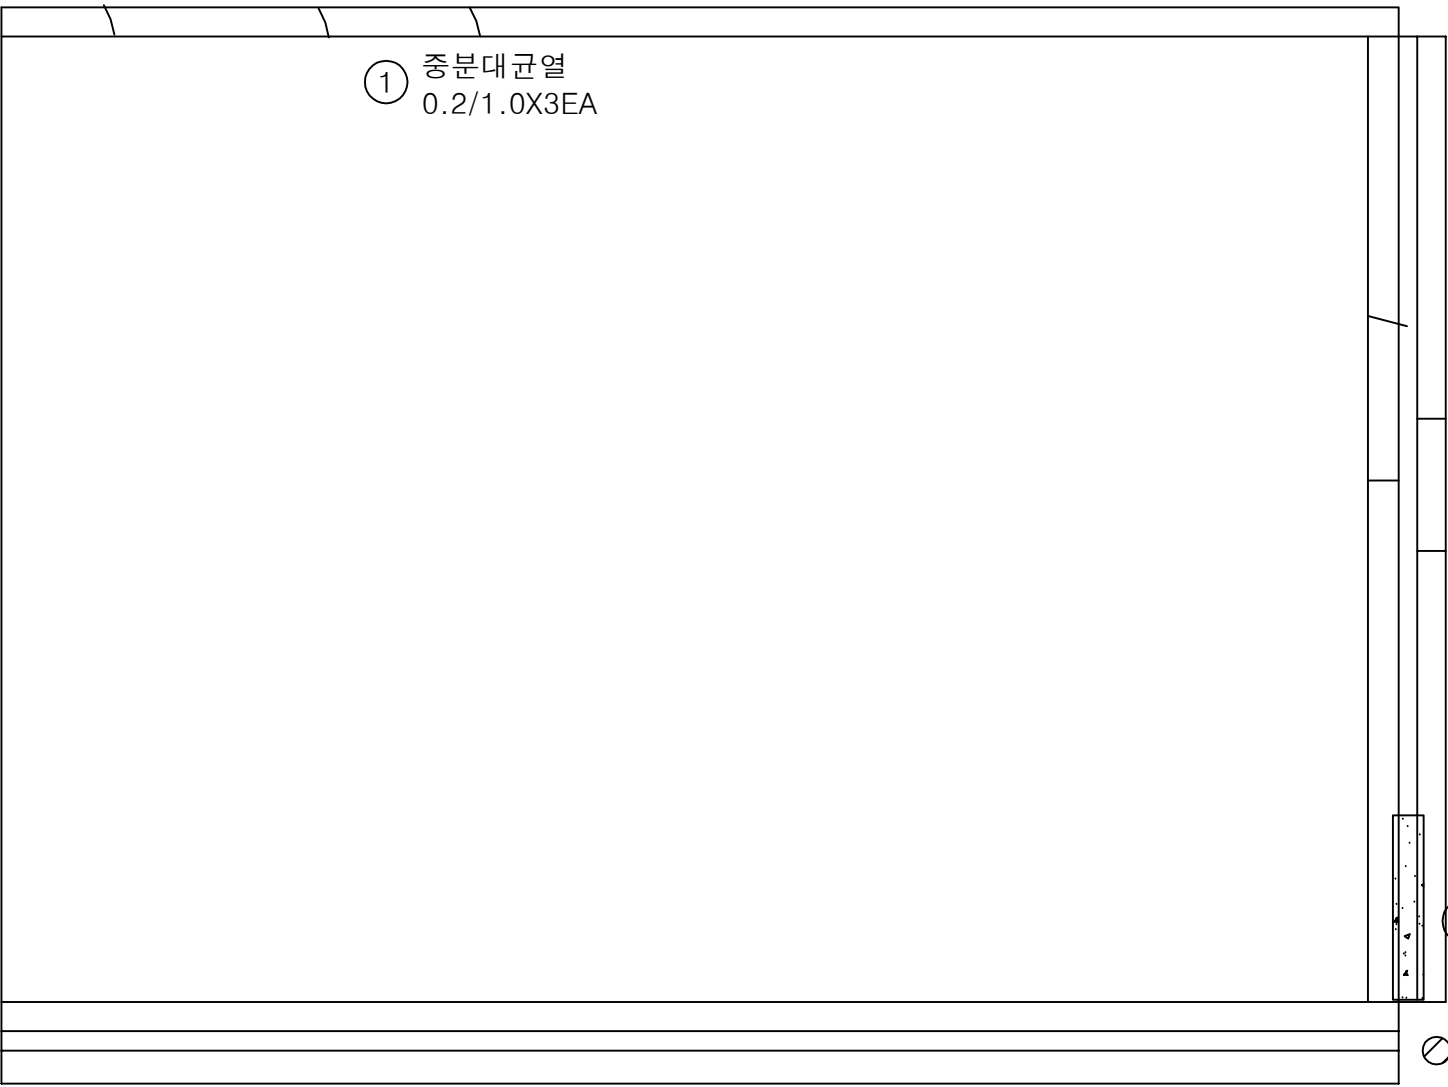
① 중분대균열  
0.2/1.0X3EA

② 후타재균열  
0.2/0.3X4EA

| 번호 | 손상내용 | 손상현황 | | | | | | 비 고 |
|---|---|---|---|---|---|---|---|---|
| 1 | 중분대균열 | 0.2 | 1.0 | | 3.00 | m | 3 | 신규 |
| 2 | 후타재균열 | 0.2 | 0.3 | | 1.20 | m | 4 | 신규 |

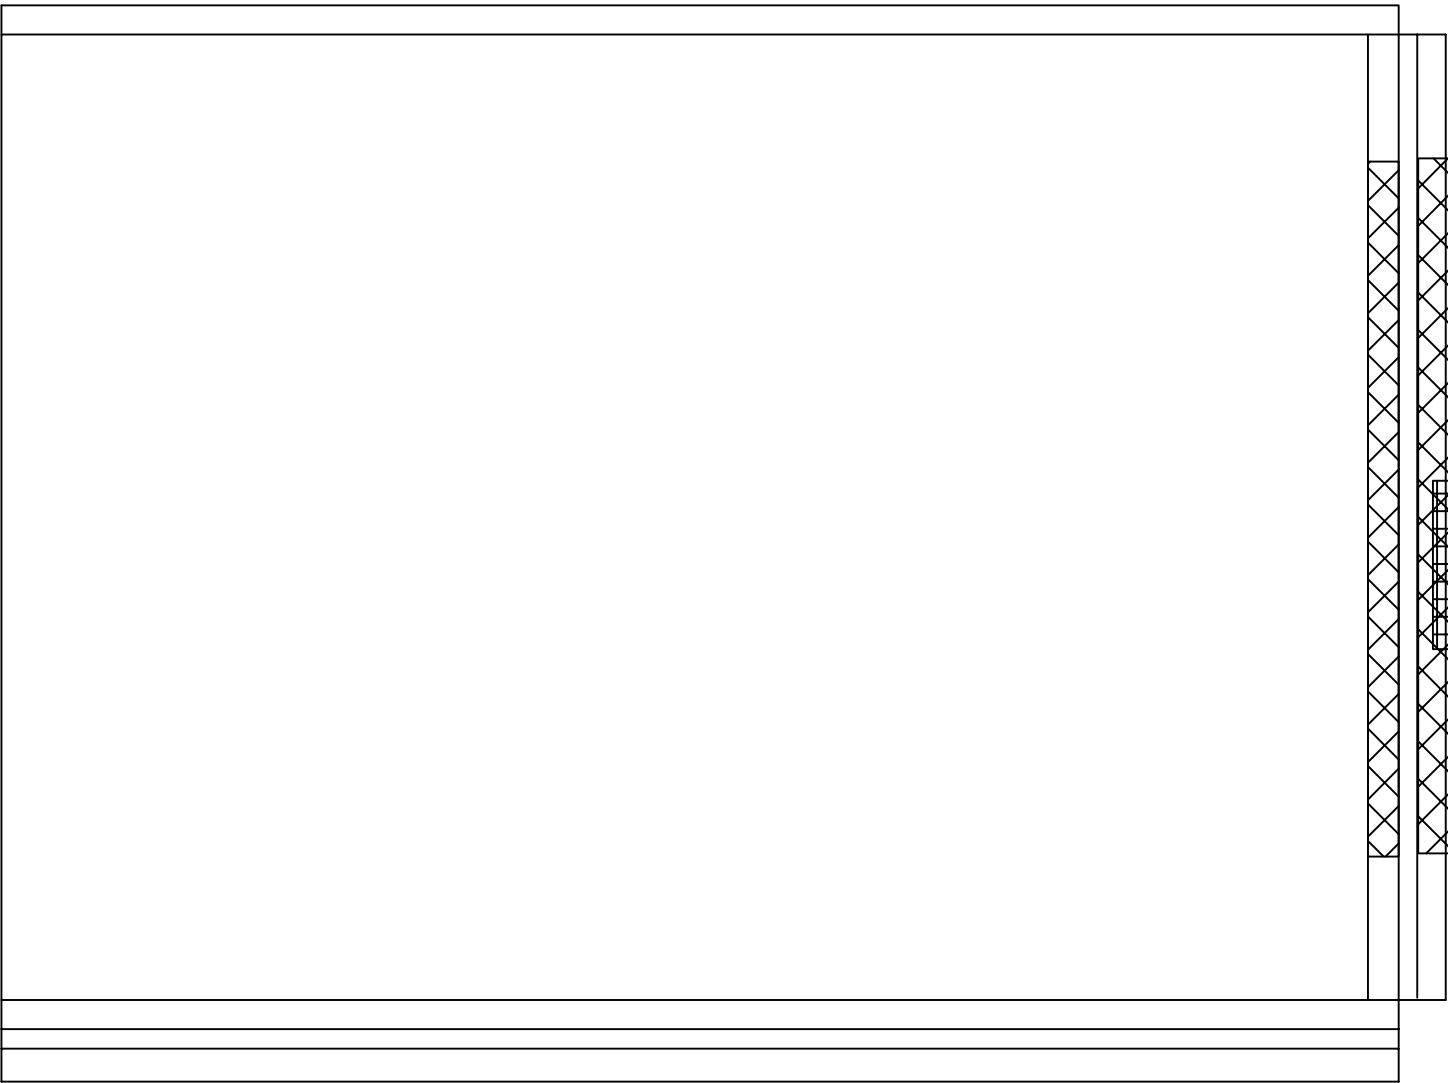
① 후타재 망상균열  
A=0.5X8.0X 2EA

② 후타재 파손  
A=0.1X1.0

| 번호 | 손상내용 | 손상현황 | | | | | | 비 고 |
|---|---|---|---|---|---|---|---|---|
| 1 | 후타재 망상균열 | | 0.5 | 8.0 | 8.00 | m <sup>2</sup> | 2 | 신규 |

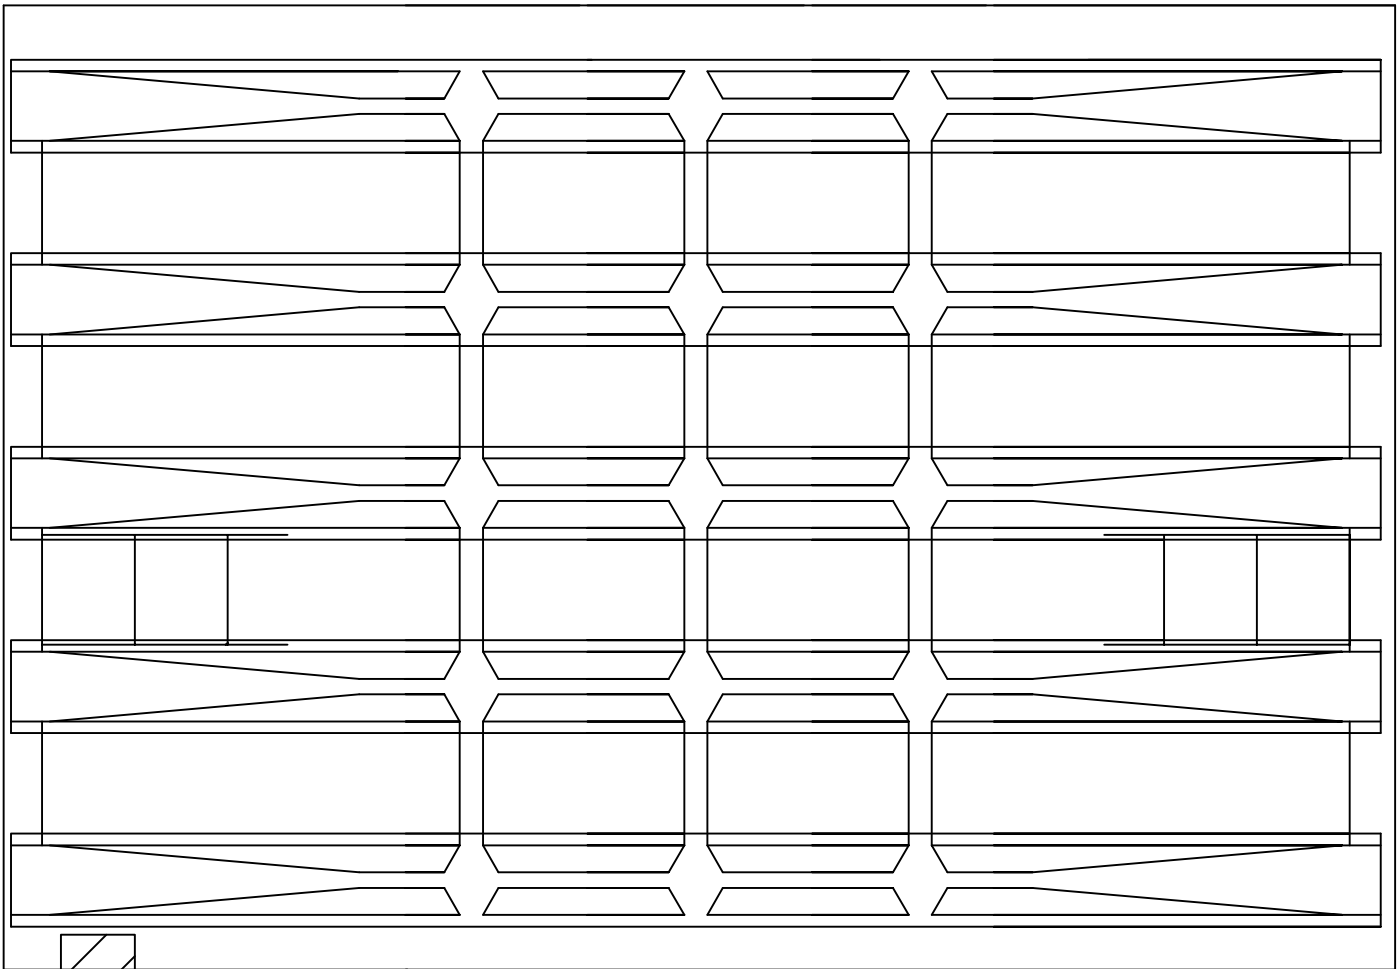
① 박락  
A=0.3X0.2

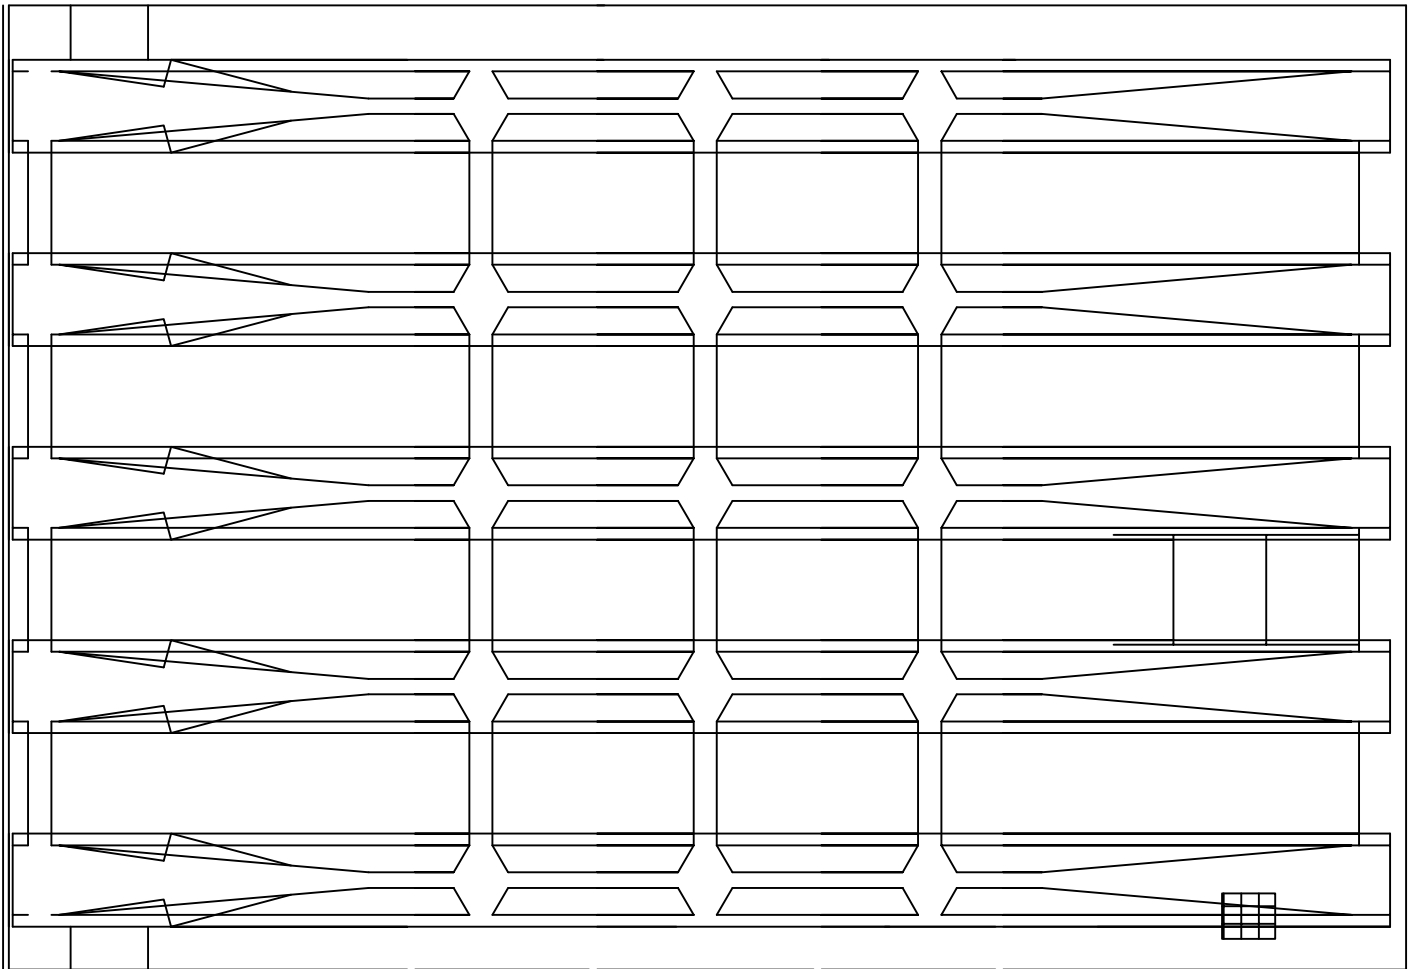
박락  
A=0.3X0.5

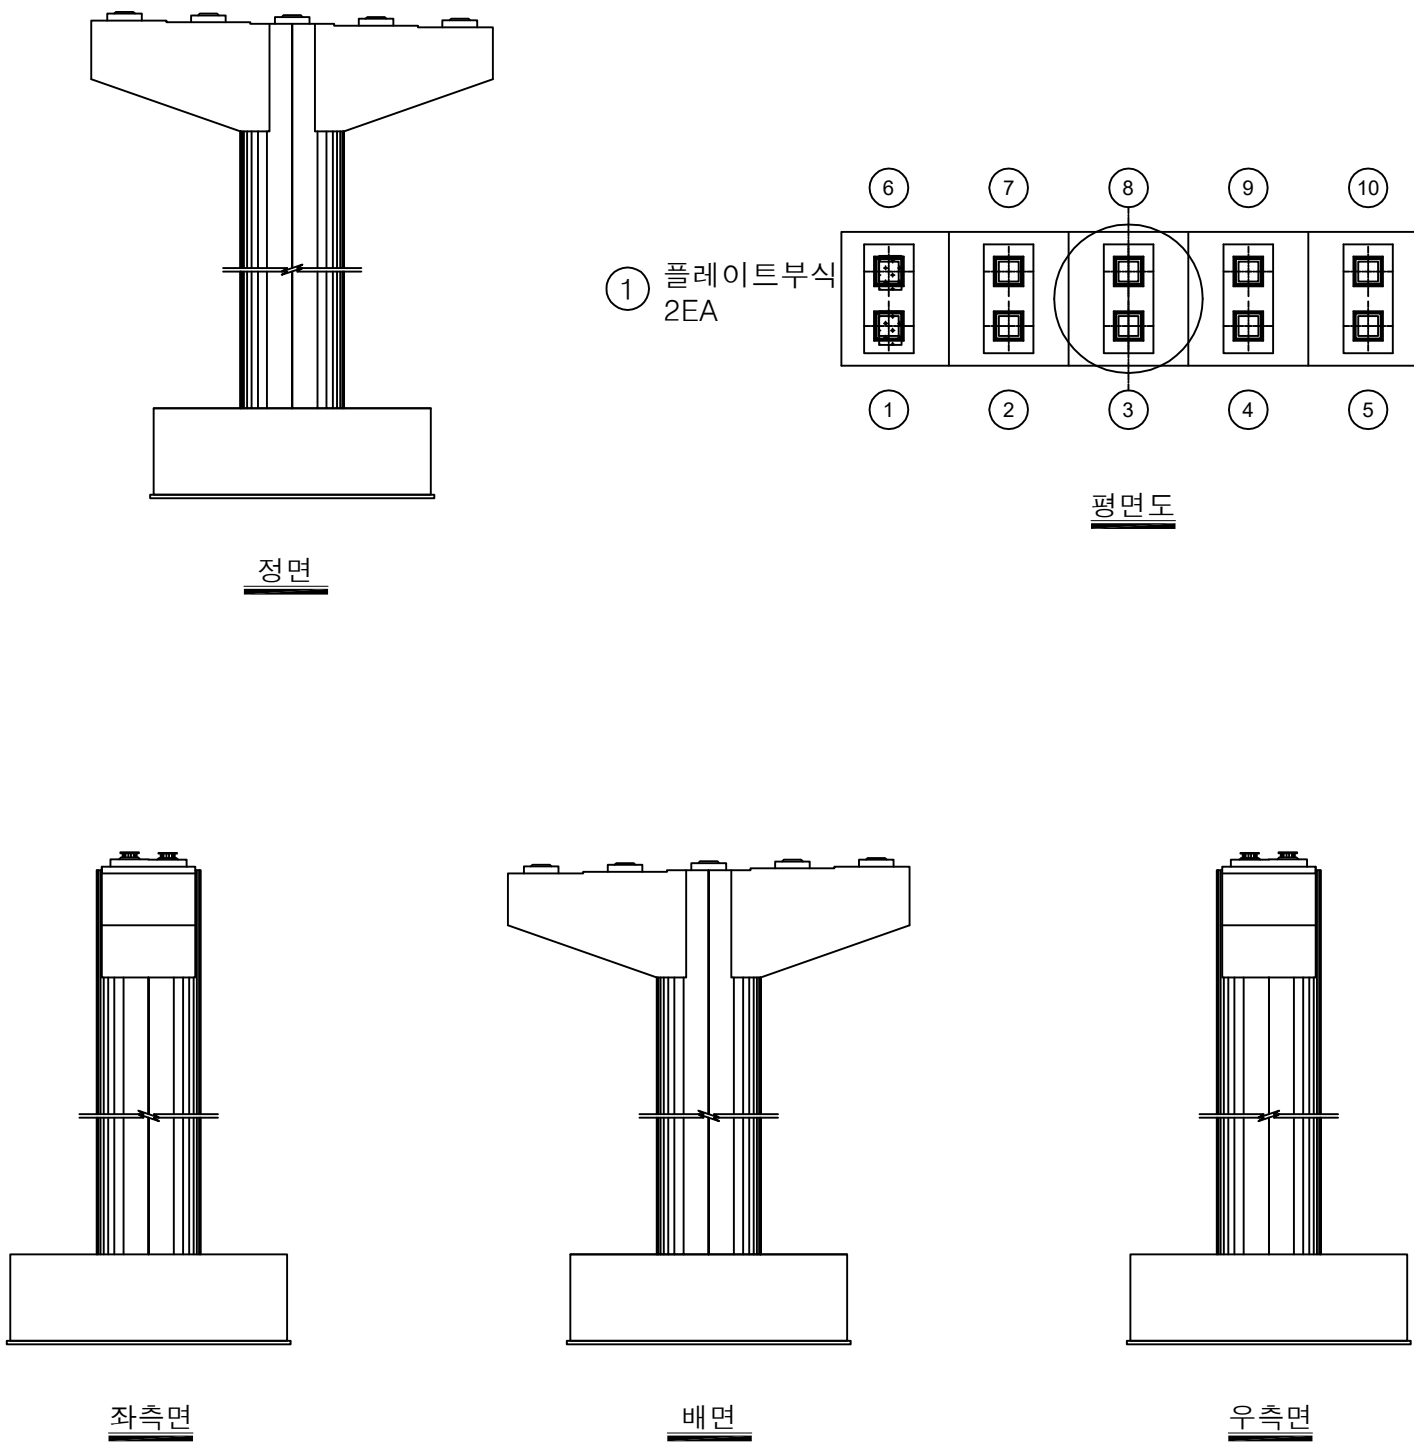
| 번호 | 손상내용 | 손상현황 | | | | | | 비 고 |
|---|---|---|---|---|---|---|---|---|
| 1 | 플레이트부식 | | | | 2.00 | EA | 2 | 신규 |

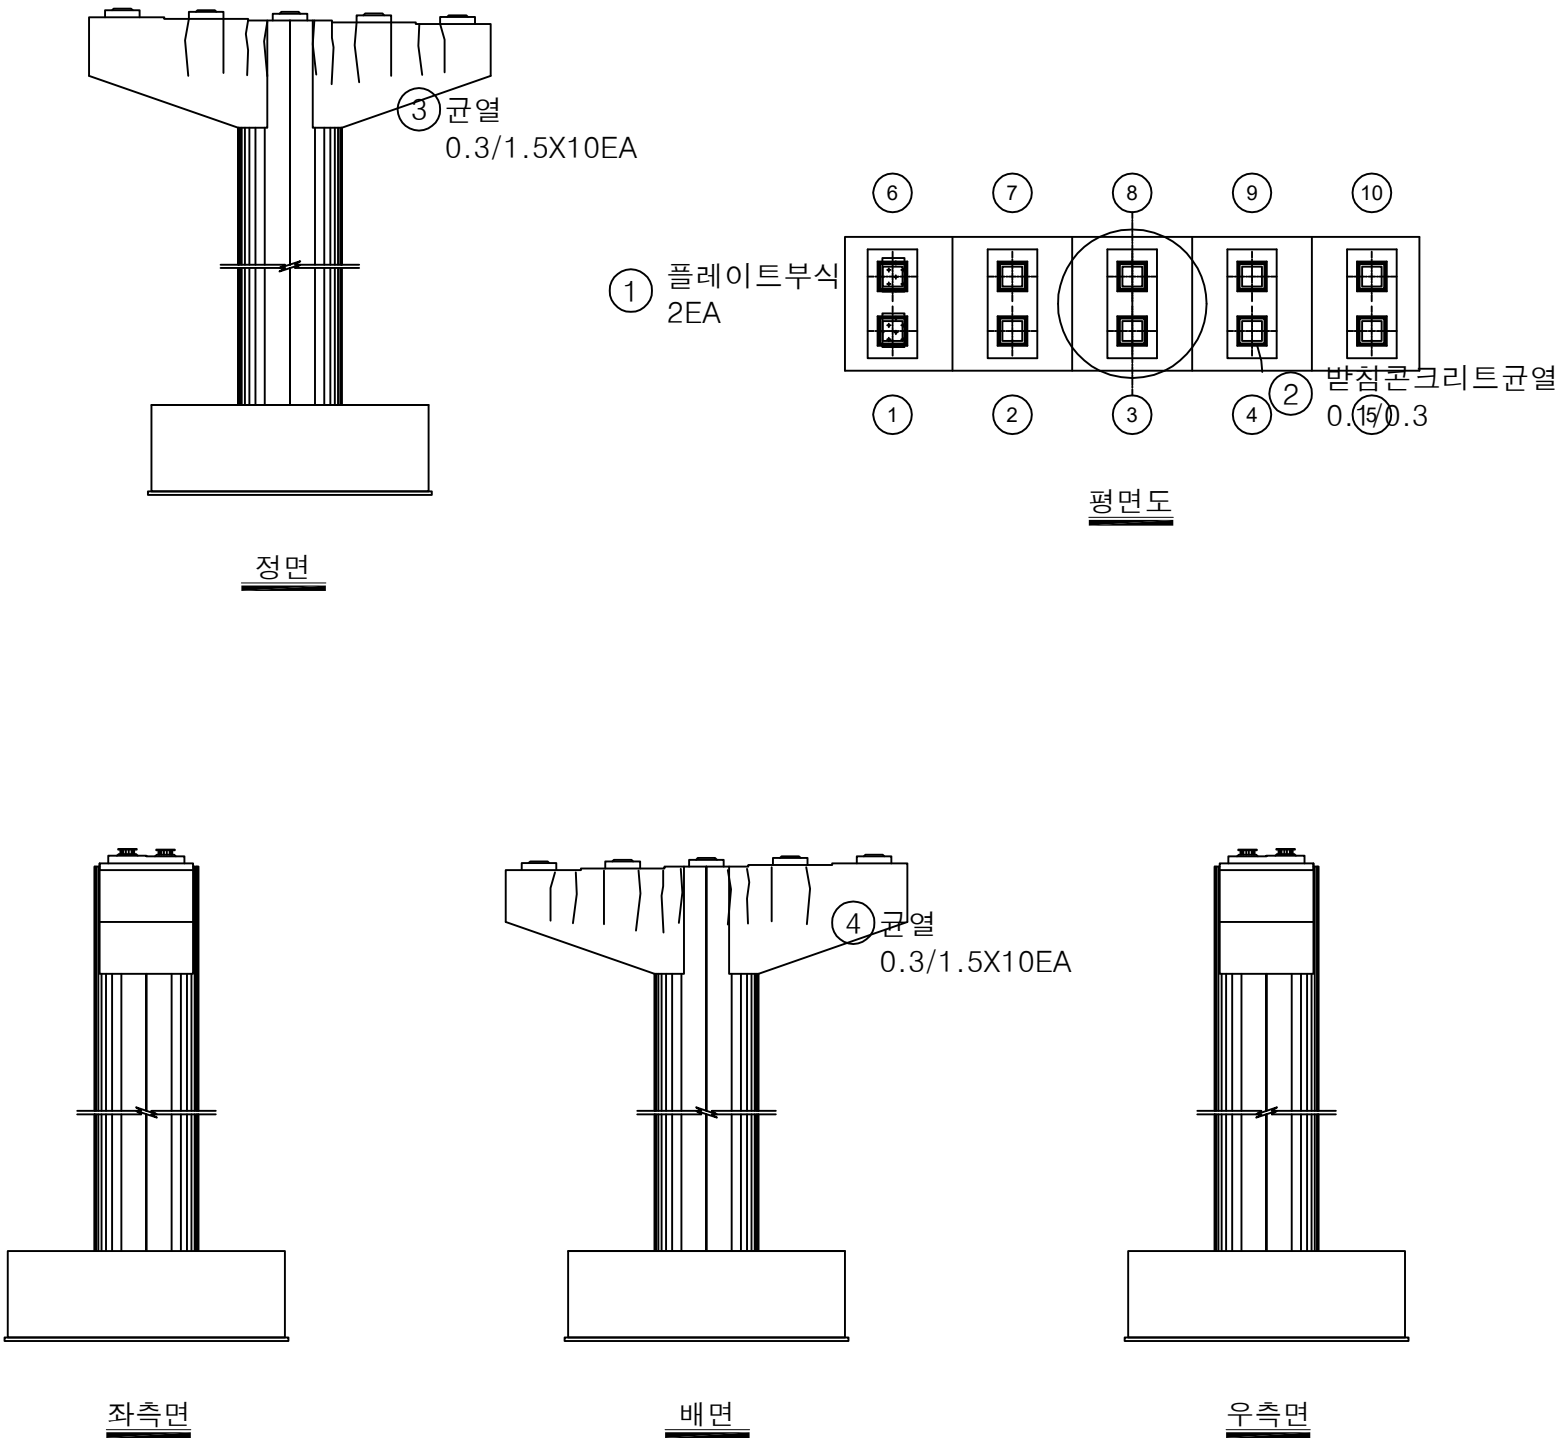
| 번호 | 손상내용 | 손상현황 | | | | | | 비 고 |
|---|---|---|---|---|---|---|---|---|
| 1 | 플레이트부식 | | | | 2.00 | EA | 2 | 신규 |
| 2 | 받침콘크리트균열 | 0.1 | 0.3 | | 0.30 | m | 1 | 신규 |
| 3 | 균열 | 0.3 | 1.5 | | 15.0 | m | 10 | 신규 |
| 4 | 균열 | 0.3 | 1.5 | | 15.0 | m | 10 | 신규 |
