상주영천고속도로 시설물 정밀점검 용역

# 외 관 조 사 망 도

오로교

2019.12

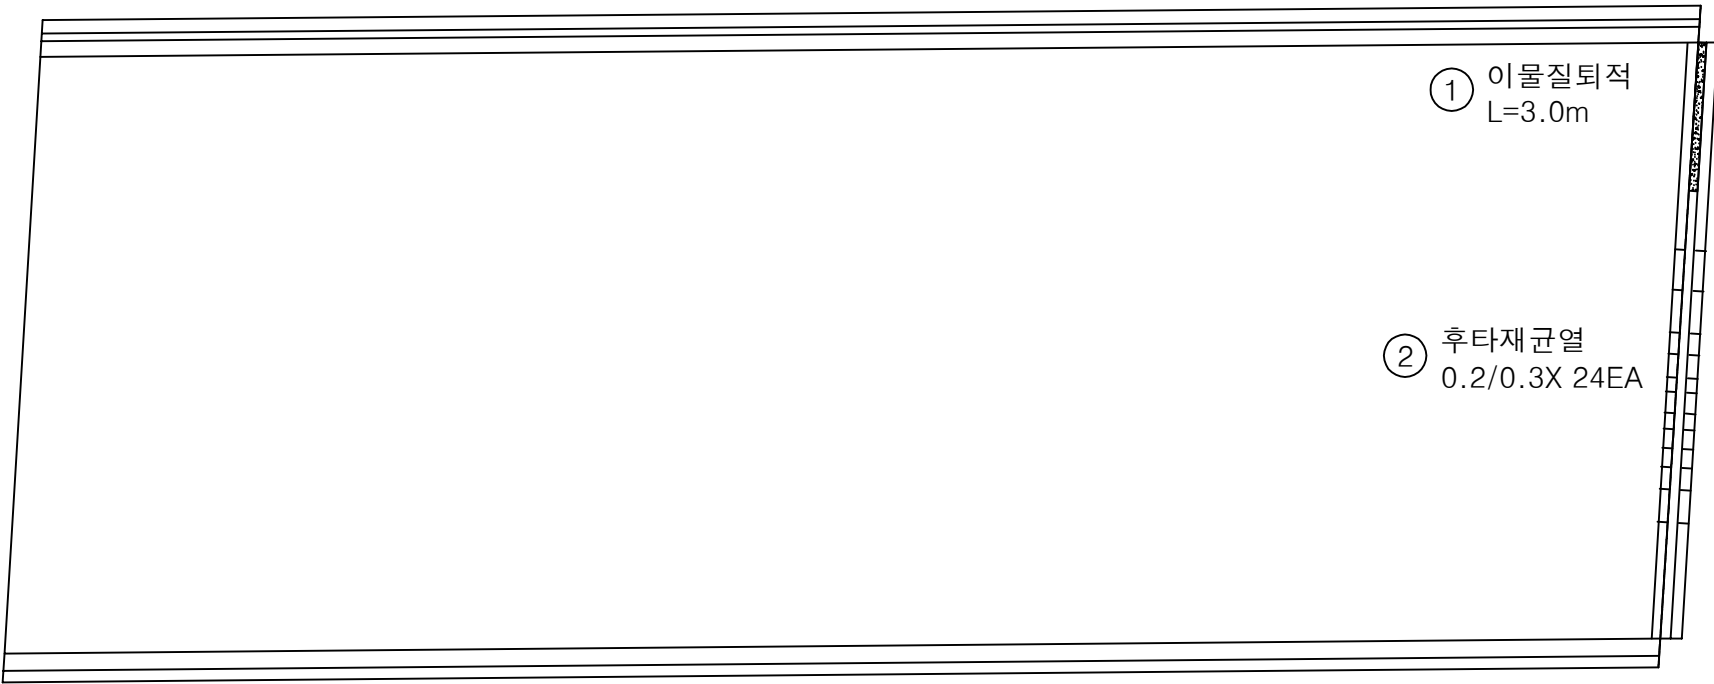
| 번호 | 손상내용 | 손상현황 | | | | | | 비 고 |
|---|---|---|---|---|---|---|---|---|
| 1 | 이물질퇴적 | | 3.0 | | 3.00 | m | 1 | 신규 |
| 2 | 후타재균열 | 0.2 | 0.5 | | 7.20 | m | 24 | 신규 |

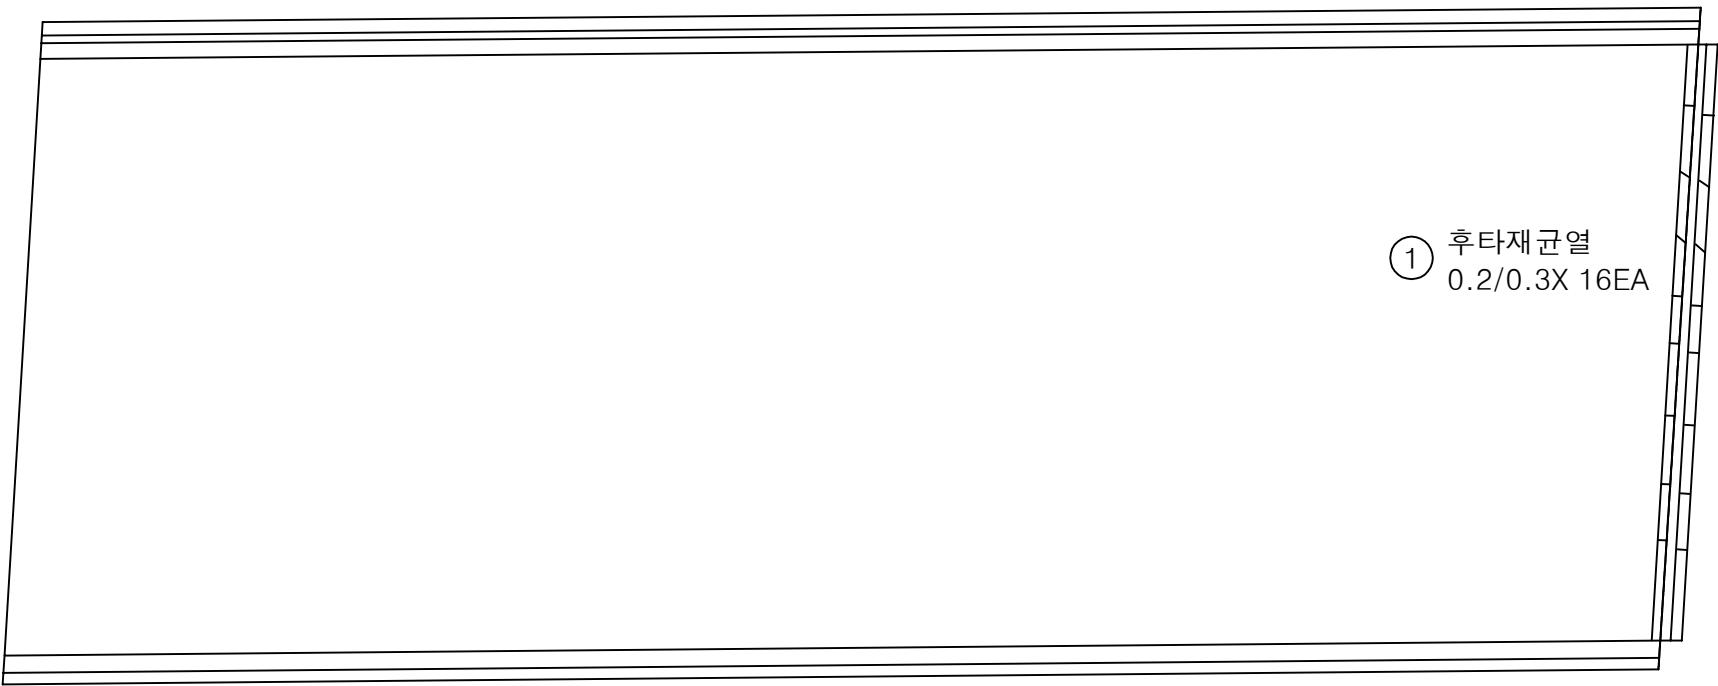
| 번호 | 손상내용 | 손상현황 | | | | | | 비 고 |
|---|---|---|---|---|---|---|---|---|
| 1 | 후타재균열 | 0.2 | 0.3 | | 4.80 | m | 16 | 신규 |

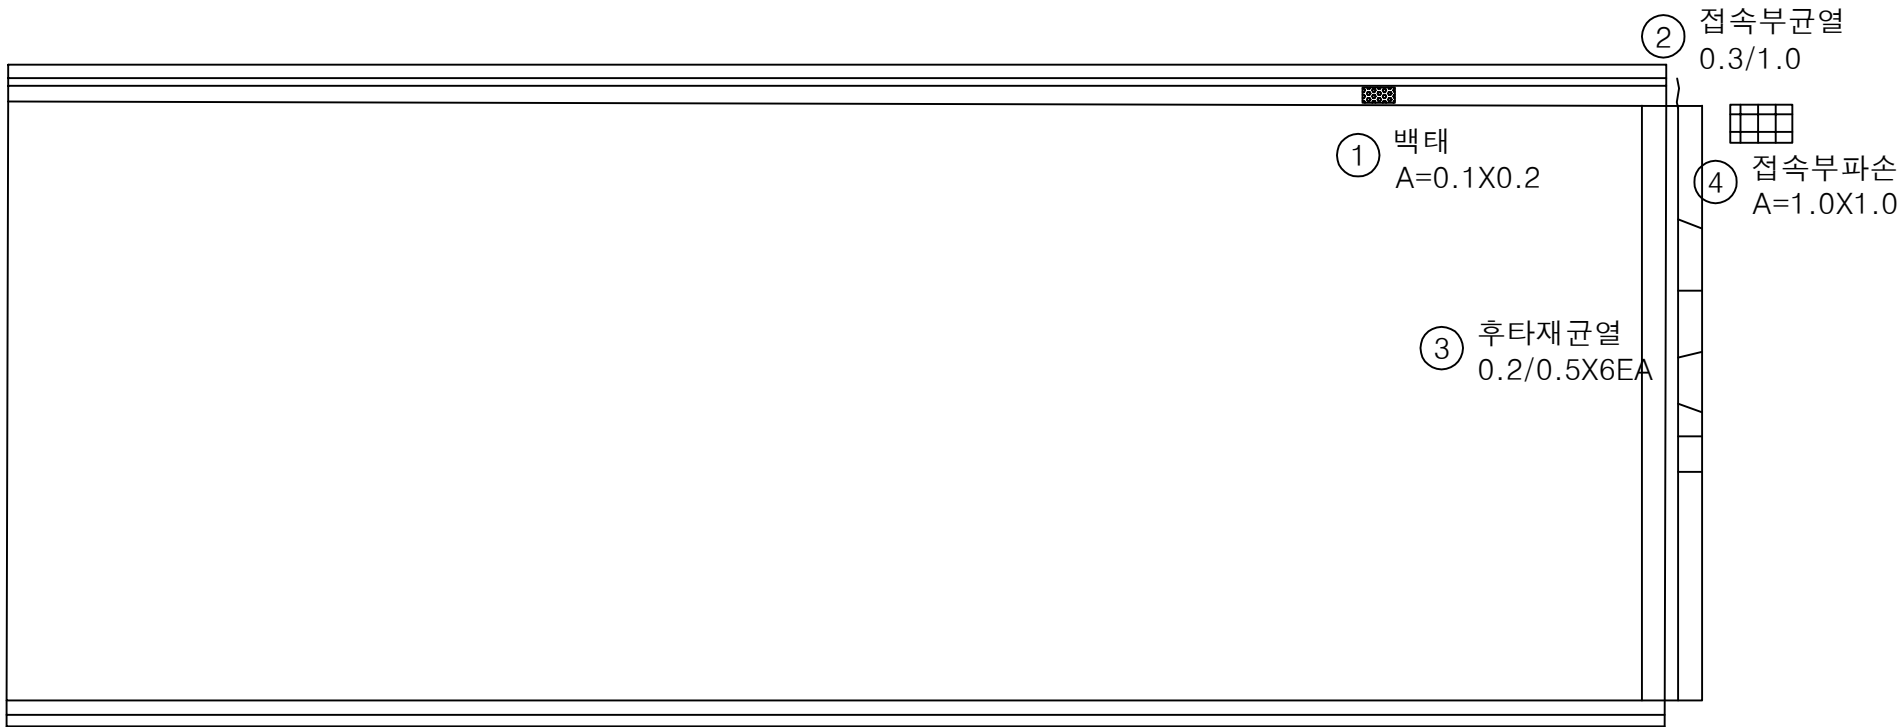
| 번호 | 손상내용 | 손상현황 | | | | | | 비 고 |
|---|---|---|---|---|---|---|---|---|
| 2 | 접속부균열 | 0.3 | 1.0 | | 1.00 | m | 1 | 신규 |
| 3 | 후타재균열 | 0.2 | 0.5 | | 3.00 | m | 6 | 신규 |

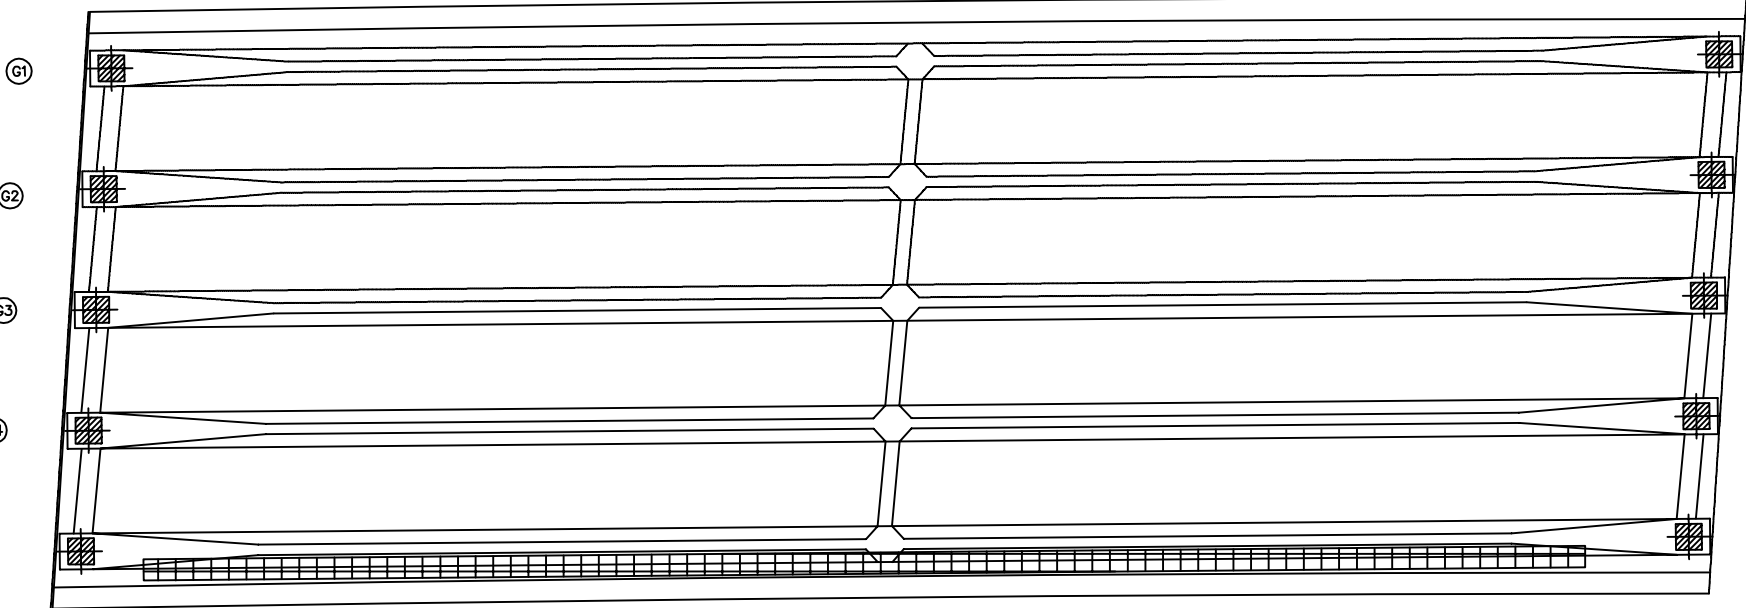
① 거더 표면불량(박리)  
A=30.0X1.0

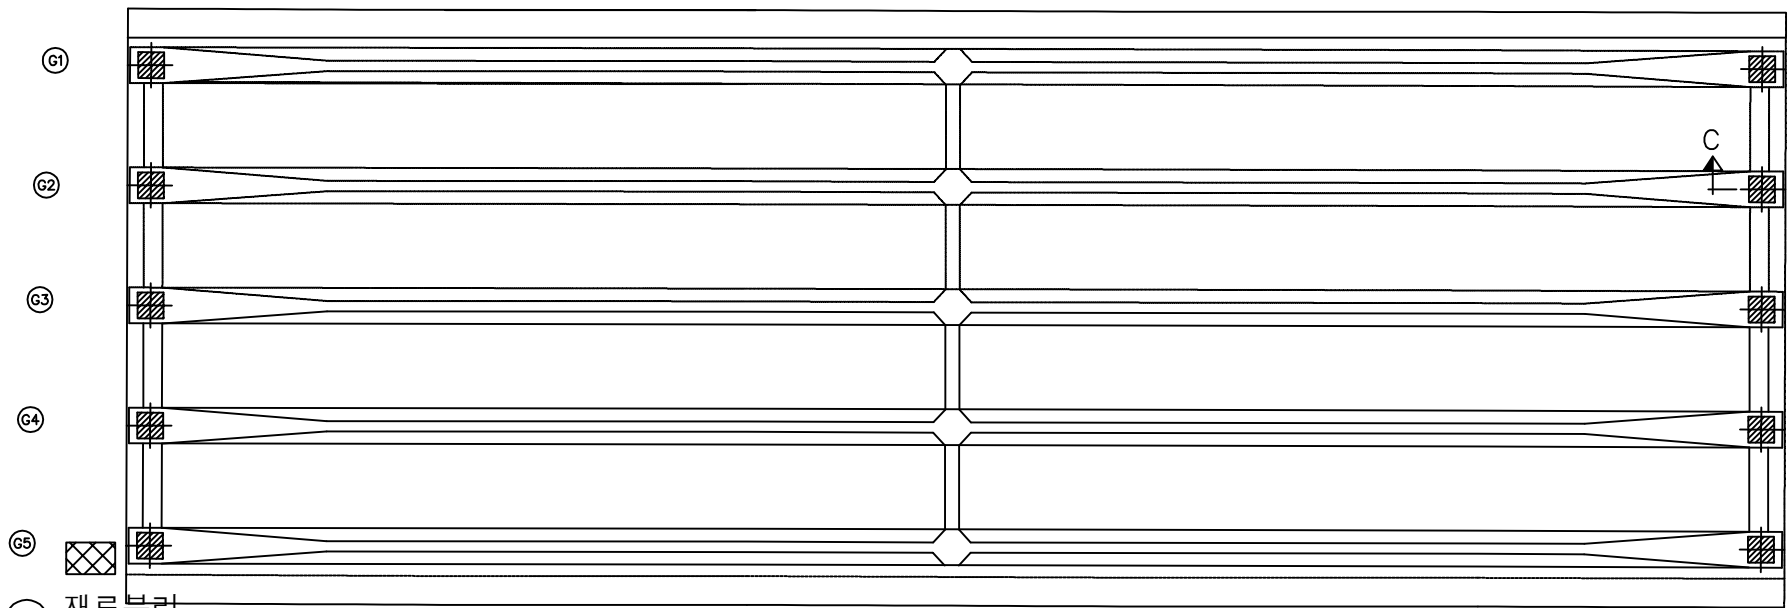
① 재료분리  
A=0.5X1.0

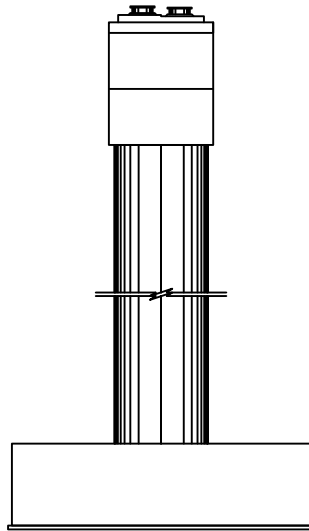
| 번호 | 손상내용 | 손상현황 | | | | | | 비 고 |
|---|---|---|---|---|---|---|---|---|
| 1 | 균열 | 0.2 | 2.0 | | 2.00 | m | 1 | 신규 |
| 2 | 받침콘크리트균열 | 0.1 | 0.2 | | 0.20 | m | 1 | 신규 |
| 3 | 무수축물탈균열 | 0.1 | 0.4 | | 0.40 | m | 1 | 신규 |
| 4 | 무수축물탈균열 | 0.1 | 0.4 | | 0.40 | m | 1 | 신규 |
| 5 | 무수축물탈균열 | 0.1 | 0.4 | | 0.40 | m | 1 | 신규 |
| 7 | 균열 | 0.2 | 2.0 | | 2.00 | m | 1 | 신규 |

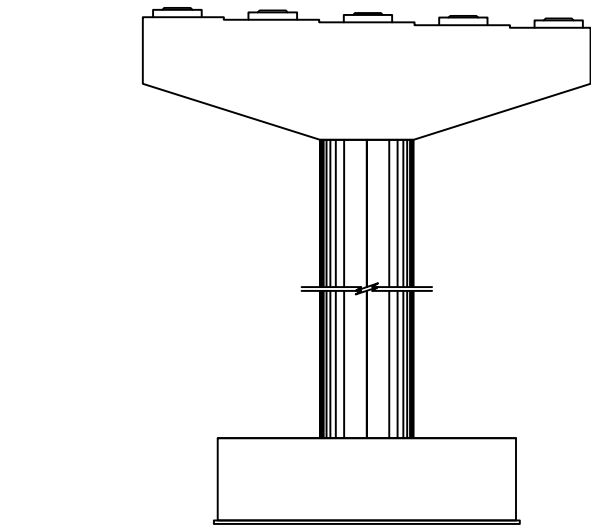
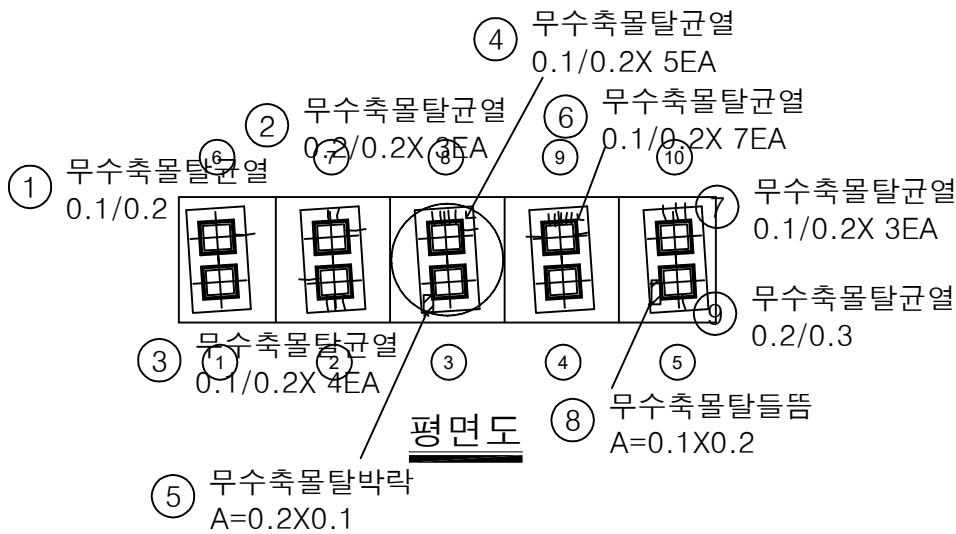
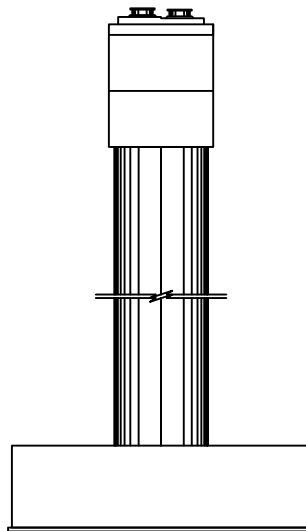
| 번호 | 손상내용 | 손상현황 | | | | | | 비 고 |
|---|---|---|---|---|---|---|---|---|
| 1 | 무수축물탈균열 | 0.1 | 0.2 | | 0.20 | m | 1 | 신규 |
| 2 | 무수축물탈균열 | 0.2 | 0.2 | | 0.60 | m | 3 | 신규 |
| 3 | 무수축물탈균열 | 0.1 | 0.2 | | 0.80 | m | 4 | 신규 |
| 4 | 무수축물탈균열 | 0.1 | 0.2 | | 1.00 | m | 5 | 신규 |
| 5 | 무수축물탈균열 | | 0.2 | 0.1 | 0.02 | m <sup>2</sup> | 1 | 신규 |
| 6 | 무수축물탈균열 | 0.1 | 0.2 | | 1.40 | m | 7 | 신규 |
| 7 | 무수축물탈균열 | 0.1 | 0.2 | | 0.60 | m | 3 | 신규 |
| 8 | 무수축물탈균열 | | 0.1 | 0.2 | 0.02 | m <sup>2</sup> | 1 | 신규 |
| 9 | 무수축물탈균열 | 0.2 | 0.3 | | 0.30 | m | 1 | 신규 |

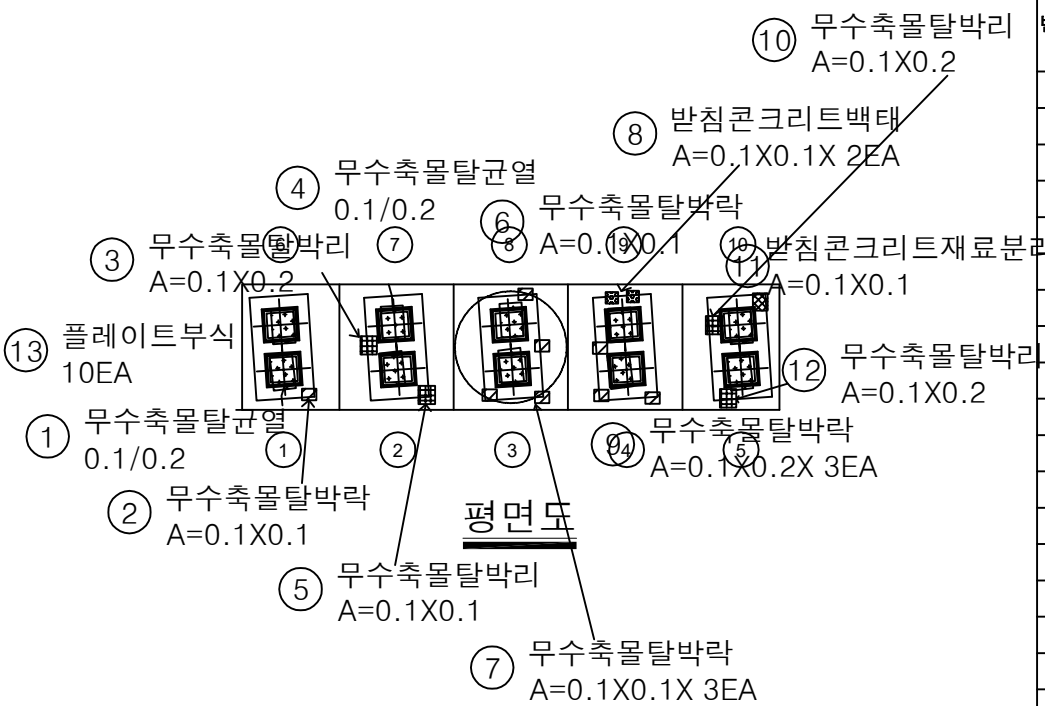
| 번호 | 손상내용 | 손상현황 | | | | | | 비 고 |
|---|---|---|---|---|---|---|---|---|
| 1 | 무수축물탈균열 | 0.1 | 0.2 | | 0.2 | m | 1 | |
| 4 | 무수축물탈균열 | 0.1 | 0.2 | | 0.2 | m | 1 | |
| 13 | 플레이트부식 | | | | 10.0 | EA | 10 | |

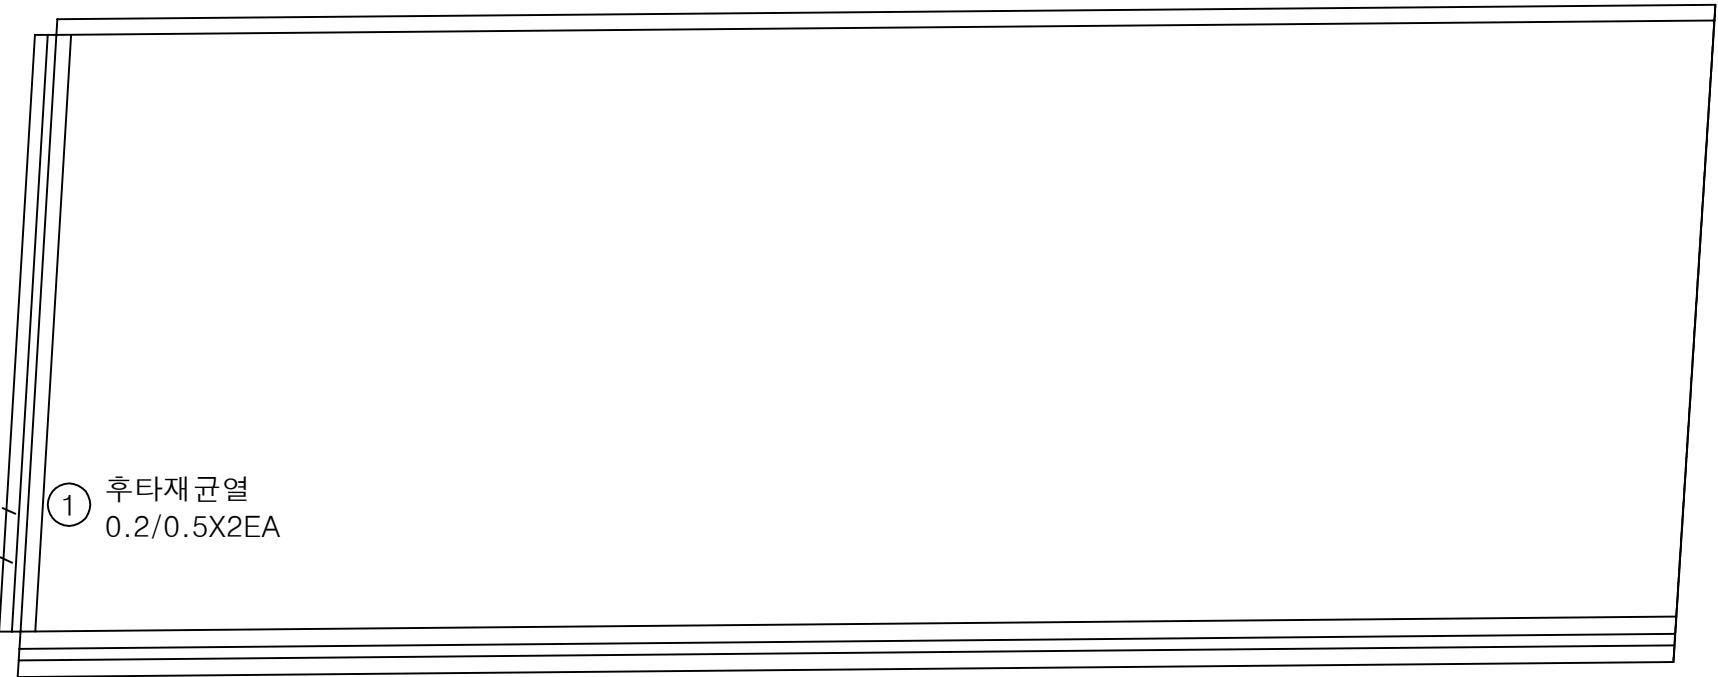
| 번호 | 손상내용 | 손상현황 | | | | | | 비 고 |
|---|---|---|---|---|---|---|---|---|
| 1 | 후타재균열 | 0.2 | 0.5 | | 1.00 | m | 2 | 신규 |

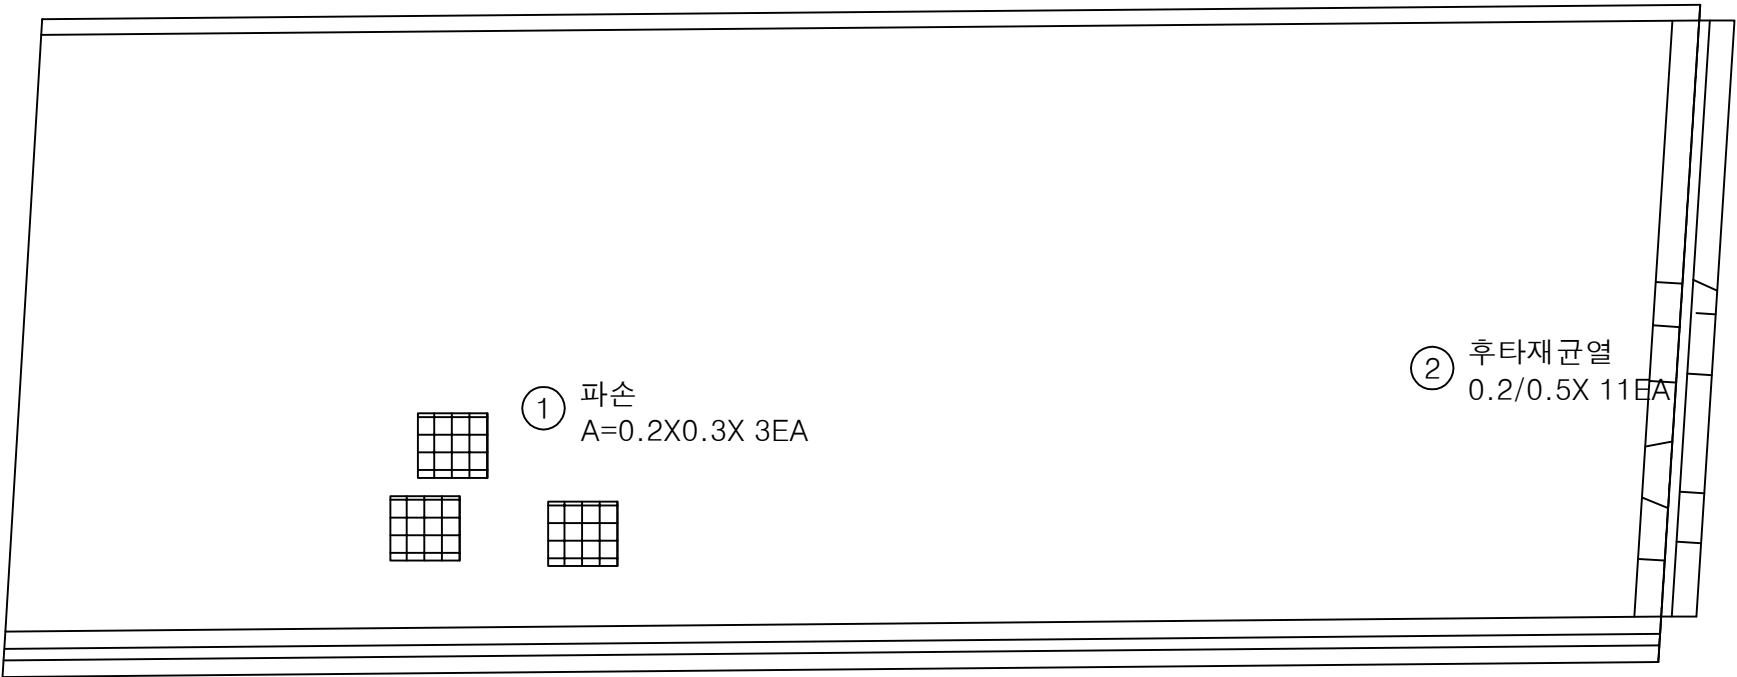
| 번호 | 손상내용 | 손상현황 | | | | | | 비 고 |
|---|---|---|---|---|---|---|---|---|
| 2 | 후타재균열 | 0.2 | 0.5 | | 5.50 | m | 11 | 신규 |

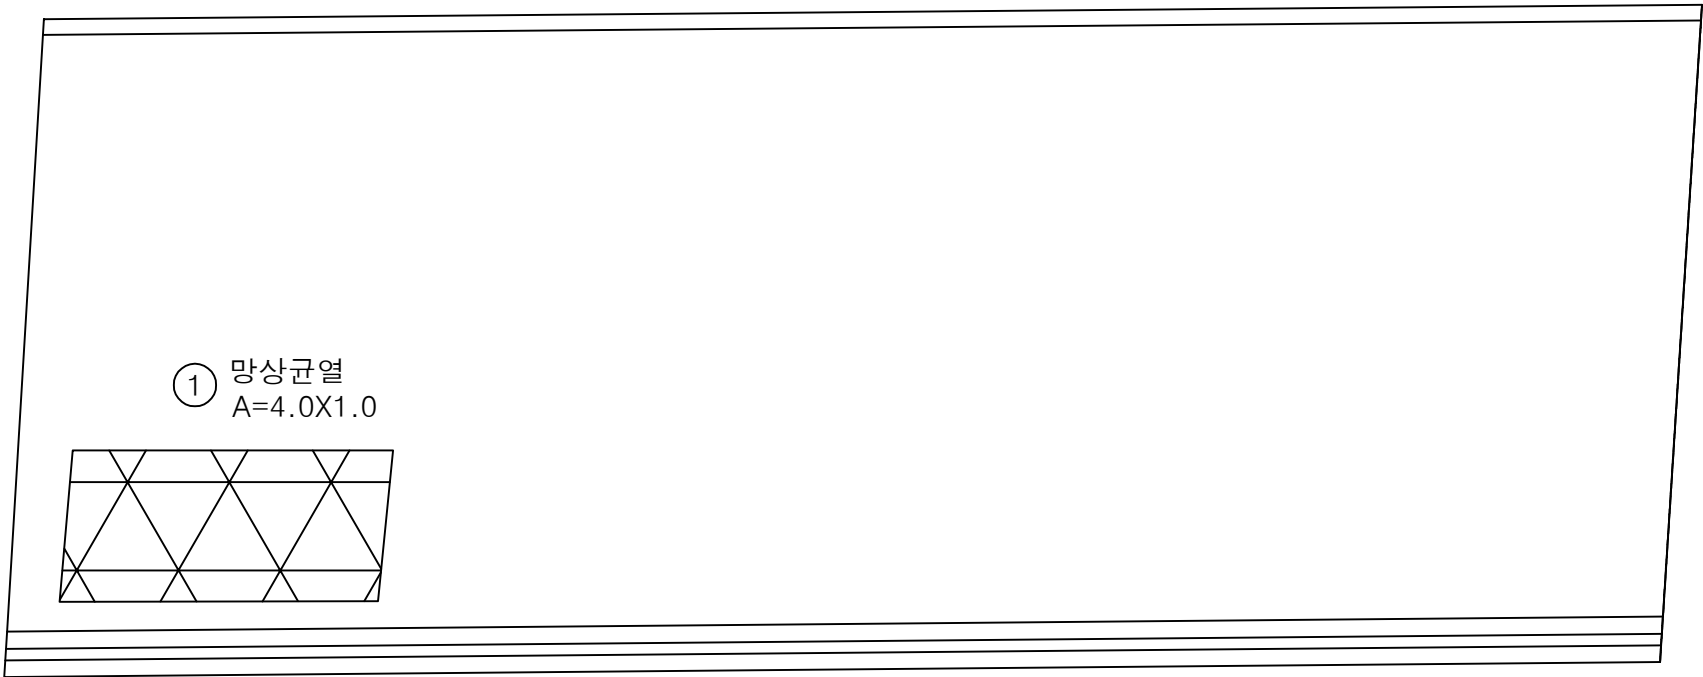
| 번호 | 손상내용 | 손상현황 | | | | | | 비 고 |
|---|---|---|---|---|---|---|---|---|
| 1 | 망상균열 | | 4.0 | 1.0 | 4.00 | m <sup>2</sup> | 1 | 신규 |

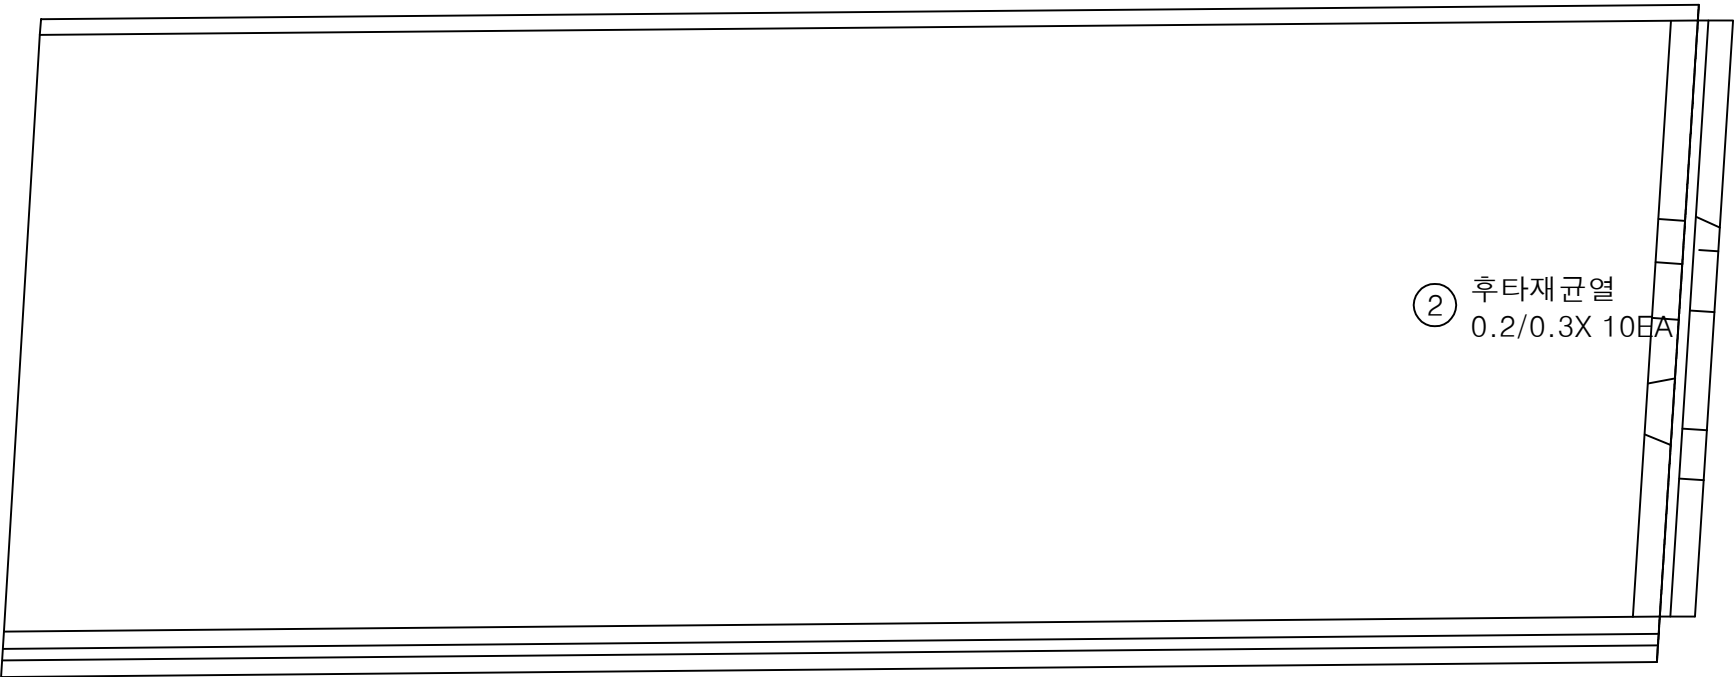
| 번호 | 손상내용 | 손상현황 | | | | | | 비 고 |
|---|---|---|---|---|---|---|---|---|
| 1 | 후타재균열 | 0.2 | 0.3 | | 3.00 | m | 10 | 신규 |

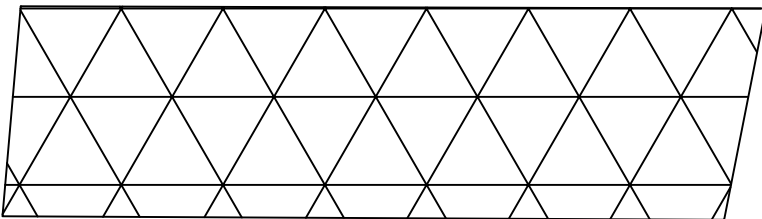
① 망상균열  
A=10.0X2.0

| 번호 | 손상내용 | 손상현황 | | | | | | 비 고 |
|---|---|---|---|---|---|---|---|---|
| 1 | 망상균열 | | 10.0 | 2.0 | 20.0 | m <sup>2</sup> | 1 | 신규 |

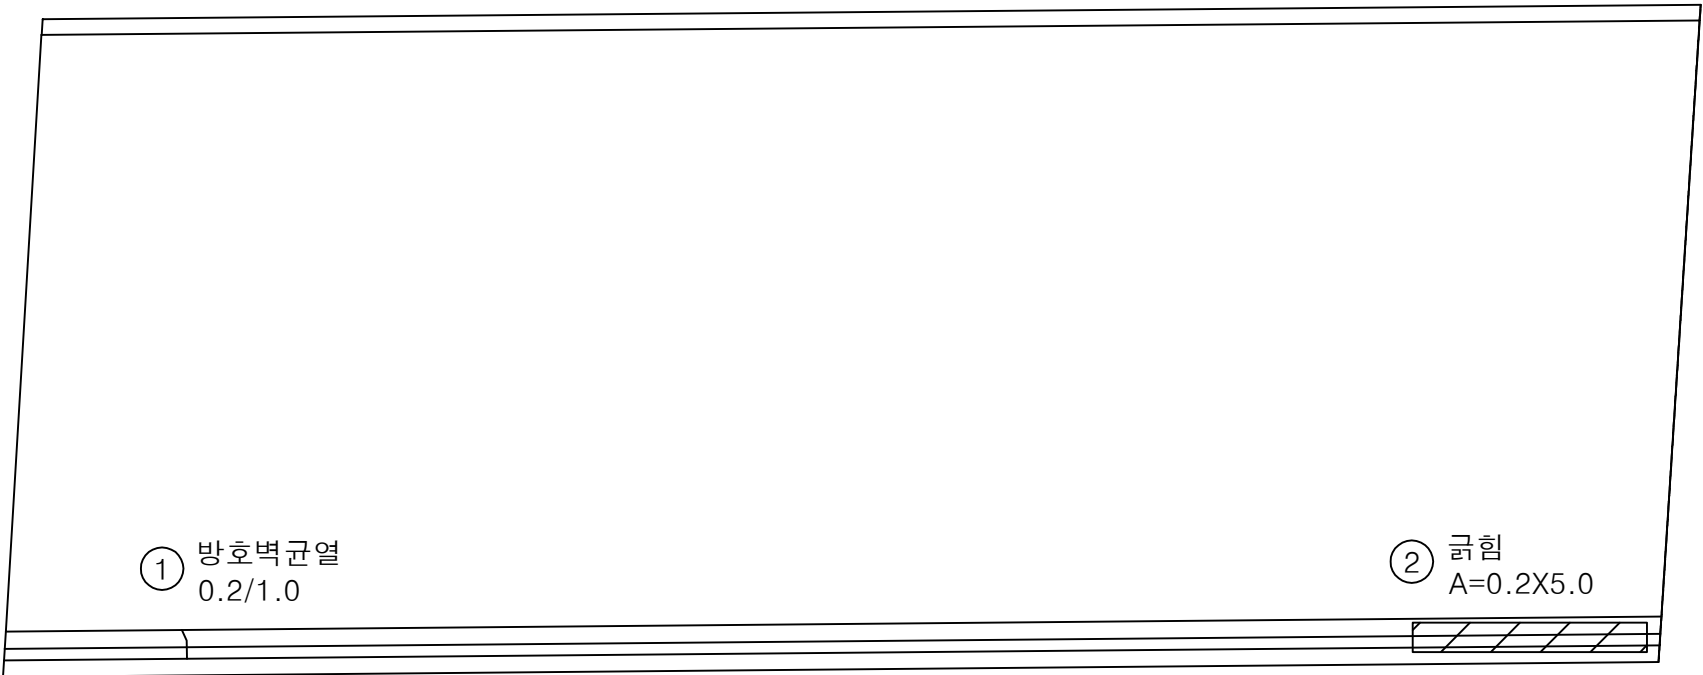
| 번호 | 손상내용 | 손상현황 | | | | | | 비 고 |
|---|---|---|---|---|---|---|---|---|
| 1 | 방호벽균열 | 0.2 | 1.0 | | 1.00 | m | 1 | 신규 |
| 2 | 균열 | | 0.2 | 5.0 | 1.00 | m | 1 | 신규 |

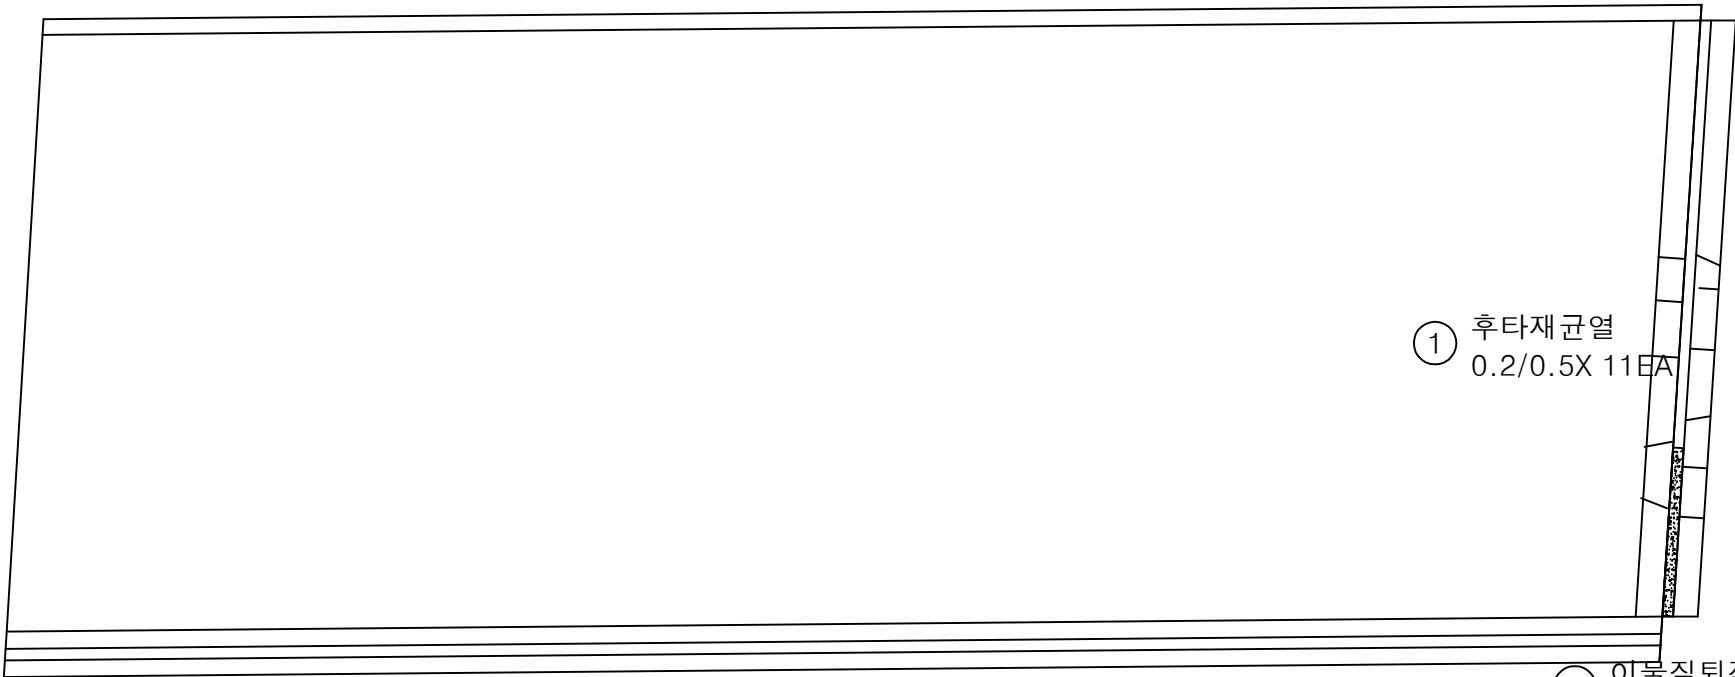
② 이물질 퇴적  
L=3.0m

| 번호 | 손상내용 | 손상현황 | | | | | | 비 고 |
|---|---|---|---|---|---|---|---|---|
| 1 | 후타재 균열 | 0.2 | 0.5 | | 5.50 | m | 11 | 신규 |

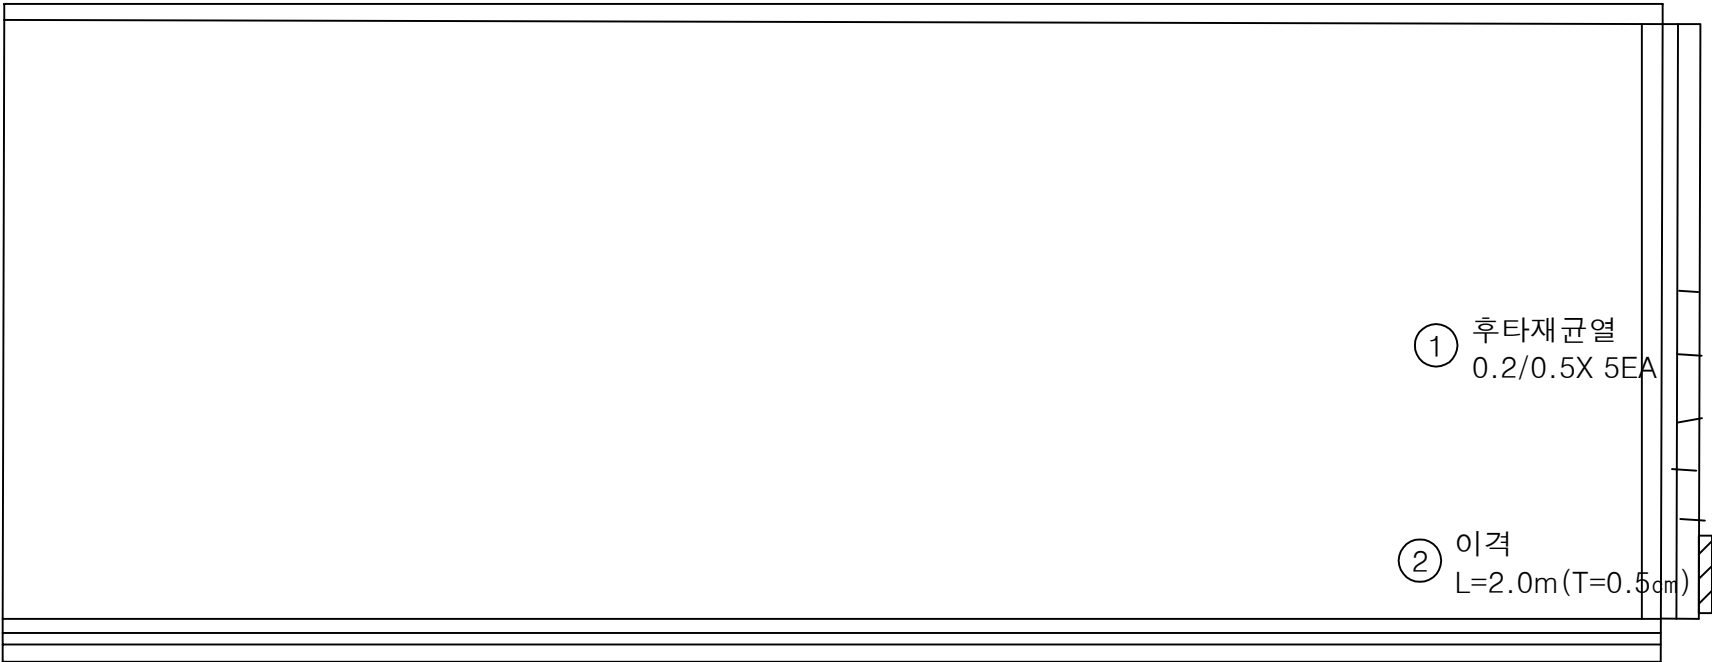
| 번호 | 손상내용 | 손상현황 | | | | | | 비 고 |
|---|---|---|---|---|---|---|---|---|
| 1 | 후타재균열 | 0.2 | 0.5 | | 2.50 | m | 5 | 신규 |

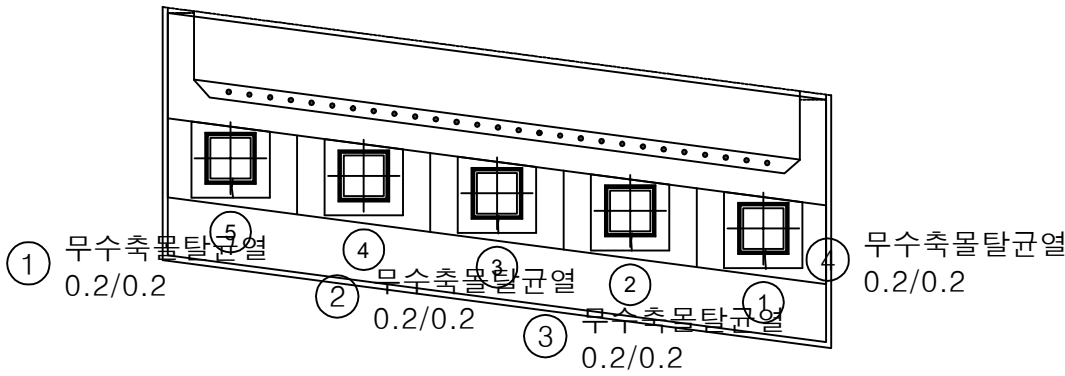
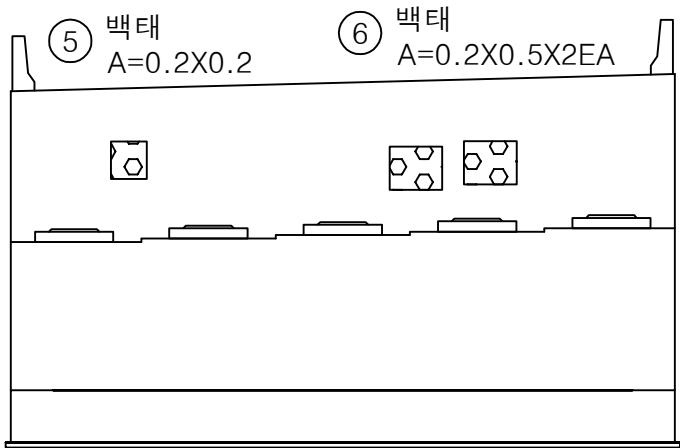
| 번호 | 손상내용 | 손상현황 | | | | | | 비 고 |
|---|---|---|---|---|---|---|---|---|
| 1 | 무수축물탈균열 | 0.2 | 0.2 | | 0.2 | m | 1 | 신규 |
| 2 | 무수축물탈균열 | 0.2 | 0.2 | | 0.2 | m | 1 | 신규 |
| 3 | 무수축물탈균열 | 0.2 | 0.2 | | 0.2 | m | 1 | 신규 |
| 4 | 무수축물탈균열 | 0.2 | 0.2 | | 0.2 | m | 1 | 신규 |

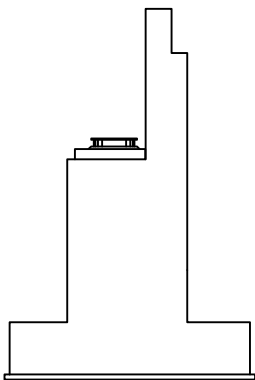
| 번호 | 손상내용 | 손상현황 | | | | | | 비 고 |
|---|---|---|---|---|---|---|---|---|
| 1 | 누수흔적 | | 8.0 | 5.0 | 40.0 | m <sup>2</sup> | 1 | 신규 |

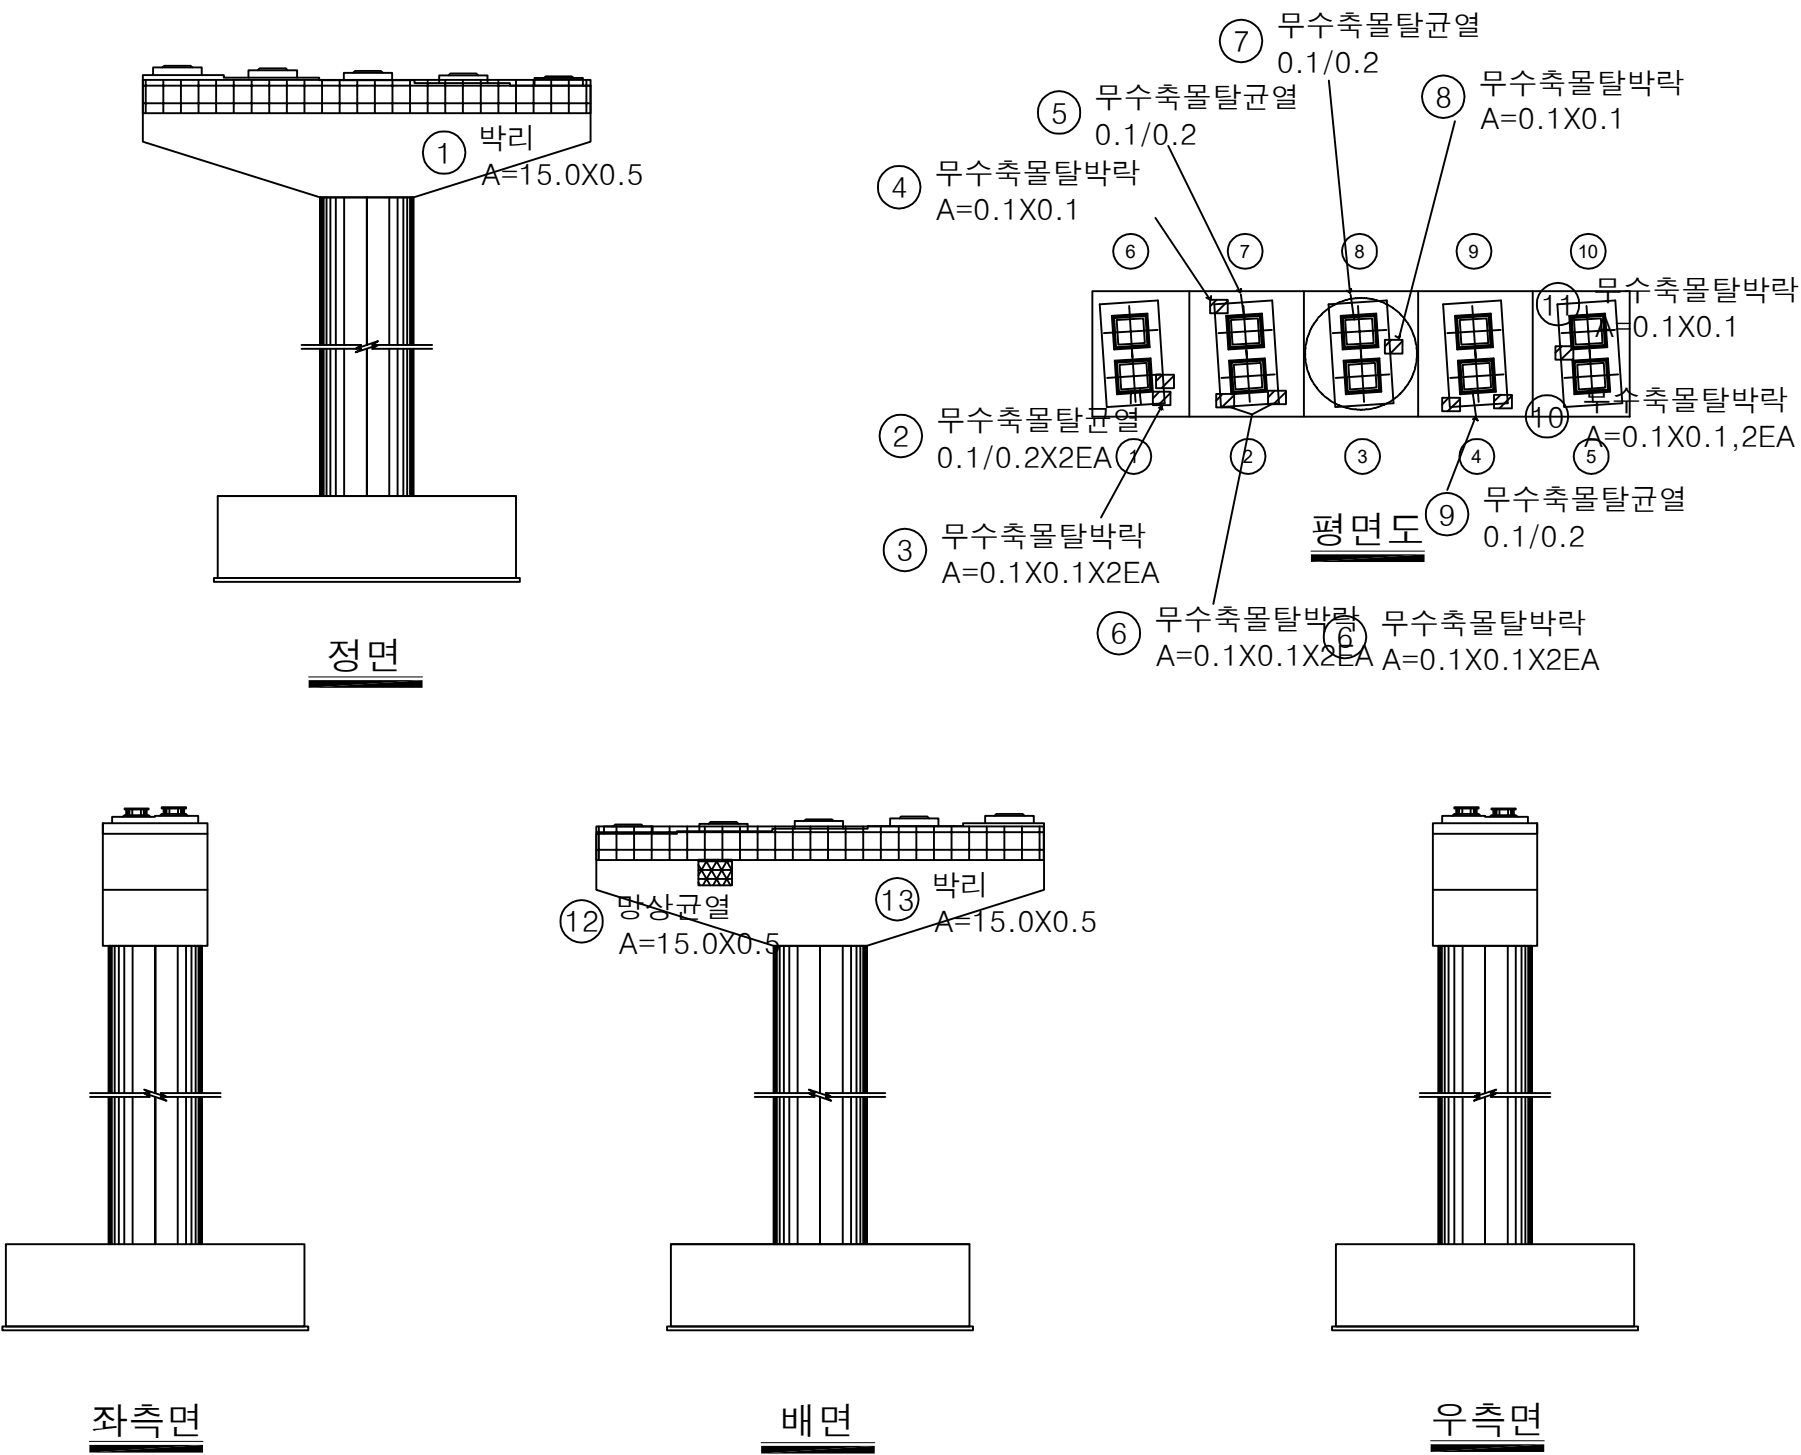
| 번호 | 손상내용 | 손상현황 | | | | | | 비 고 |
|---|---|---|---|---|---|---|---|---|
| 2 | 무수축물탈균열 | 0.1 | 0.2 | | 0.40 | m | 2 | 신규 |
| 5 | 무수축물탈균열 | 0.1 | 0.2 | | 0.20 | m | 1 | 신규 |
| 7 | 무수축물탈균열 | 0.1 | 0.2 | | 0.20 | m | 1 | 신규 |
| 9 | 무수축물탈균열 | 0.1 | 0.2 | | 0.20 | m | 1 | 신규 |
| 12 | 망상균열 | | 1.5 | 0.5 | 0.75 | m <sup>2</sup> | 1 | 신규 |
