상주영천고속도로 시설물 정밀점검 용역

# 외 관 조 사 망 도

오로교

2019.12

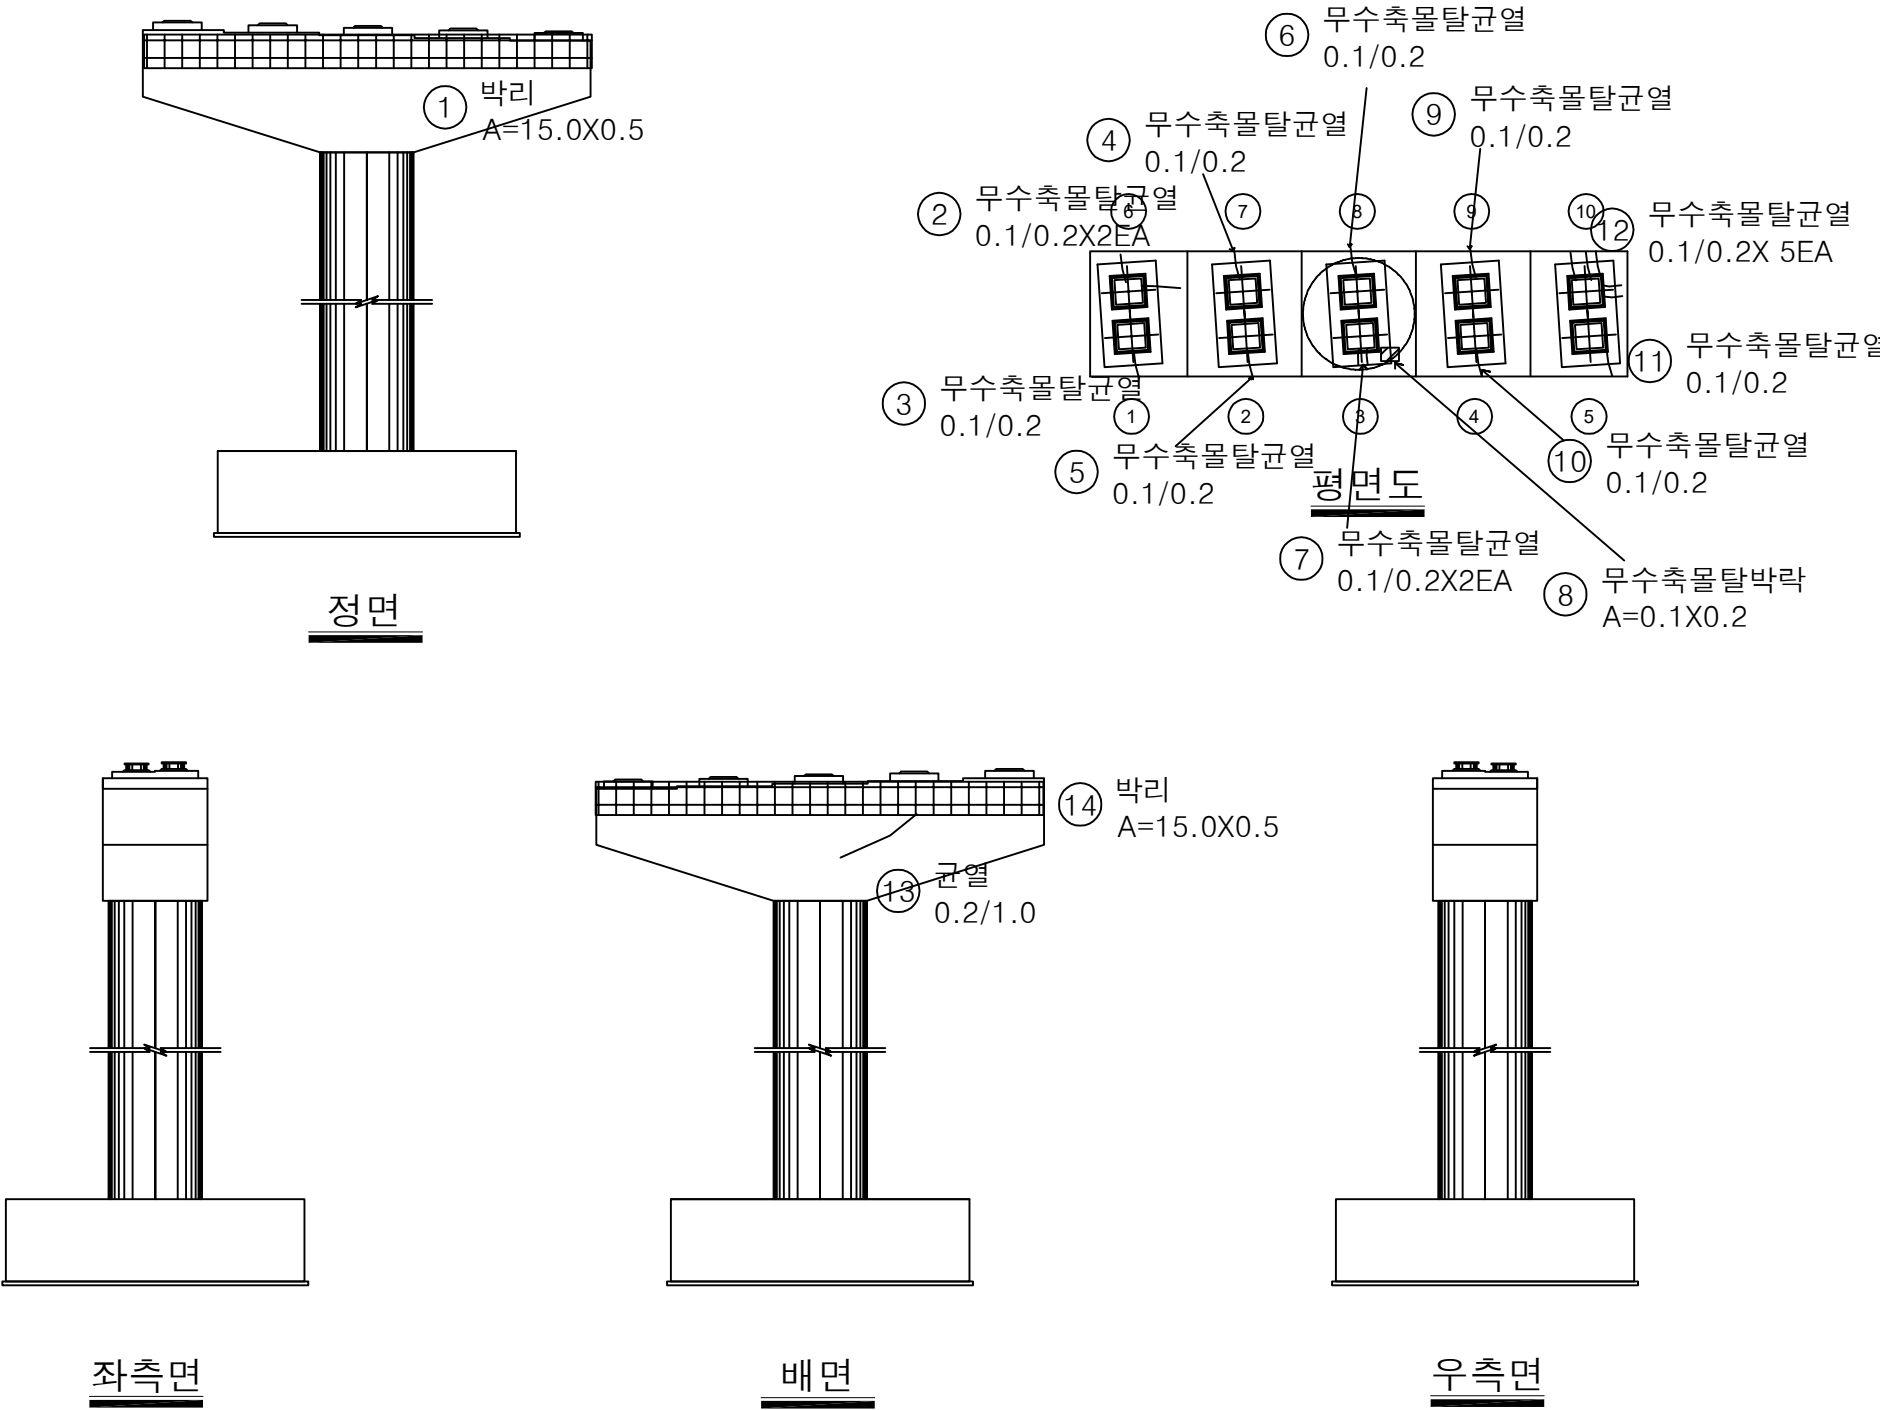
| 번호 | 손상내용 | 손상현황 | | | | | | 비 고 |
|---|---|---|---|---|---|---|---|---|
| 2 | 무수축물탈균열 | 0.1 | 0.2 | | 0.40 | m | 2 | 신규 |
| 3 | 무수축물탈균열 | 0.1 | 0.2 | | 0.20 | m | 1 | 신규 |
| 4 | 무수축물탈균열 | 0.1 | 0.2 | | 0.20 | m | 1 | 신규 |
| 5 | 무수축물탈균열 | 0.1 | 0.2 | | 0.20 | m | 1 | 신규 |
| 6 | 무수축물탈균열 | 0.1 | 0.2 | | 0.20 | m | 1 | 신규 |
| 7 | 무수축물탈균열 | 0.1 | 0.2 | | 0.40 | m | 2 | 신규 |
| 9 | 무수축물탈균열 | 0.1 | 0.2 | | 0.20 | m | 1 | 신규 |
| 10 | 무수축물탈균열 | 0.1 | 0.2 | | 0.20 | m | 1 | 신규 |
| 11 | 무수축물탈균열 | 0.1 | 0.2 | | 0.20 | m | 1 | 신규 |
| 12 | 무수축물탈균열 | 0.1 | 0.2 | | 1.00 | m | 5 | 신규 |
| 13 | 균열 | 0.2 | 1.0 | | 1.00 | m | 1 | 신규 |

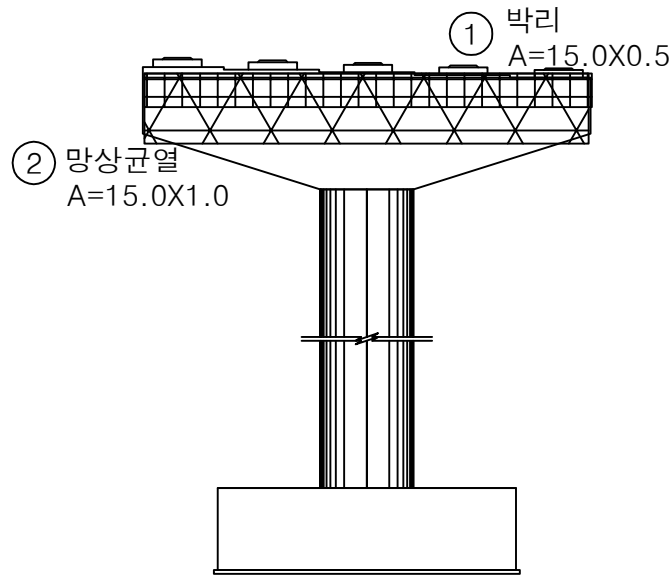
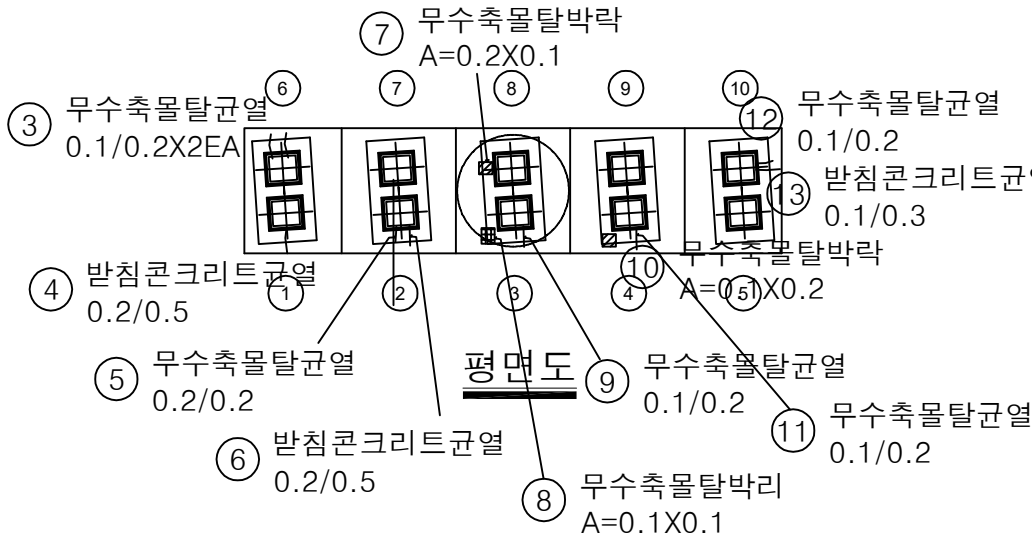
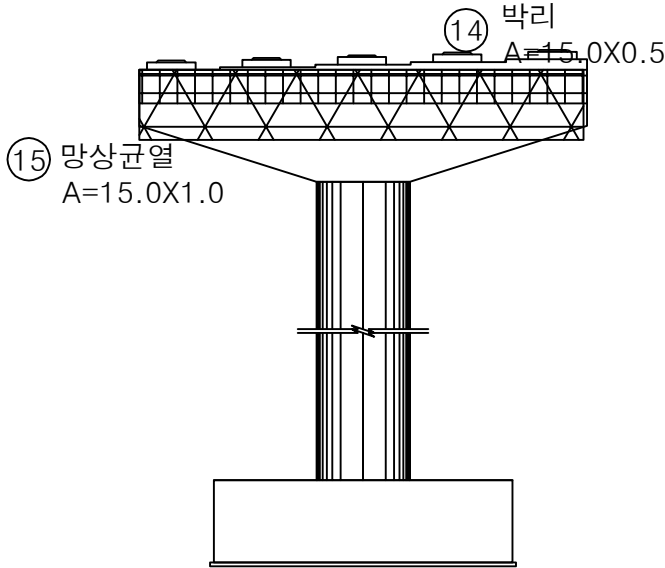
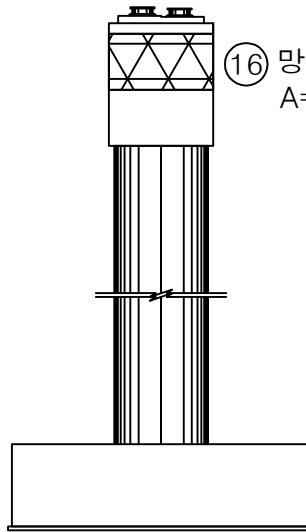
| 번호 | 손상내용 | 손상현황 | | | | | | 비 고 |
|---|---|---|---|---|---|---|---|---|
| 2 | 망상균열 | | 15.0 | 1.0 | 15.0 | m <sup>2</sup> | 1 | 신규 |
| 3 | 무수축물탈균열 | 0.1 | 0.2 | | 0.40 | m | 2 | 신규 |
| 4 | 반침콘크리트균열 | 0.2 | 0.5 | | 0.50 | m | 1 | 신규 |
| 5 | 무수축물탈균열 | 0.2 | 0.2 | | 0.20 | m | 1 | 신규 |
| 6 | 반침콘크리트균열 | 0.2 | 0.5 | | 0.50 | m | 1 | 신규 |
| 9 | 무수축물탈균열 | 0.1 | 0.2 | | 0.20 | m | 1 | 신규 |
| 11 | 무수축물탈균열 | 0.1 | 0.2 | | 0.20 | m | 1 | 신규 |
| 12 | 무수축물탈균열 | 0.1 | 0.2 | | 0.20 | m | 1 | 신규 |
| 13 | 반침콘크리트균열 | 0.1 | 0.3 | | 0.30 | m | 1 | 신규 |
| 15 | 망상균열 | | 15.0 | 1.0 | 15.0 | m <sup>2</sup> | 1 | 신규 |
| 16 | 망상균열 | | 2.5 | 1.0 | 2.50 | m <sup>2</sup> | 1 | 신규 |

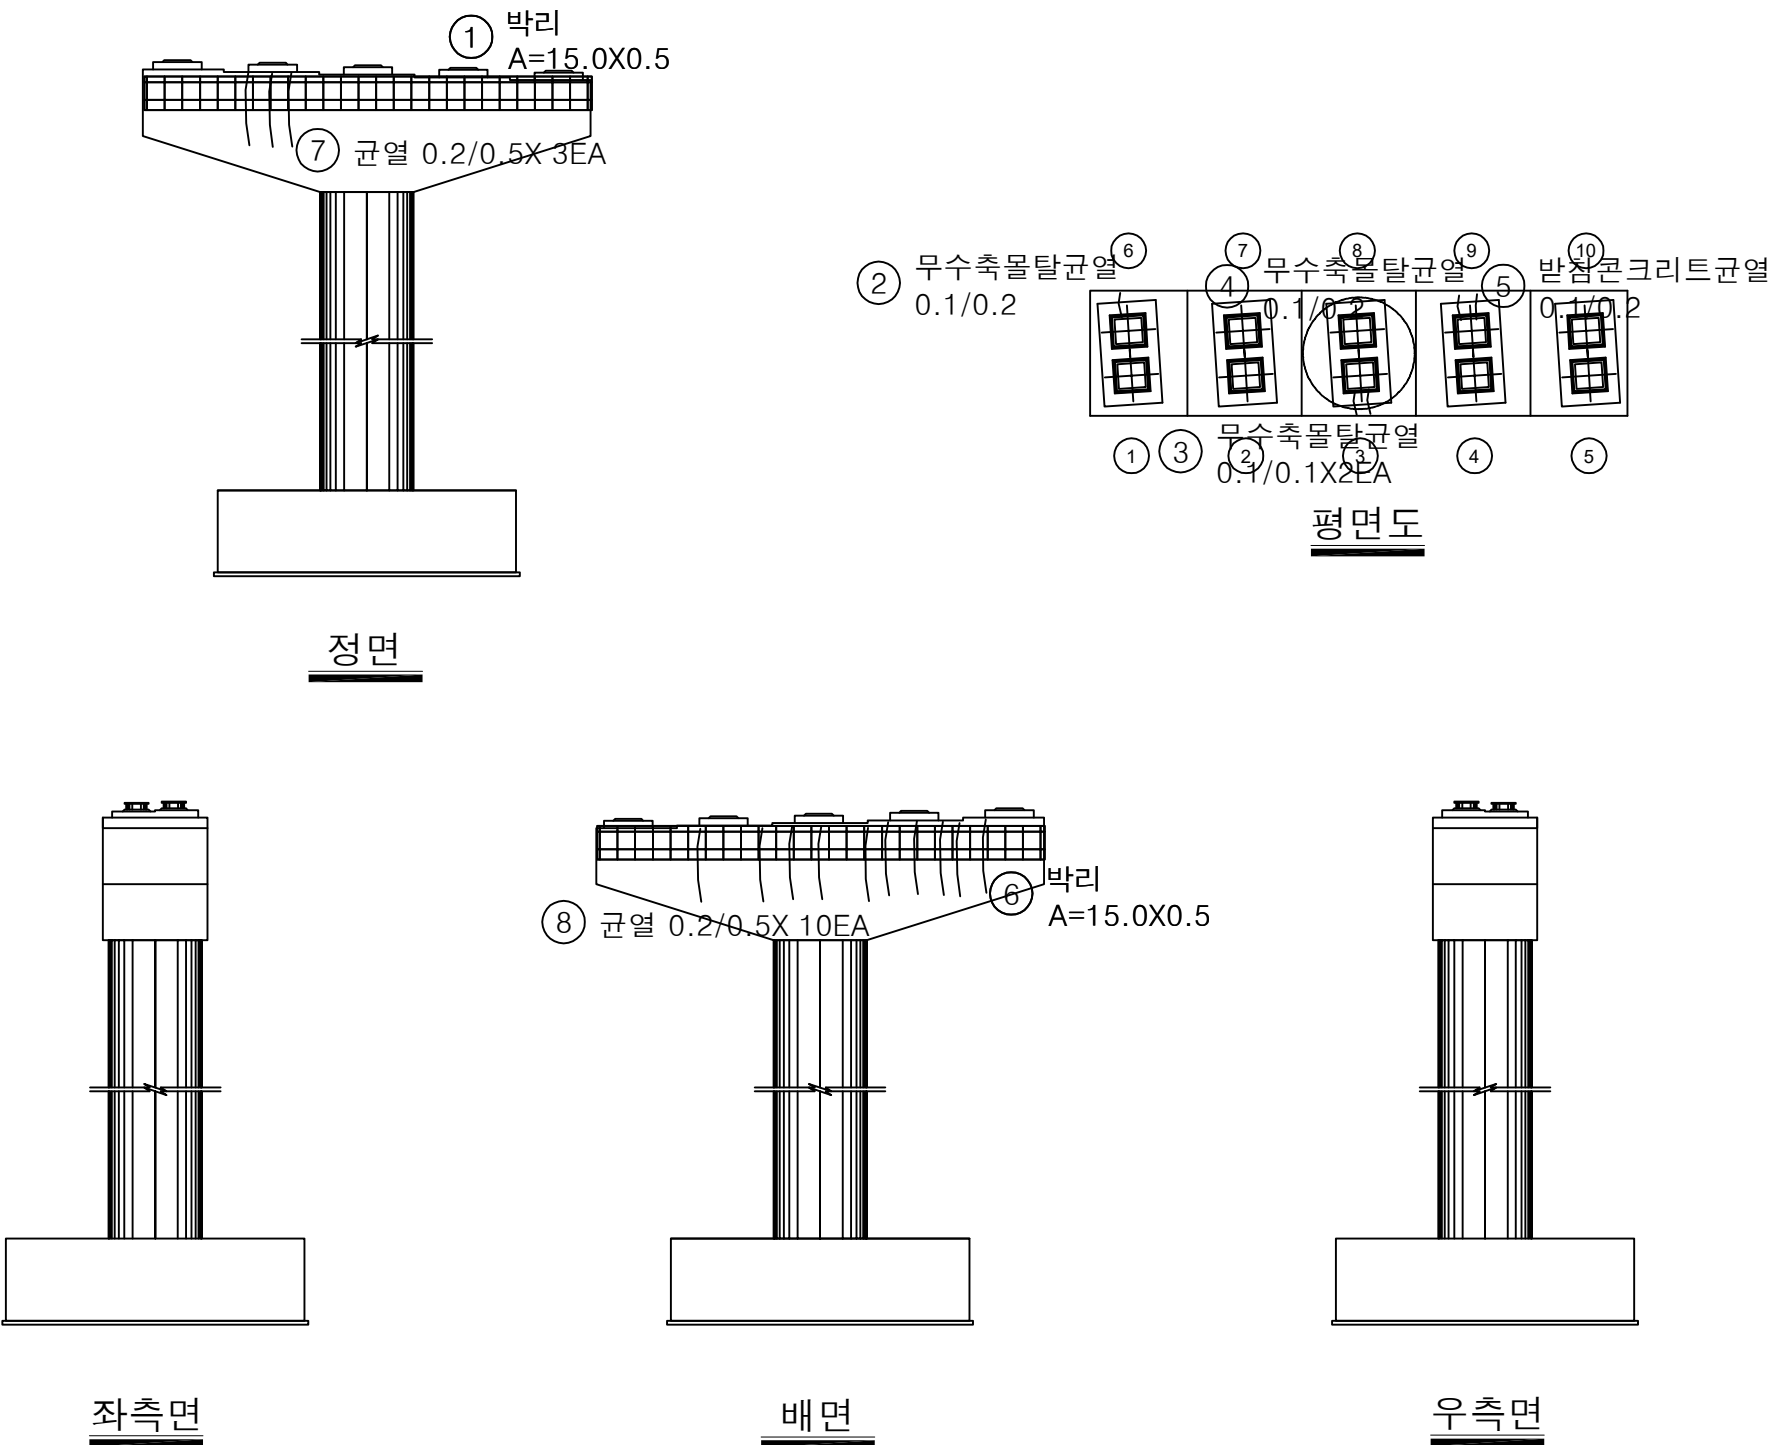
| 번호 | 손상내용 | 손상현황 | | | | | | 비 고 |
|---|---|---|---|---|---|---|---|---|
| 2 | 무수축물탈균열 | 0.1 | 0.2 | | 0.20 | m | 1 | 신규 |
| 3 | 무수축물탈균열 | 0.1 | 0.1 | | 0.20 | m | 2 | 신규 |
| 4 | 무수축물탈균열 | 0.1 | 0.2 | | 0.20 | m | 1 | 신규 |
| 5 | 받침콘크리트균열 | 0.1 | 0.2 | | 0.20 | m | 1 | 신규 |
| 7 | 균열 | 0.2 | 0.5 | | 1.50 | m | 3 | 신규 |
| 8 | 균열 | 0.2 | 0.5 | | 5.00 | m | 10 | 신규 |

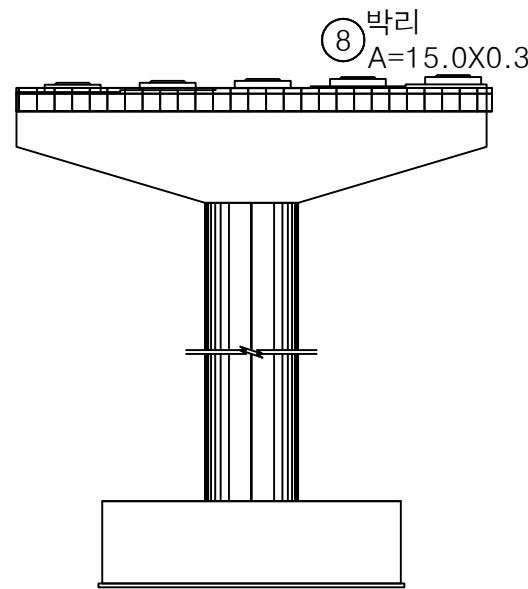
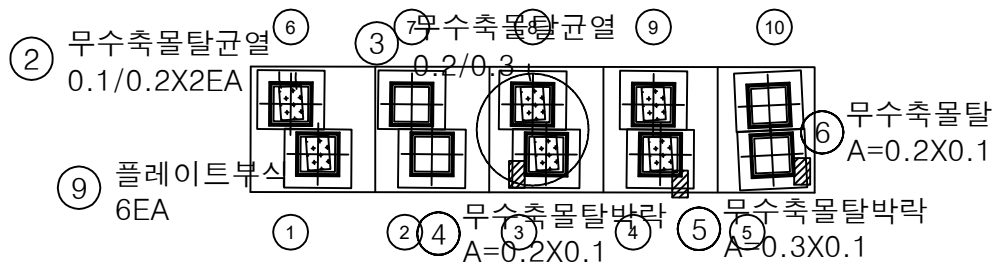
| 번호 | 손상내용 | 손상현황 | | | | | | 비 고 |
|---|---|---|---|---|---|---|---|---|
| 2 | 무수축물탈균열 | 0.1 | 0.2 | | 0.40 | m | 2 | 신규 |
| 3 | 무수축물탈균열 | 0.2 | 0.3 | | 0.30 | m | 1 | 신규 |
| 4 | 무수축물탈균열 | | 0.2 | 0.1 | 0.02 | m <sup>2</sup> | 1 | 신규 |
| 5 | 무수축물탈균열 | | 0.3 | 0.1 | 0.03 | m <sup>2</sup> | 1 | 신규 |
| 6 | 무수축물탈균열 | | 0.2 | 0.1 | 0.02 | m <sup>2</sup> | 1 | 신규 |
| 9 | 플레이트부식 | | | | 6.00 | EA | 6 | 신규 |
