상주영천고속도로 시설물 정밀점검 용역

# 외 관 조 사 망 도

오실교

2019.12

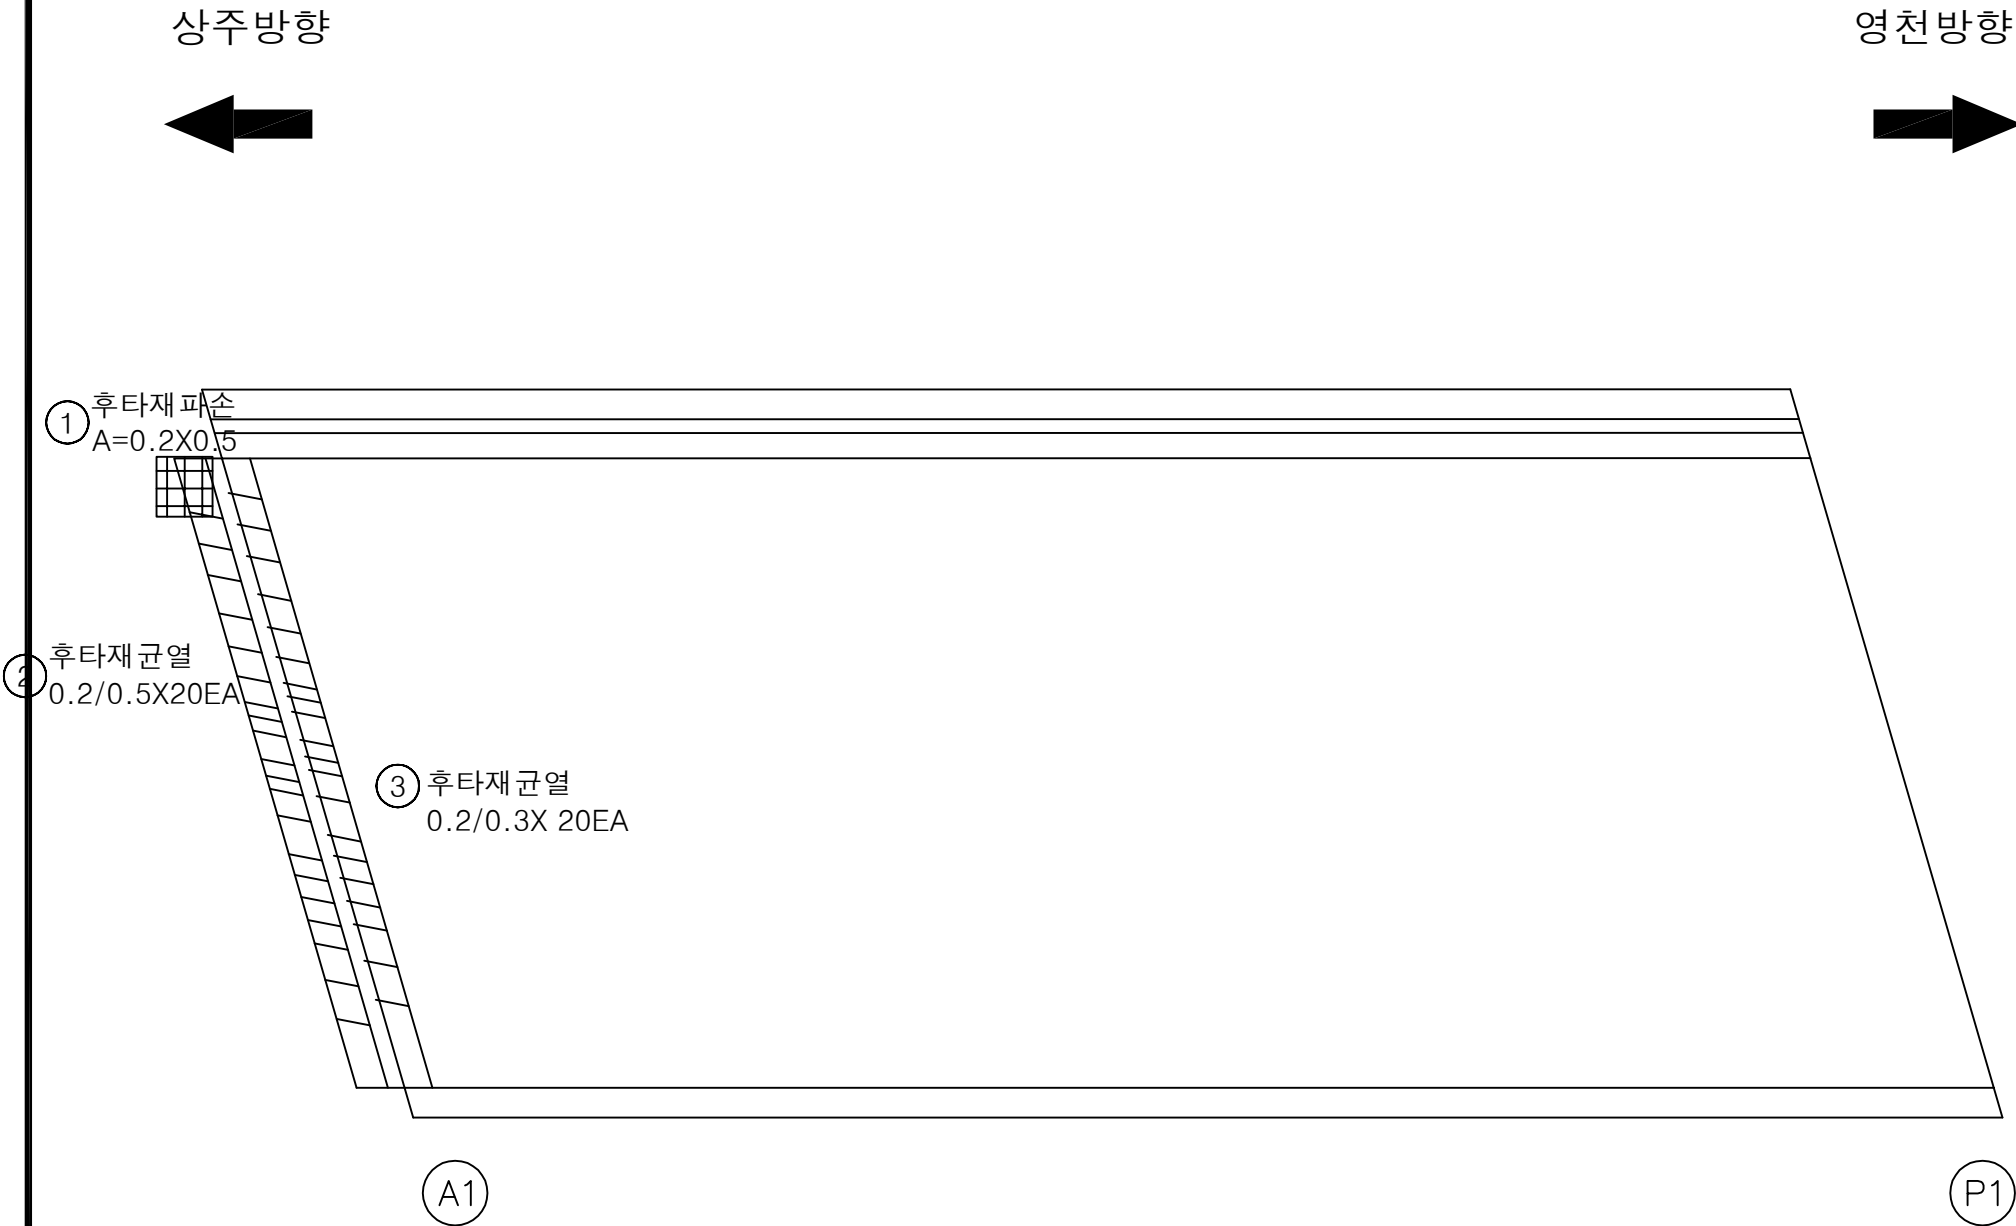
ID : 오실교 슬래브상면 S1 (상주방향)

| 번호 | 손상내용 | 손상현황 | | | | | | 비 고 |
|---|---|---|---|---|---|---|---|---|
| 1 | 후타재 파손 | | 0.2 | 0.5 | 0.10 | m <sup>2</sup> | 1 | 신규 |
| 2 | 후타재 균열 | 0.2 | 0.5 | | 10.0 | m | 20 | 신규 |
| 3 | 후타재 균열 | 0.2 | 0.3 | | 6.00 | m | 20 | 신규 |

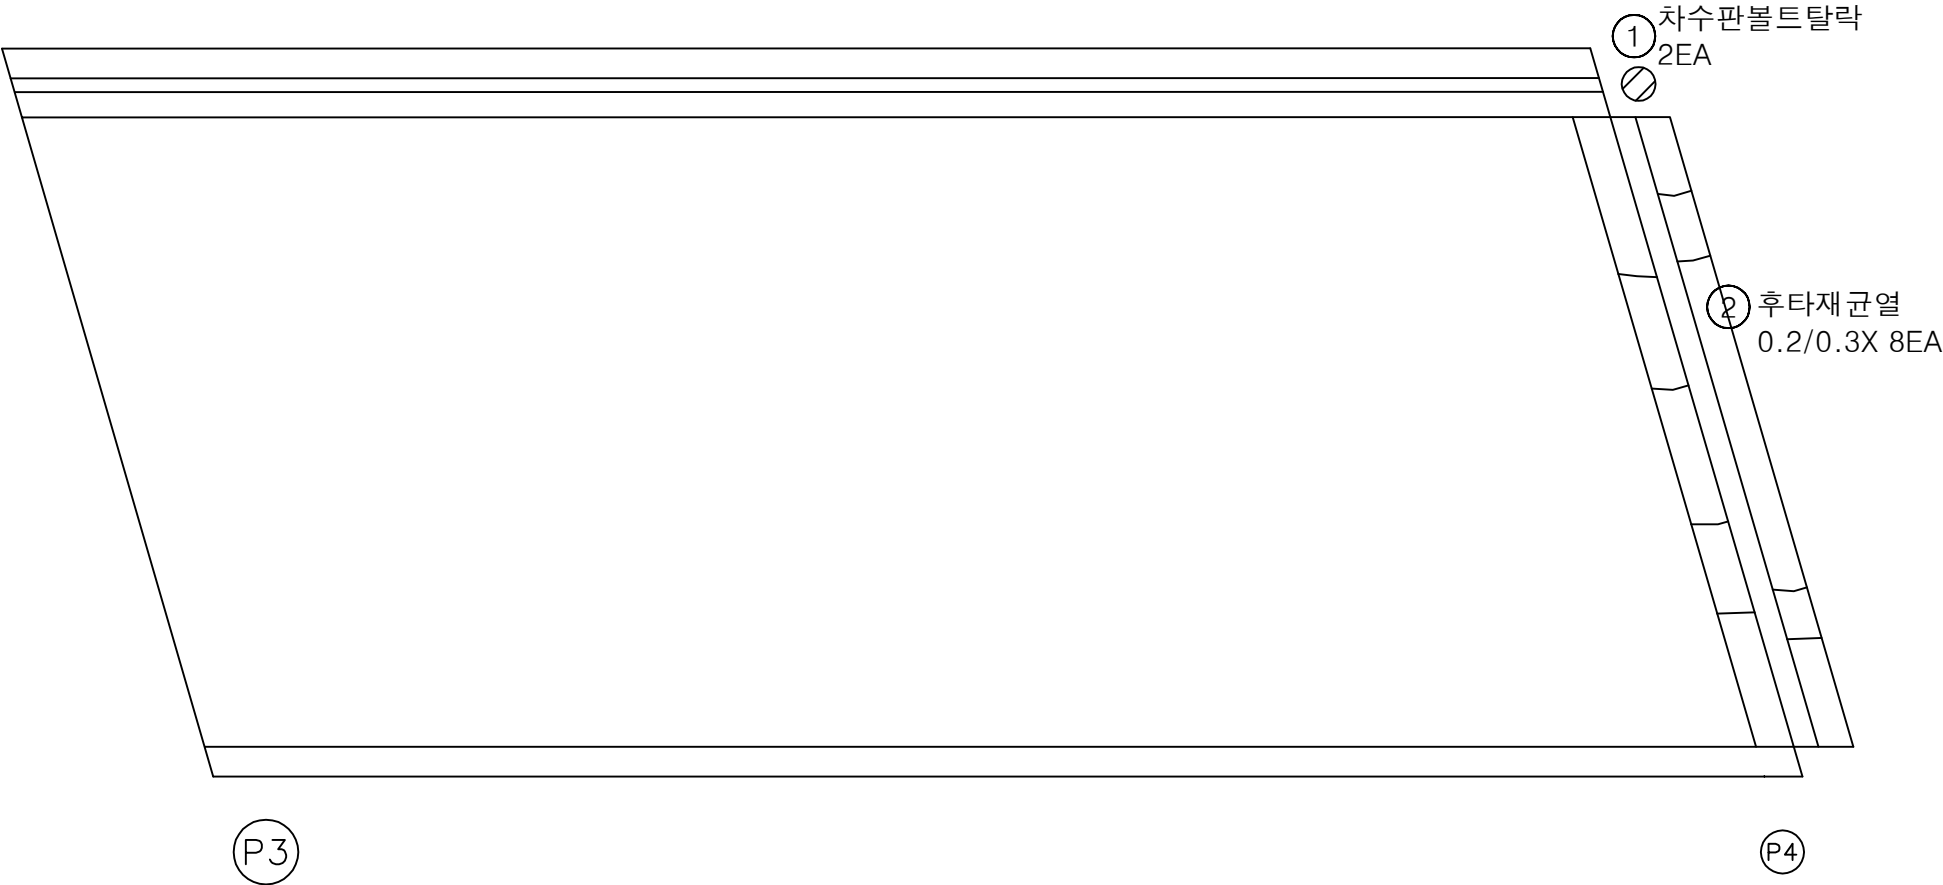
| 번호 | 손상내용 | 손상현황 | | | | | | 비 고 |
|---|---|---|---|---|---|---|---|---|
| 1 | 차수판볼트탈락 | | | | 2.00 | EA | 2 | 신규 |
| 2 | 후타재균열 | 0.2 | 0.3 | | 2.40 | m | 8 | 신규 |

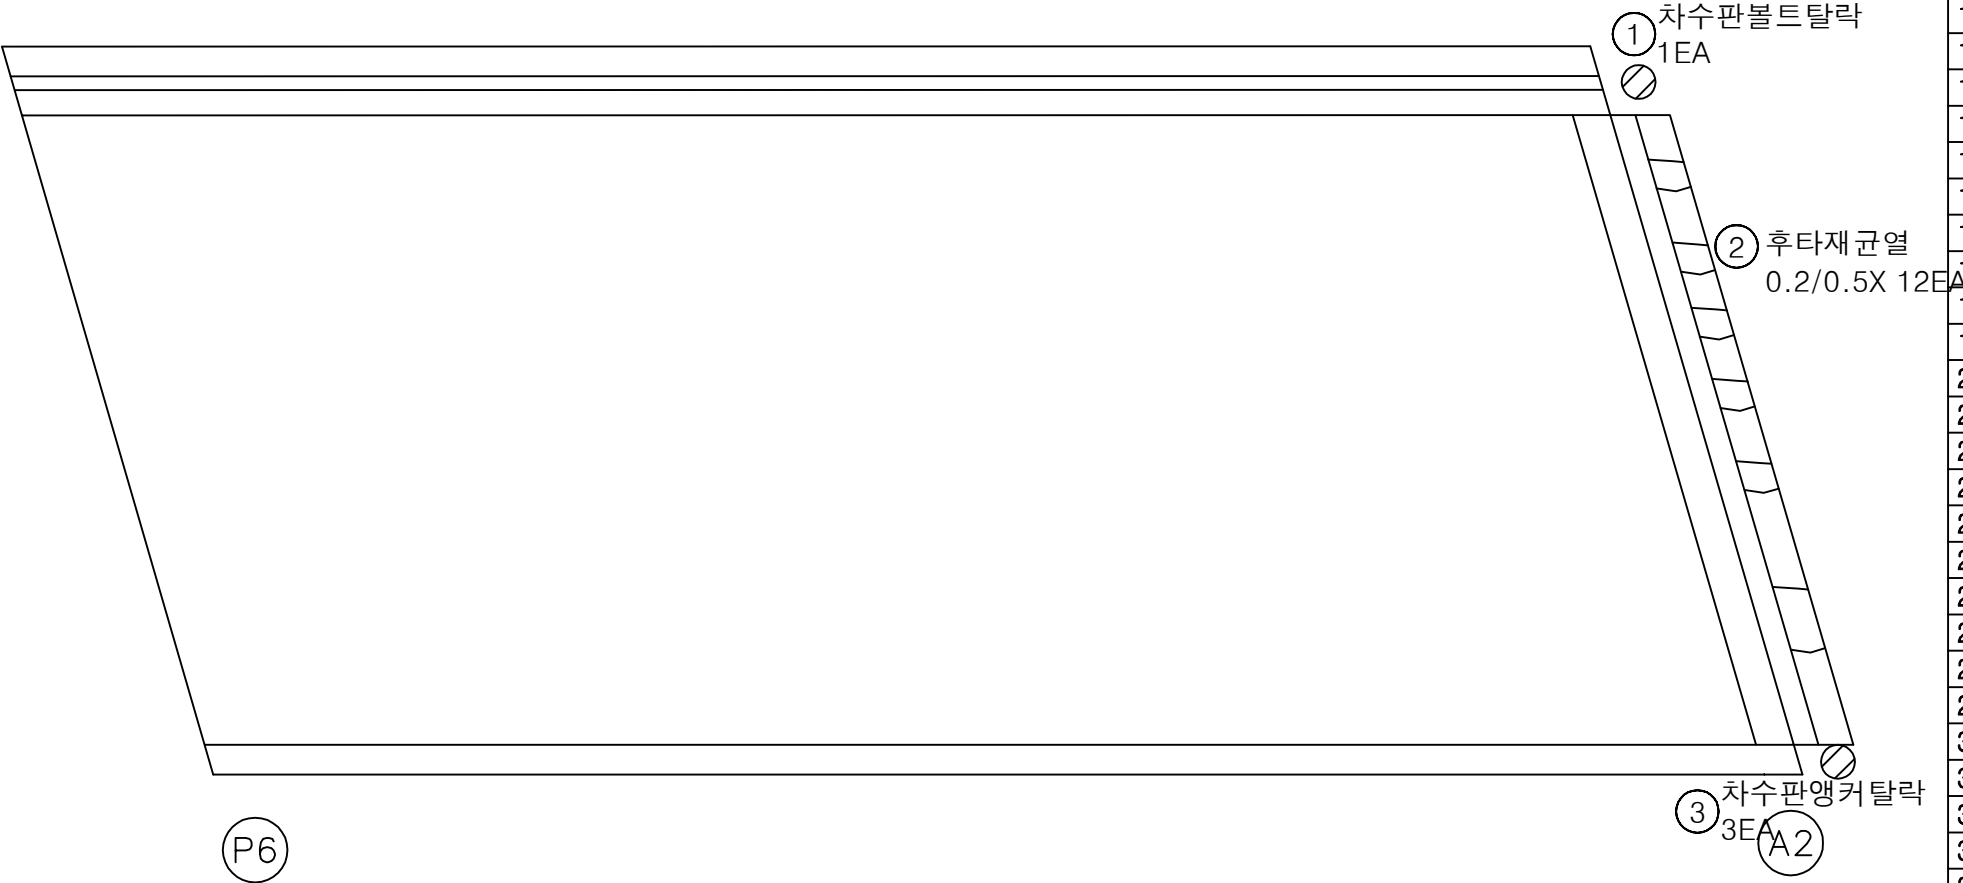
ID : 오실교 슬래브상면 S7 (상주방향)

| 번호 | 손상내용 | 손상현황 | | | | | | 비 고 |
|---|---|---|---|---|---|---|---|---|
| 1 | 차수판볼트탈락 | | | | 1.00 | EA | 1 | 신규 |
| 2 | 후타재균열 | 0.2 | 0.5 | | 6.00 | m | 12 | 신규 |
| 3 | 차수판앵커탈락 | | | | 3.00 | EA | 3 | 신규 |

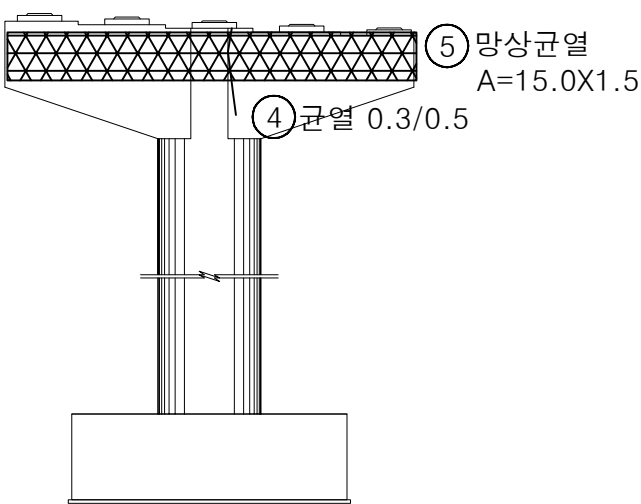
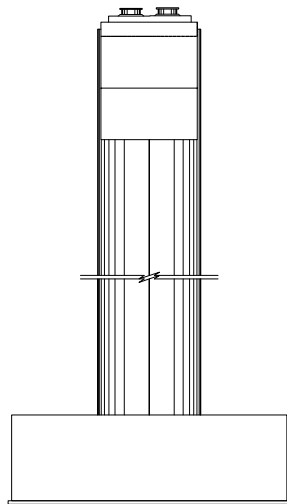
| 번호 | 손상내용 | 손상현황 | | | | | | 비 고 |
|---|---|---|---|---|---|---|---|---|
| 1 | 무수축물탈균열 | 0.1 | 0.2 | | 0.20 | m | 1 | 신규 |
| 3 | 플레이트부식 | | | | 2.00 | EA | 2 | 신규 |
| 4 | 균열 | 0.3 | 0.5 | | 0.50 | m | 1 | 신규 |
| 5 | 망상균열 | | 15.0 | 1.5 | 22.5 | m³ | 1 | 신규 |

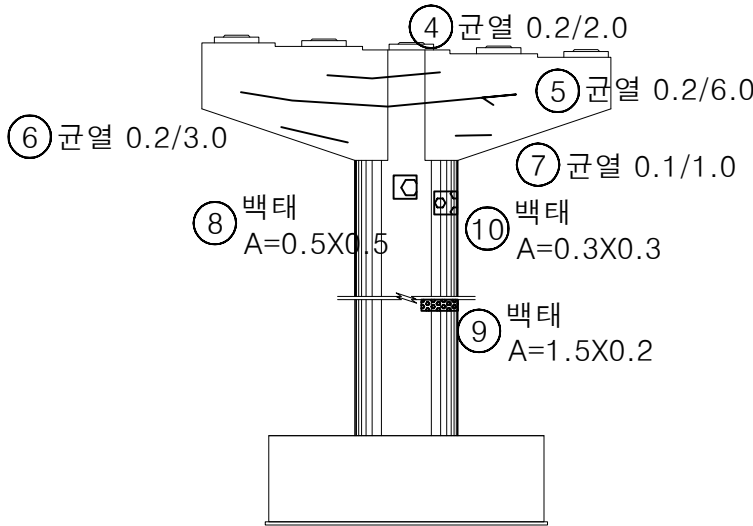
| 번호 | 손상내용 | 손상현황 | | | | | | 비 고 |
|---|---|---|---|---|---|---|---|---|
| 1 | 무수축물탈균열 | 0.1 | 0.2 | | 0.20 | m | 1 | 신규 |
| 2 | 무수축물탈균열 | 0.1 | 0.2 | | 0.20 | m | 1 | 신규 |
| 3 | 플레이트부식 | | | | 2.00 | EA | 2 | 신규 |
| 4 | 균열 | 0.2 | 2.0 | | 2.00 | m | 1 | 신규 |
| 5 | 균열 | 0.2 | 6.0 | | 6.00 | m | 1 | 신규 |
| 6 | 균열 | 0.2 | 3.0 | | 3.00 | m | 1 | 신규 |
| 7 | 균열 | 0.1 | 1.0 | | 1.00 | m | 1 | 신규 |

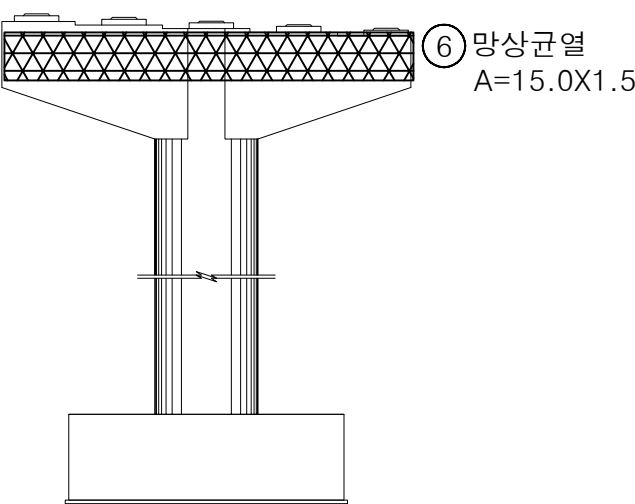
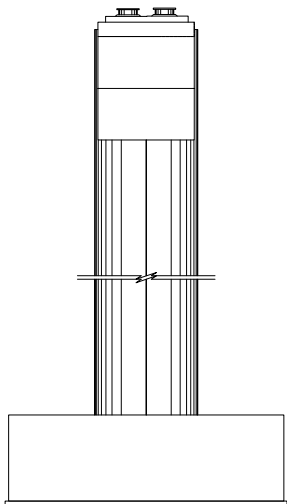
| 번호 | 손상내용 | 손상현황 | | | | | | 비 고 |
|---|---|---|---|---|---|---|---|---|
| 1 | 무수축물탈균열 | 0.1 | 0.2 | | 0.20 | m | 1 | 신규 |
| 2 | 무수축물탈균열 | 0.1 | 0.2 | | 0.40 | m | 2 | 신규 |
| 3 | 무수축물탈균열 | 0.1 | 0.2 | | 0.20 | m | 1 | 신규 |
| 4 | 플레이트부식 | | | | 2.00 | EA | 2 | 신규 |
| 5 | 균열 | 0.2 | 1.5 | | 4.50 | m | 3 | 신규 |
| 6 | 망상균열 | | 15.0 | 1.5 | 22.5 | m² | 1 | 신규 |

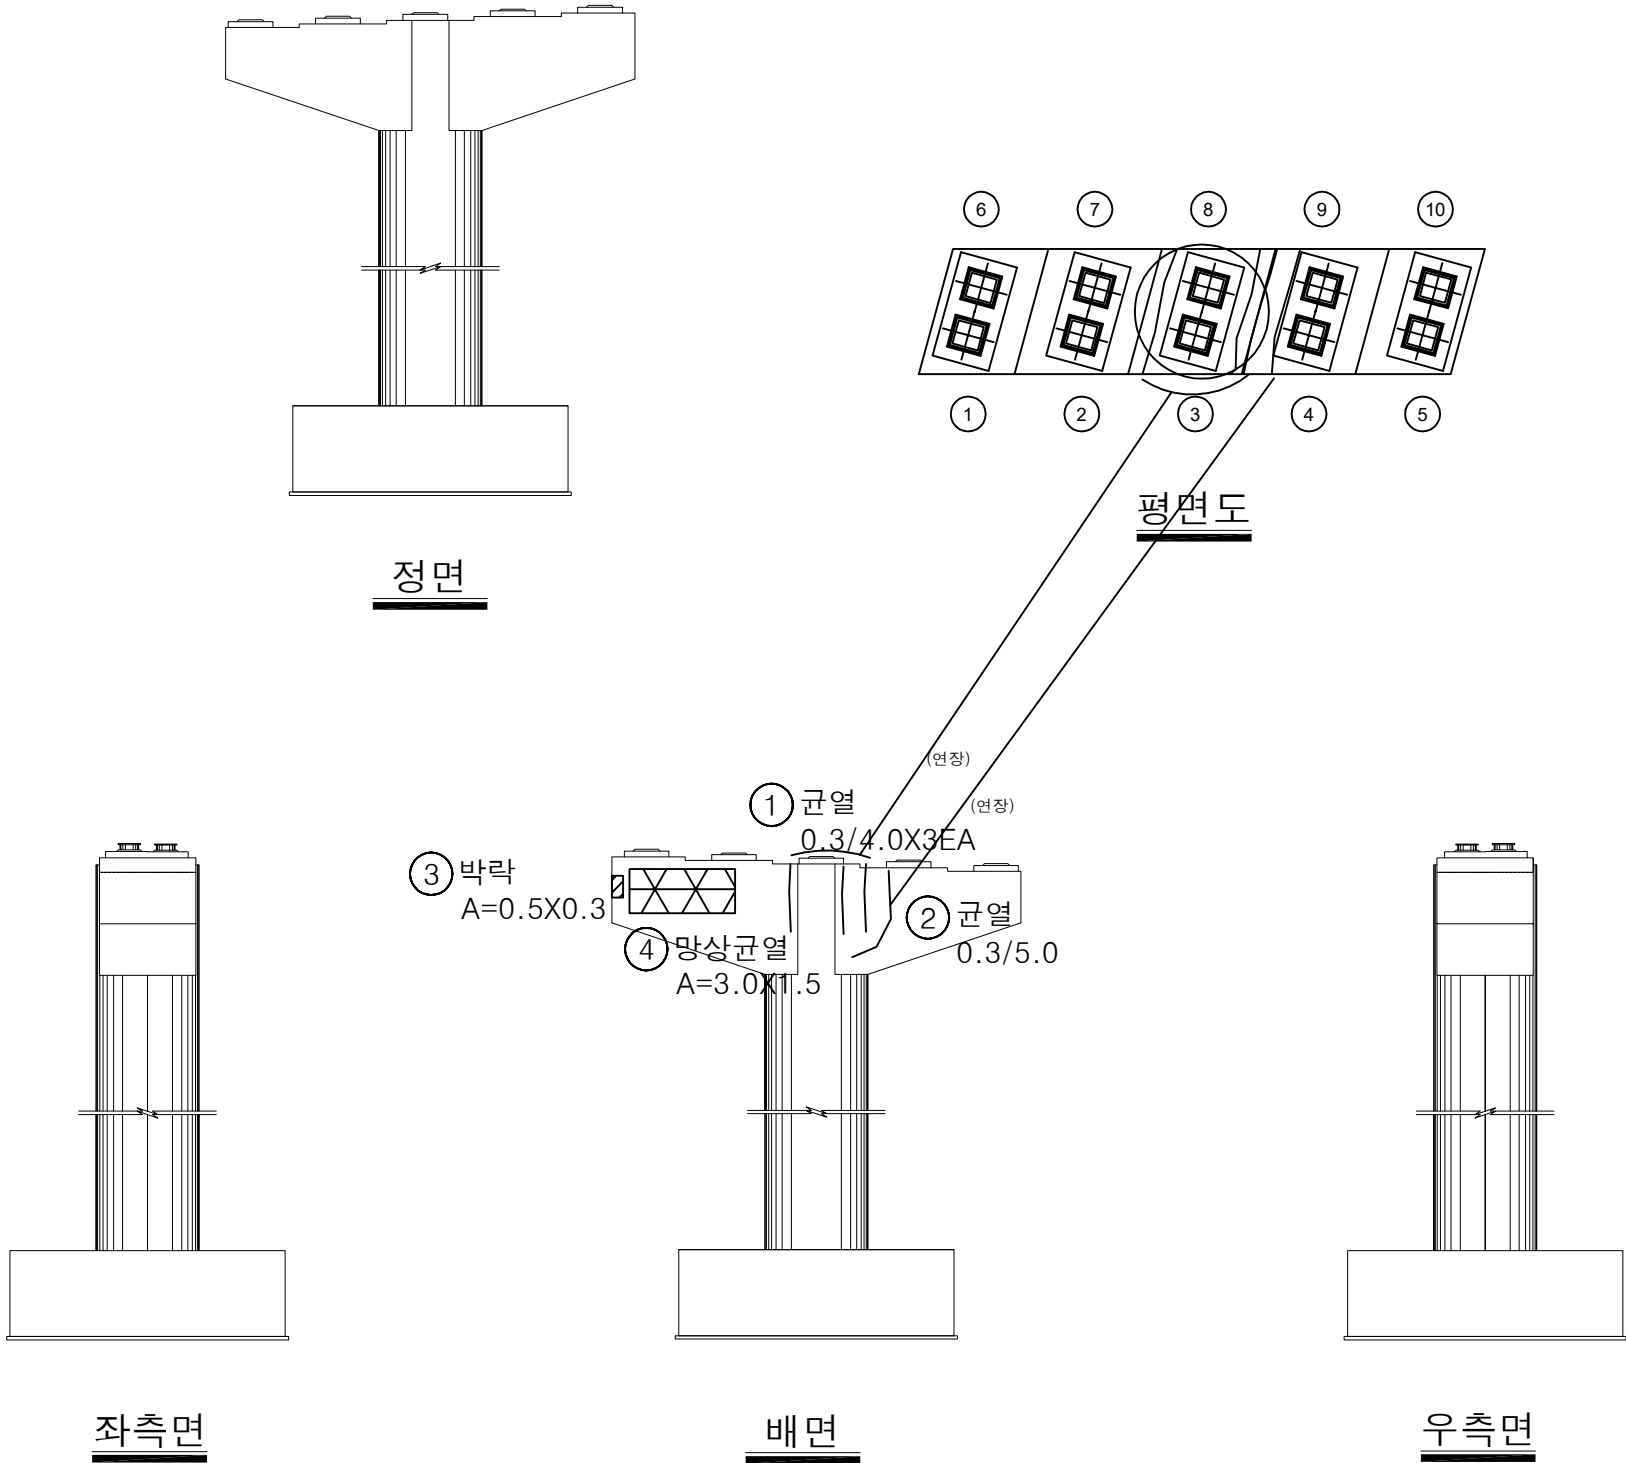
| 번호 | 손상내용 | 손상현황 | | | | | | 비 고 |
|---|---|---|---|---|---|---|---|---|
| 1 | 균열 | 0.3 | 4.0 | | 12.0 | m | 3 | 신규 |
| 2 | 균열 | 0.3 | 5.0 | | 5.00 | m | 1 | 신규 |
| 4 | 망상균열 | | 3.0 | 1.5 | 4.50 | m² | 1 | 신규 |

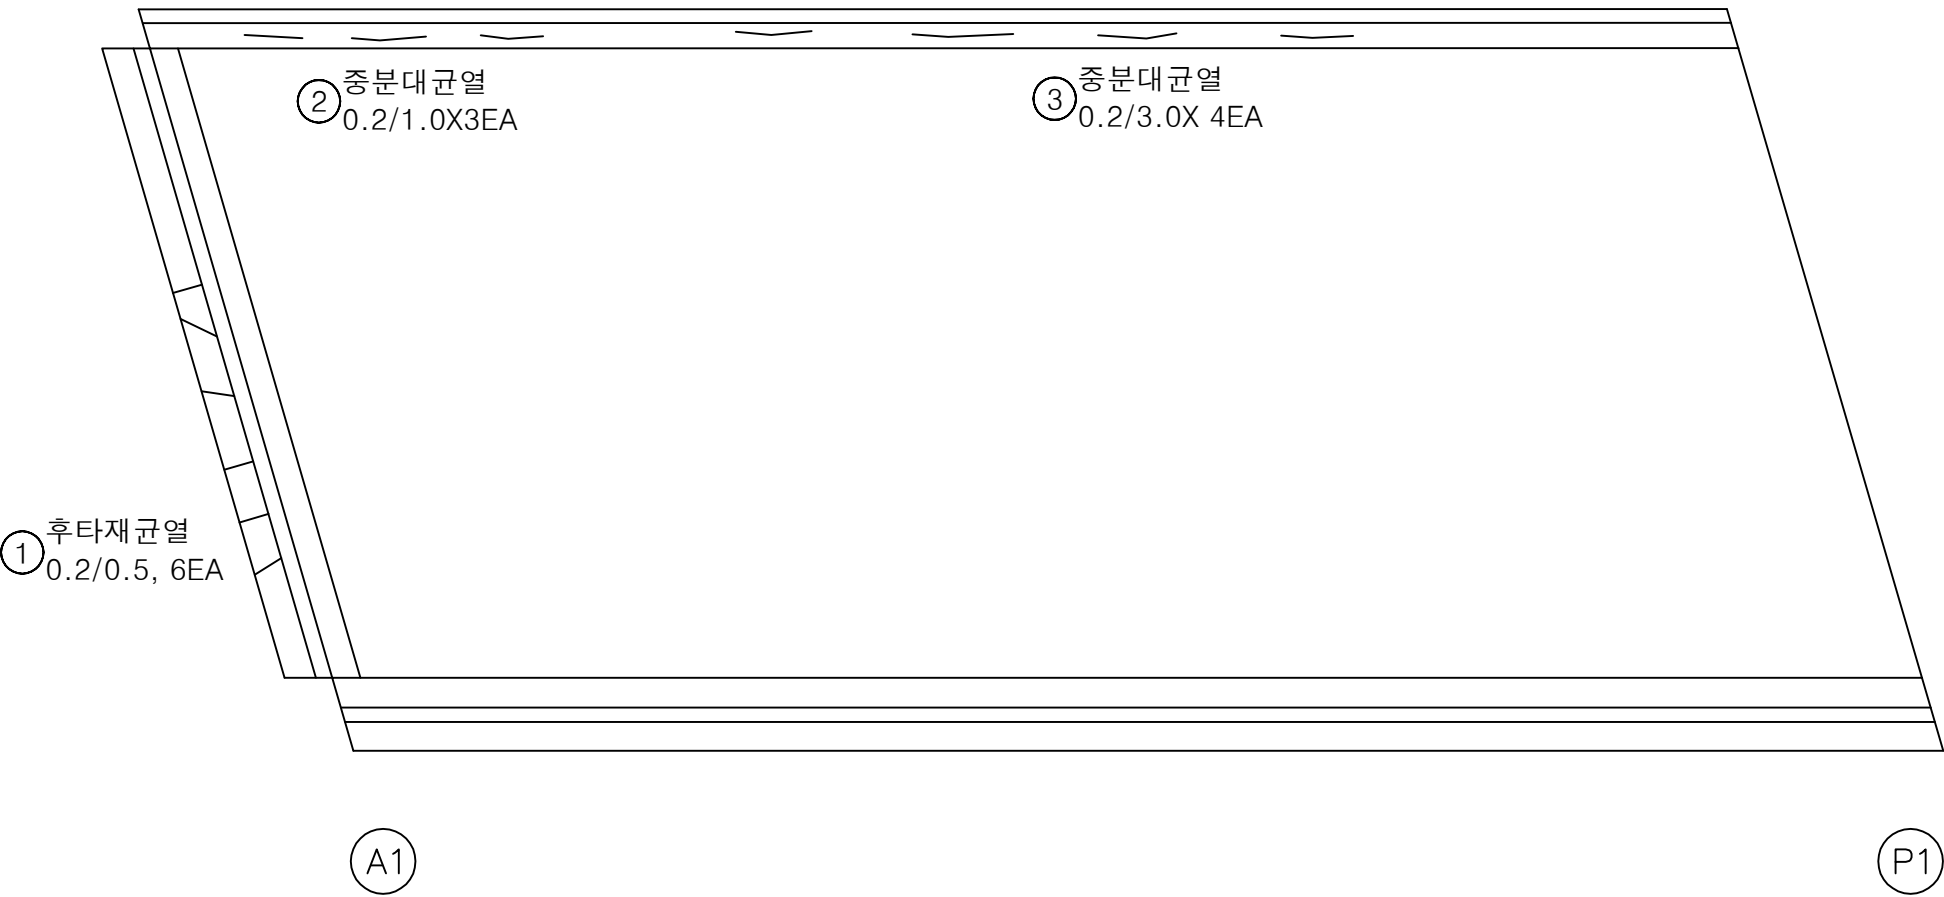
| 번호 | 손상내용 | 손상현황 | | | | | | 비 고 |
|---|---|---|---|---|---|---|---|---|
| 1 | 후타재균열 | 0.2 | 0.5 | | 3.00 | m | 6 | 신규 |
| 2 | 중분대균열 | 0.2 | 1.0 | | 3.00 | m | 3 | 신규 |
| 3 | 중분대균열 | 0.2 | 3.0 | | 12.0 | m | 4 | 신규 |

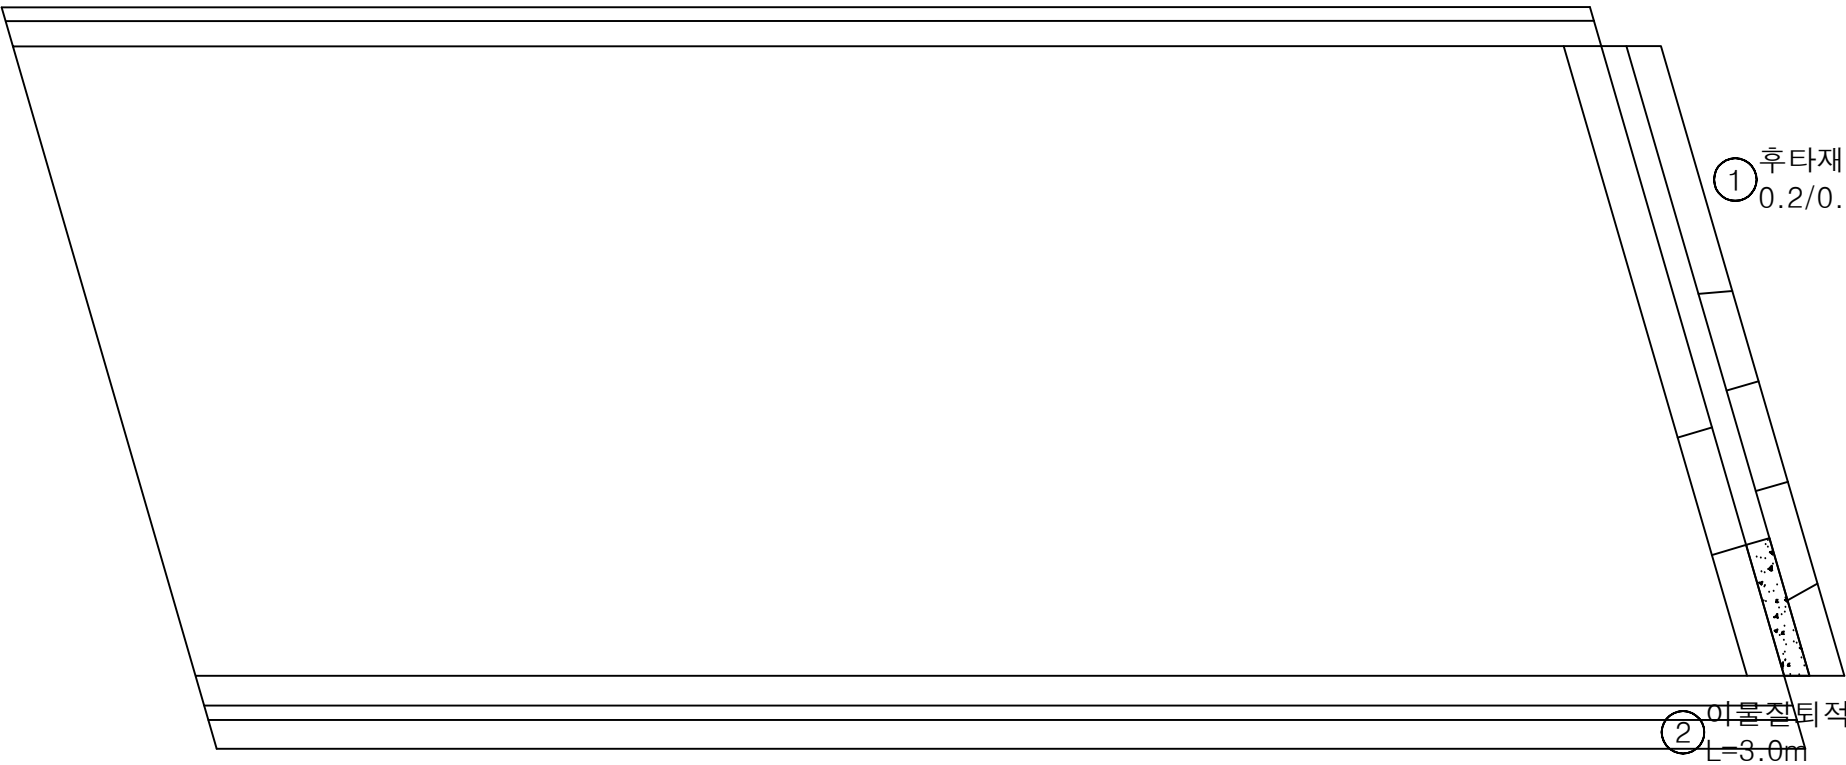
① 후타재균열  
0.2/0.3X 6EA

② 이물잔류적  
L=3.0m

| 번호 | 손상내용 | 손상현황 | | | | | | 비 고 |
|---|---|---|---|---|---|---|---|---|
| 1 | 후타재균열 | 0.2 | 0.3 | | 1.80 | m | 6 | 신규 |

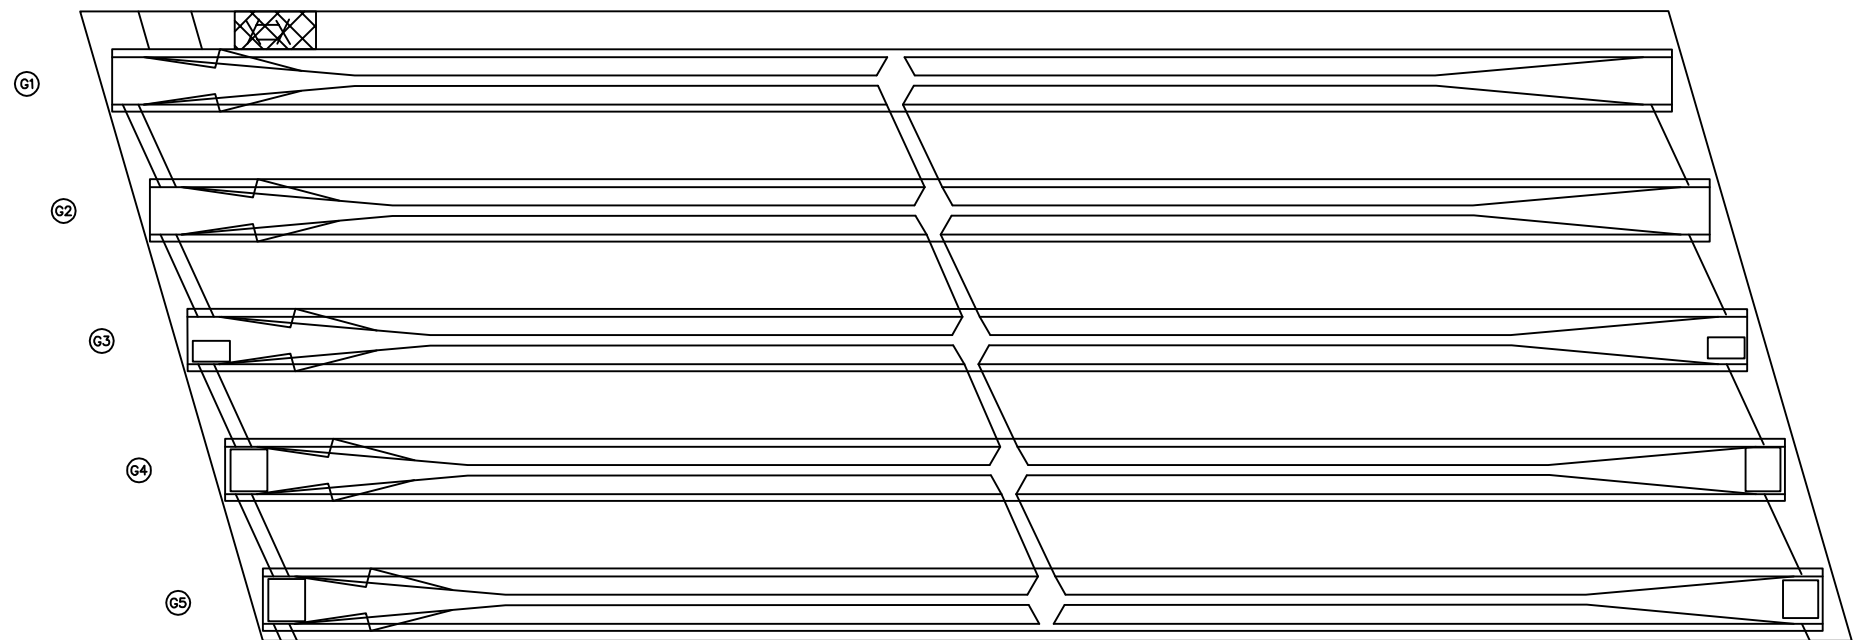
① 재료분리및철근노출  
A=1.0X0.5

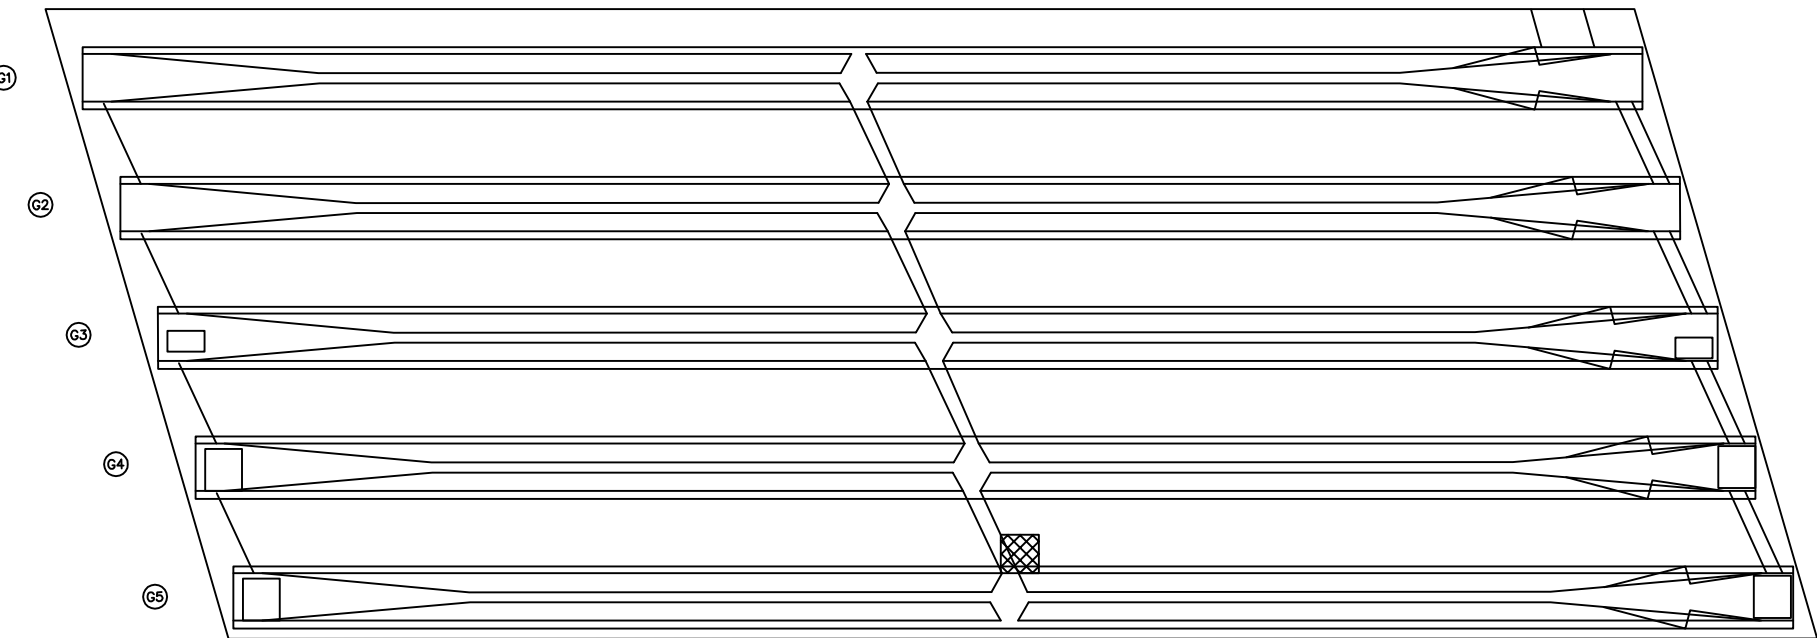
① 가로보재료분리  
A=0.5X0.5

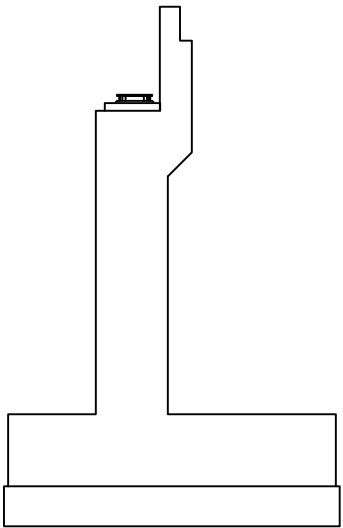
① 실란트 파손  
L=5.0m

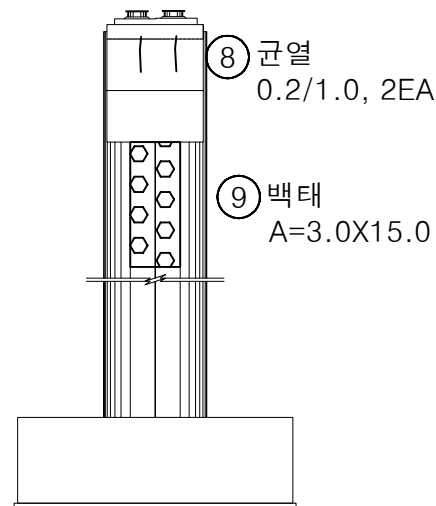
| 번호 | 손상내용 | 손상현황 | | | | | | 비 고 |
|---|---|---|---|---|---|---|---|---|
| 1 | 균열 | 0.3 | 2.0 | | 2.00 | m | 1 | 신규 |
| 2 | 망상균열 | | 15.0 | 1.0 | 15.0 | m <sup>2</sup> | 1 | 신규 |
| 8 | 균열 | 0.2 | 1.0 | | 2.00 | m | 2 | 신규 |

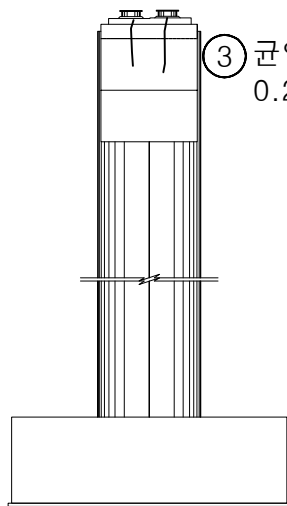
| 번호 | 손상내용 | 손상현황 | | | | | | 비 고 |
|---|---|---|---|---|---|---|---|---|
| 1 | 망상균열 | | 15.0 | 1.0 | 15.0 | m <sup>2</sup> | 1 | 신규 |
| 3 | 균열 | 0.2 | 0.5 | | 1.00 | m | 2 | 신규 |
| 4 | 플레이트부식 | | | | 1.00 | EA | 1 | 신규 |

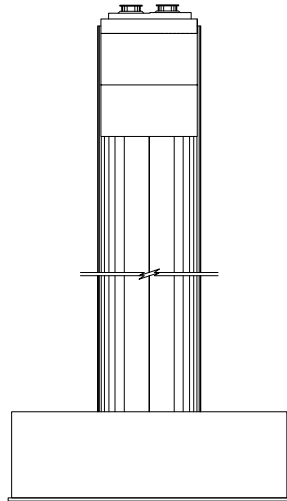
| 번호 | 손상내용 | 손상현황 | | | | | | 비 고 |
|---|---|---|---|---|---|---|---|---|
| 1 | 망상균열 | | 15.0 | 1.0 | 15.0 | m <sup>2</sup> | 1 | 신규 |
| 3 | 무수축물탈균열 | 0.1 | 0.2 | | 0.20 | m | 1 | 신규 |
| 4 | 플레이트부식 | | | | 1.00 | EA | 1 | 신규 |

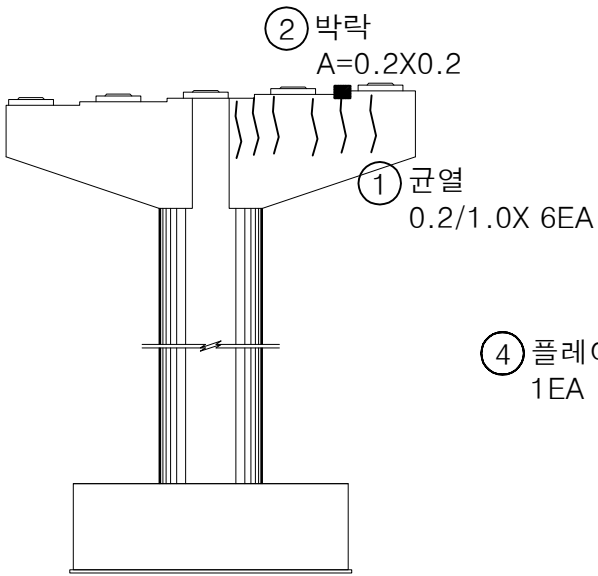
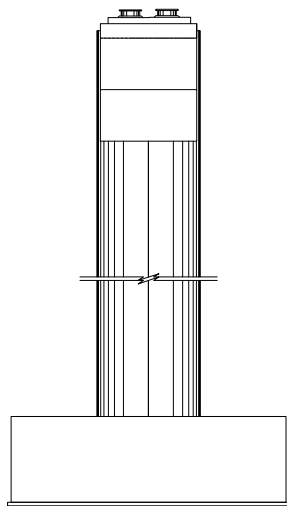
| 번호 | 손상내용 | 손상현황 | | | | | | 비 고 |
|---|---|---|---|---|---|---|---|---|
| 1 | 균열 | 0.2 | 1.0 | | 6.00 | m | 6 | 신규 |
| 3 | 무수축물탈균열 | 0.1 | 0.2 | | 0.20 | m | 1 | 신규 |
| 4 | 플레이트부식 | | | | 1.00 | EA | 1 | 신규 |

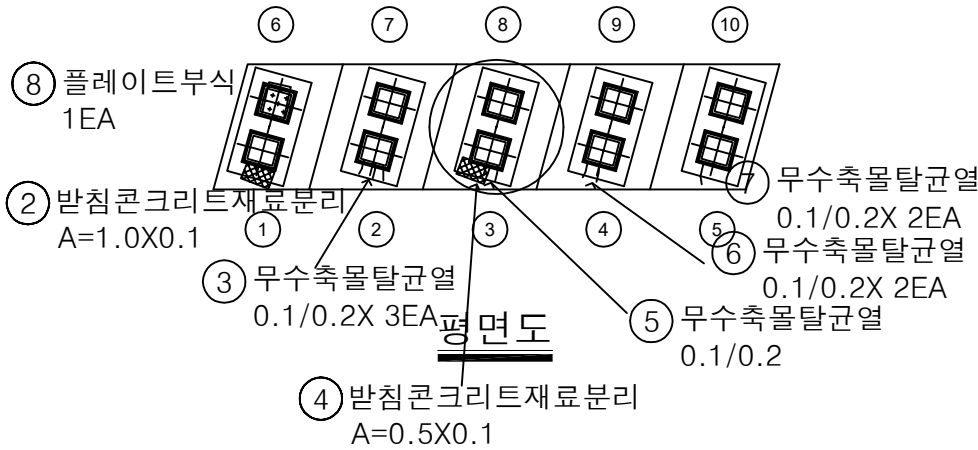
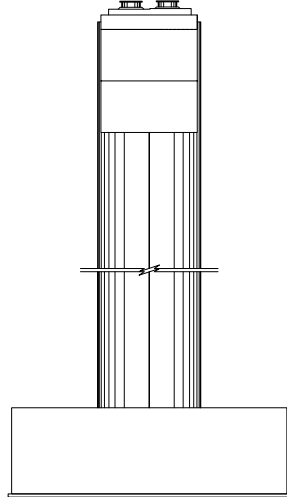
| 번호 | 손상내용 | 손상현황 | | | | | | 비 고 |
|---|---|---|---|---|---|---|---|---|
| 3 | 무수축물탈균열 | 0.1 | 0.2 | | 0.60 | m | 3 | 신규 |
| 5 | 무수축물탈균열 | 0.1 | 0.2 | | 0.20 | m | 1 | 신규 |
| 6 | 무수축물탈균열 | 0.1 | 0.2 | | 0.40 | m | 2 | 신규 |
| 7 | 무수축물탈균열 | 0.1 | 0.2 | | 0.20 | m | 1 | 신규 |
| 8 | 플레이트부식 | | | | 1.00 | EA | 1 | 신규 |
