상주영천고속도로 시설물 정밀점검 용역

# 외 관 조 사 망 도

불당교

2019.12

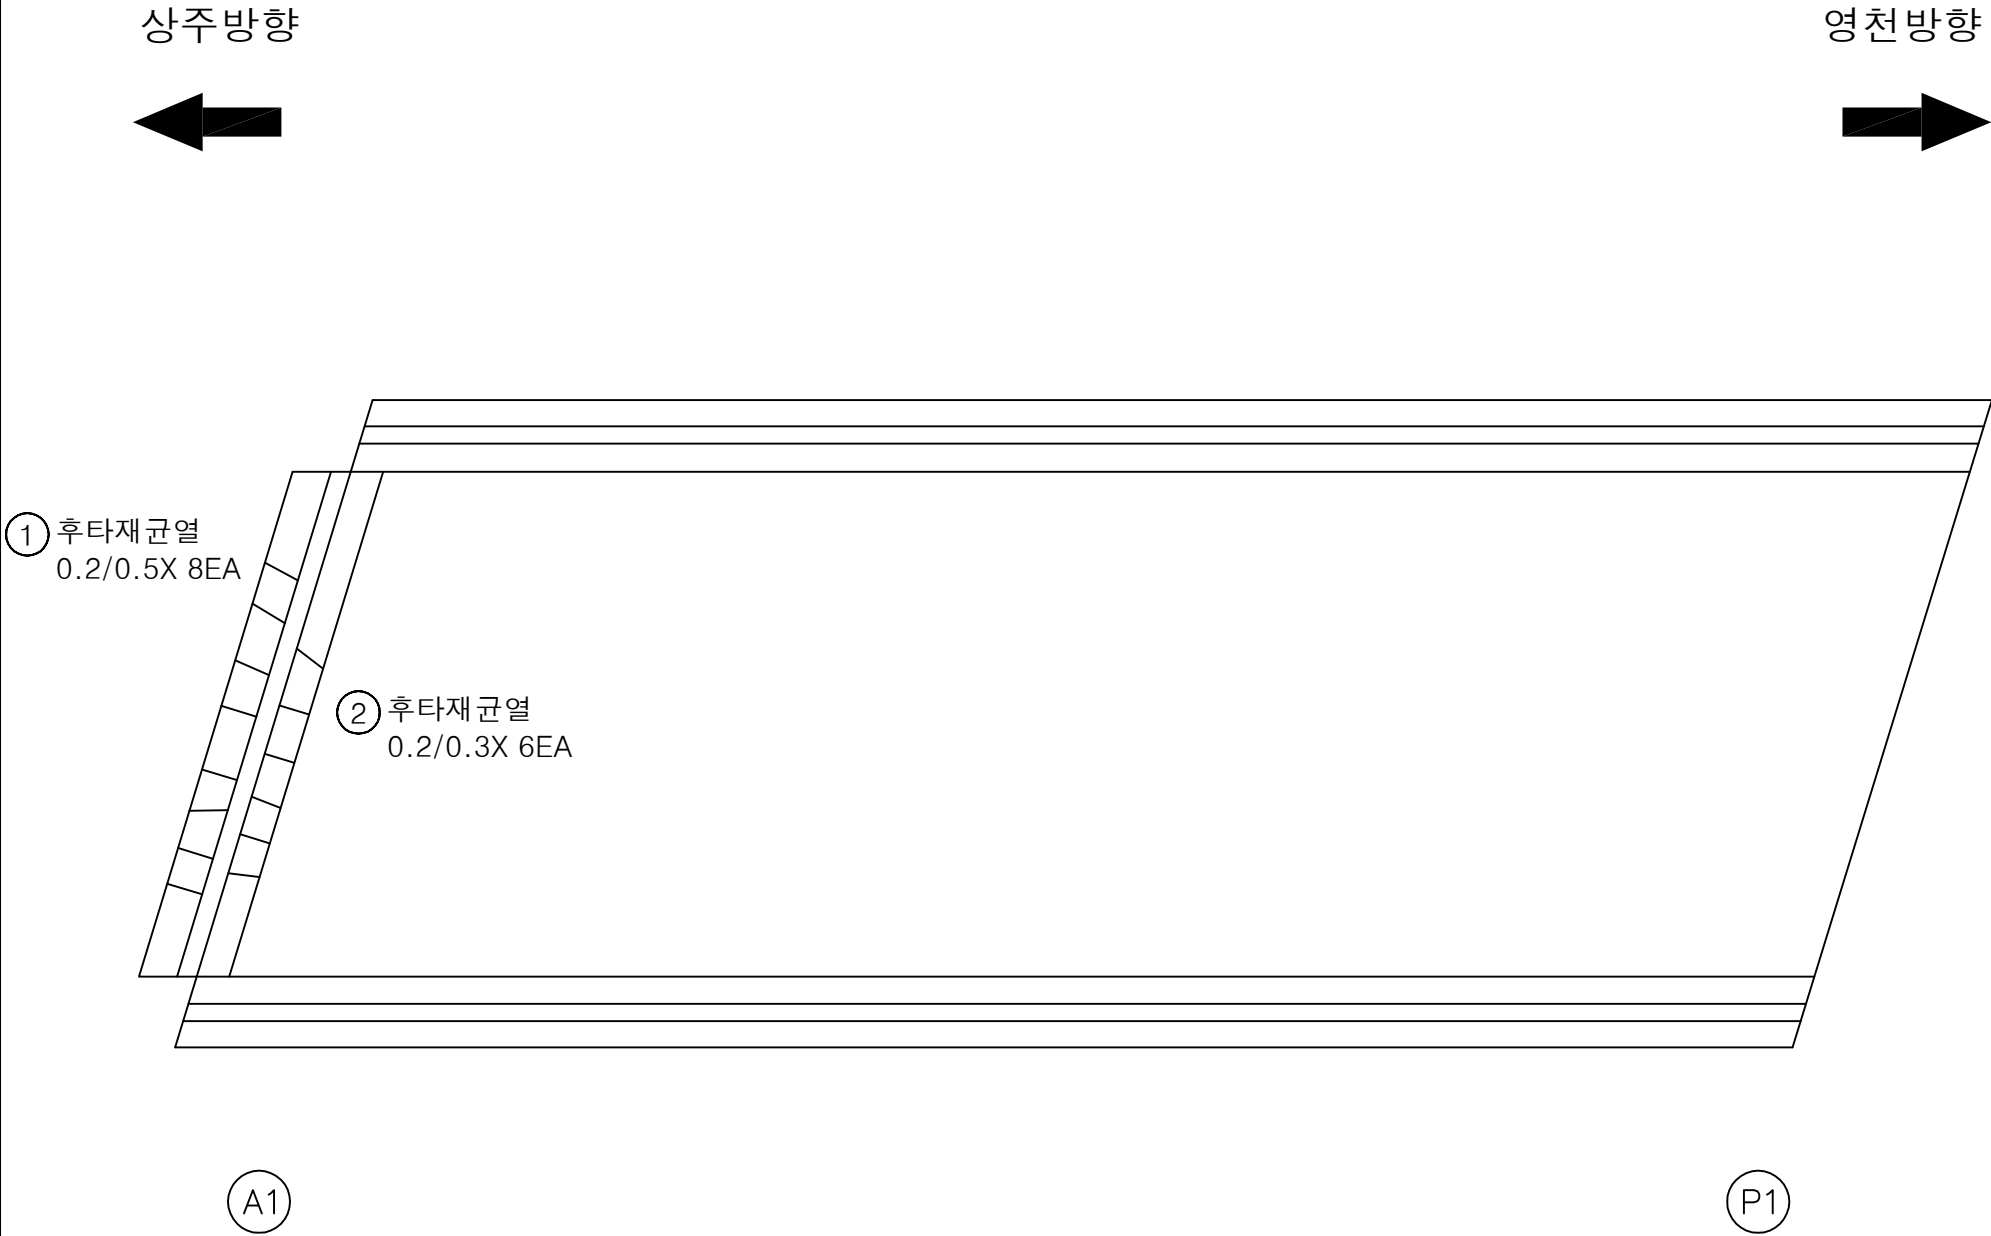
ID : 불당교 슬래브상면 S1 (상주방향)

| 번호 | 손상내용 | 손상현황 | | | | | | 비 고 |
|---|---|---|---|---|---|---|---|---|
| 1 | 후타재균열 | 0.2 | 0.5 | | 4.00 | m | 8 | 신규 |
| 2 | 후타재균열 | 0.2 | 0.3 | | 1.80 | m | 6 | 신규 |

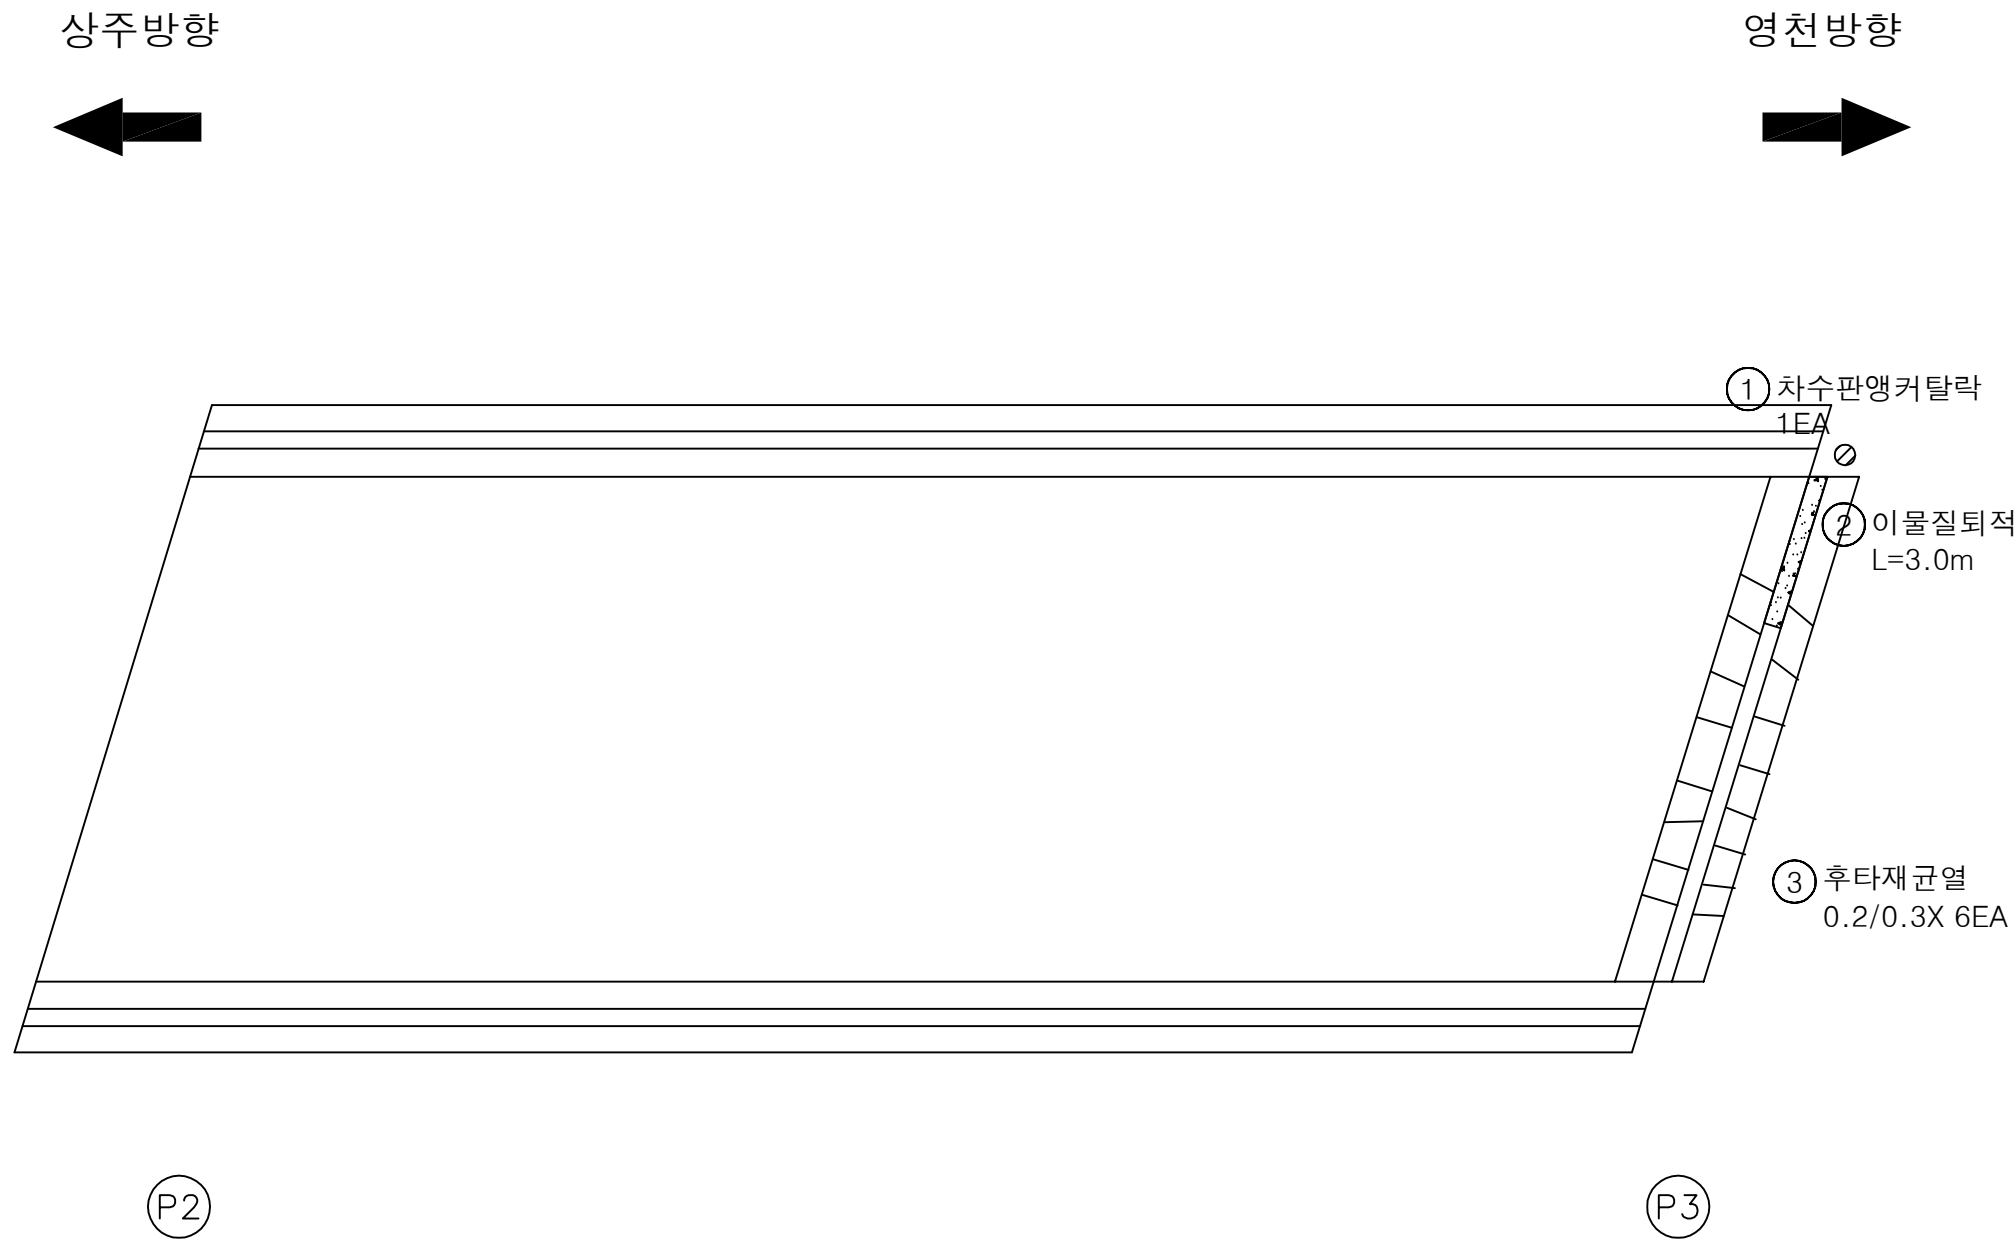
| 번호 | 손상내용 | 손상현황 | | | | | | 비 고 |
|---|---|---|---|---|---|---|---|---|
| 1 | 차수판앵커탈락 | | | | 1.00 | EA | 1 | 신규 |
| 2 | 이물질퇴적 | | 3.0 | | 3.00 | m | 1 | 신규 |
| 3 | 후타재균열 | 0.2 | 0.3 | | 4.80 | m | 16 | 신규 |

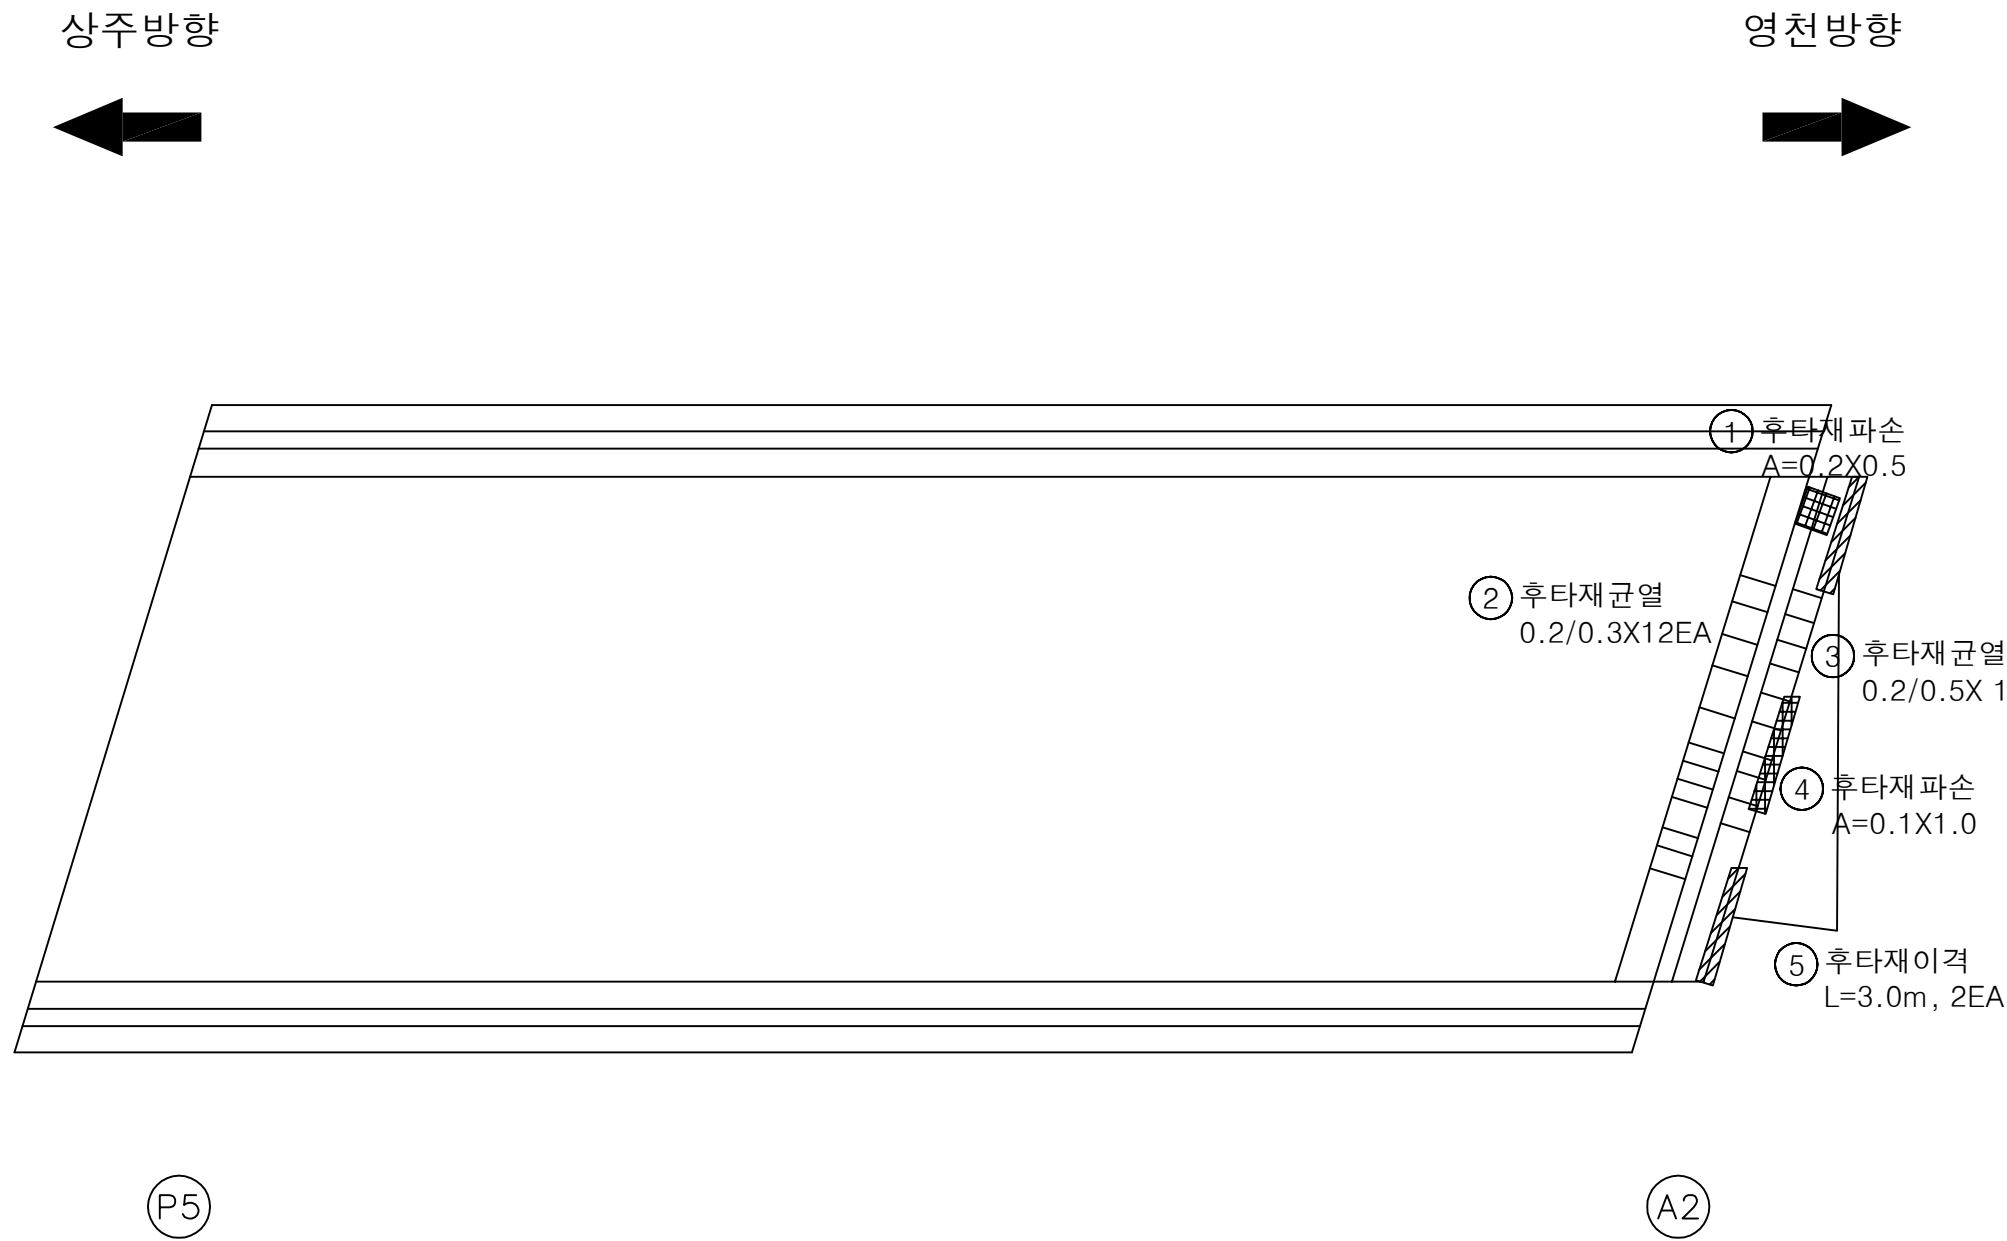
| 번호 | 손상내용 | 손상현황 | | | | | | 비 고 |
|---|---|---|---|---|---|---|---|---|
| 1 | 후타재 파손 | | 0.2 | 0.5 | 0.10 | m <sup>2</sup> | 1 | 신규 |
| 2 | 후타재 균열 | 0.2 | 0.3 | | 3.60 | m | 12 | 신규 |
| 3 | 후타재 균열 | 0.2 | 0.5 | | 5.00 | m | 10 | 신규 |
| 4 | 후타재 파손 | | 0.1 | 1.0 | 0.10 | m <sup>2</sup> | 1 | 신규 |
| 5 | 후타재 이격 | | 3.0 | | 6.00 | m | 2 | 신규 |

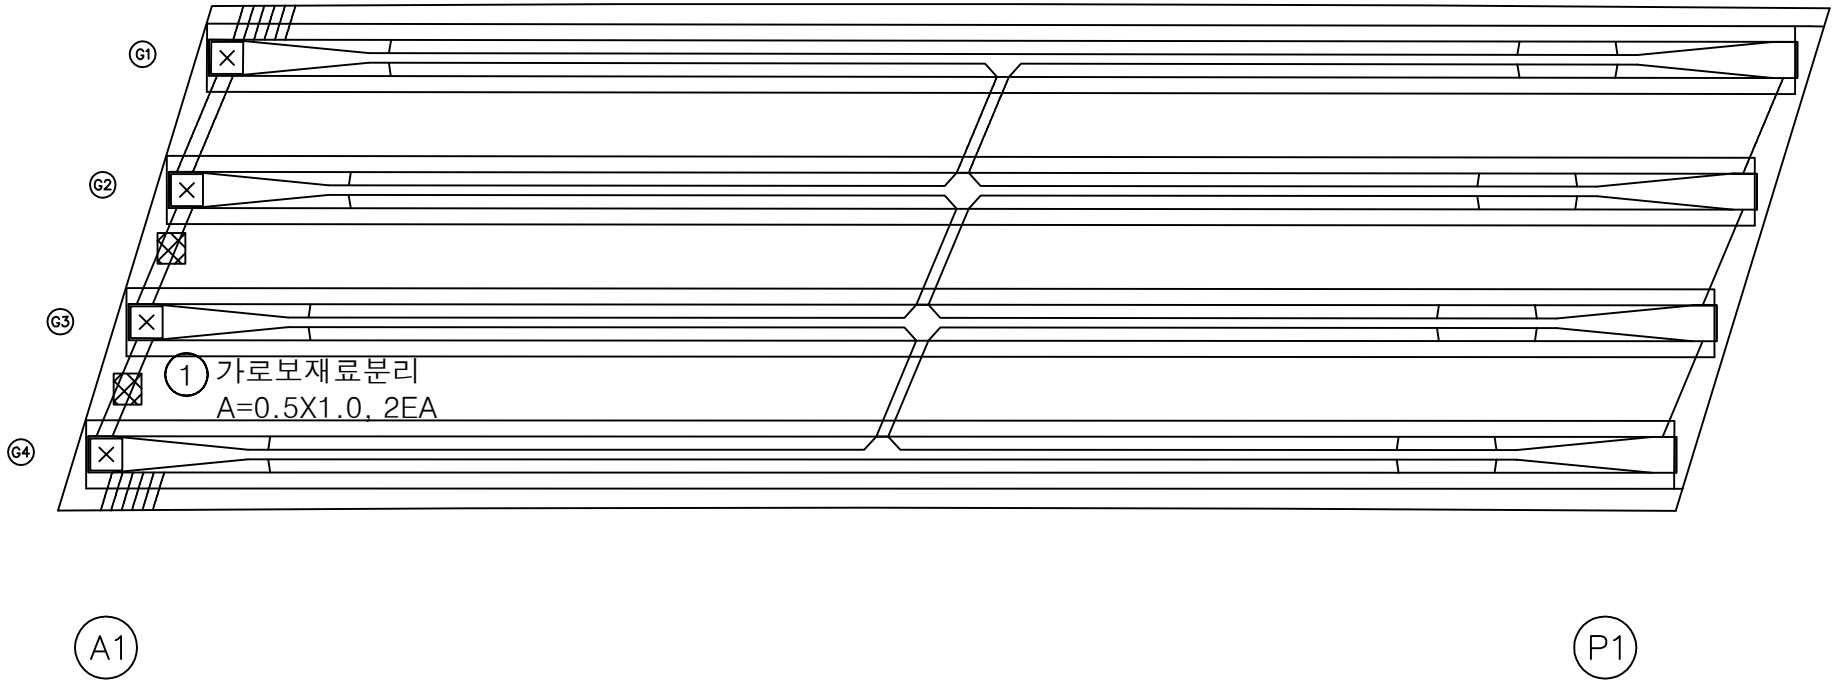
ID : 불당교 바닥판하면, 거더 S1 (상주방향)

| 번호 | 손상내용 | 손상현황 | | | | | | 비 고 |
|---|---|---|---|---|---|---|---|---|
| 1 | 가로보재료분리 | | 0.5 | 1.0 | 1.00 | m <sup>2</sup> | 2 | 신규 |

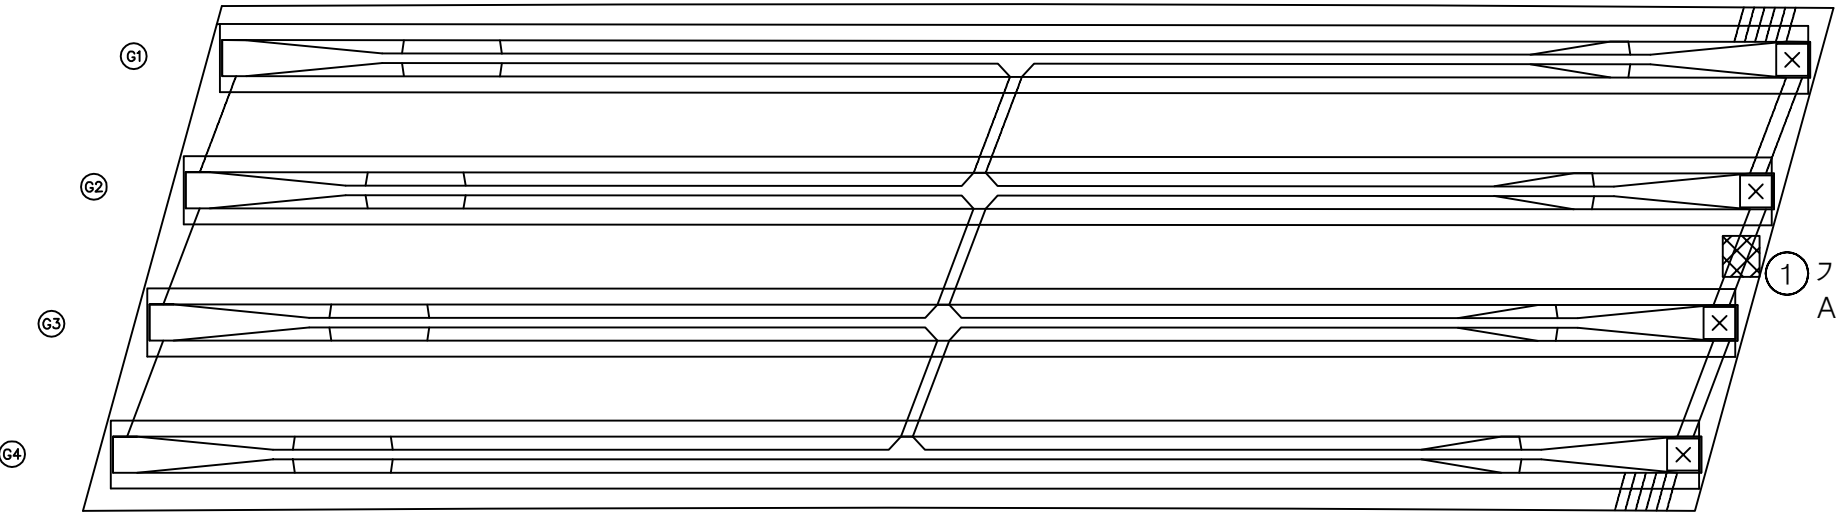
① 가로보 재료분리  
A=0.5X0.5

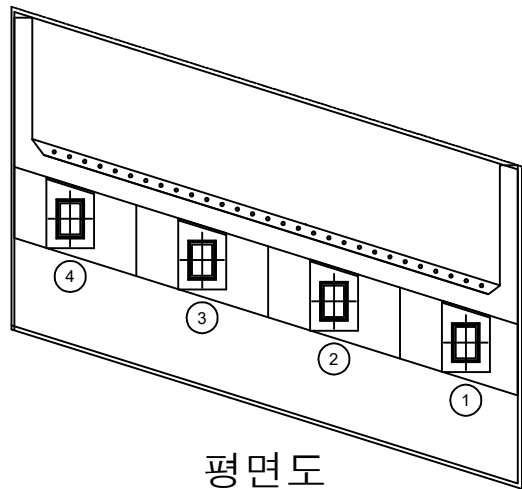
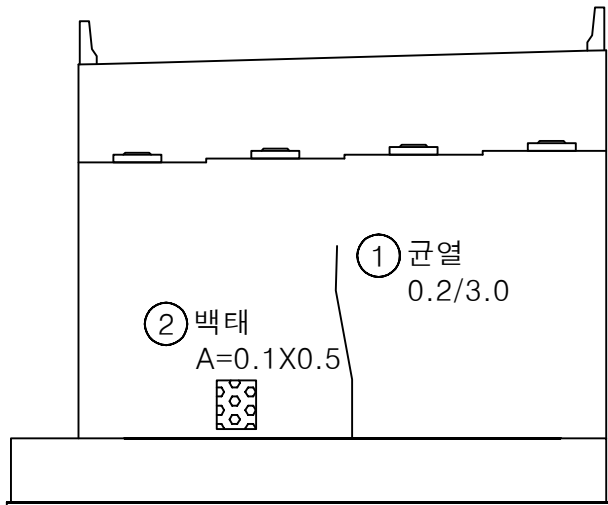
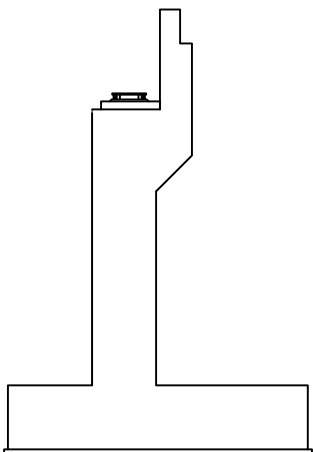
| 번호 | 손상내용 | 손상현황 | | | | | | 비 고 |
|---|---|---|---|---|---|---|---|---|
| 1 | 균열 | 0.2 | 3.0 | | 3.00 | m | 1 | 신규 |

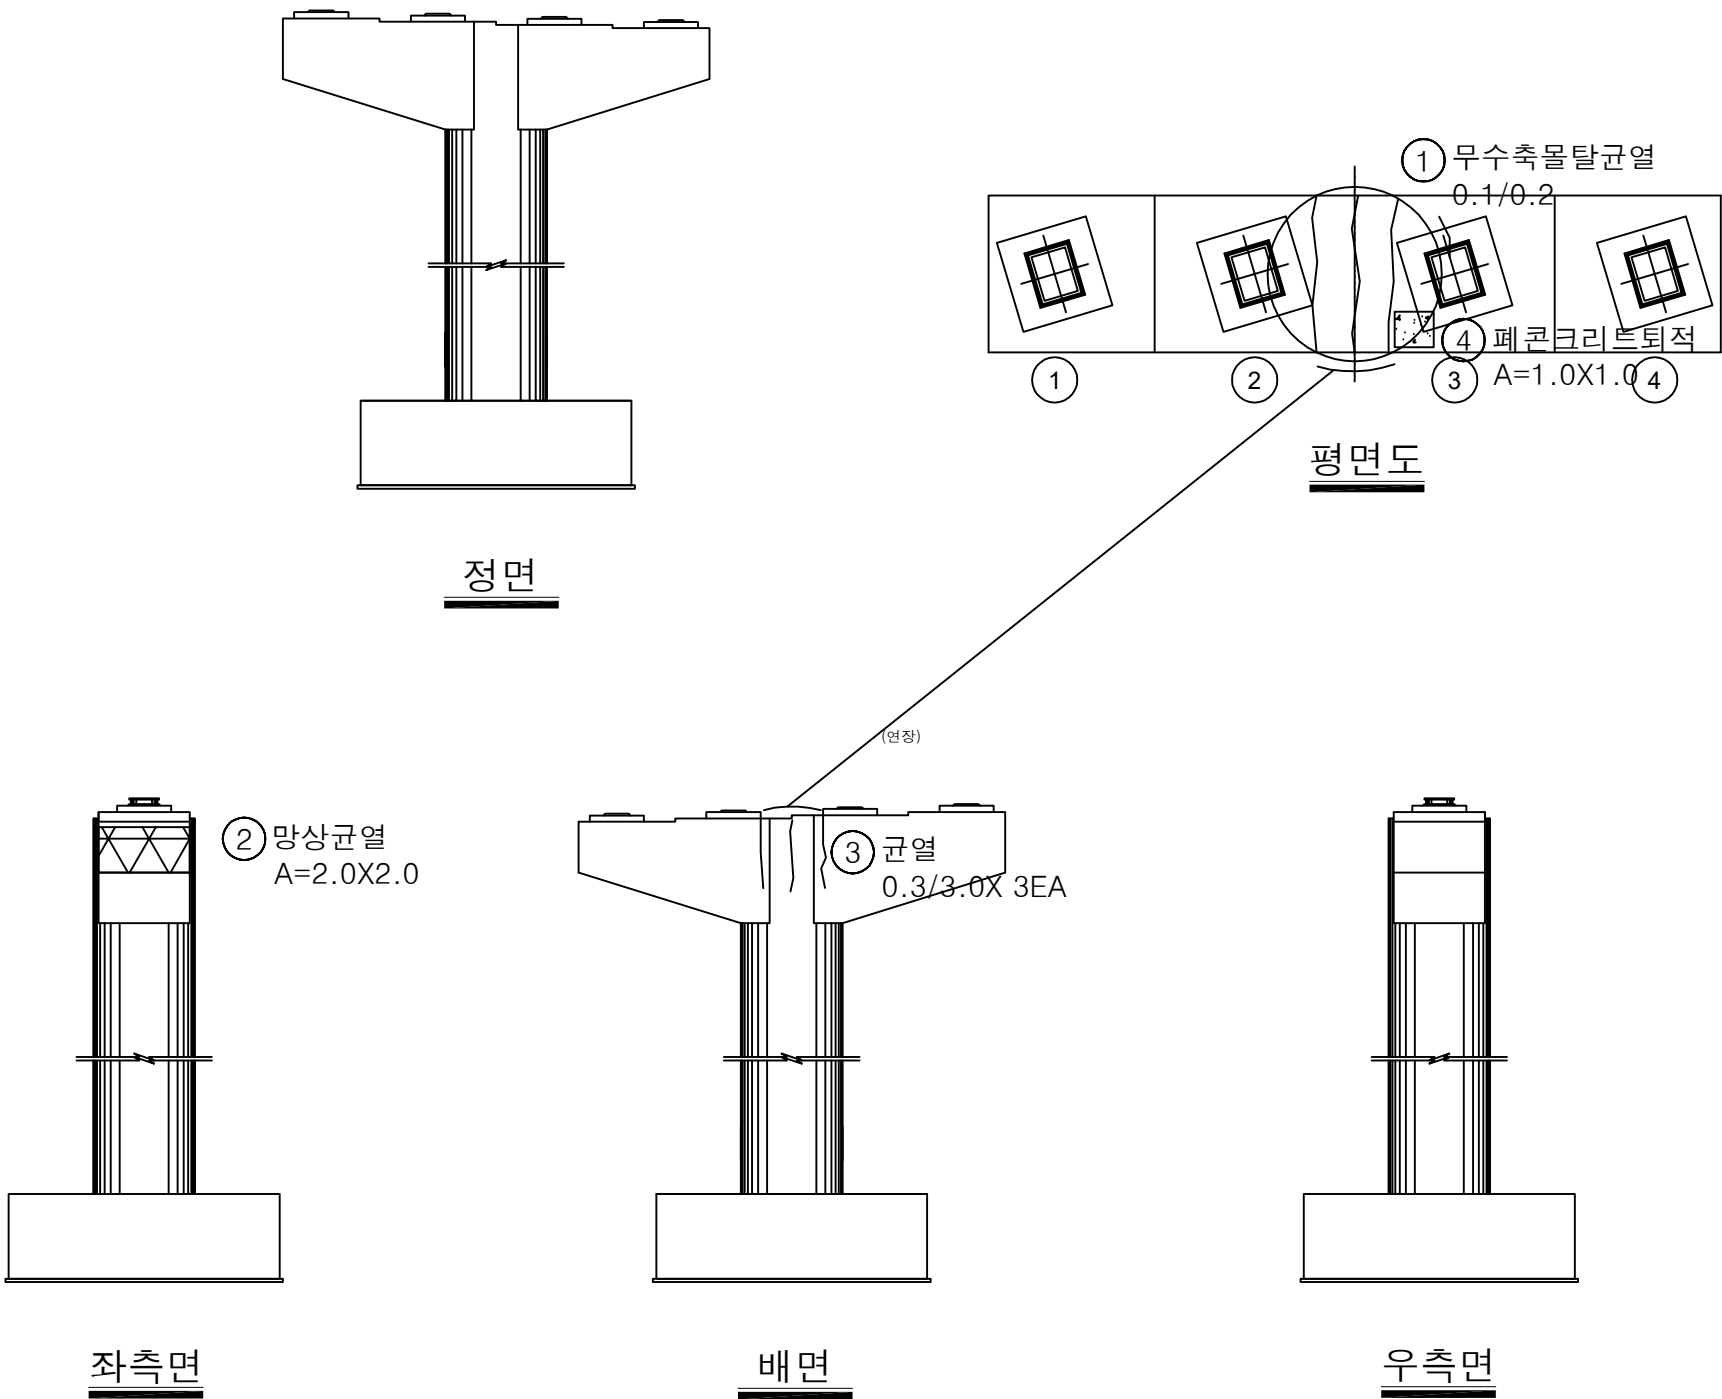
| 번호 | 손상내용 | 손상현황 | | | | | | 비 고 |
|---|---|---|---|---|---|---|---|---|
| 1 | 무수축물탈균열 | 0.1 | 0.2 | | 0.20 | m | 1 | 신규 |
| 2 | 망상균열 | | 2.0 | 2.0 | 4.00 | m <sup>2</sup> | 1 | 신규 |
| 3 | 균열 | 0.3 | 3.0 | | 9.00 | m | 3 | 신규 |

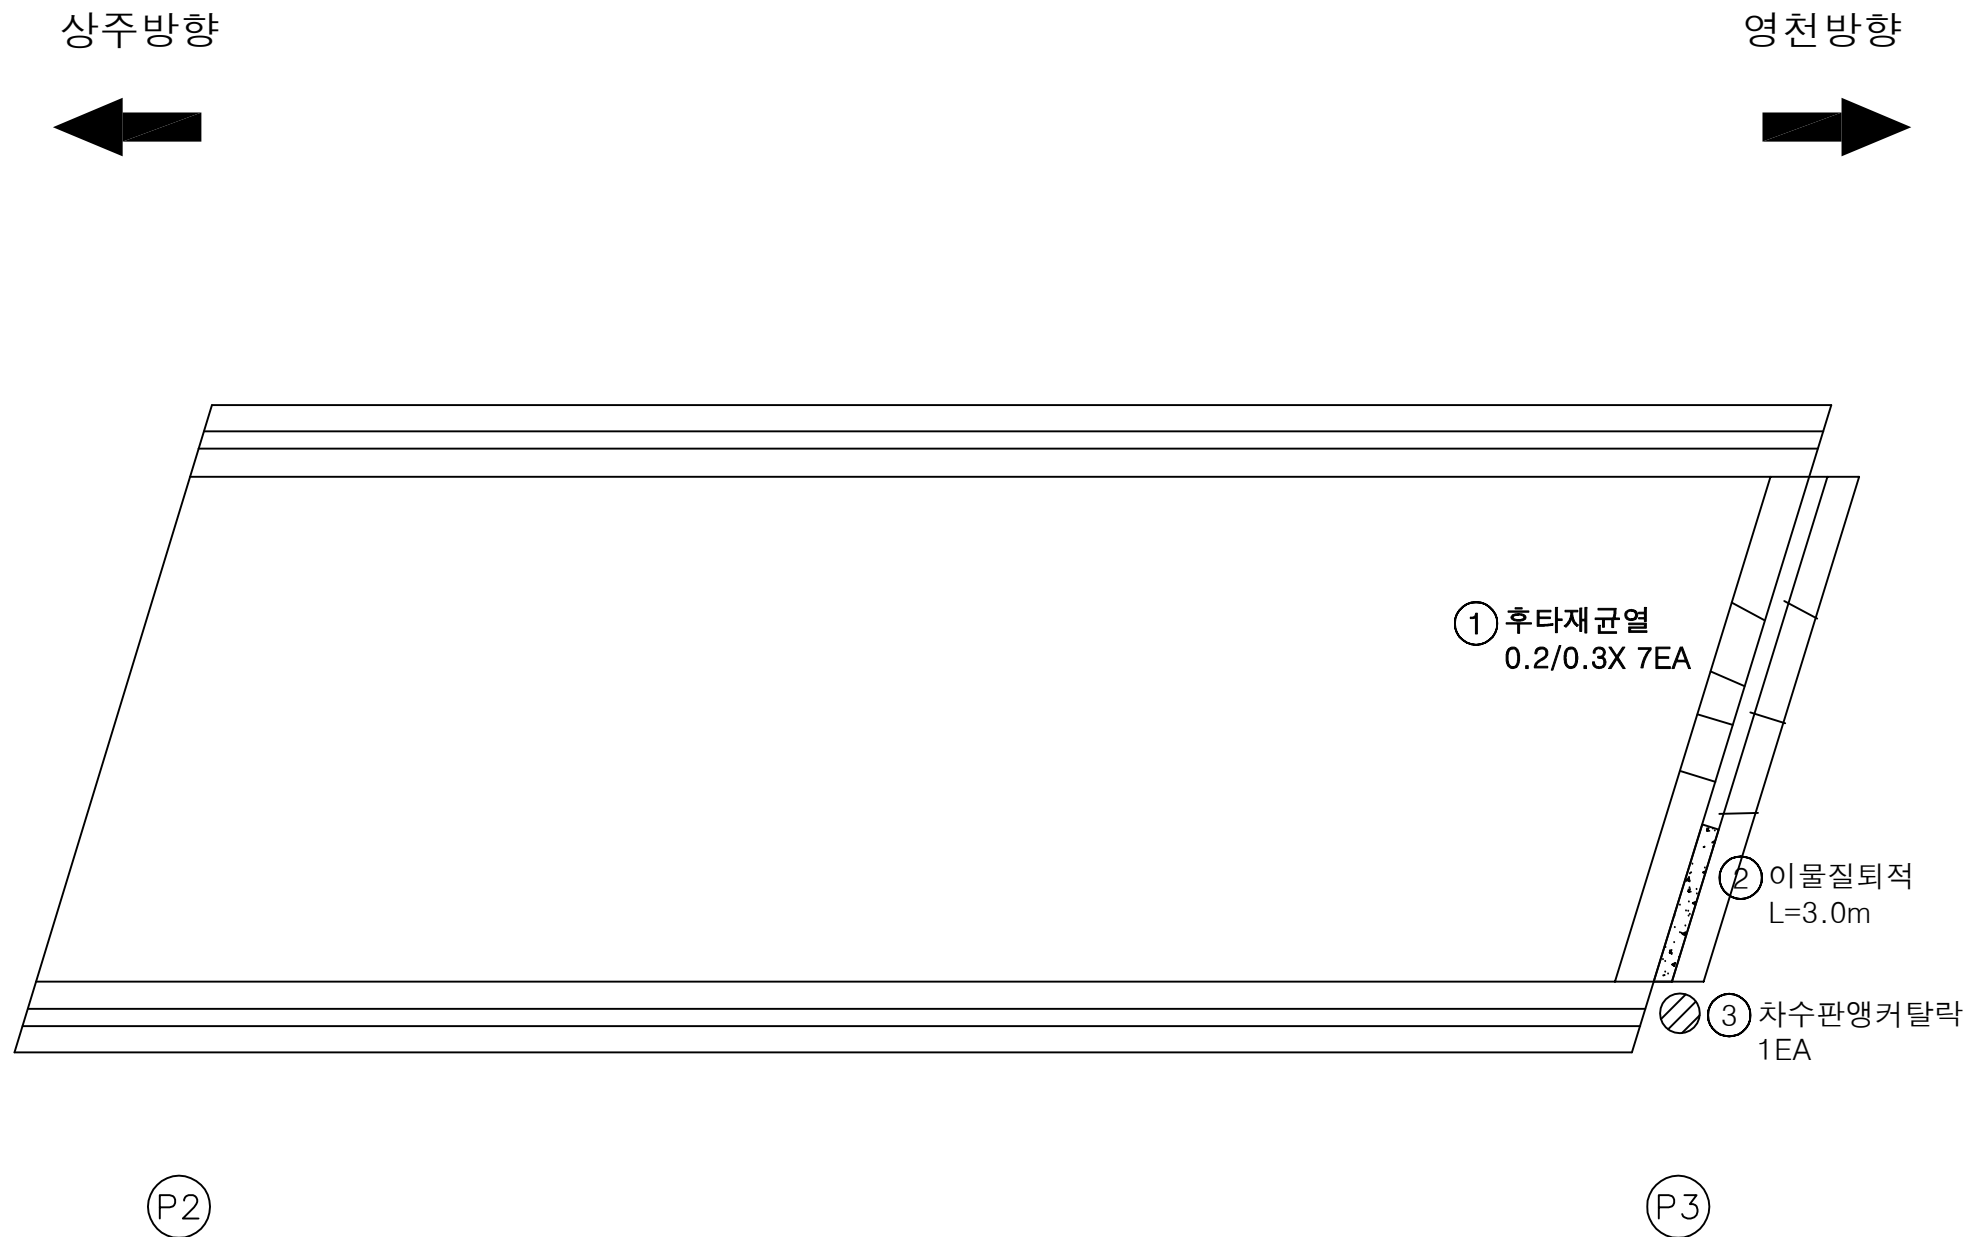
| 번호 | 손상내용 | 손상현황 | | | | | | 비 고 |
|---|---|---|---|---|---|---|---|---|
| 1 | 후타재균열 | 0.2 | 0.3 | | 2.10 | m | 7 | 신규 |

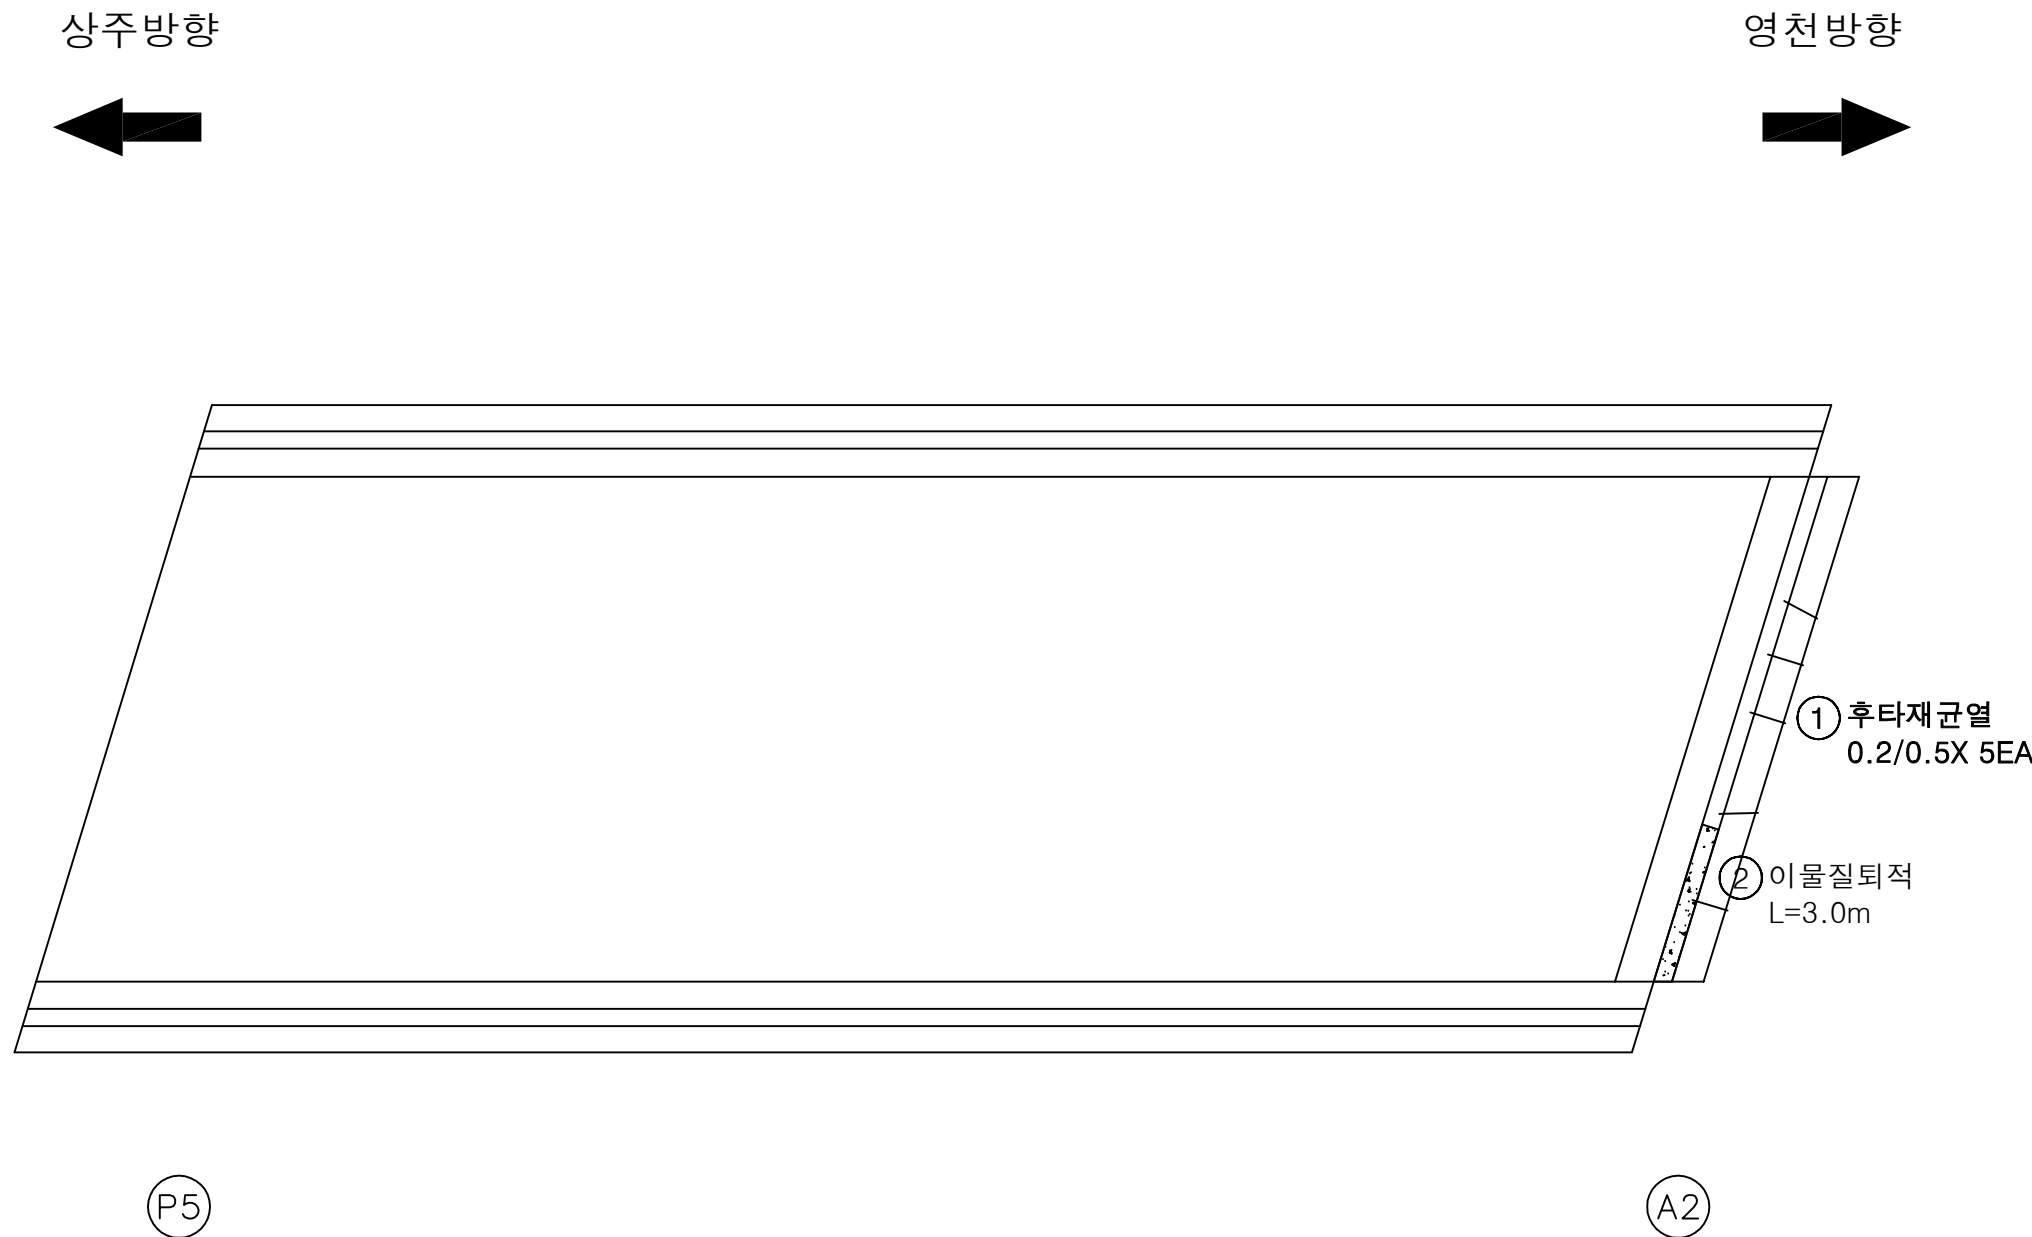
| 번호 | 손상내용 | 손상현황 | | | | | | 비 고 |
|---|---|---|---|---|---|---|---|---|
| 1 | 후타재균열 | 0.2 | 0.5 | | 2.50 | m | 5 | 신규 |

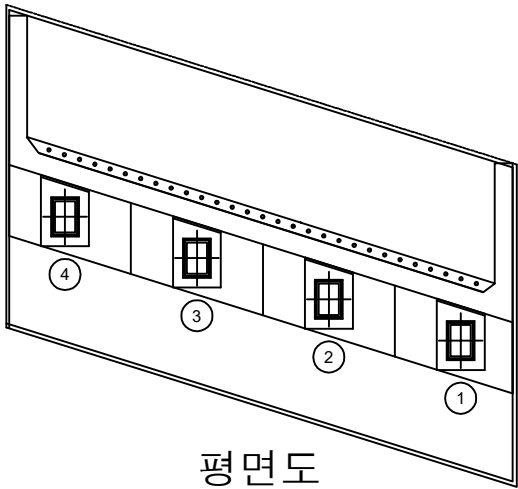
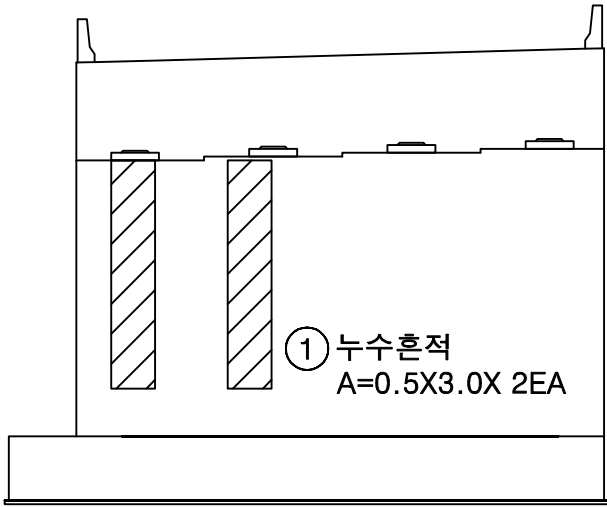
| 번호 | 손상내용 | 손상현황 | | | | | | 비 고 |
|---|---|---|---|---|---|---|---|---|
| 1 | 누수흔적 | | 0.5 | 3.0 | 3.00 | m <sup>2</sup> | 2 | 신규 |

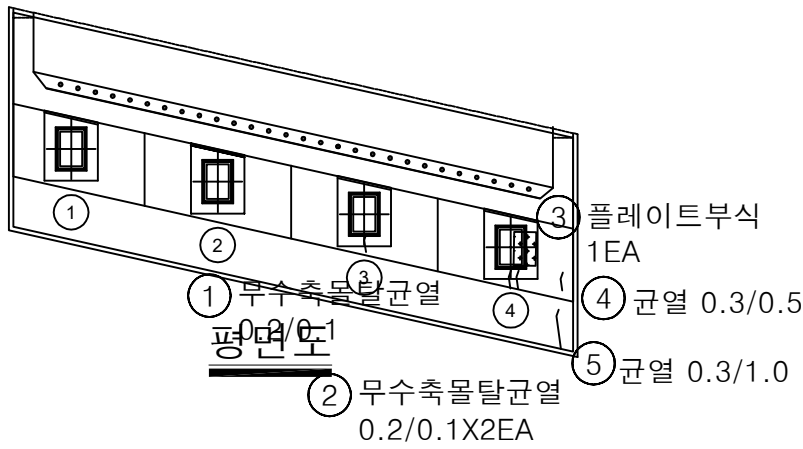
| 번호 | 손상내용 | 손상현황 | | | | | | 비 고 |
|---|---|---|---|---|---|---|---|---|
| 1 | 무수축물탈균열 | 0.2 | 0.1 | | 0.10 | m | 1 | 신규 |
| 2 | 무수축물탈균열 | 0.2 | 0.1 | | 0.20 | m | 2 | 신규 |
| 3 | 플레이트부식 | | | | 1.00 | EA | 1 | 신규 |
| 4 | 균열 | 0.3 | 0.5 | | 0.50 | m | 1 | 신규 |
| 5 | 균열 | 0.3 | 1.0 | | 1.00 | m | 1 | 신규 |

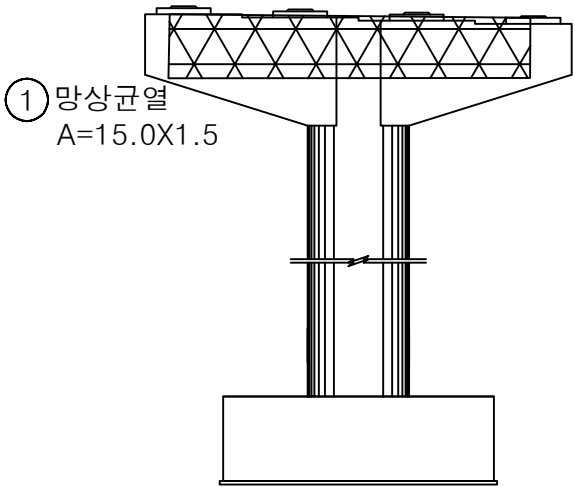
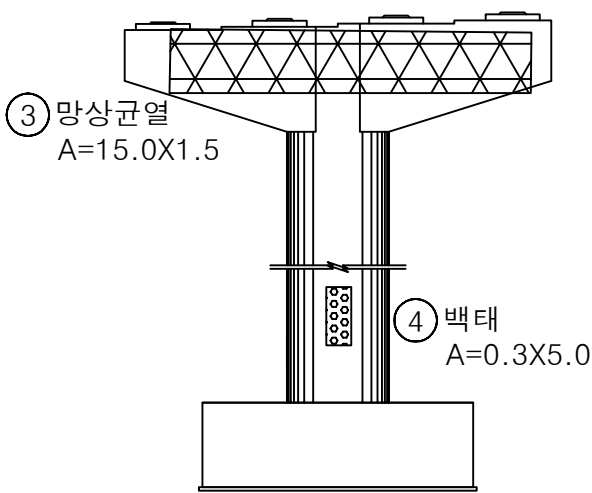
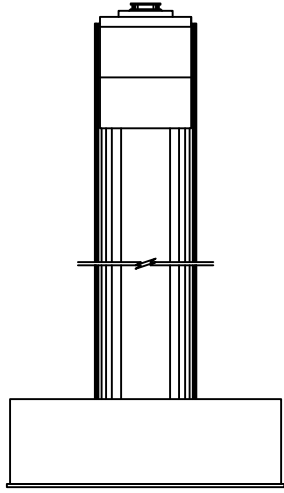
| 번호 | 손상내용 | 손상현황 | | | | | | 비 고 |
|---|---|---|---|---|---|---|---|---|
| 1 | 망상균열 | | 15.0 | 1.5 | 22.5 | m <sup>2</sup> | 1 | 신규 |
| 2 | 무수축물탈균열 | 0.1 | 0.2 | | 0.40 | m | 2 | 신규 |
| 3 | 망상균열 | | 15.0 | 1.5 | 22.5 | m <sup>2</sup> | 1 | 신규 |

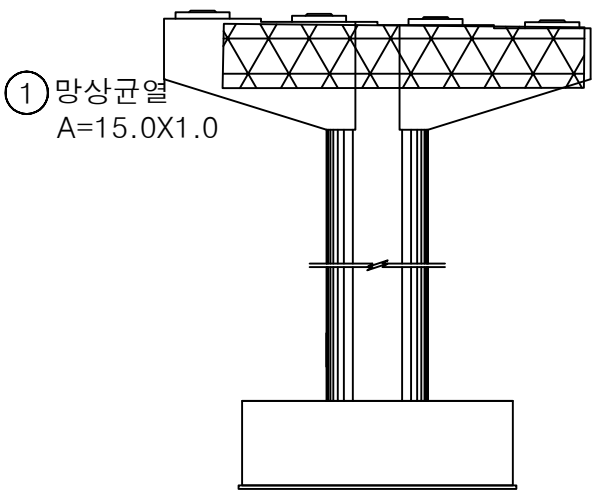
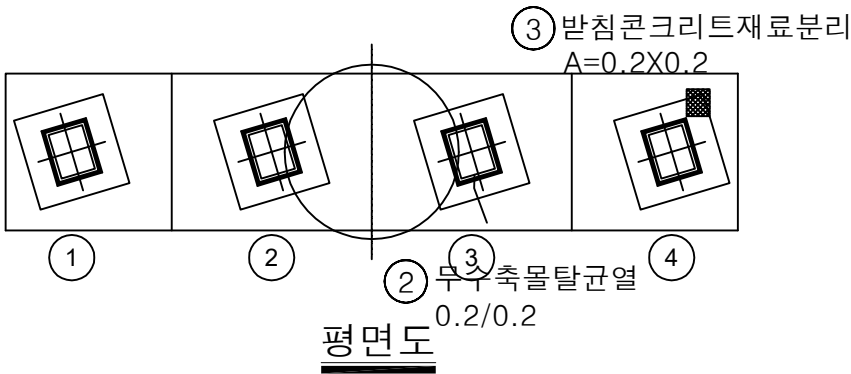
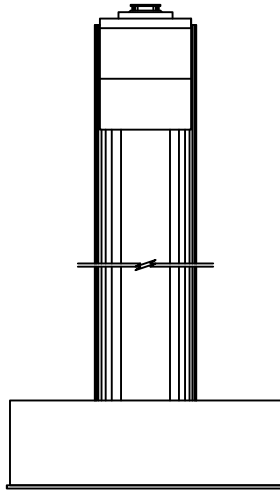
| 번호 | 손상내용 | 손상현황 | | | | | | 비 고 |
|---|---|---|---|---|---|---|---|---|
| 1 | 망상균열 | | 15.0 | 1.0 | 15.0 | m <sup>2</sup> | 1 | 신규 |
| 2 | 우수축물탈균열 | 0.2 | 0.2 | | 0.20 | m | 1 | 신규 |

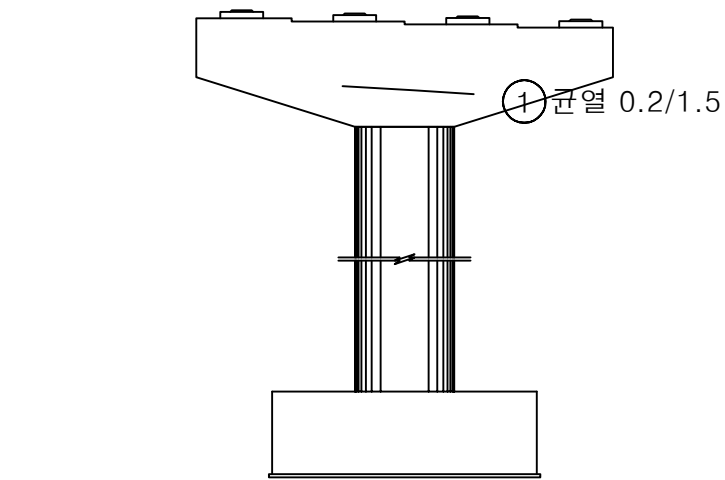
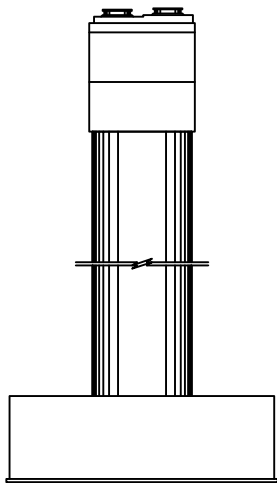
| 번호 | 손상내용 | 손상현황 | | | | | | 비 고 |
|---|---|---|---|---|---|---|---|---|
| 1 | 균열 | 0.2 | 1.5 | | 1.50 | m | 1 | 신규 |

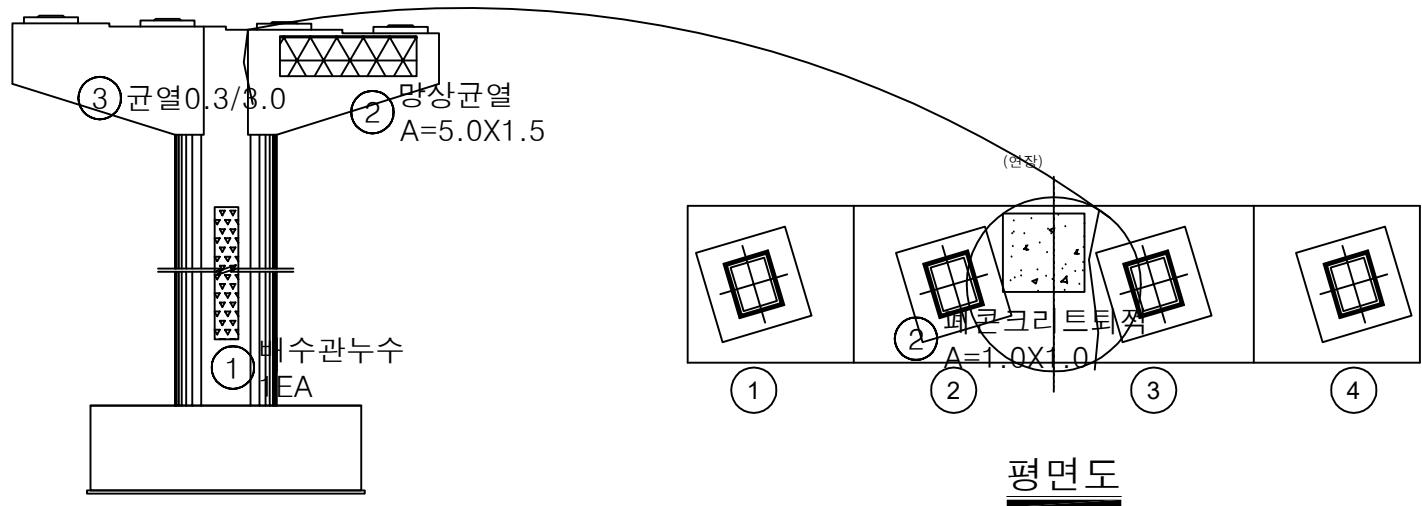
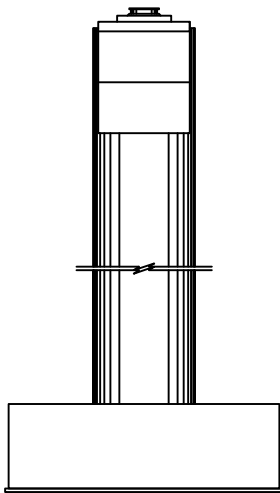
| 번호 | 손상내용 | 손상현황 | | | | | | 비 고 |
|---|---|---|---|---|---|---|---|---|
| 1 | 배수관누수 | | | | 1.00 | EA | 1 | 신규 |
| 2 | 망상균열 | | 5.0 | 1.5 | 7.50 | m² | 1 | 신규 |
| 3 | 균열 | 0.3 | 3.0 | | 3.00 | m | 1 | 신규 |

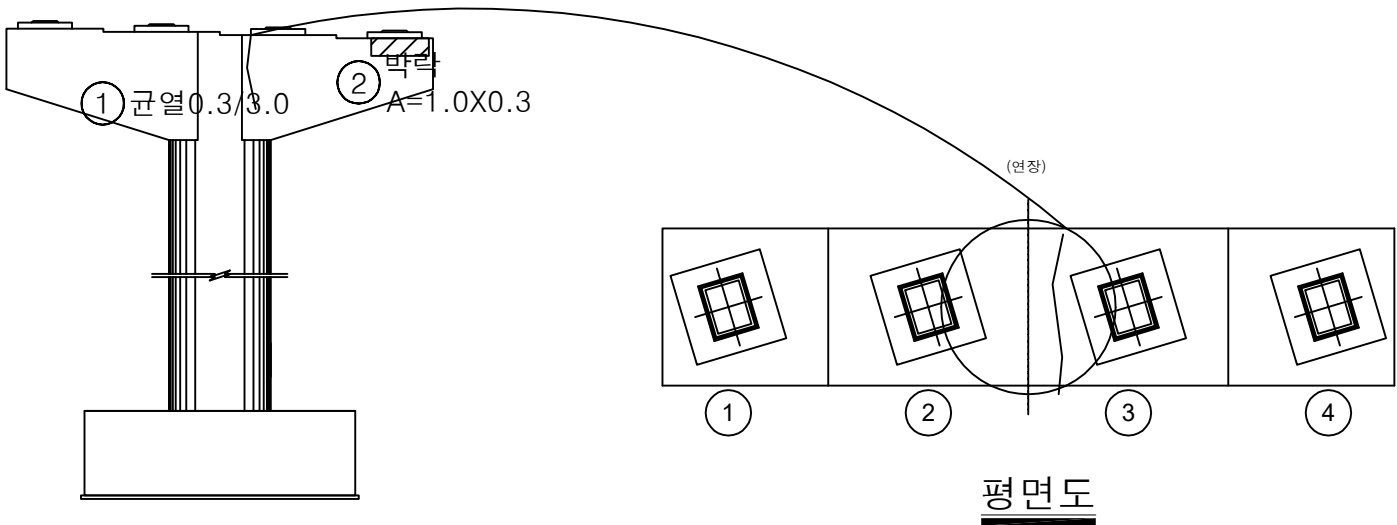
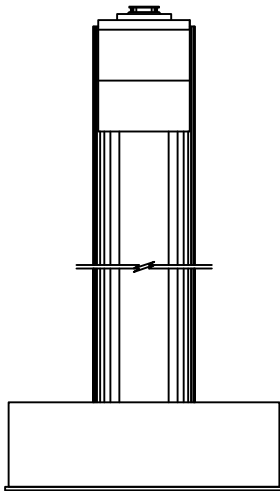
| 번호 | 손상내용 | 손상현황 | | | | | | 비 고 |
|---|---|---|---|---|---|---|---|---|
| 1 | 균열 | 0.3 | 3.0 | | 3.00 | m | 1 | 신규 |
