상주영천고속도로 시설물 정밀점검 용역

# 외 관 조 사 망 도

내리교

2019.12

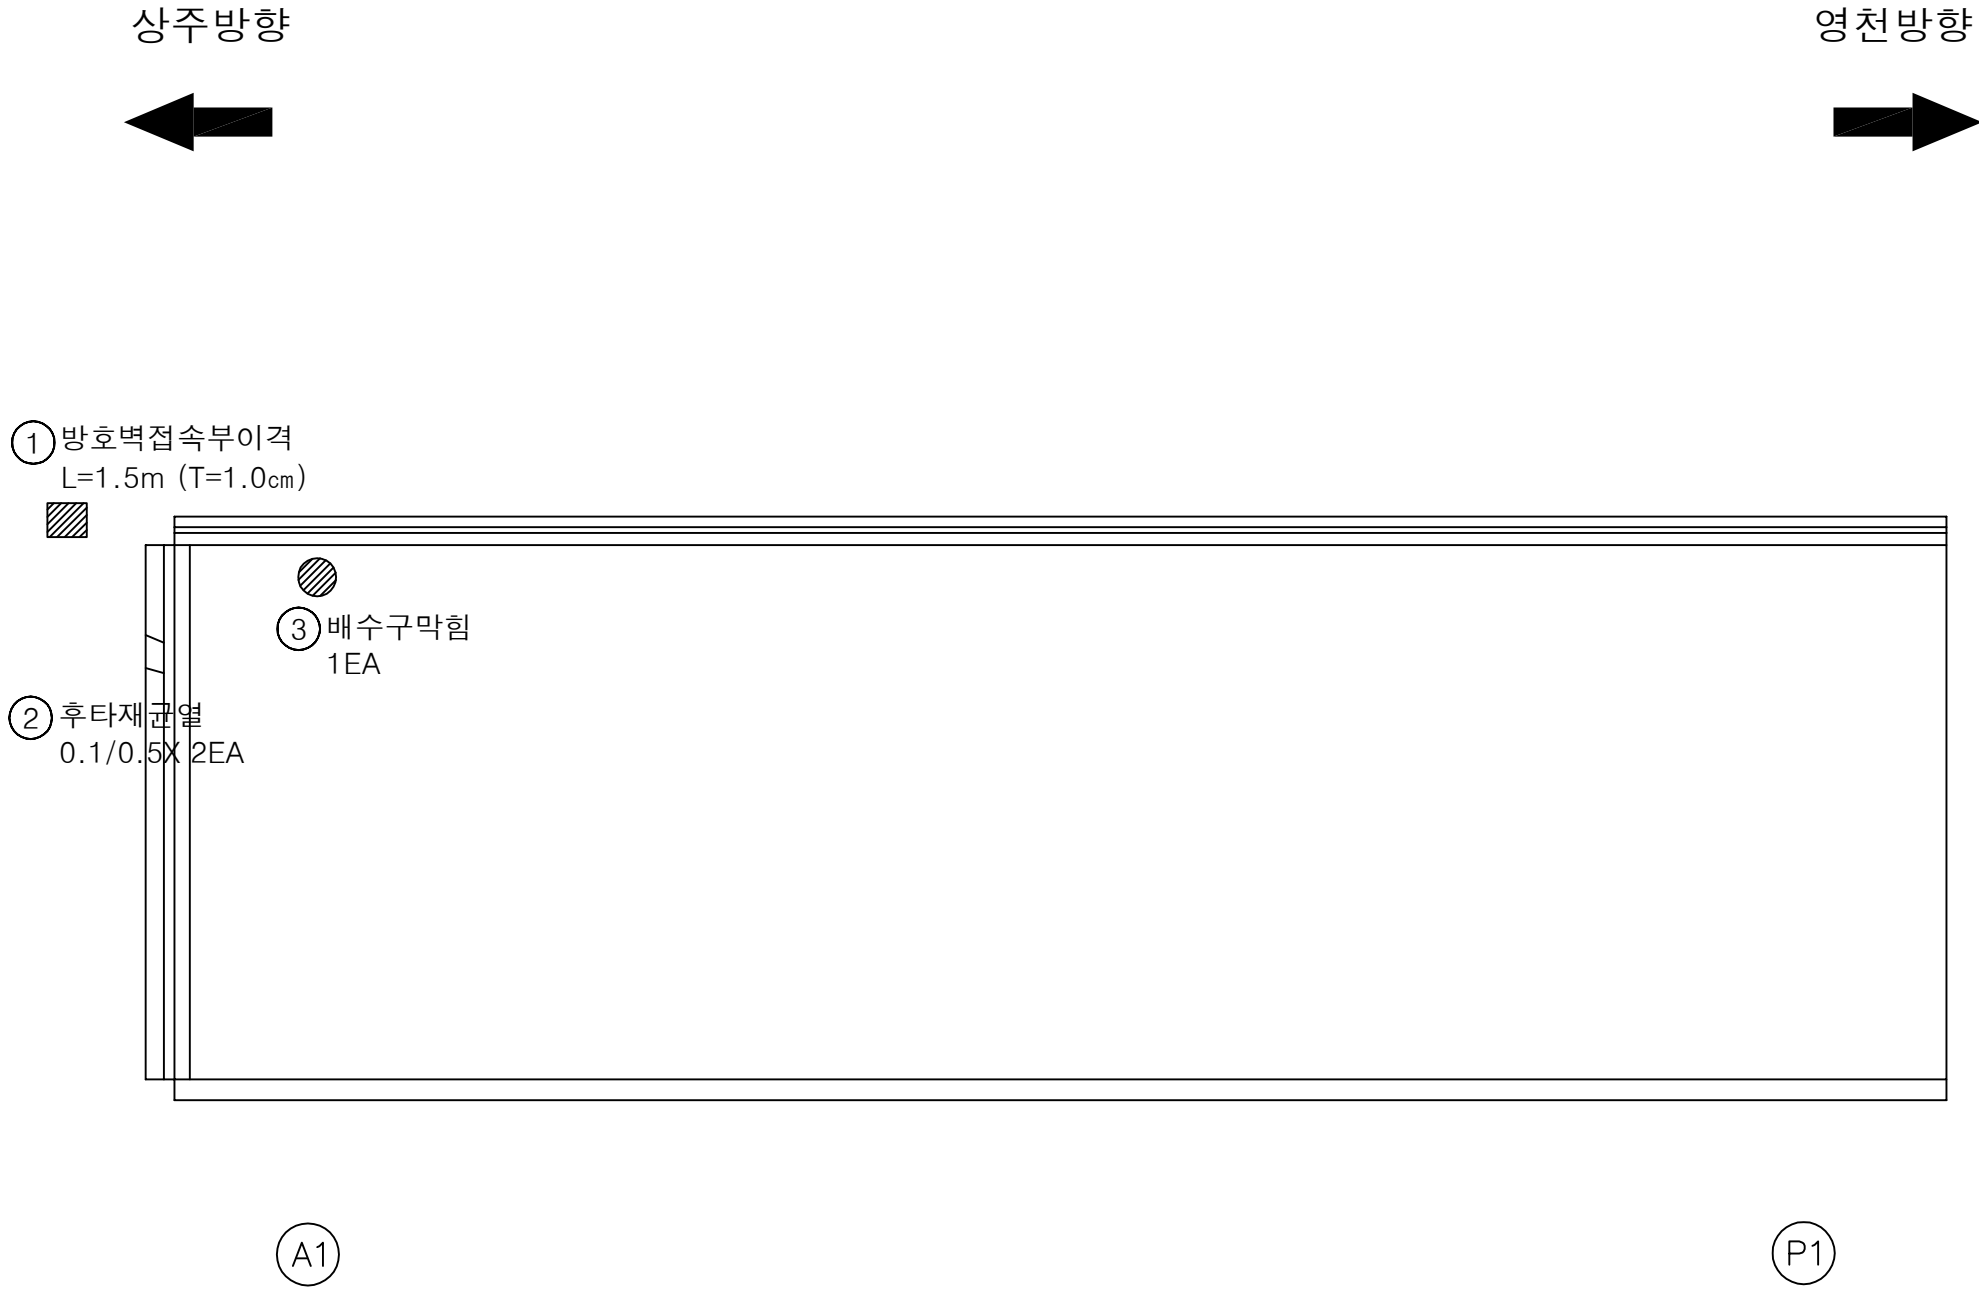
ID : 내리고 슬래브상면 S1 (상주방향)

| 번호 | 손상내용 | 손상현황 | | | | | | 비 고 |
|---|---|---|---|---|---|---|---|---|
| 1 | 방호벽접속부이격 | | 1.5 | | 1.50 | m | 1 | 신규(T=1.0cm) |
| 2 | 후타재균열 | 0.2 | 0.5 | | 1.00 | m | 2 | 신규 |
| 3 | 배수구막힘 | | | | 1.00 | EA | 1 | 신규 |

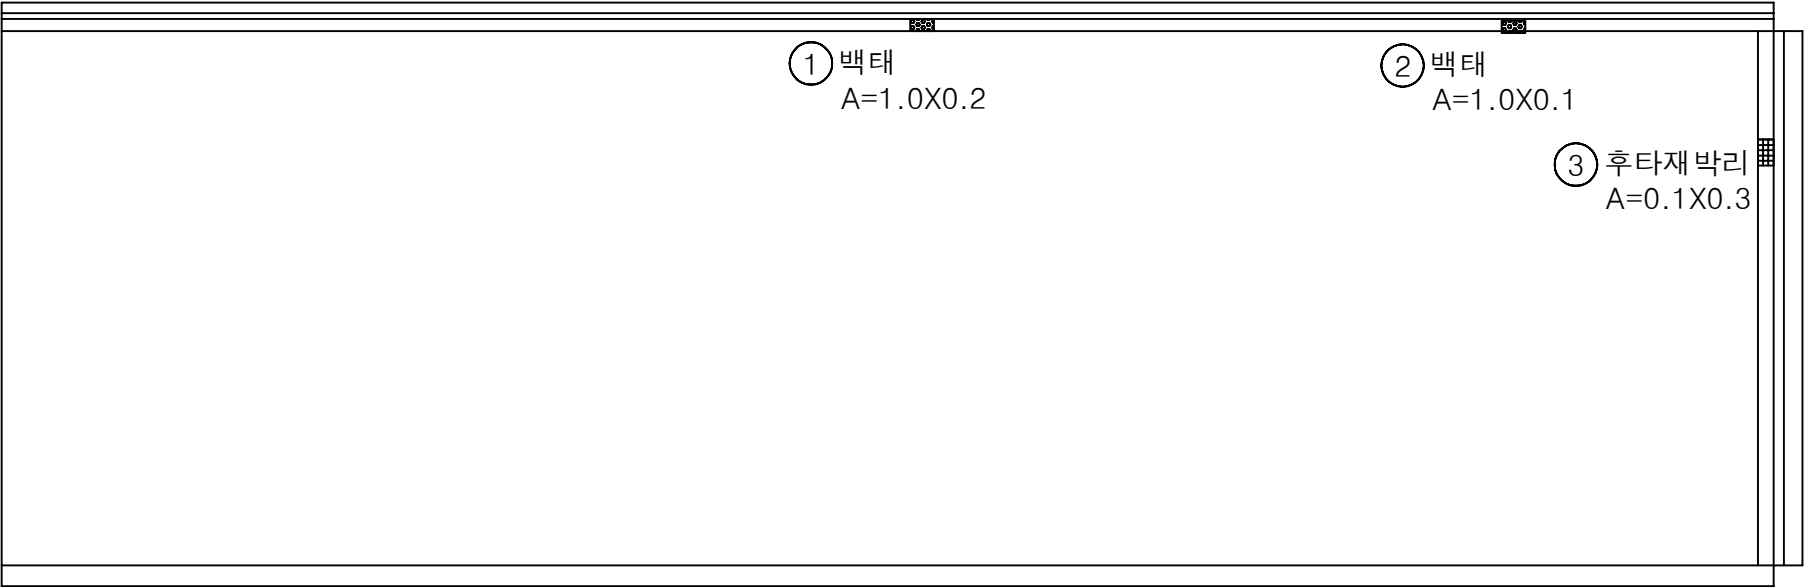
| 번호 | 손상내용 | 손상현황 | | | | | | 비 고 |
|---|---|---|---|---|---|---|---|---|
| 1 | 백태 | | 1.0 | 0.2 | 0.20 | m <sup>2</sup> | 1 | 신규 |
| 2 | 백태 | | 1.0 | 0.1 | 0.10 | m <sup>2</sup> | 1 | 신규 |
| 3 | 후타재 박리 | | 0.1 | 0.3 | 0.03 | m <sup>2</sup> | 1 | 신규 |

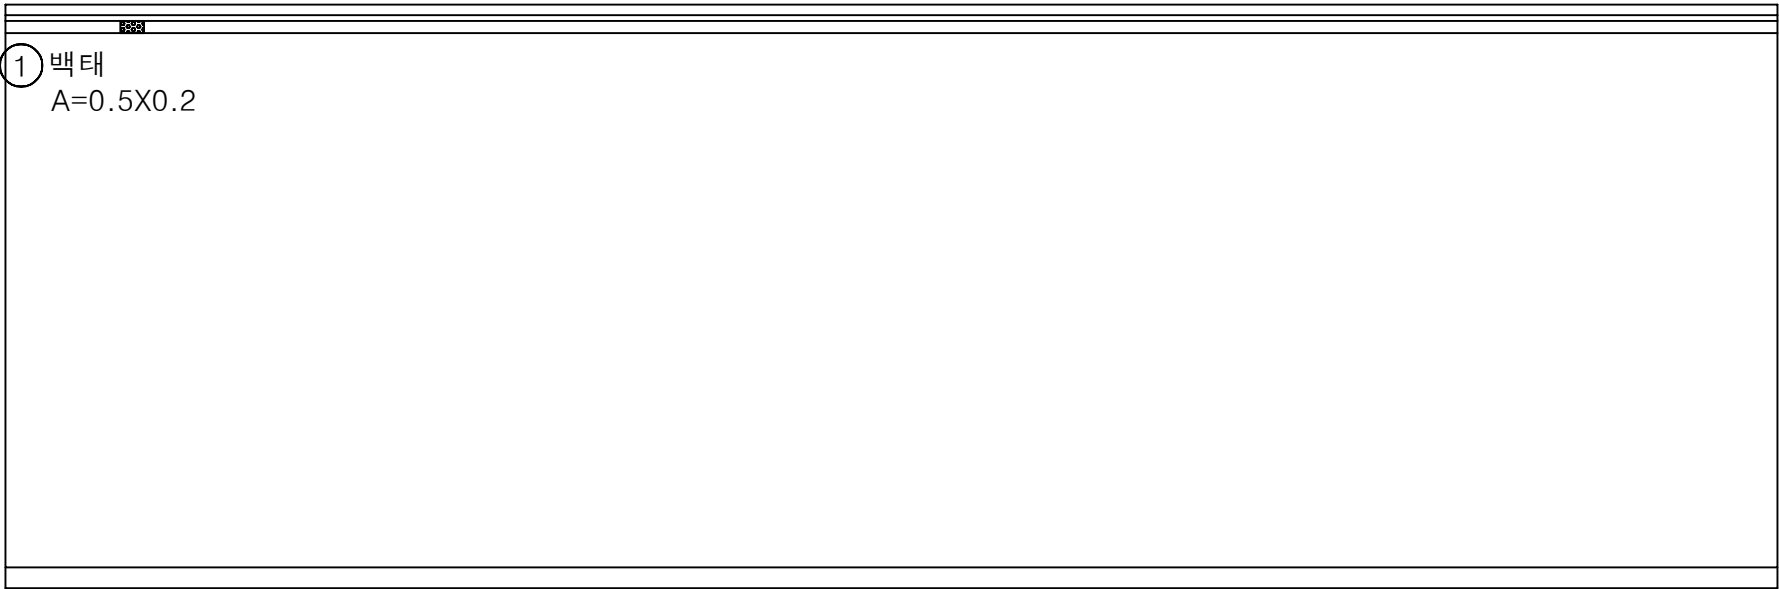
| 번호 | 손상내용 | 손상현황 | | | | | | 비 고 |
|---|---|---|---|---|---|---|---|---|
| 1 | 백태 | | 0.5 | 0.2 | 0.10 | m <sup>2</sup> | 1 | 신규 |

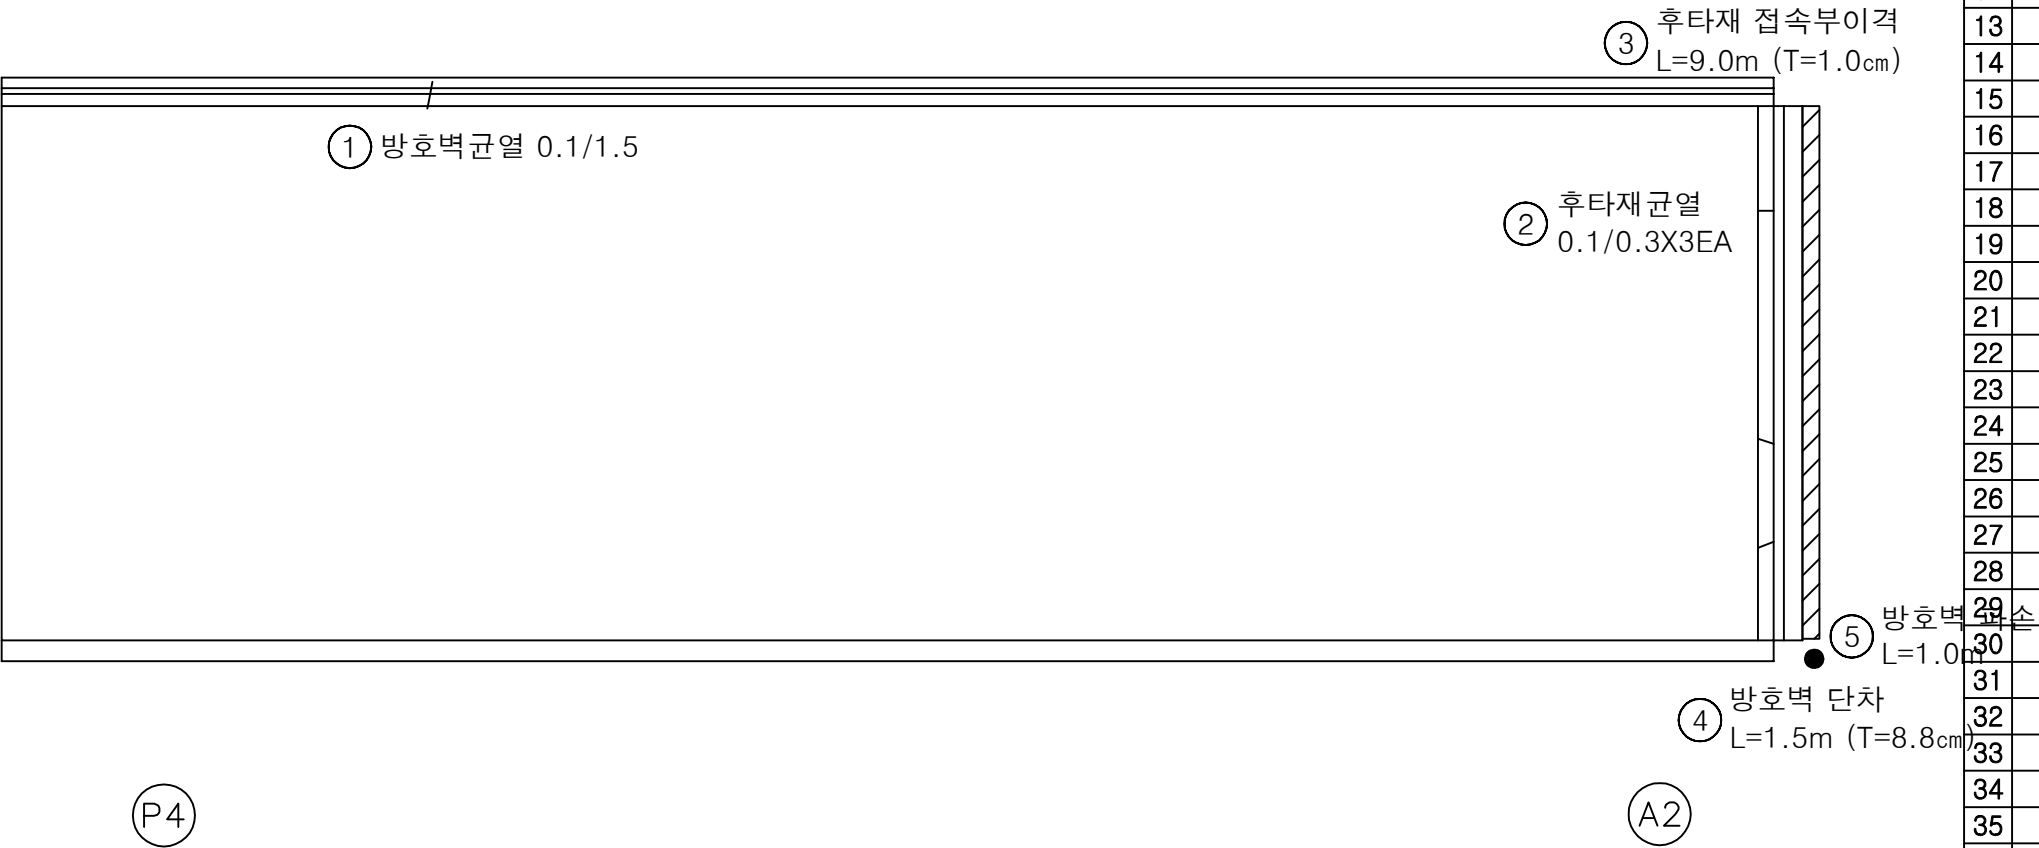
| 번호 | 손상내용 | 손상현황 | | | | | | 비 고 |
|---|---|---|---|---|---|---|---|---|
| 1 | 방호벽균열 | 0.1 | 1.5 | | 1.50 | m | 1 | 신규 |
| 2 | 후타재균열 | 0.1 | 0.3 | | 0.90 | m | 3 | 신규 |
| 3 | 후타재 접속부 이격 | | 9.0 | | 9.00 | m | 1 | 신규(T=1.0cm) |
| 4 | 방호벽 단차 | | 1.5 | | 1.50 | m | 1 | 신규(T=8.8cm) |
| 5 | 방호벽 파손 | 0.1 | 1.0 | | 0.10 | m | 1 | 신규 |

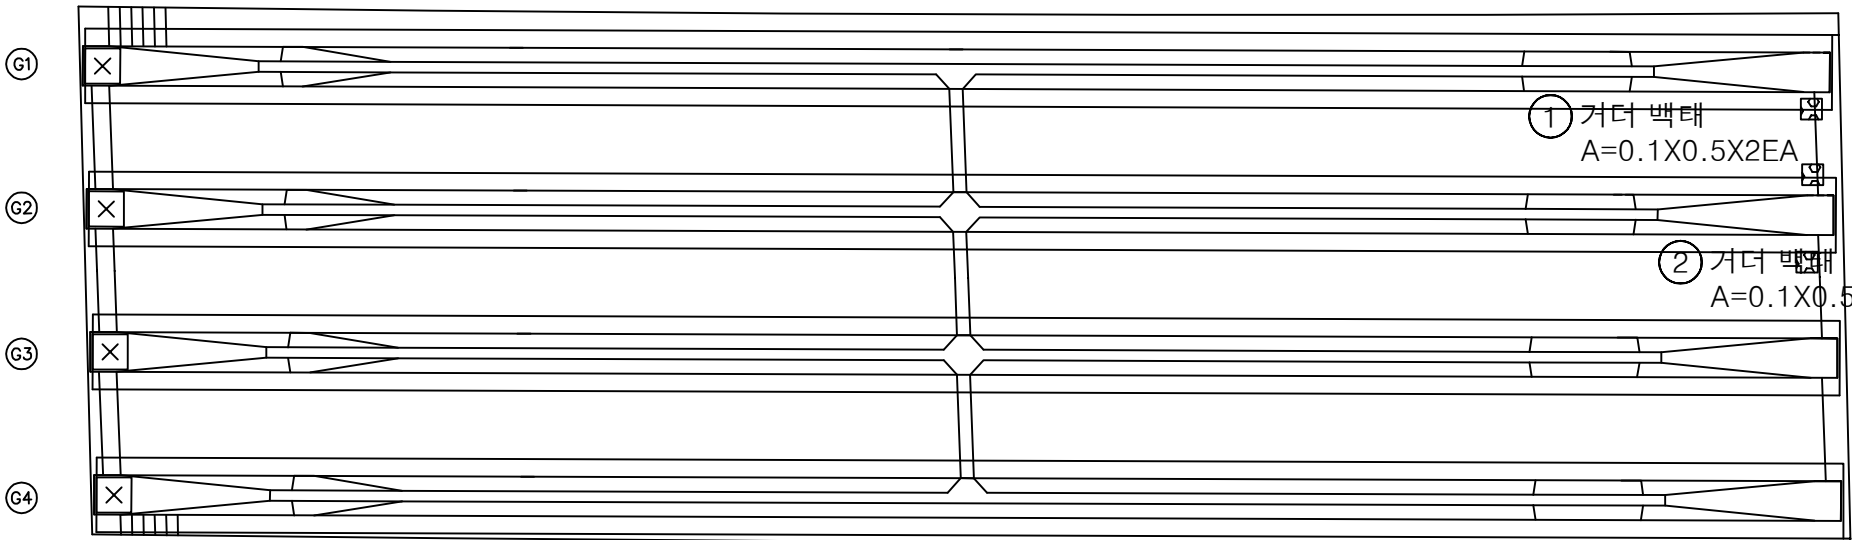
ID : 내리고 바닥판하면, 거더 S4 (상주방향)

| 번호 | 손상내용 | 손상현황 | | | | | | 비 고 |
|---|---|---|---|---|---|---|---|---|
| 1 | 거더 백태 | | 0.1 | 0.5 | 0.10 | m <sup>2</sup> | 2 | 신규 |
| 2 | 거더 백태 | | 0.1 | 0.5 | 0.05 | m <sup>2</sup> | 1 | 신규 |

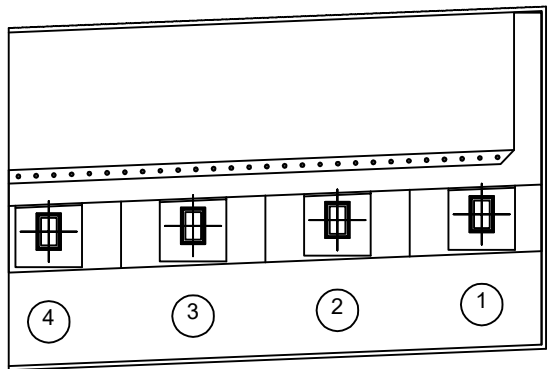
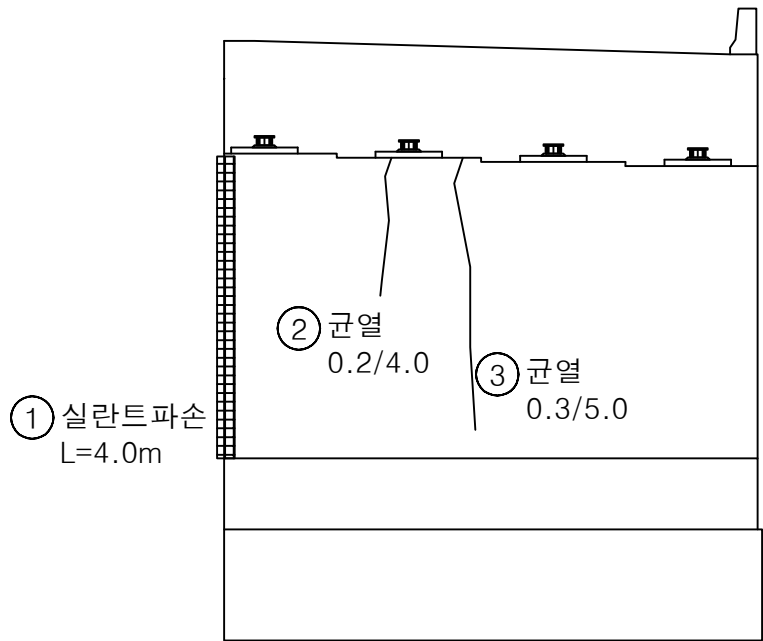
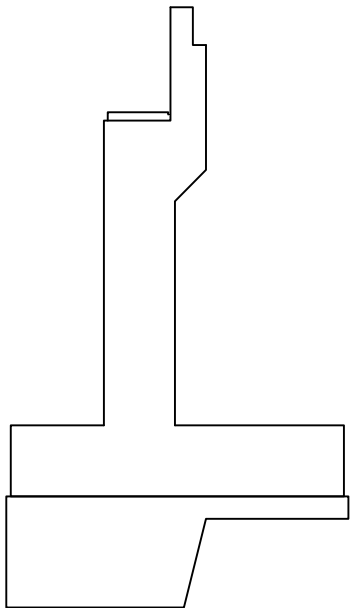
| 번호 | 손상내용 | 손상현황 | | | | | | 비 고 |
|---|---|---|---|---|---|---|---|---|
| 2 | 균열 | 0.2 | 4.0 | | 4.00 | m | 1 | 신규 |
| 3 | 균열 | 0.3 | 5.0 | | 5.00 | m | 1 | 신규 |

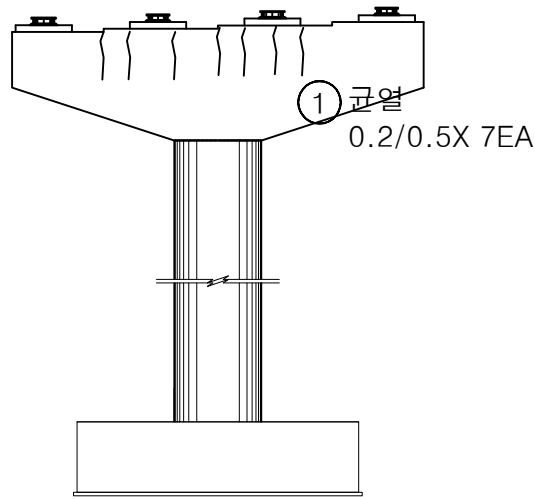
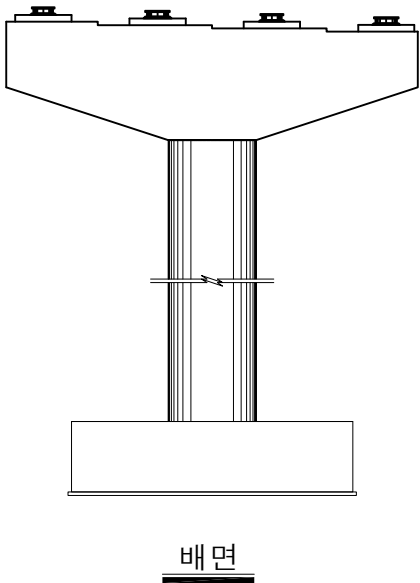
| 번호 | 손상내용 | 손상현황 | | | | | | 비 고 |
|---|---|---|---|---|---|---|---|---|
| 1 | 균열 | 0.2 | 0.5 | | 3.50 | m | 7 | 신규 |

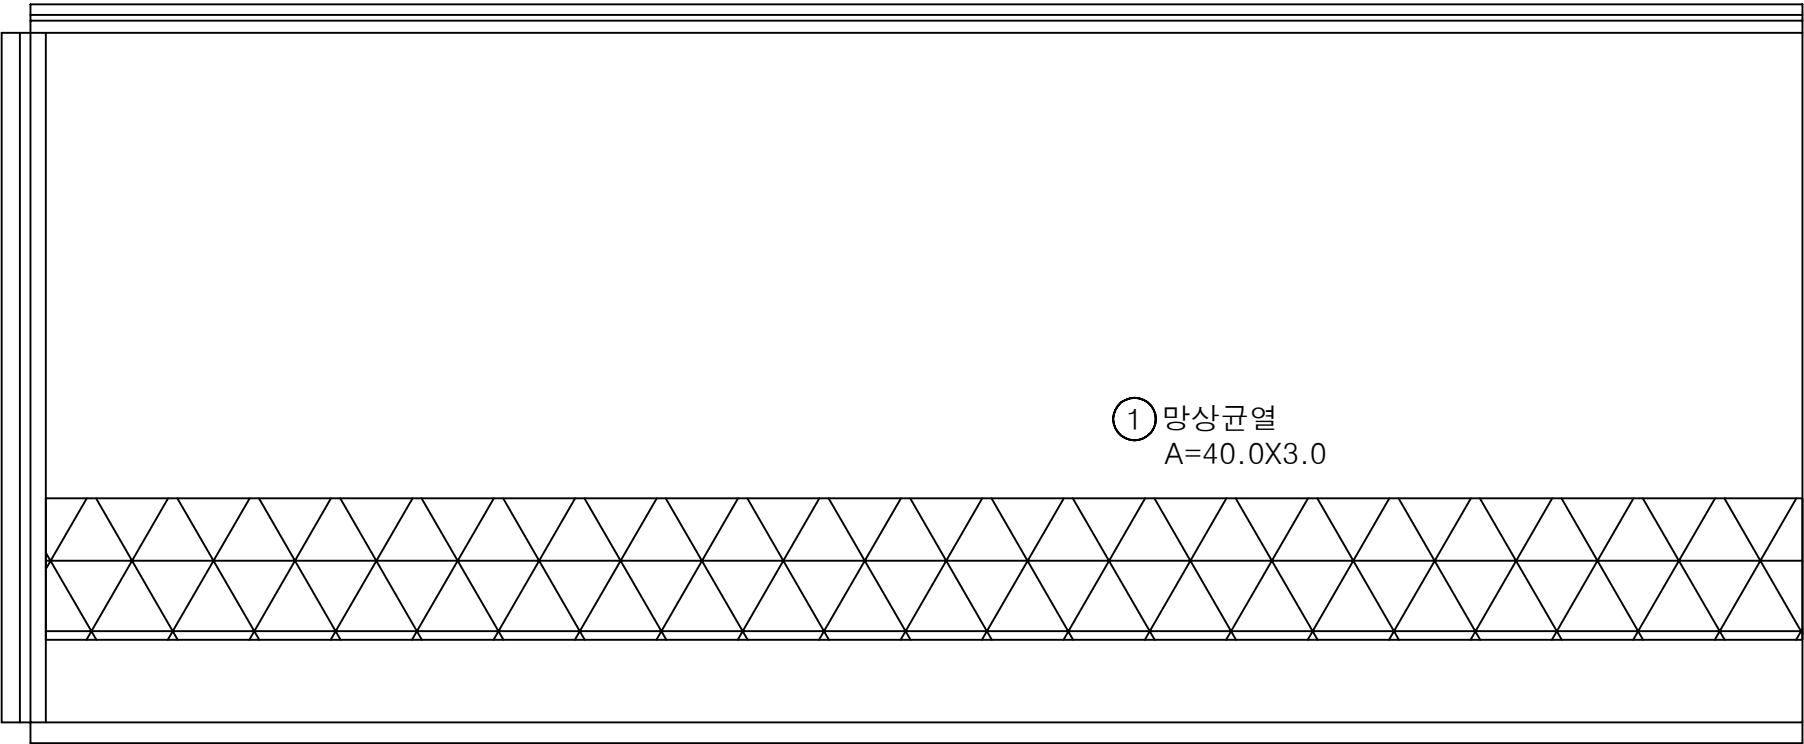
| 번호 | 손상내용 | 손상현황 | | | | | | 비 고 |
|---|---|---|---|---|---|---|---|---|
| 1 | 망상균열 | | 40.0 | 3.0 | 120.0 | m <sup>2</sup> | 1 | 신규 |

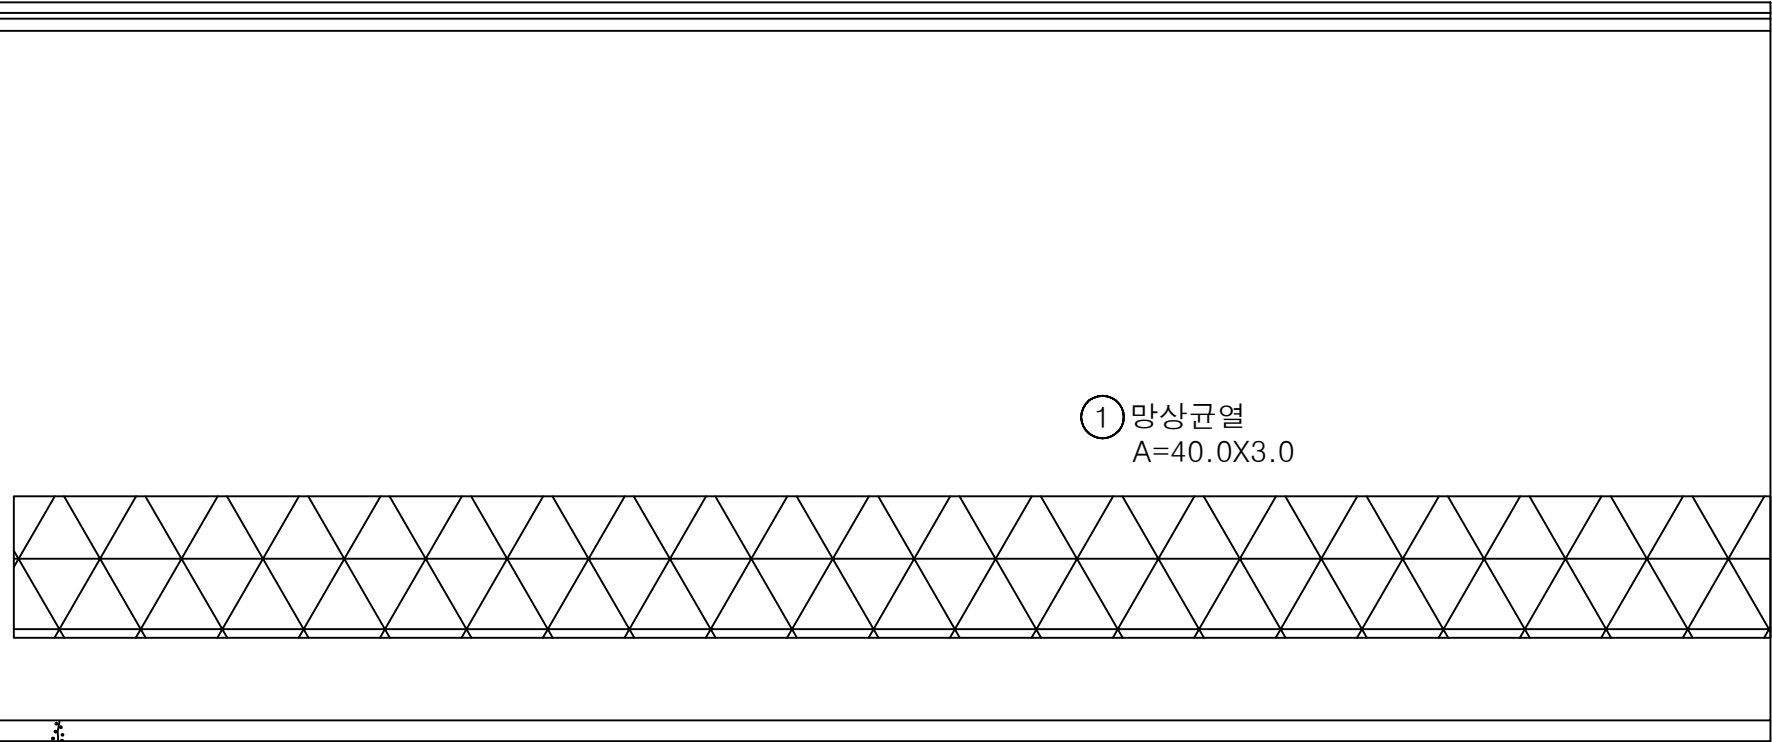
① 망상균열  
A=40.0X3.0

② 방호벽 균열부백태  
A=0.1X1.0

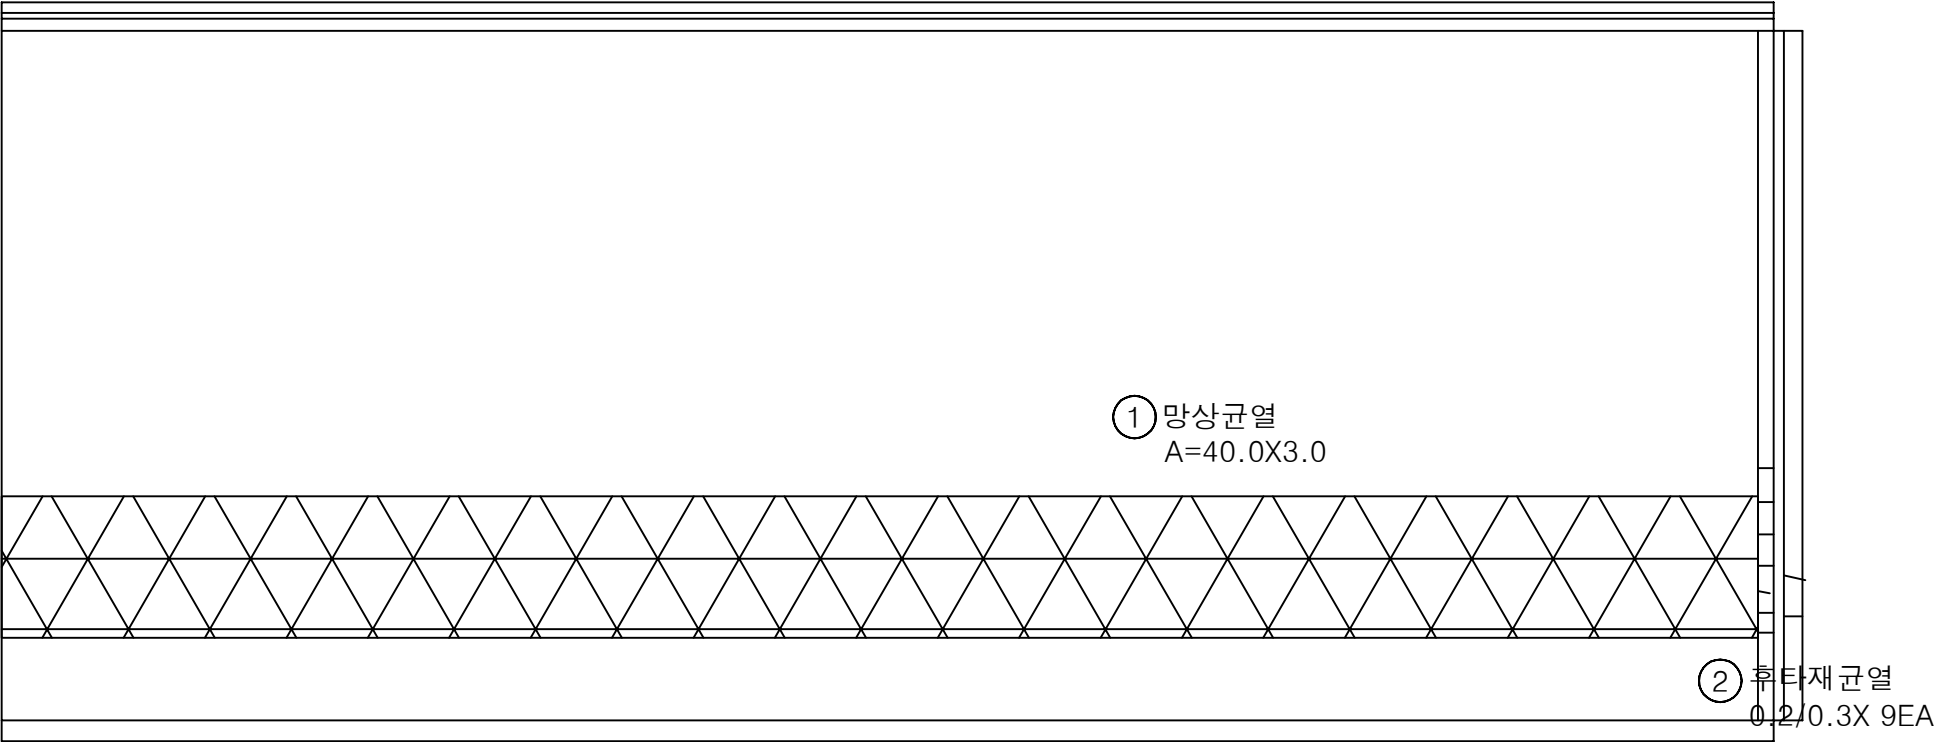
| 번호 | 손상내용 | 손상현황 | | | | | | 비 고 |
|---|---|---|---|---|---|---|---|---|
| 1 | 망상균열 | | 40.0 | 3.0 | 120.0 | m <sup>2</sup> | 1 | 신규 |
| 2 | 후타재균열 | 0.2 | 0.3 | | 2.70 | m | 9 | 신규 |

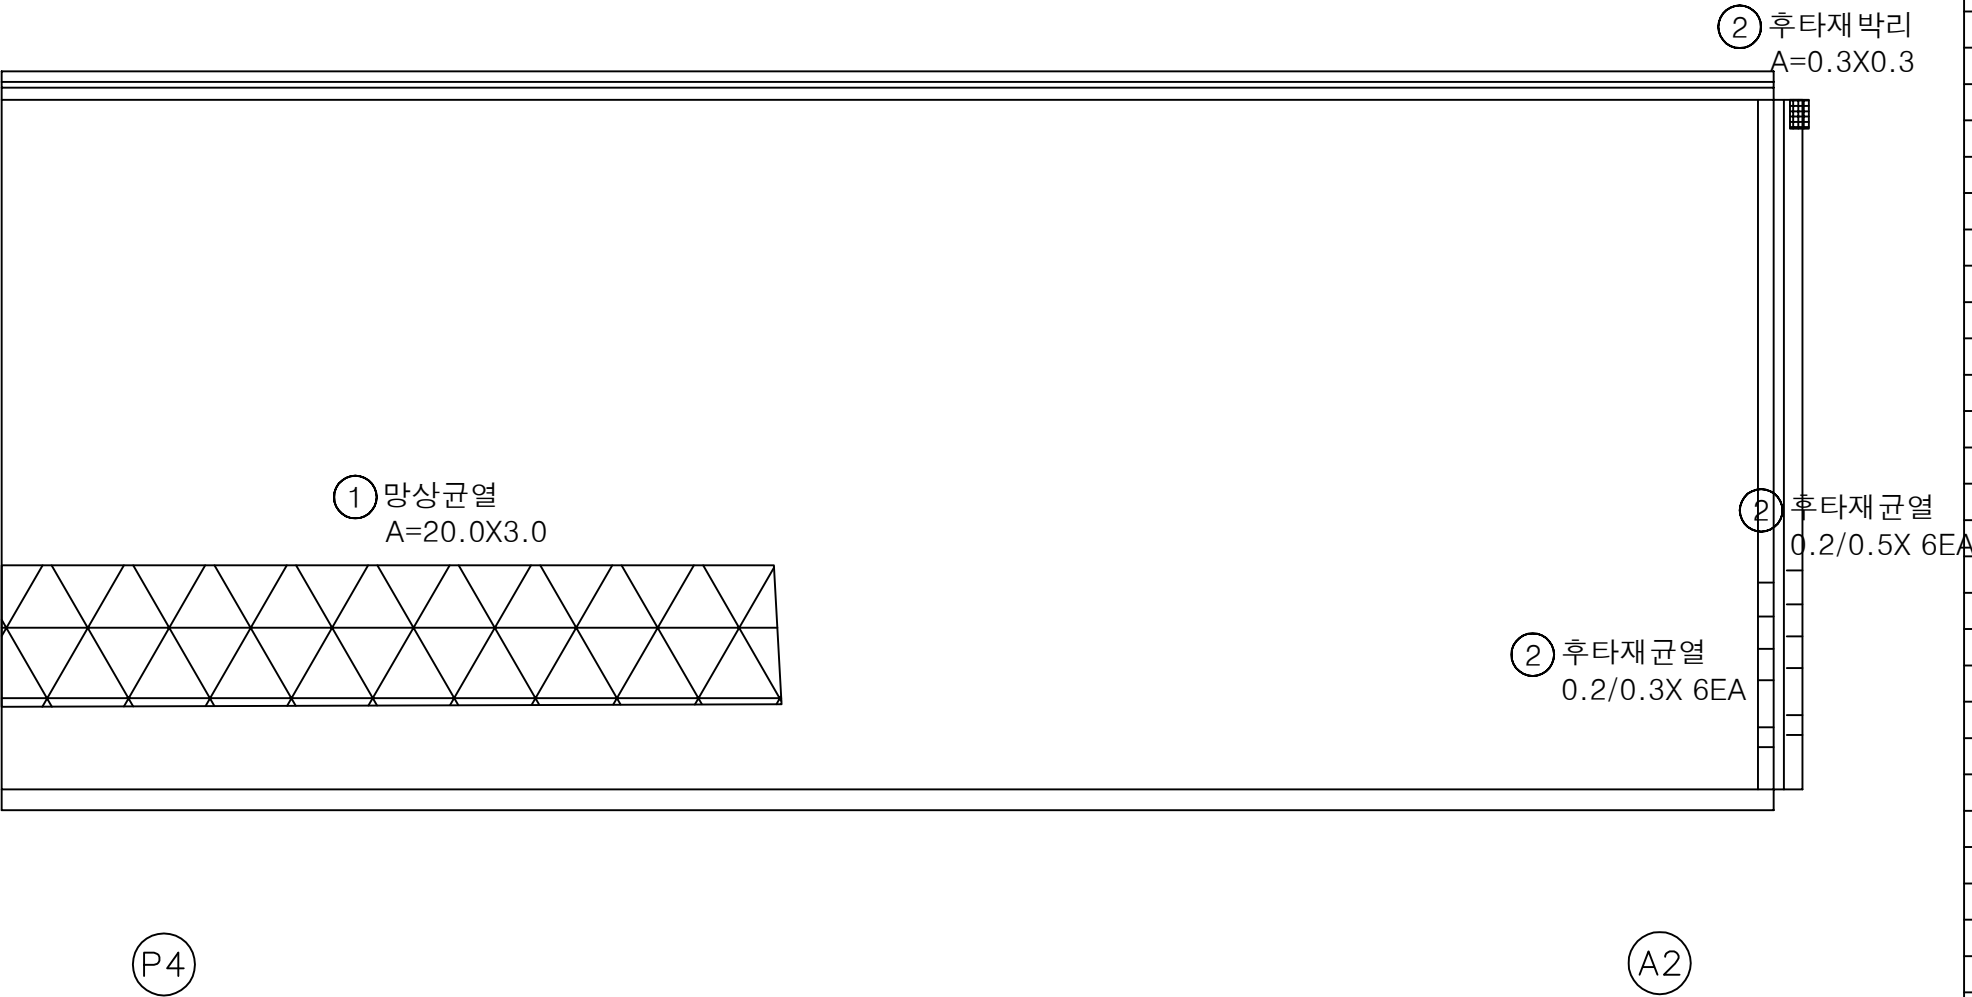
| 번호 | 손상내용 | 손상현황 | | | | | | 비 고 |
|---|---|---|---|---|---|---|---|---|
| 1 | 망상균열 | | 20.0 | 3.0 | 60.0 | m <sup>2</sup> | 1 | 신규 |
| 3 | 후타재균열 | 0.2 | 0.3 | | 1.80 | m | 6 | 신규 |
| 4 | 후타재균열 | 0.2 | 0.5 | | 3.00 | m | 6 | 신규 |

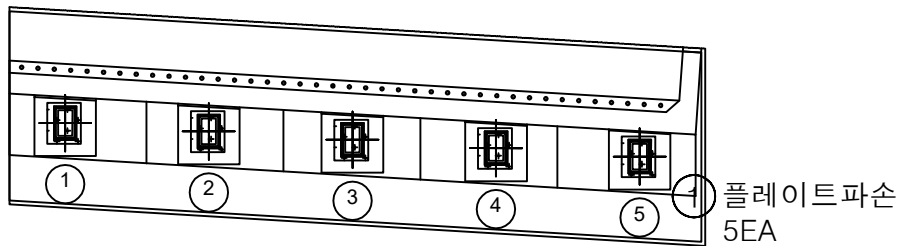
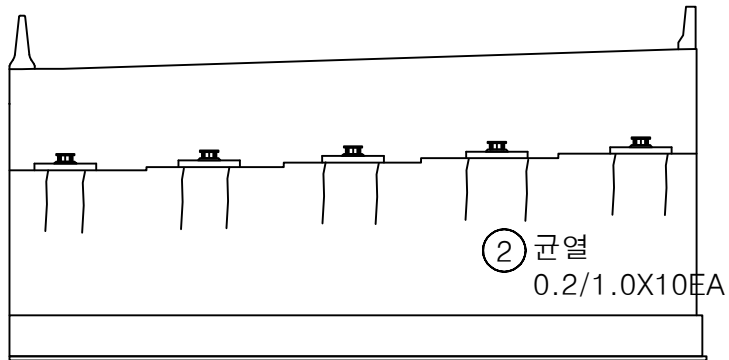
| 번호 | 손상내용 | 손상현황 | | | | | | 비 고 |
|---|---|---|---|---|---|---|---|---|
| 1 | 플레이트부식 | | | | 5.00 | EA | 5 | 신규 |
| 2 | 균열 | 0.2 | 1.0 | | 10.0 | m | 10 | 신규 |

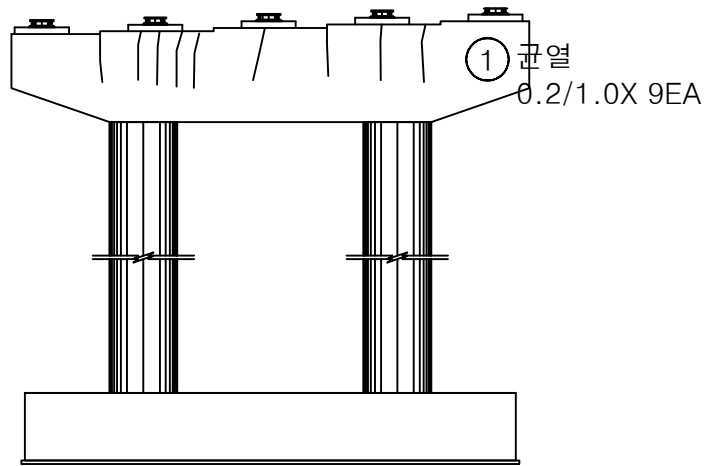
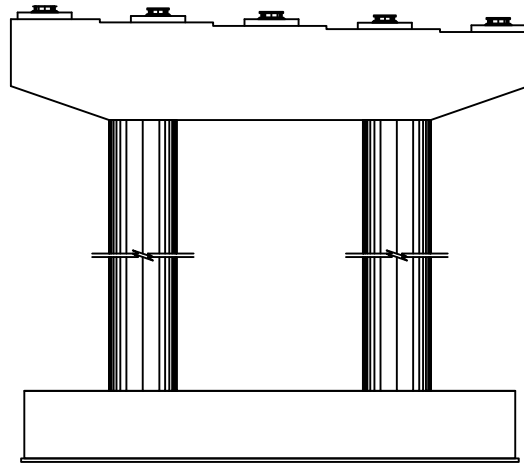
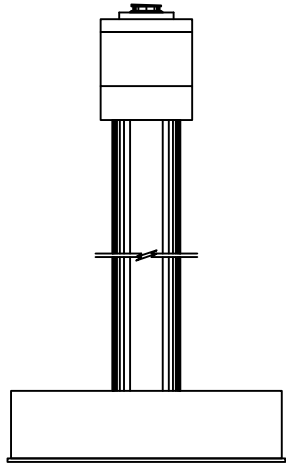
| 번호 | 손상내용 | 손상현황 | | | | | | 비 고 |
|---|---|---|---|---|---|---|---|---|
| 1 | 균열 | 0.2 | 1.0 | | 9.00 | m | 9 | 신규 |
