상주영천고속도로 시설물 정밀점검 용역

# 외 관 조 사 망 도

군위 JCT R-A4교

2019.12

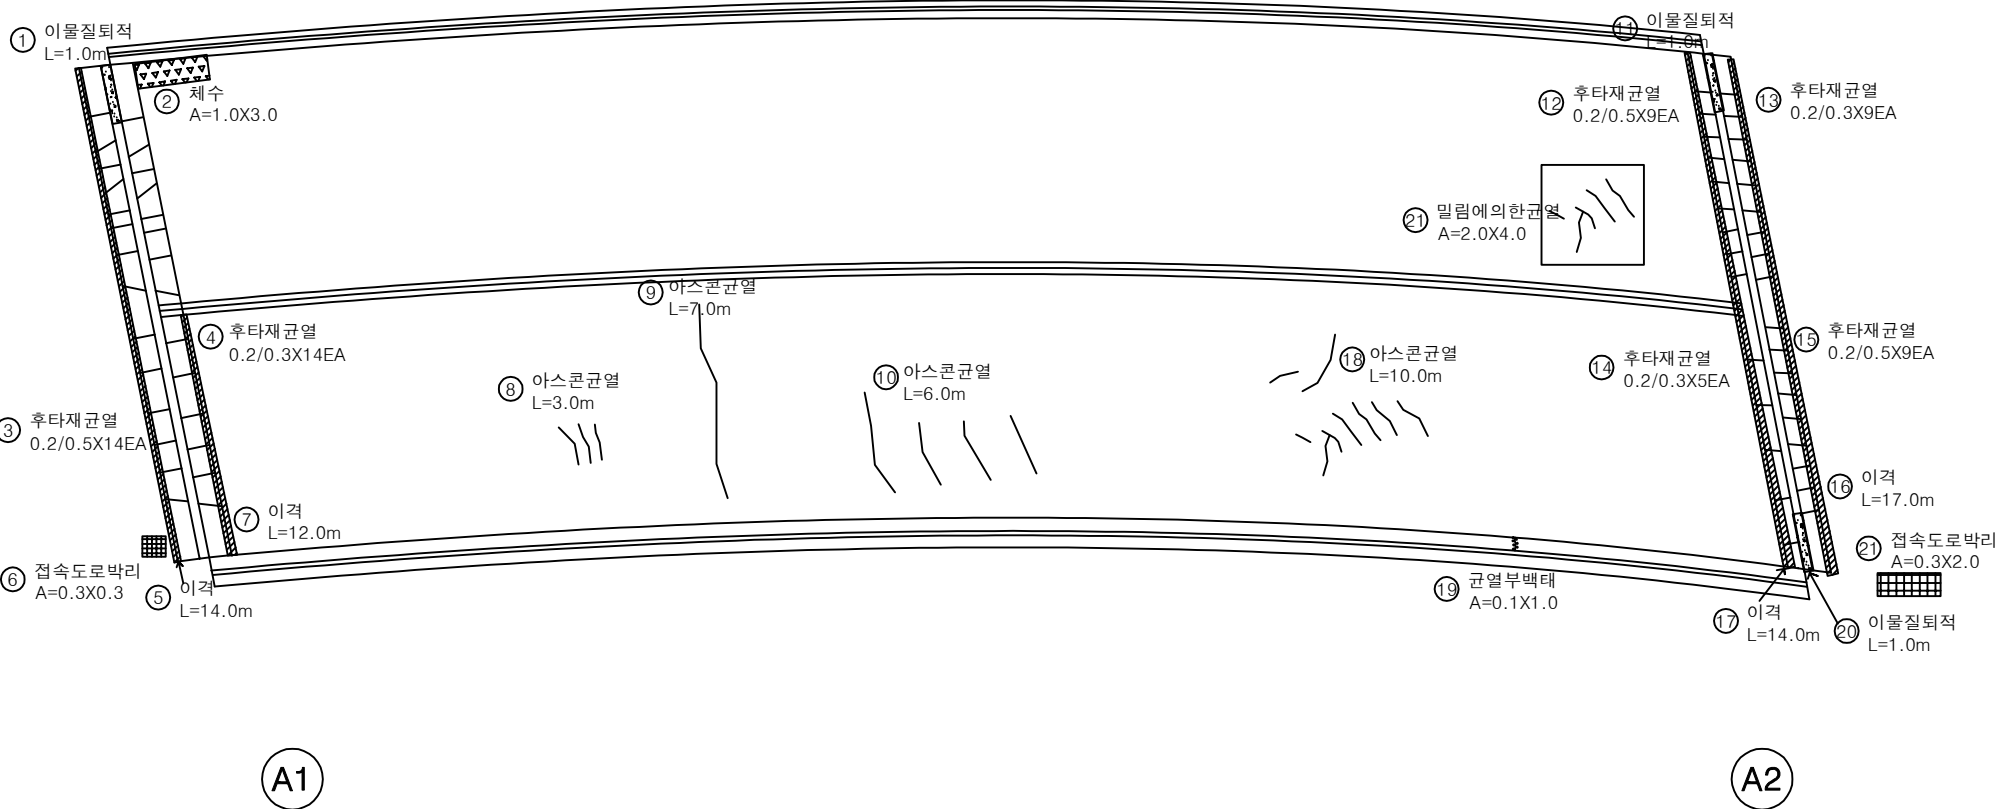
| 번호 | 손상내용 | 손상현황 | | | | | | 비 고 |
|---|---|---|---|---|---|---|---|---|
| 1 | 이물질퇴적 | | 1.0 | | 1.00 | m | 1 | 신규 |
| 2 | 체수 | | 1.0 | 3.0 | 3.00 | m <sup>3</sup> | 1 | 신규 |
| 3 | 후타재균열 | 0.2 | 0.5 | | 7.00 | m | 14 | 신규 |
| 4 | 후타재균열 | 0.2 | 0.3 | | 4.20 | m | 14 | 신규 |
| 5 | 이격 | | 14.0 | | 14.0 | m | 1 | 신규 |
| 6 | 접속도로박리 | | 0.3 | 0.3 | 0.09 | m <sup>2</sup> | 1 | 신규 |
| 7 | 이격 | | 12.0 | | 12.0 | m | 1 | 신규 |
| 8 | 아스콘균열 | | 3.0 | | 3.00 | m | 1 | 신규 |
| 9 | 아스콘균열 | | 7.0 | | 7.00 | m | 1 | 신규 |
| 10 | 아스콘균열 | | 6.0 | | 6.00 | m | 1 | 신규 |
| 11 | 이물질퇴적 | | 1.0 | | 1.00 | m | 1 | 신규 |
| 12 | 후타재균열 | 0.2 | 0.5 | | 4.50 | m | 9 | 신규 |
| 13 | 후타재균열 | 0.2 | 0.3 | | 2.70 | m | 9 | 신규 |
| 14 | 후타재균열 | 0.2 | 0.3 | | 1.50 | m | 5 | 신규 |
| 15 | 후타재균열 | 0.2 | 0.5 | | 4.50 | m | 9 | 신규 |
| 16 | 이격 | | 17.0 | | 17.0 | m | 1 | 신규 |
| 17 | 이격 | | 14.0 | | 14.0 | m | 1 | 신규 |
| 18 | 아스콘균열 | | 10.0 | | 10.0 | m | 1 | 신규 |
| 19 | 균열부백태 | 0.1 | 1.0 | | 0.10 | m <sup>2</sup> | 1 | 신규 |
| 20 | 이물질퇴적 | | 1.0 | | 1.00 | m | 1 | 신규 |
| 21 | 밀림에의한균열 | 2.0 | 4.0 | | 8.00 | m <sup>2</sup> | 1 | 신규 |
| 22 | 접속도로박리 | 0.3 | 2.0 | | 0.60 | m <sup>2</sup> | 1 | 신규 |

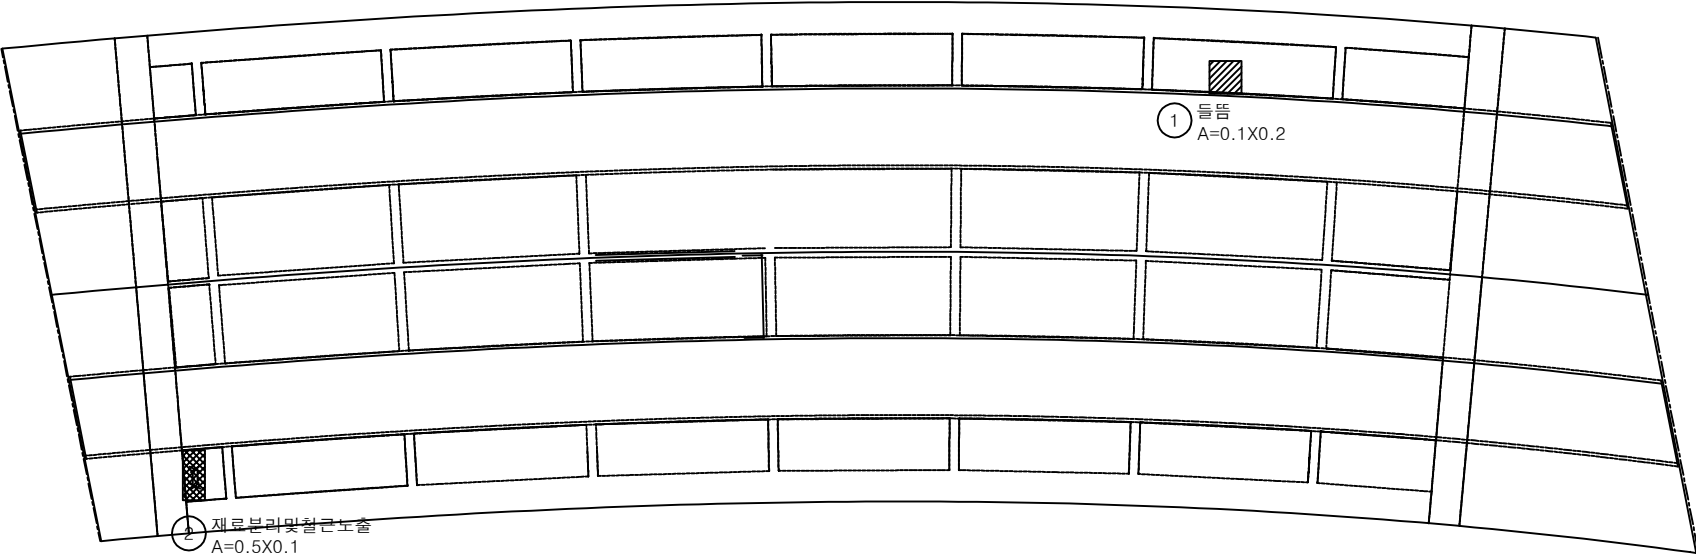
| 번호 | 손상내용 | 손상현황 | | | | | | 비 고 |
|---|---|---|---|---|---|---|---|---|
| 1 | 흄 | | 0.1 | 0.2 | 0.02 | ㎡ | 1 | 신규 |
| 2 | 재료분리및철근노출 | | 0.5 | 0.1 | 0.05 | ㎡ | 1 | 신규 |

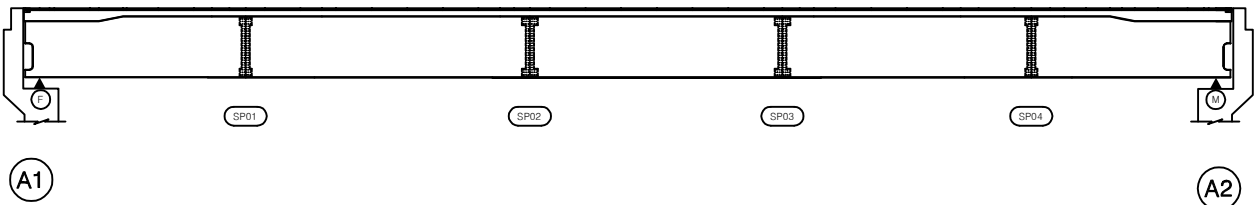
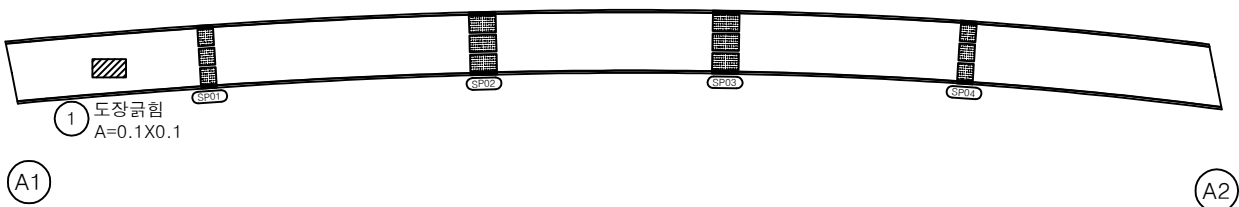
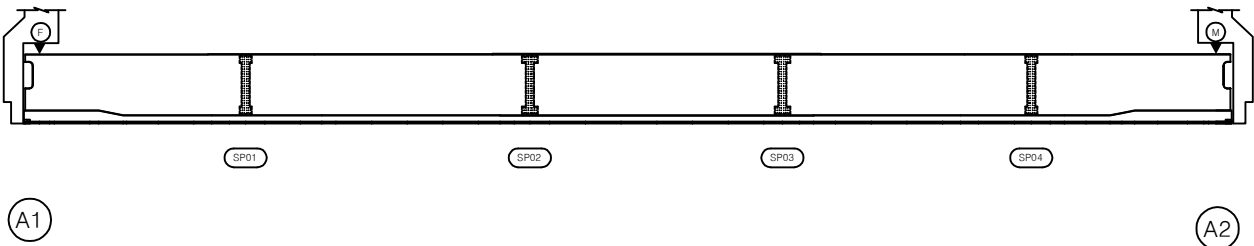
| 번호 | 손상내용 | 손상현황 | | | | | | 비 고 |
|---|---|---|---|---|---|---|---|---|
| 1 | 도장균형 | | 0.1 | 0.1 | 0.01 | m <sup>2</sup> | 1 | 신규 |

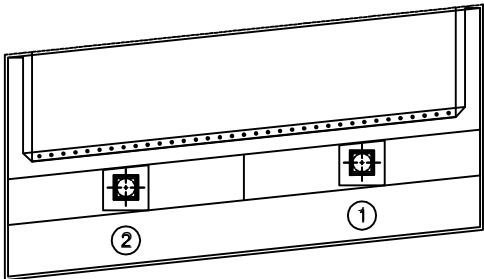
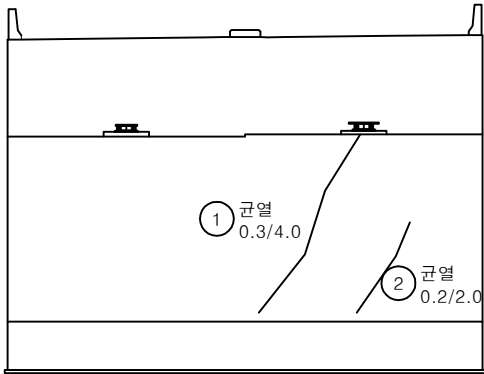
| 번호 | 손상내용 | 손상현황 | | | | | | 비 고 |
|---|---|---|---|---|---|---|---|---|
| 1 | 균열 | 0.3 | 4.0 | | 4.00 | m | 1 | 신규 |
| 2 | 균열 | 0.2 | 2.0 | | 2.00 | m | 1 | 신규 |

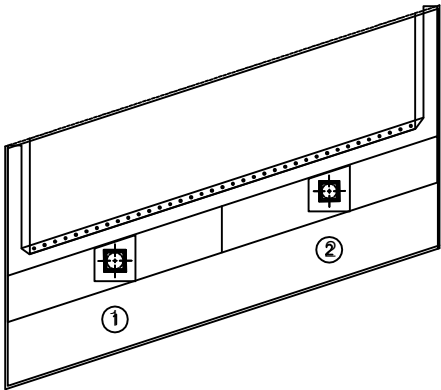
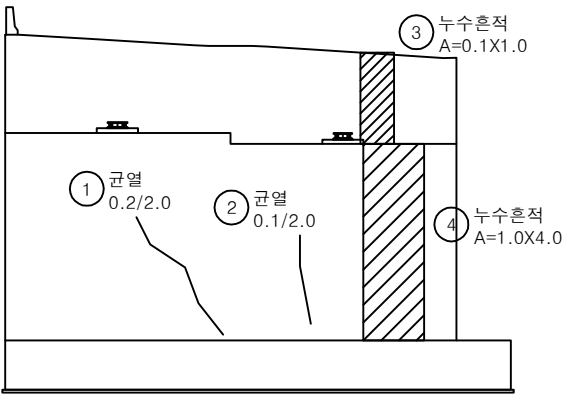
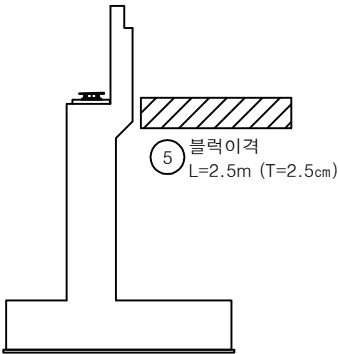
| 번호 | 손상내용 | 손상현황 | | | | | | 비 고 |
|---|---|---|---|---|---|---|---|---|
| 1 | 균열 | 0.2 | 2.0 | | 2.00 | m | 1 | 신규 |
| 2 | 균열 | 0.1 | 2.0 | | 2.00 | m | 1 | 신규 |
| 3 | 누수흔적 | | 0.1 | 1.0 | 0.10 | m² | 1 | 신규 |
| 4 | 누수흔적 | | 1.0 | 4.0 | 4.00 | m² | 1 | 신규 |
| 5 | 블럭이격 | | 2.5 | | 2.50 | m | 1 | 신규(T=2.5cm) |
