상주영천고속도로 시설물 정밀점검 용역

# 외 관 조 사 망 도

군위 JCT R-C교

2019.12

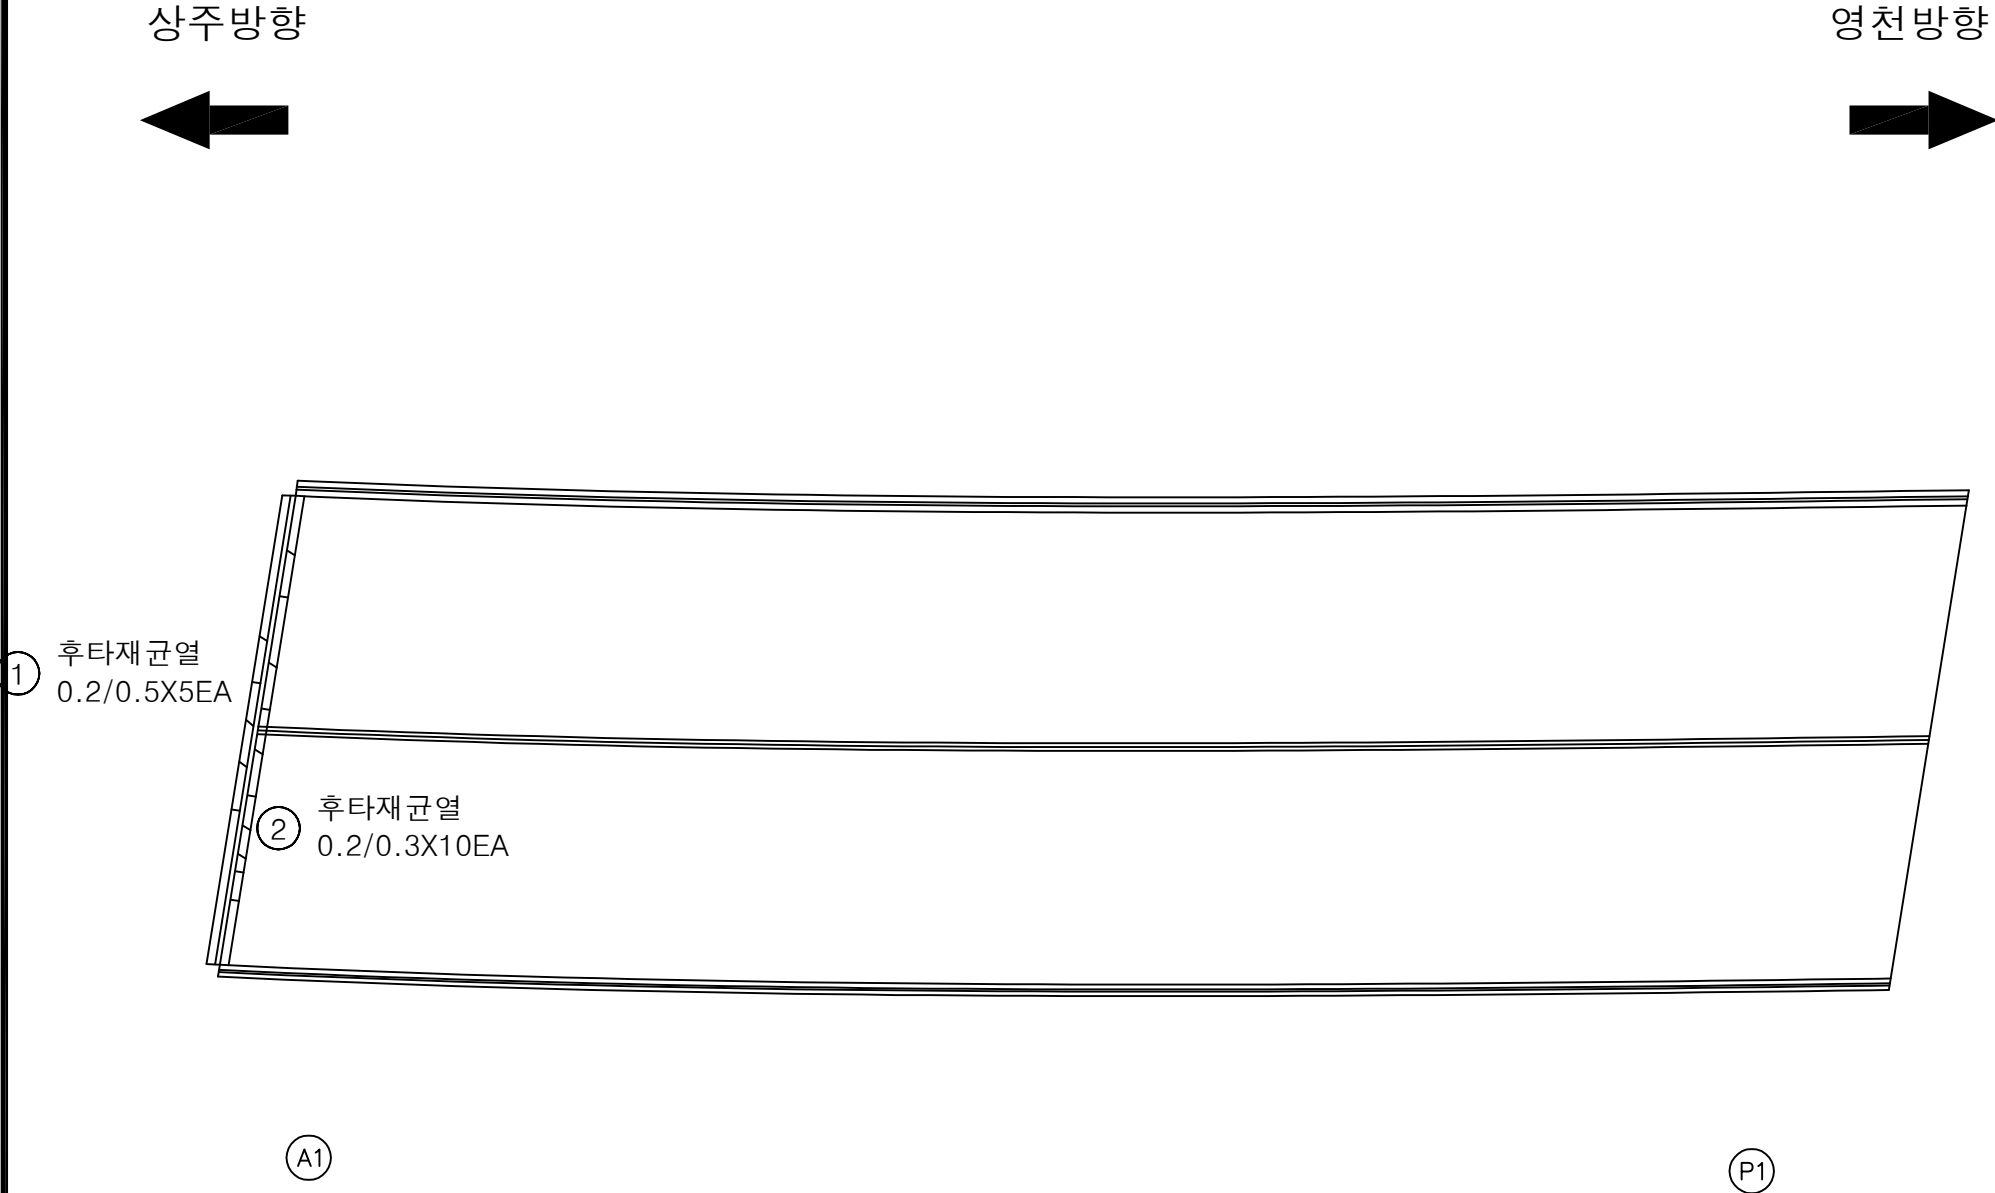
01

| 번호 | 손상내용 | 손상현황 | | | | | | 비 고 |
|---|---|---|---|---|---|---|---|---|
| 1 | 후타재균열 | 0.2 | 0.5 | | 2.50 | m | 5 | 신규 |
| 2 | 후타재균열 | 0.2 | 0.3 | | 3.00 | m | 10 | 신규 |

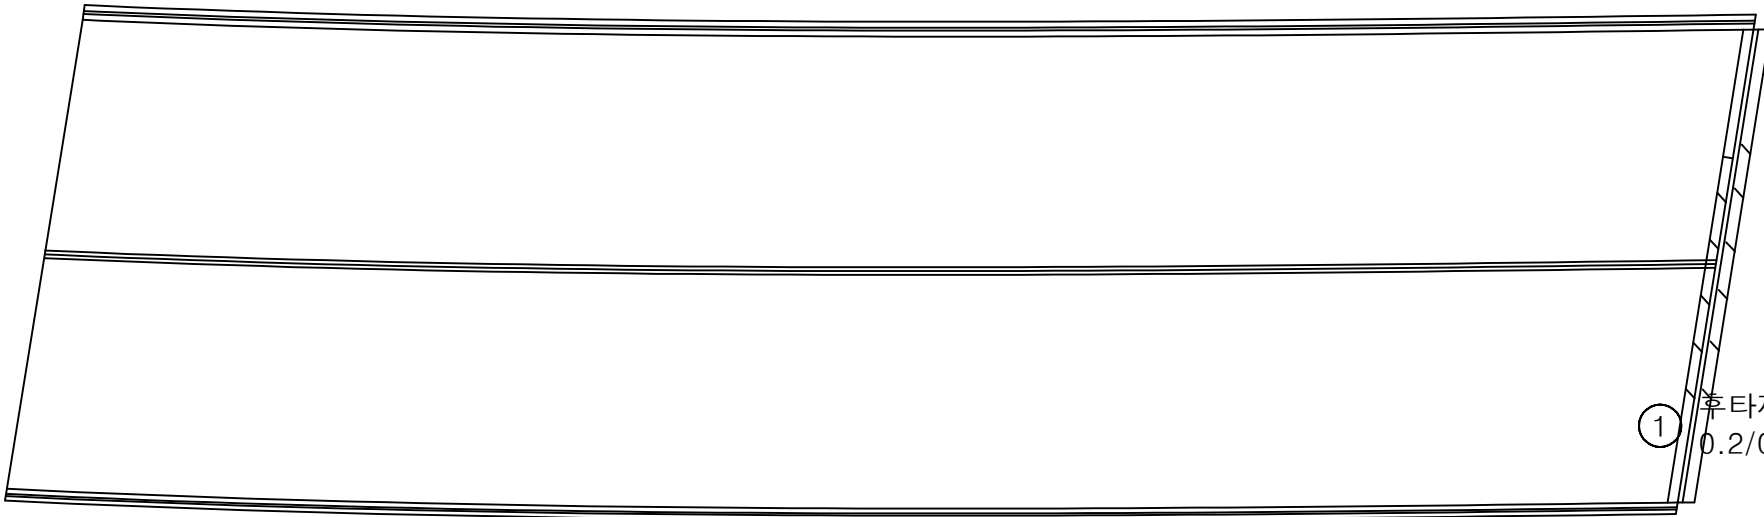
| 도 면 번 호 | 02 |

후타재균열  
0.2/0.3X 12EA

| 번호 | 손상내용 | 손상현황 | | | | | | 비 고 |
|---|---|---|---|---|---|---|---|---|
| 1 | 후타재균열 | 0.2 | 0.3 | | 3.60 | m | 12 | 신규 |

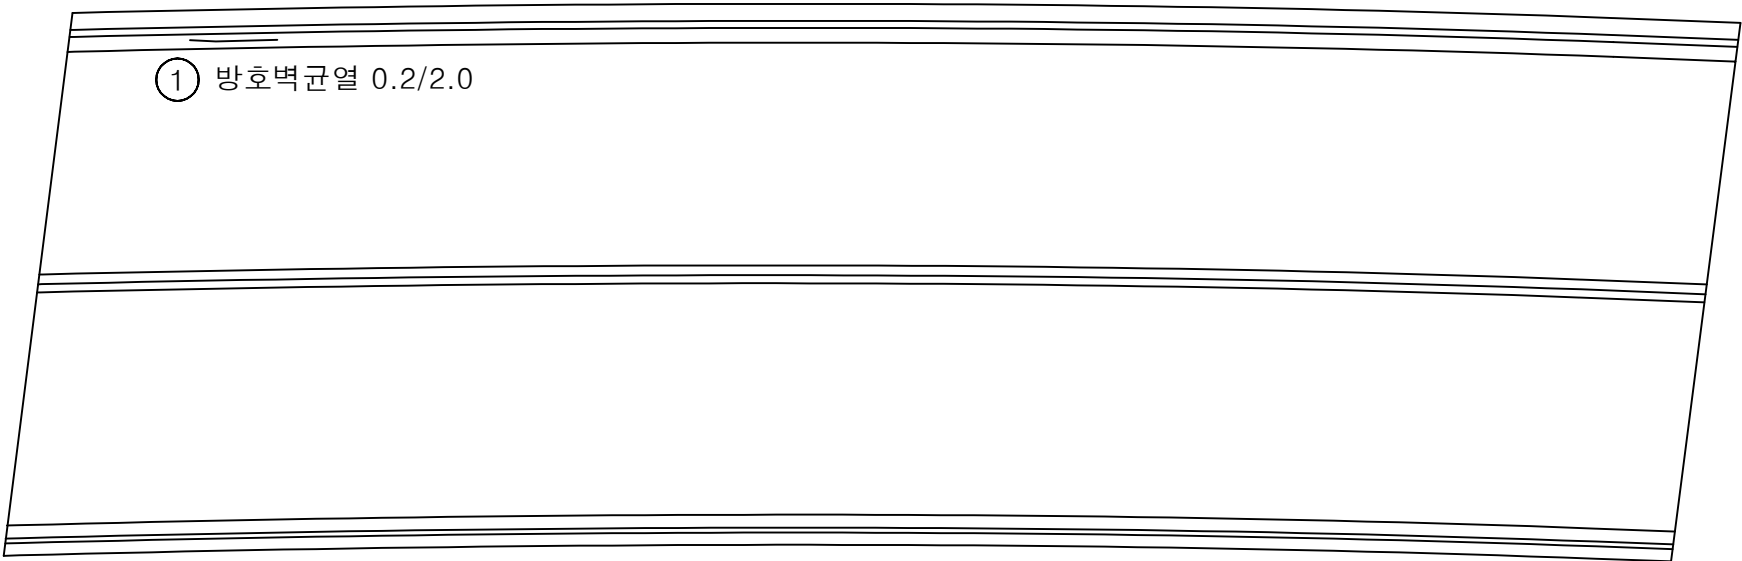
| 도 면 번 호 | 03 |

| 번호 | 손상내용 | 손상현황 | | | | | | 비 고 |
|---|---|---|---|---|---|---|---|---|
| 1 | 방호벽균열 | 0.2 | 2.0 | | 2.00 | m | 1 | 신규 |

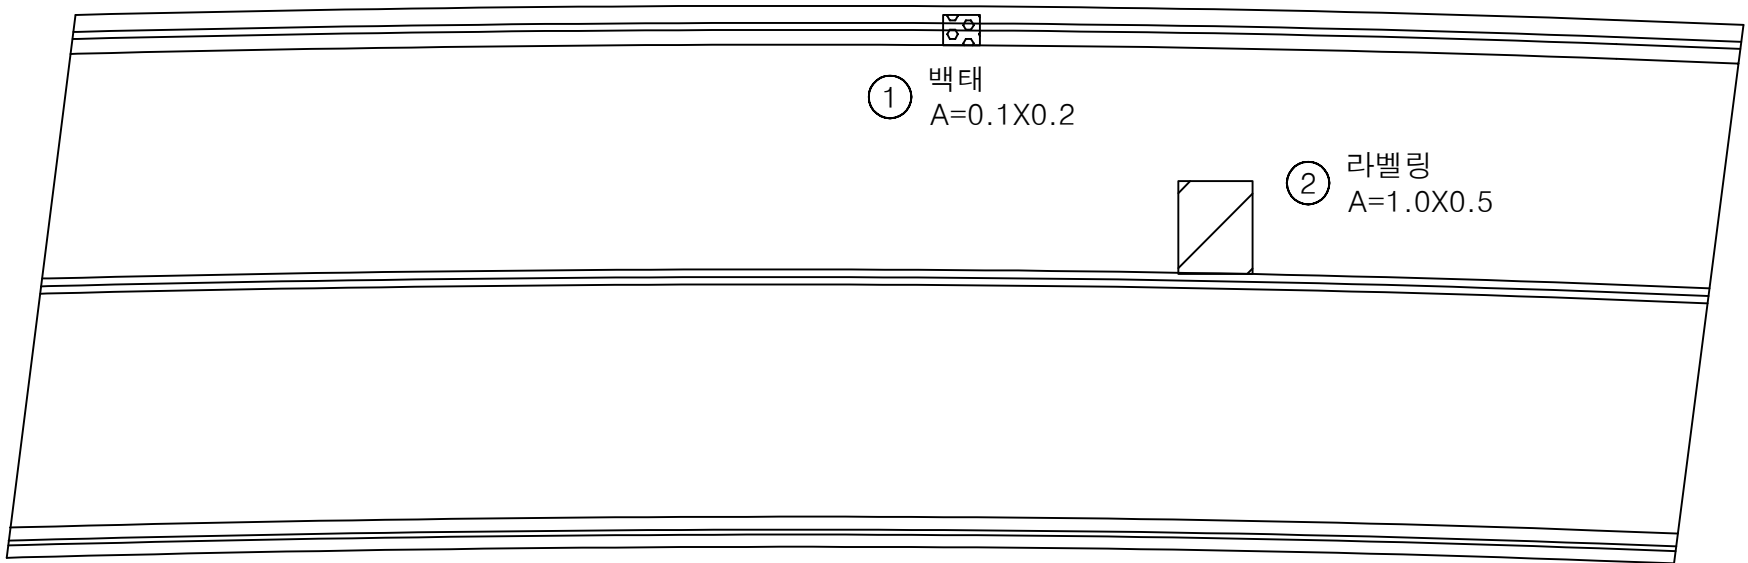
| 도 면 번 호 | 07 |

| 번호 | 손상내용 | 손상현황 | | | | | | 비 고 |
|---|---|---|---|---|---|---|---|---|
| 1 | 백태 | | 0.1 | 0.2 | 0.02 | m² | 1 | 신규 |
| 2 | 라벨링 | | 1.0 | 0.5 | 0.50 | m² | 1 | 신규 |

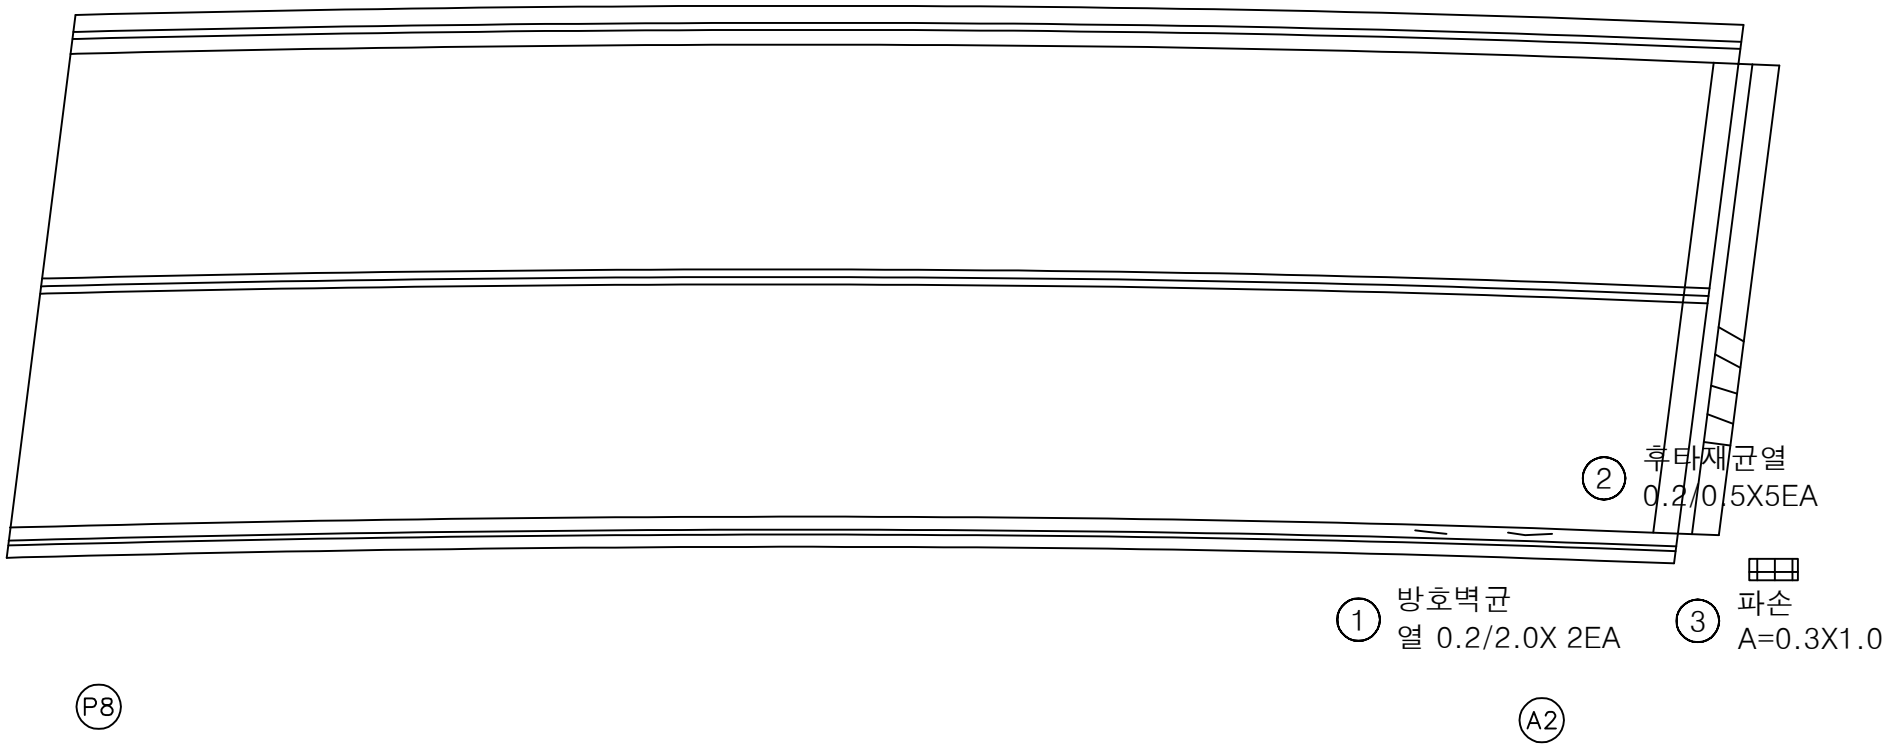
| 도 면 번 호 | 08 |

| 번호 | 손상내용 | 손상현황 | | | | | | 비 고 |
|---|---|---|---|---|---|---|---|---|
| 1 | 방호벽균열 | 0.2 | 2.0 | | 4.00 | m | 2 | 신규 |
| 2 | 후타재균열 | 0.2 | 0.5 | | 2.50 | m | 5 | 신규 |
| 3 | 파손 | | 0.3 | 1.0 | 0.30 | m² | 1 | 신규 |

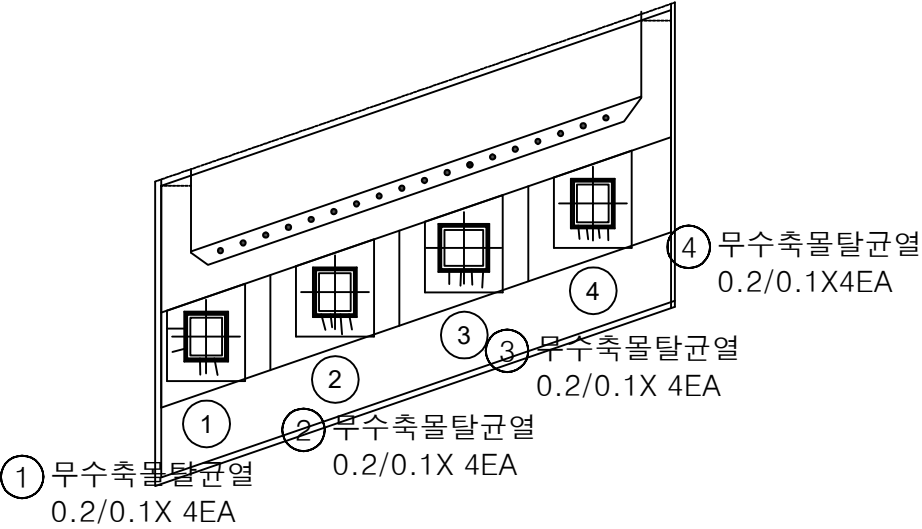
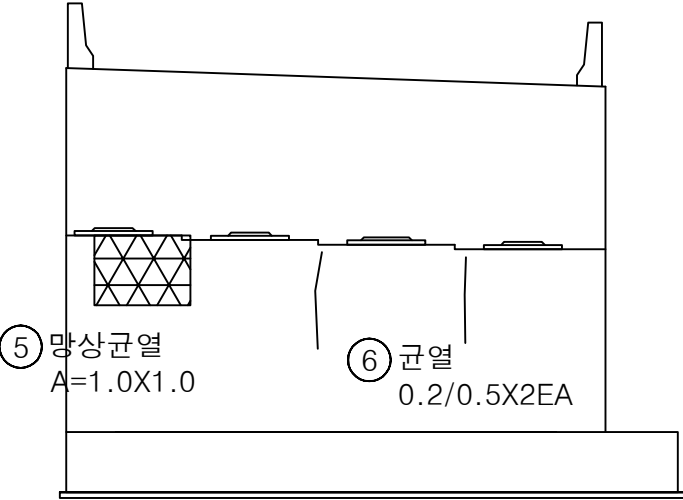
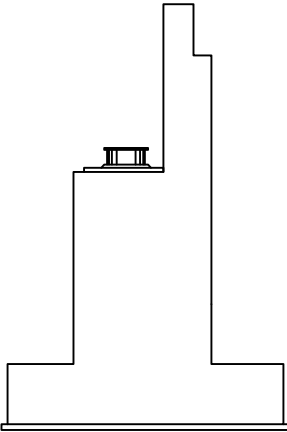
| 번호 | 손상내용 | 손상현황 | | | | | | 비 고 |
|---|---|---|---|---|---|---|---|---|
| 1 | 무수축물탈균열 | 0.2 | 0.1 | | 0.40 | m | 4 | 신규 |
| 2 | 무수축물탈균열 | 0.2 | 0.1 | | 0.40 | m | 4 | 신규 |
| 3 | 무수축물탈균열 | 0.2 | 0.1 | | 0.40 | m | 4 | 신규 |
| 4 | 무수축물탈균열 | 0.2 | 0.1 | | 0.40 | m | 4 | 신규 |
| 5 | 망상균열 | | 1.0 | 1.0 | 1.00 | m <sup>2</sup> | 1 | 신규 |
| 6 | 균열 | 0.2 | 0.5 | | 1.00 | m | 2 | 신규 |

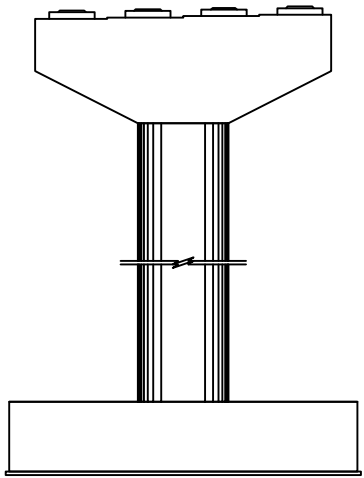
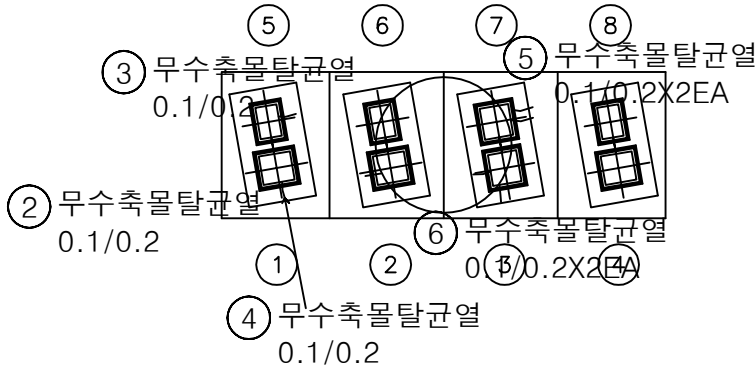
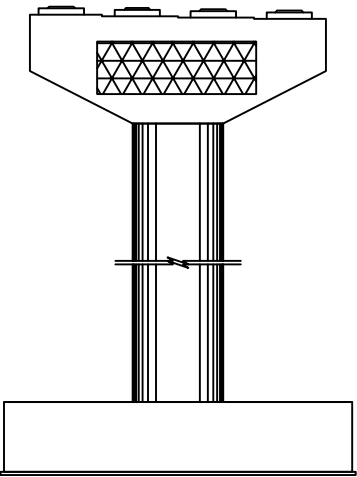
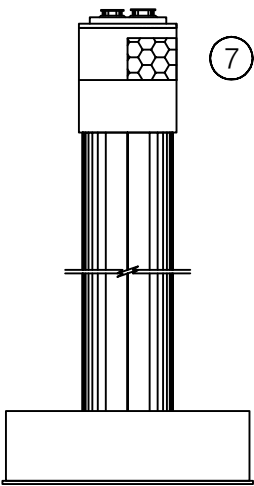
| 번호 | 손상내용 | 손상현황 | | | | | | 비 고 |
|---|---|---|---|---|---|---|---|---|
| 1 | 망상균열 | | 6.0 | 2.0 | 12.0 | m <sup>2</sup> | 1 | 신규 |
| 2 | 무수축물탈균열 | 0.1 | 0.2 | | 0.20 | m | 1 | 신규 |
| 3 | 무수축물탈균열 | 0.1 | 0.2 | | 0.20 | m | 1 | 신규 |
| 4 | 무수축물탈균열 | 0.1 | 0.2 | | 0.20 | m | 1 | 신규 |
| 5 | 무수축물탈균열 | 0.1 | 0.2 | | 0.40 | m | 2 | 신규 |
| 6 | 무수축물탈균열 | 0.1 | 0.2 | | 0.40 | m | 2 | 신규 |

① 망상균열  
A=6.0X2.0

⑦ 표면열화  
A=1.0X1.0

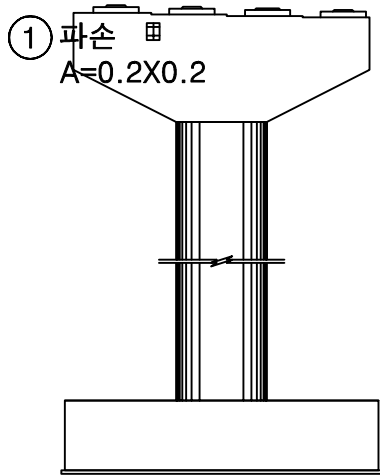
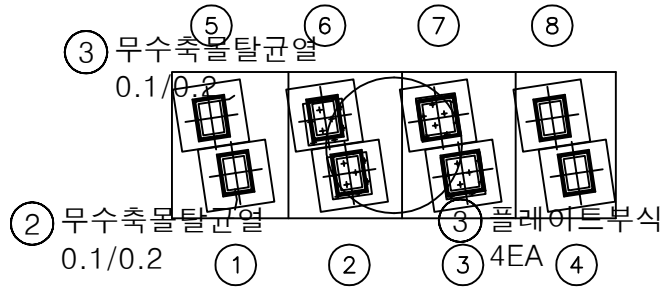
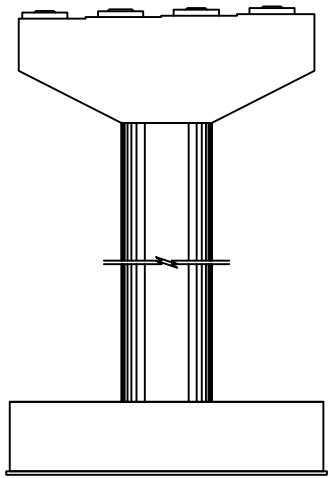
| 번호 | 손상내용 | 손상현황 | | | | | | 비 고 |
|---|---|---|---|---|---|---|---|---|
| 2 | 무수축물탈균열 | 0.1 | 0.2 | | 0.20 | m | 1 | 신규 |
| 3 | 무수축물탈균열 | 0.1 | 0.2 | | 0.20 | m | 1 | 신규 |
| 4 | 플레이트부식 | | | | 4.00 | EA | 4 | 신규 |

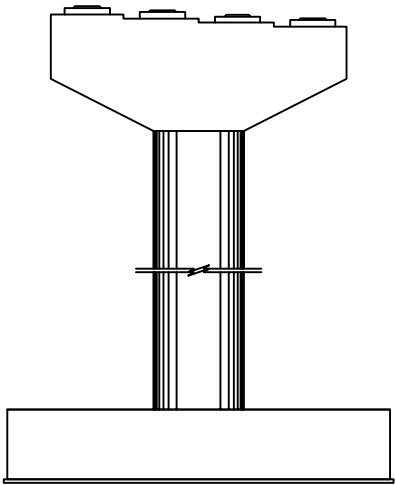
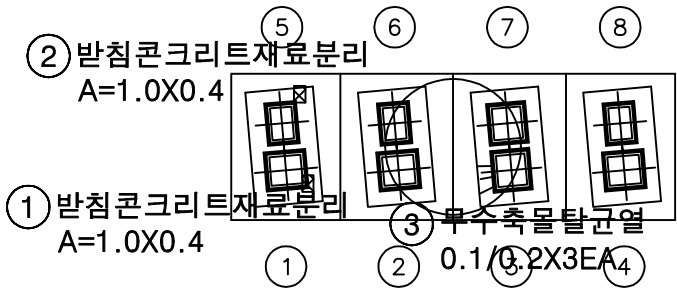
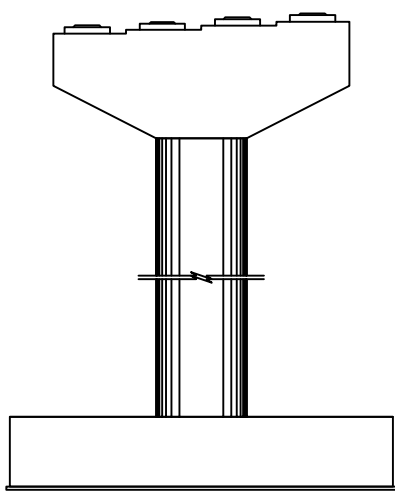
| 번호 | 손상내용 | 손상현황 | | | | | | 비 고 |
|---|---|---|---|---|---|---|---|---|
| 3 | 무수축물탈균열 | 0.1 | 0.2 | | 0.60 | m | 3 | 신규 |

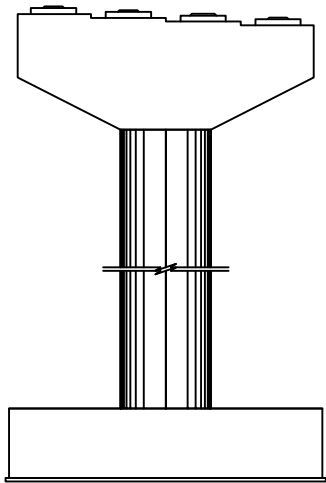
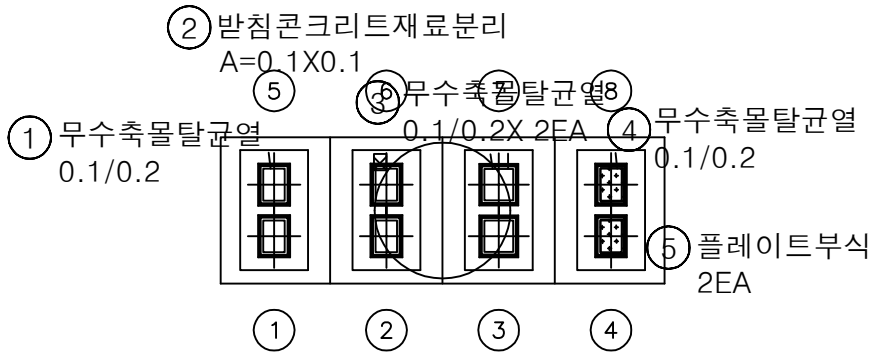
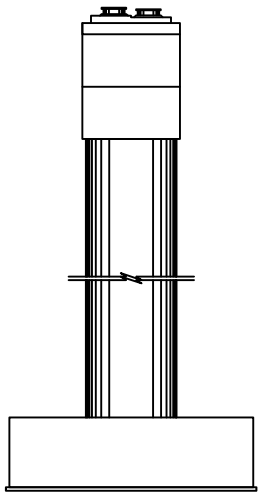
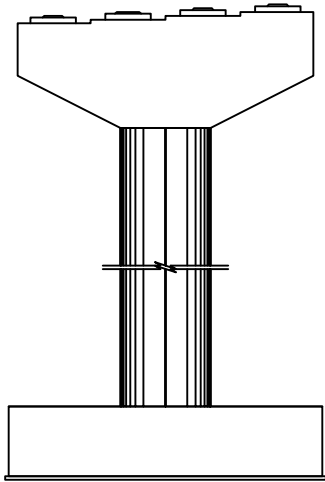
| 번호 | 손상내용 | 손상현황 | | | | | | 비 고 |
|---|---|---|---|---|---|---|---|---|
| 1 | 무수축물탈균열 | 0.1 | 0.2 | | 0.20 | m | 1 | 신규 |
| 3 | 무수축물탈균열 | 0.1 | 0.2 | | 0.20 | m | 1 | 신규 |
| 4 | 무수축물탈균열 | 0.1 | 0.2 | | 0.20 | m | 1 | 신규 |
| 5 | 플레이트부식 | | | | 2.00 | EA | 2 | 신규 |

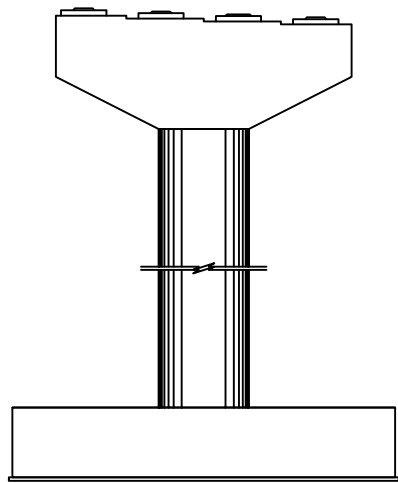
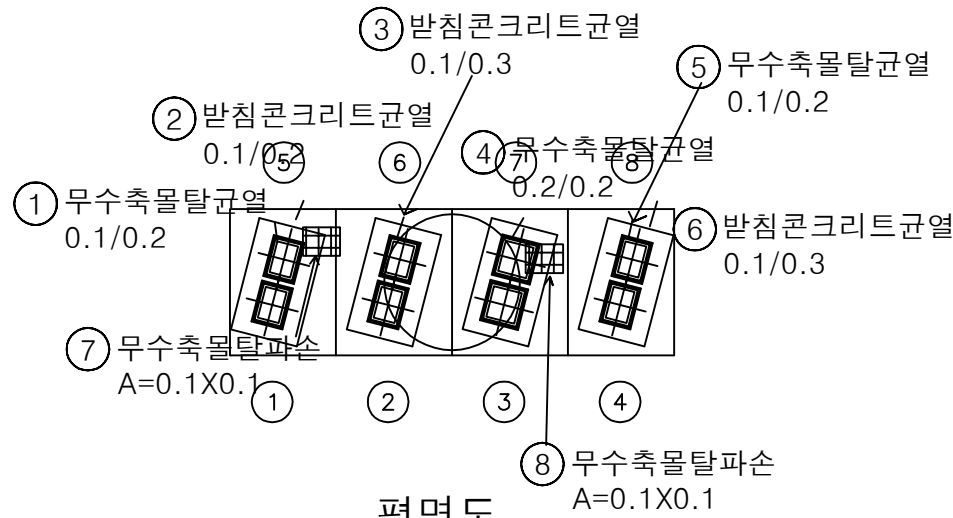
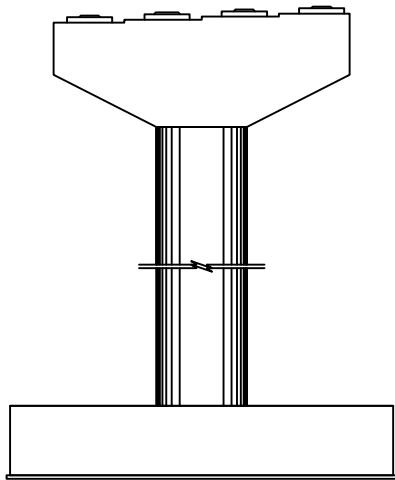
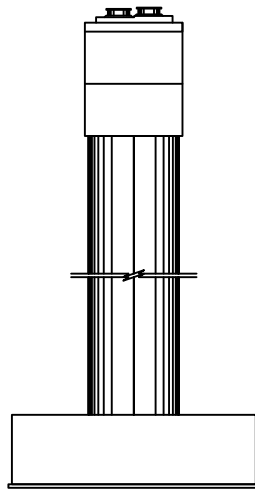
| 번호 | 손상내용 | 손상현황 | | | | | | 비 고 |
|---|---|---|---|---|---|---|---|---|
| 1 | 무수축물탈균열 | 0.1 | 0.2 | | 0.20 | m | 1 | 신규 |
| 2 | 받침콘크리트균열 | 0.1 | 0.2 | | 0.20 | m | 1 | 신규 |
| 3 | 받침콘크리트균열 | 0.1 | 0.3 | | 0.30 | m | 1 | 신규 |
| 4 | 무수축물탈균열 | 0.2 | 0.2 | | 0.20 | m | 1 | 신규 |
| 5 | 무수축물탈균열 | 0.1 | 0.2 | | 0.20 | m | 1 | 신규 |
| 6 | 받침콘크리트균열 | 0.1 | 0.3 | | 0.30 | m | 1 | 신규 |
