상주영천고속도로 시설물 정밀점검 용역

# 외 관 조 사 망 도

장기교

2019.12

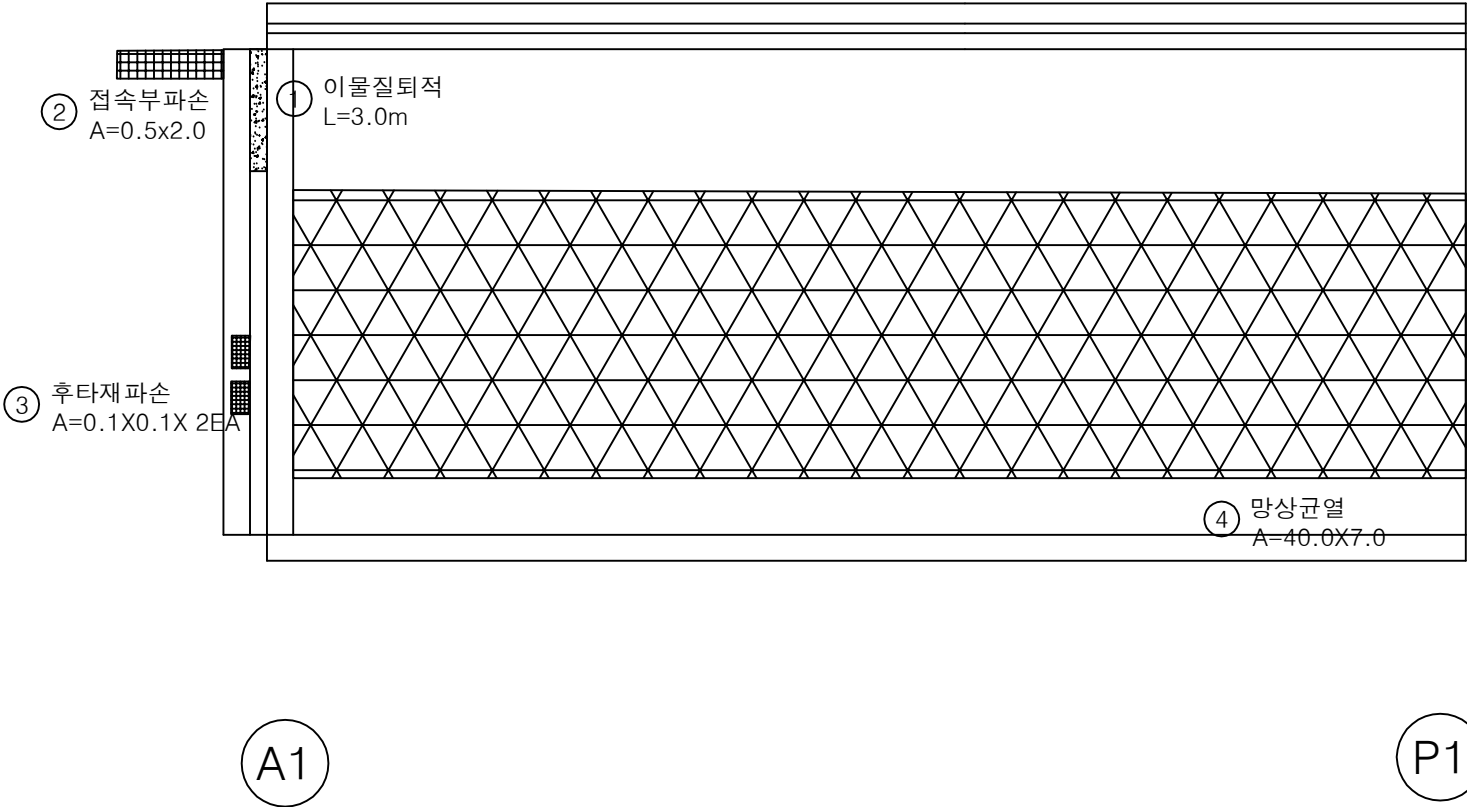
ID : 장기교 슬래브상면 S1 (상주방향)

| 번호 | 손상내용 | 손상현황 | | | | | | 비 고 |
|---|---|---|---|---|---|---|---|---|
| 1 | 이물질퇴적 | | 3.0 | | 3.00 | m | 1 | 신규 |
| 2 | 접속부파손 | | 0.5 | 2.0 | 1.00 | m <sup>2</sup> | 1 | 신규 |
| 3 | 후타재파손 | | 0.1 | 0.1 | 0.02 | m <sup>2</sup> | 2 | 신규 |
| 4 | 망상균열 | | 40.0 | 7.0 | 280.0 | m <sup>2</sup> | 1 | 신규 |

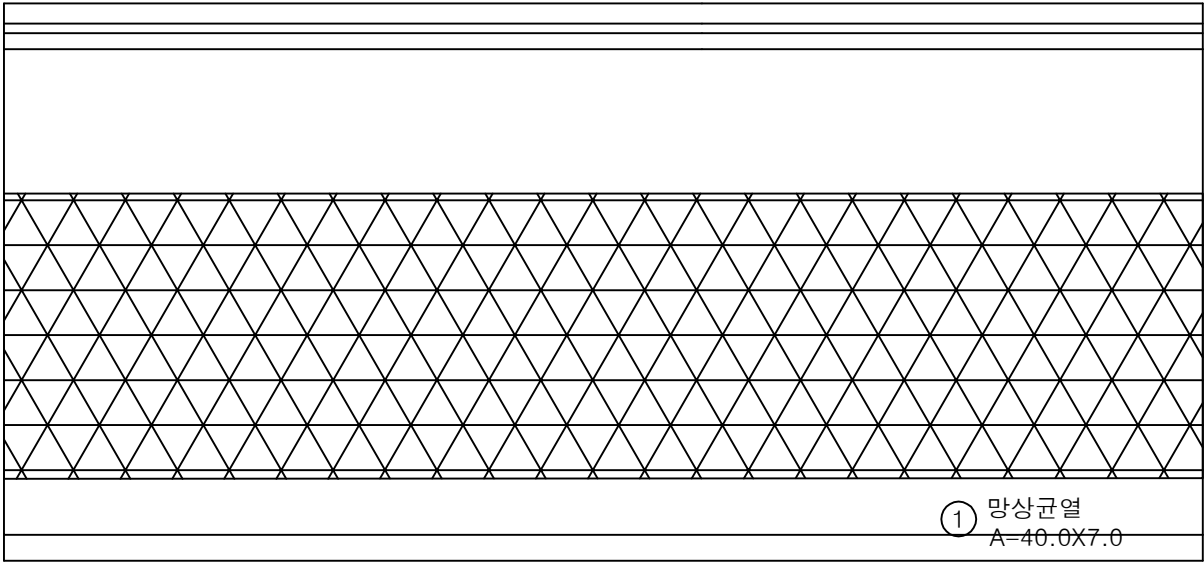
ID : 장기교 슬래브상면 S2 (상주방향)

| 번호 | 손상내용 | 손상현황 | | | | | | 비 고 |
|---|---|---|---|---|---|---|---|---|
| 1 | 망상균열 | | 40.0 | 7.0 | 280.0 | m <sup>2</sup> | 1 | 신규 |

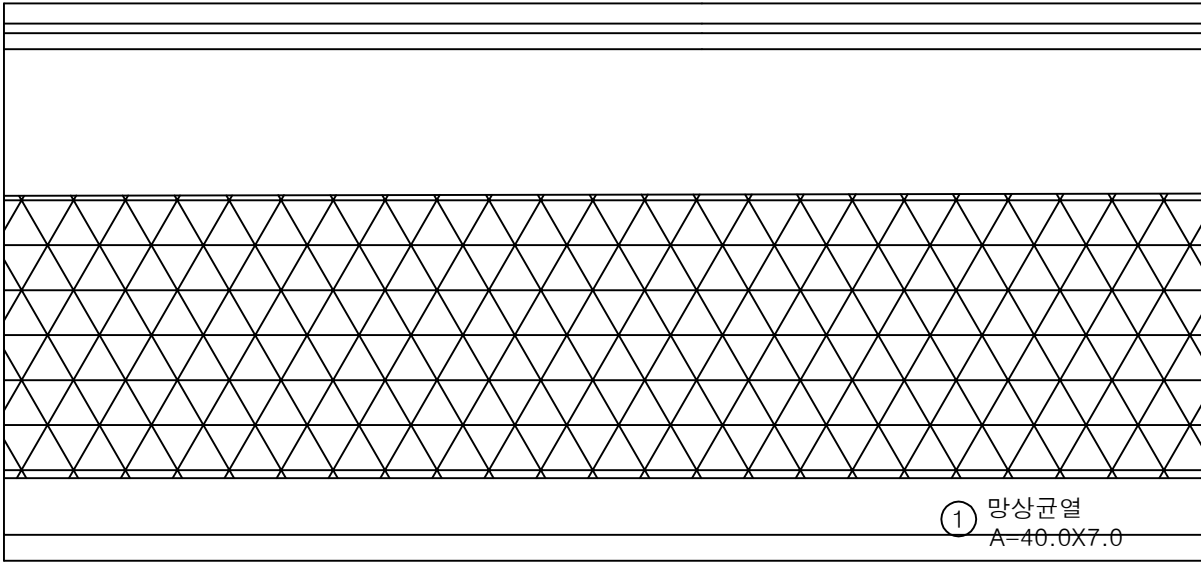
| 번호 | 손상내용 | 손상현황 | | | | | | 비 고 |
|---|---|---|---|---|---|---|---|---|
| 1 | 망상균열 | | 40.0 | 7.0 | 280.0 | m <sup>2</sup> | 1 | 신규 |

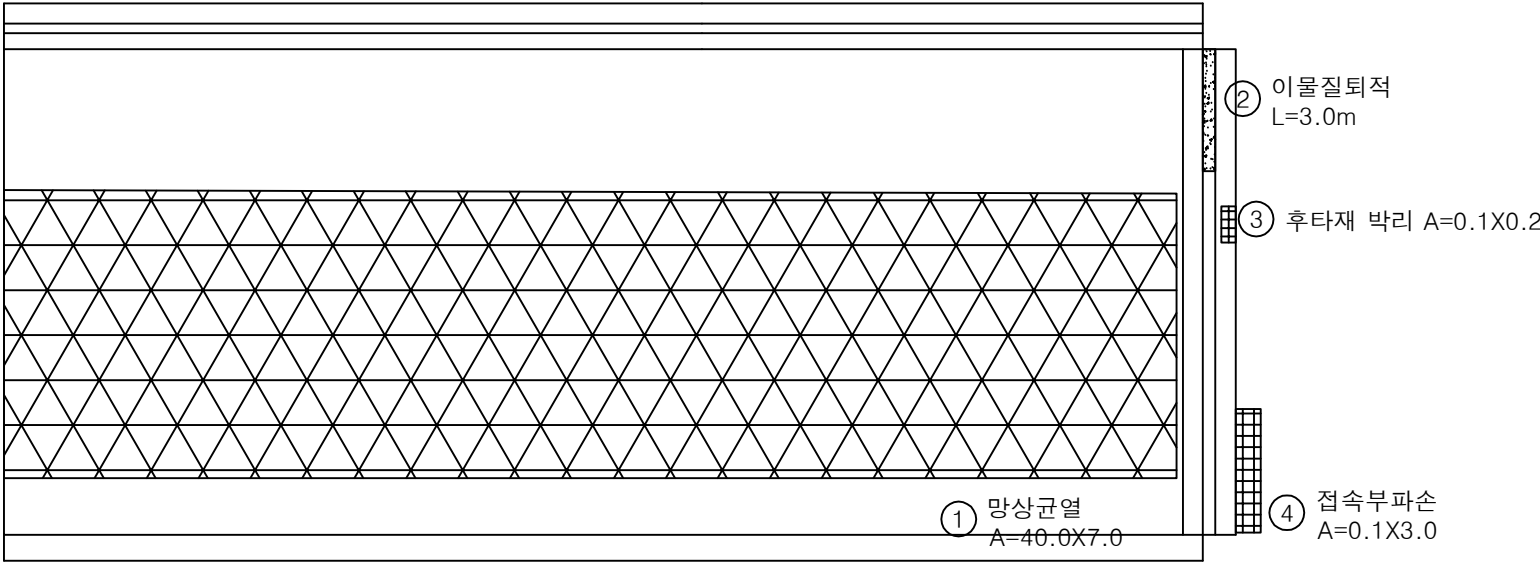
| 번호 | 손상내용 | 손상현황 | | | | | | 비 고 |
|---|---|---|---|---|---|---|---|---|
| 1 | 망상균열 | | 40.0 | 7.0 | 280.0 | m <sup>2</sup> | 1 | 신규 |
| 2 | 이물질퇴적 | | 3.0 | | 3.00 | m | 1 | 신규 |
| 3 | 후타재 박리 | | 0.1 | 0.2 | 0.02 | m <sup>2</sup> | 1 | 신규 |
| 4 | 접속부파손 | | 0.1 | 3.0 | 0.30 | m <sup>2</sup> | 1 | 신규 |

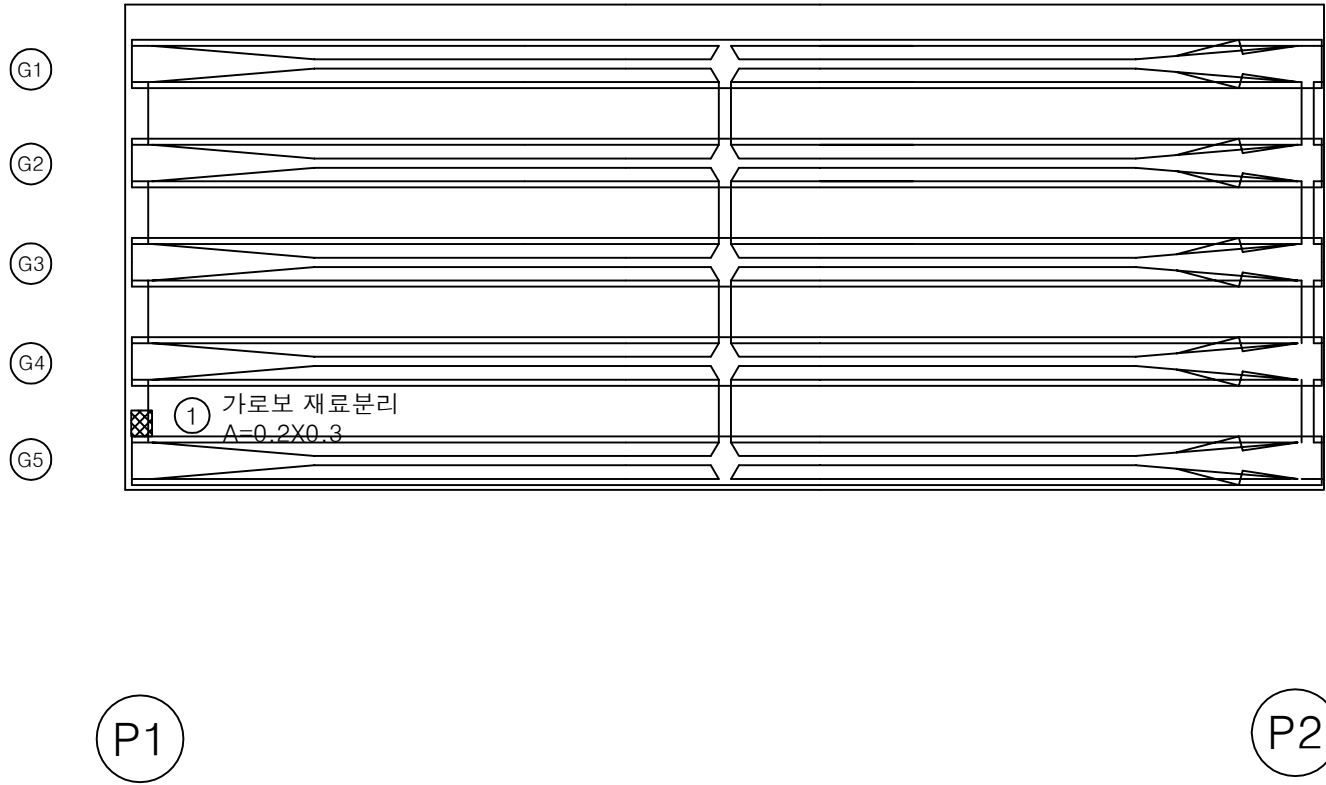
ID : 장기교 바닥판하면,거더 S2(상주방향)

| 번호 | 손상내용 | 손상현황 | | | | | | 비 고 |
|---|---|---|---|---|---|---|---|---|
| 1 | 가로보 재료분리 | | 0.2 | 0.3 | 0.06 | m <sup>2</sup> | 1 | 신규 |

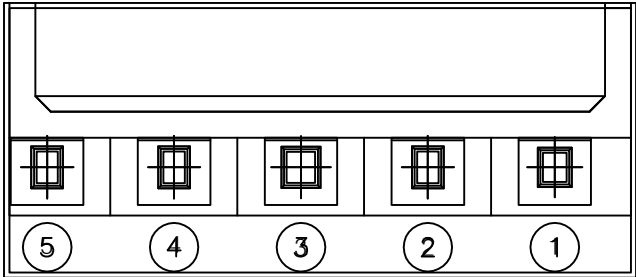
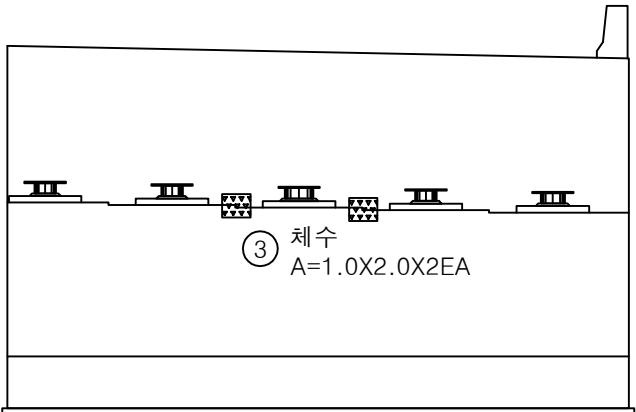
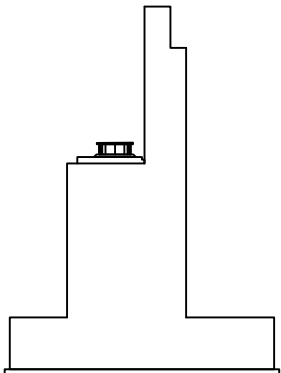
| 번호 | 손상내용 | 손상현황 | | | | | | 비 고 |
|---|---|---|---|---|---|---|---|---|
| 1 | 체수 | | 1.0 | 2.0 | 4.00 | m³ | 2 | 신규 |

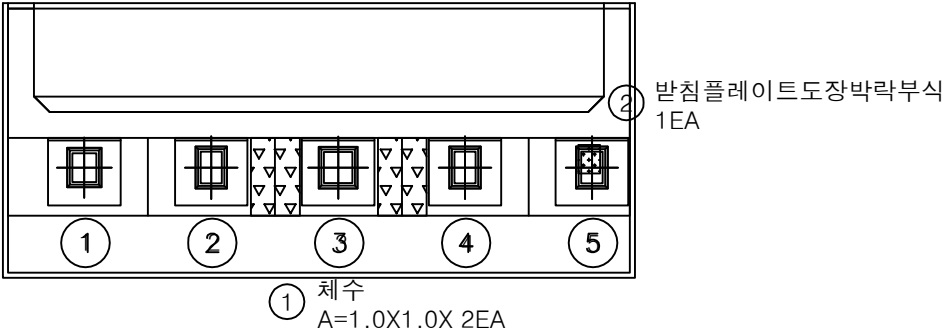
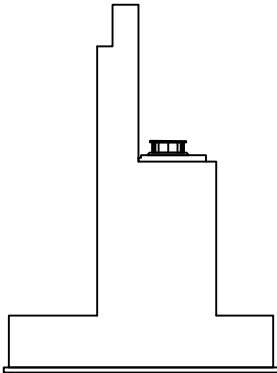
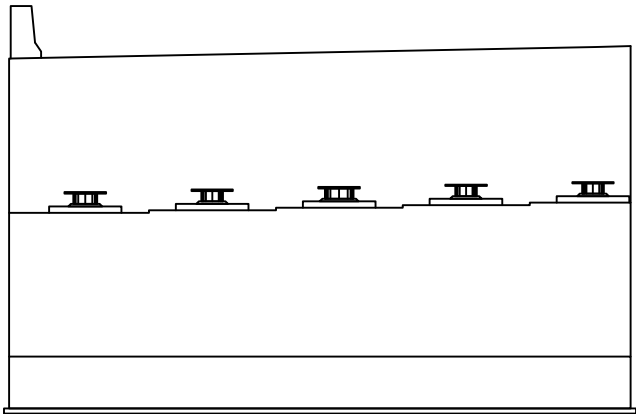
| 번호 | 손상내용 | 손상현황 | | | | | | 비 고 |
|---|---|---|---|---|---|---|---|---|
| 1 | 채수 | | 1.0 | 1.0 | 2.00 | m <sup>2</sup> | 2 | 신규 |
| 2 | 받침플레이트도장박락및부식 | | | | 1.00 | EA | 1 | 신규 |

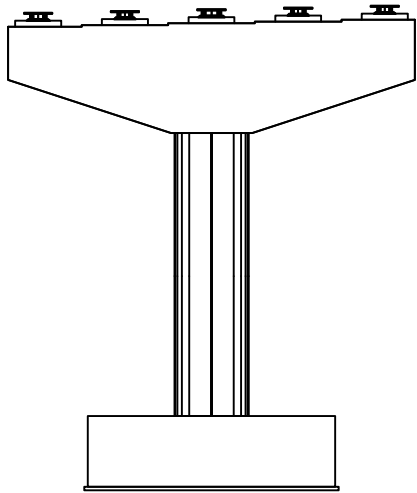
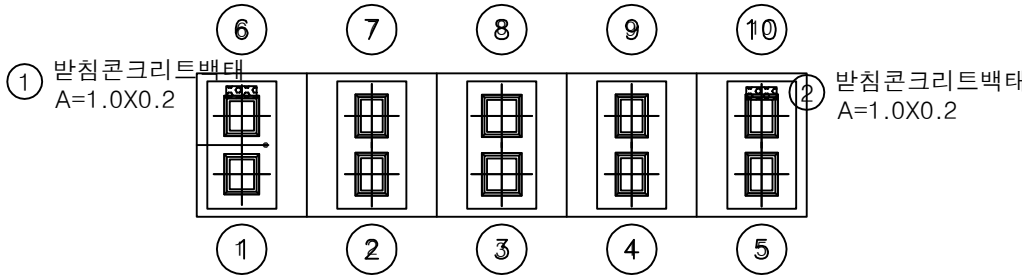
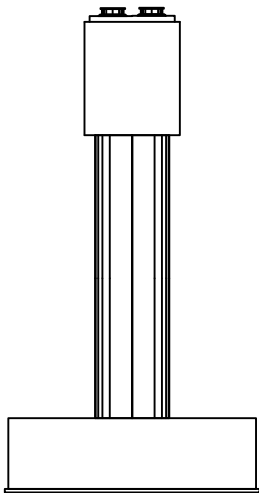
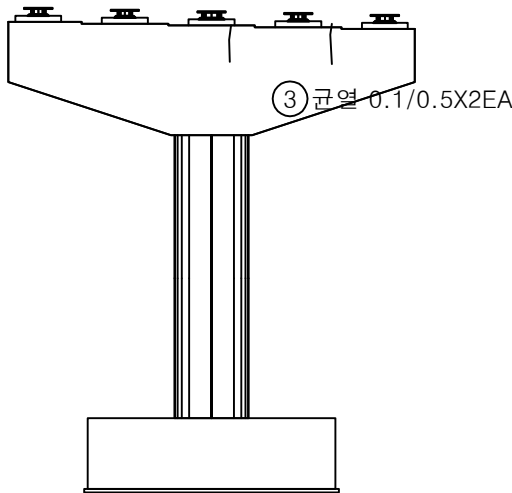
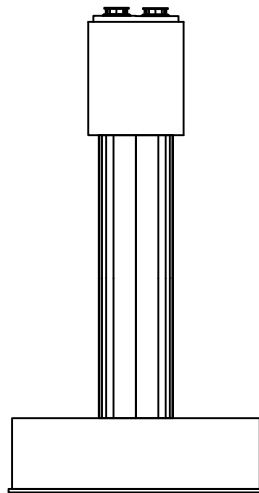
| 번호 | 손상내용 | 손상현황 | | | | | | 비 고 |
|---|---|---|---|---|---|---|---|---|
| 1 | 받침콘크리트백태 | | 1.0 | 0.2 | 0.20 | m <sup>2</sup> | 1 | 신규 |
| 2 | 받침콘크리트백태 | | 1.0 | 0.2 | 0.20 | m <sup>2</sup> | 1 | 신규 |
| 3 | 균열 | 0.1 | 0.5 | | 1.00 | m <sup>2</sup> | 2 | 신규 |

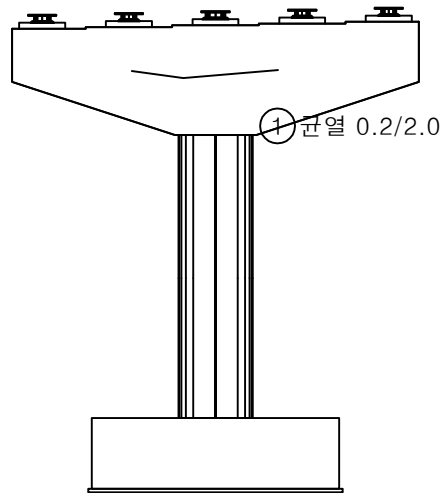
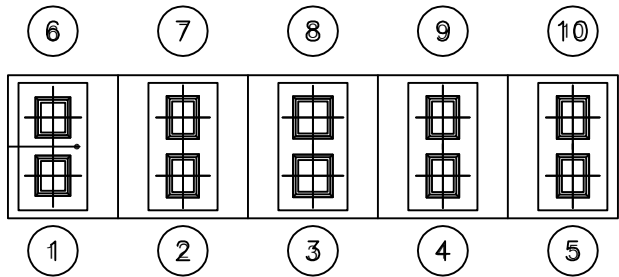
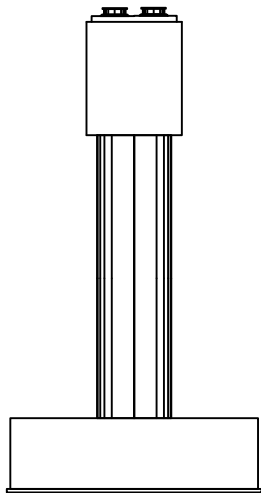
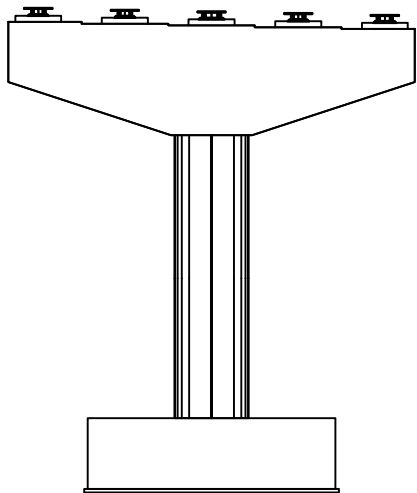
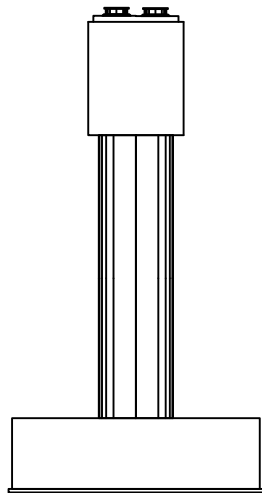
| 번호 | 손상내용 | 손상현황 | | | | | | 비 고 |
|---|---|---|---|---|---|---|---|---|
| 1 | 균열 | 0.2 | 2.0 | | 2.00 | m | 1 | 신규 |

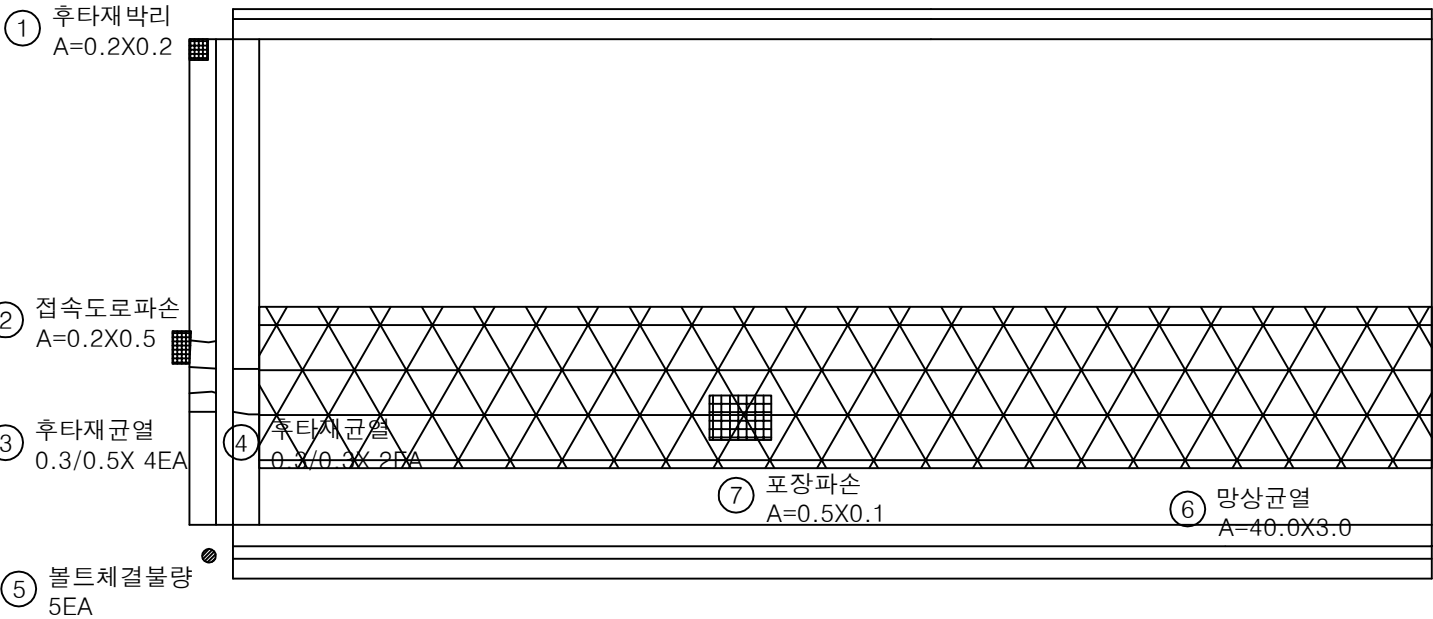
| 번호 | 손상내용 | 손상현황 | | | | | | 비 고 |
|---|---|---|---|---|---|---|---|---|
| 3 | 후타재균열 | 0.3 | 0.5 | | 2.00 | m | 4 | 신규 |
| 4 | 후타재균열 | 0.3 | 0.3 | | 0.60 | m | 2 | 신규 |
| 6 | 망상균열 | | 40.0 | 3.0 | 120.0 | m <sup>2</sup> | 1 | 신규 |

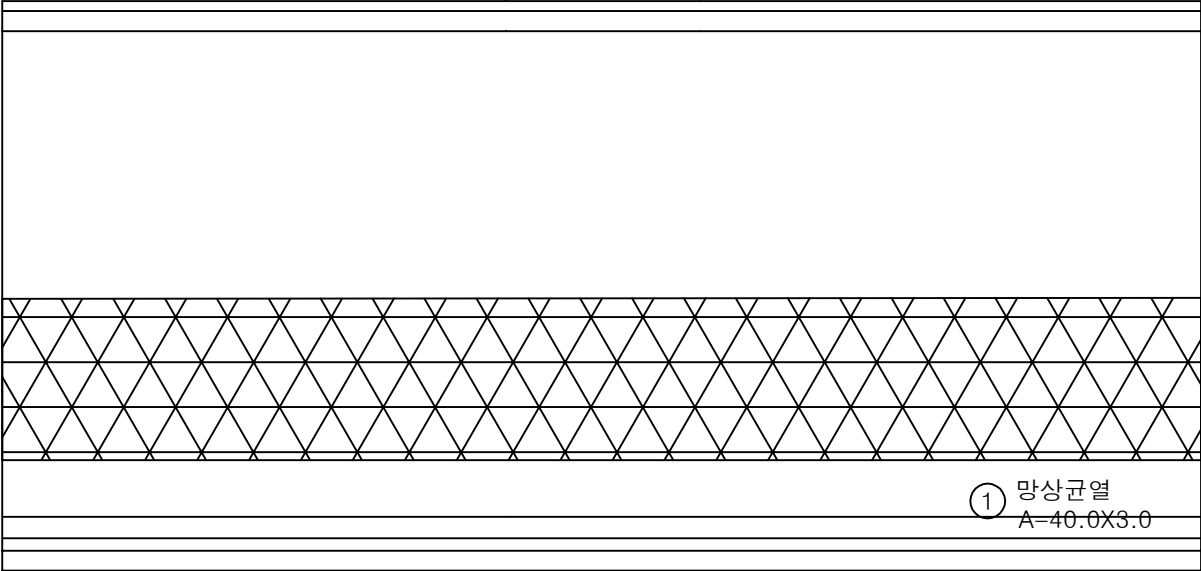
| 번호 | 손상내용 | 손상현황 | | | | | | 비 고 |
|---|---|---|---|---|---|---|---|---|
| 1 | 망상균열 | | 40.0 | 3.0 | 120.0 | m <sup>2</sup> | 1 | 신규 |

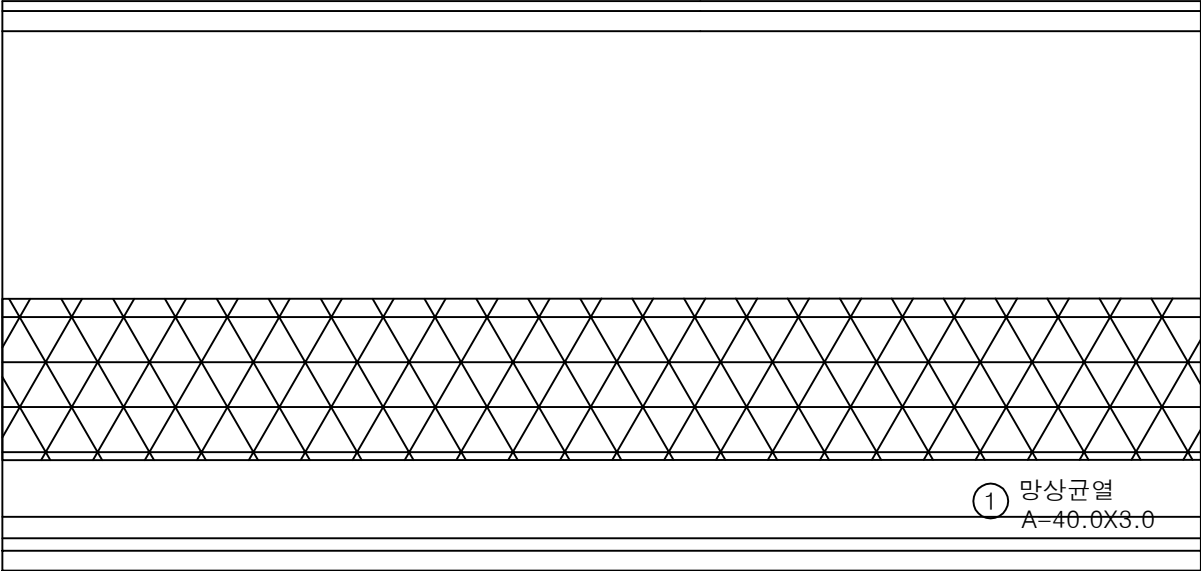
| 번호 | 손상내용 | 손상현황 | | | | | | 비 고 |
|---|---|---|---|---|---|---|---|---|
| 1 | 망상균열 | | 40.0 | 3.0 | 120.0 | m <sup>2</sup> | 1 | 신규 |

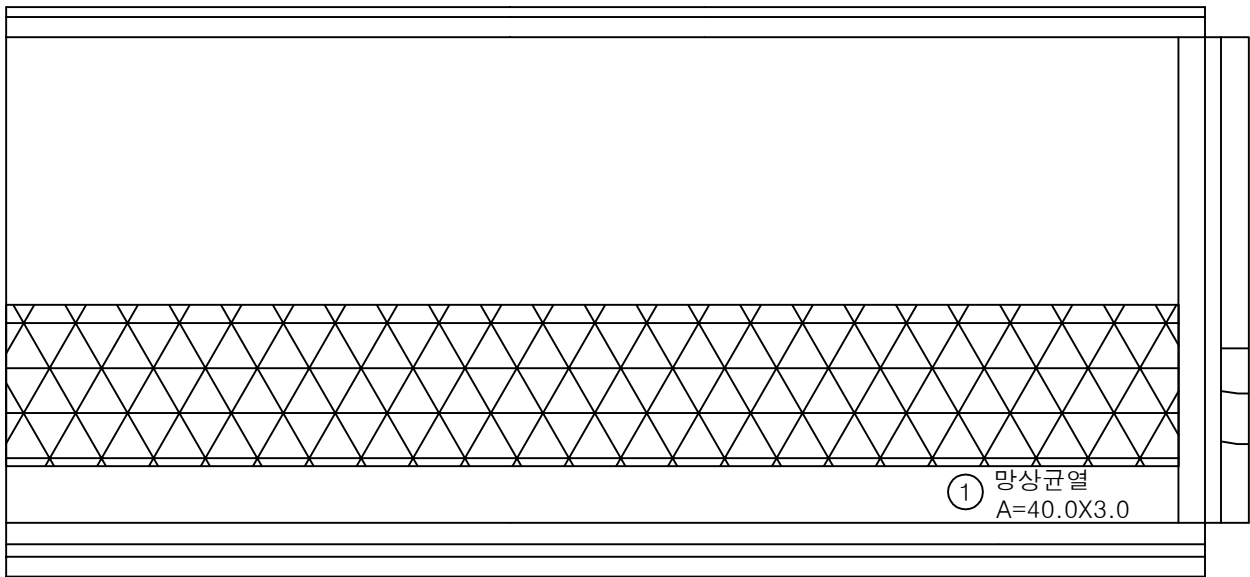
② 후타재균열  
0.3/0.5X 3EA

① 망상균열  
A=40.0X3.0

| 번호 | 손상내용 | 손상현황 | | | | | | 비 고 |
|---|---|---|---|---|---|---|---|---|
| 1 | 망상균열 | | 40.0 | 3.0 | 120.0 | m <sup>2</sup> | 1 | 신규 |
| 2 | 후타재균열 | 0.3 | 0.5 | | 1.50 | m | 3 | 신규 |

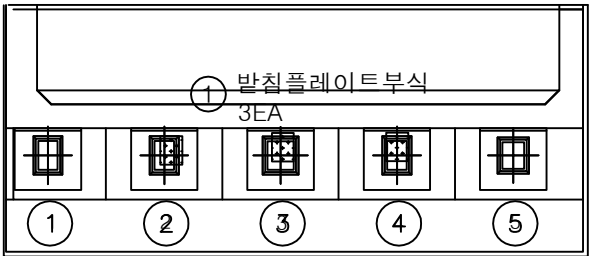
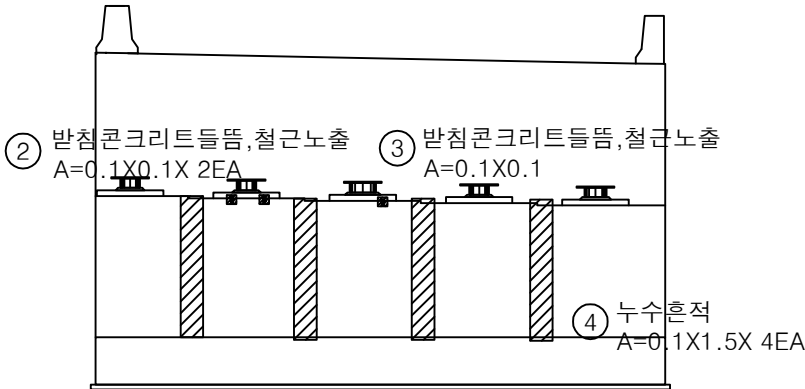
| 번호 | 손상내용 | 손상현황 | | | | | | 비 고 |
|---|---|---|---|---|---|---|---|---|
| 1 | 받침플레이트부식 | | | | 3.00 | EA | 3 | 신규 |
| 4 | 누수흔적 | | 0.1 | 1.5 | 0.60 | m² | 4 | 신규 |
