상주영천고속도로 시설물 정밀점검 용역

# 외 관 조 사 망 도

금매교

2019.12

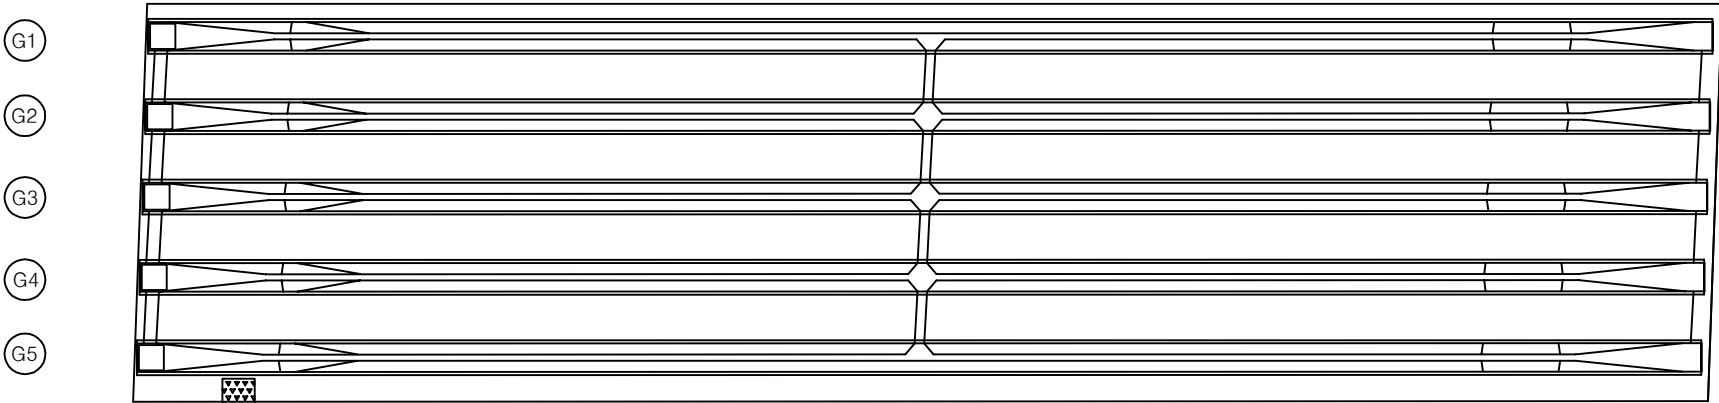
ID : 금매교 바닥판하면,거더 S1(상주방향)

① 배수관누수  
1EA

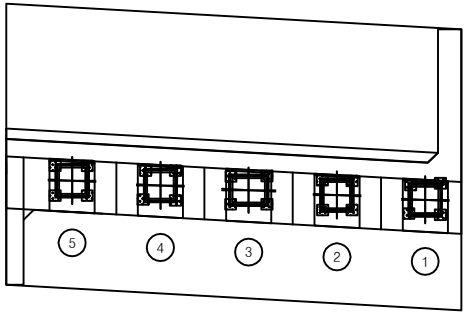
① 볼트부식  
20EA

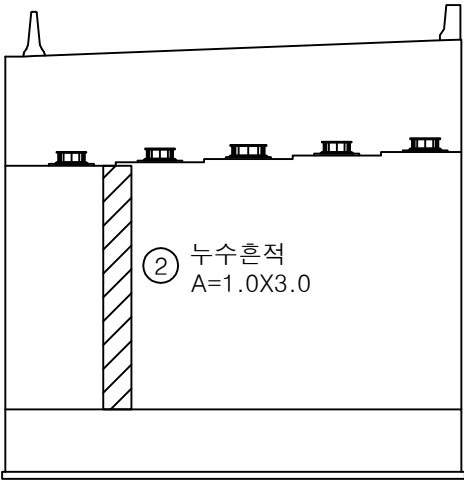
② 누수흔적  
A=1.0X3.0

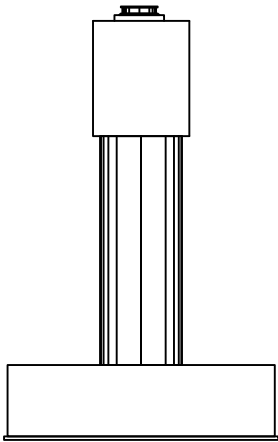
① 볼트부식  
20EA

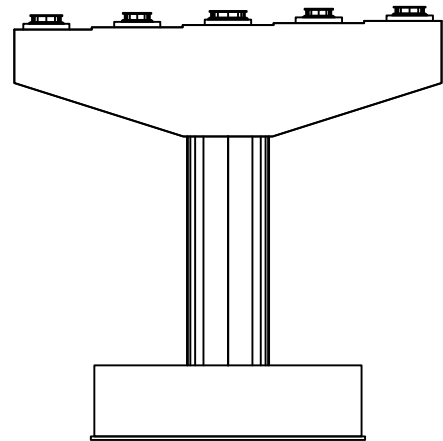
① 볼트부식  
20EA

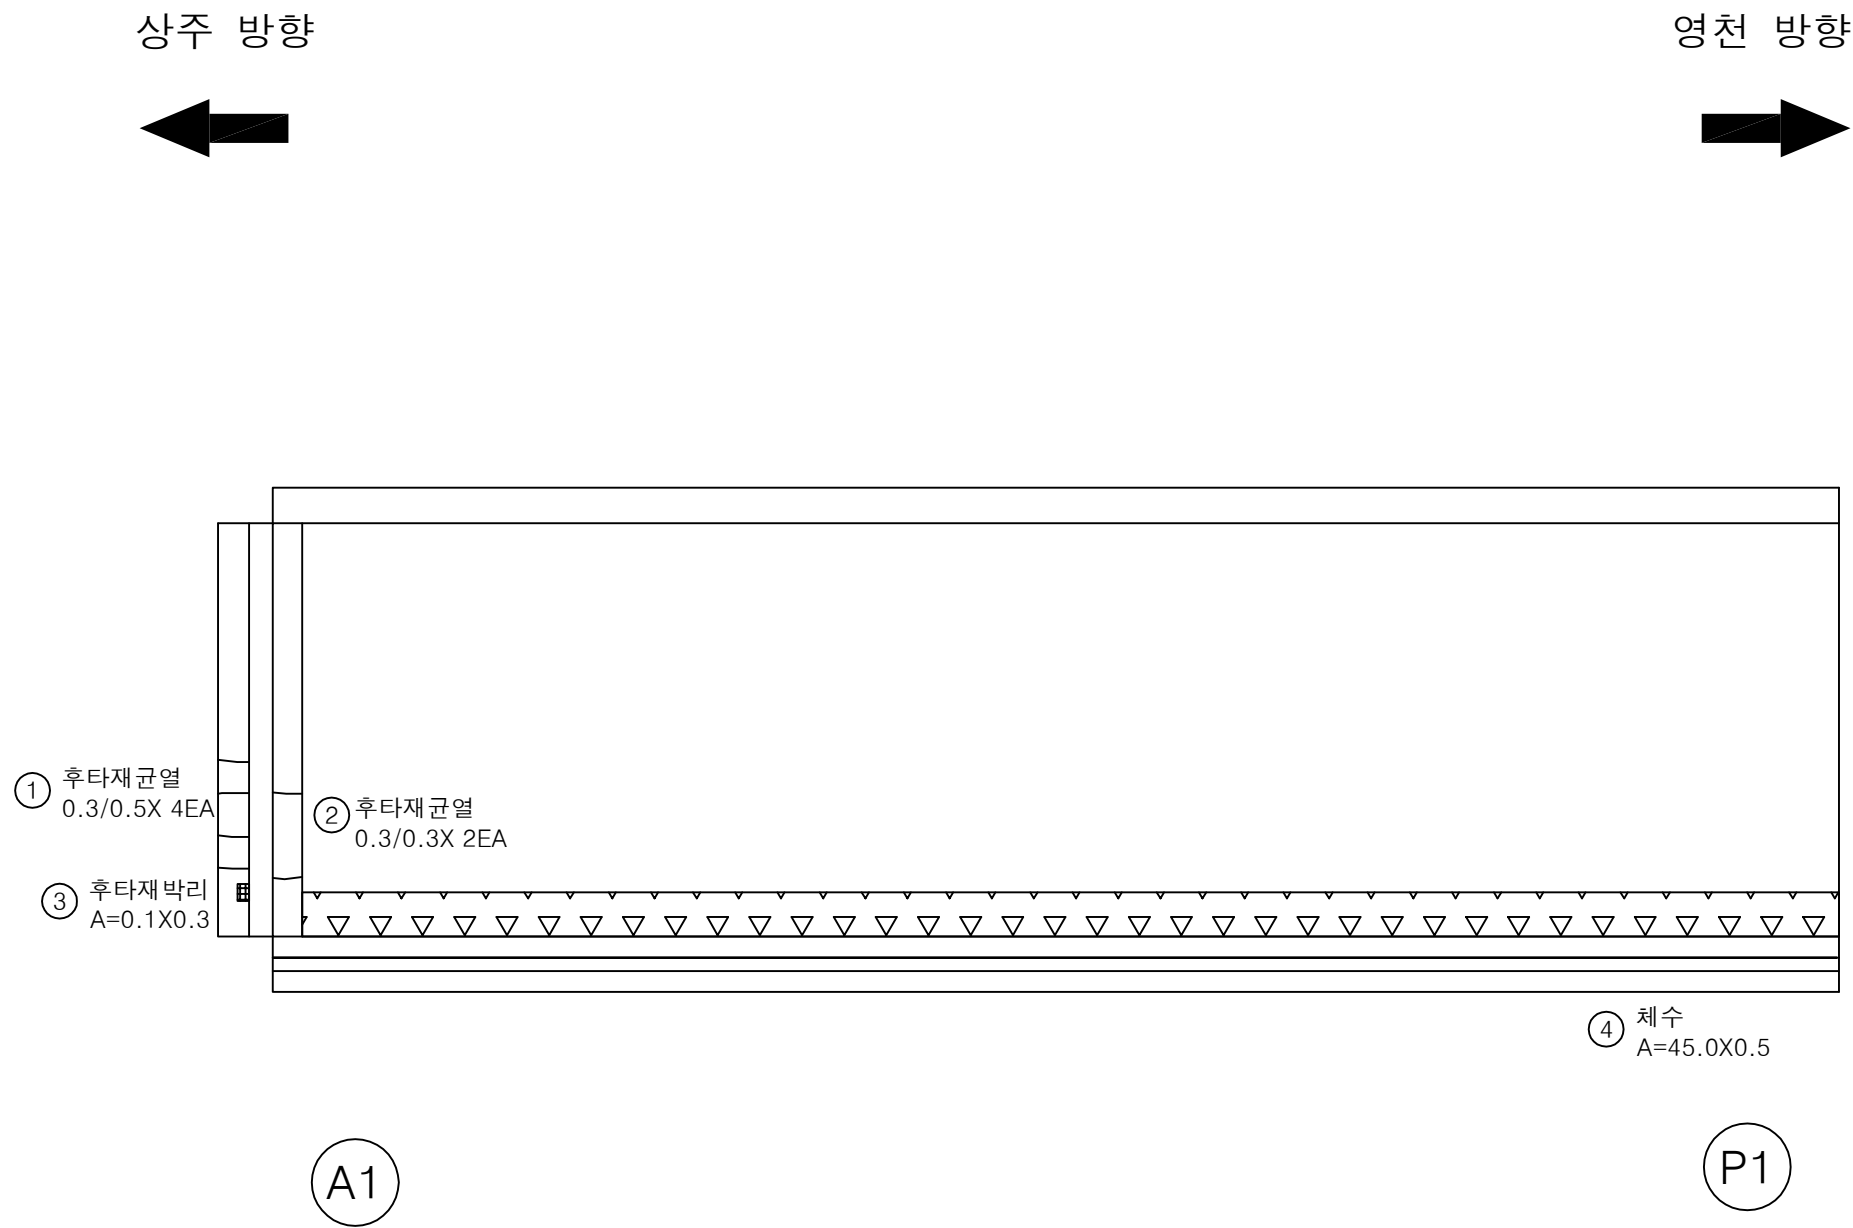
ID : 금매교 슬래브상면 S1(영천방향)

| 번호 | 손상내용 | 손상현황 | | | | | | 비 고 |
|---|---|---|---|---|---|---|---|---|
| 1 | 후타재균열 | 0.3 | 0.5 | | 2.00 | m | 4 | 신규 |
| 2 | 후타재균열 | 0.3 | 0.3 | | 0.60 | m | 2 | 신규 |

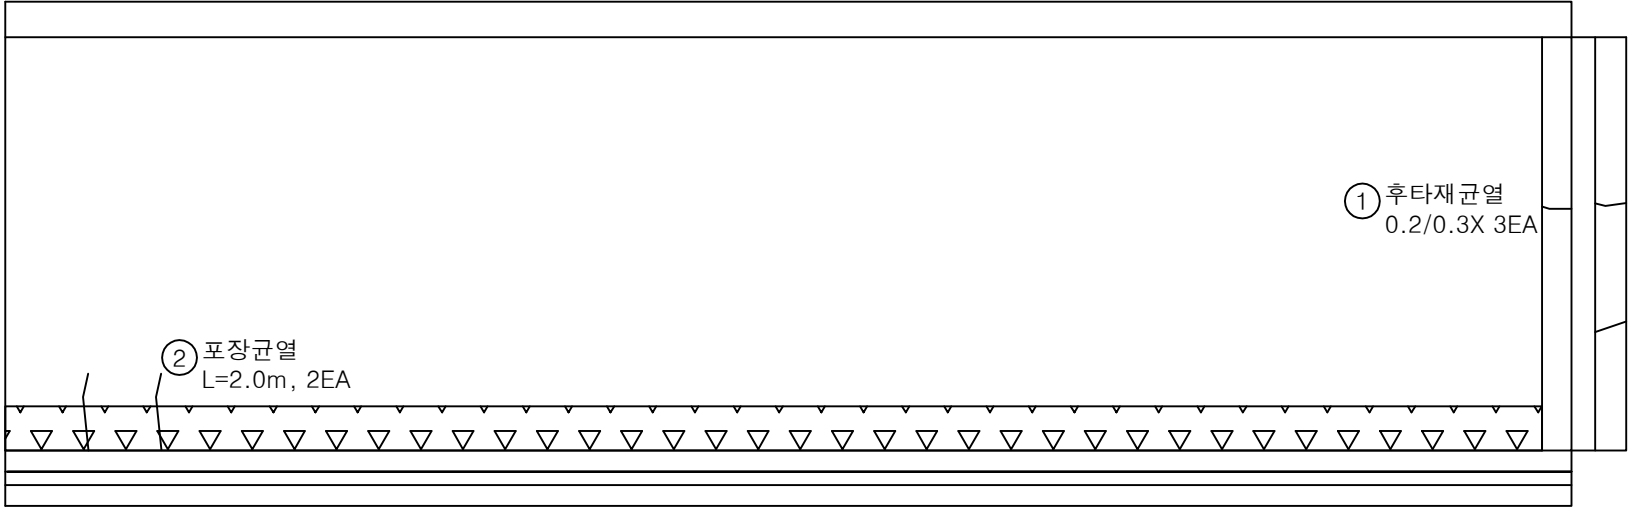
| 번호 | 손상내용 | 손상현황 | | | | | | 비 고 |
|---|---|---|---|---|---|---|---|---|
| 1 | 후타재균열 | 0.2 | 0.3 | | 0.90 | m | 3 | 신규 |
| 2 | 포장균열 | | 2.0 | | 4.00 | m | 2 | 신규 |

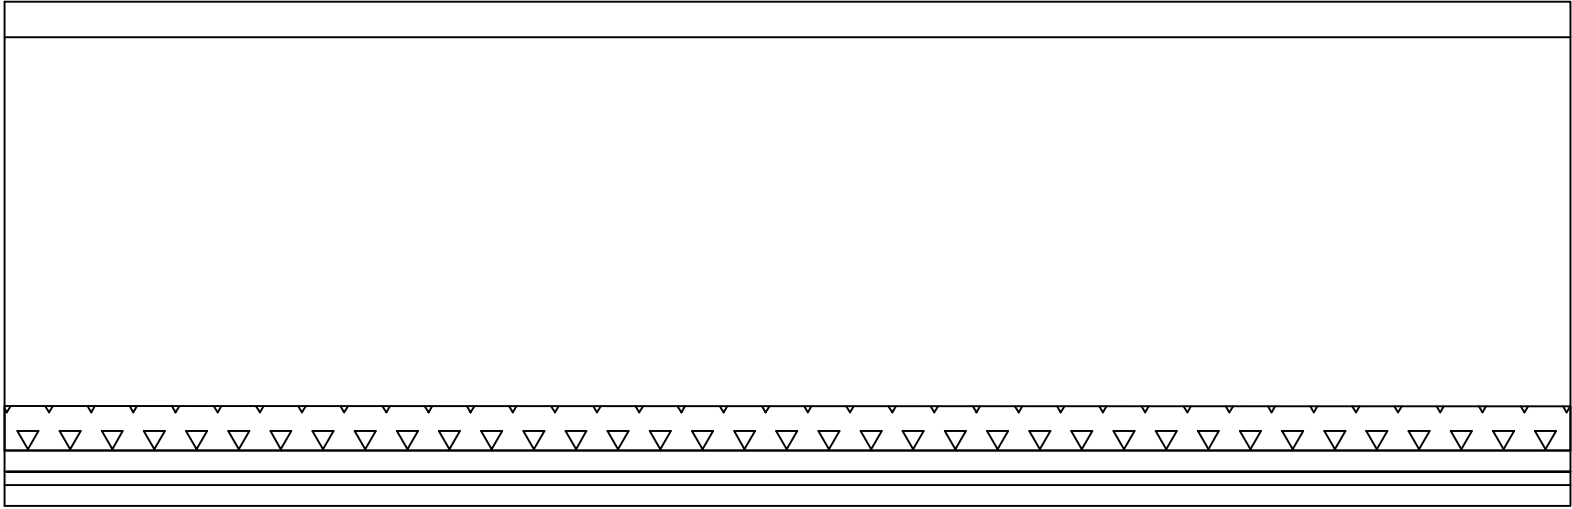
① 체수  
A=45.0X0.5

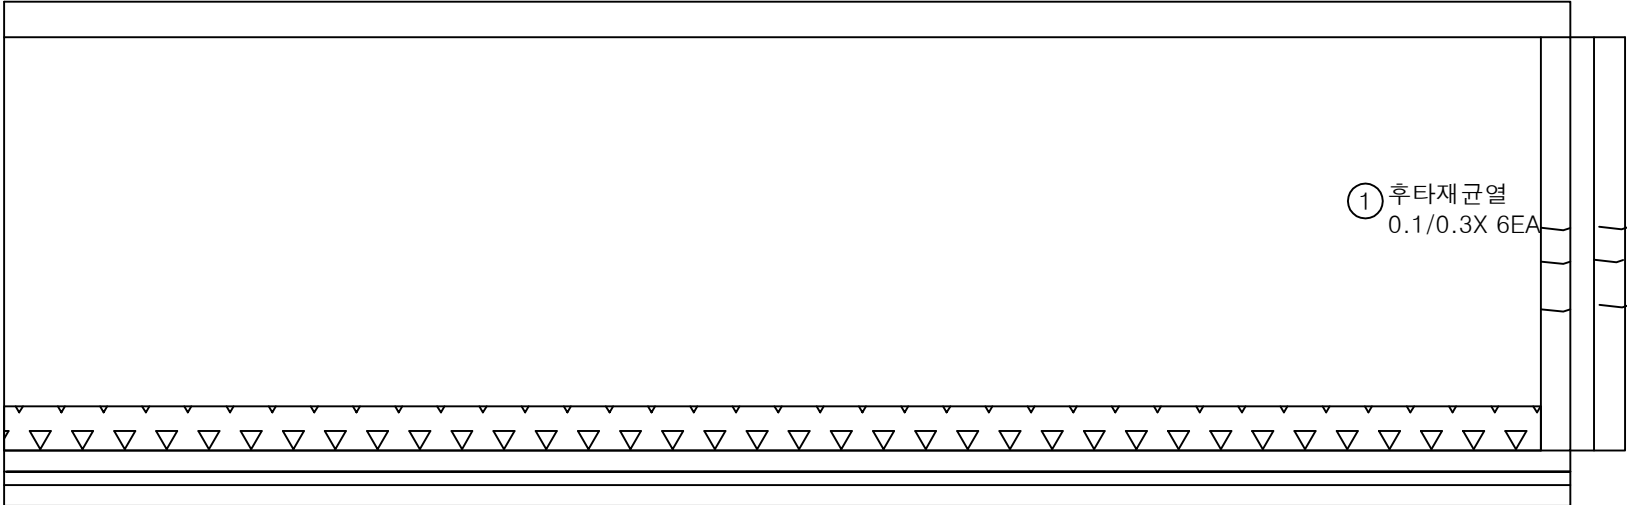
| 번호 | 손상내용 | 손상현황 | | | | | | 비 고 |
|---|---|---|---|---|---|---|---|---|
| 1 | 후타재균열 | 0.1 | 0.3 | | 1.80 | m | 6 | 신규 |

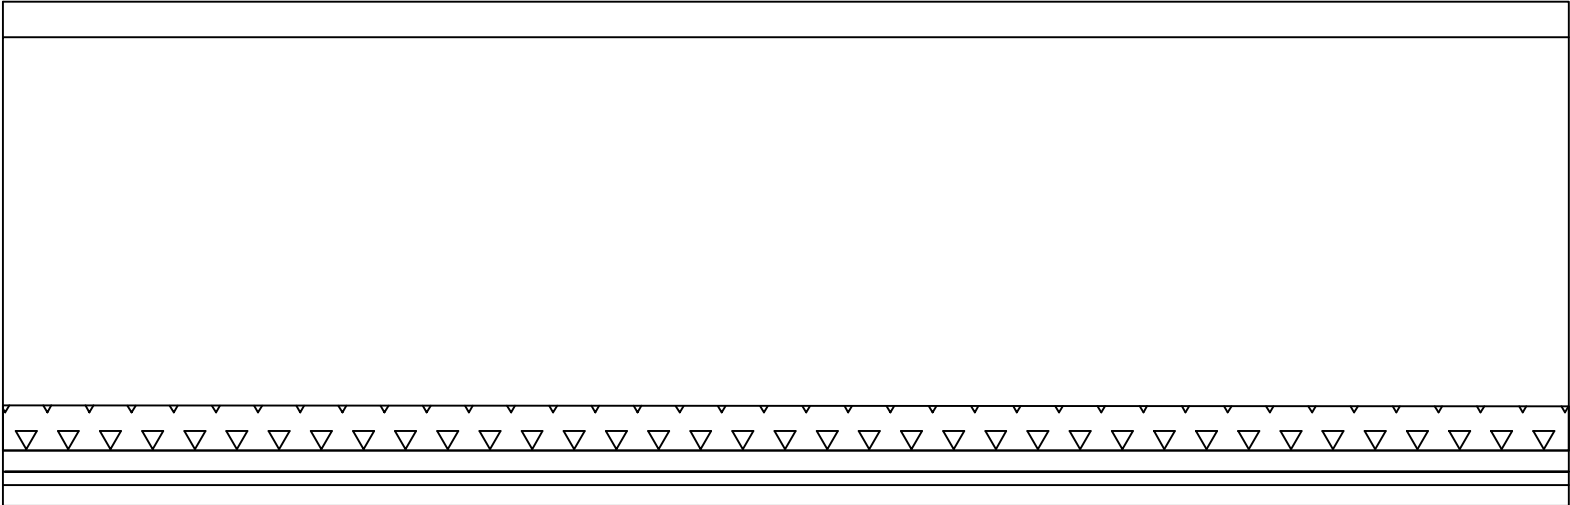
① 체수  
A=45.0X0.5

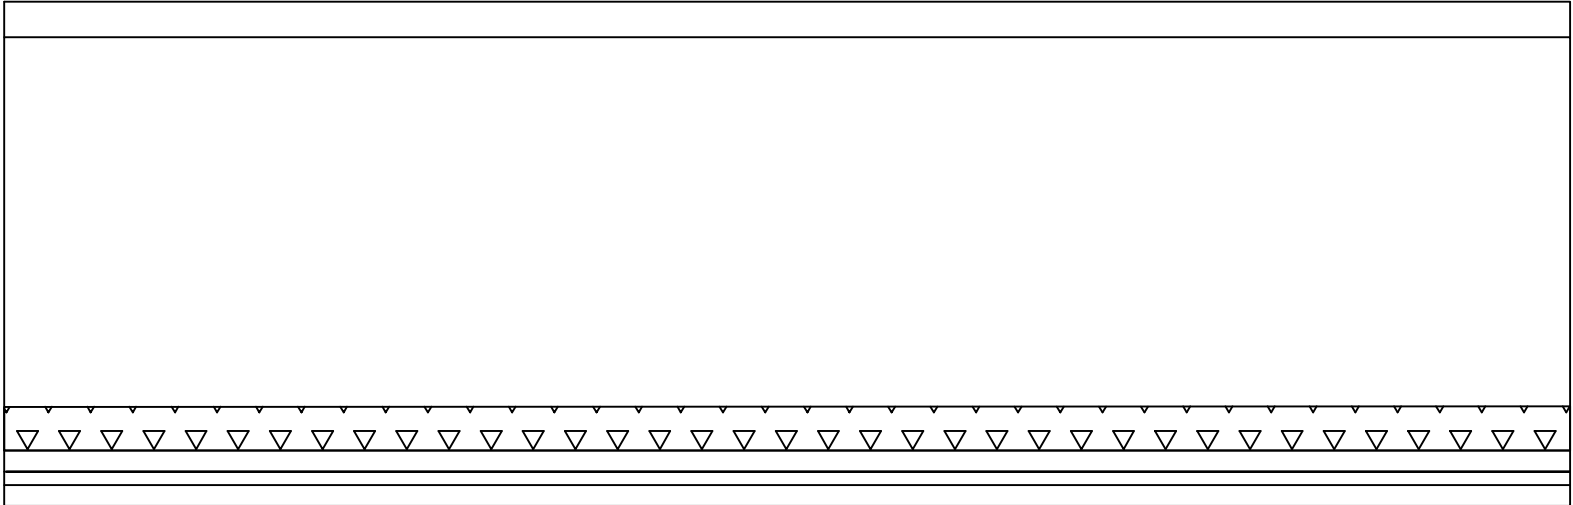
① 체수  
A=45.0X0.5

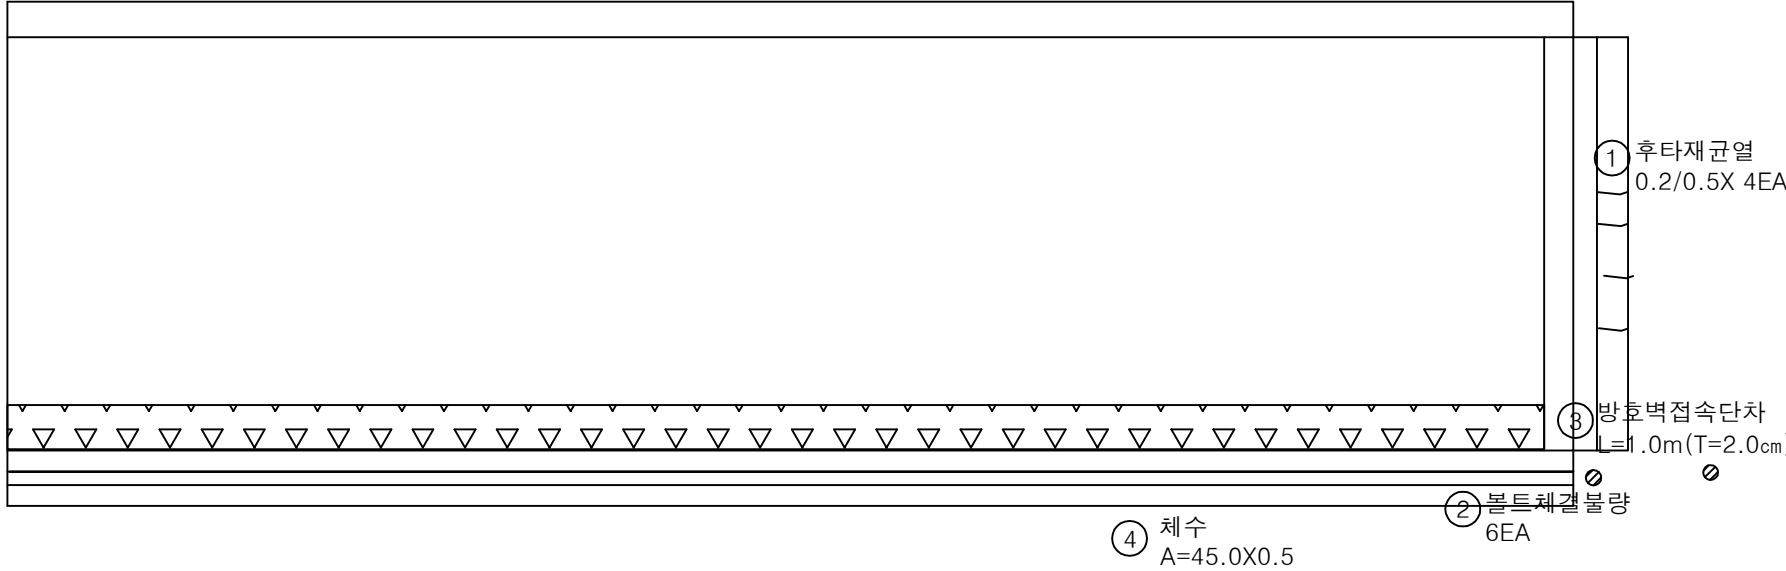
| 번호 | 손상내용 | 손상현황 | | | | | | 비 고 |
|---|---|---|---|---|---|---|---|---|
| 1 | 후타재균열 | 0.2 | 0.5 | | 2.00 | m | 4 | 신규 |
