상주영천고속도로 시설물 정밀점검 용역

# 외 관 조 사 망 도

가호교

2019.12

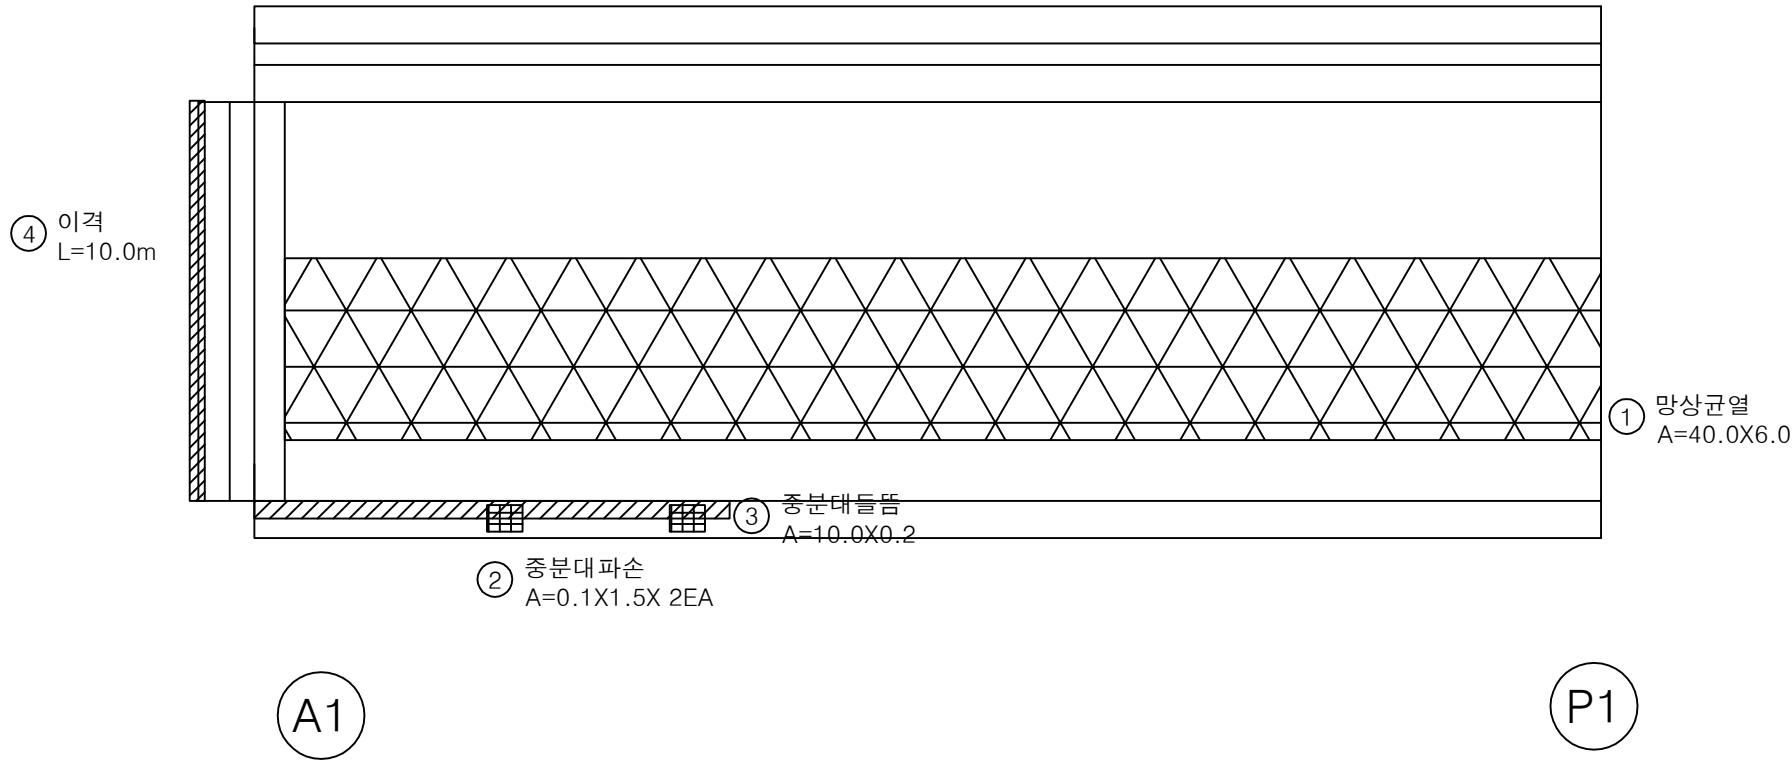
ID : 가호교 슬래브상면 S1 (상주방향)

| 번호 | 손상내용 | 손상현황 | | | | | | 비 고 |
|---|---|---|---|---|---|---|---|---|
| 1 | 망상균열 | | 40.0 | 6.0 | 240.0 | m <sup>2</sup> | 1 | 신규 |
| 2 | 중분대파손 | | 0.1 | 1.5 | 0.30 | m <sup>2</sup> | 2 | 신규 |
| 3 | 중분대들뜸 | | 10.0 | 0.2 | 2.00 | m <sup>2</sup> | 1 | 신규 |
| 4 | 이격 | | 10.0 | | 10.0 | m | 1 | 신규 |

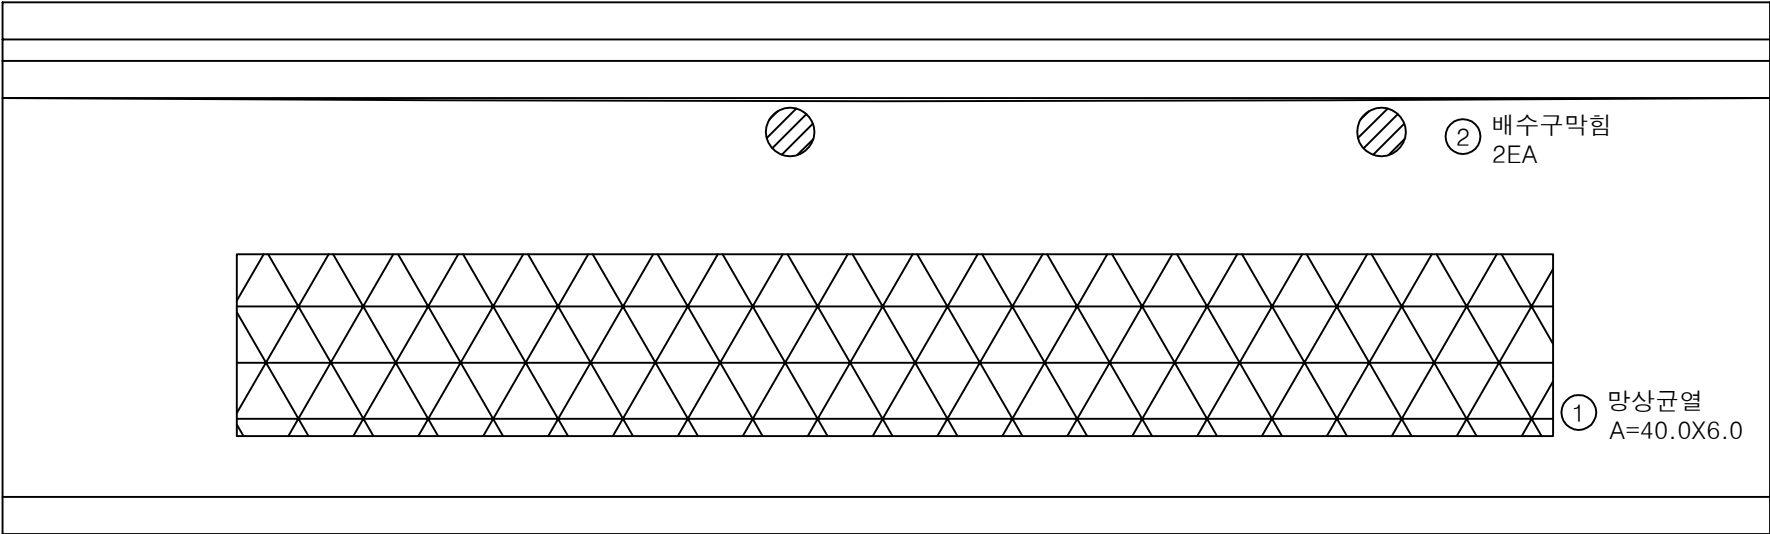
ID : 가호교 슬래브상면 S2 (상주방향)

| 번호 | 손상내용 | 손상현황 | | | | | | 비 고 |
|---|---|---|---|---|---|---|---|---|
| 1 | 망상균열 | | 40.0 | 6.0 | 240.0 | m <sup>2</sup> | 1 | 신규 |
| 2 | 배수구막힘 | | | | 2.00 | EA | 2 | 신규 |

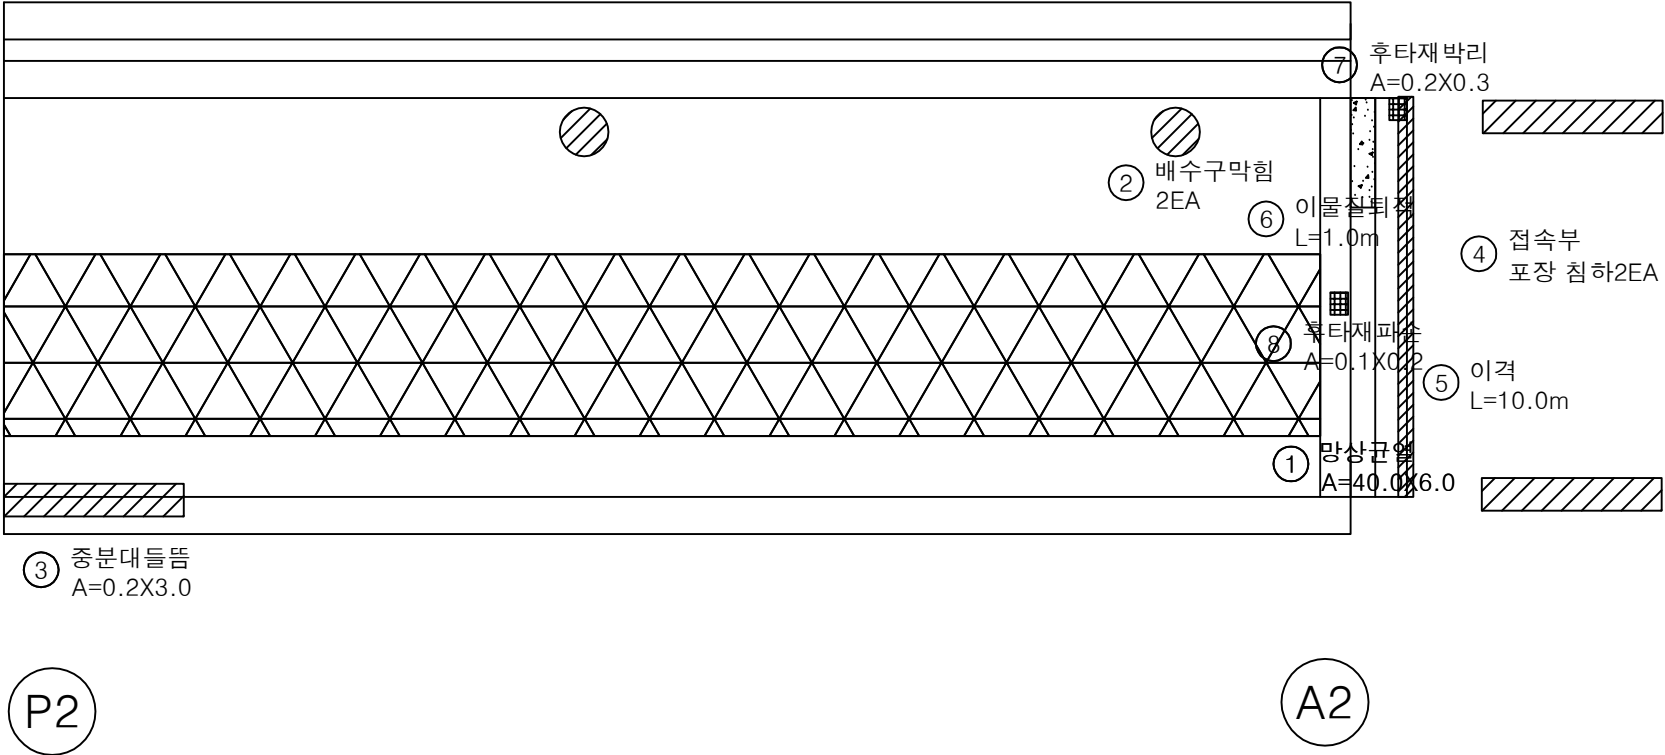
| 번호 | 손상내용 | 손상현황 | | | | | | 비 고 |
|---|---|---|---|---|---|---|---|---|
| 1 | 망상균열 | | 40.0 | 6.0 | 240.0 | m <sup>2</sup> | 1 | 신규 |
| 2 | 배수구막힘 | | | | 2.00 | EA | 2 | 신규 |
| 3 | 중분대들뜸 | | 0.2 | 3.0 | 0.60 | m <sup>2</sup> | 1 | 신규 |
| 4 | 접속부 포장침하 | | | | 2.00 | EA | 2 | 신규 |
| 5 | 이격 | | 10.0 | | 10.0 | m | 1 | 신규 |
| 6 | 이물침하 | | 1.0 | | 1.00 | m | 1 | 신규 |
| 7 | 후타재박리 | | 0.2 | 0.3 | 0.06 | m <sup>2</sup> | 1 | 신규 |
| 8 | 후타재파손 | | 0.1 | 0.2 | 0.02 | m <sup>2</sup> | 1 | 신규 |

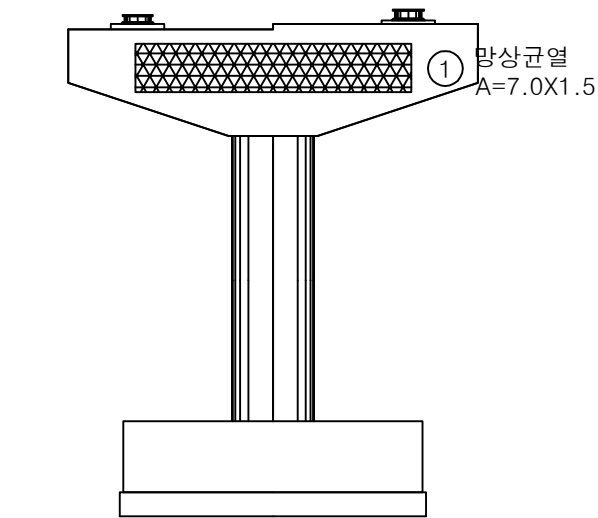
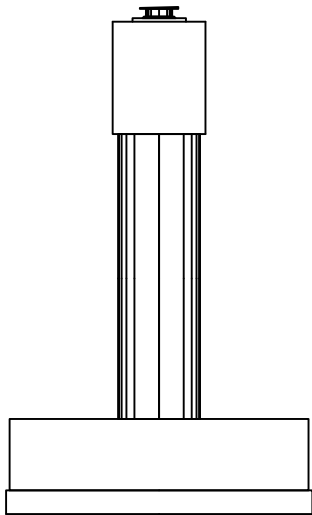
| 번호 | 손상내용 | 손상현황 | | | | | | 비 고 |
|---|---|---|---|---|---|---|---|---|
| 1 | 망상균열 | | 7.0 | 1.5 | 10.5 | m <sup>2</sup> | 1 | 신규 |

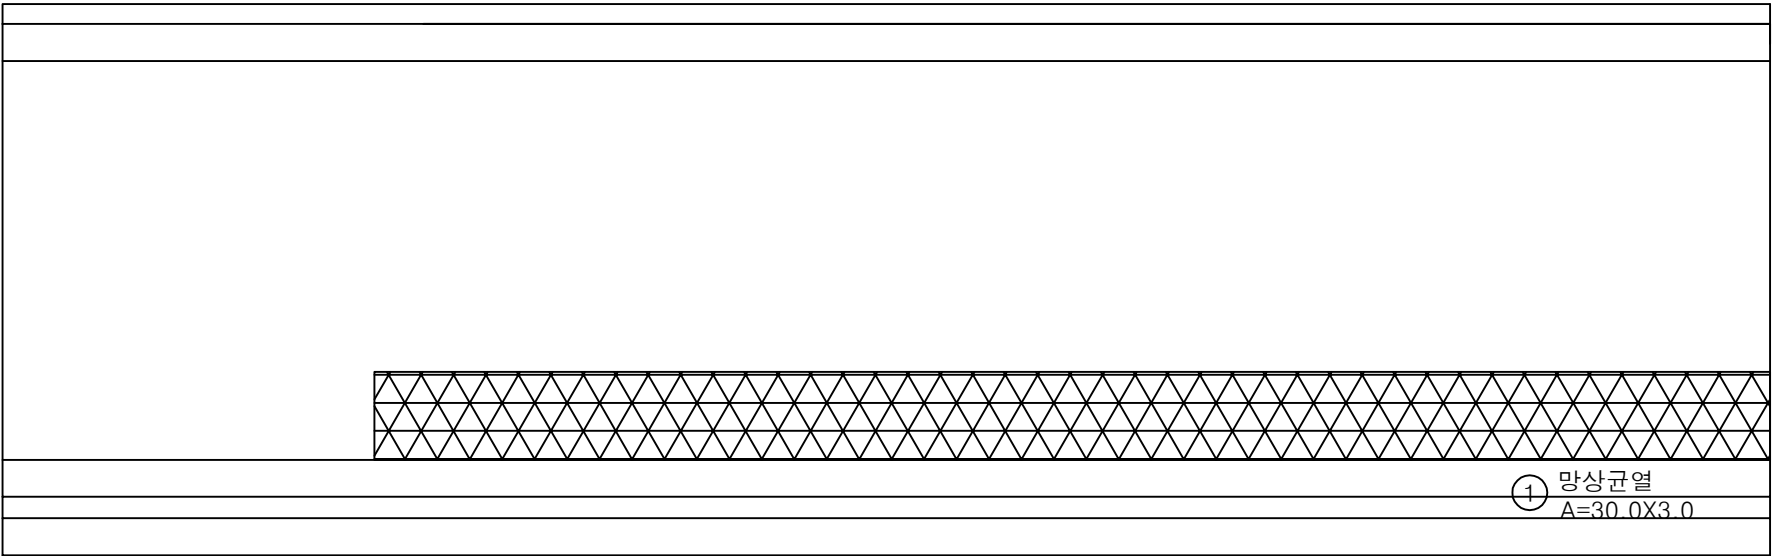
| 번호 | 손상내용 | 손상현황 | | | | | | 비 고 |
|---|---|---|---|---|---|---|---|---|
| 1 | 망상균열 | | 30.0 | 0.3 | 9.00 | m <sup>2</sup> | 1 | 신규 |

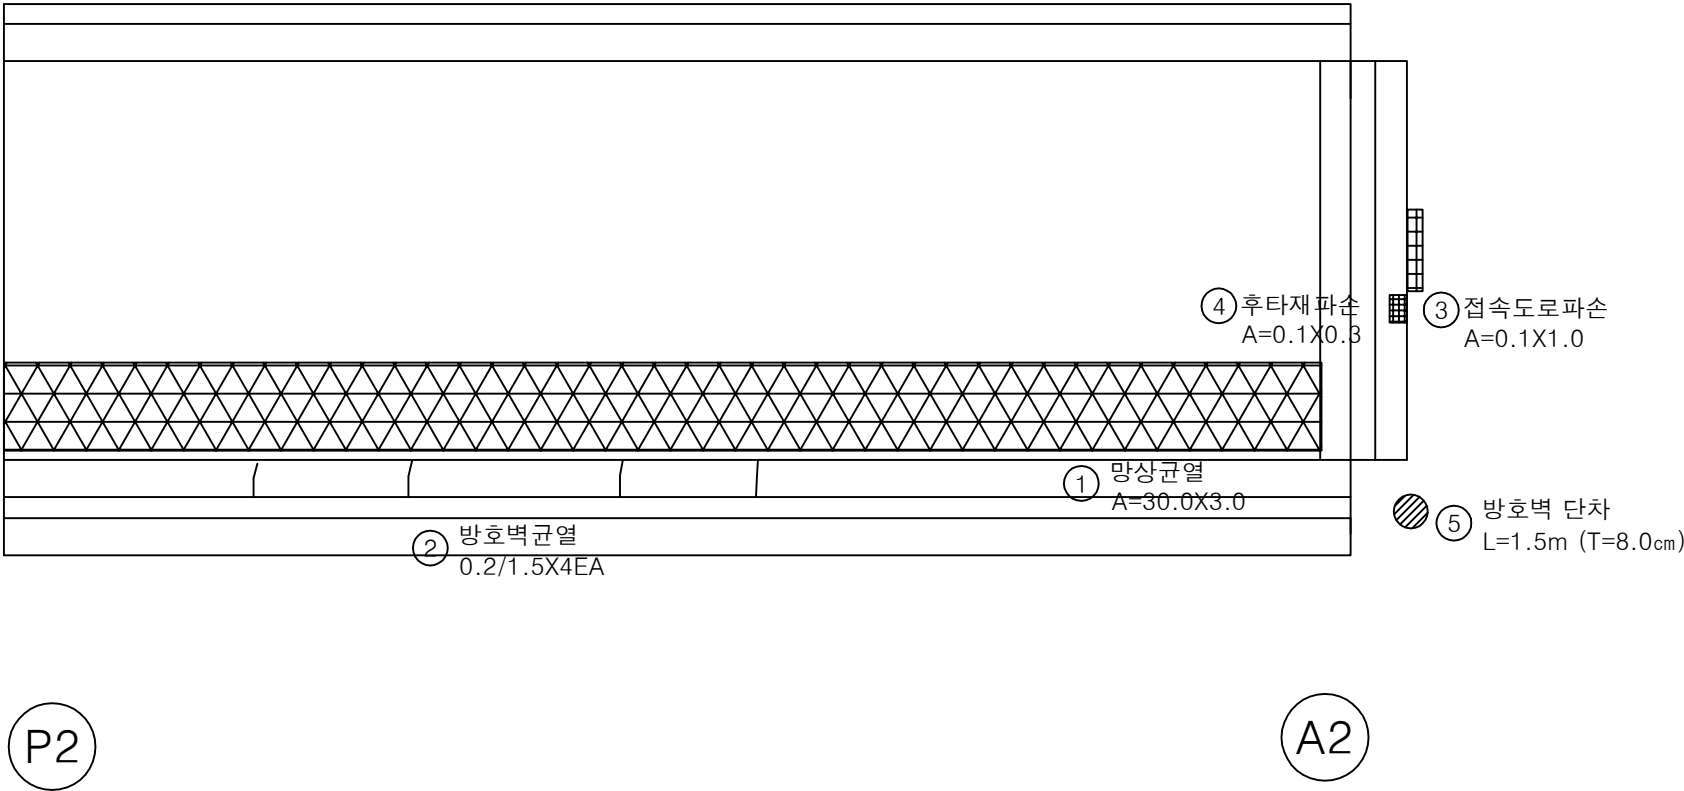
| 번호 | 손상내용 | 손상현황 | | | | | | 비 고 |
|---|---|---|---|---|---|---|---|---|
| 1 | 망상균열 | | 30.0 | 0.3 | 9.00 | m <sup>2</sup> | 1 | 신규 |
| 2 | 방호벽균열 | 0.2 | 1.5 | | 6.00 | m | 4 | 신규 |

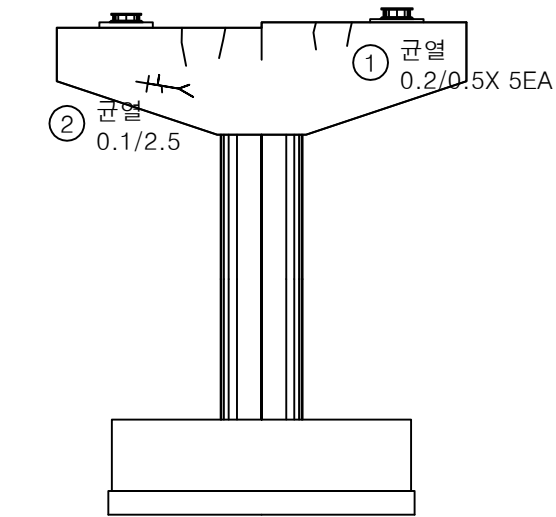
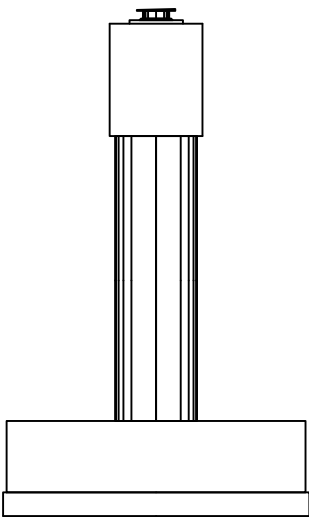
| 번호 | 손상내용 | 손상현황 | | | | | | 비 고 |
|---|---|---|---|---|---|---|---|---|
| 1 | 균열 | 0.2 | 0.5 | | 2.50 | m | 5 | 신규 |
| 2 | 균열 | 0.1 | 2.5 | | 2.50 | m | 1 | 신규 |
