상주영천고속도로 시설물 정밀점검 용역

# 외 관 조 사 망 도

산성교

2019.12

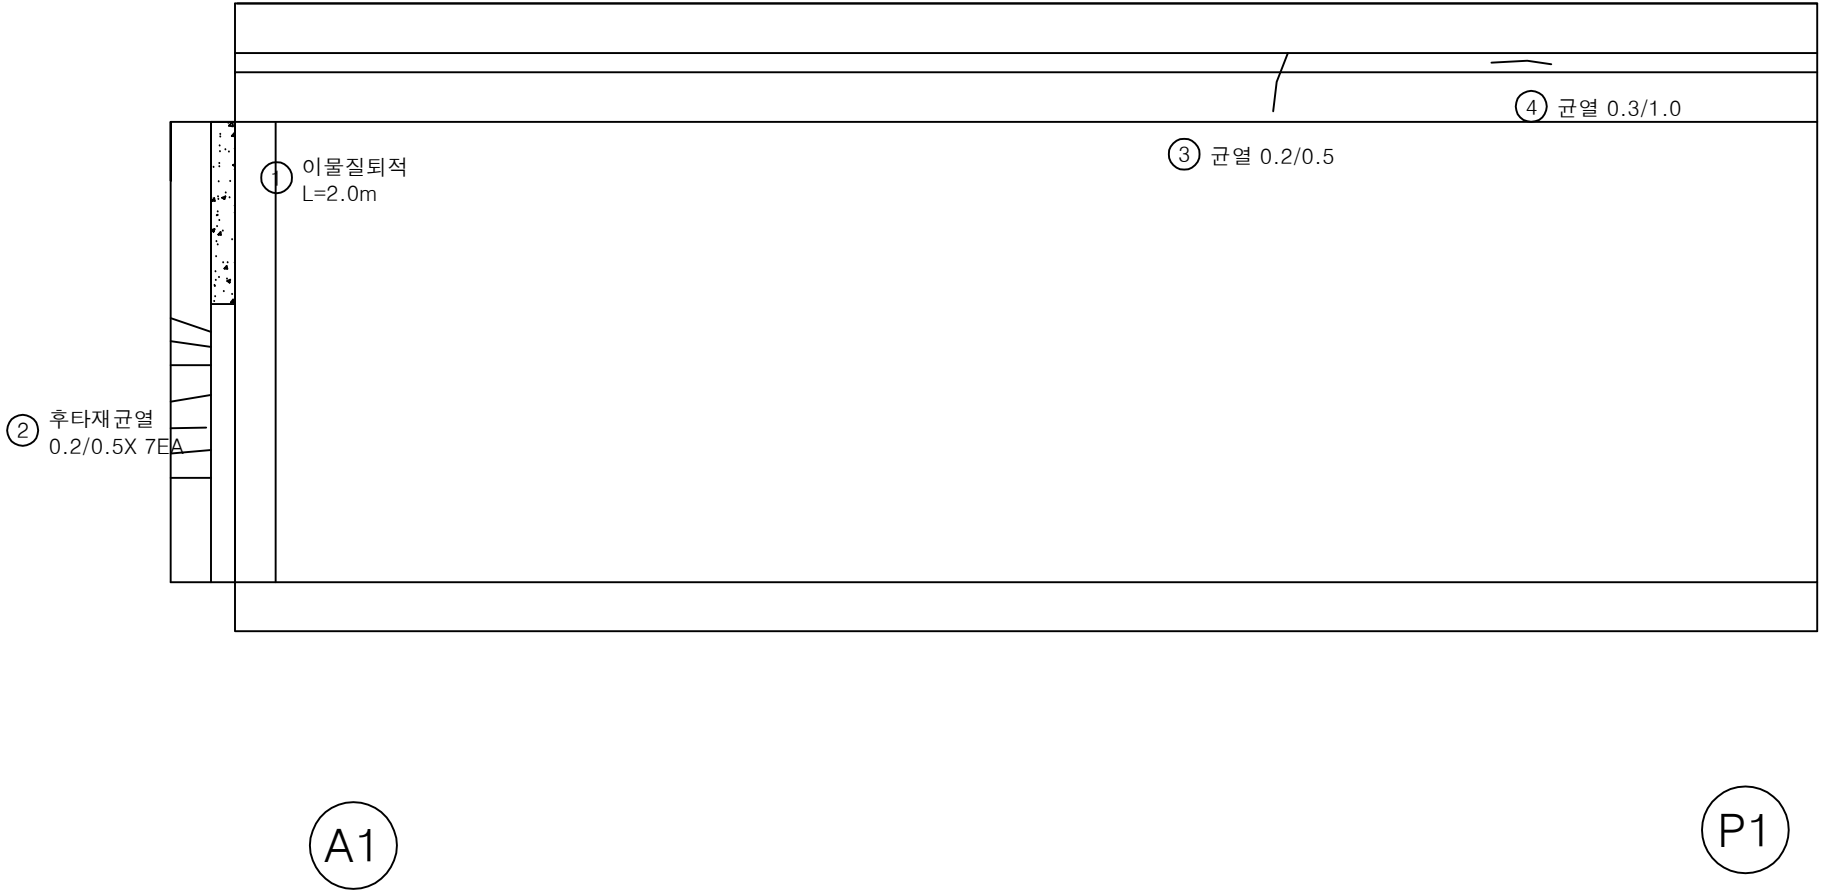
ID : 산성교 슬래브상면 S1(상주방향)

| 번호 | 손상내용 | 손상현황 | | | | | | 비 고 |
|---|---|---|---|---|---|---|---|---|
| 1 | 이물질퇴적 | | 2.0 | | 2.00 | m | 1 | 신규 |
| 2 | 후타재균열 | 0.2 | 0.5 | | 3.50 | m | 7 | 신규 |
| 3 | 균열 | 0.2 | 0.5 | | 0.50 | m | 1 | 신규 |
| 4 | 균열 | 0.3 | 1.0 | | 1.00 | m | 1 | 신규 |

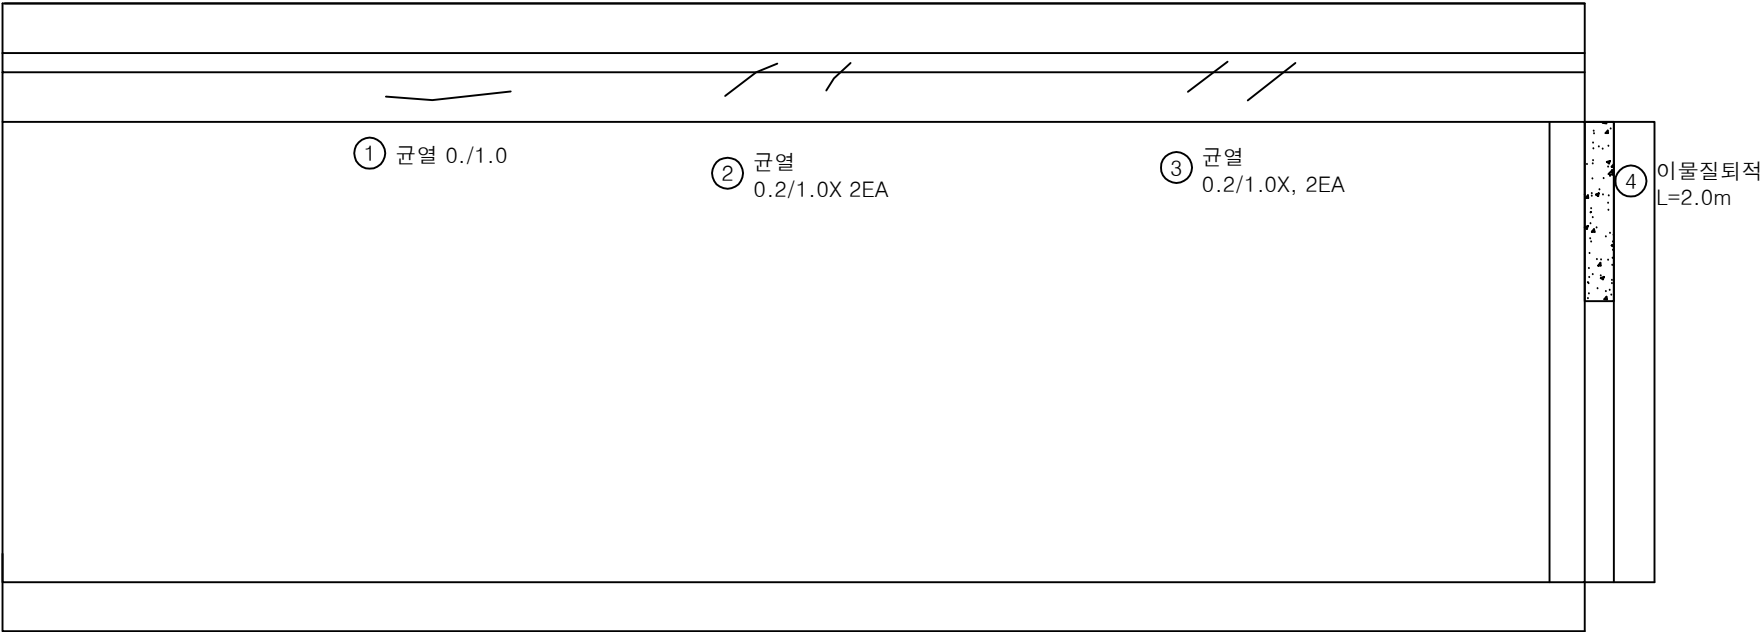
| 번호 | 손상내용 | 손상현황 | | | | | | 비 고 |
|---|---|---|---|---|---|---|---|---|
| 1 | 균열 | 0.2 | 1.0 | | 1.00 | m | 1 | 신규 |
| 2 | 균열 | 0.2 | 1.0 | | 1.00 | m | 1 | 신규 |
| 3 | 균열 | 0.2 | 1.0 | | 1.00 | m | 1 | 신규 |
| 4 | 이물질 퇴적 | | 2.0 | | 2.00 | m | 1 | 신규 |

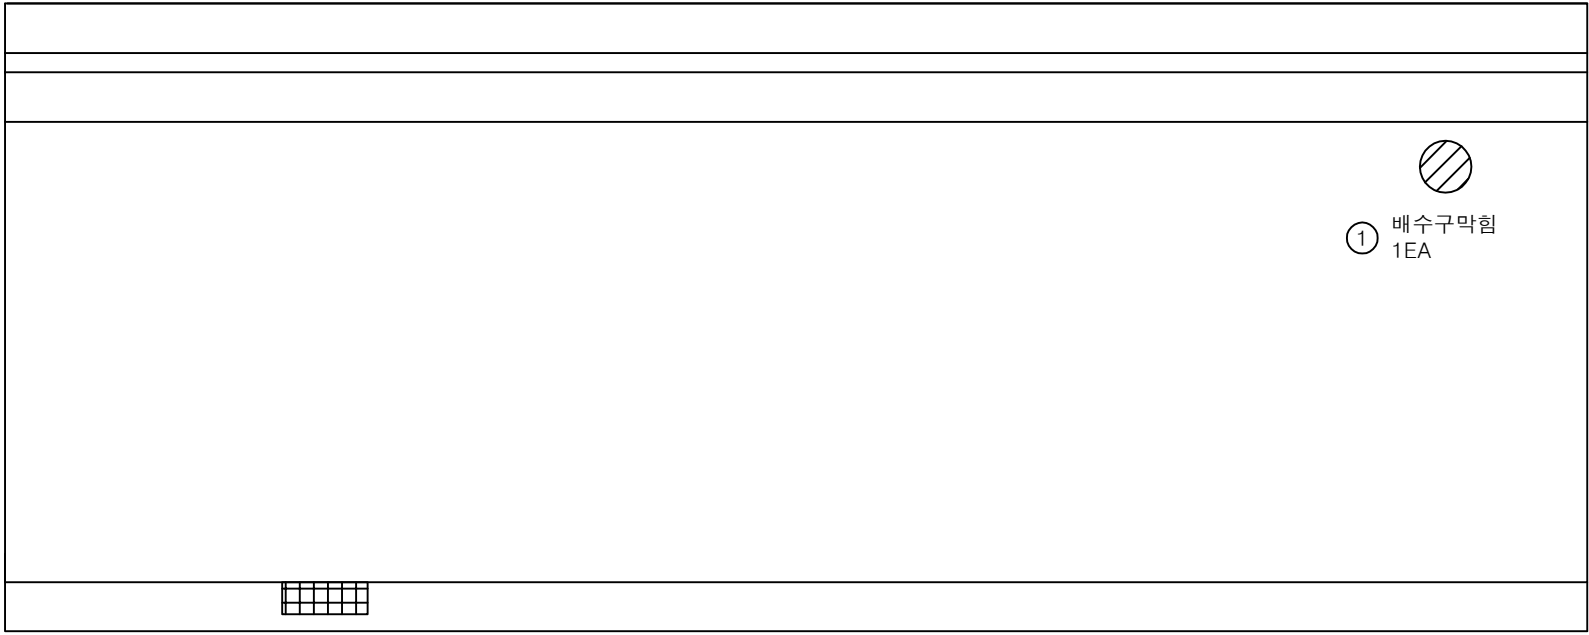
ID : 산성교 슬래브상면 S4(상주방향)

① 중분대파손  
A=0.3X1.0

① 배수구막힘  
1EA

| 번호 | 손상내용 | 손상현황 | | | | | | 비 고 |
|---|---|---|---|---|---|---|---|---|
| 1 | 중분대파손 | | 0.3 | 1.0 | 0.30 | m | 1 | 신규 |
| 2 | 배수구막힘 | | | | 1.00 | EA | 1 | 신규 |

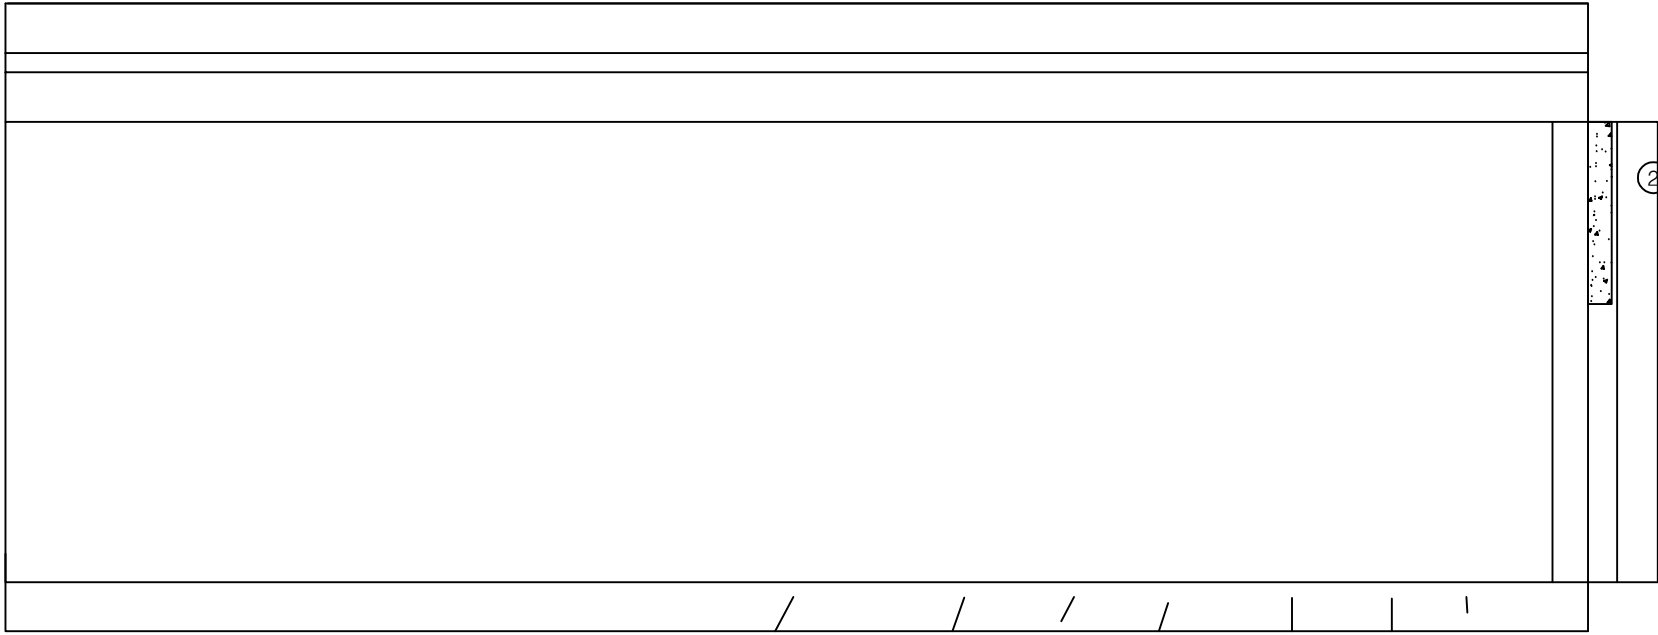
ID : 산성교 슬래브상면 S6(상주방향)

| 번호 | 손상내용 | 손상현황 | | | | | | 비 고 |
|---|---|---|---|---|---|---|---|---|
| 1 | 충분대균열 | 0.2 | 0.5 | | 3.50 | m <sup>2</sup> | 7 | 신규 |
| 2 | 이물질퇴적 | | 3.0 | | 3.00 | m | 1 | 신규 |

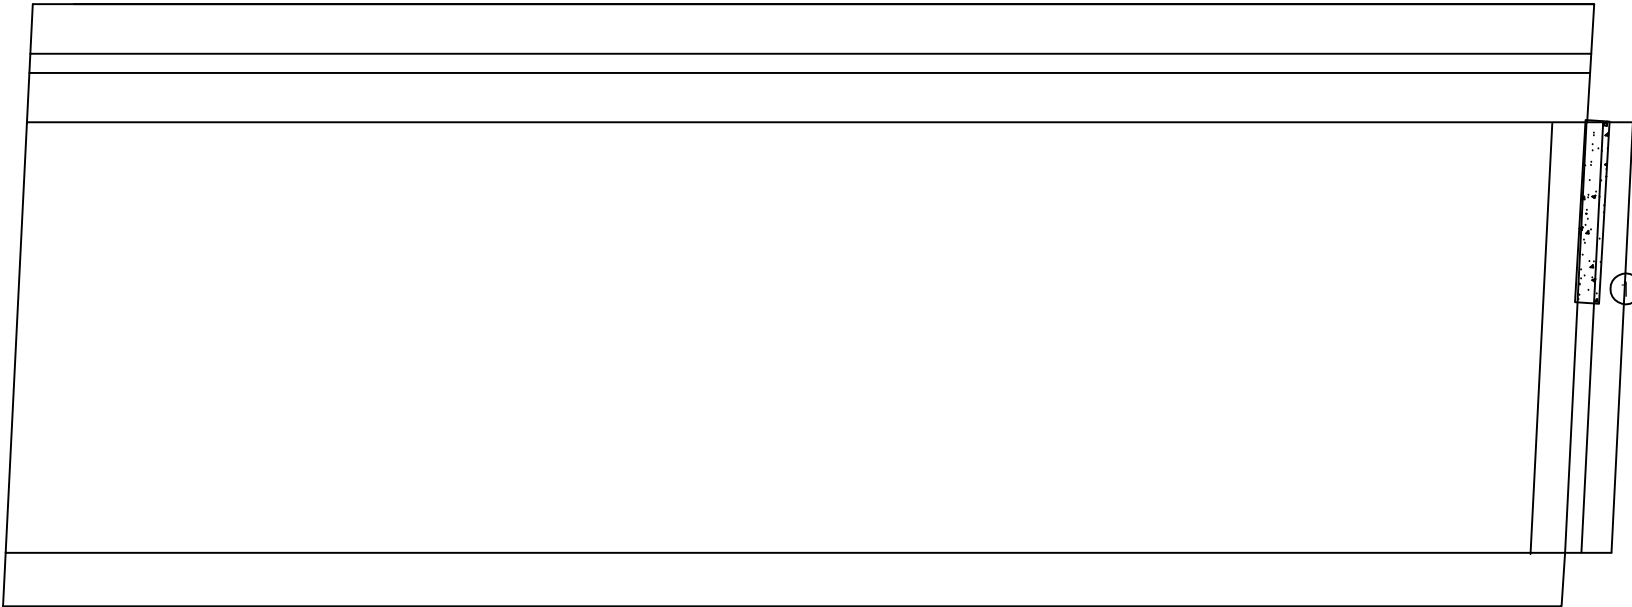
ID : 산성교 슬래브상면 S7(상주방향)

| 번호 | 손상내용 | 손상현황 | | | | | | 비 고 |
|---|---|---|---|---|---|---|---|---|
| 1 | 이물질 퇴적 | | 2.0 | | 2.00 | m | 1 | 신규 |

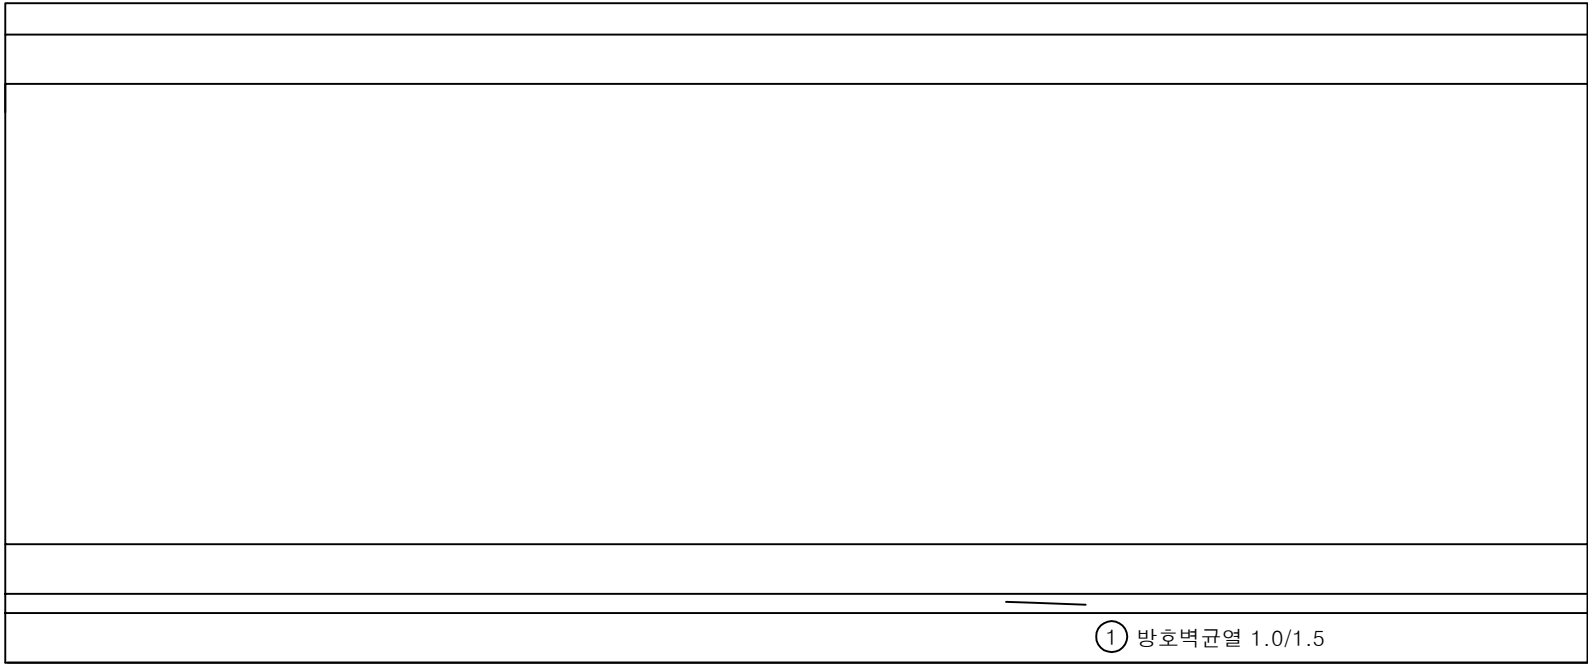
| 번호 | 손상내용 | 손상현황 | | | | | | 비 고 |
|---|---|---|---|---|---|---|---|---|
| 1 | 방호벽균열 | 1.0 | 1.5 | | 1.50 | m | 1 | 신규 |

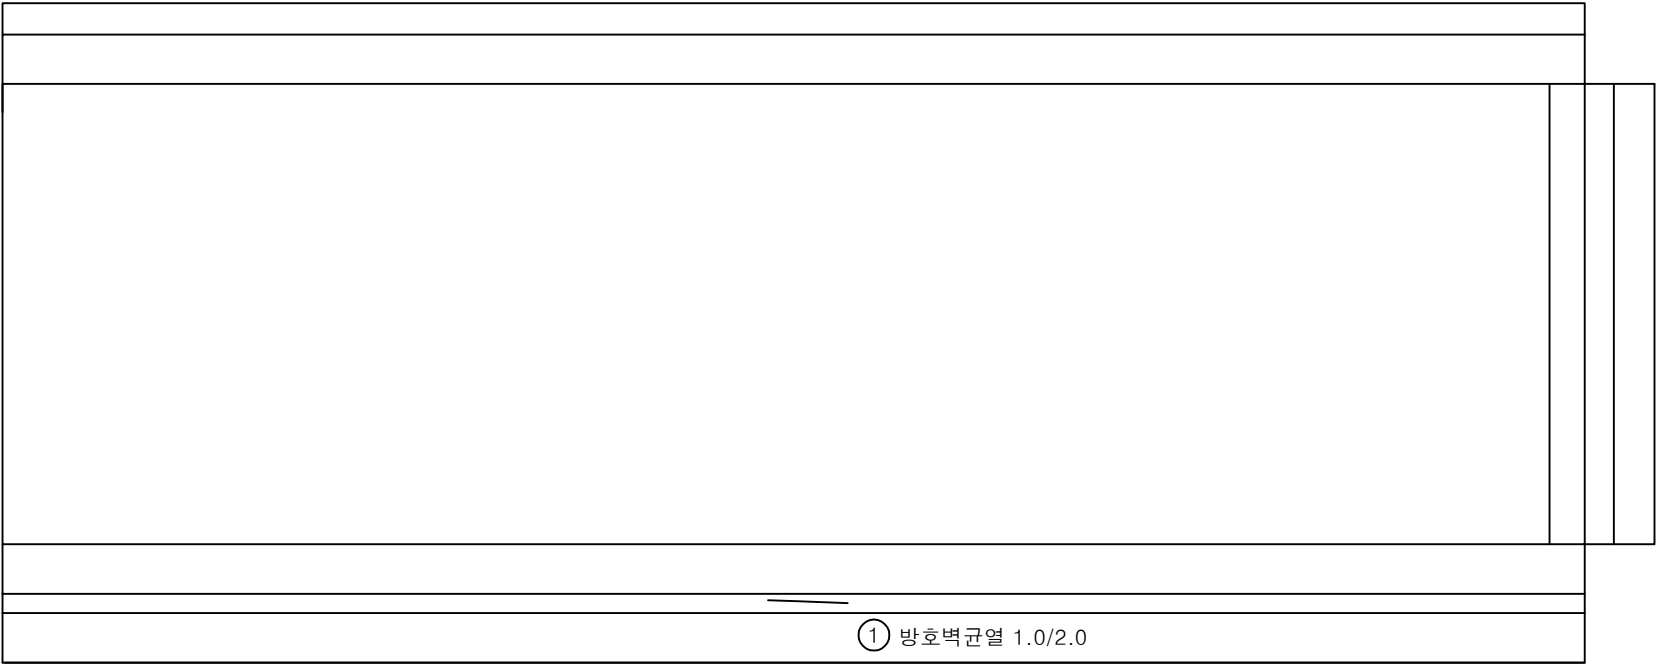
| 번호 | 손상내용 | 손상현황 | | | | | | 비 고 |
|---|---|---|---|---|---|---|---|---|
| 1 | 방호벽균열 | 1.0 | 2.0 | | 2.00 | m | 1 | 신규 |

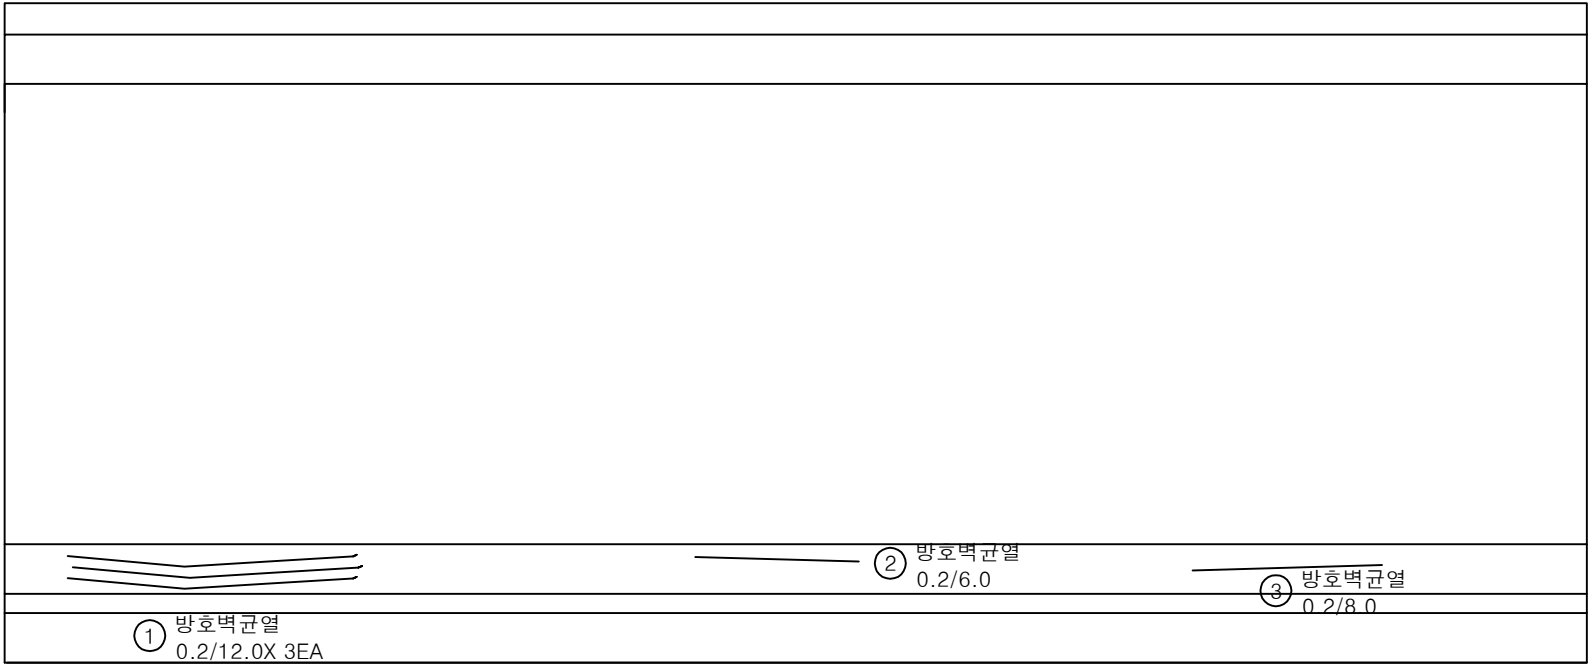
| 번호 | 손상내용 | 손상현황 | | | | | | 비 고 |
|---|---|---|---|---|---|---|---|---|
| 1 | 방호벽균열 | 0.2 | 12.0 | | 36.0 | m | 3 | 신규 |
| 2 | 방호벽균열 | 0.2 | 6.0 | | 6.00 | m | 1 | 신규 |
| 3 | 방호벽균열 | 0.2 | 8.0 | | 8.00 | m | 1 | 신규 |

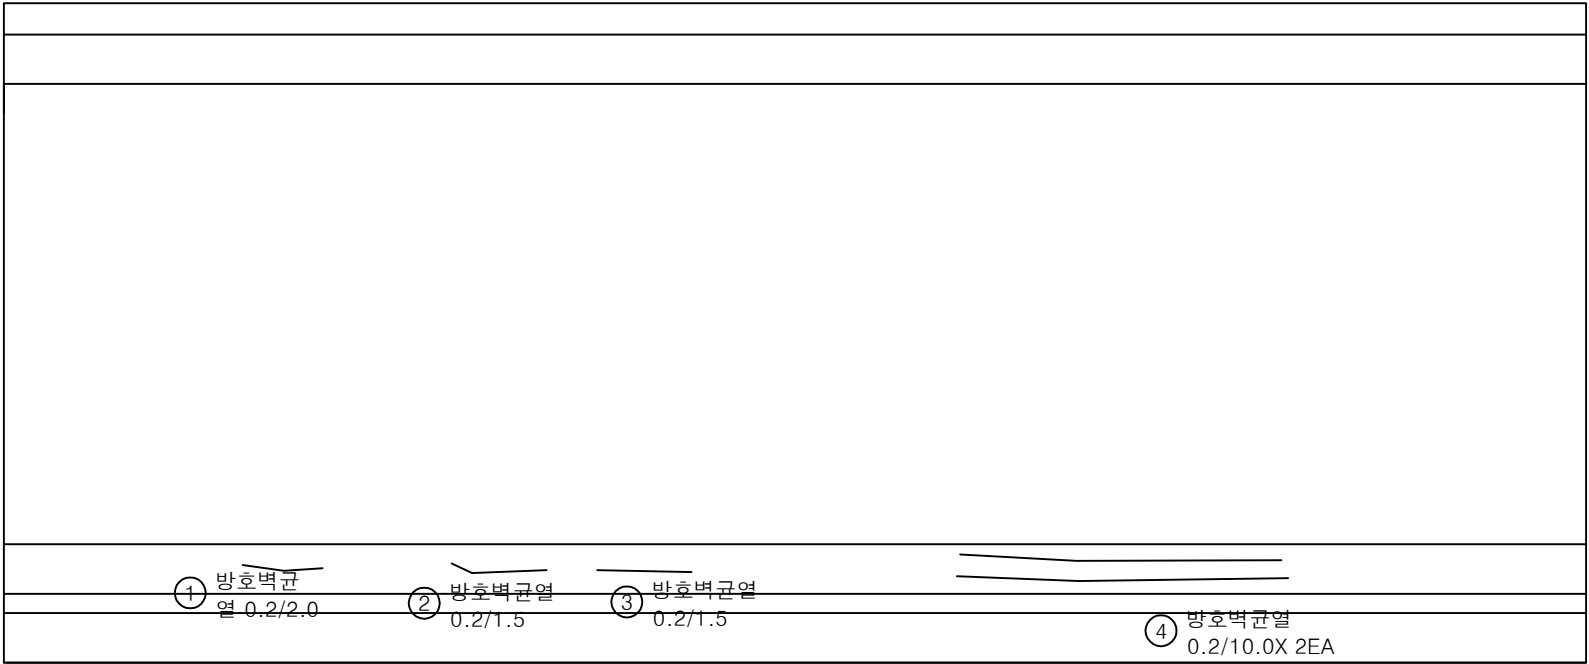
| 번호 | 손상내용 | 손상현황 | | | | | | 비 고 |
|---|---|---|---|---|---|---|---|---|
| 1 | 방호벽균열 | 0.2 | 2.0 | | 2.00 | m | 1 | 신규 |
| 2 | 방호벽균열 | 0.2 | 1.5 | | 1.50 | m | 1 | 신규 |
| 3 | 방호벽균열 | 0.2 | 1.5 | | 1.50 | m | 1 | 신규 |
| 4 | 방호벽균열 | 0.2 | 10.0 | | 20.0 | m | 2 | 신규 |

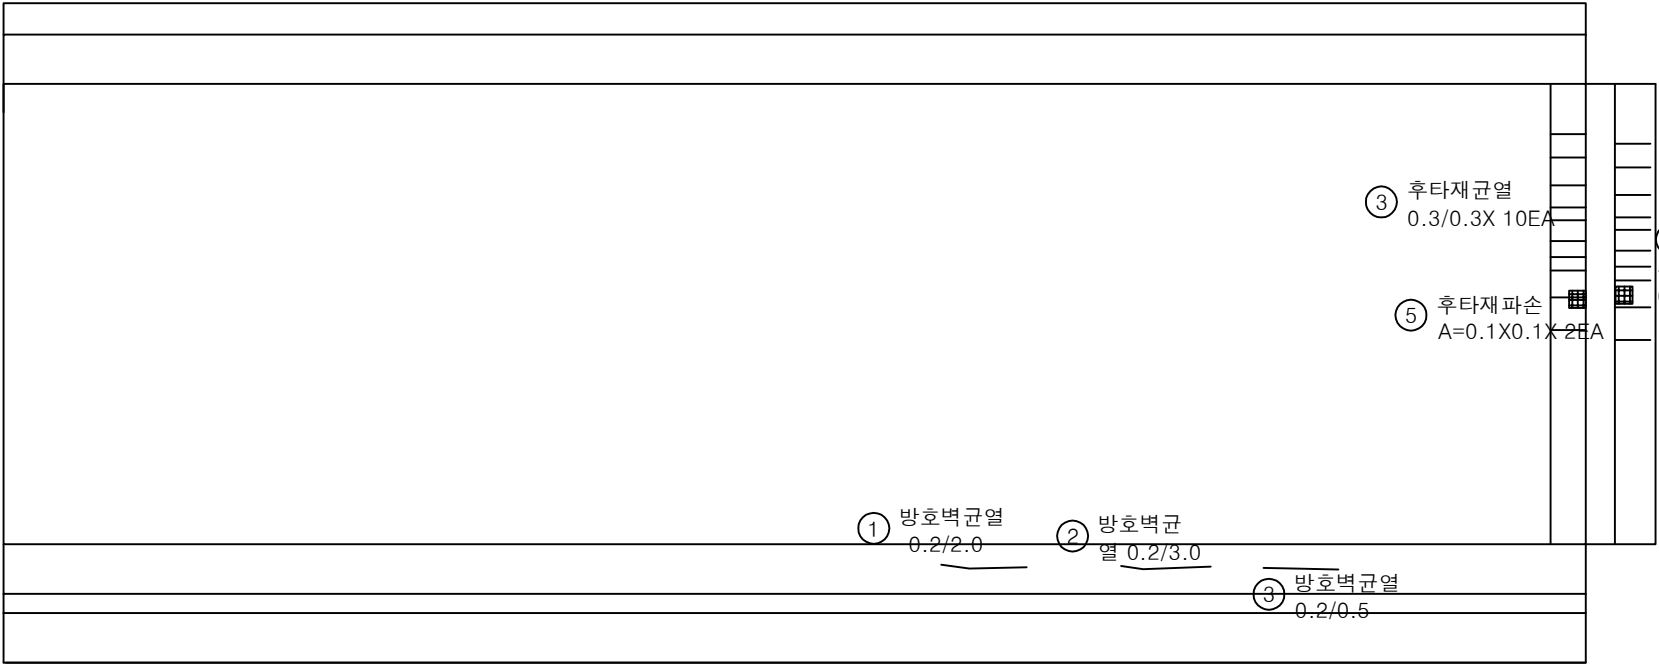
| 번호 | 손상내용 | 손상현황 | | | | | | 비 고 |
|---|---|---|---|---|---|---|---|---|
| 1 | 방호벽균열 | 0.2 | 2.0 | | 2.00 | m | 1 | 신규 |
| 2 | 방호벽균열 | 0.2 | 3.0 | | 3.00 | m | 1 | 신규 |
| 3 | 방호벽균열 | 0.2 | 5.0 | | 5.00 | m | 1 | 신규 |
| 4 | 후타재균열 | 0.3 | 0.3 | | 3.00 | m | 10 | 신규 |
| 5 | 후타재균열 | 0.3 | 0.5 | | 5.00 | m | 10 | 신규 |

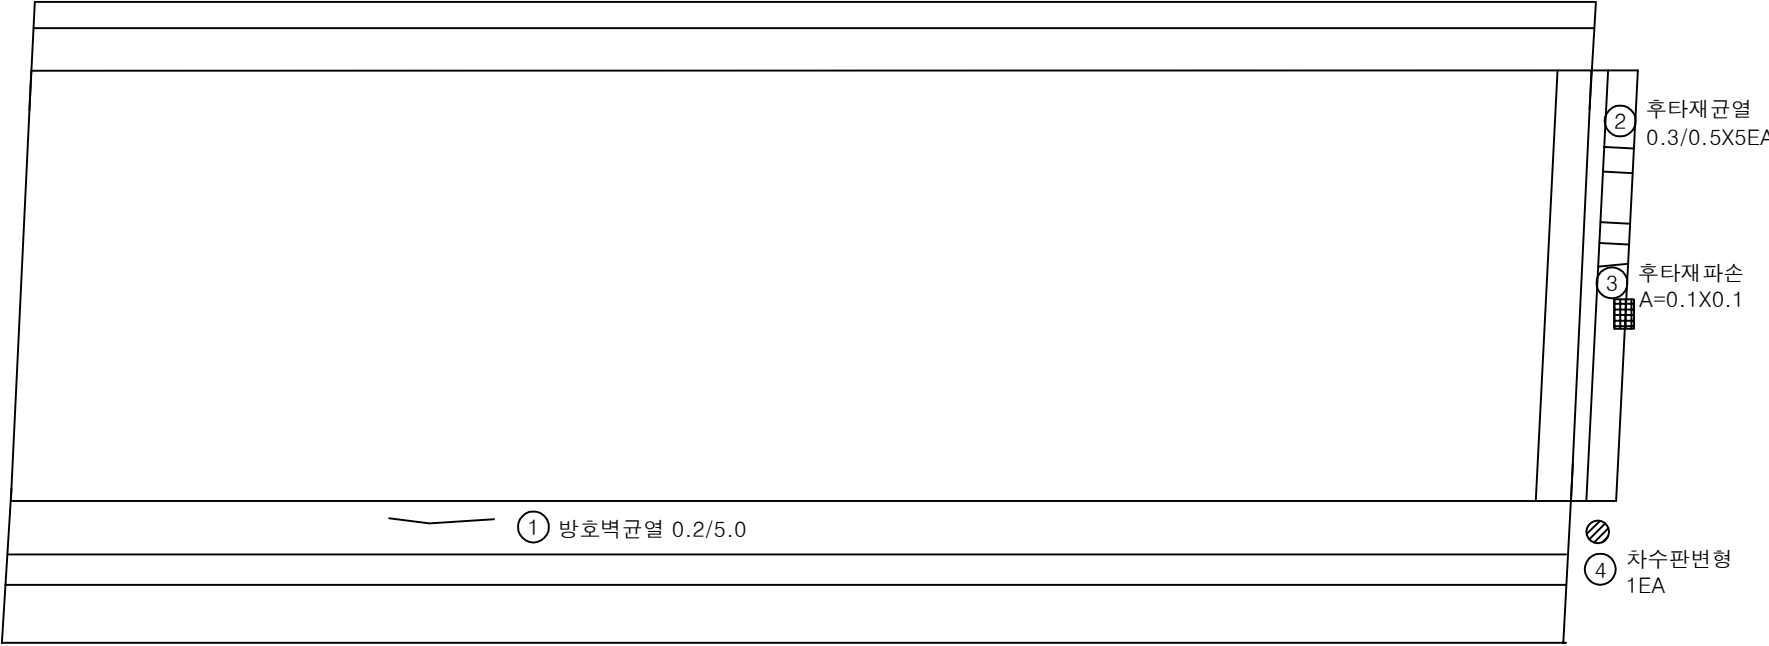
| 번호 | 손상내용 | 손상현황 | | | | | | 비 고 |
|---|---|---|---|---|---|---|---|---|
| 1 | 방호벽균열 | 0.2 | 5.0 | | 5.00 | m | 1 | 신규 |
| 2 | 후타재균열 | 0.3 | 0.5 | | 2.50 | m | 5 | 신규 |

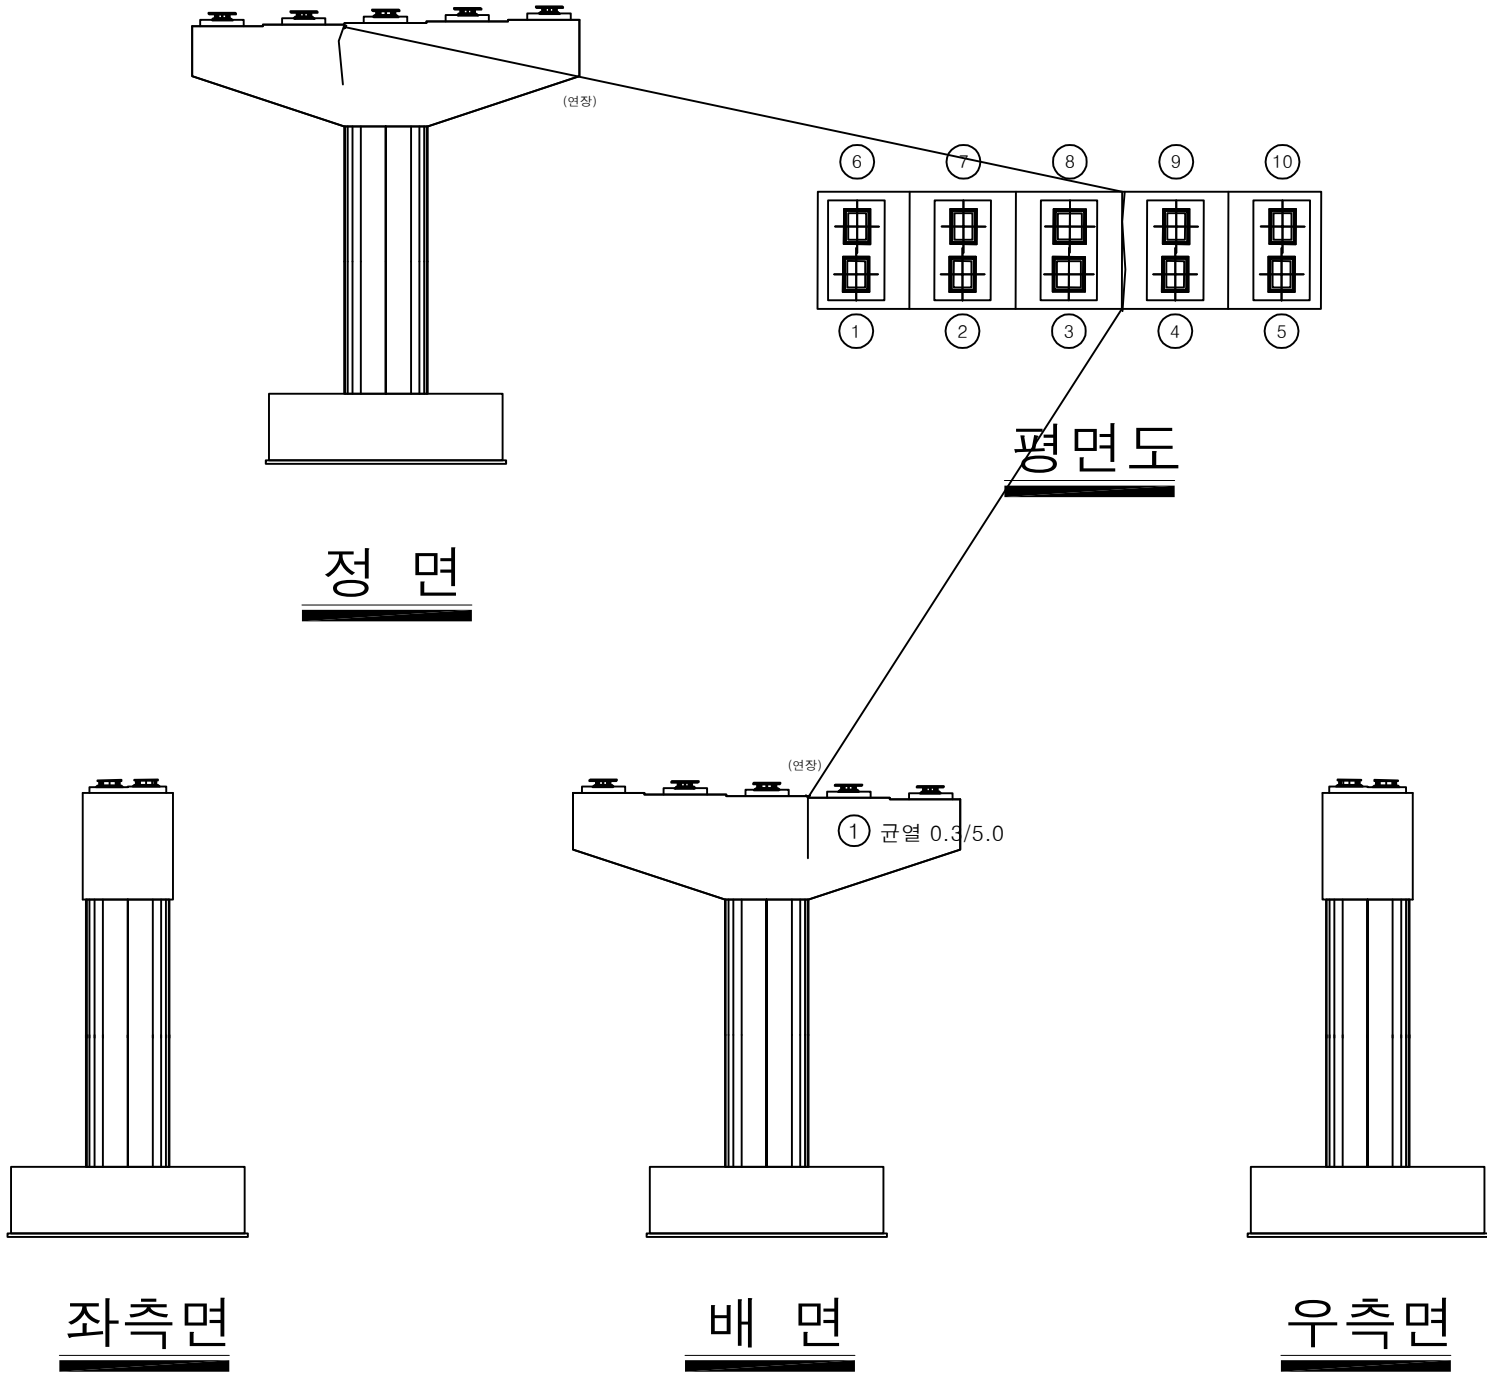
| 번호 | 손상내용 | 손상현황 | | | | | | 비 고 |
|---|---|---|---|---|---|---|---|---|
| 1 | 균열 | 0.3 | 5.0 | | 5.00 | m | 1 | 신규 |
