상주영천고속도로 시설물 정밀점검 용역

# 외 관 조 사 망 도

배골교

(주)명성엔지니어링

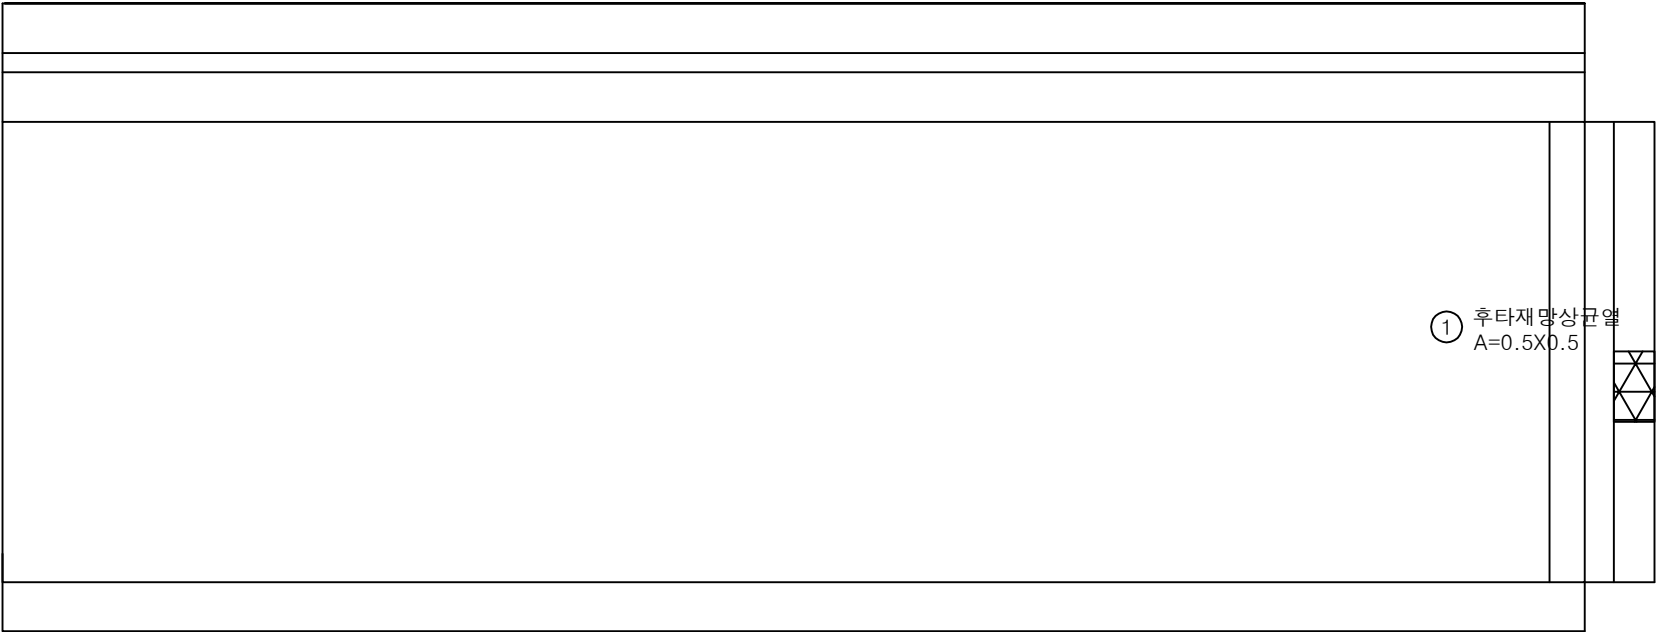
ID : 배골교 슬래브상면 S3(상주방향)

| 번호 | 손상내용 | 손상현황 | | | | | | 비 고 |
|---|---|---|---|---|---|---|---|---|
| 1 | 후타재망상균열 | | 0.5 | 0.5 | 0.25 | m <sup>2</sup> | 1 | 신규 |

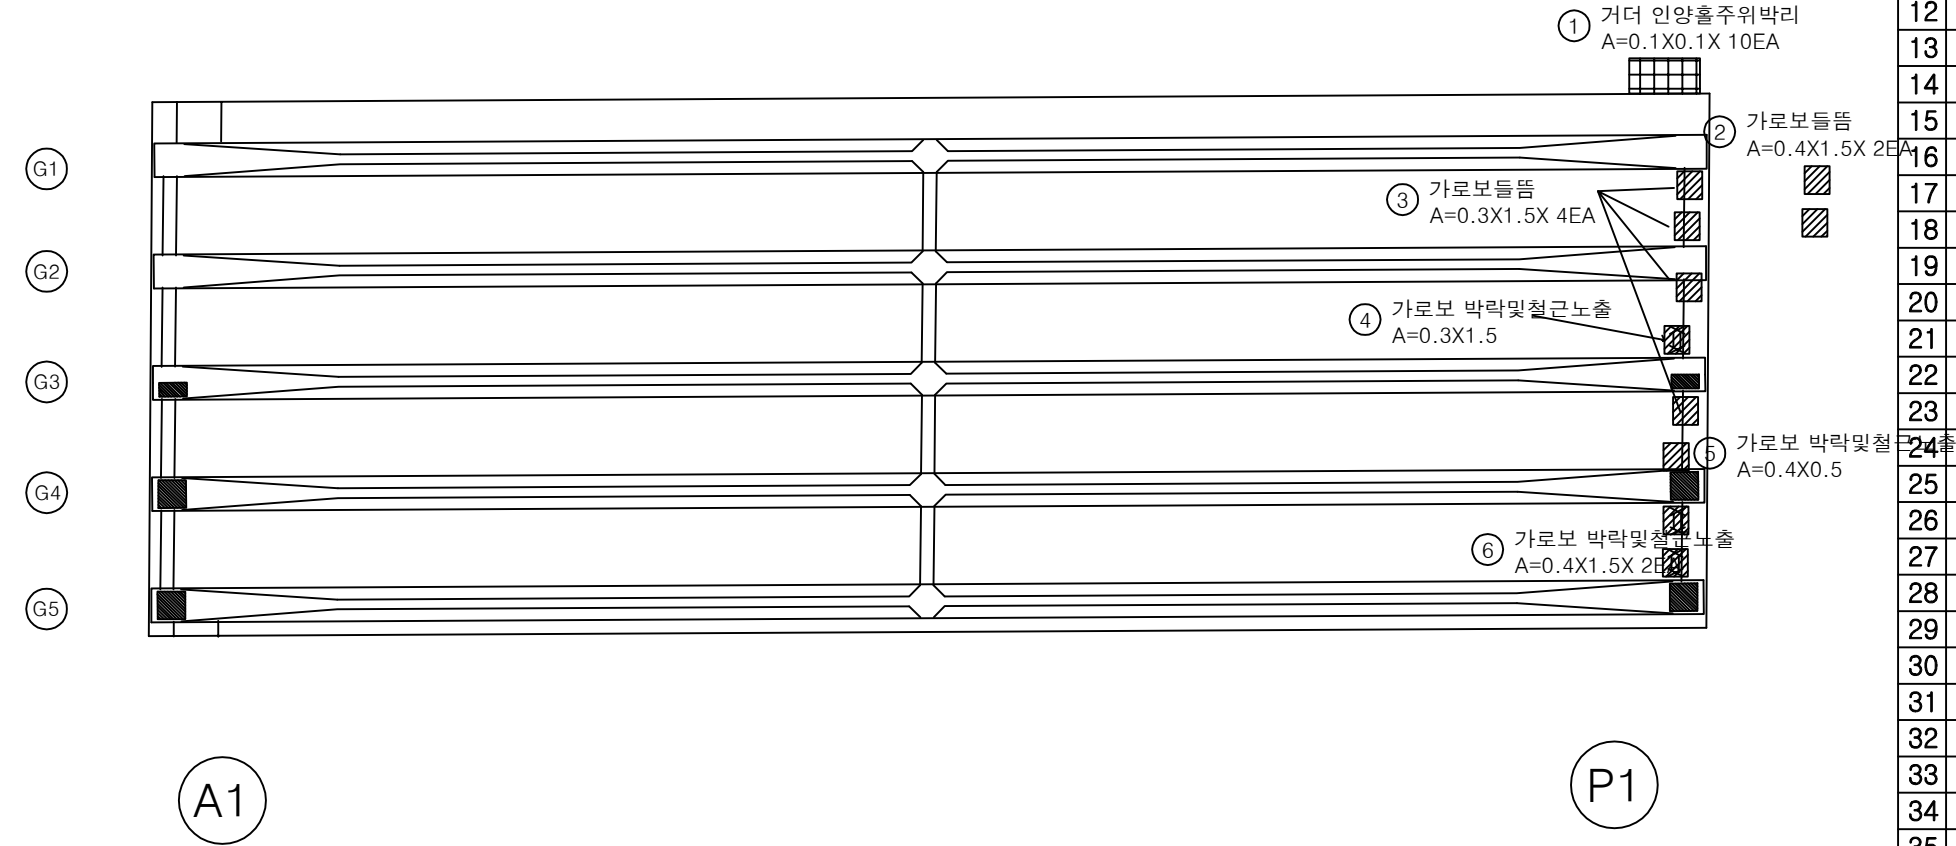
ID : 배골교 바닥판하면,거더 S1(상주방향)

| 번호 | 손상내용 | 손상현황 | | | | | | 비 고 |
|---|---|---|---|---|---|---|---|---|
| 1 | 인양홀주위박리 | | 0.1 | 0.1 | 0.10 | m <sup>2</sup> | 10 | 신규 |
| 2 | 가로보들뜸 | | 0.4 | 1.5 | 1.20 | m <sup>2</sup> | 2 | 신규 |
| 3 | 가로보 들뜸 | | 0.3 | 1.5 | 1.80 | m <sup>2</sup> | 4 | 신규 |
| 4 | 가로보 박락및철근노출 | | 0.3 | 1.5 | 0.45 | m <sup>2</sup> | 1 | 신규 |
| 5 | 가로보 박락및철근노출 | | 0.4 | 0.5 | 0.20 | m <sup>2</sup> | 1 | 신규 |
| 6 | 가로보 박락및철근노출 | | 0.4 | 1.5 | 1.20 | m <sup>2</sup> | 2 | 신규 |

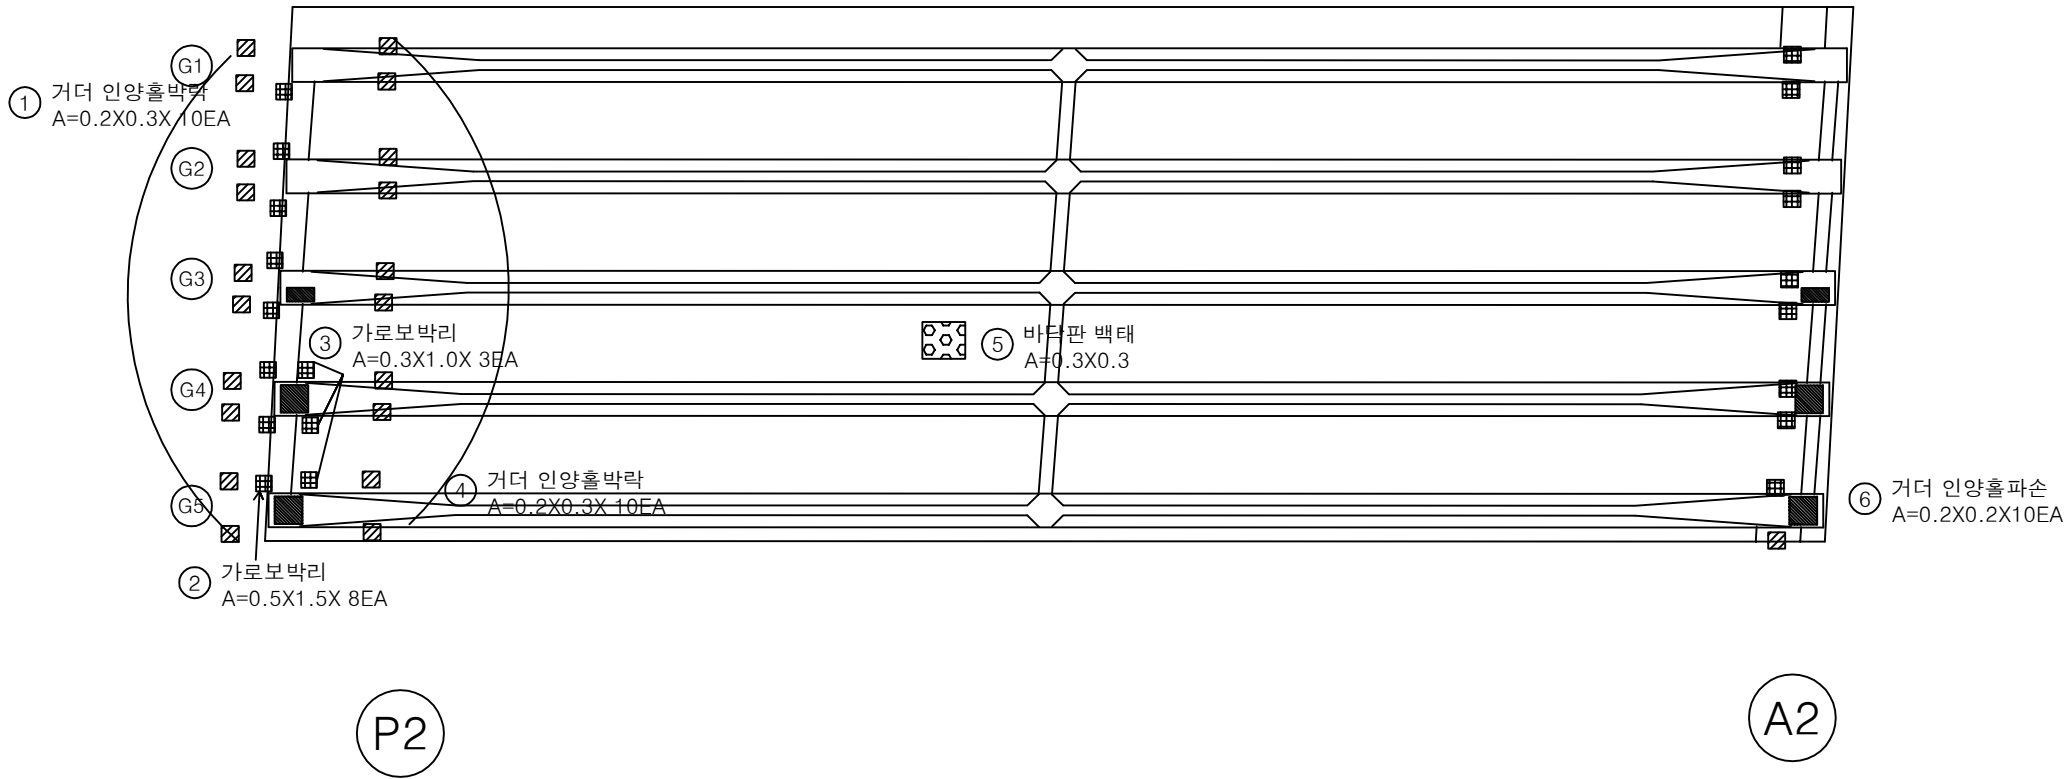
ID : 배골교 바닥판하면,거더 S3(상주방향)

| 번호 | 손상내용 | 손상현황 | | | | | | 비 고 |
|---|---|---|---|---|---|---|---|---|
| 1 | 거더 인양홀박리 | | 0.2 | 0.3 | 0.60 | m <sup>2</sup> | 10 | 신규 |
| 2 | 가로보박리 | | 0.5 | 1.5 | 6.00 | m <sup>2</sup> | 8 | 신규 |
| 3 | 가로보박리 | | 0.3 | 1.0 | 0.90 | m <sup>2</sup> | 3 | 신규 |
| 4 | 거더 인양홀박리 | | 0.2 | 0.3 | 0.60 | m <sup>2</sup> | 10 | 신규 |
| 5 | 바닥판 백태 | | 0.3 | 0.3 | 0.09 | m <sup>2</sup> | 1 | 신규 |
| 6 | 거더 인양홀파손 | | 0.2 | 0.2 | 0.60 | m <sup>2</sup> | 10 | 신규 |

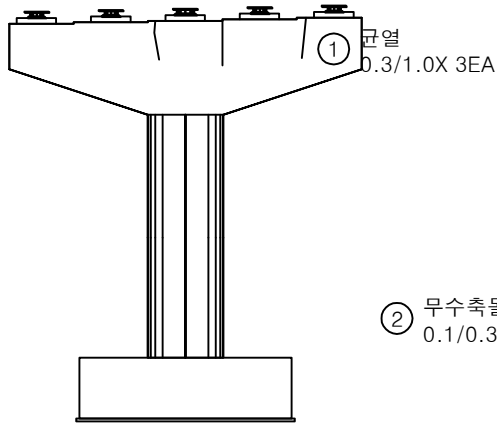
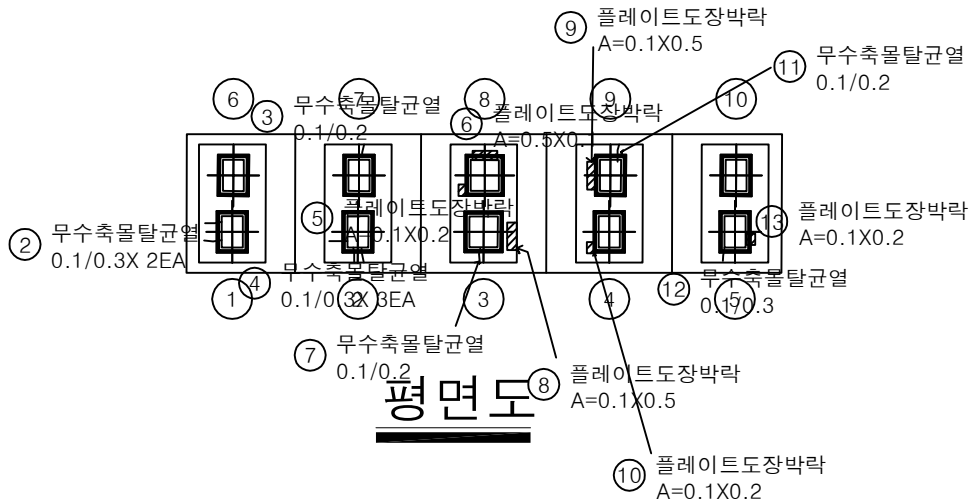
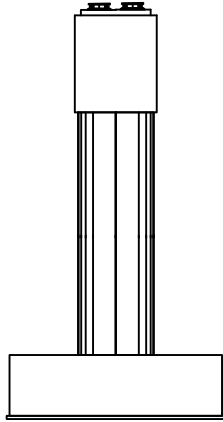
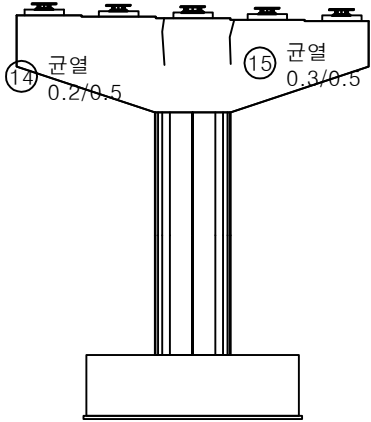
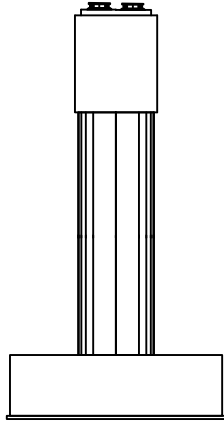
| 번호 | 손상내용 | 손상현황 | | | | | | 비 고 |
|---|---|---|---|---|---|---|---|---|
| 1 | 균열 | 0.3 | 1.0 | | 3.00 | m | 3 | 신규 |
| 2 | 무수축물탈균열 | 0.1 | 0.3 | | 0.60 | m | 2 | 신규 |
| 3 | 무수축물탈균열 | 0.1 | 0.2 | | 0.20 | m | 1 | 신규 |
| 4 | 무수축물탈균열 | 0.1 | 0.3 | | 0.90 | m | 3 | 신규 |
| 5 | 플레이트도장박락 | | 0.1 | 0.2 | 0.02 | m² | 1 | 신규 |
| 6 | 플레이트도장박락 | | 0.5 | 0.1 | 0.05 | m² | 1 | 신규 |
| 7 | 무수축물탈균열 | 0.1 | 0.2 | | 0.20 | m | 1 | 신규 |
| 8 | 플레이트도장박락 | | 0.1 | 0.5 | 0.05 | m² | 1 | 신규 |
| 9 | 플레이트도장박락 | | 0.1 | 0.5 | 0.05 | m² | 1 | 신규 |
| 10 | 플레이트도장박락 | | 0.1 | 0.2 | 0.02 | m² | 1 | 신규 |
| 11 | 무수축물탈균열 | 0.1 | 0.2 | | 0.20 | m | 1 | 신규 |
| 12 | 무수축물탈균열 | 0.1 | 0.3 | | 0.30 | m | 1 | 신규 |
| 13 | 플레이트도장박락 | | 0.1 | 0.2 | 0.02 | m² | 1 | 신규 |
| 14 | 균열 | 0.2 | 0.5 | | 0.50 | m | 1 | 신규 |
| 15 | 균열 | 0.3 | 0.5 | | 0.50 | m | 1 | 신규 |

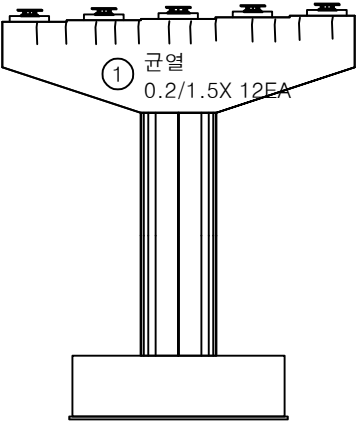
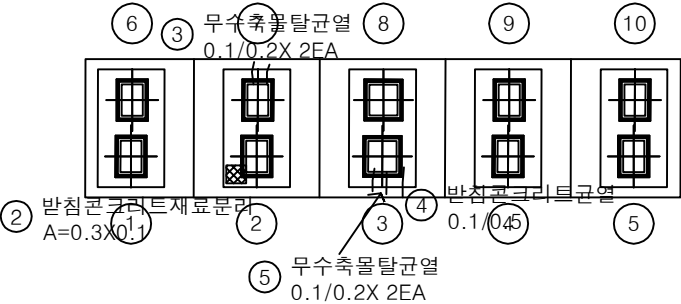
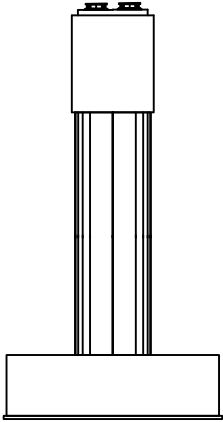
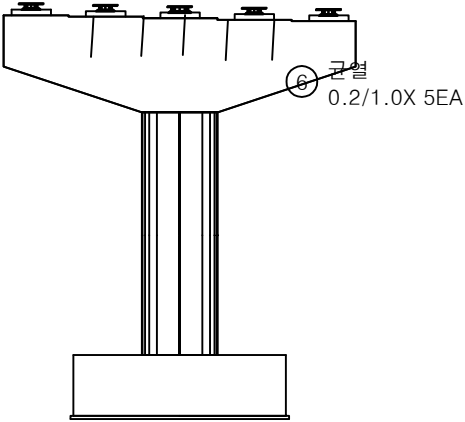
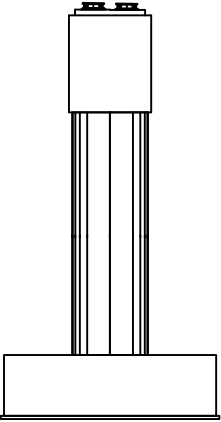
| 번호 | 손상내용 | 손상현황 | | | | | | 비 고 |
|---|---|---|---|---|---|---|---|---|
| 1 | 균열 | 0.2 | 1.5 | | 18.0 | m | 12 | 신규 |
| 2 | 받침콘크리트재료분리 | | 0.3 | 0.1 | 0.03 | m <sup>2</sup> | 1 | 신규 |
| 3 | 무수축물탈균열 | 0.1 | 0.2 | | 0.40 | m | 2 | 신규 |
| 4 | 받침콘크리트균열 | 0.1 | 0.5 | | 0.50 | m | 1 | 신규 |
| 5 | 무수축물탈균열 | 0.1 | 0.2 | | 0.40 | m | 2 | 신규 |
| 6 | 균열 | 0.2 | 1.0 | | 5.00 | m | 5 | 신규 |

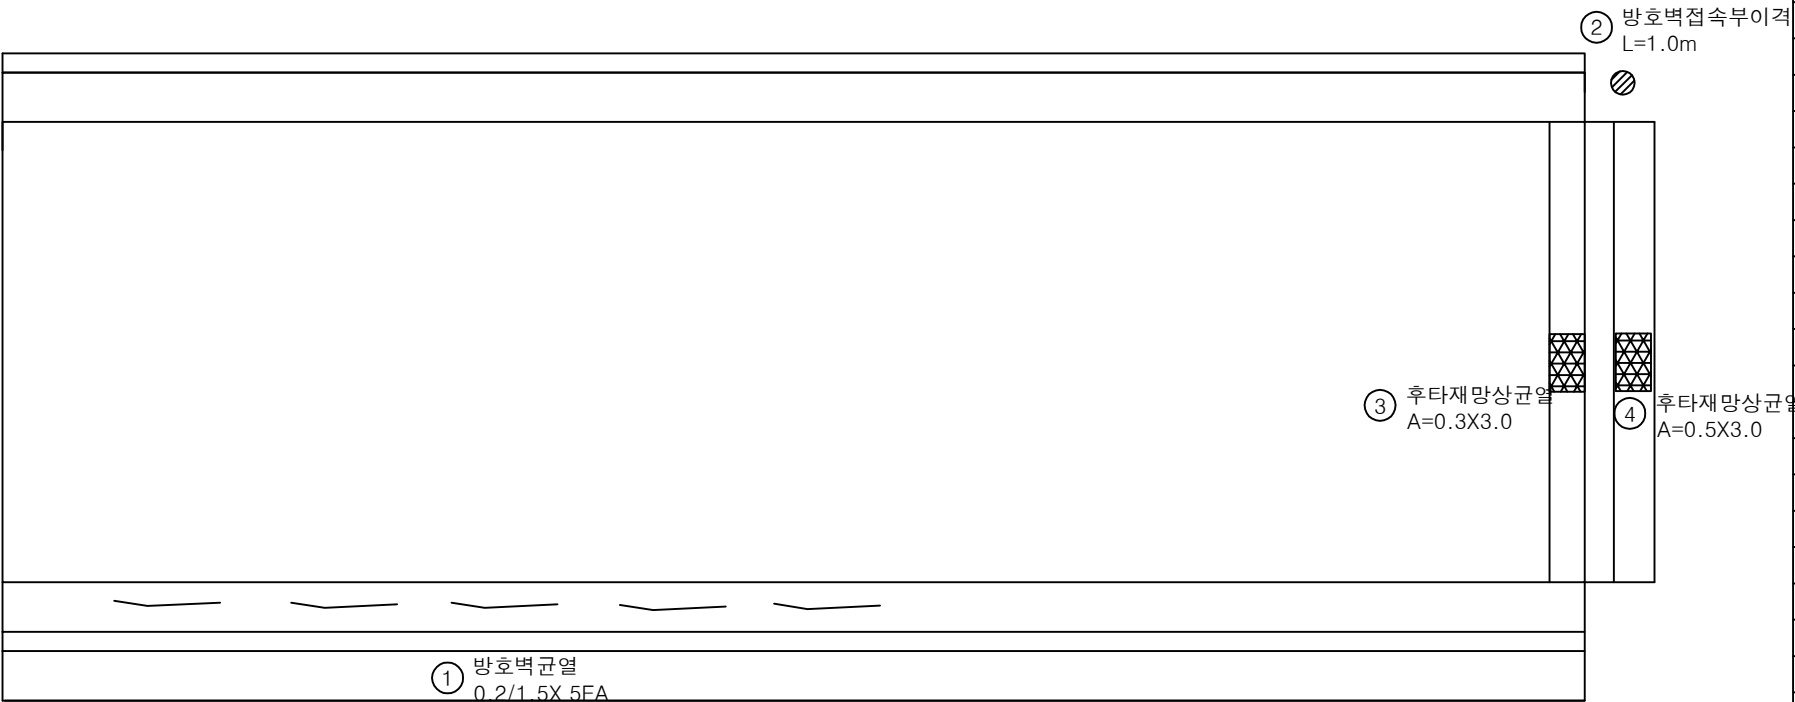
ID : 배골교 슬래브상면 S3(영천방향)

| 번호 | 손상내용 | 손상현황 | | | | | | 비 고 |
|---|---|---|---|---|---|---|---|---|
| 1 | 방호벽 균열 | 0.2 | 1.5 | | 7.50 | m | 5 | 신규 |
| 2 | 방호벽접속부이격 | | 1.0 | | 1.00 | m | 1 | 신규 |
| 3 | 후타재망상균열 | | 0.3 | 3.0 | 0.90 | m <sup>2</sup> | 1 | 신규 |
| 4 | 후타재망상균열 | | 0.5 | 3.0 | 1.50 | m <sup>2</sup> | 1 | 신규 |

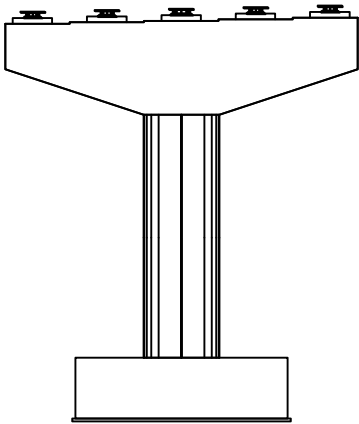
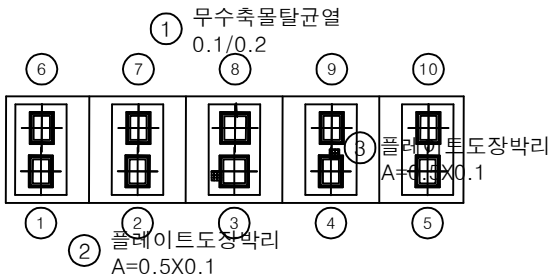
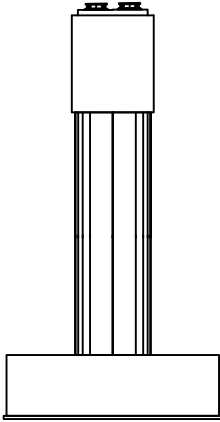
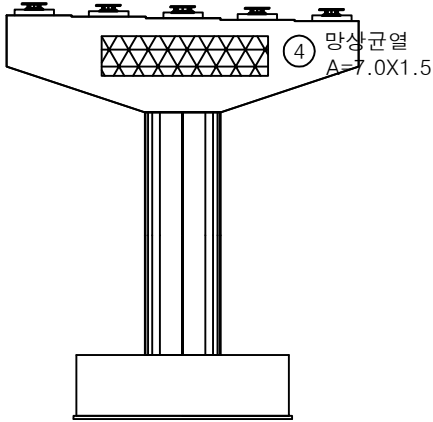
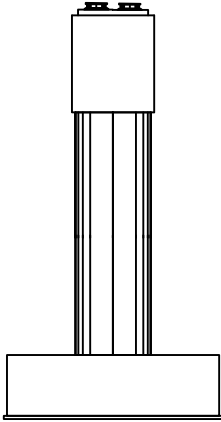
| 번호 | 손상내용 | 손상현황 | | | | | | 비 고 |
|---|---|---|---|---|---|---|---|---|
| 1 | 무수축물탈균열 | 0.1 | 0.2 | | 0.20 | m | 1 | 신규 |
| 4 | 망상균열 | | 7.0 | 1.5 | 10.5 | m <sup>2</sup> | 1 | 신규 |
