상주영천고속도로 시설물 정밀점검 용역

# 외 관 조 사 망 도

화남1교

ID : 화남1교 슬래브상면 S1(상주방향)

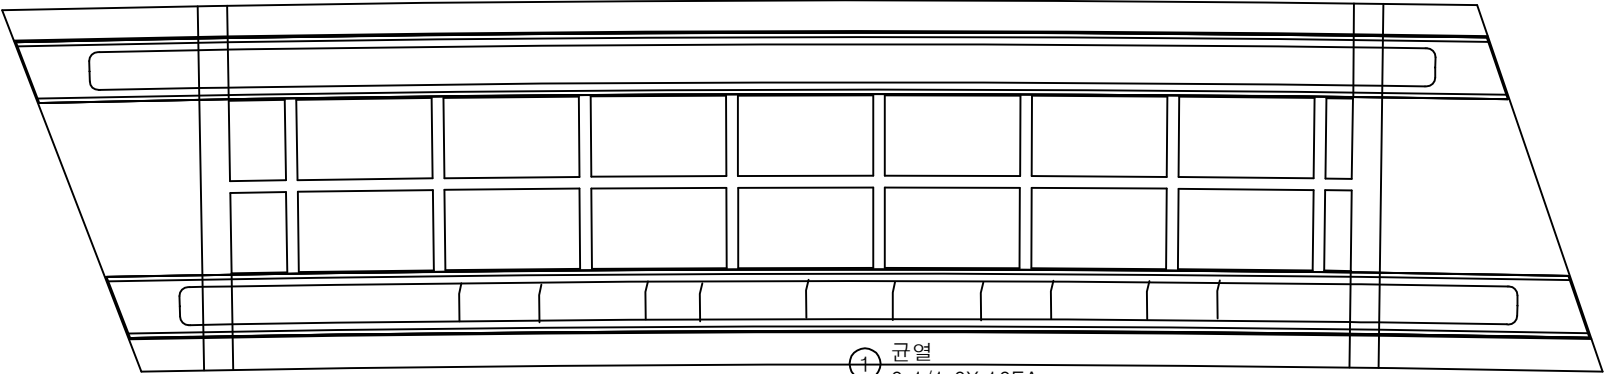
| 번호 | 손상내용 | 손상현황 | | | | | | 비 고 |
|---|---|---|---|---|---|---|---|---|
| 1 | 균열 | 0.1 | 1.0 | | 10.0 | m | 10 | 신규 |

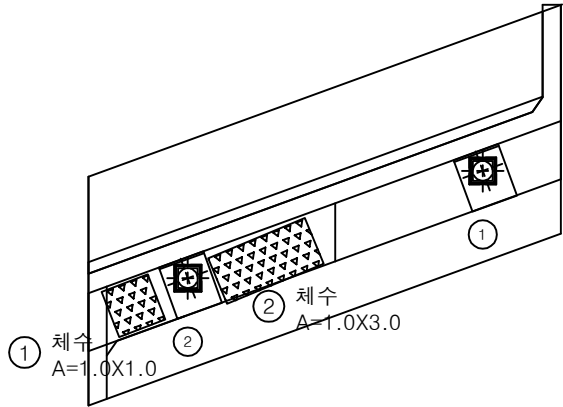
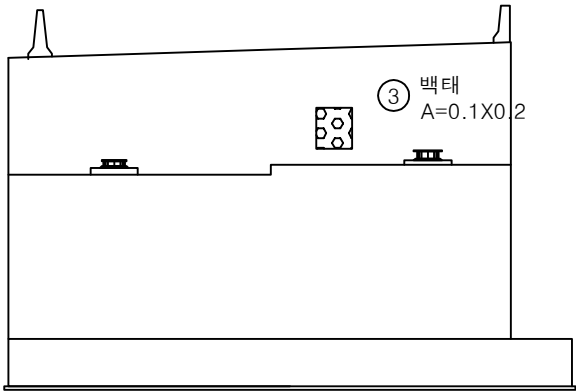
| 번호 | 손상내용 | 손상현황 | | | | | | 비 고 |
|---|---|---|---|---|---|---|---|---|
| 1 | 체수 | | 1.0 | 1.0 | 1.00 | m <sup>2</sup> | 1 | 신규 |
| 2 | 체수 | | 1.0 | 3.0 | 3.00 | m <sup>2</sup> | 1 | 신규 |
| 3 | 백태 | | 0.1 | 0.2 | 0.02 | m <sup>2</sup> | 1 | 신규 |

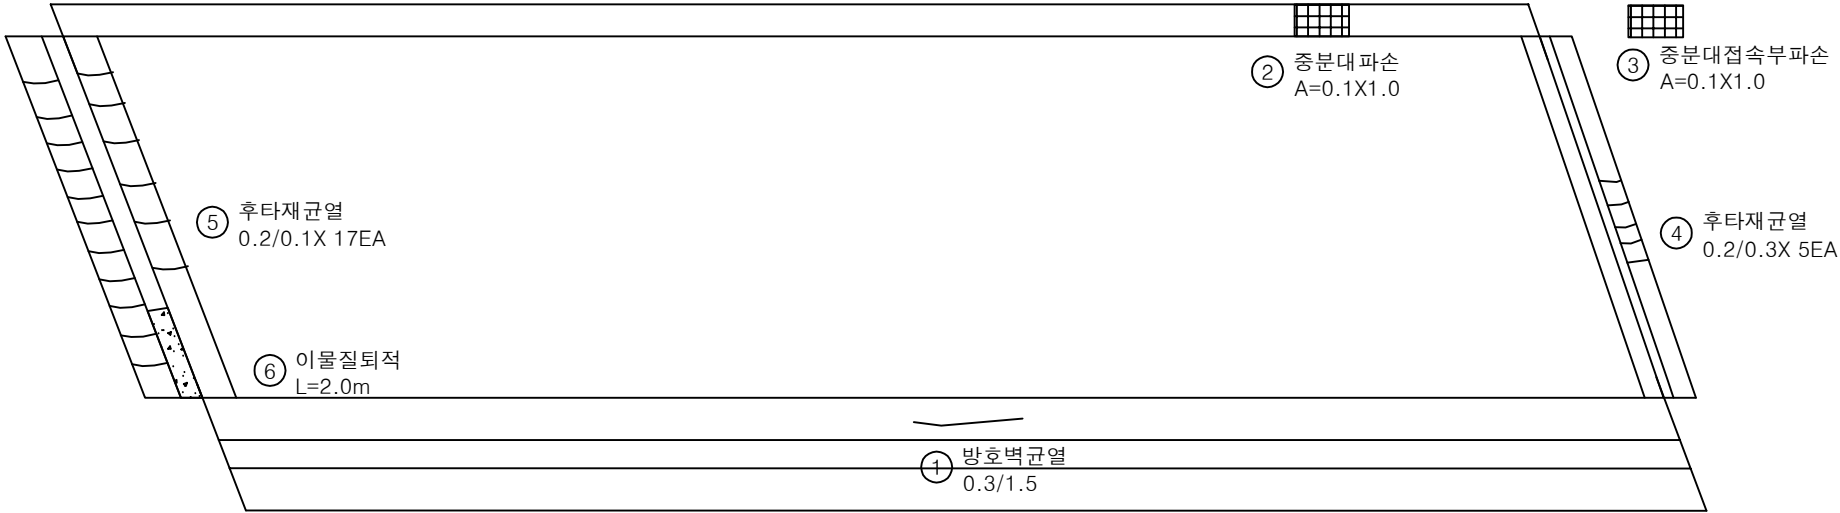
| 번호 | 손상내용 | 손상현황 | | | | | | 비 고 |
|---|---|---|---|---|---|---|---|---|
| 1 | 방호벽균열 | 0.3 | 1.5 | | 1.50 | m | 1 | 신규 |
| 2 | 중분대파손 | | 0.1 | 1.0 | 0.10 | m <sup>2</sup> | 1 | 신규 |
| 3 | 중분대접속부파손 | | 0.1 | 1.0 | 0.10 | m <sup>2</sup> | 1 | 신규 |
| 4 | 후타재균열 | 0.2 | 0.3 | | 1.50 | m | 5 | 신규 |
| 5 | 후타재균열 | 0.2 | 0.1 | | 1.70 | m | 17 | 신규 |
| 6 | 이물질퇴적 | | 2.0 | | 2.00 | m | 1 | 신규 |

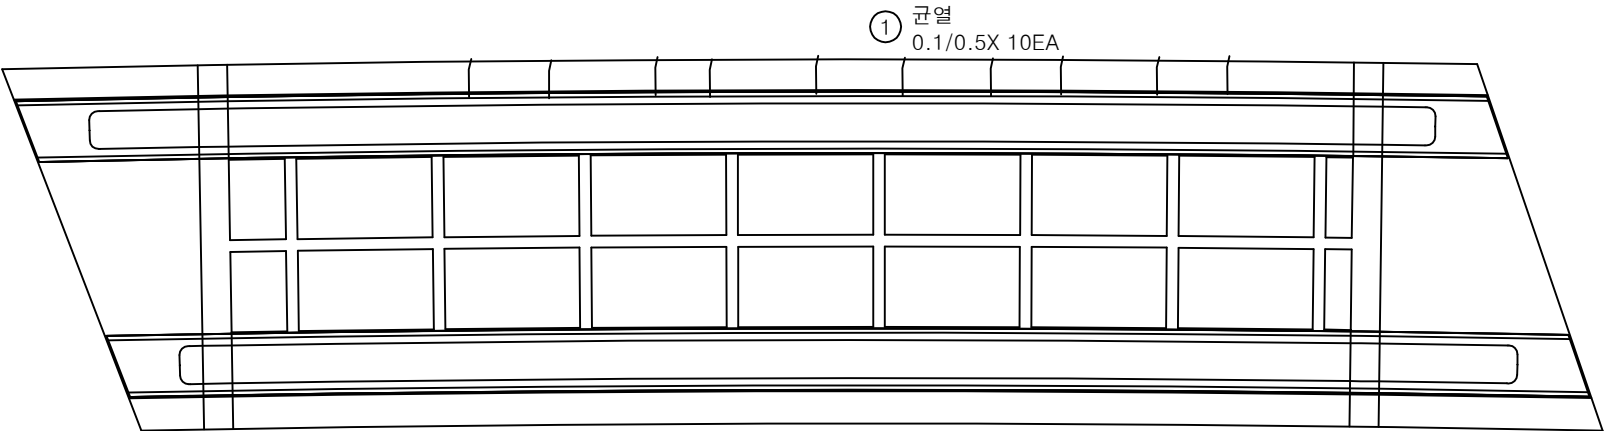
| 번호 | 손상내용 | 손상현황 | | | | | | 비 고 |
|---|---|---|---|---|---|---|---|---|
| 1 | 균열 | 0.1 | 0.5 | | 5.00 | m | 10 | 신규 |

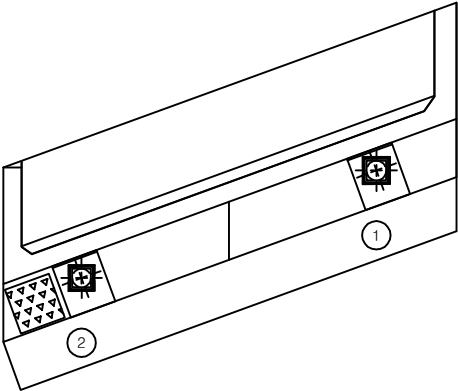
① 체수  
A=1.0X1.0
