상주영천고속도로 시설물 정밀점검 용역

# 외 관 조 사 망 도

화남교

2019.12

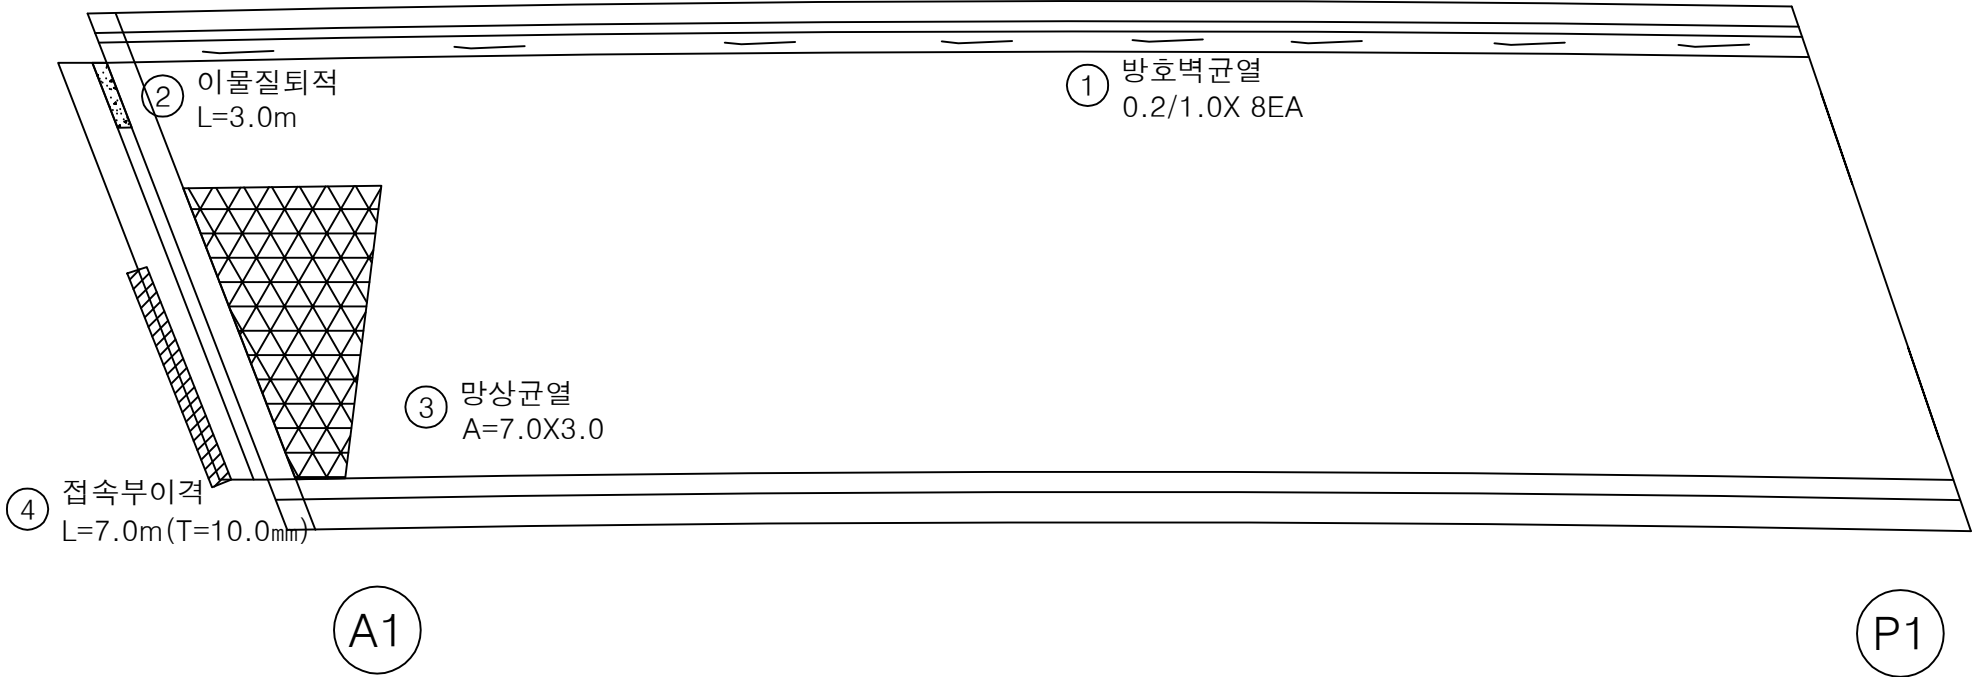
| 도 면 번 호 | 01 |

| 번호 | 손상내용 | 손상현황 | | | | | | 비 고 |
|---|---|---|---|---|---|---|---|---|
| 1 | 방호벽균열 | 0.2 | 1.0 | | 8.00 | m | 8 | 신규 |
| 2 | 이물질퇴적 | | 3.0 | | 3.00 | m | 1 | 신규 |
| 3 | 망상균열 | | 7.0 | 3.0 | 21.0 | m <sup>2</sup> | 1 | 신규 |
| 4 | 접속부이격 | | 7.0 | | 7.00 | m | 1 | 신규(T=10.0mm) |

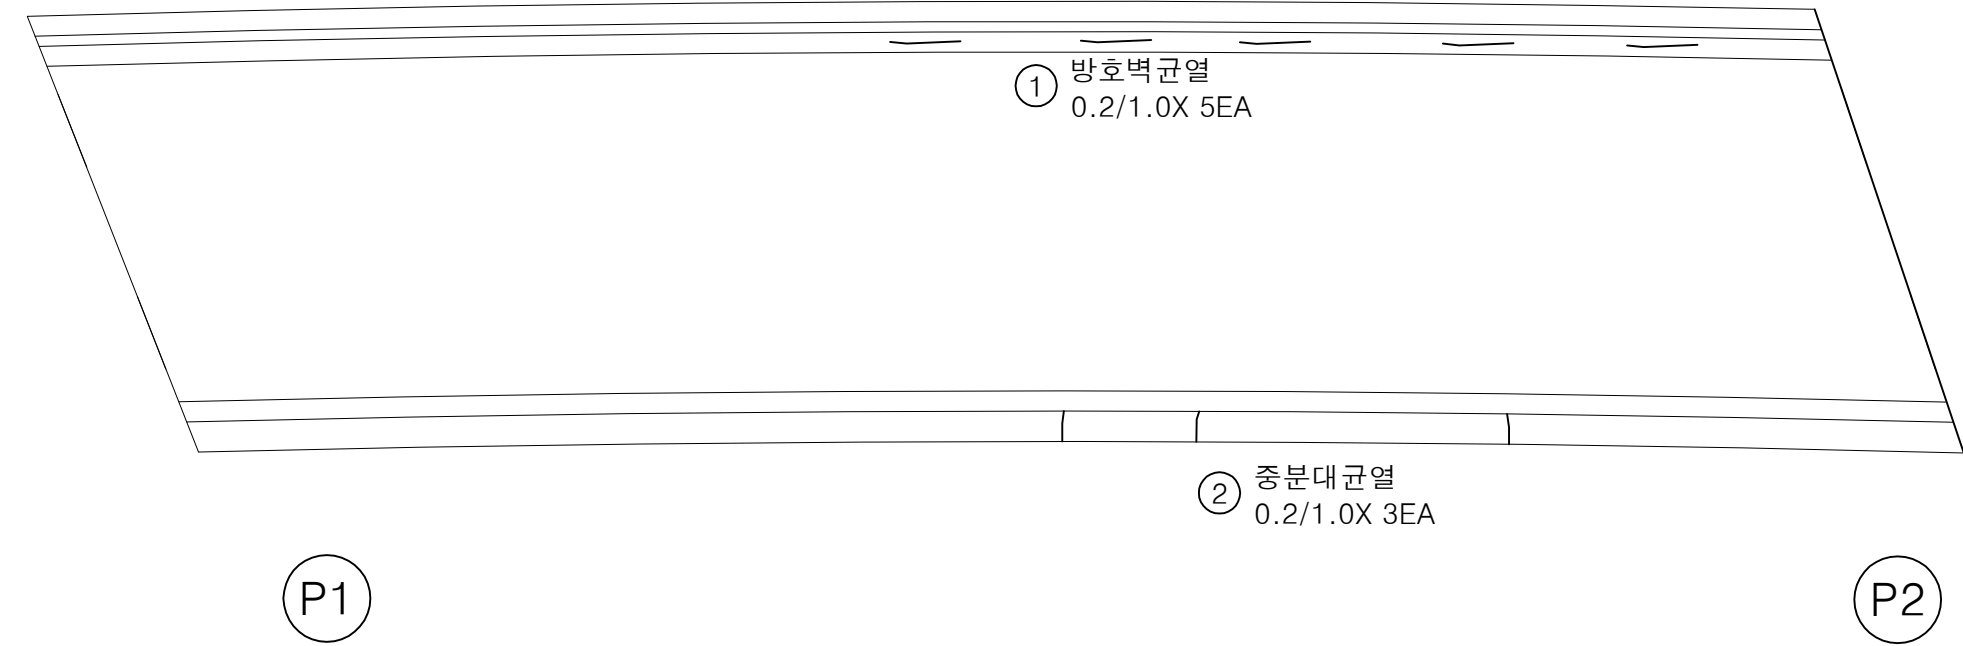
02

| 번호 | 손상내용 | 손상현황 | | | | | | 비 고 |
|---|---|---|---|---|---|---|---|---|
| 1 | 방호벽균열 | 0.2 | 1.0 | | 5.00 | m | 5 | 신규 |
| 2 | 중분대균열 | 0.2 | 1.0 | | 3.00 | m | 3 | 신규 |

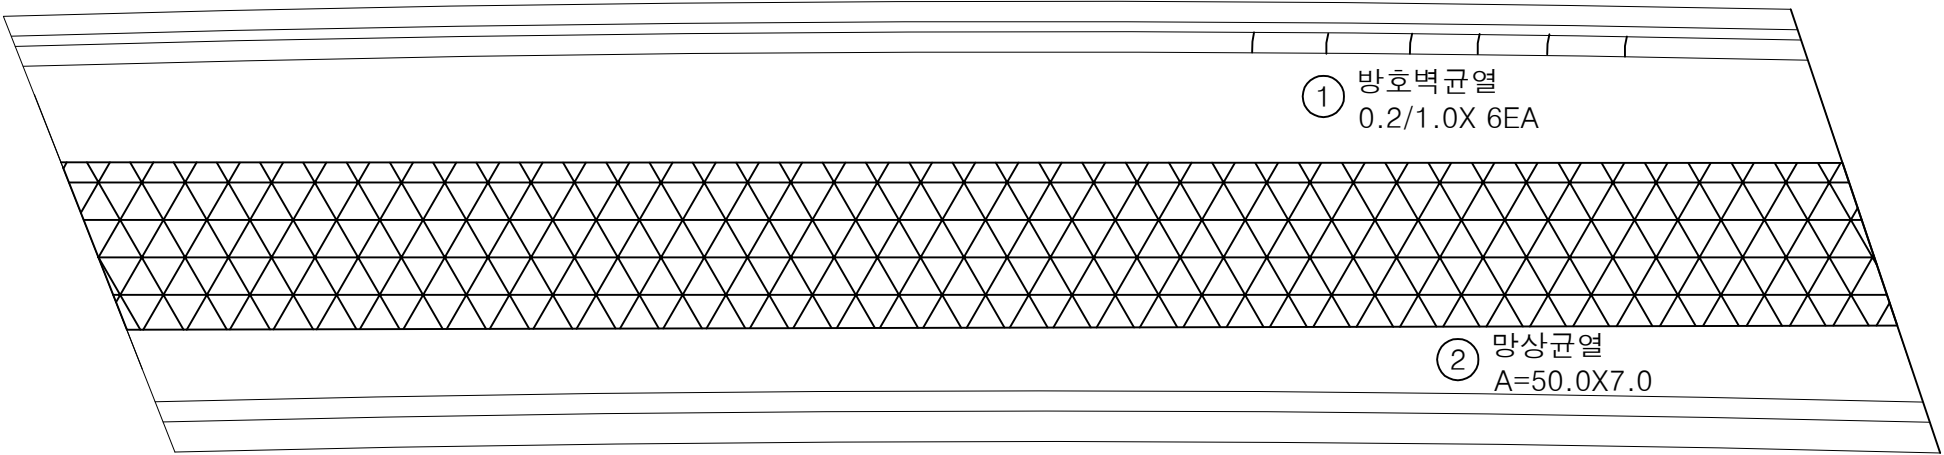
| 도 면 번 호 | 03 |

| 번호 | 손상내용 | 손상현황 | | | | | | 비 고 |
|---|---|---|---|---|---|---|---|---|
| 1 | 방호벽균열 | 0.2 | 1.0 | | 6.00 | m | 6 | 신규 |
| 2 | 망상균열 | | 50.0 | 7.0 | 350.0 | m <sup>2</sup> | 1 | 신규 |

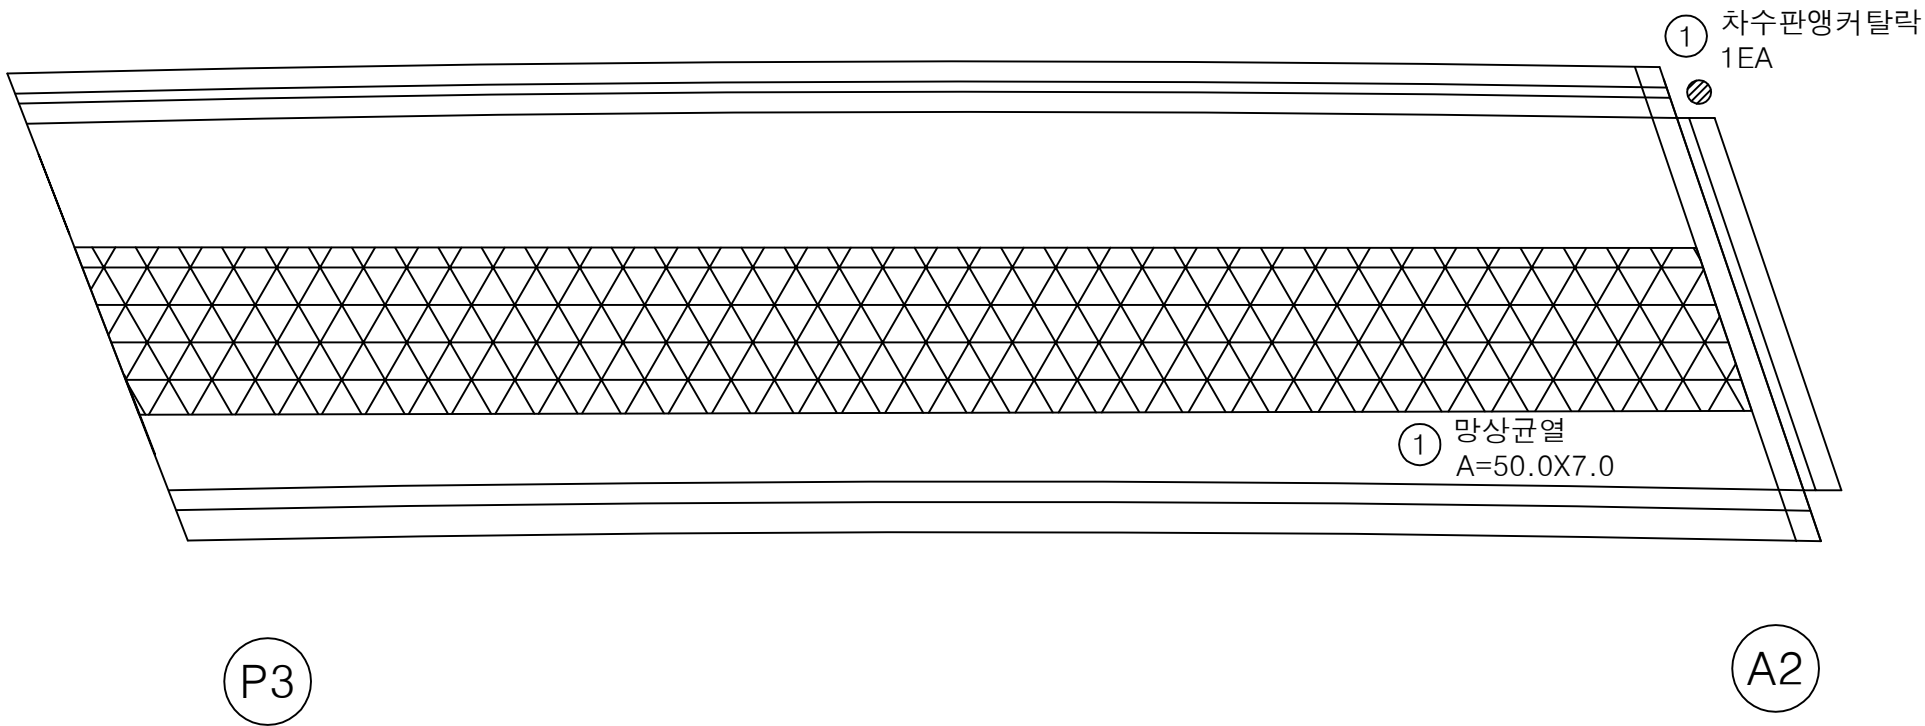
| 도면번호 | 04 |

| 번호 | 손상내용 | 손상현황 | | | | | | 비 고 |
|---|---|---|---|---|---|---|---|---|
| 1 | 망상균열 | | 50.0 | 7.0 | 350.0 | m <sup>2</sup> | 1 | 신규 |
| 2 | 차수판앵커탈락 | | | | 1.00 | EA | 1 | 신규 |

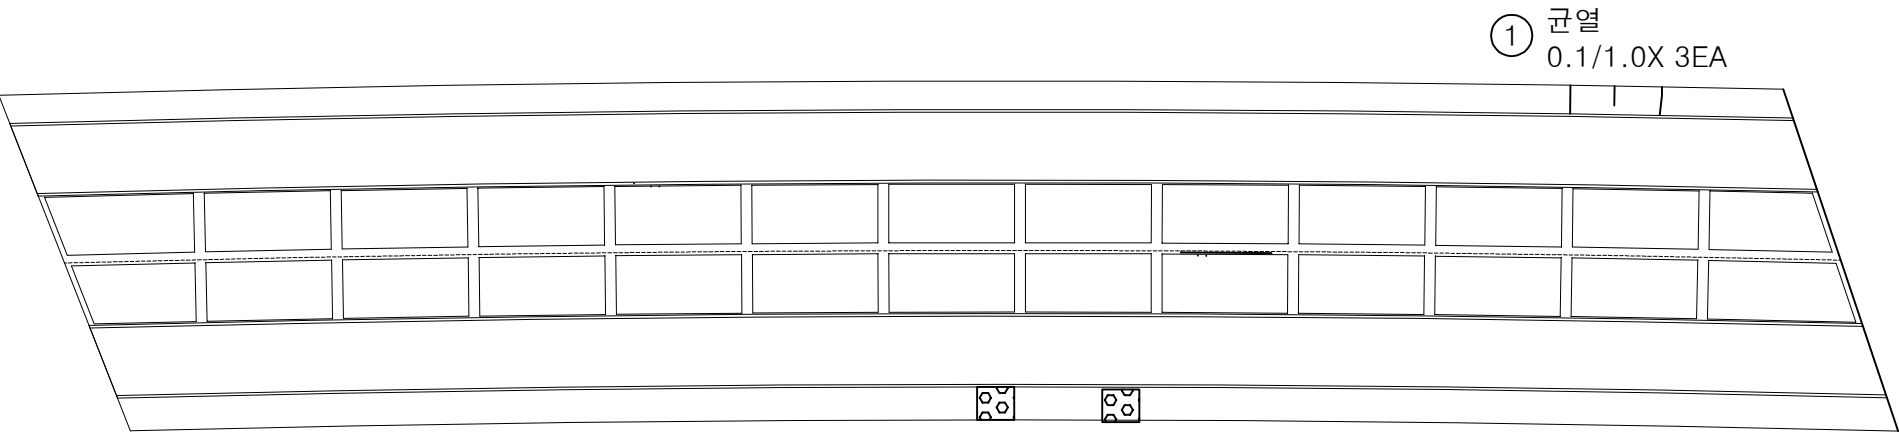
① 균열  
0.1/1.0X 3EA

② 백태  
A=0.5X0.1X2EA

| 번호 | 손상내용 | 손상현황 | | | | | | 비 고 |
|---|---|---|---|---|---|---|---|---|
| 1 | 균열 | 0.1 | 1.0 | | 3.00 | m | 3 | 신규 |
| 2 | 백태 | | 0.5 | 0.1 | 0.05 | m <sup>2</sup> | 1 | 신규 |

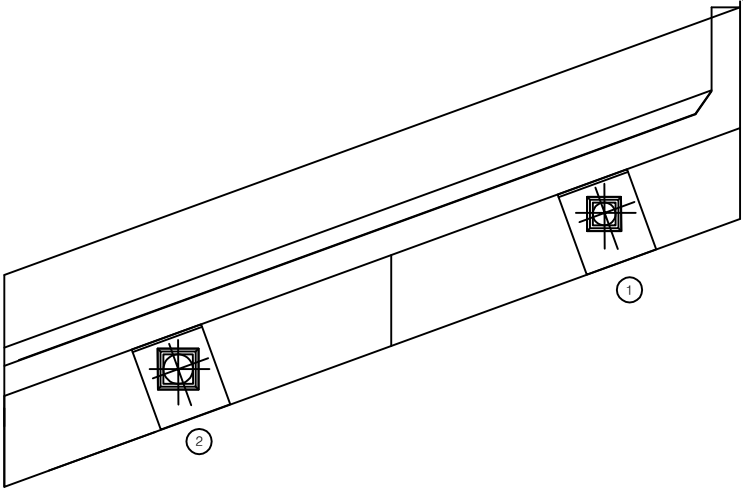
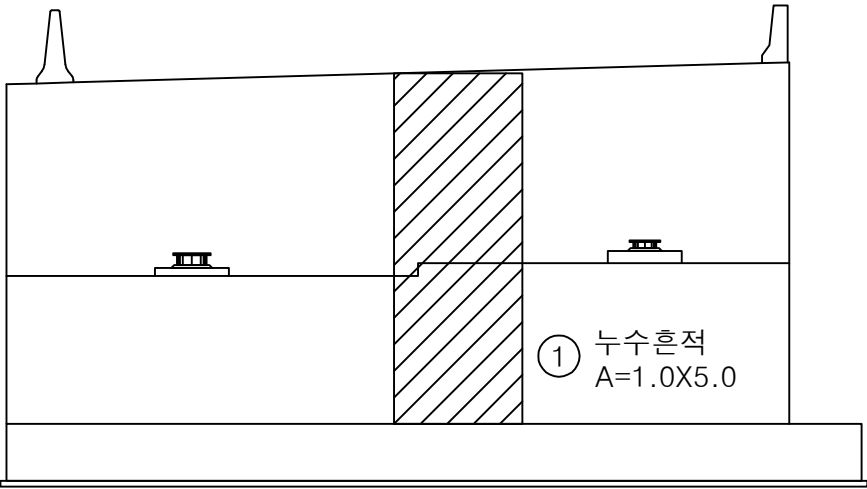
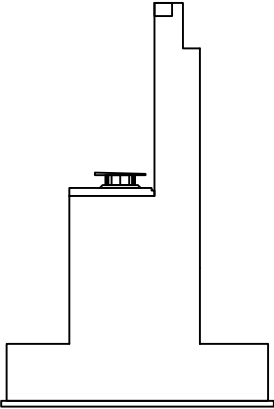
| 번호 | 손상내용 | 손상현황 | | | | | | 비고 |
|---|---|---|---|---|---|---|---|---|
| 1 | 누수흔적 | | 1.0 | 5.0 | 5.00 | m <sup>2</sup> | 1 | 신규 |

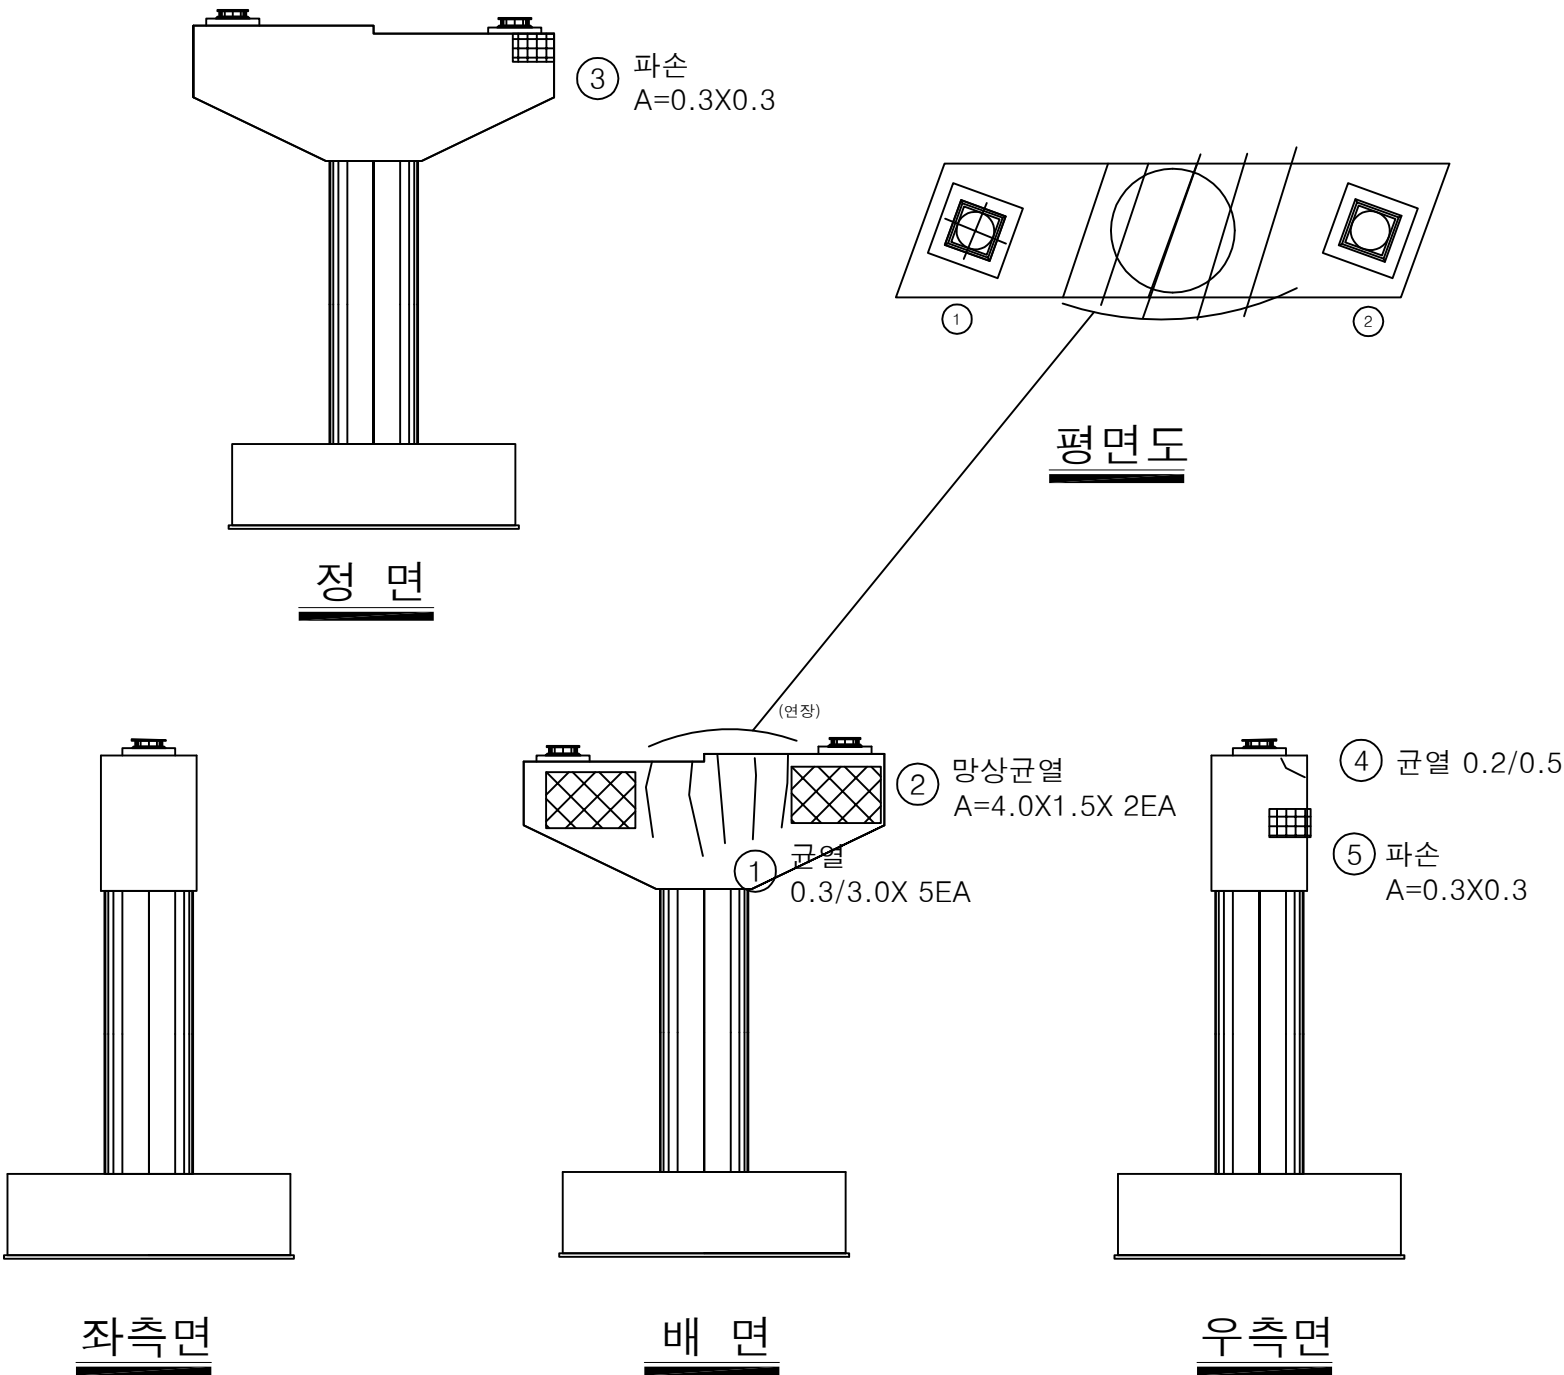
| 번호 | 손상내용 | 손상현황 | | | | | | 비 고 |
|---|---|---|---|---|---|---|---|---|
| 1 | 균열 | 0.3 | 3.0 | | 15.0 | m | 1 | 신규 |
| 2 | 망상균열 | | 4.0 | 1.5 | 12.00 | m <sup>2</sup> | 1 | 신규 |
| 4 | 균열 | 0.2 | 0.5 | | 0.50 | m | 1 | 신규 |

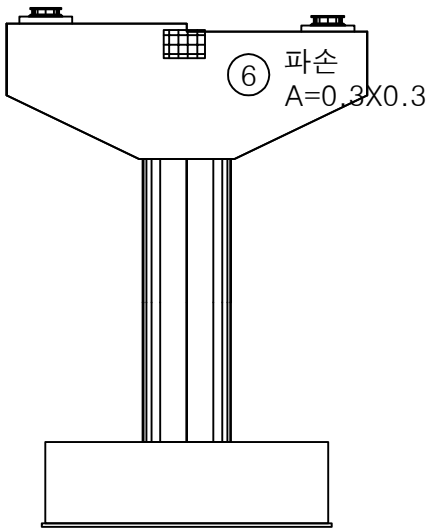
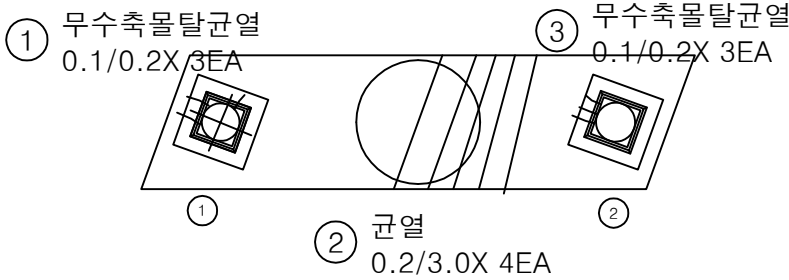
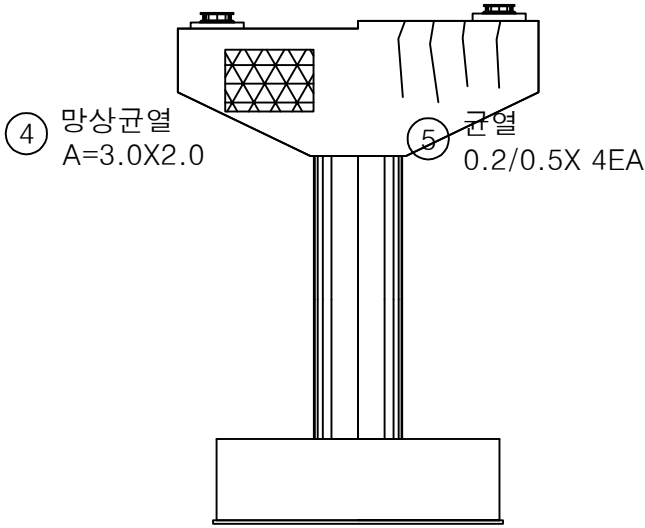
| 번호 | 손상내용 | 손상현황 | | | | | | 비 고 |
|---|---|---|---|---|---|---|---|---|
| 1 | 무수축물탈균열 | 0.1 | 0.2 | | 0.60 | m | 3 | 신규 |
| 2 | 균열 | 0.2 | 3.0 | | 12.0 | m | 4 | 신규 |
| 3 | 무수축물탈균열 | 0.1 | 0.2 | | 0.60 | m | 3 | 신규 |
| 4 | 망상균열 | | 3.0 | 2.0 | 6.00 | m² | 1 | 신규 |
| 5 | 균열 | 0.2 | 0.5 | | 2.00 | m | 4 | 신규 |

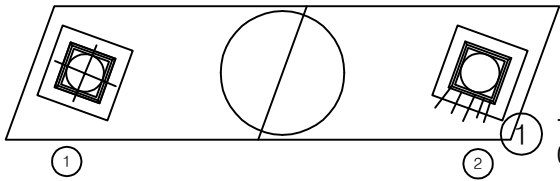
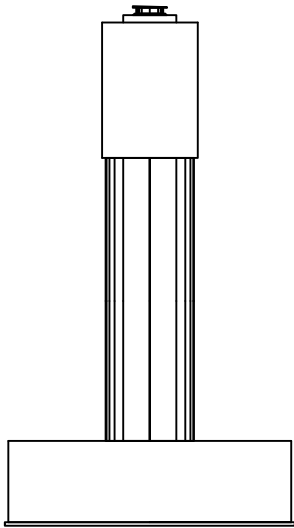
| 번호 | 손상내용 | 손상현황 | | | | | | 비 고 |
|---|---|---|---|---|---|---|---|---|
| 1 | 무수축물탈균열 | 0.1 | 0.2 | | 1.20 | m | 6 | 신규 |
| 2 | 균열 | 0.1 | 0.5 | | 0.50 | m | 1 | 신규 |

무수축물탈균열  
0.1/0.2X 6EA

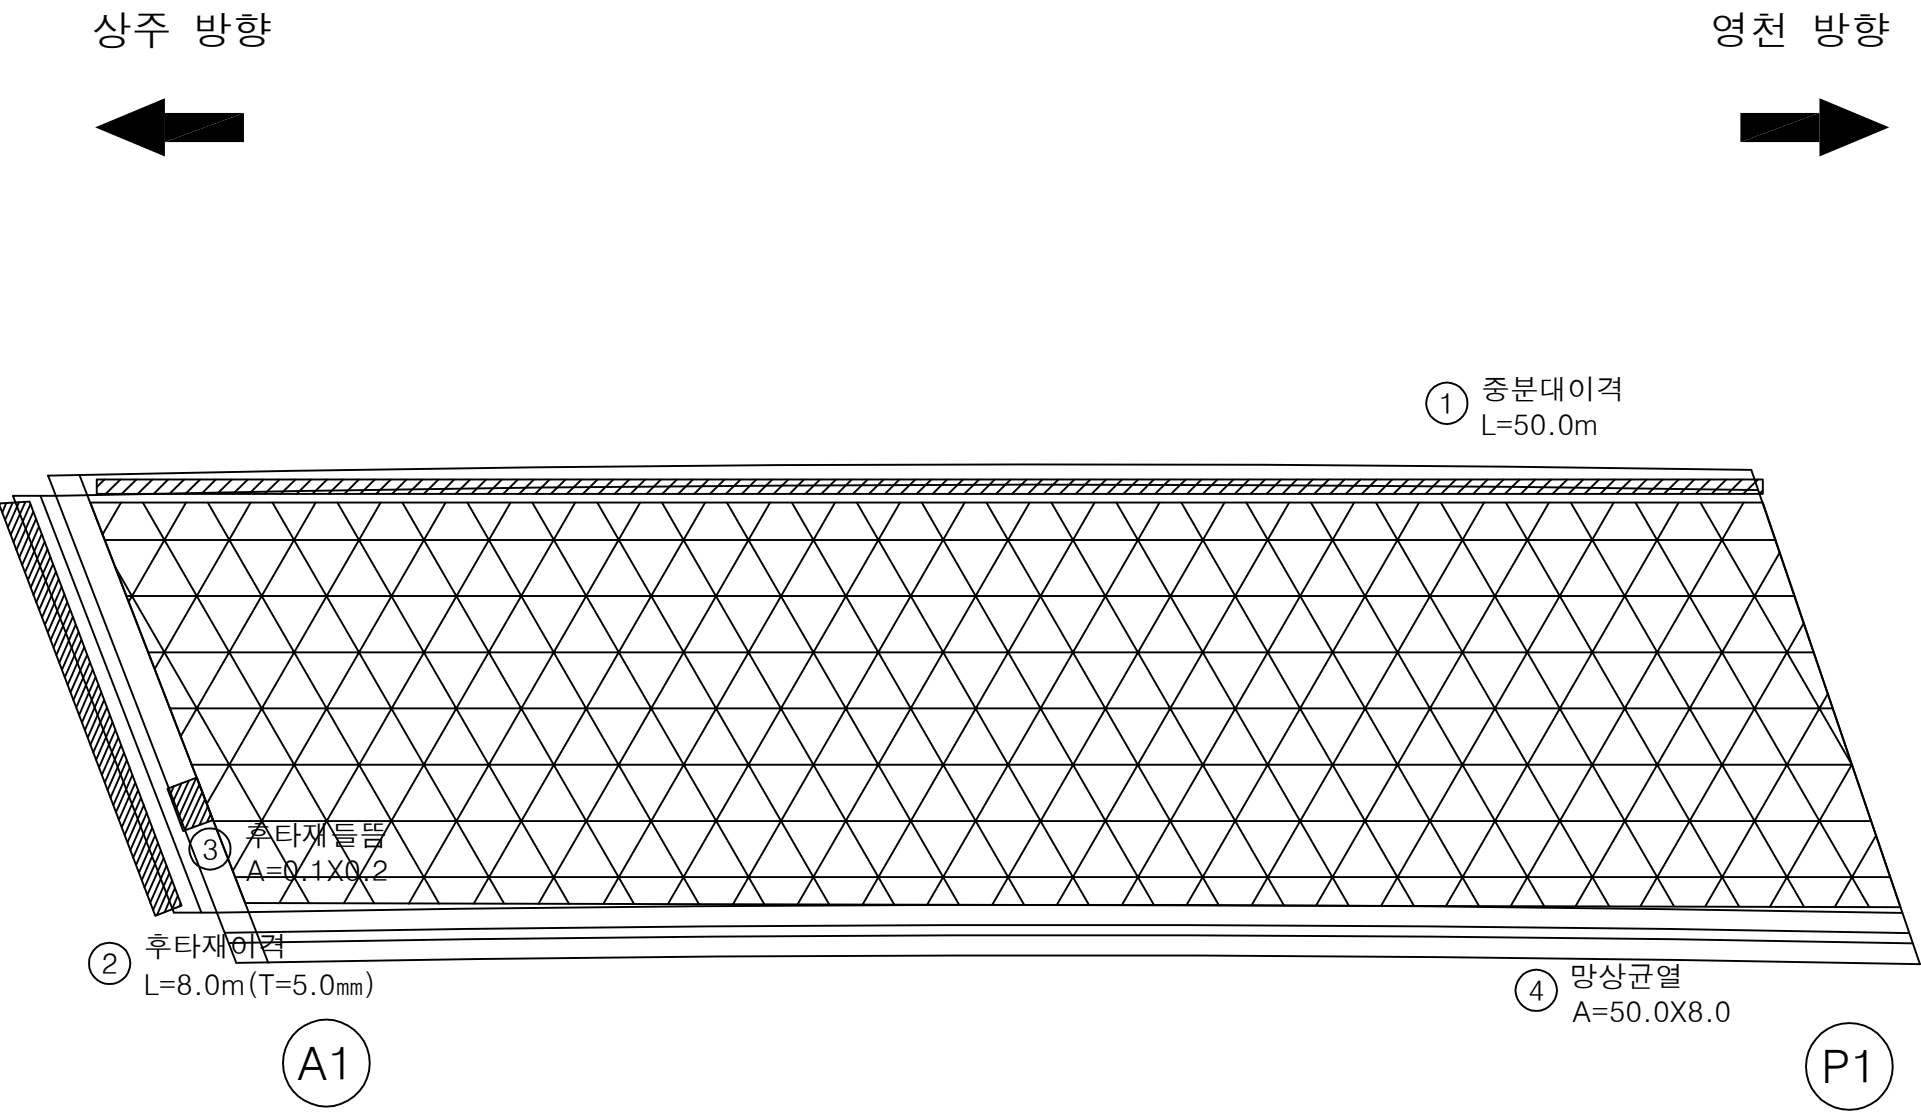
| 번호 | 손상내용 | 손상현황 | | | | | | 비 고 |
|---|---|---|---|---|---|---|---|---|
| 4 | 망상균열 | | 50.0 | 8.0 | 400.0 | m² | 1 | 신규 |

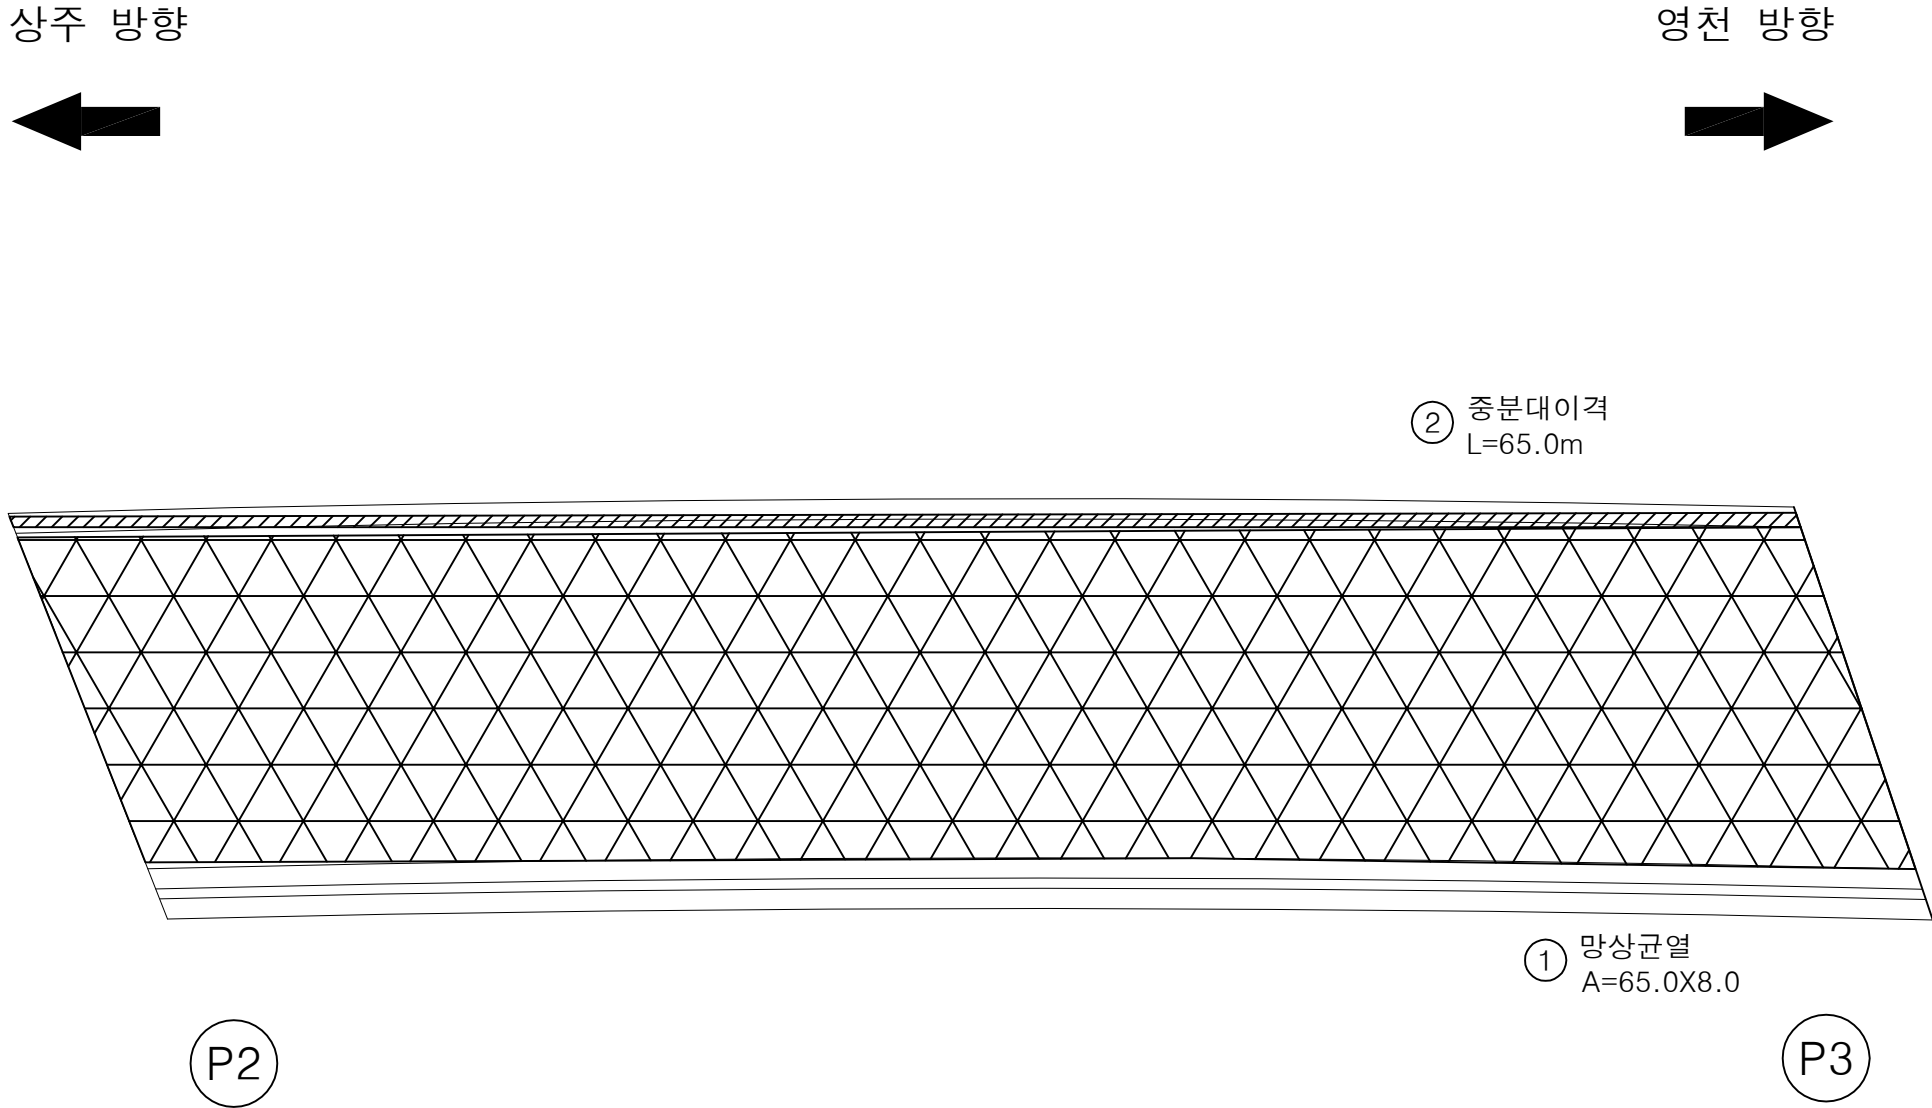
① 망상균열  
A=65.0X8.0

③ 방호벽 균열  
0.2/1.0

| 번호 | 손상내용 | 손상현황 | | | | | | 비 고 |
|---|---|---|---|---|---|---|---|---|
| 1 | 망상균열 | | 65.0 | 8.0 | 520.0 | m <sup>2</sup> | 1 | 신규 |
| 3 | 방호벽 균열 | 0.2 | 1.0 | | 1.0 | m | 1 | 신규 |

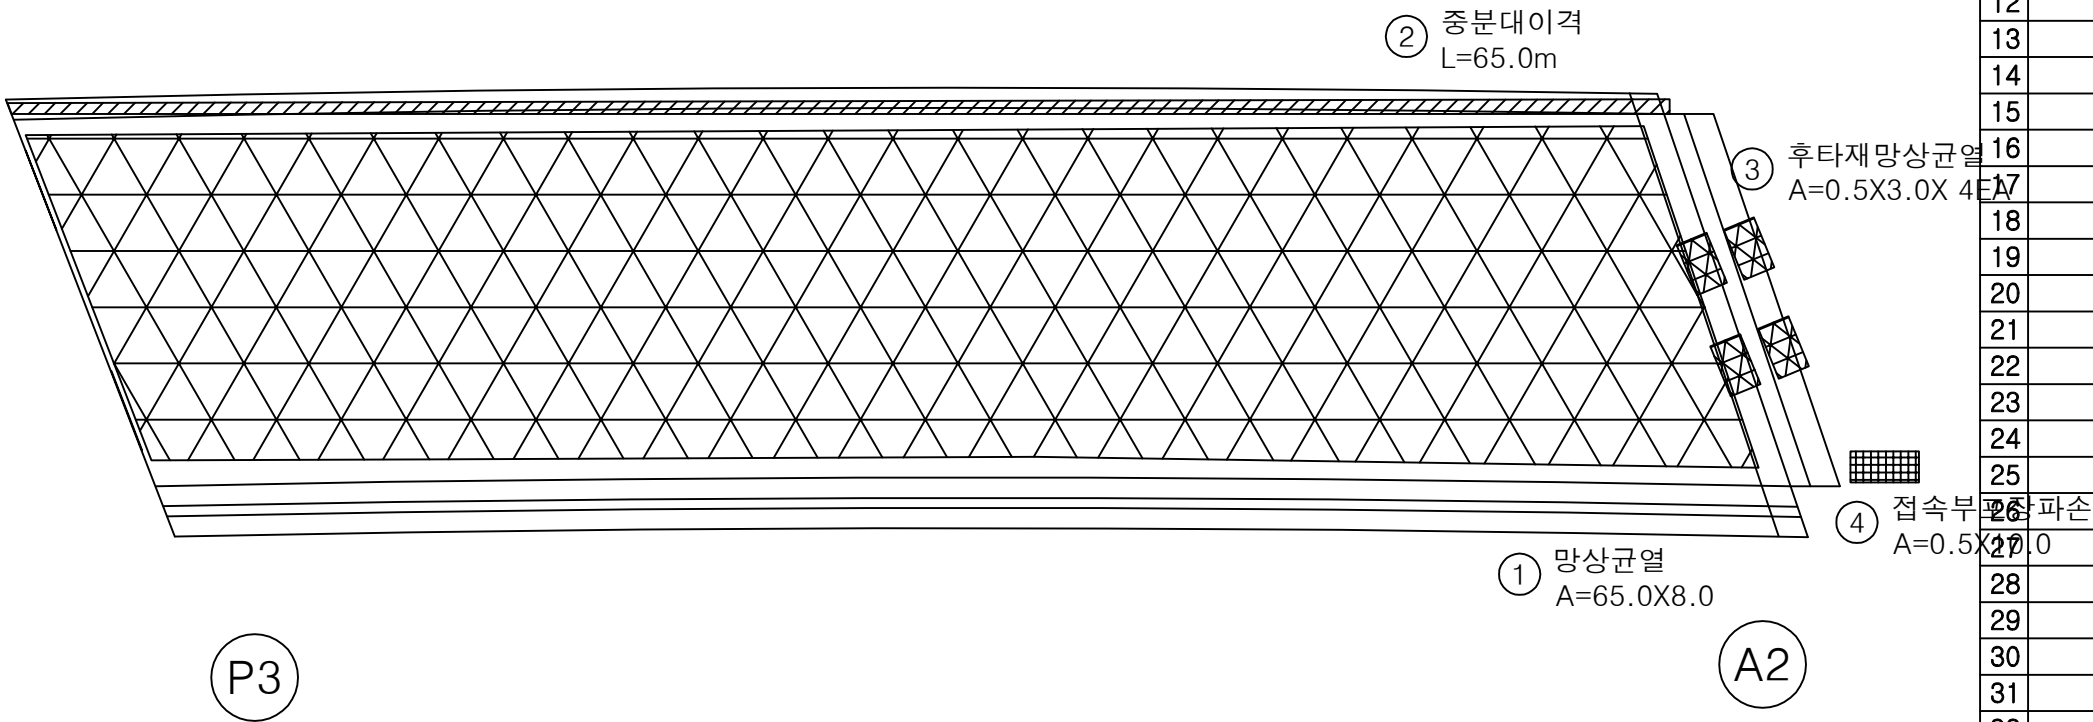
| 번호 | 손상내용 | 손상현황 | | | | | | 비 고 |
|---|---|---|---|---|---|---|---|---|
| 1 | 망상균열 | | 65.0 | 8.0 | 520.0 | m <sup>2</sup> | 1 | 신규 |
| 3 | 후타재망상균열 | | 0.5 | 3.0 | 6.00 | m <sup>2</sup> | 4 | 신규 |

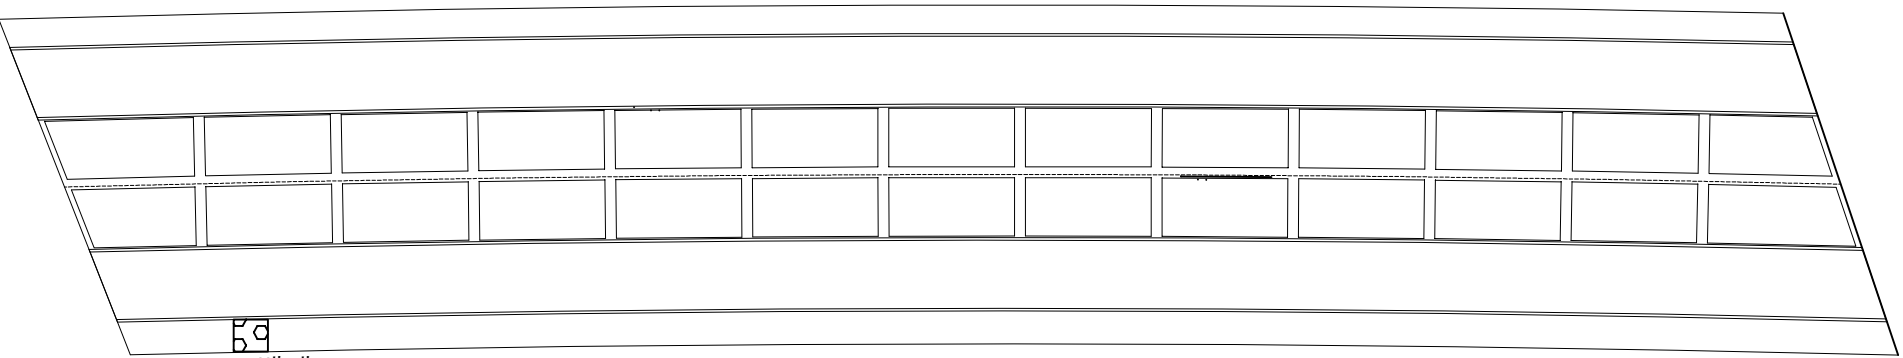
1 백태  
A=0.3X0.5

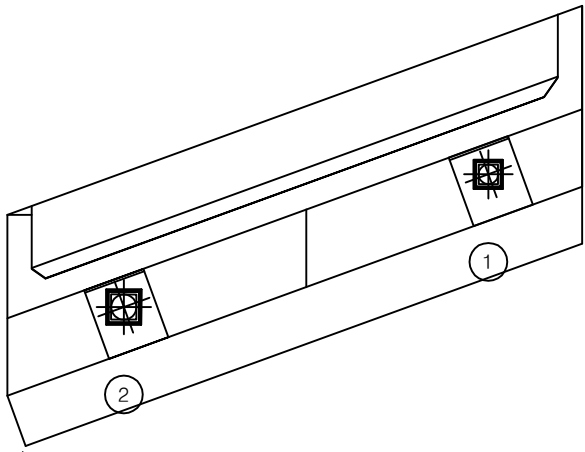
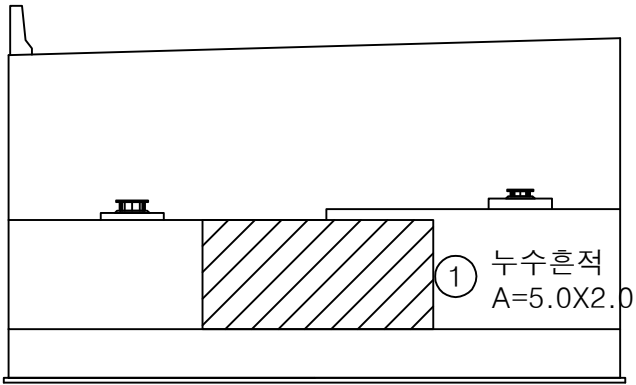
| 번호 | 손상내용 | 손상현황 | | | | | | 비 고 |
|---|---|---|---|---|---|---|---|---|
| 1 | 누수흔적 | | 5.0 | 2.0 | 10.0 | m <sup>2</sup> | 1 | 신규 |

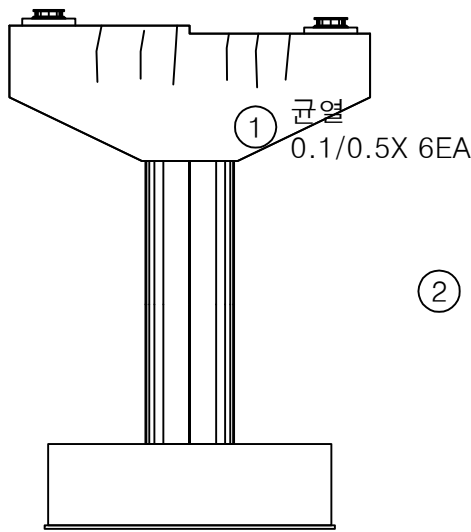
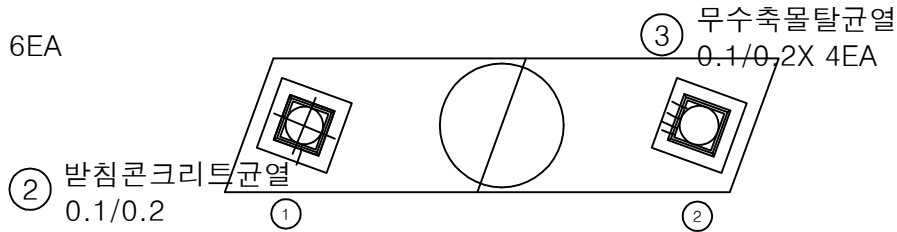
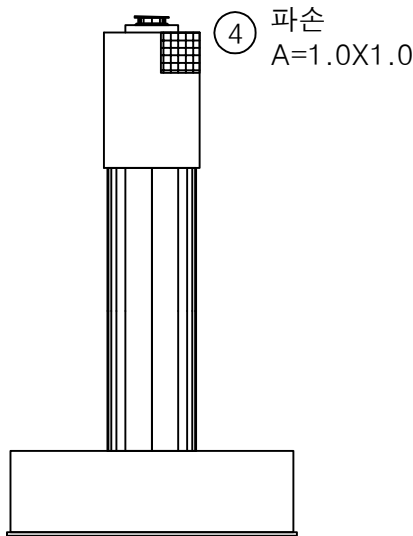
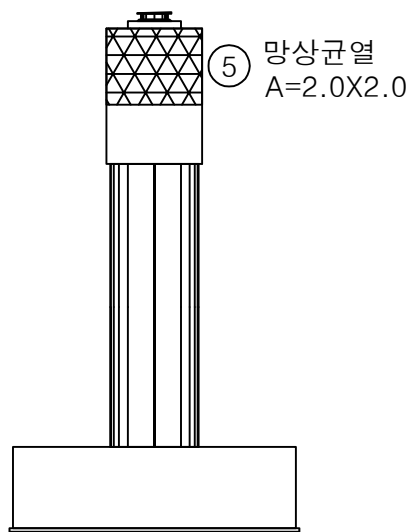
| 번호 | 손상내용 | 손상현황 | | | | | | 비 고 |
|---|---|---|---|---|---|---|---|---|
| 1 | 균열 | 0.1 | 0.5 | | 3.00 | m | 6 | 신규 |
| 2 | 반침콘크리트균열 | 0.1 | 0.2 | | 0.20 | m | 1 | 신규 |
| 3 | 무수축물탈균열 | 0.1 | 0.2 | | 0.80 | m | 4 | 신규 |
| 5 | 망상균열 | | 2.0 | 2.0 | 4.00 | m² | 1 | 신규 |

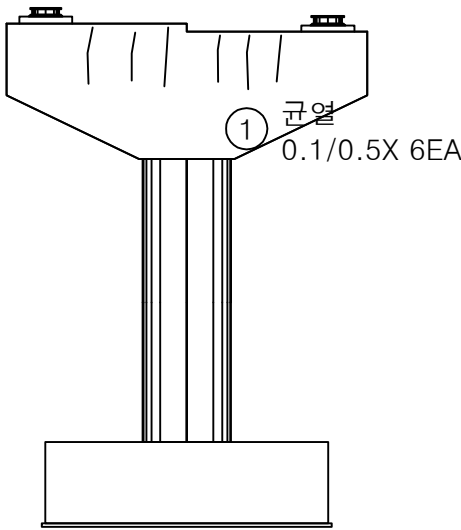
| 번호 | 손상내용 | 손상현황 | | | | | | 비 고 |
|---|---|---|---|---|---|---|---|---|
| 1 | 균열 | 0.1 | 0.5 | | 3.00 | m | 6 | 신규 |
| 2 | 균열 | 0.3 | 1.0 | | 1.00 | m | 1 | 신규 |
