상주영천고속도로 시설물 정밀점검 용역

# 외 관 조 사 망 도

신녕교

(주)명성엔지니어링

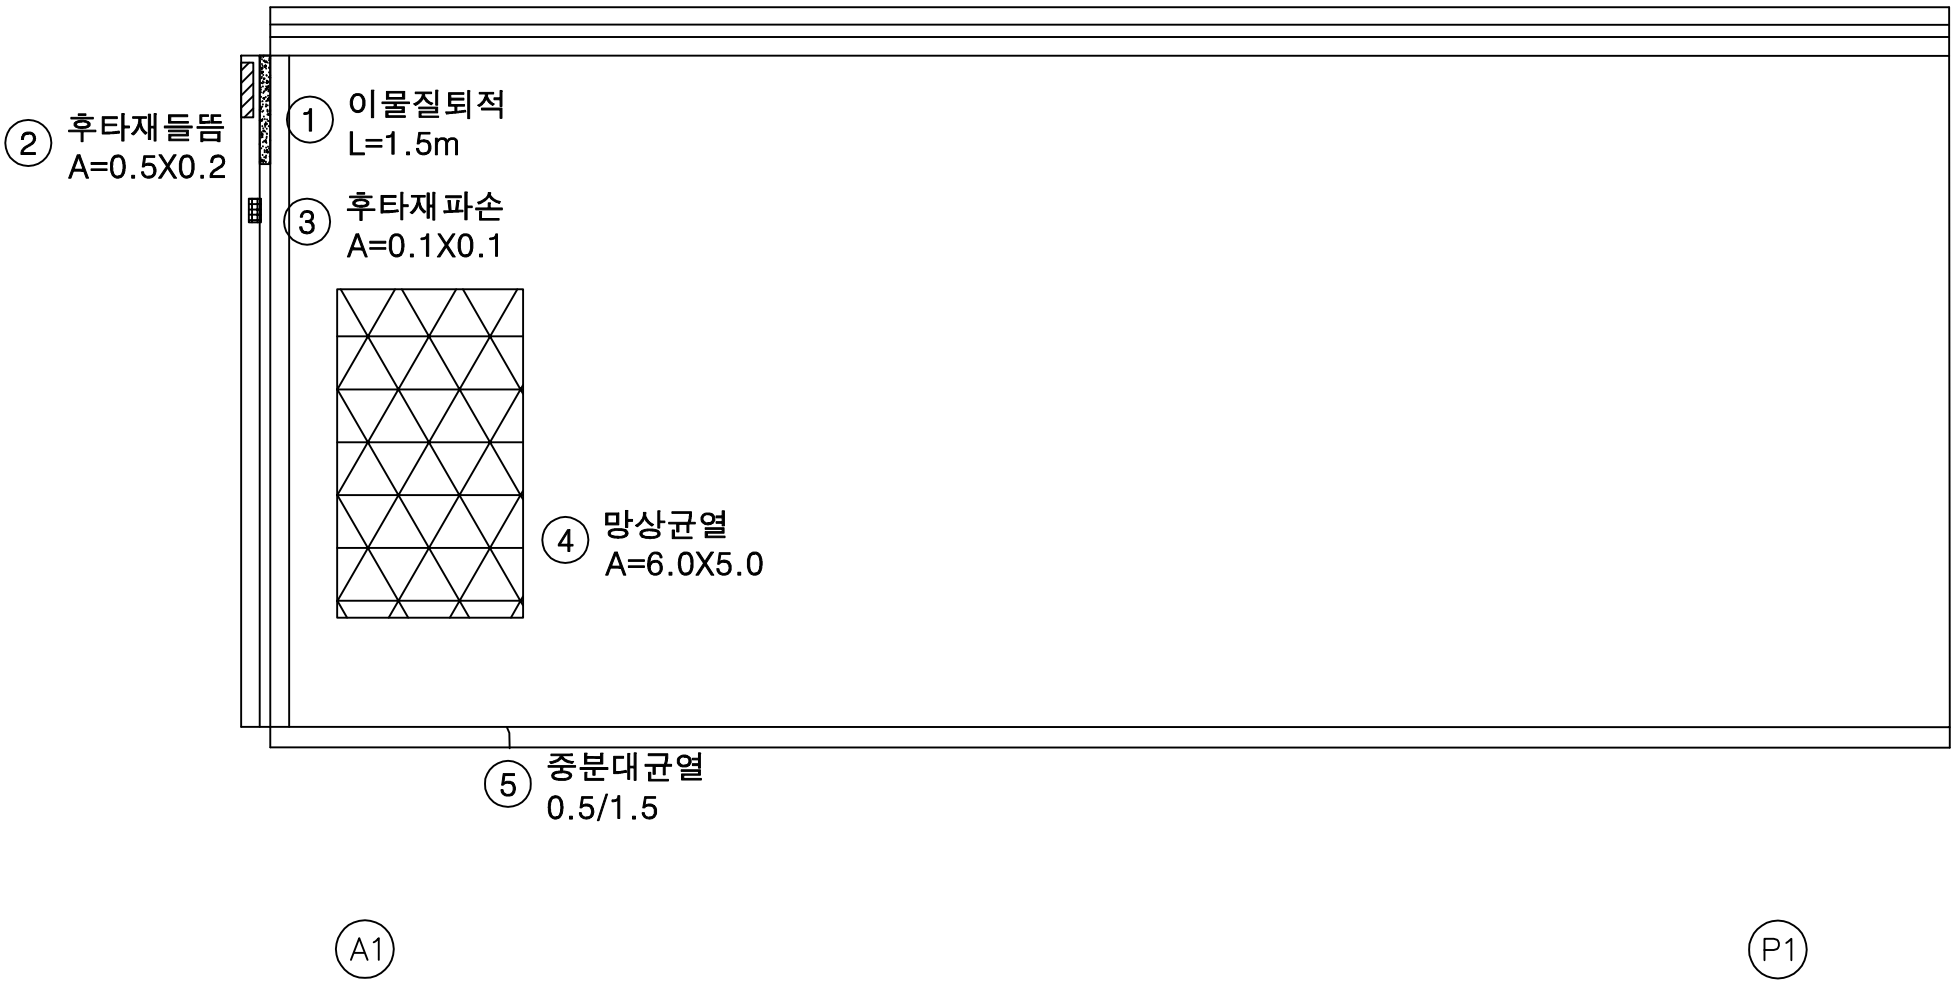
ID : 신녕교 슬래브상면 S1 (상주방향)

| 번호 | 손상내용 | 손상현황 | | | | | | 비 고 |
|---|---|---|---|---|---|---|---|---|
| 1 | 이물질퇴적 | | 1.5 | | 1.50 | m | 1 | 신규 |
| 2 | 후타재 들뜸 | | 0.5 | 0.2 | 0.10 | m <sup>2</sup> | 1 | 신규 |
| 3 | 후타재 파손 | | 0.1 | 0.1 | 0.01 | m <sup>2</sup> | 1 | 신규 |
| 4 | 망상균열 | | 6.0 | 5.0 | 30.0 | m <sup>2</sup> | 1 | 신규 |
| 5 | 중분대균열 | 0.5 | 1.5 | | 1.50 | m | 1 | 신규 |

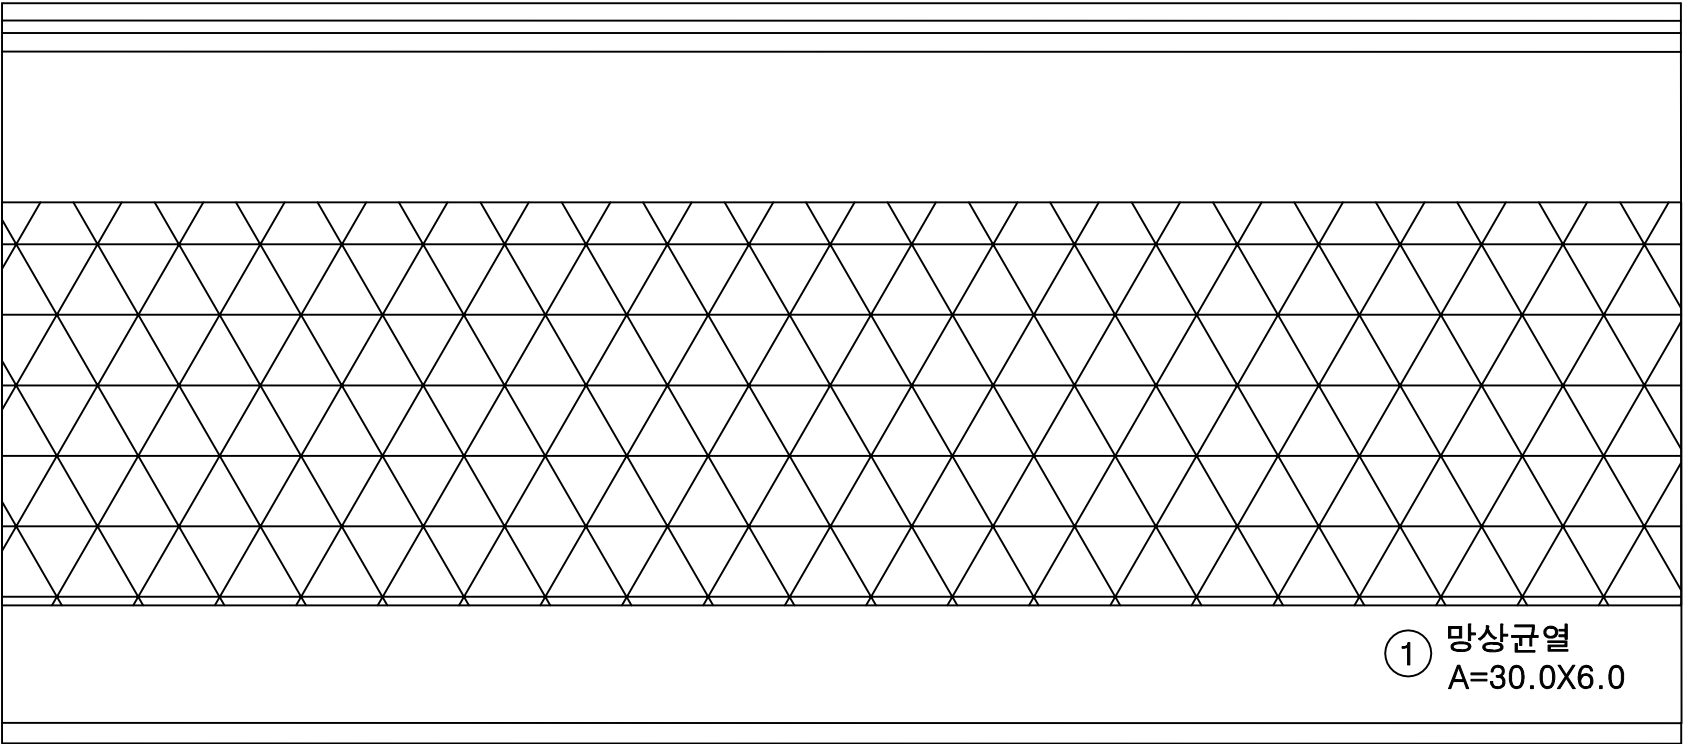
ID : 신녕교 슬래브상면 S2 (상주방향)

| 번호 | 손상내용 | 손상현황 | | | | | | 비 고 |
|---|---|---|---|---|---|---|---|---|
| 1 | 망상균열 | | 30.0 | 6.0 | 180.0 | m <sup>2</sup> | 1 | 신규 |

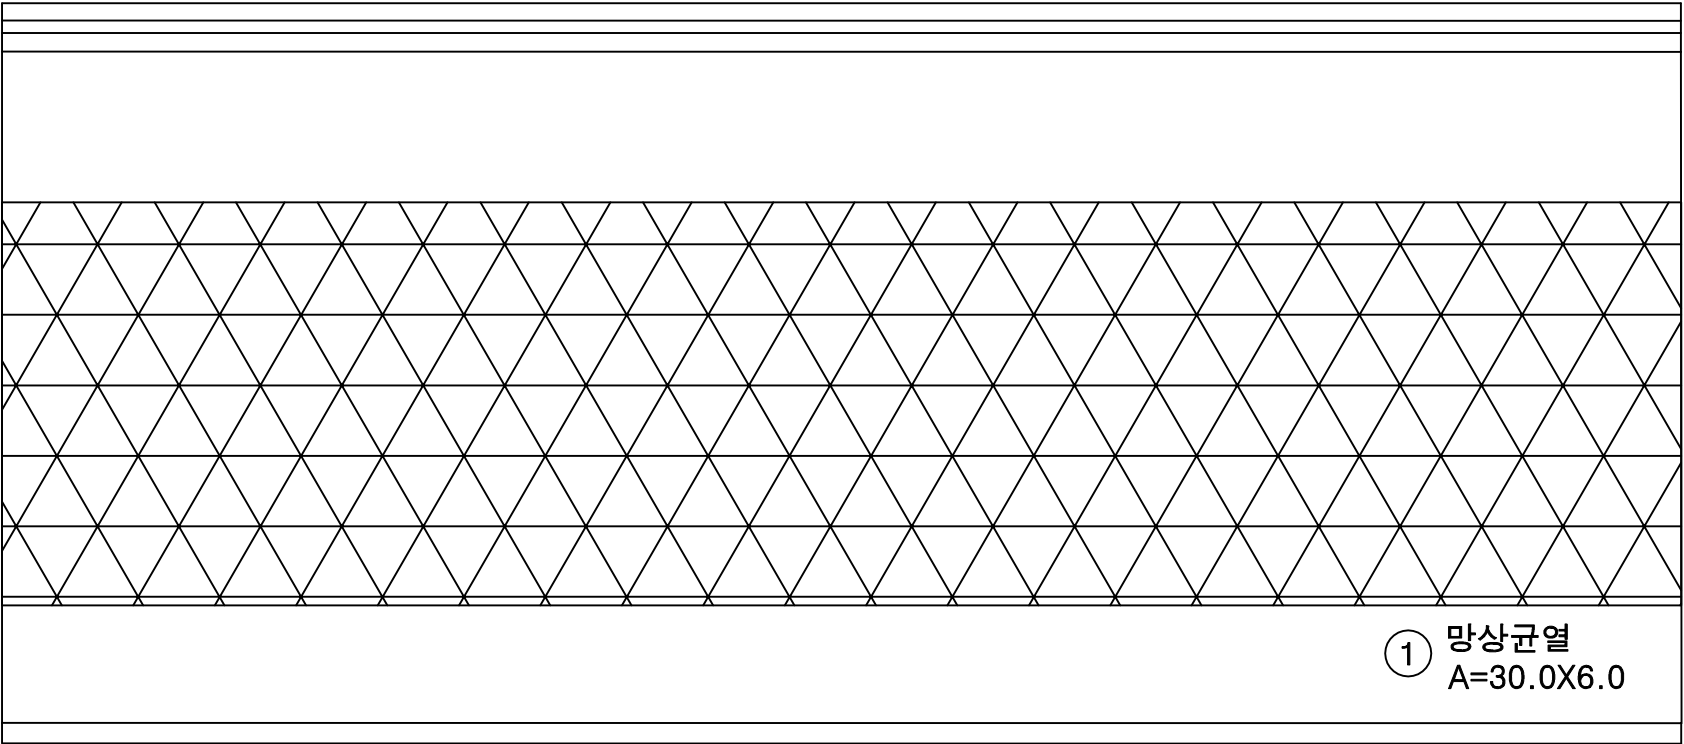
| 번호 | 손상내용 | 손상현황 | | | | | | 비 고 |
|---|---|---|---|---|---|---|---|---|
| 1 | 망상균열 | | 30.0 | 6.0 | 180.0 | m <sup>2</sup> | 1 | 신규 |

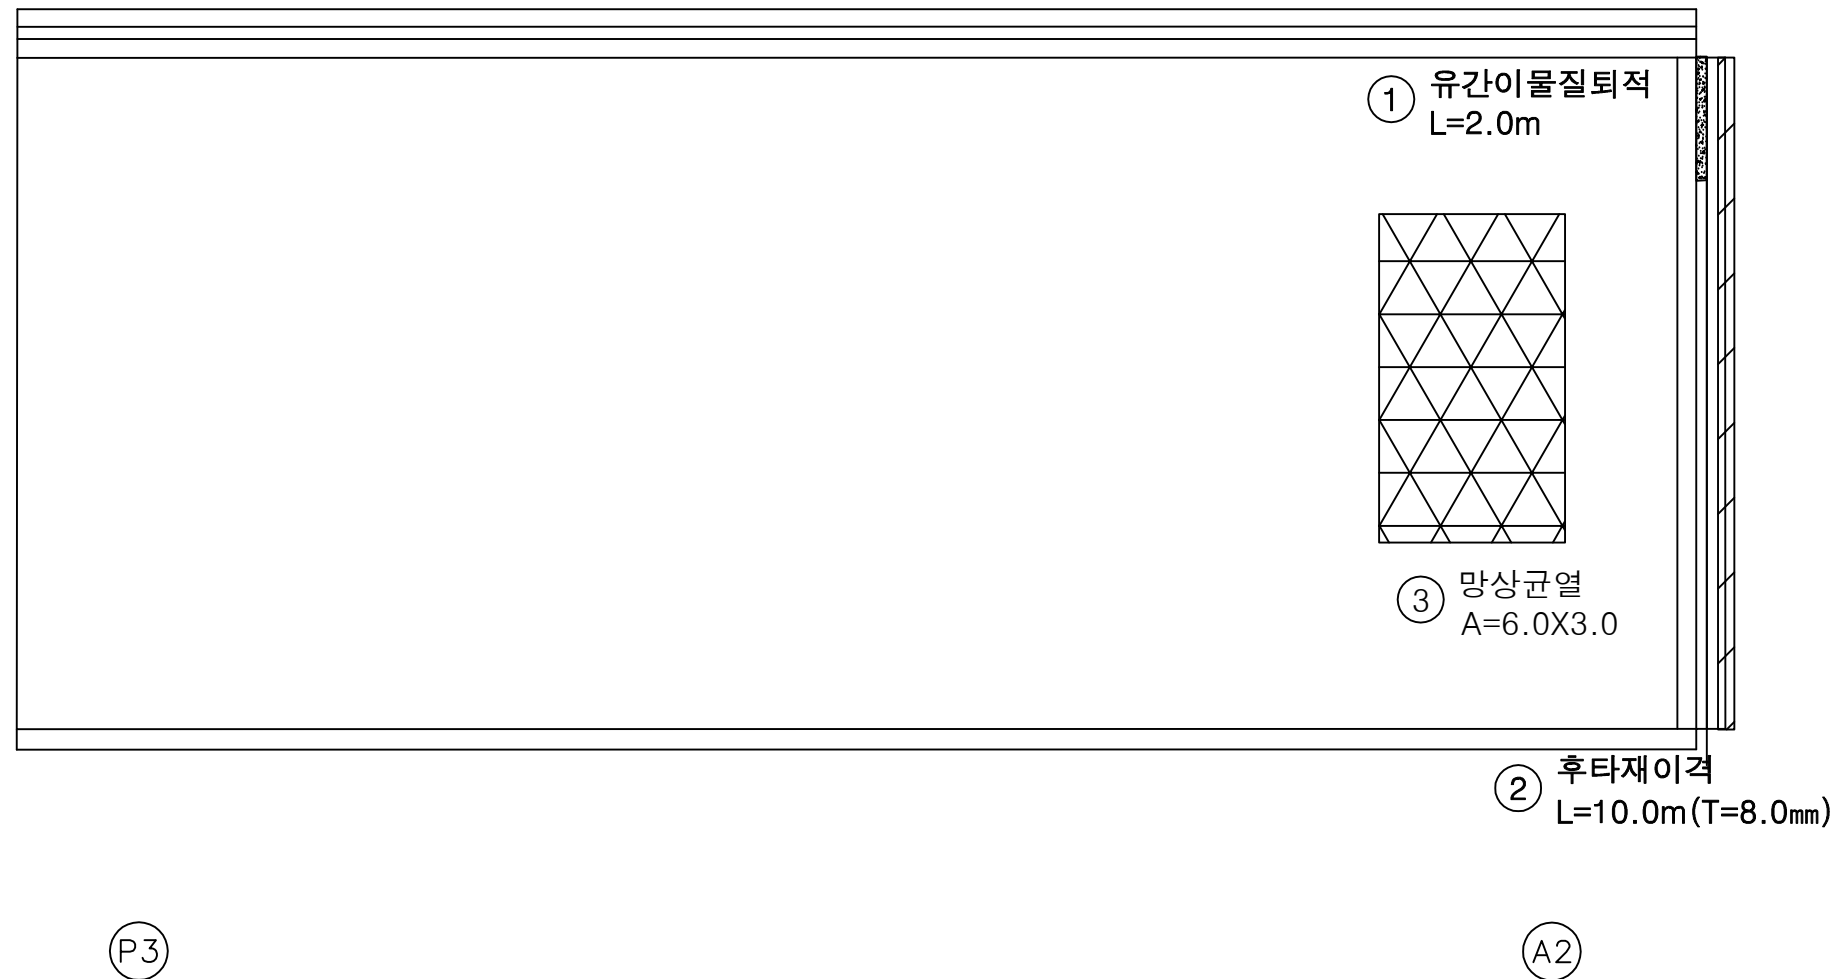
ID : 신녕교 슬래브상면 S4 (상주방향)

| 번호 | 손상내용 | 손상현황 | | | | | | 비 고 |
|---|---|---|---|---|---|---|---|---|
| 1 | 이물질 퇴적 | | 2.0 | | 2.00 | m | 1 | 신규 |
| 2 | 후타재이격 | | 10.0 | | 10.0 | m | 1 | 신규(T=8.0mm) |
| 3 | 망상균열 | | 6.0 | 3.0 | 18.0 | m <sup>2</sup> | 1 | 신규 |

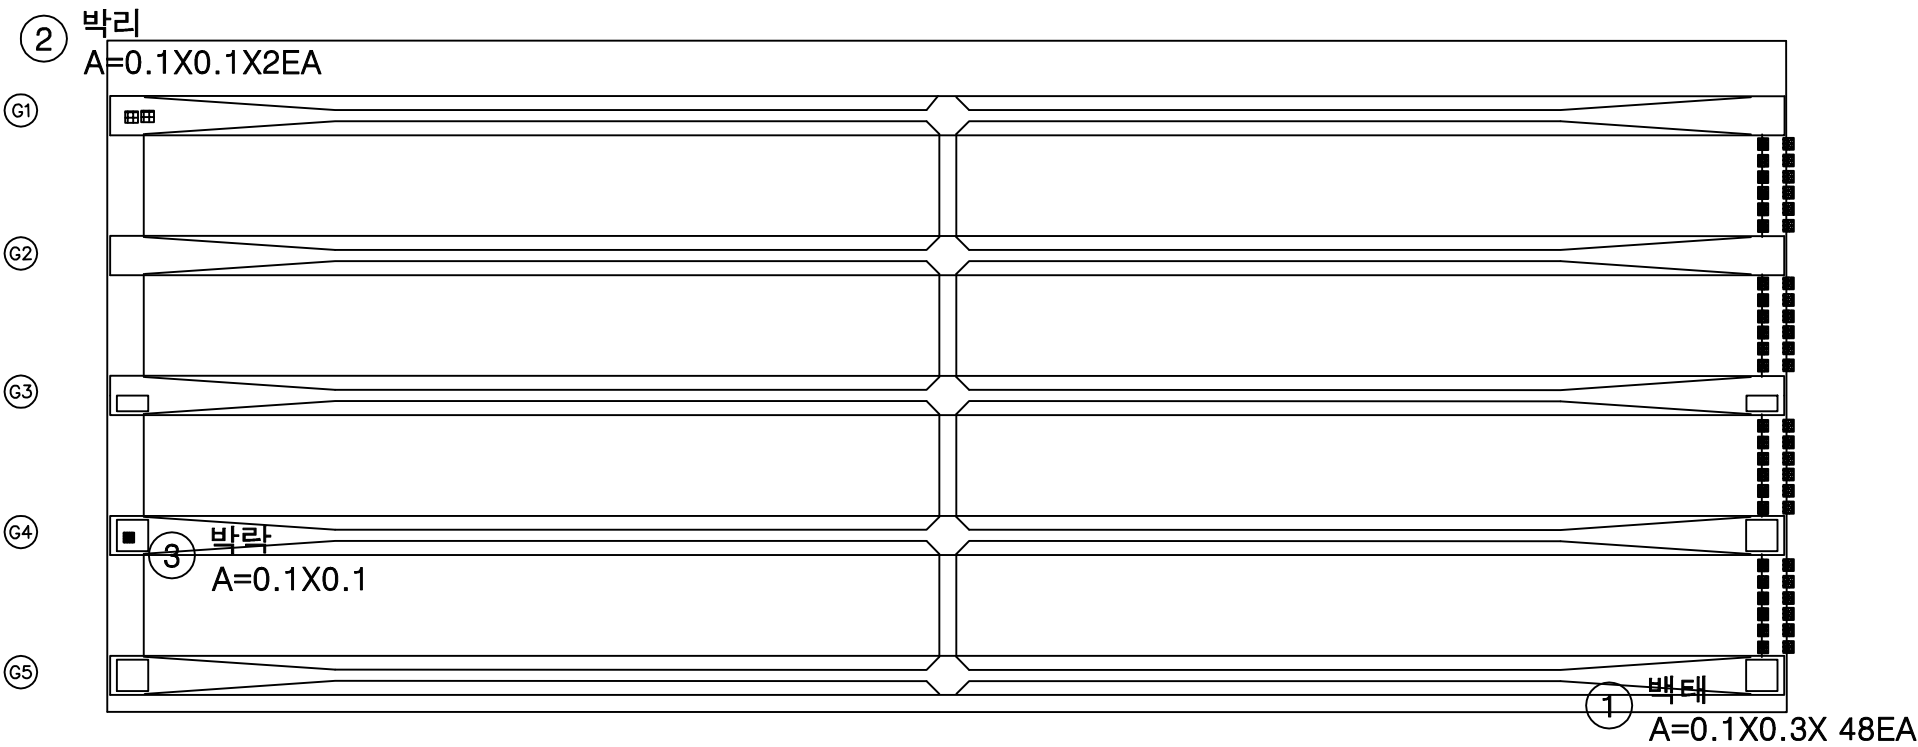
ID : 신녕교 바닥판하면, 거더 S2 (상주방향)

| 번호 | 손상내용 | 손상현황 | | | | | | 비 고 |
|---|---|---|---|---|---|---|---|---|
| 1 | 백태 | | 0.1 | 0.3 | 1.44 | m <sup>2</sup> | 48 | 신규 |
| 2 | 박리 | | 0.1 | 0.1 | 0.02 | m <sup>2</sup> | 2 | 신규 |
| 3 | 박라 | | 0.1 | 0.1 | 0.01 | m <sup>2</sup> | 1 | 신규 |

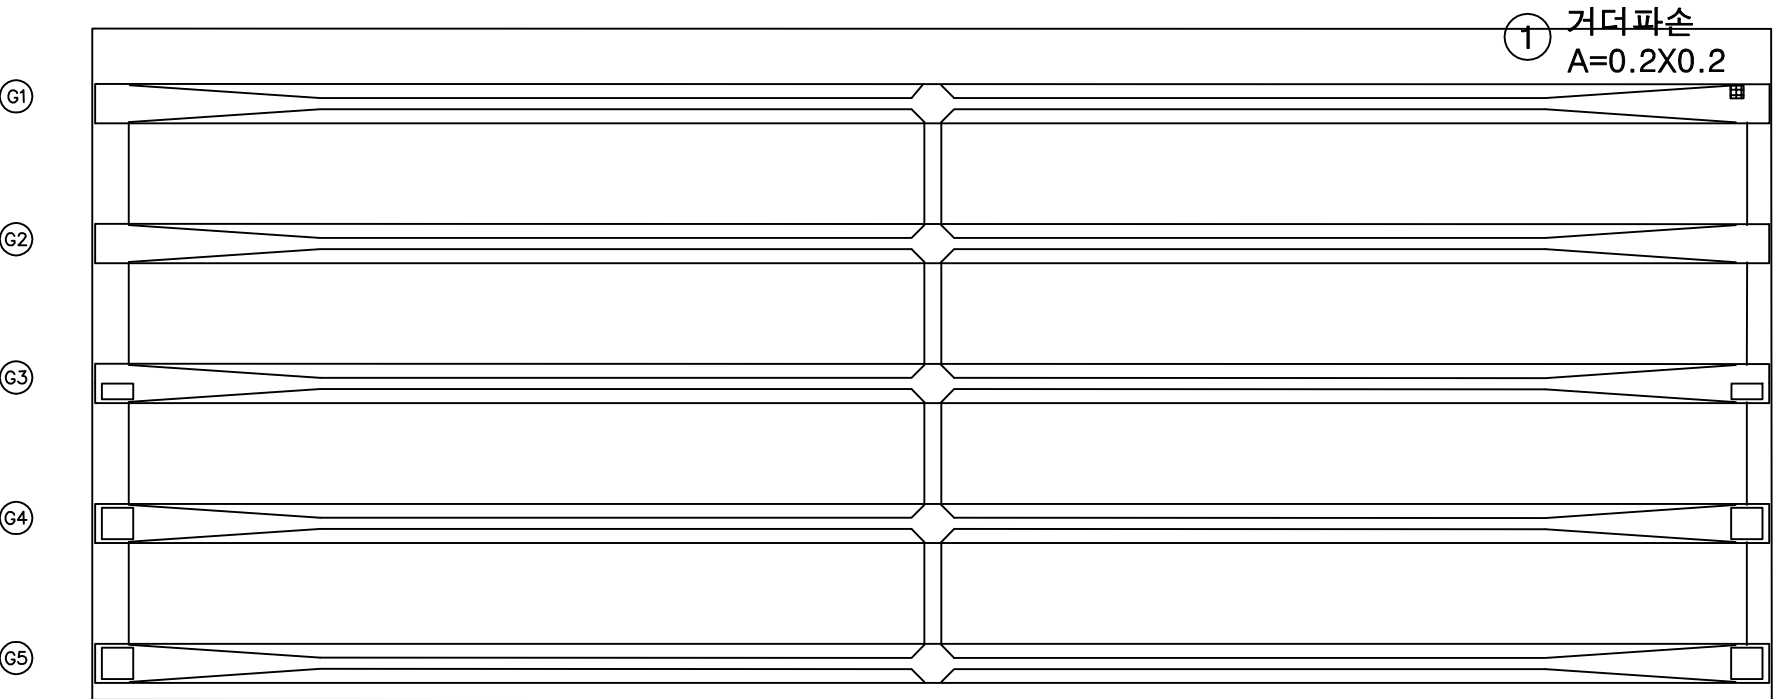
ID : 신녕교 바닥판하면, 거더 S3 (상주방향)

| 번호 | 손상내용 | 손상현황 | | | | | | 비 고 |
|---|---|---|---|---|---|---|---|---|
| 1 | 거더파손 | | 0.2 | 0.2 | 0.04 | m <sup>2</sup> | 1 | 신규 |

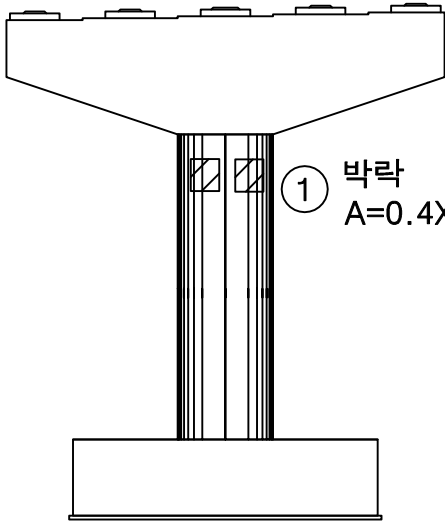
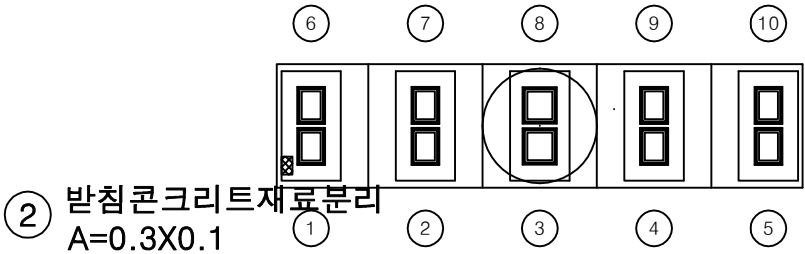
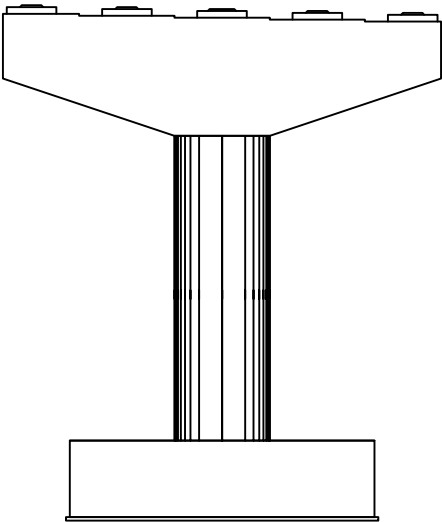
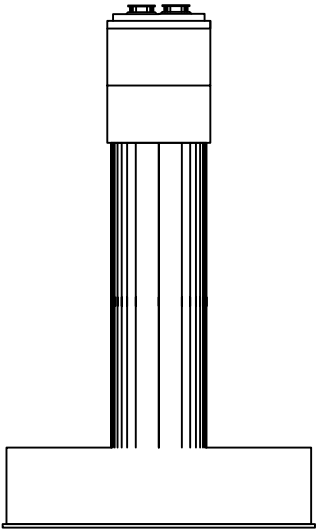
| 번호 | 손상내용 | 손상현황 | | | | | | 비 고 |
|---|---|---|---|---|---|---|---|---|
| 1 | 박락 | | 0.4 | 0.5 | 0.40 | m <sup>2</sup> | 2 | 신규 |
| 2 | 받침콘크리트재료분리 | | 0.3 | 0.1 | 0.03 | m <sup>2</sup> | 1 | 신규 |

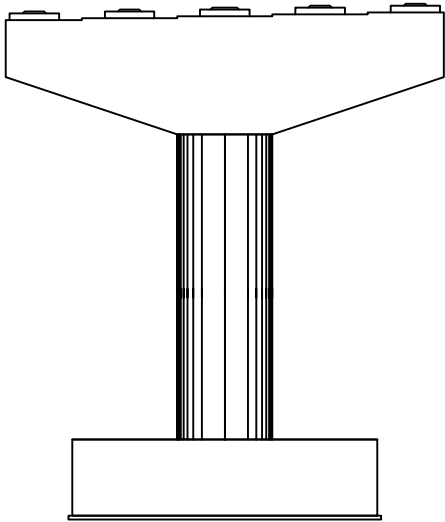
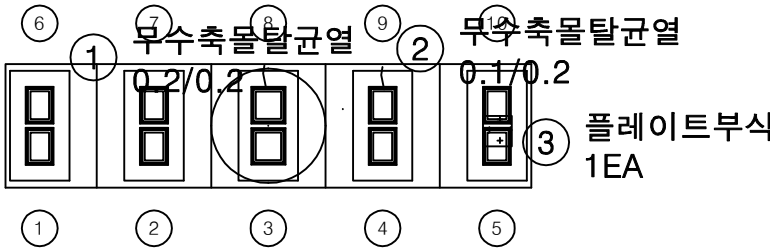
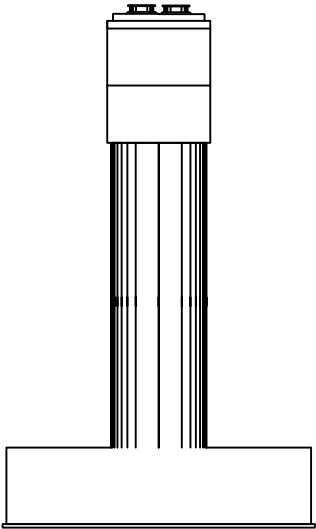
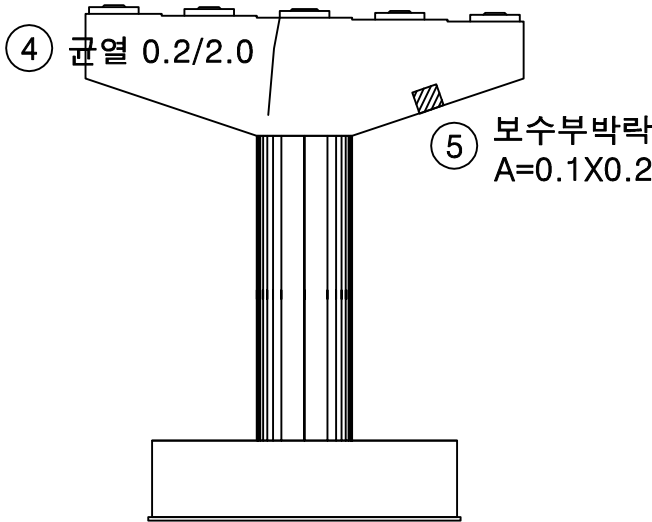
| 번호 | 손상내용 | 손상현황 | | | | | | 비 고 |
|---|---|---|---|---|---|---|---|---|
| 1 | 무수축물탈균열 | 0.2 | 0.2 | | 0.20 | m | 1 | 신규 |
| 2 | 무수축물탈균열 | 0.1 | 0.2 | | 0.20 | m | 1 | 신규 |
| 3 | 플레이트부식 | | | | 1.00 | EA | 1 | 신규 |
| 4 | 균열 | 0.2 | 2.0 | | 2.00 | m | 1 | 신규 |

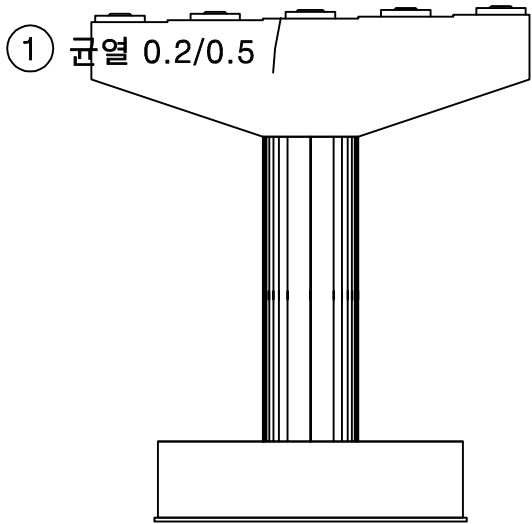
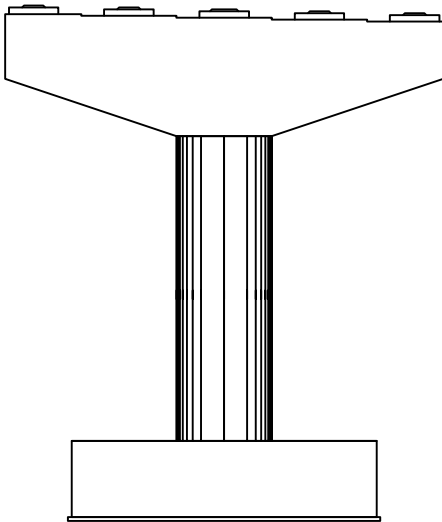
| 번호 | 손상내용 | 손상현황 | | | | | | 비 고 |
|---|---|---|---|---|---|---|---|---|
| 1 | 균열 | 0.2 | 0.5 | | 0.50 | m | 1 | 신규 |

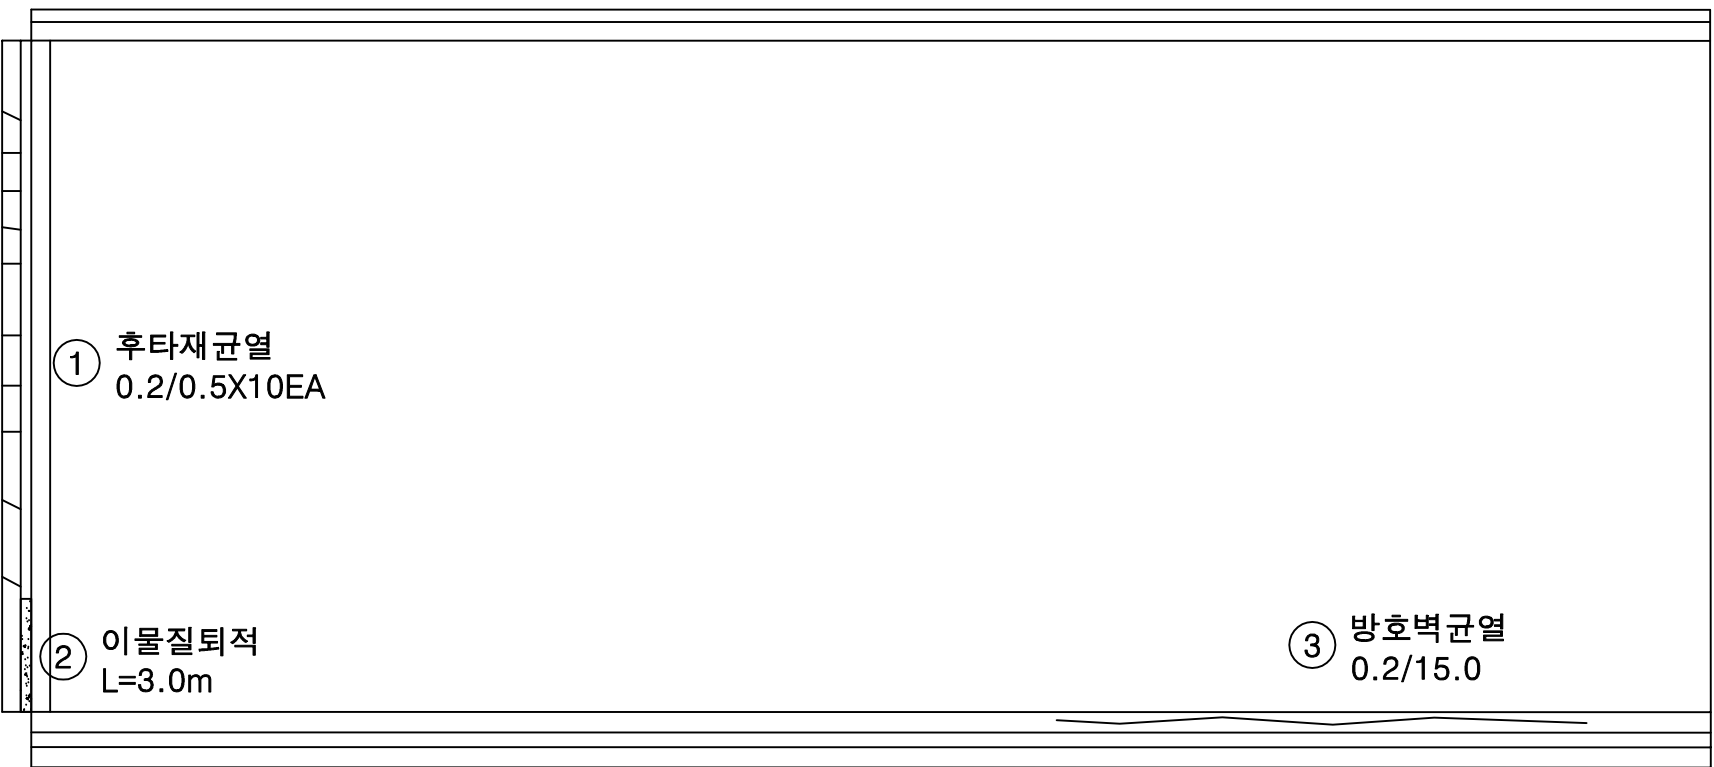
| 번호 | 손상내용 | 손상현황 | | | | | | 비 고 |
|---|---|---|---|---|---|---|---|---|
| 1 | 후타재균열 | 0.2 | 0.5 | | 5.00 | m | 10 | 신규 |
| 3 | 방호벽균열 | 0.2 | 15.0 | | 15.0 | m | 1 | 신규 |

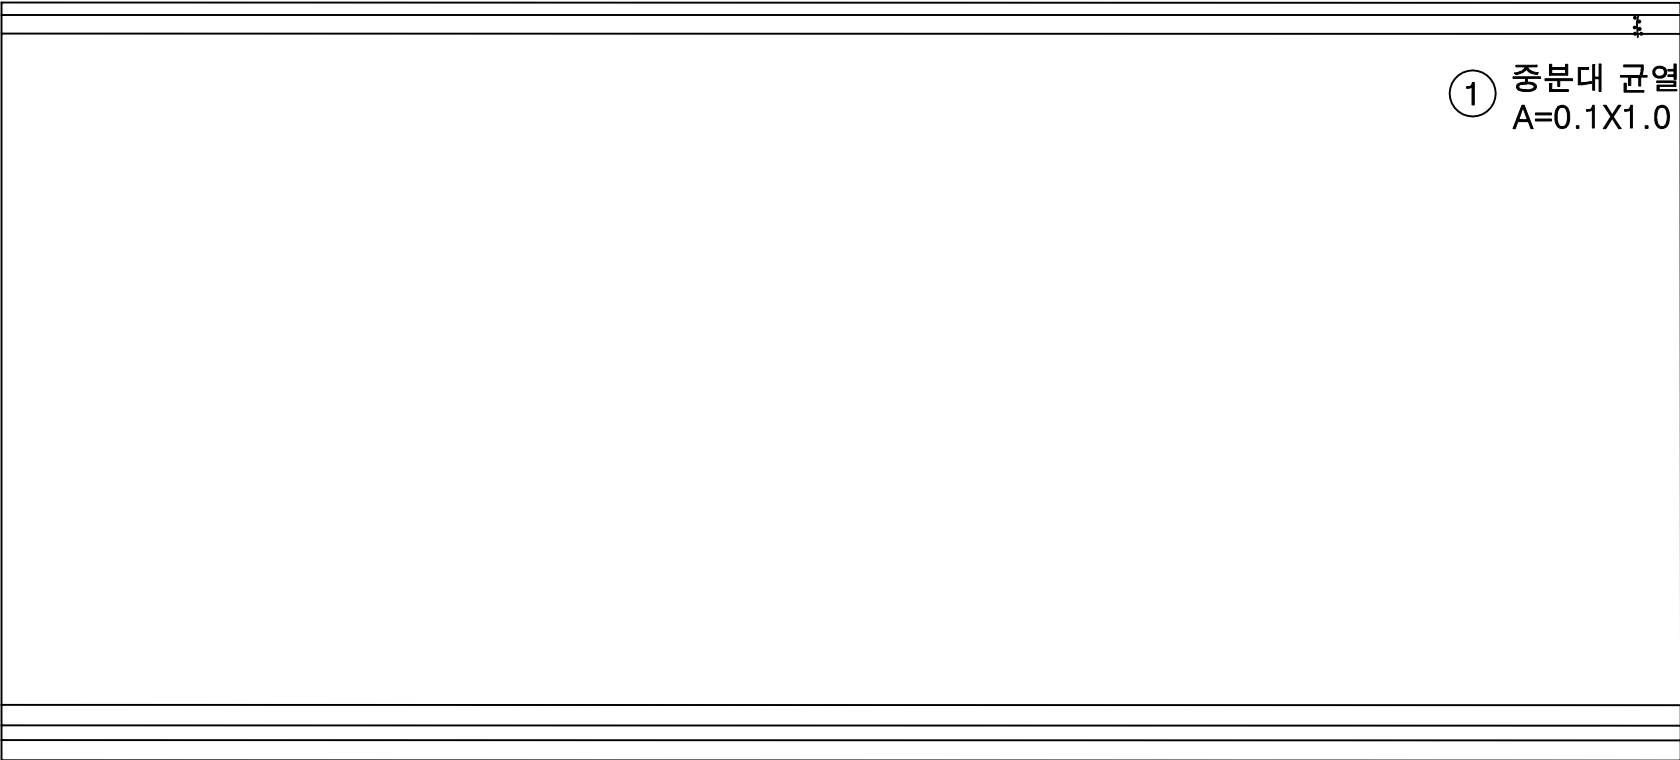
| 번호 | 손상내용 | 손상현황 | | | | | | 비 고 |
|---|---|---|---|---|---|---|---|---|
| 1 | 중분대 균열부백태 | | 0.1 | 1.0 | 0.10 | m <sup>2</sup> | 1 | 신규 |

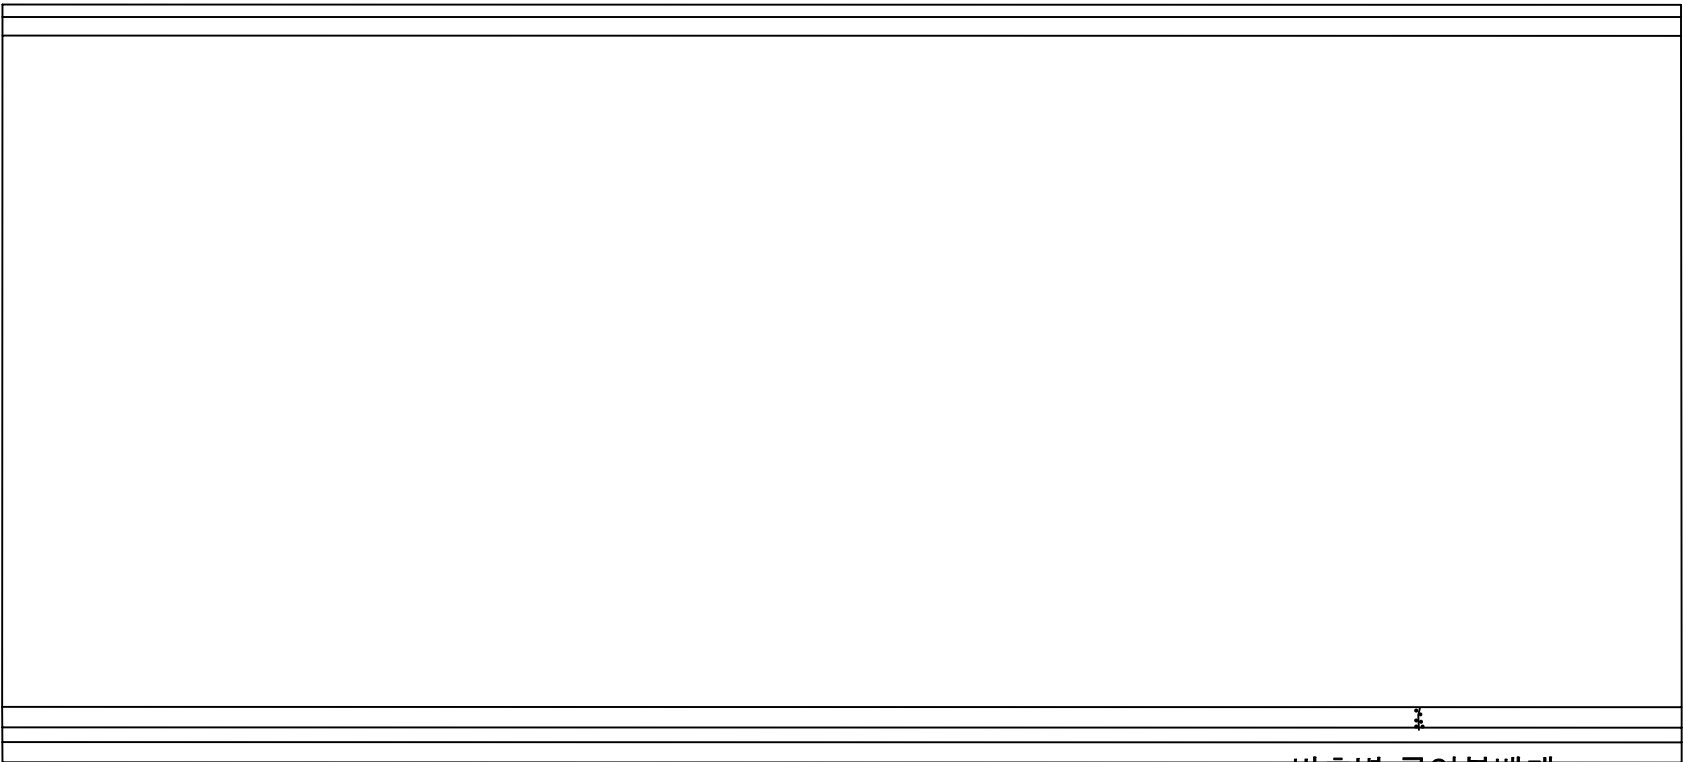
① 방호벽 균열부백태  
A=0.1X1.0

| 번호 | 손상내용 | 손상현황 | | | | | | 비 고 |
|---|---|---|---|---|---|---|---|---|
| 1 | 방호벽 균열부백태 | | 0.1 | 1.0 | 0.10 | m <sup>2</sup> | 1 | 신규 |

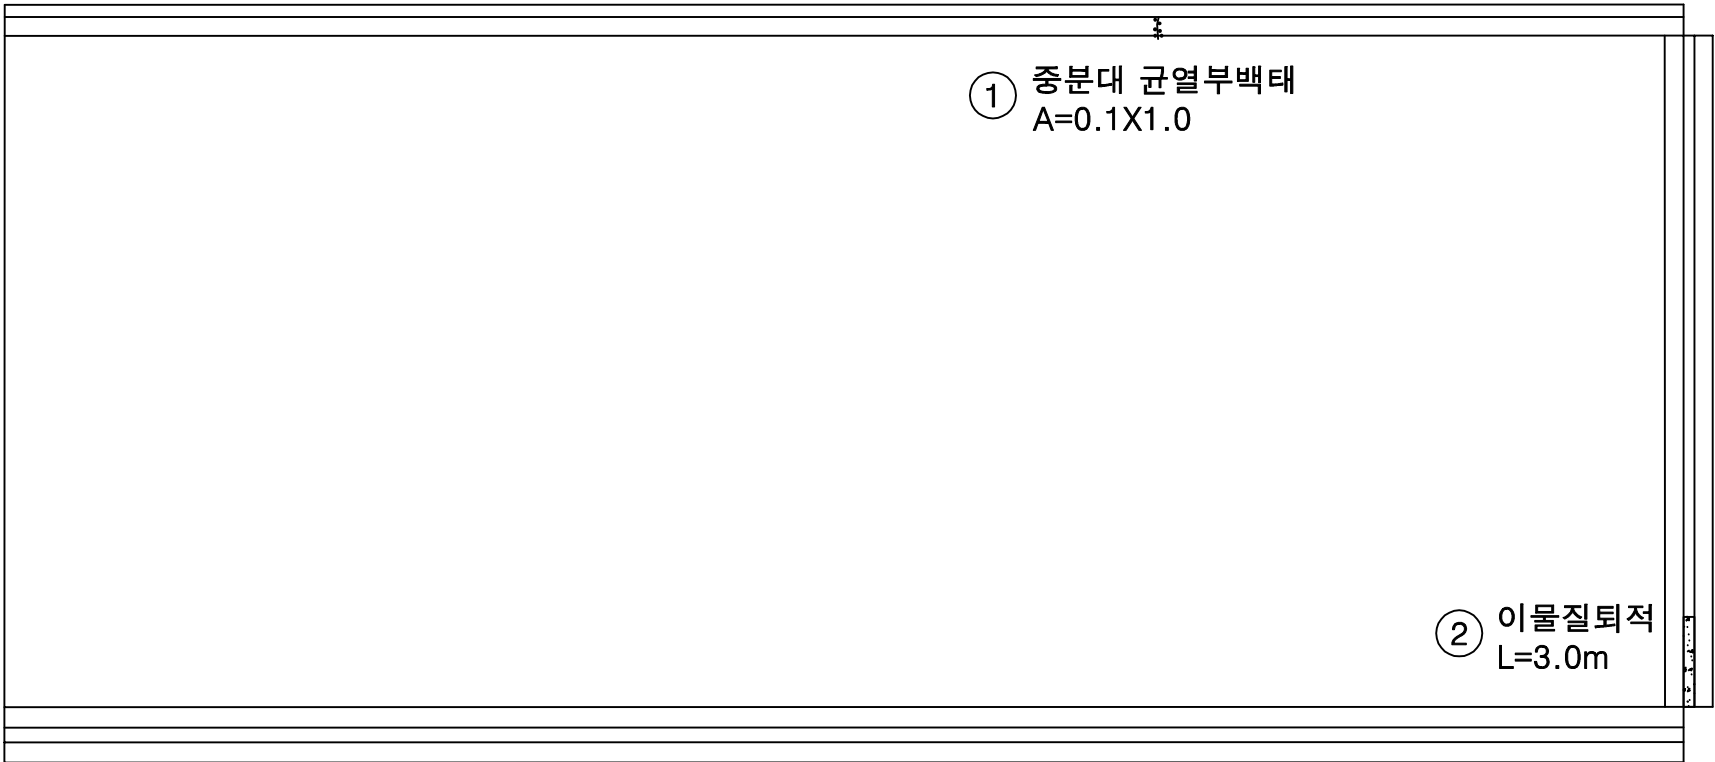
| 번호 | 손상내용 | 손상현황 | | | | | | 비 고 |
|---|---|---|---|---|---|---|---|---|
| 1 | 방호벽 균열부백태 | | 0.1 | 1.0 | 0.10 | m <sup>2</sup> | 1 | 신규 |

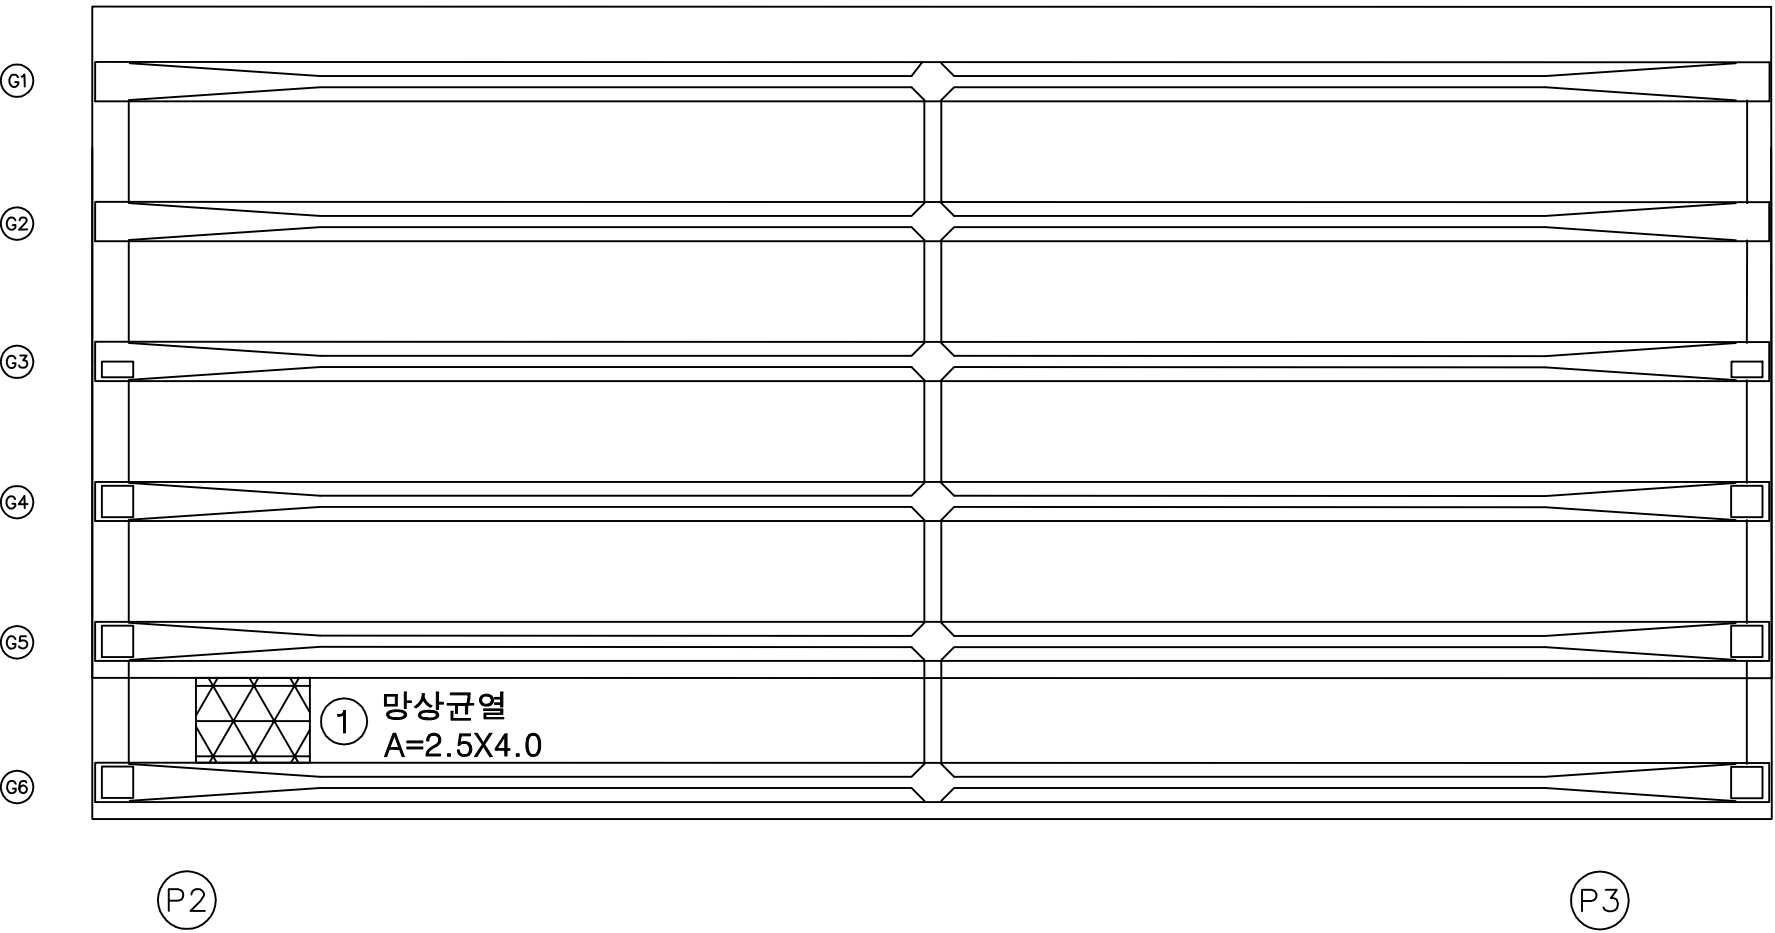
| 번호 | 손상내용 | 손상현황 | | | | | | 비 고 |
|---|---|---|---|---|---|---|---|---|
| 1 | 망상균열 | | 2.5 | 4.0 | 10.0 | m <sup>2</sup> | 1 | 신규 |

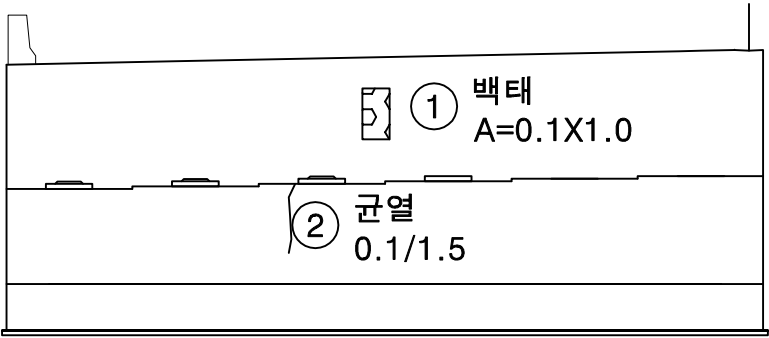
| 번호 | 손상내용 | 손상현황 | | | | | | 비 고 |
|---|---|---|---|---|---|---|---|---|
| 2 | 균열 | 0.1 | 1.5 | | 1.50 | m | 1 | 신규 |

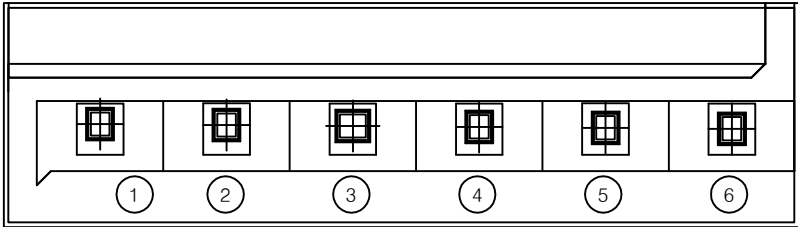
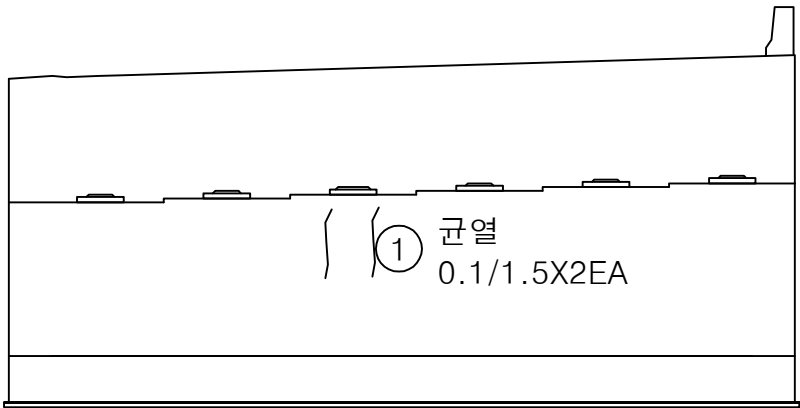
| 번호 | 손상내용 | 손상현황 | | | | | | 비 고 |
|---|---|---|---|---|---|---|---|---|
| 1 | 균열 | 0.1 | 1.5 | | 3.00 | m | 2 | 신규 |

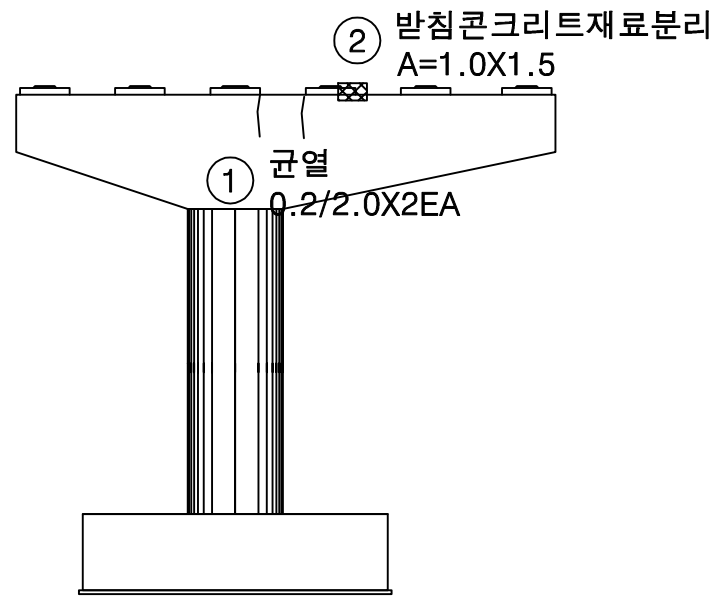
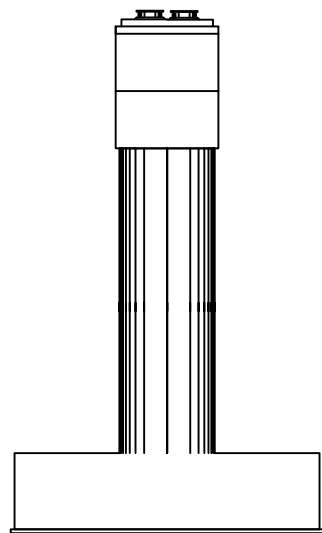
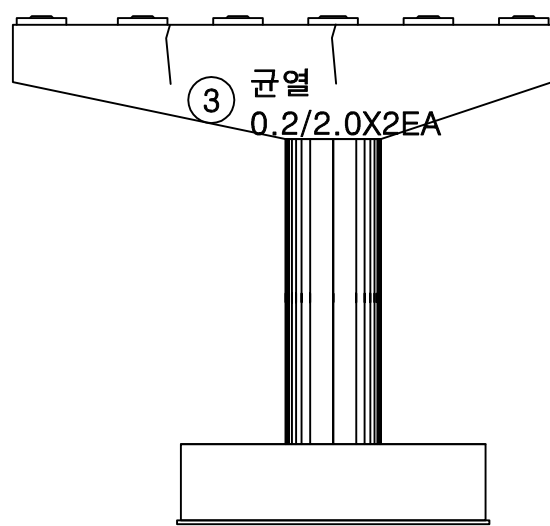
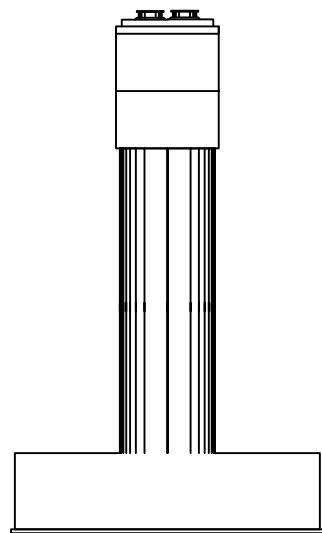
| 번호 | 손상내용 | 손상현황 | | | | | | 비 고 |
|---|---|---|---|---|---|---|---|---|
| 1 | 균열 | 0.2 | 2.0 | | 4.00 | m | 2 | 신규 |
| 3 | 균열 | 0.2 | 2.0 | | 4.00 | m | 2 | 신규 |

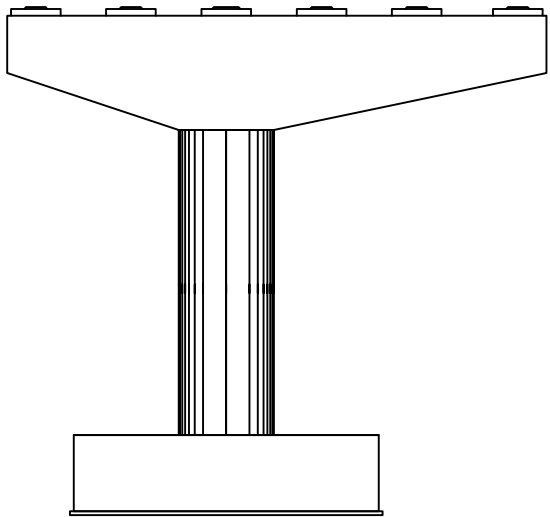
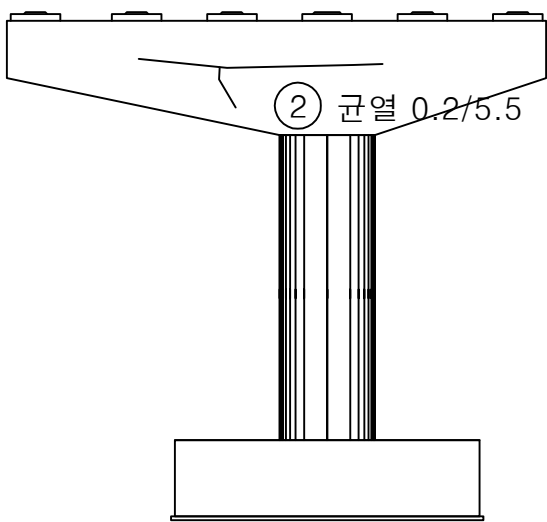
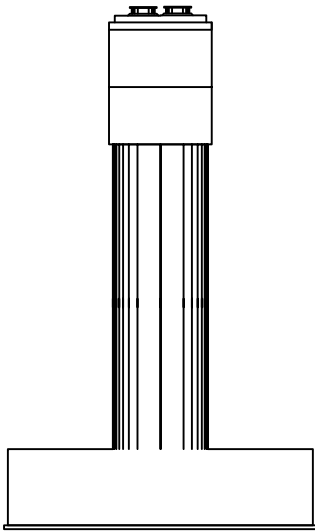
| 번호 | 손상내용 | 손상현황 | | | | | | 비 고 |
|---|---|---|---|---|---|---|---|---|
| 1 | 무수축물탈균열 | 0.1 | 0.2 | | 0.20 | m | 1 | 신규 |
| 2 | 균열 | 0.2 | 5.5 | | 5.50 | m | 1 | 신규 |

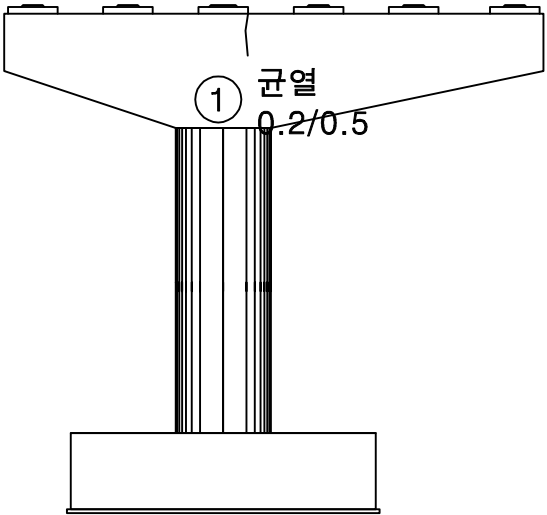
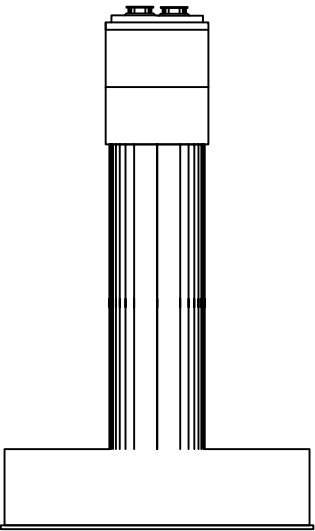
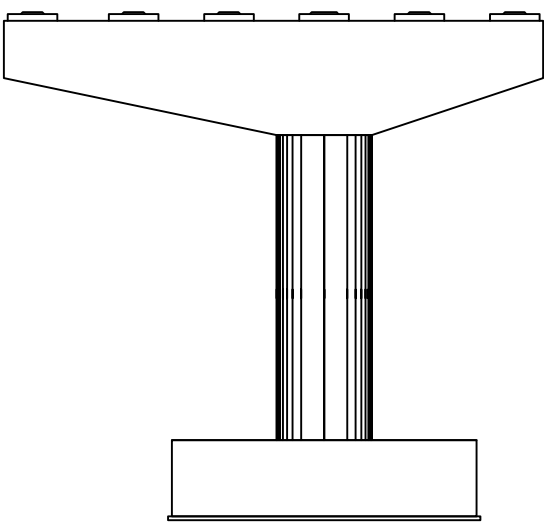
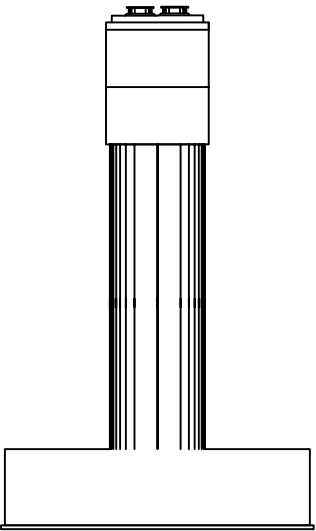
| 번호 | 손상내용 | 손상현황 | | | | | | 비 고 |
|---|---|---|---|---|---|---|---|---|
| 1 | 균열 | 0.2 | 0.5 | | 0.50 | m | 1 | 신규 |
