상주영천고속도로 시설물 정밀점검 용역

# 외 관 조 사 망 도

창정교

2019.12

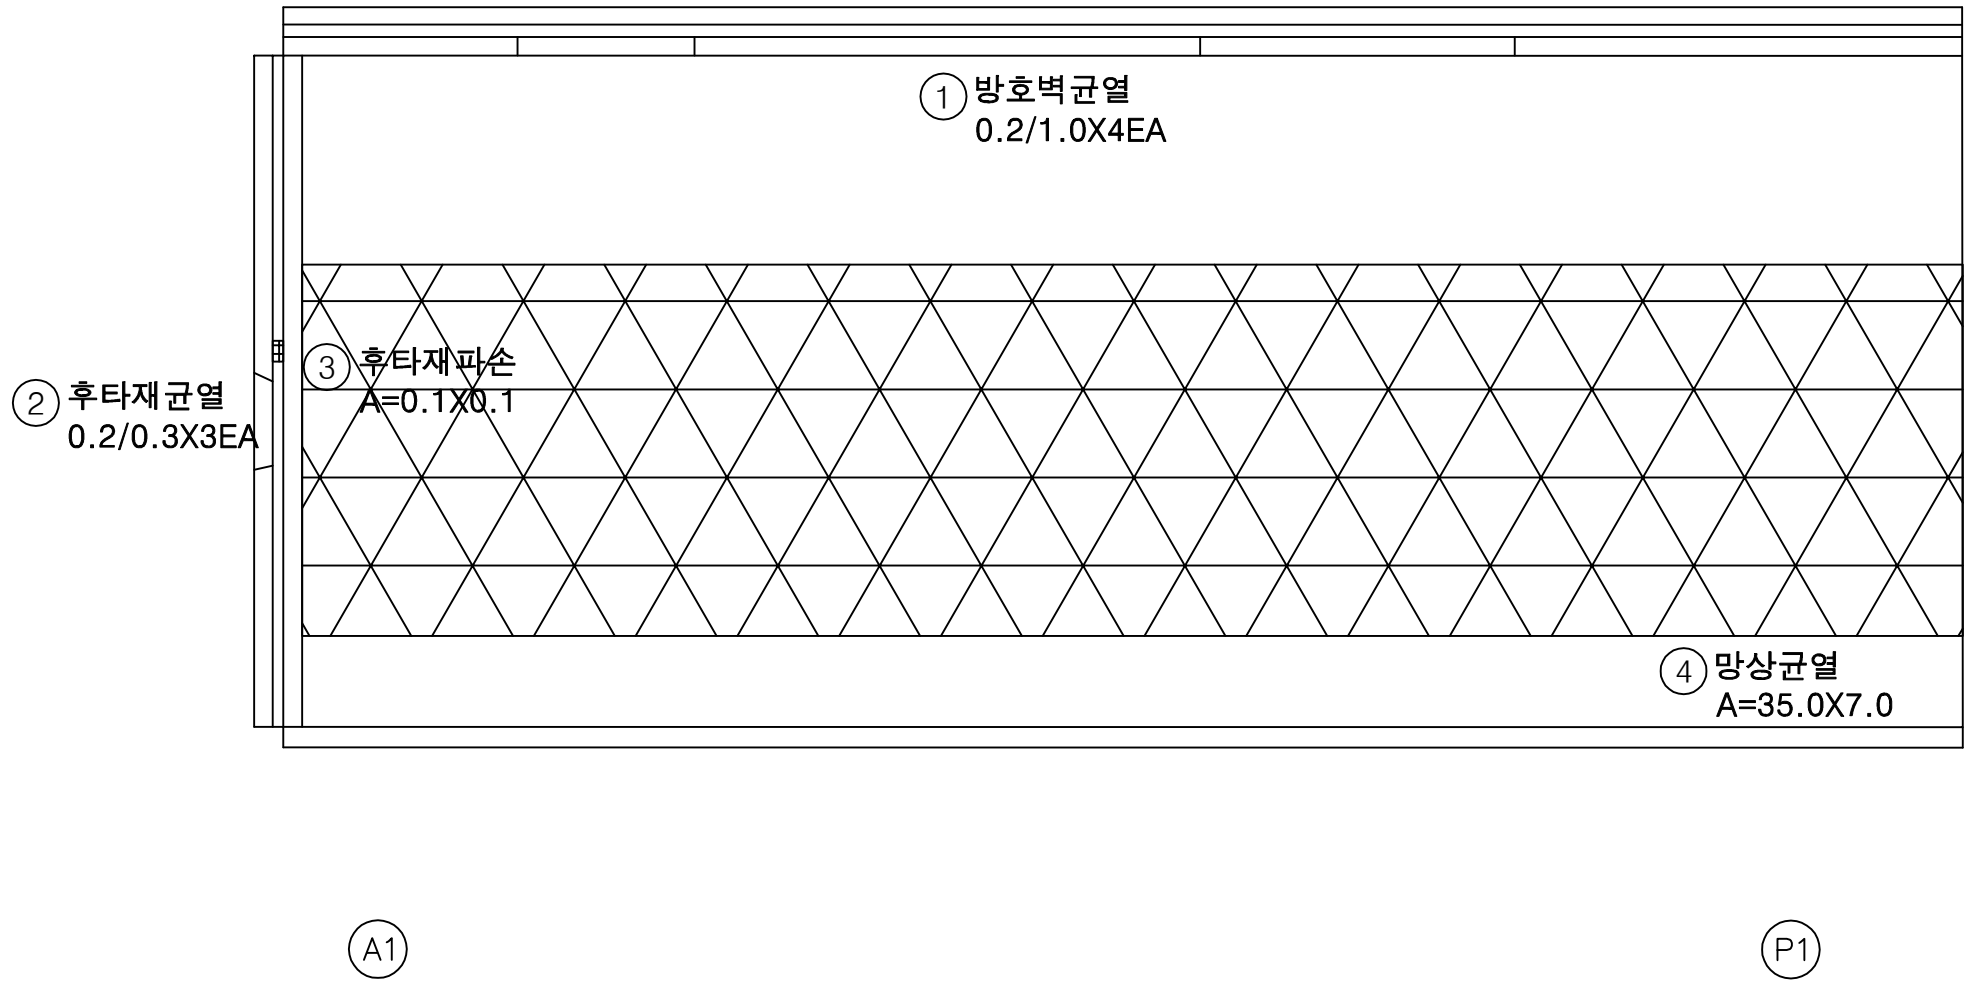
01

| 번호 | 손상내용 | 손상현황 | | | | | | 비 고 |
|---|---|---|---|---|---|---|---|---|
| 1 | 방호벽균열 | 0.2 | 1.0 | | 4.00 | m | 4 | 신규 |
| 2 | 후타재균열 | 0.2 | 0.3 | | 0.60 | m | 2 | 신규 |
| 3 | 후타재파손 | | 0.1 | 0.1 | 0.01 | m² | 1 | 신규 |
| 4 | 망상균열 | | 35.0 | 7.0 | 245.0 | m² | 1 | 신규 |

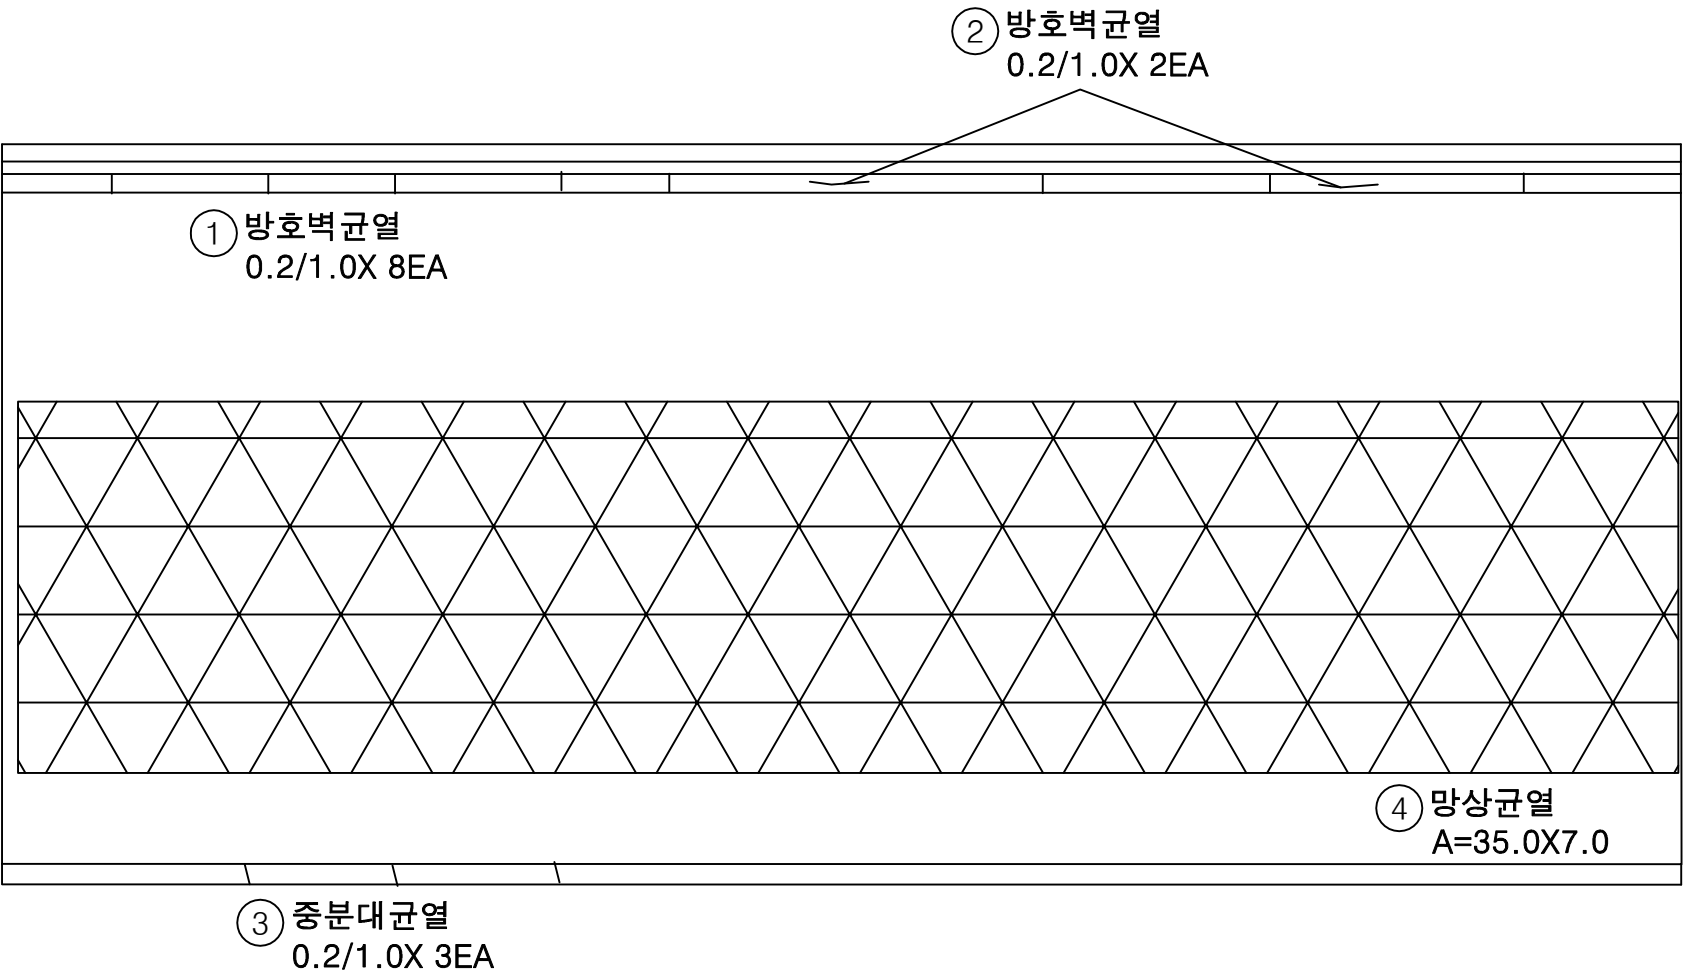
| 도면번호 | 02 |

| 번호 | 손상내용 | 손상현황 | | | | | | 비 고 |
|---|---|---|---|---|---|---|---|---|
| 1 | 방호벽균열 | 0.2 | 1.0 | | 8.00 | m | 8 | 신규 |
| 2 | 방호벽균열 | 0.2 | 1.0 | | 2.00 | m | 2 | 신규 |
| 3 | 중분대균열 | 0.2 | 1.0 | | 3.00 | m | 3 | 신규 |
| 4 | 망상균열 | | 35.0 | 7.0 | 245.0 | m <sup>2</sup> | 1 | 신규 |

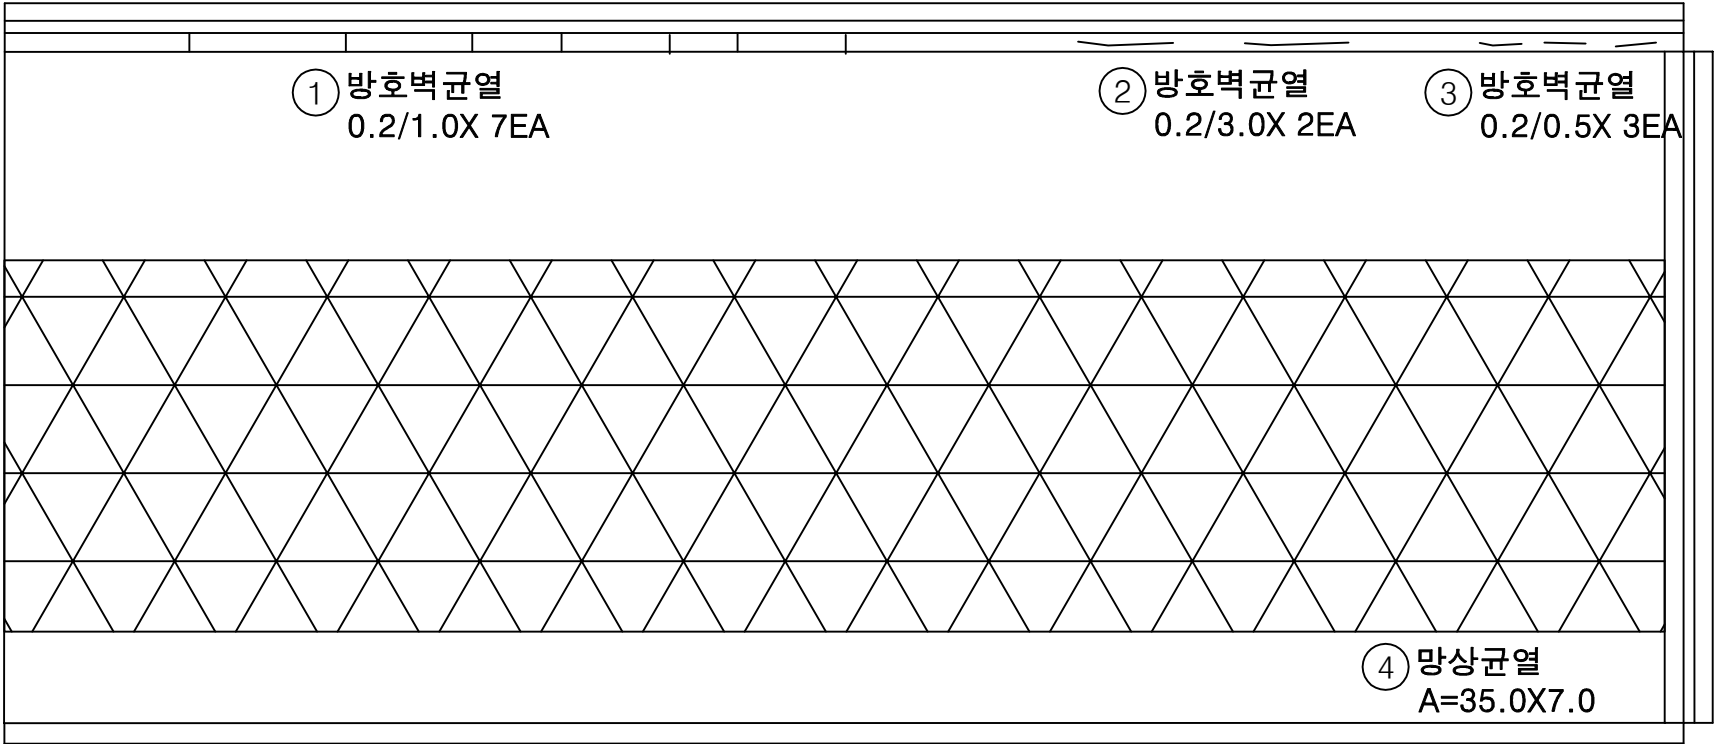
| 도면번호 | 03 |

| 번호 | 손상내용 | 손상현황 | | | | | | 비고 |
|---|---|---|---|---|---|---|---|---|
| 1 | 방호벽균열 | 0.2 | 1.0 | | 7.00 | m | 7 | 신규 |
| 2 | 방호벽균열 | 0.2 | 3.0 | | 6.00 | m | 2 | 신규 |
| 3 | 충분대균열 | 0.2 | 0.5 | | 1.50 | m | 3 | 신규 |
| 4 | 망상균열 | | 35.0 | 7.0 | 245.0 | m <sup>2</sup> | 1 | 신규 |

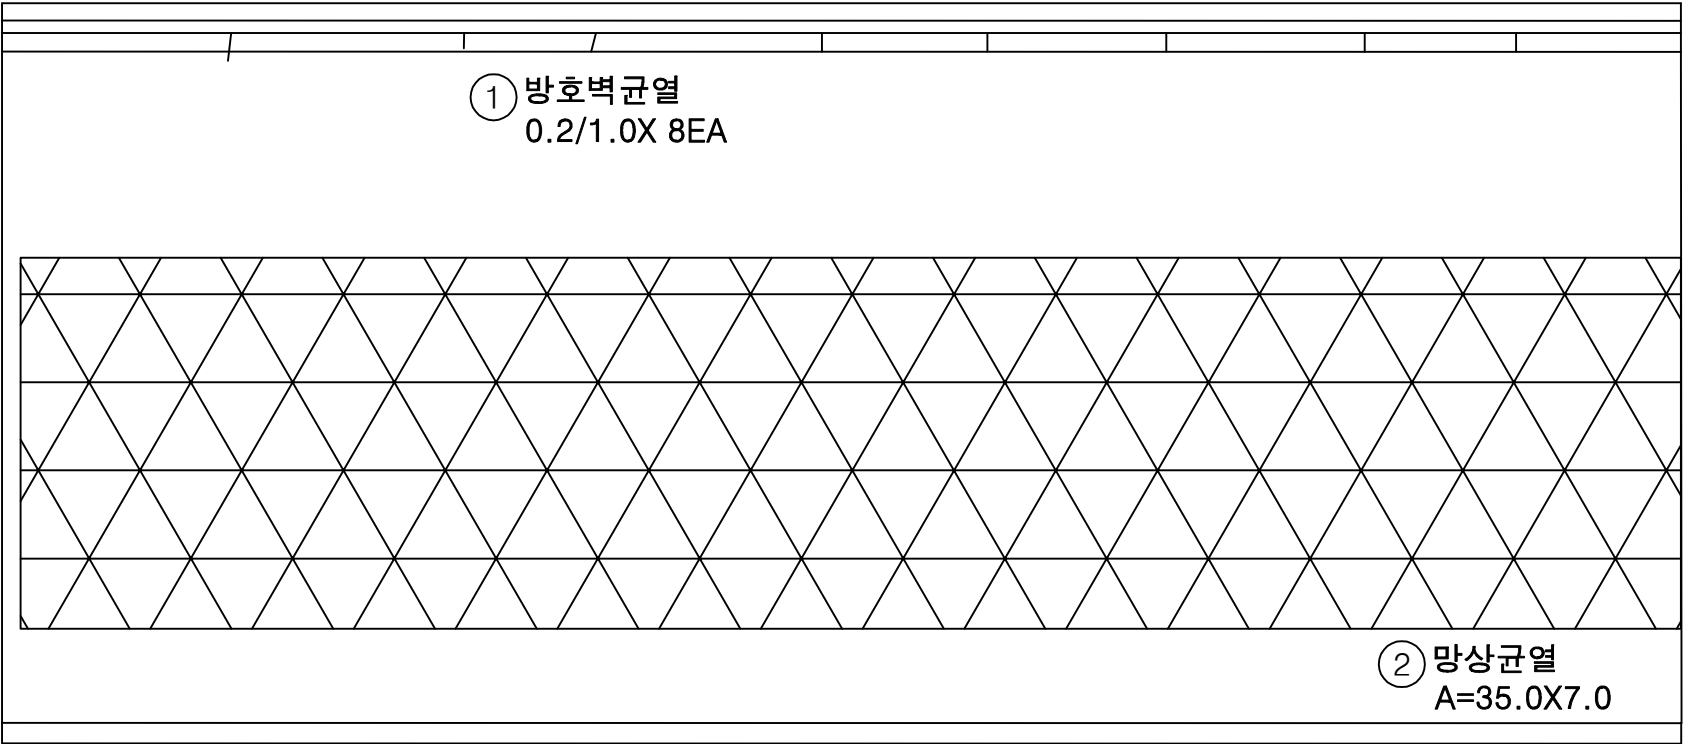
ID : 창정교 슬래브상면 S4 (상주방향)

| 번호 | 손상내용 | 손상현황 | | | | | | 비 고 |
|---|---|---|---|---|---|---|---|---|
| 1 | 방호벽균열 | 0.2 | 1.0 | | 8.00 | m | 8 | 신규 |
| 2 | 망상균열 | | 35.0 | 7.0 | 245.0 | m <sup>2</sup> | 1 | 신규 |

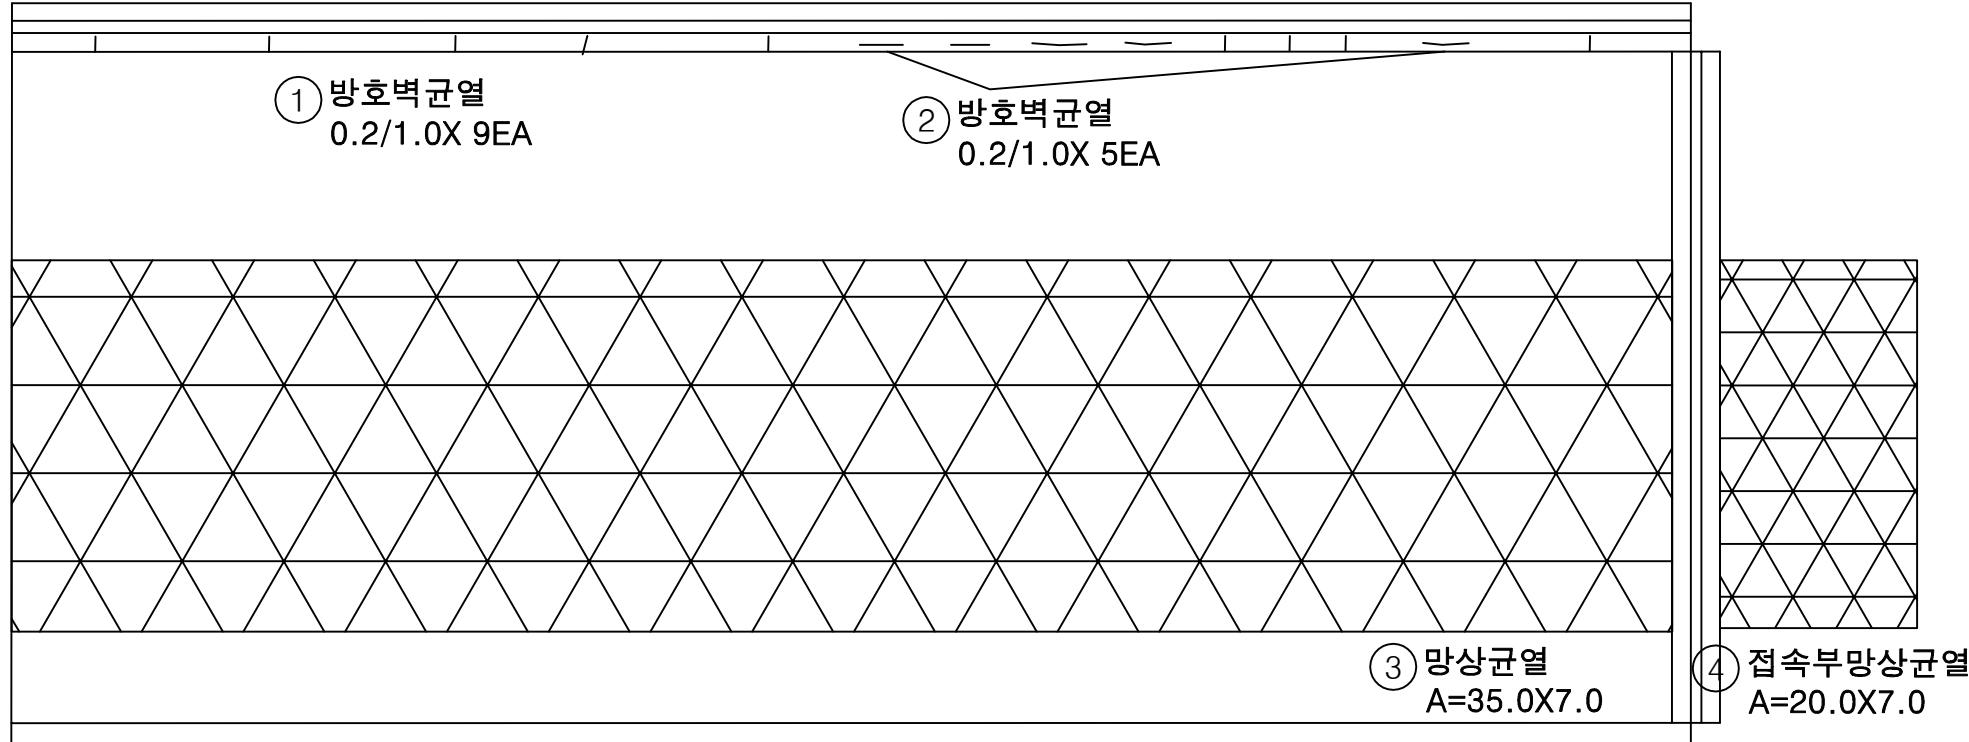
| 도 면 번 호 | 05 |

| 번호 | 손상내용 | 손상현황 | | | | | | 비 고 |
|---|---|---|---|---|---|---|---|---|
| 1 | 방호벽균열 | 0.2 | 1.0 | | 9.00 | m | 9 | 신규 |
| 2 | 방호벽균열 | 0.2 | 1.0 | | 5.00 | m | 5 | 신규 |
| 3 | 망상균열 | | 35.0 | 7.0 | 245.0 | m <sup>2</sup> | 1 | 신규 |
| 4 | 망상균열 | | 20.0 | 7.0 | 140.0 | m <sup>2</sup> | 1 | 신규 |

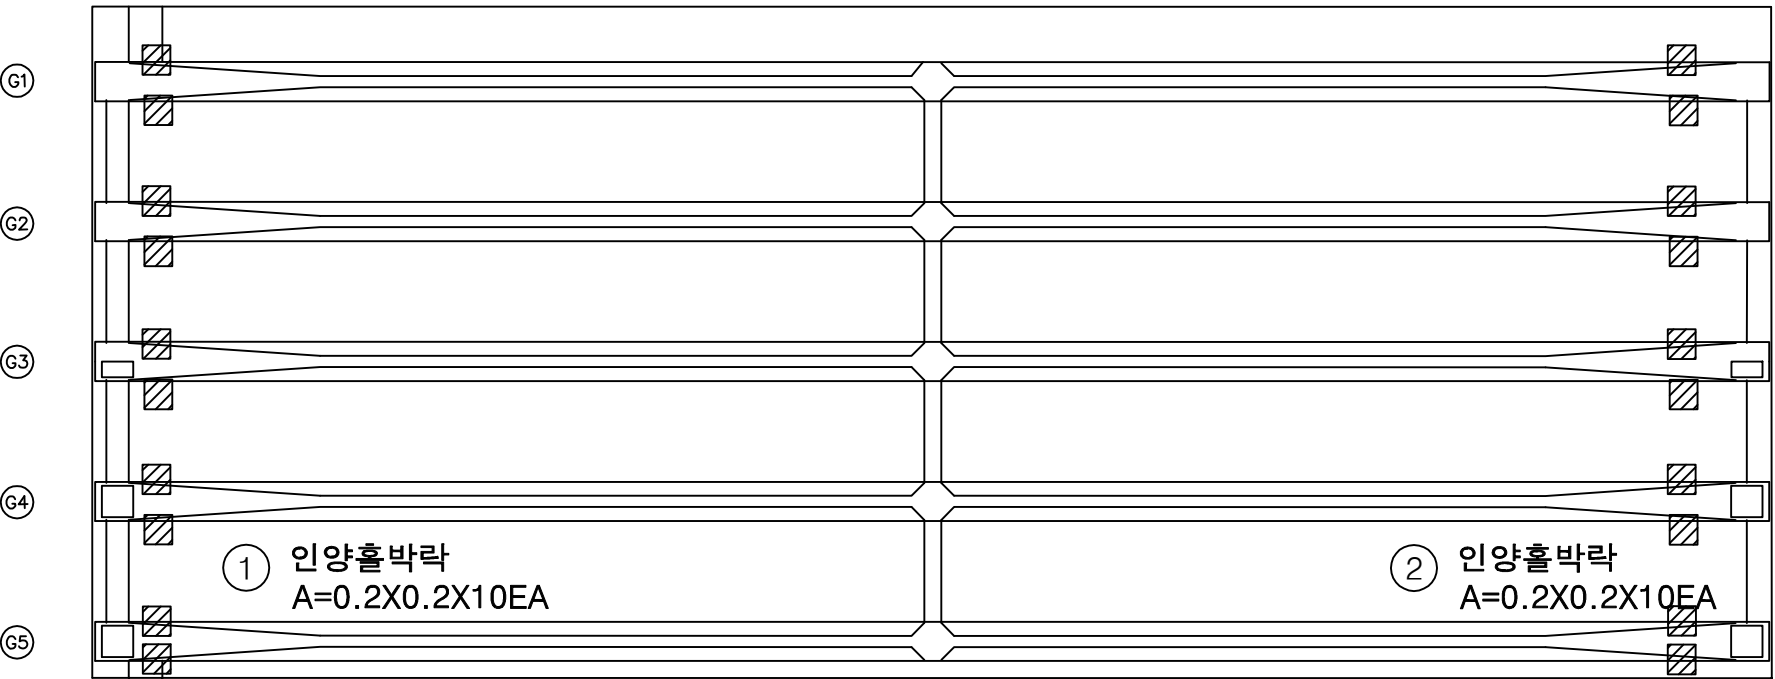
ID : 창정교 바닥판하면, 거더 S1 (상주방향)

| 번호 | 손상내용 | 손상현황 | | | | | | 비 고 |
|---|---|---|---|---|---|---|---|---|
| 1 | 인양홀박락 | | 0.2 | 0.2 | 0.40 | m <sup>2</sup> | 10 | 신규 |
| 2 | 인양홀박락 | | 0.2 | 0.2 | 0.40 | m <sup>2</sup> | 10 | 신규 |

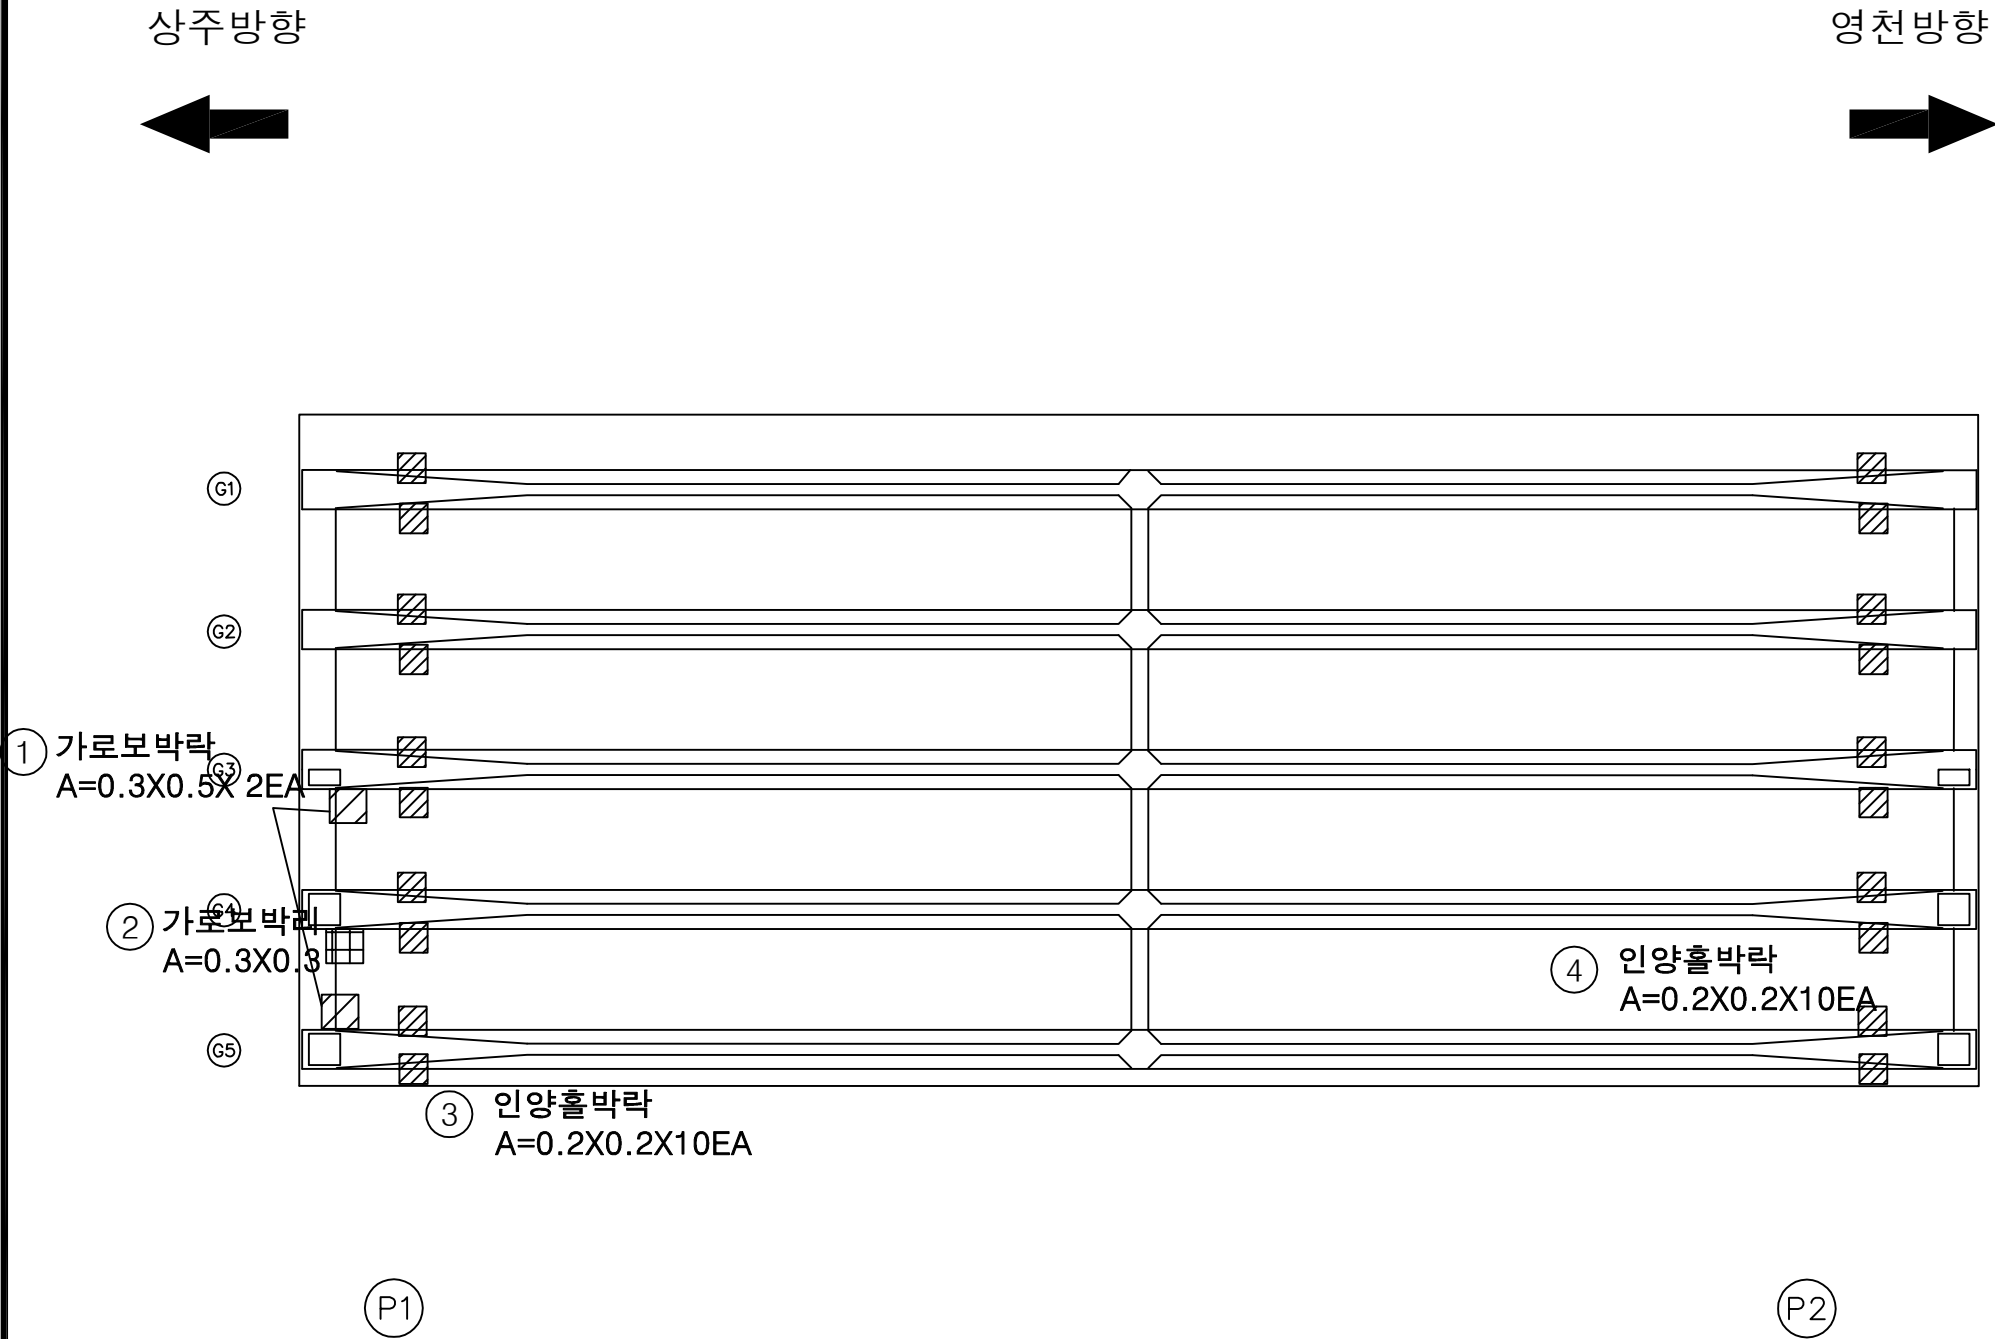
ID : 창정교 바닥판하면, 거더 S2 (상주방향)

| 번호 | 손상내용 | 손상현황 | | | | | | 비 고 |
|---|---|---|---|---|---|---|---|---|
| 1 | 가로보박락 | | 0.3 | 0.5 | 0.30 | m <sup>2</sup> | 2 | 신규 |
| 2 | 가로보박리 | | 0.3 | 0.3 | 0.09 | m <sup>2</sup> | 1 | 신규 |
| 3 | 인양홀박락 | | 0.2 | 0.2 | 0.40 | m <sup>2</sup> | 10 | 신규 |
| 4 | 인양홀박락 | | 0.2 | 0.2 | 0.40 | m <sup>2</sup> | 10 | 신규 |

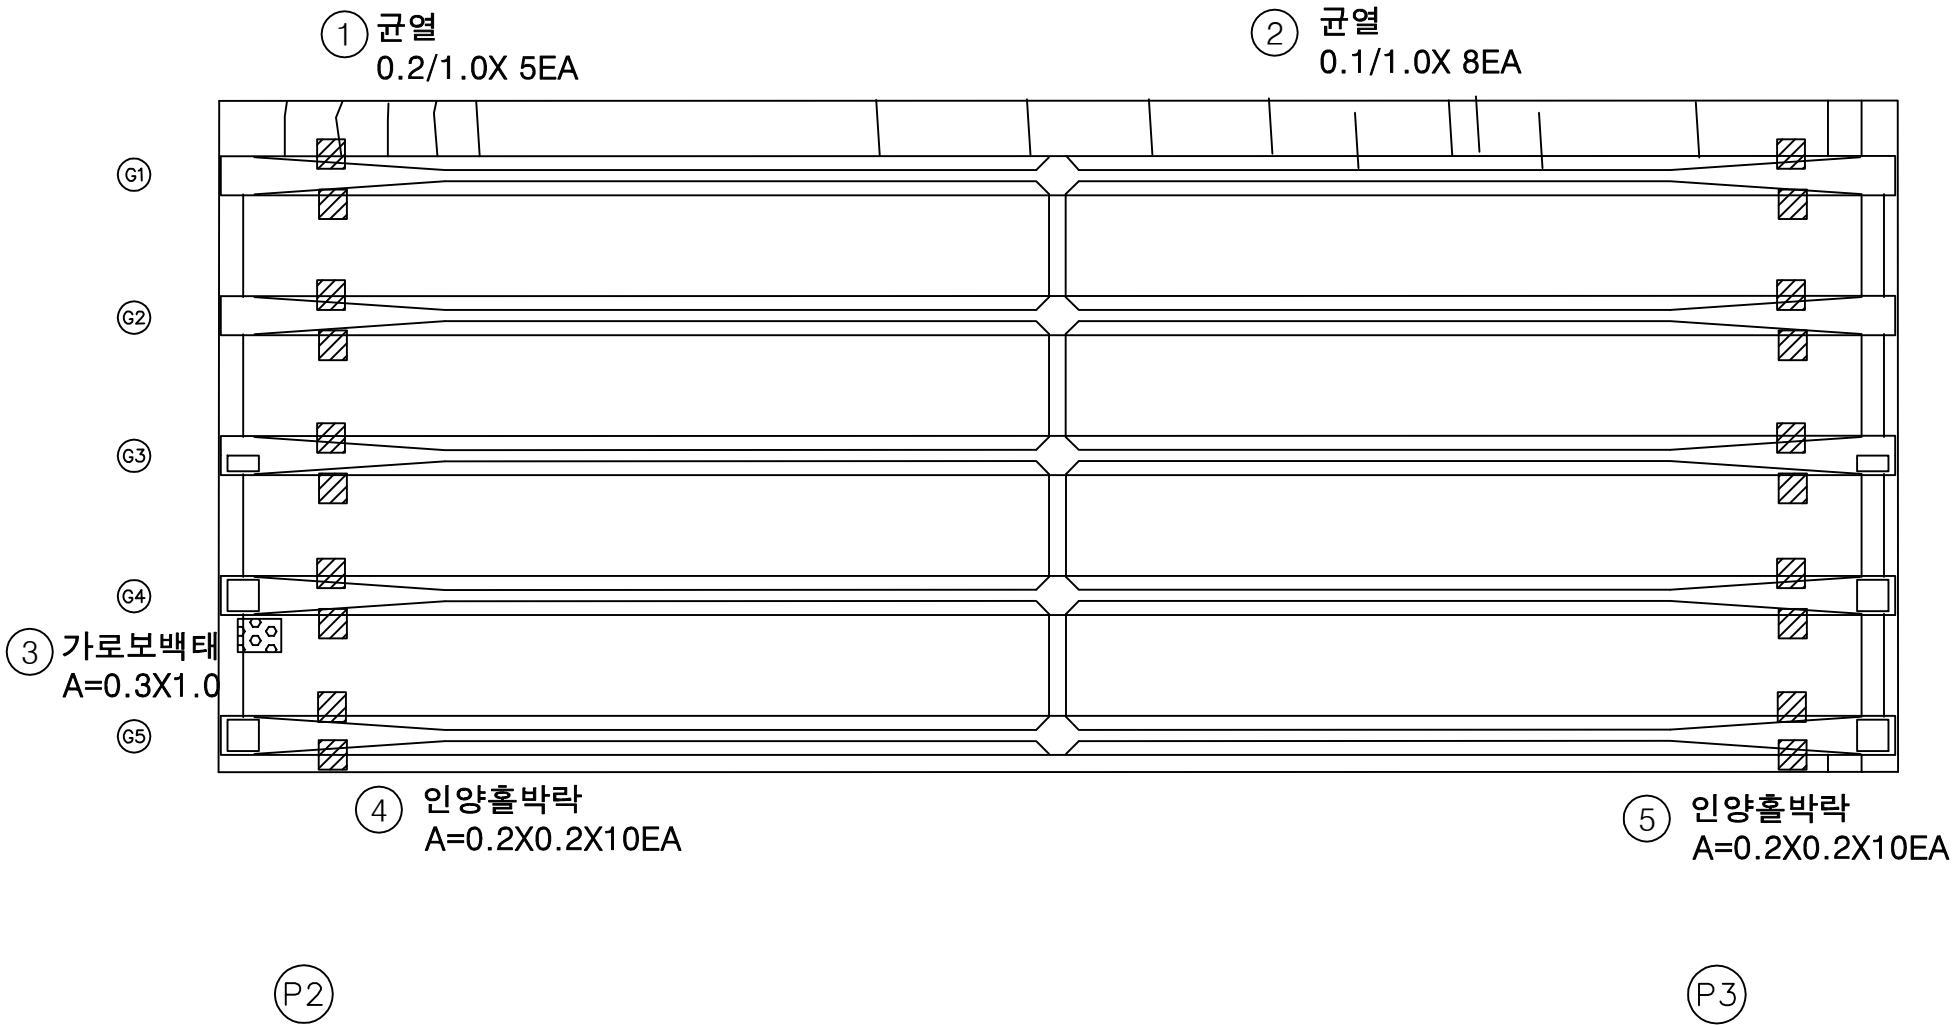
07

| 번호 | 손상내용 | 손상현황 | | | | | | 비 고 |
|---|---|---|---|---|---|---|---|---|
| 1 | 균열 | 0.2 | 1.0 | | 5.00 | m | 5 | 신규 |
| 2 | 균열 | 0.1 | 1.0 | | 8.00 | m | 8 | 신규 |
| 3 | 가로보백태 | | 0.3 | 1.0 | 0.30 | m <sup>2</sup> | 1 | 신규 |
| 4 | 인양홀박락 | | 0.2 | 0.2 | 0.40 | m <sup>2</sup> | 10 | 신규 |
| 5 | 인양홀박락 | | 0.2 | 0.2 | 0.40 | m <sup>2</sup> | 10 | 신규 |

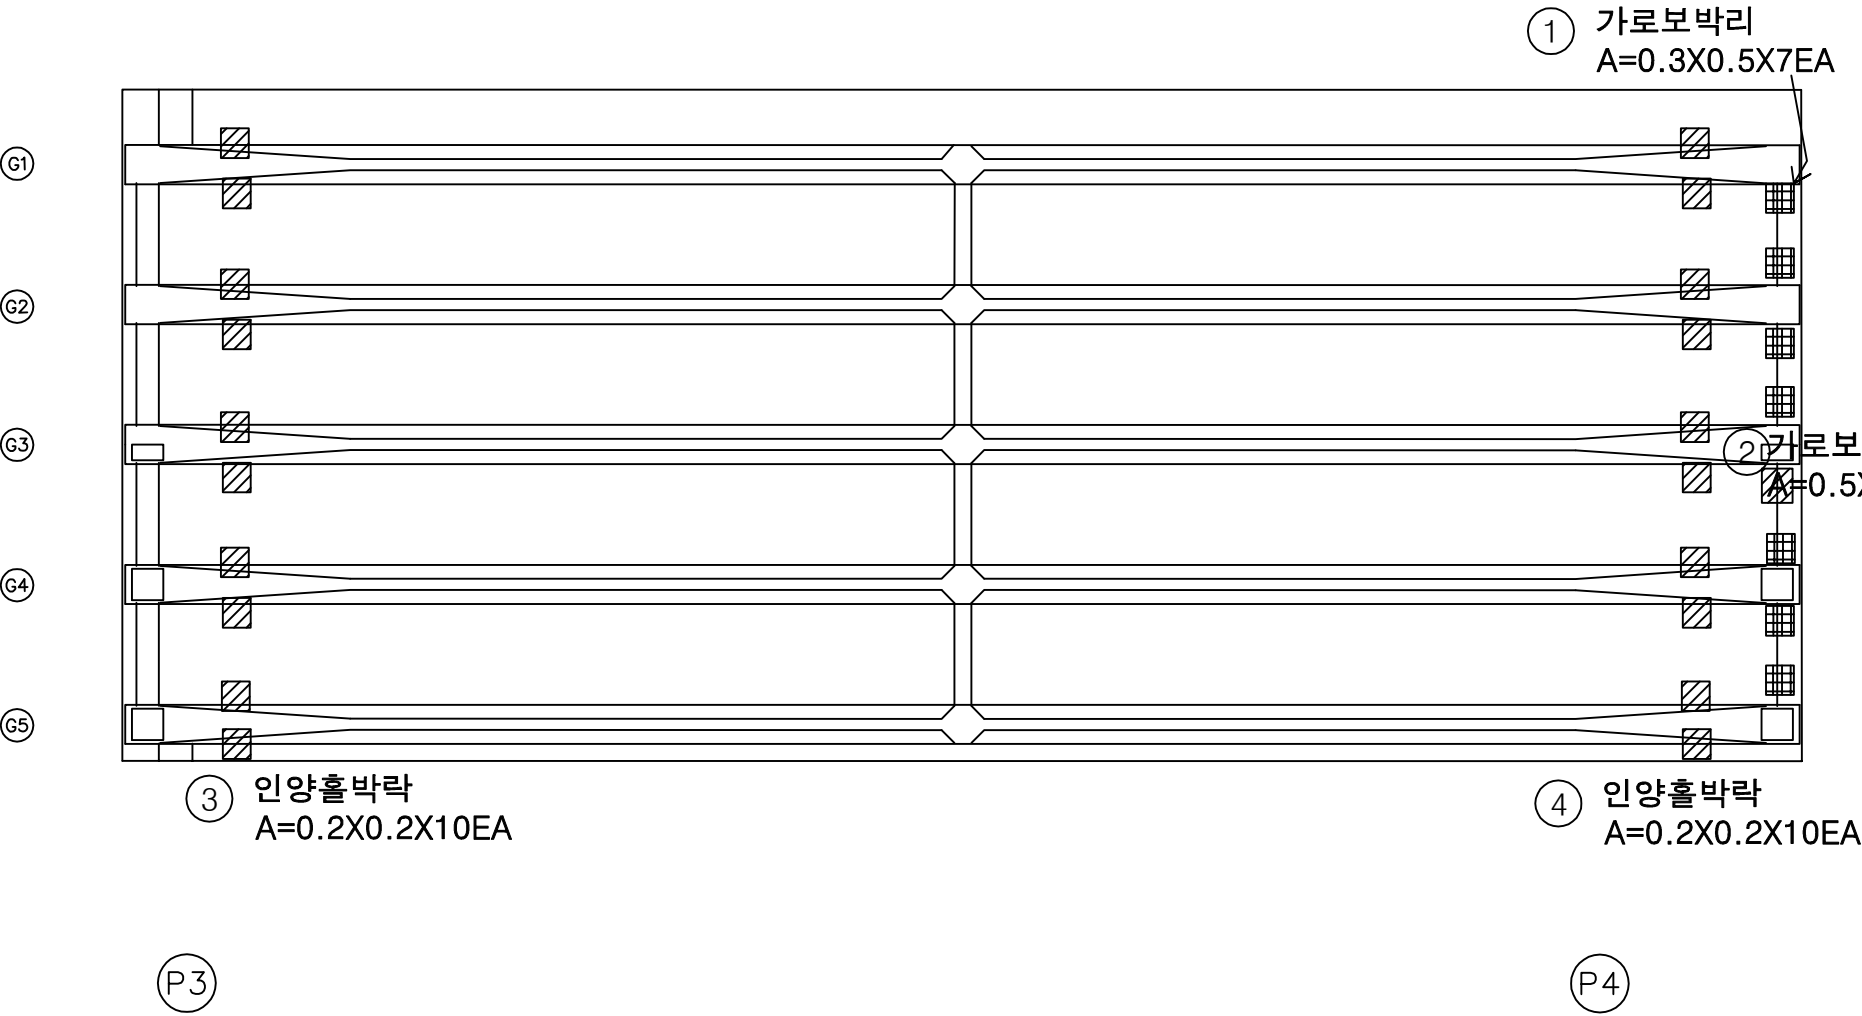
ID : 창정교 바닥판하면, 거더 S4 (상주방향)

| 번호 | 손상내용 | 손상현황 | | | | | | 비 고 |
|---|---|---|---|---|---|---|---|---|
| 1 | 가로보박리 | | 0.1 | 0.2 | 0.02 | m <sup>2</sup> | 1 | 신규 |
| 2 | 가로보박락 | | 0.5 | 0.3 | 0.15 | m <sup>2</sup> | 1 | 신규 |
| 3 | 인양홀박락 | | 0.2 | 0.2 | 0.40 | m <sup>2</sup> | 10 | 신규 |

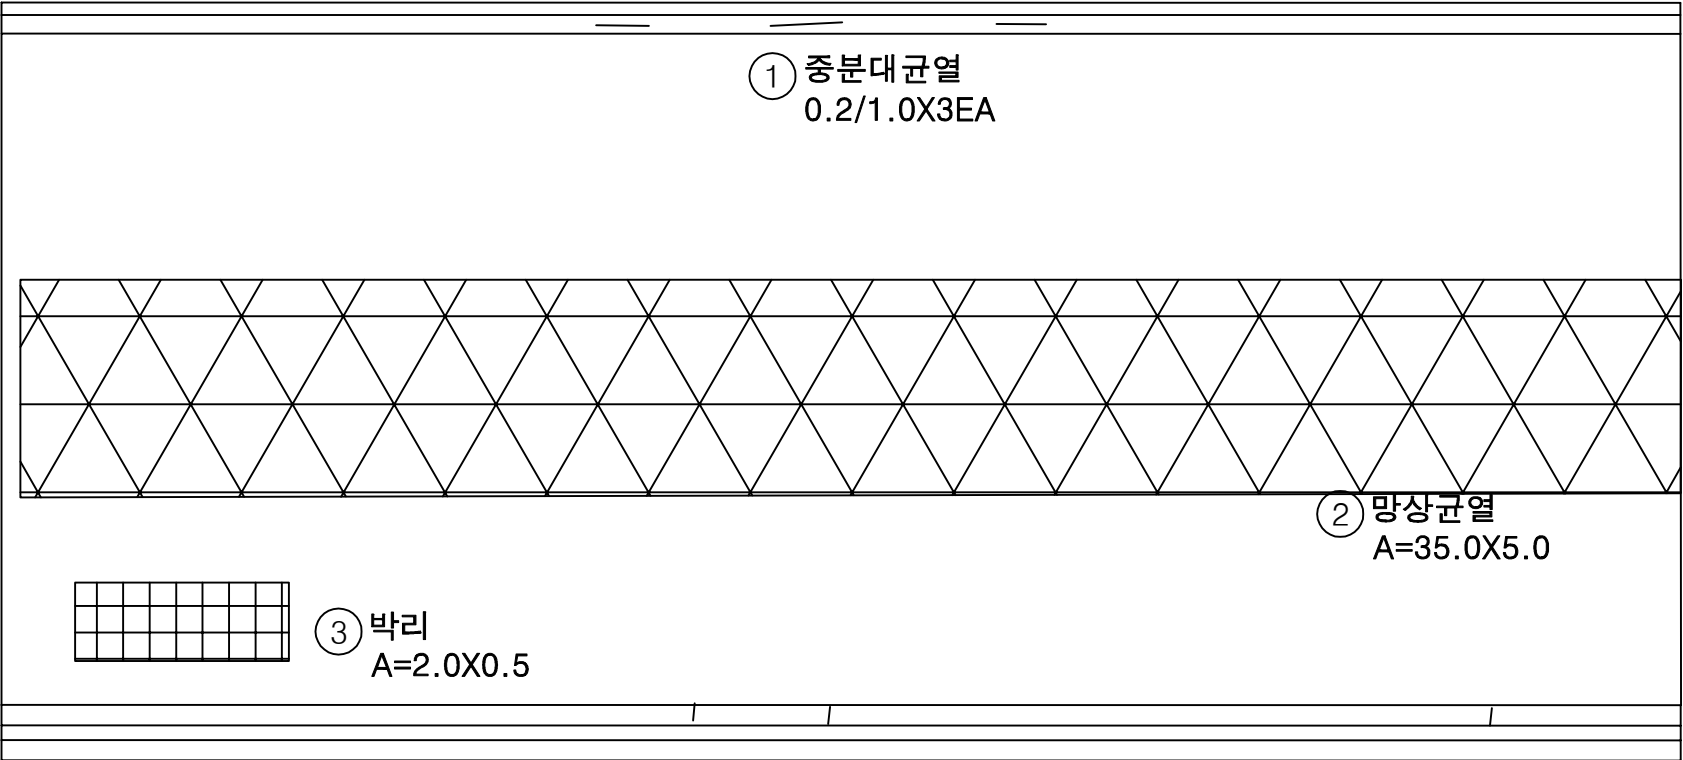
| 번호 | 손상내용 | 손상현황 | | | | | | 비 고 |
|---|---|---|---|---|---|---|---|---|
| 1 | 중분대균열 | 0.2 | 1.0 | | 3.00 | m | 3 | 신규 |
| 2 | 망상균열 | | 35.0 | 5.0 | 175.0 | m² | 1 | 신규 |
| 4 | 방호벽균열 | 0.2 | 1.0 | | 3.00 | m | 3 | 신규 |

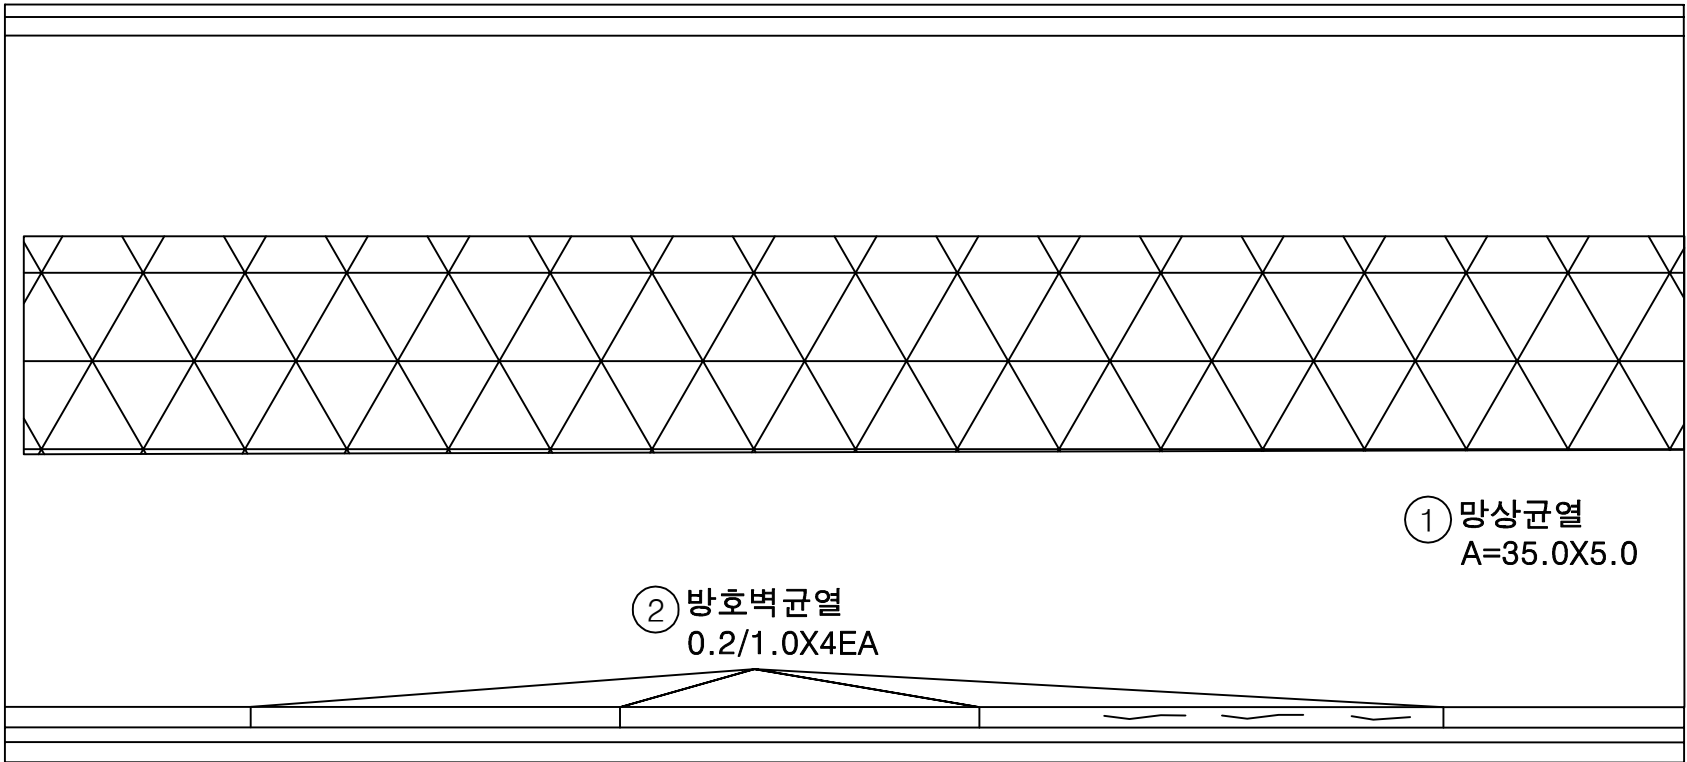
| 번호 | 손상내용 | 손상현황 | | | | | | 비 고 |
|---|---|---|---|---|---|---|---|---|
| 1 | 망상균열 | | 35.0 | 5.0 | 175.0 | m | 1 | 신규 |
| 2 | 방호벽균열 | 0.2 | 1.0 | | 4.00 | m | 4 | 신규 |
| 3 | 방호벽균열 | 0.2 | 1.0 | | 2.00 | m | 2 | 신규 |
| 4 | 방호벽균열 | 0.2 | 0.5 | | 0.50 | m | 1 | 신규 |

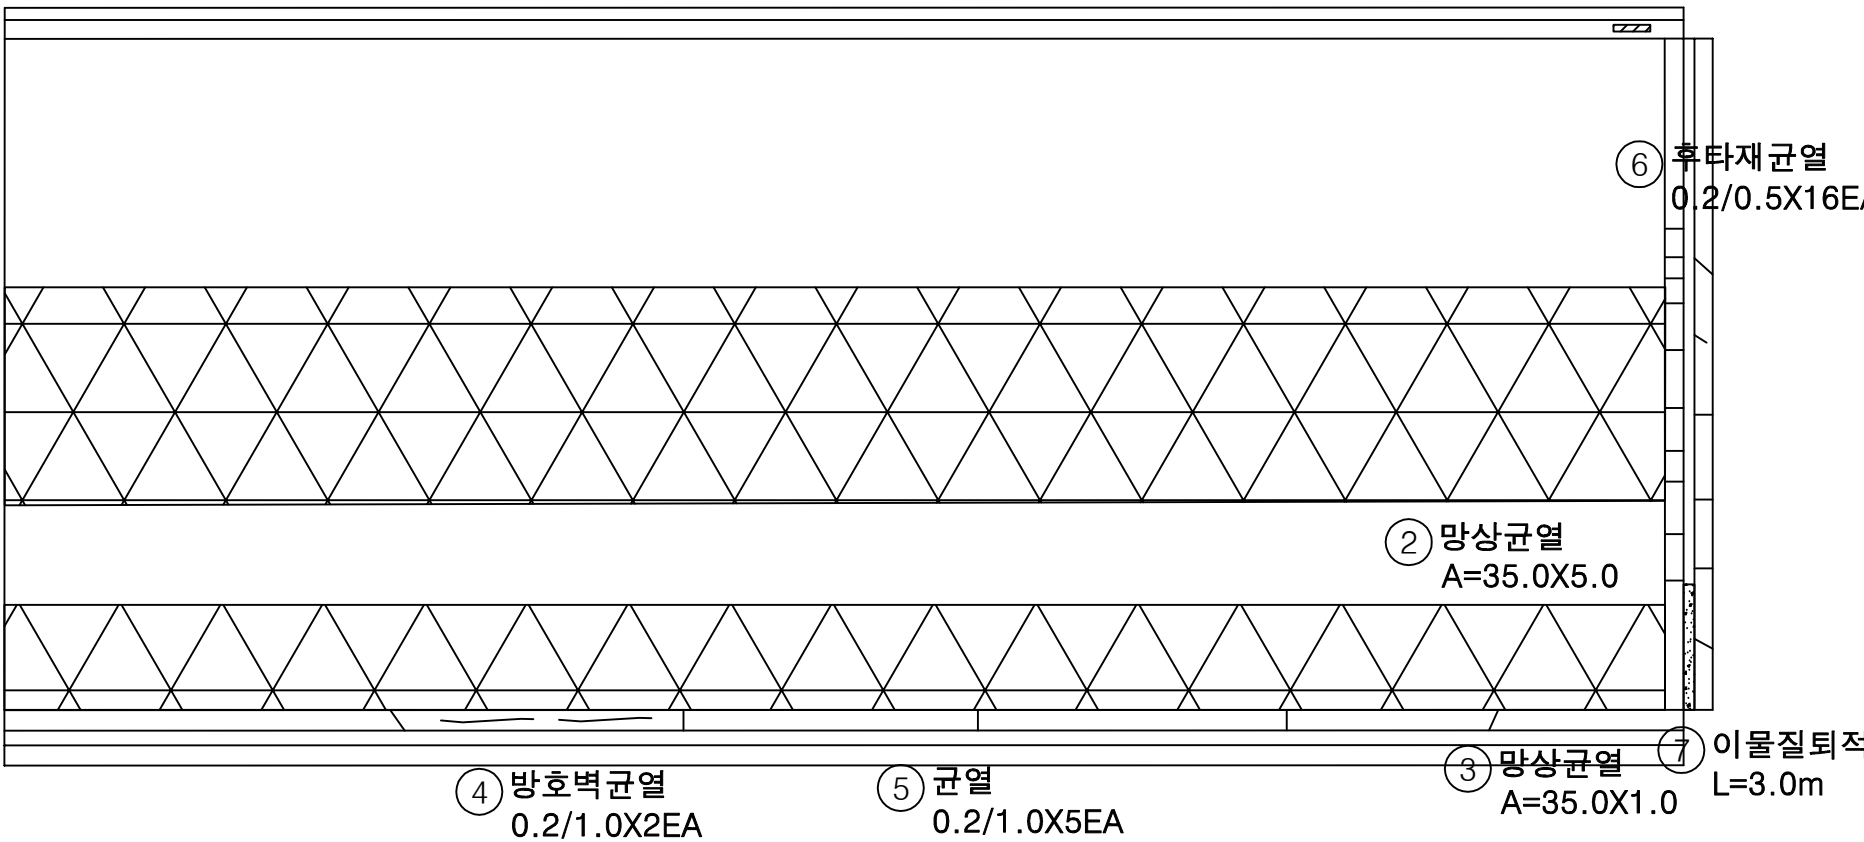
| 번호 | 손상내용 | 손상현황 | | | | | | 비 고 |
|---|---|---|---|---|---|---|---|---|
| 2 | 망상균열 | | 35.0 | 5.0 | 175.0 | m <sup>2</sup> | 1 | 신규 |
| 3 | 망상균열 | | 35.0 | 1.0 | 35.0 | m <sup>2</sup> | 1 | 신규 |
| 4 | 방호벽균열 | 0.2 | 1.0 | | 2.00 | m | 2 | 신규 |
| 5 | 방호벽균열 | 0.2 | 1.0 | | 5.00 | m | 5 | 신규 |
| 6 | 후타재균열 | 0.2 | 0.5 | | 8.00 | m | 16 | 신규 |
