상주영천고속도로 시설물 정밀점검 용역

# 외 관 조 사 망 도

중들교

2019.12

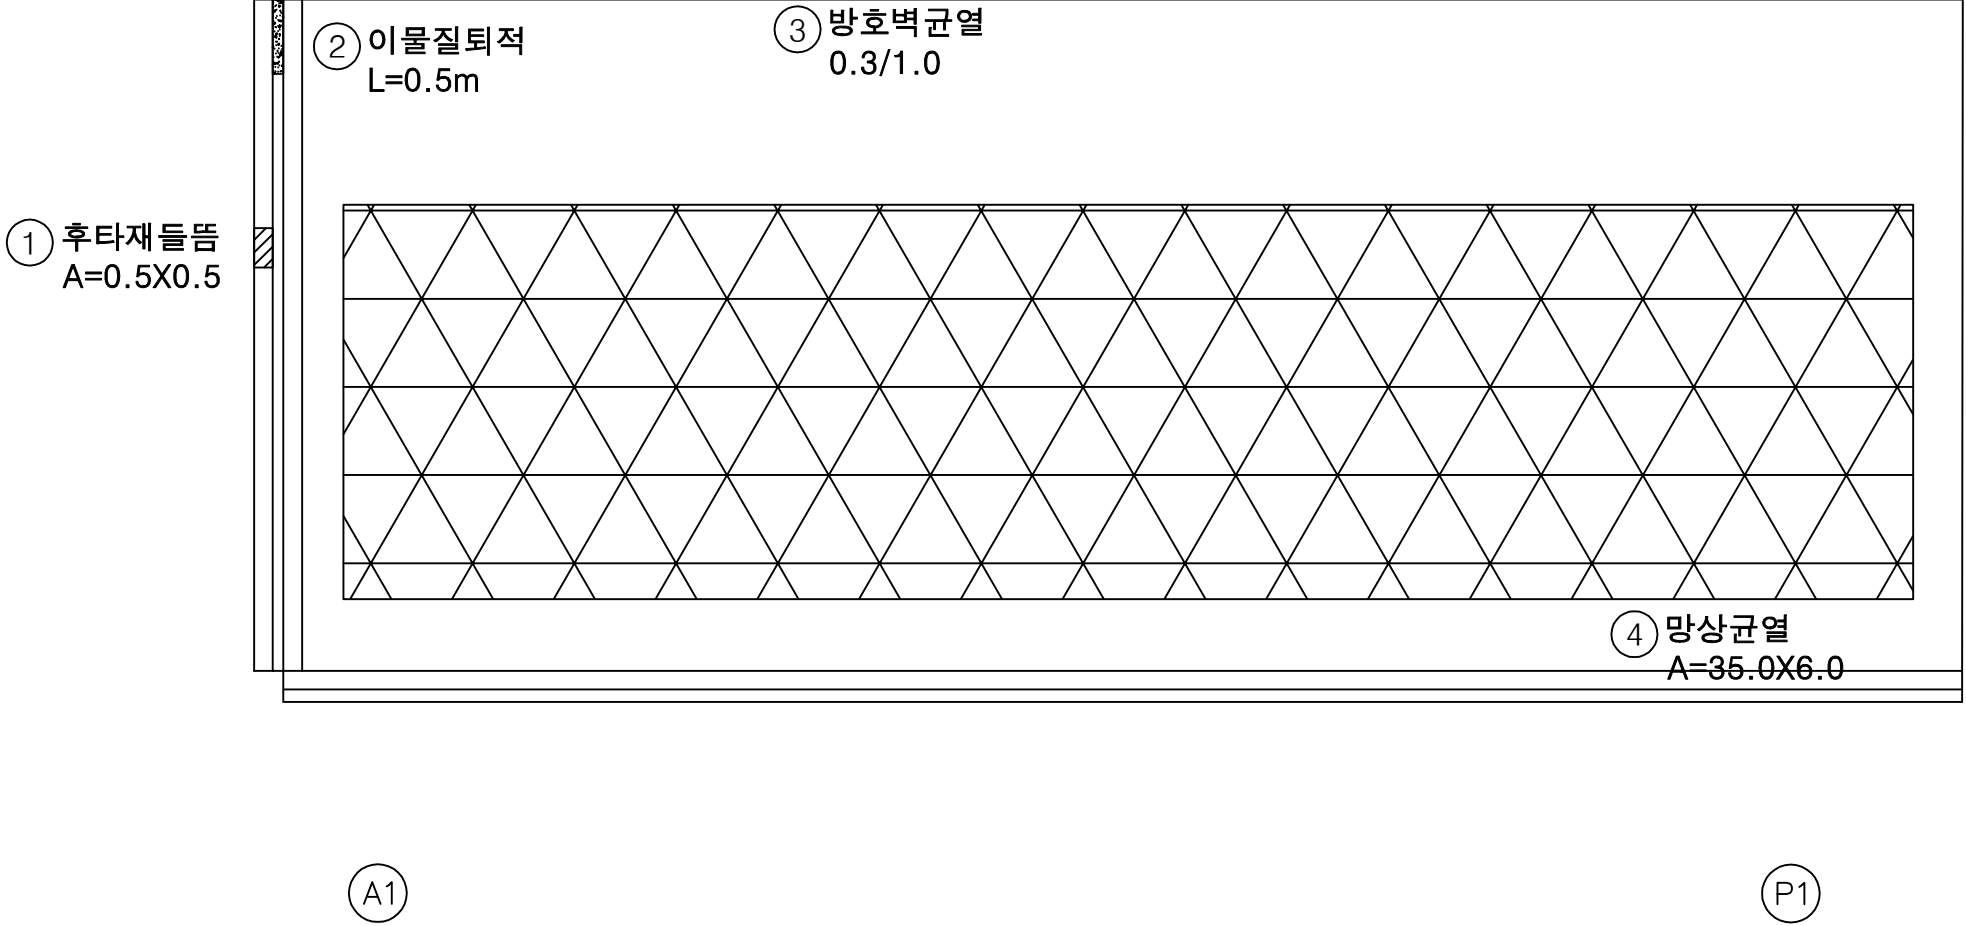
01

| 번호 | 손상내용 | 손상현황 | | | | | | 비 고 |
|---|---|---|---|---|---|---|---|---|
| 1 | 후타재들뜸 | | 0.5 | 0.5 | 0.25 | m² | 1 | 신규 |
| 2 | 이물질퇴적 | | 0.5 | | 0.50 | m | 1 | 신규 |
| 3 | 방호벽균열 | 0.3 | 1.0 | | 1.00 | m | 1 | 신규 |
| 4 | 망상균열 | | 35.0 | 6.0 | 210.0 | m² | 1 | 신규 |

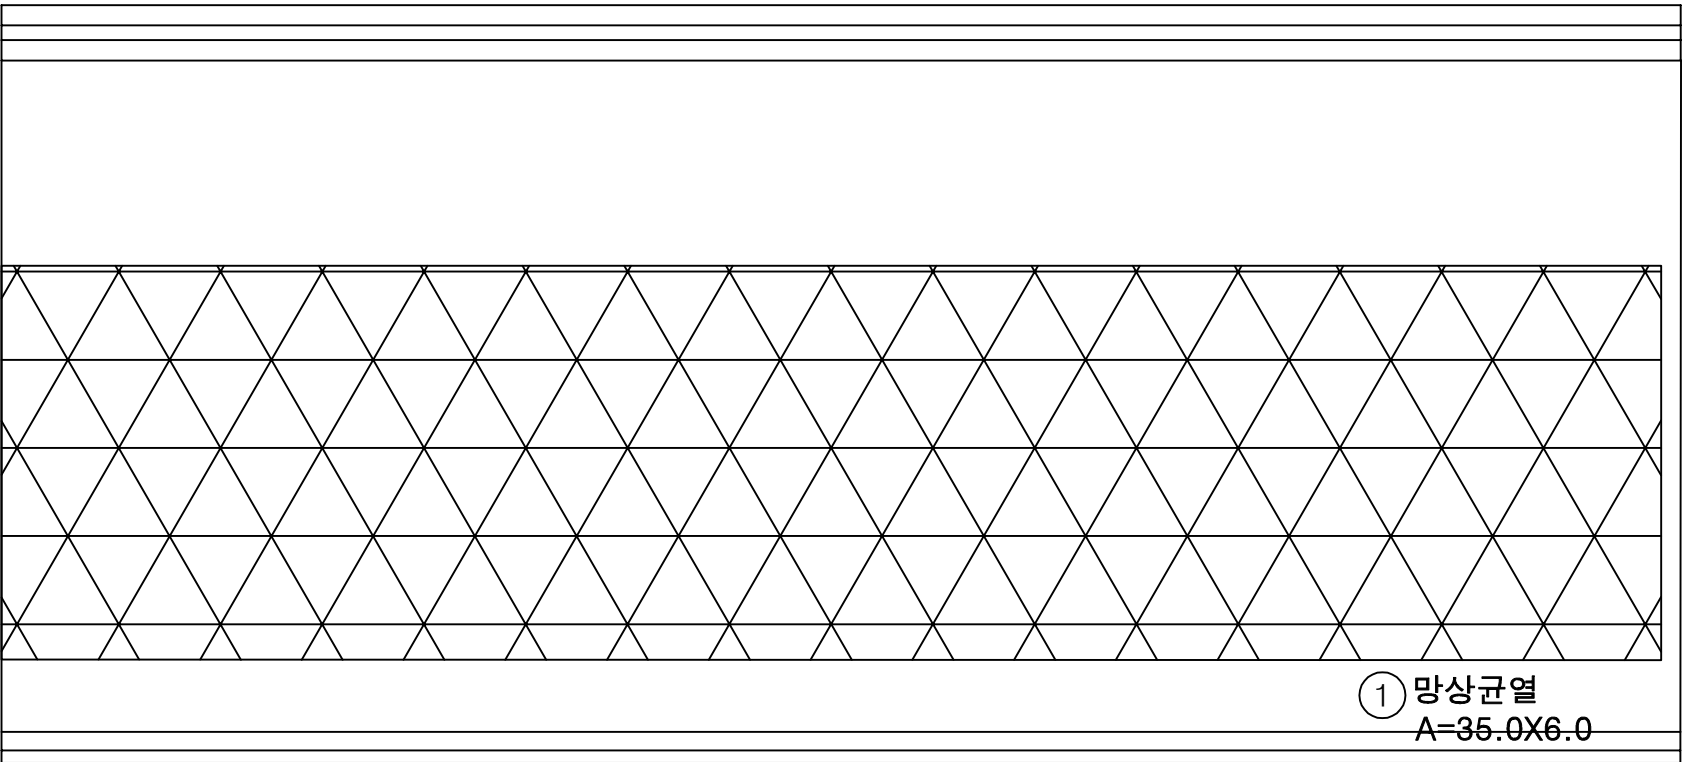
| 도 면 번 호 | 02 |

| 번호 | 손상내용 | 손상현황 | | | | | | 비 고 |
|---|---|---|---|---|---|---|---|---|
| 1 | 망상균열 | | 35.0 | 6.0 | 210.0 | m² | 1 | 신규 |

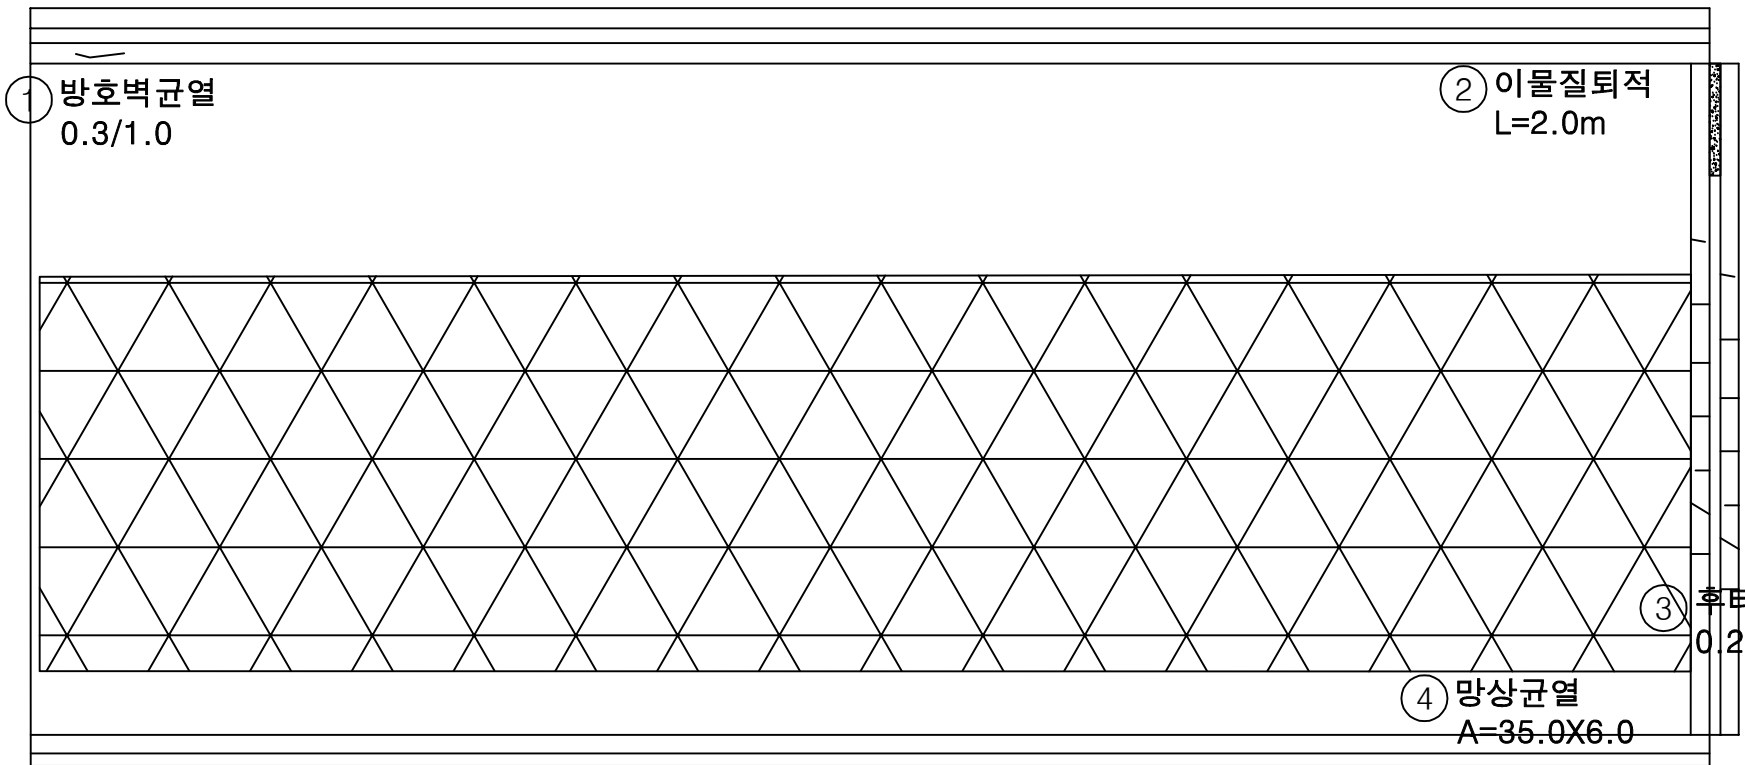
| 도 면 번 호 | 03 |

| 번호 | 손상내용 | 손상현황 | | | | | | 비 고 |
|---|---|---|---|---|---|---|---|---|
| 1 | 방호벽균열 | 0.3 | 1.0 | | 1.00 | m | 1 | 신규 |
| 2 | 이물질퇴적 | | 2.0 | | 2.00 | m | 1 | 신규 |
| 3 | 후타재균열 | 0.2 | 0.5 | | 7.0 | m | 14 | 신규 |
| 4 | 망상균열 | | 35.0 | 6.0 | 210.0 | m <sup>2</sup> | 1 | 신규 |

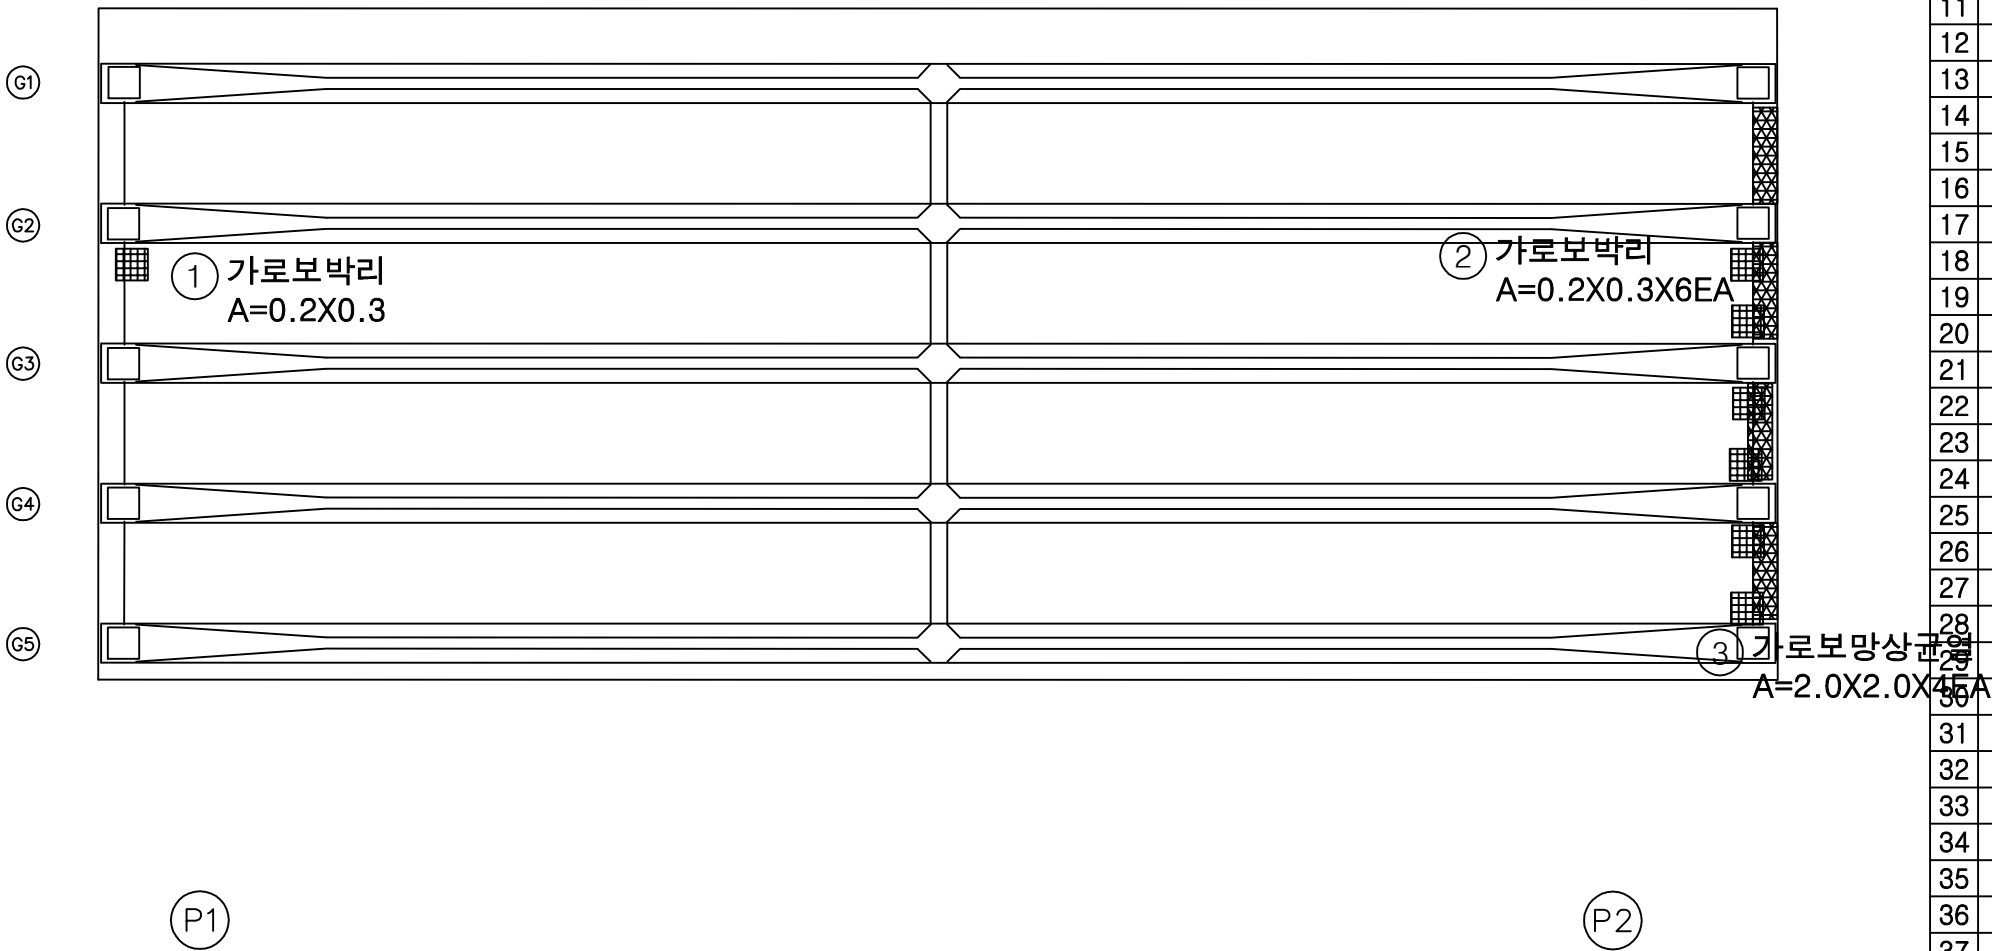
ID : 중들교 바닥판하면, 거더 S3 (상주방향)

| 번호 | 손상내용 | 손상현황 | | | | | | 비 고 |
|---|---|---|---|---|---|---|---|---|
| 1 | 가로보박리 | | 0.2 | 0.3 | 0.06 | m <sup>2</sup> | 1 | 신규 |
| 2 | 가로보박리 | | 0.2 | 0.3 | 0.36 | m <sup>2</sup> | 6 | 신규 |
| 3 | 가로보망상균열 | | 2.0 | 2.0 | 16.0 | m <sup>2</sup> | 4 | 신규 |

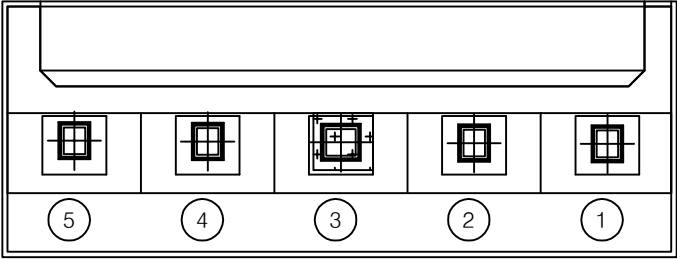
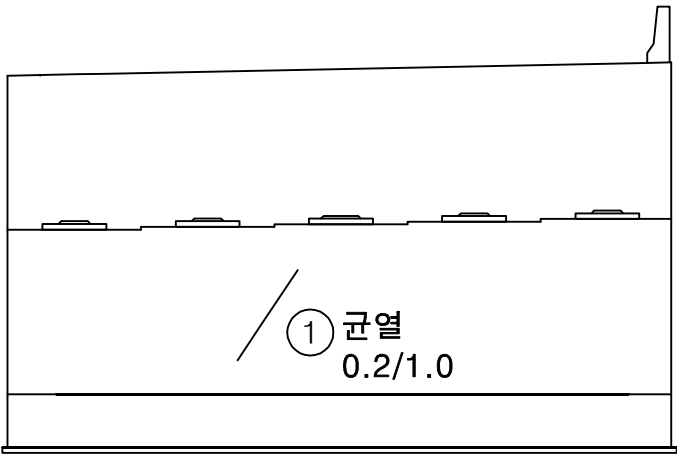
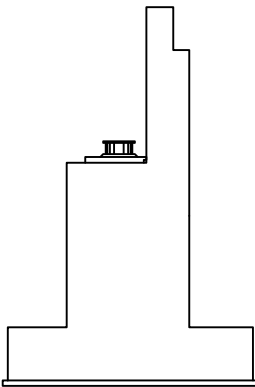
| 도 면 번 호 | 07 |

| 번호 | 손상내용 | 손상현황 | | | | | | 비 고 |
|---|---|---|---|---|---|---|---|---|
| 1 | 균열 | 0.2 | 1.0 | | 1.00 | m | 1 | 신규 |
| 2 | 플레이트부식 | | | | 1.00 | EA | 1 | 신규 |

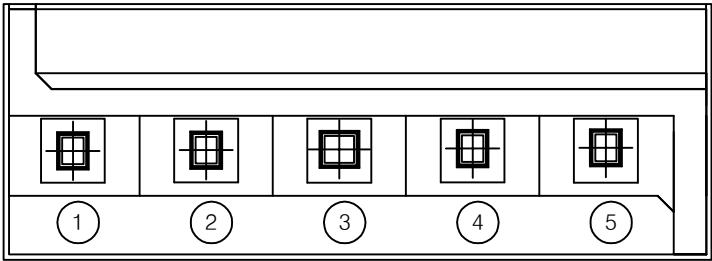
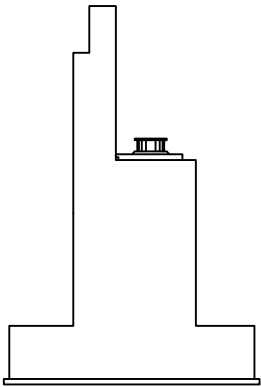
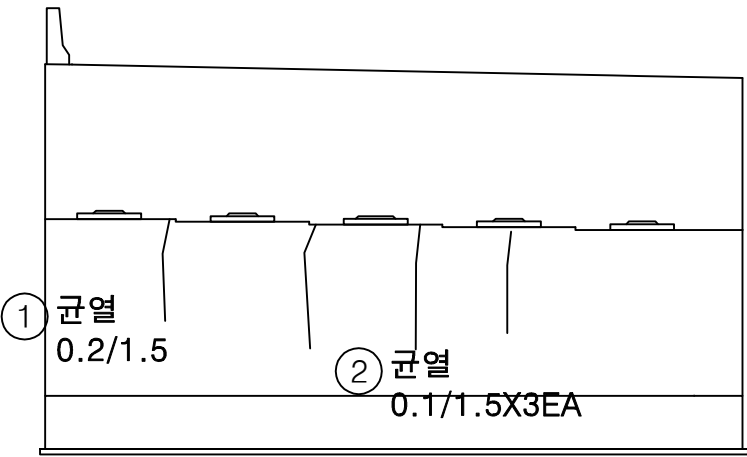
| 도면번호 | 08 |

| 번호 | 손상내용 | 손상현황 | | | | | | 비 고 |
|---|---|---|---|---|---|---|---|---|
| 1 | 균열 | 0.2 | 1.5 | | 1.50 | m | 1 | 신규 |
| 2 | 균열 | 0.1 | 1.5 | | 4.50 | m | 3 | 신규 |

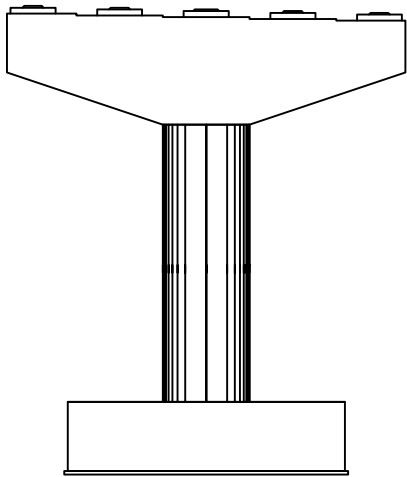
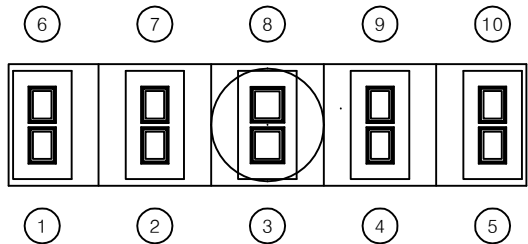
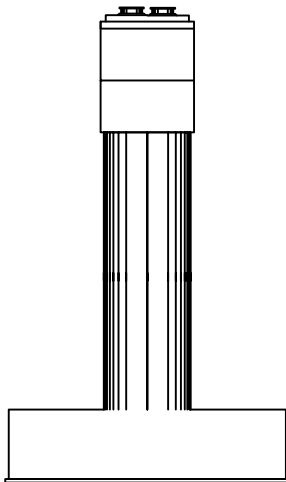
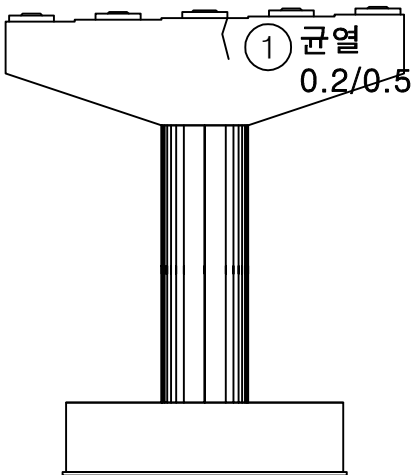
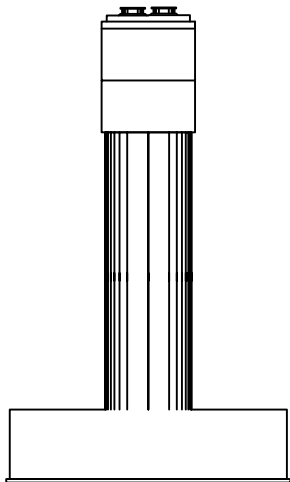
| 도 면 번 호 | 09 |

| 번호 | 손상내용 | 손상현황 | | | | | | 비 고 |
|---|---|---|---|---|---|---|---|---|
| 1 | 균열 | 0.2 | 0.5 | | 0.50 | m | 1 | 신규 |

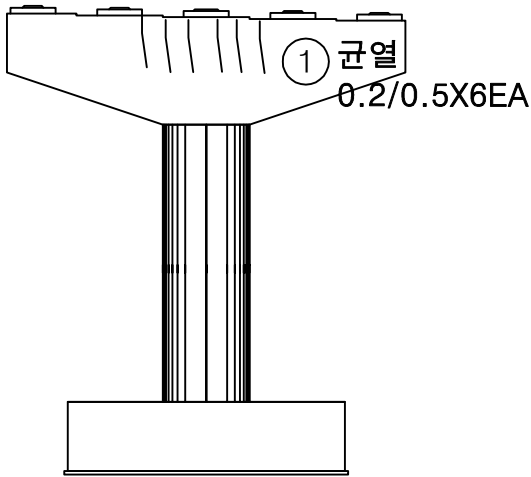
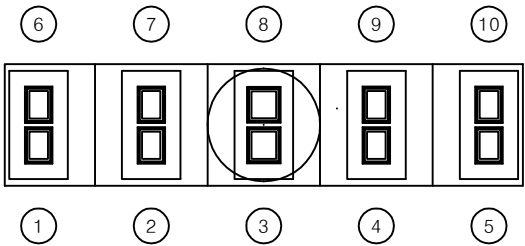
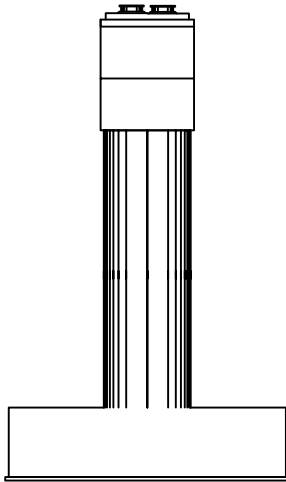
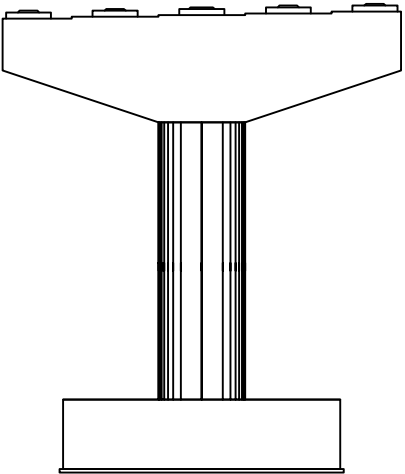
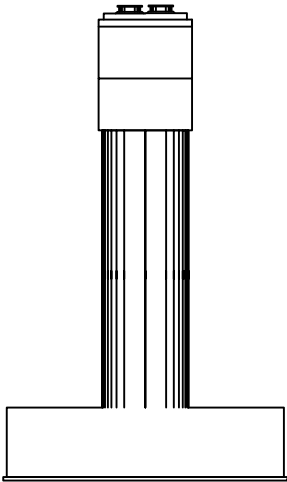
| 도 면 번 호 | 10 |

| 번호 | 손상내용 | 손상현황 | | | | | | 비 고 |
|---|---|---|---|---|---|---|---|---|
| 1 | 균열 | 0.2 | 0.5 | | 3.00 | m | 6 | 신규 |

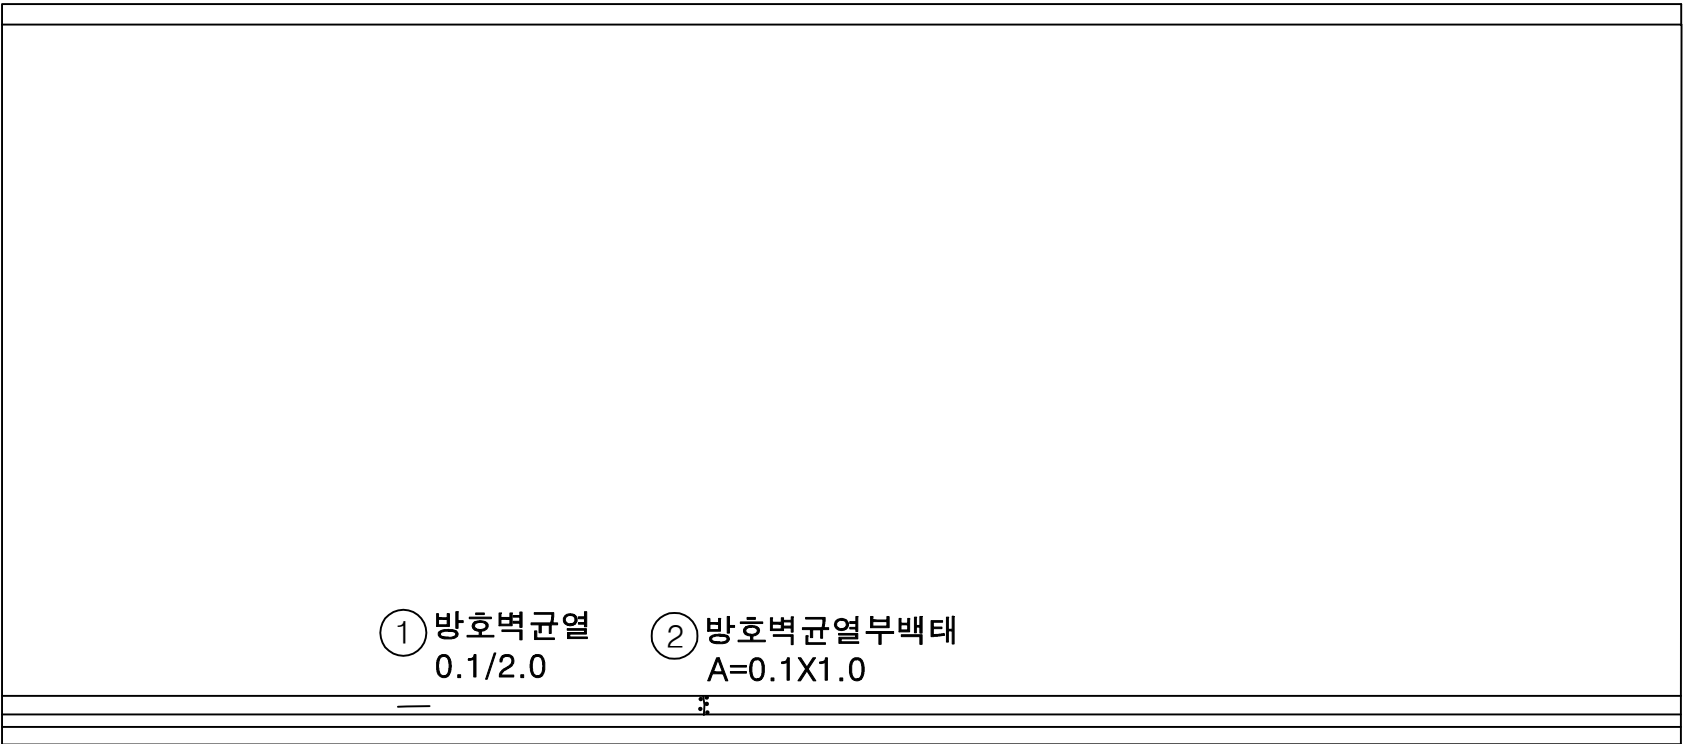
| 도 면 번 호 | 02 |

| 번호 | 손상내용 | 손상현황 | | | | | | 비 고 |
|---|---|---|---|---|---|---|---|---|
| 1 | 방호벽균열 | 0.1 | 2.0 | | 2.00 | m | 1 | 신규 |
| 2 | 방호벽균열부백태 | | 0.1 | 1.0 | 0.10 | m <sup>2</sup> | 1 | 신규 |

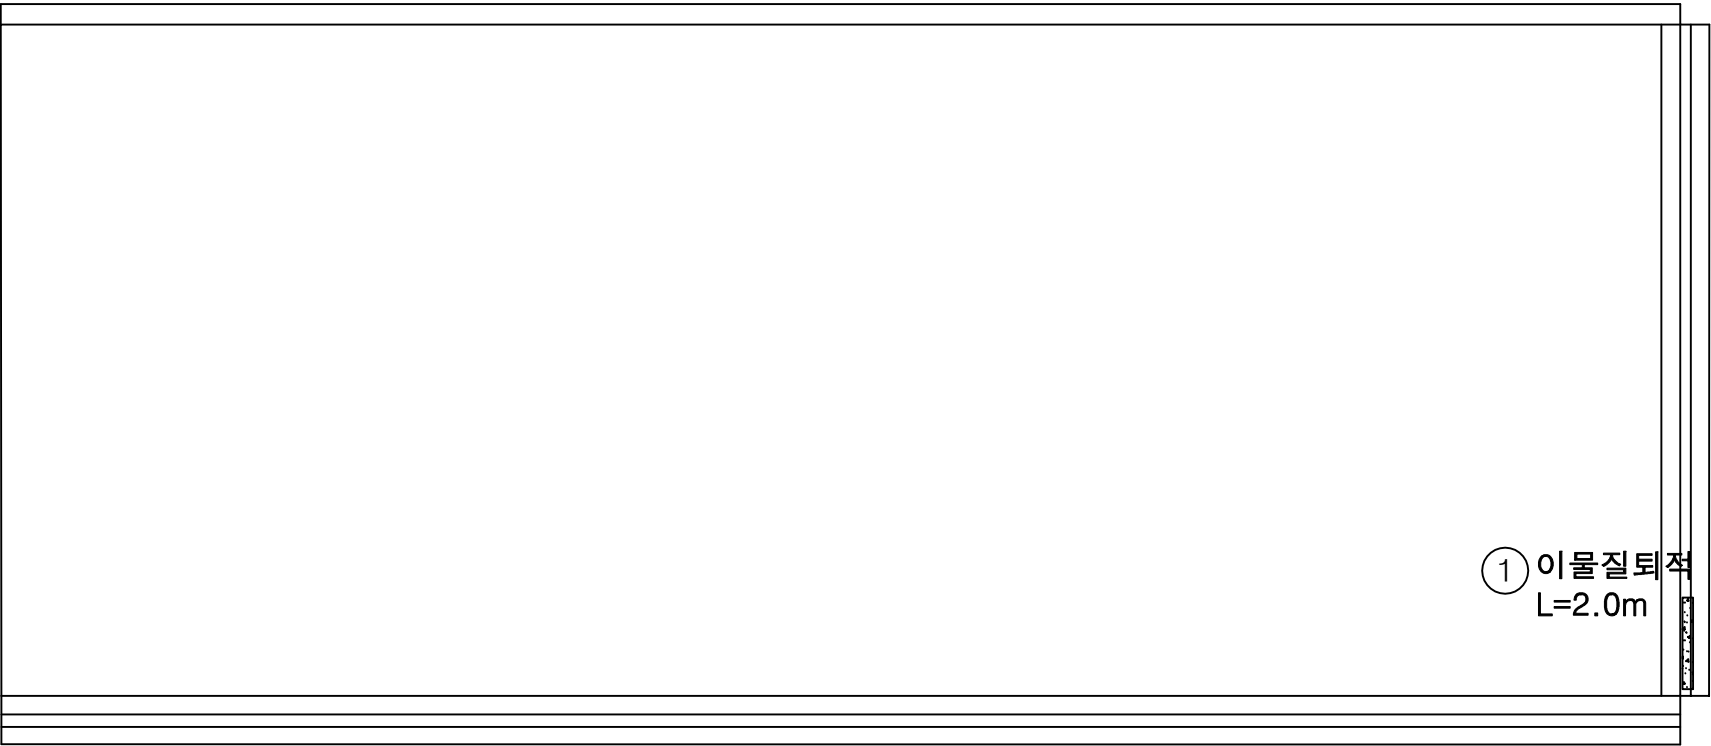
| 번호 | 손상내용 | 손상현황 | | | | | | 비 고 |
|---|---|---|---|---|---|---|---|---|
| 1 | 이물질퇴적 | | 2.0 | | 2.00 | m | 1 | 신규 |

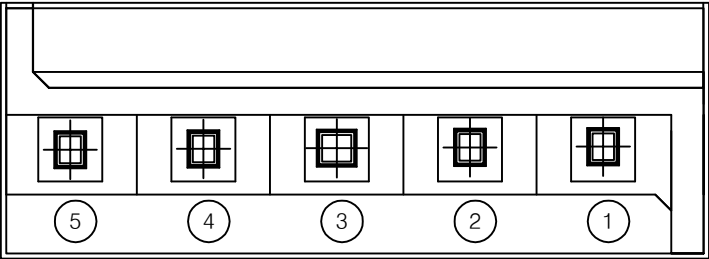
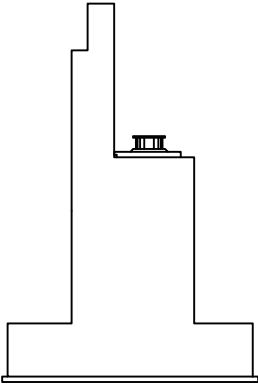
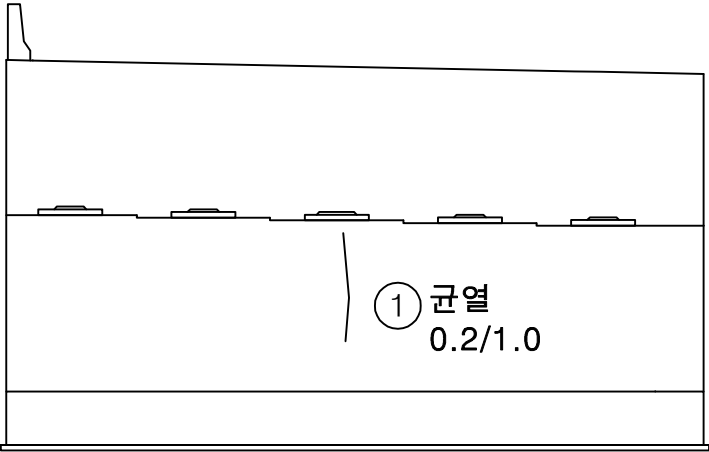
| 번호 | 손상내용 | 손상현황 | | | | | | 비 고 |
|---|---|---|---|---|---|---|---|---|
| 1 | 균열 | 0.2 | 1.0 | | 1.00 | m | 1 | 신규 |

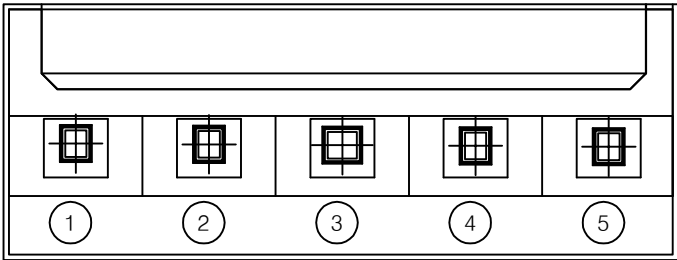
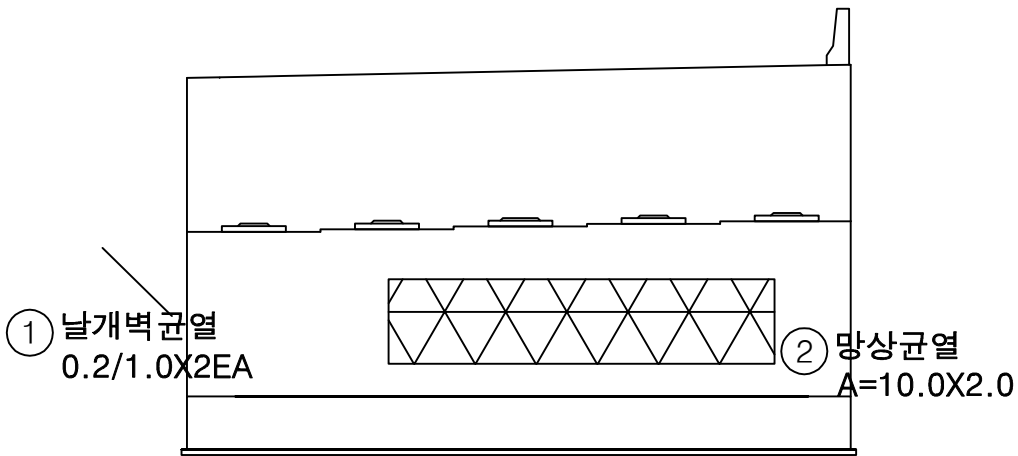
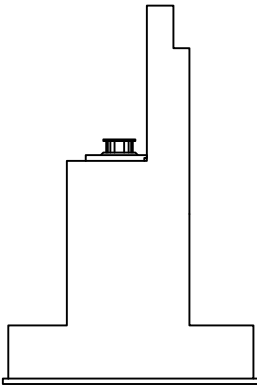
| 번호 | 손상내용 | 손상현황 | | | | | | 비 고 |
|---|---|---|---|---|---|---|---|---|
| 1 | 날개벽균열 | 0.2 | 1.0 | | 2.00 | m | 2 | 신규 |
| 2 | 망상균열 | | 10.0 | 2.0 | 20.0 | m <sup>2</sup> | 1 | 신규 |

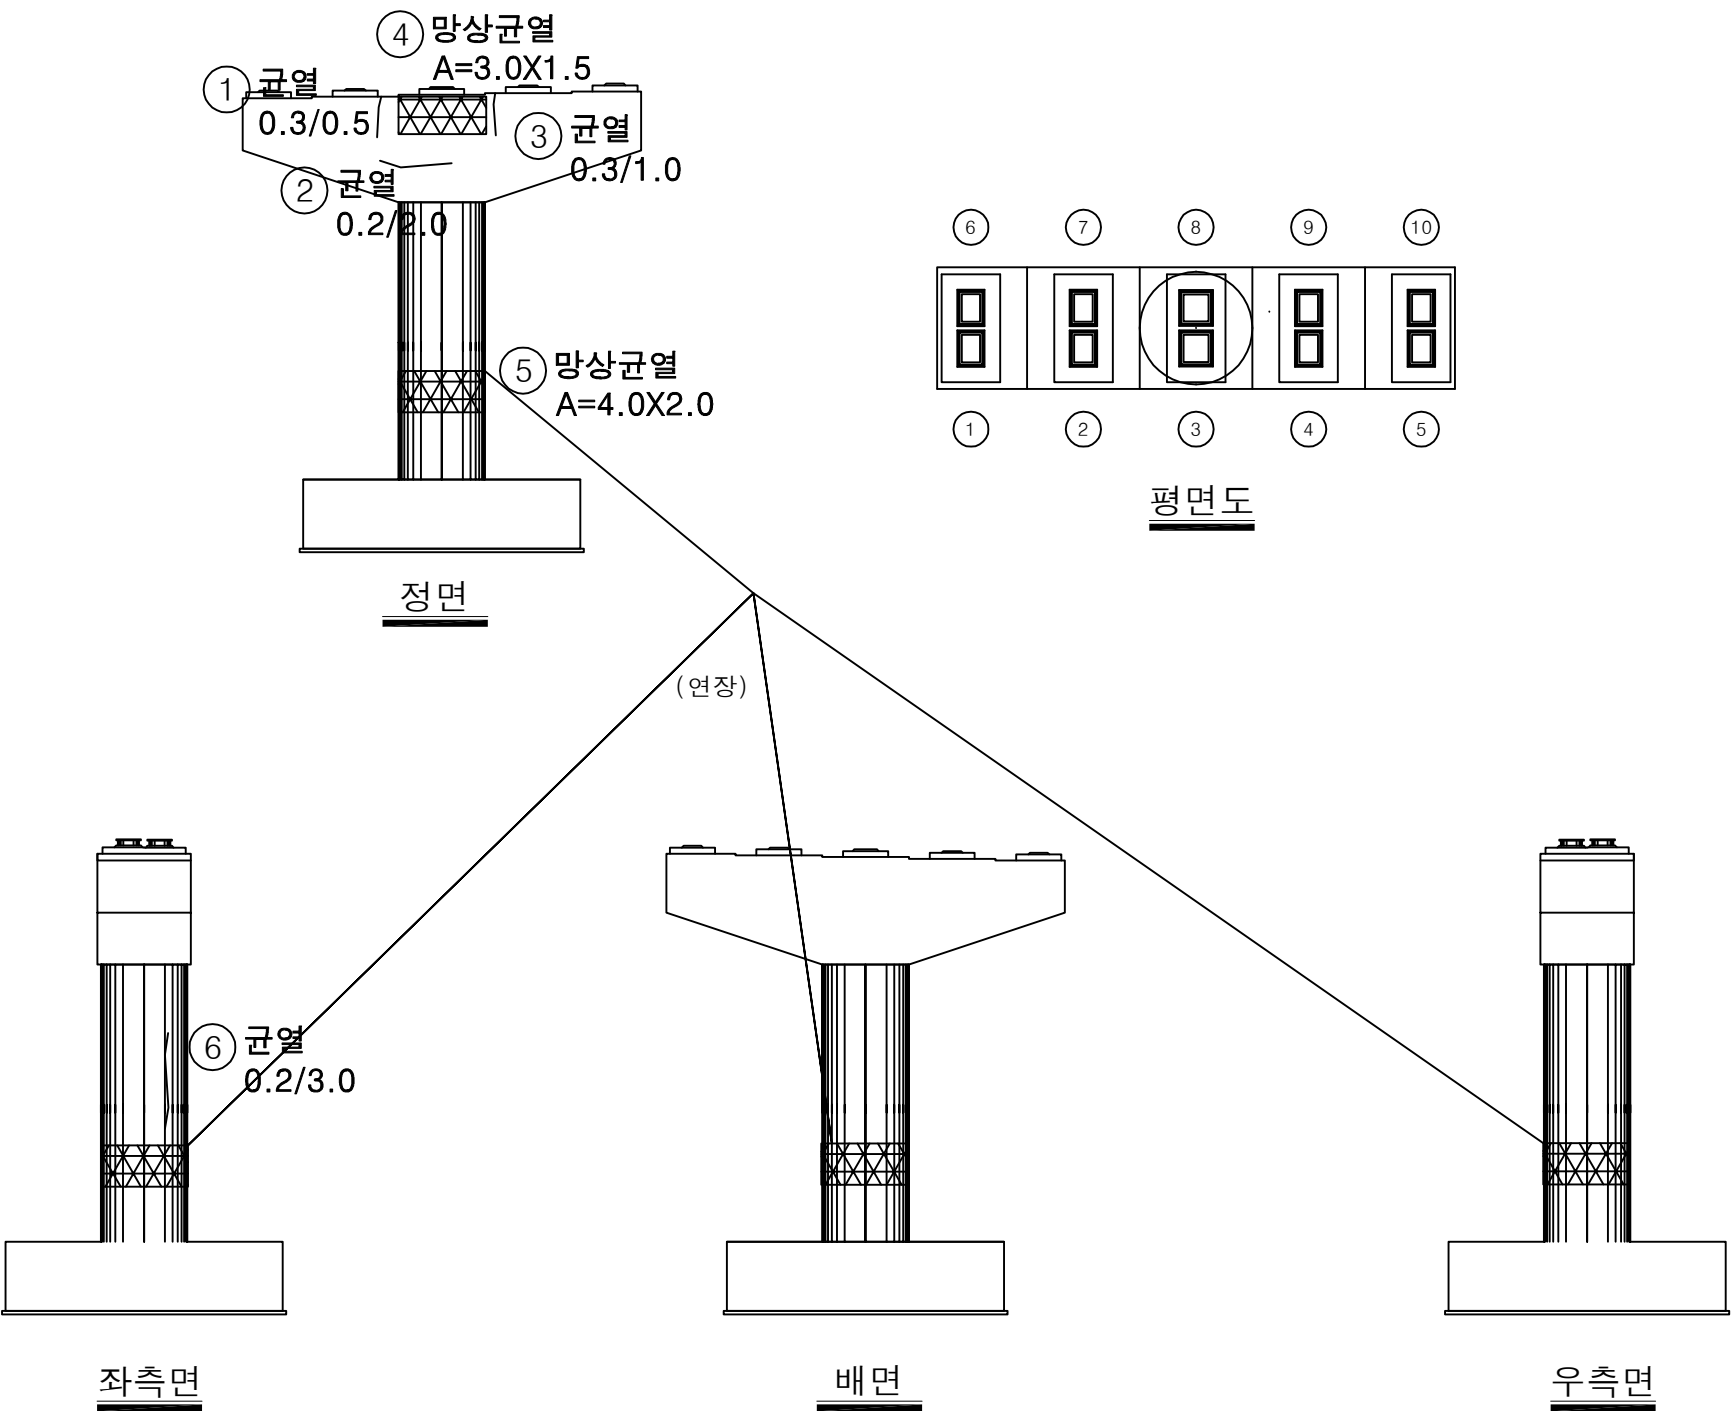
| 번호 | 손상내용 | 손상현황 | | | | | | 비 고 |
|---|---|---|---|---|---|---|---|---|
| 1 | 균열 | 0.3 | 0.5 | | 0.50 | m | 1 | 신규 |
| 2 | 균열 | 0.2 | 2.0 | | 2.00 | m | 1 | 신규 |
| 3 | 균열 | 0.3 | 1.0 | | 1.00 | m | 1 | 신규 |
| 4 | 망상균열 | | 3.0 | 1.5 | 4.50 | m² | 1 | 신규 |
| 5 | 망상균열 | | 4.0 | 2.0 | 8.00 | m² | 1 | 신규 |
| 6 | 균열 | 0.2 | 3.0 | | 3.00 | m | 1 | 신규 |
