상주영천고속도로 시설물 정밀점검 용역

# 외 관 조 사 망 도

화산JCT R-A교

2019.12

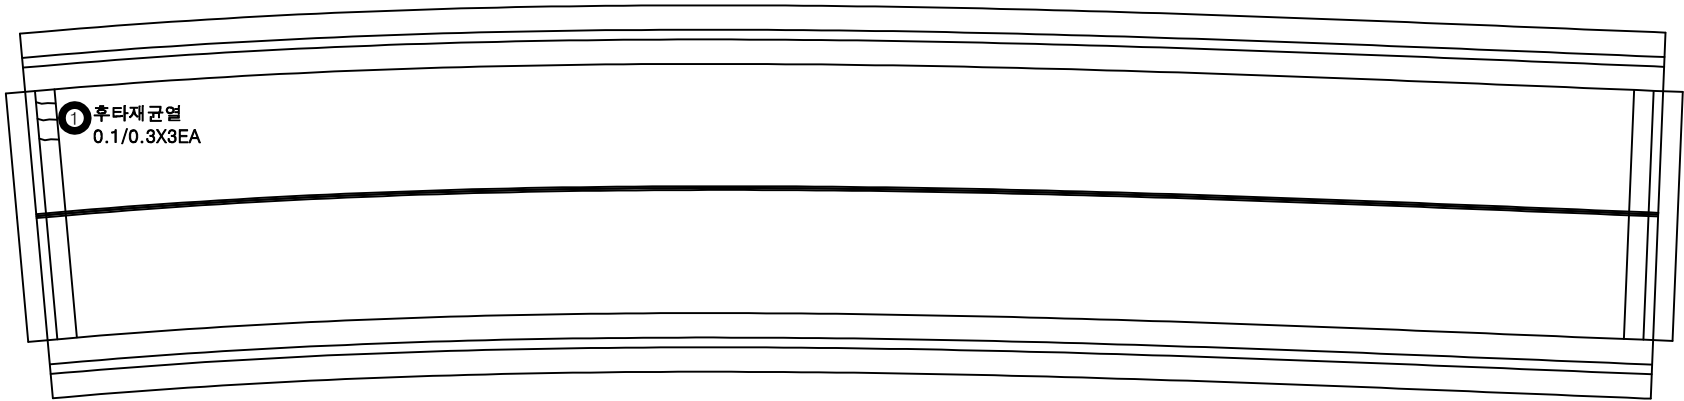
| 도 면 번 호 | 01 |

| 번호 | 손상내용 | 손상현황 | | | | | | 비 고 |
|---|---|---|---|---|---|---|---|---|
| 1 | 후타재균열 | 0.1 | 0.3 | | 0.90 | m | 3 | 신규 |

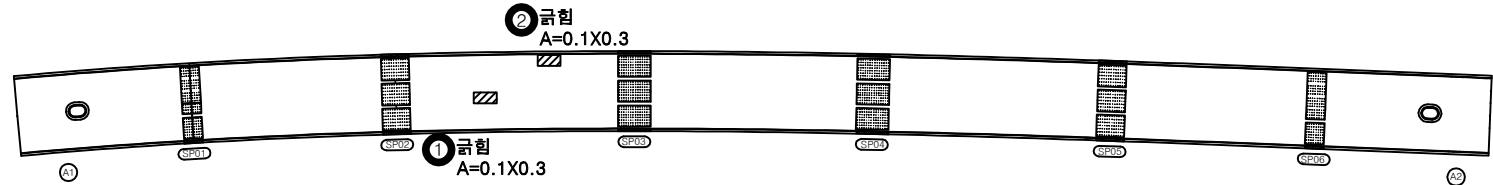
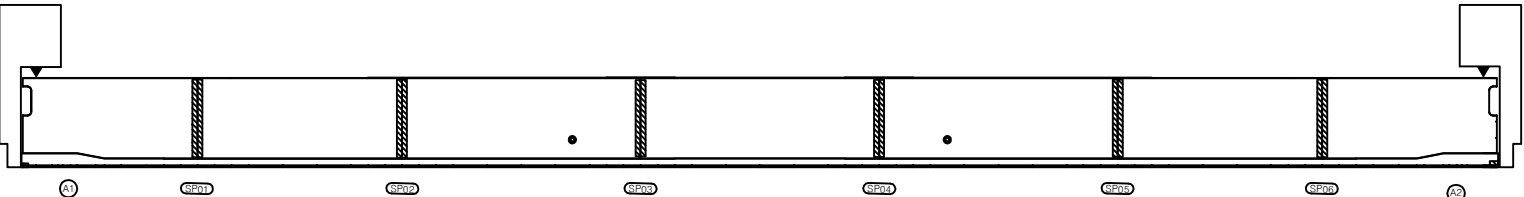
| 도 면 번 호 | 03 |

| 번호 | 손상내용 | 손상현황 | | | | | | 비 고 |
|---|---|---|---|---|---|---|---|---|
| 1 | 균형 | | 0.1 | 0.3 | 0.03 | m <sup>2</sup> | 1 | 신규 |
| 2 | 균형 | | 0.1 | 0.3 | 0.03 | m <sup>2</sup> | 1 | 신규 |

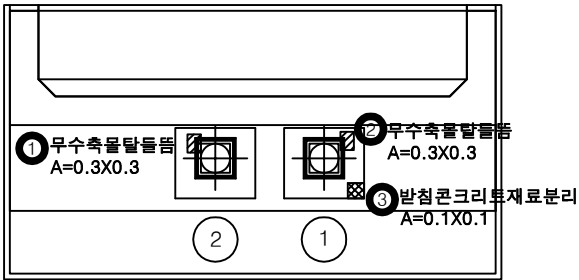
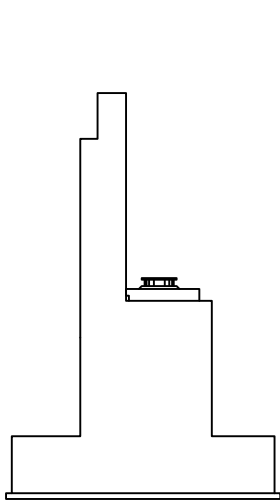
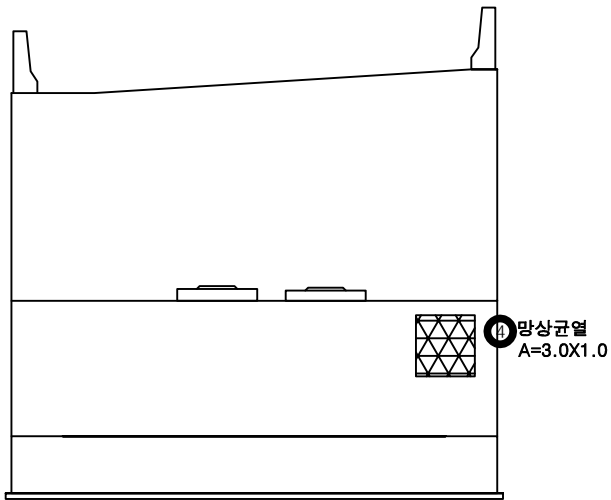
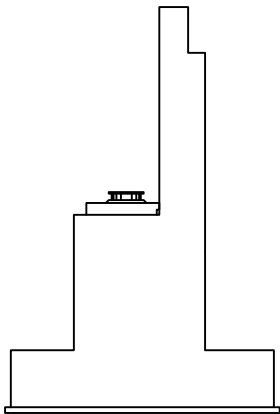
05

| 번호 | 손상내용 | 손상현황 | | | | | | 비 고 |
|---|---|---|---|---|---|---|---|---|
| 1 | 무수축물탈들뜸 | | 0.3 | 0.3 | 0.09 | m <sup>2</sup> | 1 | 신규 |
| 2 | 무수축물탈들뜸 | | 0.3 | 0.3 | 0.09 | m <sup>2</sup> | 1 | 신규 |
| 3 | 받침콘크리트재료분리 | | 0.1 | 0.1 | 0.01 | m <sup>2</sup> | 1 | 신규 |
| 4 | 망상균열 | | 3.0 | 1.0 | 3.00 | m <sup>2</sup> | 1 | 신규 |

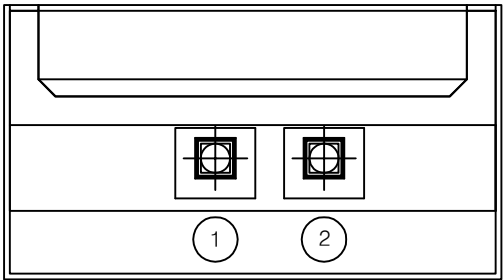
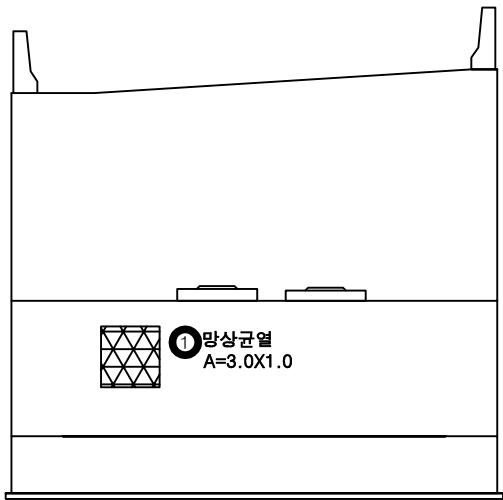
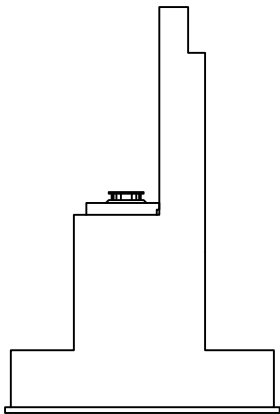
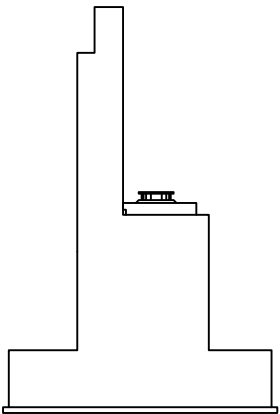
| 도 면 번 호 | 06 |

| 번호 | 손상내용 | 손상현황 | | | | | | 비 고 |
|---|---|---|---|---|---|---|---|---|
| 1 | 망상균열 | | 3.0 | 1.0 | 3.00 | m <sup>2</sup> | 1 | 신규 |
