상주영천고속도로 시설물 정밀점검 용역

# 외 관 조 사 망 도

화산JCT R-A1교

2019.12

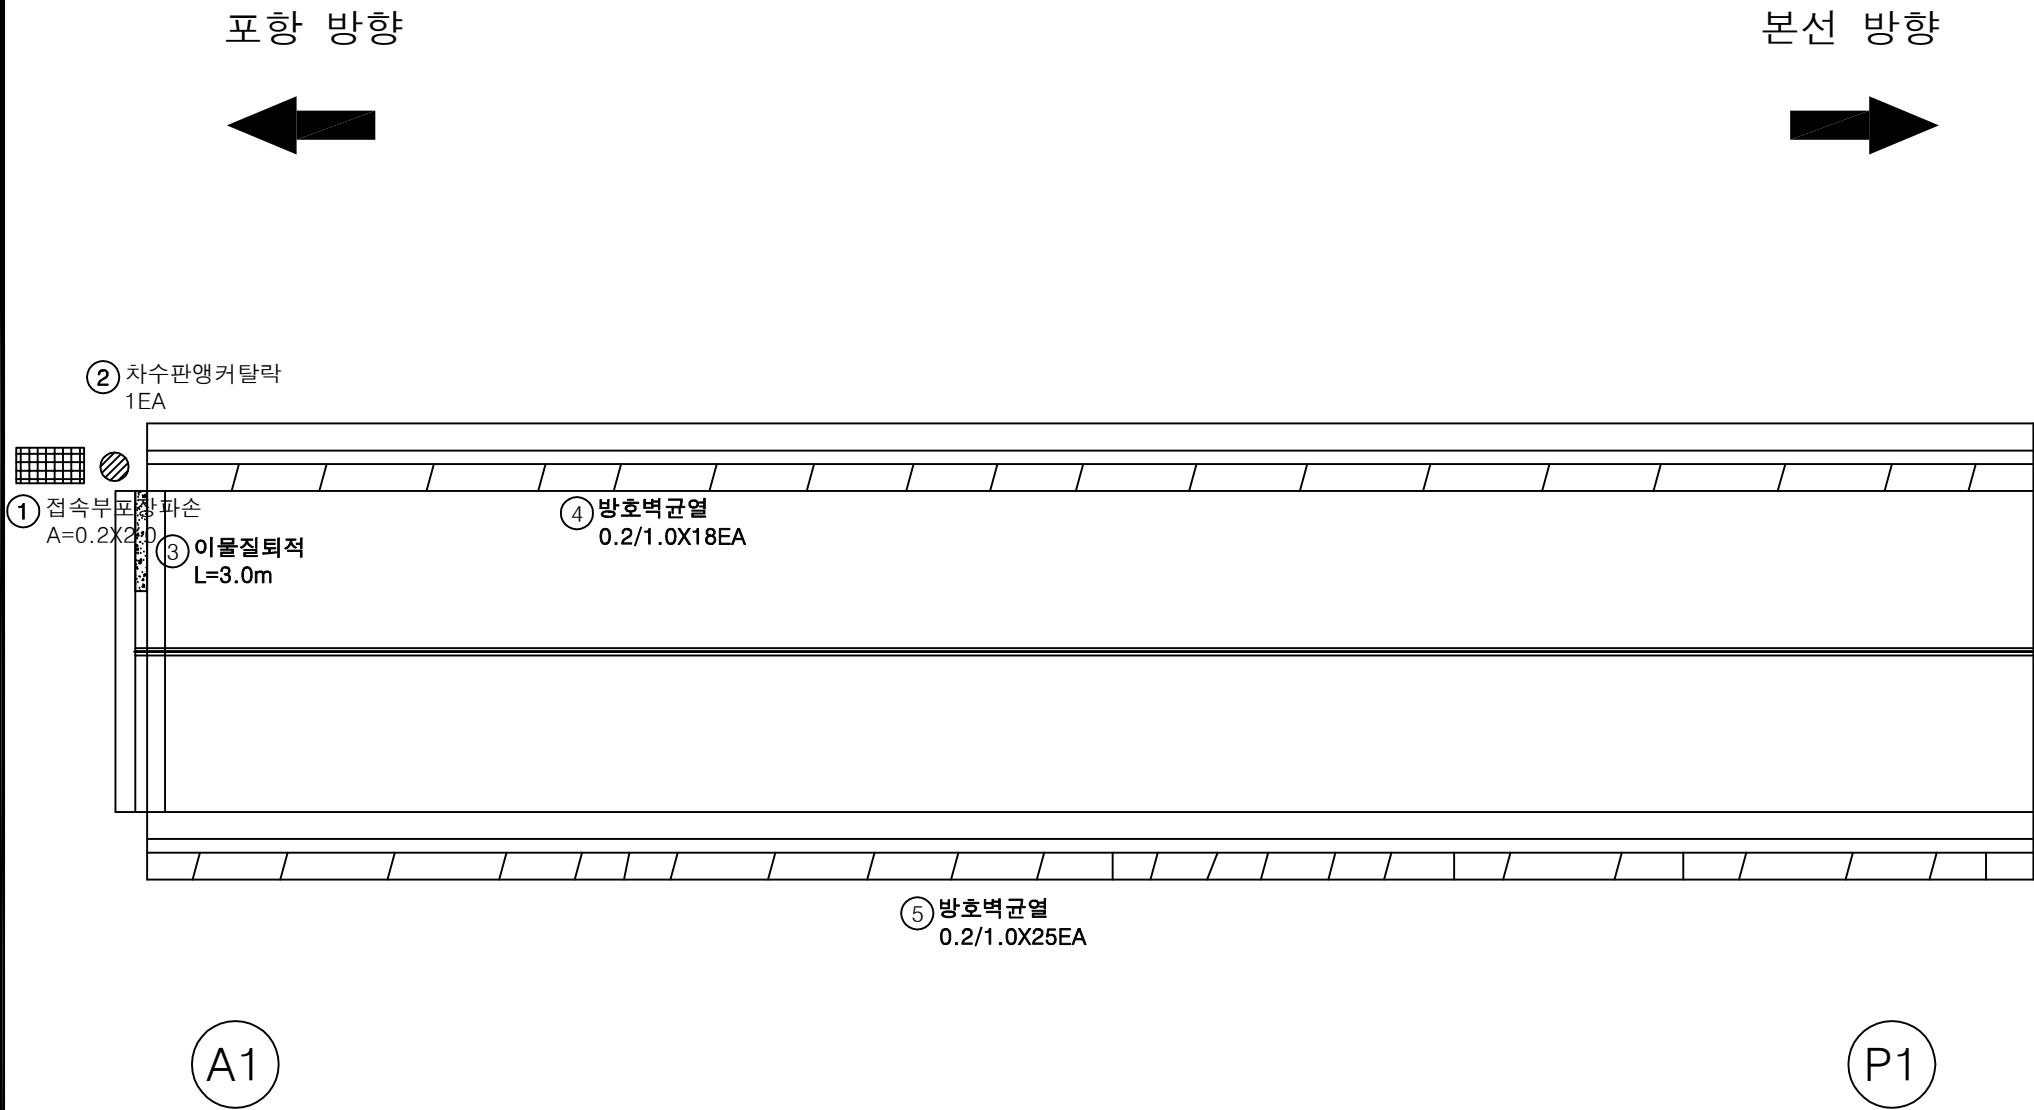
01

| 번호 | 손상내용 | 손상현황 | | | | | | 비 고 |
|---|---|---|---|---|---|---|---|---|
| 1 | 접속부포장파손 | | 0.2 | 2.0 | 0.40 | m <sup>2</sup> | 1 | 신규 |
| 2 | 차수판앵커탈락 | | | | 1.00 | EA | 1 | 신규 |
| 3 | 이물질퇴적 | | 3.0 | | 3.00 | m | 1 | 신규 |
| 4 | 방호벽균열 | 0.2 | 1.0 | | 18.0 | m | 18 | 신규 |
| 5 | 방호벽균열 | 0.2 | 1.0 | | 25.0 | m | 25 | 신규 |

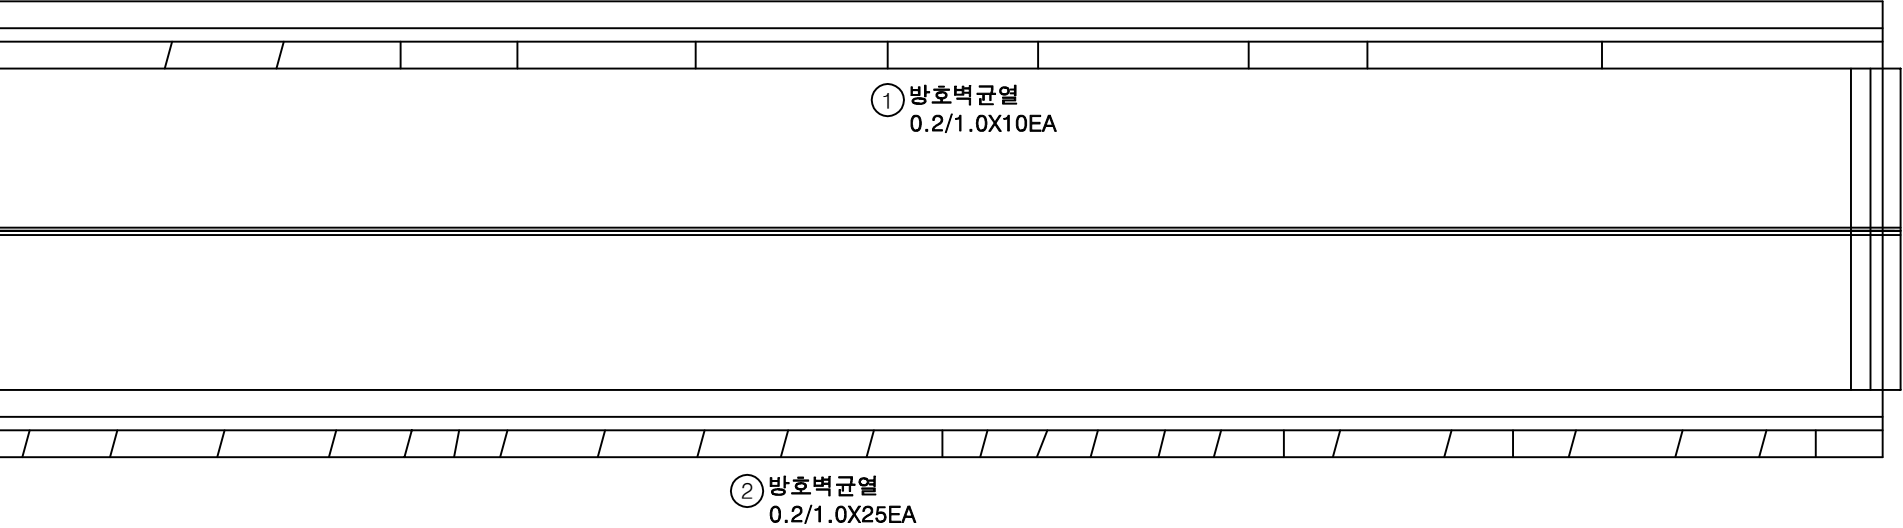
| 도 면 번 호 | 02 |

| 번호 | 손상내용 | 손상현황 | | | | | | 비 고 |
|---|---|---|---|---|---|---|---|---|
| 1 | 방호벽균열 | 0.2 | 1.0 | | 10.0 | m | 10 | 신규 |
| 2 | 방호벽균열 | 0.2 | 1.0 | | 25.0 | m | 25 | 신규 |

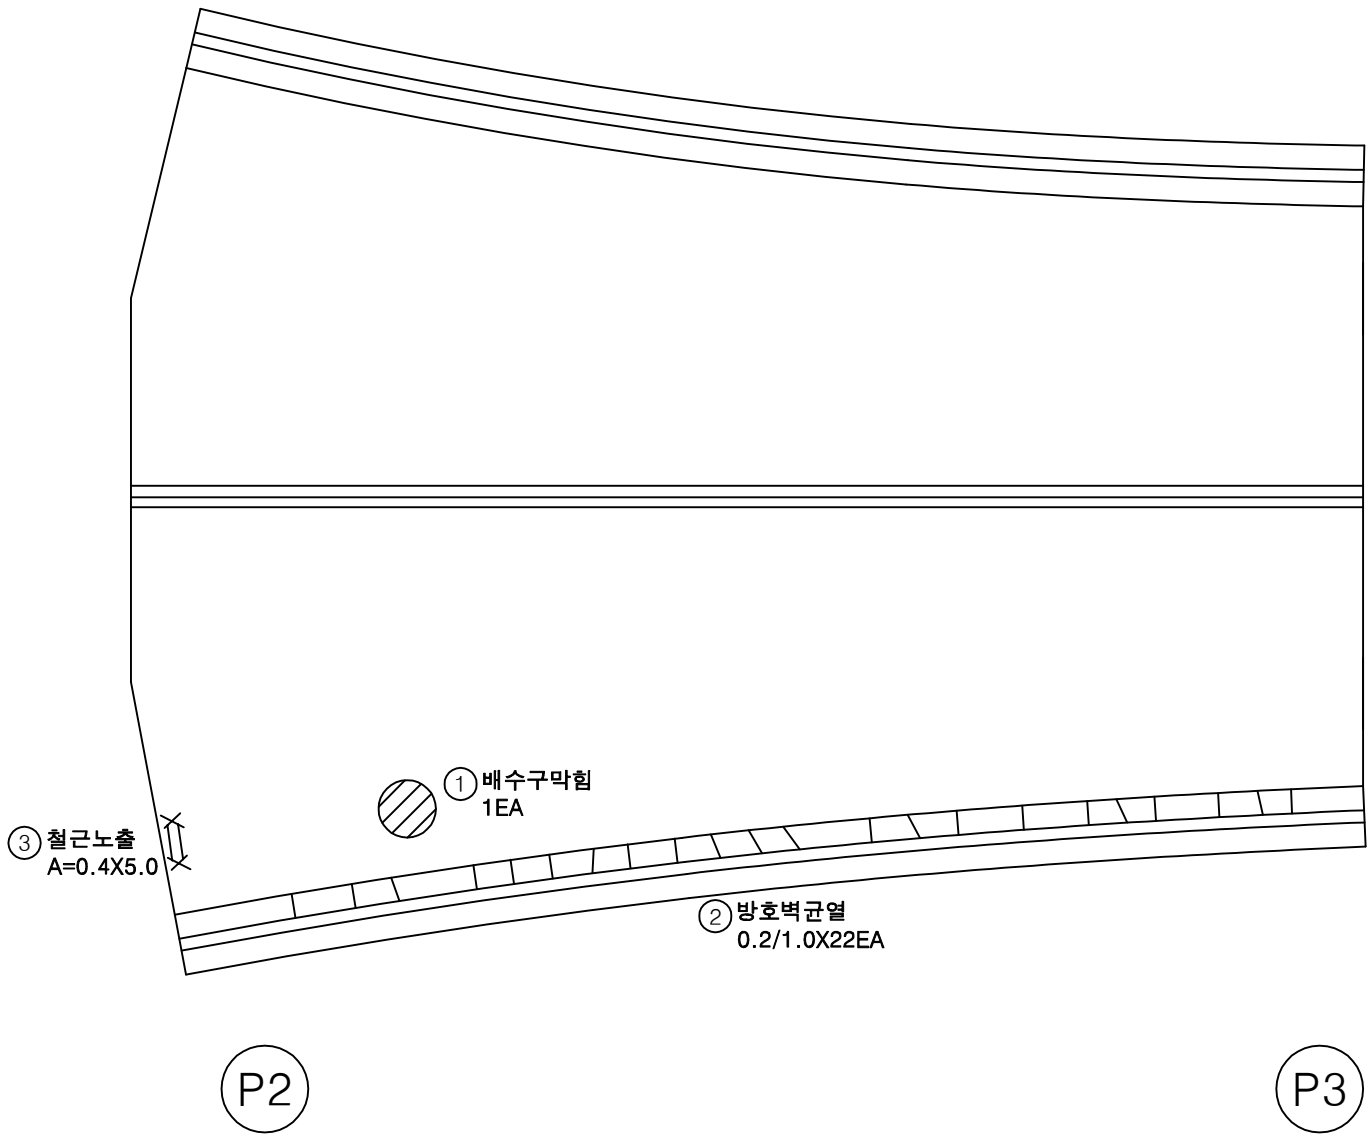
| 도 면 번 호 | 03 |

| 번호 | 손상내용 | 손상현황 | | | | | | 비 고 |
|---|---|---|---|---|---|---|---|---|
| 1 | 배수구막힘 | | | | 1.00 | EA | 1 | 신규 |
| 2 | 방호벽균열 | 0.2 | 1.0 | | 22.0 | m | 22 | 신규 |
| 3 | 철근노출 | | 0.4 | 5.0 | 2.00 | m <sup>2</sup> | 1 | 신규 |

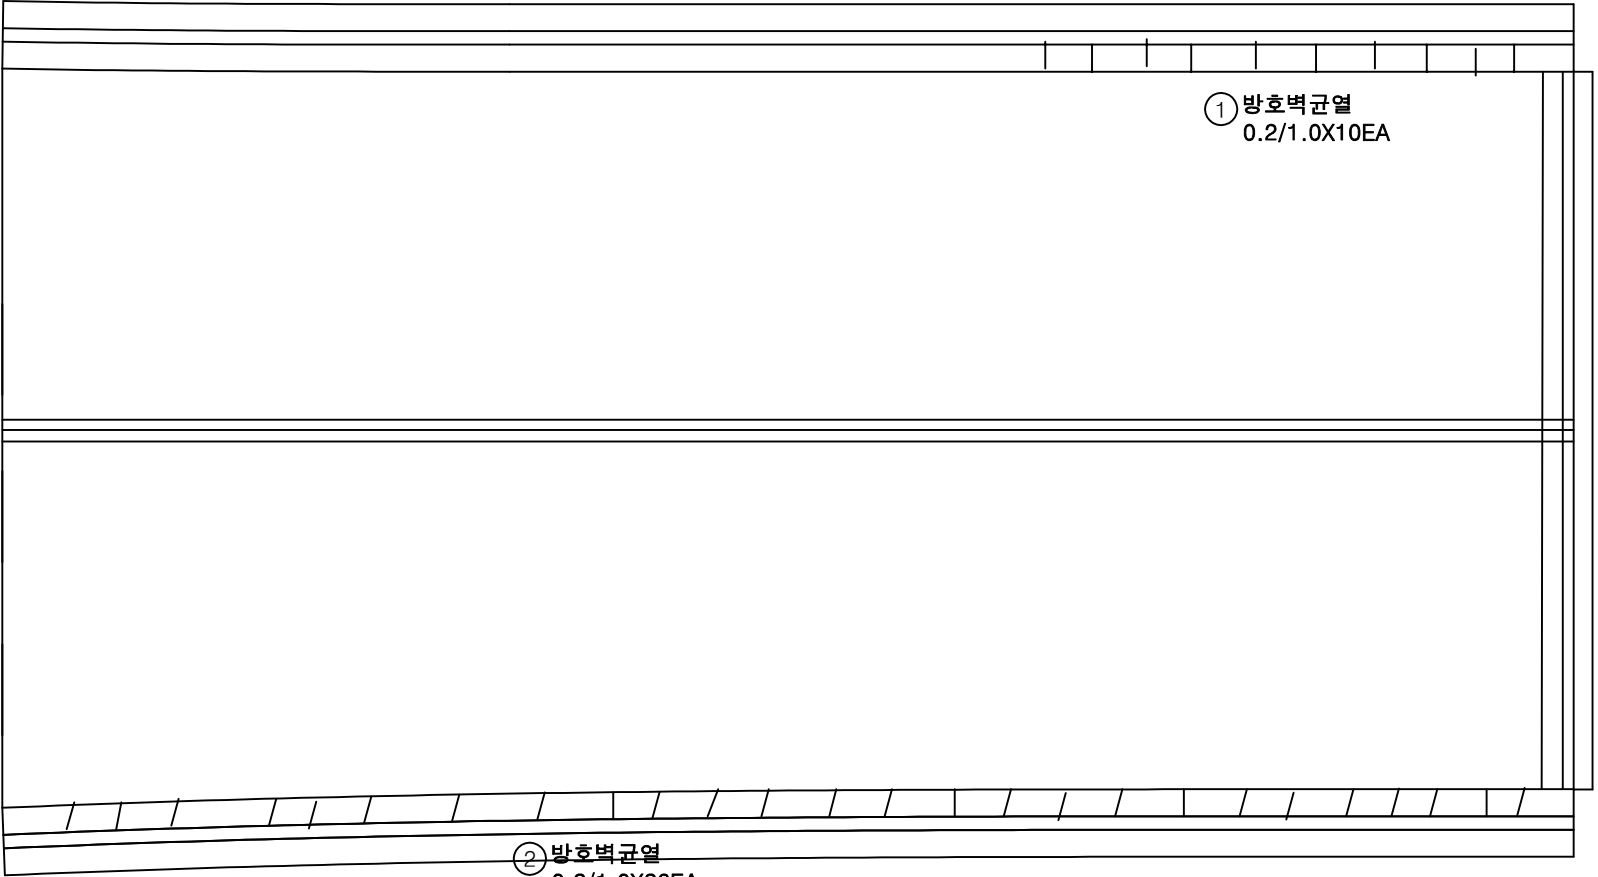
| 도면번호 | 04 |

| 번호 | 손상내용 | 손상현황 | | | | | | 비 고 |
|---|---|---|---|---|---|---|---|---|
| 1 | 방호벽균열 | 0.2 | 1.0 | | 10.0 | m | 10 | 신규 |
| 2 | 방호벽균열 | 0.2 | 1.0 | | 26.0 | m | 26 | 신규 |

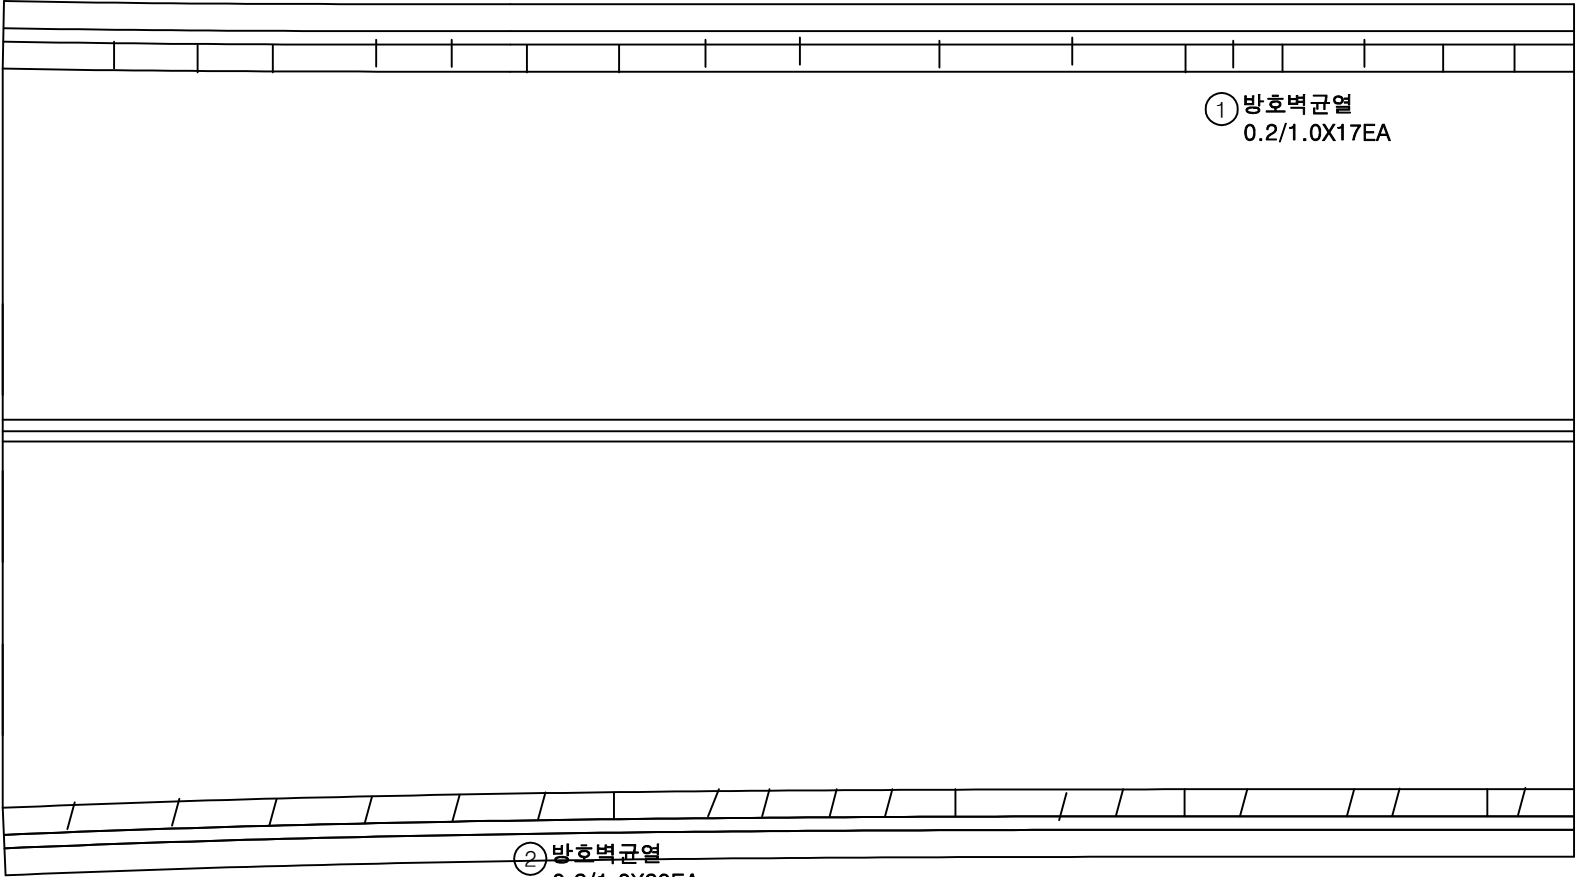
| 도 면 번 호 | 05 |

| 번호 | 손상내용 | 손상현황 | | | | | | 비 고 |
|---|---|---|---|---|---|---|---|---|
| 1 | 방호벽균열 | 0.2 | 1.0 | | 17.0 | m | 17 | 신규 |
| 2 | 방호벽균열 | 0.2 | 1.0 | | 20.0 | m | 20 | 신규 |

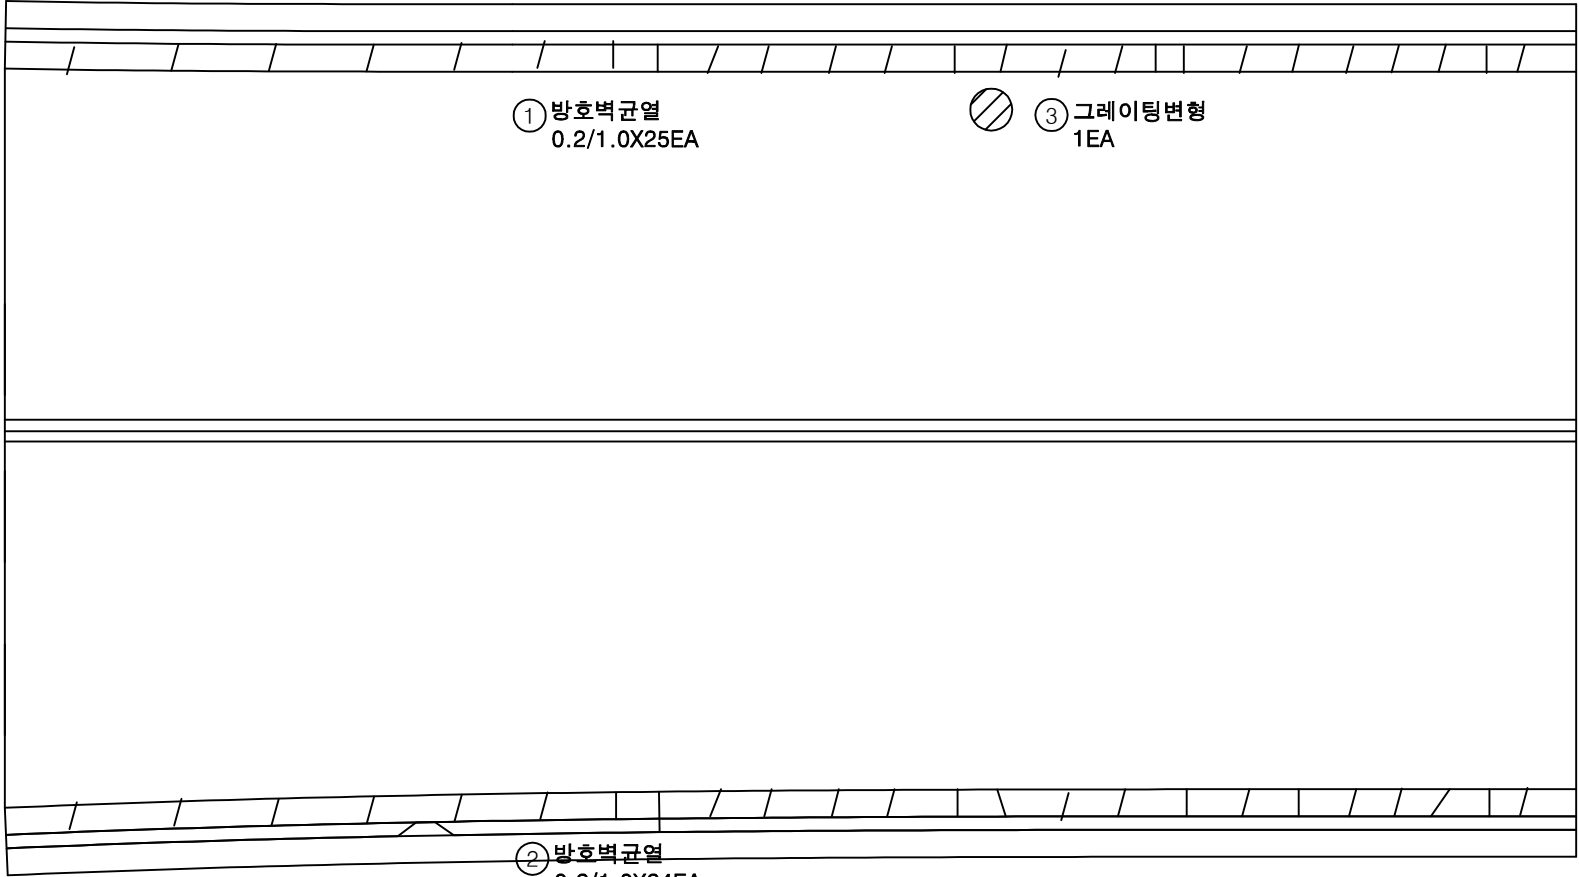
| 도면번호 | 06 |

| 번호 | 손상내용 | 손상현황 | | | | | | 비 고 |
|---|---|---|---|---|---|---|---|---|
| 1 | 방호벽균열 | 0.2 | 1.0 | | 25.0 | m | 25 | 신규 |
| 2 | 방호벽균열 | 0.2 | 1.0 | | 24.0 | m | 24 | 신규 |
| 3 | 그레이팅변형 | | | | 1.00 | EA | 1 | 신규 |

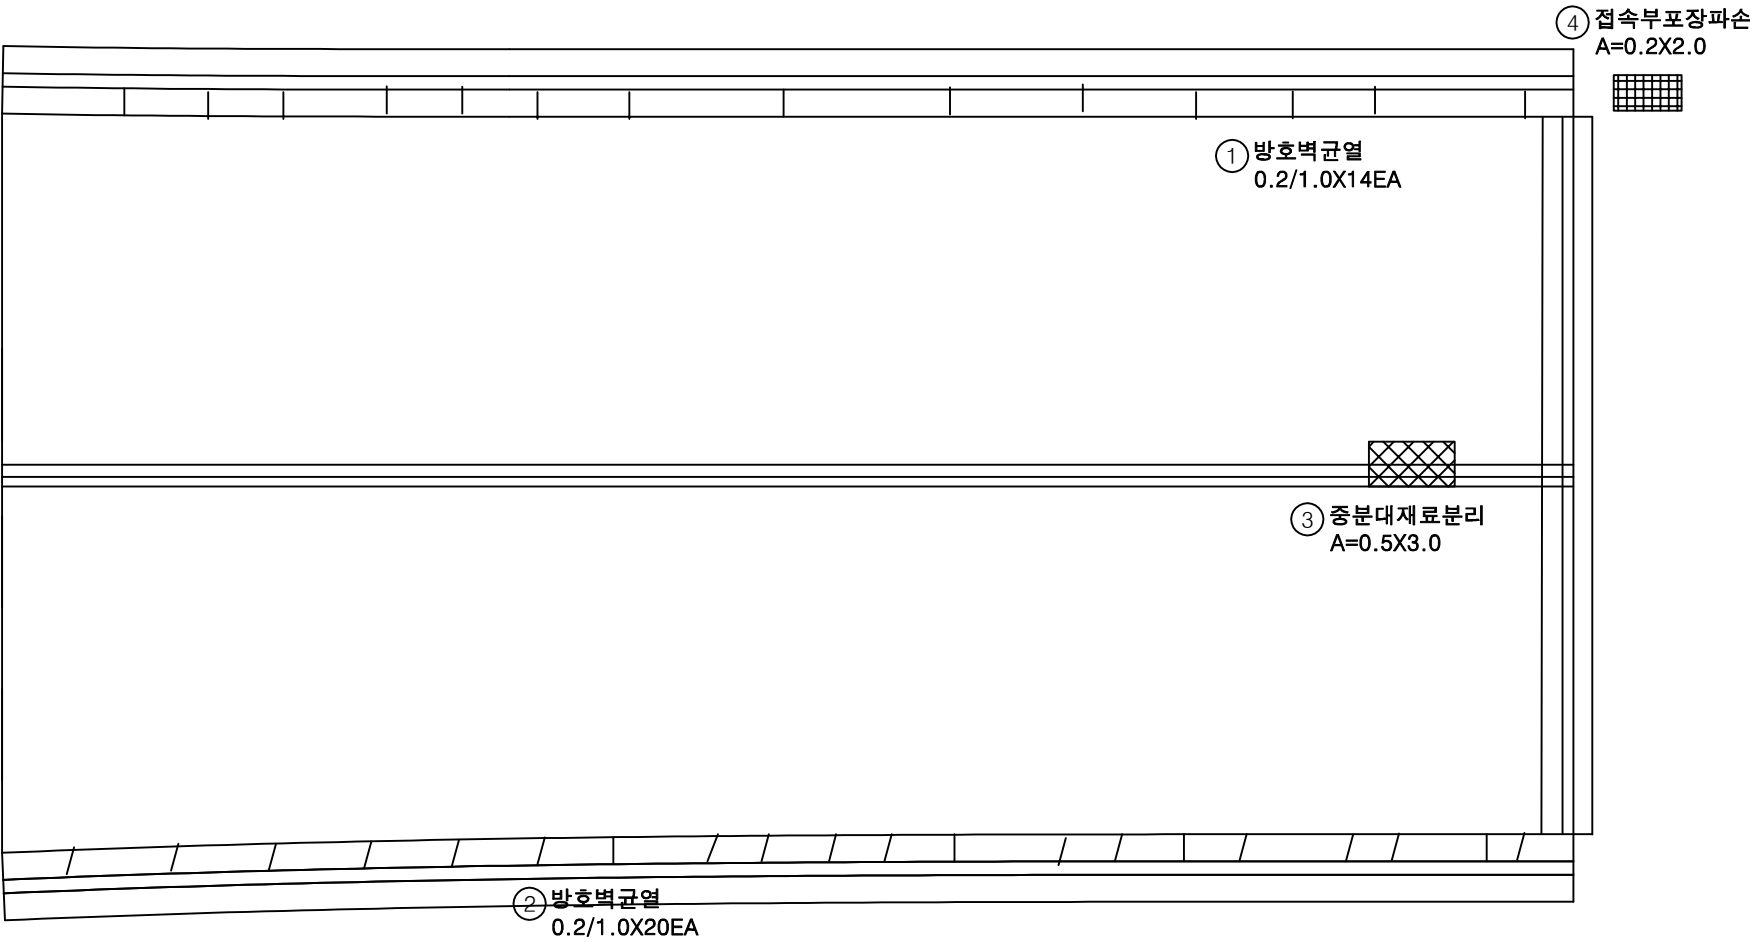
| 번호 | 손상내용 | 손상현황 | | | | | | 비 고 |
|---|---|---|---|---|---|---|---|---|
| 1 | 방호벽균열 | 0.2 | 1.0 | | 14.0 | m | 14 | 신규 |
| 2 | 방호벽균열 | 0.2 | 1.0 | | 20.0 | m | 20 | 신규 |
| 3 | 중분대재료분리 | | 0.5 | 3.0 | 1.50 | m <sup>2</sup> | 1 | 신규 |
| 4 | 접속부포장파손 | | 0.2 | 2.0 | 0.40 | m <sup>2</sup> | 1 | 신규 |

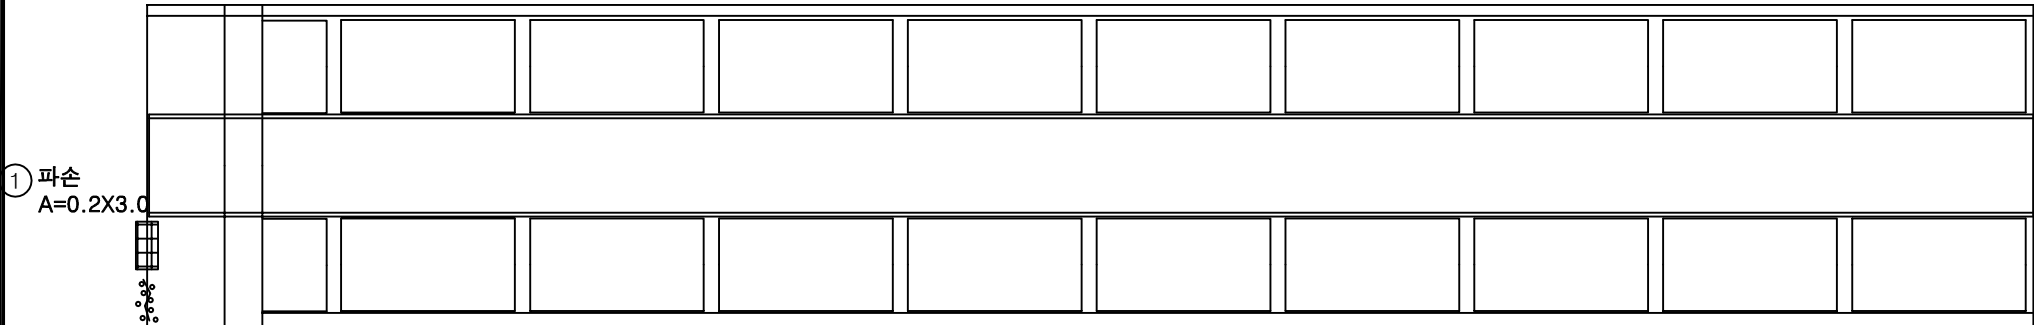
① 파손  
A=0.2X3.0

② 균열부백태  
A=0.3X2.0

| 번호 | 손상내용 | 손상현황 | | | | | | 비 고 |
|---|---|---|---|---|---|---|---|---|
| 2 | 균열부백태 | | 0.3 | 2.0 | 0.60 | m <sup>2</sup> | 1 | 신규 |

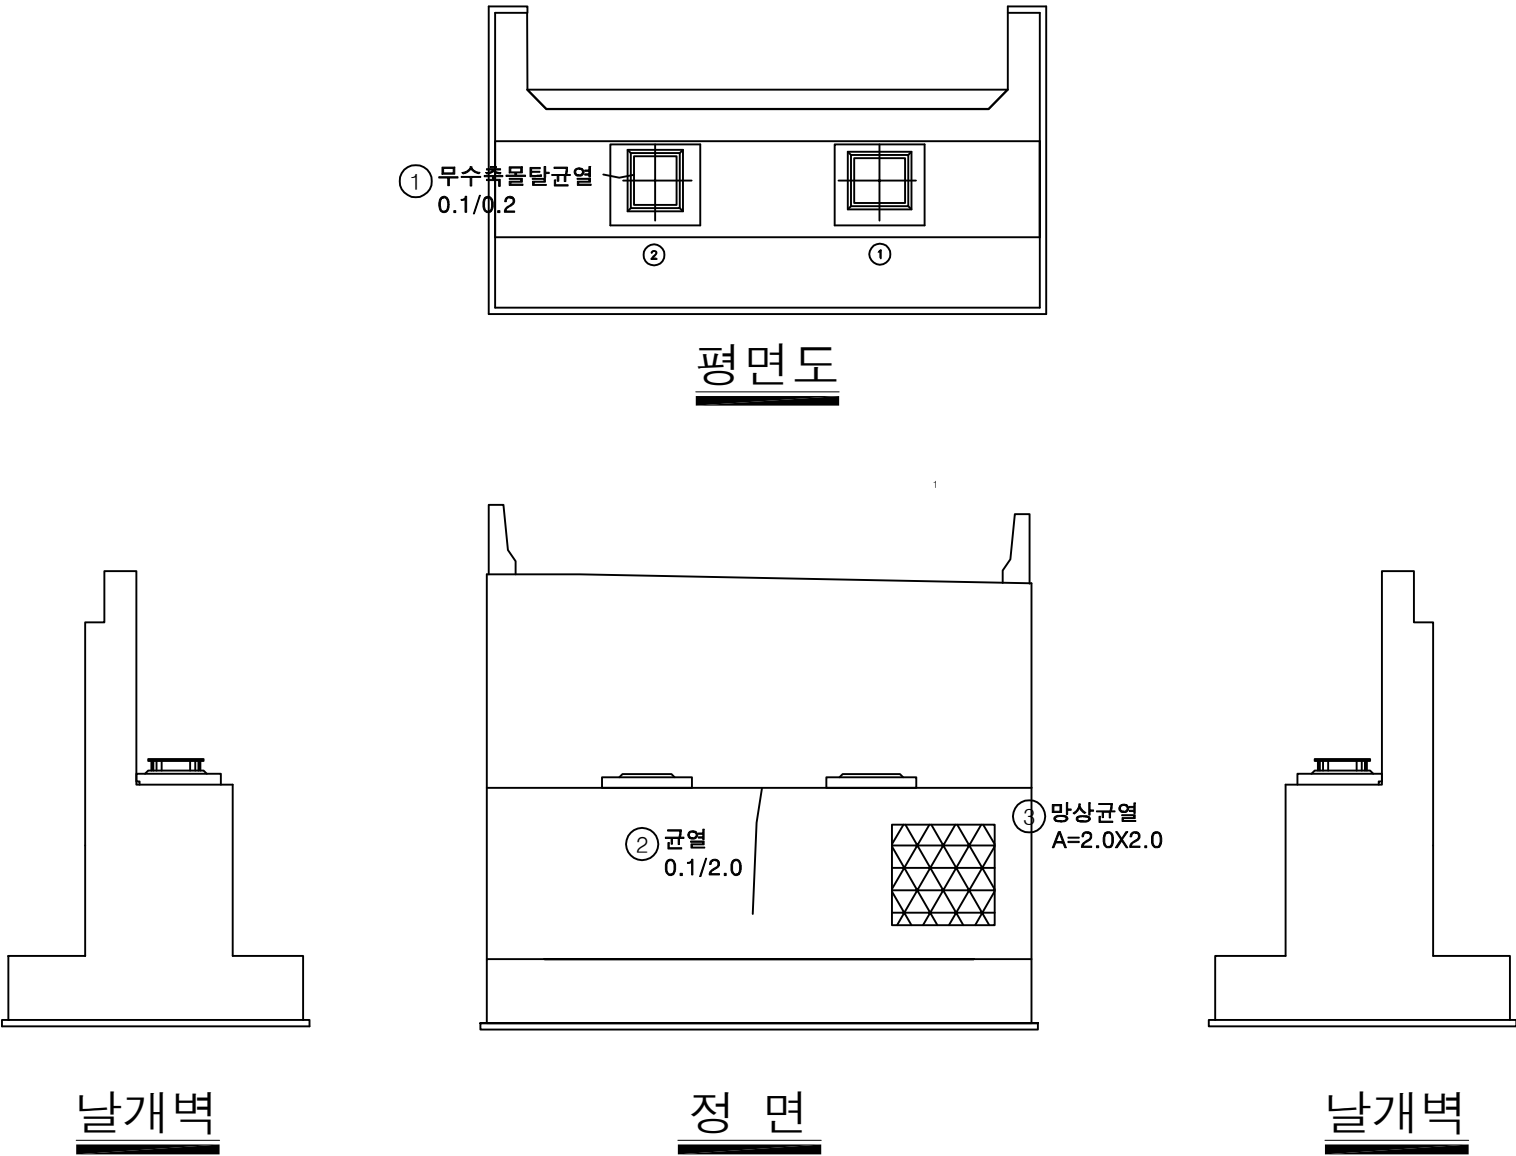
| 번호 | 손상내용 | 손상현황 | | | | | | 비 고 |
|---|---|---|---|---|---|---|---|---|
| 1 | 무수축물탈균열 | 0.1 | 0.2 | | 0.20 | m | 1 | 신규 |
| 2 | 균열 | 0.1 | 2.0 | | 2.00 | m | 1 | 신규 |
| 3 | 망상균열 | | 2.0 | 2.0 | 4.00 | m <sup>2</sup> | 1 | 신규 |

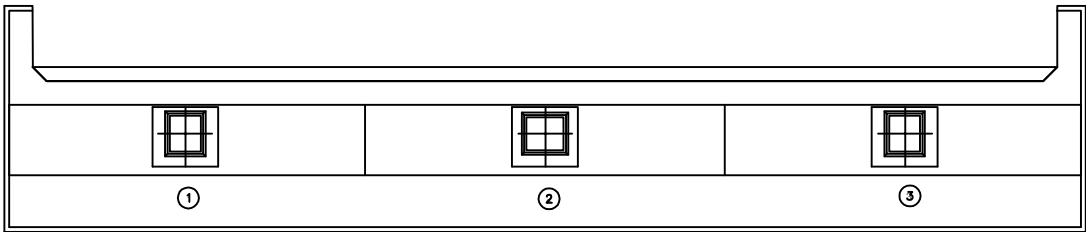
| 번호 | 손상내용 | 손상현황 | | | | | | 비 고 |
|---|---|---|---|---|---|---|---|---|
| 1 | 균열 | 0.2 | 0.5 | | 0.50 | m | 1 | 신규 |
| 2 | 균열 | 0.2 | 1.0 | | 1.00 | m | 1 | 신규 |

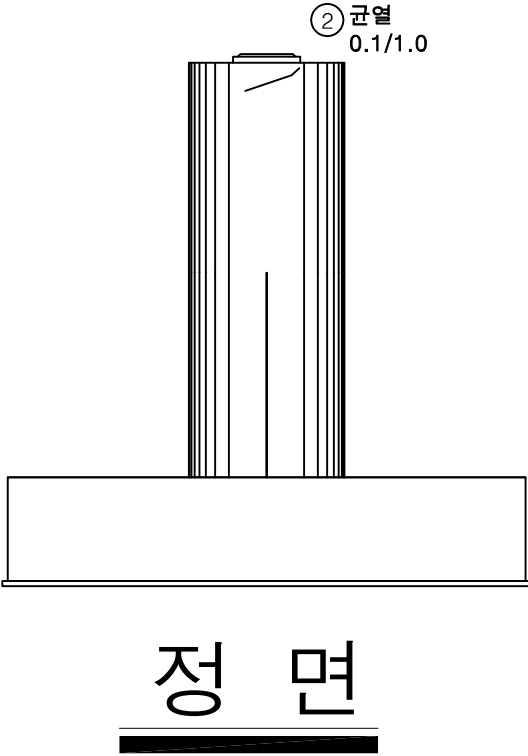
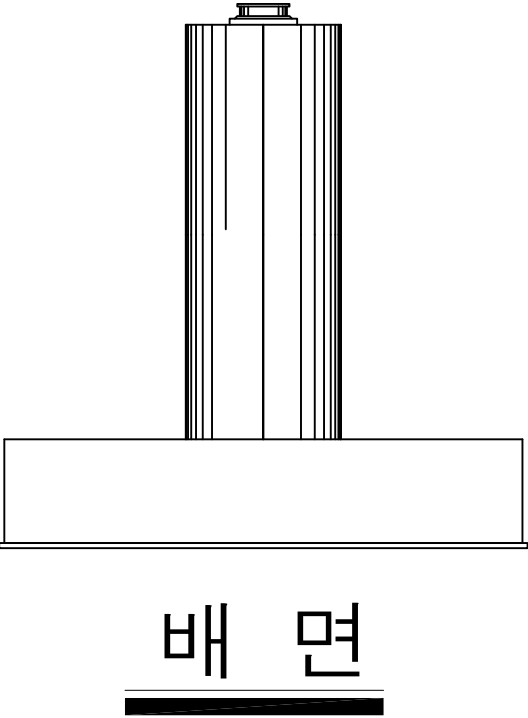
| 번호 | 손상내용 | 손상현황 | | | | | | 비 고 |
|---|---|---|---|---|---|---|---|---|
| 1 | 무수축물탈균열 | 0.1 | 0.2 | | 1.80 | m | 9 | 신규 |
| 2 | 균열 | 0.1 | 1.0 | | 1.00 | m | 1 | 신규 |

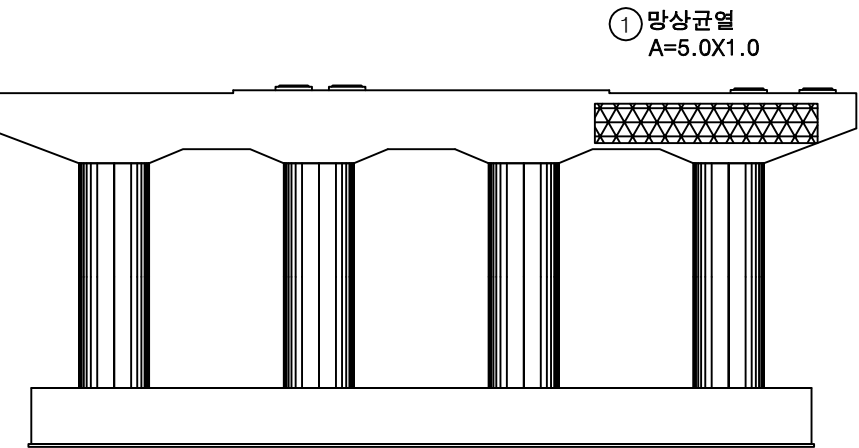
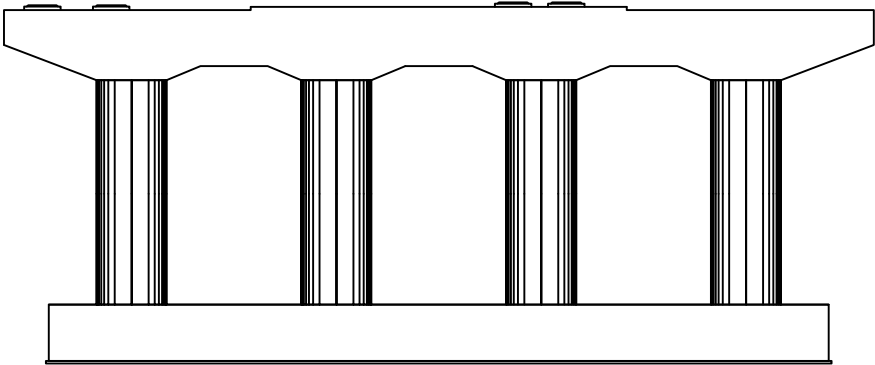
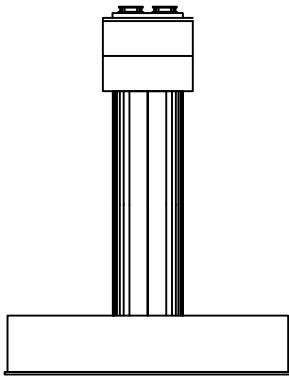
| 번호 | 손상내용 | 손상현황 | | | | | | 비 고 |
|---|---|---|---|---|---|---|---|---|
| 1 | 망상균열 | | 5.0 | 1.0 | 5.00 | m <sup>2</sup> | 1 | 신규 |
| 3 | 무수축물탈균열 | 0.1 | 0.2 | | 0.80 | m | 4 | 신규 |

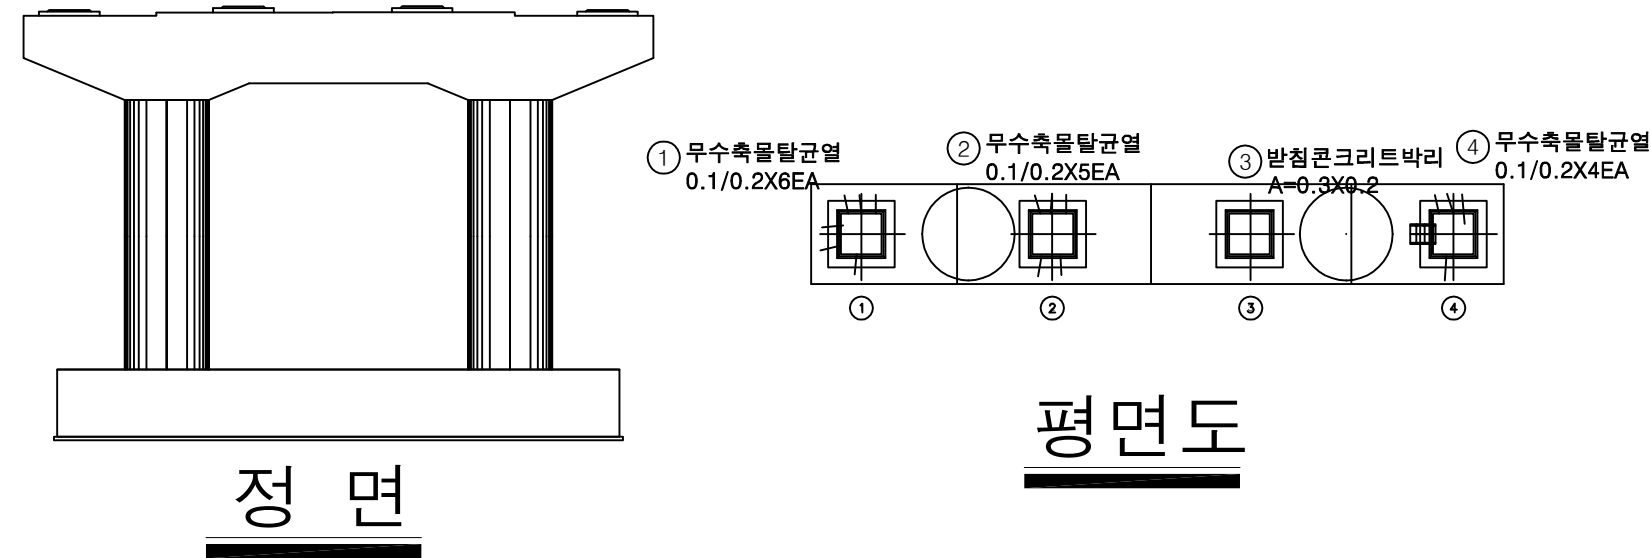
| 번호 | 손상내용 | 손상현황 | | | | | | 비 고 |
|---|---|---|---|---|---|---|---|---|
| 1 | 무수축물탈균열 | 0.1 | 0.2 | | 1.20 | m | 6 | 신규 |
| 2 | 무수축물탈균열 | 0.1 | 0.2 | | 1.00 | m | 5 | 신규 |
| 4 | 무수축물탈균열 | 0.1 | 0.2 | | 0.80 | m | 4 | 신규 |

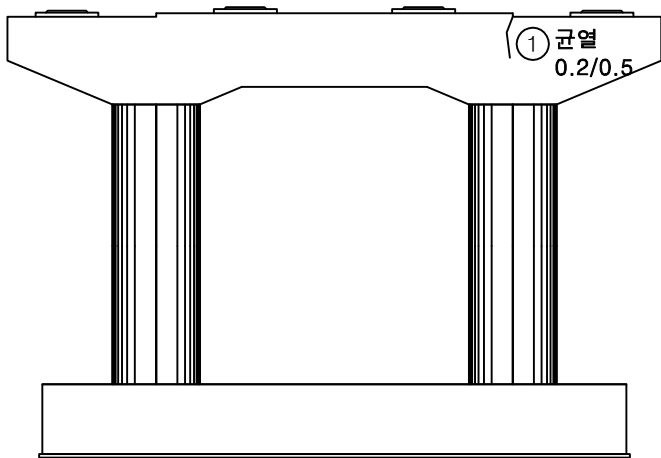
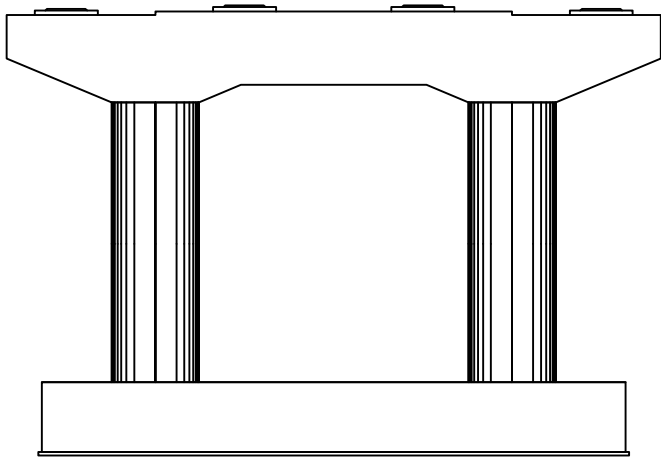
| 번호 | 손상내용 | 손상현황 | | | | | | 비 고 |
|---|---|---|---|---|---|---|---|---|
| 1 | 균열 | 0.2 | 0.5 | | 0.50 | m | 1 | 신규 |

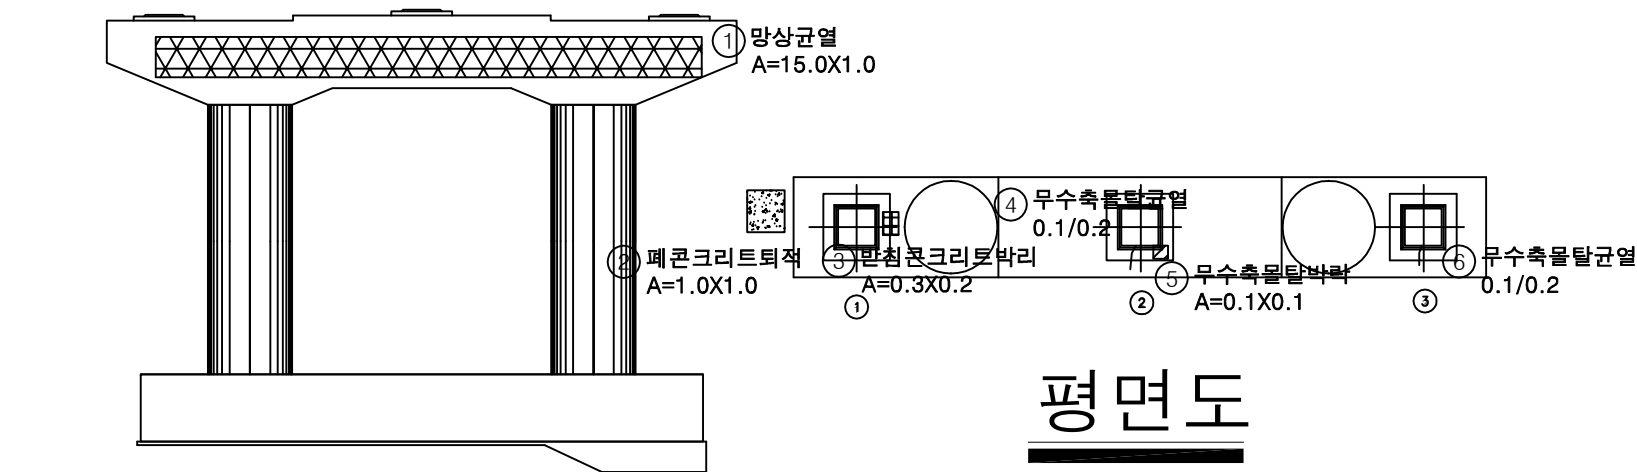
| 도면번호 | 58 |

| 번호 | 손상내용 | 손상현황 | | | | | | 비 고 |
|---|---|---|---|---|---|---|---|---|
| 1 | 망상균열 | | 15.0 | 1.0 | 15.0 | m <sup>2</sup> | 1 | 신규 |
| 4 | 무수축물탈균열 | 0.1 | 0.2 | | 0.20 | m | 1 | 신규 |
| 6 | 무수축물탈균열 | 0.1 | 0.2 | | 0.20 | m | 1 | 신규 |

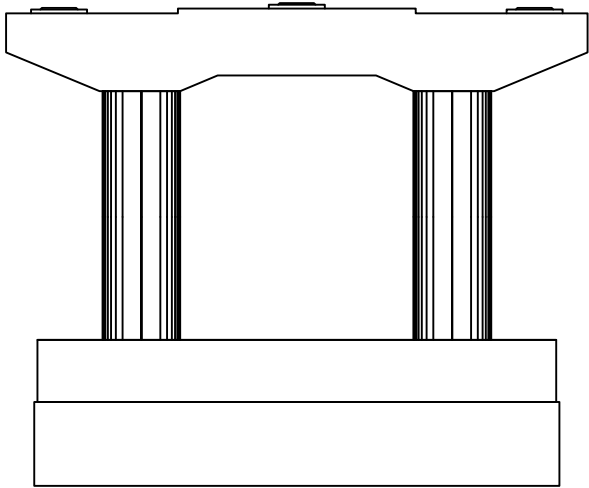
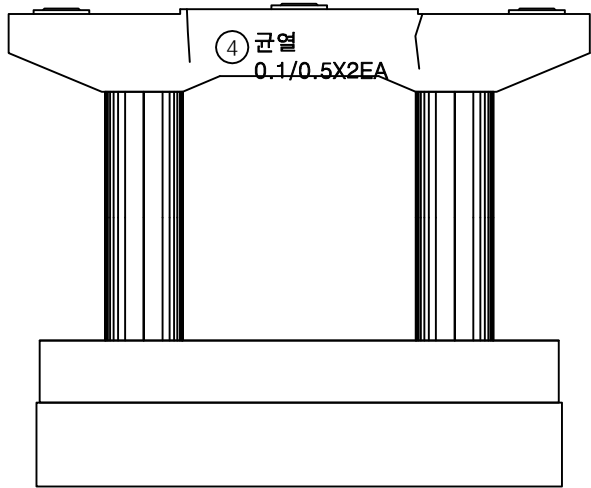
| 번호 | 손상내용 | 손상현황 | | | | | | 비 고 |
|---|---|---|---|---|---|---|---|---|
| 1 | 무수축물탈균열 | 0.1 | 0.2 | | 0.80 | m | 4 | 신규 |
| 2 | 무수축물탈균열 | 0.1 | 0.2 | | 1.40 | m | 7 | 신규 |
| 3 | 무수축물탈균열 | 0.1 | 0.2 | | 0.60 | m | 3 | 신규 |
| 4 | 균열 | 0.1 | 0.5 | | 1.00 | m | 2 | 신규 |
