상주영천고속도로 시설물 정밀점검 용역

# 외 관 조 사 망 도

화산JCT R-H교

2019.12

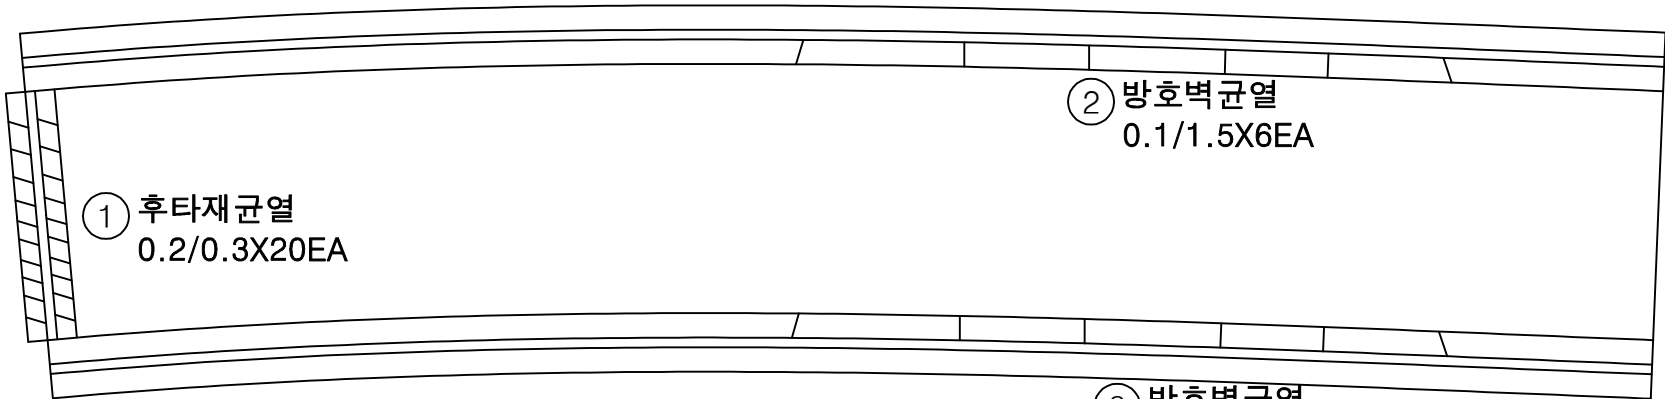
| 도 면 번 호 | 01 |

| 번호 | 손상내용 | 손상현황 | | | | | | 비 고 |
|---|---|---|---|---|---|---|---|---|
| 1 | 후타재균열 | 0.2 | 0.3 | | 6.00 | m | 20 | 신규 |
| 2 | 방호벽균열 | 0.1 | 1.5 | | 9.00 | m | 6 | 신규 |
| 3 | 방호벽균열 | 0.1 | 1.5 | | 9.00 | m | 6 | 신규 |

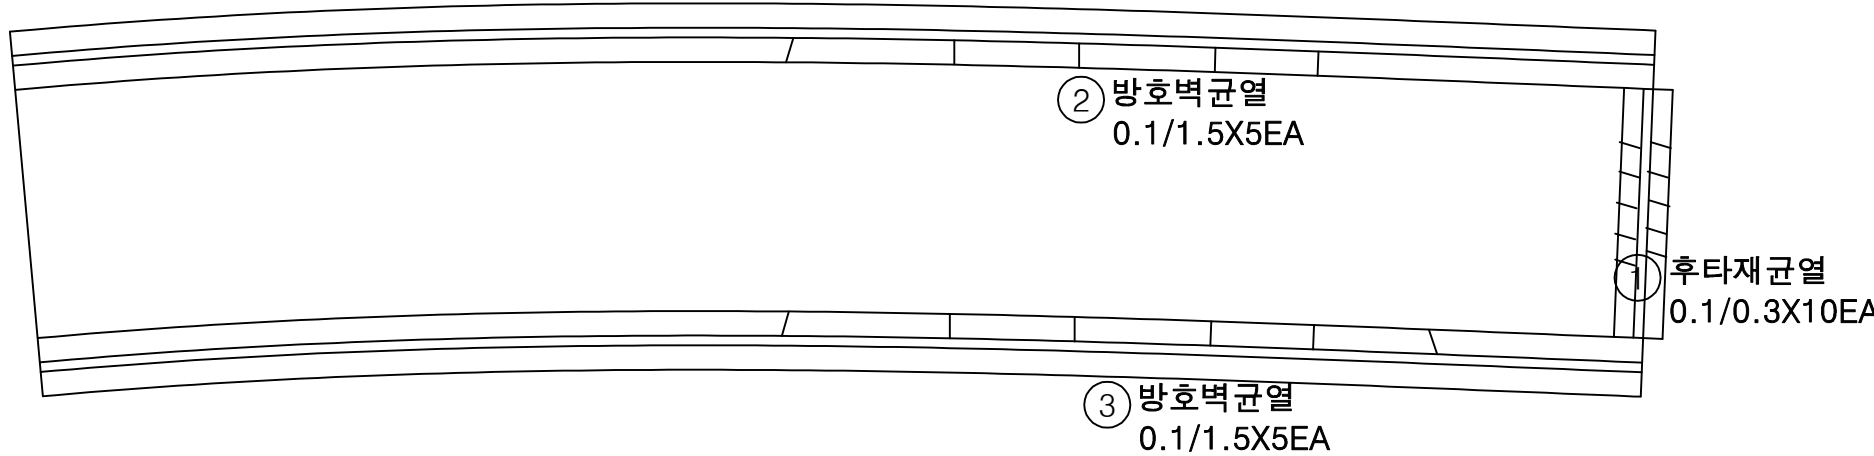
| 도 면 번 호 | 02 |

| 번호 | 손상내용 | 손상현황 | | | | | | 비 고 |
|---|---|---|---|---|---|---|---|---|
| 1 | 후타재균열 | 0.1 | 0.3 | | 3.00 | m | 10 | 신규 |
| 2 | 방호벽균열 | 0.1 | 1.5 | | 7.50 | m | 5 | 신규 |
| 3 | 방호벽균열 | 0.1 | 1.5 | | 7.50 | m | 5 | 신규 |

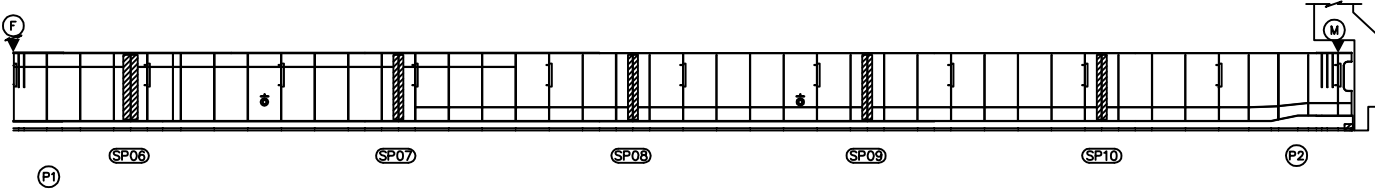
| 도 면 번 호 | 08 |

| 번호 | 손상내용 | 손상현황 | | | | | | 비 고 |
|---|---|---|---|---|---|---|---|---|
| 1 | 박리 | | 1.0 | 0.5 | 0.50 | m <sup>2</sup> | 1 | 신규 |

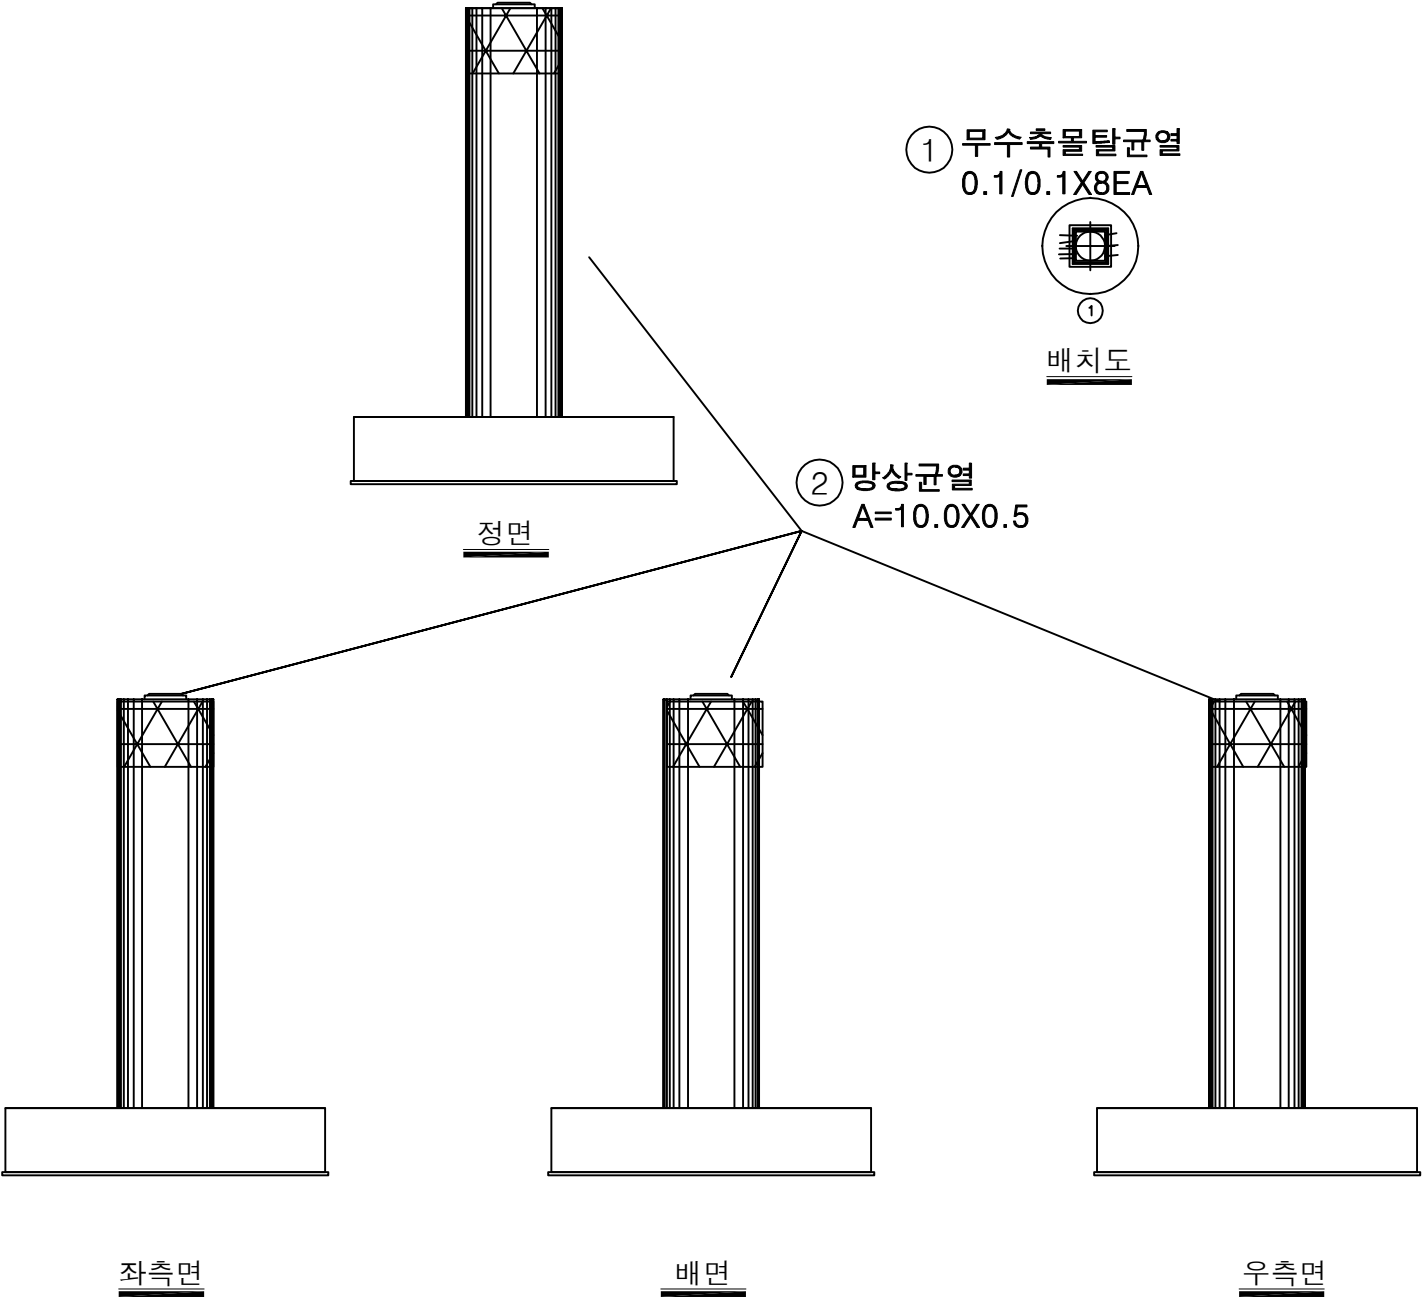
09

| 번호 | 손상내용 | 손상현황 | | | | | | 비 고 |
|---|---|---|---|---|---|---|---|---|
| 1 | 무수축물탈균열 | 0.1 | 0.1 | | 0.80 | m | 8 | 신규 |
| 2 | 망상균열 | | 10.0 | 0.5 | 5.00 | m <sup>2</sup> | 1 | 신규 |
