상주영천고속도로 시설물 정밀점검 용역

# 외 관 조 사 망 도

가래실교

2019.12

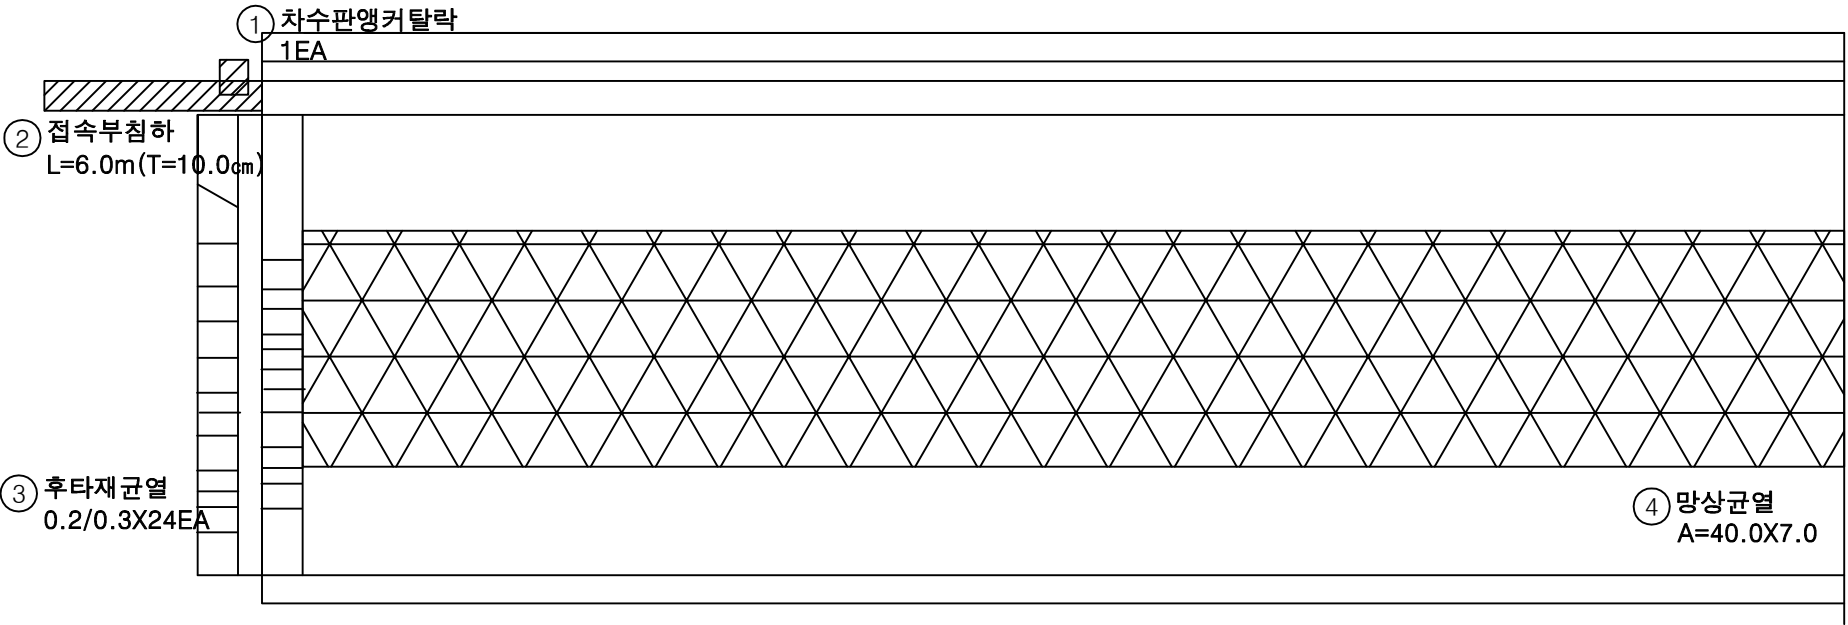
01

| 번호 | 손상내용 | 손상현황 | | | | | | 비 고 |
|---|---|---|---|---|---|---|---|---|
| 1 | 차수판앵커탈락 | | | | 1.00 | EA | 1 | 신규 |
| 2 | 접속부침하 | | 6.0 | | 6.00 | m | 1 | 신규(T=10.0cm) |
| 3 | 후타재균열 | 0.2 | 0.3 | | 7.20 | m | 24 | 신규 |
| 4 | 망상균열 | | 40.0 | 7.0 | 280.0 | m² | 1 | 신규 |

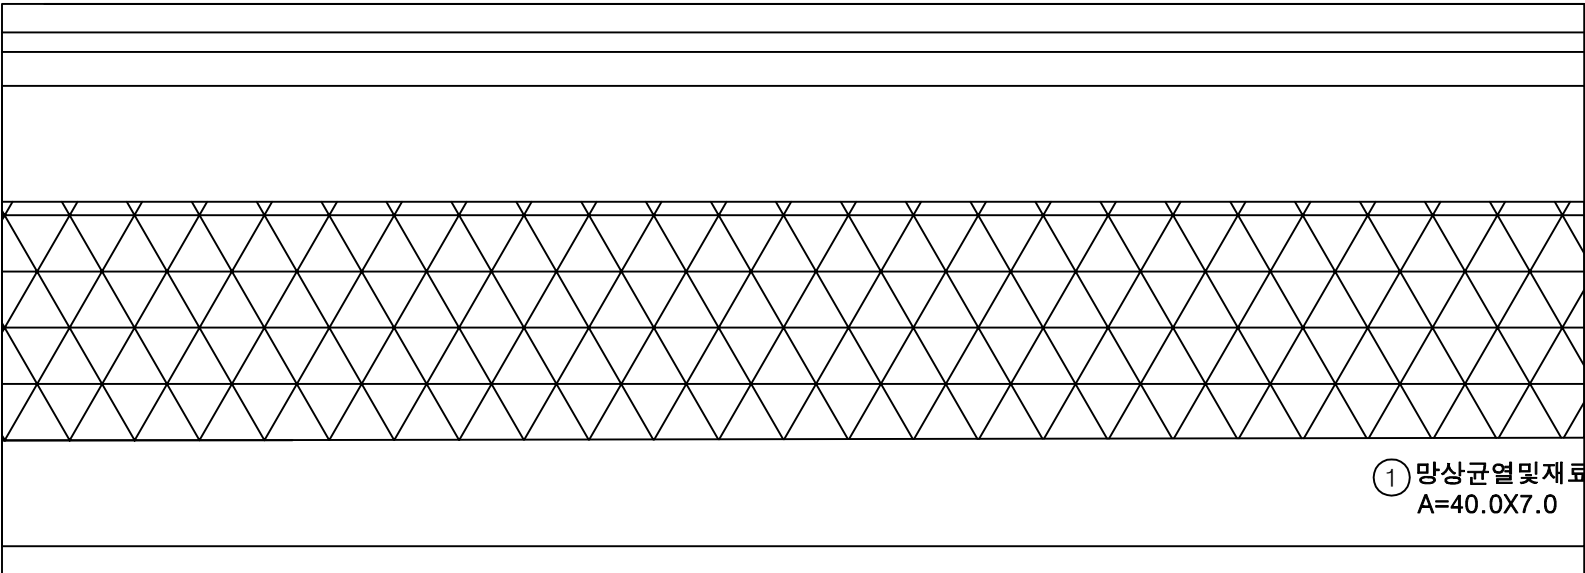
02

| 번호 | 손상내용 | 손상현황 | | | | | | 비 고 |
|---|---|---|---|---|---|---|---|---|
| 1 | 망상균열및재료분리 | | 40.0 | 7.0 | 280.0 | m <sup>2</sup> | 1 | 신규 |

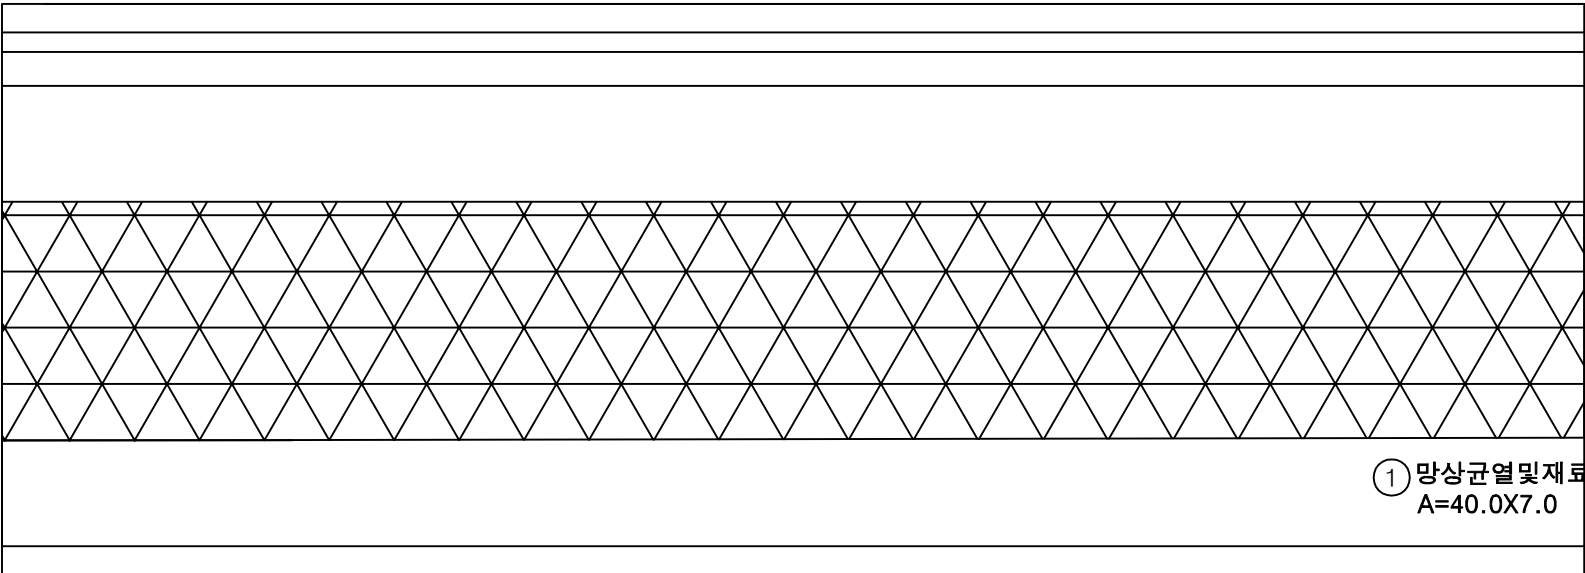
03

| 번호 | 손상내용 | 손상현황 | | | | | | 비 고 |
|---|---|---|---|---|---|---|---|---|
| 1 | 망상균열및재료분리 | | 40.0 | 7.0 | 280.0 | m <sup>2</sup> | 1 | 신규 |

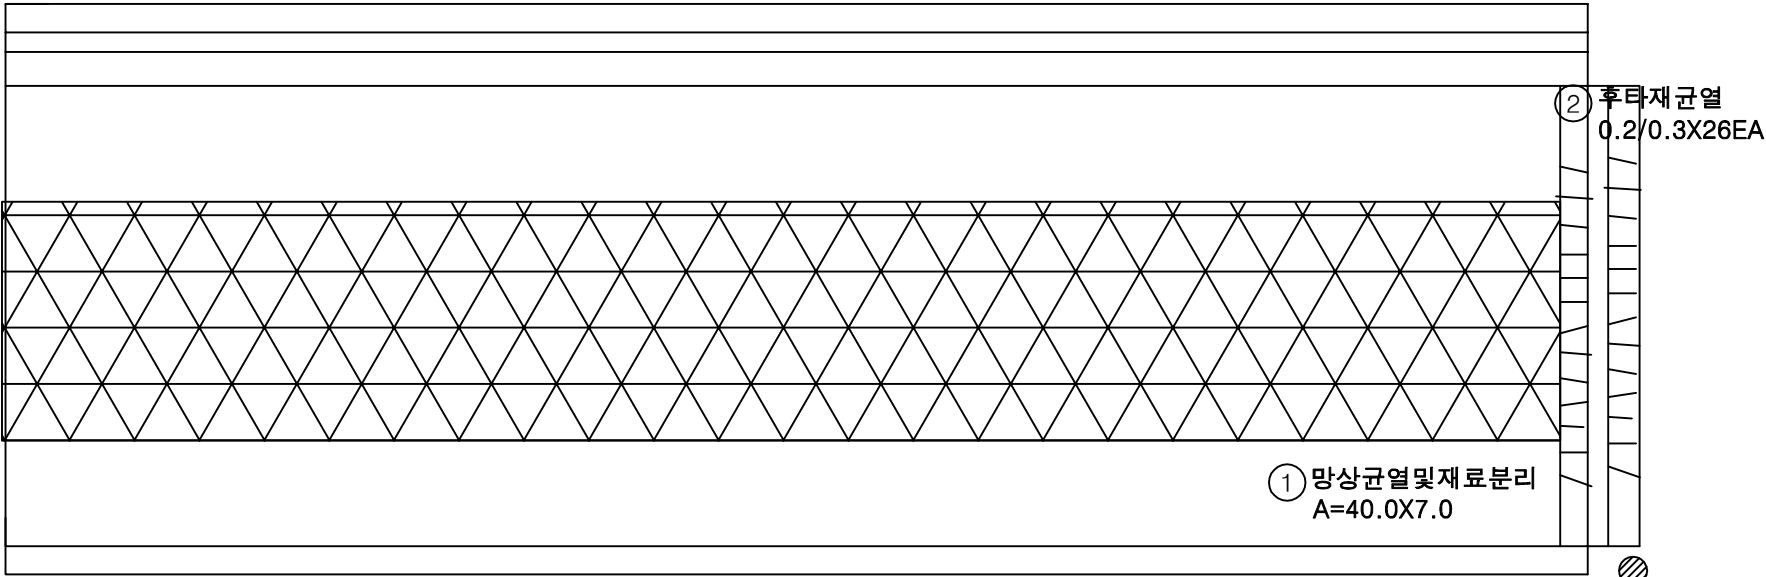
04

① 망상균열및재료분리  
A=40.0X7.0

② 후타재균열  
0.2/0.3X26EA

③ 차수판볼트탈락  
4EA

| 번호 | 손상내용 | 손상현황 | | | | | | 비 고 |
|---|---|---|---|---|---|---|---|---|
| 1 | 망상균열및재료분리 | | 40.0 | 7.0 | 280.0 | m <sup>2</sup> | 1 | 신규 |
| 2 | 후타재균열 | 0.2 | 0.3 | | 7.80 | m | 26 | 신규 |
| 3 | 차수판볼트탈락 | | | | 4.00 | EA | 4 | 신규 |

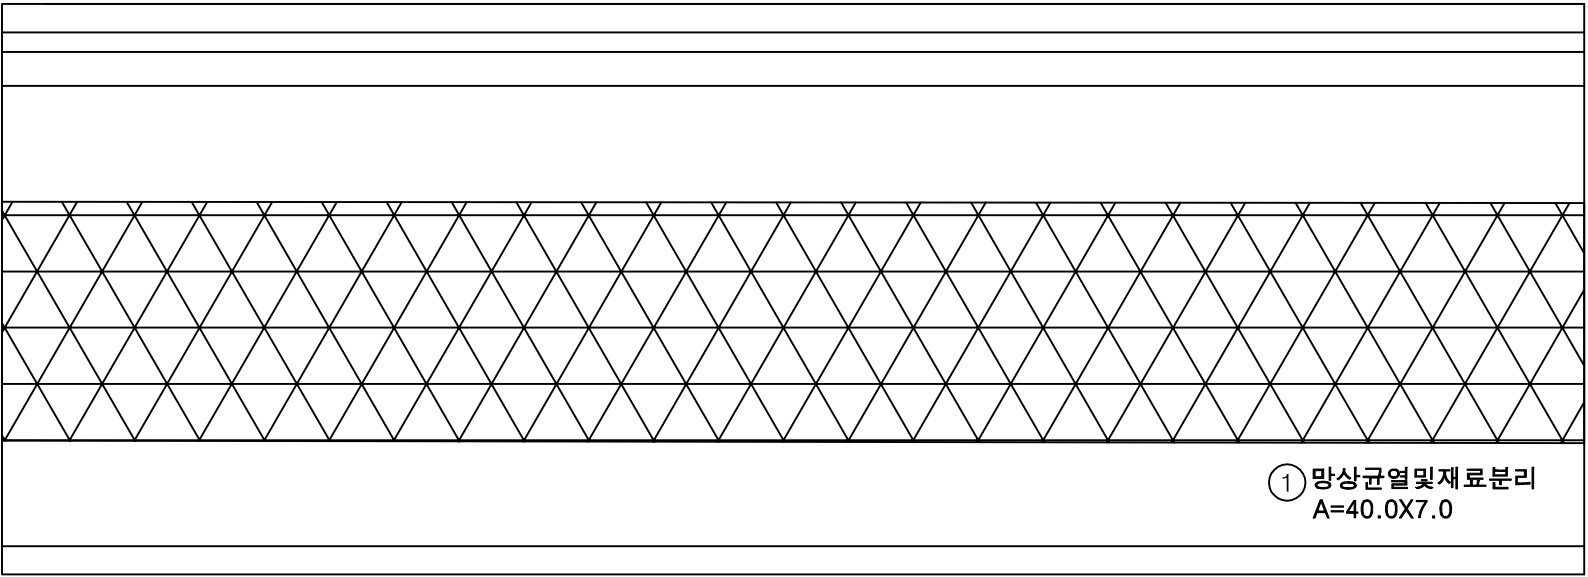
05

| 번호 | 손상내용 | 손상현황 | | | | | | 비 고 |
|---|---|---|---|---|---|---|---|---|
| 1 | 망상균열및재료분리 | | 40.0 | 7.0 | 280.0 | m <sup>2</sup> | 1 | 신규 |

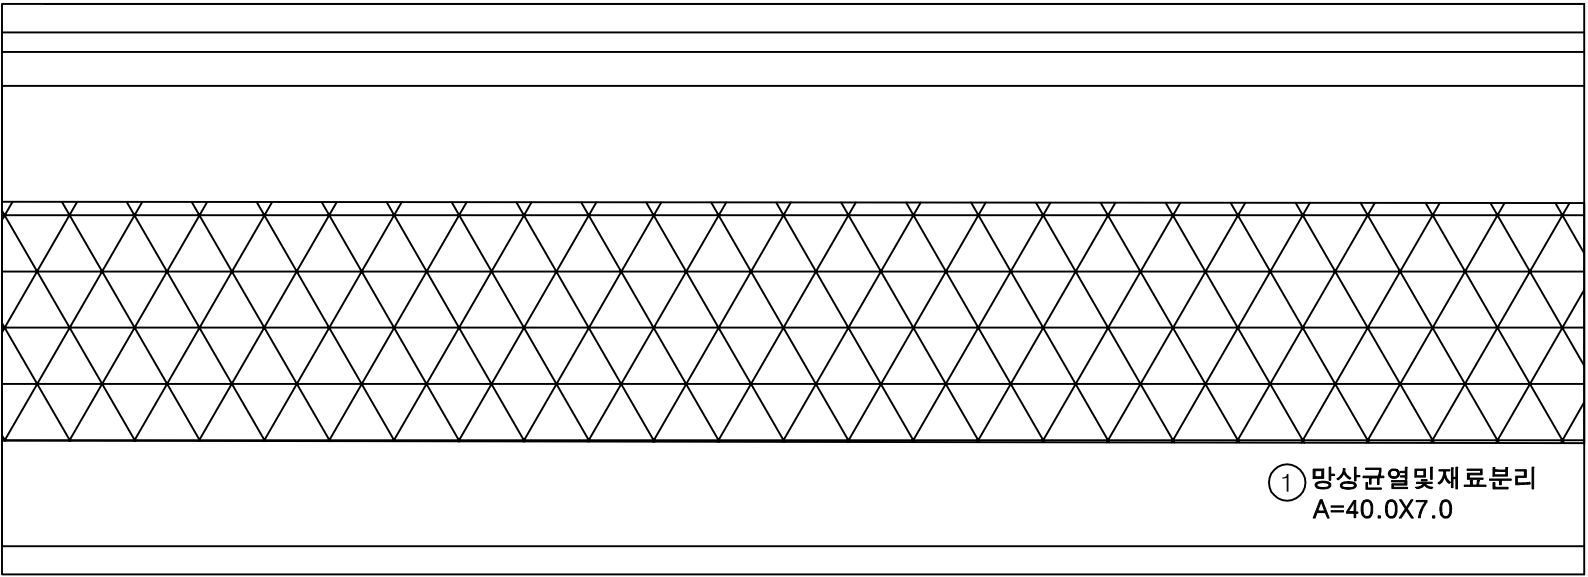
① 망상균열및재료분리  
A=40.0X7.0

| 번호 | 손상내용 | 손상현황 | | | | | | 비 고 |
|---|---|---|---|---|---|---|---|---|
| 1 | 망상균열및재료분리 | | 40.0 | 7.0 | 280.0 | m <sup>2</sup> | 1 | 신규 |

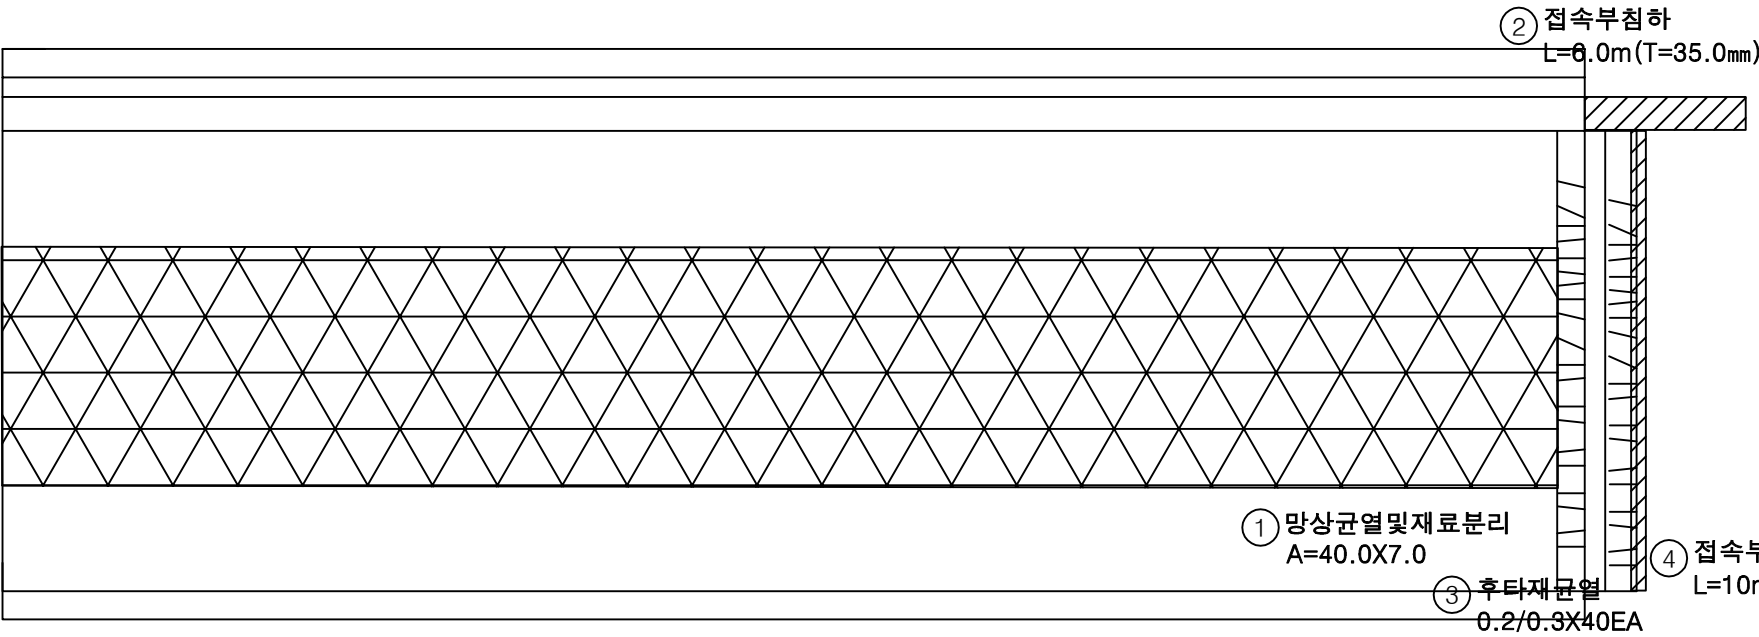
| 번호 | 손상내용 | 손상현황 | | | | | | 비 고 |
|---|---|---|---|---|---|---|---|---|
| 1 | 망상균열및재료분리 | | 40.0 | 7.0 | 280.0 | m <sup>2</sup> | 1 | 신규 |
| 3 | 후타재균열 | 0.2 | 0.3 | | 12.0 | m | 40 | 신규 |

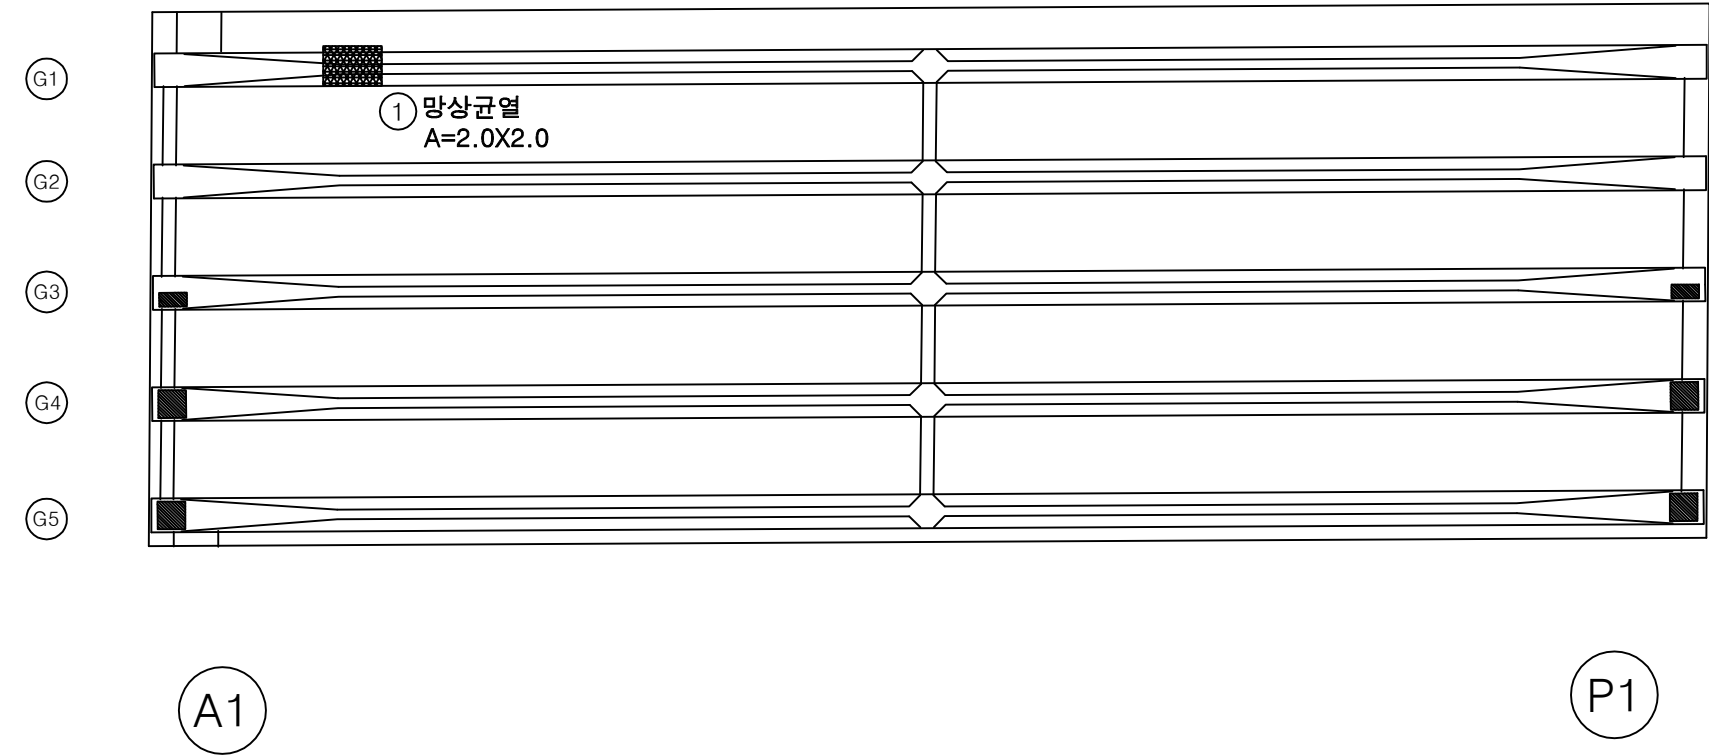
| 번호 | 손상내용 | 손상현황 | | | | | | 비 고 |
|---|---|---|---|---|---|---|---|---|
| 1 | 망상균열 | | 2.0 | 2.0 | 4.00 | m <sup>2</sup> | 1 | 신규 |

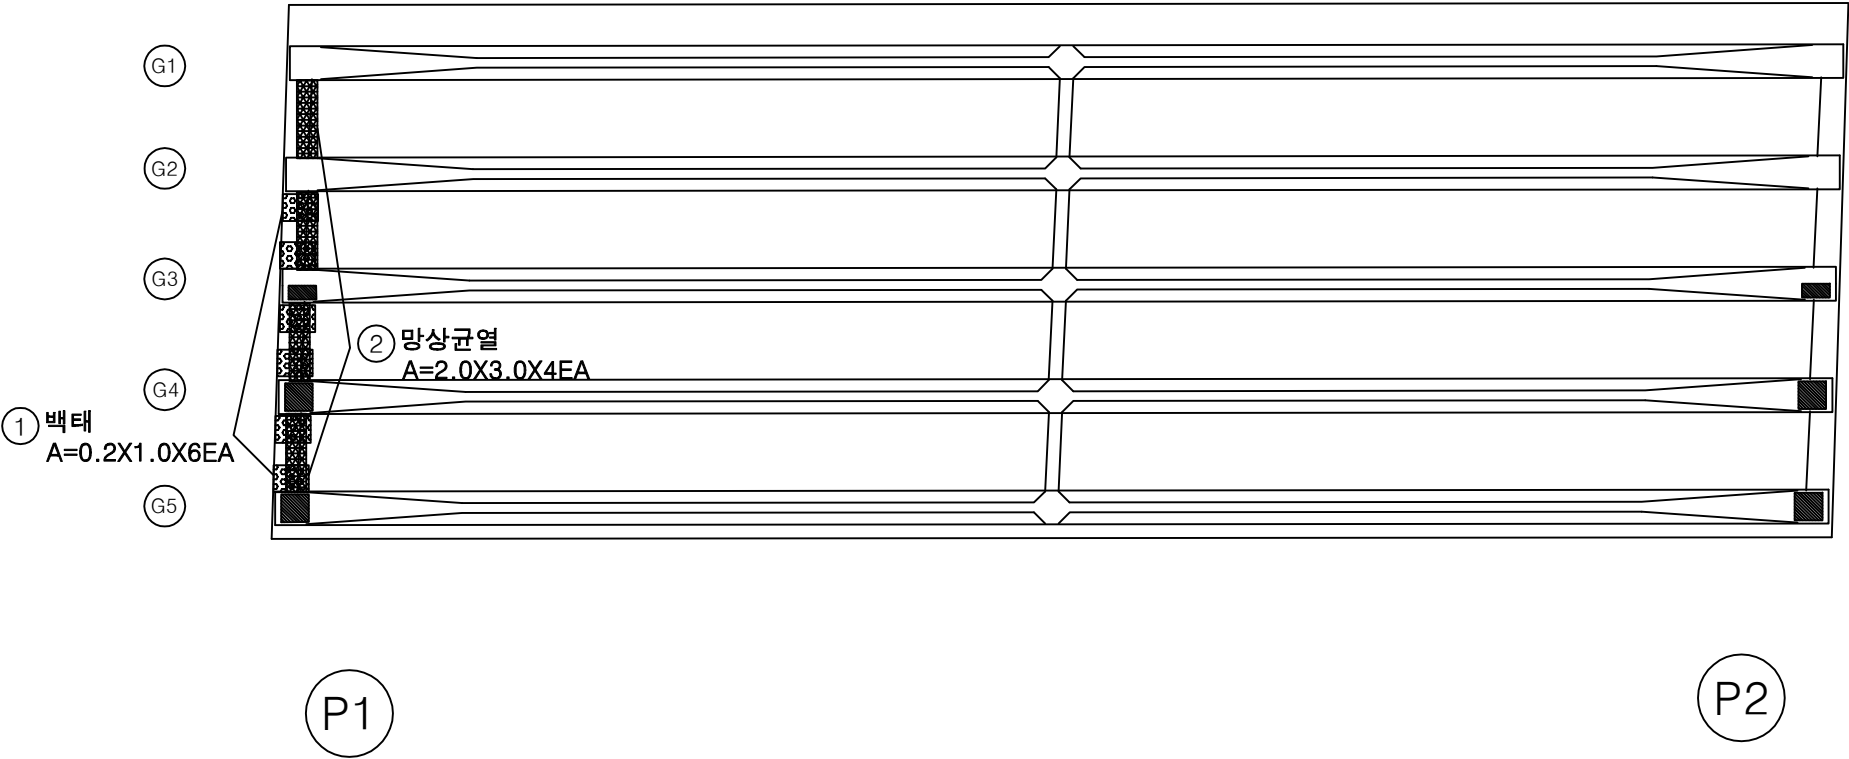
| 번호 | 손상내용 | 손상현황 | | | | | | 비 고 |
|---|---|---|---|---|---|---|---|---|
| 2 | 망상균열 | | 2.0 | 3.0 | 24.0 | m <sup>2</sup> | 4 | 신규 |

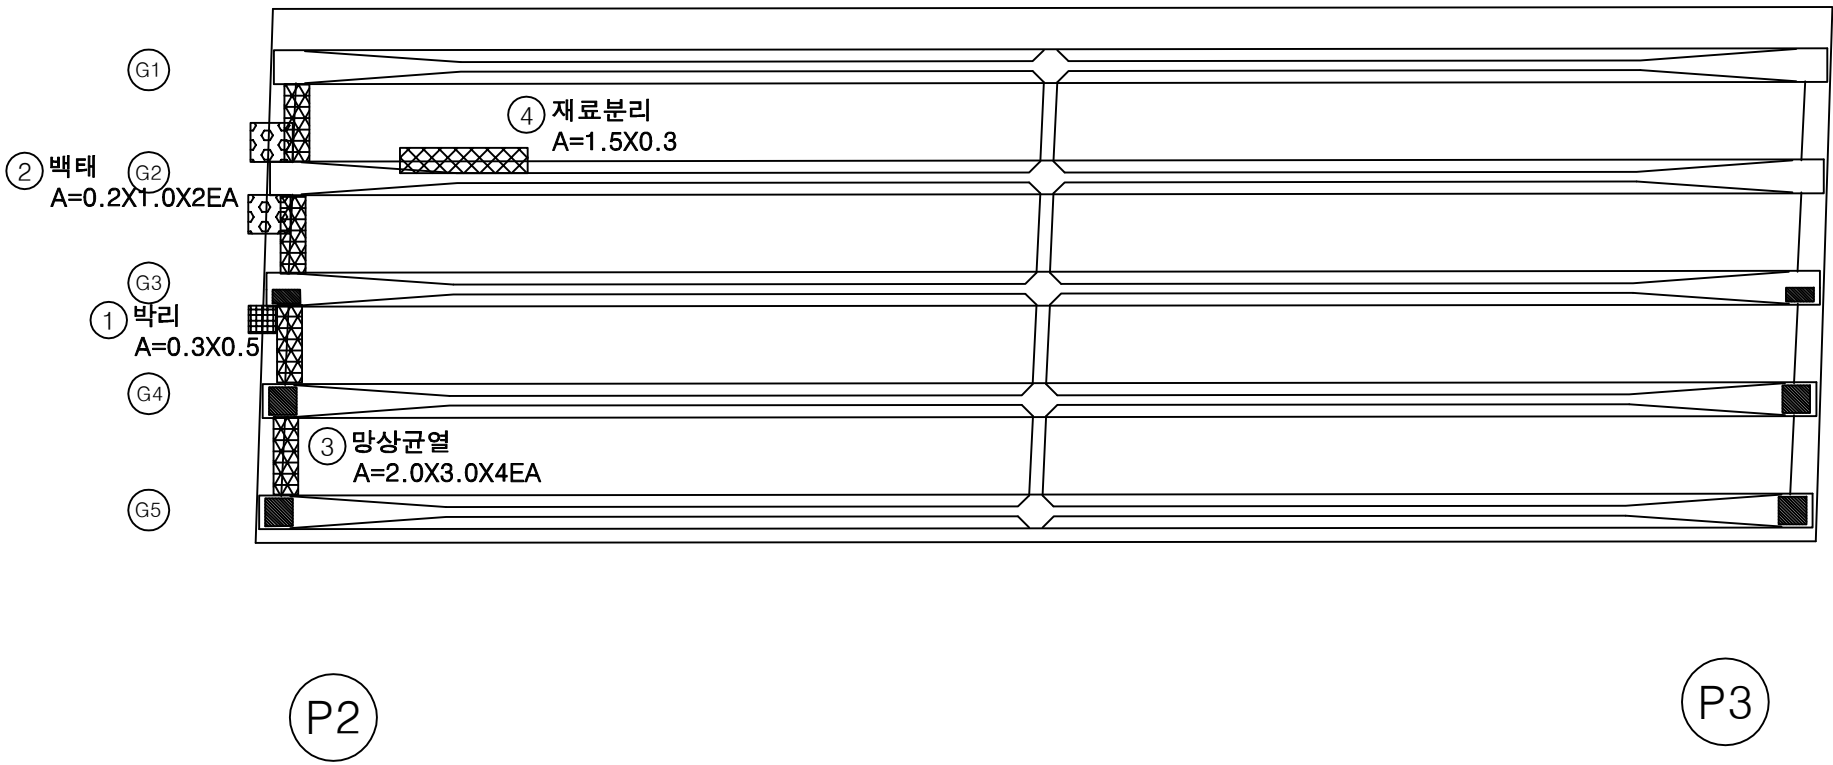
| 번호 | 손상내용 | 손상현황 | | | | | | 비 고 |
|---|---|---|---|---|---|---|---|---|
| 3 | 망상균열 | | 2.0 | 3.0 | 24.0 | m <sup>2</sup> | 4 | 신규 |

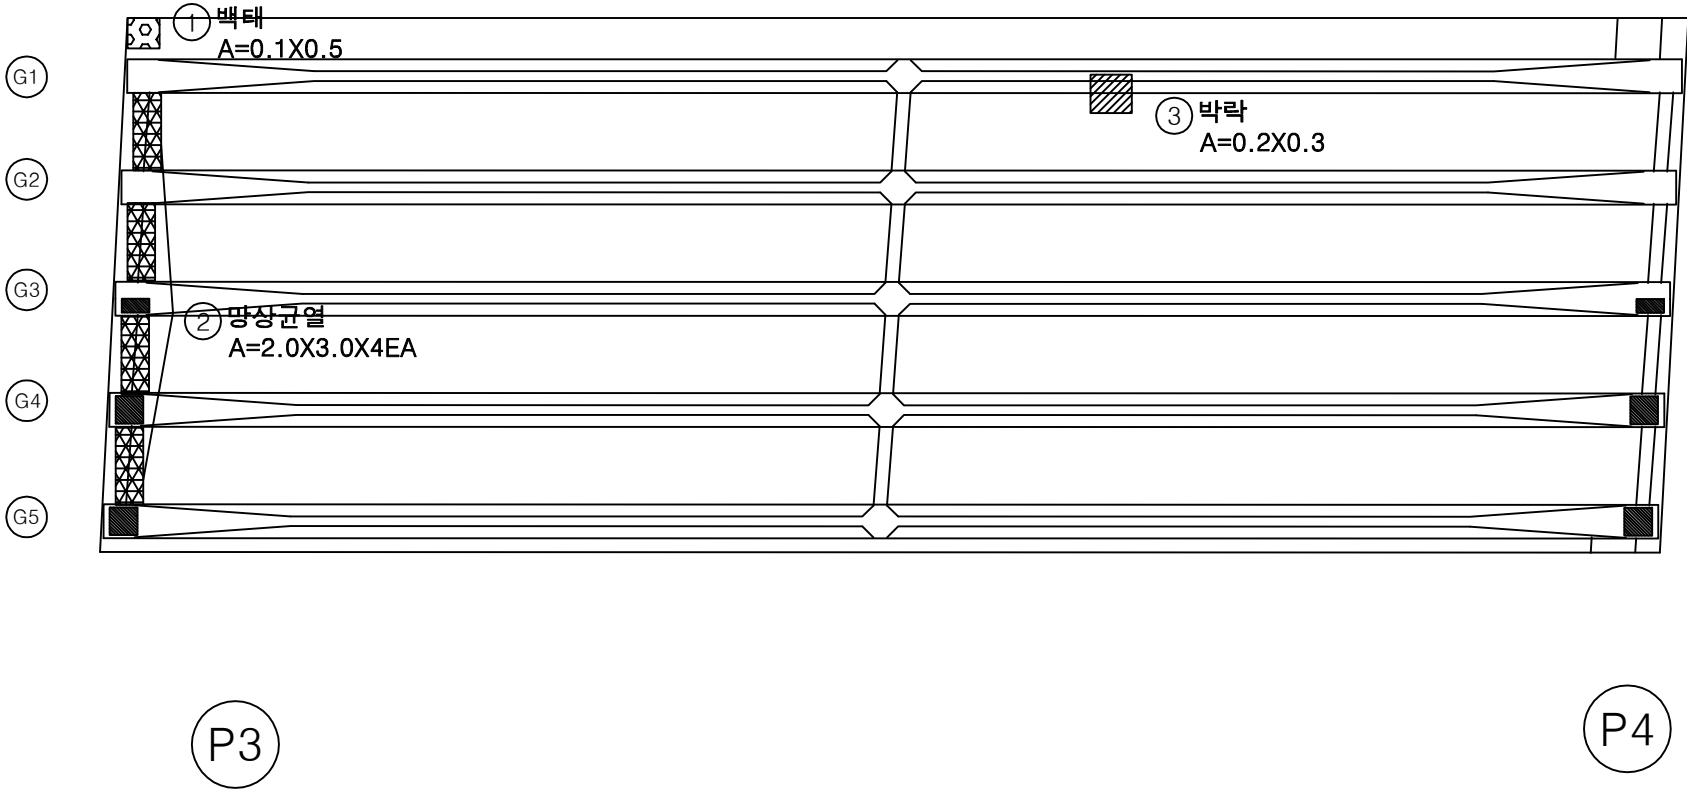
| 번호 | 손상내용 | 손상현황 | | | | | | 비 고 |
|---|---|---|---|---|---|---|---|---|
| 2 | 방상균열 | | 2.0 | 3.0 | 24.0 | m <sup>2</sup> | 4 | 신규 |

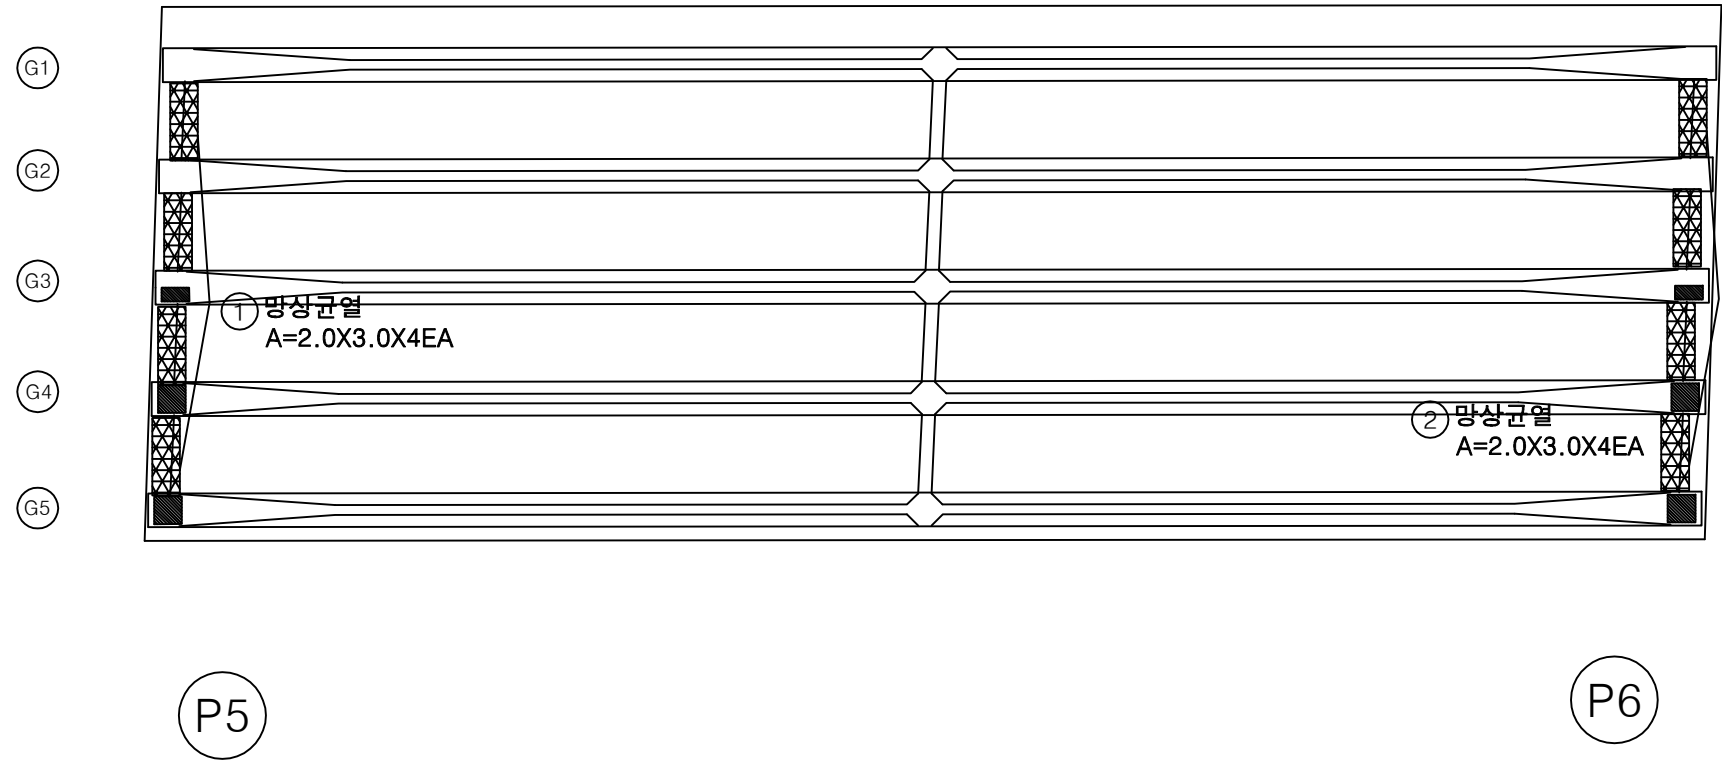
| 번호 | 손상내용 | 손상현황 | | | | | | 비 고 |
|---|---|---|---|---|---|---|---|---|
| 1 | 망상균열 | | 2.0 | 3.0 | 24.0 | m <sup>2</sup> | 4 | 신규 |
| 2 | 망상균열 | | 2.0 | 3.0 | 24.0 | m <sup>2</sup> | 4 | 신규 |

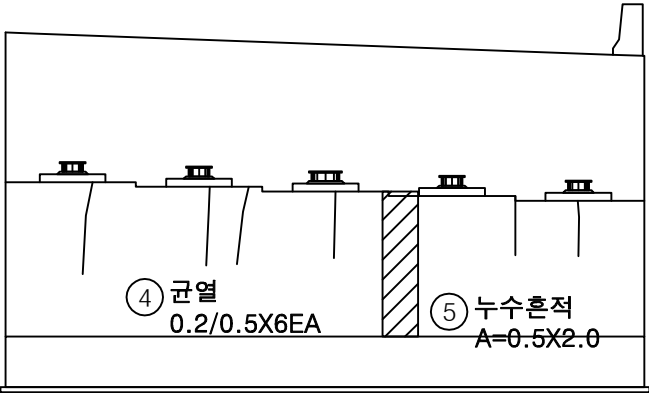
| 번호 | 손상내용 | 손상현황 | | | | | | 비 고 |
|---|---|---|---|---|---|---|---|---|
| 1 | 무수축물탈균열 | 0.1 | 0.1 | | 0.10 | m | 1 | 신규 |
| 2 | 반침콘크리트균열 | 0.1 | 0.2 | | 0.60 | m | 3 | 신규 |
| 4 | 균열 | 0.2 | 0.5 | | 3.00 | m | 6 | 신규 |
| 5 | 누수흔적 | | 0.5 | 2.0 | 1.00 | m² | 1 | 신규 |

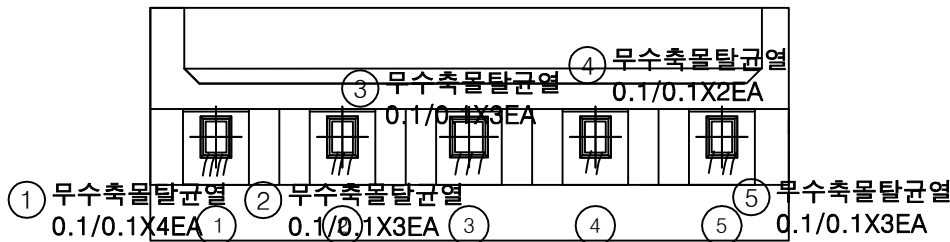
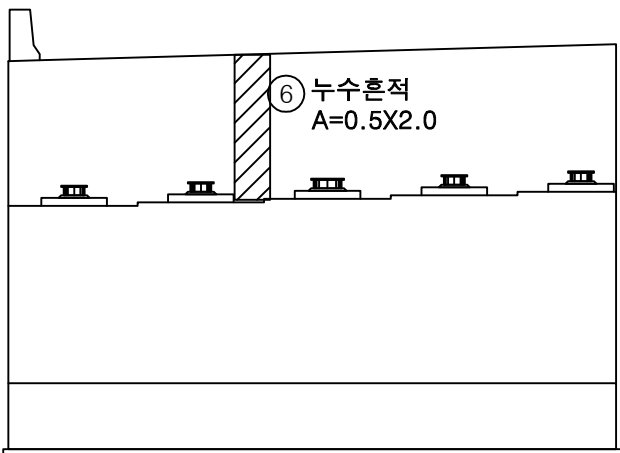
| 번호 | 손상내용 | 손상현황 | | | | | | 비 고 |
|---|---|---|---|---|---|---|---|---|
| 1 | 무수축물탈균열 | 0.1 | 0.1 | | 0.40 | m | 4 | 신규 |
| 2 | 무수축물탈균열 | 0.1 | 0.1 | | 0.30 | m | 3 | 신규 |
| 3 | 무수축물탈균열 | 0.1 | 0.1 | | 0.30 | m | 3 | 신규 |
| 4 | 무수축물탈균열 | 0.1 | 0.1 | | 0.20 | m | 2 | 신규 |
| 5 | 무수축물탈균열 | 0.1 | 0.1 | | 0.30 | m | 3 | 신규 |
| 6 | 누수흔적 | | 0.5 | 2.0 | 1.00 | m <sup>2</sup> | 1 | 신규 |

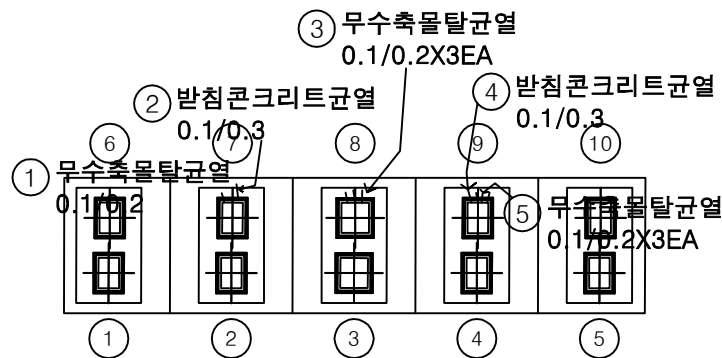
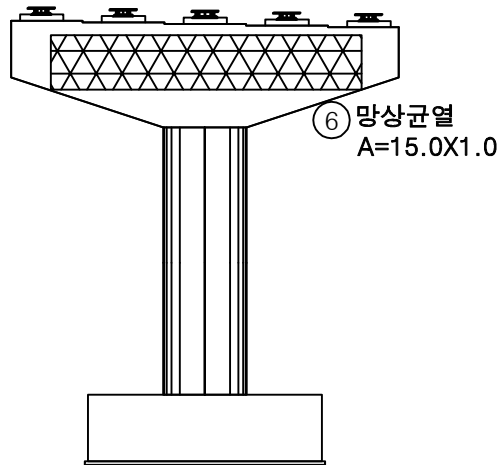
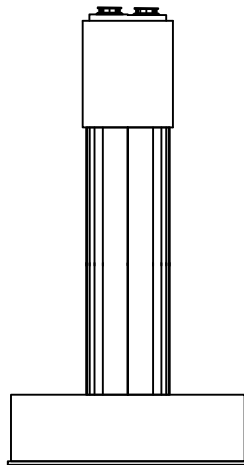
| 번호 | 손상내용 | 손상현황 | | | | | | 비 고 |
|---|---|---|---|---|---|---|---|---|
| 1 | 무수축물탈균열 | 0.1 | 0.2 | | 0.20 | m | 1 | 신규 |
| 2 | 받침콘크리트균열 | 0.1 | 0.3 | | 0.30 | m | 1 | 신규 |
| 3 | 무수축물탈균열 | 0.1 | 0.2 | | 0.60 | m | 3 | 신규 |
| 4 | 받침콘크리트균열 | 0.1 | 0.3 | | 0.30 | m | 1 | 신규 |
| 5 | 무수축물탈균열 | 0.1 | 0.2 | | 0.60 | m | 3 | 신규 |
| 6 | 망상균열 | | 15.0 | 1.0 | 15.0 | m² | 1 | 신규 |

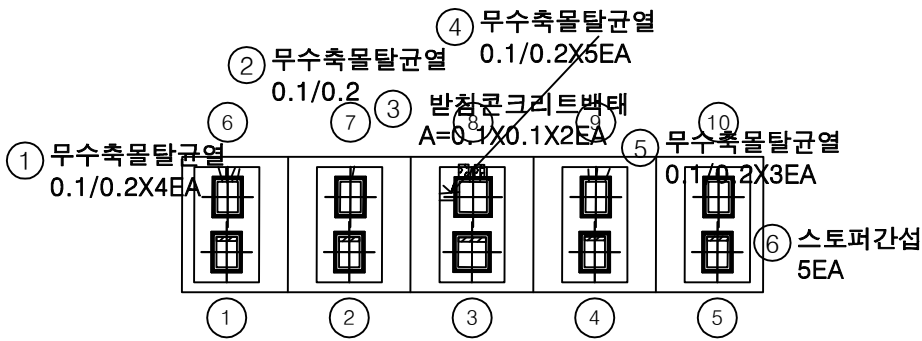
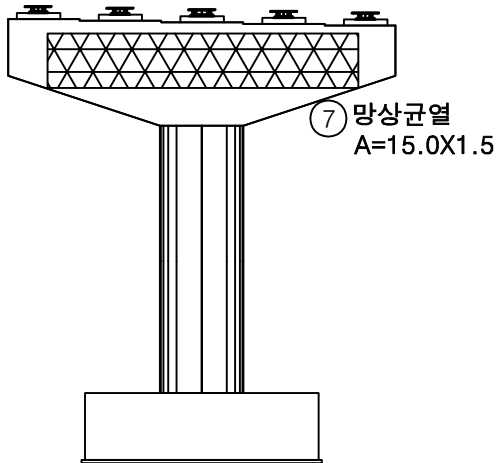
| 번호 | 손상내용 | 손상현황 | | | | | | 비 고 |
|---|---|---|---|---|---|---|---|---|
| 1 | 무수축물탈균열 | 0.1 | 0.2 | | 0.80 | m | 4 | 신규 |
| 2 | 무수축물탈균열 | 0.1 | 0.2 | | 0.20 | m | 1 | 신규 |
| 4 | 무수축물탈균열 | 0.1 | 0.2 | | 1.00 | m | 5 | 신규 |
| 5 | 무수축물탈균열 | 0.1 | 0.2 | | 0.60 | m | 3 | 신규 |
| 7 | 망상균열 | | 15.0 | 1.5 | 22.5 | m <sup>2</sup> | 1 | 신규 |

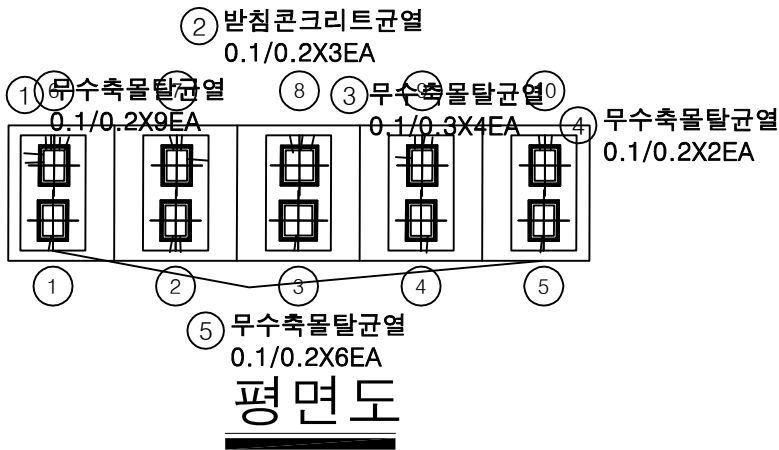
| 번호 | 손상내용 | 손상현황 | | | | | | 비 고 |
|---|---|---|---|---|---|---|---|---|
| 1 | 무수축물탈균열 | 0.1 | 0.2 | | 1.80 | m | 9 | 신규 |
| 2 | 반침콘크리트균열 | 0.1 | 0.2 | | 0.60 | m | 3 | 신규 |
| 3 | 무수축물탈균열 | 0.1 | 0.3 | | 1.20 | m | 4 | 신규 |
| 4 | 무수축물탈균열 | 0.1 | 0.2 | | 0.40 | m | 2 | 신규 |
| 5 | 무수축물탈균열 | 0.1 | 0.2 | | 1.20 | m | 6 | 신규 |

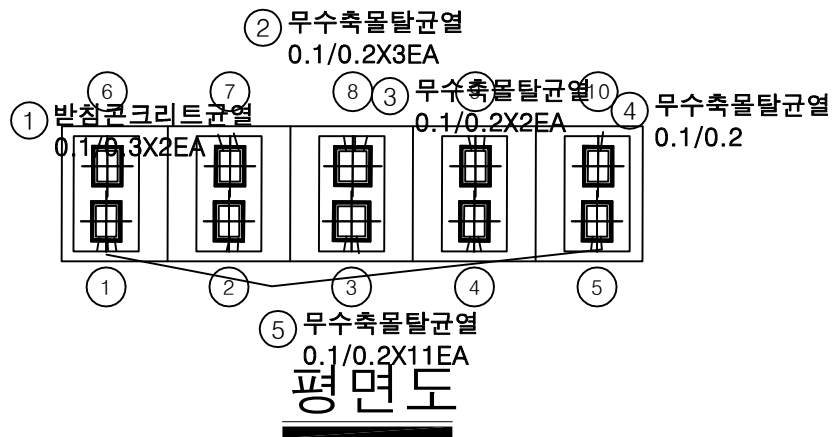
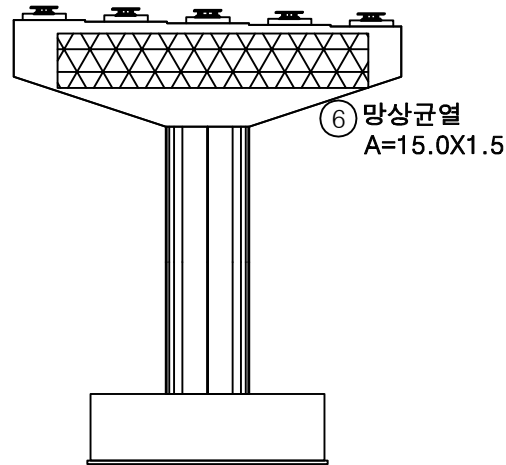
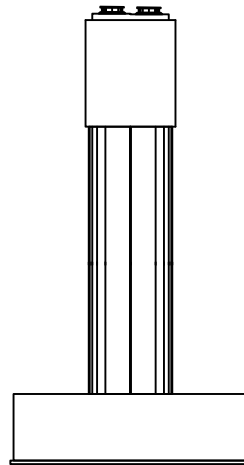
| 번호 | 손상내용 | 손상현황 | | | | | | 비 고 |
|---|---|---|---|---|---|---|---|---|
| 1 | 반침콘크리트균열 | 0.1 | 0.3 | | 0.60 | m | 2 | 신규 |
| 2 | 무수축물탈균열 | 0.1 | 0.2 | | 0.60 | m | 3 | 신규 |
| 3 | 무수축물탈균열 | 0.1 | 0.2 | | 0.40 | m | 2 | 신규 |
| 4 | 무수축물탈균열 | 0.1 | 0.2 | | 0.20 | m | 1 | 신규 |
| 5 | 무수축물탈균열 | 0.1 | 0.2 | | 2.20 | m | 11 | 신규 |
| 6 | 망상균열 | | 15.0 | 1.5 | 22.5 | m <sup>2</sup> | 1 | 신규 |

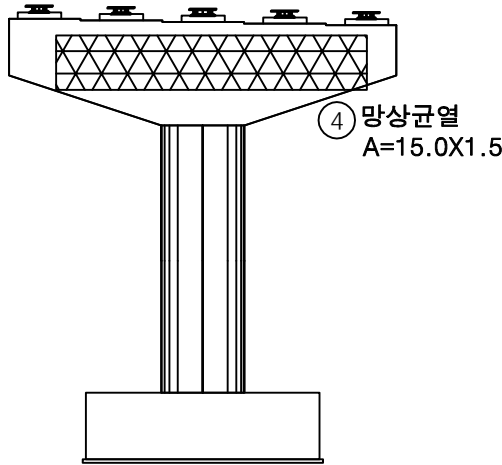
| 번호 | 손상내용 | 손상현황 | | | | | | 비 고 |
|---|---|---|---|---|---|---|---|---|
| 2 | 무수축물탈균열 | 0.1 | 0.2 | | 0.60 | m | 3 | 신규 |
| 3 | 무수축물탈균열 | 0.1 | 0.2 | | 0.60 | m | 3 | 신규 |
| 4 | 망상균열 | | 15.0 | 1.5 | 22.5 | m <sup>2</sup> | 1 | 신규 |

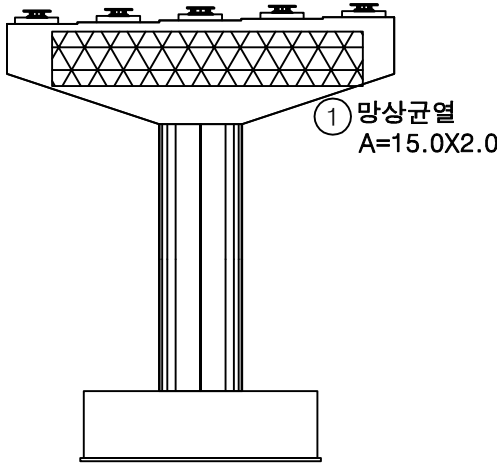
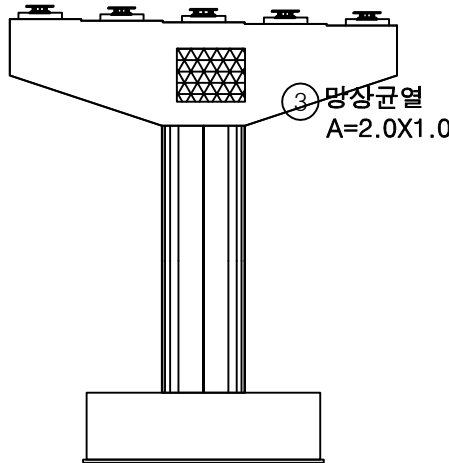
| 번호 | 손상내용 | 손상현황 | | | | | | 비 고 |
|---|---|---|---|---|---|---|---|---|
| 1 | 망상균열 | | 15.0 | 2.0 | 30.0 | m <sup>2</sup> | 1 | 신규 |
| 2 | 무수축물탈균열 | 0.1 | 0.2 | | 0.40 | m | 2 | 신규 |
| 3 | 망상균열 | | 2.0 | 1.0 | 2.00 | m <sup>2</sup> | 1 | 신규 |

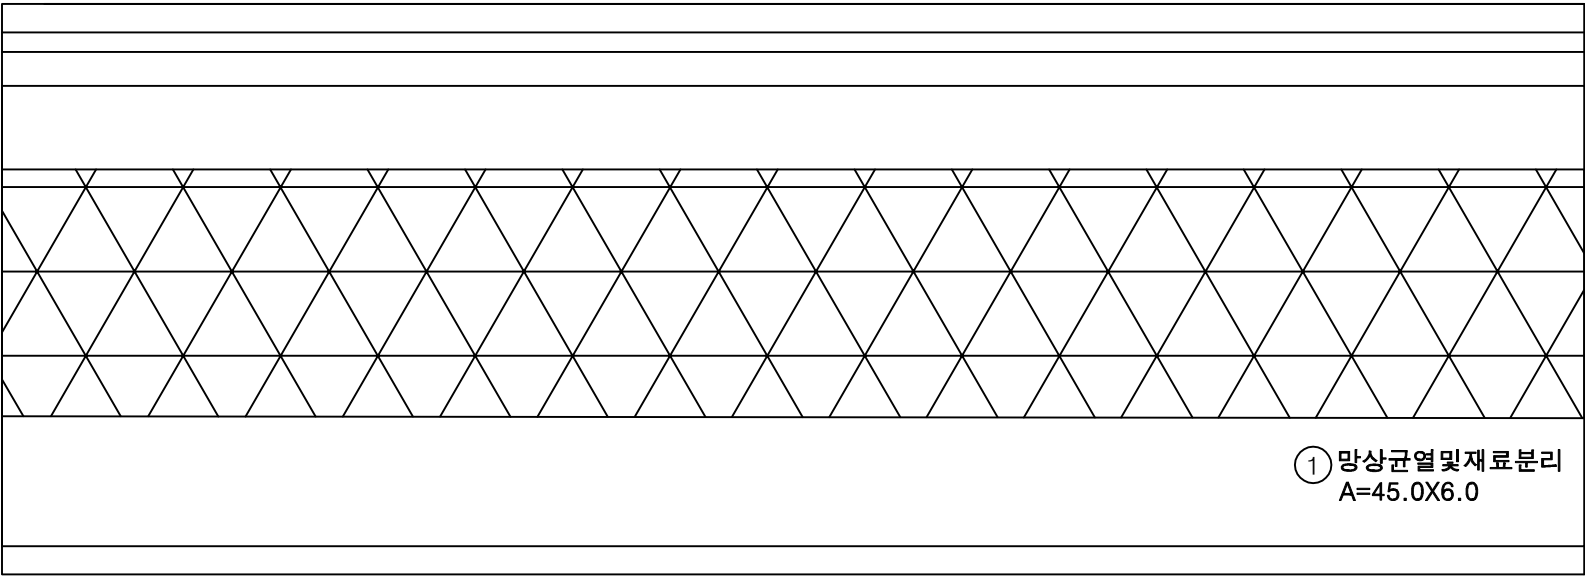
| 번호 | 손상내용 | 손상현황 | | | | | | 비 고 |
|---|---|---|---|---|---|---|---|---|
| 1 | 망상균열및재료분리 | | 45.0 | 6.0 | 270.0 | m <sup>2</sup> | 1 | 신규 |

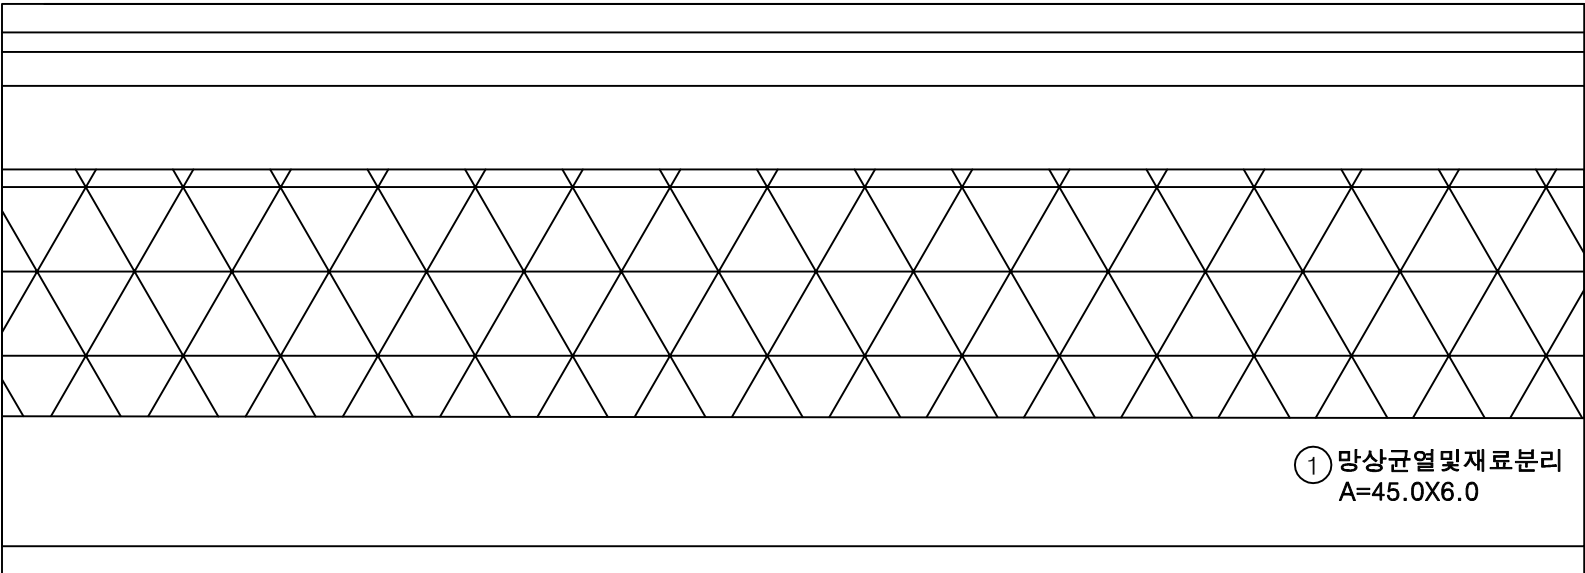
| 번호 | 손상내용 | 손상현황 | | | | | | 비 고 |
|---|---|---|---|---|---|---|---|---|
| 1 | 망상균열및재료분리 | | 45.0 | 6.0 | 270.0 | m <sup>2</sup> | 1 | 신규 |

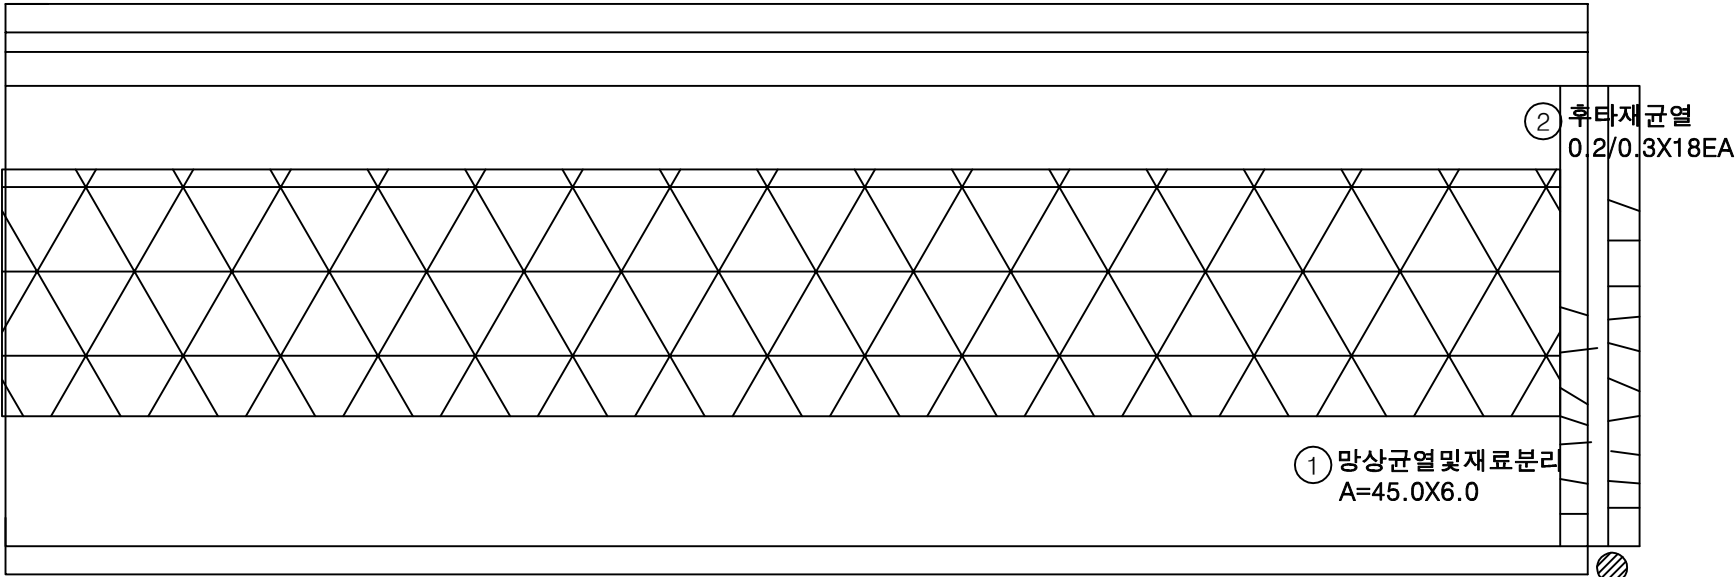
| 번호 | 손상내용 | 손상현황 | | | | | | 비 고 |
|---|---|---|---|---|---|---|---|---|
| 1 | 망상균열및재료분리 | | 45.0 | 6.0 | 270.0 | m <sup>2</sup> | 1 | 신규 |
| 2 | 후타재균열 | 0.2 | 0.3 | | 5.40 | m | 18 | 신규 |

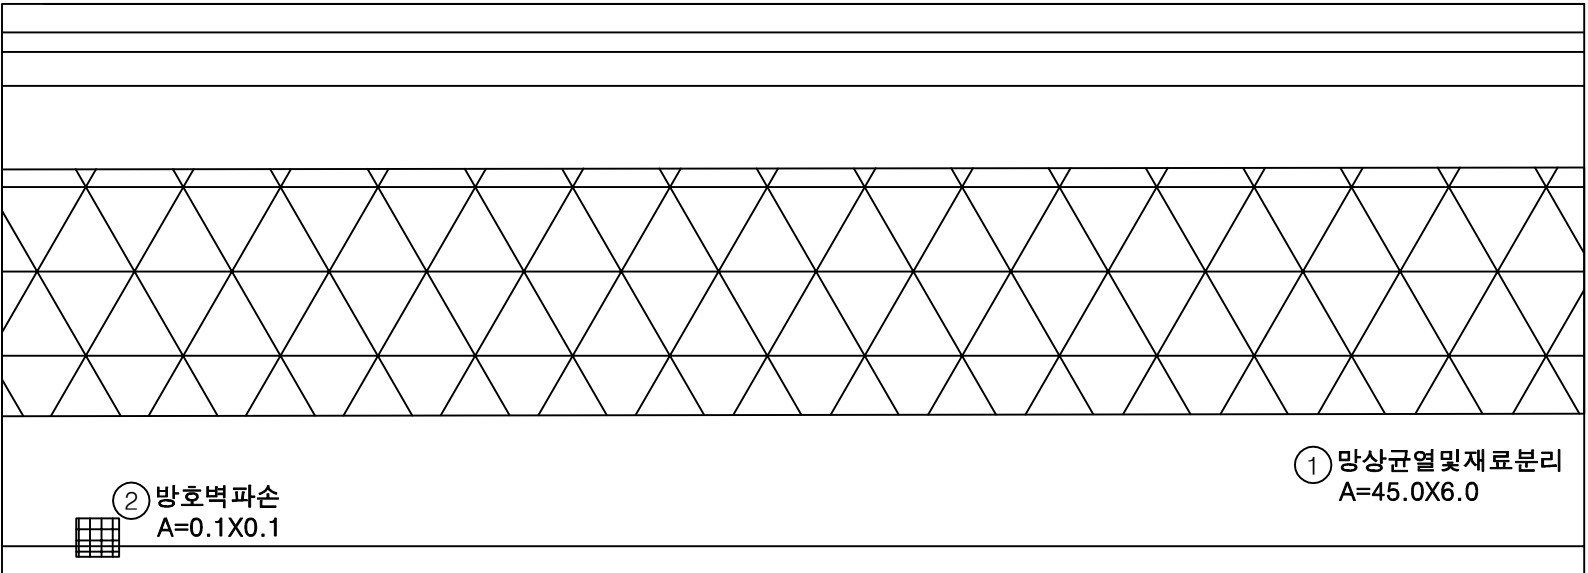
| 번호 | 손상내용 | 손상현황 | | | | | | 비 고 |
|---|---|---|---|---|---|---|---|---|
| 1 | 망상균열및재료분리 | | 45.0 | 6.0 | 270.0 | m <sup>2</sup> | 1 | 신규 |
