상주영천고속도로 시설물 정밀점검 용역

# 외 관 조 사 망 도

가래실교

2019.12

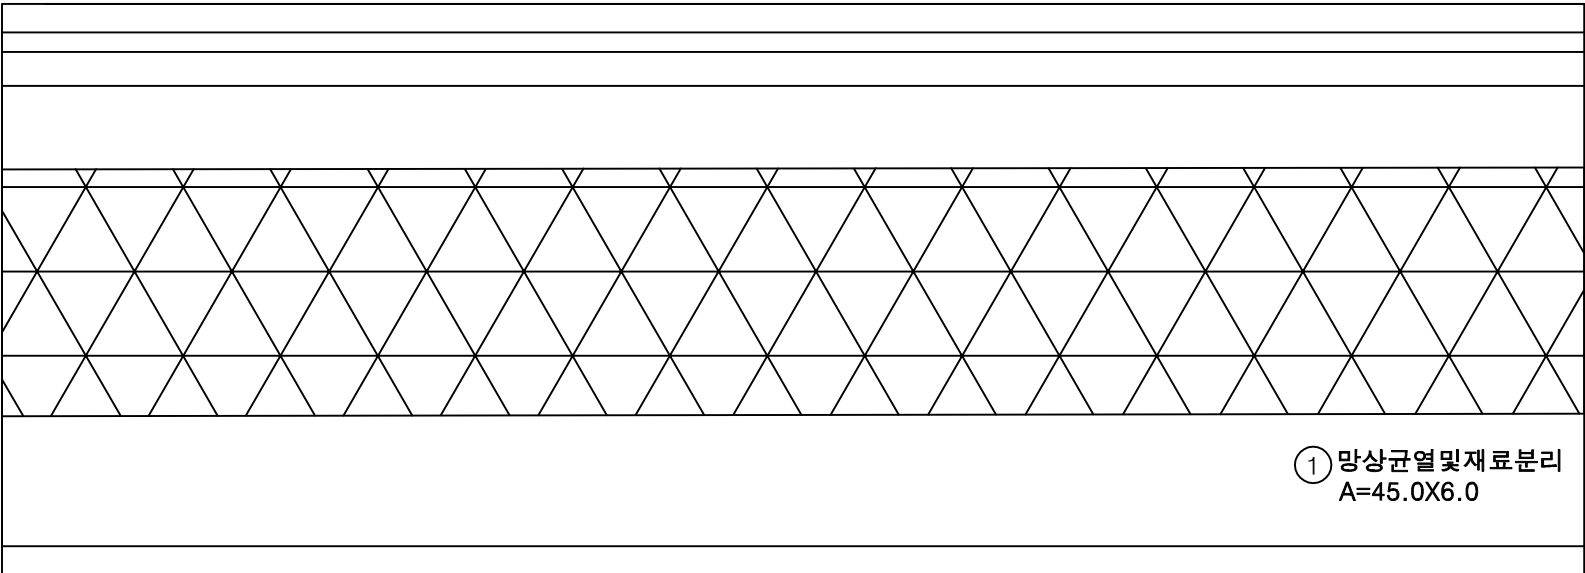
| 번호 | 손상내용 | 손상현황 | | | | | | 비 고 |
|---|---|---|---|---|---|---|---|---|
| 1 | 망상균열및재료분리 | | 45.0 | 6.0 | 270.0 | m <sup>2</sup> | 1 | 신규 |

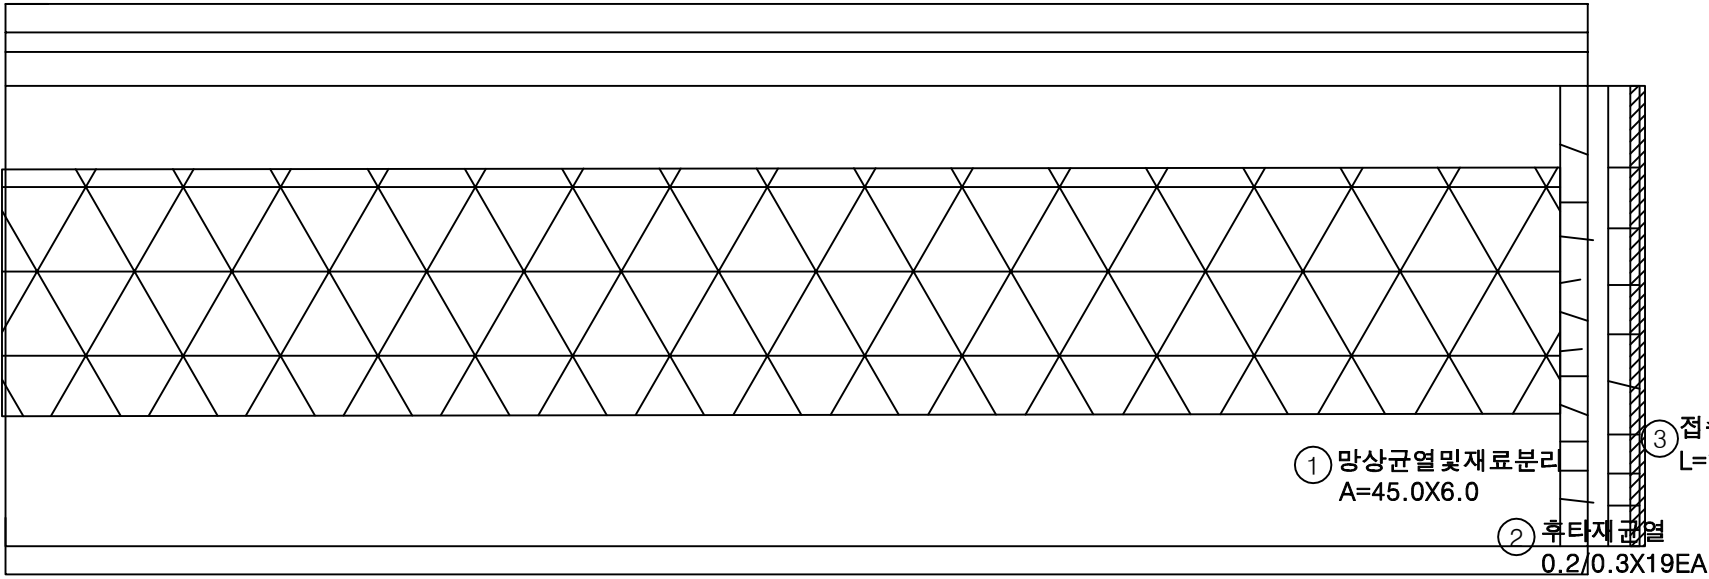
| 번호 | 손상내용 | 손상현황 | | | | | | 비 고 |
|---|---|---|---|---|---|---|---|---|
| 1 | 망상균열및재료분리 | | 45.0 | 6.0 | 270.0 | m <sup>2</sup> | 1 | 신규 |
| 2 | 후타재균열 | 0.2 | 0.3 | | 5.70 | m | 19 | 신규 |

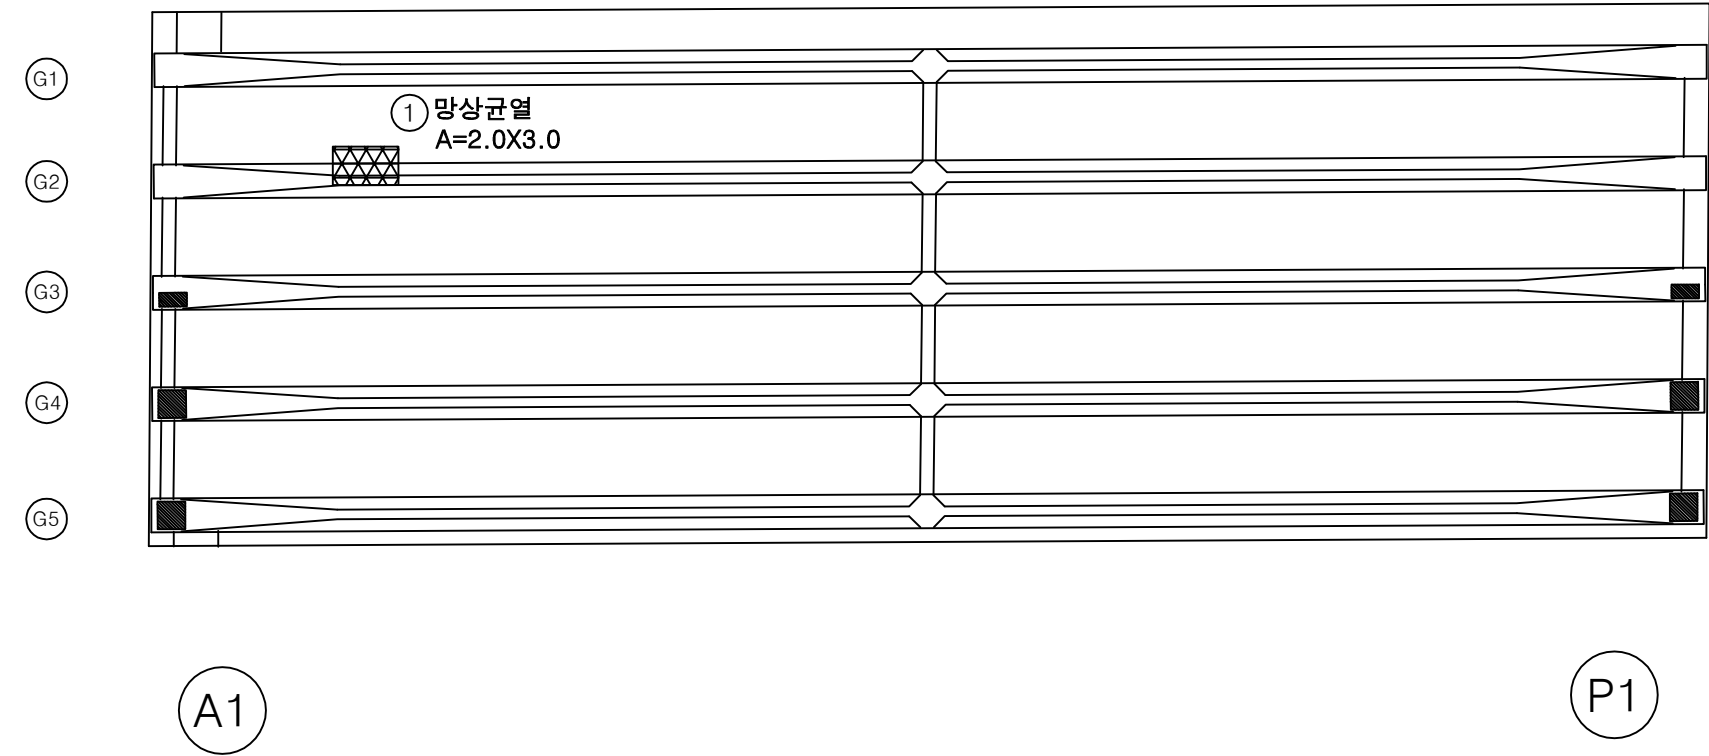
| 번호 | 손상내용 | 손상현황 | | | | | | 비 고 |
|---|---|---|---|---|---|---|---|---|
| 1 | 망상균열 | | 2.0 | 3.0 | 6.00 | m <sup>2</sup> | 1 | 신규 |

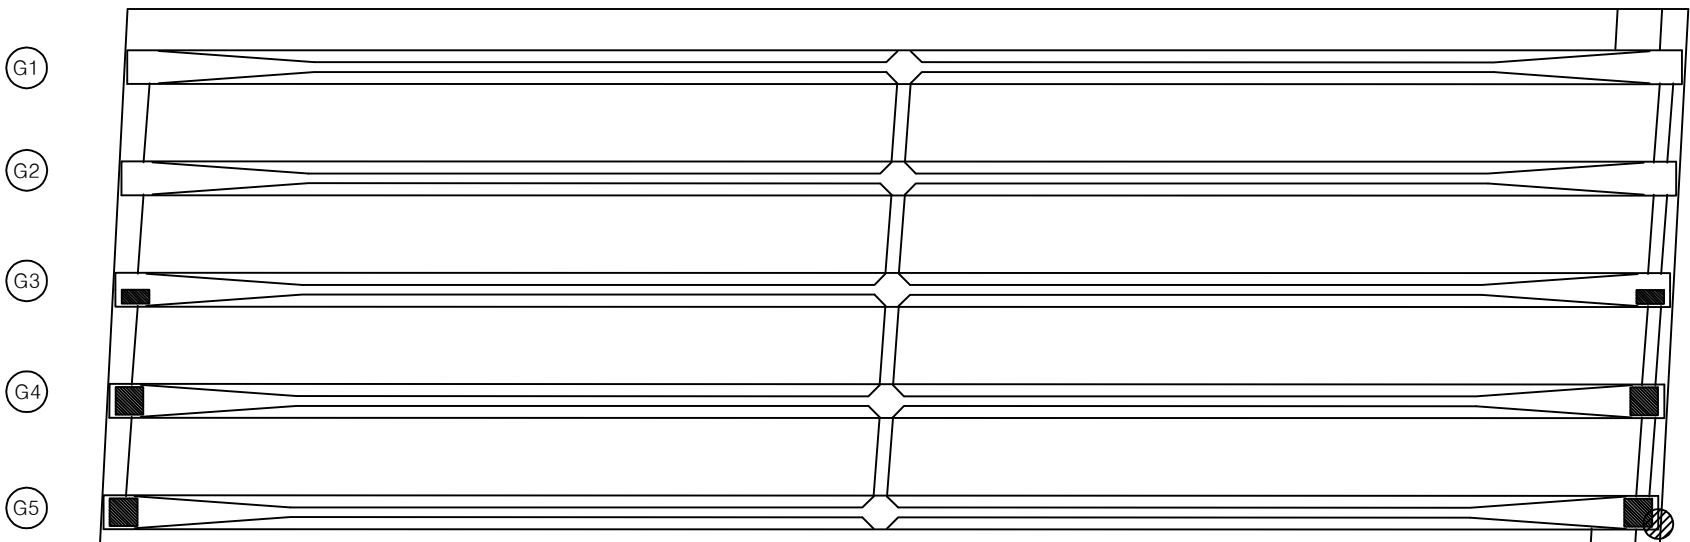
① 신축이음차수판탈락  
1EA

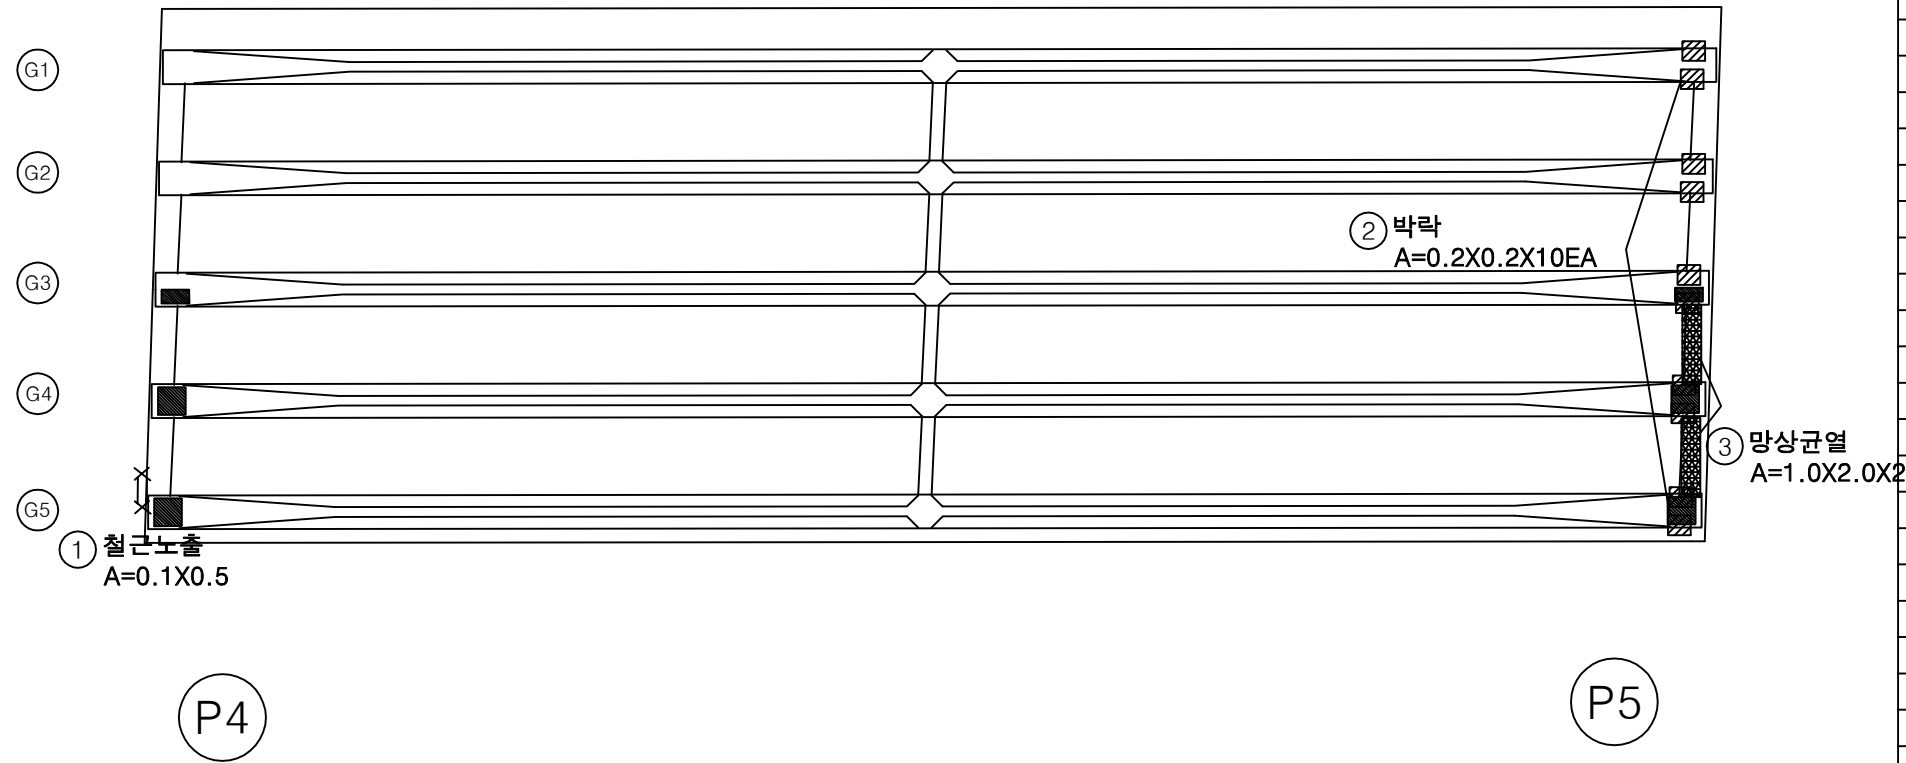
| 번호 | 손상내용 | 손상현황 | | | | | | 비 고 |
|---|---|---|---|---|---|---|---|---|
| 3 | 망상균열 | | 1.0 | 2.0 | 4.00 | m <sup>2</sup> | 2 | 신규 |

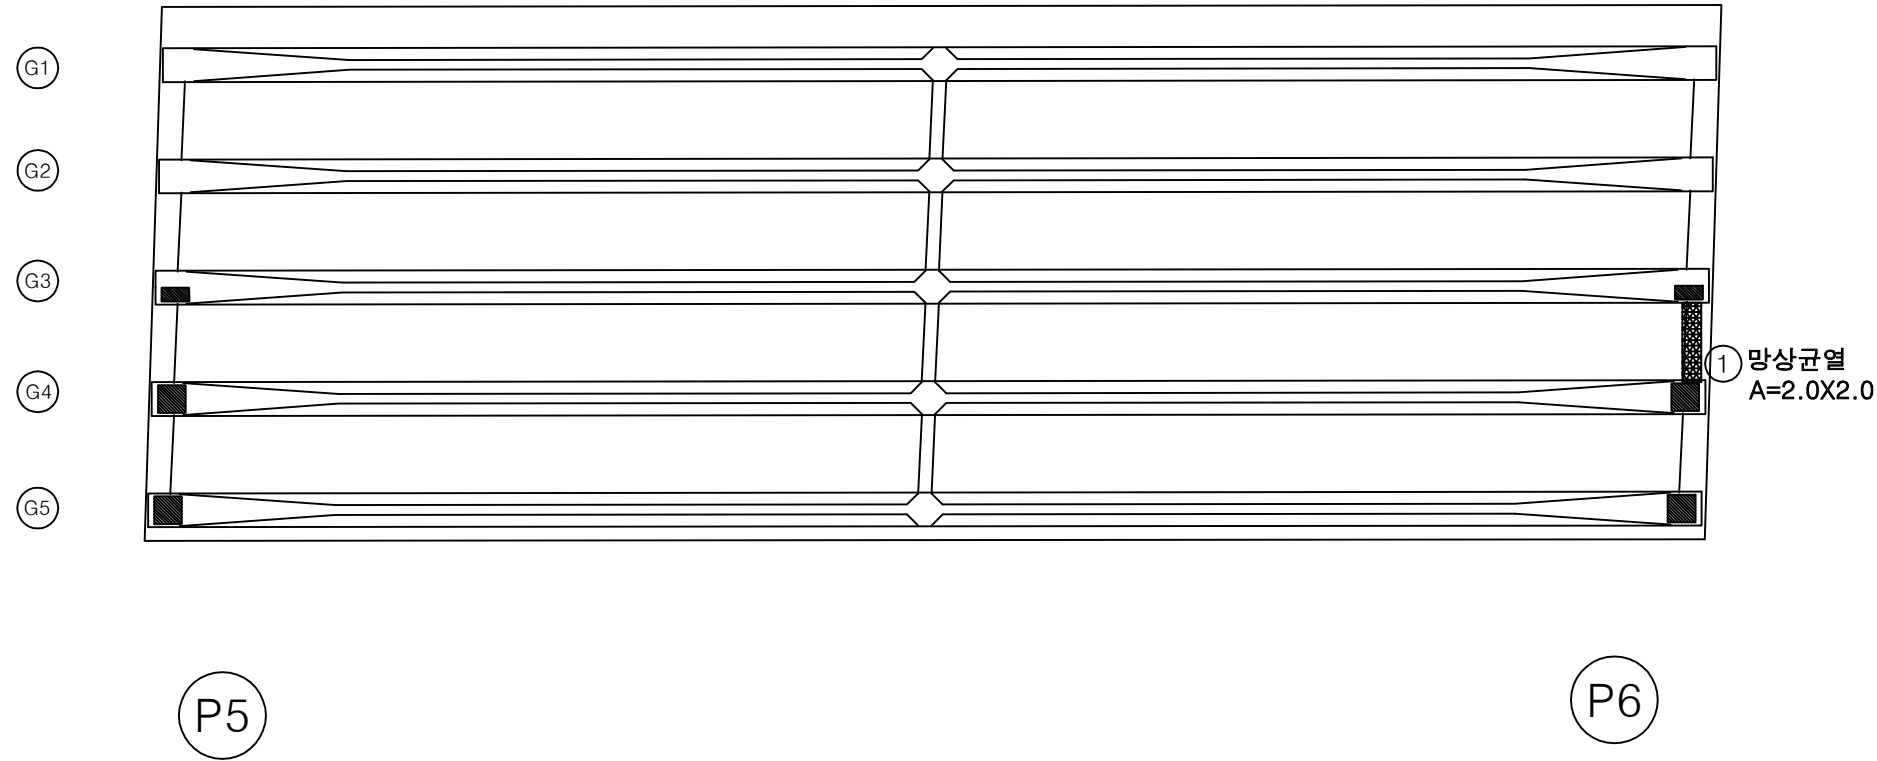
| 번호 | 손상내용 | 손상현황 | | | | | | 비 고 |
|---|---|---|---|---|---|---|---|---|
| 1 | 망상균열 | | 2.0 | 2.0 | 4.00 | m <sup>2</sup> | 1 | 신규 |

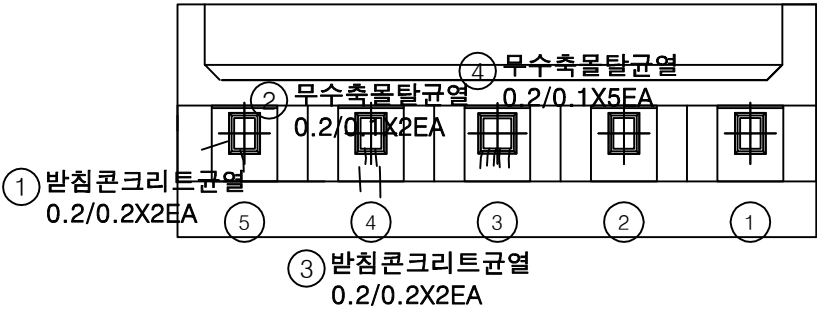
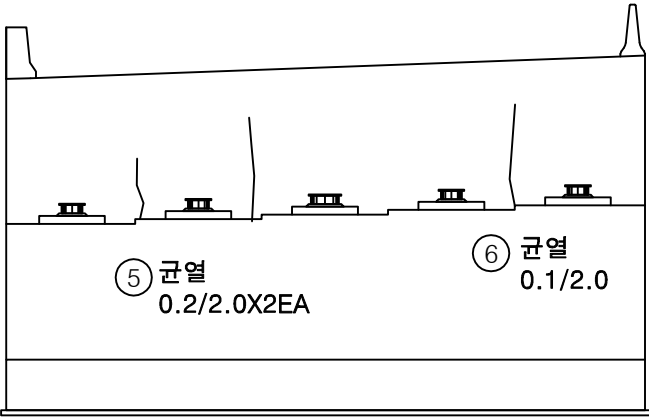
| 번호 | 손상내용 | 손상현황 | | | | | | 비 고 |
|---|---|---|---|---|---|---|---|---|
| 1 | 받침콘크리트균열 | 0.2 | 0.2 | | 0.40 | m | 2 | 신규 |
| 2 | 무수축물탈균열 | 0.2 | 0.1 | | 0.20 | m | 2 | 신규 |
| 3 | 받침콘크리트균열 | 0.2 | 0.2 | | 0.40 | m | 2 | 신규 |
| 4 | 무수축물탈균열 | 0.2 | 0.1 | | 0.50 | m | 5 | 신규 |
| 6 | 균열 | 0.2 | 2.0 | | 4.00 | m | 2 | 신규 |
| 7 | 균열 | 0.1 | 2.0 | | 2.00 | m | 1 | 신규 |

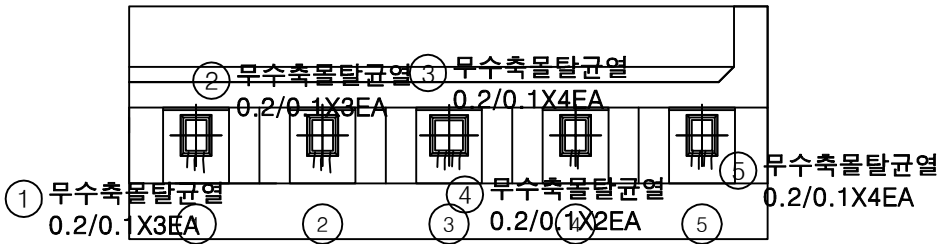
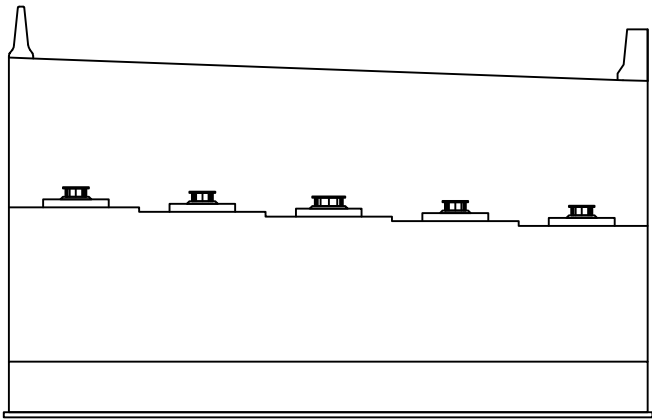
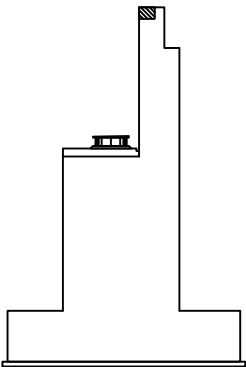
| 번호 | 손상내용 | 손상현황 | | | | | | 비 고 |
|---|---|---|---|---|---|---|---|---|
| 1 | 무수축물탈균열 | 0.2 | 0.1 | | 0.30 | m | 3 | 신규 |
| 2 | 무수축물탈균열 | 0.2 | 0.1 | | 0.30 | m | 3 | 신규 |
| 3 | 무수축물탈균열 | 0.2 | 0.1 | | 0.40 | m | 4 | 신규 |
| 4 | 무수축물탈균열 | 0.2 | 0.1 | | 0.20 | m | 2 | 신규 |
| 5 | 무수축물탈균열 | 0.2 | 0.1 | | 0.40 | m | 4 | 신규 |

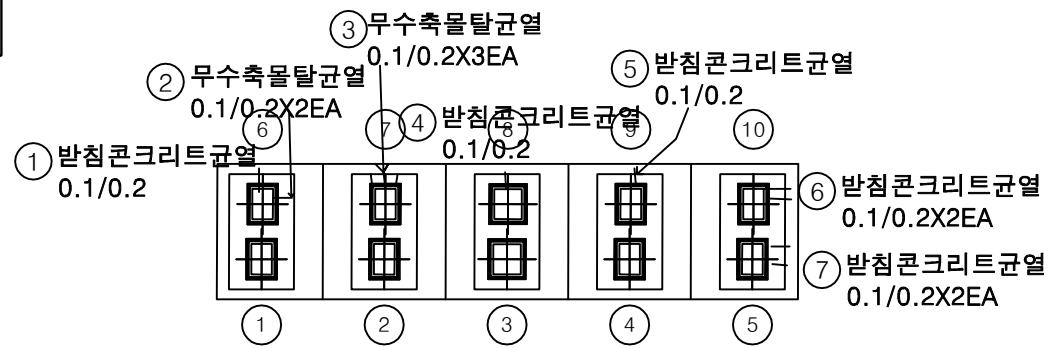
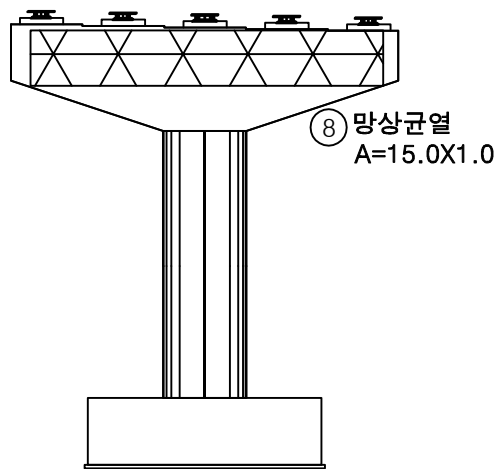
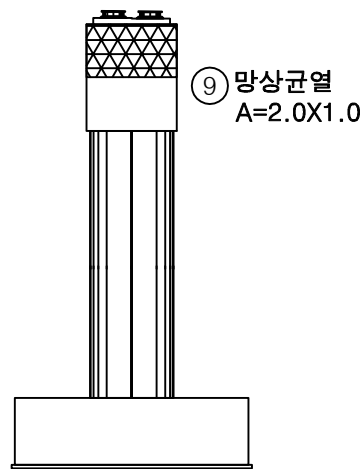
| 번호 | 손상내용 | 손상현황 | | | | | | 비 고 |
|---|---|---|---|---|---|---|---|---|
| 1 | 받침콘크리트균열 | 0.1 | 0.2 | | 0.20 | m | 1 | 신규 |
| 2 | 무수축물탈균열 | 0.1 | 0.2 | | 0.40 | m | 2 | 신규 |
| 3 | 무수축물탈균열 | 0.1 | 0.2 | | 0.60 | m | 3 | 신규 |
| 4 | 받침콘크리트균열 | 0.1 | 0.2 | | 0.20 | m | 1 | 신규 |
| 5 | 받침콘크리트균열 | 0.1 | 0.2 | | 0.20 | m | 1 | 신규 |
| 6 | 받침콘크리트균열 | 0.1 | 0.2 | | 0.40 | m | 2 | 신규 |
| 7 | 받침콘크리트균열 | 0.1 | 0.2 | | 0.40 | m | 2 | 신규 |
| 8 | 망상균열 | | 15.0 | 1.0 | 15.0 | m <sup>2</sup> | 1 | 신규 |
| 9 | 망상균열 | | 2.0 | 1.0 | 2.00 | m <sup>2</sup> | 1 | 신규 |

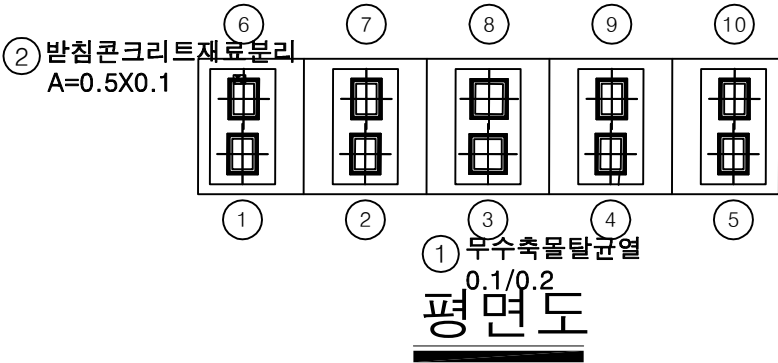
| 번호 | 손상내용 | 손상현황 | | | | | | 비 고 |
|---|---|---|---|---|---|---|---|---|
| 1 | 무수축물탈균열 | 0.1 | 0.2 | | 0.20 | m | 1 | 신규 |
| 2 | 균열 | 0.1 | 2.0 | | 2.00 | m | 1 | 신규 |

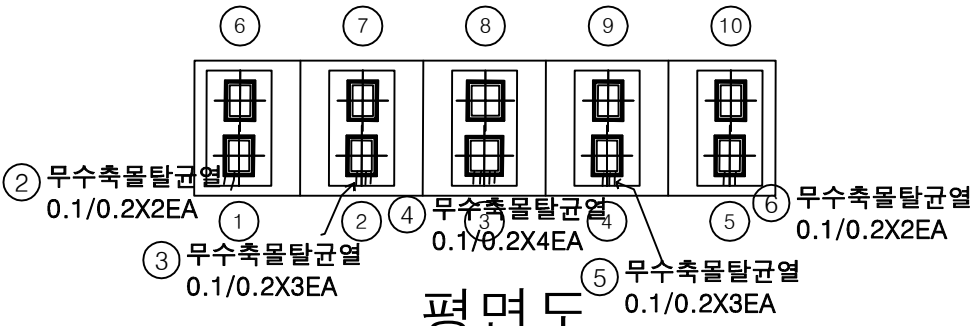
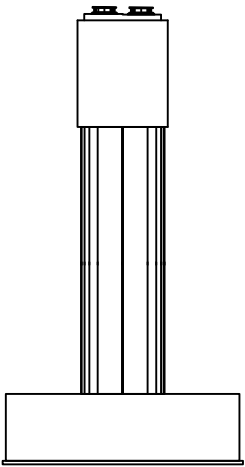
| 번호 | 손상내용 | 손상현황 | | | | | | 비 고 |
|---|---|---|---|---|---|---|---|---|
| 2 | 무수축물탈균열 | 0.1 | 0.2 | | 0.40 | m | 2 | 신규 |
| 3 | 무수축물탈균열 | 0.1 | 0.2 | | 0.60 | m | 3 | 신규 |
| 4 | 무수축물탈균열 | 0.1 | 0.2 | | 0.80 | m | 4 | 신규 |
| 5 | 무수축물탈균열 | 0.1 | 0.2 | | 0.60 | m | 3 | 신규 |
| 6 | 무수축물탈균열 | 0.1 | 0.2 | | 0.40 | m | 2 | 신규 |

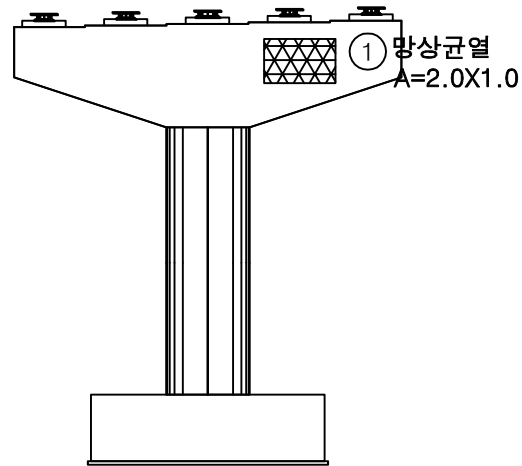
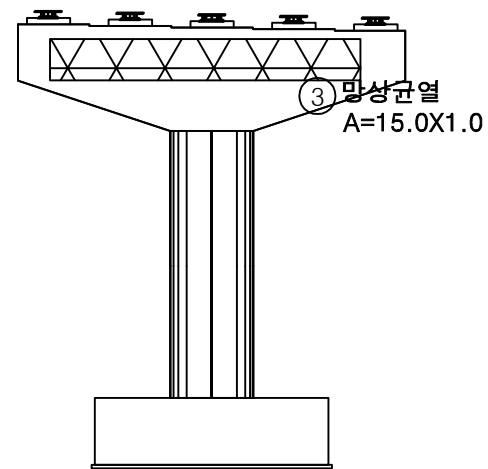
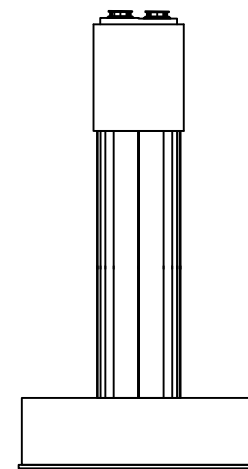
| 번호 | 손상내용 | 손상현황 | | | | | | 비 고 |
|---|---|---|---|---|---|---|---|---|
| 1 | 망상균열 | | 2.0 | 1.0 | 2.00 | m <sup>2</sup> | 1 | 신규 |
| 2 | 무수축물탈균열 | 0.1 | 0.2 | | 0.20 | m | 1 | 신규 |
| 3 | 망상균열 | | 15.0 | 1.0 | 15.0 | m <sup>2</sup> | 1 | 신규 |

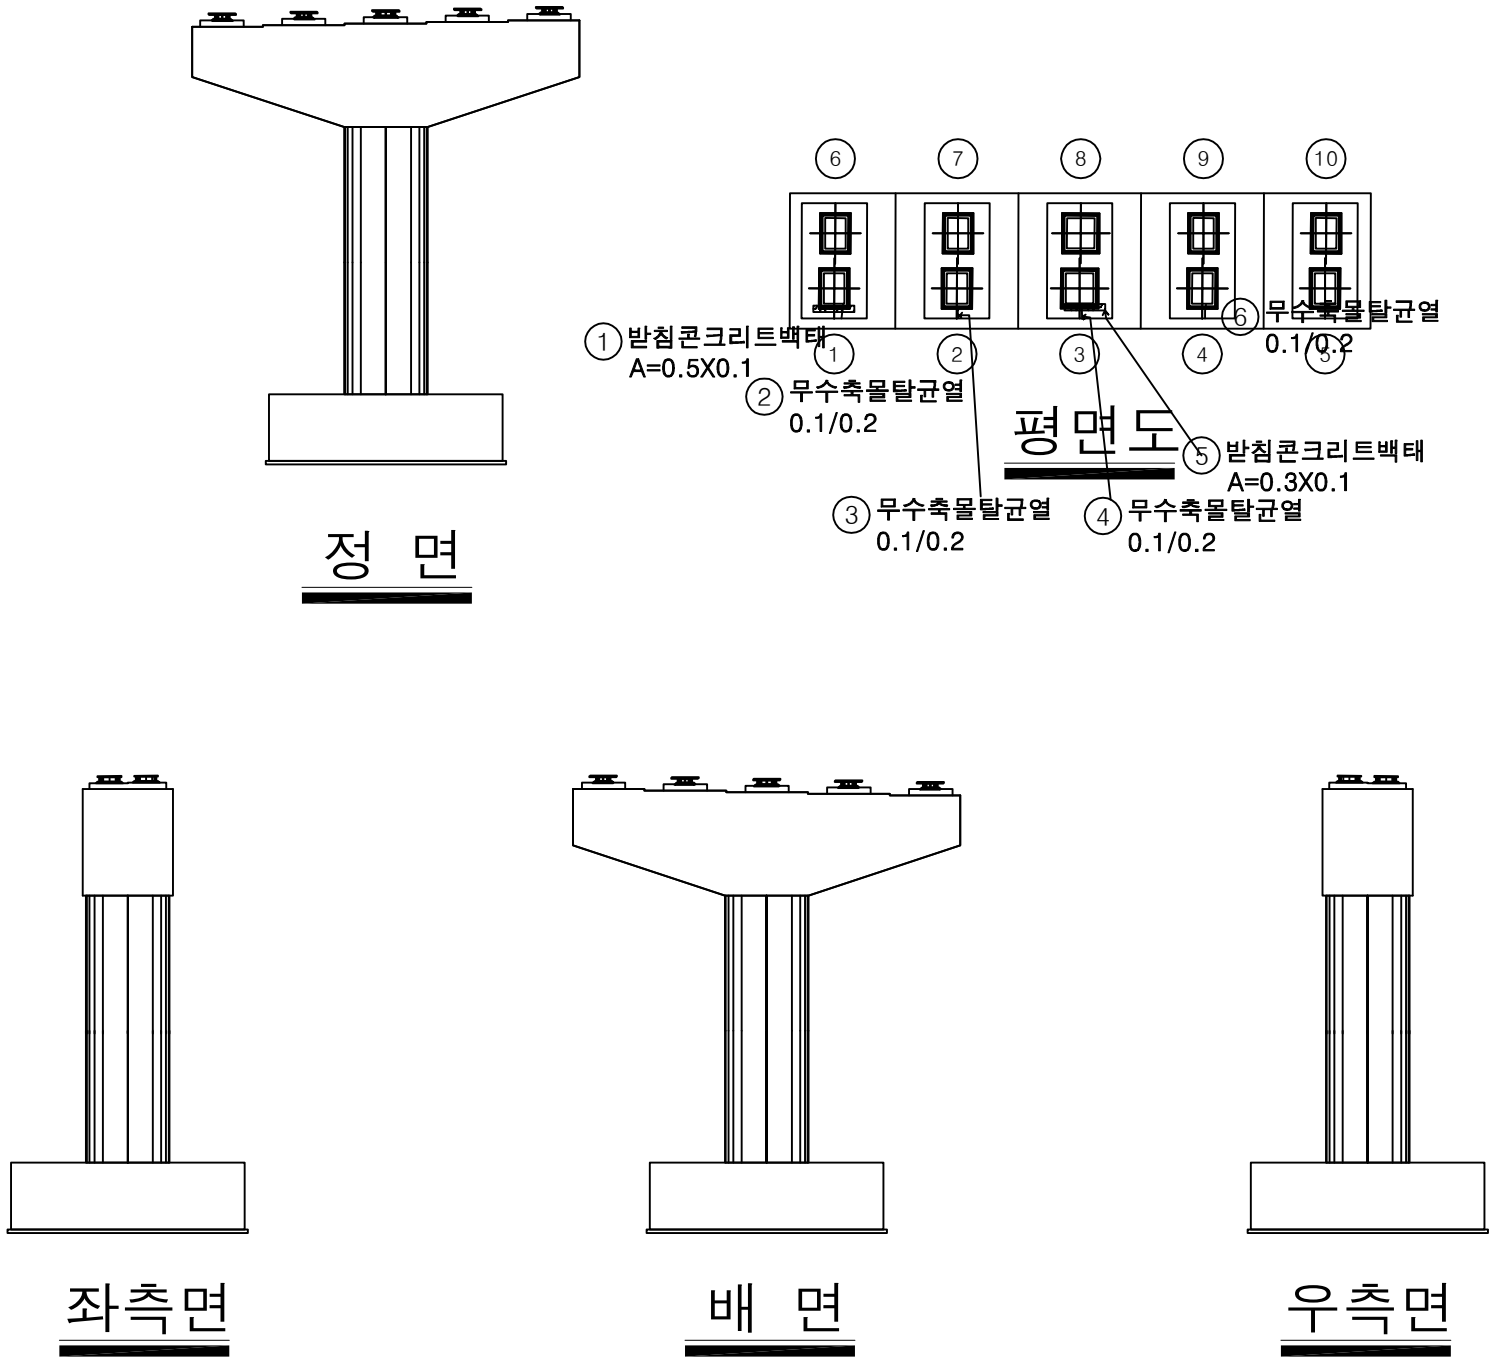
| 번호 | 손상내용 | 손상현황 | | | | | | 비 고 |
|---|---|---|---|---|---|---|---|---|
| 2 | 무수축물탈균열 | 0.1 | 0.2 | | 0.20 | m | 1 | 신규 |
| 3 | 무수축물탈균열 | 0.1 | 0.2 | | 0.20 | m | 1 | 신규 |
| 4 | 무수축물탈균열 | 0.1 | 0.2 | | 0.20 | m | 1 | 신규 |
| 6 | 무수축물탈균열 | 0.1 | 0.2 | | 0.20 | m | 1 | 신규 |
