상주영천고속도로 시설물 정밀점검 용역

# 외 관 조 사 망 도

암기교

2019.12

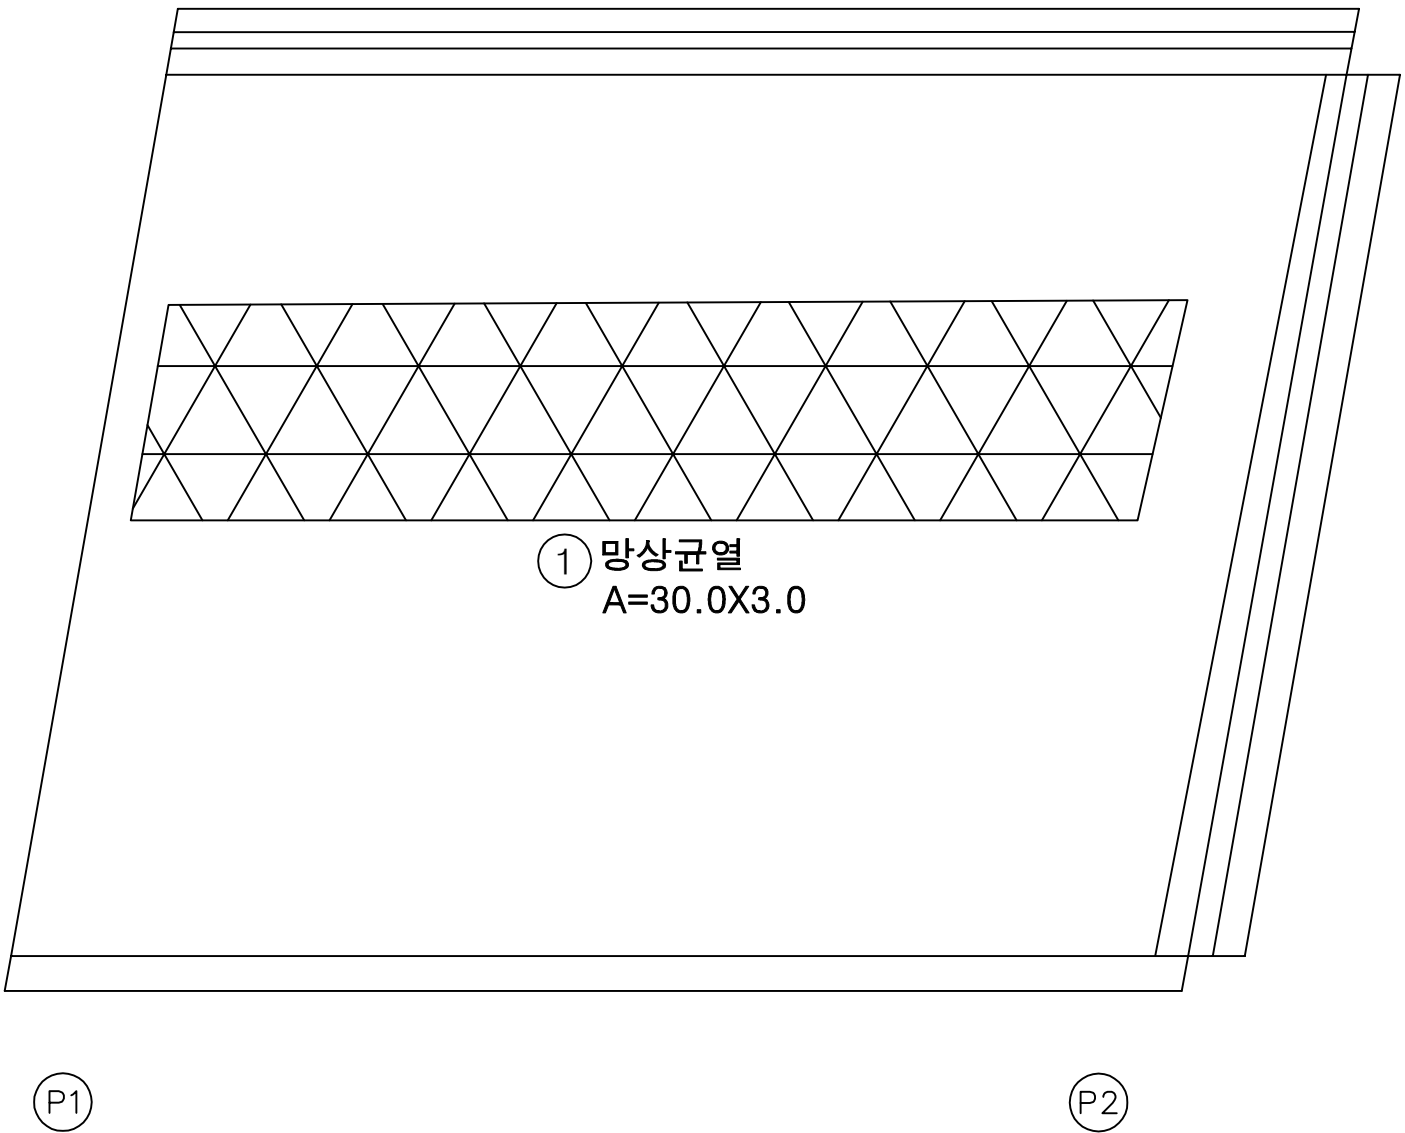
| 도 면 번 호 | 01 |

| 번호 | 손상내용 | 손상현황 | | | | | | 비 고 |
|---|---|---|---|---|---|---|---|---|
| 1 | 망상균열 | | 30.0 | 3.0 | 90.0 | m <sup>2</sup> | 1 | 신규 |

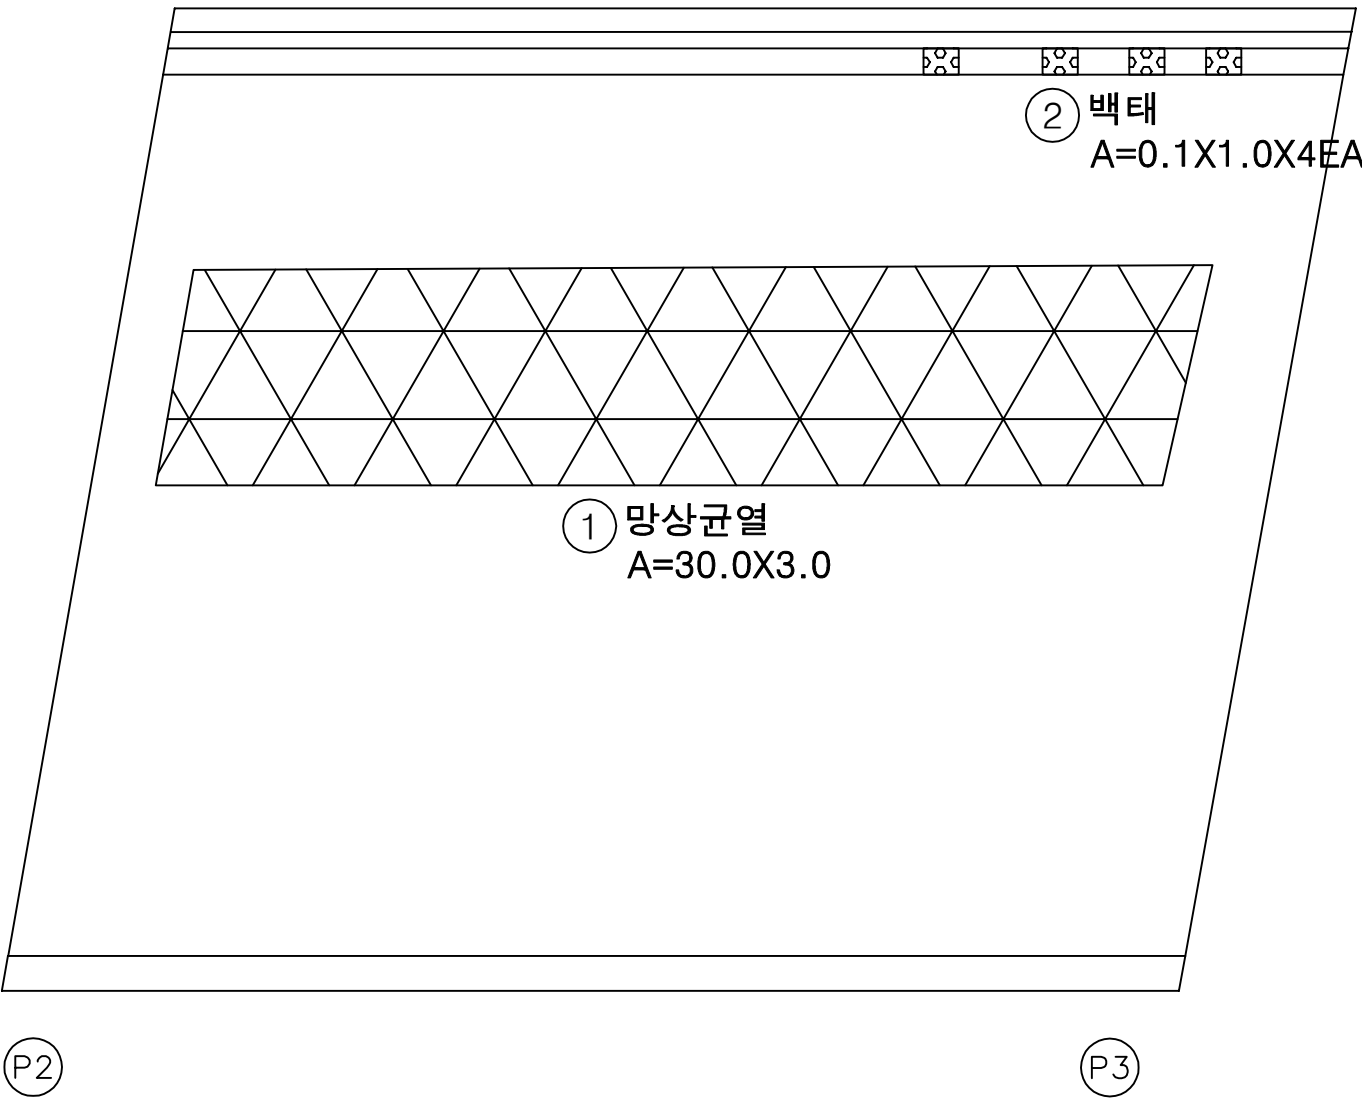
| 도 면 번 호 | 02 |

| 번호 | 손상내용 | 손상현황 | | | | | | 비 고 |
|---|---|---|---|---|---|---|---|---|
| 1 | 망상균열 | | 30.0 | 3.0 | 90.0 | m <sup>2</sup> | 1 | 신규 |
| 2 | 백태 | | 0.1 | 1.0 | 0.40 | m <sup>2</sup> | 4 | 신규 |

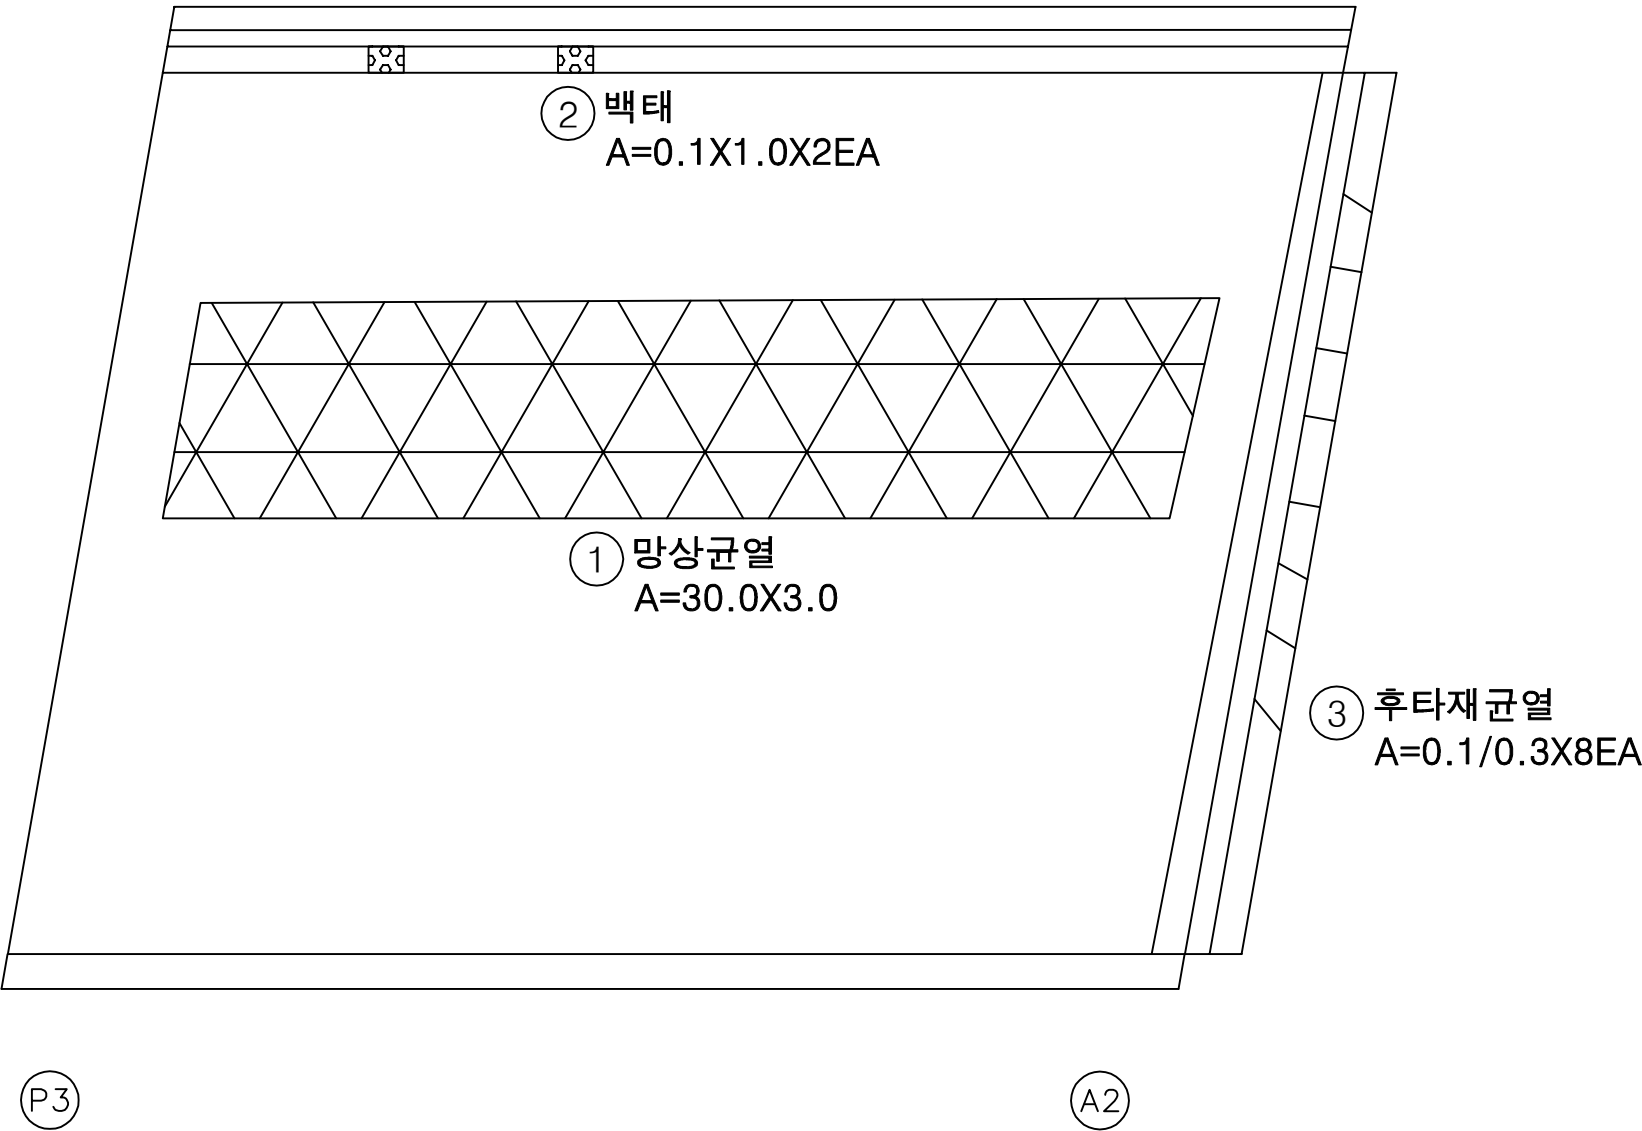
| 도면번호 | 03 |

| 번호 | 손상내용 | 손상현황 | | | | | | 비 고 |
|---|---|---|---|---|---|---|---|---|
| 1 | 망상균열 | | 30.0 | 3.0 | 90.0 | m <sup>2</sup> | 1 | 신규 |
| 2 | 백태 | | 0.1 | 1.0 | 0.20 | m <sup>2</sup> | 2 | 신규 |
| 3 | 후타재균열 | 0.1 | 0.3 | | 2.40 | m | 8 | 신규 |

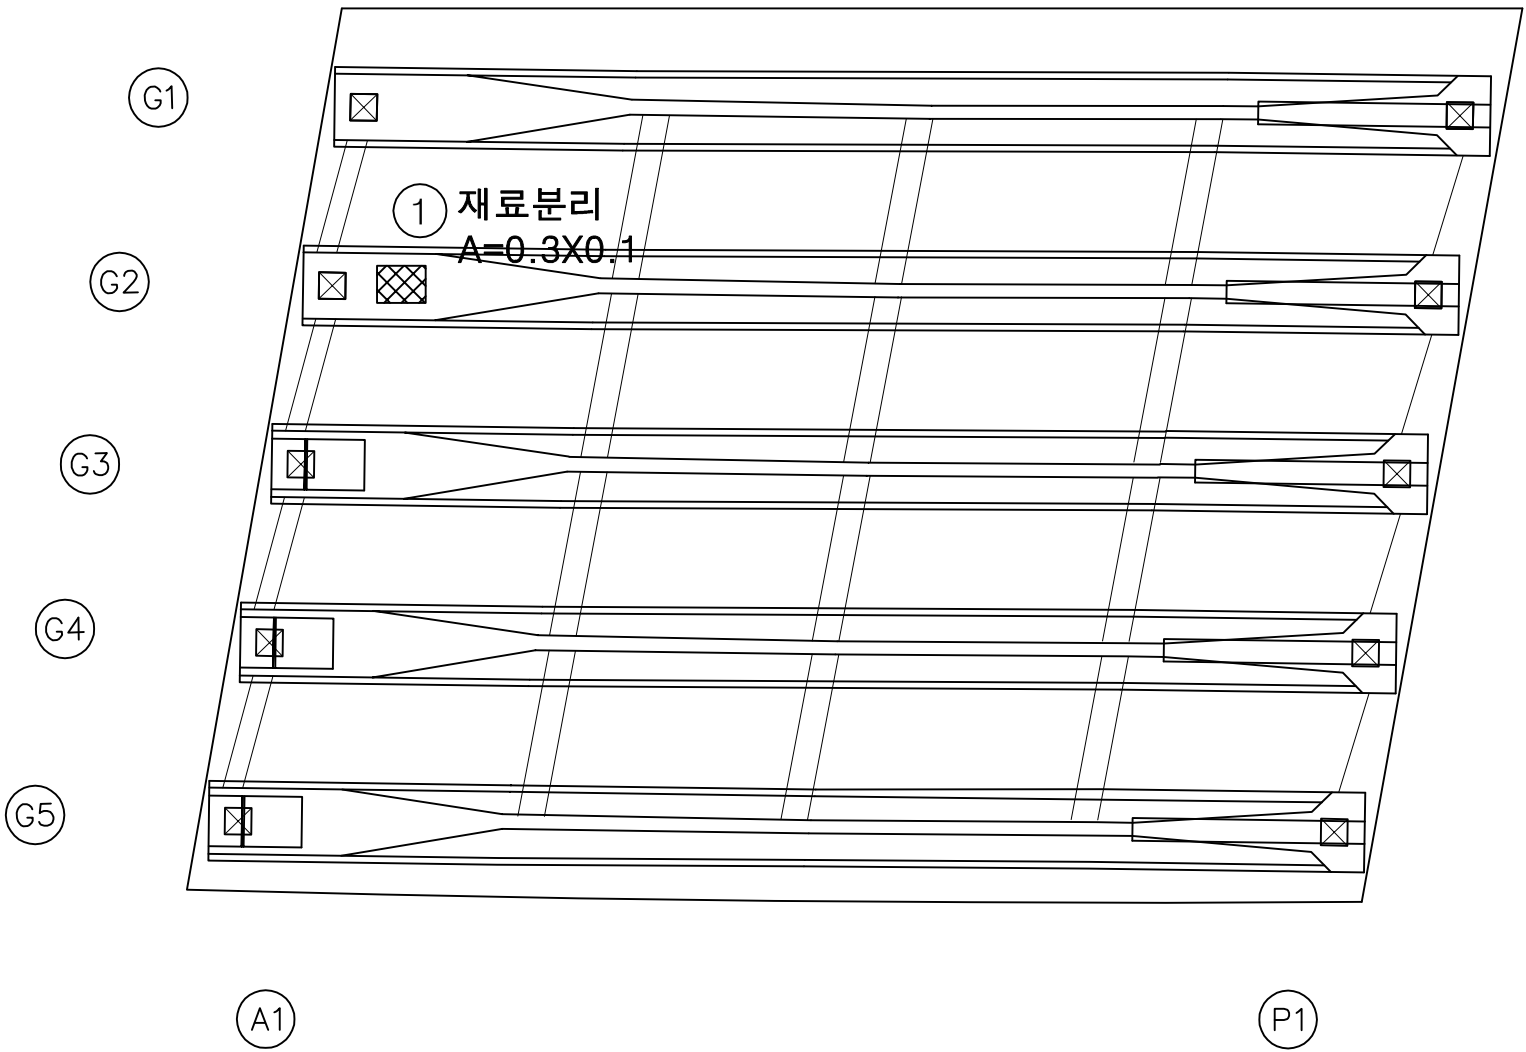
ID : 암기교 바닥판하면, 거더 S1 (상주방향)

| 번호 | 손상내용 | 손상현황 | | | | | | 비 고 |
|---|---|---|---|---|---|---|---|---|
| 1 | 재료분리 | | 0.3 | 0.1 | 0.03 | m <sup>2</sup> | 1 | 신규 |

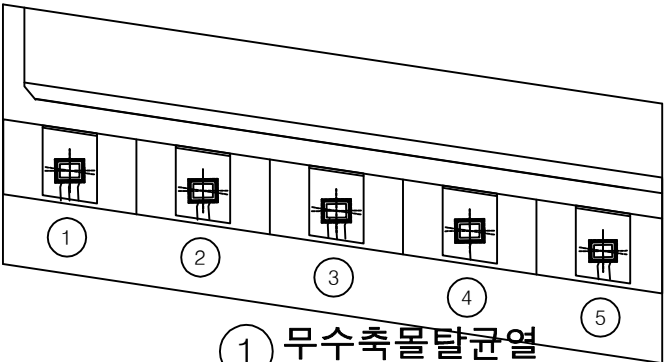
평면도

① 무수축물탈균열  
0.1/0.2X11EA

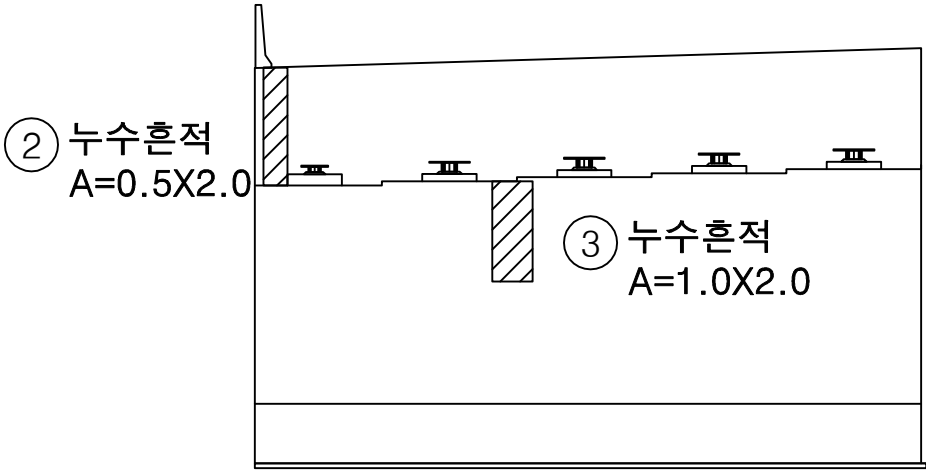
정면

② 누수흔적  
A=0.5X2.0

③ 누수흔적  
A=1.0X2.0

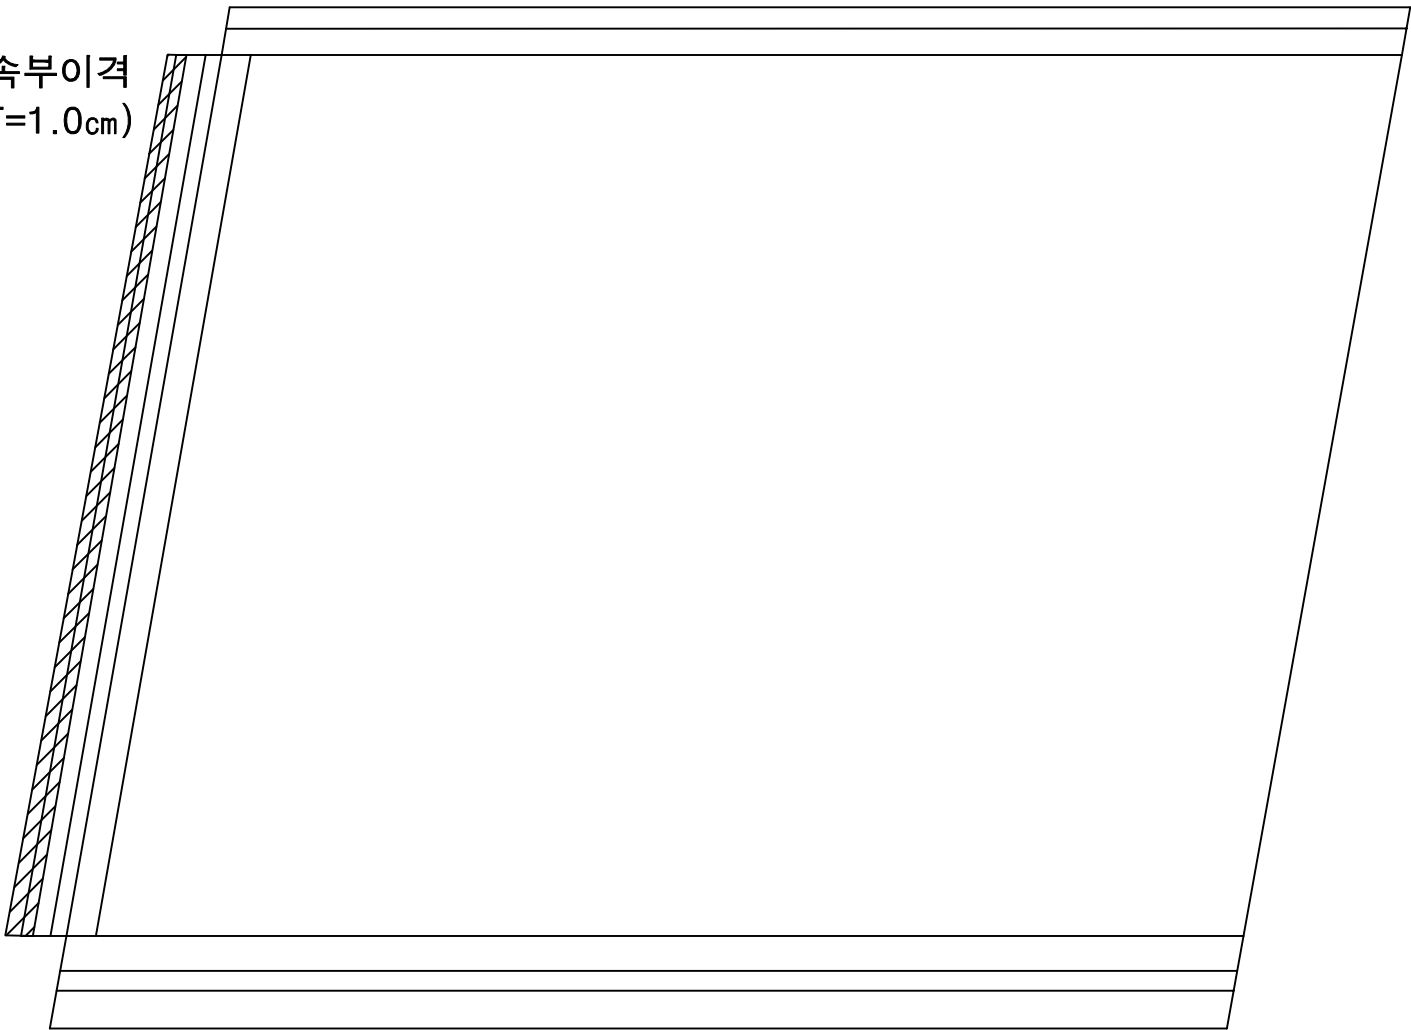
① 후타재접속부이격  
L=6.0m(T=1.0cm)

| 번호 | 손상내용 | 손상현황 | | | | | | 비 고 |
|---|---|---|---|---|---|---|---|---|
| 1 | 후타재접속부이격 | | 6.0 | | 6.00 | m | 1 | 신규(T=1.0cm) |
