상주영천고속도로 시설물 정밀점검 용역

# 외 관 조 사 망 도

고현천교

2019.12

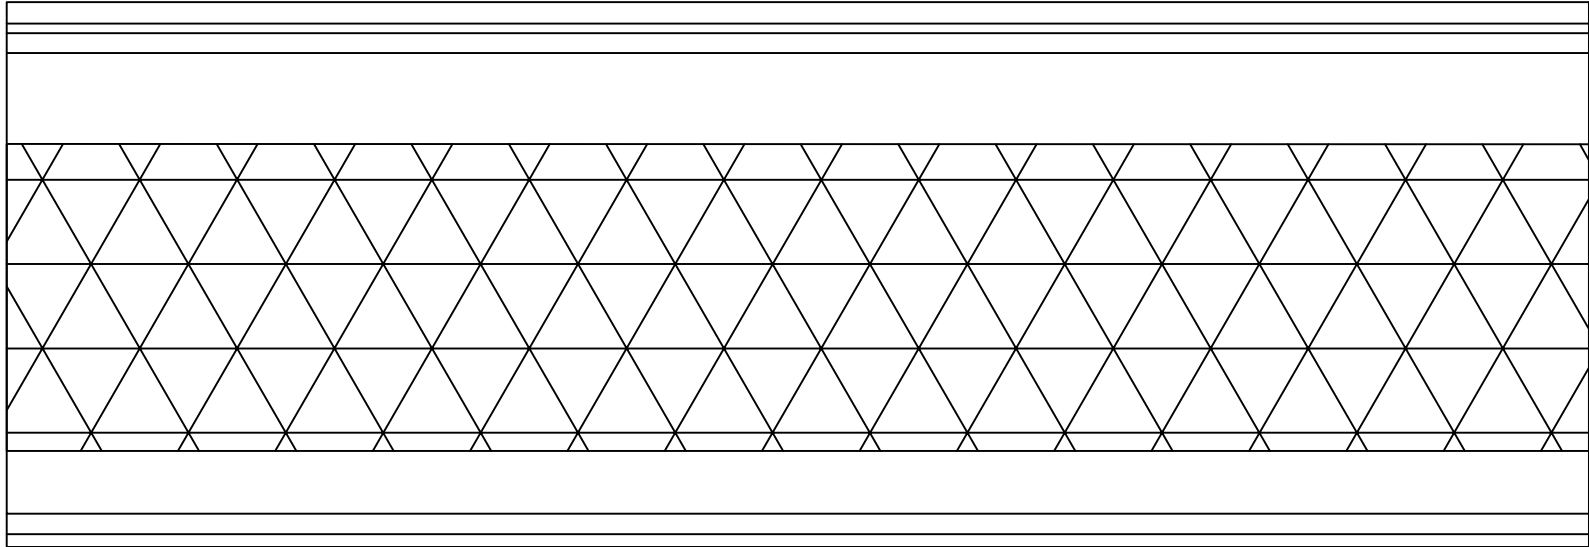
① 망상균열  
A=40.0X6.0

| 번호 | 손상내용 | 손상현황 | | | | | | 비 고 |
|---|---|---|---|---|---|---|---|---|
| 1 | 망상균열 | | 40.0 | 6.0 | 240.0 | m <sup>2</sup> | 1 | 신규 |

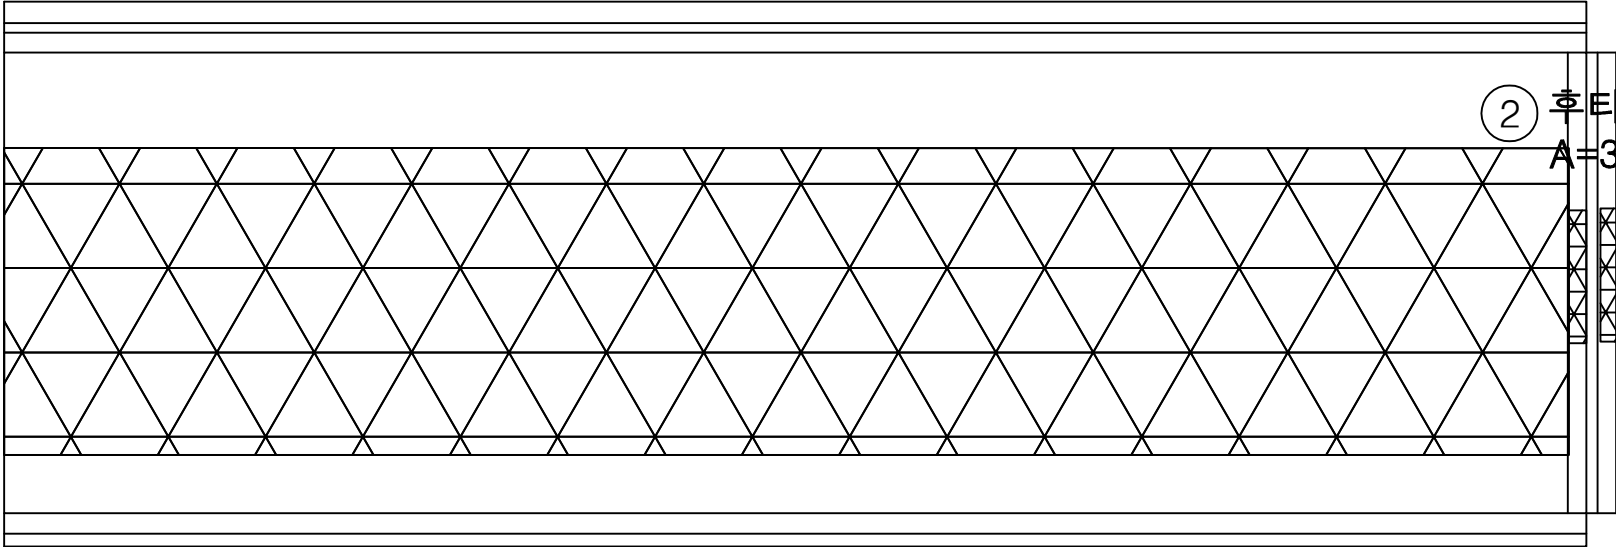
① 망상균열  
A=40.0X6.0

② 후타재망상균열  
A=3.0X0.3X2EA

| 번호 | 손상내용 | 손상현황 | | | | | | 비 고 |
|---|---|---|---|---|---|---|---|---|
| 1 | 망상균열 | | 40.0 | 6.0 | 240.0 | m <sup>2</sup> | 1 | 신규 |
| 2 | 후타재망상균열 | | 3.0 | 0.3 | 1.80 | m <sup>2</sup> | 2 | 신규 |

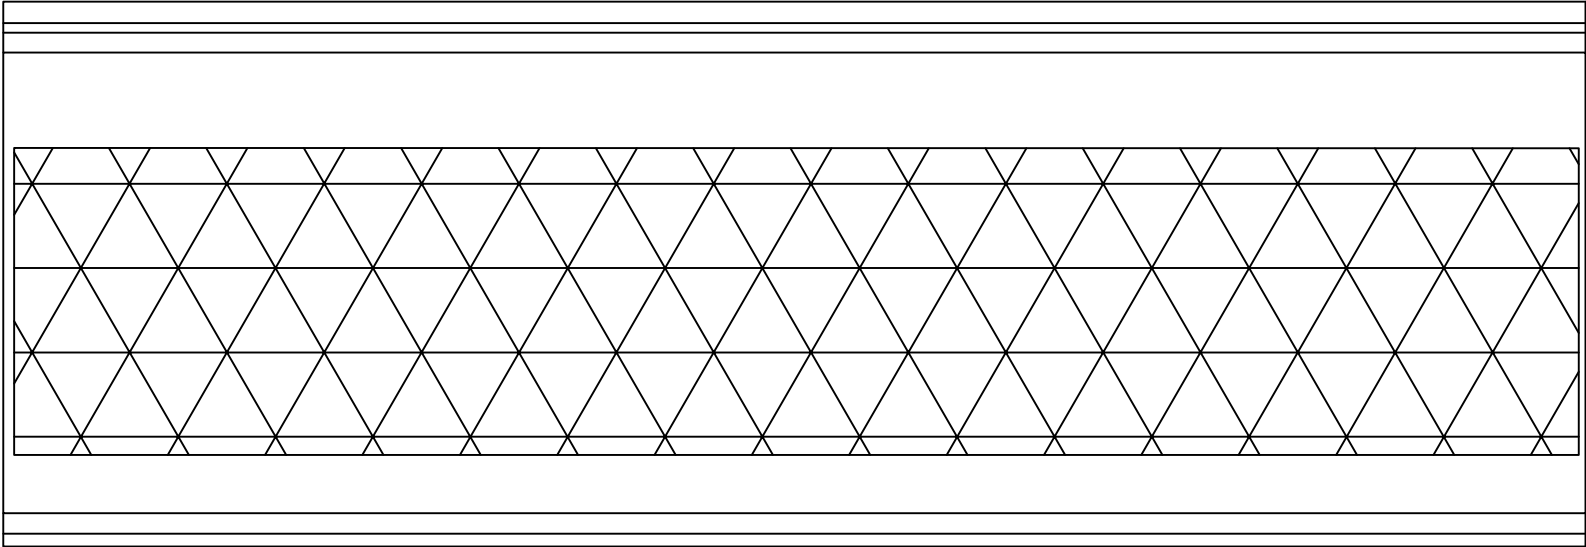
1 망상균열  
A=40.0X6.0

| 번호 | 손상내용 | 손상현황 | | | | | | 비 고 |
|---|---|---|---|---|---|---|---|---|
| 1 | 망상균열 | | 40.0 | 6.0 | 240.0 | m <sup>2</sup> | 1 | 신규 |

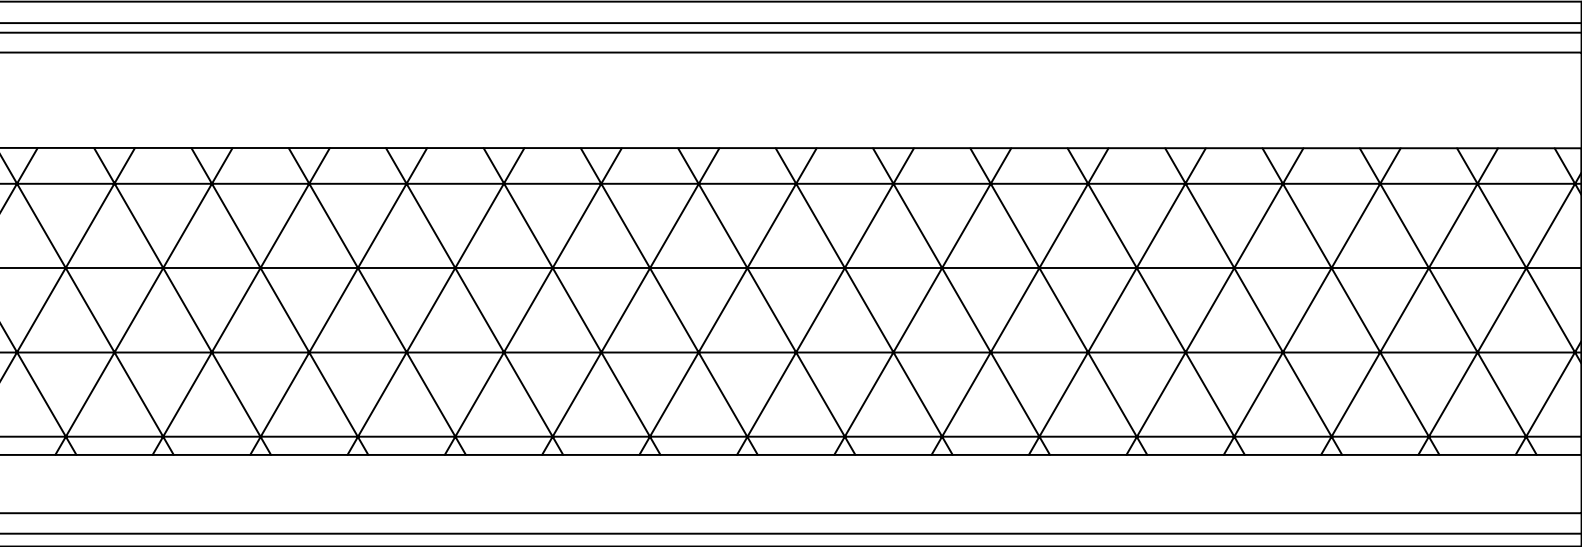
1 망상균열  
A=40.0X6.0

| 번호 | 손상내용 | 손상현황 | | | | | | 비 고 |
|---|---|---|---|---|---|---|---|---|
| 1 | 망상균열 | | 40.0 | 6.0 | 240.0 | m <sup>2</sup> | 1 | 신규 |

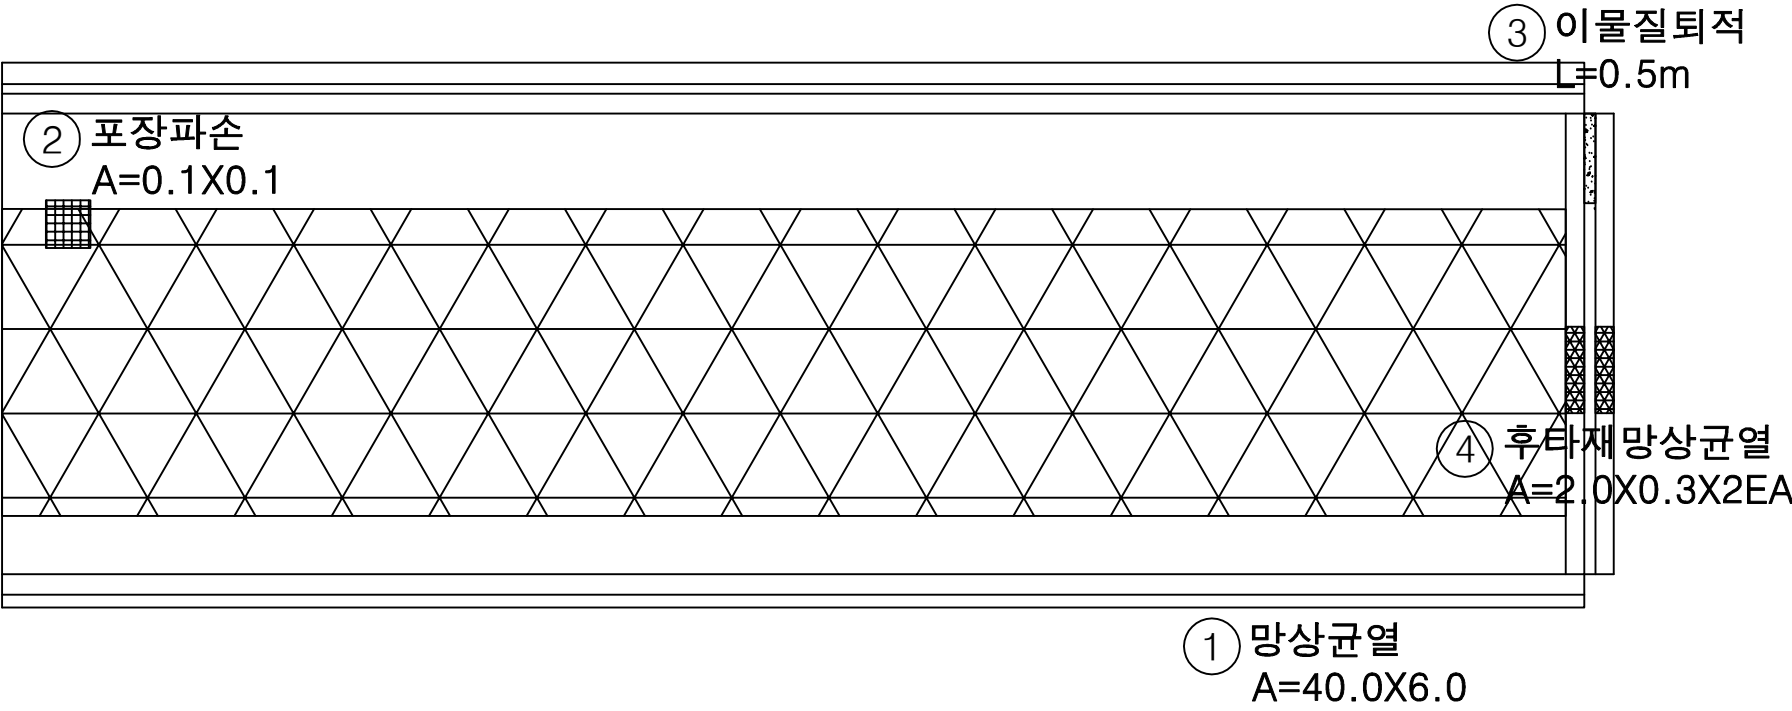
| 번호 | 손상내용 | 손상현황 | | | | | | 비 고 |
|---|---|---|---|---|---|---|---|---|
| 1 | 망상균열 | | 40.0 | 6.0 | 240.0 | m <sup>2</sup> | 1 | 신규 |
| 4 | 후타재망상균열 | | 2.0 | 0.3 | 1.20 | m <sup>2</sup> | 2 | 신규 |

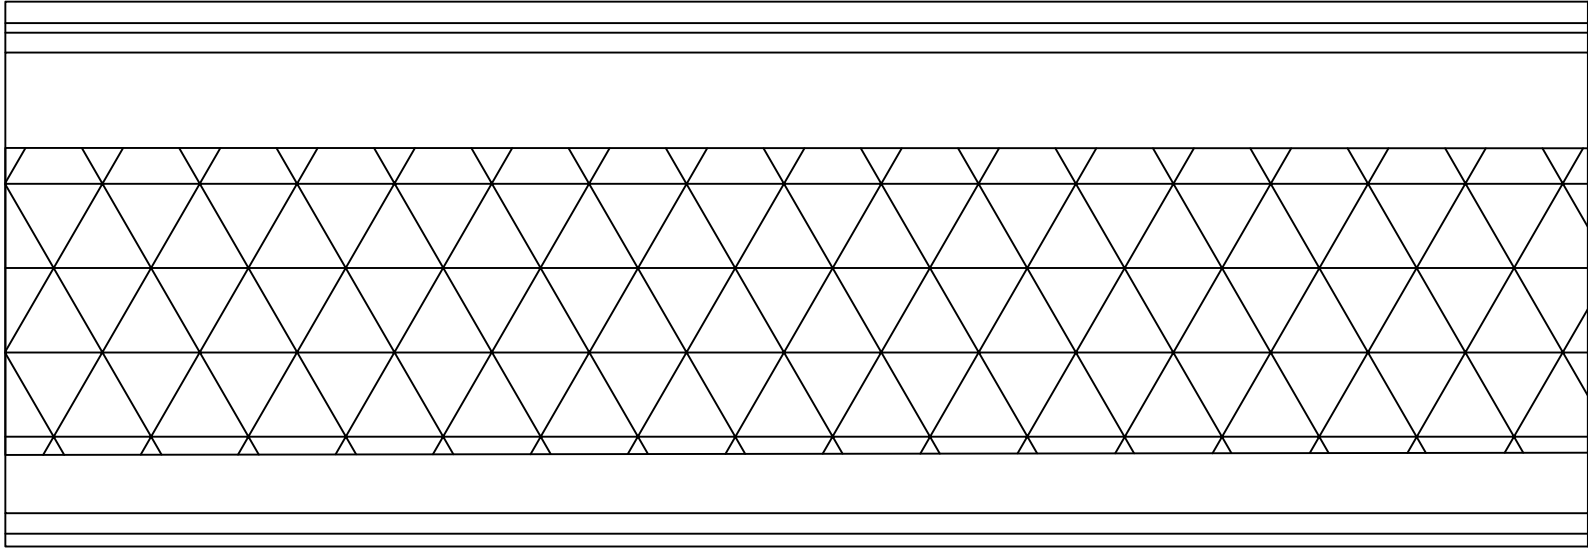
1 망상균열  
A=40.0X8.0

| 번호 | 손상내용 | 손상현황 | | | | | | 비 고 |
|---|---|---|---|---|---|---|---|---|
| 1 | 망상균열 | | 40.0 | 8.0 | 320.0 | m <sup>2</sup> | 1 | 신규 |

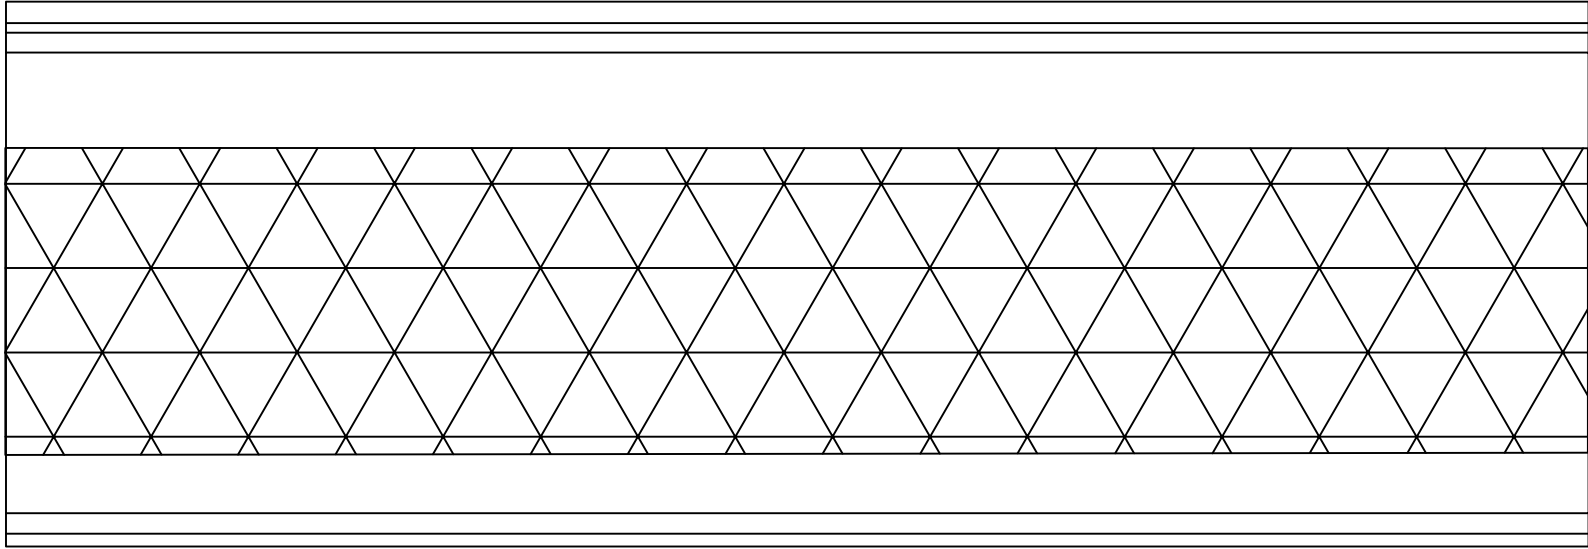
1 망상균열  
A=40.0X8.0

| 번호 | 손상내용 | 손상현황 | | | | | | 비 고 |
|---|---|---|---|---|---|---|---|---|
| 1 | 망상균열 | | 40.0 | 8.0 | 320.0 | m <sup>2</sup> | 1 | 신규 |

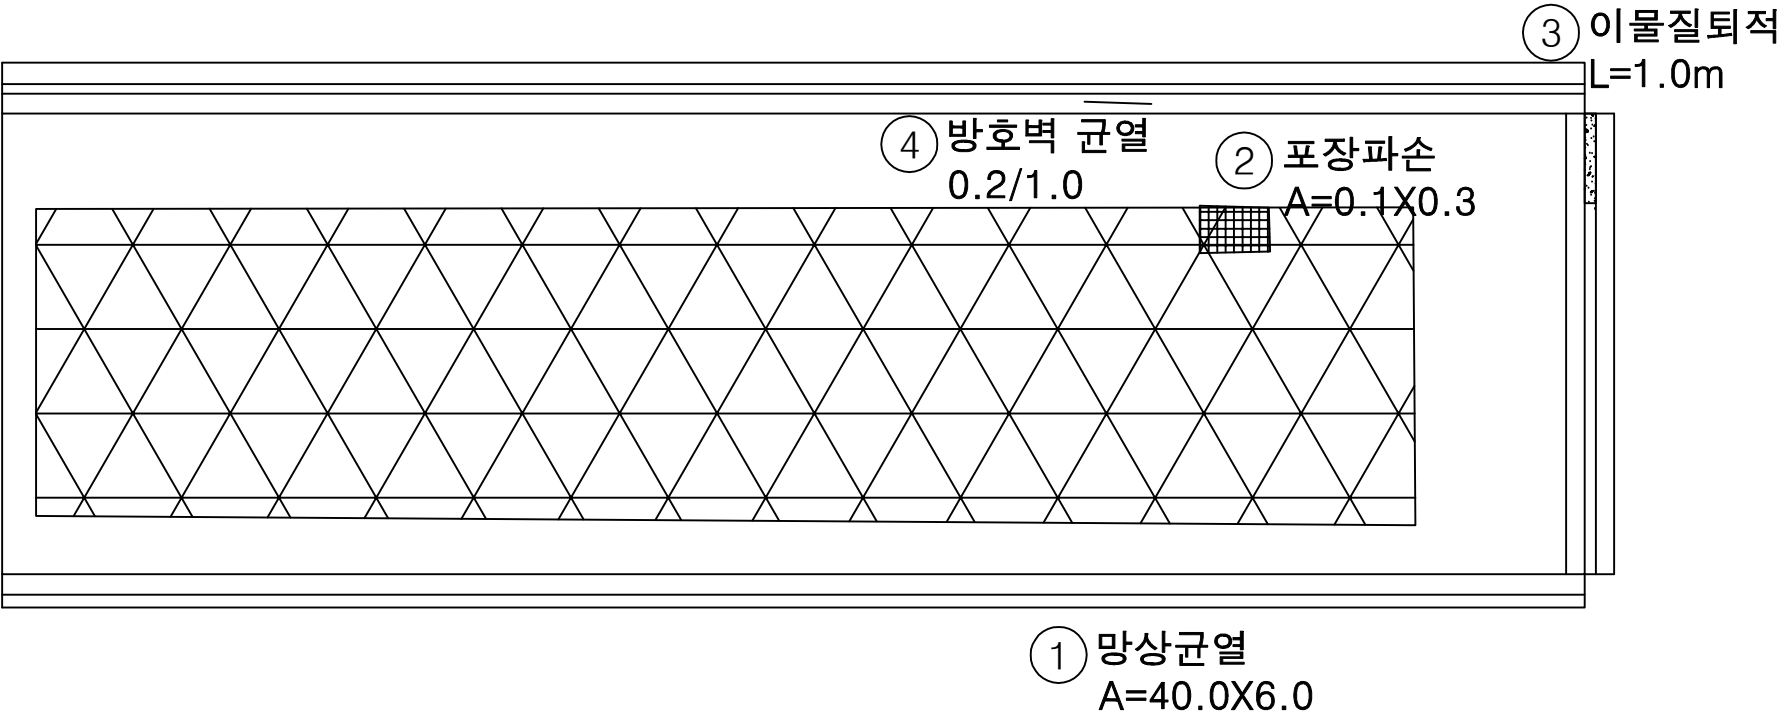
| 번호 | 손상내용 | 손상현황 | | | | | | 비 고 |
|---|---|---|---|---|---|---|---|---|
| 1 | 망상균열 | | 40.0 | 6.0 | 240.0 | m <sup>2</sup> | 1 | 신규 |
| 4 | 방호벽균열 | 0.2 | 1.0 | | 1.00 | m | 1 | 신규 |

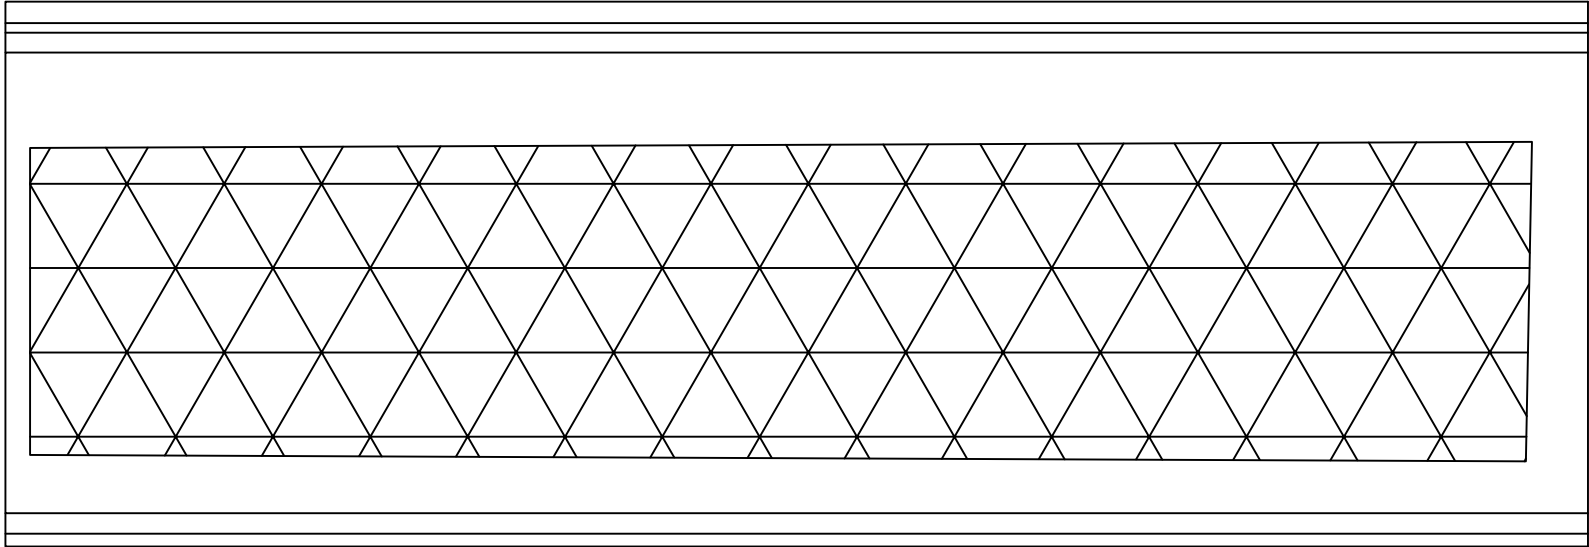
① 망상균열  
A=40.0X6.0

| 번호 | 손상내용 | 손상현황 | | | | | | 비 고 |
|---|---|---|---|---|---|---|---|---|
| 1 | 망상균열 | | 40.0 | 6.0 | 240.0 | m <sup>2</sup> | 1 | 신규 |

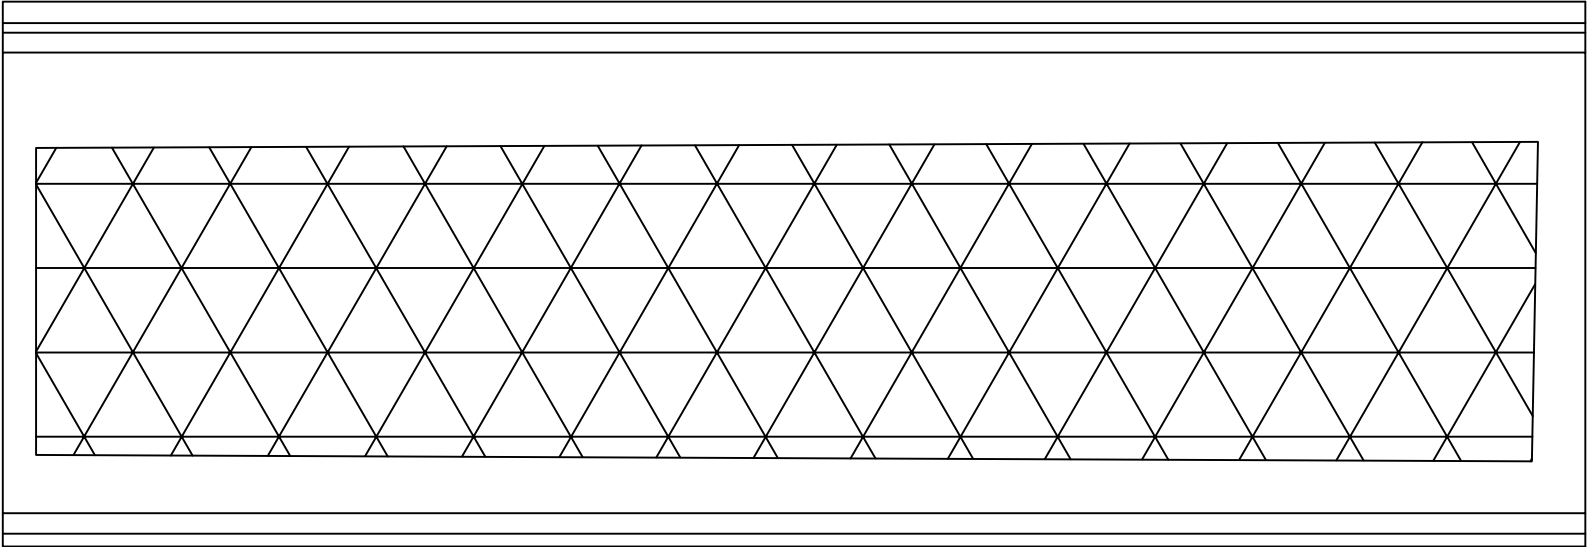
① 망상균열  
A=40.0X6.0

| 번호 | 손상내용 | 손상현황 | | | | | | 비 고 |
|---|---|---|---|---|---|---|---|---|
| 1 | 망상균열 | | 40.0 | 6.0 | 240.0 | m <sup>2</sup> | 1 | 신규 |

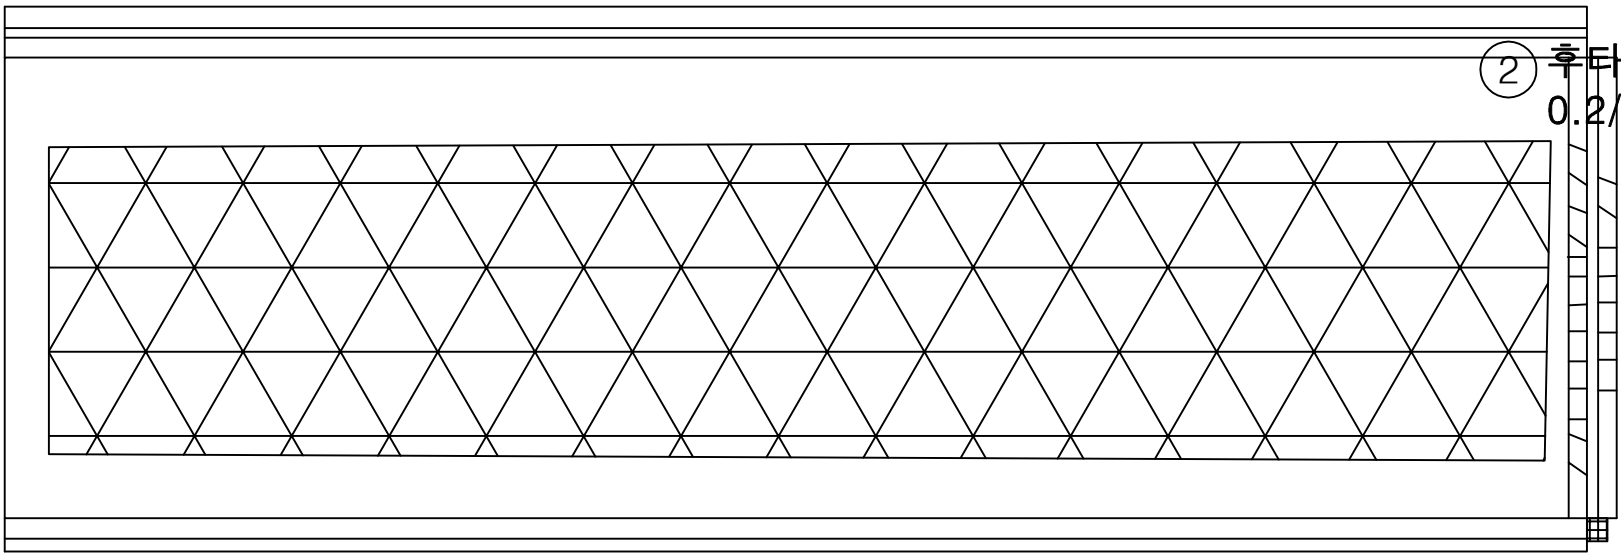
① 망상균열  
A=40.0X6.0

③ 중분대접속부파손  
A=0.5X1.0

② 후타재균열  
0.2/0.3X21EA

| 번호 | 손상내용 | 손상현황 | | | | | | 비 고 |
|---|---|---|---|---|---|---|---|---|
| 1 | 망상균열 | | 40.0 | 6.0 | 240.0 | m <sup>2</sup> | 1 | 신규 |
| 2 | 후타재균열 | 0.2 | 0.3 | | 6.30 | m | 21 | 신규 |

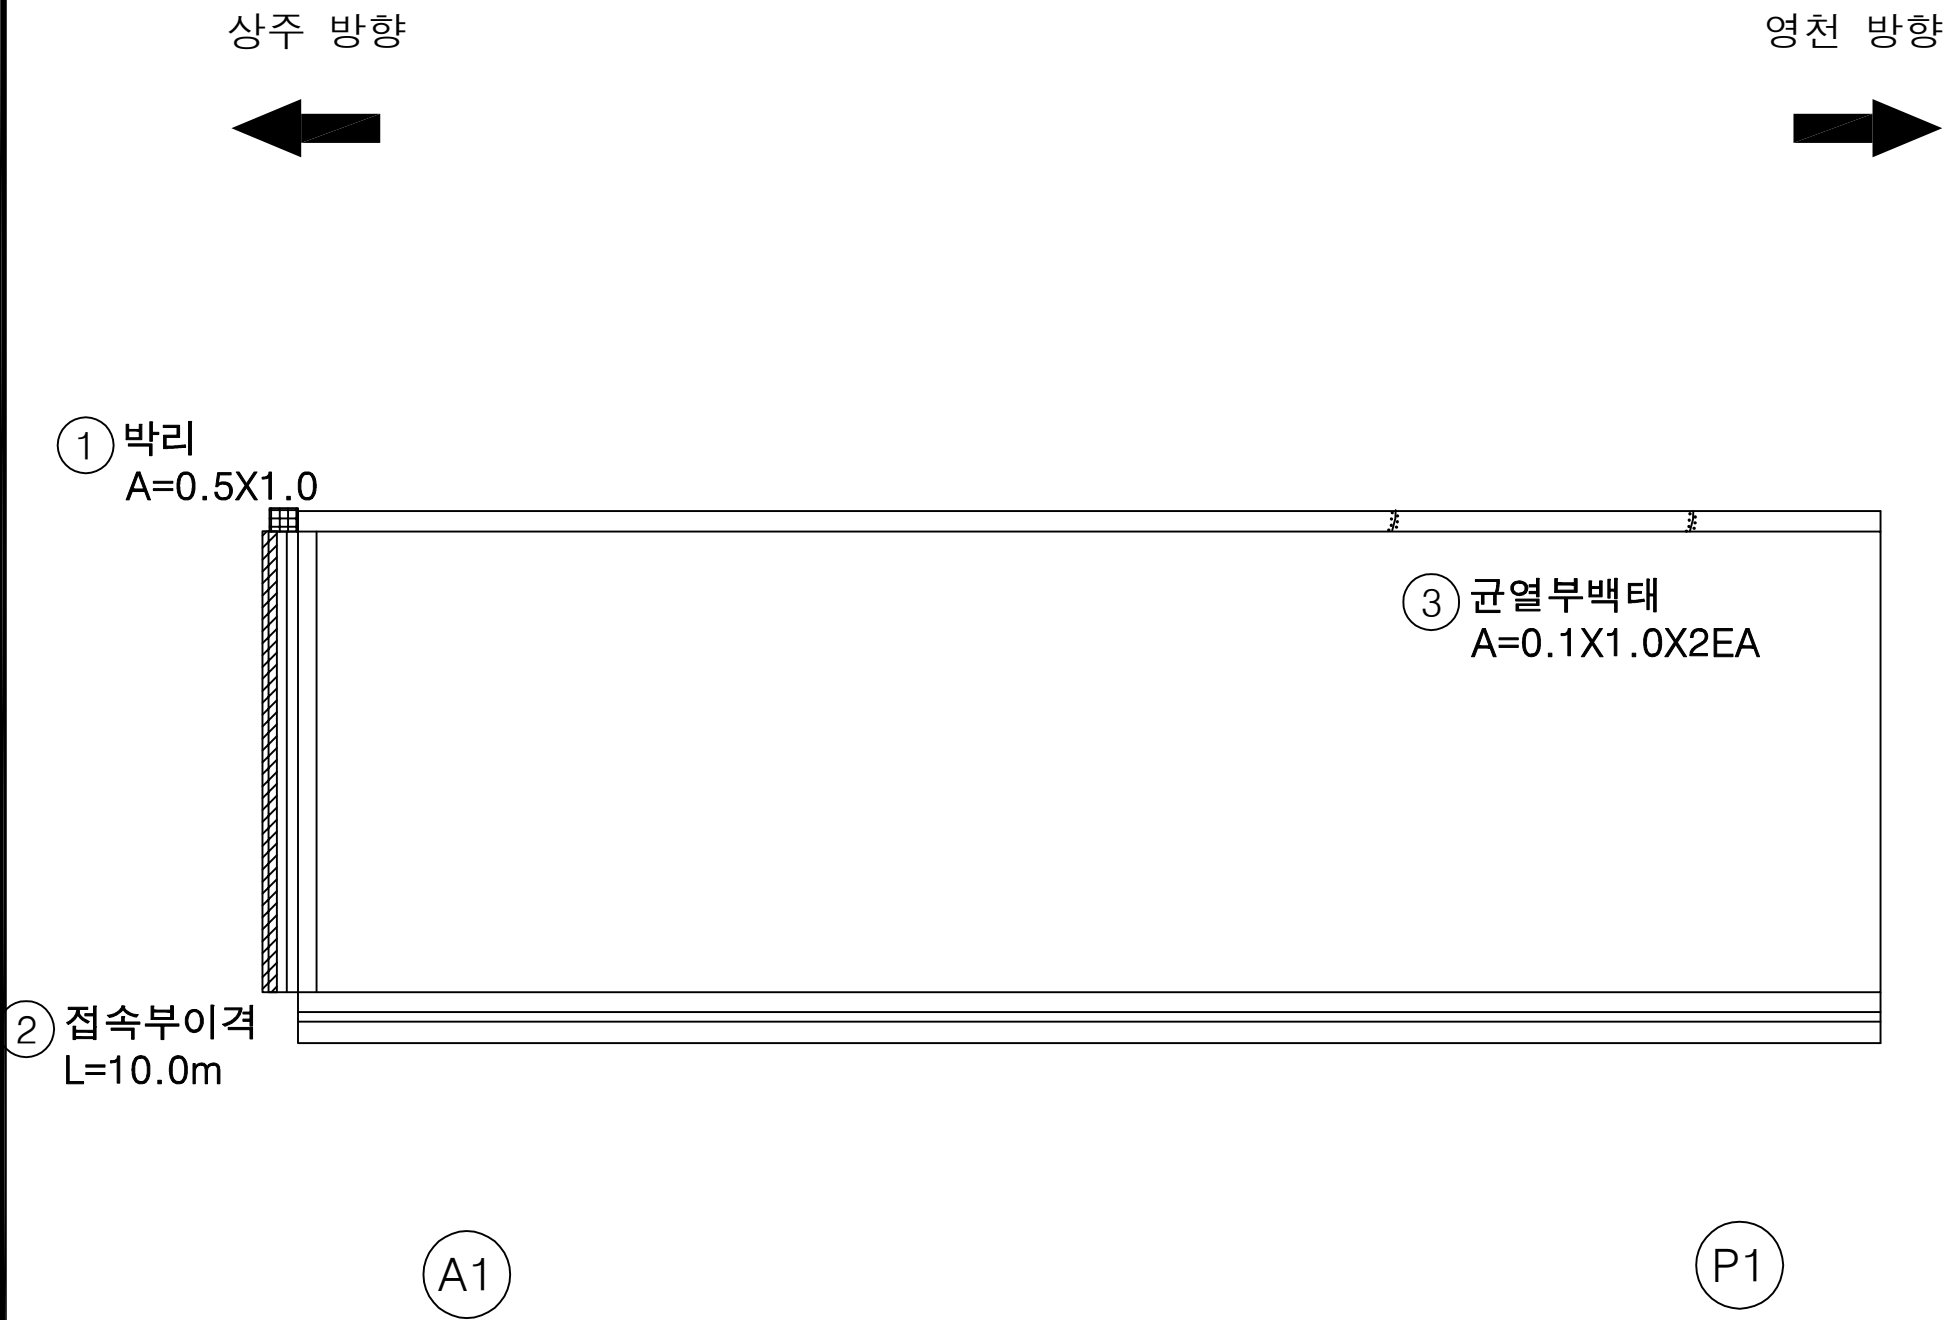
| 번호 | 손상내용 | 손상현황 | | | | | | 비 고 |
|---|---|---|---|---|---|---|---|---|
| 3 | 균열부백태 | | 0.1 | 1.0 | 0.20 | m <sup>2</sup> | 2 | 신규 |

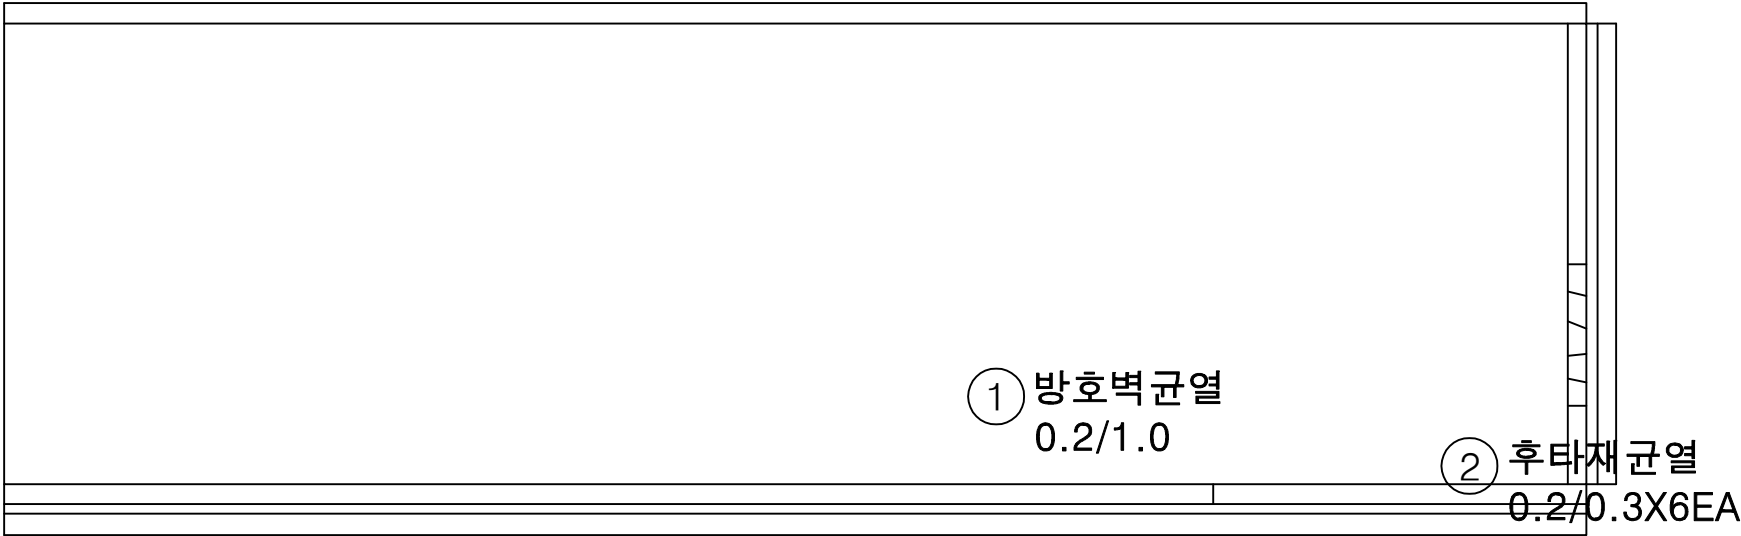
| 번호 | 손상내용 | 손상현황 | | | | | | 비 고 |
|---|---|---|---|---|---|---|---|---|
| 1 | 방호벽균열 | 0.2 | 1.0 | | 1.00 | m | 1 | 신규 |
| 2 | 후타재균열 | 0.2 | 0.3 | | 1.80 | m | 6 | 신규 |

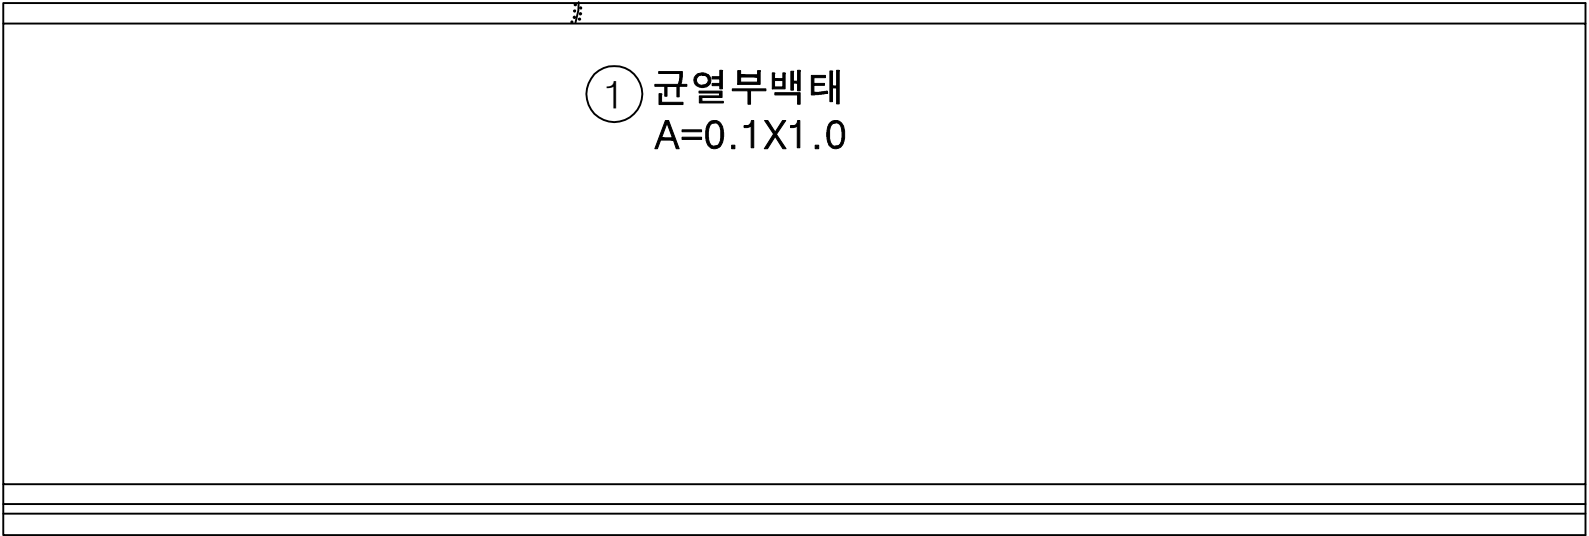
| 번호 | 손상내용 | 손상현황 | | | | | | 비 고 |
|---|---|---|---|---|---|---|---|---|
| 1 | 균열부백태 | | 0.1 | 1.0 | 0.10 | m <sup>2</sup> | 1 | 신규 |

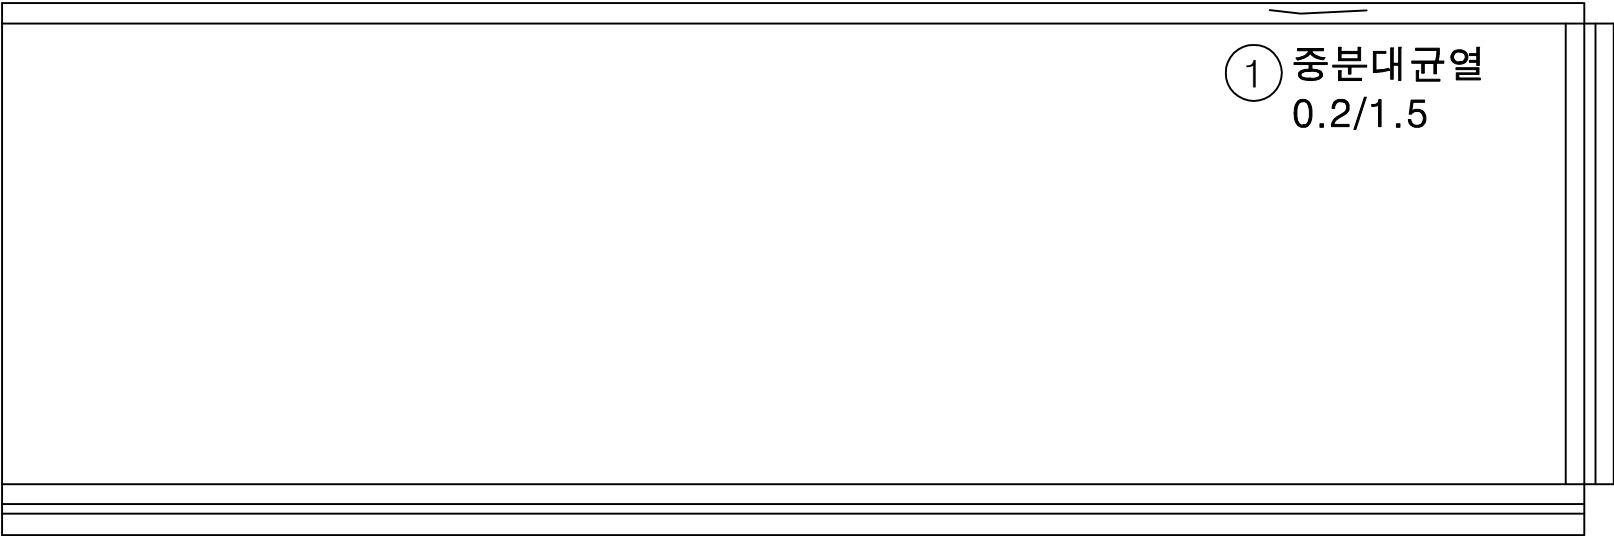
| 번호 | 손상내용 | 손상현황 | | | | | | 비 고 |
|---|---|---|---|---|---|---|---|---|
| 1 | 중분대균열 | 0.2 | 1.5 | | 1.50 | m | 1 | 신규 |

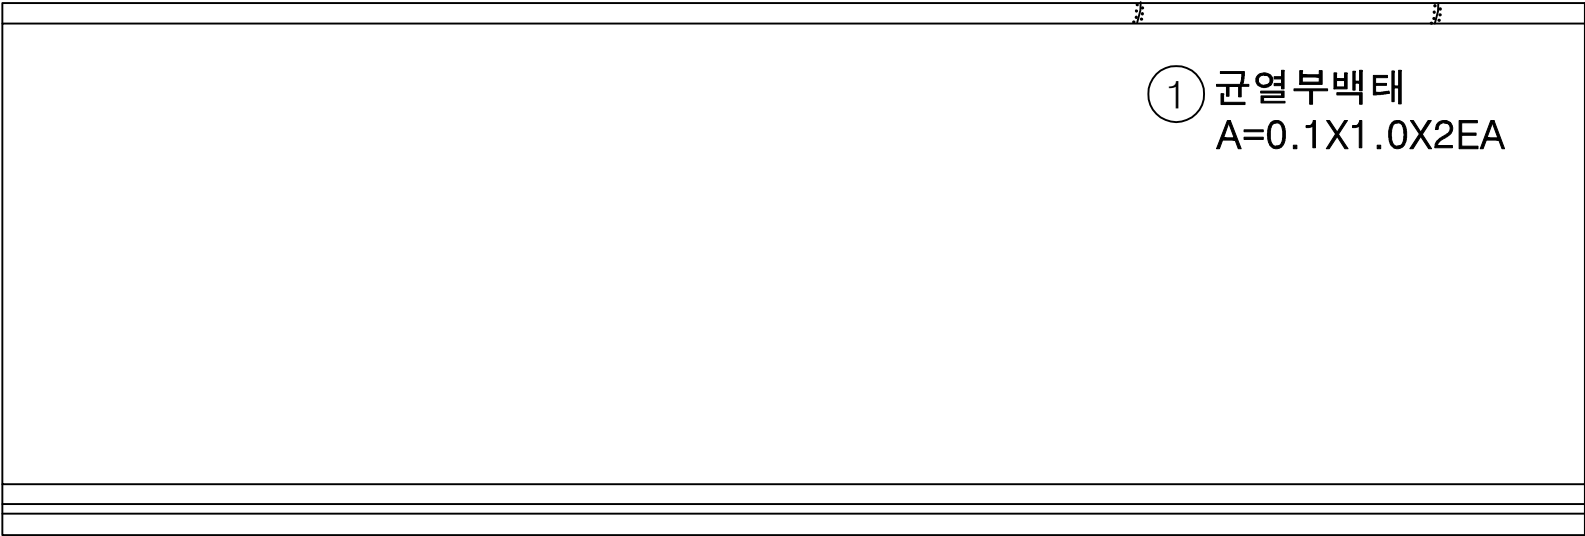
| 번호 | 손상내용 | 손상현황 | | | | | | 비 고 |
|---|---|---|---|---|---|---|---|---|
| 1 | 균열부백태 | | 0.1 | 1.0 | 0.20 | m³ | 2 | 신규 |

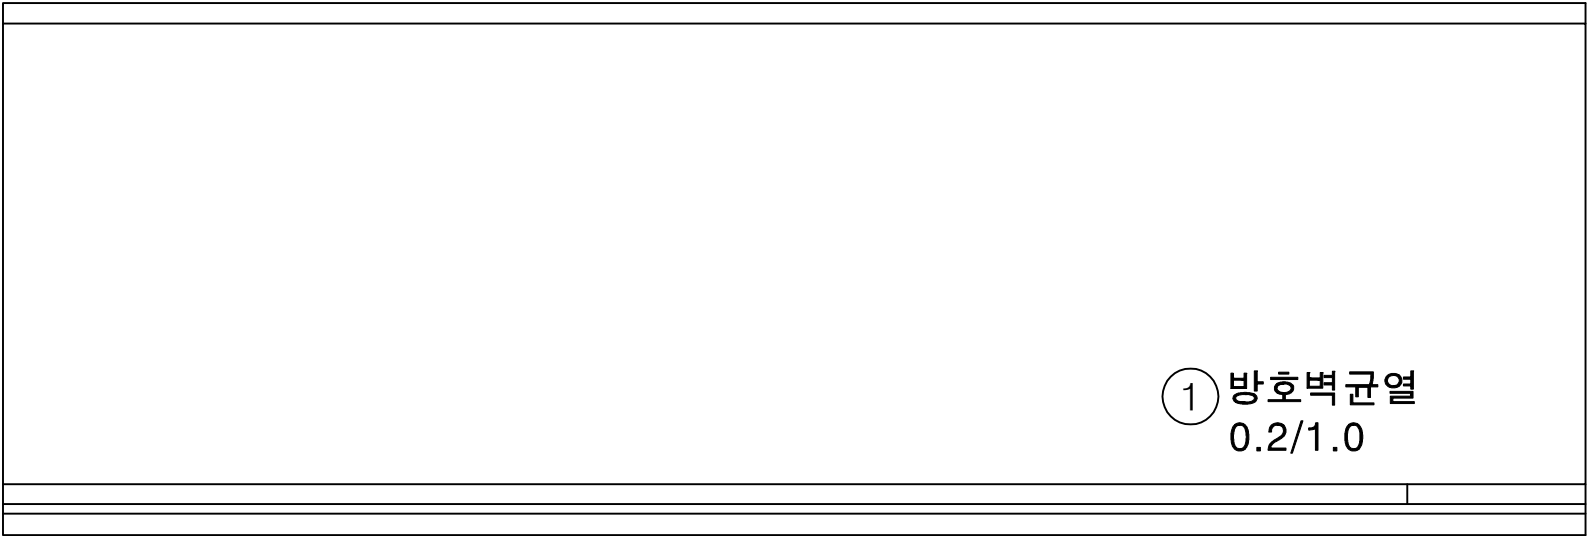
| 번호 | 손상내용 | 손상현황 | | | | | | 비 고 |
|---|---|---|---|---|---|---|---|---|
| 1 | 방호벽균열 | 0.2 | 1.0 | | 1.00 | m | 1 | 신규 |

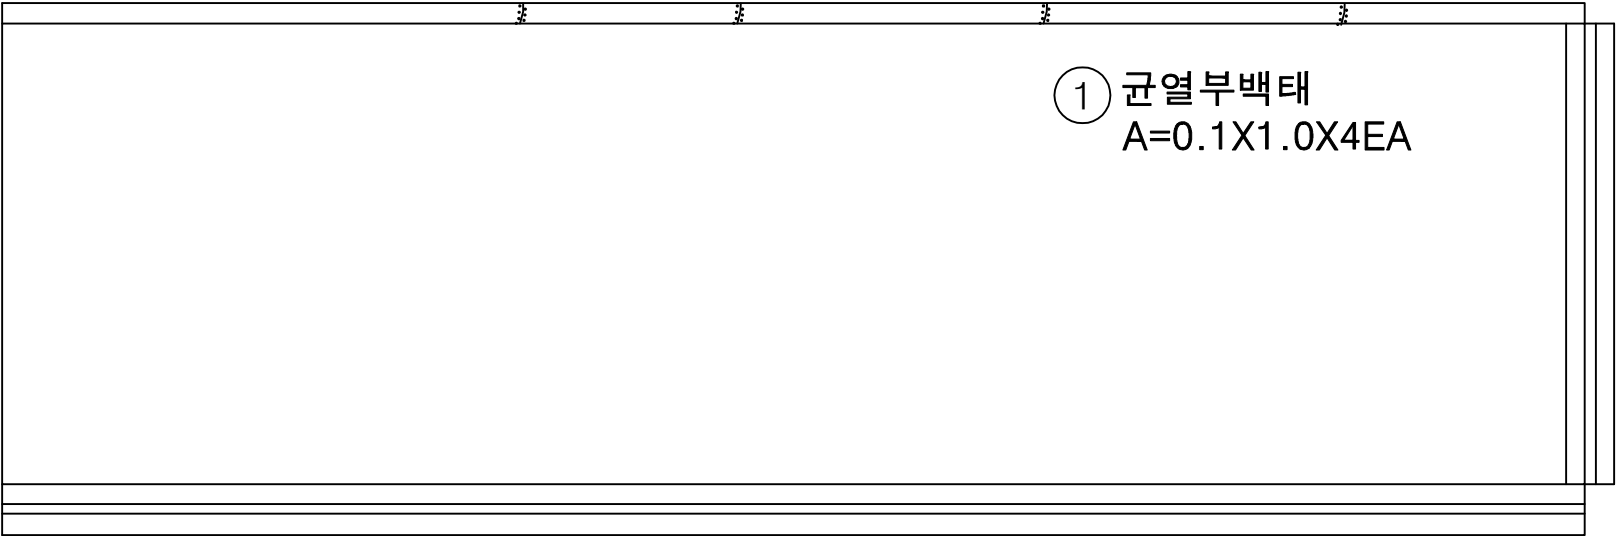
| 번호 | 손상내용 | 손상현황 | | | | | | 비 고 |
|---|---|---|---|---|---|---|---|---|
| 1 | 균열부백태 | | 0.1 | 1.0 | 0.40 | m³ | 4 | 신규 |

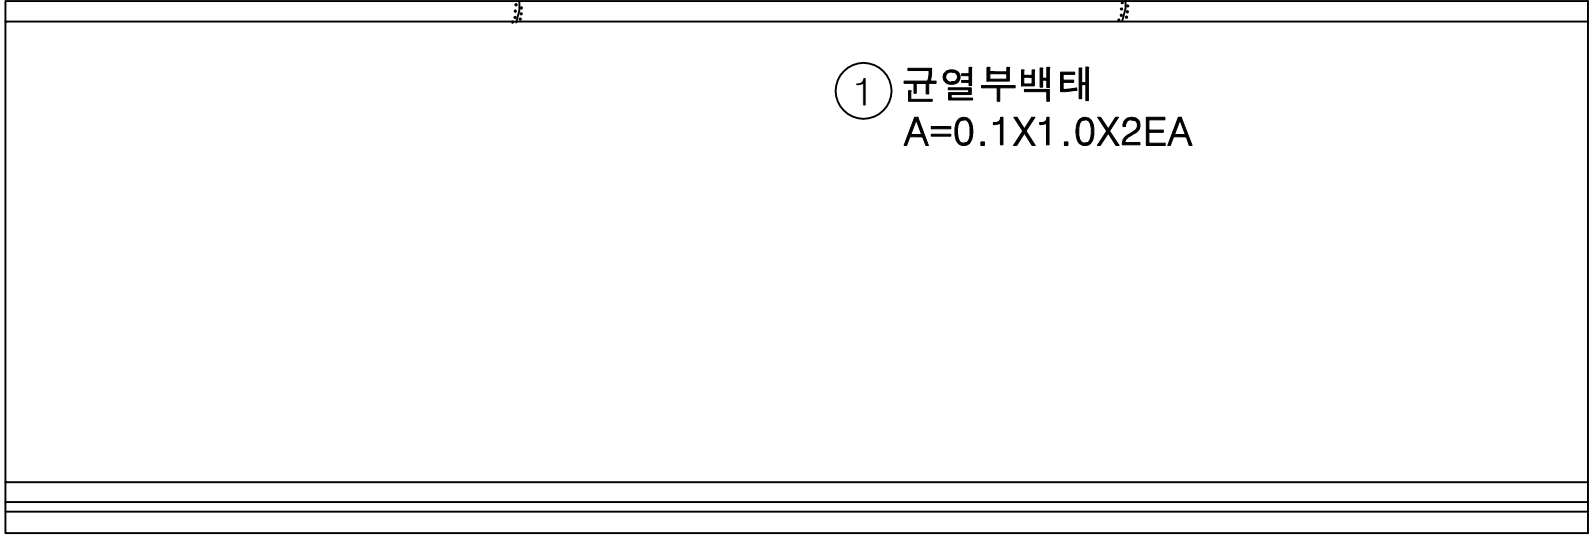
| 번호 | 손상내용 | 손상현황 | | | | | | 비 고 |
|---|---|---|---|---|---|---|---|---|
| 1 | 균열부백태 | | 0.1 | 1.0 | 0.20 | m <sup>2</sup> | 2 | 신규 |

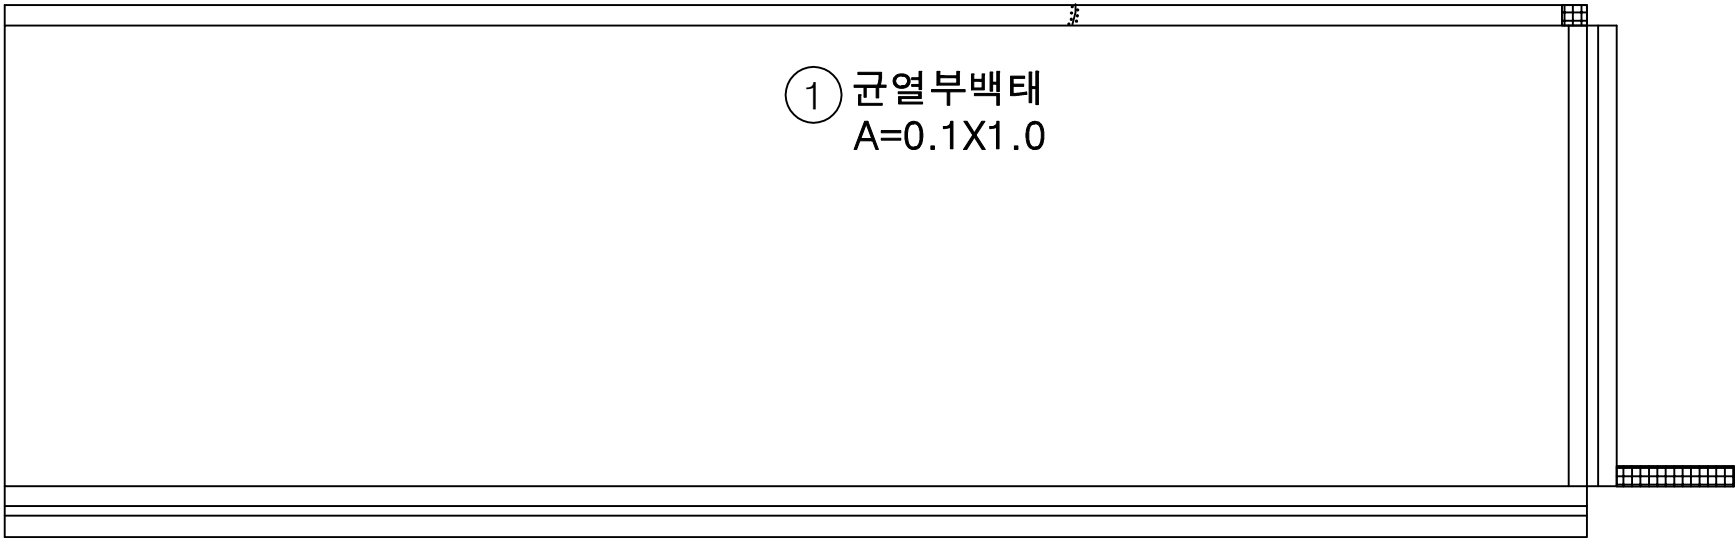
| 번호 | 손상내용 | 손상현황 | | | | | | 비 고 |
|---|---|---|---|---|---|---|---|---|
| 1 | 균열부백태 | | 0.1 | 1.0 | 0.10 | m <sup>2</sup> | 1 | 신규 |

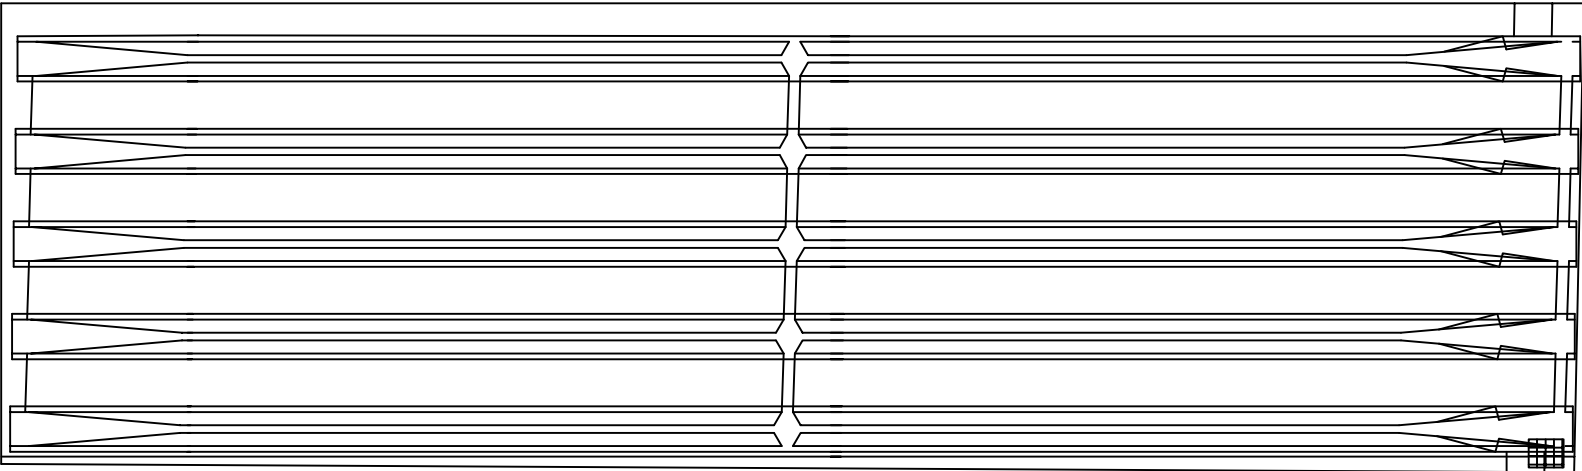
① 파손  
A=0.5X0.4

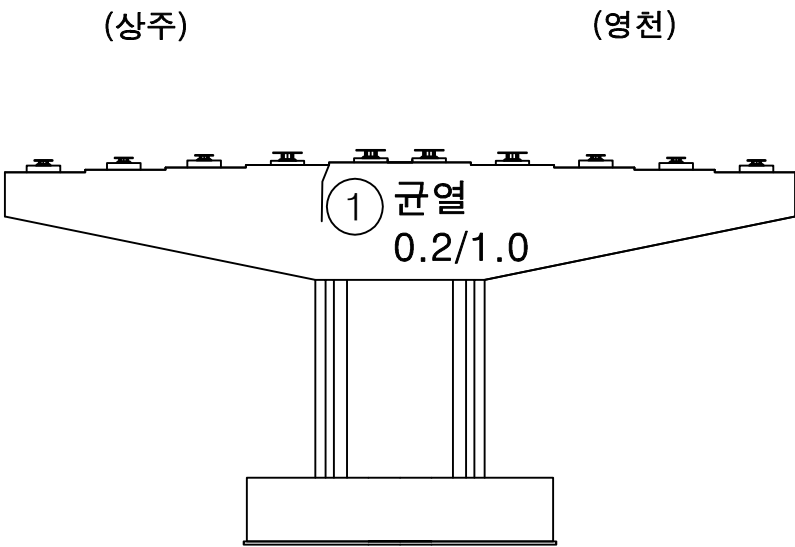
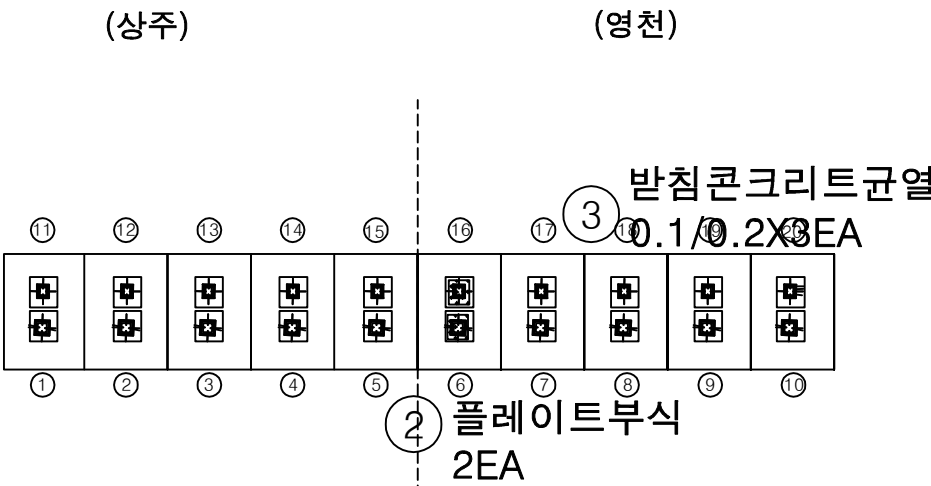
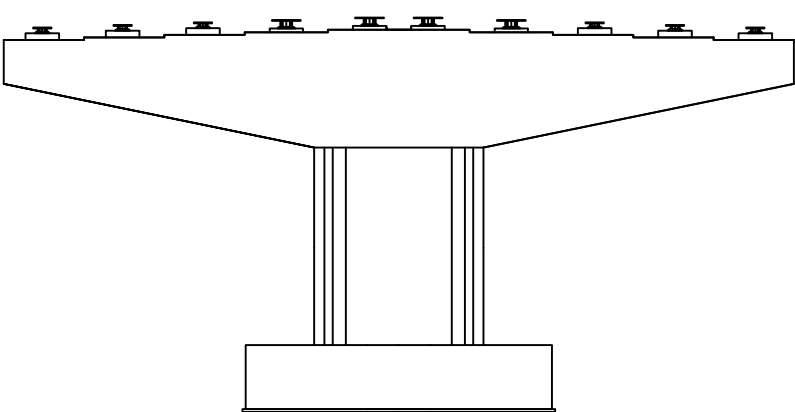
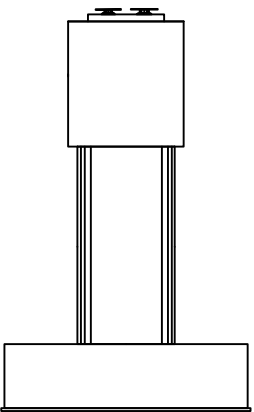
상주·영천방향-교각

| 번호 | 손상내용 | 손상현황 | | | | | | 비 고 |
|---|---|---|---|---|---|---|---|---|
| 1 | 균열 | 0.2 | 1.0 | | 1.00 | m | 1 | 신규 |
| 2 | 플레이트부식 | | | | 2.00 | EA | 2 | 신규 |
| 3 | 받침콘크리트균열 | 0.1 | 0.2 | | 0.60 | m | 3 | 신규 |
