상주영천고속도로 시설물 정밀점검 용역

# 외 관 조 사 망 도

고현천교

2019.12

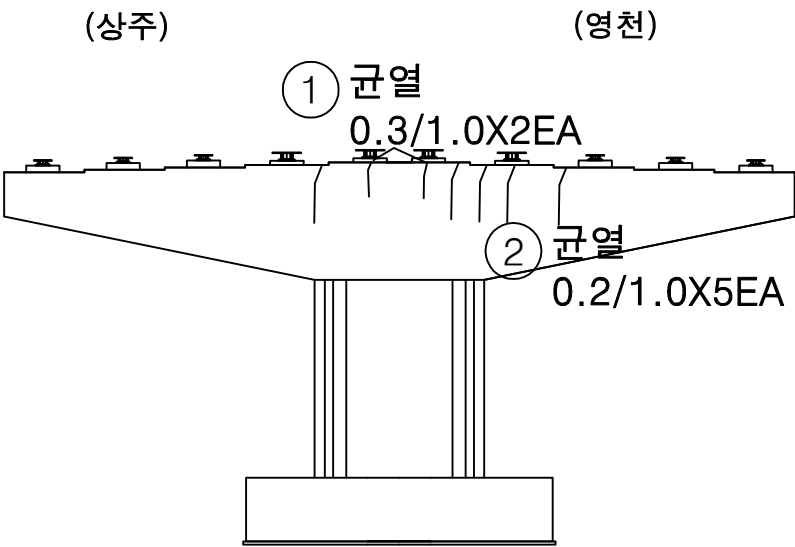
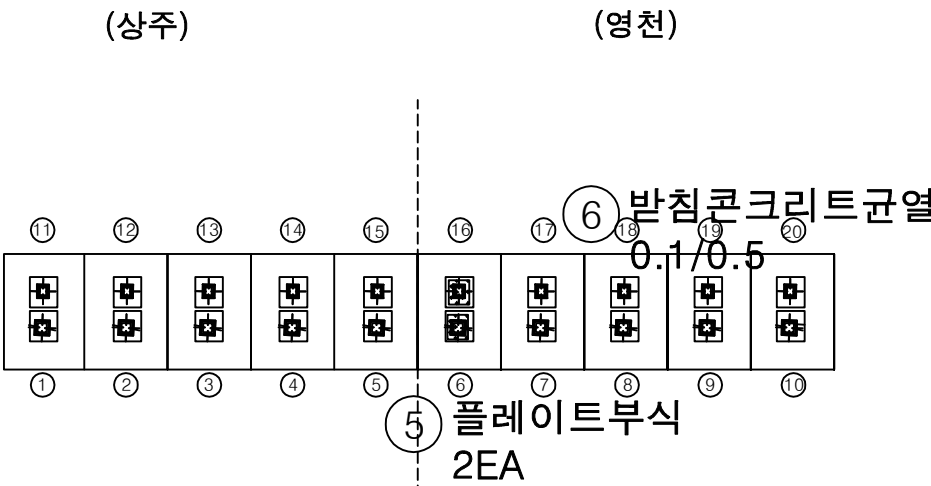
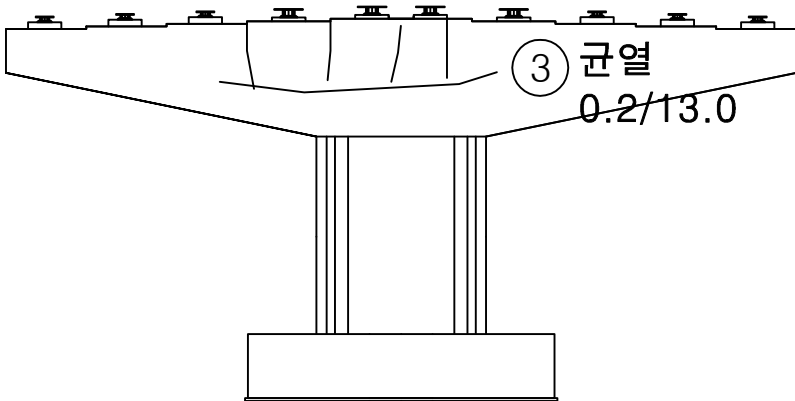
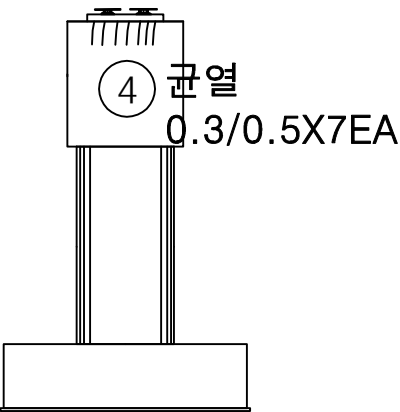
| 번호 | 손상내용 | 손상현황 | | | | | | 비 고 |
|---|---|---|---|---|---|---|---|---|
| 1 | 균열 | 0.3 | 1.0 | | 2.00 | m | 2 | 신규 |
| 2 | 균열 | 0.2 | 1.0 | | 5.00 | m | 5 | 신규 |
| 3 | 균열 | 0.2 | 13.0 | | 13.0 | m | 1 | 신규 |
| 4 | 균열 | 0.3 | 0.5 | | 3.50 | m | 7 | 신규 |
| 5 | 플레이트부식 | | | | 2.00 | EA | 2 | 신규 |
| 6 | 받침콘크리트균열 | 0.1 | 0.5 | | 0.50 | m | 1 | 신규 |

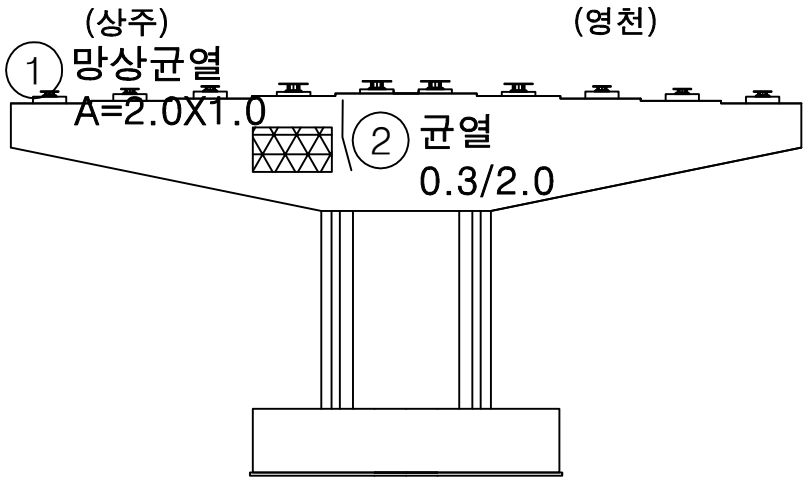
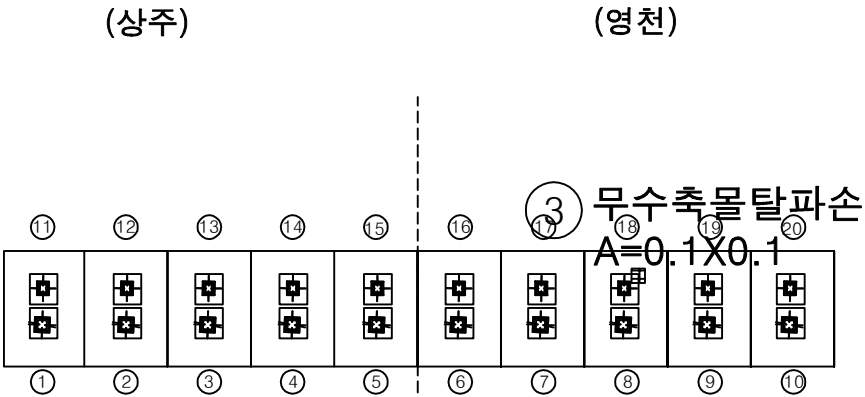
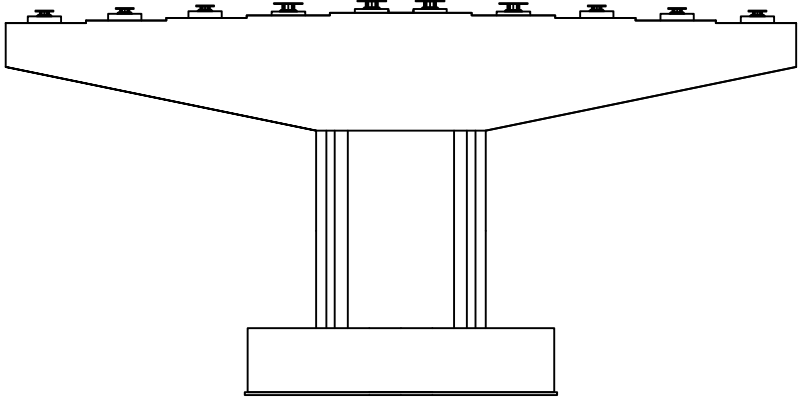
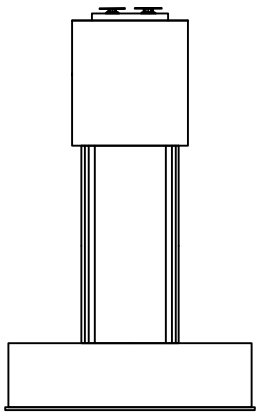
| 번호 | 손상내용 | 손상현황 | | | | | | 비 고 |
|---|---|---|---|---|---|---|---|---|
| 1 | 망상균열 | | 2.0 | 1.0 | 2.00 | m <sup>2</sup> | 1 | 신규 |
| 2 | 균열 | 0.3 | 2.0 | | 2.00 | m | 1 | 신규 |

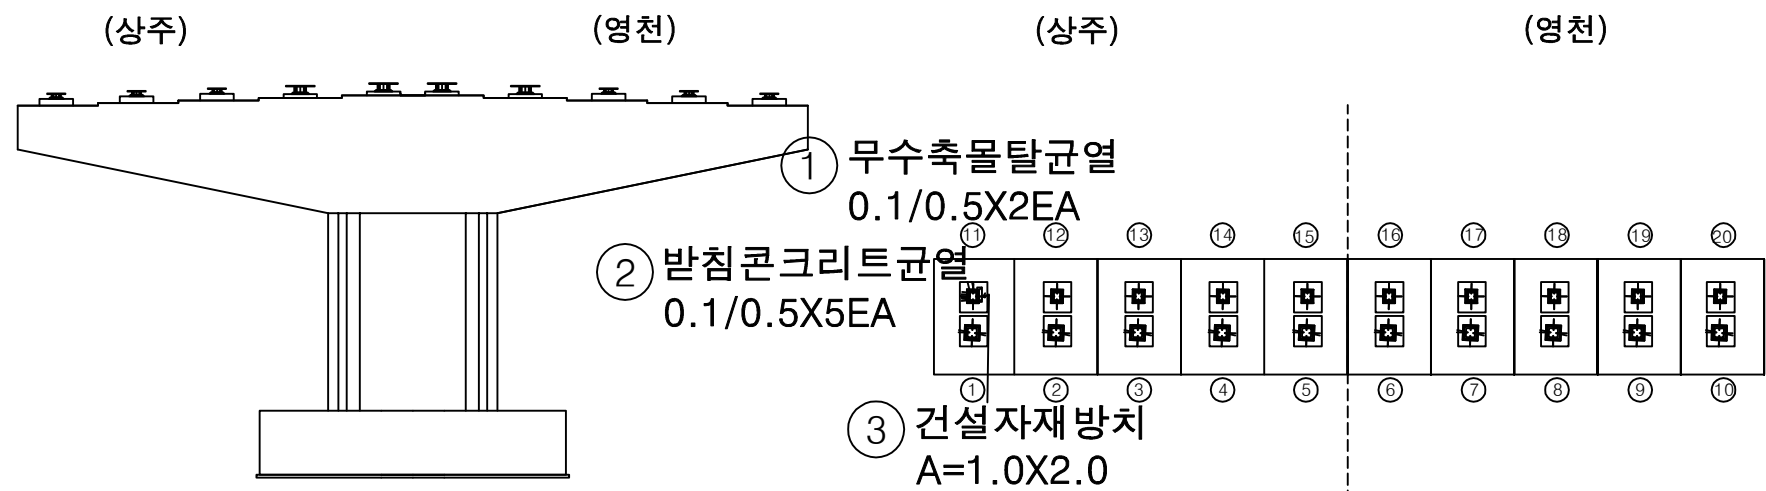
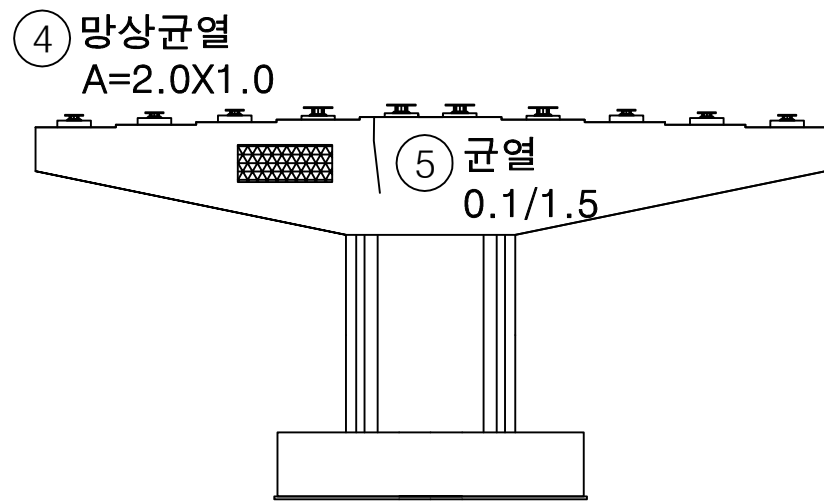
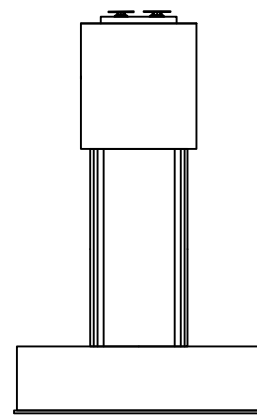
| 번호 | 손상내용 | 손상현황 | | | | | | 비 고 |
|---|---|---|---|---|---|---|---|---|
| 1 | 무수축물탈균열 | 0.1 | 0.5 | | 1.00 | m | 2 | 신규 |
| 2 | 받침콘크리트균열 | 0.1 | 0.5 | | 2.50 | m | 5 | 신규 |
| 4 | 망상균열 | | 2.0 | 1.0 | 2.00 | m <sup>2</sup> | 1 | 신규 |
| 5 | 균열 | 0.1 | 1.5 | | 1.50 | m | 1 | 신규 |

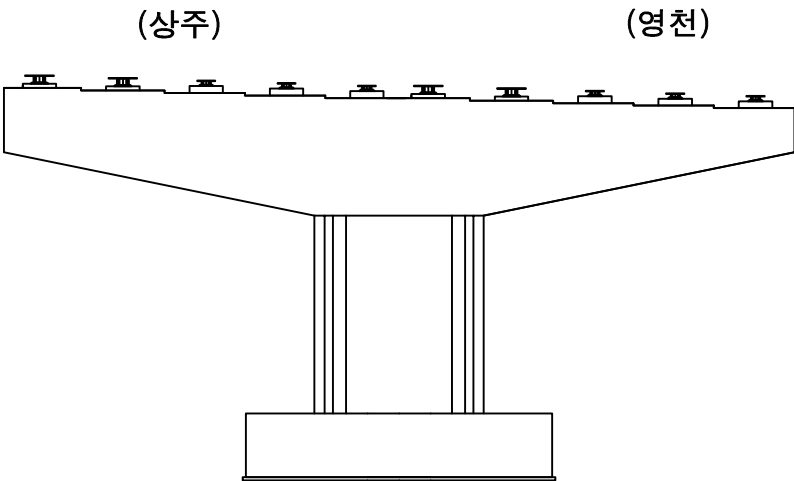
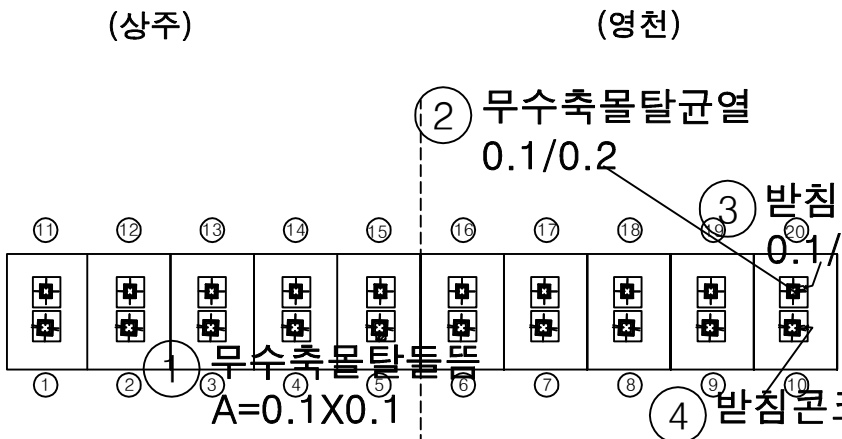
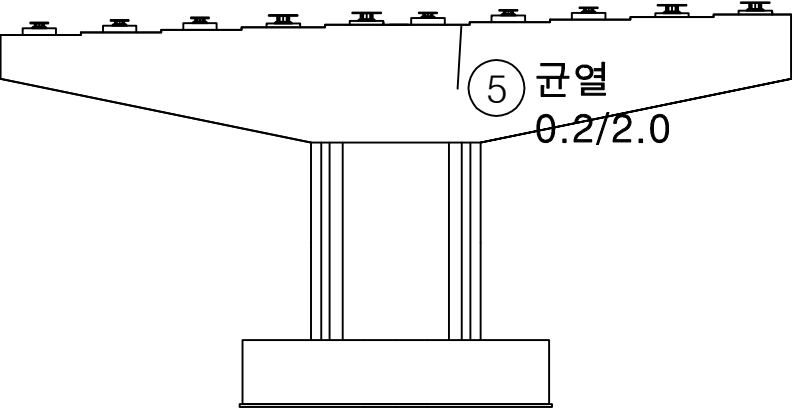
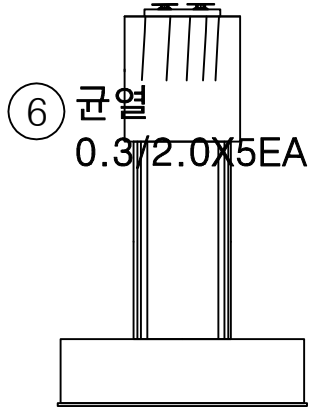
| 번호 | 손상내용 | 손상현황 | | | | | | 비 고 |
|---|---|---|---|---|---|---|---|---|
| 2 | 무수축물탈균열 | 0.1 | 0.2 | | 0.20 | m | 1 | 신규 |
| 3 | 받침콘크리트균열 | 0.1 | 0.5 | | 1.00 | m | 2 | 신규 |
| 4 | 받침콘크리트균열 | 0.1 | 0.5 | | 1.00 | m | 2 | 신규 |
| 5 | 균열 | 0.2 | 2.0 | | 2.00 | m | 1 | 신규 |
| 6 | 균열 | 0.3 | 2.0 | | 10.0 | m | 5 | 신규 |

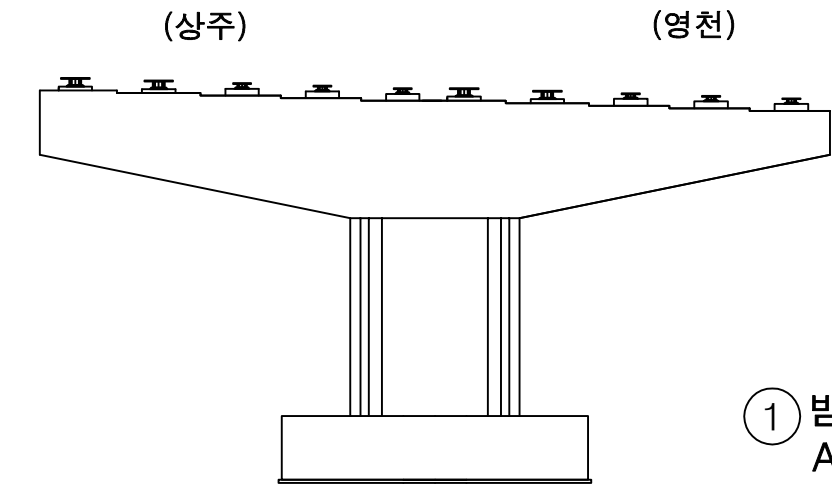
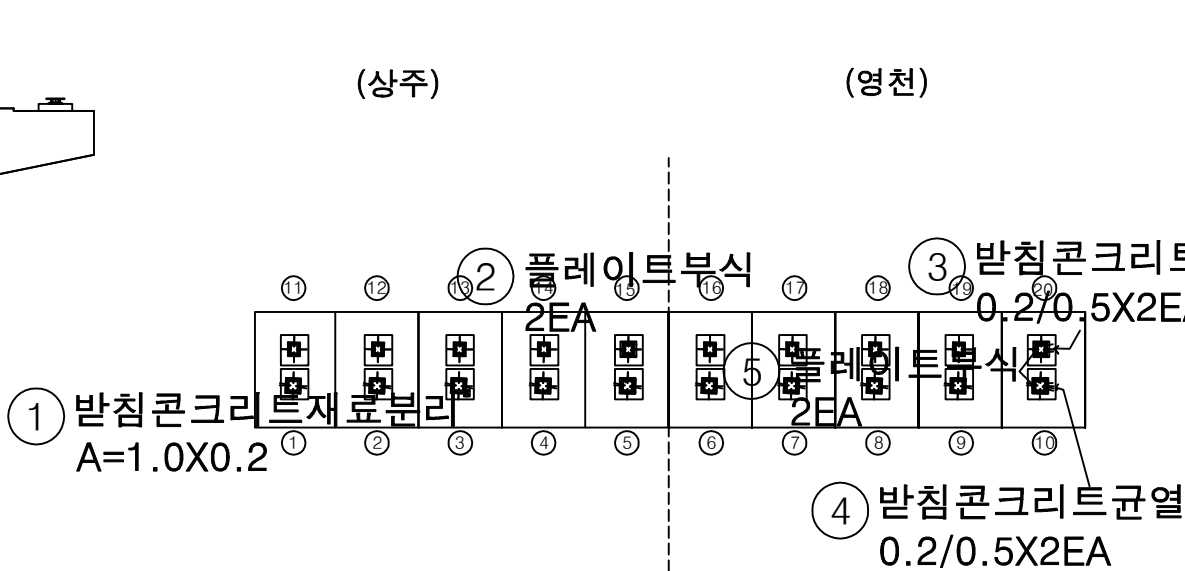
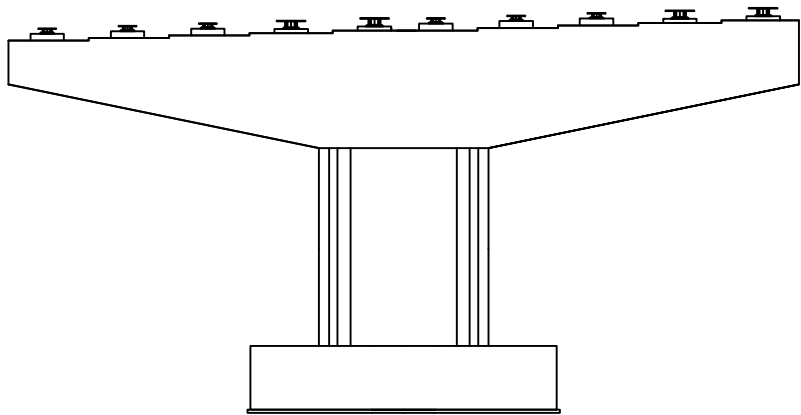
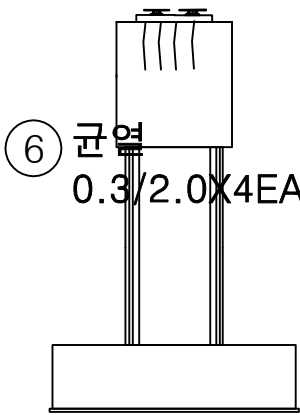
| 번호 | 손상내용 | 손상현황 | | | | | | 비 고 |
|---|---|---|---|---|---|---|---|---|
| 2 | 플레이트부식 | | | | 2.00 | EA | 1 | 신규 |
| 3 | 받침콘크리트균열 | 0.2 | 0.5 | | 1.00 | m | 2 | 신규 |
| 4 | 받침콘크리트균열 | 0.2 | 0.5 | | 1.00 | m | 2 | 신규 |
| 5 | 플레이트부식 | | | | 2.00 | EA | 1 | 신규 |
| 6 | 균열 | 0.3 | 2.0 | | 8.00 | m | 4 | 신규 |

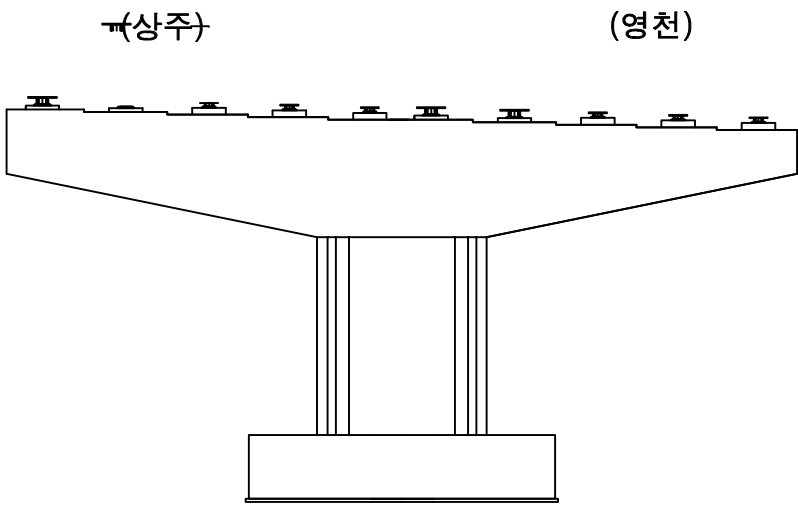
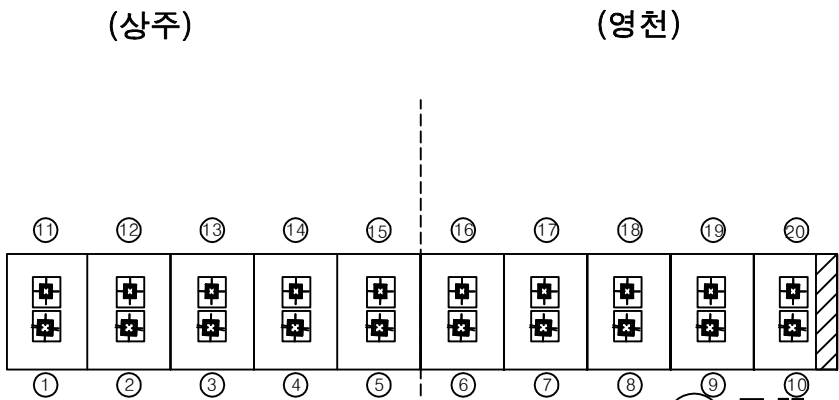
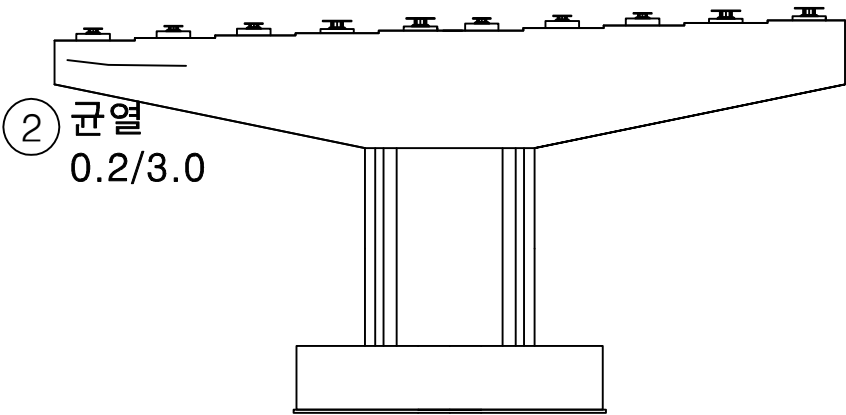
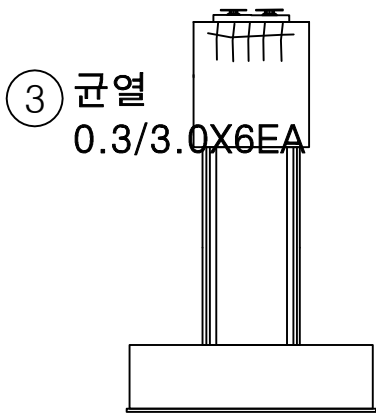
1 들뜸  
A=0.5X3.0

2 균열  
0.2/3.0

3 균열  
0.3/3.0X6EA

| 번호 | 손상내용 | 손상현황 | | | | | | 비 고 |
|---|---|---|---|---|---|---|---|---|
| 2 | 균열 | 0.2 | 3.0 | | 3.00 | m | 1 | 신규 |
| 3 | 균열 | 0.3 | 3.0 | | 18.0 | m | 6 | 신규 |

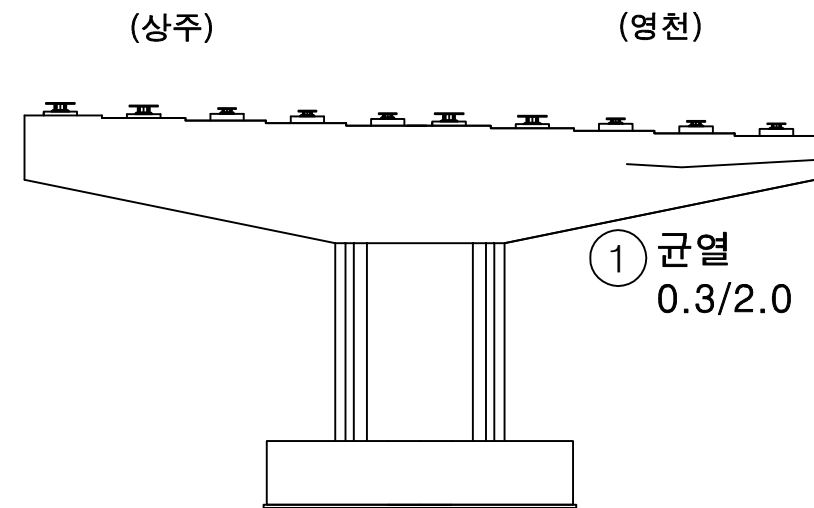
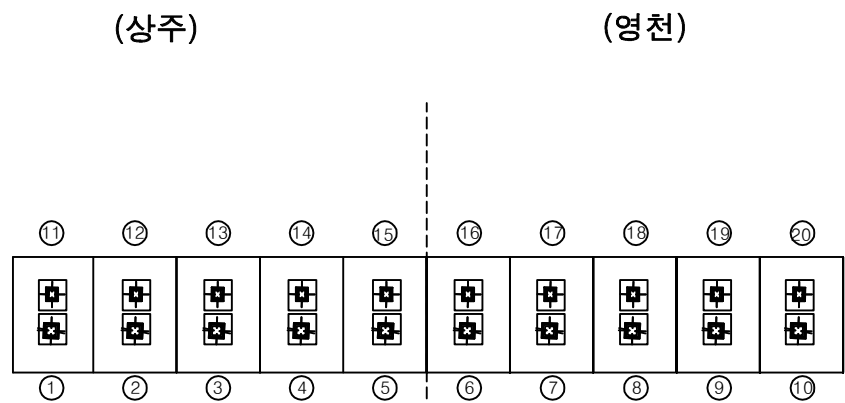
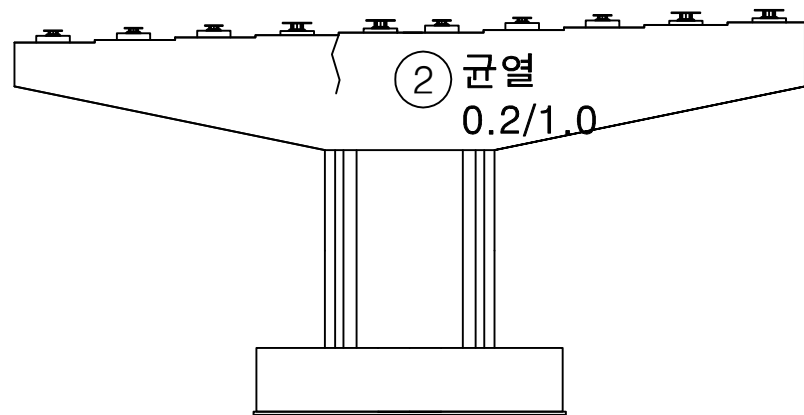
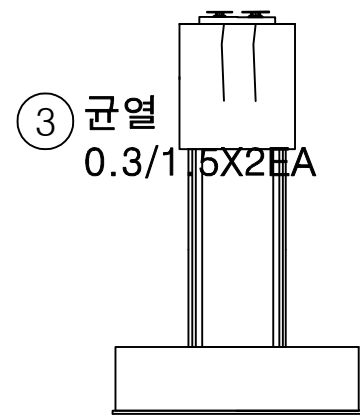
| 번호 | 손상내용 | 손상현황 | | | | | | 비 고 |
|---|---|---|---|---|---|---|---|---|
| 1 | 균열 | 0.3 | 2.0 | | 2.00 | m | 1 | 신규 |
| 2 | 균열 | 0.2 | 1.0 | | 1.00 | m | 1 | 신규 |
| 3 | 균열 | 0.3 | 1.5 | | 3.00 | m | 2 | 신규 |
