상주영천고속도로 시설물 정밀점검 용역

# 외 관 조 사 망 도

도림천교

2019.12

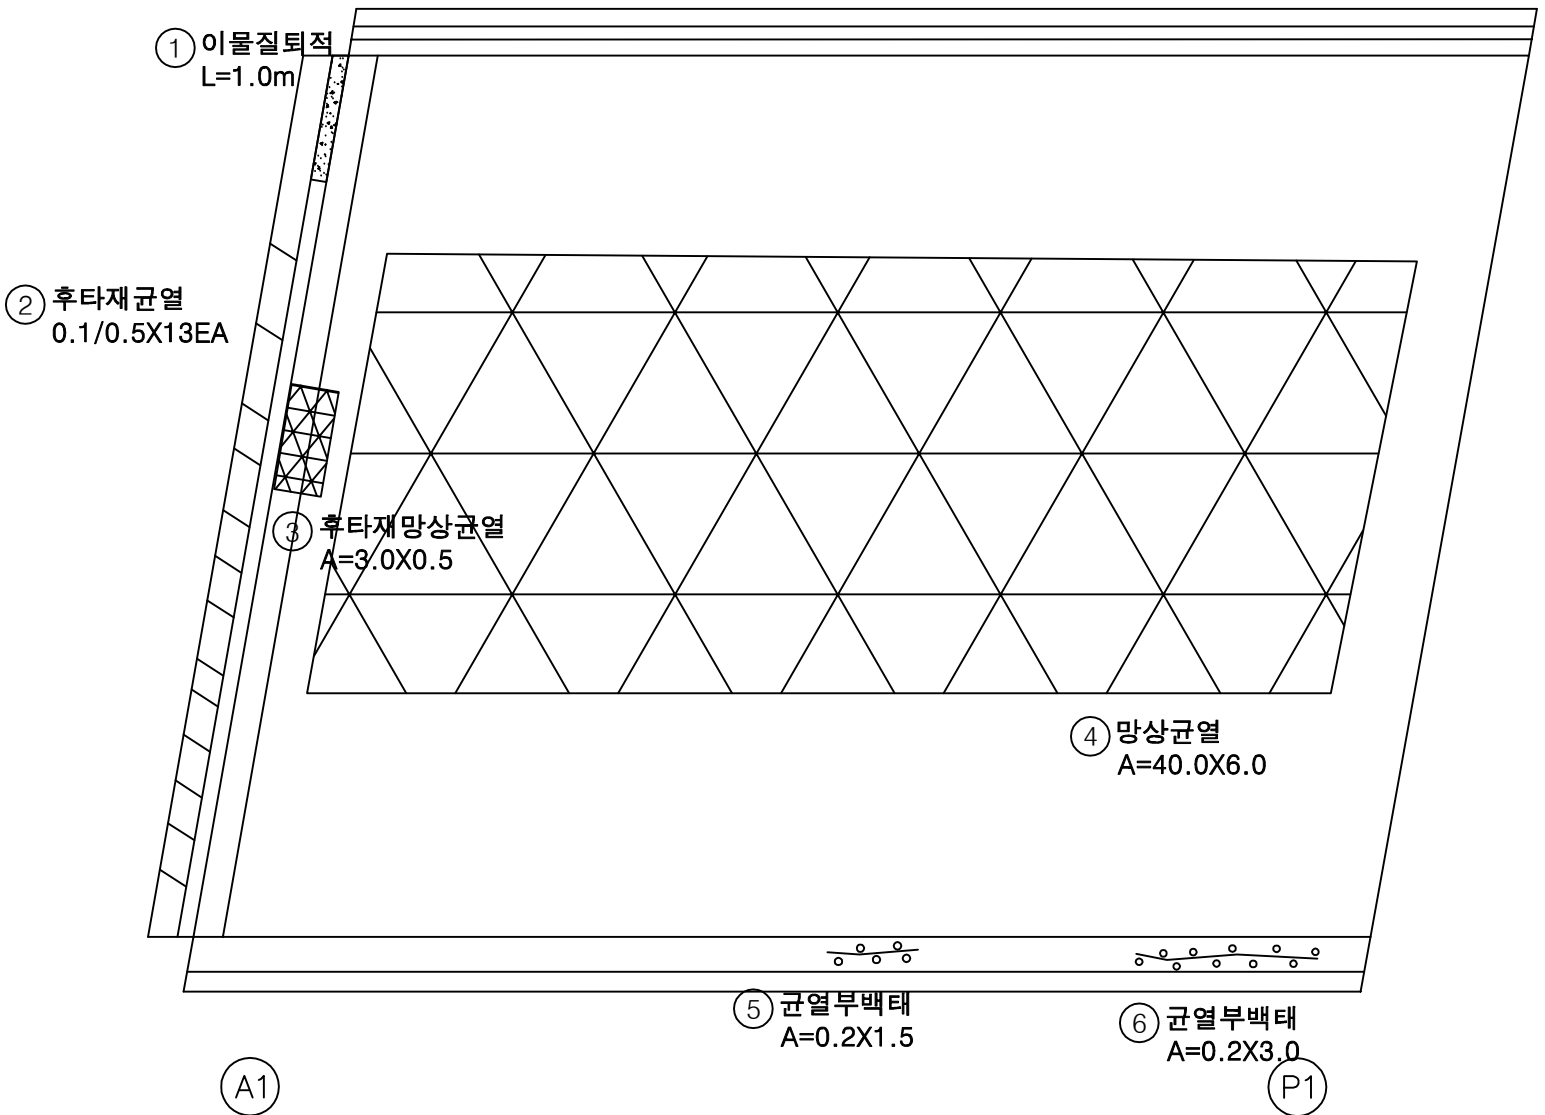
| 도면번호 | 01 |

| 번호 | 손상내용 | 손상현황 | | | | | | 비 고 |
|---|---|---|---|---|---|---|---|---|
| 1 | 이물질퇴적 | | 1.0 | | 1.00 | m | 1 | 신규 |
| 2 | 후타재균열 | 0.1 | 0.5 | | 6.50 | m | 13 | 신규 |
| 3 | 후타재망상균열 | | 3.0 | 0.5 | 1.50 | m <sup>2</sup> | 1 | 신규 |
| 4 | 망상균열 | | 40.0 | 6.0 | 240.0 | m <sup>2</sup> | 1 | 신규 |
| 5 | 균열부백태 | | 0.2 | 1.5 | 0.30 | m <sup>2</sup> | 1 | 신규 |
| 6 | 균열부백태 | | 0.2 | 3.0 | 0.60 | m <sup>2</sup> | 1 | 신규 |

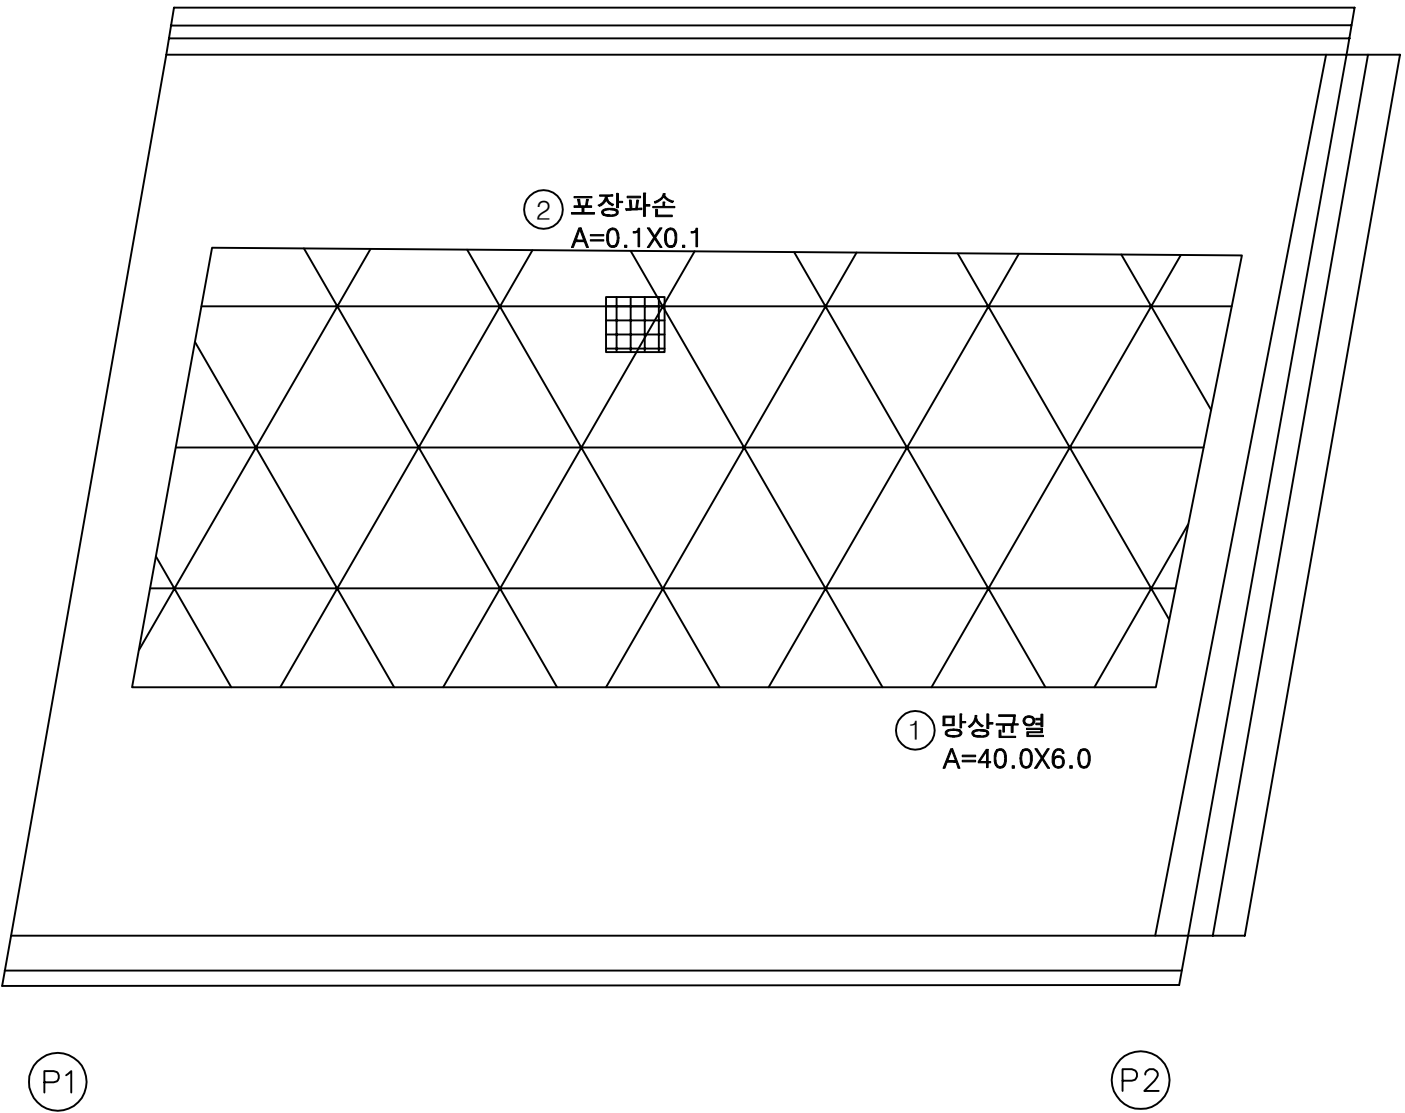
| 도 면 번 호 | 02 |

| 번호 | 손상내용 | 손상현황 | | | | | | 비 고 |
|---|---|---|---|---|---|---|---|---|
| 1 | 망상균열 | | 40.0 | 6.0 | 240.0 | m <sup>2</sup> | 1 | 신규 |
| 2 | 포장파손 | | 0.1 | 0.1 | 0.01 | m <sup>2</sup> | 1 | 신규 |

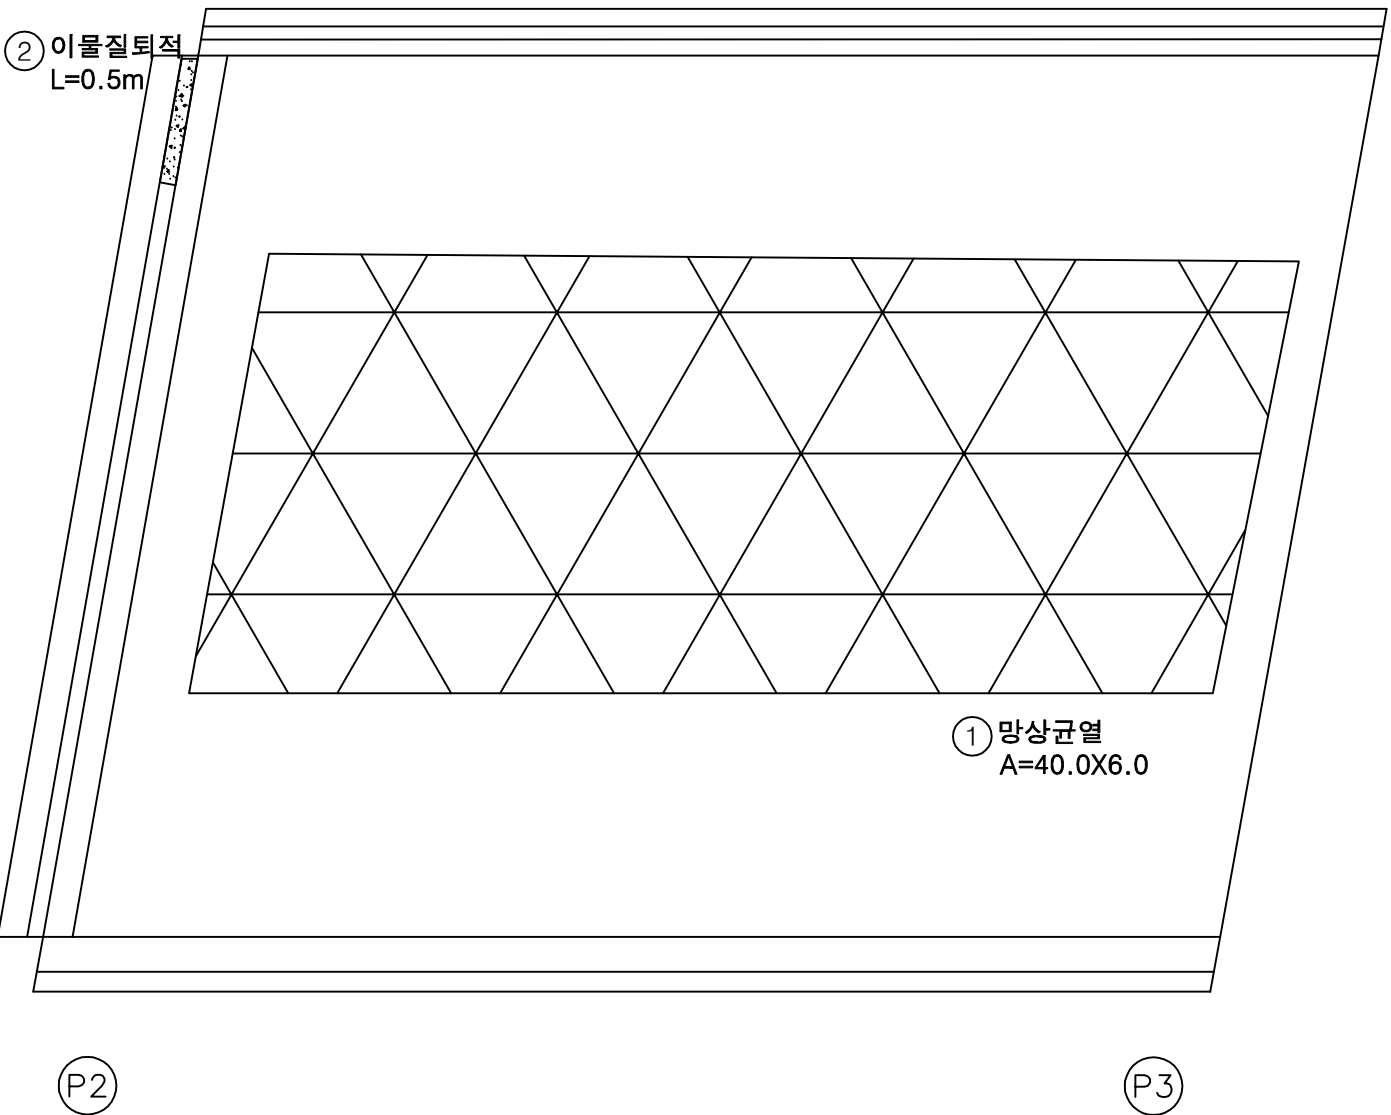
| 도 면 번 호 | 03 |

| 번호 | 손상내용 | 손상현황 | | | | | | 비 고 |
|---|---|---|---|---|---|---|---|---|
| 1 | 망상균열 | | 40.0 | 6.0 | 240.0 | m <sup>2</sup> | 1 | 신규 |
| 2 | 이물질퇴적 | | 0.5 | | 0.50 | m | 1 | 신규 |

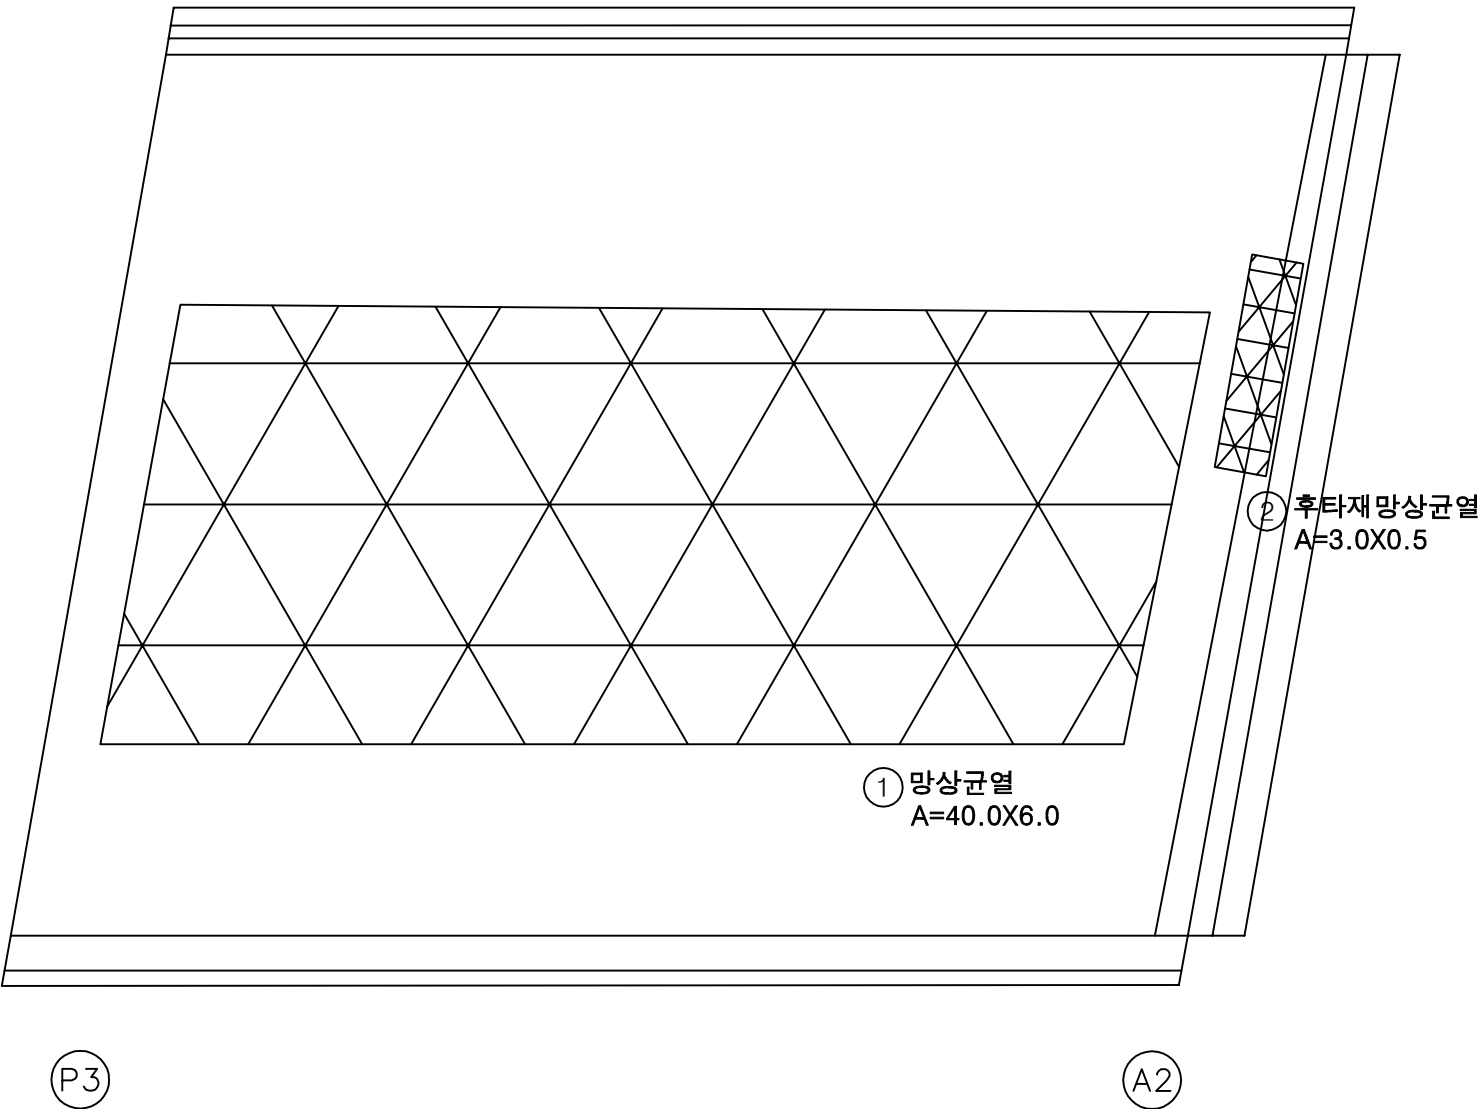
| 도 면 번 호 | 04 |

| 번호 | 손상내용 | 손상현황 | | | | | | 비 고 |
|---|---|---|---|---|---|---|---|---|
| 1 | 망상균열 | | 40.0 | 6.0 | 240.0 | m <sup>2</sup> | 1 | 신규 |
| 2 | 후타재망상균열 | | 3.0 | 0.5 | 1.50 | m <sup>2</sup> | 1 | 신규 |

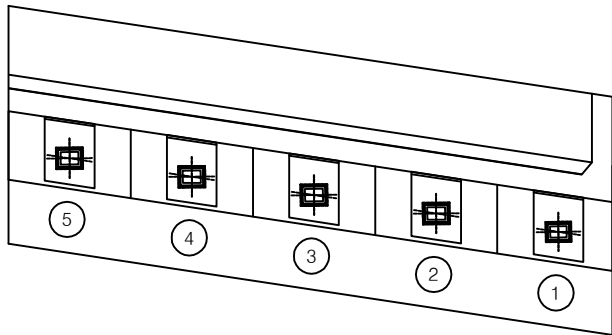
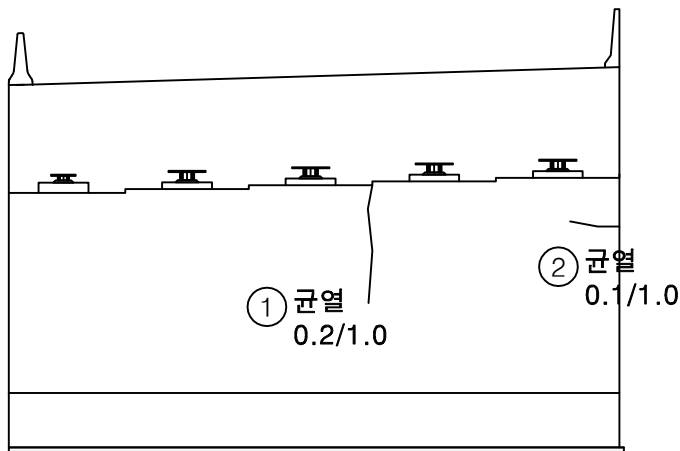
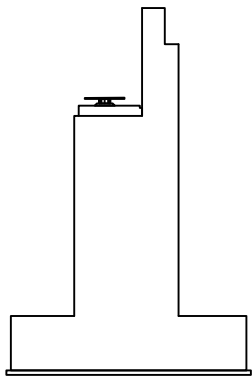
| 도 면 번 호 | 09 |

| 번호 | 손상내용 | 손상현황 | | | | | | 비 고 |
|---|---|---|---|---|---|---|---|---|
| 1 | 균열 | 0.2 | 1.0 | | 1.00 | m | 1 | 신규 |
| 2 | 균열 | 0.1 | 1.0 | | 1.00 | m | 1 | 신규 |

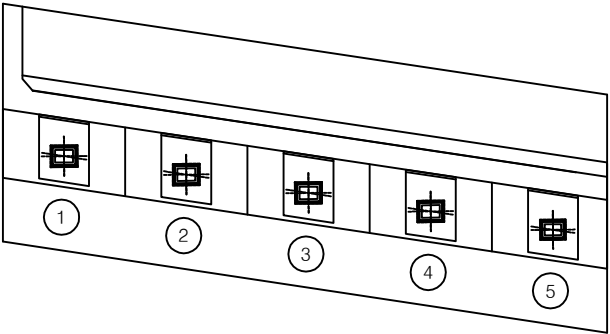
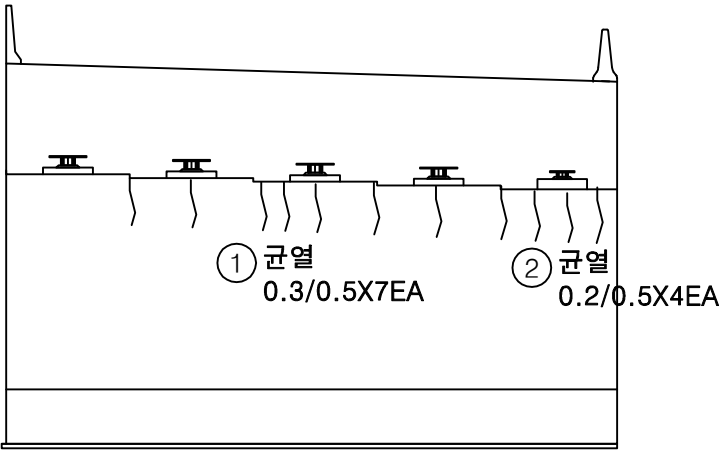
| 도 면 번 호 | 10 |

| 번호 | 손상내용 | 손상현황 | | | | | | 비 고 |
|---|---|---|---|---|---|---|---|---|
| 1 | 균열 | 0.3 | 0.5 | | 3.50 | m | 7 | 신규 |
| 2 | 균열 | 0.2 | 0.5 | | 2.00 | m | 4 | 신규 |

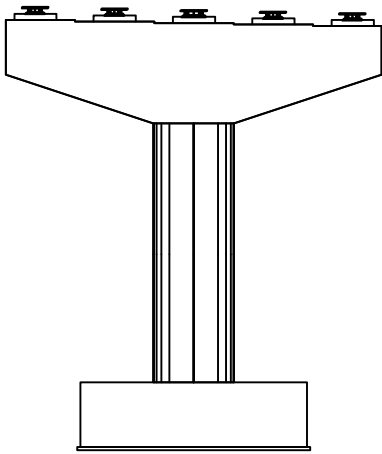
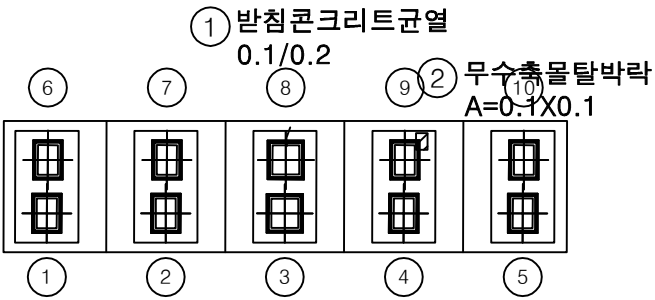
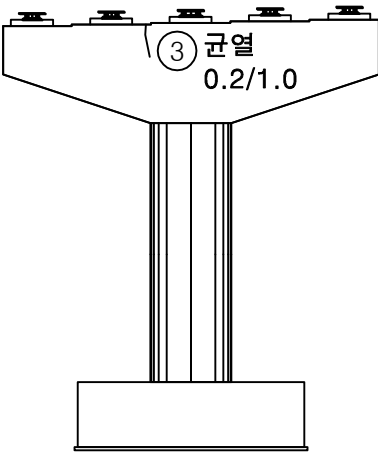
| 번호 | 손상내용 | 손상현황 | | | | | | 비 고 |
|---|---|---|---|---|---|---|---|---|
| 1 | 받침콘크리트균열 | 0.1 | 0.2 | | 0.20 | m | 1 | 신규 |
| 2 | 무수축물탈박락 | | 0.1 | 0.1 | 0.01 | m² | 1 | 신규 |
| 3 | 균열 | 0.2 | 1.0 | | 1.00 | m | 1 | 신규 |

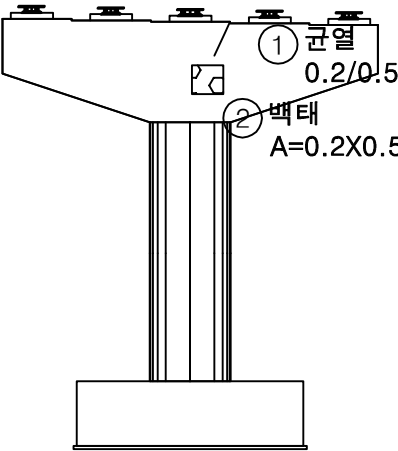
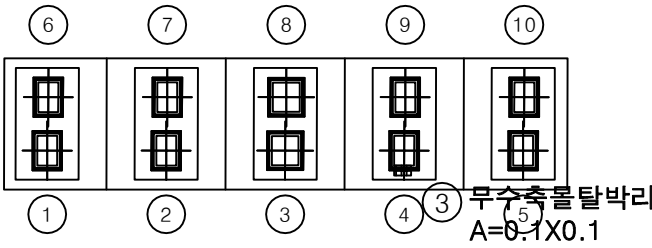
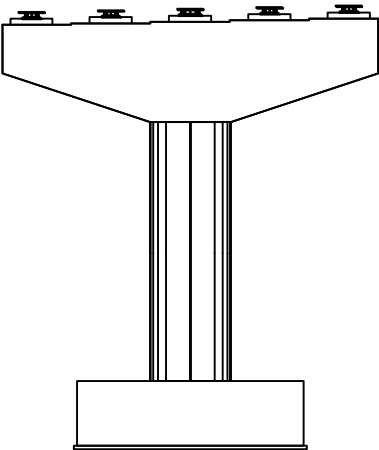
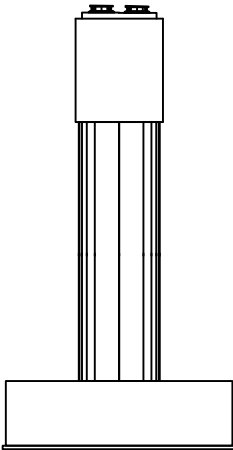
| 도 면 번 호 | 12 |

\*상부폐 콘크리트퇴적

| 번호 | 손상내용 | 손상현황 | | | | | | 비 고 |
|---|---|---|---|---|---|---|---|---|
| 1 | 균열 | 0.2 | 0.5 | | 0.50 | m | 1 | 신규 |

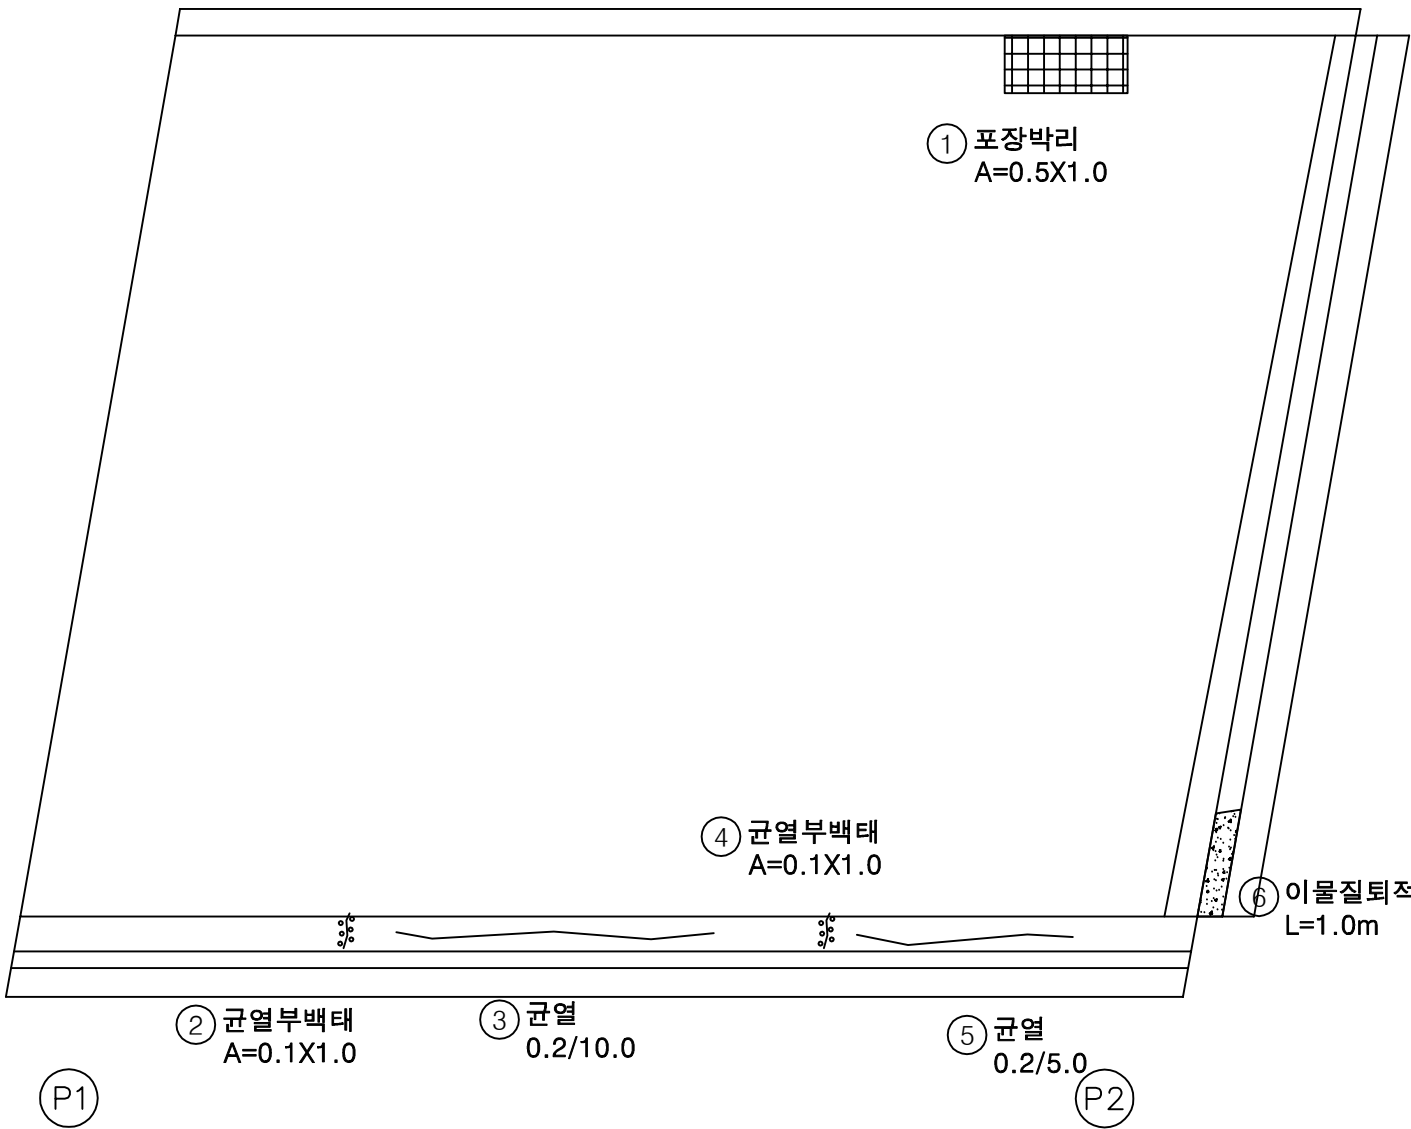
| 번호 | 손상내용 | 손상현황 | | | | | | 비 고 |
|---|---|---|---|---|---|---|---|---|
| 2 | 균열부백태 | | 0.1 | 1.0 | 0.10 | m <sup>2</sup> | 1 | 신규 |
| 3 | 방호벽균열 | 0.2 | 10.0 | | 10.0 | m | 1 | 신규 |
| 4 | 균열부백태 | | 0.1 | 1.0 | 0.10 | m <sup>2</sup> | 1 | 신규 |
| 5 | 방호벽균열 | 0.2 | 5.0 | | 5.00 | m | 1 | 신규 |

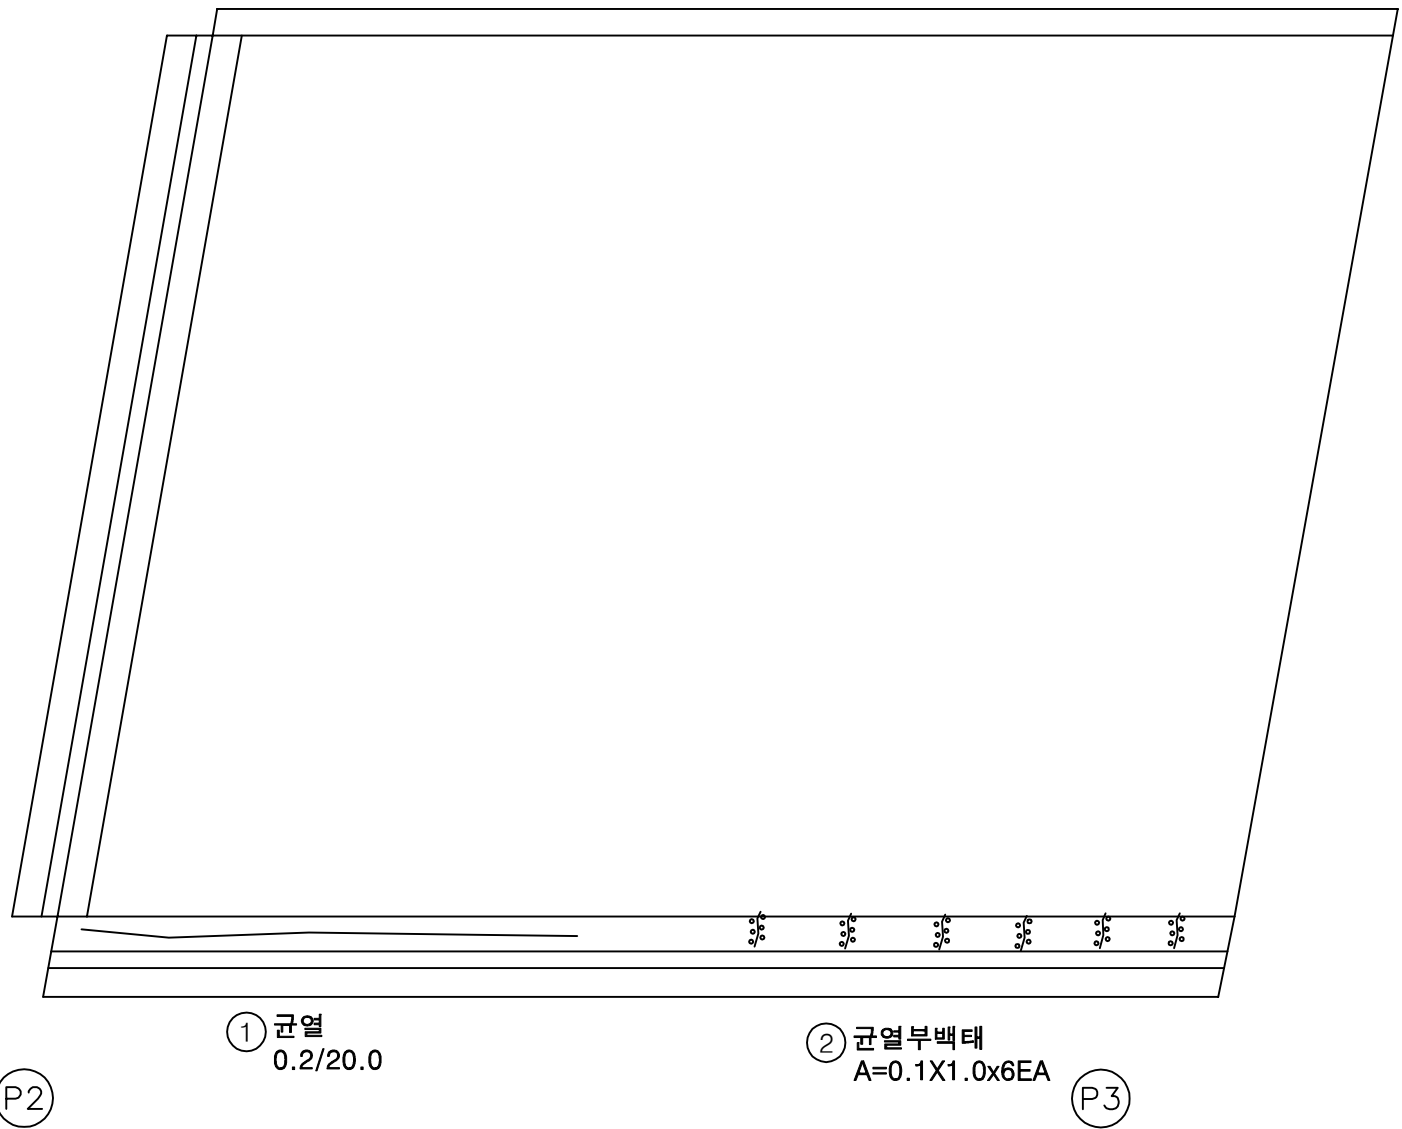
| 번호 | 손상내용 | 손상현황 | | | | | | 비 고 |
|---|---|---|---|---|---|---|---|---|
| 1 | 방호벽균열 | 0.2 | 20.0 | | 20.0 | m | 1 | 신규 |
| 2 | 균열부백태 | | 0.1 | 1.0 | 0.60 | m² | 6 | 신규 |

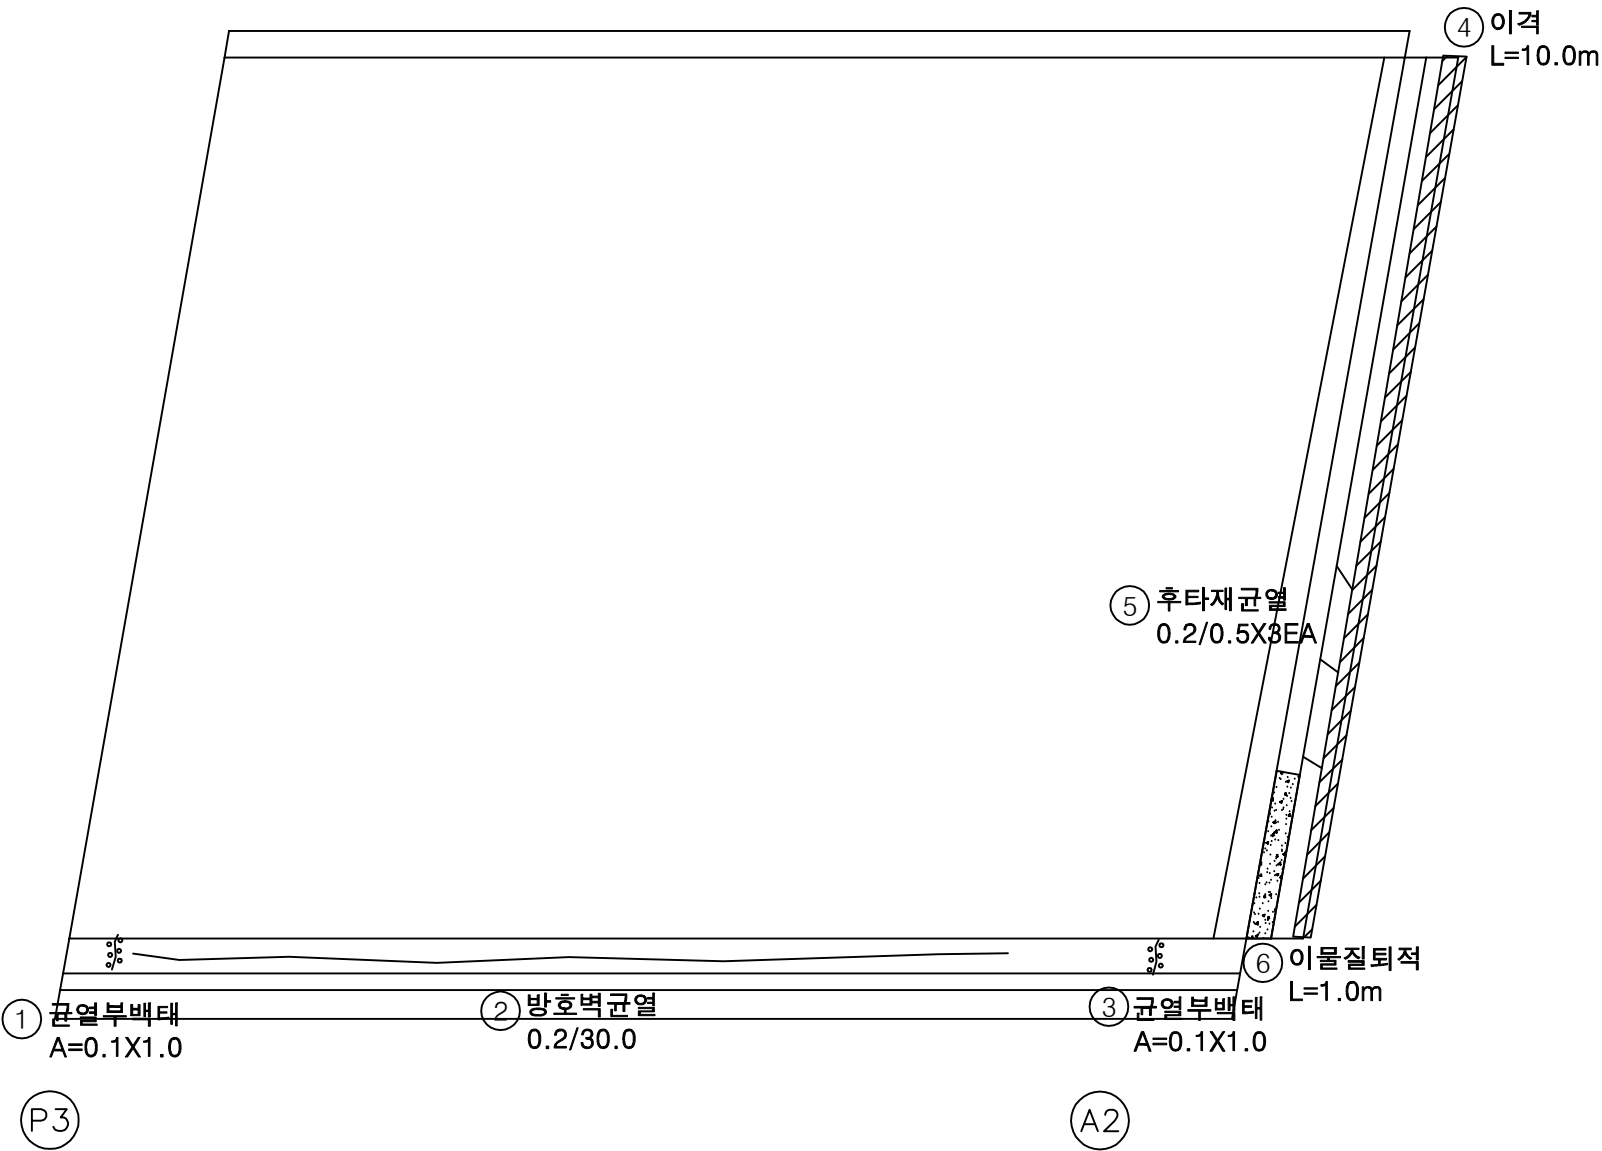
| 번호 | 손상내용 | 손상현황 | | | | | | 비 고 |
|---|---|---|---|---|---|---|---|---|
| 1 | 균열부백태 | | 0.1 | 1.0 | 0.10 | m <sup>2</sup> | 1 | 신규 |
| 2 | 방호벽균열 | 0.2 | 30.0 | | 30.0 | m | 1 | 신규 |
| 3 | 균열부백태 | | 0.1 | 1.0 | 0.10 | m <sup>2</sup> | 1 | 신규 |
| 5 | 후타재균열 | 0.2 | 0.5 | | 1.50 | m | 3 | 신규 |

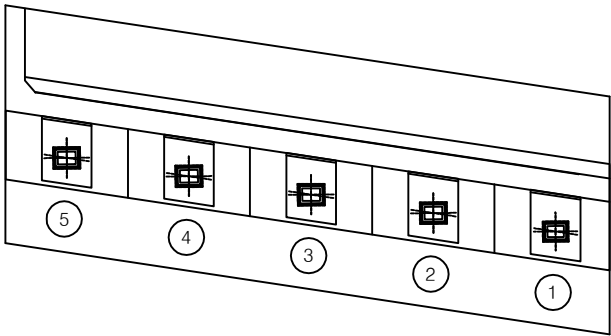
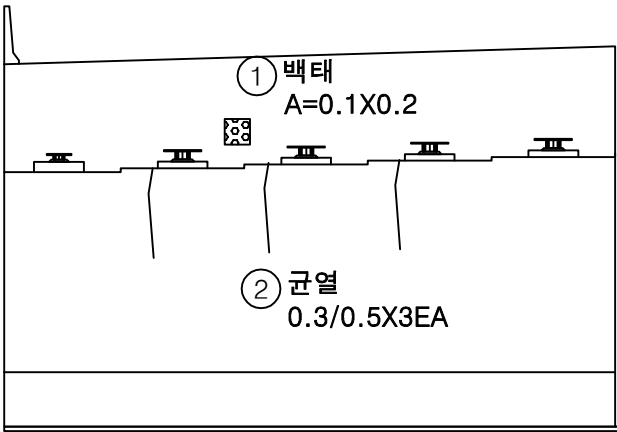
| 도면번호 | 09 |

| 번호 | 손상내용 | 손상현황 | | | | | | 비 고 |
|---|---|---|---|---|---|---|---|---|
| 2 | 균열 | 0.3 | 0.5 | | 1.50 | m | 3 | 신규 |

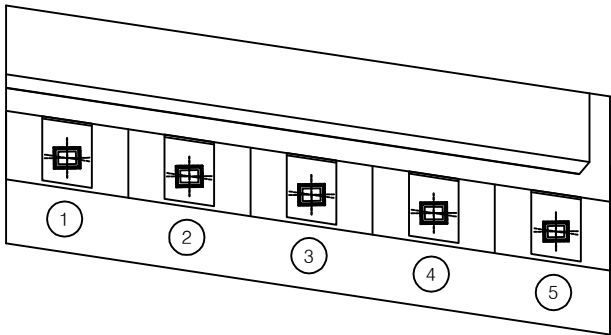
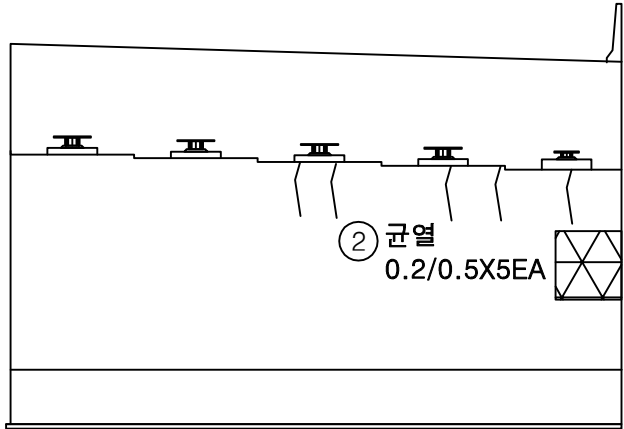
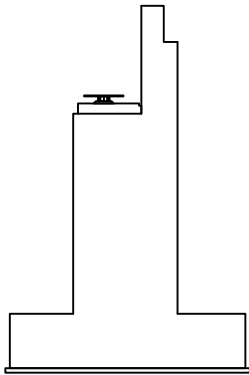
| 번호 | 손상내용 | 손상현황 | | | | | | 비 고 |
|---|---|---|---|---|---|---|---|---|
| 1 | 망상균열 | | 1.0 | 1.0 | 1.00 | m <sup>2</sup> | 1 | 신규 |
| 2 | 균열 | 0.2 | 0.5 | | 2.50 | m | 5 | 신규 |

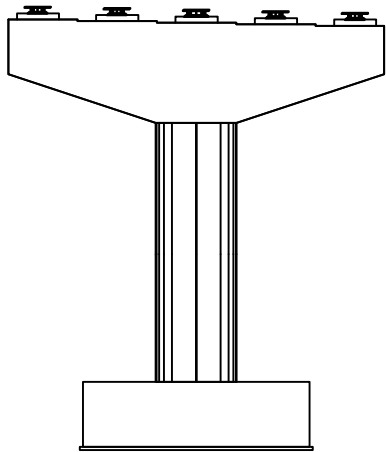
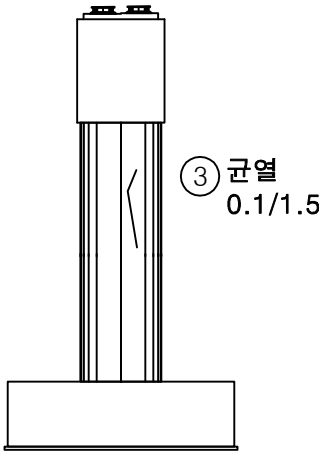
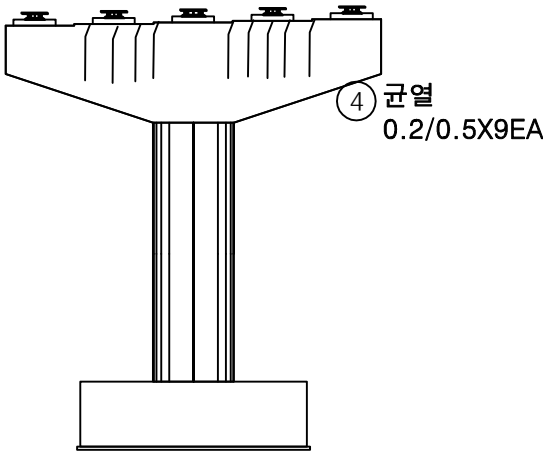
| 번호 | 손상내용 | 손상현황 | | | | | | 비 고 |
|---|---|---|---|---|---|---|---|---|
| 1 | 받침콘크리트균열 | 0.1 | 0.2 | | 0.20 | m | 1 | 신규 |
| 2 | 무수축물탈균열 | 0.1 | 0.2 | | 0.20 | m | 1 | 신규 |
| 3 | 균열 | 0.1 | 1.5 | | 1.50 | m | 1 | 신규 |
| 4 | 균열 | 0.2 | 0.5 | | 4.50 | m | 9 | 신규 |

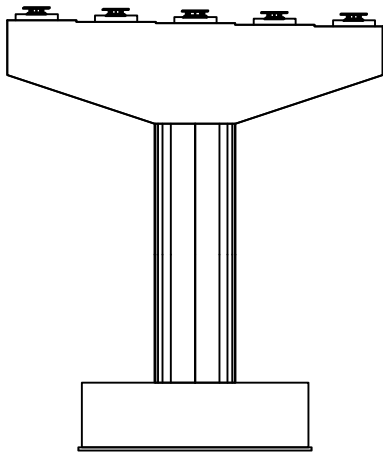
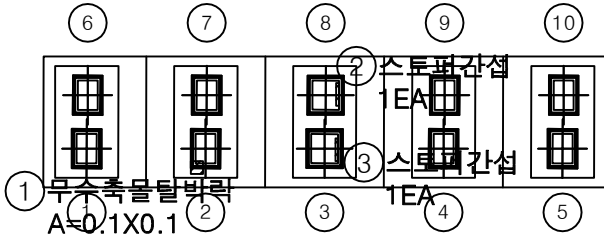
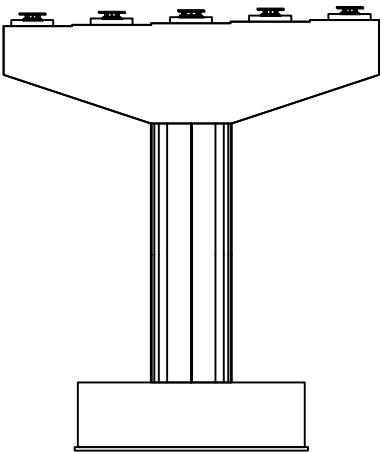
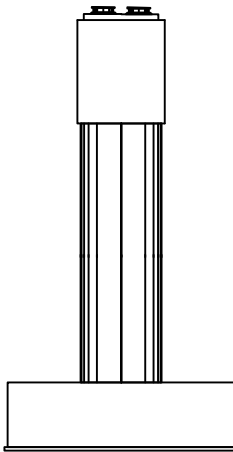
\*상부폐콘크리트퇴적
