상주영천고속도로 시설물 정밀점검 용역

# 외 관 조 사 망 도

오미교

2019.12

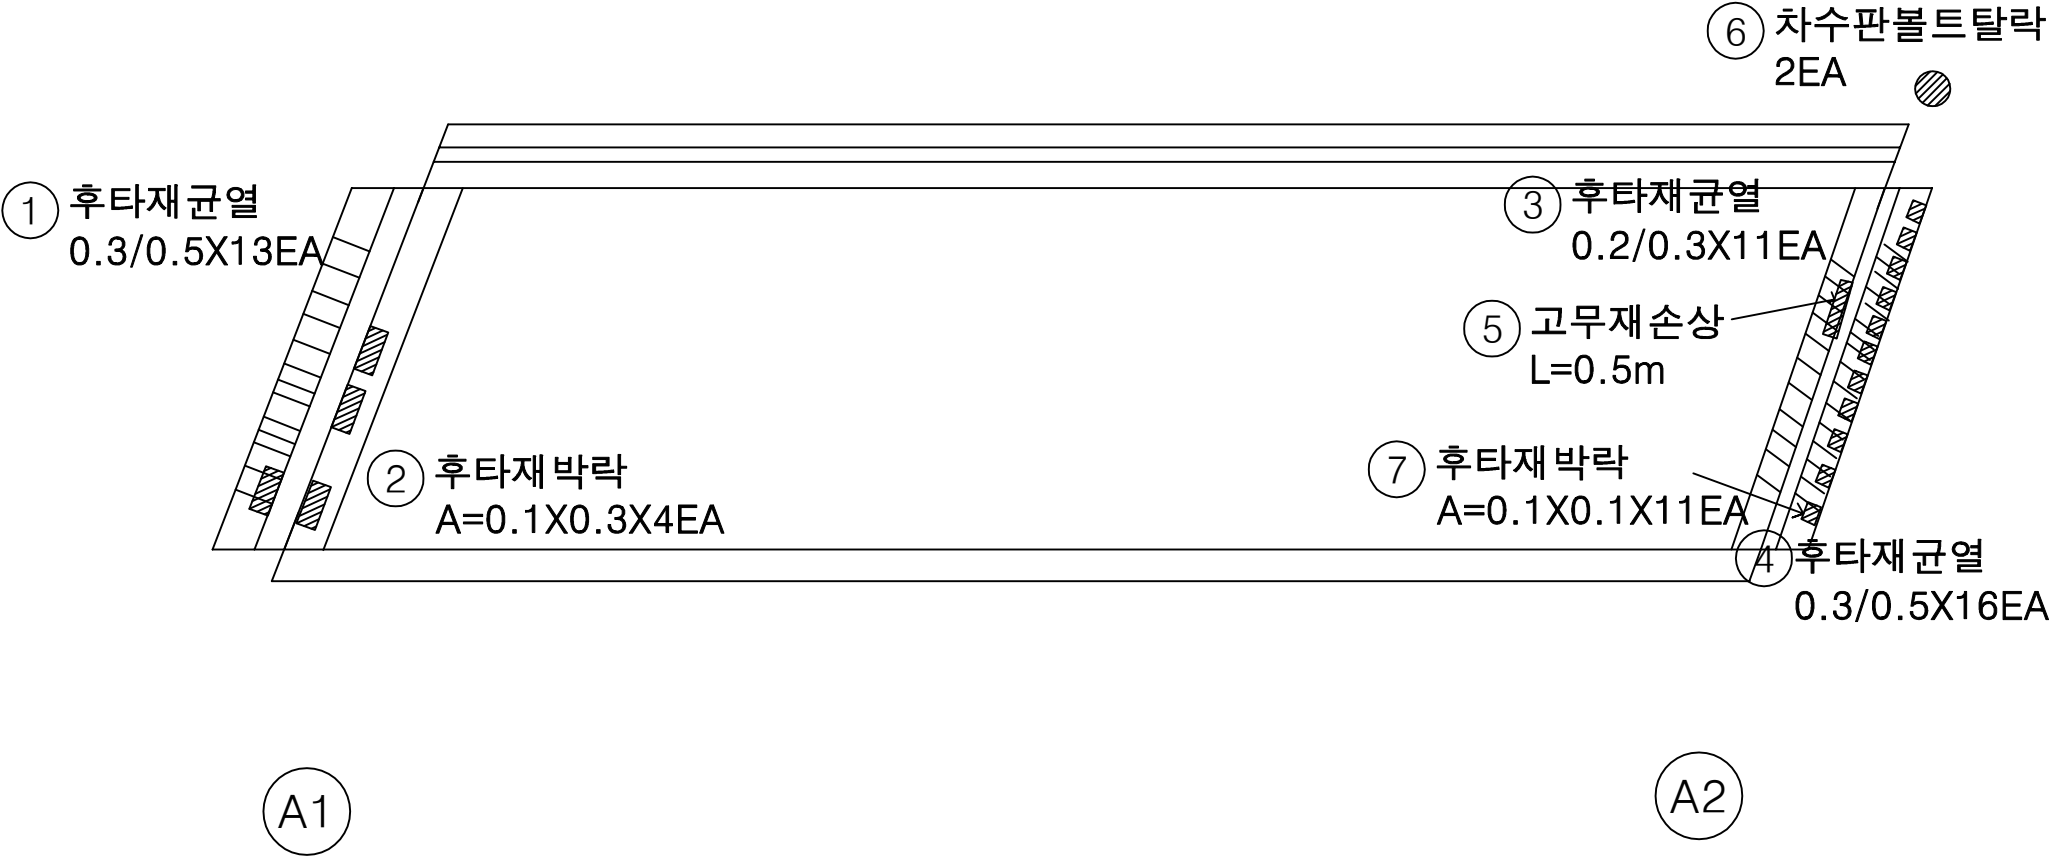
01

| 번호 | 손상내용 | 손상현황 | | | | | | 비 고 |
|---|---|---|---|---|---|---|---|---|
| 1 | 후타재균열 | 0.3 | 0.5 | | 6.50 | m | 13 | 신규 |
| 2 | 후타재박리 | | 0.1 | 0.3 | 0.12 | m <sup>2</sup> | 4 | 신규 |
| 3 | 후타재균열 | 0.2 | 0.3 | | 3.30 | m | 11 | 신규 |
| 4 | 후타재균열 | 0.3 | 0.5 | | 8.00 | m | 16 | 신규 |
| 5 | 본체고무재손상 | | 0.5 | | 0.50 | m | 1 | 신규 |
| 6 | 차수판볼트탈락 | | | | 2.00 | EA | 2 | 신규 |
| 7 | 후타재박락 | | 0.1 | 0.1 | 0.11 | m <sup>2</sup> | 11 | 신규 |

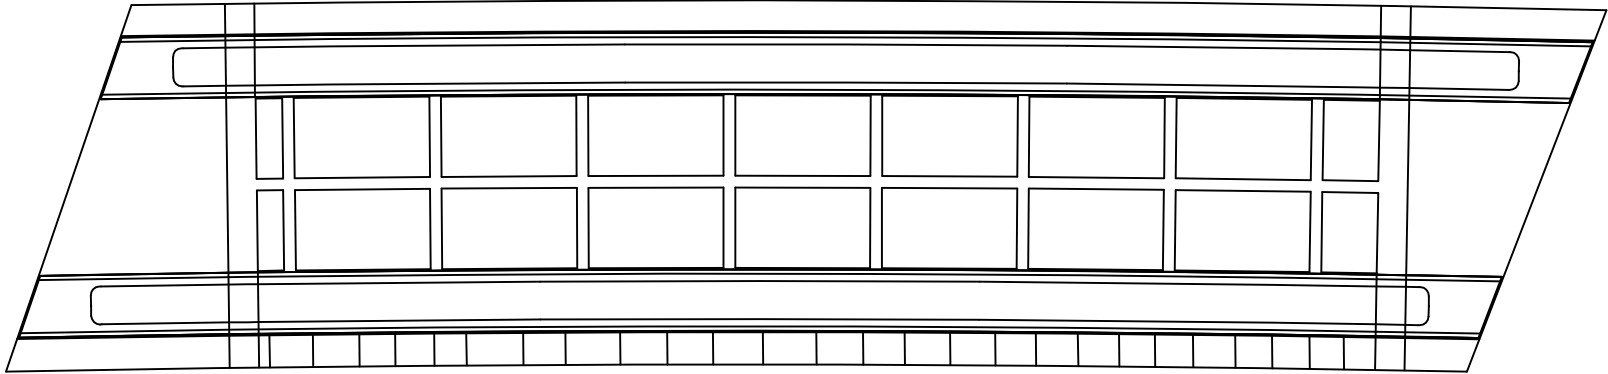
ID : 오미교 슬래브하면 S1(상주방향)

① 균열  
0.2/0.3X26EA

| 번호 | 손상내용 | 손상현황 | | | | | | 비 고 |
|---|---|---|---|---|---|---|---|---|
| 1 | 균열 | 0.2 | 0.3 | | 7.80 | m | 26 | 신규 |

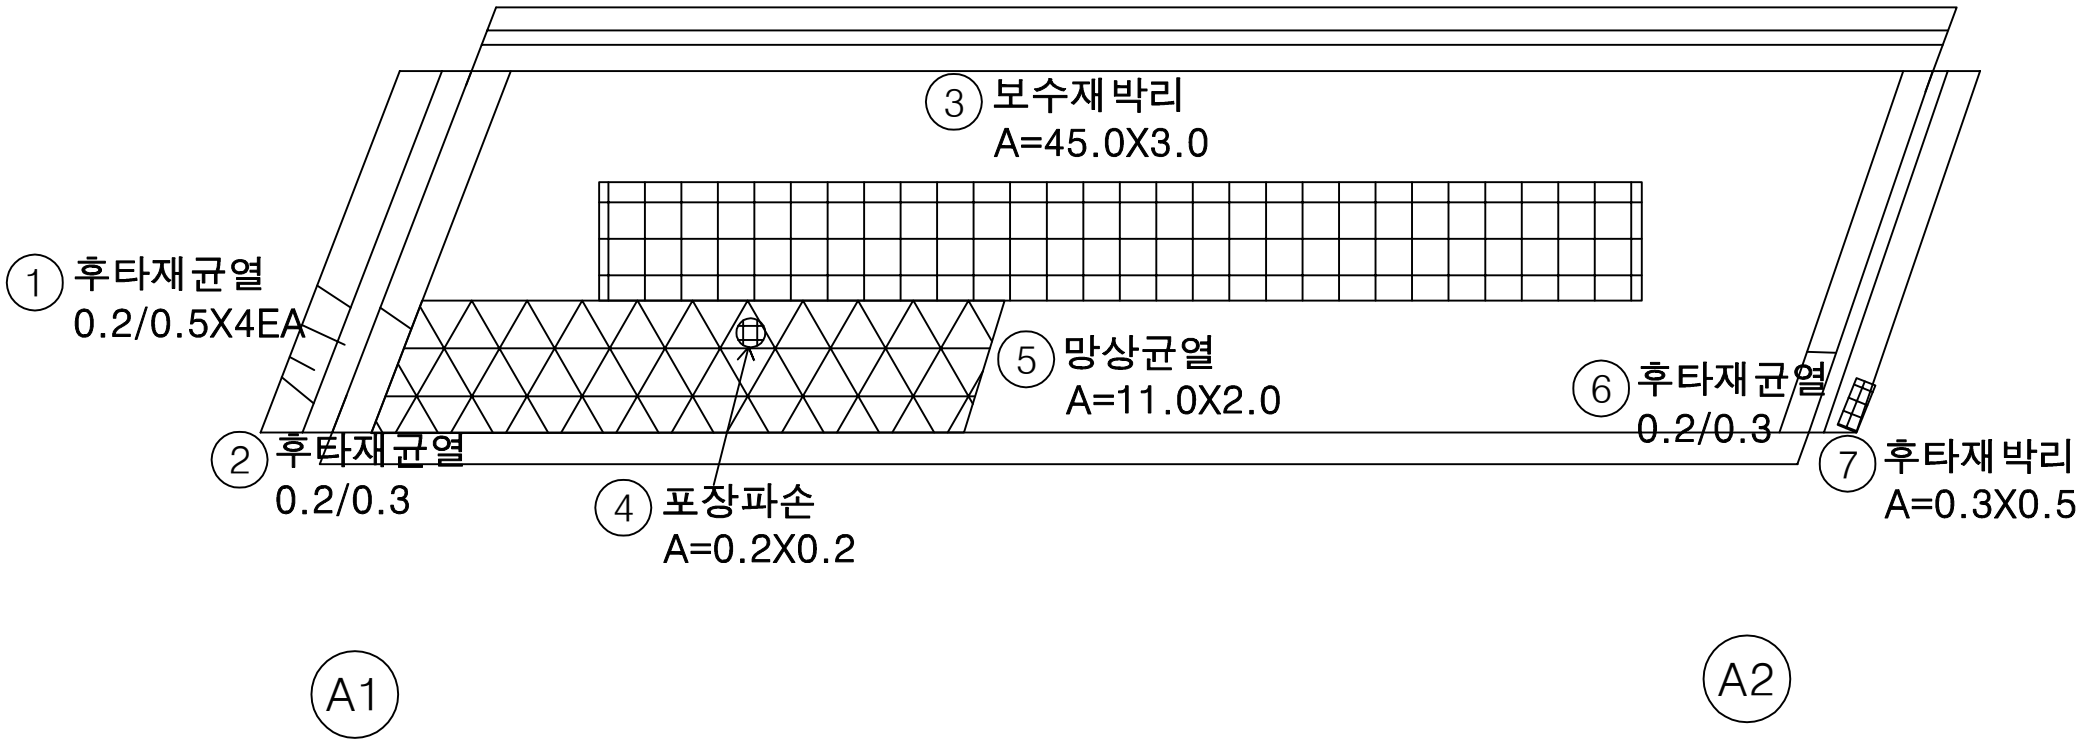
영 천 방 향

| 번호 | 손상내용 | 손상현황 | | | | | | 비 고 |
|---|---|---|---|---|---|---|---|---|
| 1 | 후타재균열 | 0.2 | 0.5 | | 2.00 | m | 4 | 신규 |
| 2 | 후타재균열 | 0.2 | 0.3 | | 0.30 | m | 1 | 신규 |
| 3 | 보수재박리 | | 45.0 | 3.0 | 135.0 | m <sup>2</sup> | 1 | 신규 |
| 4 | 포장파손 | | 0.2 | 0.2 | 0.04 | m <sup>2</sup> | 1 | 신규 |
| 5 | 망상균열 | | 11.0 | 2.0 | 22.0 | m <sup>2</sup> | 1 | 신규 |
| 6 | 후타재균열 | 0.2 | 0.3 | | 0.30 | m | 1 | 신규 |
| 7 | 후타재박리 | | 0.3 | 0.5 | 0.15 | m <sup>2</sup> | 1 | 신규 |

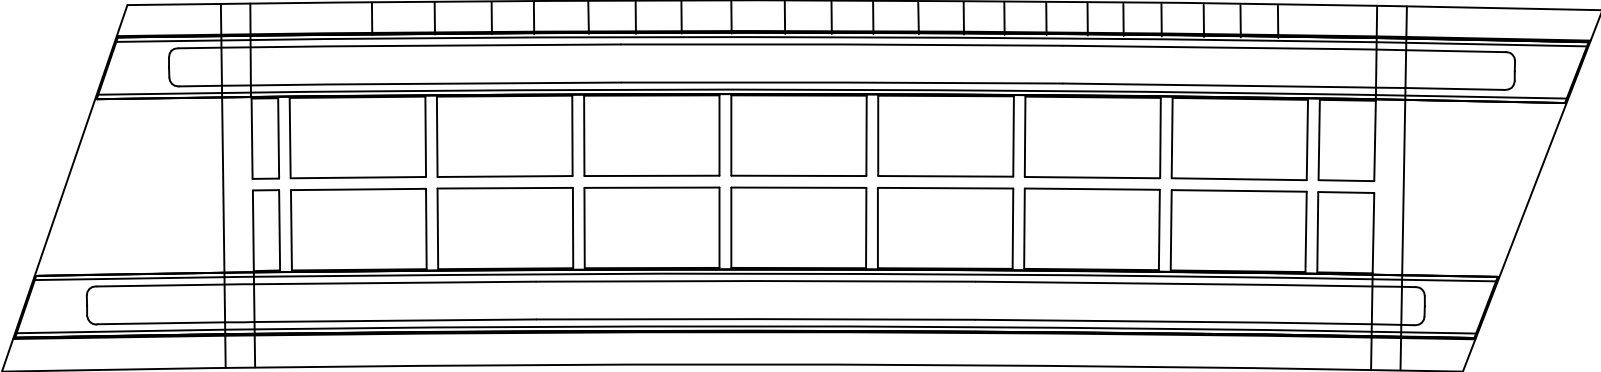
① 균열  
0.1/1.0X21EA

| 번호 | 손상내용 | 손상현황 | | | | | | 비 고 |
|---|---|---|---|---|---|---|---|---|
| 1 | 균열 | 0.1 | 1.0 | | 21.0 | m | 21 | 신규 |

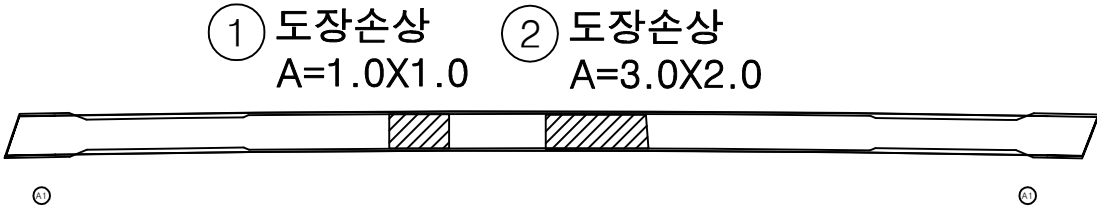
하면

| 번호 | 손상내용 | 손상현황 | | | | | | 비 고 |
|---|---|---|---|---|---|---|---|---|
| 1 | 도장손상 | | 1.0 | 1.0 | 1.00 | m <sup>2</sup> | 1 | 신규 |
| 2 | 도장손상 | | 3.0 | 2.0 | 6.00 | m <sup>2</sup> | 1 | 신규 |

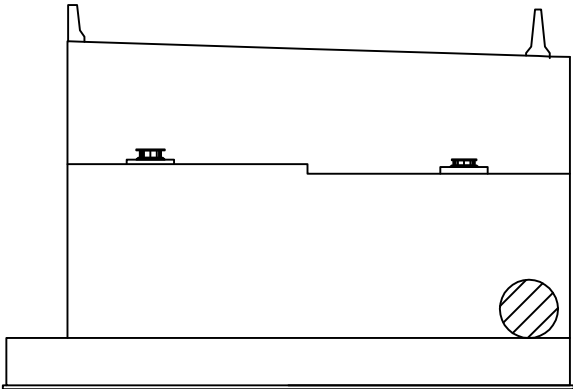
정 면

① 배수관막힘  
2EA
