상주영천고속도로 시설물 정밀점검 용역

# 외 관 조 사 망 도

산하교

2019.12

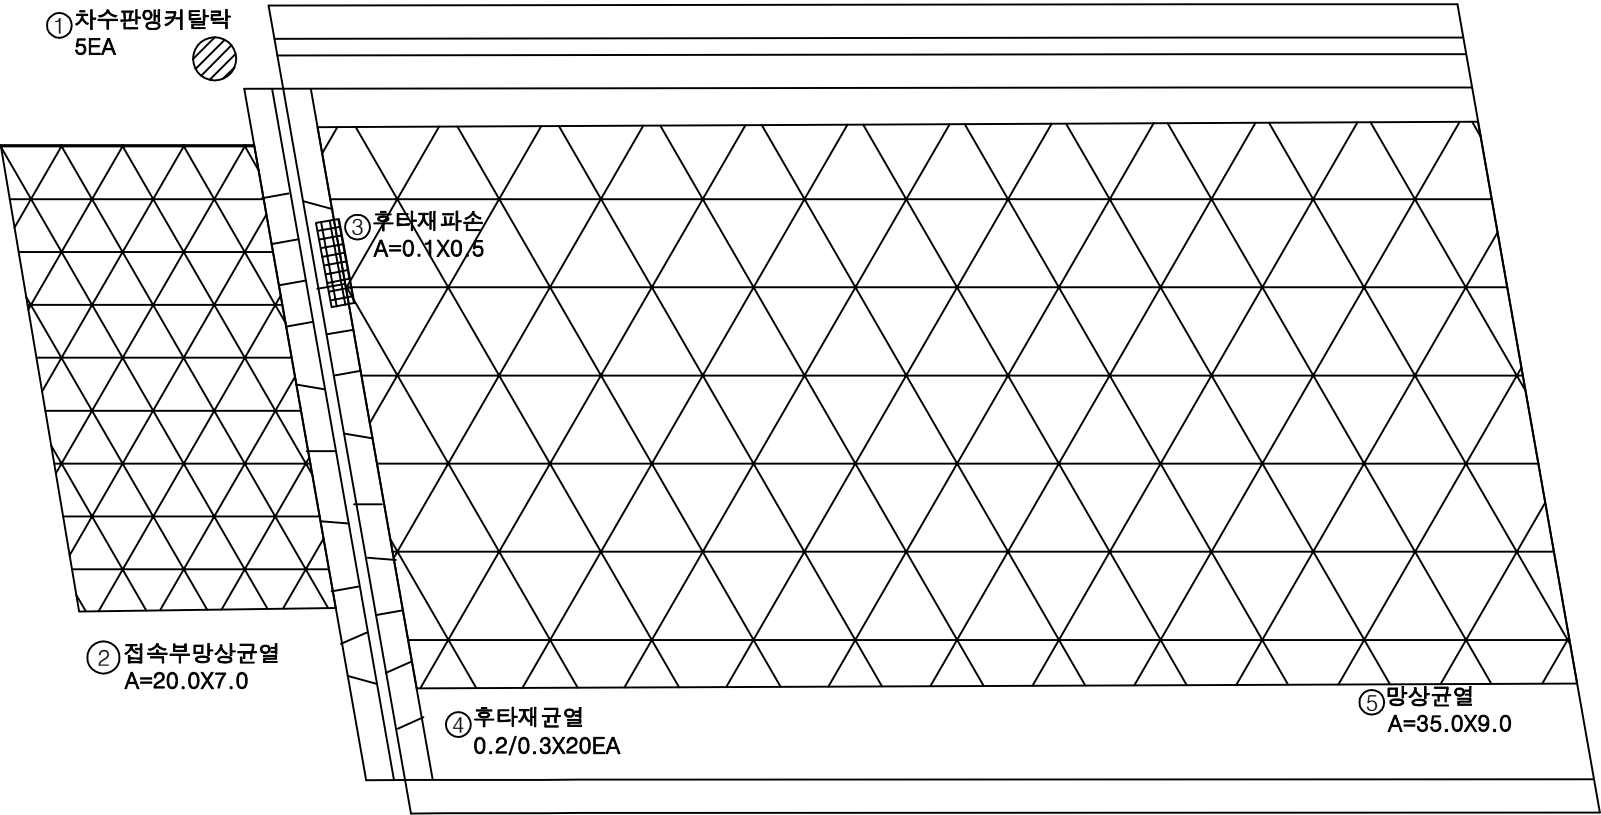
ID : 산하교 슬래브상면 S1 (상주방향)

| 번호 | 손상내용 | 손상현황 | | | | | | 비 고 |
|---|---|---|---|---|---|---|---|---|
| 1 | 차수판앵커탈락 | | | | 5.00 | EA | 5 | 신규 |
| 2 | 접속부망상균열 | | 20.0 | 7.0 | 140.0 | m <sup>2</sup> | 1 | 신규 |
| 3 | 후타재파손 | | 0.1 | 0.5 | 0.05 | m <sup>2</sup> | 1 | 신규 |
| 4 | 후타재균열 | 0.2 | 0.3 | | 6.00 | m | 20 | 신규 |
| 5 | 망상균열 | | 35.0 | 9.0 | 315.0 | m <sup>2</sup> | 1 | 신규 |

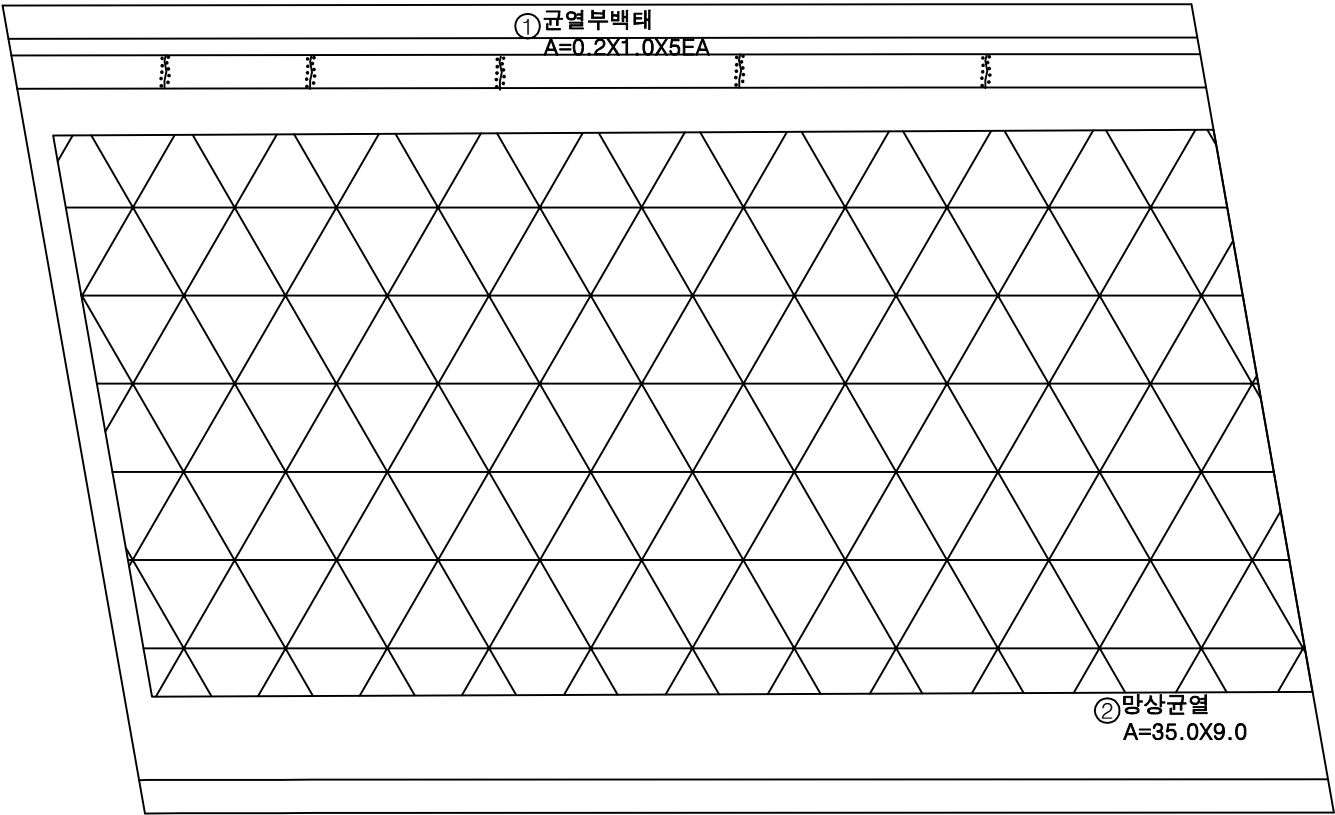
| 번호 | 손상내용 | 손상현황 | | | | | | 비 고 |
|---|---|---|---|---|---|---|---|---|
| 1 | 균열부백태 | | 0.2 | 1.0 | 1.00 | m <sup>2</sup> | 5 | 신규 |
| 2 | 망상균열 | | 35.0 | 9.0 | 315.0 | m <sup>2</sup> | 1 | 신규 |

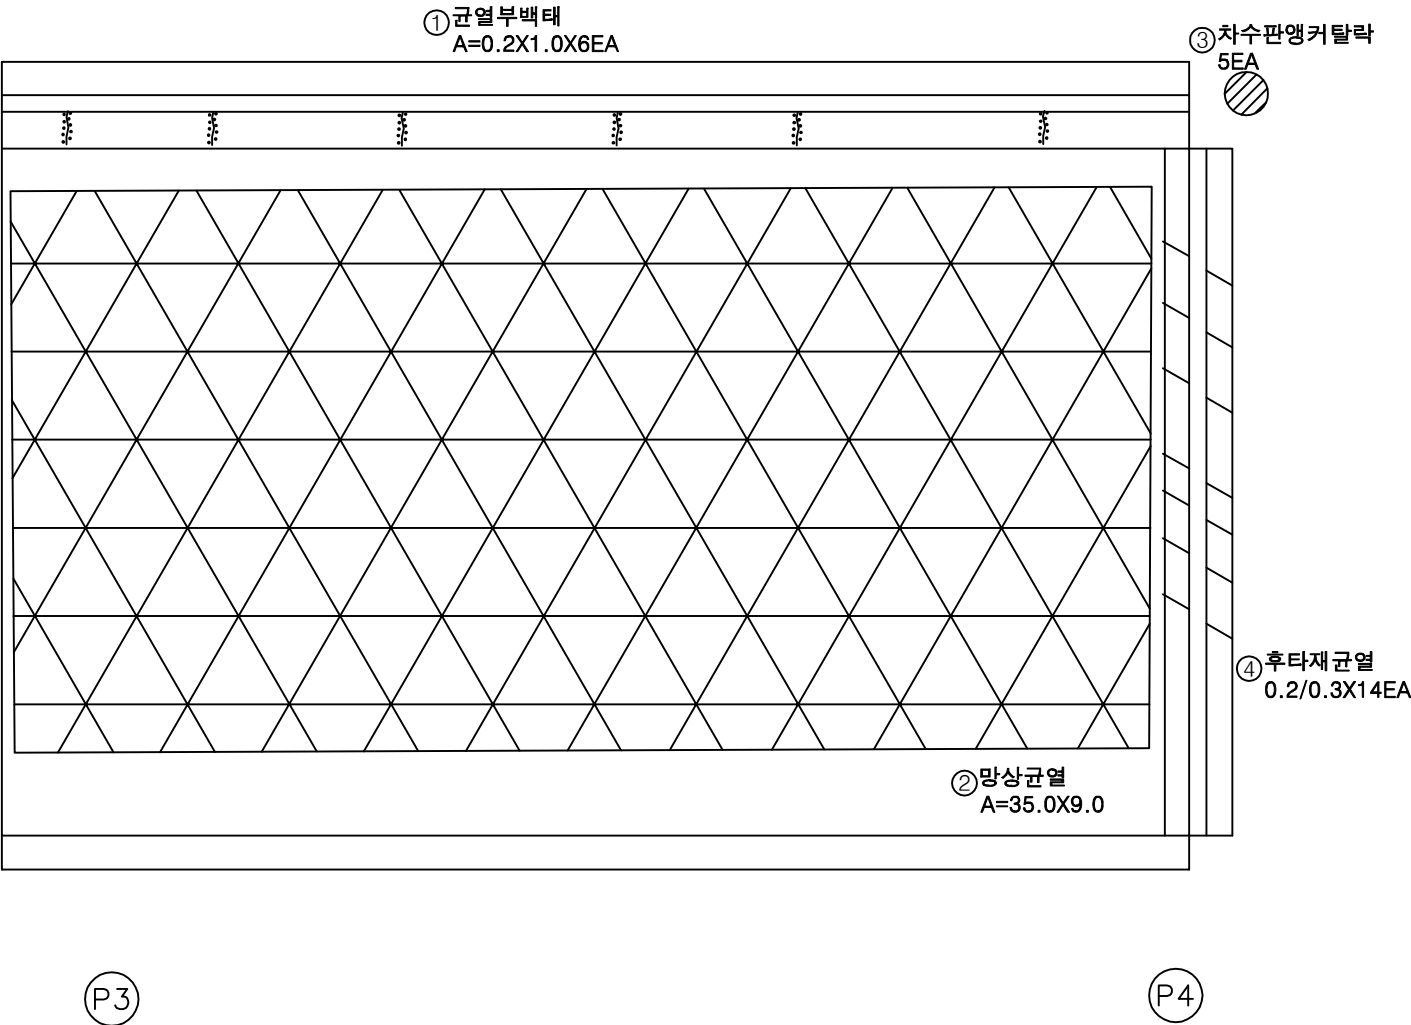
| 번호 | 손상내용 | 손상현황 | | | | | | 비 고 |
|---|---|---|---|---|---|---|---|---|
| 1 | 균열부백태 | | 0.2 | 1.0 | 1.20 | m <sup>2</sup> | 6 | 신규 |
| 2 | 망상균열 | | 35.0 | 9.0 | 315.0 | m <sup>2</sup> | 1 | 신규 |
| 4 | 후타재균열 | 0.2 | 0.3 | | 4.20 | m | 14 | 신규 |

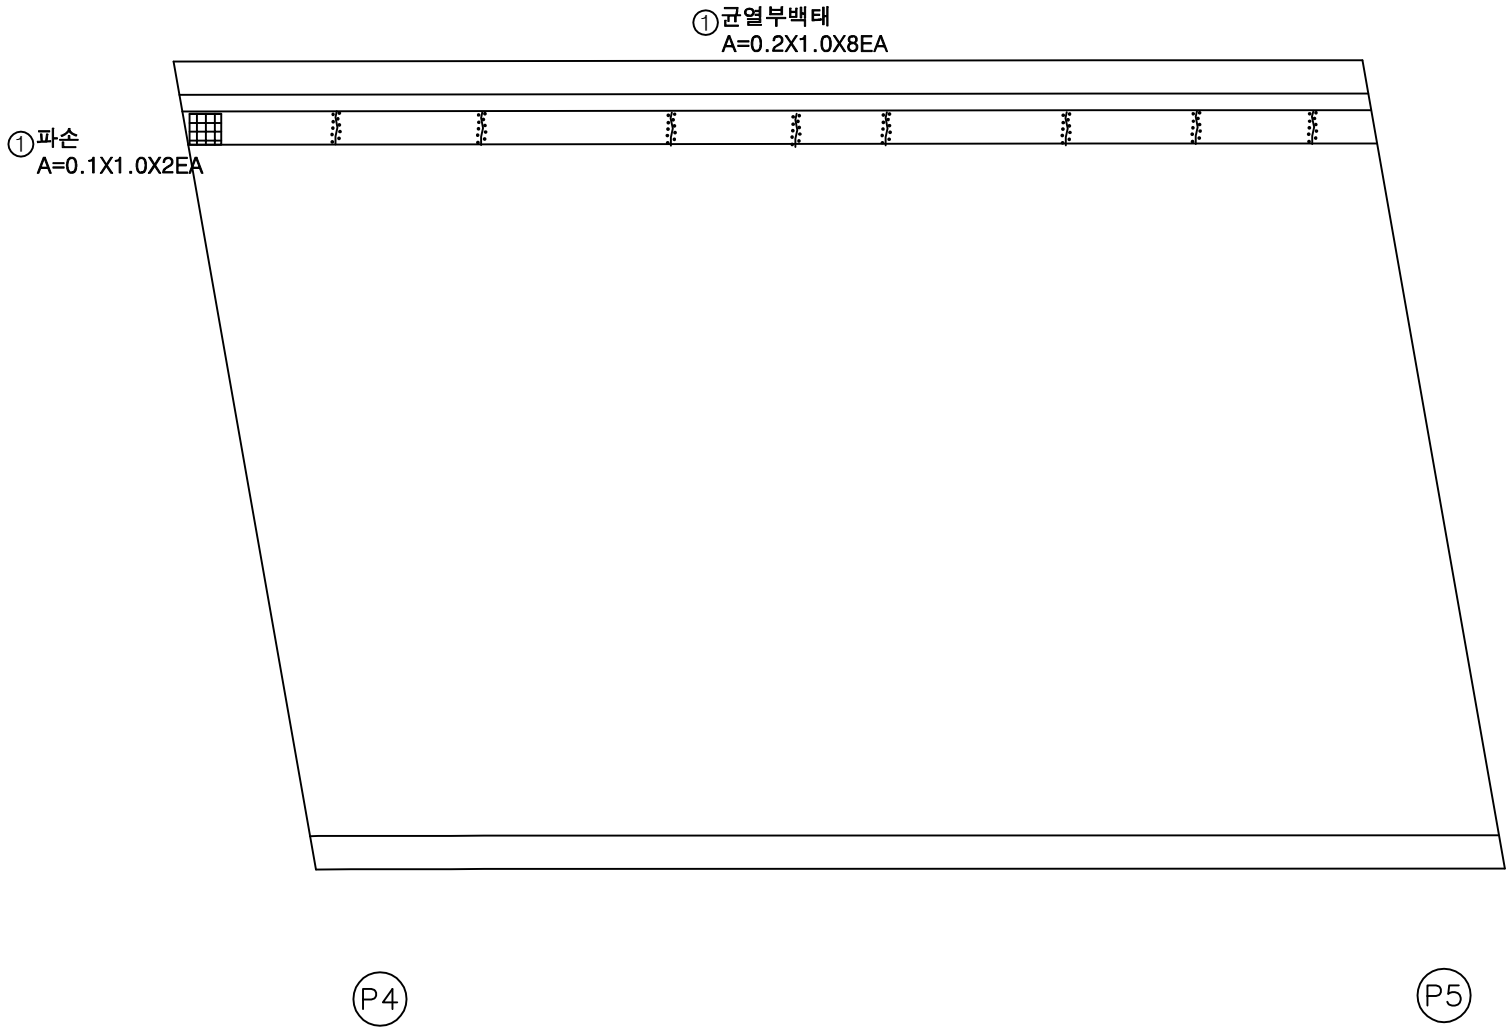
| 번호 | 손상내용 | 손상현황 | | | | | | 비 고 |
|---|---|---|---|---|---|---|---|---|
| 1 | 균열부백태 | | 0.2 | 1.0 | 1.60 | m³ | 8 | 신규 |

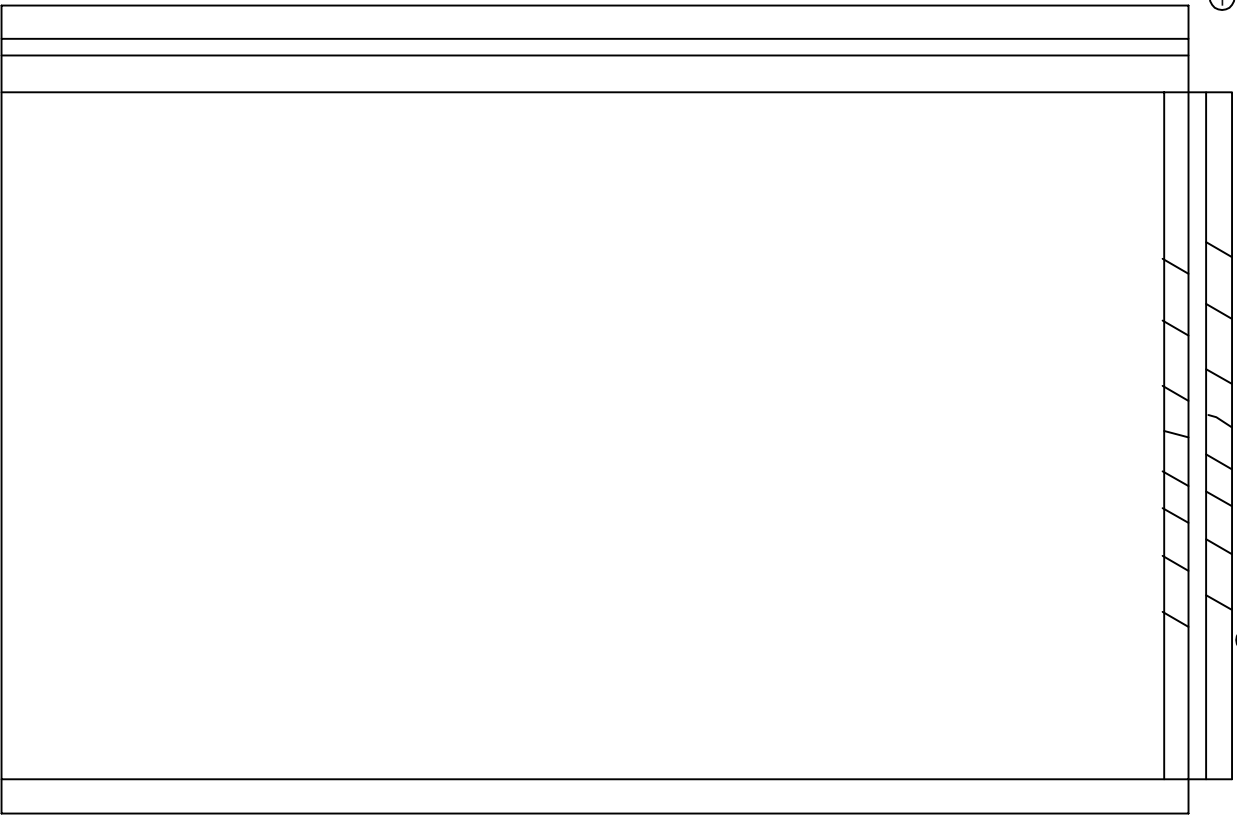
| 번호 | 손상내용 | 손상현황 | | | | | | 비 고 |
|---|---|---|---|---|---|---|---|---|
| 2 | 후타재균열 | 0.2 | 0.3 | | 4.80 | m | 16 | 신규 |

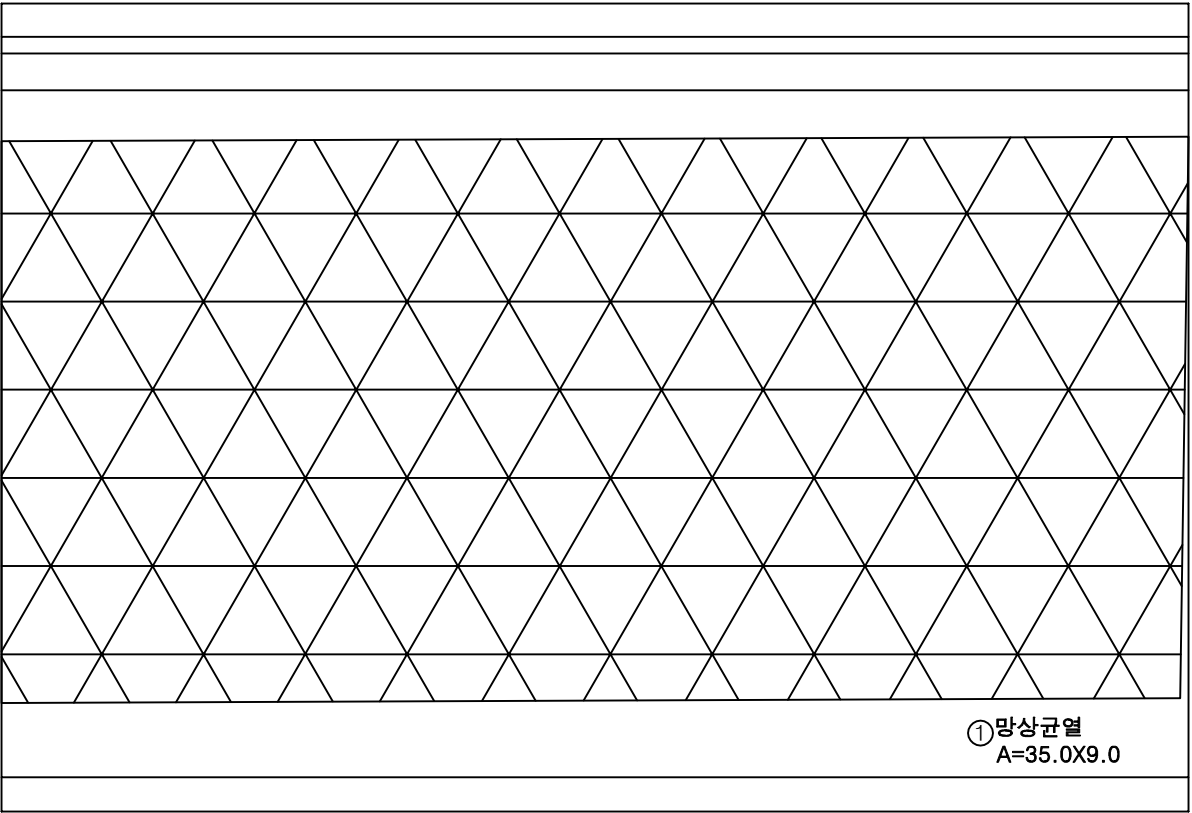
| 번호 | 손상내용 | 손상현황 | | | | | | 비 고 |
|---|---|---|---|---|---|---|---|---|
| 1 | 망상균열 | | 35.0 | 9.0 | 315.0 | m <sup>2</sup> | 1 | 신규 |

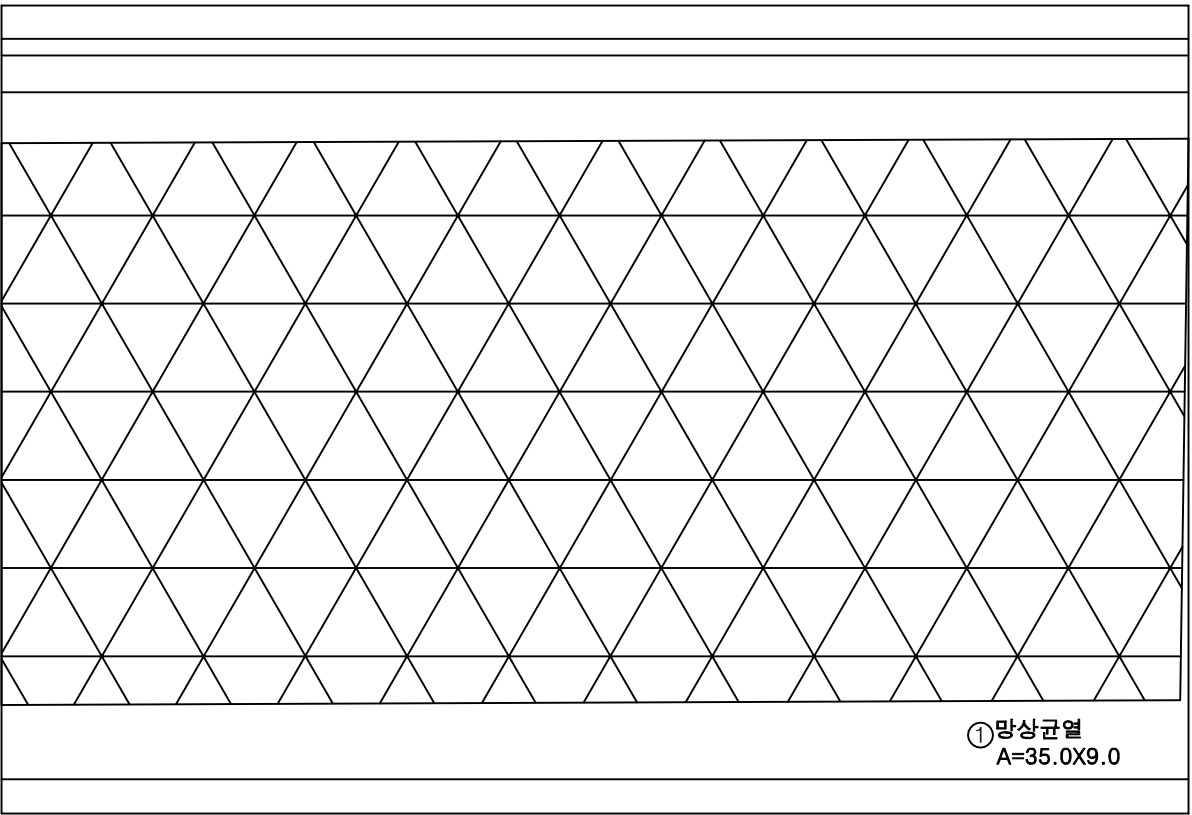
| 번호 | 손상내용 | 손상현황 | | | | | | 비 고 |
|---|---|---|---|---|---|---|---|---|
| 1 | 망상균열 | | 35.0 | 9.0 | 315.0 | m <sup>2</sup> | 1 | 신규 |

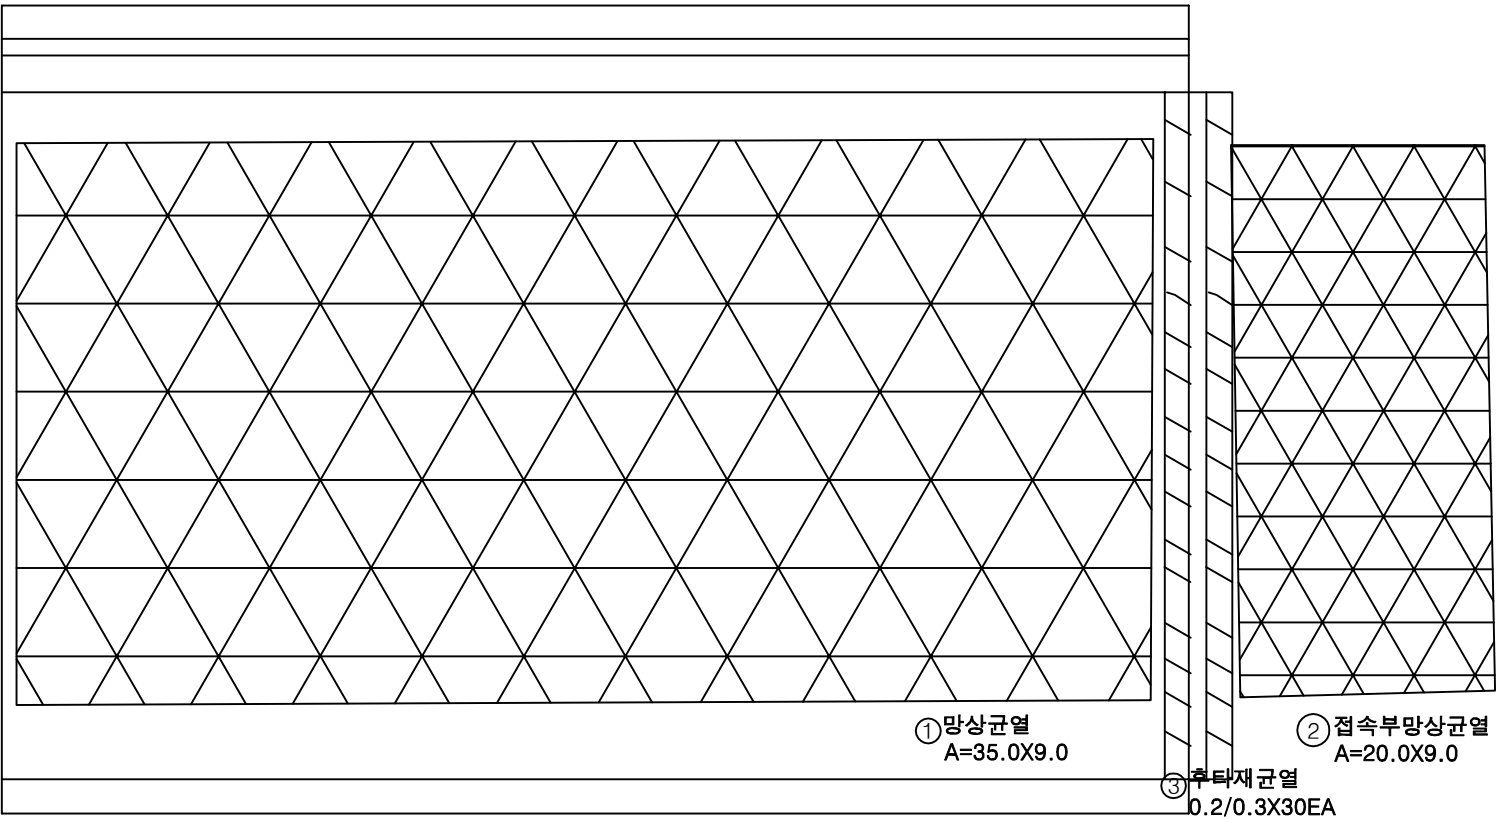
| 번호 | 손상내용 | 손상현황 | | | | | | 비 고 |
|---|---|---|---|---|---|---|---|---|
| 1 | 망상균열 | | 35.0 | 9.0 | 315.0 | m <sup>2</sup> | 1 | 신규 |
| 2 | 접속부망상균열 | | 20.0 | 9.0 | 180.0 | m <sup>2</sup> | 1 | 신규 |
| 3 | 후타재균열 | 0.2 | 0.3 | | 9.00 | m | 30 | 신규 |

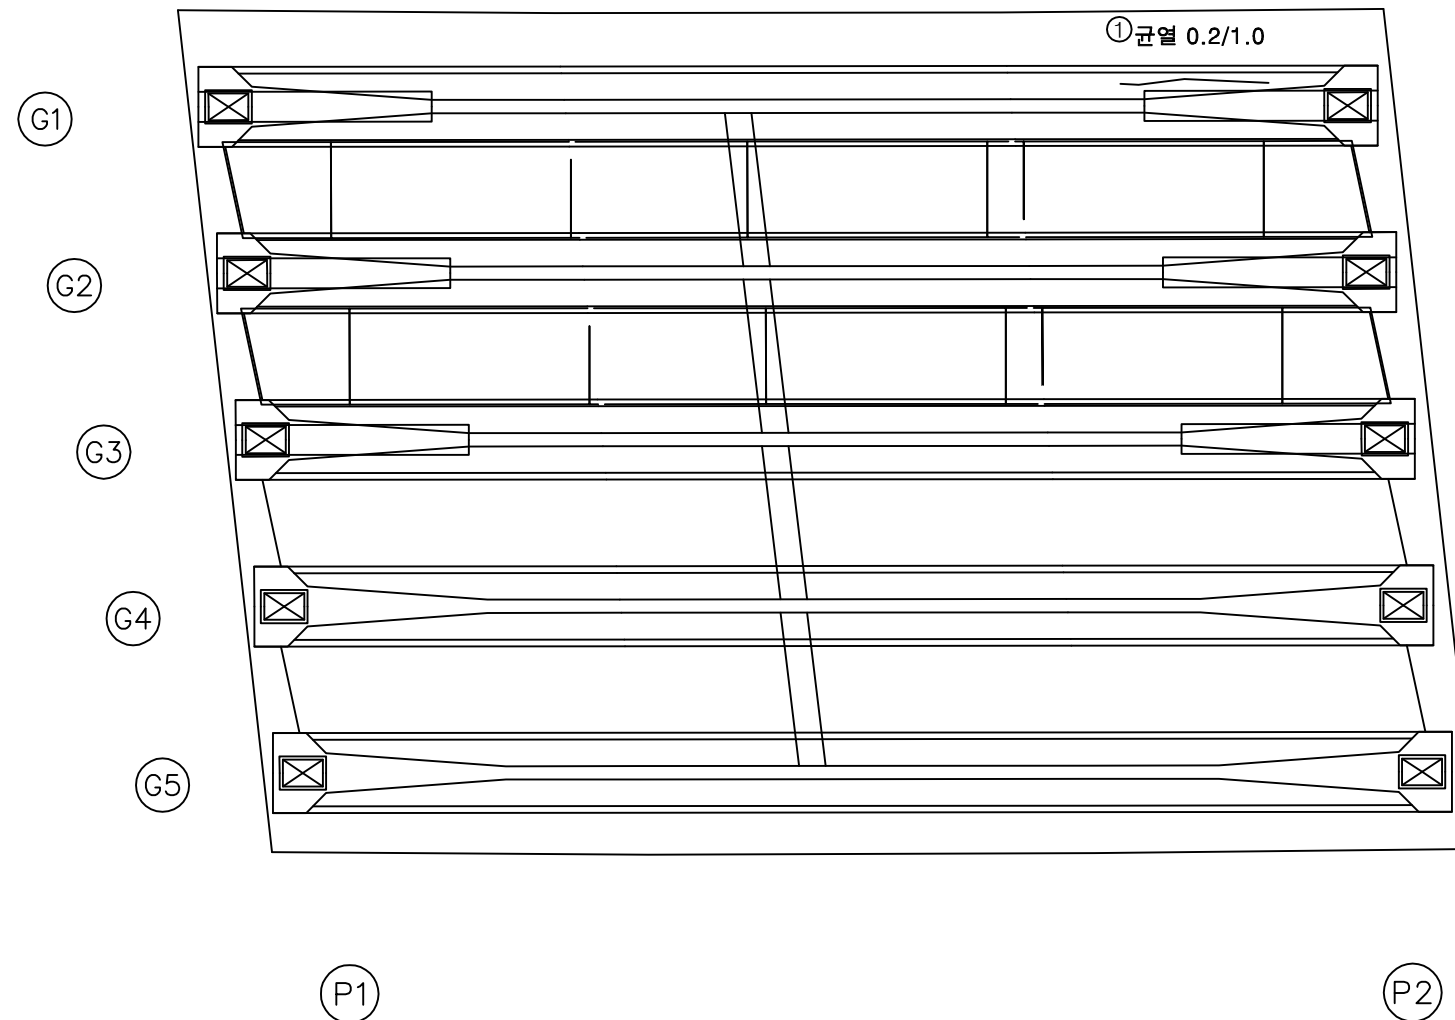
| 번호 | 손상내용 | 손상현황 | | | | | | 비 고 |
|---|---|---|---|---|---|---|---|---|
| 1 | 균열 | 0.2 | 1.0 | | 1.00 | m | 1 | 신규 |

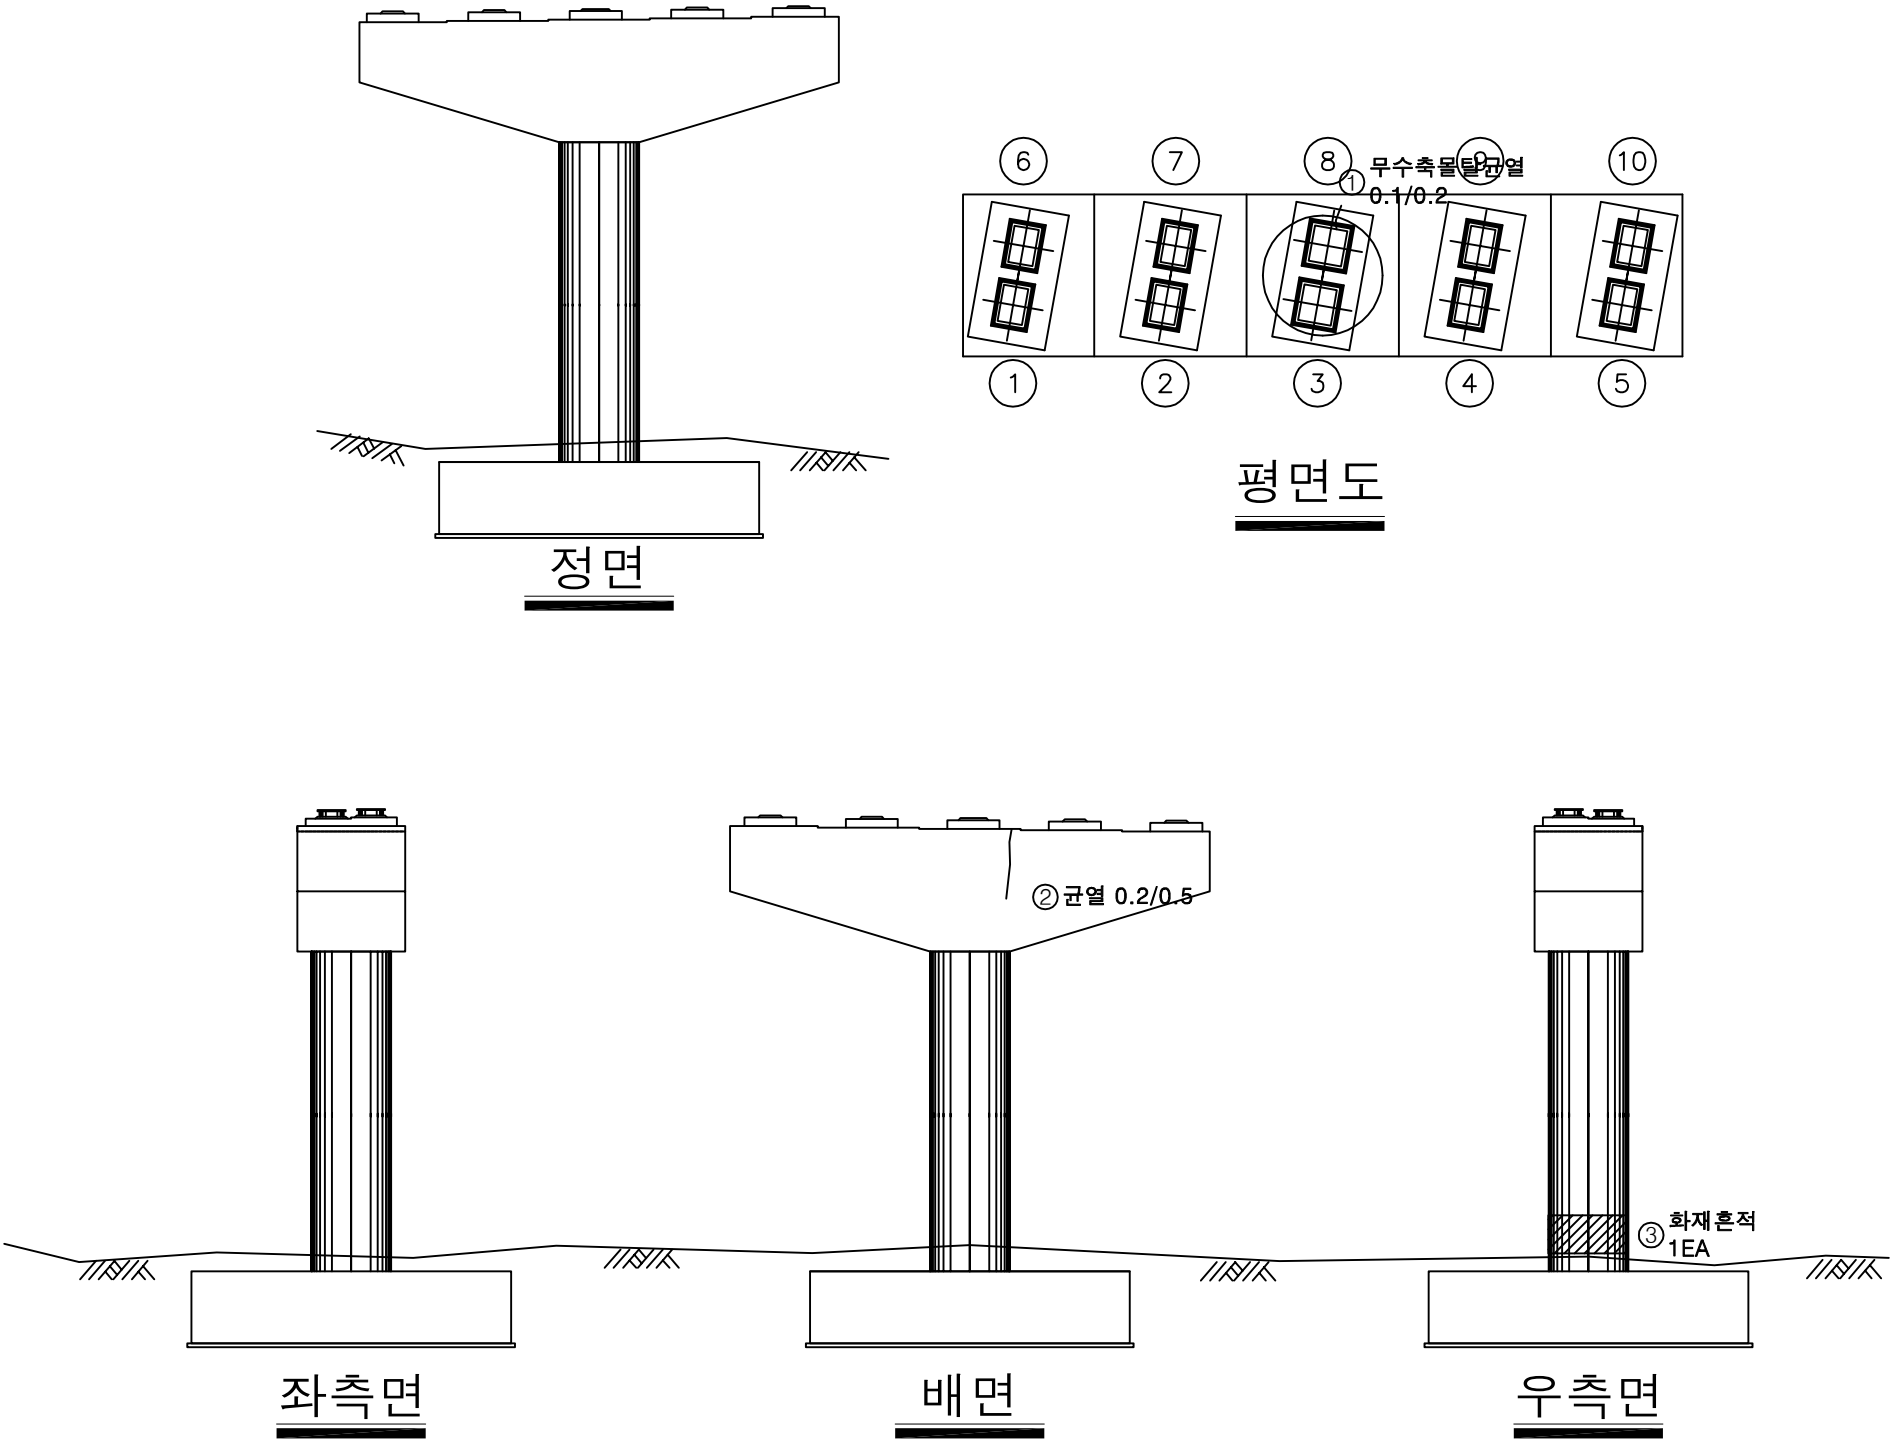
| 번호 | 손상내용 | 손상현황 | | | | | | 비 고 |
|---|---|---|---|---|---|---|---|---|
| 1 | 무수축물탈균열 | 0.1 | 0.2 | | 0.20 | m | 1 | 신규 |
| 2 | 균열 | 0.2 | 0.5 | | 0.50 | m | 1 | 신규 |

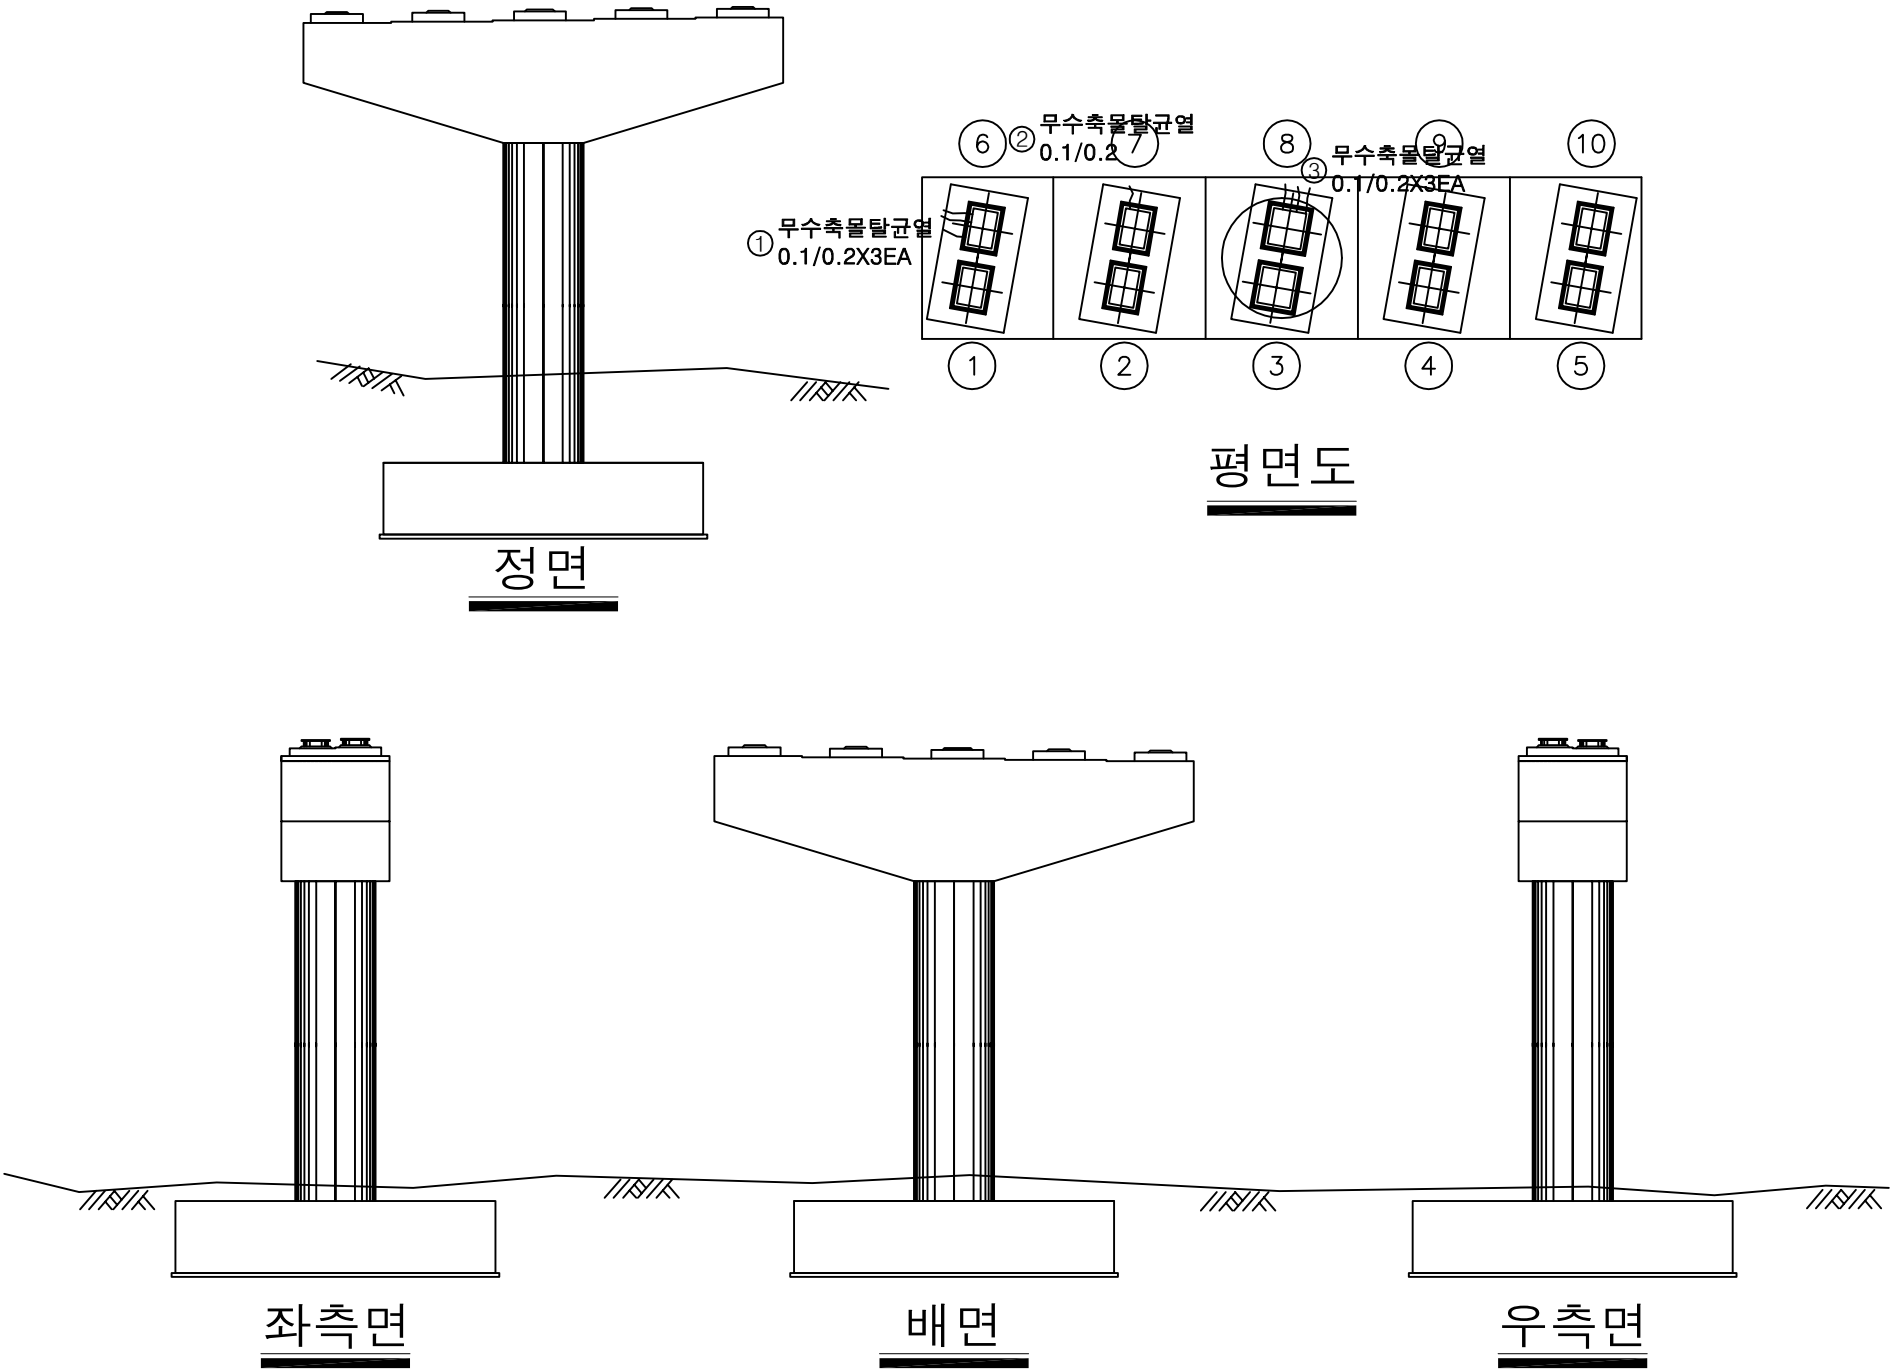
| 번호 | 손상내용 | 손상현황 | | | | | | 비 고 |
|---|---|---|---|---|---|---|---|---|
| 1 | 무수축물탈균열 | 0.1 | 0.2 | | 0.60 | m | 3 | 신규 |
| 2 | 무수축물탈균열 | 0.1 | 0.2 | | 0.20 | m | 1 | 신규 |
| 3 | 무수축물탈균열 | 0.1 | 0.2 | | 0.60 | m | 3 | 신규 |

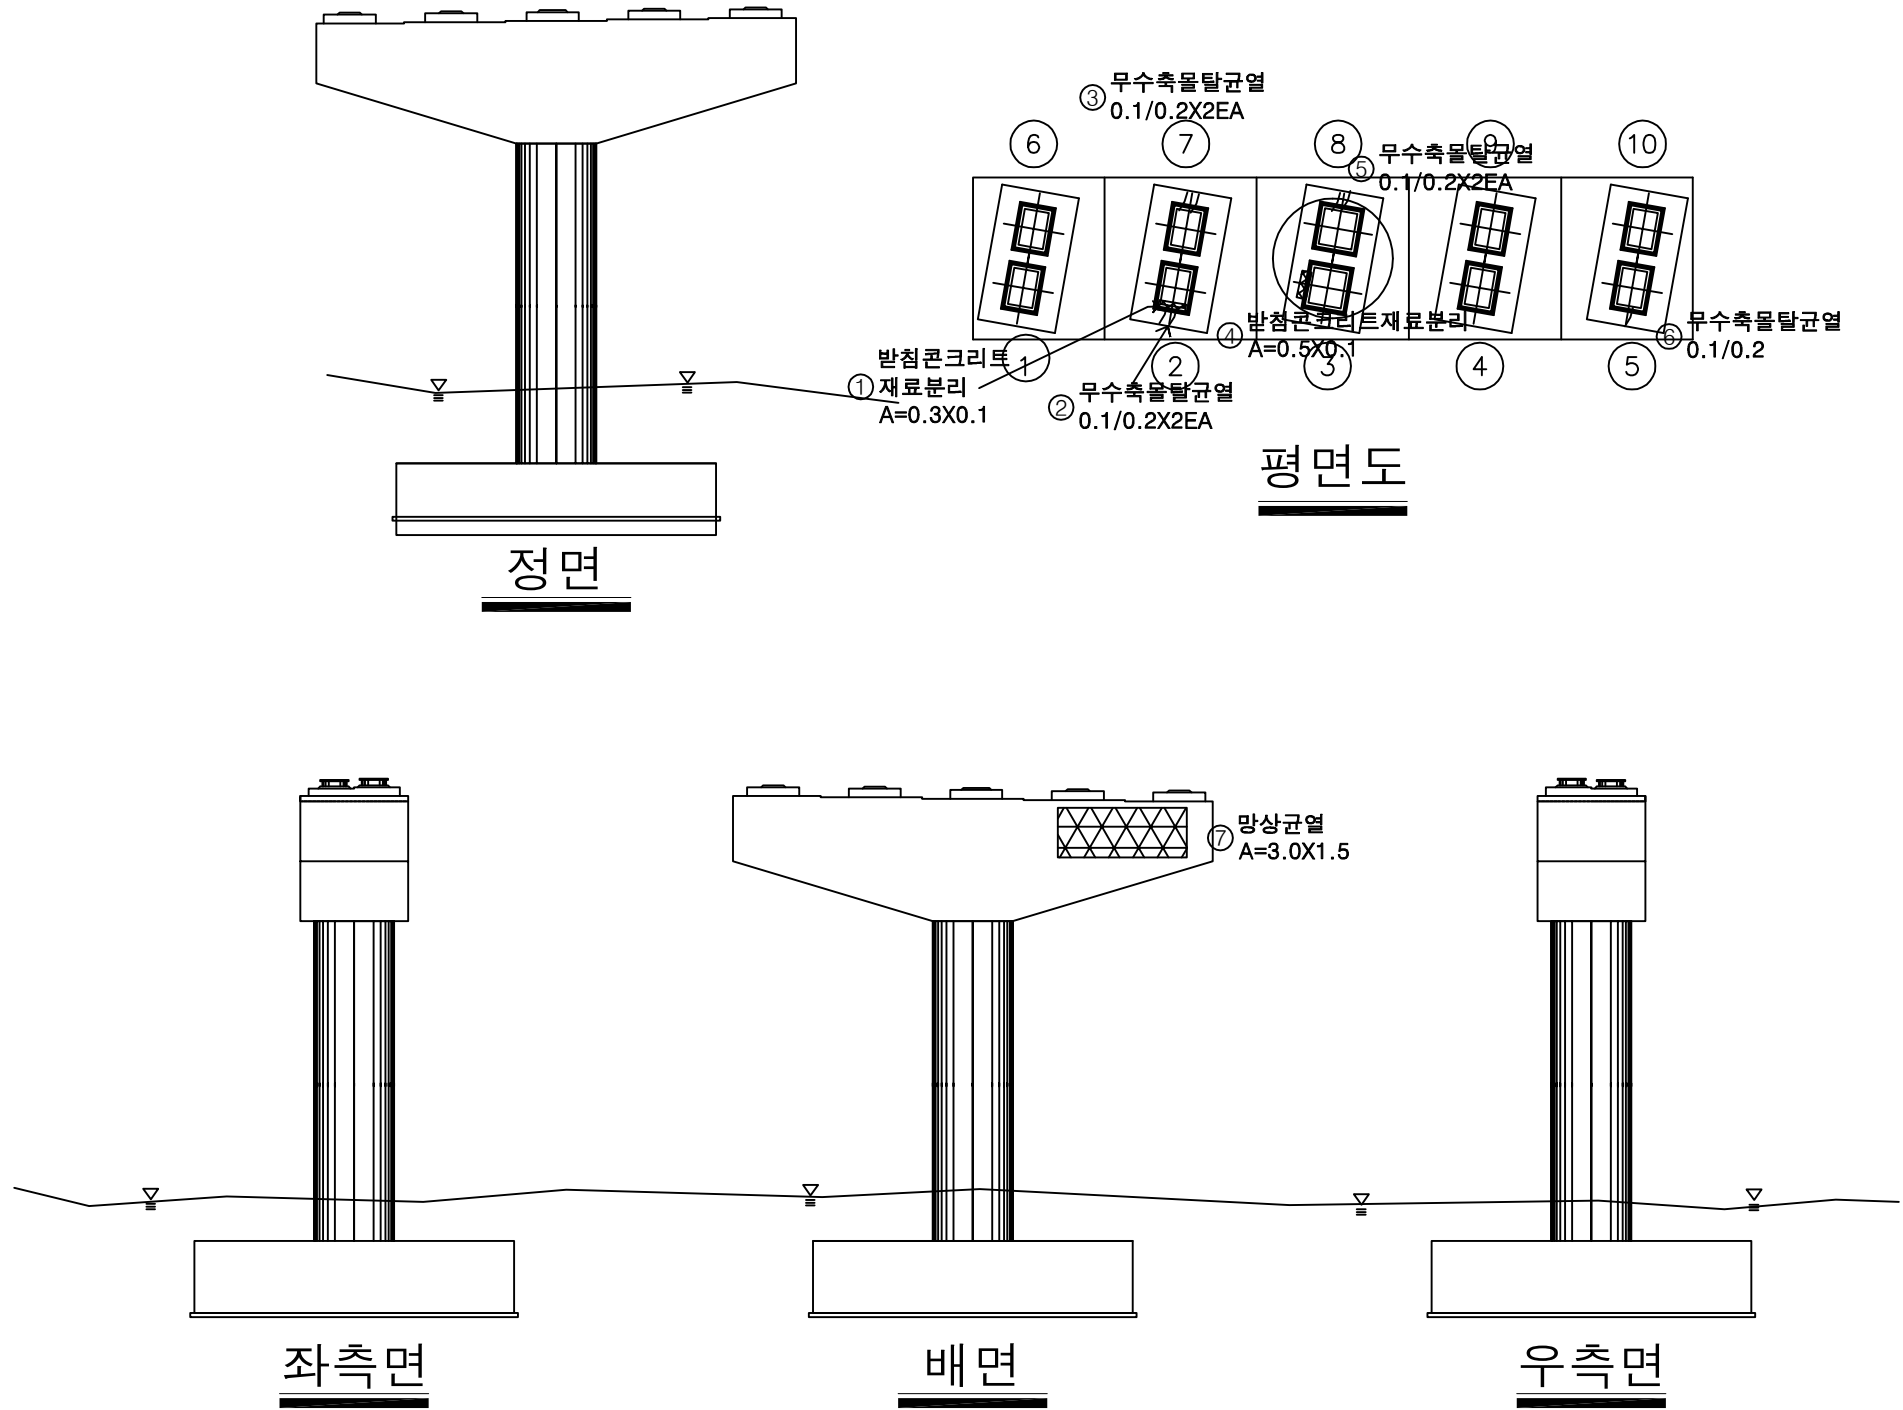
| 번호 | 손상내용 | 손상현황 | | | | | | 비 고 |
|---|---|---|---|---|---|---|---|---|
| 2 | 무수축물탈균열 | 0.1 | 0.2 | | 0.40 | m | 2 | 신규 |
| 3 | 무수축물탈균열 | 0.1 | 0.2 | | 0.40 | m | 2 | 신규 |
| 5 | 무수축물탈균열 | 0.1 | 0.2 | | 0.40 | m | 2 | 신규 |
| 6 | 무수축물탈균열 | 0.1 | 0.2 | | 0.20 | m | 1 | 신규 |
| 7 | 망상균열 | | 3.0 | 1.5 | 4.50 | m³ | 1 | 신규 |

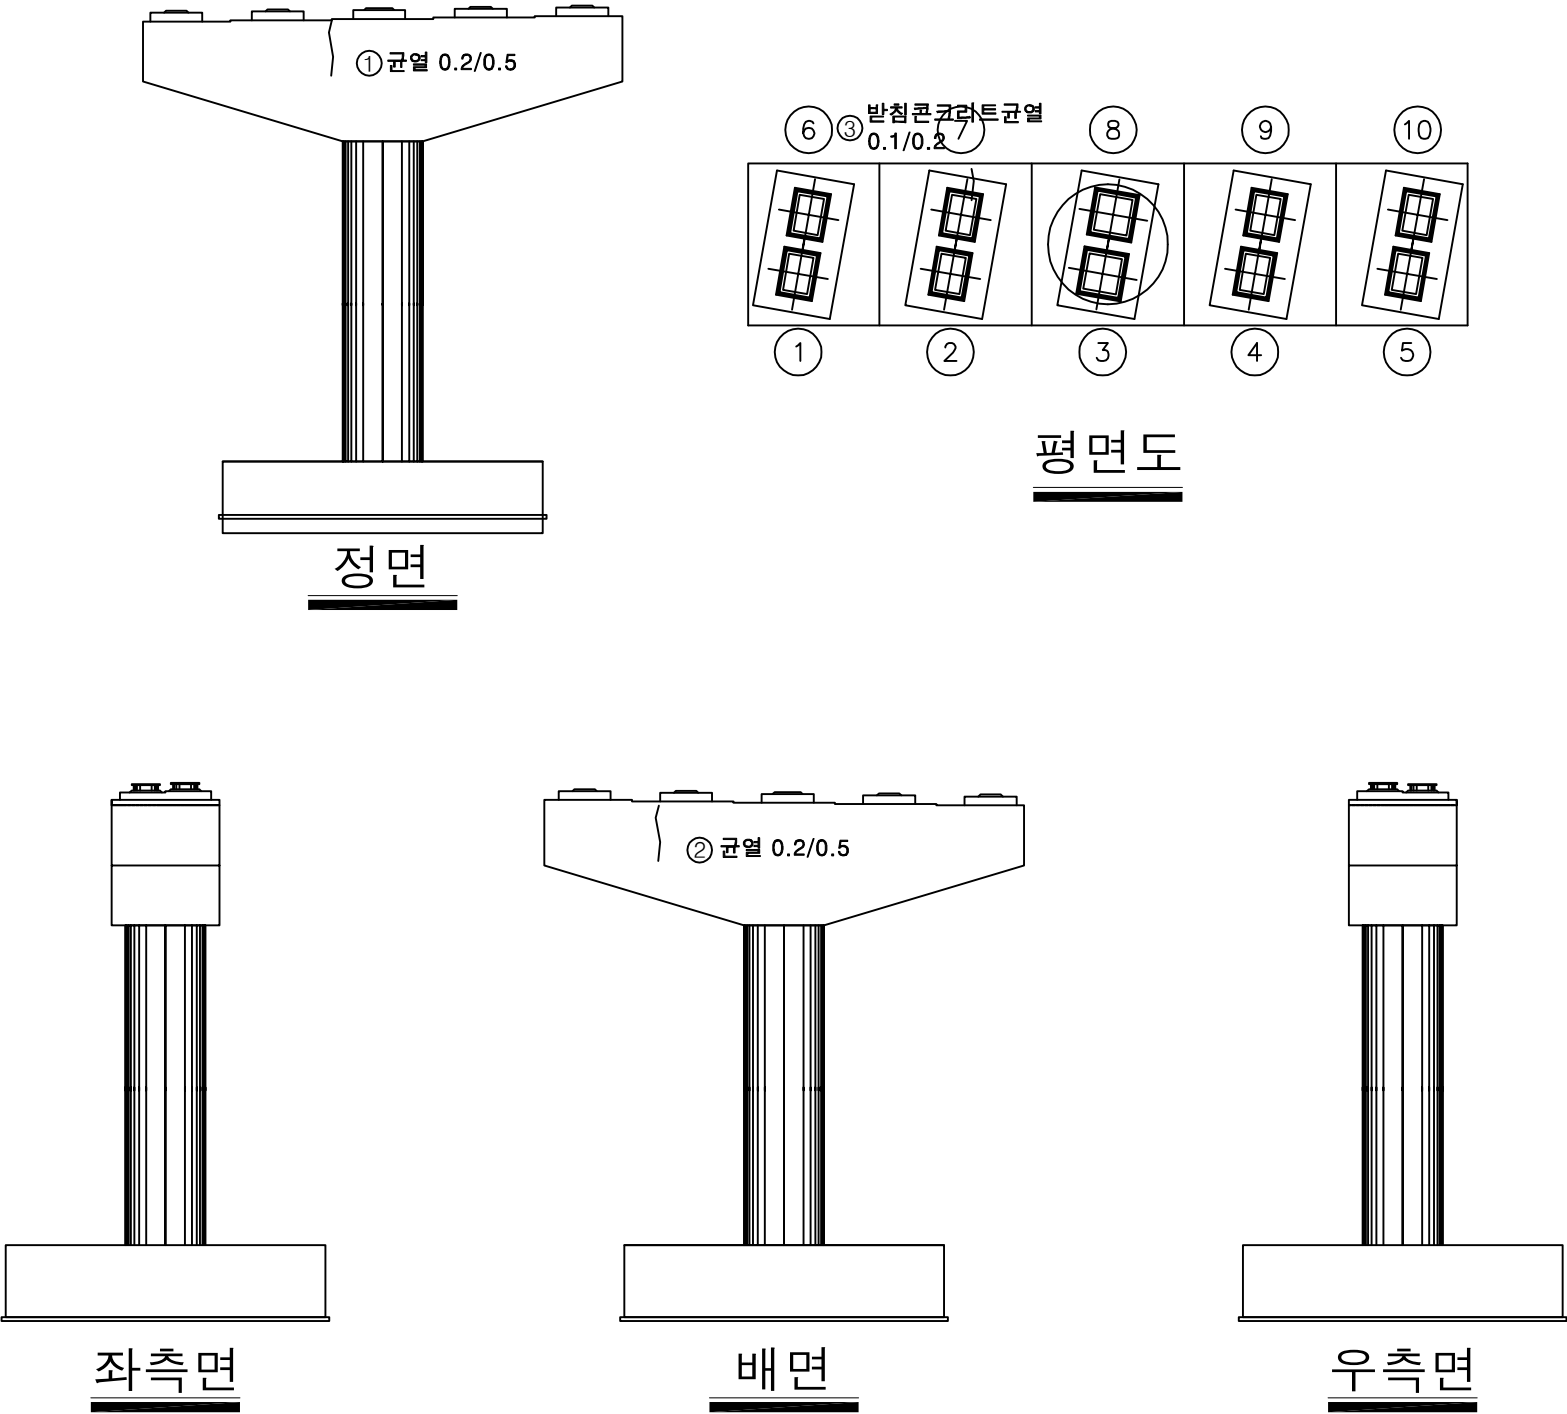
| 번호 | 손상내용 | 손상현황 | | | | | | 비 고 |
|---|---|---|---|---|---|---|---|---|
| 1 | 균열 | 0.2 | 0.5 | | 0.50 | m | 1 | 신규 |
| 2 | 균열 | 0.2 | 0.5 | | 0.50 | m | 1 | 신규 |
| 3 | 받침콘크리트균열 | 0.1 | 0.2 | | 0.20 | m | 1 | 신규 |
