상주영천고속도로 시설물 정밀점검 용역

# 외 관 조 사 망 도

산하교

2019.12

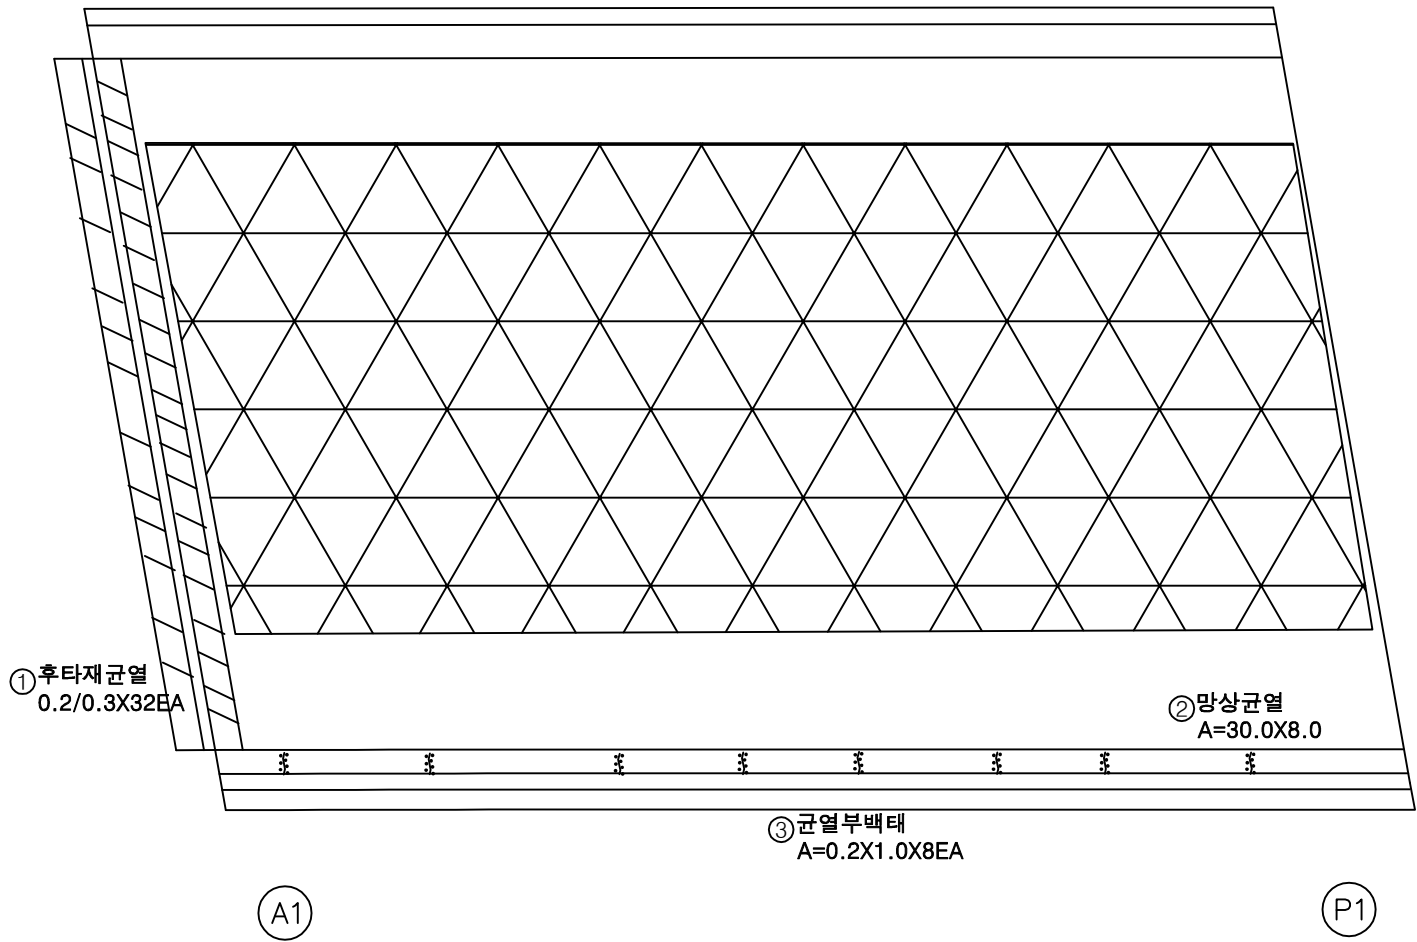
| 번호 | 손상내용 | 손상현황 | | | | | | 비 고 |
|---|---|---|---|---|---|---|---|---|
| 1 | 후타재균열 | 0.2 | 0.3 | | 9.60 | m | 32 | 신규 |
| 2 | 망상균열 | | 30.0 | 8.0 | 240.0 | m <sup>2</sup> | 1 | 신규 |
| 3 | 균열부백태 | | 0.2 | 1.0 | 1.60 | m <sup>2</sup> | 8 | 신규 |

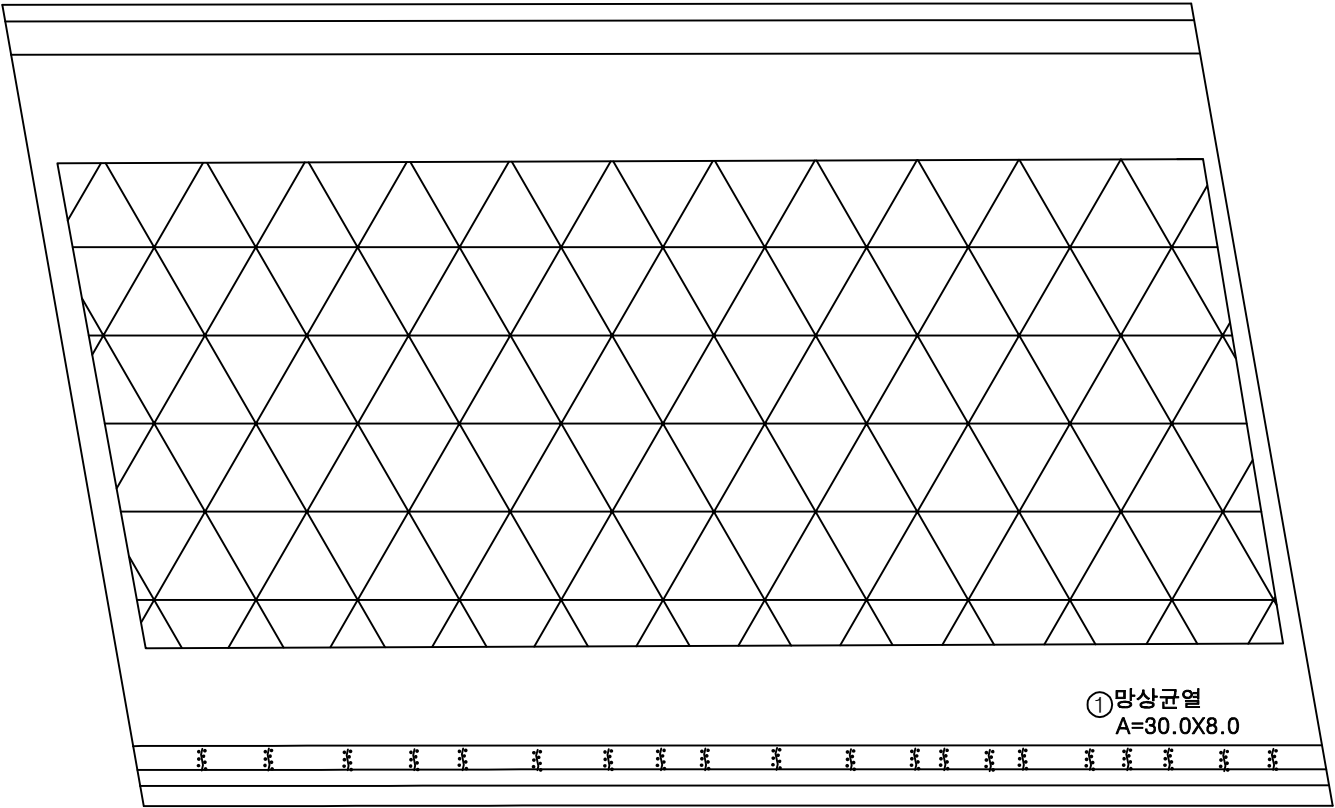
| 번호 | 손상내용 | 손상현황 | | | | | | 비 고 |
|---|---|---|---|---|---|---|---|---|
| 1 | 망상균열 | | 30.0 | 8.0 | 240.0 | m <sup>2</sup> | 1 | 신규 |
| 2 | 균열부백태 | | 0.2 | 1.0 | 4.00 | m <sup>2</sup> | 20 | 신규 |

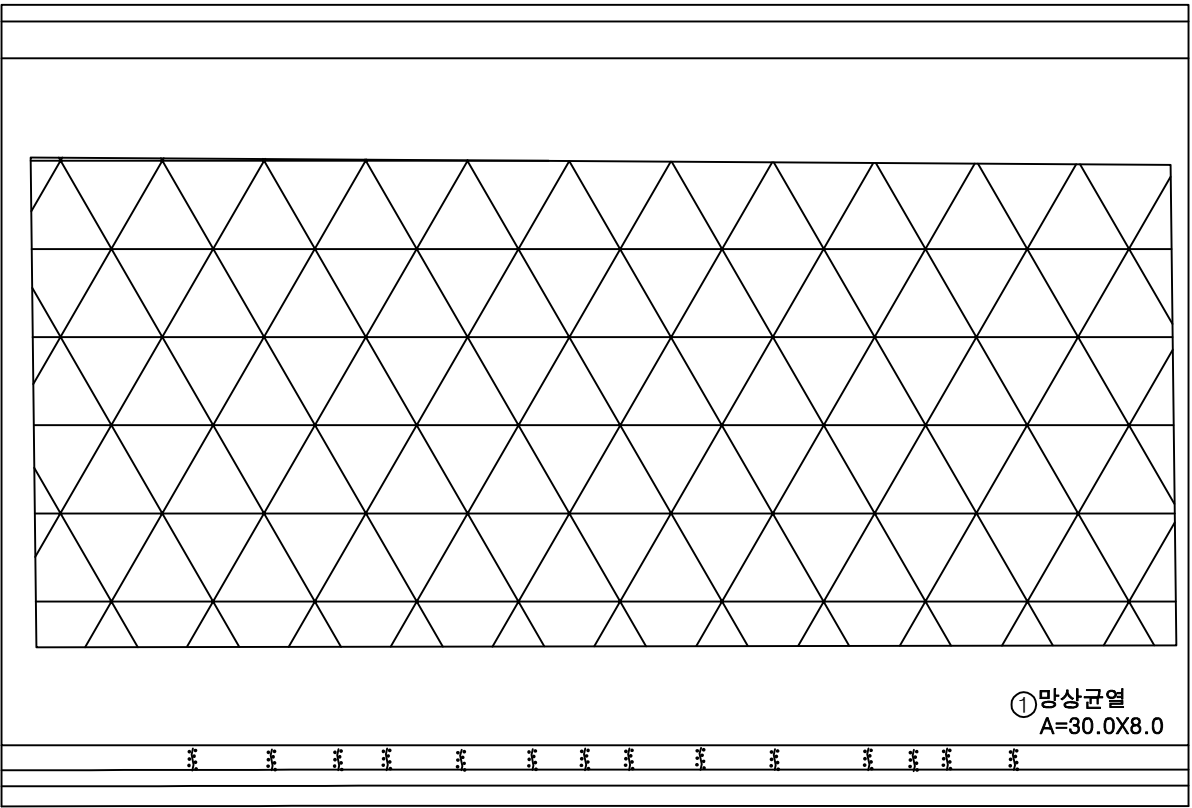
| 번호 | 손상내용 | 손상현황 | | | | | | 비 고 |
|---|---|---|---|---|---|---|---|---|
| 1 | 망상균열 | | 30.0 | 8.0 | 240.0 | m <sup>2</sup> | 1 | 신규 |
| 2 | 균열부백태 | | 0.2 | 1.0 | 2.80 | m <sup>2</sup> | 14 | 신규 |

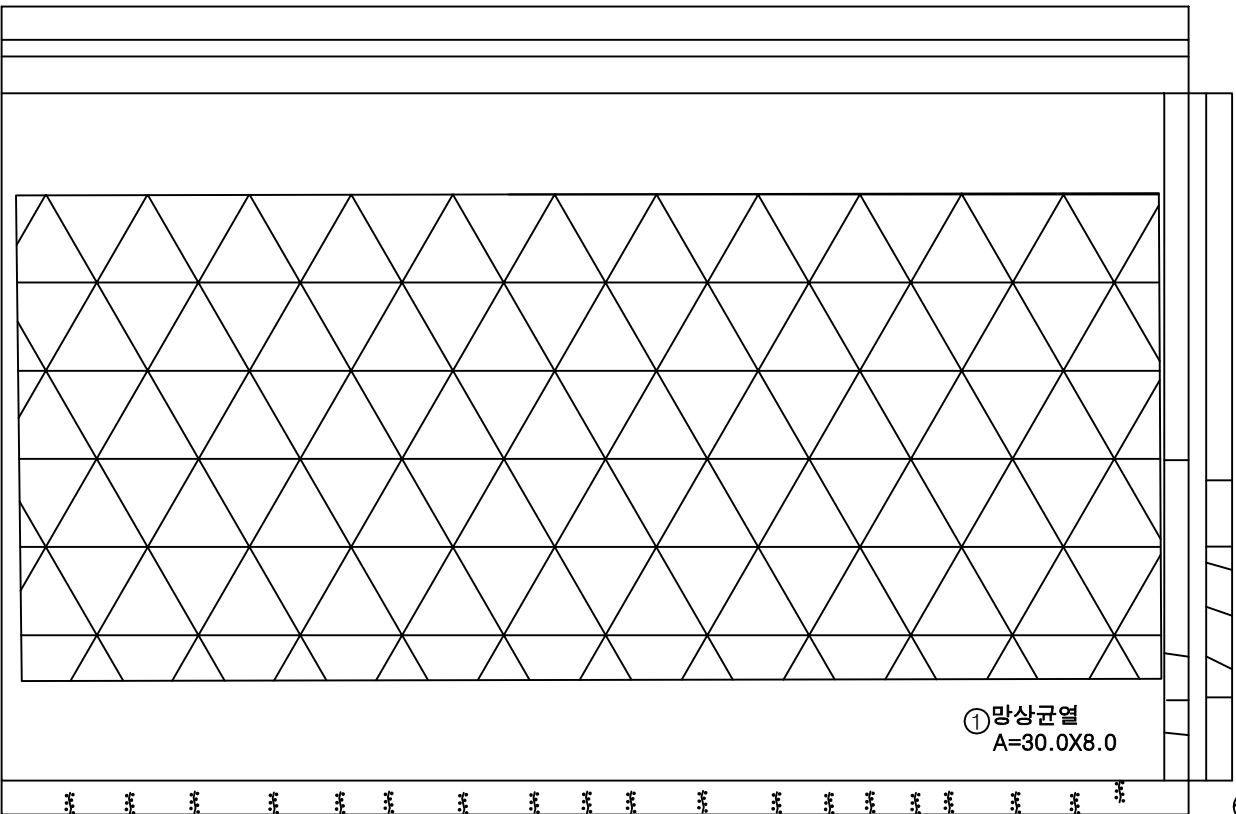
②균열부백태  
A=0.2X1.0X19EA

③후타재균열  
0.2/0.3X10EA

①망상균열  
A=30.0X8.0

| 번호 | 손상내용 | 손상현황 | | | | | | 비 고 |
|---|---|---|---|---|---|---|---|---|
| 1 | 망상균열 | | 30.0 | 8.0 | 240.0 | m <sup>2</sup> | 1 | 신규 |
| 2 | 균열부백태 | | 0.2 | 1.0 | 3.80 | m <sup>2</sup> | 19 | 신규 |
| 3 | 후타재균열 | 0.2 | 0.3 | | 3.00 | m | 10 | 신규 |

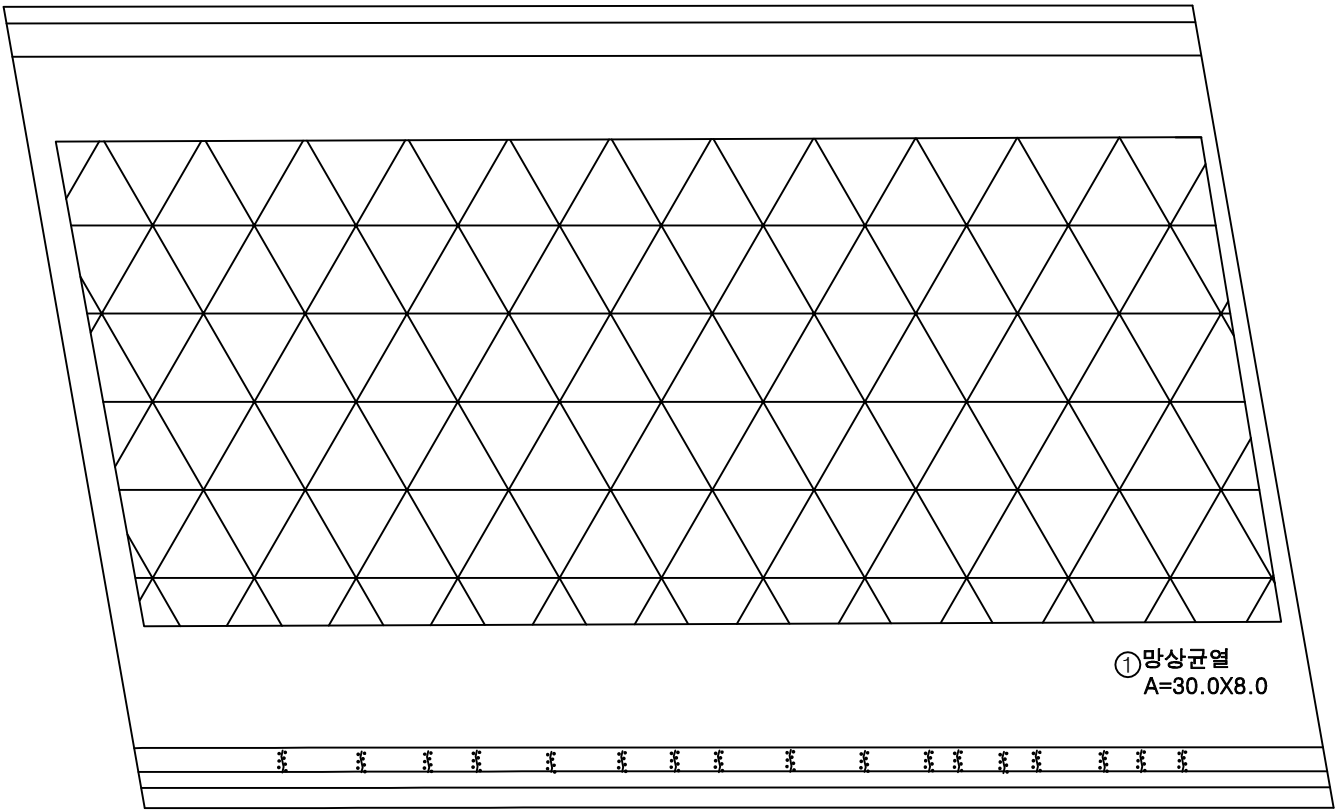
① 망상균열  
A=30.0X8.0

② 균열부백태  
A=0.2X1.0X17EA

| 번호 | 손상내용 | 손상현황 | | | | | | 비 고 |
|---|---|---|---|---|---|---|---|---|
| 1 | 망상균열 | | 30.0 | 8.0 | 240.0 | m <sup>2</sup> | 1 | 신규 |
| 2 | 균열부백태 | | 0.2 | 1.0 | 3.40 | m <sup>2</sup> | 17 | 신규 |

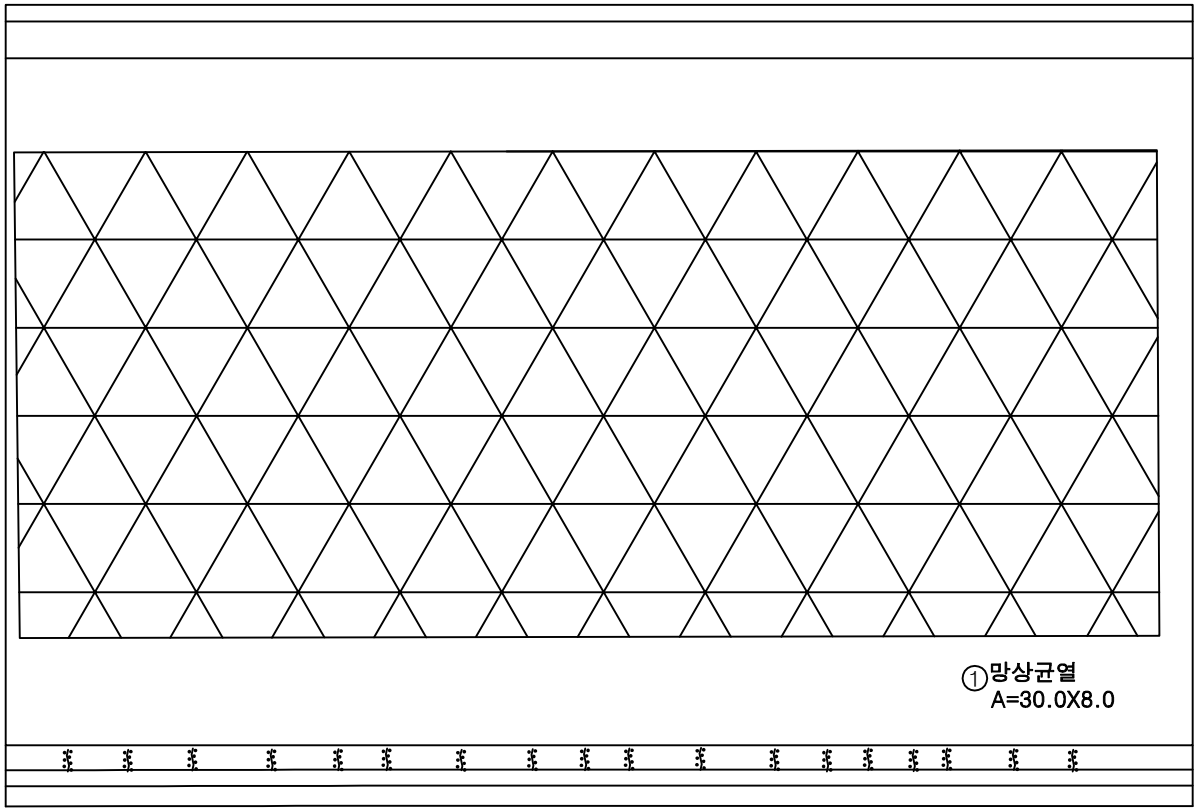
| 번호 | 손상내용 | 손상현황 | | | | | | 비 고 |
|---|---|---|---|---|---|---|---|---|
| 1 | 망상균열 | | 30.0 | 8.0 | 240.0 | m <sup>2</sup> | 1 | 신규 |
| 2 | 균열부백태 | | 0.2 | 1.0 | 3.60 | m <sup>2</sup> | 18 | 신규 |

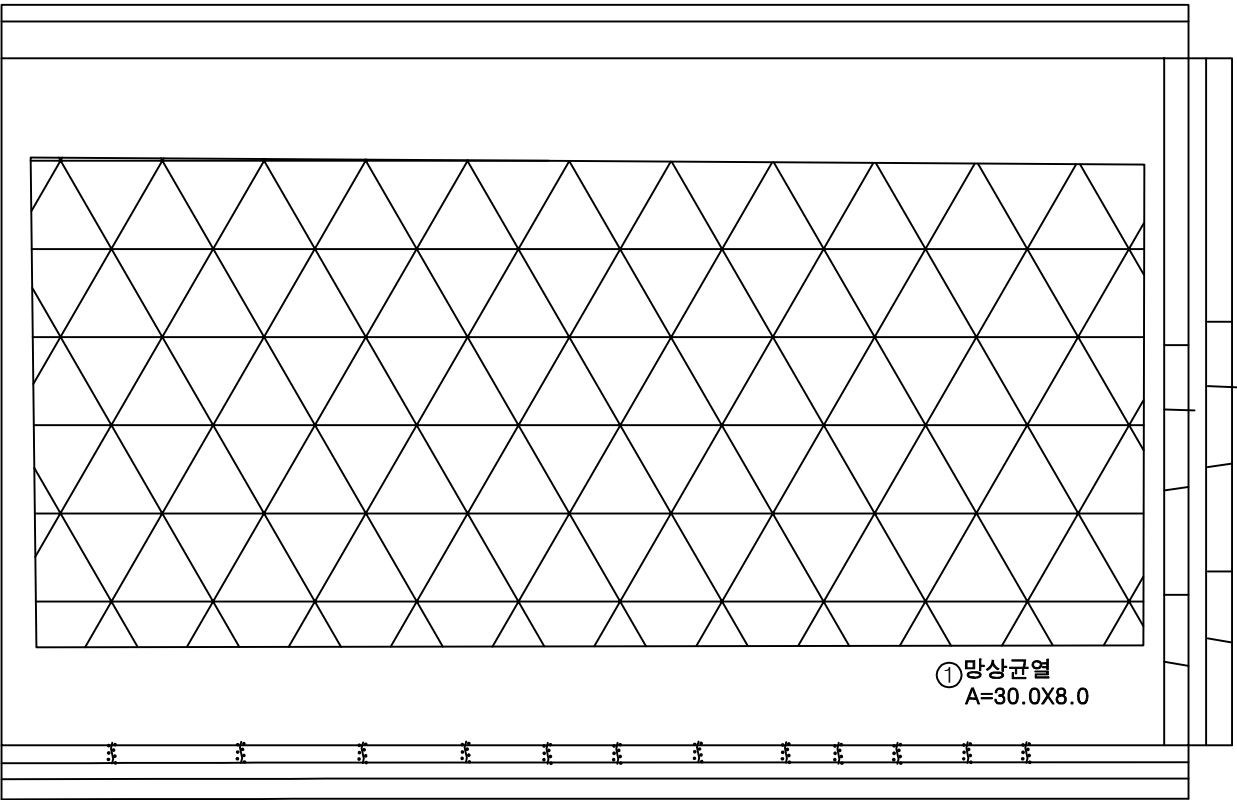
② 균열부백태  
A=0.2X1.0X12EA

③ 후타재균열  
0.2/0.3X10EA

| 번호 | 손상내용 | 손상현황 | | | | | | 비 고 |
|---|---|---|---|---|---|---|---|---|
| 1 | 망상균열 | | 30.0 | 8.0 | 240.0 | m <sup>2</sup> | 1 | 신규 |
| 2 | 균열부백태 | | 0.2 | 1.0 | 2.40 | m <sup>2</sup> | 12 | 신규 |
| 3 | 후타재균열 | 0.2 | 0.3 | | 3.00 | m | 10 | 신규 |

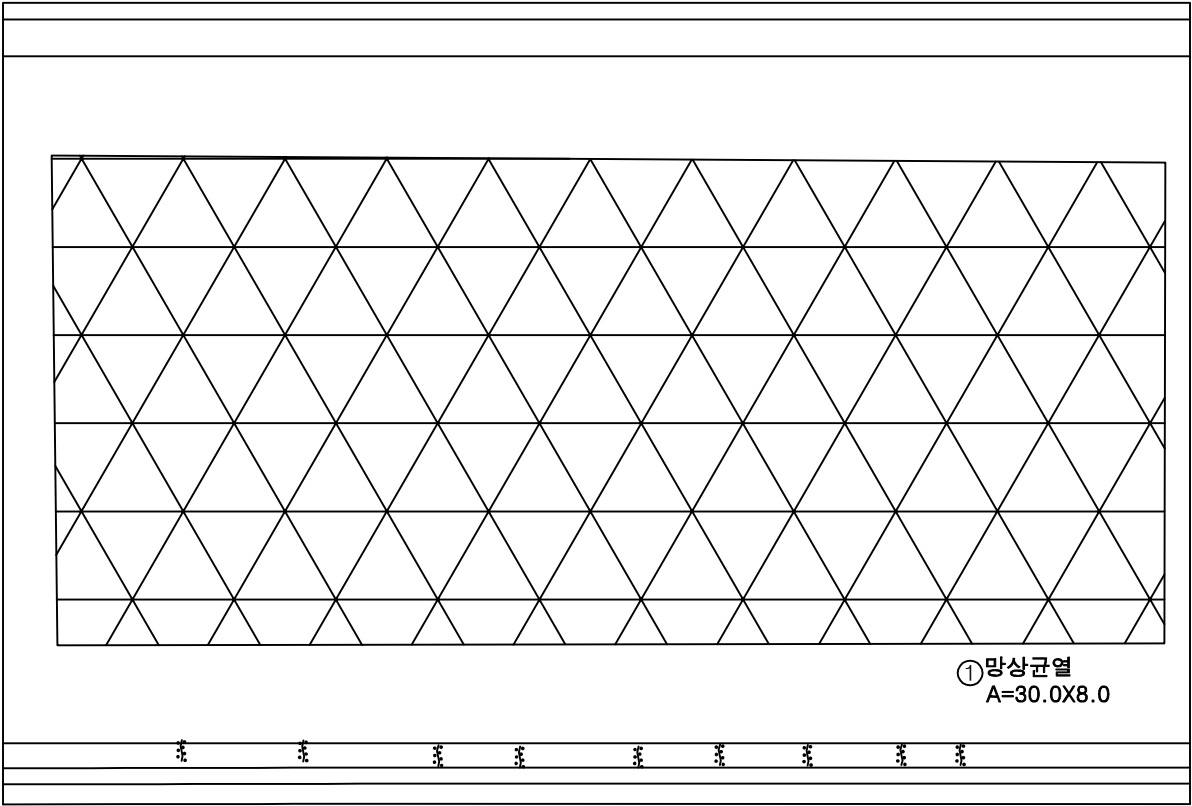
| 번호 | 손상내용 | 손상현황 | | | | | | 비 고 |
|---|---|---|---|---|---|---|---|---|
| 1 | 망상균열 | | 30.0 | 8.0 | 240.0 | m <sup>2</sup> | 1 | 신규 |
| 2 | 균열부백태 | | 0.2 | 1.0 | 1.80 | m <sup>2</sup> | 9 | 신규 |

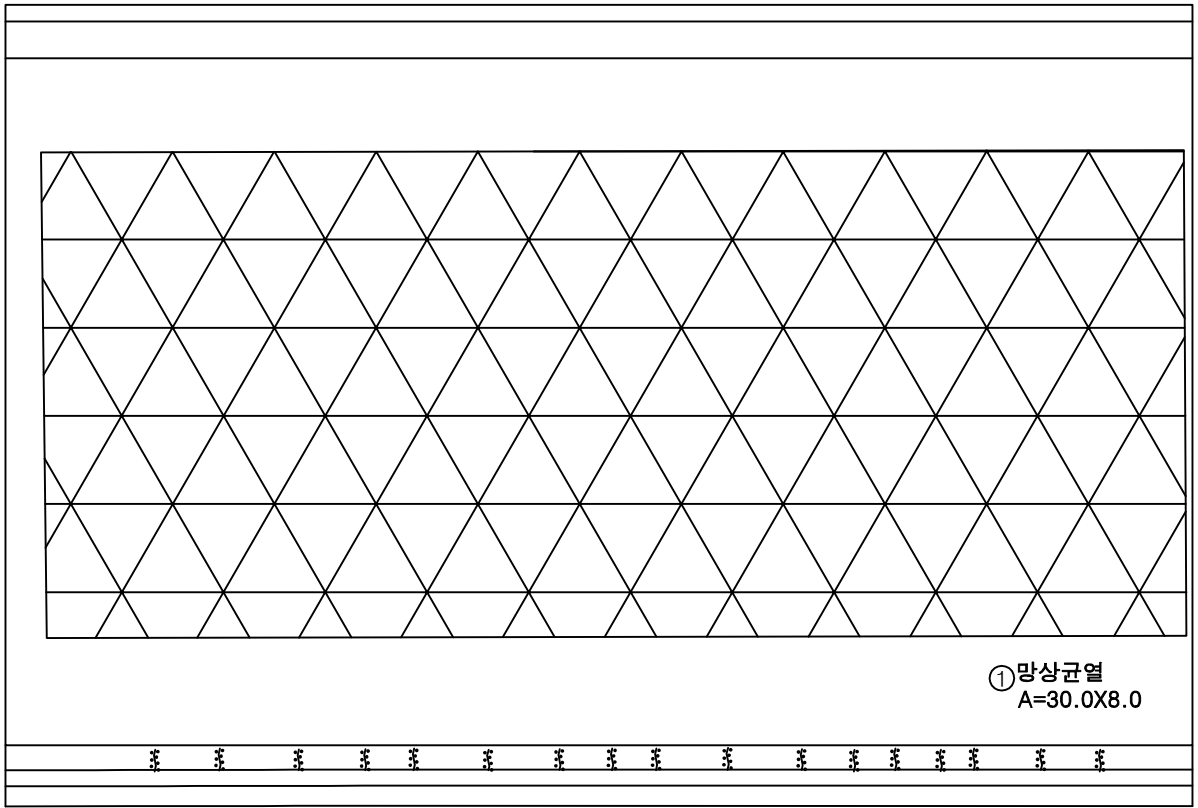
| 번호 | 손상내용 | 손상현황 | | | | | | 비 고 |
|---|---|---|---|---|---|---|---|---|
| 1 | 망상균열 | | 30.0 | 8.0 | 240.0 | m <sup>2</sup> | 1 | 신규 |
| 2 | 균열부백태 | | 0.2 | 1.0 | 3.40 | m <sup>2</sup> | 17 | 신규 |

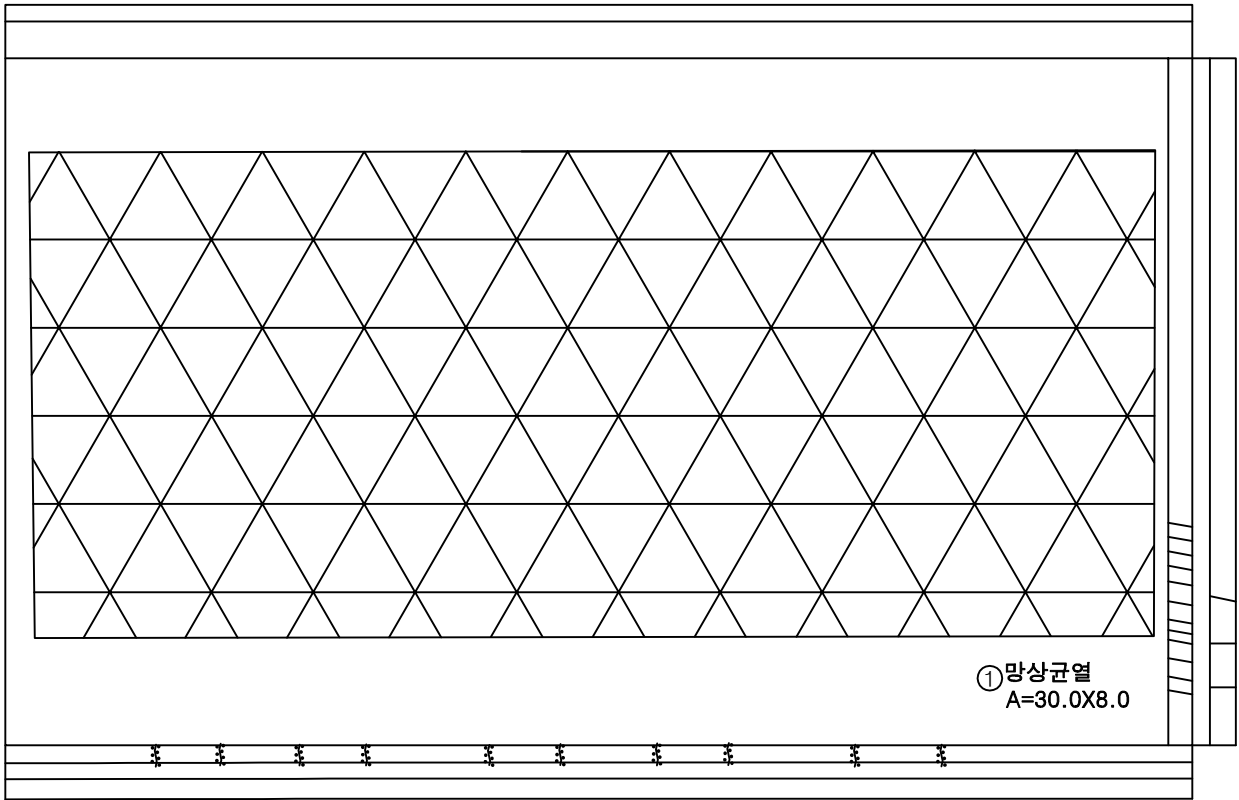
| 번호 | 손상내용 | 손상현황 | | | | | | 비 고 |
|---|---|---|---|---|---|---|---|---|
| 1 | 망상균열 | | 30.0 | 8.0 | 240.0 | m <sup>2</sup> | 1 | 신규 |
| 2 | 균열부백태 | | 0.2 | 1.0 | 2.00 | m <sup>2</sup> | 10 | 신규 |
| 3 | 후타재균열 | 0.2 | 0.3 | | 3.00 | m | 10 | 신규 |

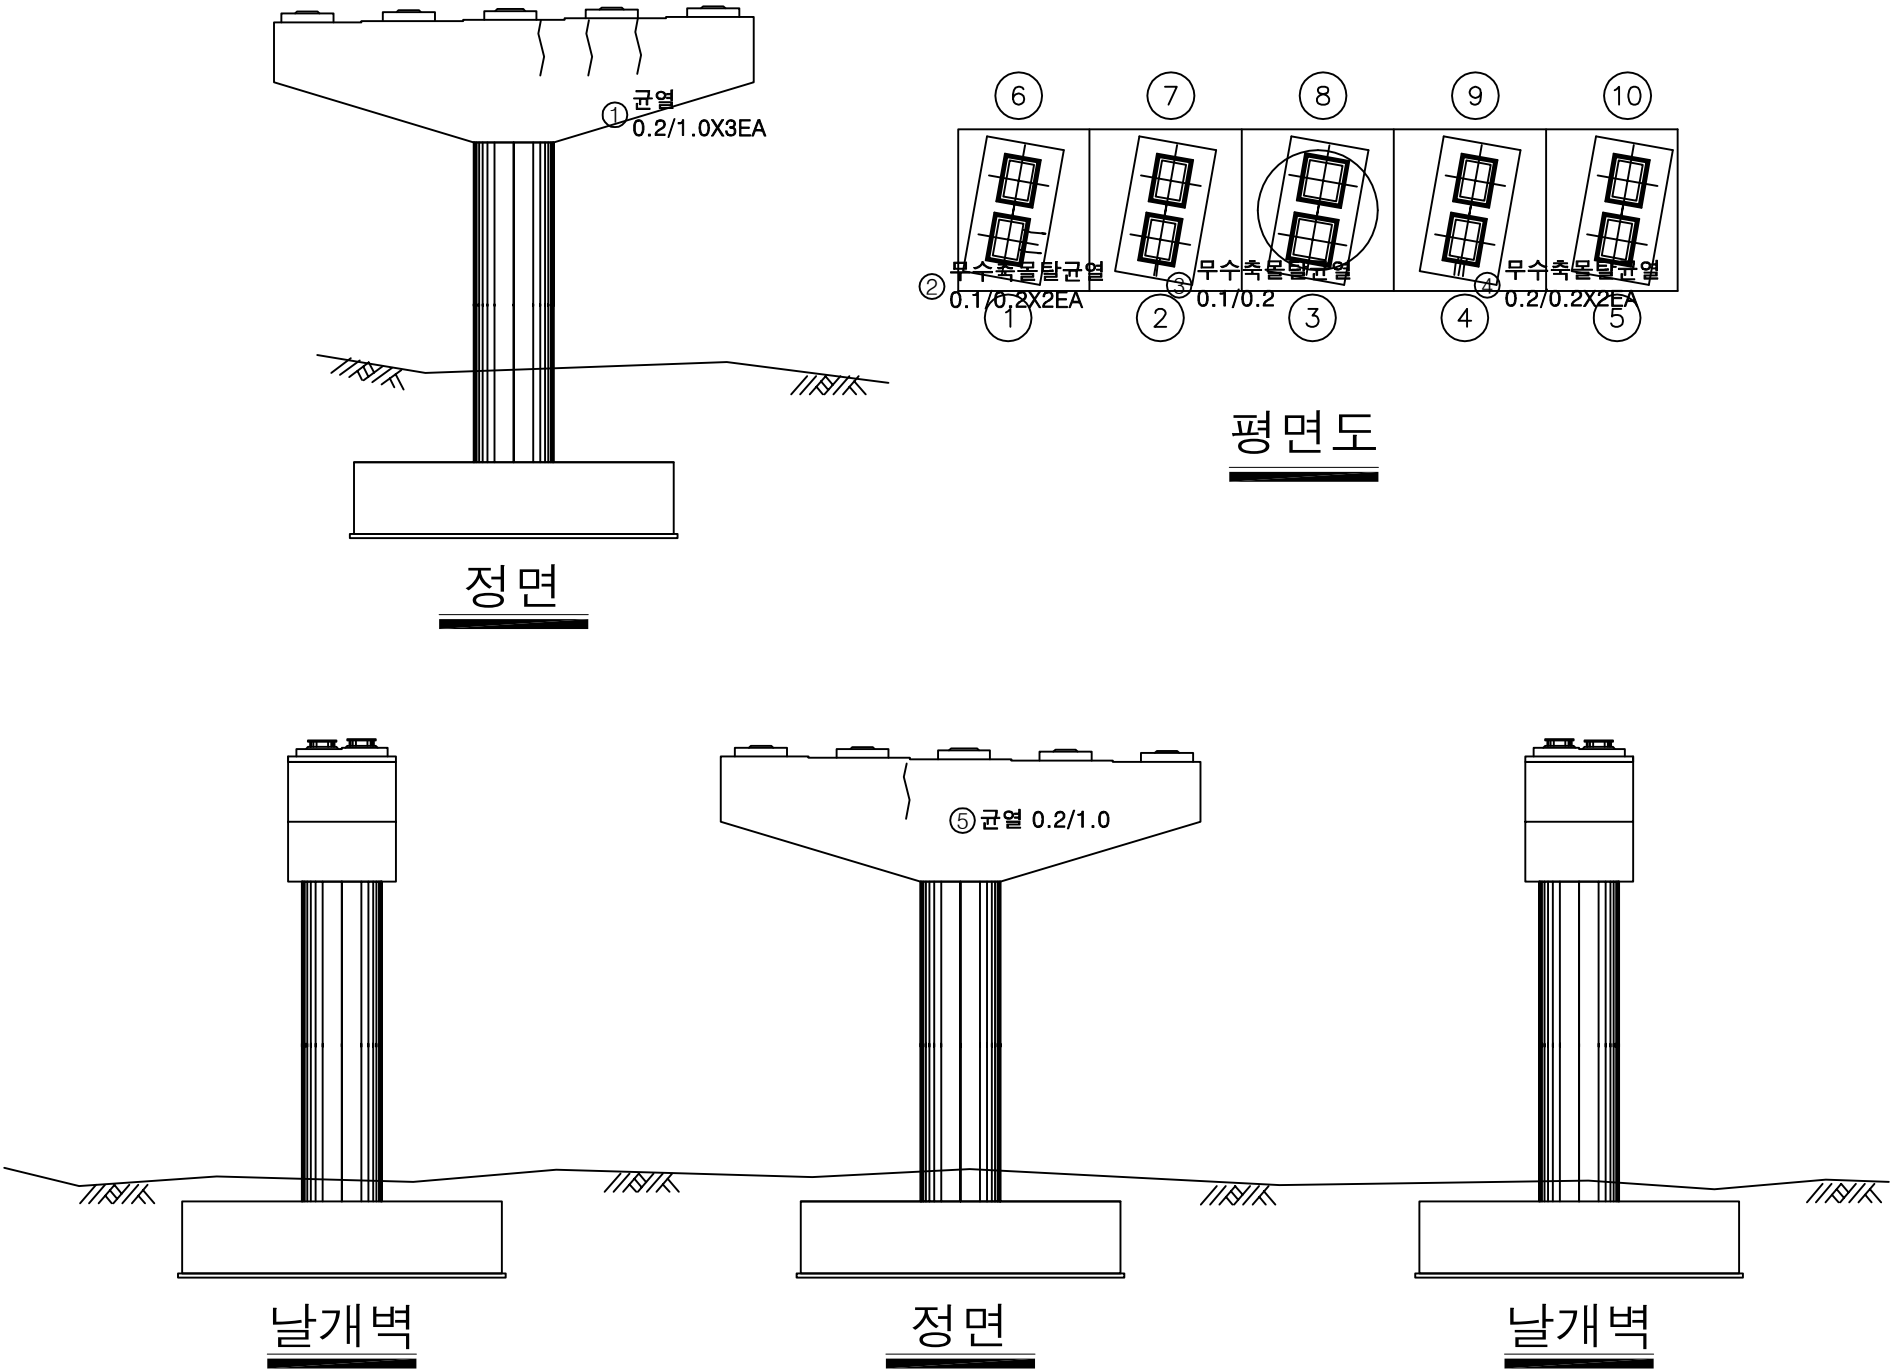
| 번호 | 손상내용 | 손상현황 | | | | | | 비 고 |
|---|---|---|---|---|---|---|---|---|
| 1 | 균열 | 0.2 | 1.0 | | 3.00 | m | 3 | 신규 |
| 2 | 무수축물탈균열 | 0.1 | 0.2 | | 0.40 | m | 2 | 신규 |
| 3 | 무수축물탈균열 | 0.1 | 0.2 | | 0.20 | m | 1 | 신규 |
| 4 | 무수축물탈균열 | 0.2 | 0.2 | | 0.40 | m | 2 | 신규 |
| 5 | 균열 | 0.2 | 1.0 | | 1.00 | m | 1 | 신규 |

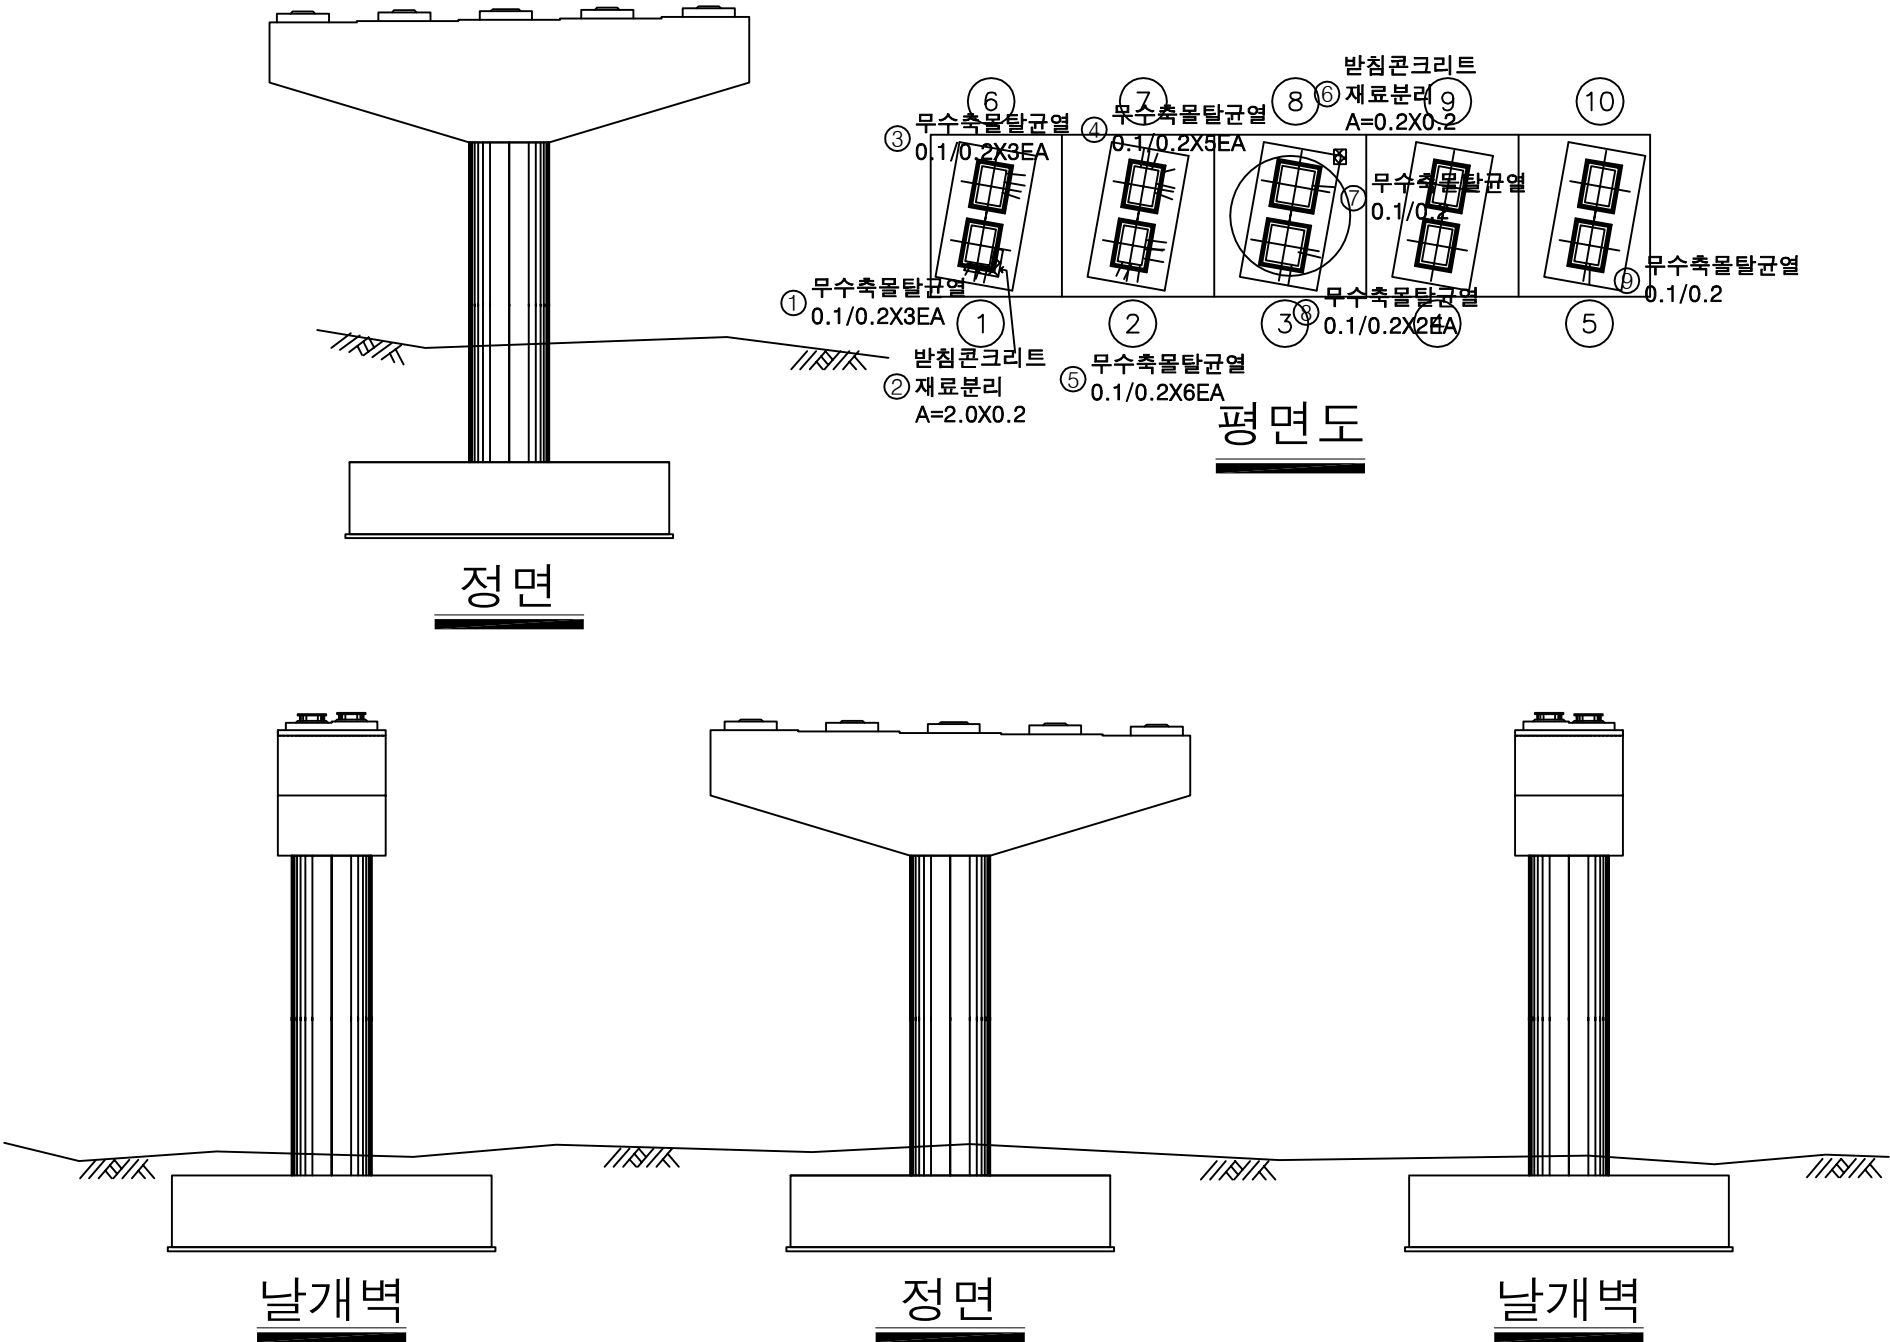
| 번호 | 손상내용 | 손상현황 | | | | | | 비 고 |
|---|---|---|---|---|---|---|---|---|
| 1 | 무수축물탈균열 | 0.1 | 0.2 | | 0.60 | m | 3 | 신규 |
| 3 | 무수축물탈균열 | 0.1 | 0.2 | | 0.60 | m | 3 | 신규 |
| 4 | 무수축물탈균열 | 0.1 | 0.2 | | 1.00 | m | 5 | 신규 |
| 5 | 무수축물탈균열 | 0.1 | 0.2 | | 1.20 | m | 6 | 신규 |
| 7 | 무수축물탈균열 | 0.1 | 0.2 | | 0.20 | m | 1 | 신규 |
| 8 | 무수축물탈균열 | 0.1 | 0.2 | | 0.40 | m | 2 | 신규 |
| 9 | 무수축물탈균열 | 0.1 | 0.2 | | 0.20 | m | 1 | 신규 |

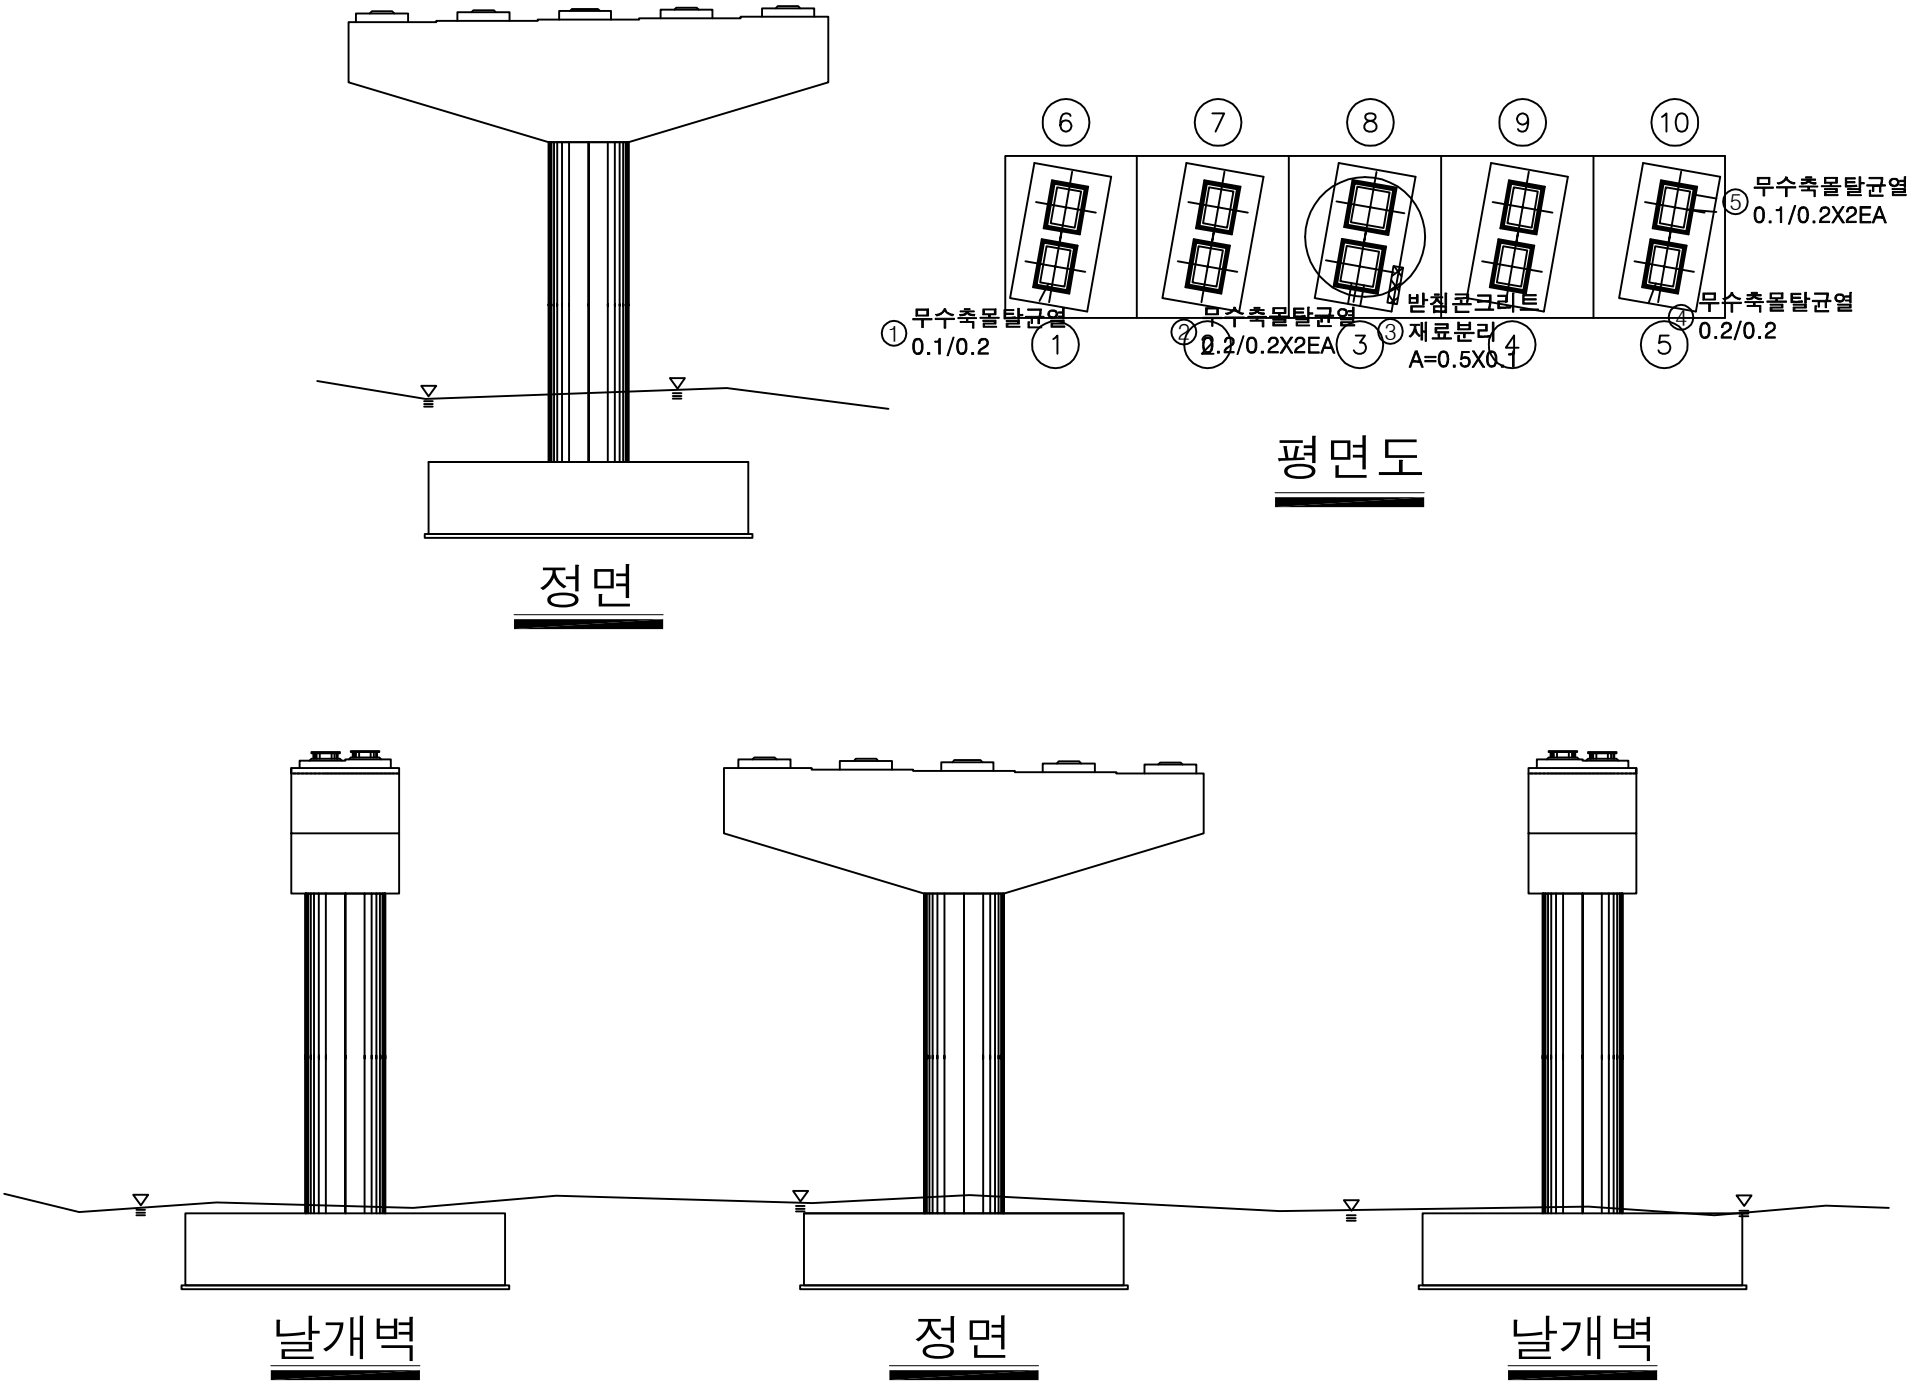
| 번호 | 손상내용 | 손상현황 | | | | | | 비 고 |
|---|---|---|---|---|---|---|---|---|
| 1 | 무수축물탈균열 | 0.1 | 0.2 | | 0.20 | m | 1 | 신규 |
| 2 | 무수축물탈균열 | 0.2 | 0.2 | | 0.40 | m | 2 | 신규 |
| 4 | 무수축물탈균열 | 0.2 | 0.2 | | 0.20 | m | 1 | 신규 |
| 5 | 무수축물탈균열 | 0.1 | 0.2 | | 0.40 | m | 2 | 신규 |

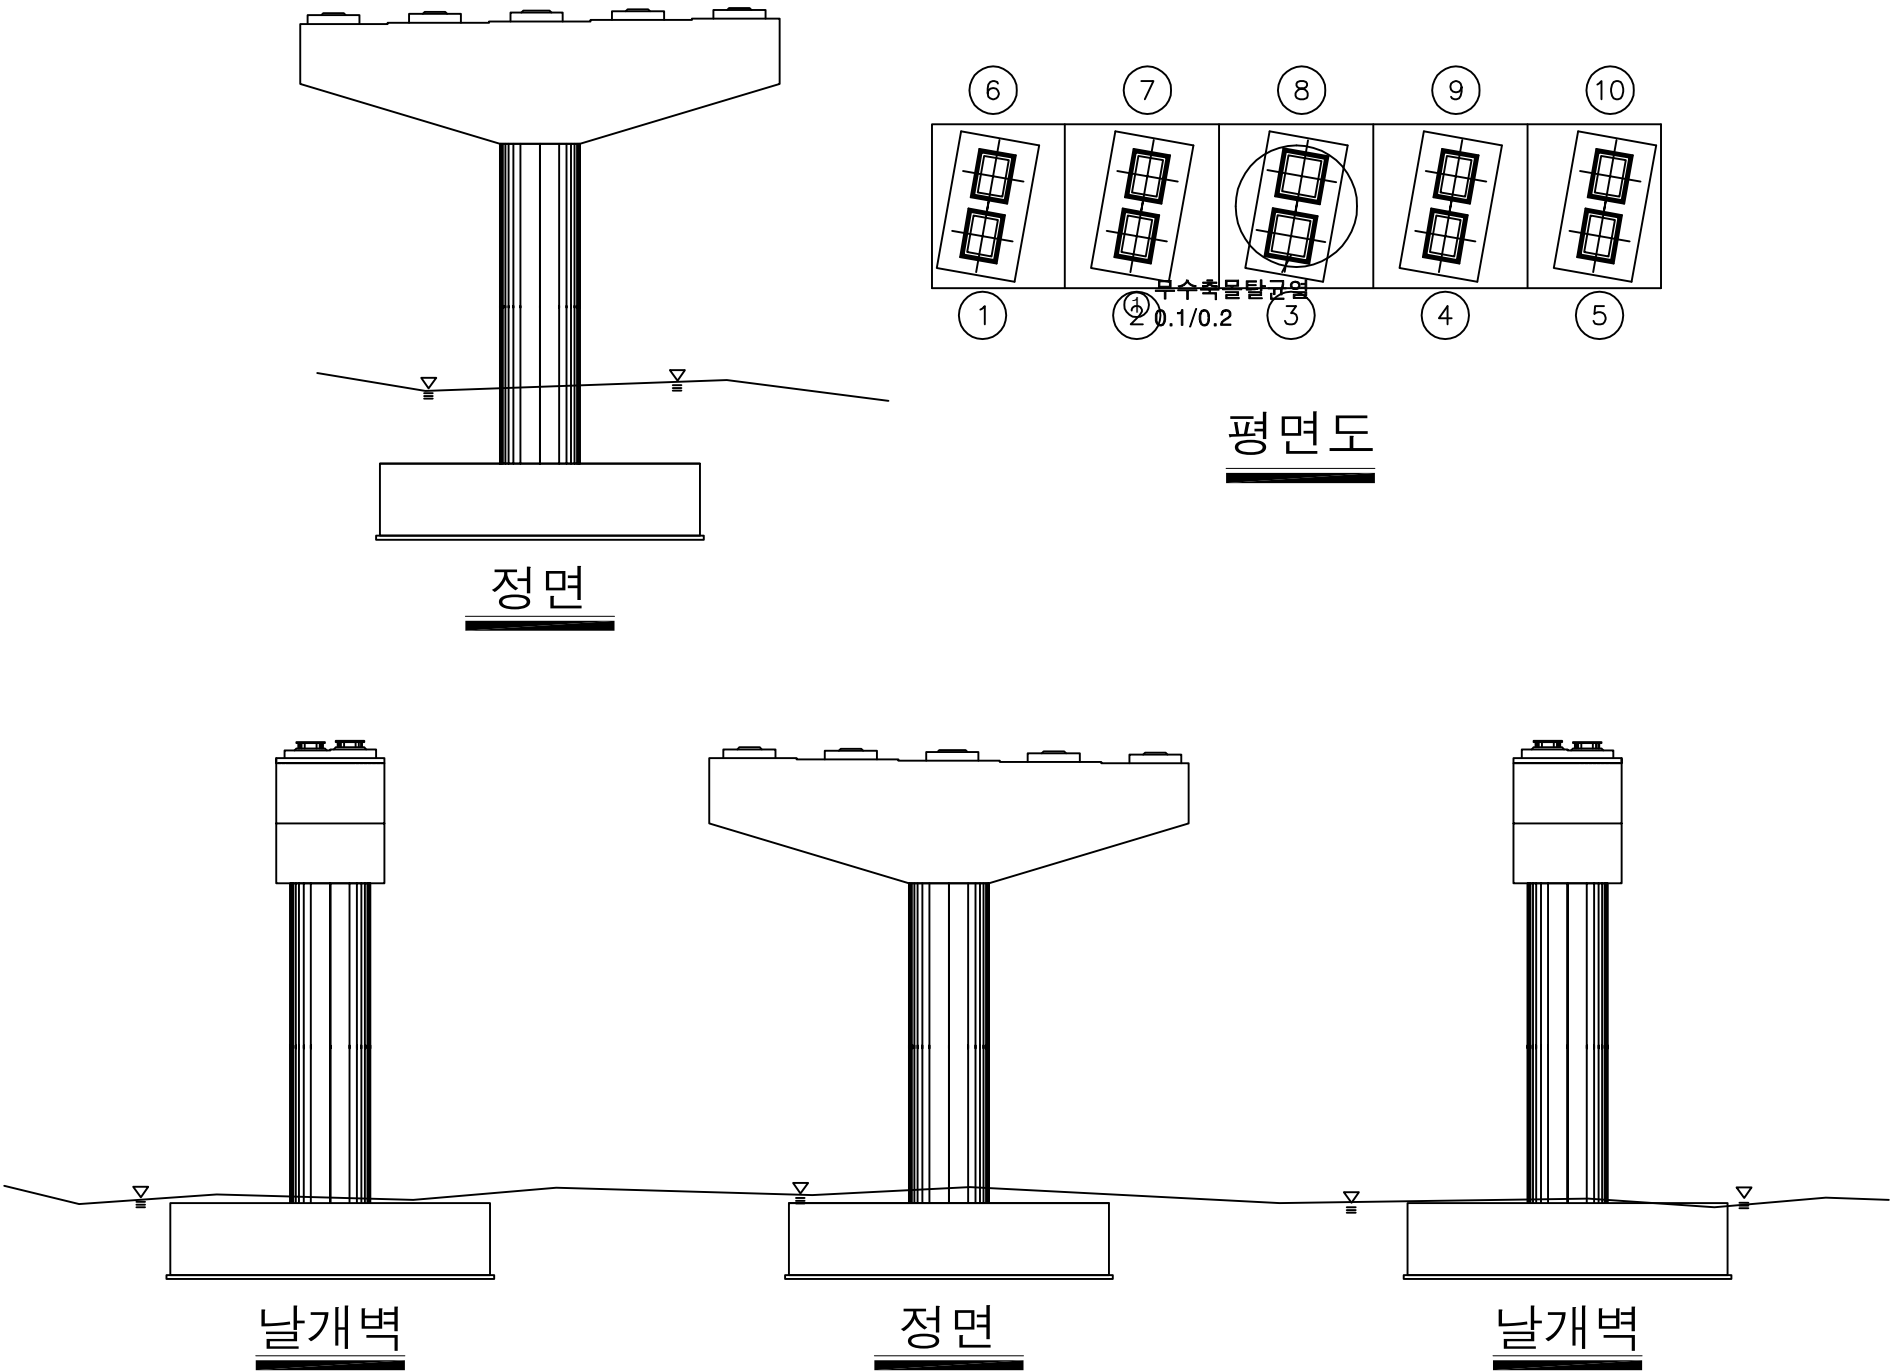
| 번호 | 손상내용 | 손상현황 | | | | | | 비 고 |
|---|---|---|---|---|---|---|---|---|
| 1 | 무수축물탈균열 | 0.1 | 0.2 | | 0.20 | m | 1 | 신규 |
