상주영천고속도로 시설물 정밀점검 용역

# 외 관 조 사 망 도

산하교

2019.12

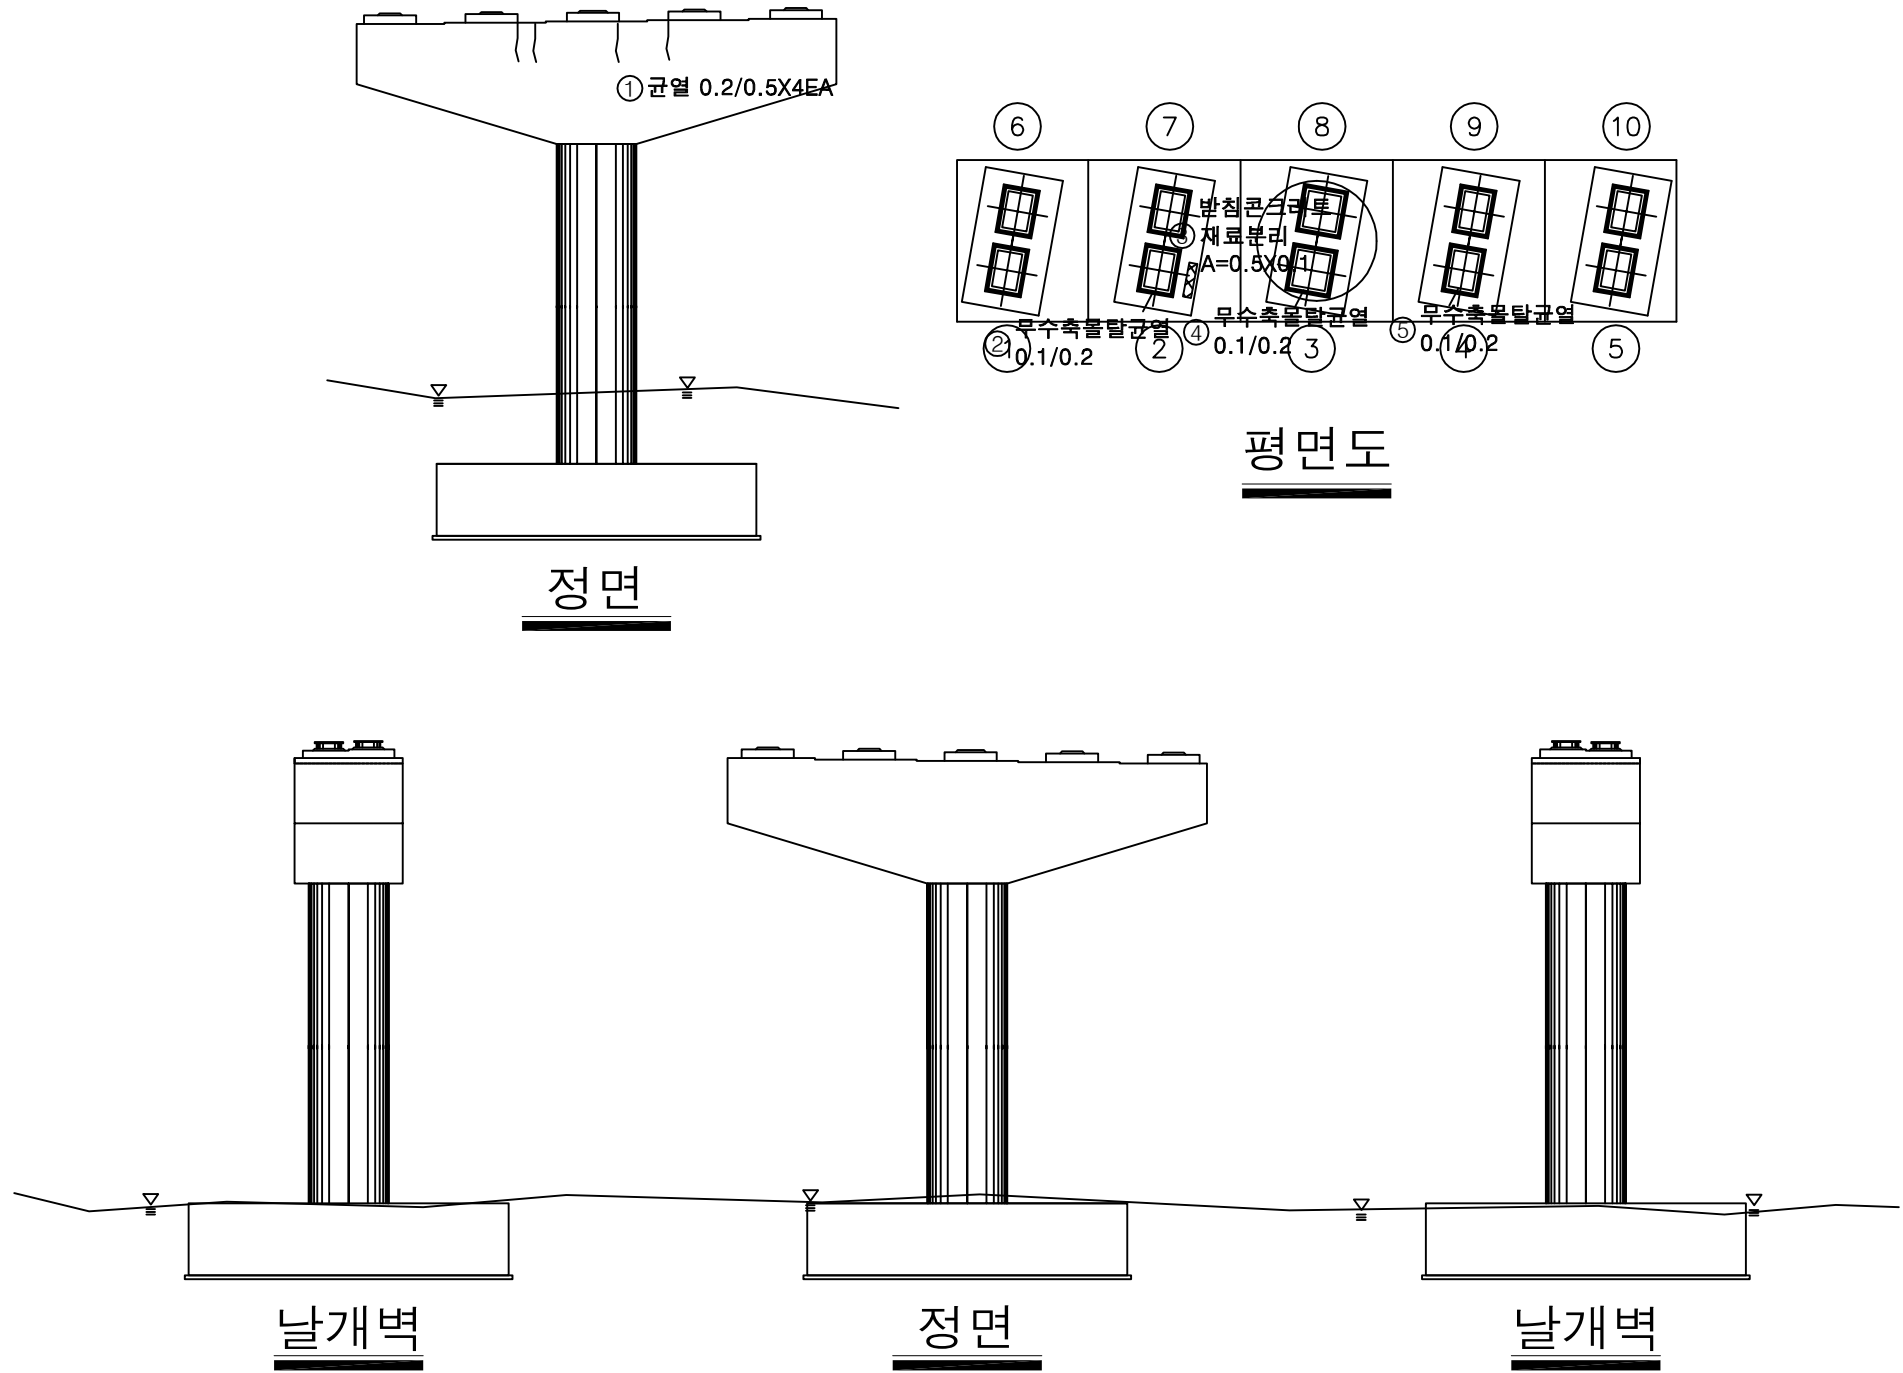
| 번호 | 손상내용 | 손상현황 | | | | | | 비 고 |
|---|---|---|---|---|---|---|---|---|
| 1 | 균열 | 0.2 | 0.5 | | 2.00 | m | 4 | 신규 |
| 2 | 무수축물탈균열 | 0.1 | 0.2 | | 0.20 | m | 1 | 신규 |
| 4 | 무수축물탈균열 | 0.1 | 0.2 | | 0.20 | m | 1 | 신규 |
| 5 | 무수축물탈균열 | 0.1 | 0.2 | | 0.20 | m | 1 | 신규 |

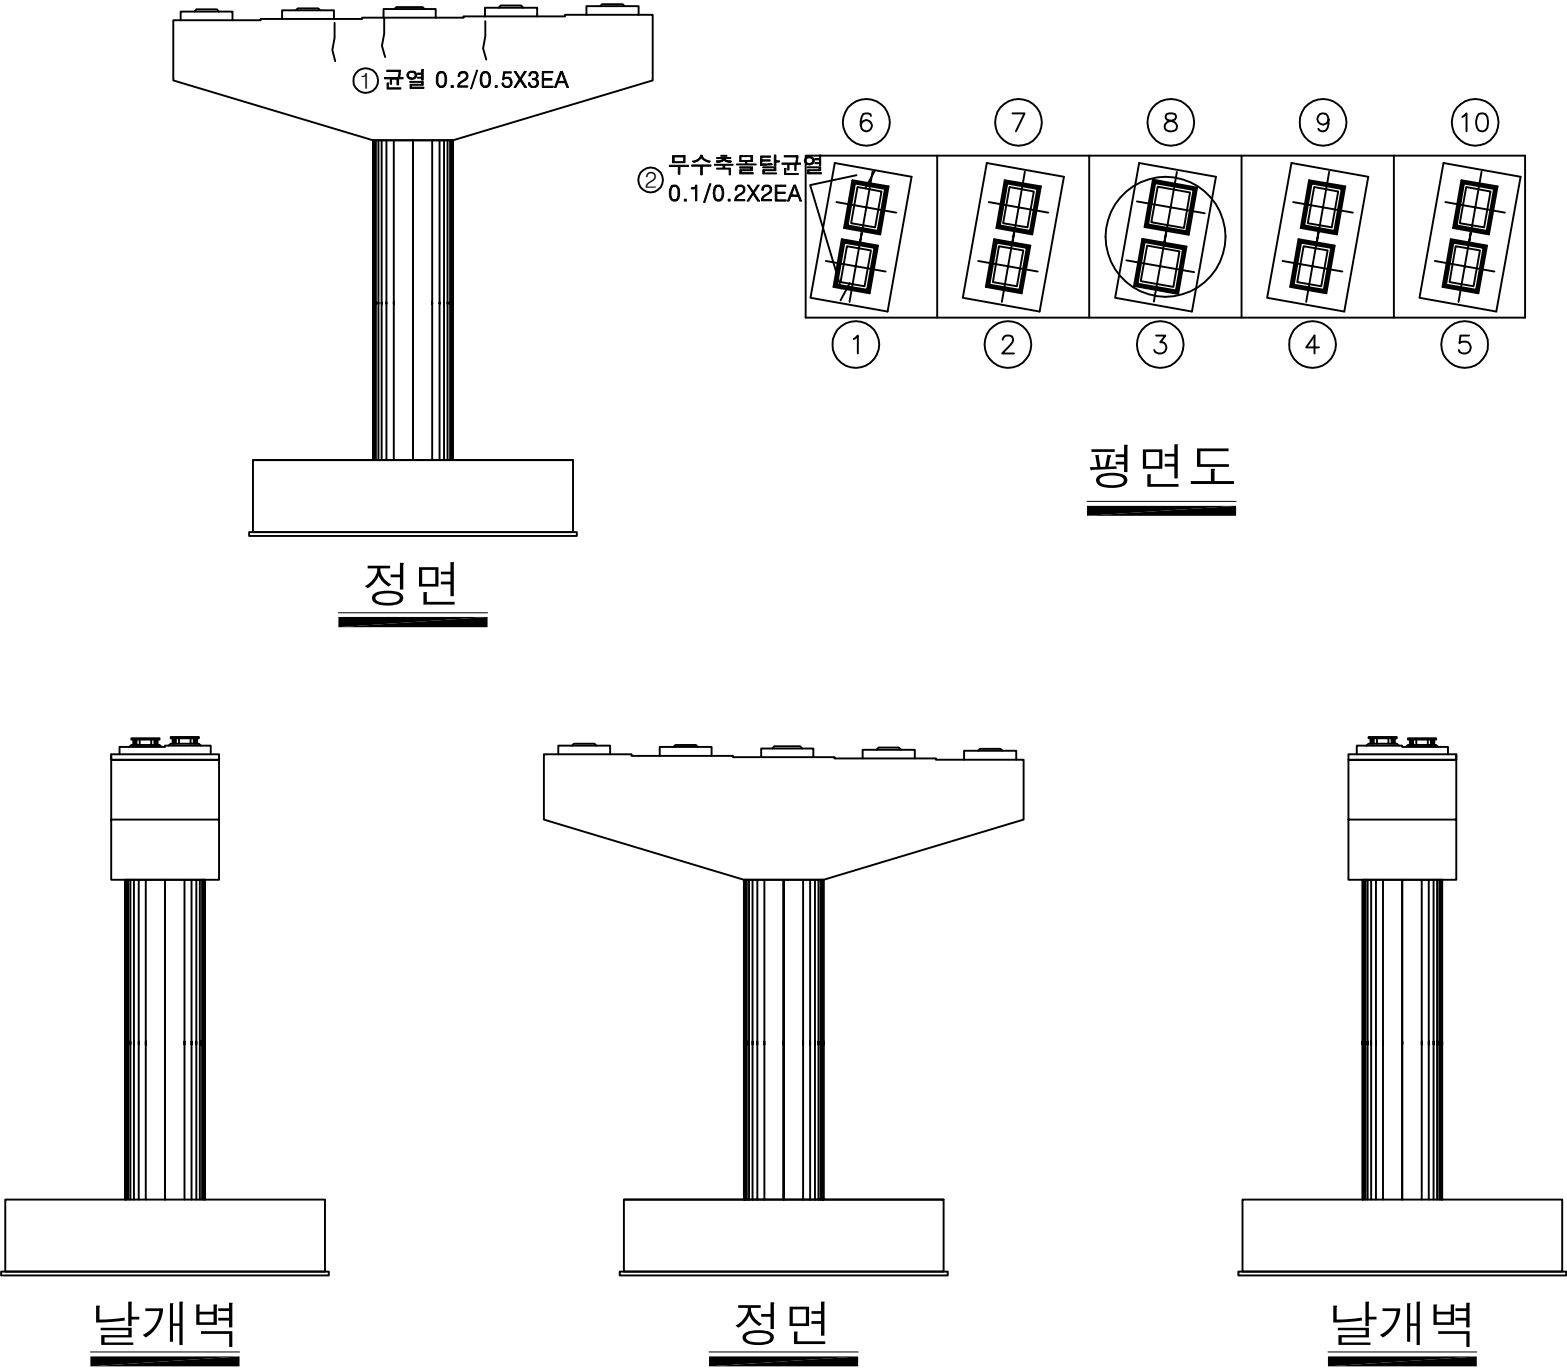
| 번호 | 손상내용 | 손상현황 | | | | | | 비 고 |
|---|---|---|---|---|---|---|---|---|
| 1 | 균열 | 0.2 | 0.5 | | 1.50 | m | 3 | 신규 |
| 2 | 무수축물탈균열 | 0.1 | 0.2 | | 0.40 | m | 2 | 신규 |
