상주영천고속도로 시설물 정밀점검 용역

# 외 관 조 사 망 도

단포교

ID : 단포교 슬래브상면 S1 (상주방향)

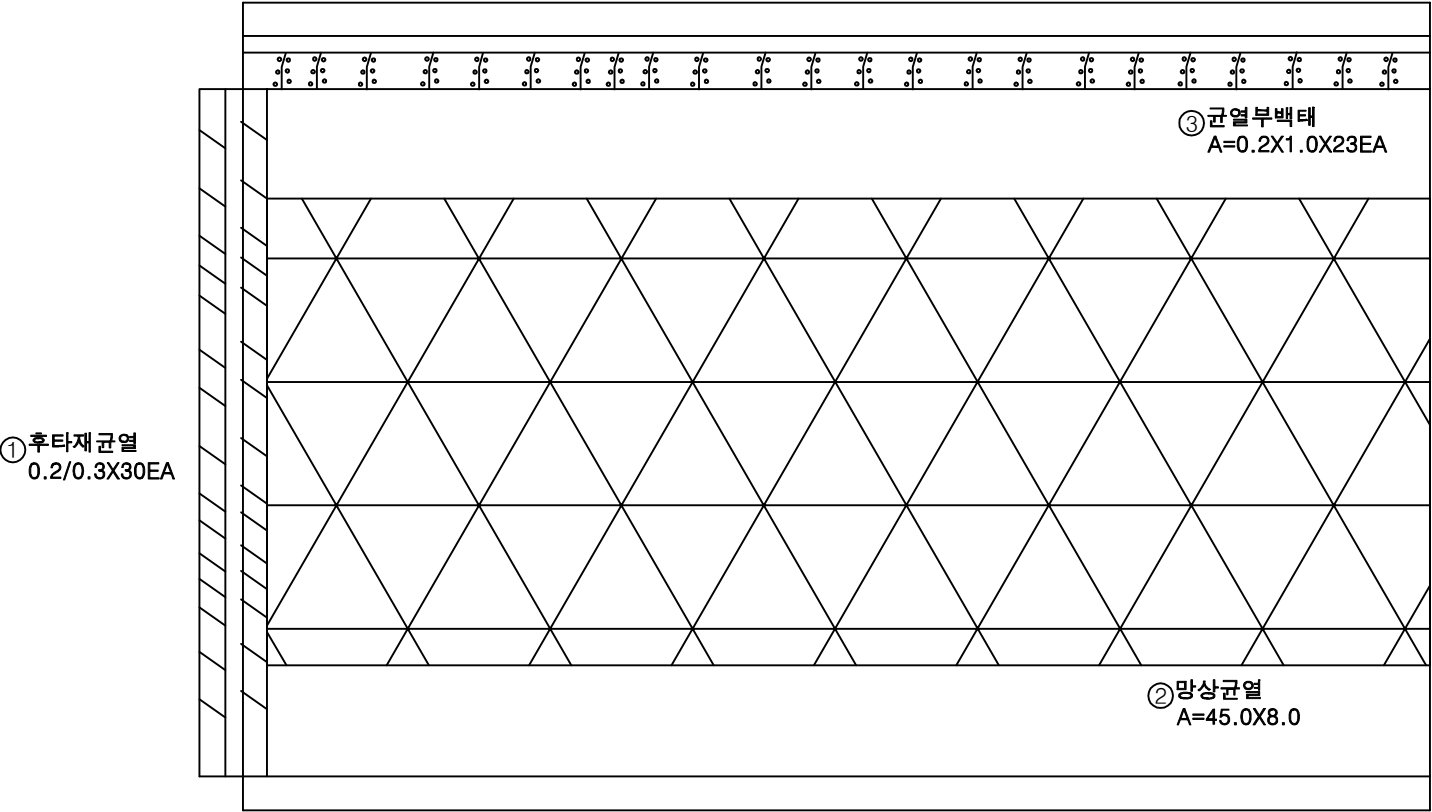
| 번호 | 손상내용 | 손상현황 | | | | | | 비 고 |
|---|---|---|---|---|---|---|---|---|
| 1 | 후타재균열 | 0.2 | 0.3 | | 9.00 | m | 30 | 신규 |
| 2 | 망상균열 | | 45.0 | 8.0 | 360.0 | m <sup>2</sup> | 1 | 신규 |
| 3 | 균열부백태 | | 0.2 | 1.0 | 4.60 | m <sup>2</sup> | 23 | 신규 |

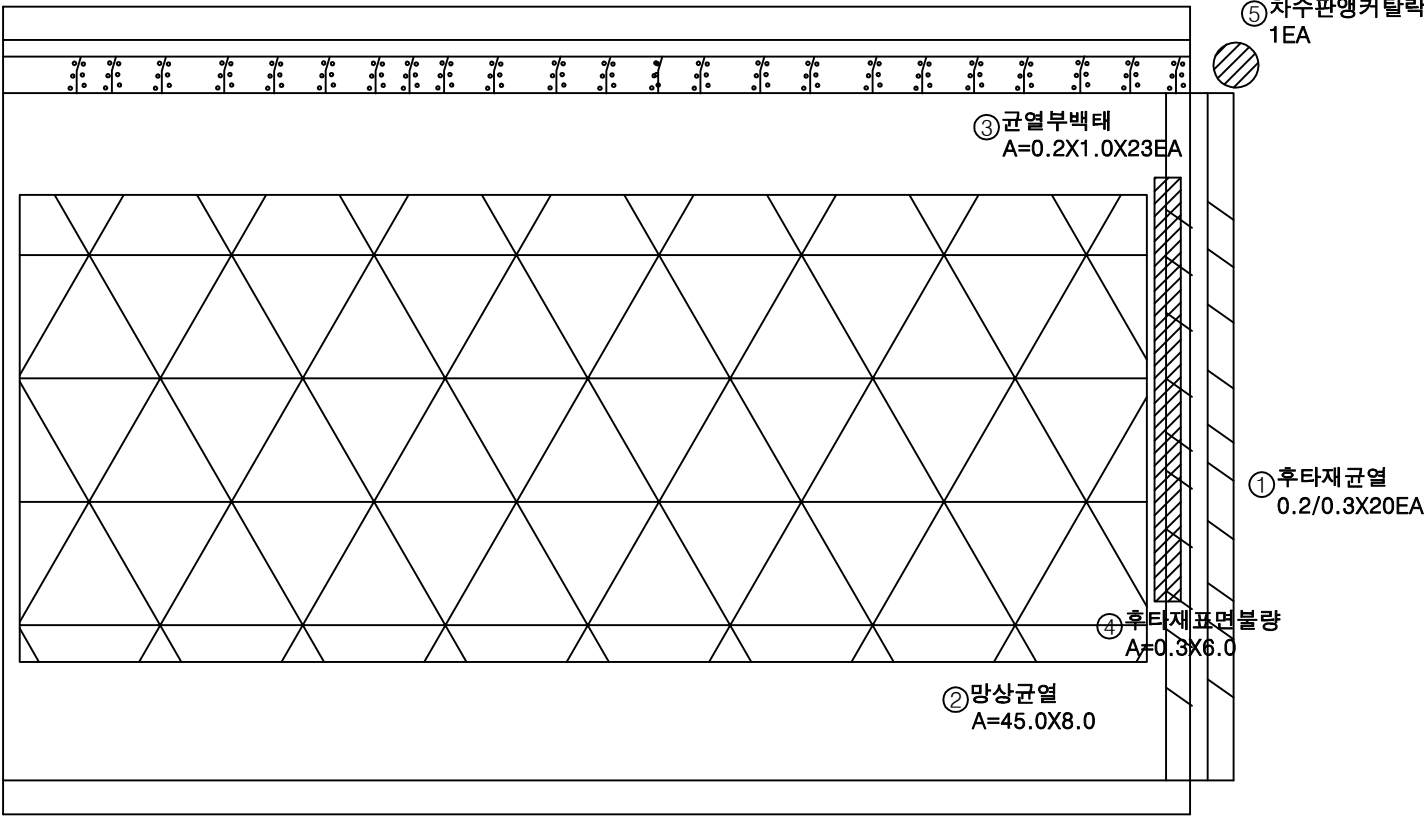
ID : 단포교 슬래브상면 S2 (상주방향)

| 번호 | 손상내용 | 손상현황 | | | | | | 비 고 |
|---|---|---|---|---|---|---|---|---|
| 1 | 후타재균열 | 0.2 | 0.3 | | 6.00 | m | 20 | 신규 |
| 2 | 망상균열 | | 45.0 | 8.0 | 360.0 | m <sup>2</sup> | 1 | 신규 |
| 3 | 균열부백태 | | 0.2 | 1.0 | 4.60 | m <sup>2</sup> | 23 | 신규 |
| 4 | 후타재표면볼락 | | 0.3 | 6.0 | 1.80 | m <sup>2</sup> | 1 | 신규 |
| 5 | 차수판앵커탈락 | | | | 1.00 | EA | 1 | 신규 |

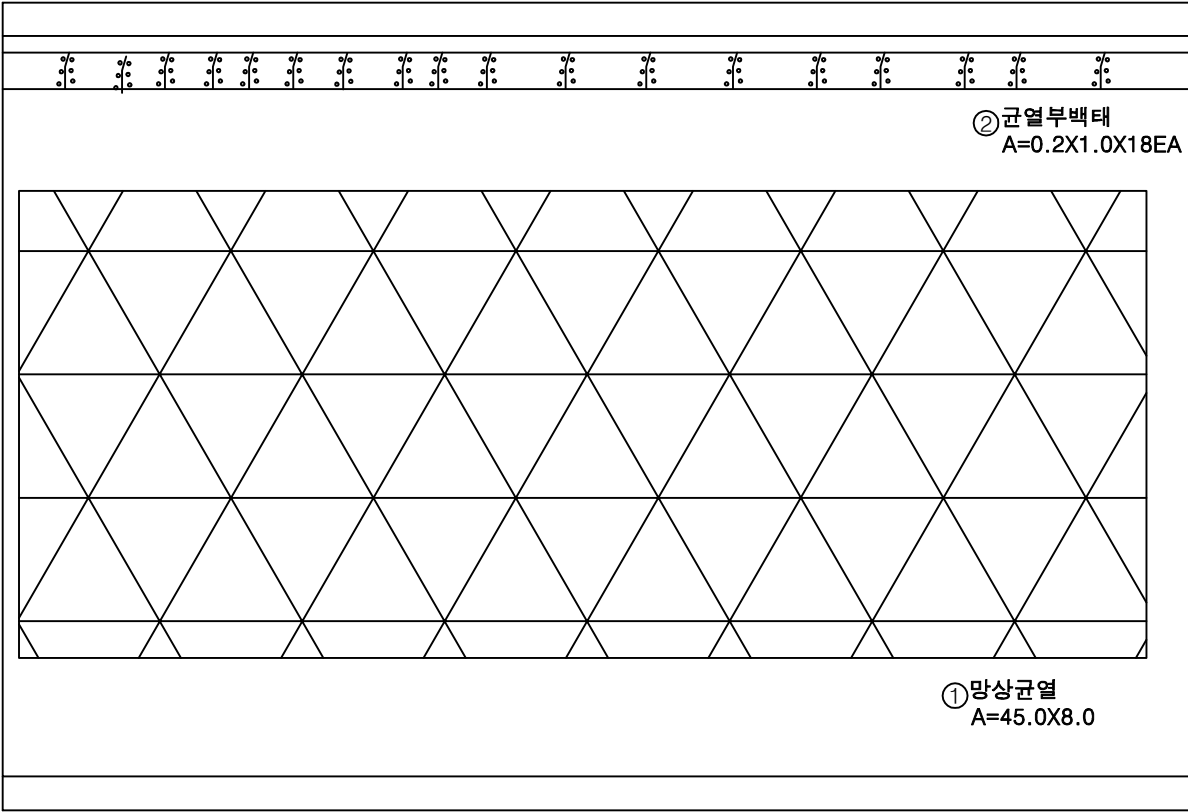
ID : 단포교 슬래브상면 S3 (상주방향)

| 번호 | 손상내용 | 손상현황 | | | | | | 비 고 |
|---|---|---|---|---|---|---|---|---|
| 1 | 망상균열 | | 45.0 | 8.0 | 360.0 | m <sup>2</sup> | 1 | 신규 |
| 2 | 균열부백태 | | 0.2 | 1.0 | 3.60 | m <sup>2</sup> | 18 | 신규 |

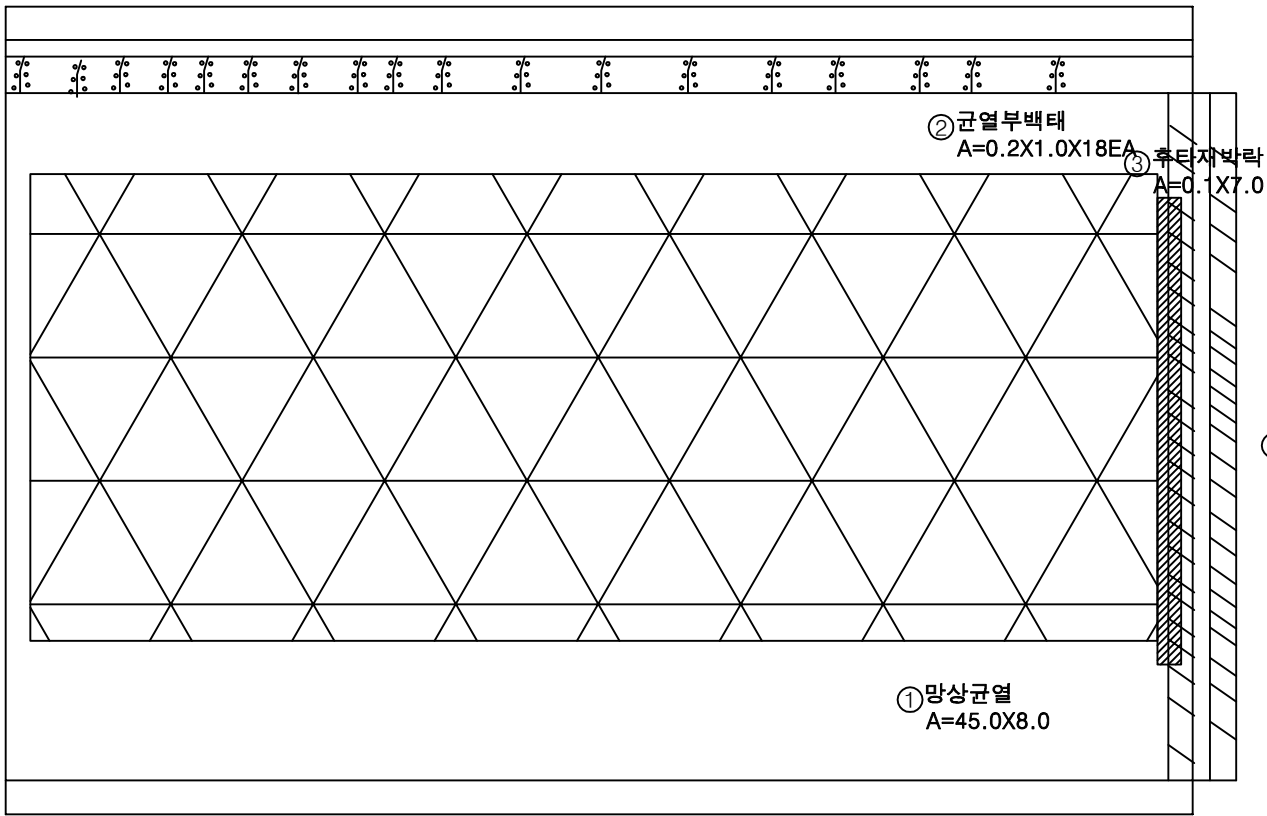
ID : 단포교 슬래브상면 S4 (상주방향)

| 번호 | 손상내용 | 손상현황 | | | | | | 비 고 |
|---|---|---|---|---|---|---|---|---|
| 1 | 망상균열 | | 45.0 | 8.0 | 360.0 | m <sup>2</sup> | 1 | 신규 |
| 2 | 균열부백태 | | 0.2 | 1.0 | 3.60 | m <sup>2</sup> | 18 | 신규 |
| 3 | 후타재박락 | | 0.1 | 7.0 | 0.70 | m <sup>2</sup> | 1 | 신규 |
| 4 | 후타재균열 | 0.2 | 0.3 | | 13.5 | m | 45 | 신규 |
| 5 | 접속부아스콘파손 | | 0.2 | 0.2 | 0.04 | m <sup>2</sup> | 1 | 신규 |

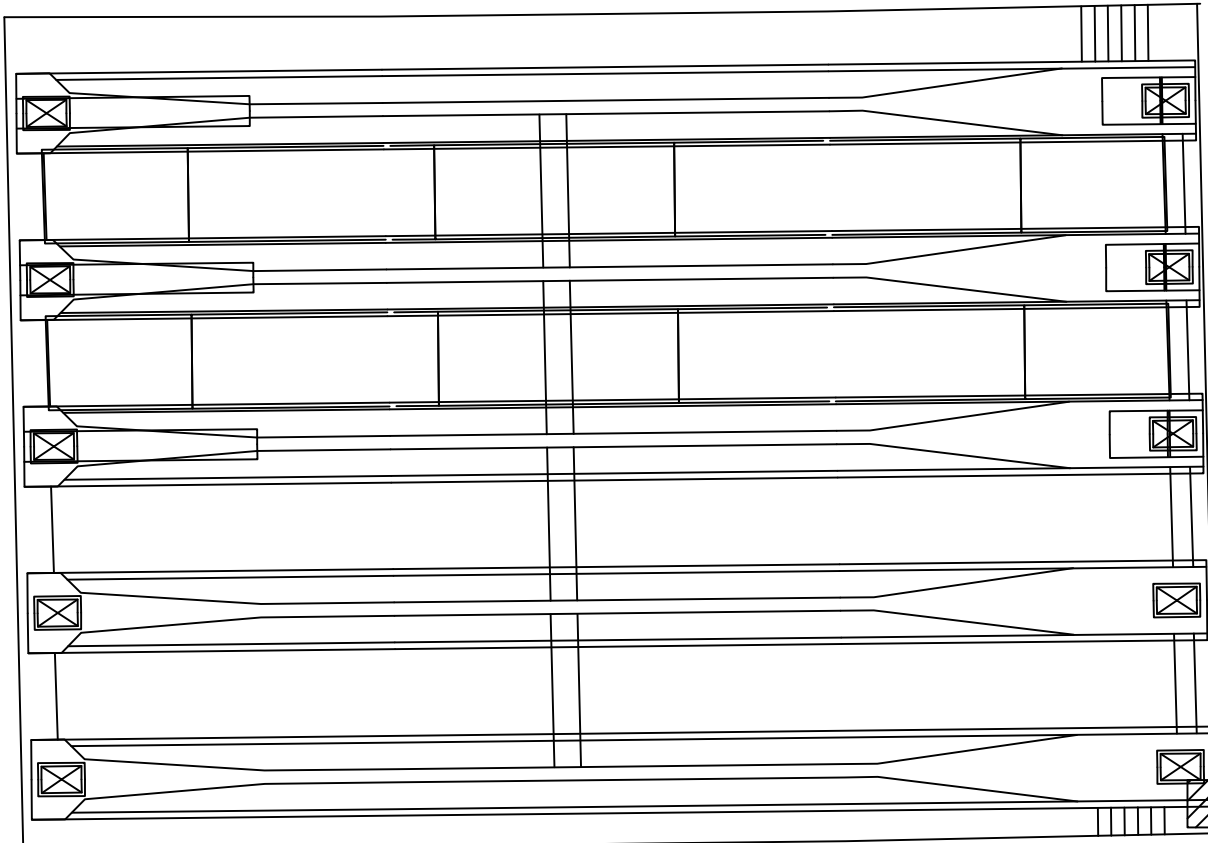
ID : 단포교 바닥판하면, 거더 S2 (상주방향)

① 박락  
A=0.3X0.5

| 번호 | 손상내용 | 손상현황 | | | | | | 비 고 |
|---|---|---|---|---|---|---|---|---|
| 1 | 박락 | | 0.3 | 0.5 | 0.15 | m <sup>2</sup> | 1 | 신규 |

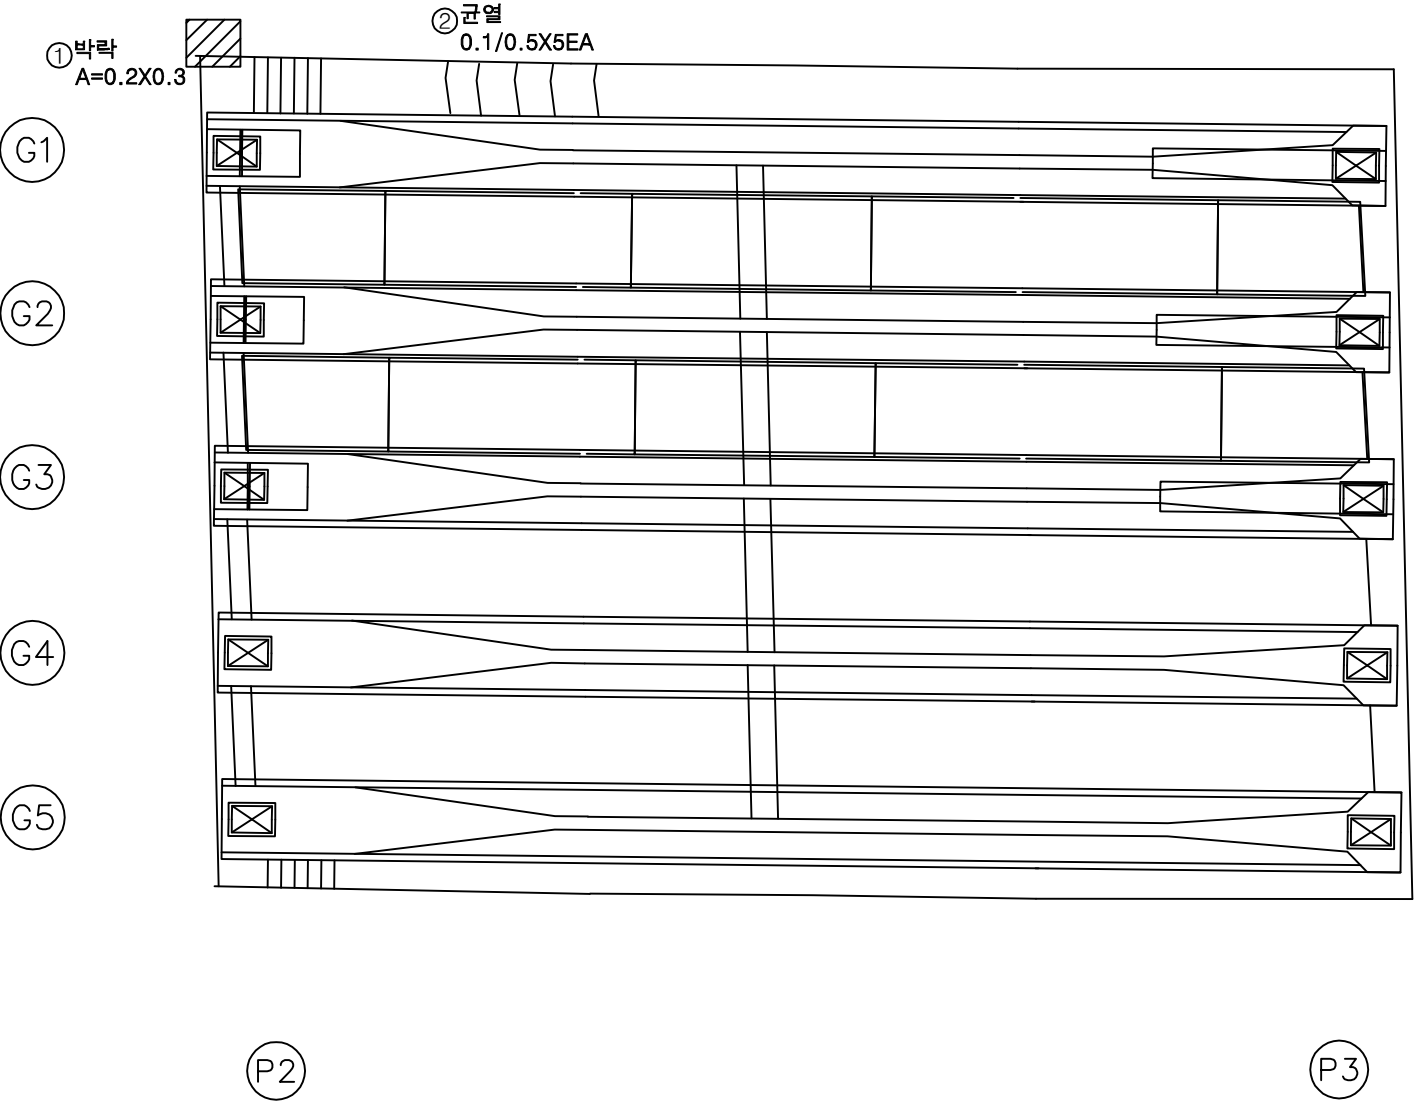
ID : 단포교 바닥판하면, 거더 S3 (상주방향)

| 번호 | 손상내용 | 손상현황 | | | | | | 비 고 |
|---|---|---|---|---|---|---|---|---|
| 1 | 박락 | | 0.2 | 0.3 | 0.06 | m <sup>2</sup> | 1 | 신규 |
| 2 | 균열 | 0.1 | 0.5 | | 2.50 | m | 5 | 신규 |

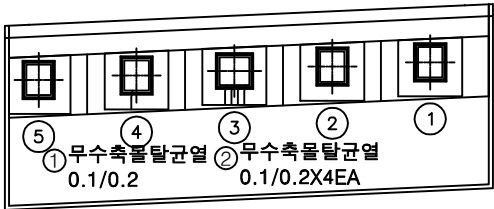
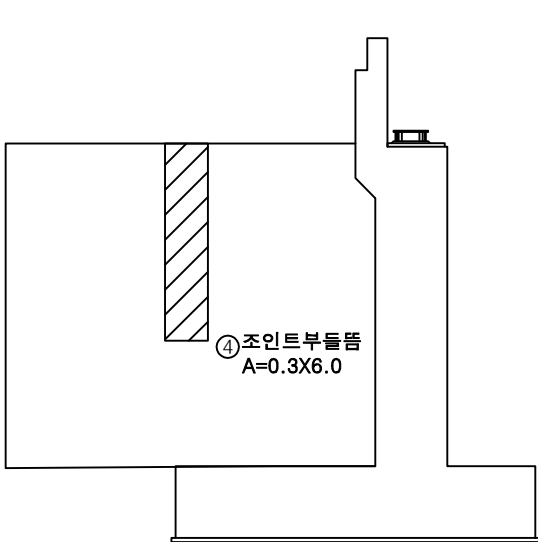
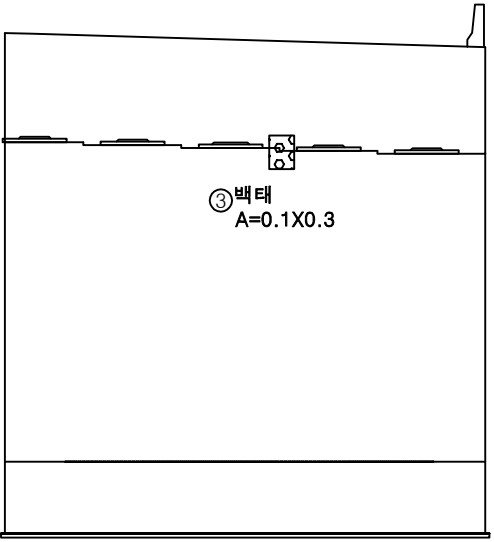
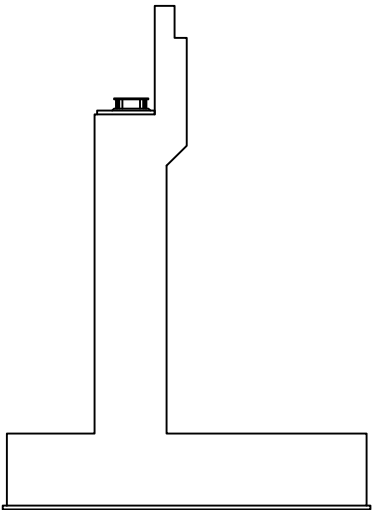
| 번호 | 손상내용 | 손상현황 | | | | | | 비 고 |
|---|---|---|---|---|---|---|---|---|
| 1 | 무수축물탈균열 | 0.1 | 0.2 | | 0.20 | m | 1 | 신규 |
| 2 | 무수축물탈균열 | 0.1 | 0.2 | | 0.80 | m | 4 | 신규 |
| 3 | 백태 | | 0.1 | 0.3 | 0.03 | m² | 1 | 신규 |
| 4 | 조인트부들뜸 | | 0.3 | 6.0 | 1.80 | m² | 1 | 신규 |

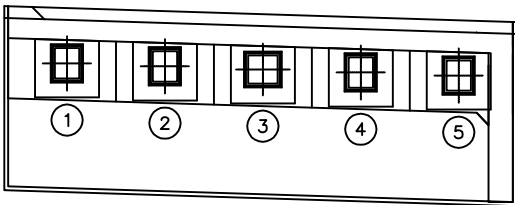
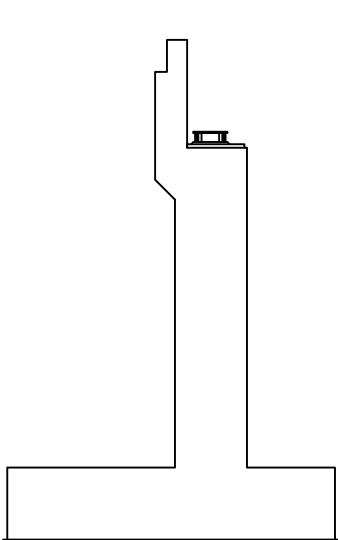
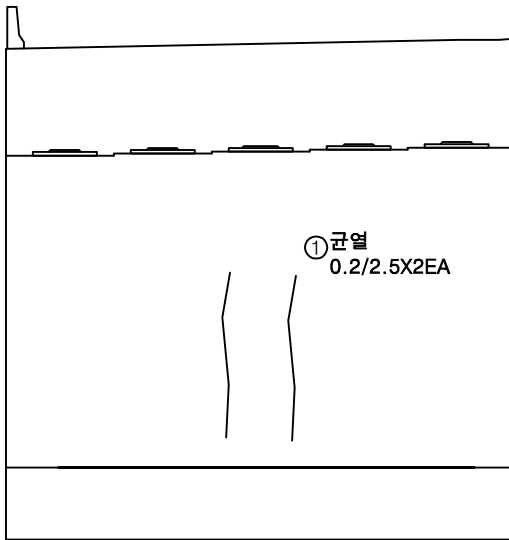
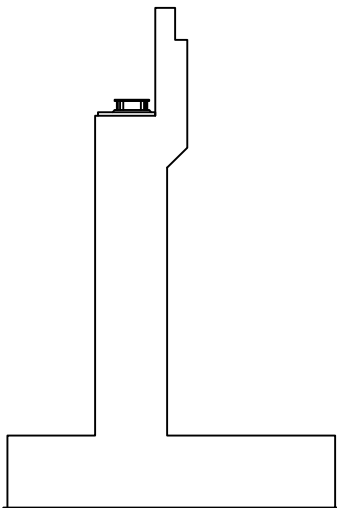
| 번호 | 손상내용 | 손상현황 | | | | | | 비 고 |
|---|---|---|---|---|---|---|---|---|
| 1 | 균열 | 0.1 | 2.5 | | 5.00 | m | 2 | 신규 |

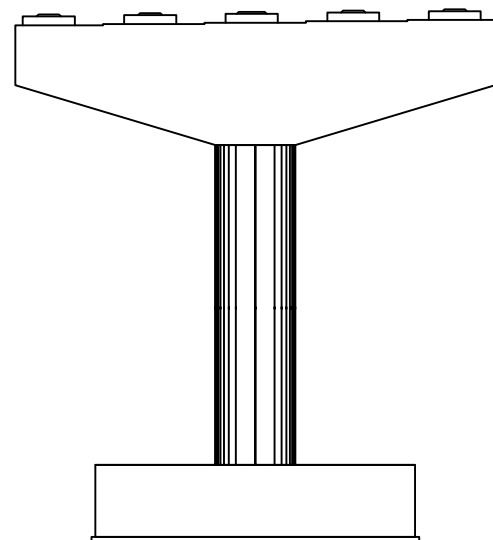
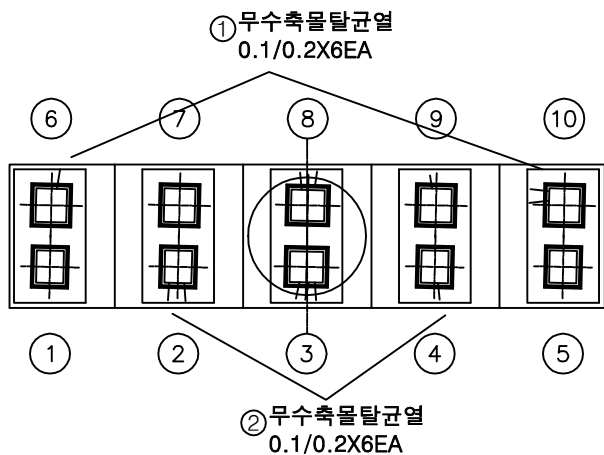
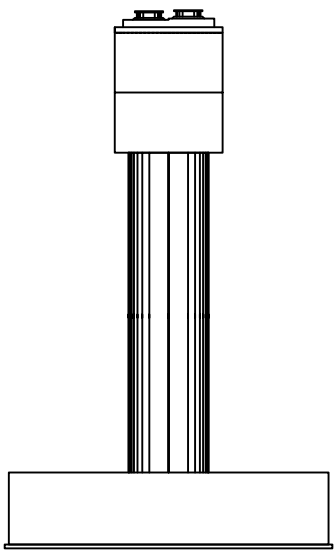
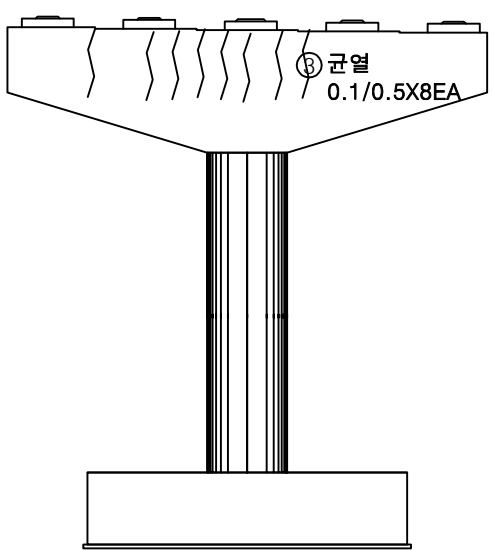
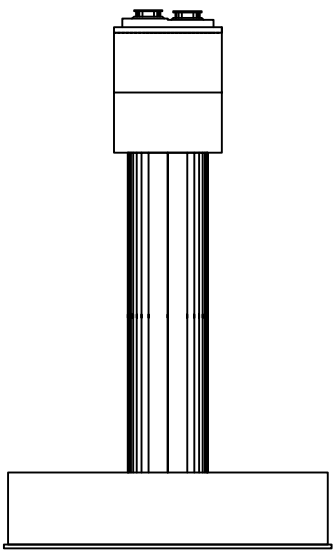
| 번호 | 손상내용 | 손상현황 | | | | | | 비 고 |
|---|---|---|---|---|---|---|---|---|
| 1 | 무수축물탈균열 | 0.1 | 0.2 | | 1.20 | m | 6 | 신규 |
| 2 | 무수축물탈균열 | 0.1 | 0.2 | | 1.20 | m | 6 | 신규 |
| 3 | 균열 | 0.1 | 0.5 | | 4.00 | m | 8 | 신규 |

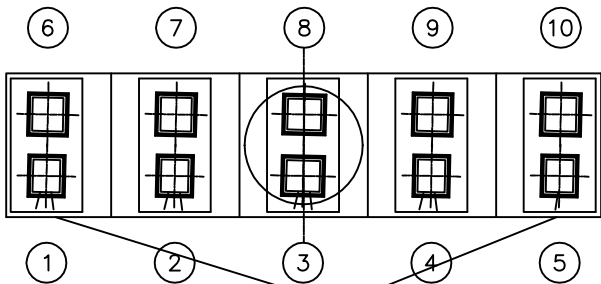
평면도

| 번호 | 손상내용 | 손상현황 | | | | | | 비 고 |
|---|---|---|---|---|---|---|---|---|
| 1 | 무수축물탈균열 | 0.1 | 0.2 | | 1.80 | m | 9 | 신규 |

① 무수축물탈균열  
0.1/0.2X9EA

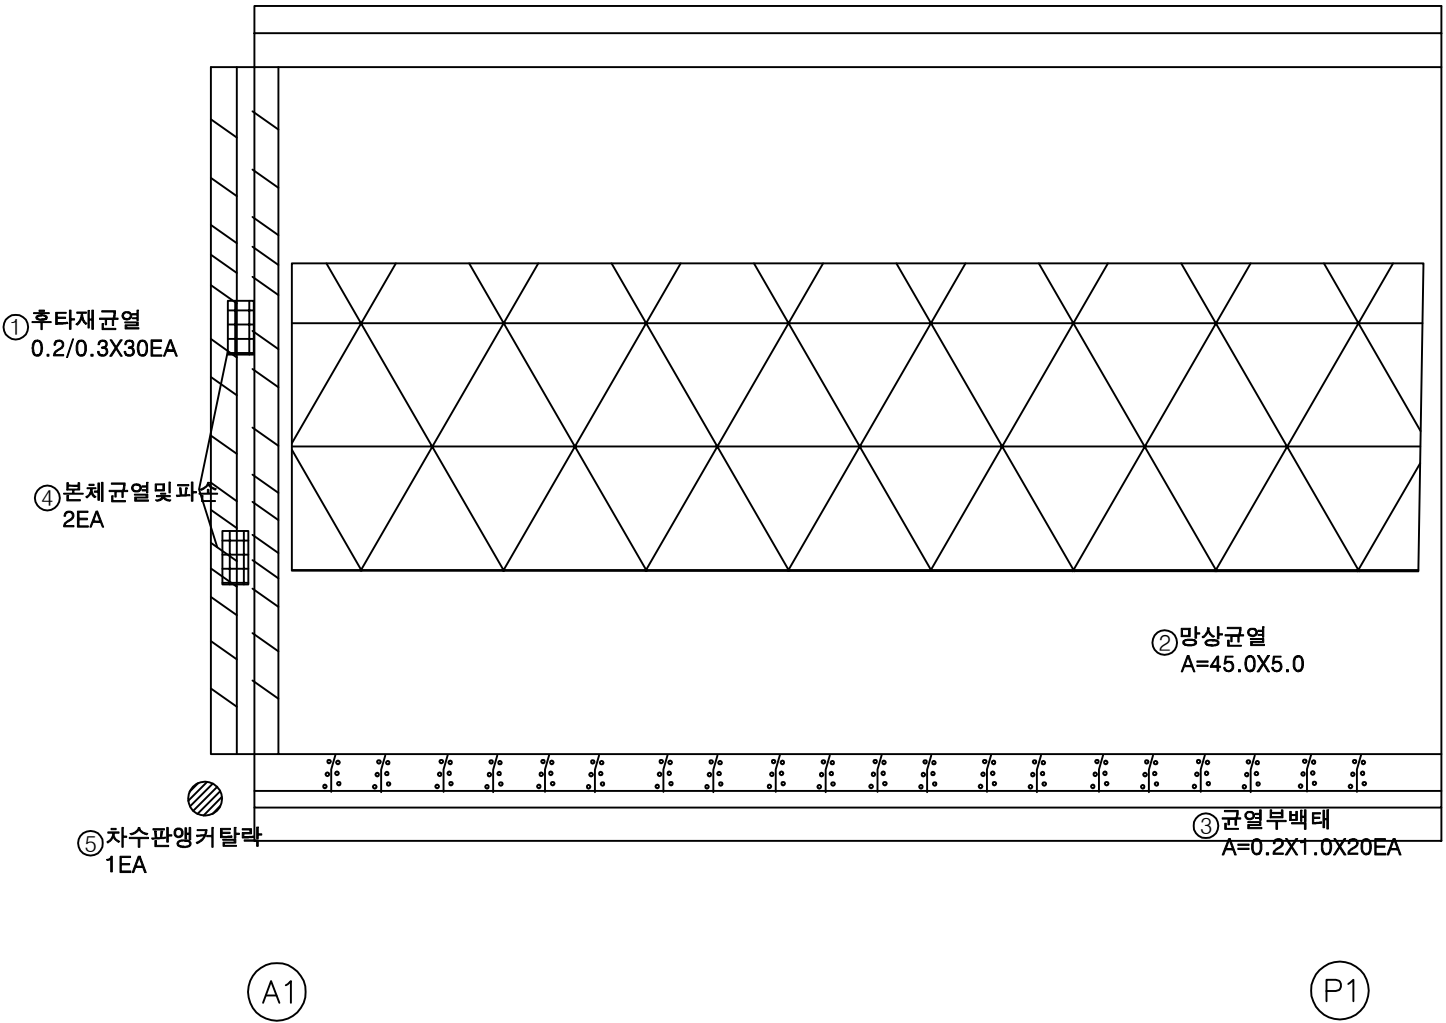
| 번호 | 손상내용 | 손상현황 | | | | | | 비 고 |
|---|---|---|---|---|---|---|---|---|
| 1 | 후타재균열 | 0.2 | 0.3 | | 9.00 | m | 30 | 신규 |
| 2 | 망상균열 | | 45.0 | 5.0 | 225.0 | m <sup>2</sup> | 1 | 신규 |
| 3 | 균열부백태 | | 0.2 | 1.0 | 4.00 | m <sup>2</sup> | 20 | 신규 |
| 4 | 본체균열및파손 | | | | 2.00 | EA | 2 | 신규 |

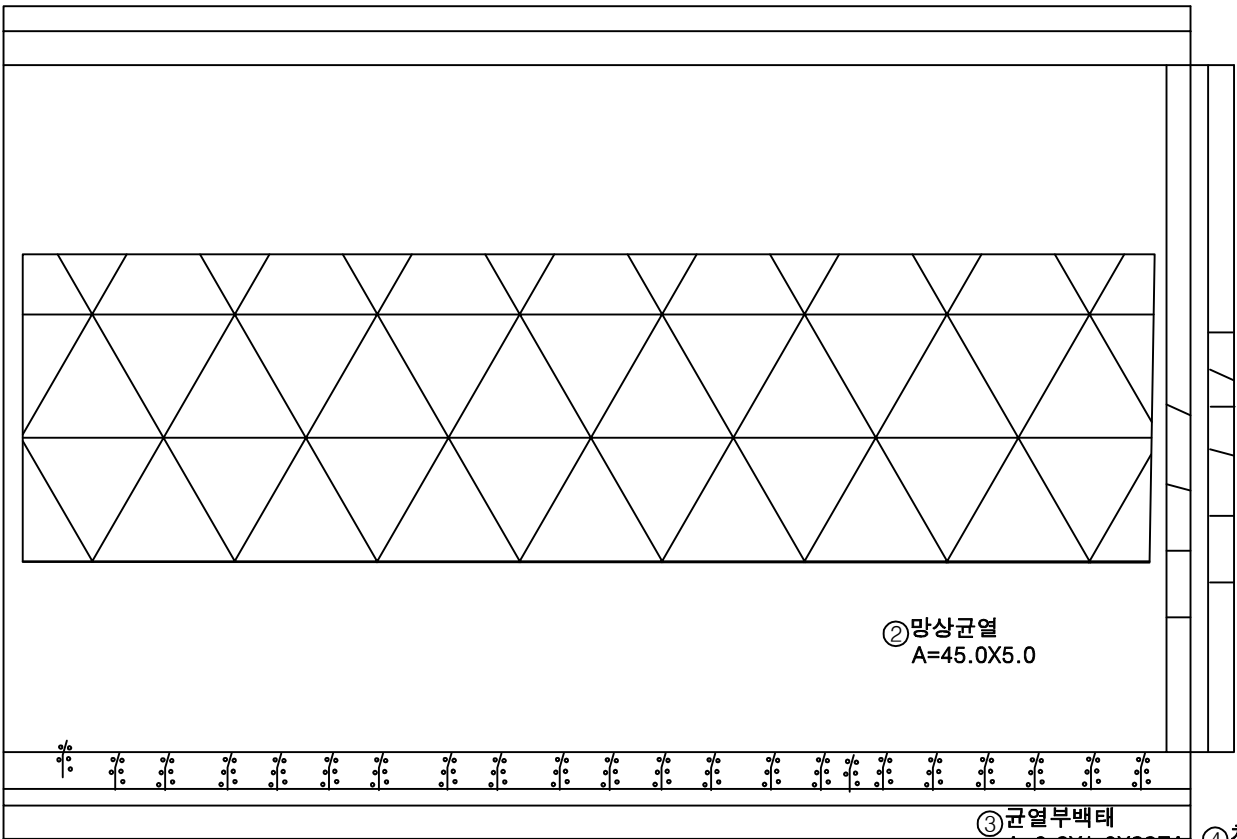
| 번호 | 손상내용 | 손상현황 | | | | | | 비 고 |
|---|---|---|---|---|---|---|---|---|
| 1 | 후타재균열 | 0.2 | 0.3 | | 3.00 | m | 10 | 신규 |
| 2 | 망상균열 | | 45.0 | 5.0 | 225.0 | m <sup>2</sup> | 1 | 신규 |
| 3 | 균열부백태 | | 0.2 | 1.0 | 4.40 | m <sup>2</sup> | 22 | 신규 |

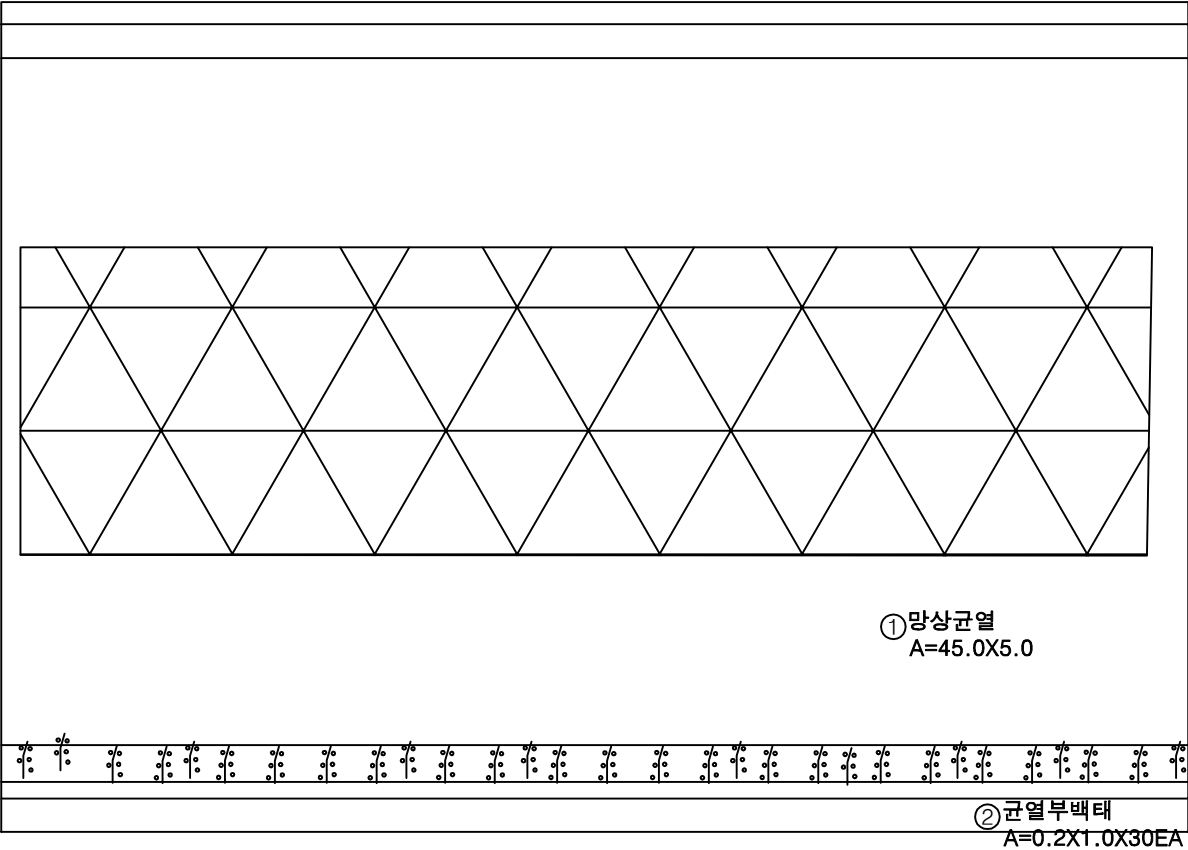
| 번호 | 손상내용 | 손상현황 | | | | | | 비 고 |
|---|---|---|---|---|---|---|---|---|
| 1 | 망상균열 | | 45.0 | 5.0 | 225.0 | m <sup>2</sup> | 1 | 신규 |
| 2 | 균열부백태 | | 0.2 | 1.0 | 6.00 | m <sup>2</sup> | 30 | 신규 |

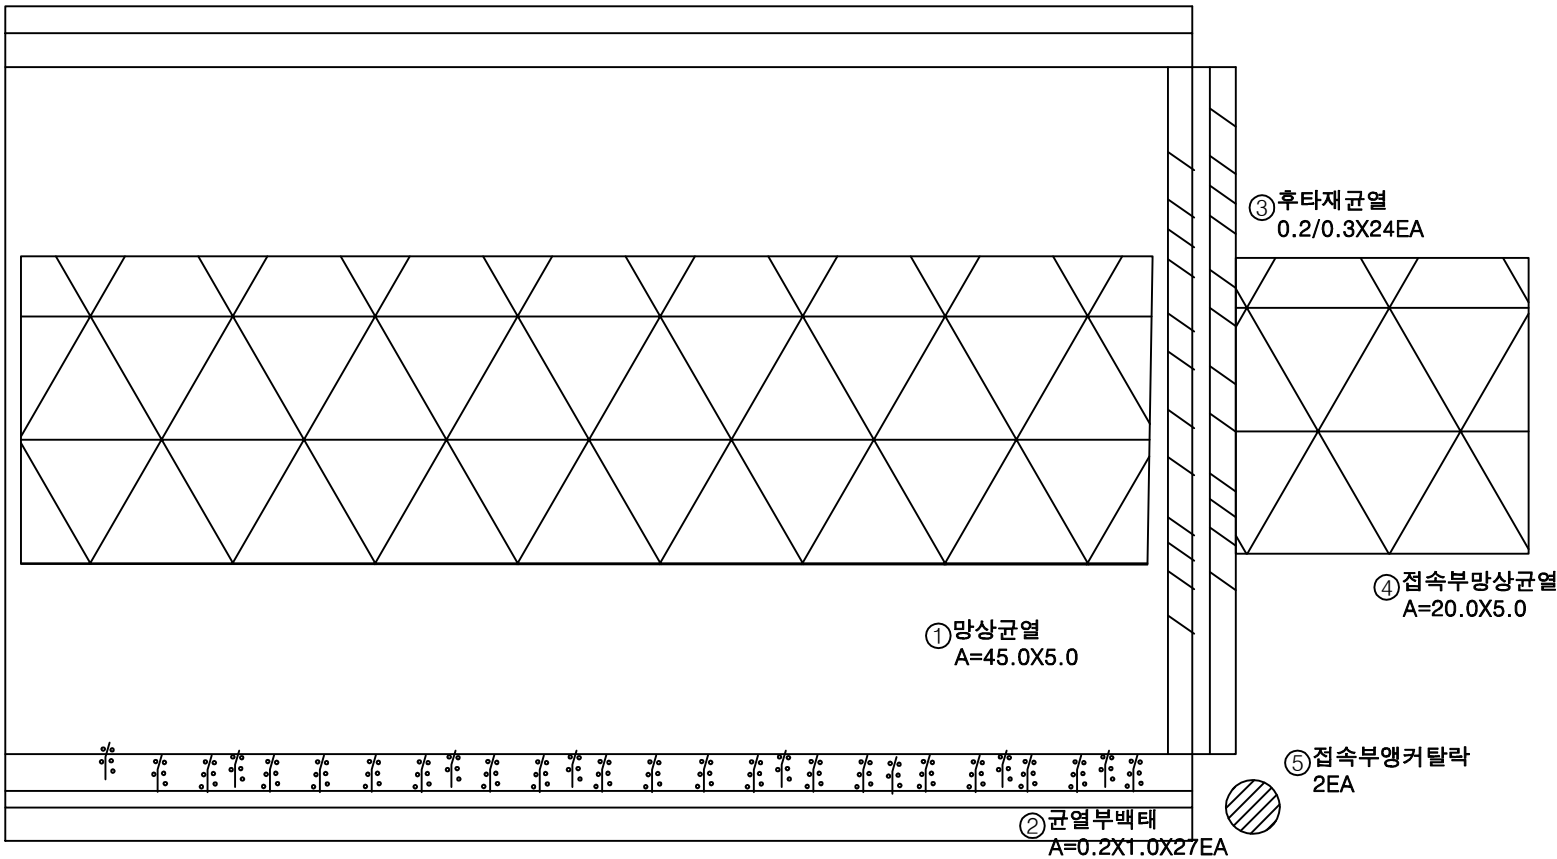
| 번호 | 손상내용 | 손상현황 | | | | | | 비 고 |
|---|---|---|---|---|---|---|---|---|
| 1 | 망상균열 | | 45.0 | 5.0 | 225.0 | m <sup>2</sup> | 1 | 신규 |
| 2 | 균열부백태 | | 0.2 | 1.0 | 5.40 | m <sup>2</sup> | 27 | 신규 |
| 3 | 후타재균열 | 0.2 | 0.3 | | 7.20 | m | 24 | 신규 |
| 4 | 접속부망상균열 | | 20.0 | 5.0 | 100.0 | m <sup>2</sup> | 1 | 신규 |

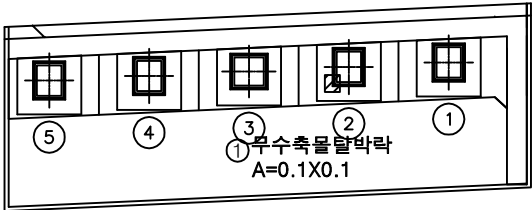
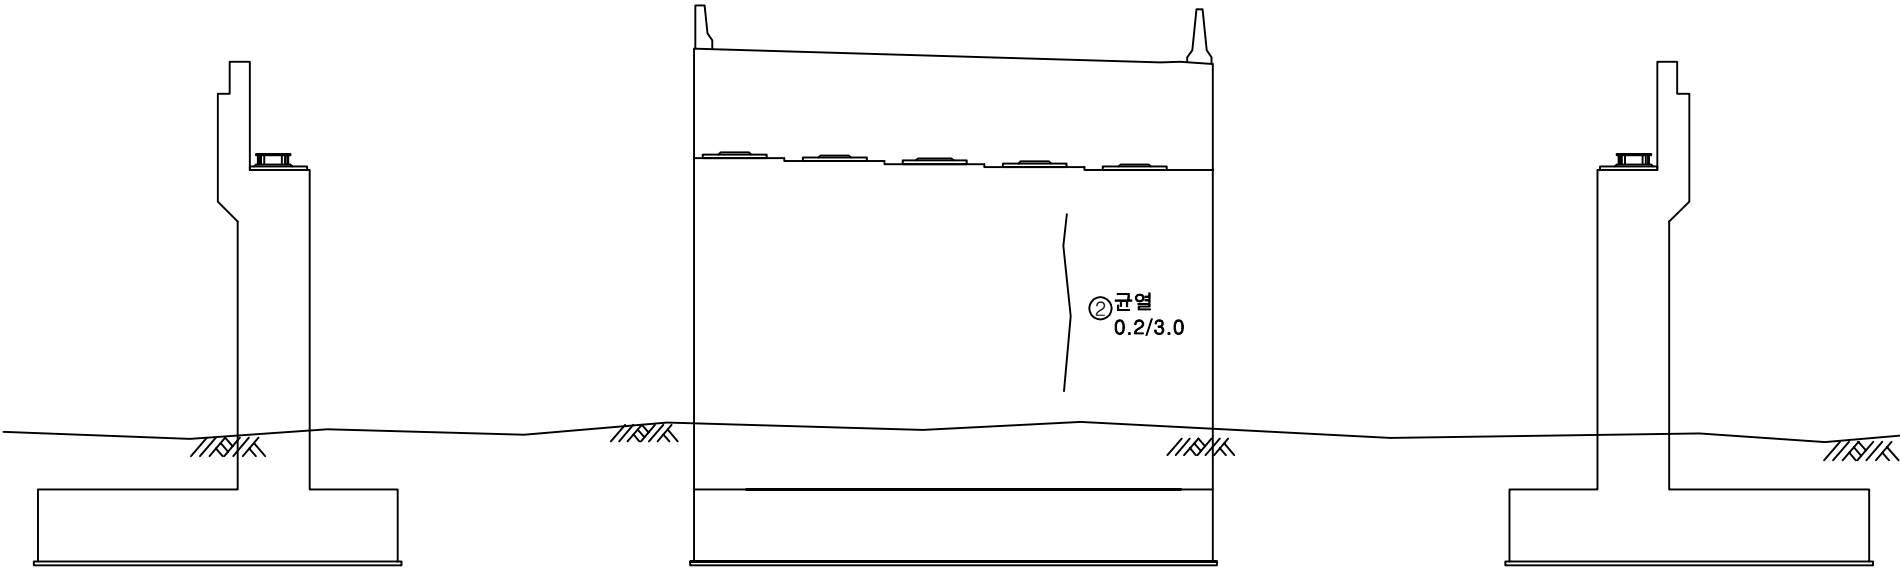
| 번호 | 손상내용 | 손상현황 | | | | | | 비 고 |
|---|---|---|---|---|---|---|---|---|
| 2 | 균열 | 0.2 | 3.0 | | 3.00 | m | 1 | 신규 |

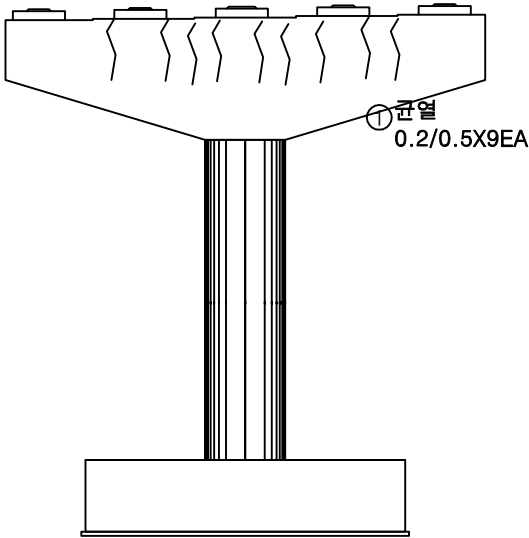
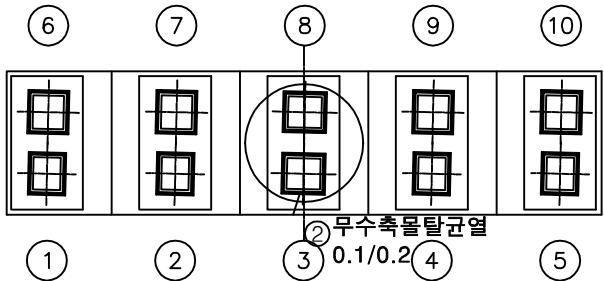
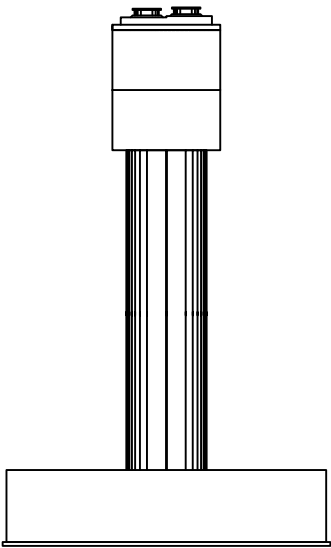
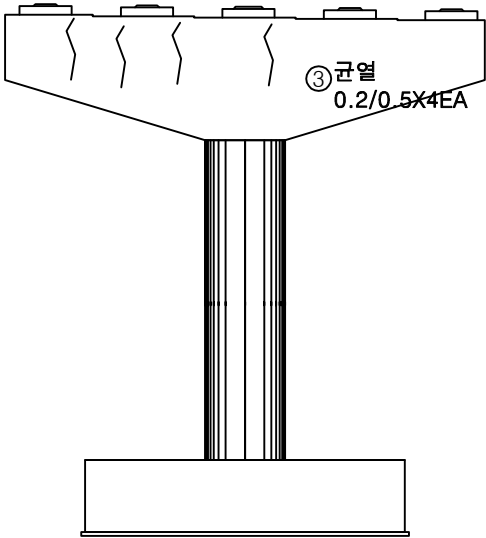
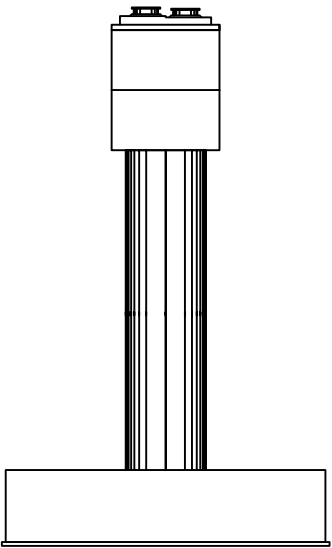
| 번호 | 손상내용 | 손상현황 | | | | | | 비 고 |
|---|---|---|---|---|---|---|---|---|
| 1 | 균열 | 0.2 | 0.5 | | 4.50 | m | 9 | 신규 |
| 2 | 무수축물탈균열 | 0.1 | 0.2 | | 0.20 | m | 1 | 신규 |
| 3 | 균열 | 0.2 | 0.5 | | 2.00 | m | 4 | 신규 |

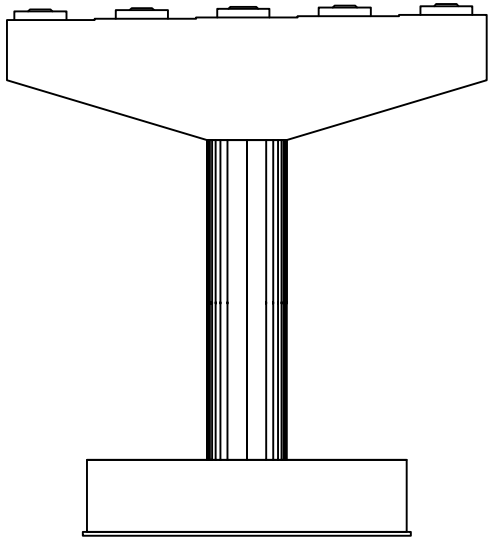
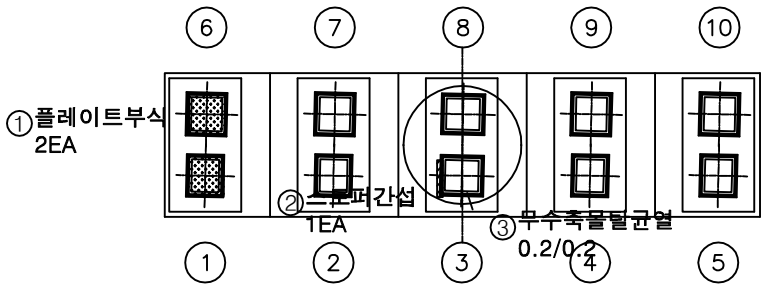
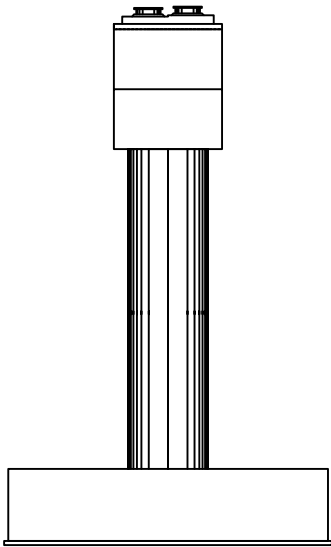
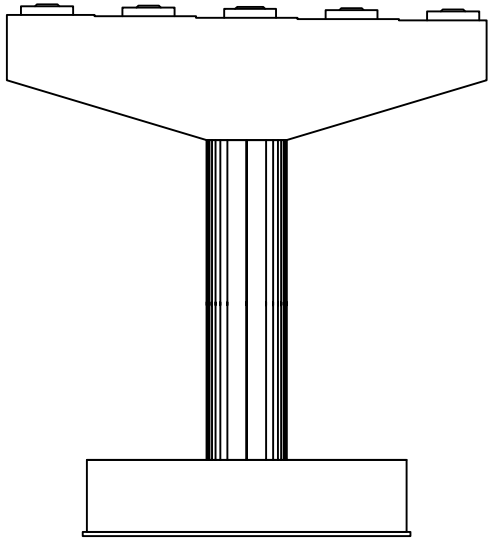
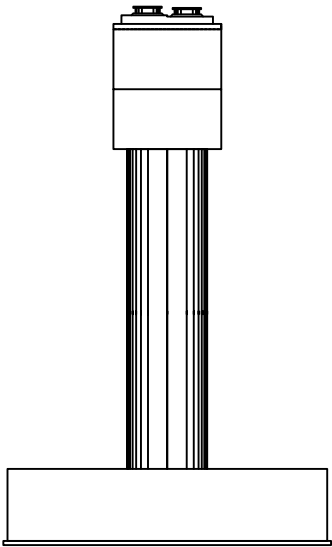
| 번호 | 손상내용 | 손상현황 | | | | | | 비 고 |
|---|---|---|---|---|---|---|---|---|
| 1 | 플레이트부식 | | | | 2.00 | EA | 2 | 신규 |
| 3 | 무수축물탈균열 | 0.2 | 0.2 | | 0.20 | m | 1 | 신규 |

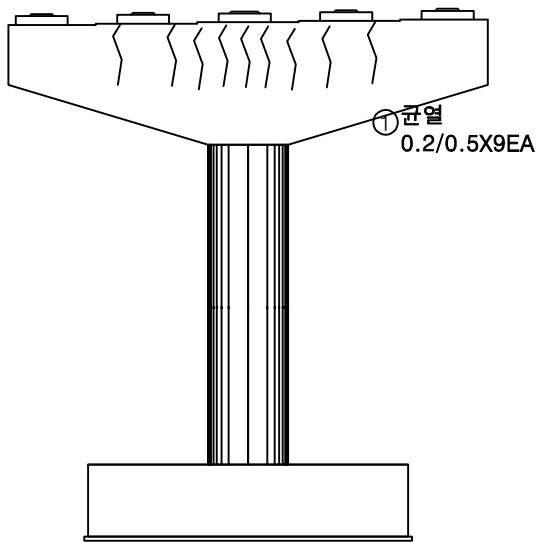
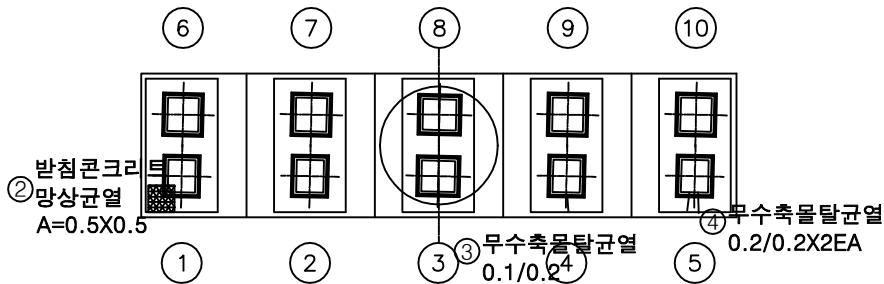
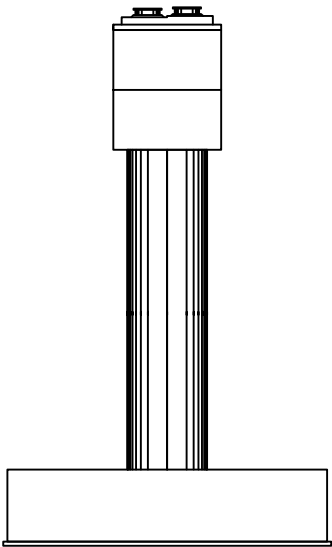
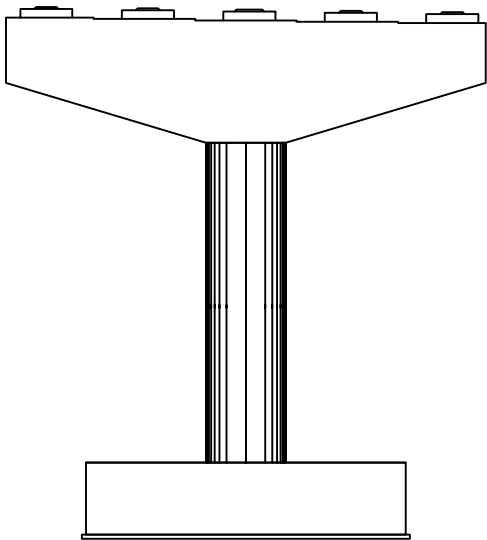
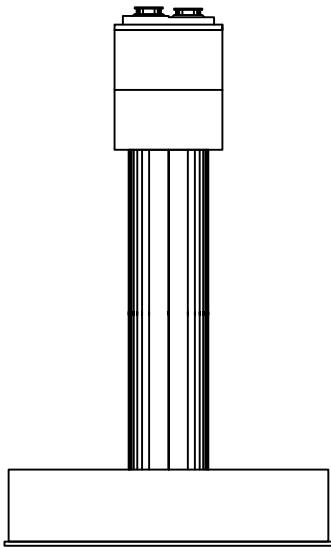
| 번호 | 손상내용 | 손상현황 | | | | | | 비 고 |
|---|---|---|---|---|---|---|---|---|
| 1 | 균열 | 0.2 | 0.5 | | 4.50 | m | 9 | 신규 |
| 2 | 받침콘크리트망상균열 | | 0.5 | 0.5 | 0.25 | m <sup>2</sup> | 1 | 신규 |
| 3 | 무수축물탈균열 | 0.1 | 0.2 | | 0.20 | m | 1 | 신규 |
| 4 | 무수축물탈균열 | 0.2 | 0.2 | | 0.40 | m | 2 | 신규 |
