상주영천고속도로 시설물 정밀점검 용역

# 외 관 조 사 망 도

대성교

(주)명성엔지니어링

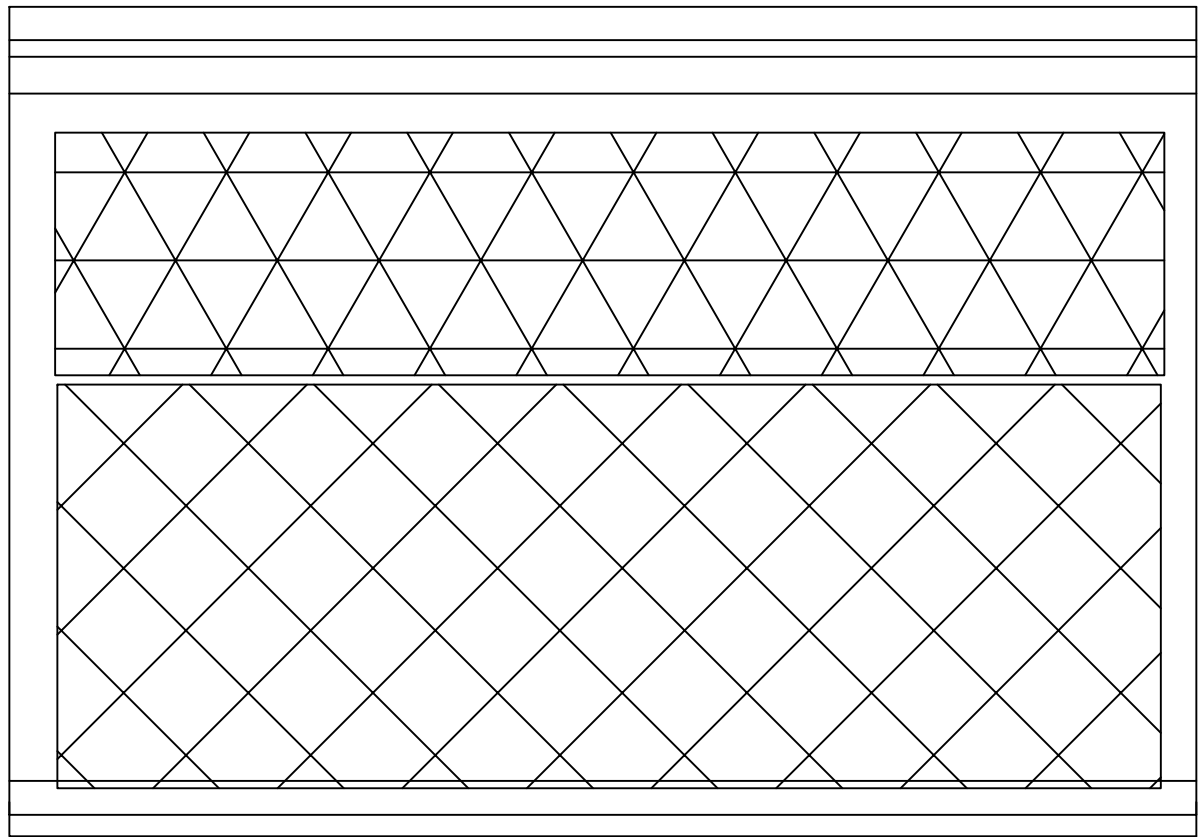
① 망상균열  
A=30.0X3.0

② 재료분리  
A=30.0X7.0

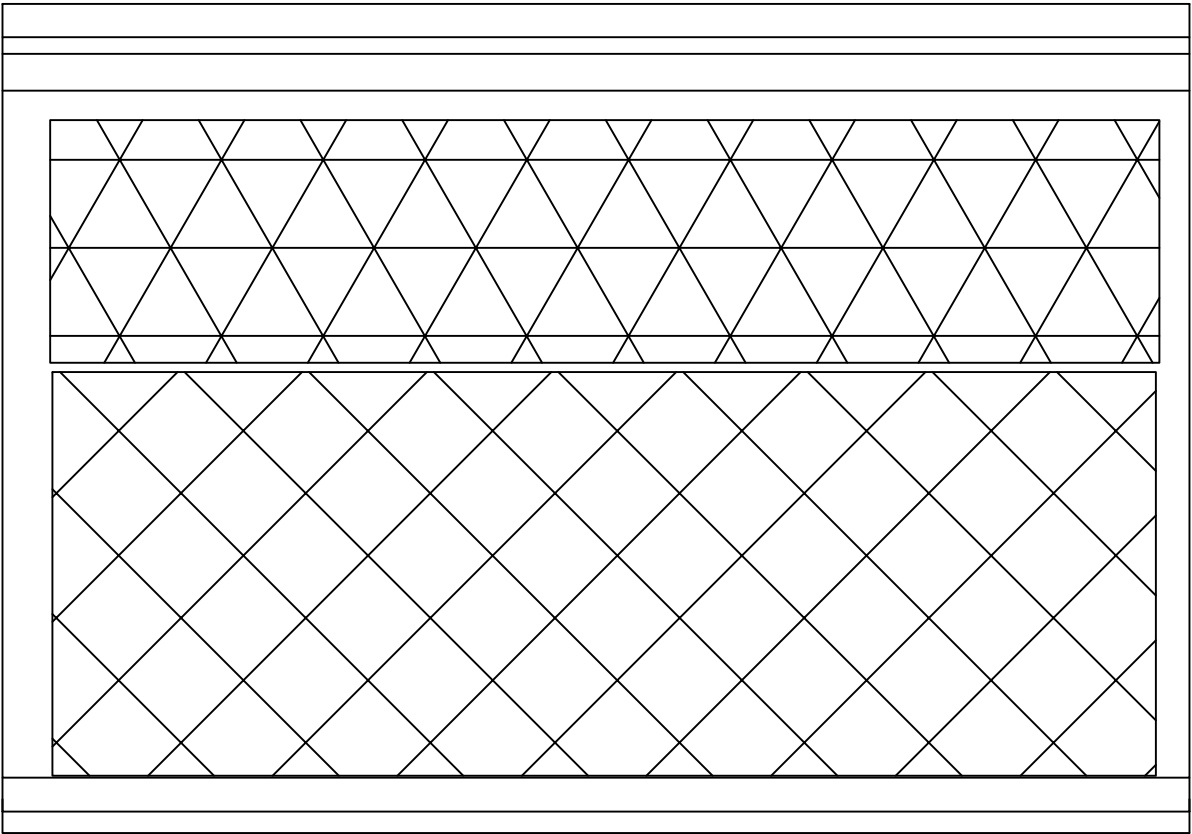
① 망상균열  
A=30.0X3.0

② 재료분리  
A=30.0X7.0

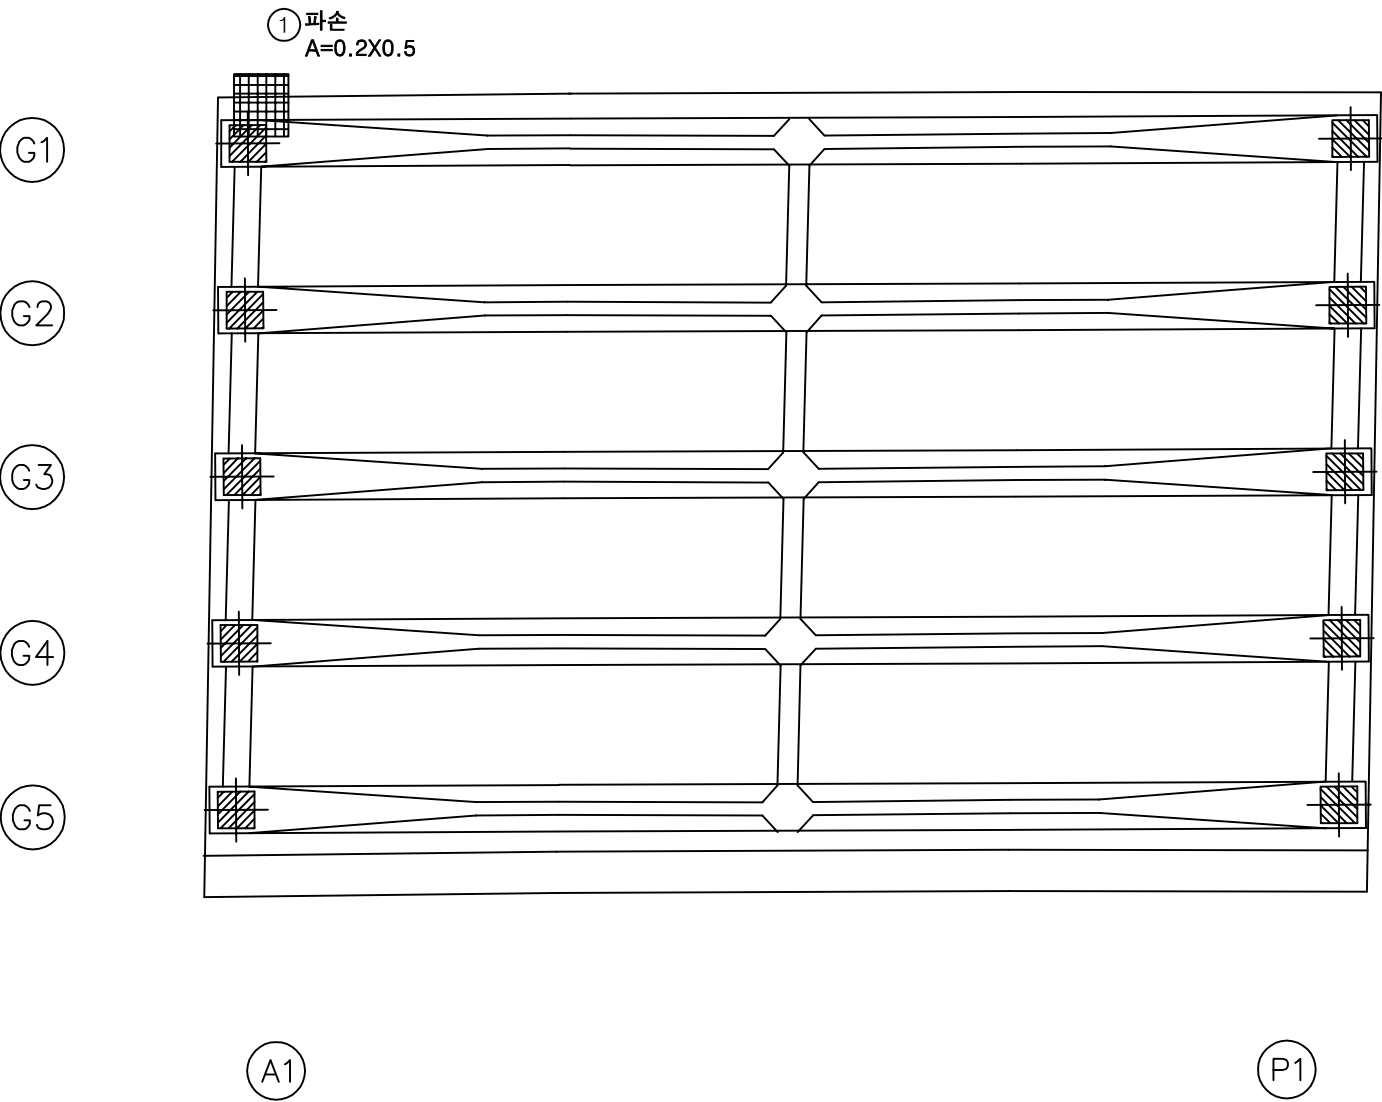
ID : 대성교 바닥판하면, 거더 S1 (상주방향)

| 번호 | 손상내용 | 손상현황 | | | | | | 비 고 |
|---|---|---|---|---|---|---|---|---|
| 1 | 파손 | | 0.2 | 0.5 | 0.10 | m <sup>2</sup> | 1 | 신규 |

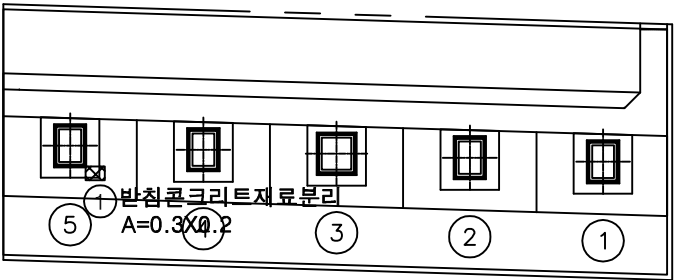
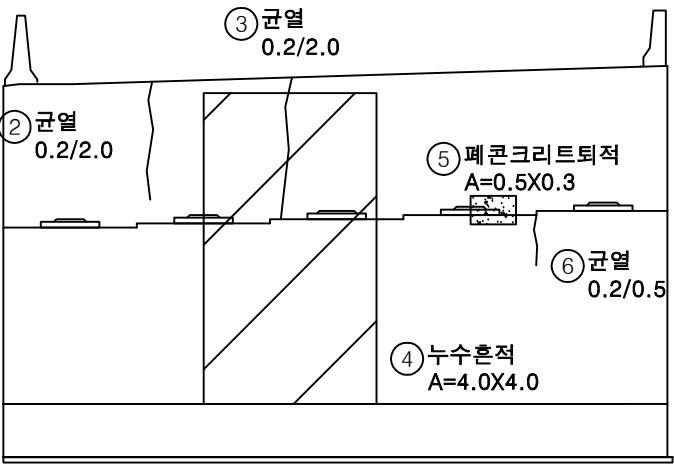
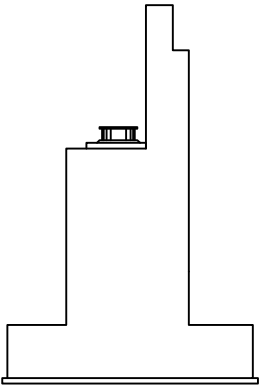
| 번호 | 손상내용 | 손상현황 | | | | | | 비 고 |
|---|---|---|---|---|---|---|---|---|
| 1 | 반침콘크리트재료분리 | | 0.3 | 0.2 | 0.06 | m <sup>2</sup> | 1 | 신규 |
| 2 | 균열 | 0.2 | 2.0 | | 2.00 | m | 1 | 신규 |
| 3 | 균열 | 0.2 | 2.0 | | 2.00 | m | 1 | 신규 |
| 4 | 누수흔적 | | 4.0 | 4.0 | 16.0 | m <sup>2</sup> | 1 | 신규 |
| 5 | 폐콘크리트퇴적 | | 0.5 | 0.3 | 0.15 | m <sup>2</sup> | 1 | 신규 |
| 6 | 균열 | 0.2 | 0.5 | | 0.50 | m | 1 | 신규 |

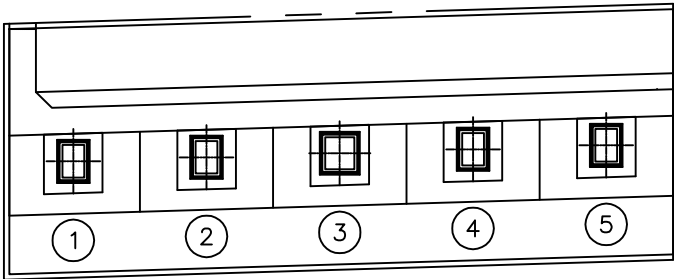
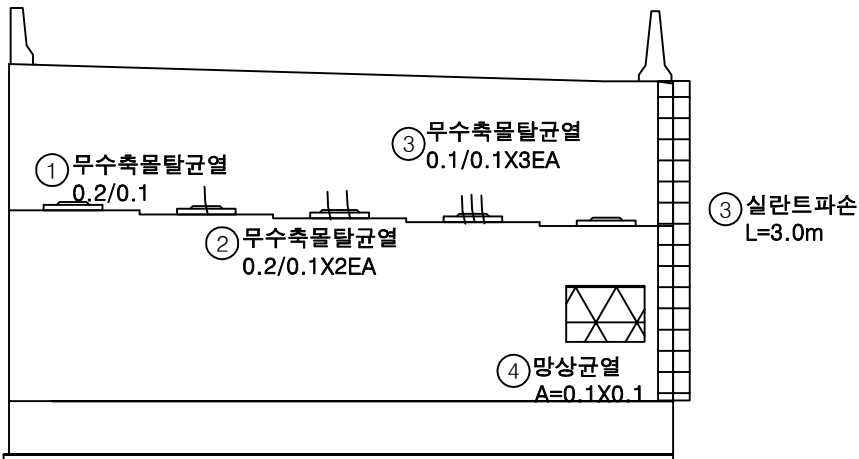
| 번호 | 손상내용 | 손상현황 | | | | | | 비 고 |
|---|---|---|---|---|---|---|---|---|
| 1 | 무수축물탈균열 | 0.2 | 0.1 | | 0.10 | m | 1 | 신규 |
| 2 | 무수축물탈균열 | 0.2 | 0.1 | | 0.20 | m | 2 | 신규 |
| 3 | 무수축물탈균열 | 0.1 | 0.1 | | 0.30 | m | 3 | 신규 |
| 4 | 실란트파손 | | 3.0 | | 3.00 | m | 1 | 신규 |
| 5 | 망상균열 | | 1.0 | 1.0 | 1.00 | m <sup>2</sup> | 1 | 신규 |

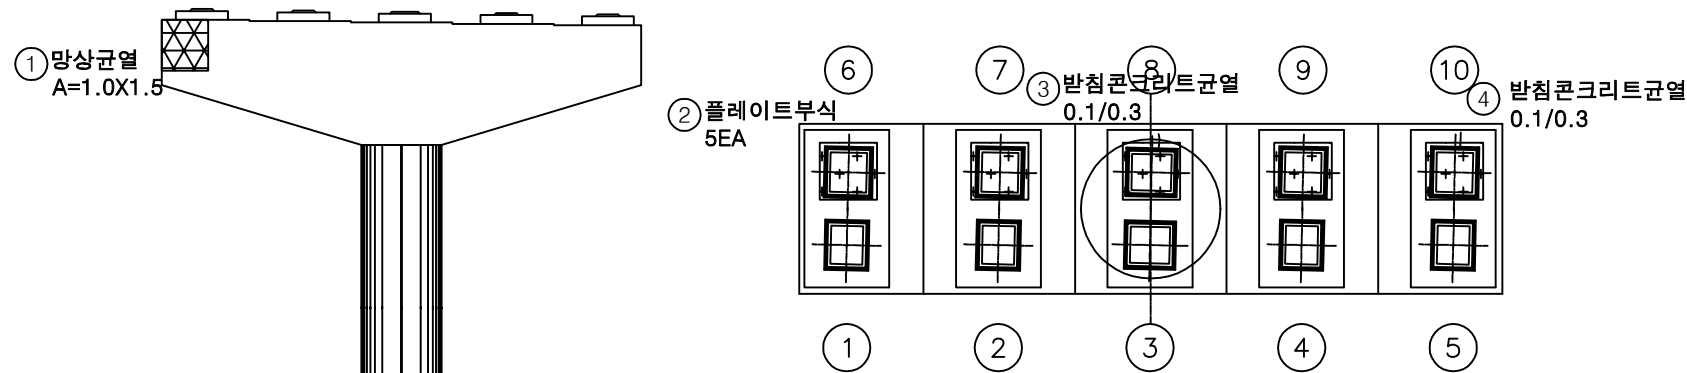
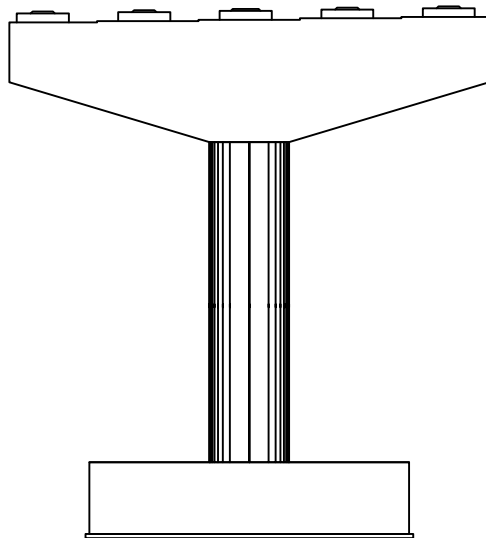
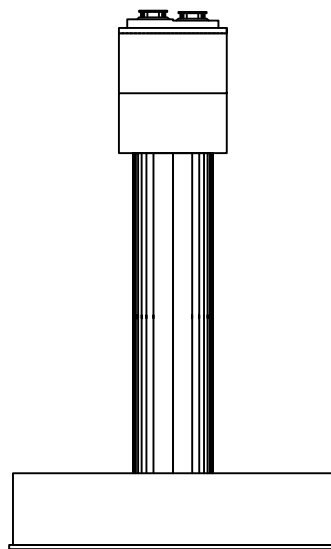
| 번호 | 손상내용 | 손상현황 | | | | | | 비 고 |
|---|---|---|---|---|---|---|---|---|
| 1 | 망상균열 | | 1.0 | 1.5 | 1.50 | m <sup>2</sup> | 1 | 신규 |
| 2 | 받침콘크리트균열 | 0.1 | 0.3 | | 0.30 | m | 1 | 신규 |
| 3 | 플레이트부식 | | | | 5.00 | EA | 5 | 신규 |
| 4 | 받침콘크리트균열 | 0.1 | 0.3 | | 0.30 | m | 1 | 신규 |

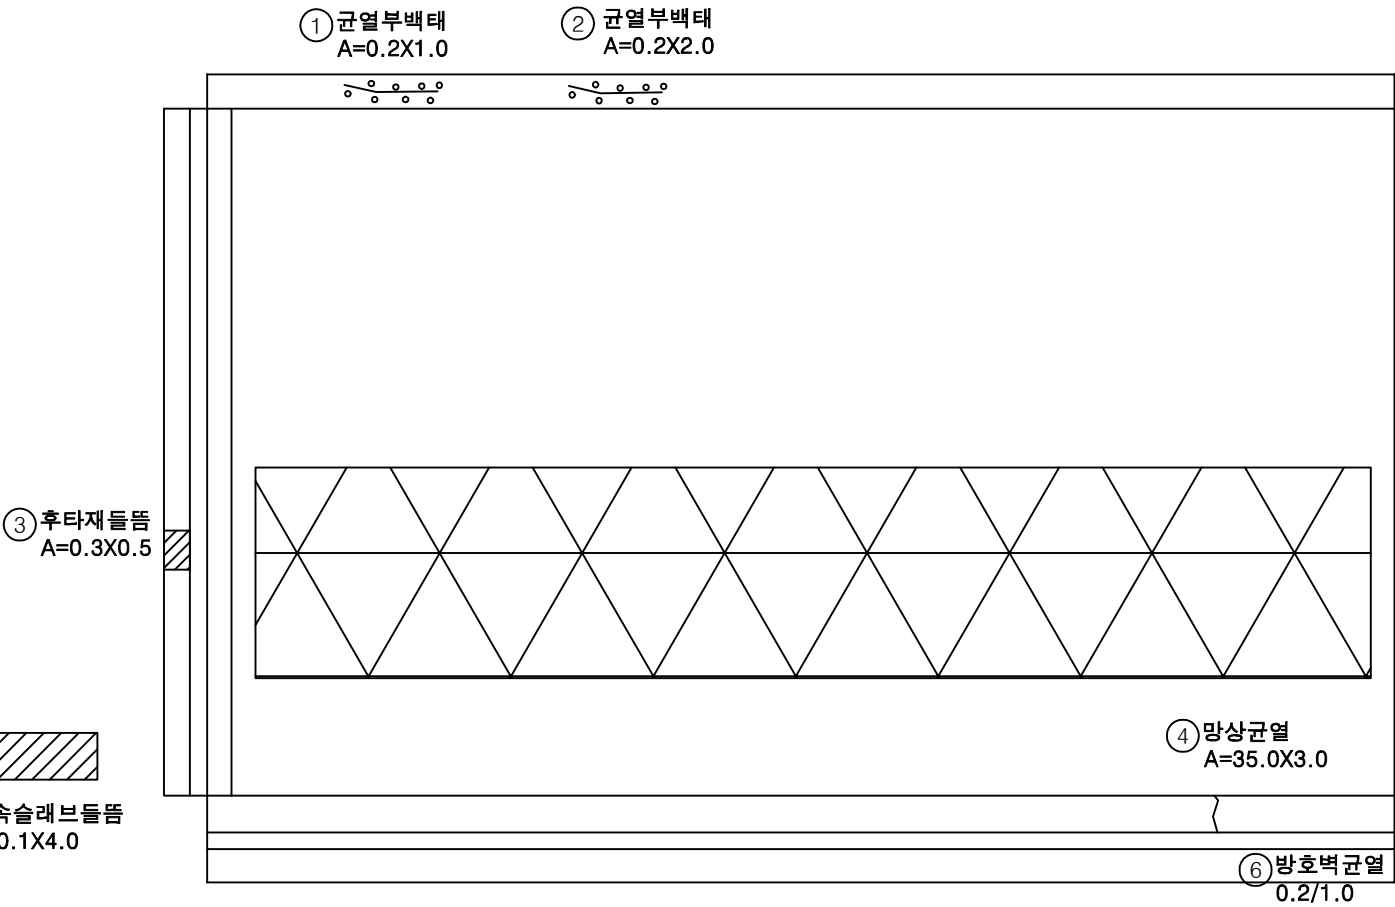
| 번호 | 손상내용 | 손상현황 | | | | | | 비 고 |
|---|---|---|---|---|---|---|---|---|
| 1 | 균열부백태 | | 0.2 | 1.0 | 0.20 | m <sup>2</sup> | 1 | 신규 |
| 2 | 균열부백태 | | 0.2 | 2.0 | 0.40 | m <sup>2</sup> | 1 | 신규 |
| 4 | 망상균열 | | 35.0 | 3.0 | 105.0 | m <sup>2</sup> | 1 | 신규 |
| 6 | 방호벽균열 | 0.2 | 1.0 | | 1.00 | m | 1 | 신규 |

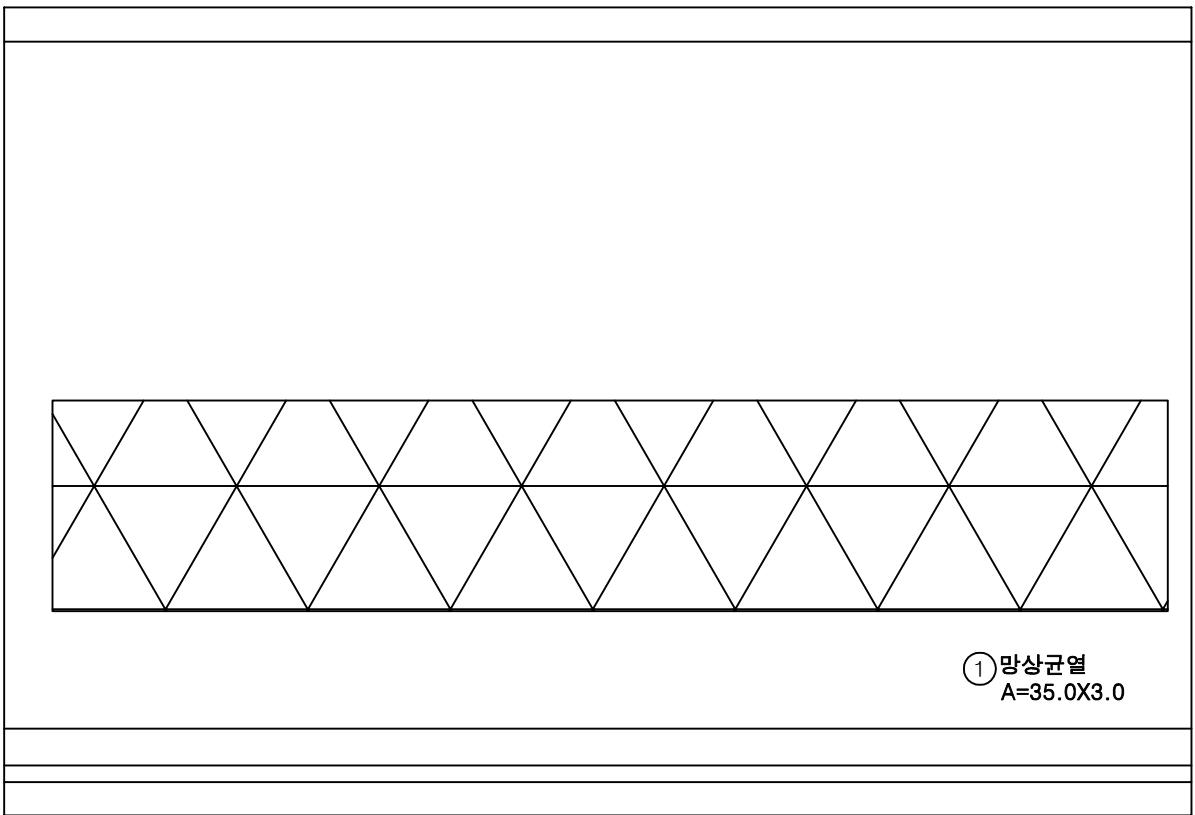
| 번호 | 손상내용 | 손상현황 | | | | | | 비 고 |
|---|---|---|---|---|---|---|---|---|
| 1 | 망상균열 | | 35.0 | 3.0 | 105.0 | m <sup>2</sup> | 1 | 신규 |

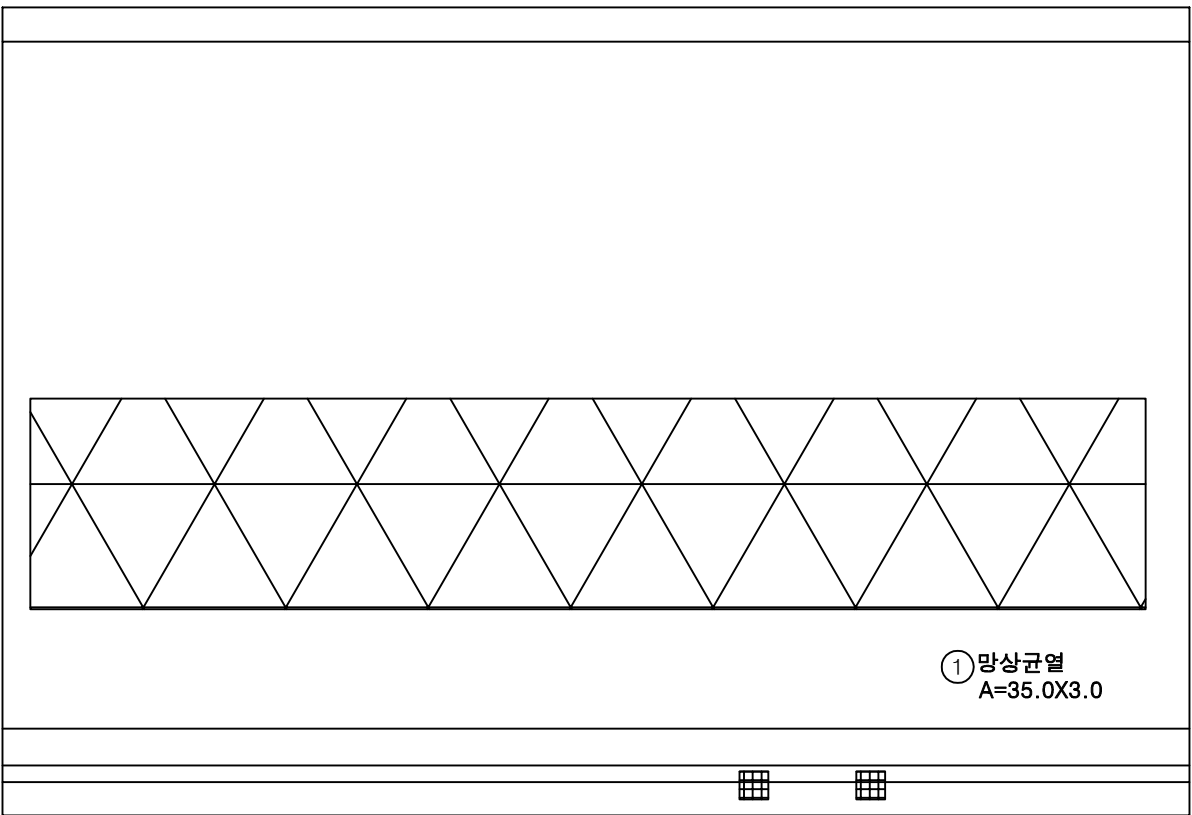
① 망상균열  
A=35.0X3.0

② 파손  
A=0.1X0.1X2EA

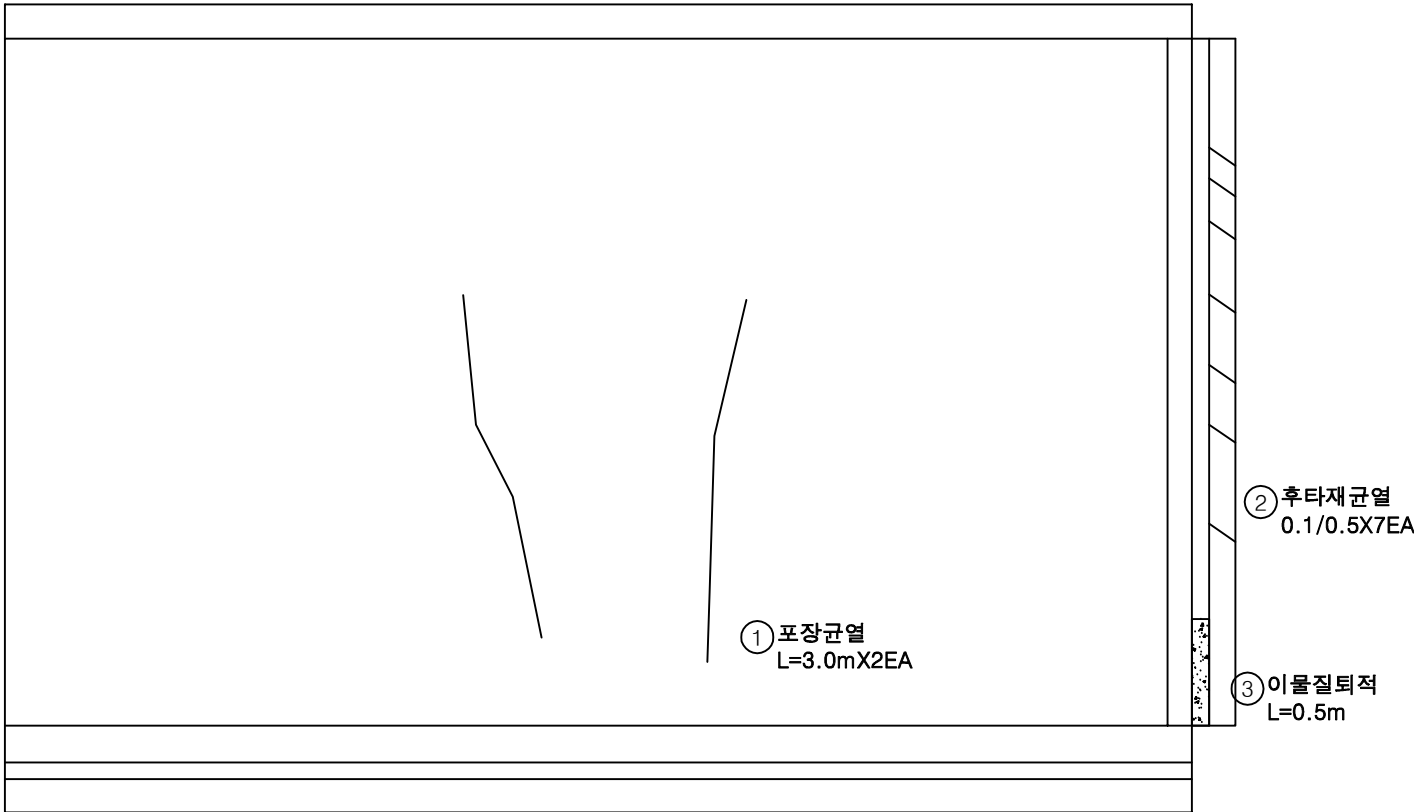
| 번호 | 손상내용 | 손상현황 | | | | | | 비 고 |
|---|---|---|---|---|---|---|---|---|
| 1 | 포장균열 | | 3.0 | | 6.00 | m | 2 | 신규 |
| 2 | 후타재균열 | 0.1 | 0.5 | | 3.50 | m | 7 | 신규 |

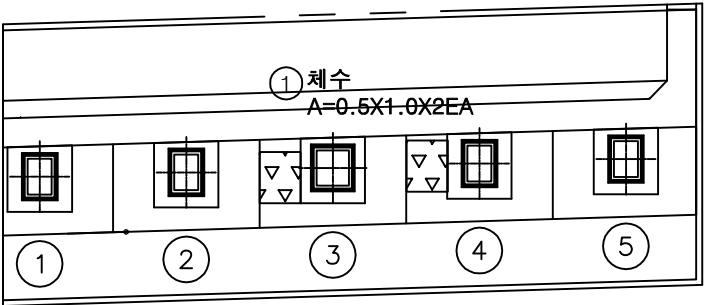
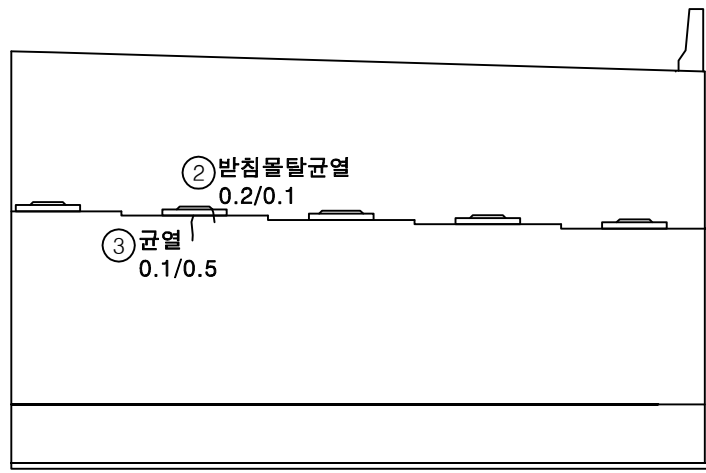
| 번호 | 손상내용 | 손상현황 | | | | | | 비 고 |
|---|---|---|---|---|---|---|---|---|
| 2 | 반침몰탈균열 | 0.2 | 0.1 | | 0.10 | m | 1 | 신규 |
| 3 | 균열 | 0.1 | 0.5 | | 0.50 | m | 1 | 신규 |
