상주영천고속도로 시설물 정밀점검 용역

# 외 관 조 사 망 도

내포교

ID : 내포교 슬래브상면 S1 (상주방향)

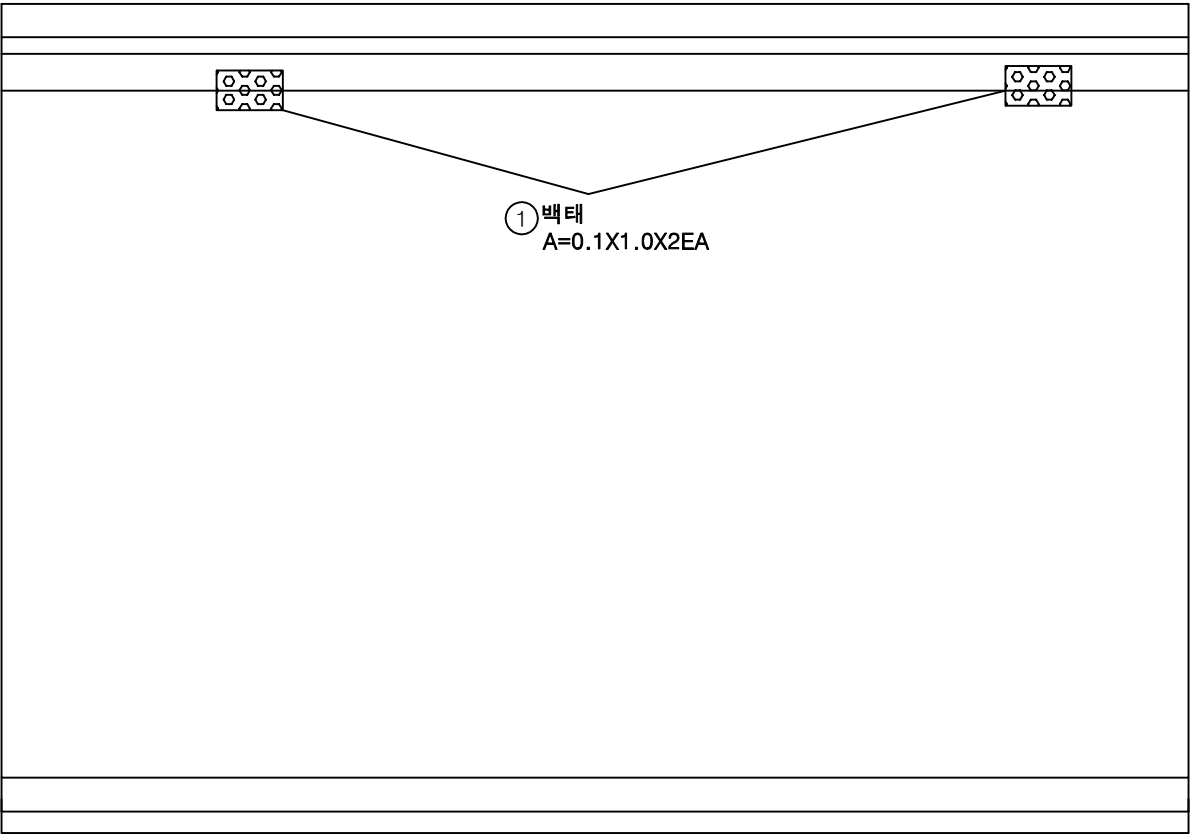
| 번호 | 손상내용 | 손상현황 | | | | | | 비 고 |
|---|---|---|---|---|---|---|---|---|
| 1 | 백태 | | 0.1 | 1.0 | 0.20 | m <sup>2</sup> | 2 | 신규 |

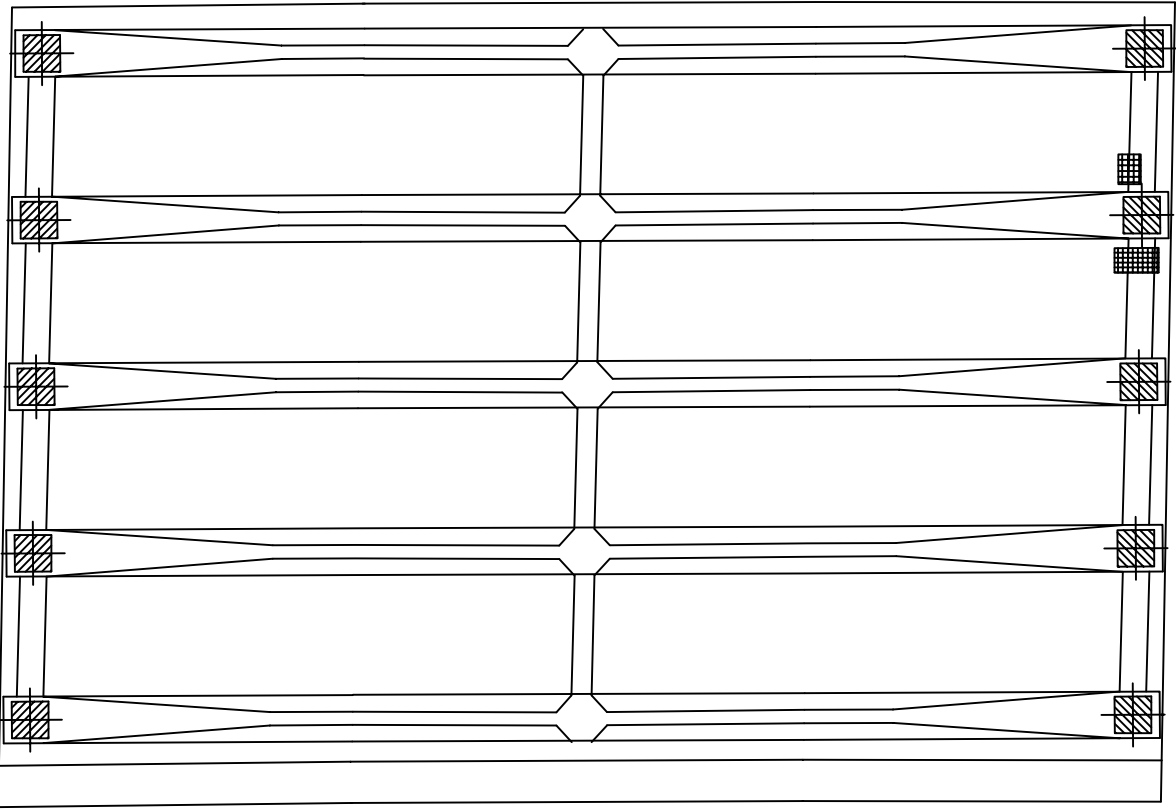
ID : 내포교 바닥판하면, 거더 S2 (상주방향)

① 가로보박리  
A=0.2X0.2

② 가로보박리  
A=0.2X0.6

| 번호 | 손상내용 | 손상현황 | | | | | | 비 고 |
|---|---|---|---|---|---|---|---|---|
| 1 | 가로보박리 | | 0.2 | 0.2 | 0.04 | m <sup>2</sup> | 1 | 신규 |
| 2 | 가로보박리 | | 0.2 | 0.6 | 0.12 | m <sup>2</sup> | 1 | 신규 |

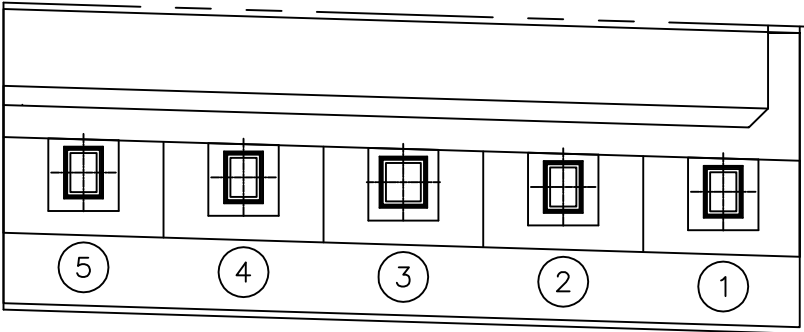
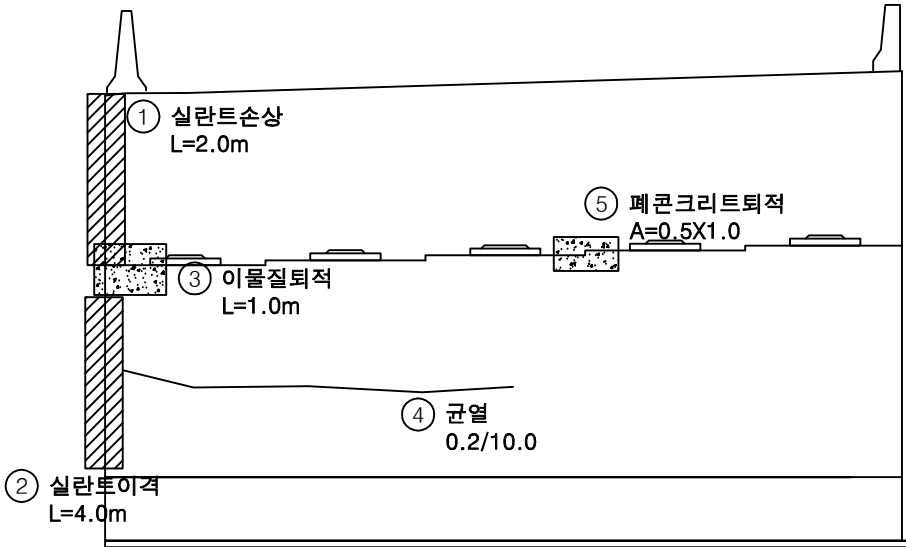
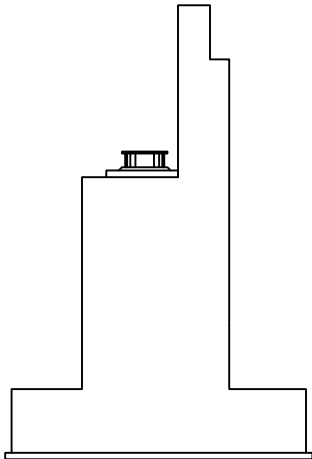
| 번호 | 손상내용 | 손상현황 | | | | | | 비 고 |
|---|---|---|---|---|---|---|---|---|
| 1 | 실란트손상 | | 2.0 | | 2.00 | m | 1 | 신규 |
| 2 | 실란트이격 | | 4.0 | | 4.00 | m | 1 | 신규 |
| 3 | 이물질퇴적 | | 1.0 | | 1.00 | m | 1 | 신규 |
| 4 | 균열 | 0.2 | 10.0 | | 10.0 | m | 1 | 신규 |
| 5 | 폐콘크리트퇴적 | | 0.5 | 1.0 | 0.50 | m <sup>2</sup> | 1 | 신규 |

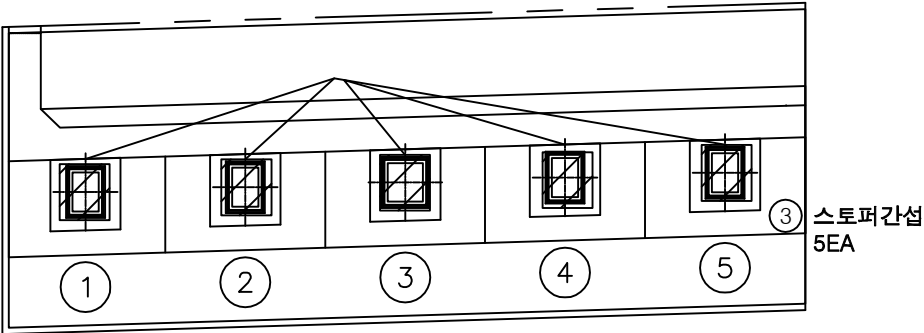
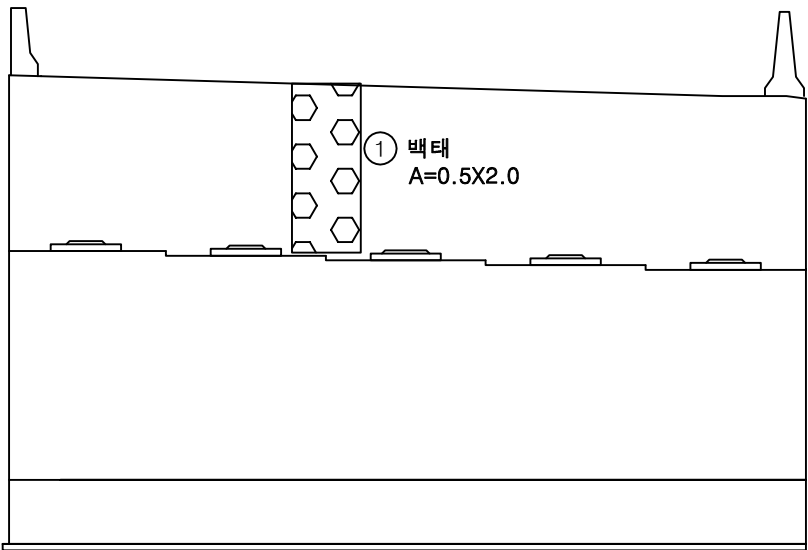
| 번호 | 손상내용 | 손상현황 | | | | | | 비 고 |
|---|---|---|---|---|---|---|---|---|
| 1 | 백태 | | 0.5 | 2.0 | 1.00 | m <sup>2</sup> | 1 | 신규 |
| 2 | 범면보호블럭침하 | | 1.0 | 2.0 | 2.00 | m <sup>2</sup> | 1 | 신규 |
| 3 | 스토퍼간섭 | | | | 5.00 | EA | 5 | 신규 |

① 백태  
A=0.5X2.0

② 범면 보호블럭침하  
A=1.0X2.0

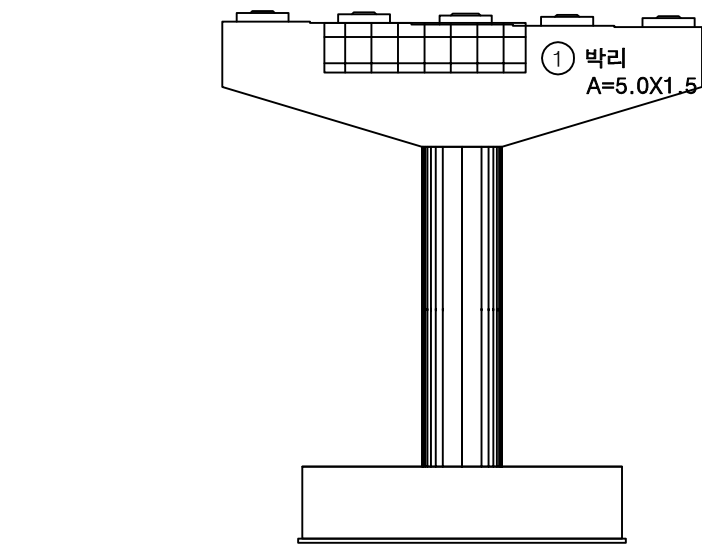
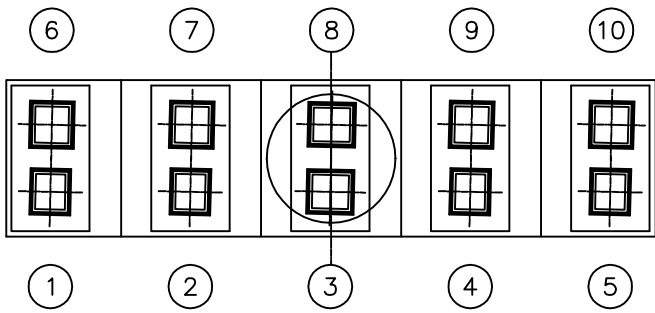
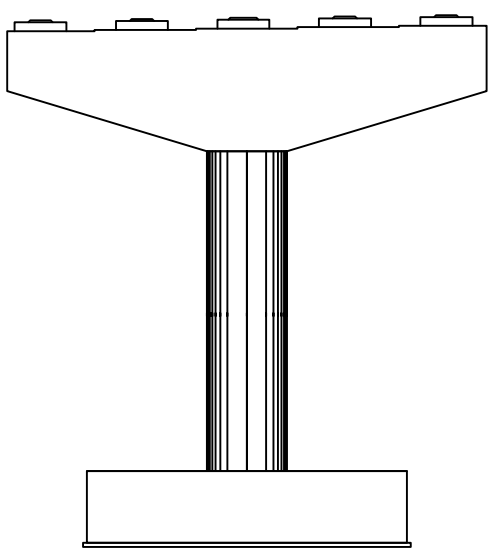
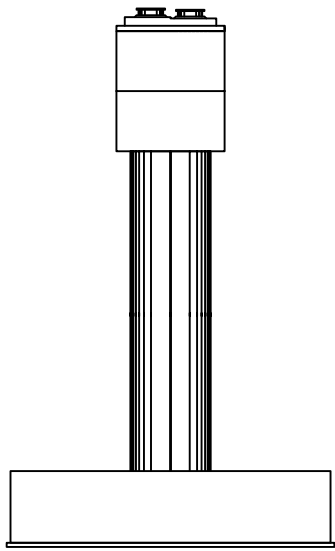
| 번호 | 손상내용 | 손상현황 | | | | | | 비 고 |
|---|---|---|---|---|---|---|---|---|
| 1 | 박리 | | 5.0 | 1.5 | 7.50 | m <sup>2</sup> | 1 | 신규 |

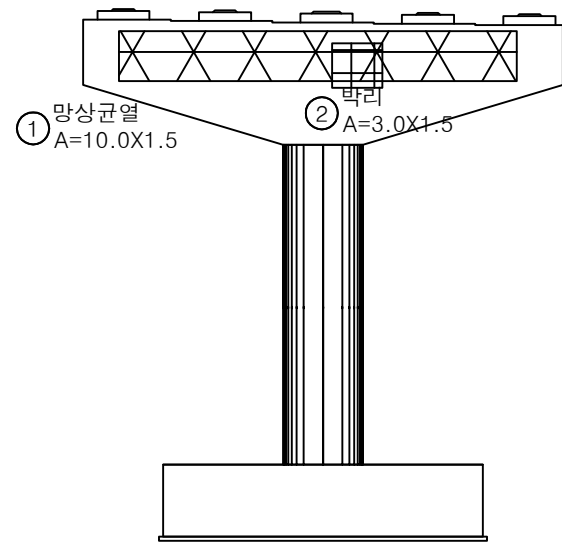
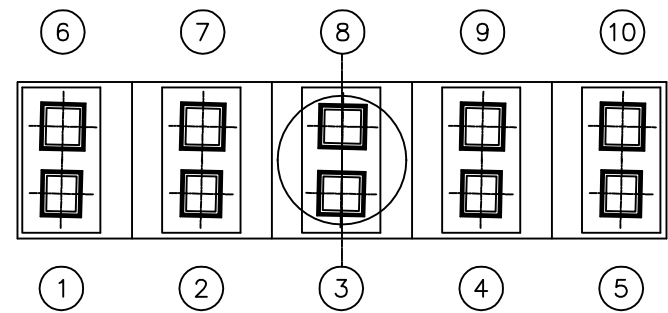
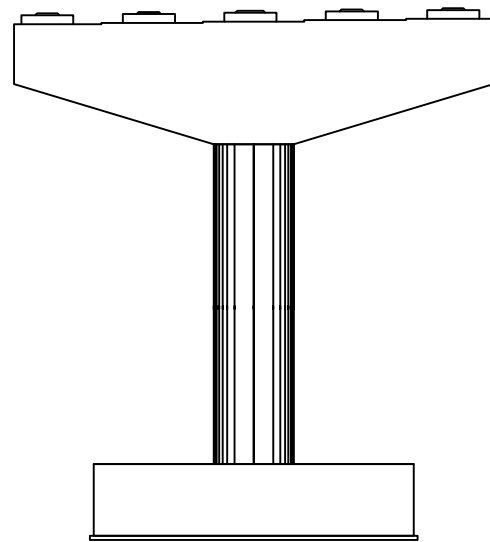
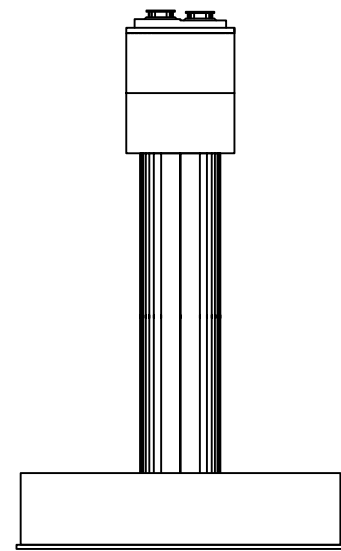
| 번호 | 손상내용 | 손상현황 | | | | | | 비 고 |
|---|---|---|---|---|---|---|---|---|
| 1 | 망상균열 | | 10.0 | 1.5 | 15.0 | m <sup>2</sup> | 1 | 신규 |

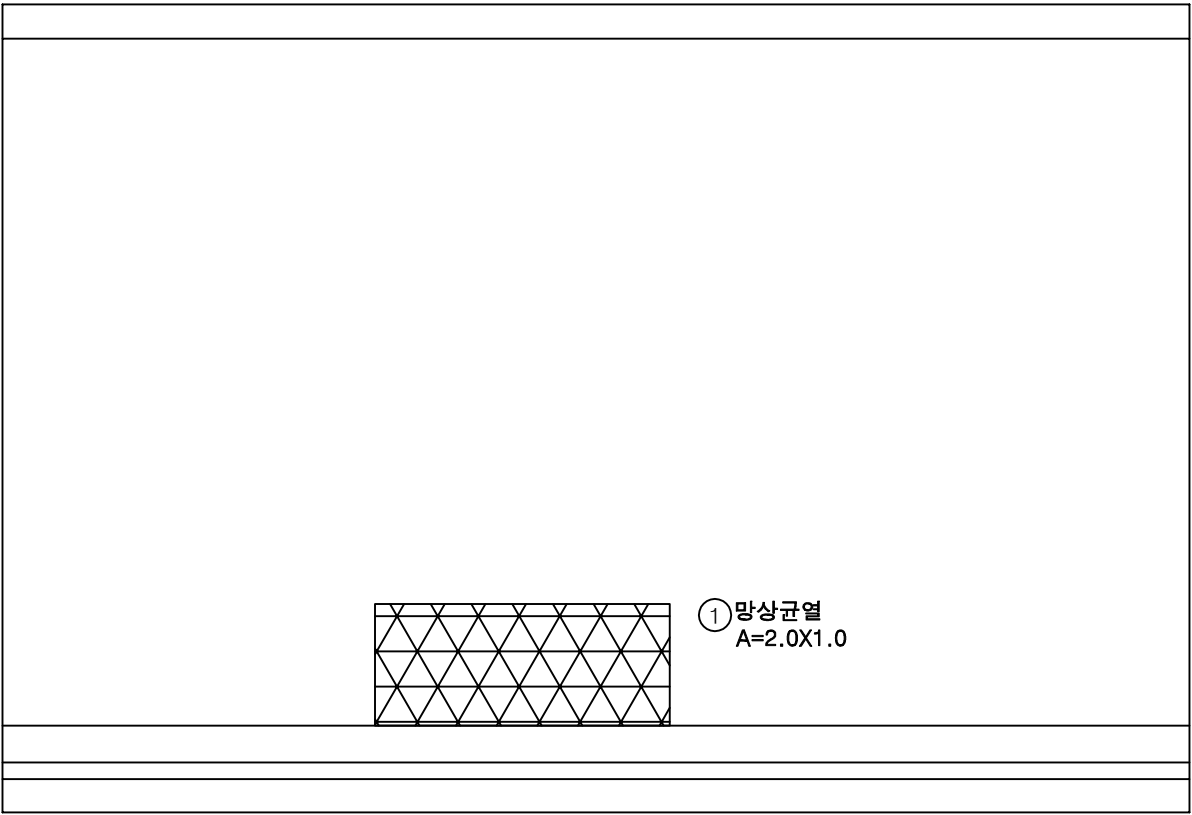
| 번호 | 손상내용 | 손상현황 | | | | | | 비 고 |
|---|---|---|---|---|---|---|---|---|
| 1 | 망상균열 | | 2.0 | 1.0 | 2.00 | m <sup>2</sup> | 1 | 신규 |

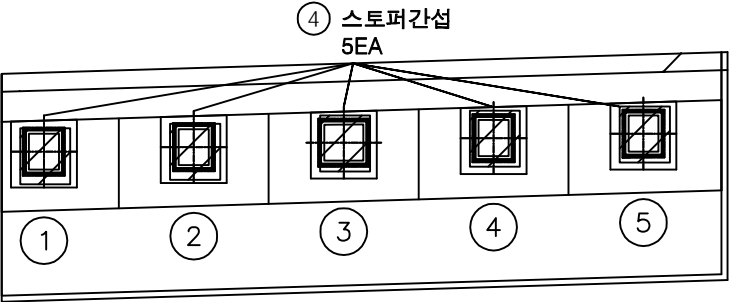
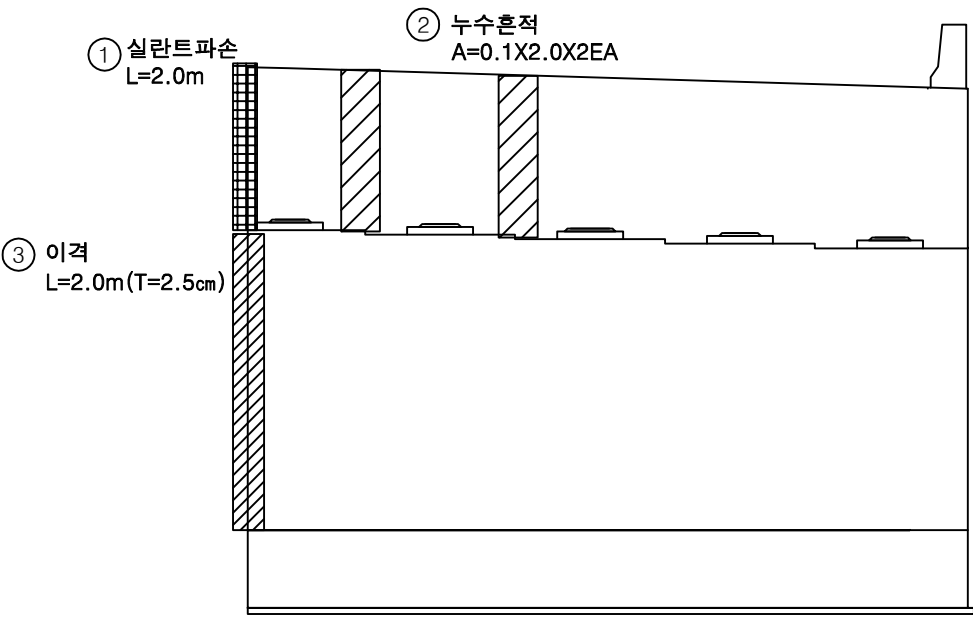
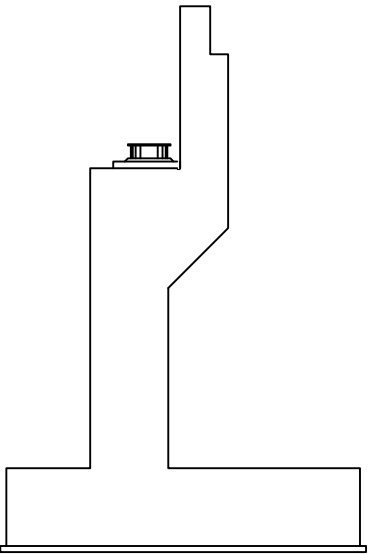
ID : 내포교 교대 A2 (영천방향)

| 번호 | 손상내용 | 손상현황 | | | | | | 비 고 |
|---|---|---|---|---|---|---|---|---|
| 2 | 누수흔적 | | 0.1 | 0.2 | 0.04 | m <sup>2</sup> | 2 | 신규 |
