상주영천고속도로 시설물 정밀점검 용역

# 외 관 조 사 망 도

반정교

2019.12

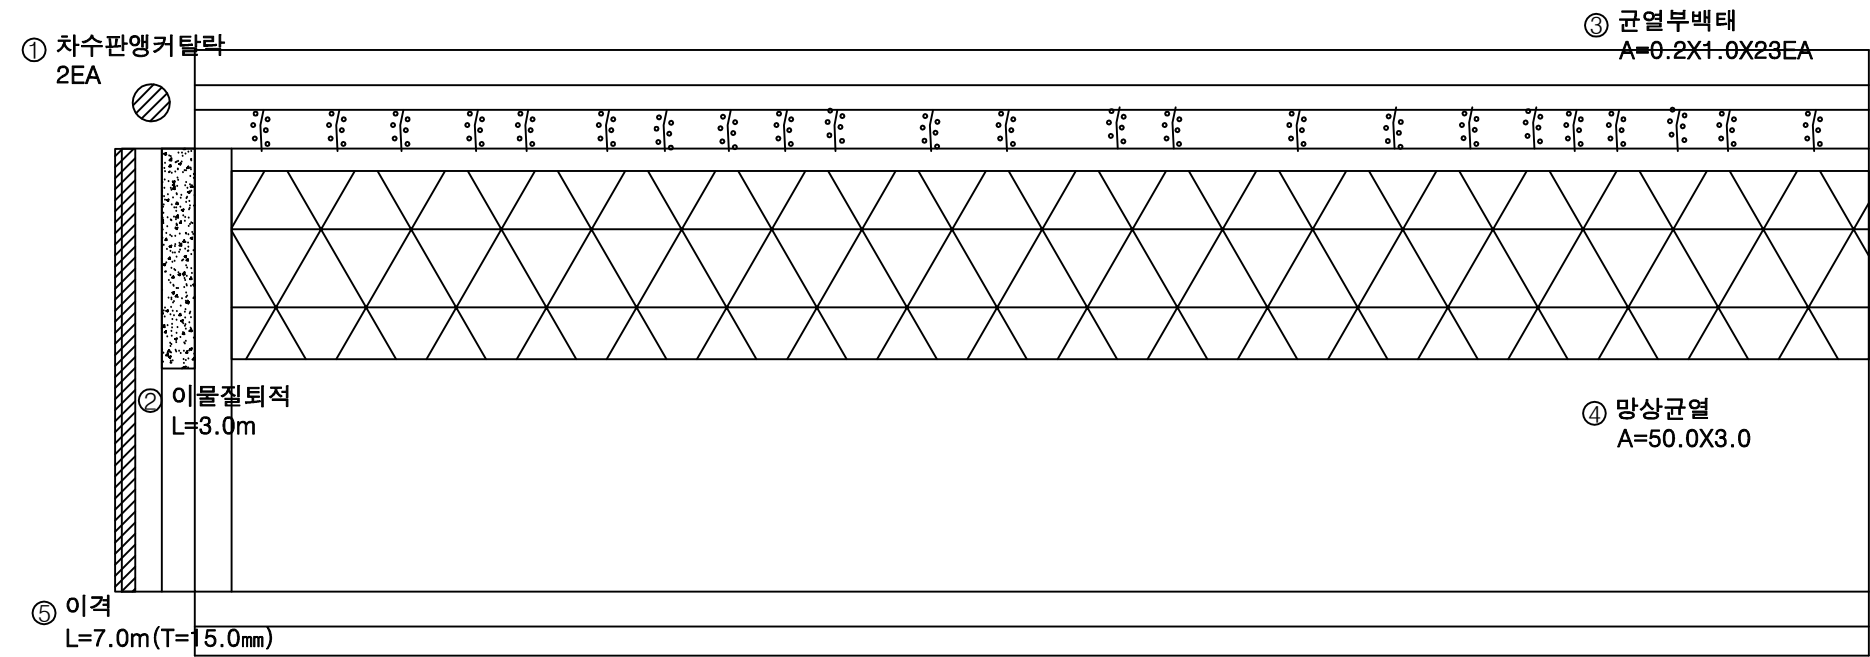
| 번호 | 손상내용 | 손상현황 | | | | | | 비 고 |
|---|---|---|---|---|---|---|---|---|
| 1 | 차수판앵커탈락 | | | | 2.00 | EA | 2 | 신규 |
| 2 | 이물질퇴적 | | 3.0 | | 3.00 | m | 1 | 신규 |
| 3 | 균열부백태 | | 0.2 | 1.0 | 4.60 | m <sup>2</sup> | 23 | 신규 |
| 4 | 망상균열 | | 50.0 | 3.0 | 150.0 | m <sup>2</sup> | 1 | 신규 |
| 5 | 이격 | | 7.0 | | 7.00 | m | 1 | 신규(T=15mm) |

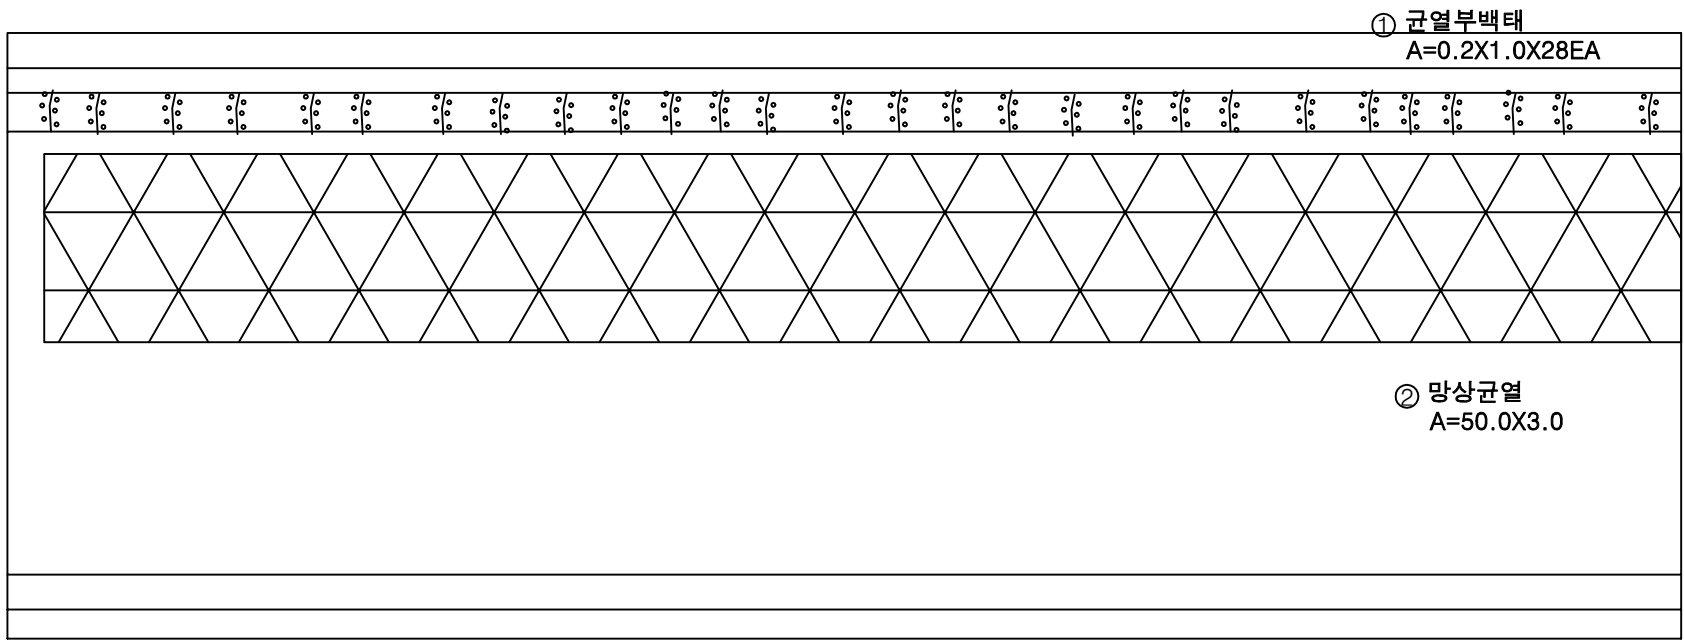
| 번호 | 손상내용 | 손상현황 | | | | | | 비 고 |
|---|---|---|---|---|---|---|---|---|
| 1 | 균열부백태 | | 0.2 | 1.0 | 5.60 | m <sup>2</sup> | 28 | 신규 |
| 2 | 망상균열 | | 50.0 | 3.0 | 150.0 | m <sup>2</sup> | 1 | 신규 |

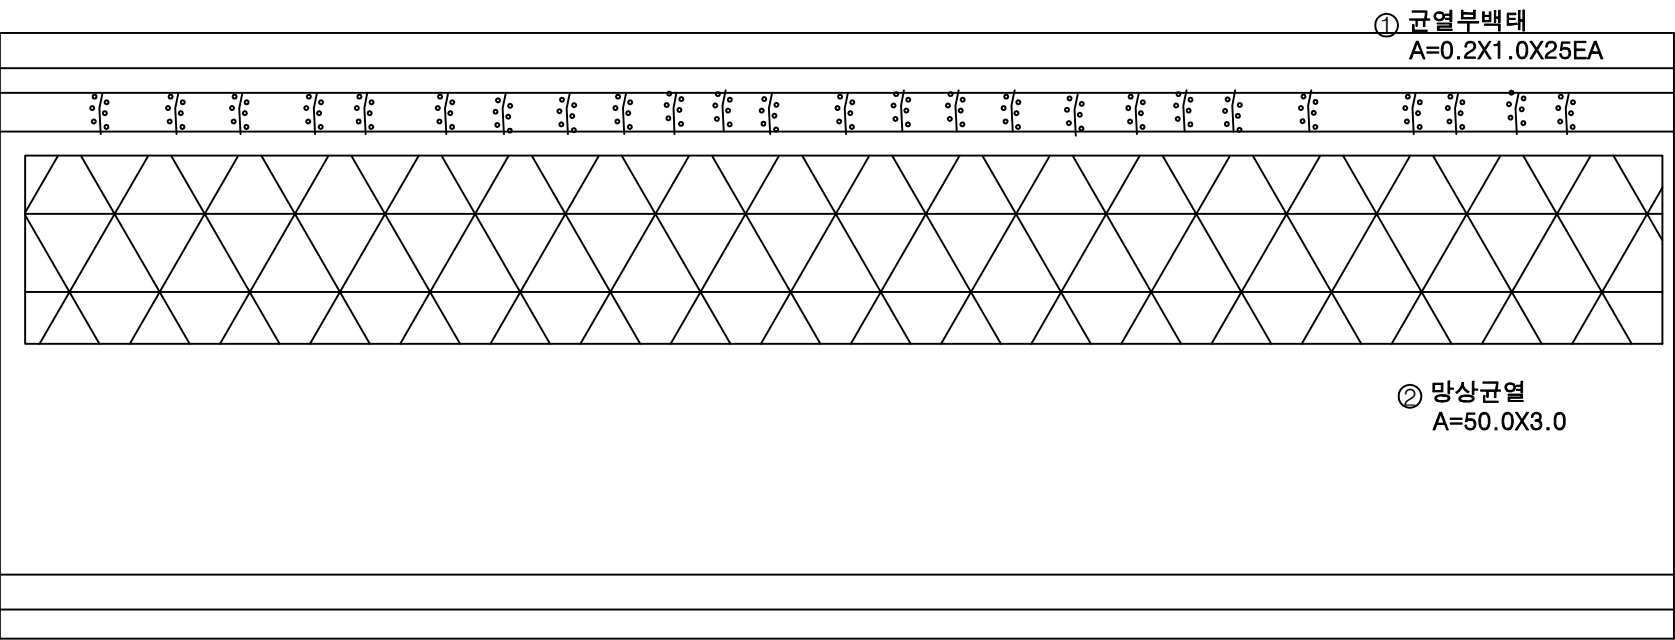
| 번호 | 손상내용 | 손상현황 | | | | | | 비 고 |
|---|---|---|---|---|---|---|---|---|
| 1 | 균열부백태 | | 0.2 | 1.0 | 5.00 | m <sup>2</sup> | 25 | 신규 |
| 2 | 망상균열 | | 50.0 | 3.0 | 150.0 | m <sup>2</sup> | 1 | 신규 |

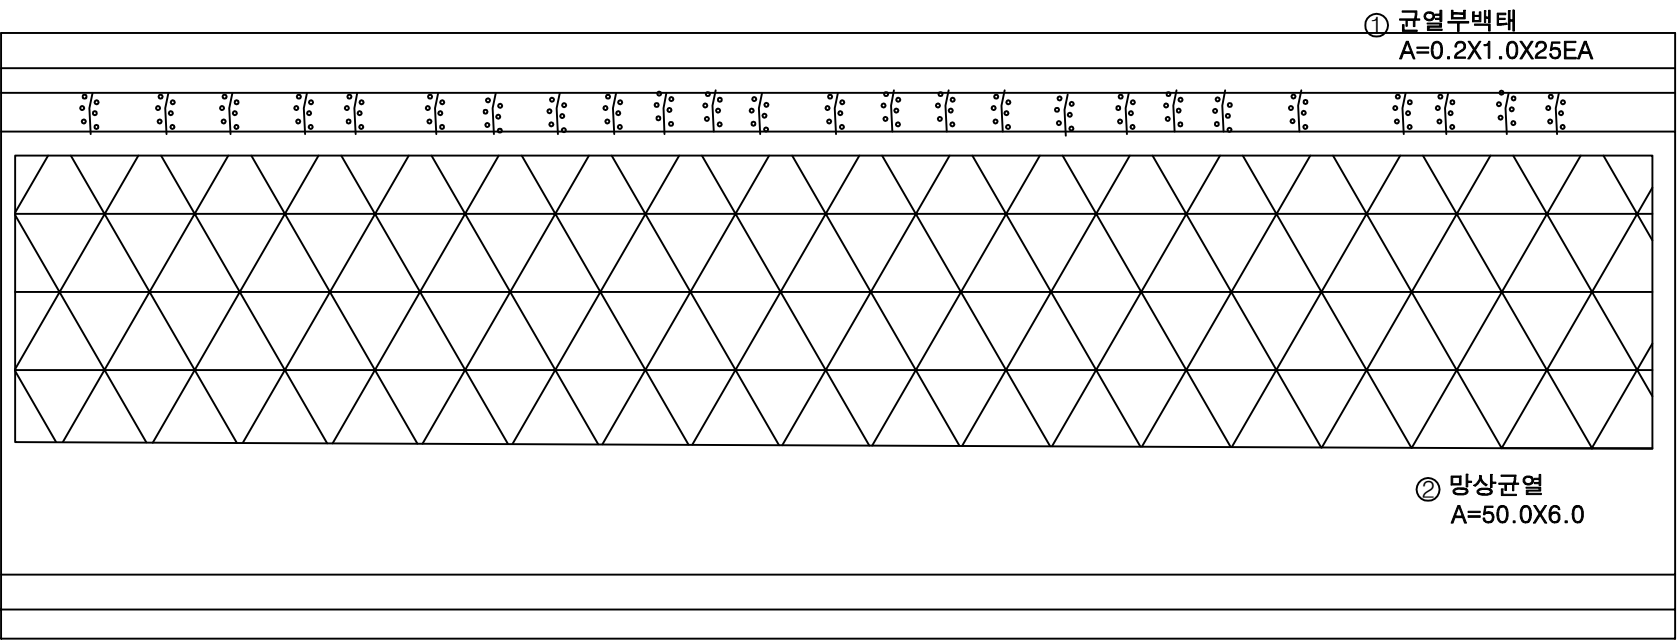
| 번호 | 손상내용 | 손상현황 | | | | | | 비 고 |
|---|---|---|---|---|---|---|---|---|
| 1 | 균열부백태 | | 0.2 | 1.0 | 5.00 | m <sup>2</sup> | 25 | 신규 |
| 2 | 망상균열 | | 50.0 | 6.0 | 300.0 | m <sup>2</sup> | 1 | 신규 |

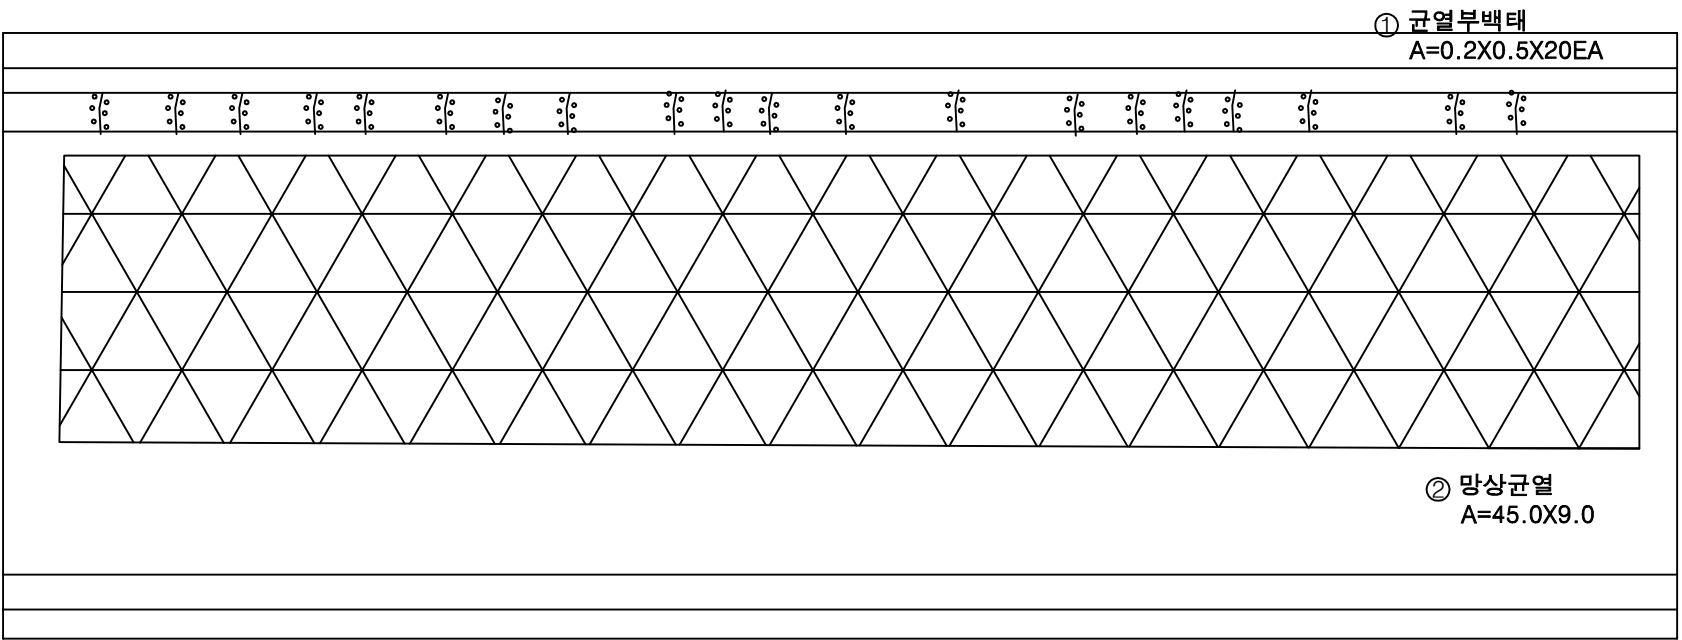
| 번호 | 손상내용 | 손상현황 | | | | | | 비 고 |
|---|---|---|---|---|---|---|---|---|
| 1 | 균열부백태 | | 0.2 | 0.5 | 2.00 | m <sup>2</sup> | 20 | 신규 |
| 2 | 망상균열 | | 45.0 | 9.0 | 405.0 | m <sup>2</sup> | 1 | 신규 |

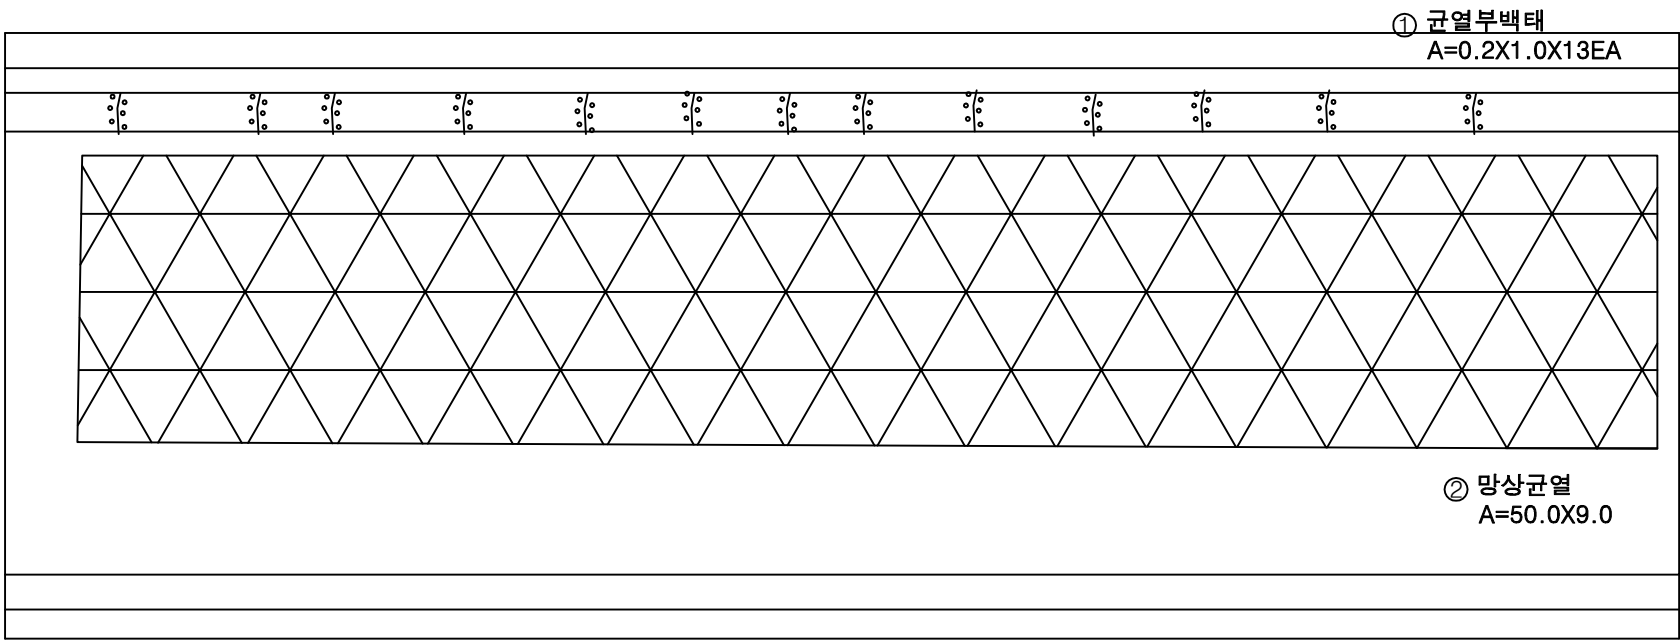
| 번호 | 손상내용 | 손상현황 | | | | | | 비 고 |
|---|---|---|---|---|---|---|---|---|
| 1 | 균열부백태 | | 0.2 | 1.0 | 2.60 | m <sup>2</sup> | 13 | 신규 |
| 2 | 망상균열 | | 50.0 | 9.0 | 450.0 | m <sup>2</sup> | 1 | 신규 |

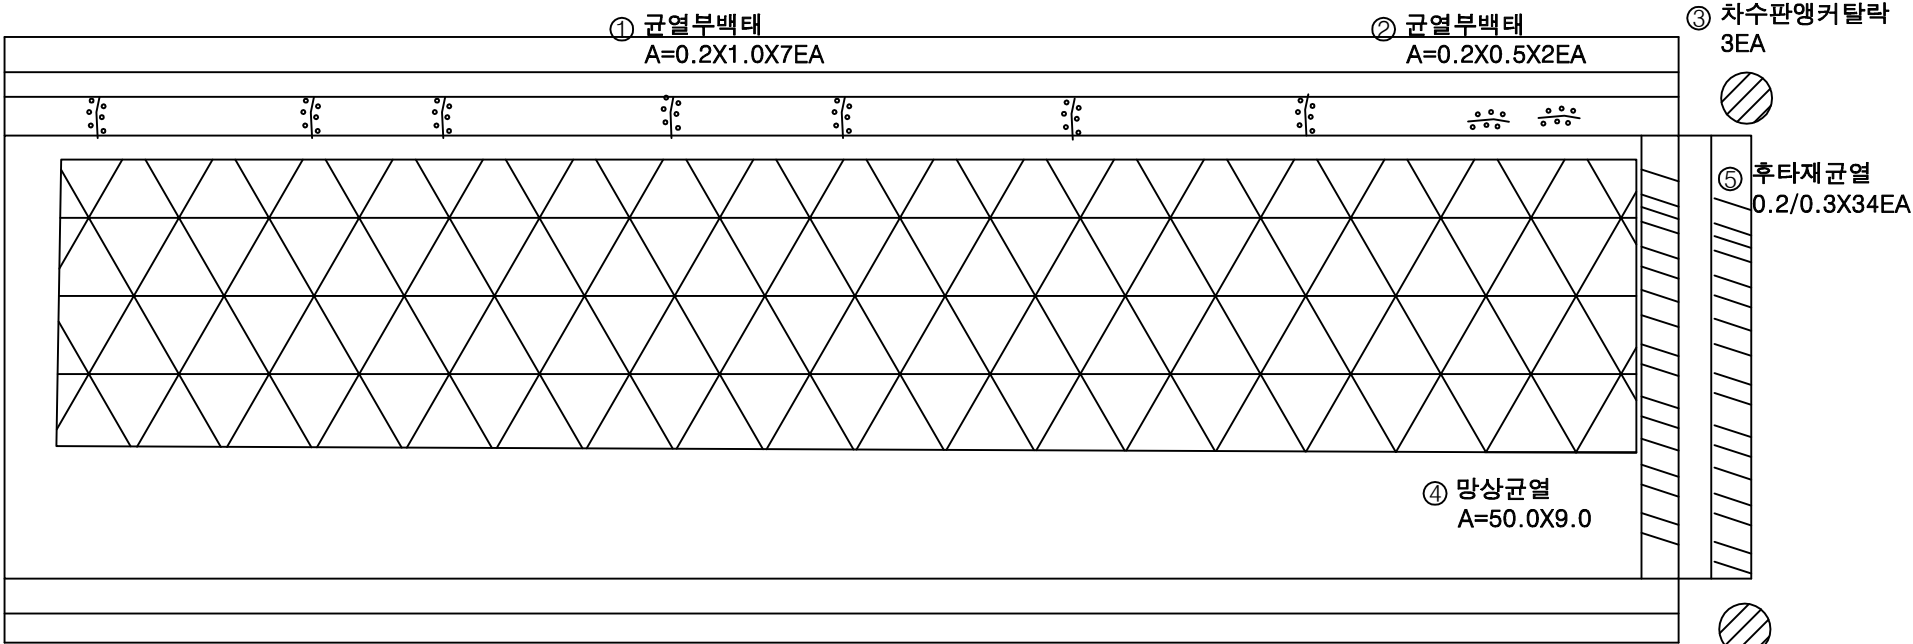
| 번호 | 손상내용 | 손상현황 | | | | | | 비 고 |
|---|---|---|---|---|---|---|---|---|
| 1 | 균열부백태 | | 0.2 | 1.0 | 1.40 | m <sup>2</sup> | 7.0 | 신규 |
| 2 | 균열부백태 | | 0.2 | 0.5 | 0.20 | m <sup>2</sup> | 2 | 신규 |
| 4 | 망상균열 | | 50.0 | 9.0 | 450.0 | m <sup>2</sup> | 1 | 신규 |
| 5 | 후타재균열 | 0.2 | 0.3 | | 10.2 | m | 34 | 신규 |

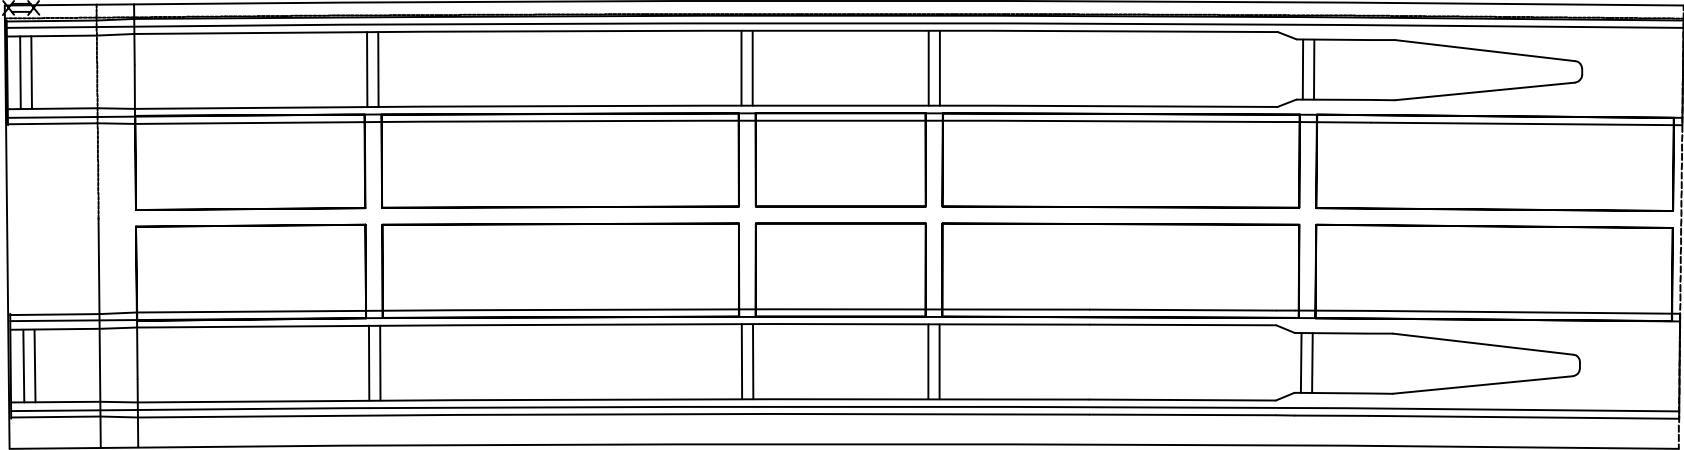
① 철근노출  
2EA

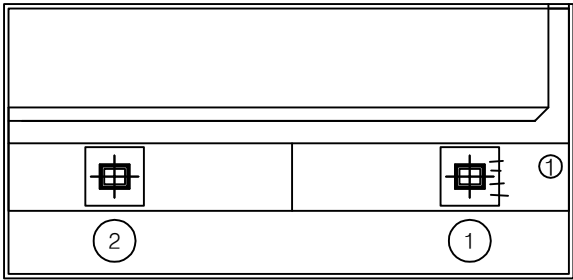
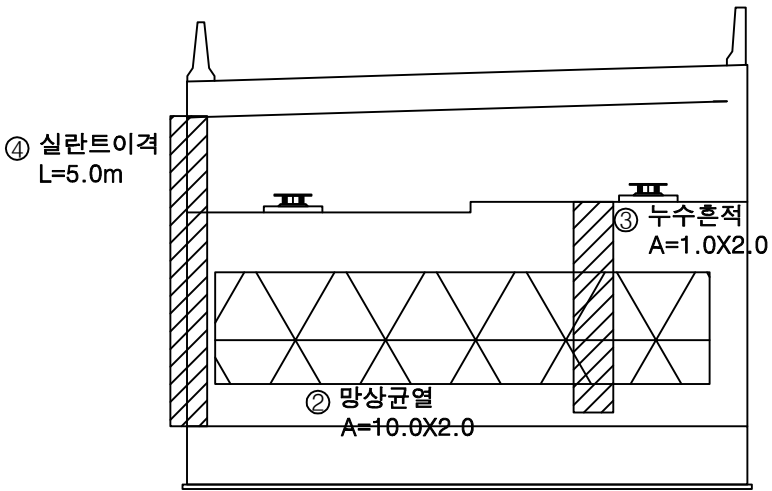
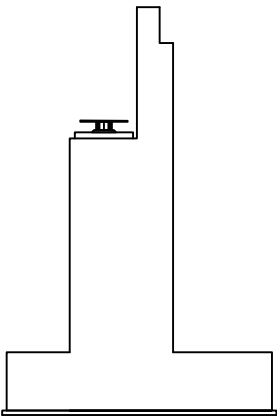
받침콘크리트균열  
0.2/0.2X4EA

| 번호 | 손상내용 | 손상현황 | | | | | | 비 고 |
|---|---|---|---|---|---|---|---|---|
| 1 | 받침콘크리트균열 | 0.2 | 0.2 | | 0.80 | m | 4 | 신규 |
| 2 | 망상균열 | | 10.0 | 2.0 | 20.0 | m <sup>2</sup> | 1 | 신규 |
| 3 | 누수흔적 | | 1.0 | 2.0 | 2.00 | m <sup>2</sup> | 1 | 신규 |

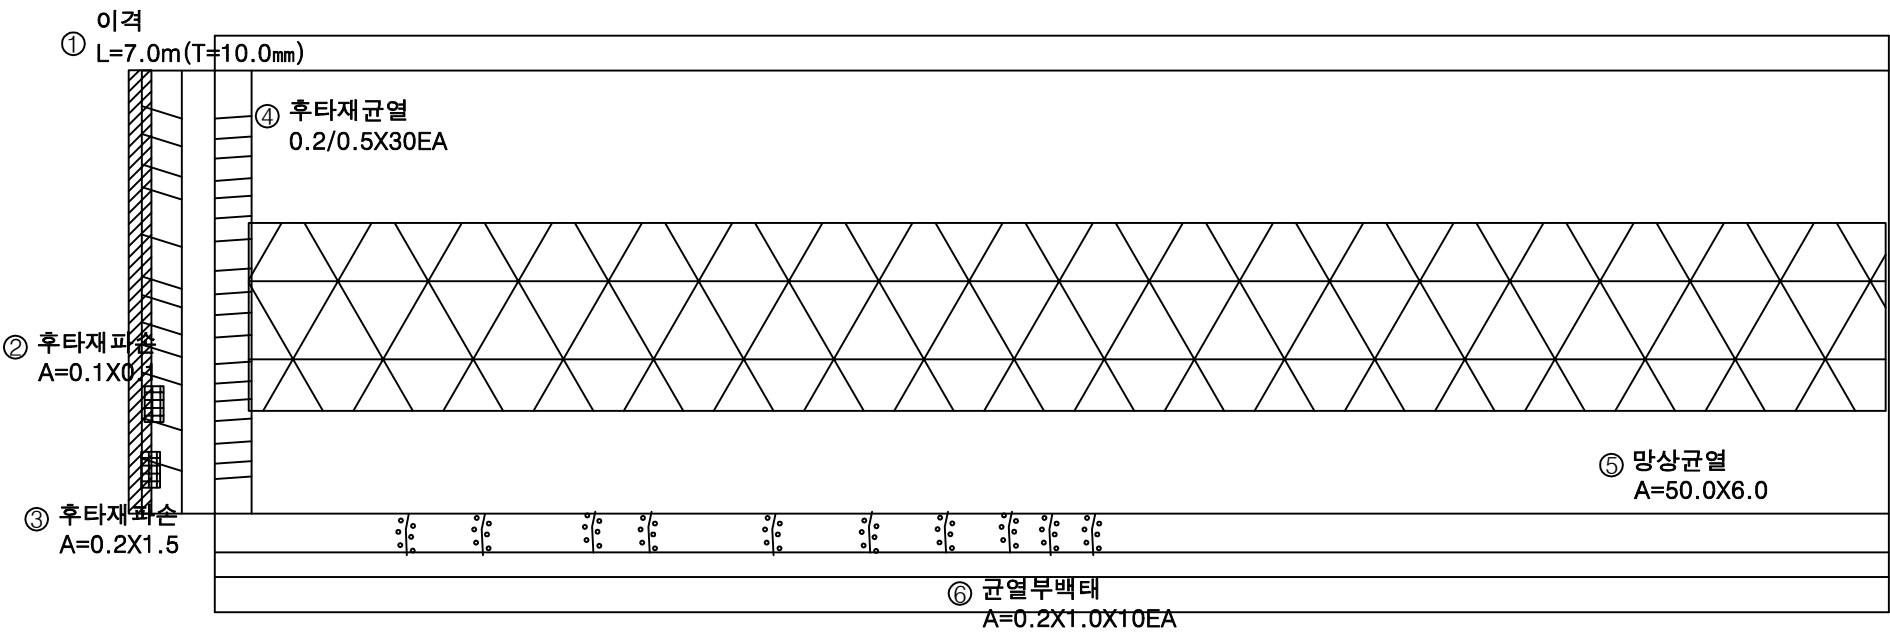
| 번호 | 손상내용 | 손상현황 | | | | | | 비 고 |
|---|---|---|---|---|---|---|---|---|
| 4 | 후타재균열 | 0.2 | 0.5 | | 15.0 | m | 30 | 신규 |
| 5 | 망상균열 | | 50.0 | 6.0 | 300.0 | m <sup>2</sup> | 1 | 신규 |
| 6 | 균열부백태 | | 0.2 | 1.0 | 2.00 | m <sup>2</sup> | 10 | 신규 |

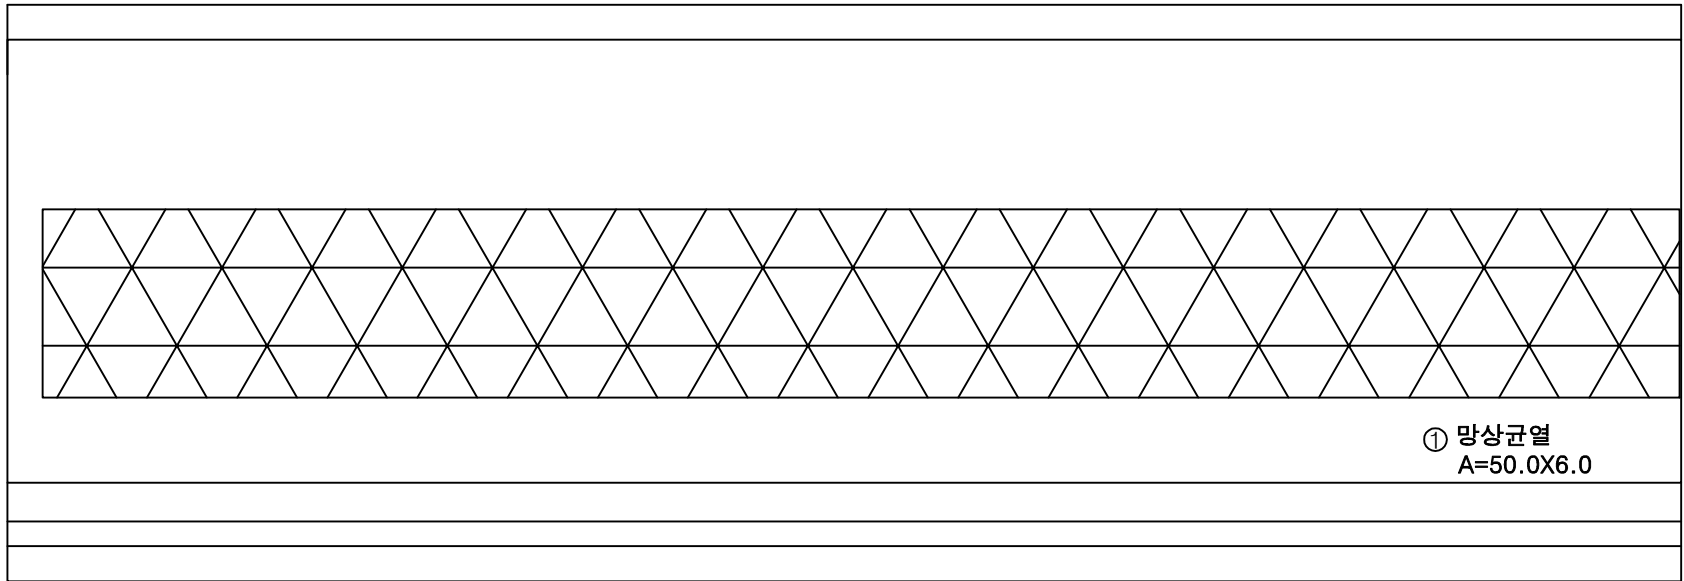
| 번호 | 손상내용 | 손상현황 | | | | | | 비 고 |
|---|---|---|---|---|---|---|---|---|
| 1 | 망상균열 | | 50.0 | 6.0 | 300.0 | m <sup>2</sup> | 1 | 신규 |

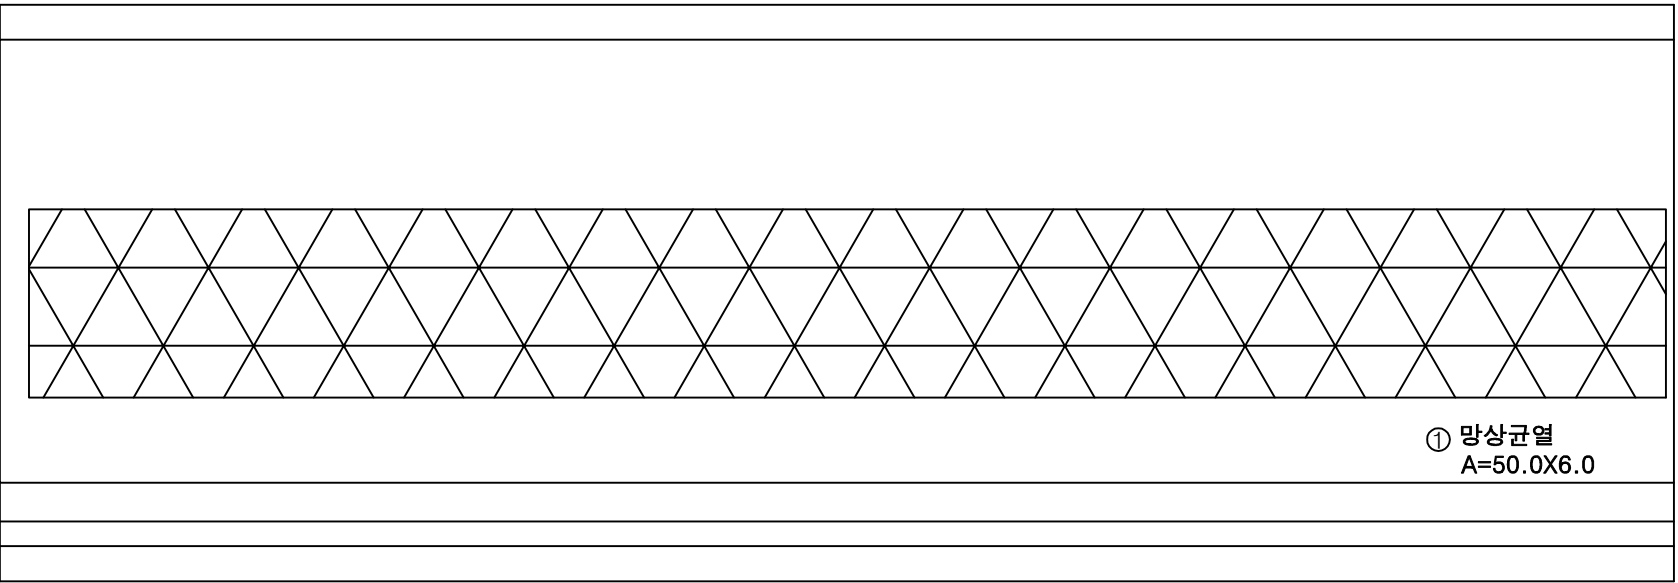
| 번호 | 손상내용 | 손상현황 | | | | | | 비 고 |
|---|---|---|---|---|---|---|---|---|
| 1 | 망상균열 | | 50.0 | 6.0 | 300.0 | m <sup>2</sup> | 1 | 신규 |

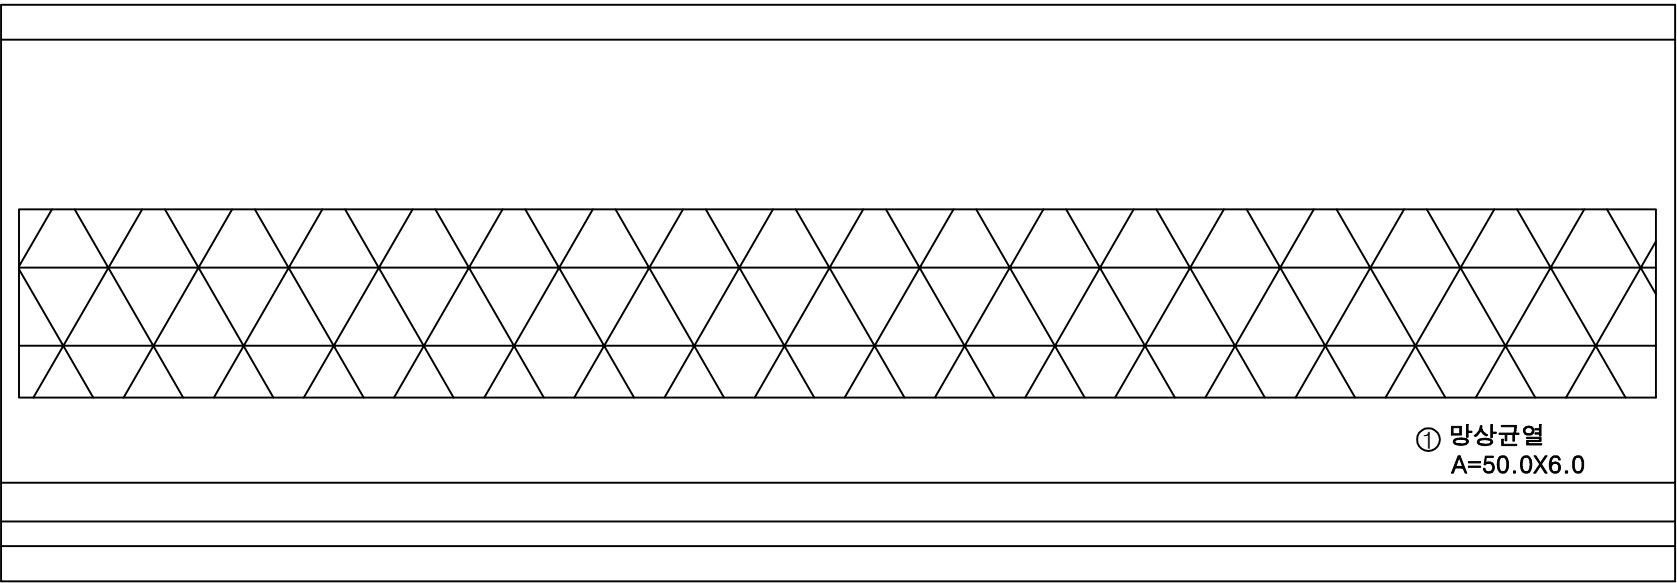
| 번호 | 손상내용 | 손상현황 | | | | | | 비 고 |
|---|---|---|---|---|---|---|---|---|
| 1 | 망상균열 | | 50.0 | 6.0 | 300.0 | m <sup>2</sup> | 1 | 신규 |

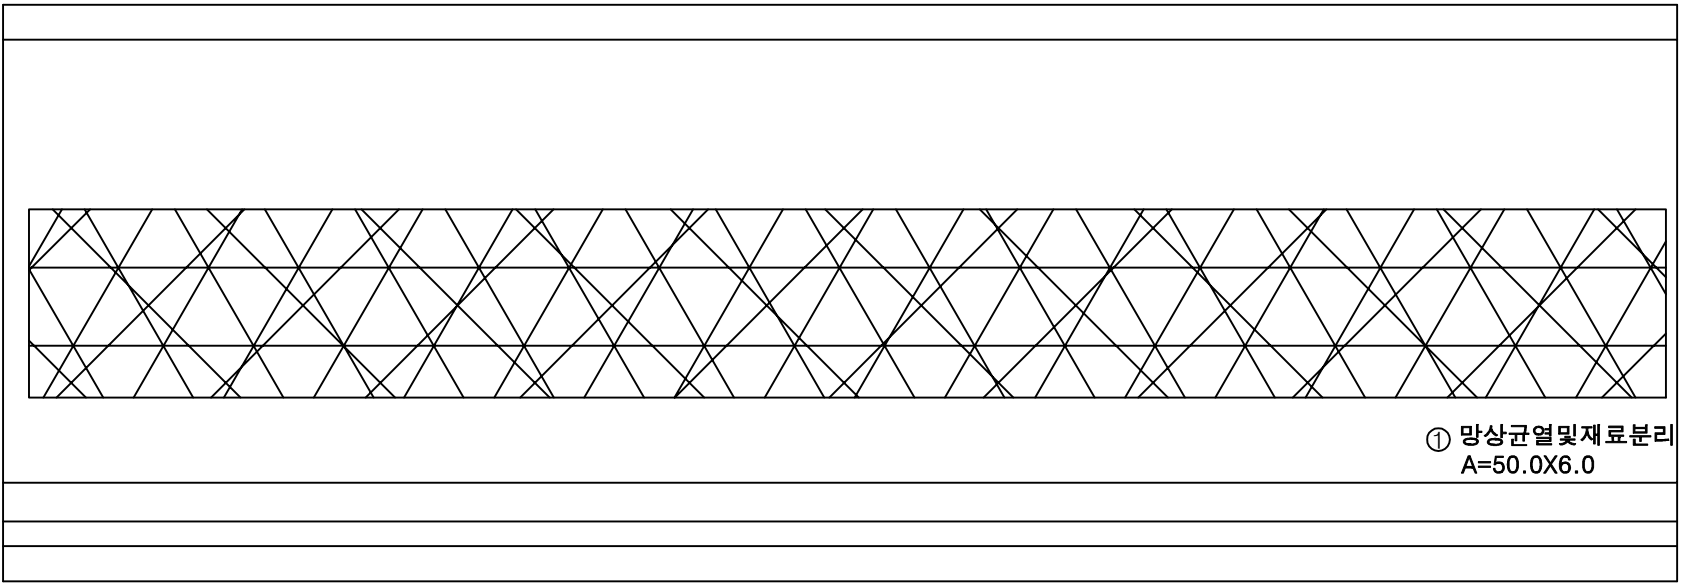
| 번호 | 손상내용 | 손상현황 | | | | | | 비 고 |
|---|---|---|---|---|---|---|---|---|
| 1 | 망상균열및재료분리 | | 50.0 | 6.0 | 300.0 | m <sup>2</sup> | 1 | 신규 |

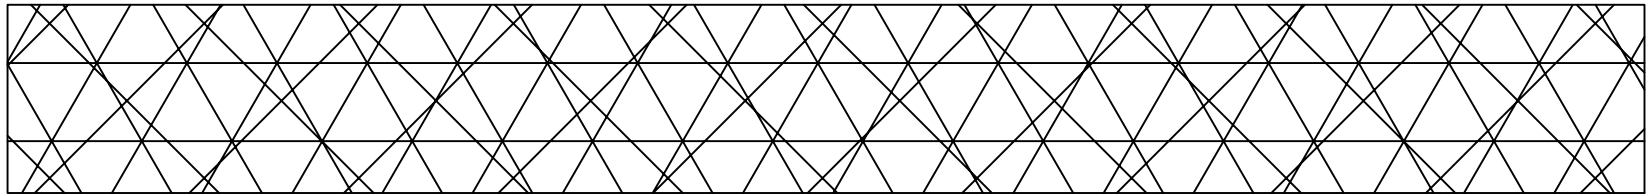
① 망상균열및재료분리  
A=50.0X6.0

| 번호 | 손상내용 | 손상현황 | | | | | | 비 고 |
|---|---|---|---|---|---|---|---|---|
| 1 | 망상균열및재료분리 | | 50.0 | 6.0 | 300.0 | m <sup>2</sup> | 1 | 신규 |

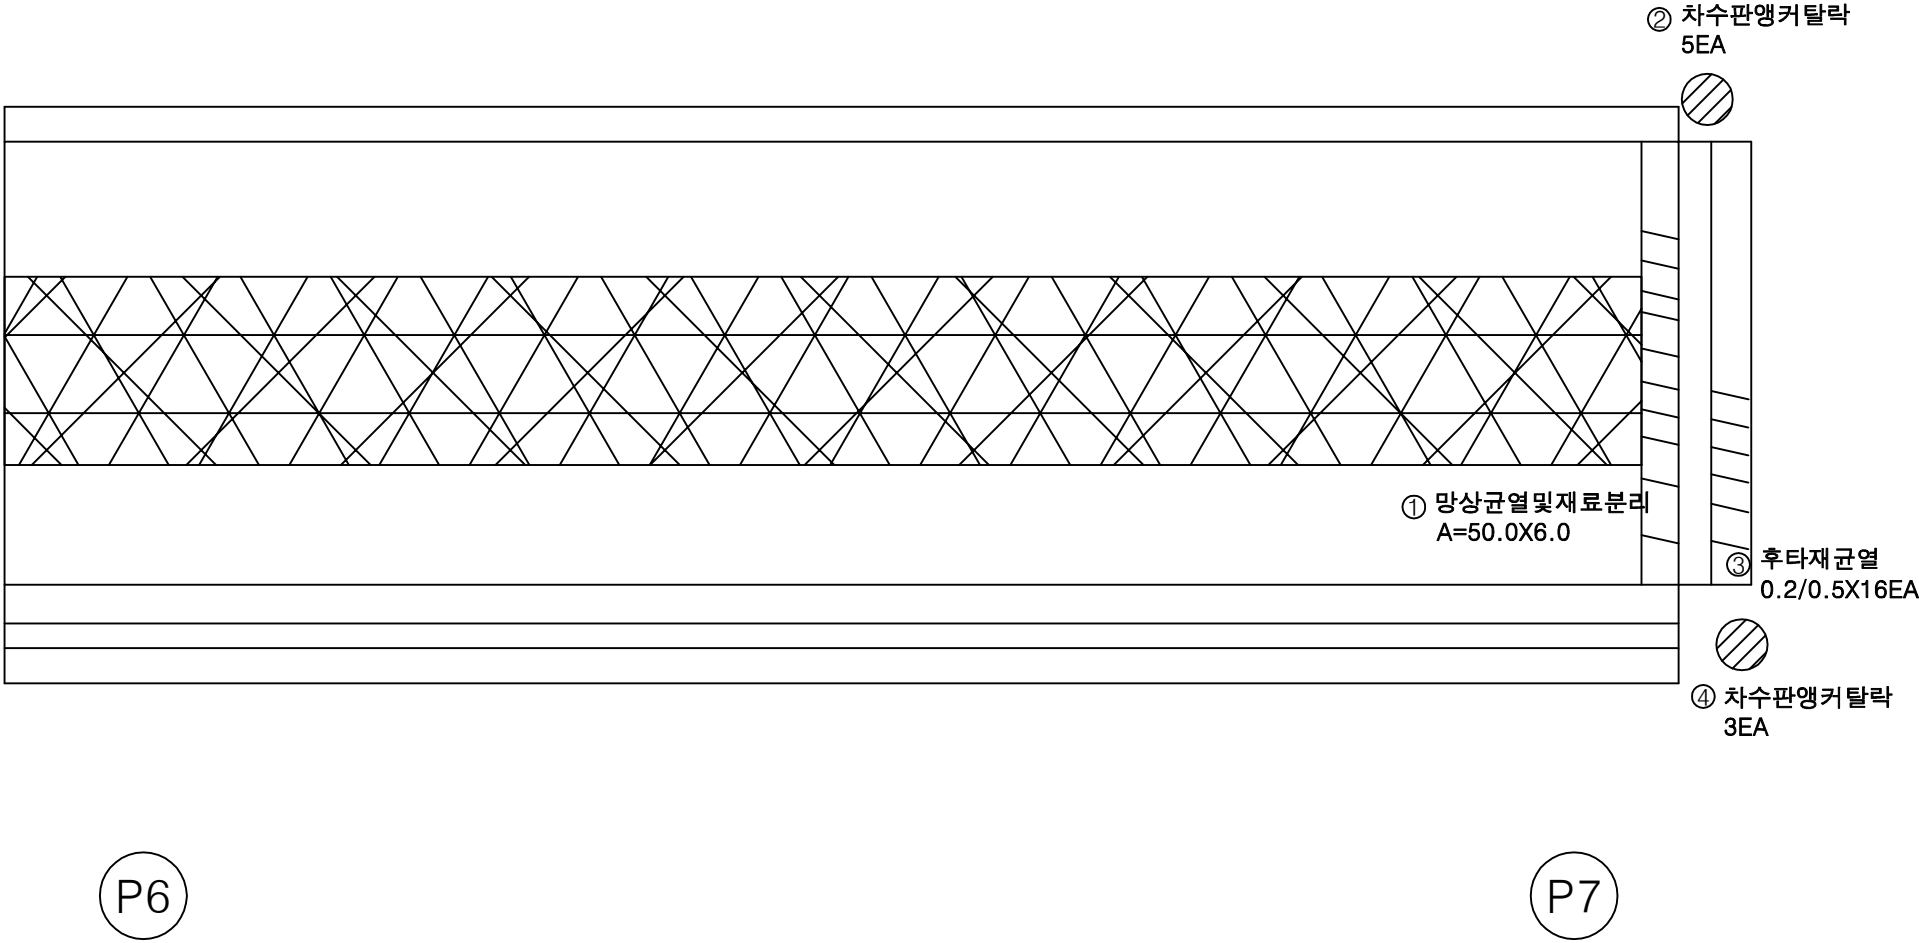
| 번호 | 손상내용 | 손상현황 | | | | | | 비 고 |
|---|---|---|---|---|---|---|---|---|
| 1 | 망상균열및재료분리 | | 50.0 | 6.0 | 300.0 | m <sup>2</sup> | 1 | 신규 |
| 3 | 후타재균열 | 0.2 | 0.5 | | 8.00 | m | 16 | 신규 |

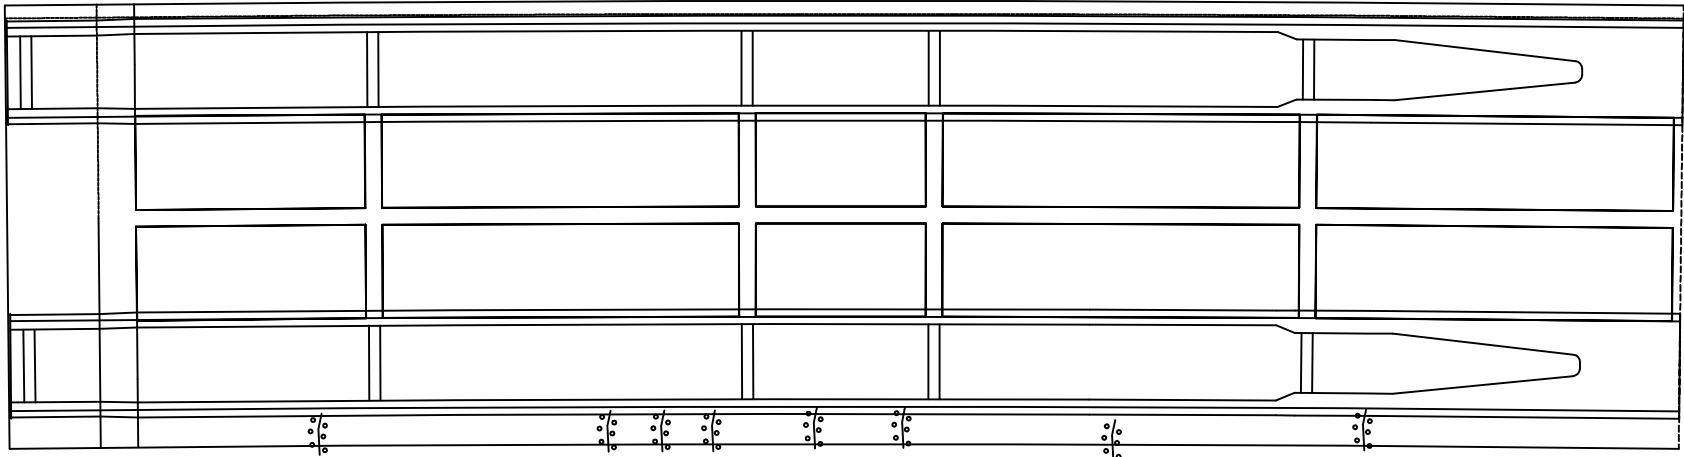
① 균열부백태  
A=0.1X0.5X8EA

| 번호 | 손상내용 | 손상현황 | | | | | | 비 고 |
|---|---|---|---|---|---|---|---|---|
| 1 | 균열부백태 | | 0.1 | 0.5 | 0.40 | m <sup>2</sup> | 8 | 신규 |
