상주영천고속도로 시설물 정밀점검 용역

# 외 관 조 사 망 도

영천 JCT R-A교

2019.12

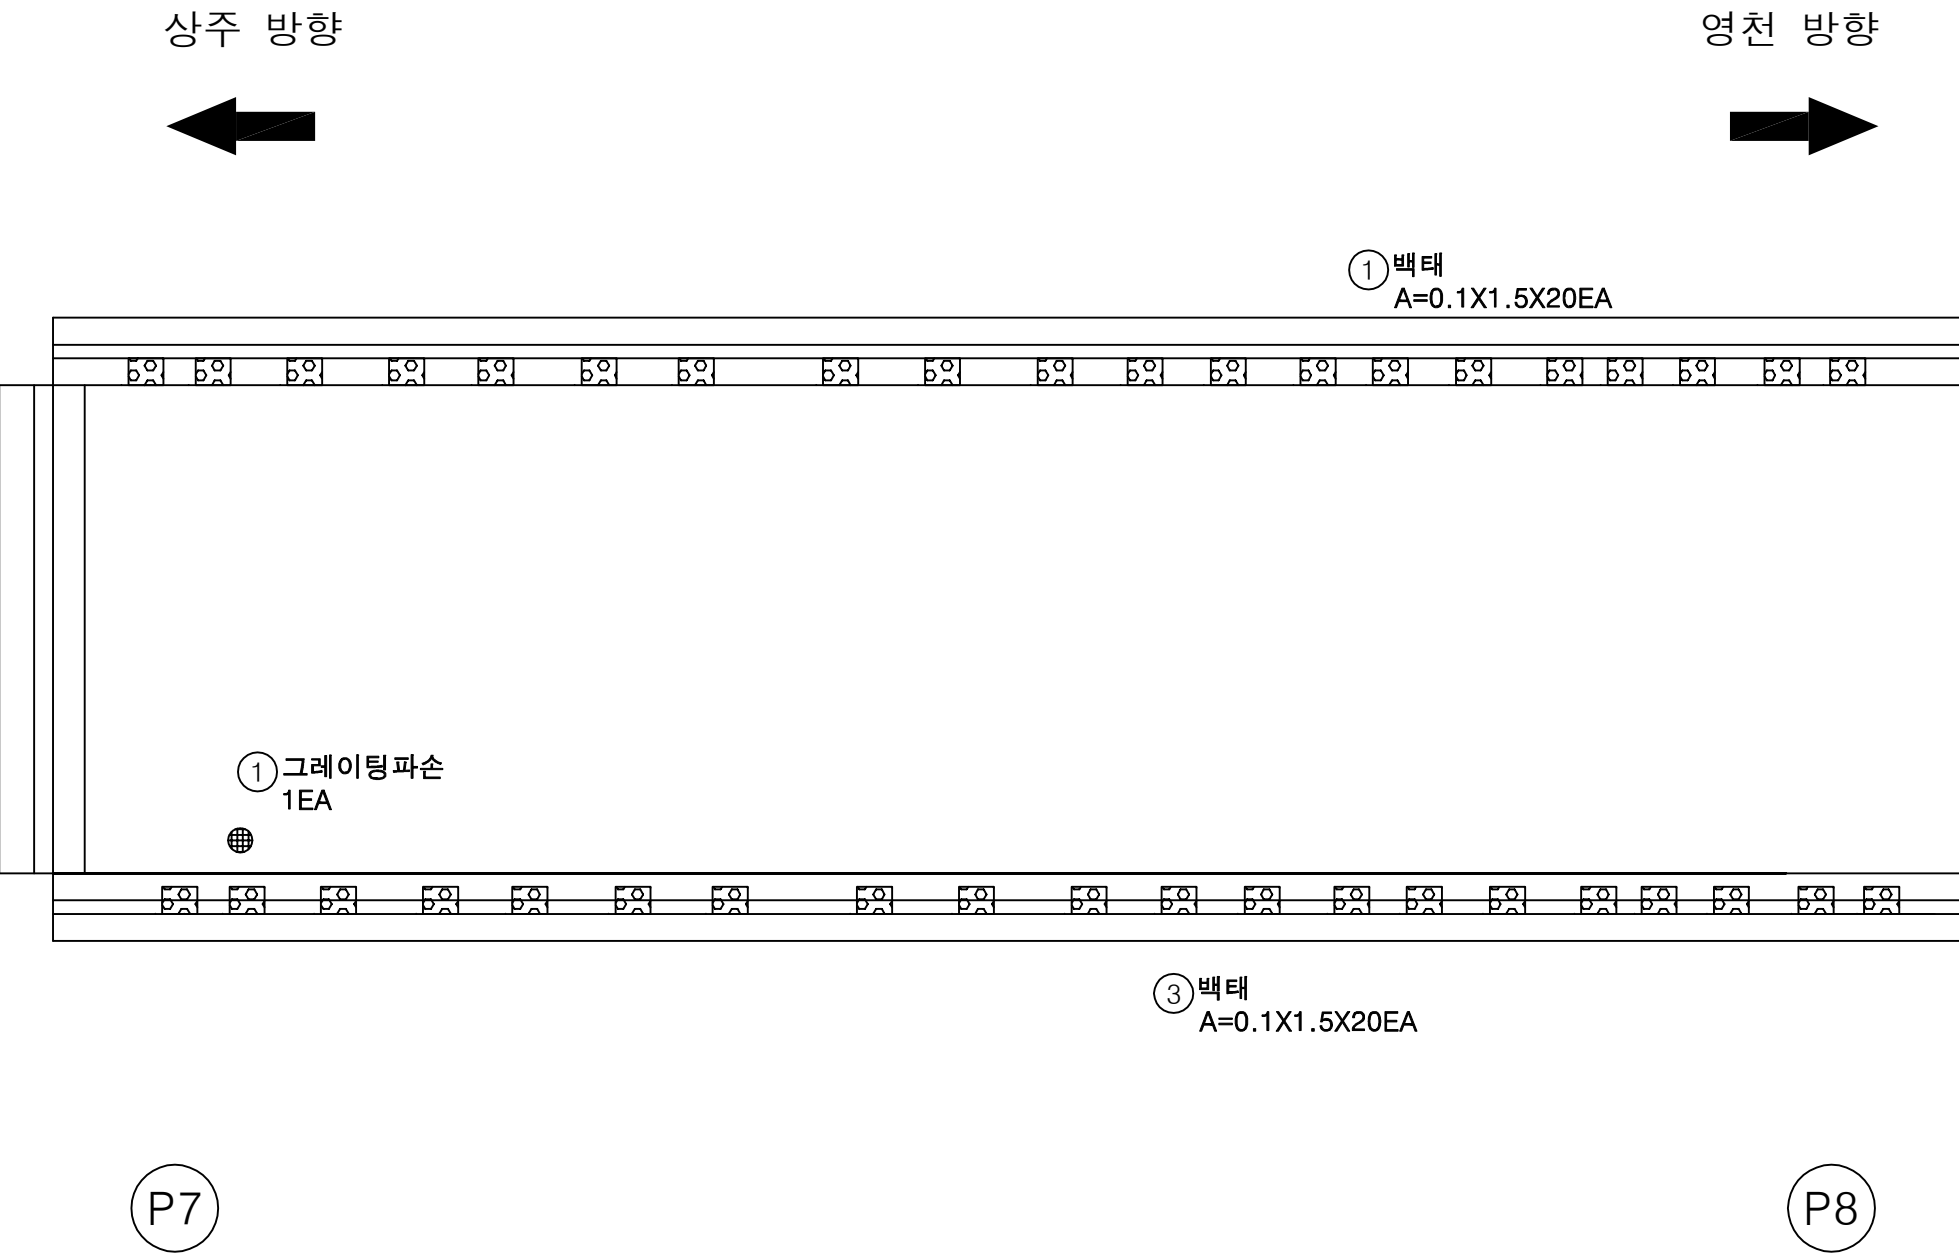
| 도 면 번 호 | 01 |

| 번호 | 손상내용 | 손상현황 | | | | | | 비 고 |
|---|---|---|---|---|---|---|---|---|
| 1 | 백태 | | 0.1 | 1.5 | 3.00 | m <sup>2</sup> | 20 | 신규 |
| 2 | 그레이팅파손 | | | | 1.00 | EA | 1 | 신규 |
| 3 | 백태 | | 0.1 | 1.5 | 3.00 | m <sup>2</sup> | 20 | 신규 |

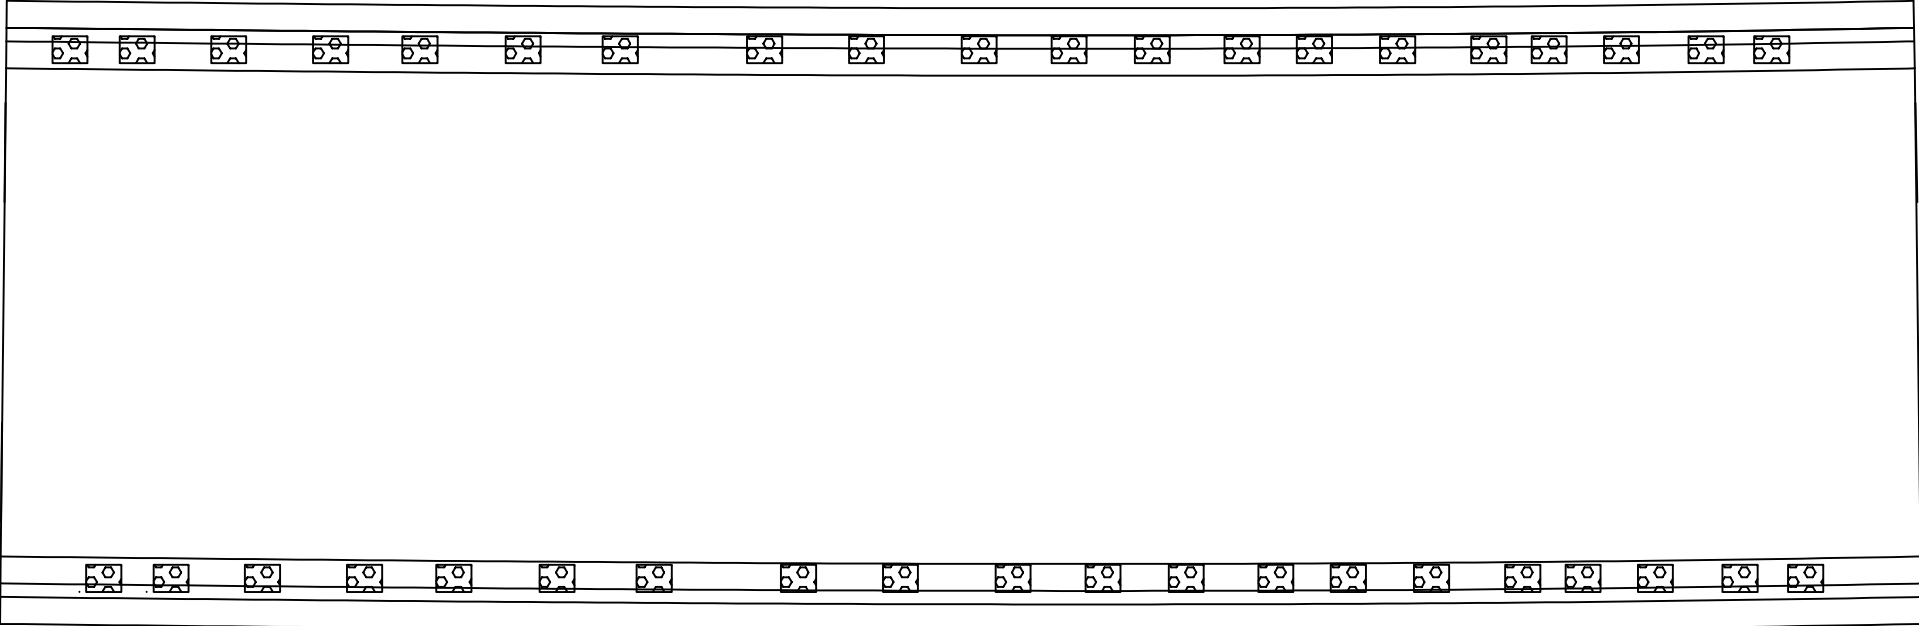
| 도 면 번 호 | 02 |

① 백태  
A=0.1X1.5X20EA

② 백태  
A=0.1X1.5X20EA

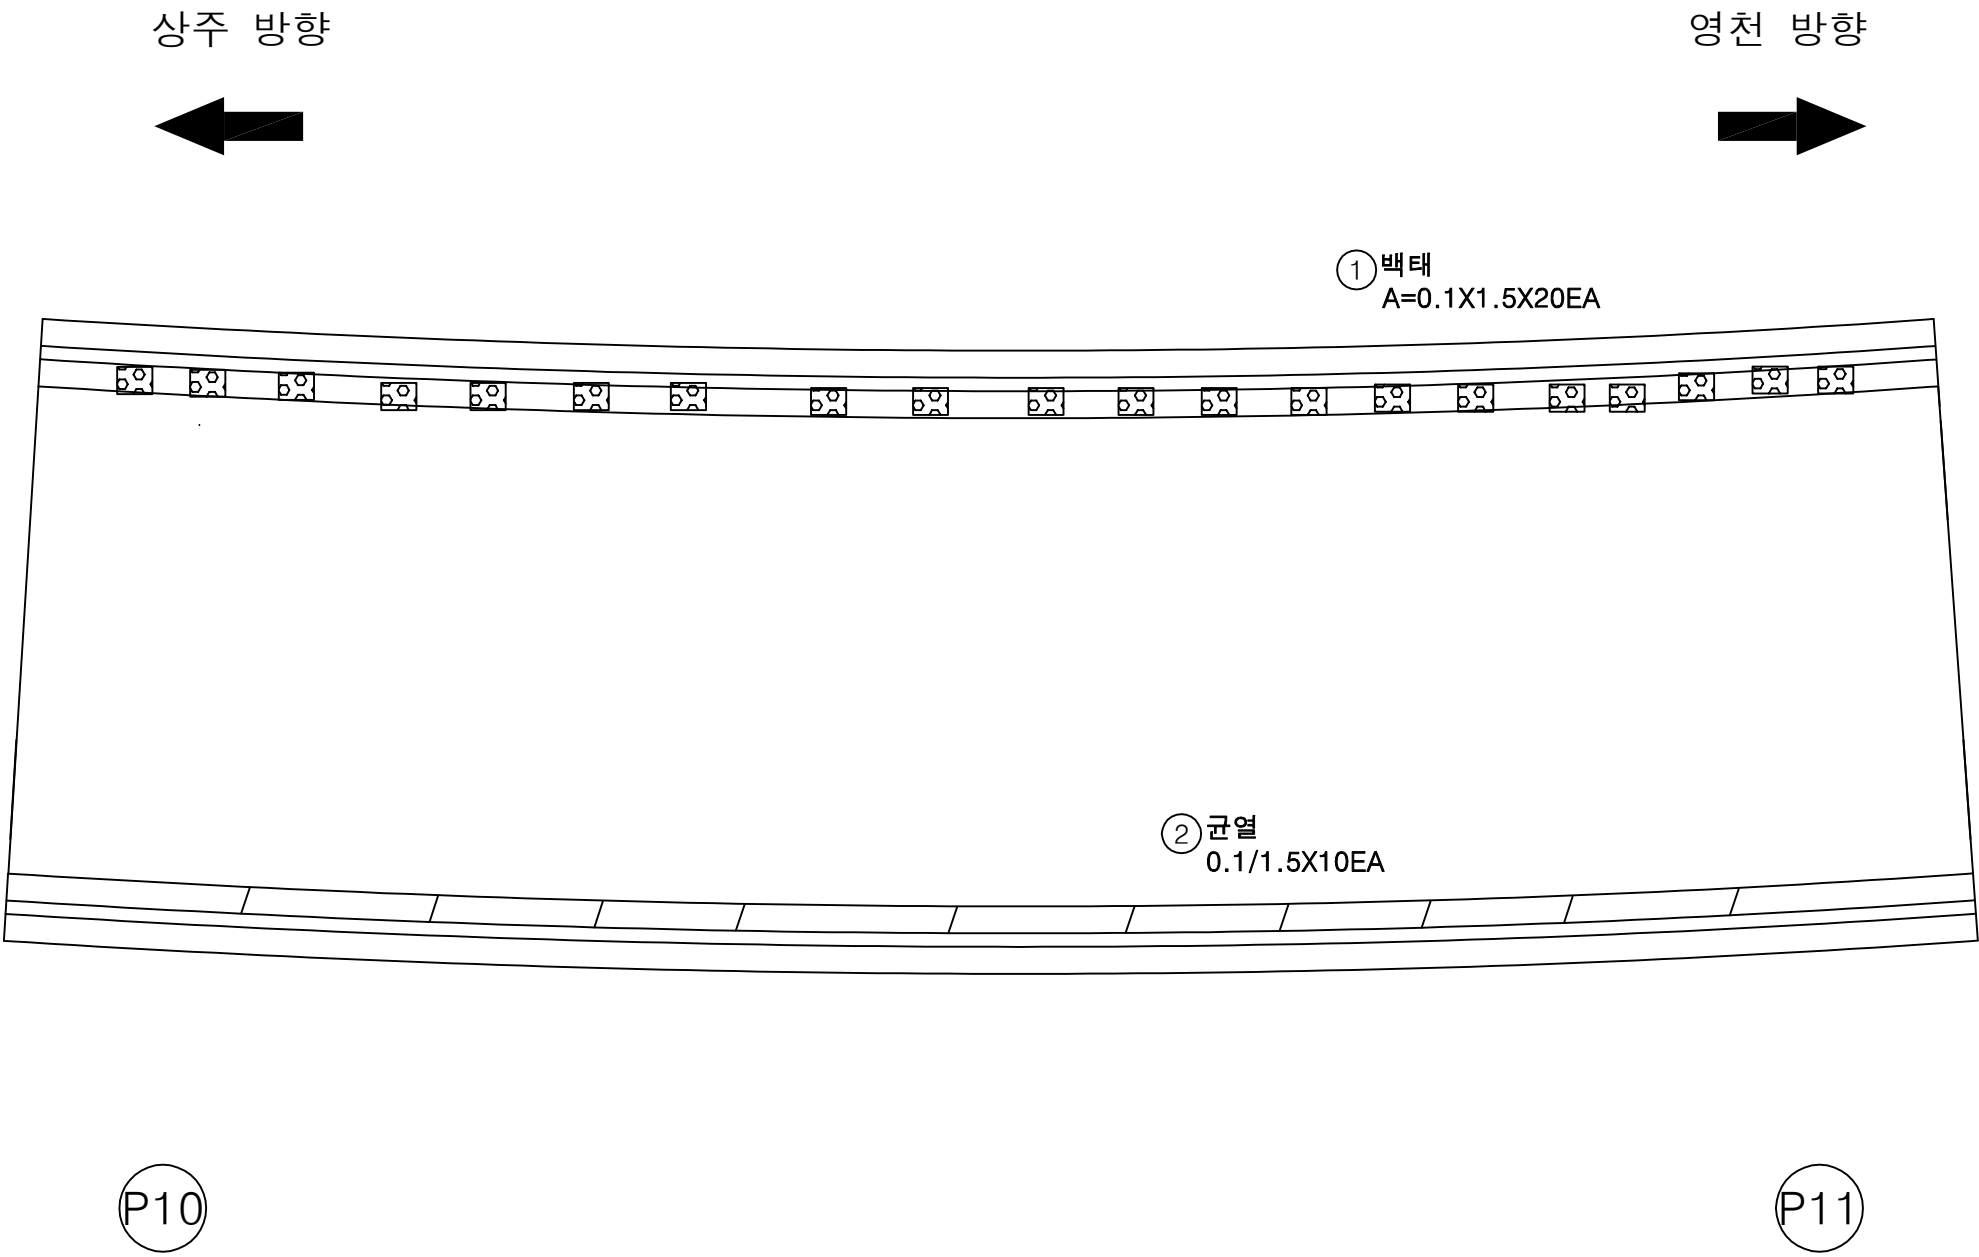
04

| 번호 | 손상내용 | 손상현황 | | | | | | 비 고 |
|---|---|---|---|---|---|---|---|---|
| 1 | 백태 | | 0.1 | 1.5 | 3.00 | m <sup>2</sup> | 20 | 신규 |
| 2 | 균열 | 0.1 | 1.5 | | 15.0 | m | 10 | 신규 |

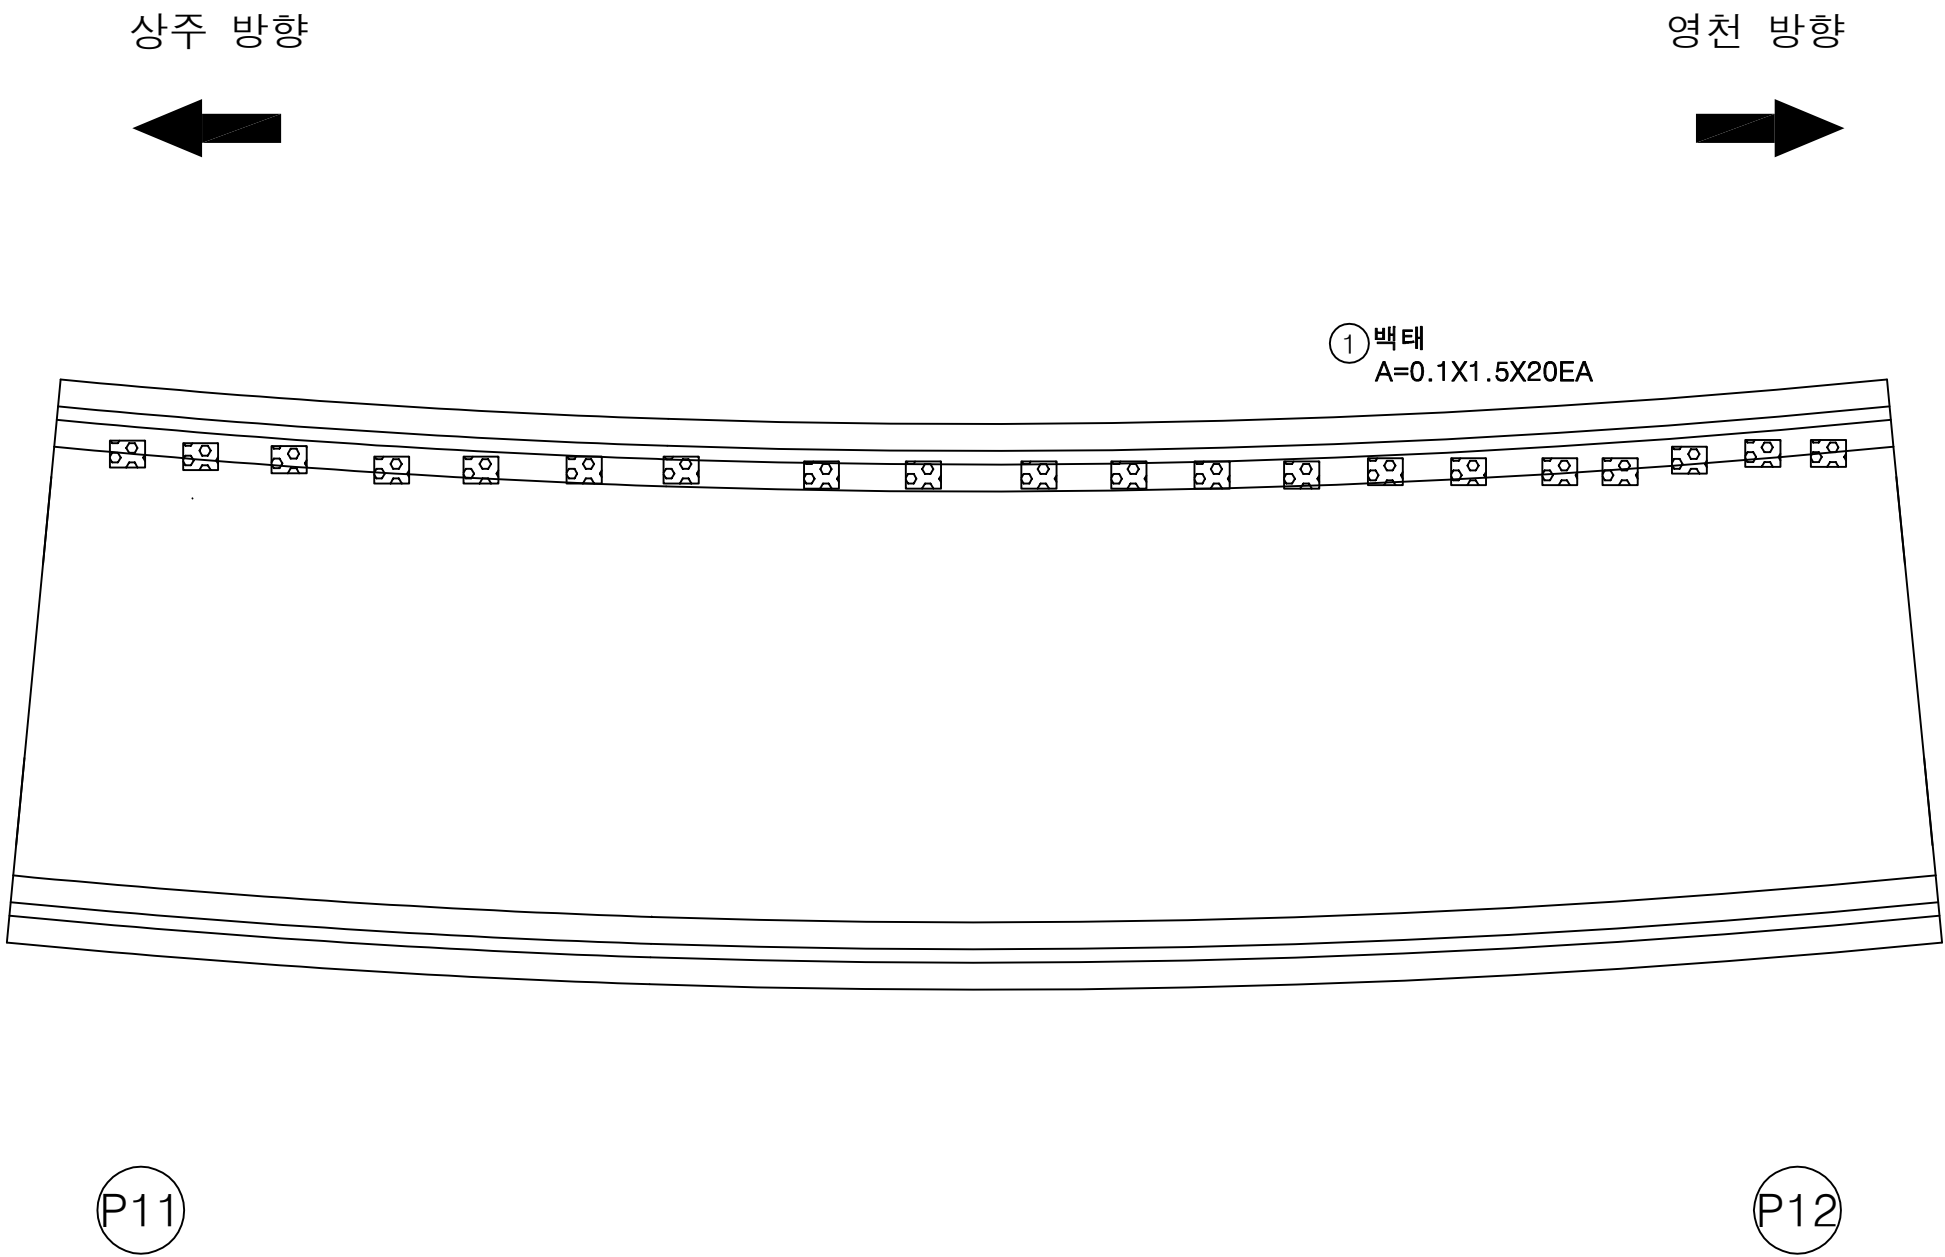
05

| 번호 | 손상내용 | 손상현황 | | | | | | 비 고 |
|---|---|---|---|---|---|---|---|---|
| 1 | 백태 | | 0.1 | 1.5 | 3.00 | m <sup>2</sup> | 20 | 신규 |

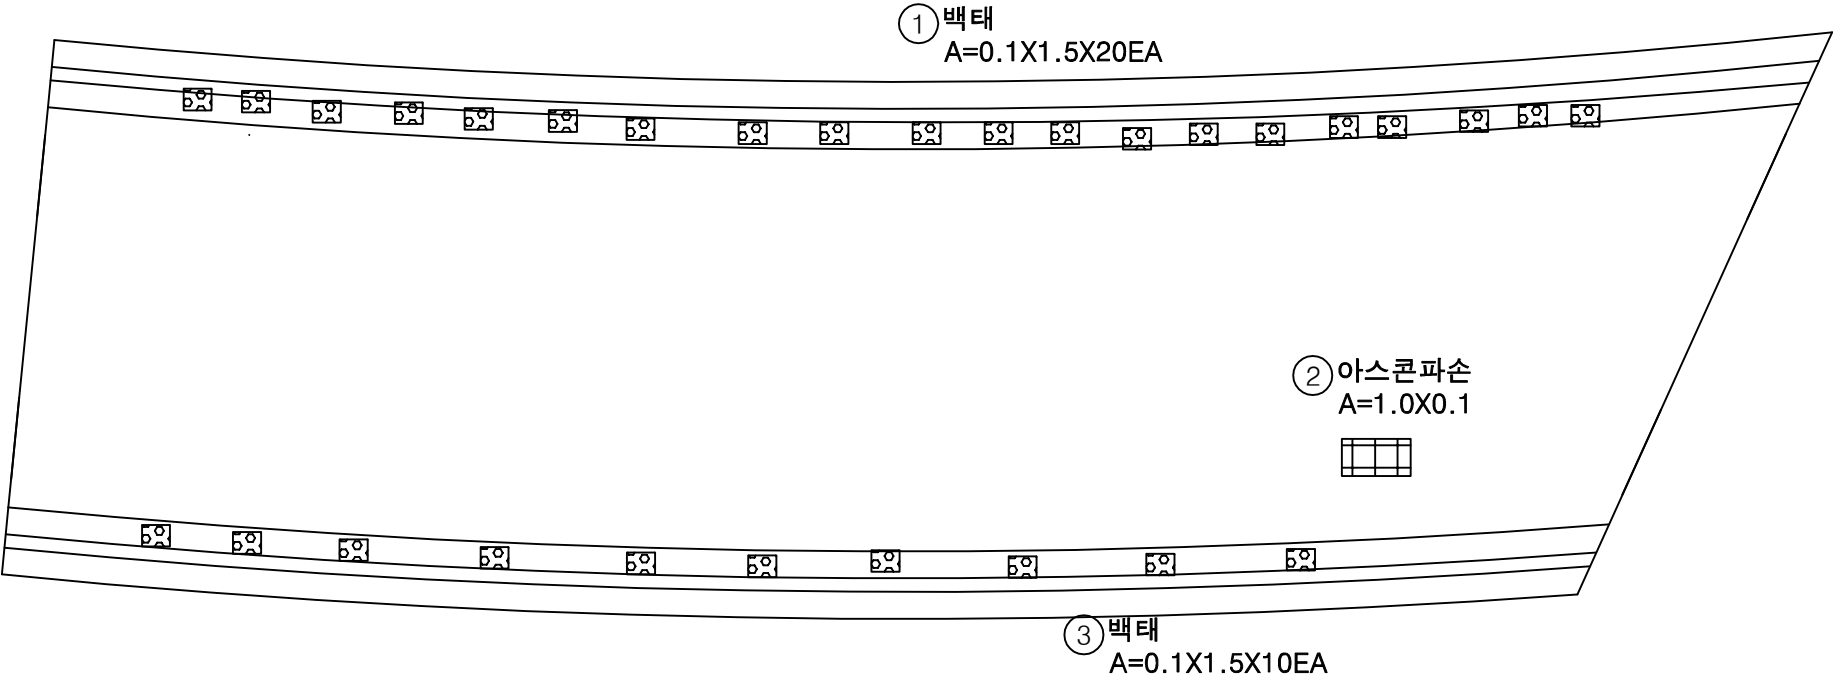
| 번호 | 손상내용 | 손상현황 | | | | | | 비 고 |
|---|---|---|---|---|---|---|---|---|
| 1 | 백태 | | 0.1 | 1.5 | 3.00 | m <sup>2</sup> | 20 | 신규 |
| 2 | 아스콘파손 | | 1.0 | 0.1 | 0.10 | m <sup>2</sup> | 1 | 신규 |
| 3 | 백태 | | 0.1 | 1.5 | 15.0 | m <sup>2</sup> | 10 | 신규 |

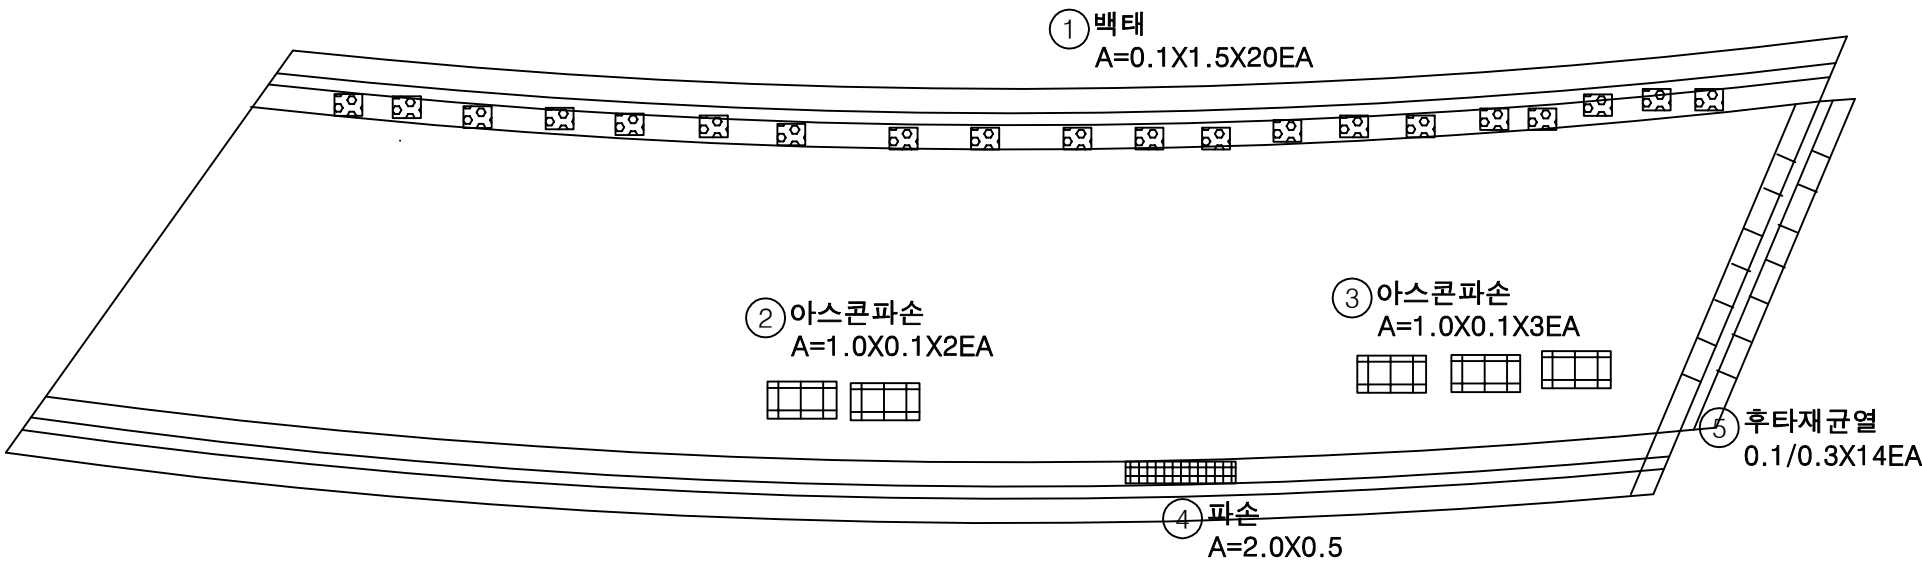
| 번호 | 손상내용 | 손상현황 | | | | | | 비 고 |
|---|---|---|---|---|---|---|---|---|
| 1 | 백태 | | 0.1 | 1.5 | 3.00 | m <sup>2</sup> | 20 | 신규 |
| 2 | 아스콘파손 | | 1.0 | 0.1 | 0.20 | m <sup>2</sup> | 2 | 신규 |
| 3 | 아스콘파손 | | 1.0 | 0.1 | 0.30 | m <sup>2</sup> | 3 | 신규 |
| 4 | 파손 | | 2.0 | 0.5 | 1.00 | m <sup>2</sup> | 1 | 신규 |
| 5 | 후타재균열 | 0.1 | 0.3 | | 4.20 | m <sup>2</sup> | 14 | 신규 |

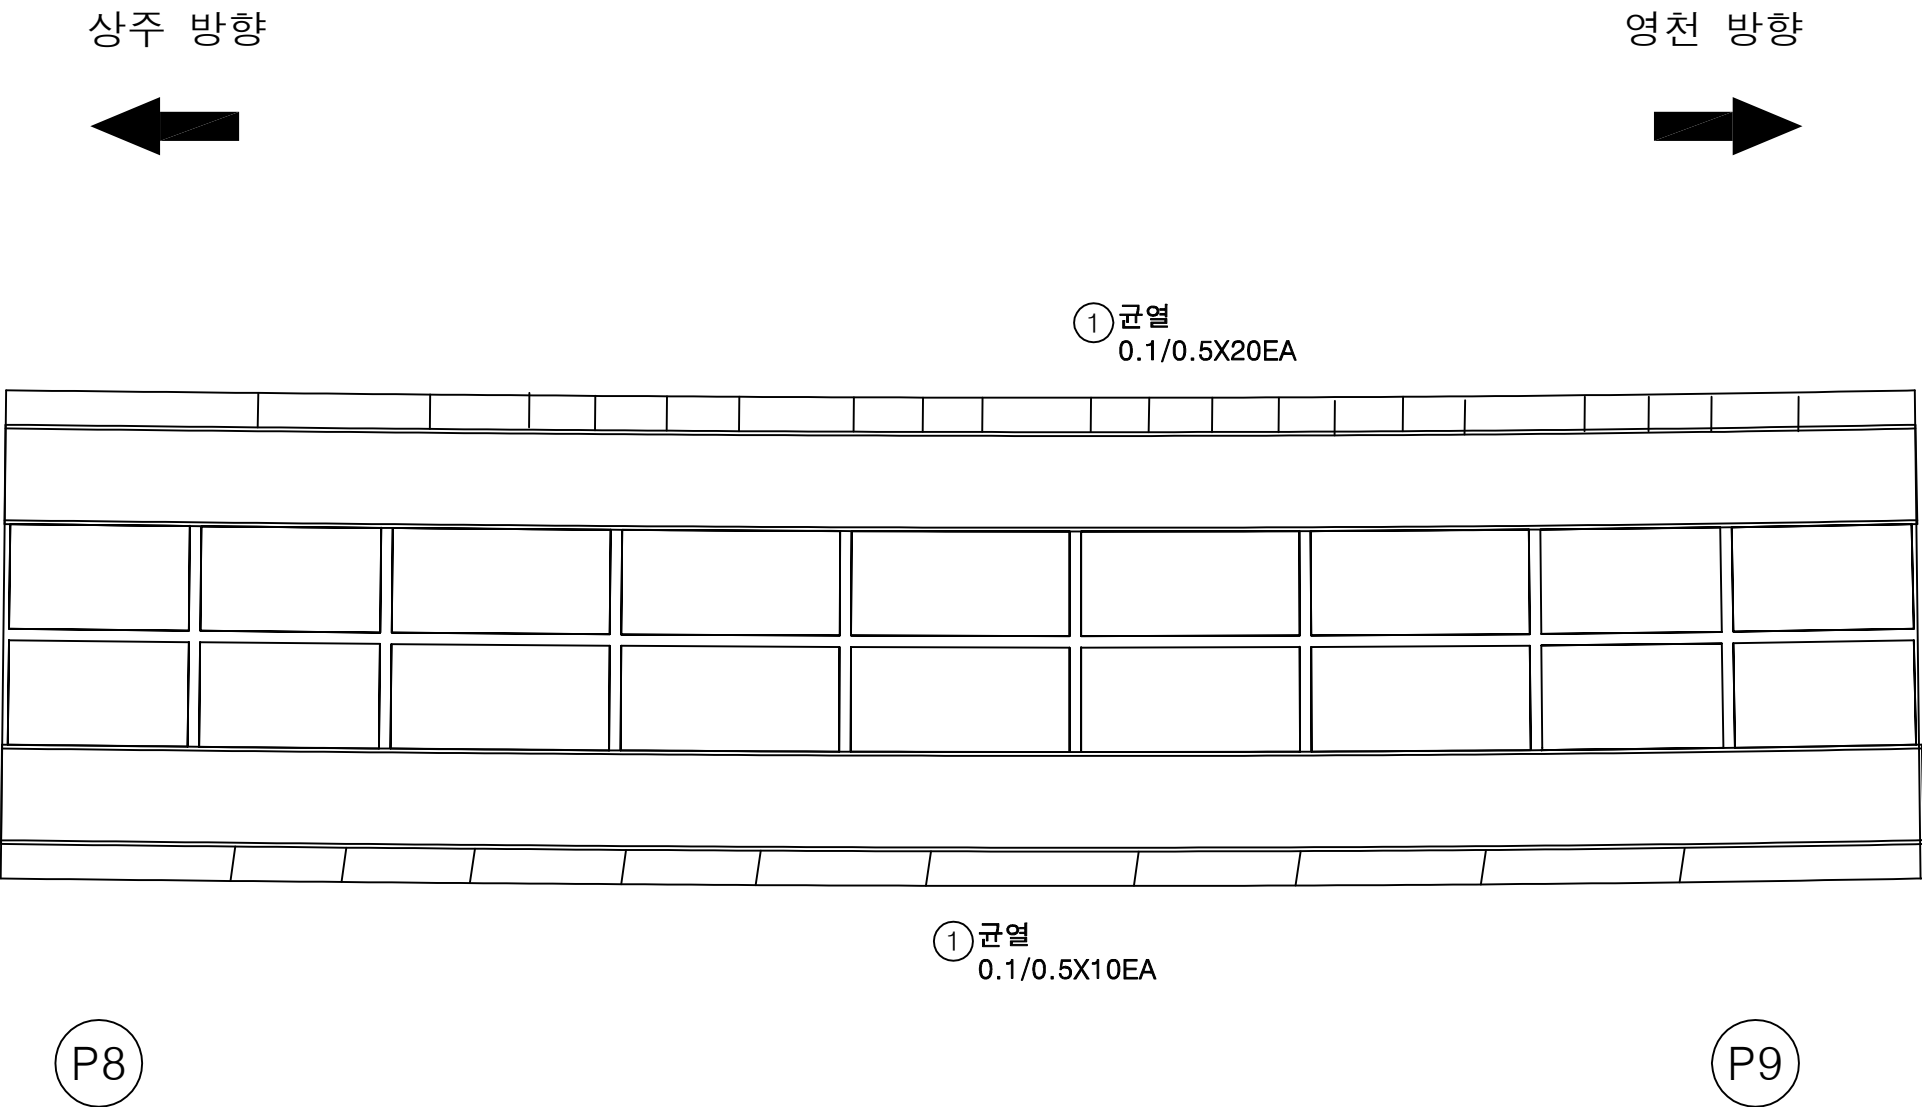
| 번호 | 손상내용 | 손상현황 | | | | | | 비 고 |
|---|---|---|---|---|---|---|---|---|
| 1 | 균열 | 0.1 | 0.5 | | 10.0 | m | 20 | 신규 |
| 2 | 균열 | 0.1 | 0.5 | | 5.00 | m | 10 | 신규 |
