상주영천고속도로 시설물 정밀점검 용역

# 외 관 조 사 망 도

영천 JCT R-B교

2019.12

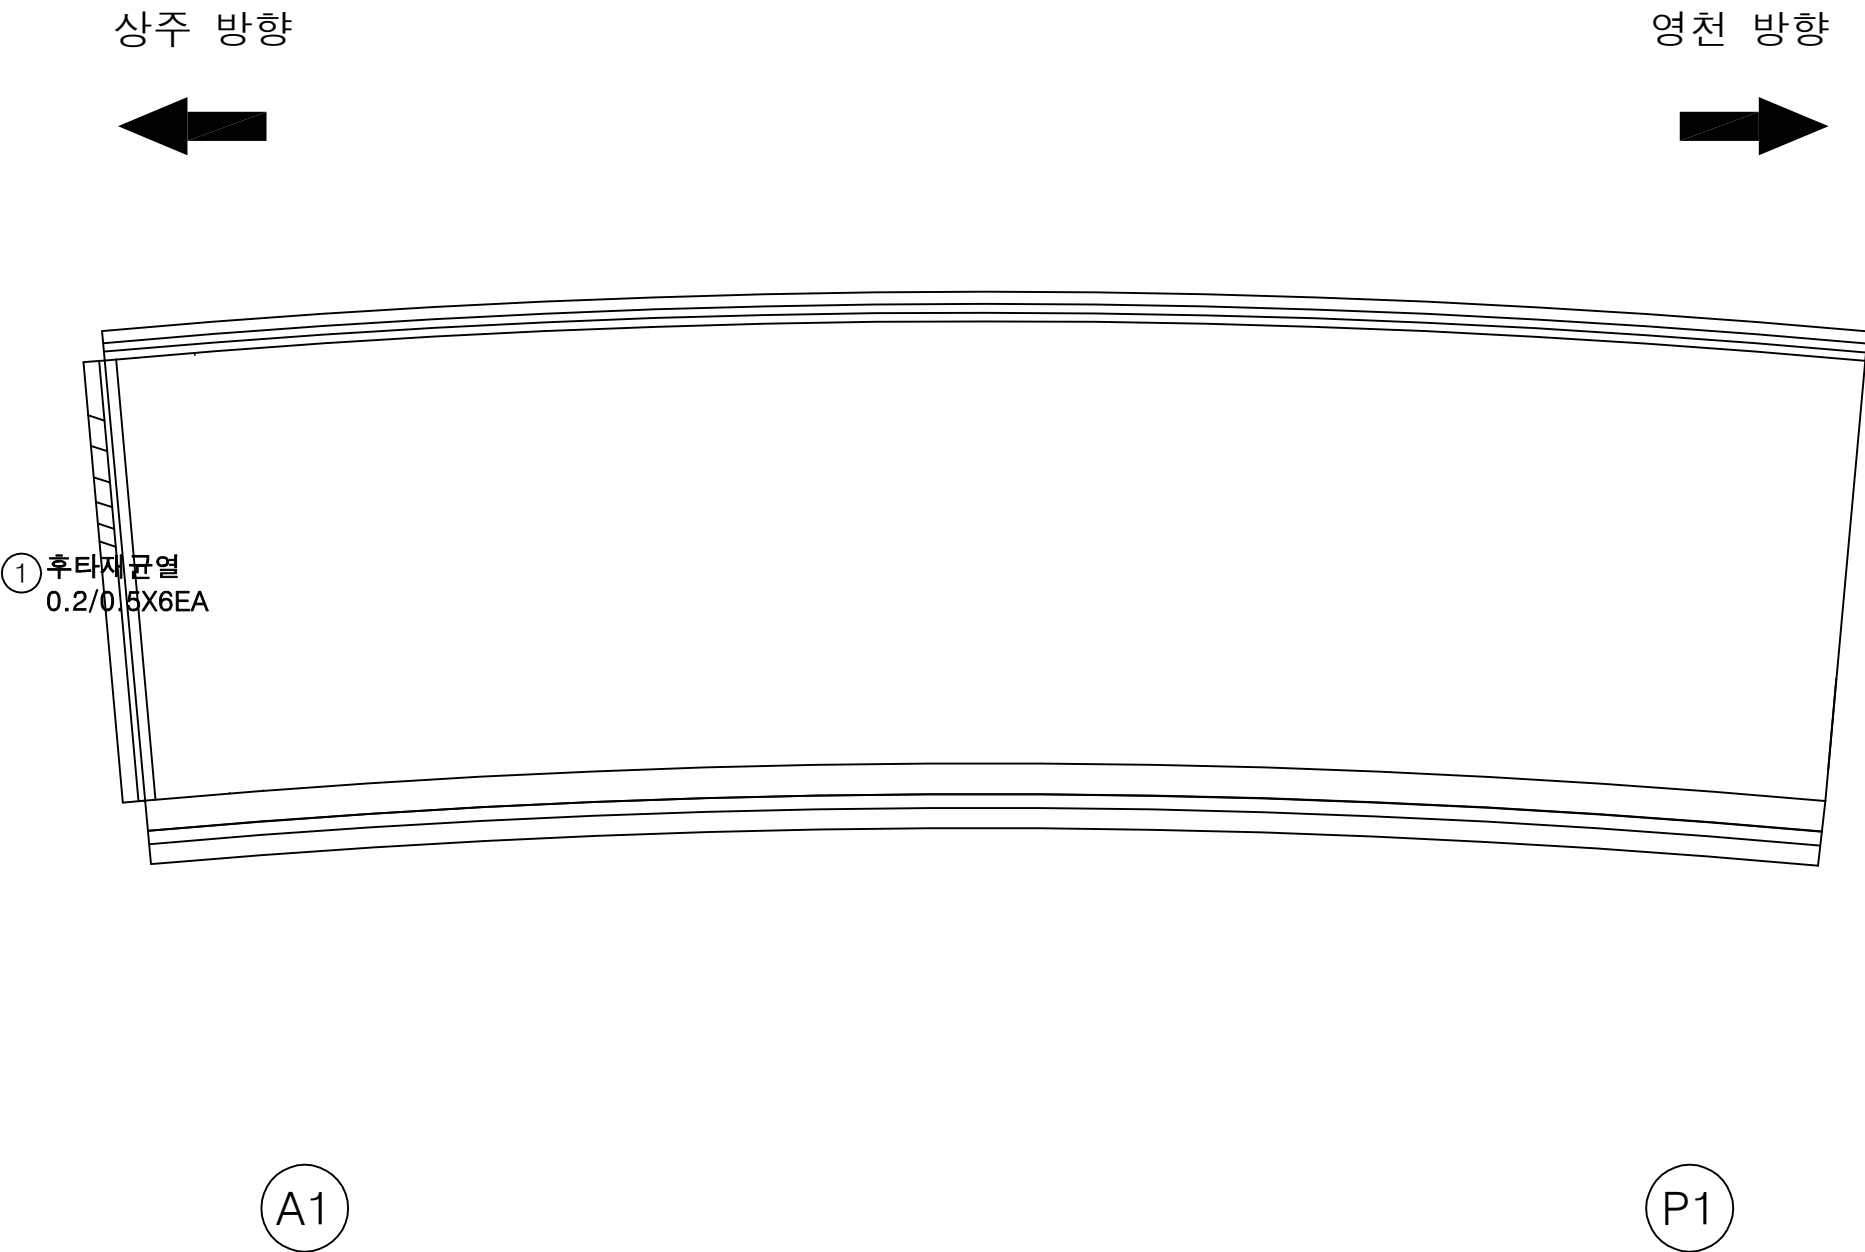
| 도 면 번 호 | 01 |

① 후타재균열  
0.2/0.5X6EA

| 번호 | 손상내용 | 손상현황 | | | | | | 비 고 |
|---|---|---|---|---|---|---|---|---|
| 1 | 후타재균열 | 0.2 | 0.5 | | 3.00 | m | 6 | 신규 |

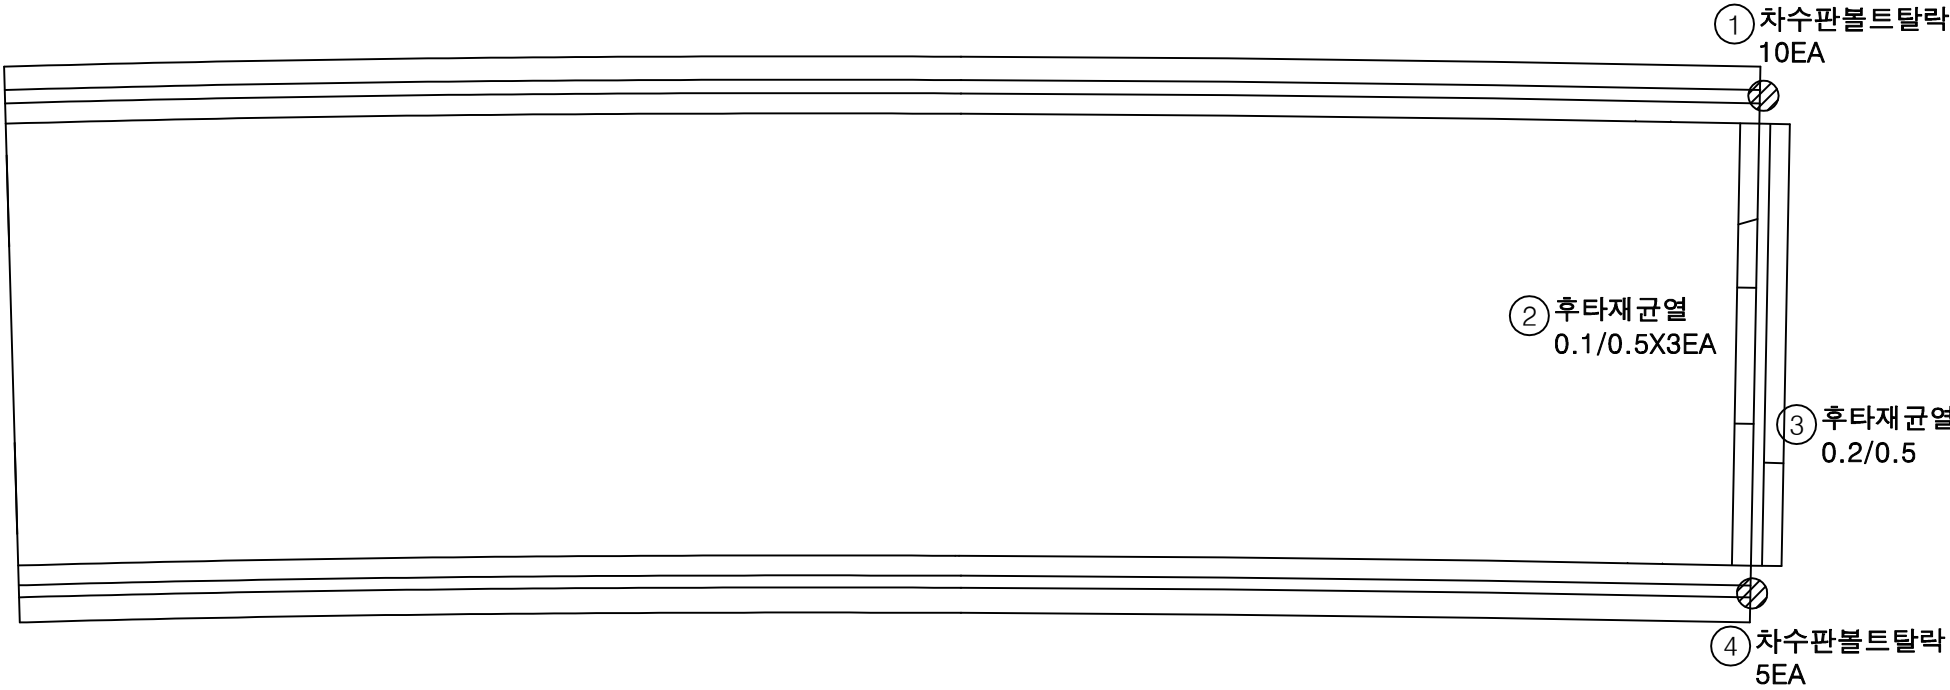
| 도 면 번 호 | 04 |

| 번호 | 손상내용 | 손상현황 | | | | | | 비 고 |
|---|---|---|---|---|---|---|---|---|
| 1 | 차수판볼트탈락 | | | | 10.0 | EA | 10 | 신규 |
| 2 | 후타재균열 | 0.1 | 0.5 | | 1.50 | m | 3 | 신규 |
| 3 | 후타재균열 | 0.2 | 0.5 | | 0.50 | m | 1 | 신규 |
| 4 | 차수판볼트탈락 | | | | 5.00 | EA | 5 | 신규 |

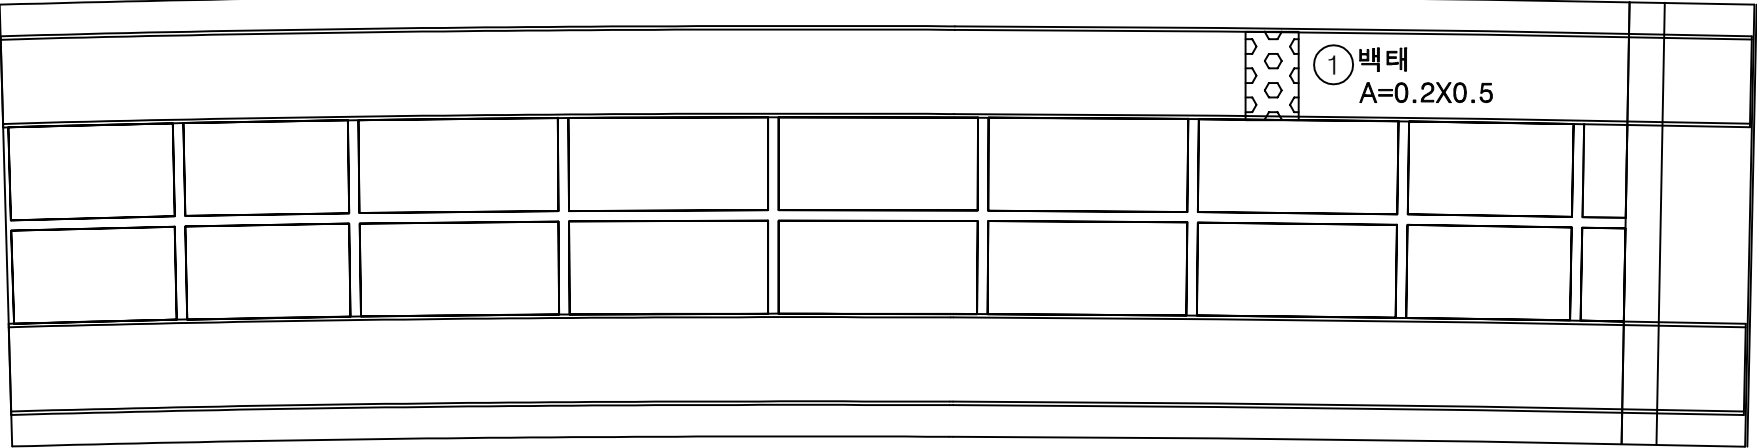
| 도 면 번 호 | 08 |

| 번호 | 손상내용 | 손상현황 | | | | | | 비 고 |
|---|---|---|---|---|---|---|---|---|
| 1 | 백태 | | 0.2 | 0.5 | 0.10 | m <sup>2</sup> | 1 | 신규 |

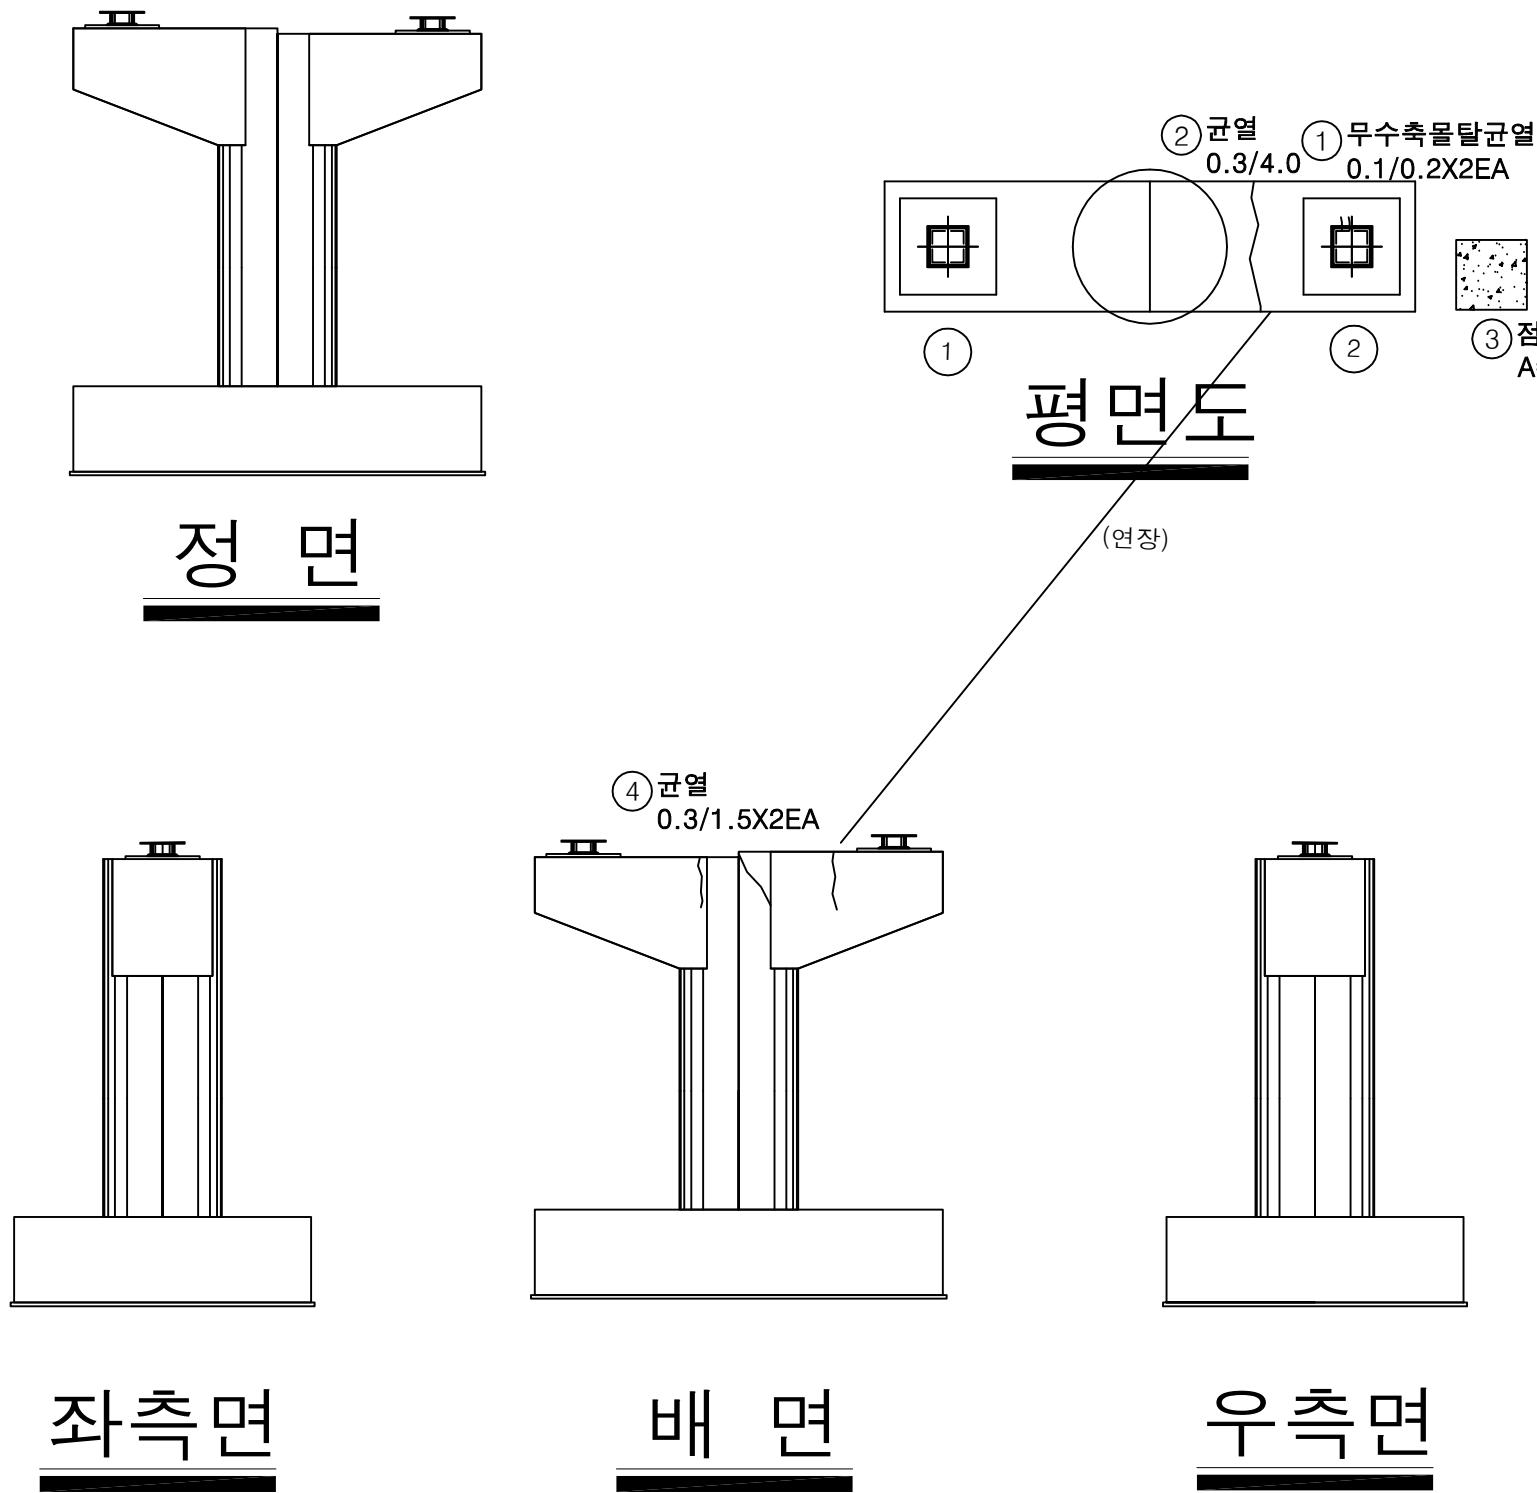
| 번호 | 손상내용 | 손상현황 | | | | | | 비 고 |
|---|---|---|---|---|---|---|---|---|
| 1 | 무수축물탈균열 | 0.1 | 0.2 | | 0.40 | m | 2 | 신규 |
| 2 | 균열 | 0.3 | 4.0 | | 4.00 | m | 1 | 신규 |
| 4 | 균열 | 0.3 | 1.5 | | 3.00 | m | 2 | 신규 |

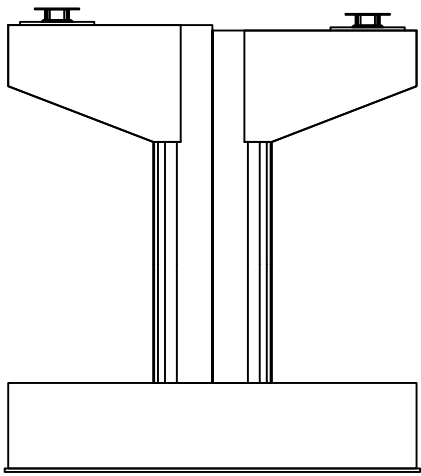
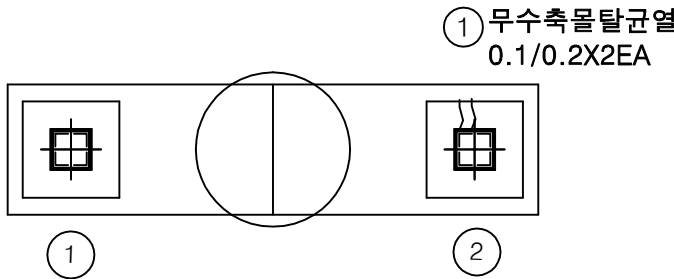
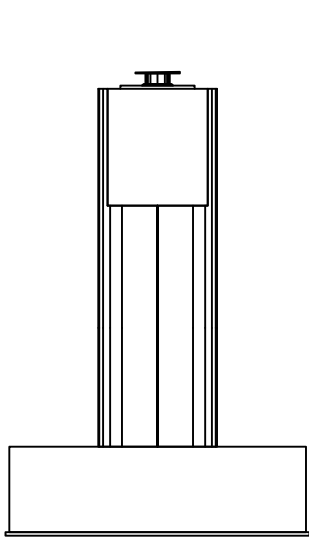
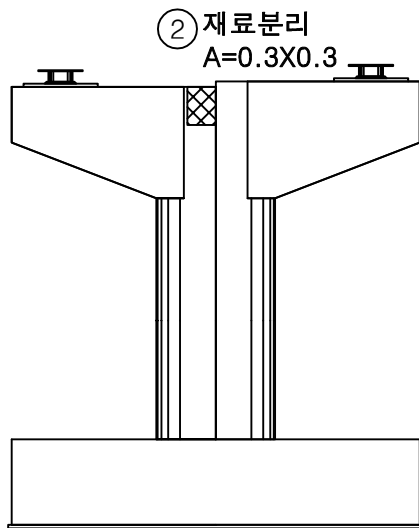
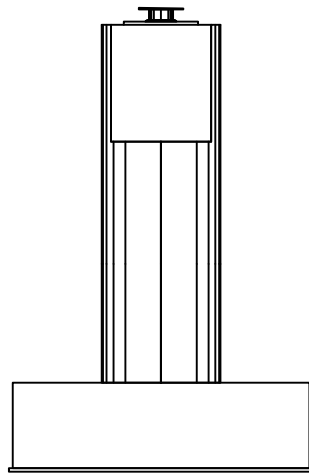
| 번호 | 손상내용 | 손상현황 | | | | | | 비 고 |
|---|---|---|---|---|---|---|---|---|
| 1 | 무수축물탈균열 | 0.1 | 0.2 | | 0.40 | m | 2 | 신규 |

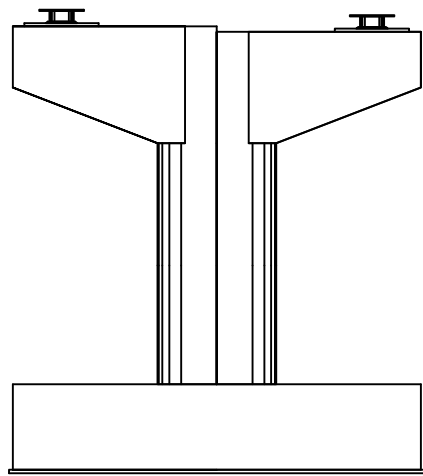
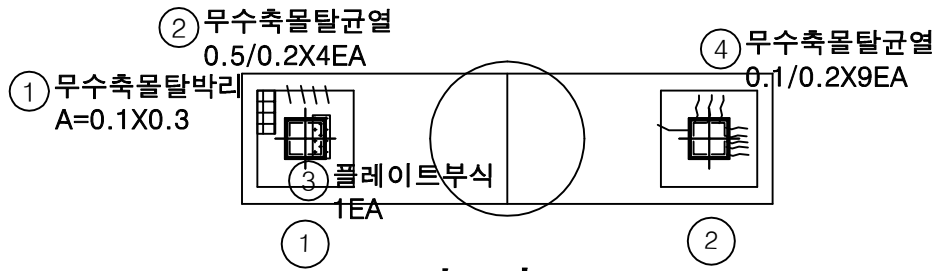
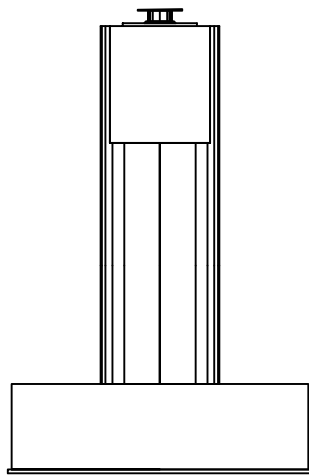
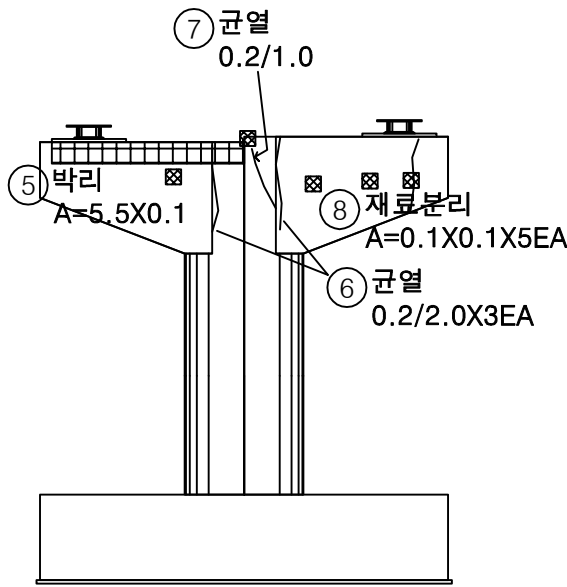
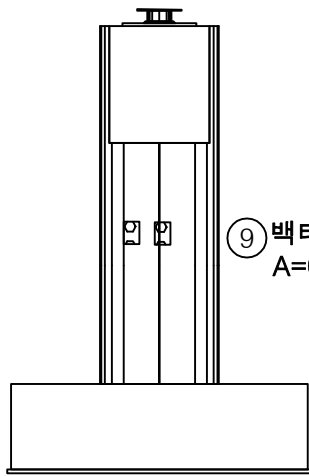
| 번호 | 손상내용 | 손상현황 | | | | | | 비 고 |
|---|---|---|---|---|---|---|---|---|
| 2 | 무수축물탈균열 | 0.1 | 0.2 | | 0.80 | m | 4 | 신규 |
| 3 | 플레이트부식 | | | | 1.00 | EA | 1 | 신규 |
| 4 | 무수축물탈균열 | 0.1 | 0.2 | | 1.80 | m | 9 | 신규 |
| 6 | 균열 | 0.2 | 2.0 | | 6.00 | m | 3 | 신규 |
| 7 | 균열 | 0.2 | 1.0 | | 1.00 | m | 1 | 신규 |
