상주영천고속도로 시설물 정밀점검 용역

# 외 관 조 사 망 도

산법터널

2019.12

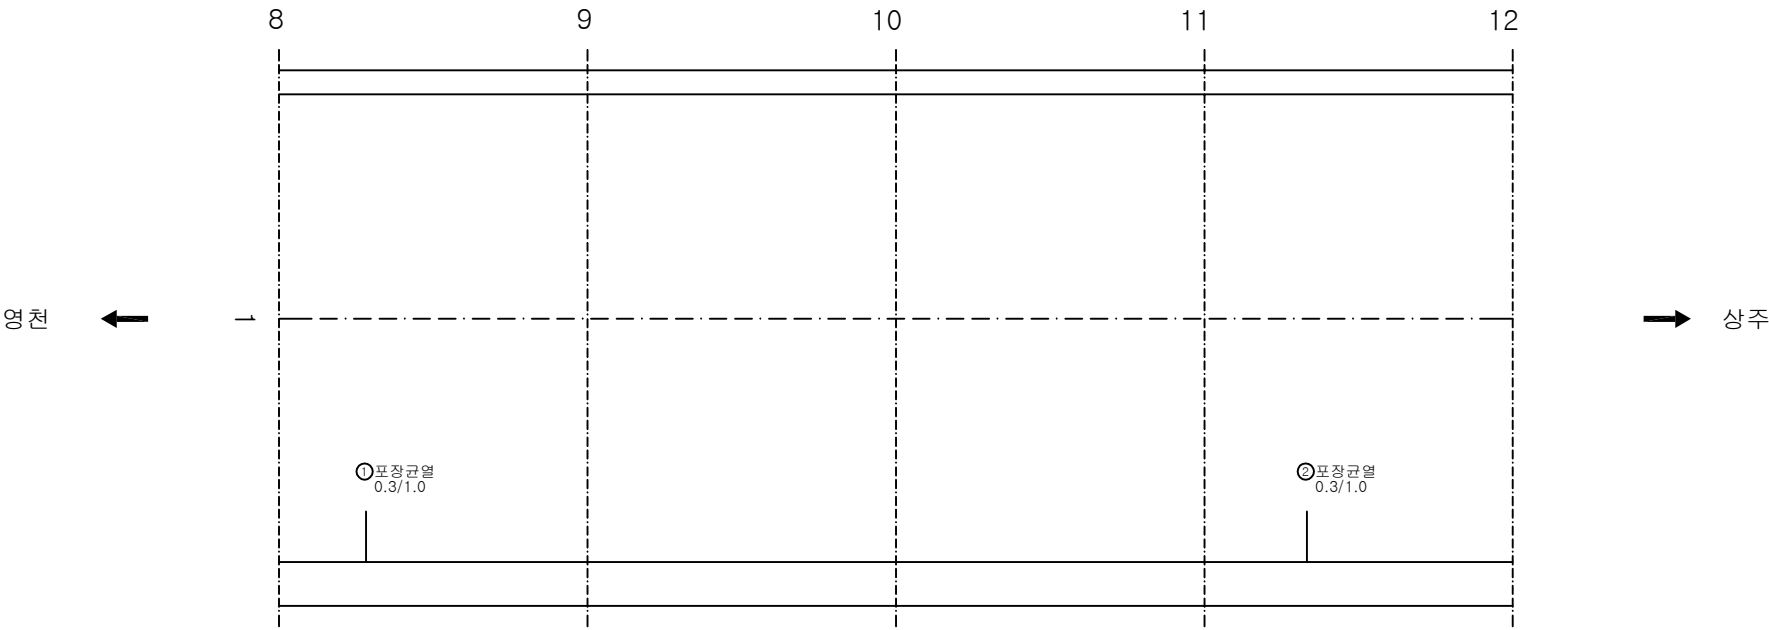
ID:산법터널(상주)-포장부 Span No.9~12

| 번호 | 신(N)<br>구(P) | 손상내용 | 손상현황 | | | | | | 손상물량 | 비고 |
|---|---|---|---|---|---|---|---|---|---|---|
| 1 | 신 | 포장균열 | 0.3 | 1.0 | | 1.00 | m | 1 | 1.00 | |
| 2 | 신 | 포장균열 | 0.3 | 1.0 | | 1.00 | m | 1 | 1.00 | |

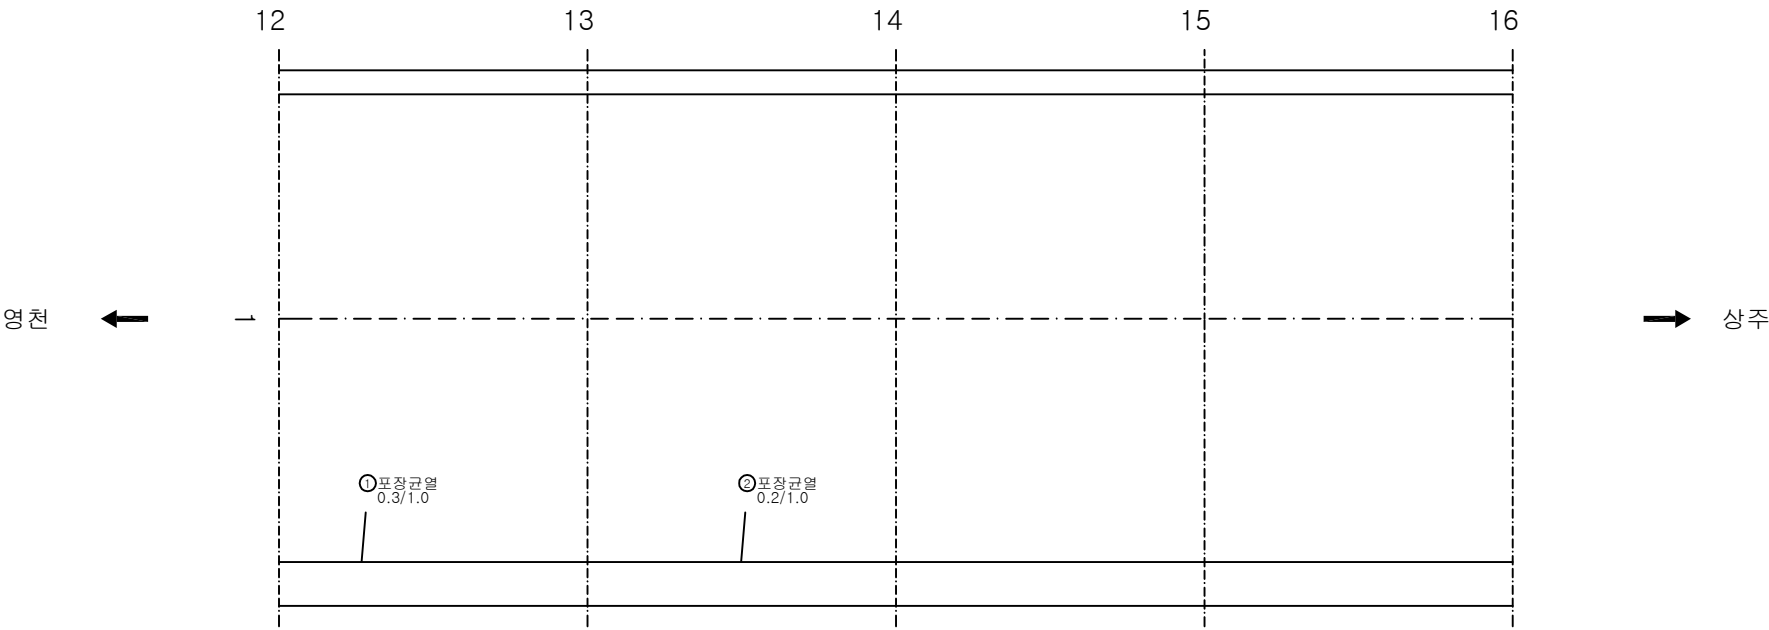
ID:산법터널(상주)-포장부 Span No.13~16

| 번호 | 신(N)<br>구(P) | 손상내용 | 손상현황 | | | | | | 손상물량 | 비고 |
|---|---|---|---|---|---|---|---|---|---|---|
| 1 | 신 | 포장균열 | 0.3 | 1.0 | | 1.00 | m | 1 | 1.00 | |
| 2 | 신 | 포장균열 | 0.2 | 1.0 | | 1.00 | m | 1 | 1.00 | |

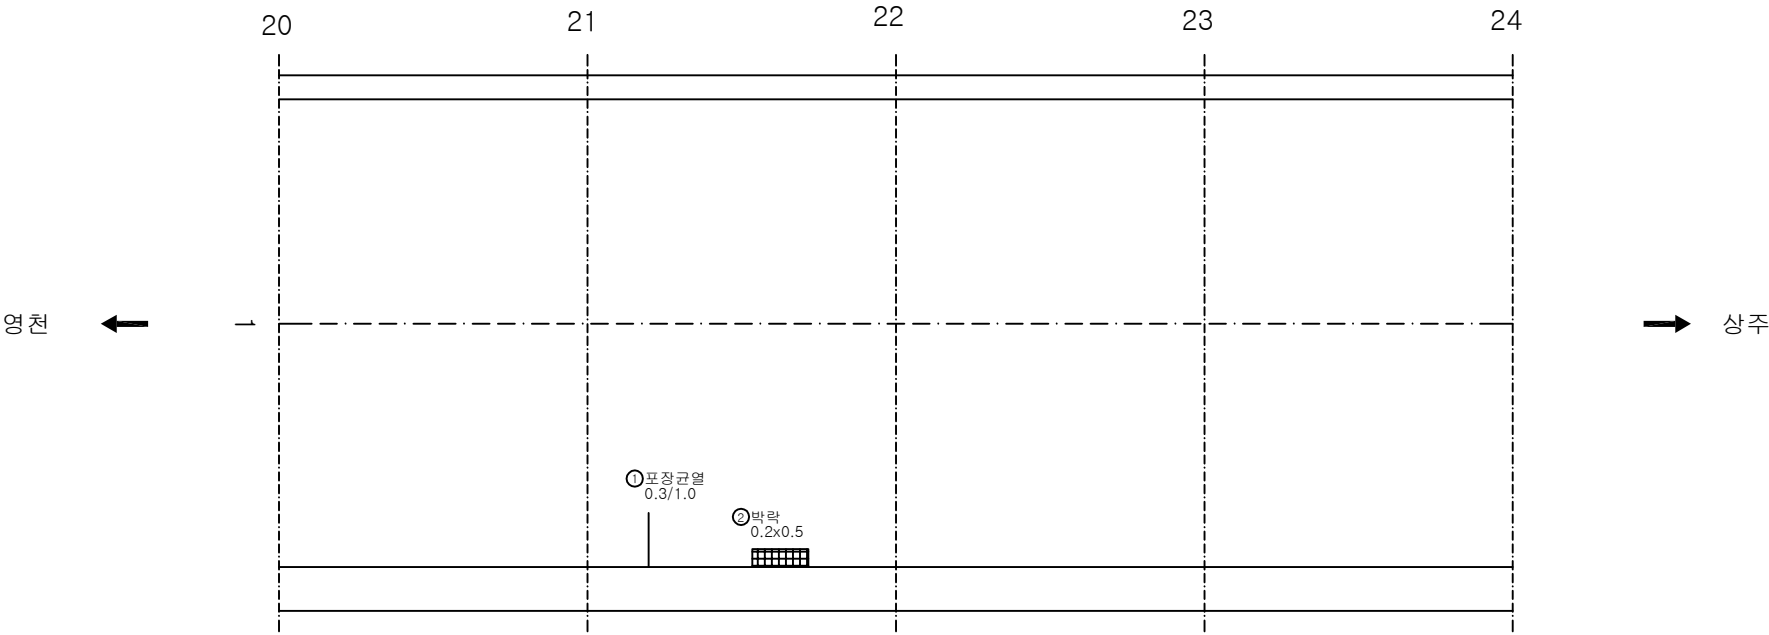
ID:산법터널(상주)-포장부 Span No.21~24

| 번호 | 신(N)<br>구(P) | 손상내용 | 손상현황 | | | | | | 손상물량 | 비고 |
|---|---|---|---|---|---|---|---|---|---|---|
| 1 | 신 | 포장균열 | 0.3 | 1.0 | | 1.00 | m | 1 | 1.00 | |
| 2 | 신 | 박락 | | 0.2 | 0.5 | 0.10 | m <sup>2</sup> | 1 | 0.10 | |

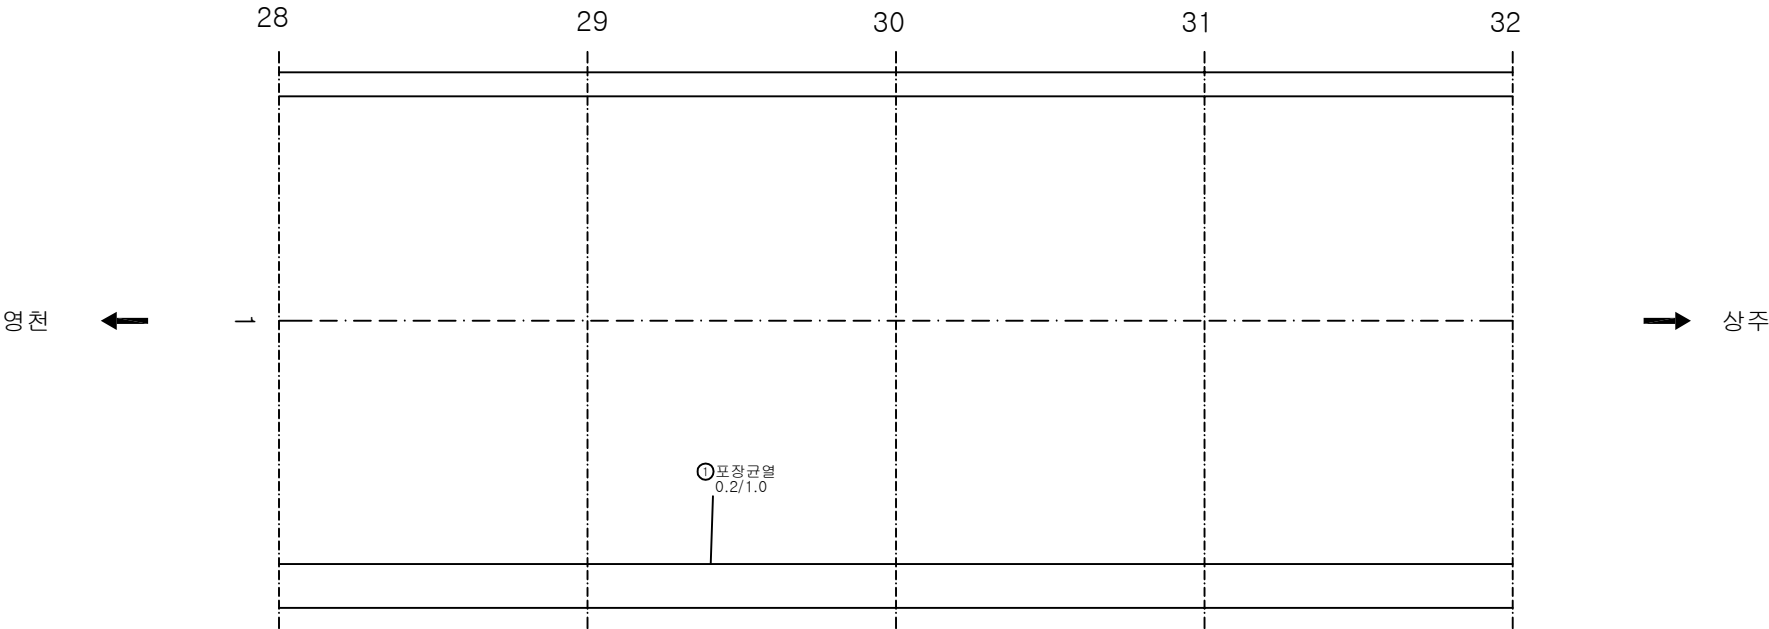
| 번호 | 신(N)<br>구(P) | 손상내용 | 손상현황 | | | | | | 손상물량 | 비고 |
|---|---|---|---|---|---|---|---|---|---|---|
| 1 | 신 | 포장균열 | 0.2 | 1.0 | | 1.00 | m | 1 | 1.00 | |

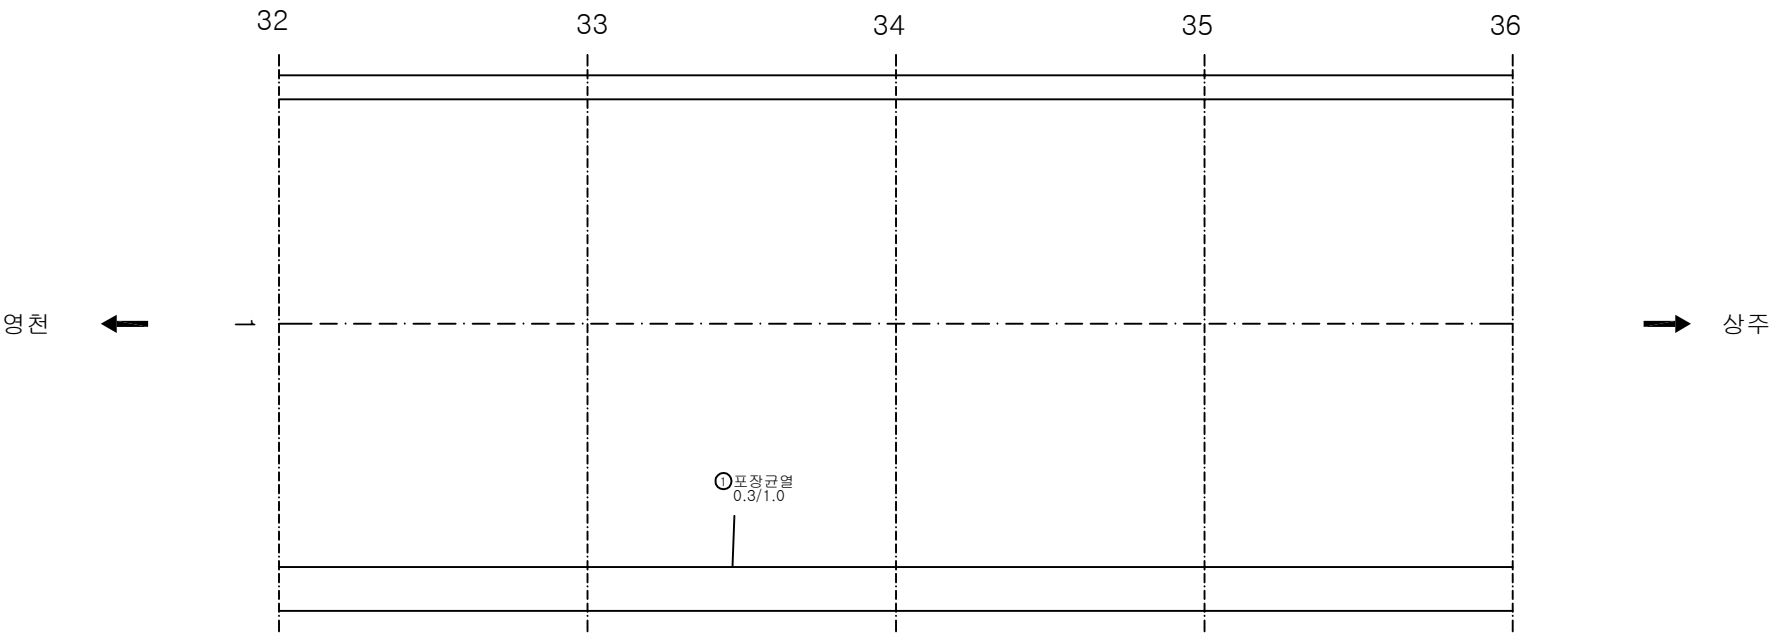
| 번호 | 신(N)<br>구(P) | 손상내용 | 손상현황 | | | | | | 손상물량 | 비고 |
|---|---|---|---|---|---|---|---|---|---|---|
| 1 | 신 | 포장균열 | 0.3 | 1.0 | | 1.00 | m | 1 | 1.00 | |

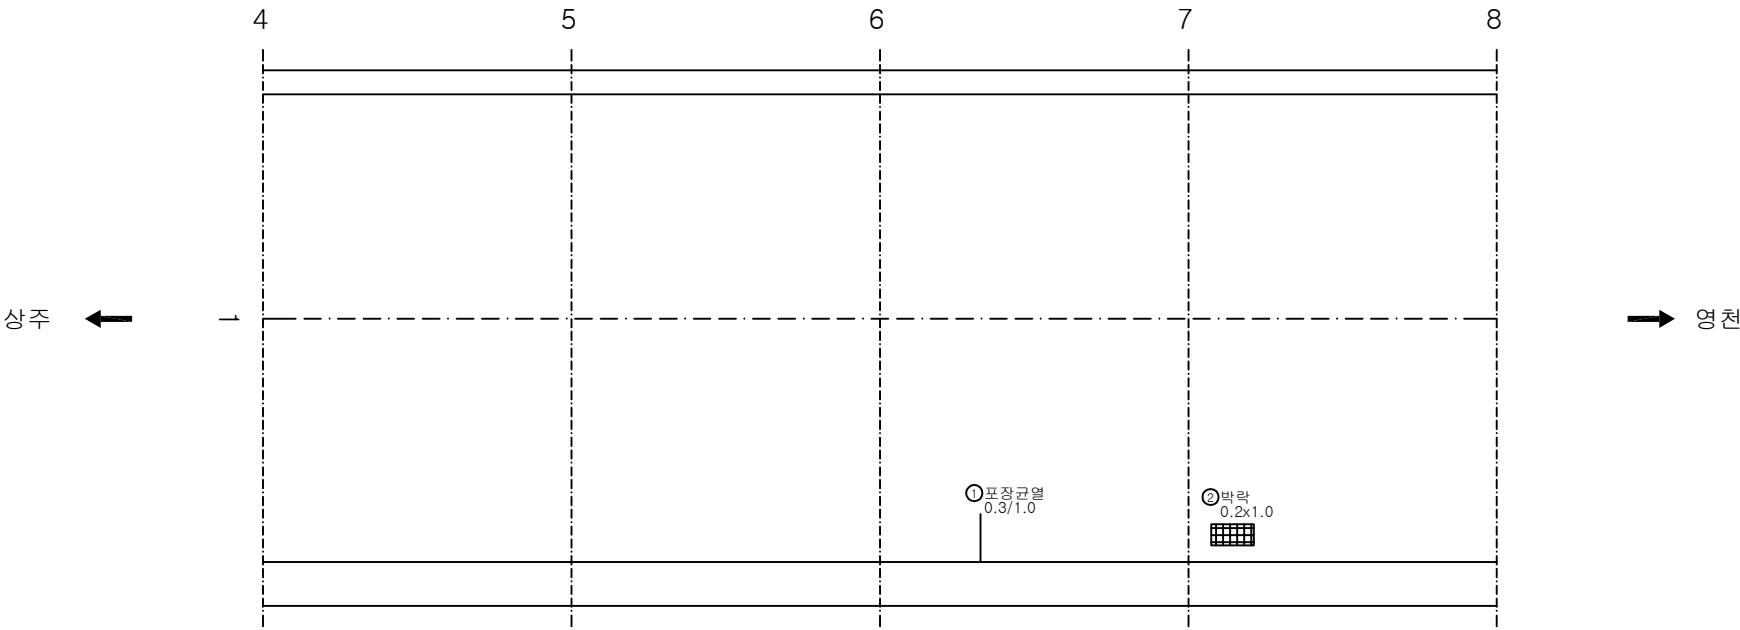
| 번호 | 신(N)<br>구(P) | 손상내용 | 손상현황 | | | | | | 손상물량 | 비고 |
|---|---|---|---|---|---|---|---|---|---|---|
| 1 | 신 | 포장균열 | 0.3 | 1.0 | | 1.00 | m | 1 | 1.00 | |

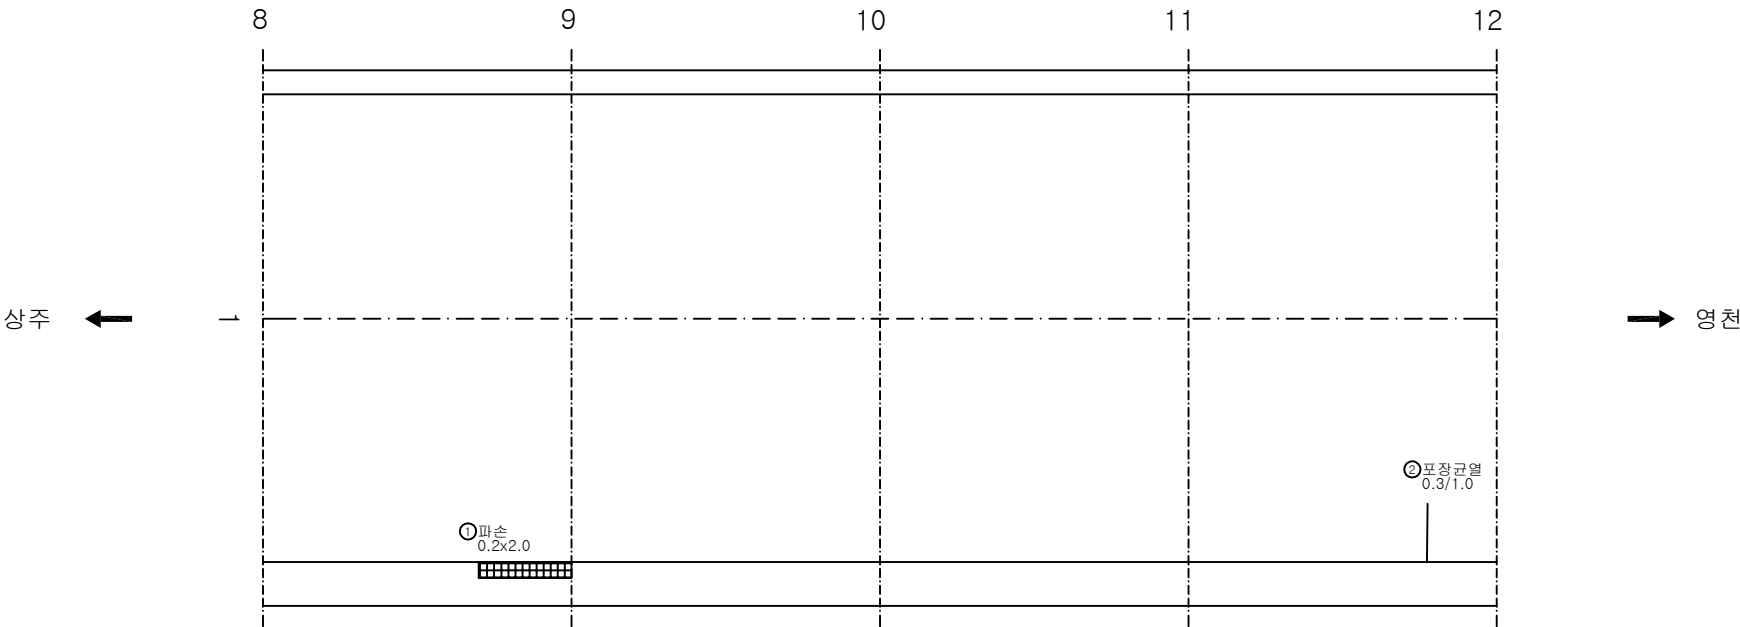
| 번호 | 신(N)<br>구(P) | 손상내용 | 손상현황 | | | | | | 손상물량 | 비고 |
|---|---|---|---|---|---|---|---|---|---|---|
| 2 | 신 | 포장균열 | 0.3 | 1.0 | | 1.00 | m | 1 | 1.00 | |

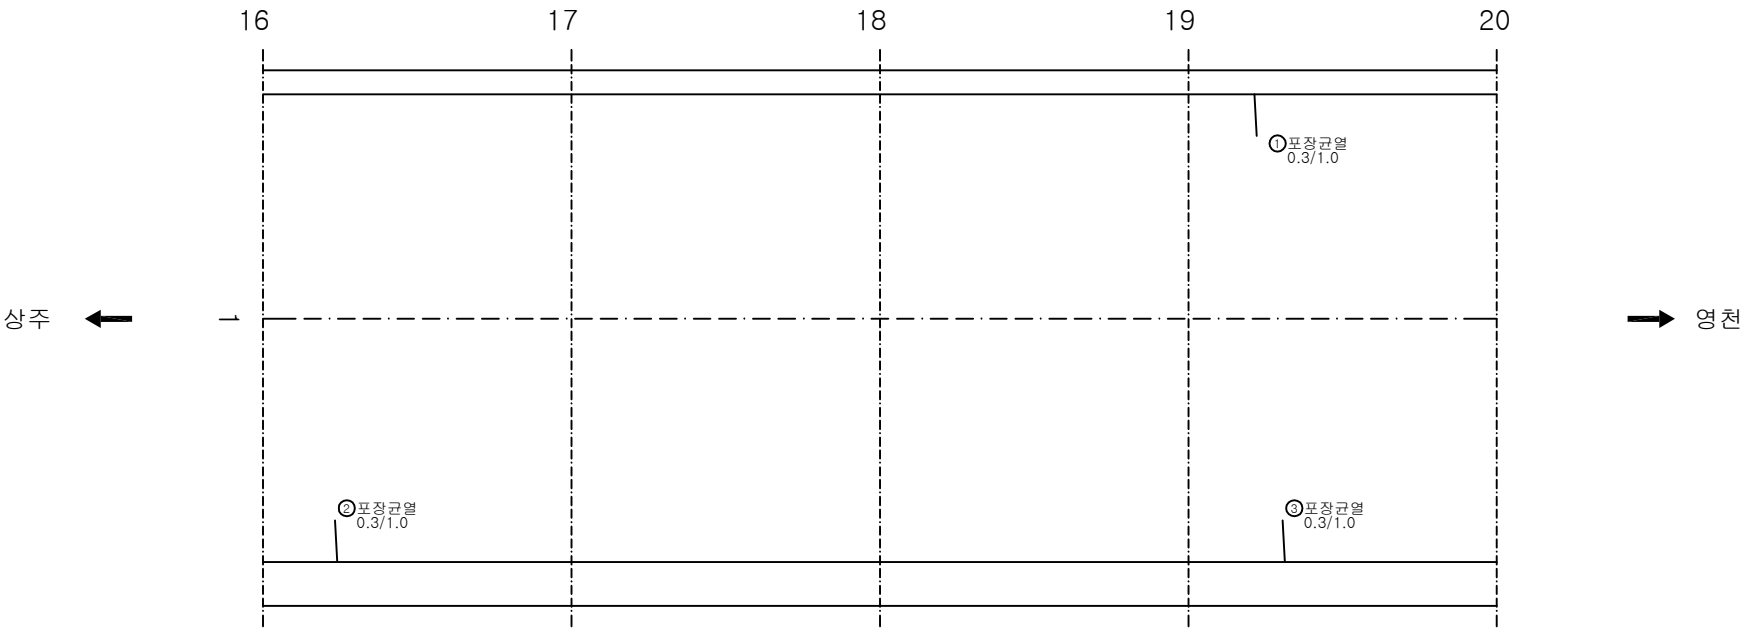
| 번호 | 신(N)<br>구(P) | 손상내용 | 손상현황 | | | | | | 손상물량 | 비고 |
|---|---|---|---|---|---|---|---|---|---|---|
| 1 | 신 | 포장균열 | 0.3 | 1.0 | | 1.00 | m | 1 | 1.00 | |
| 2 | 신 | 포장균열 | 0.3 | 1.0 | | 1.00 | m | 1 | 1.00 | |
| 3 | 신 | 포장균열 | 0.3 | 1.0 | | 1.00 | m | 1 | 1.00 | |

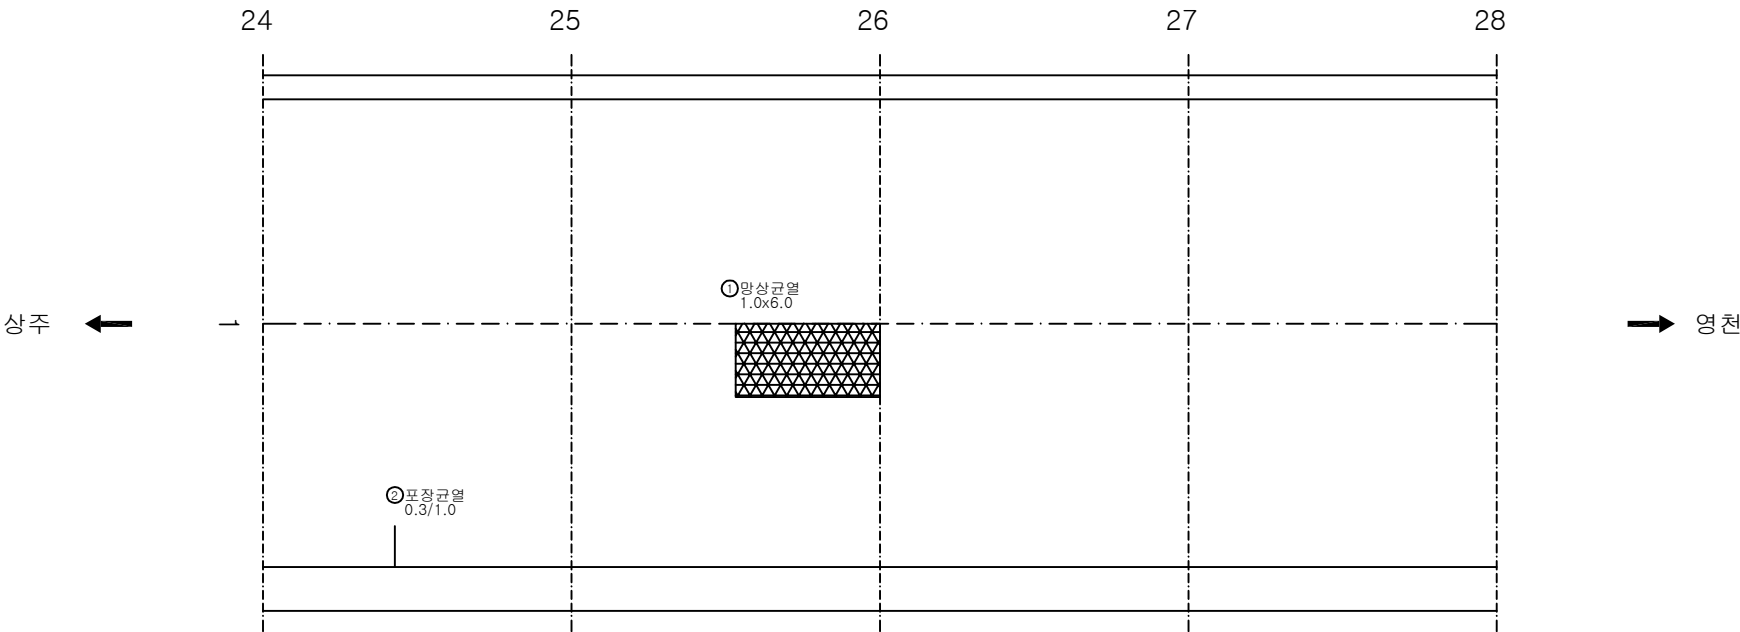
| 번호 | 신(N)<br>구(P) | 손상내용 | 손상현황 | | | | | | 손상물량 | 비고 |
|---|---|---|---|---|---|---|---|---|---|---|
| 1 | 신 | 망상균열 | | 1.0 | 6.0 | 6.00 | m <sup>2</sup> | 1 | 6.00 | |
| 2 | 신 | 포장균열 | 0.3 | 1.0 | | 1.00 | m | 1 | 1.00 | |

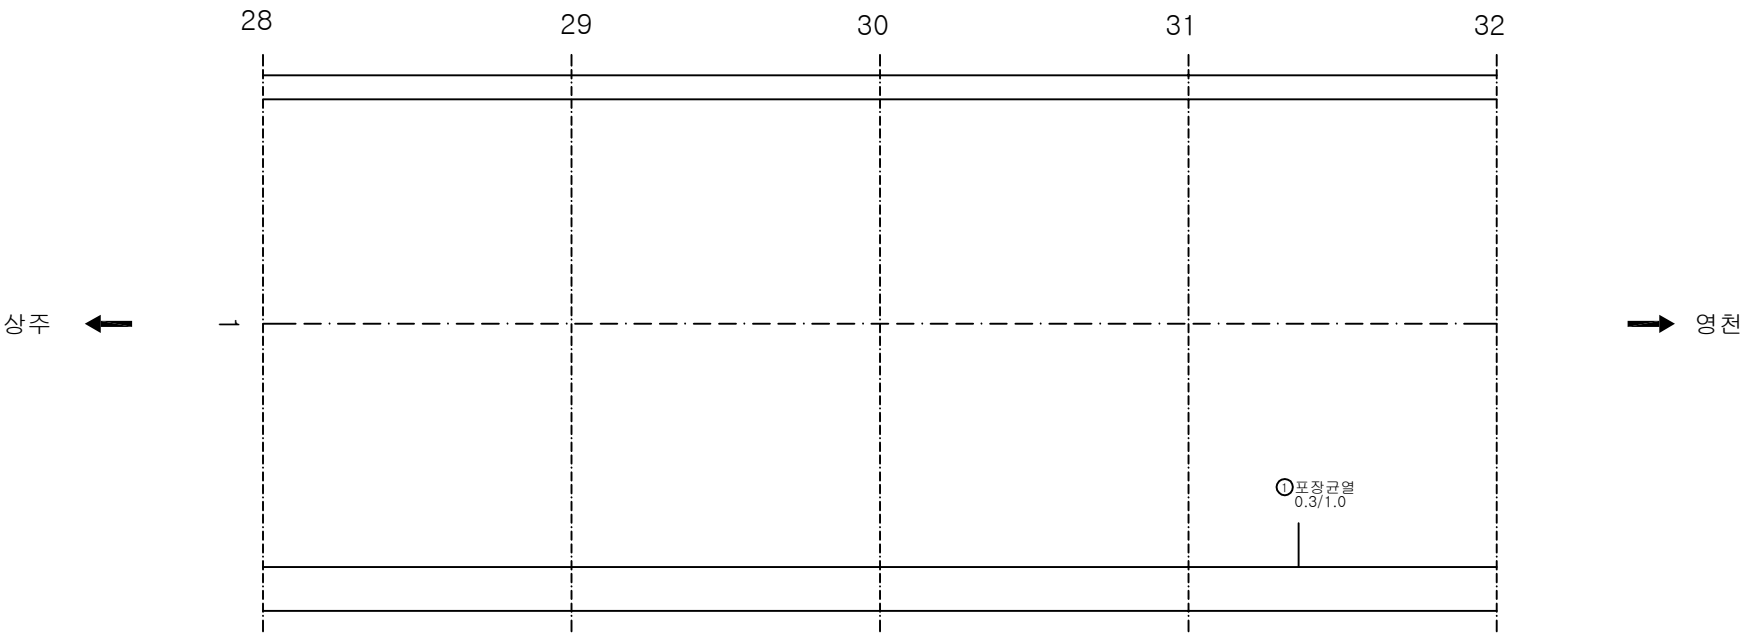
| 번호 | 신(N)<br>구(P) | 손상내용 | 손상현황 | | | | | | 손상물량 | 비고 |
|---|---|---|---|---|---|---|---|---|---|---|
| 1 | 신 | 포장균열 | 0.3 | 1.0 | | 1.00 | m | 1 | 1.00 | |

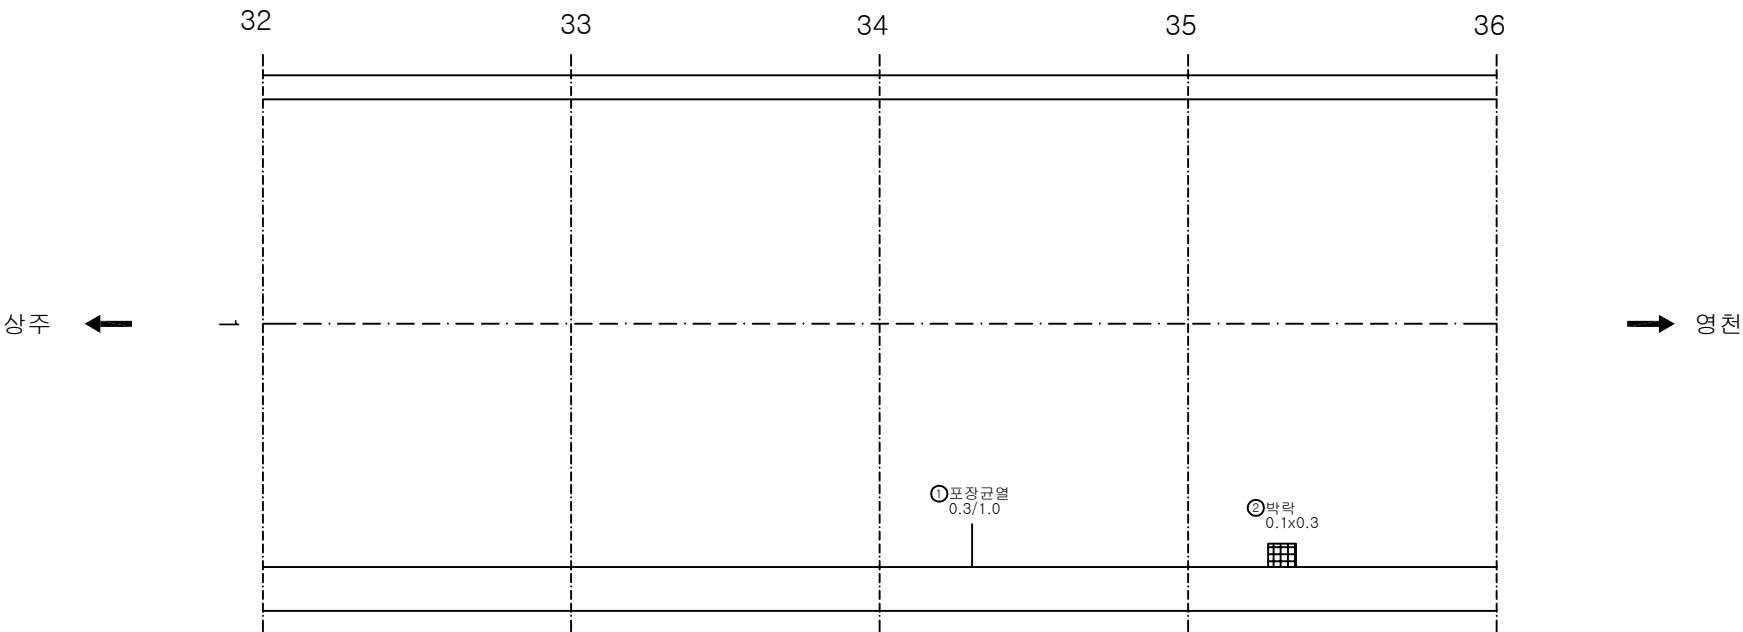
| 번호 | 신(N)<br>구(P) | 손상내용 | 손상현황 | | | | | | 손상물량 | 비고 |
|---|---|---|---|---|---|---|---|---|---|---|
| 1 | 신 | 포장균열 | 0.3 | 1.0 | | 1.00 | m | 1 | 1.00 | |

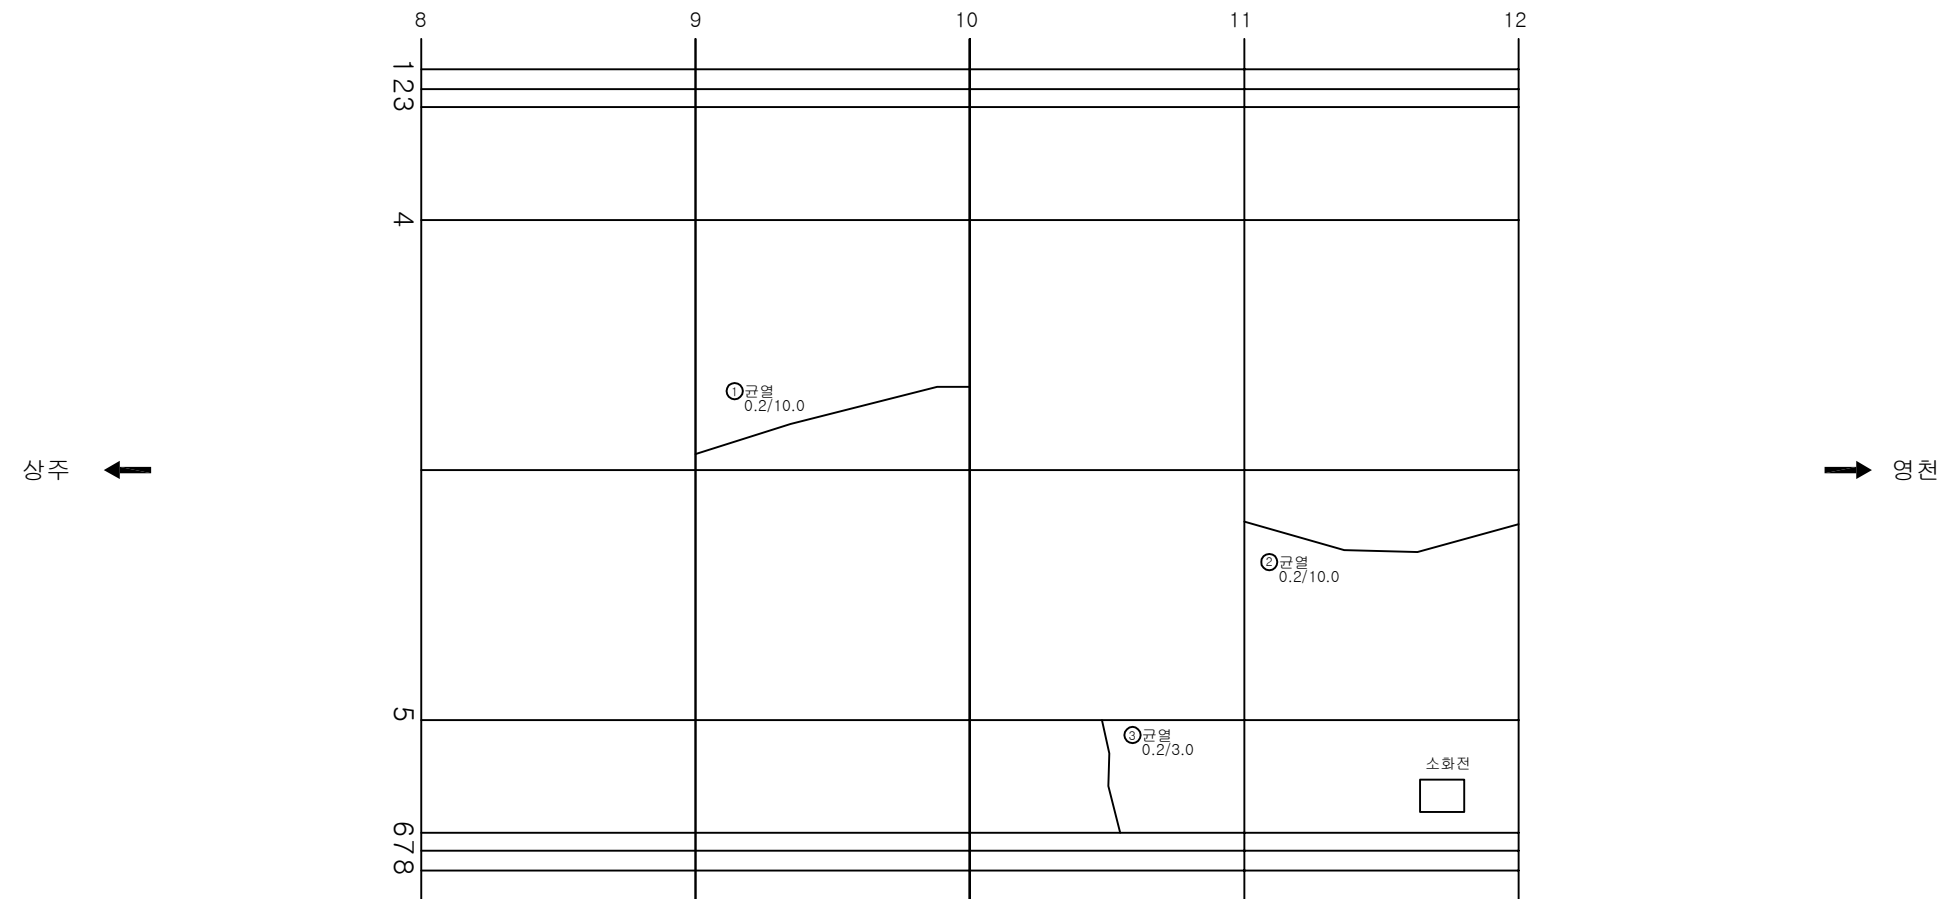
ID: 산법터널(영천)-본선부 Span No.9~12

| 손상 현황 표 | | | | | | | | | |
|---|---|---|---|---|---|---|---|---|---|
| 1 | 신 | 균열 | 0.2 | 10.0 | | 10.00 | m | 1 | 10.00 |
| 2 | 신 | 균열 | 0.2 | 10.0 | | 10.00 | m | 1 | 10.00 |
| 3 | 신 | 균열 | 0.2 | 3.0 | | 3.00 | m | 1 | 3.00 |

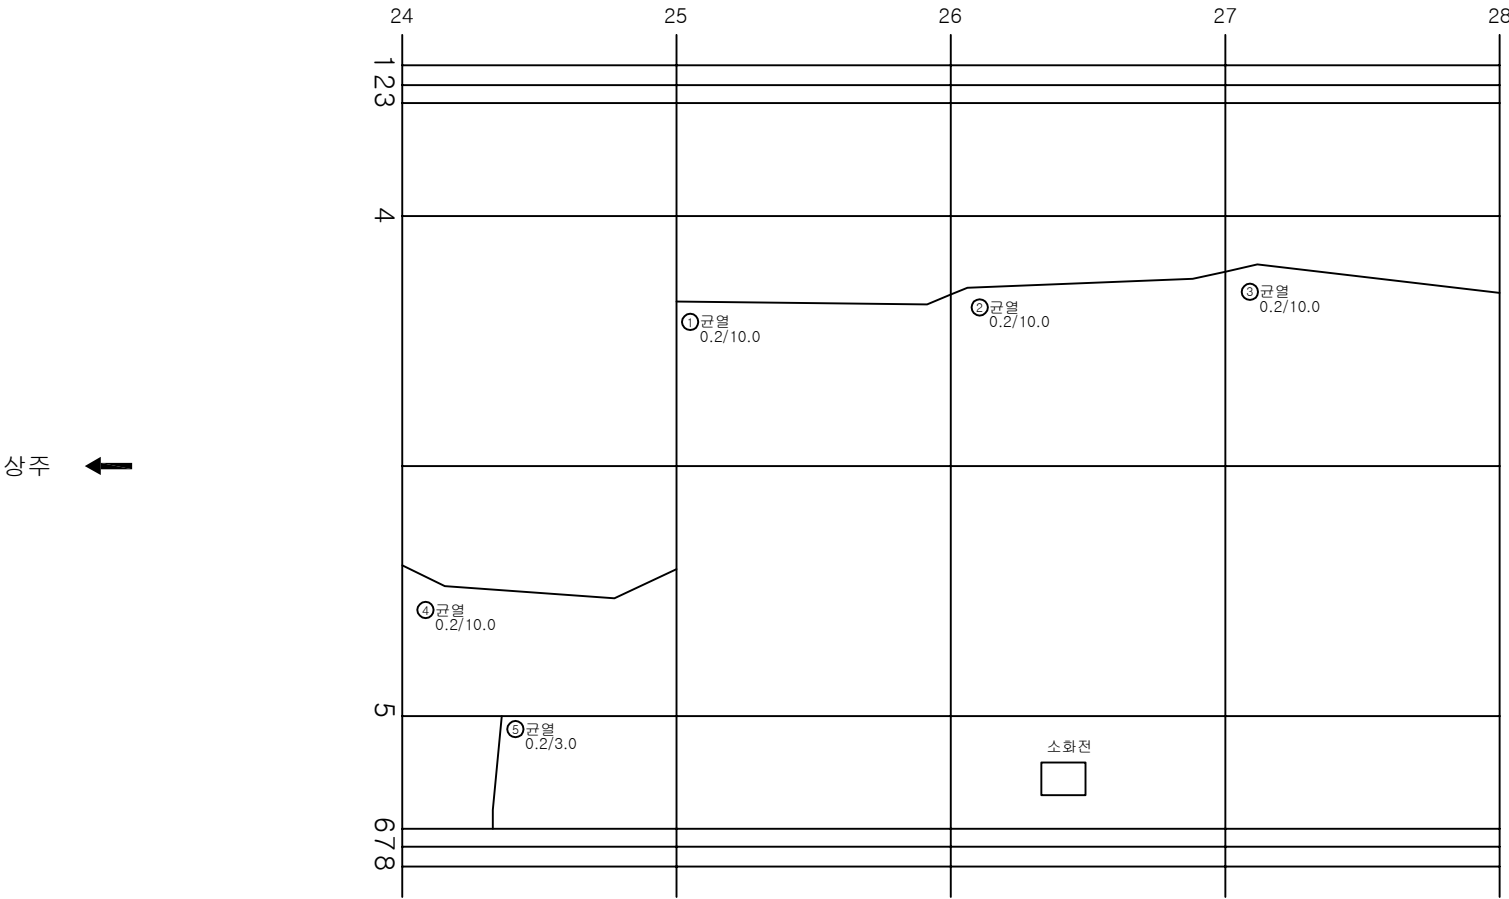
| 번호 | 신(N)<br>구(P) | 손상내용 | 손상현황 | | | | | | 손상물량 | 비고 |
|---|---|---|---|---|---|---|---|---|---|---|
| 1 | 신 | 균열 | 0.2 | 10.0 | | 10.00 | m | 1 | 10.00 | |
| 2 | 신 | 균열 | 0.2 | 10.0 | | 10.00 | m | 1 | 10.00 | |
| 3 | 신 | 균열 | 0.2 | 10.0 | | 10.00 | m | 1 | 10.00 | |
| 4 | 신 | 균열 | 0.2 | 10.0 | | 10.00 | m | 1 | 10.00 | |
| 5 | 신 | 균열 | 0.2 | 10.0 | | 10.00 | m | 1 | 10.00 | |

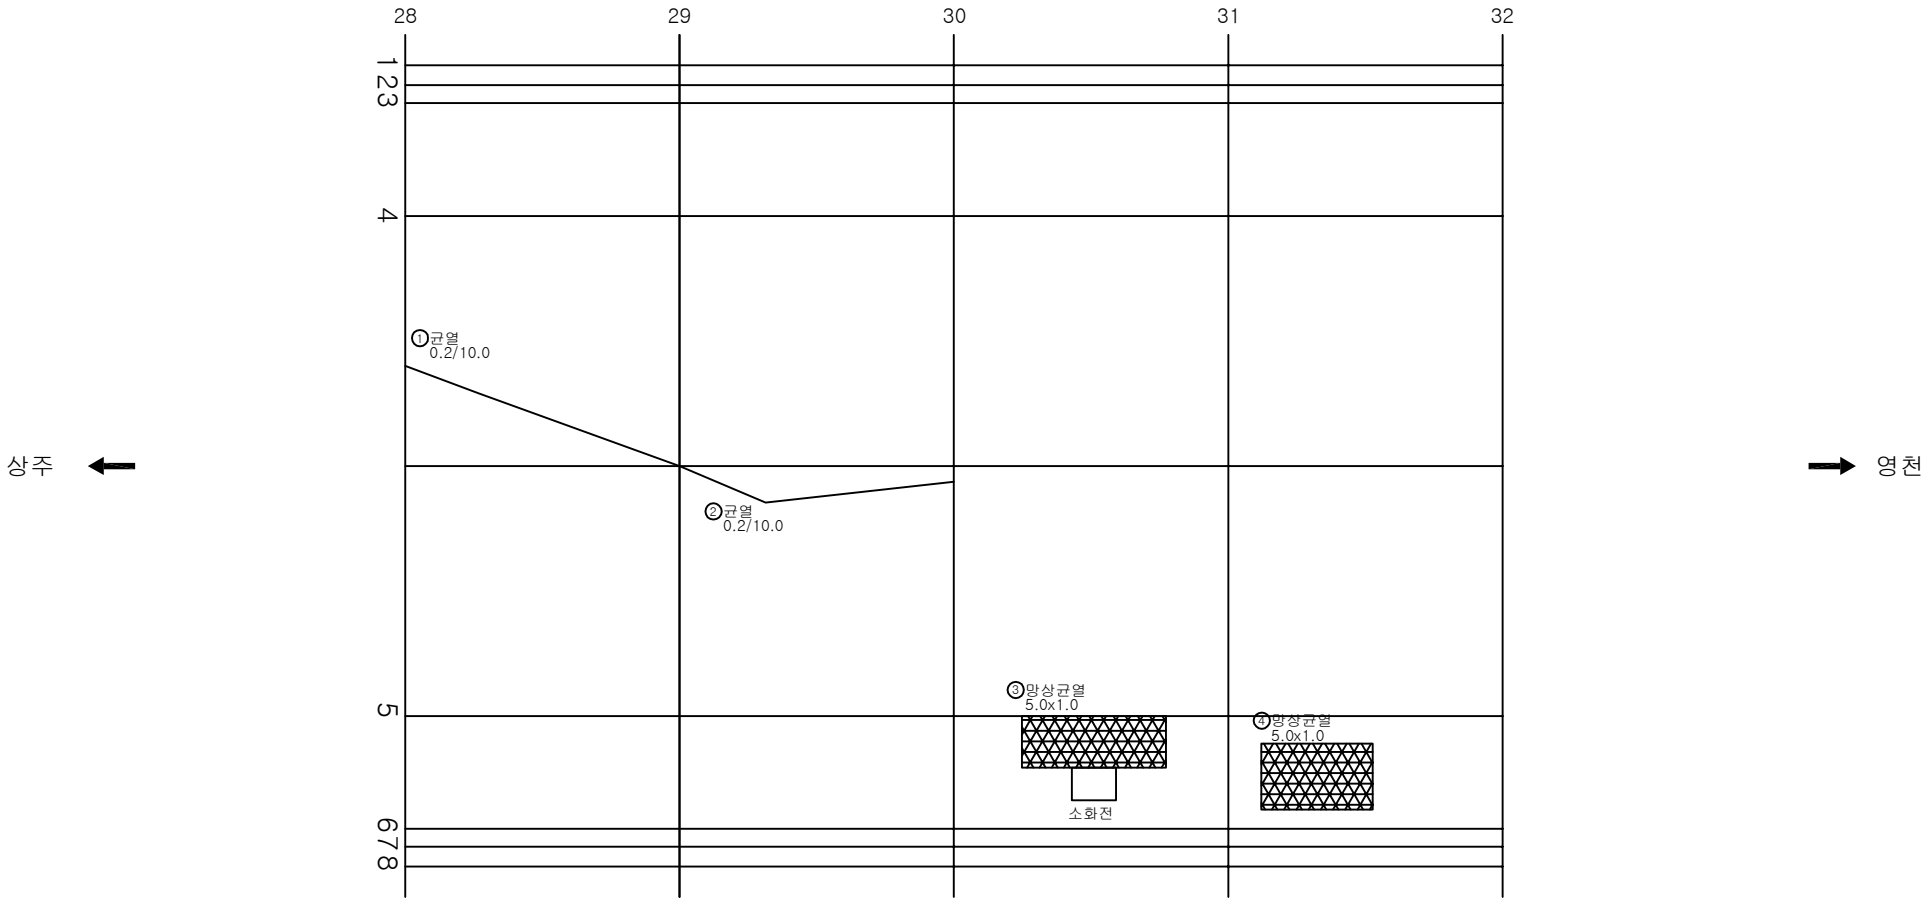
| 번호 | 신(N)<br>구(P) | 손상내용 | 손상현황 | | | | | | 손상물량 | 비고 |
|---|---|---|---|---|---|---|---|---|---|---|
| 1 | 신 | 균열 | 0.2 | 10.0 | | 10.00 | m | 1 | 10.00 | |
| 2 | 신 | 균열 | 0.2 | 10.0 | | 10.00 | m | 1 | 10.00 | |
| 3 | 신 | 망상균열 | | 5.0 | 1.0 | 5.00 | m <sup>2</sup> | 1 | 5.00 | |
| 4 | 신 | 망상균열 | | 5.0 | 1.0 | 5.00 | m <sup>2</sup> | 1 | 5.00 | |

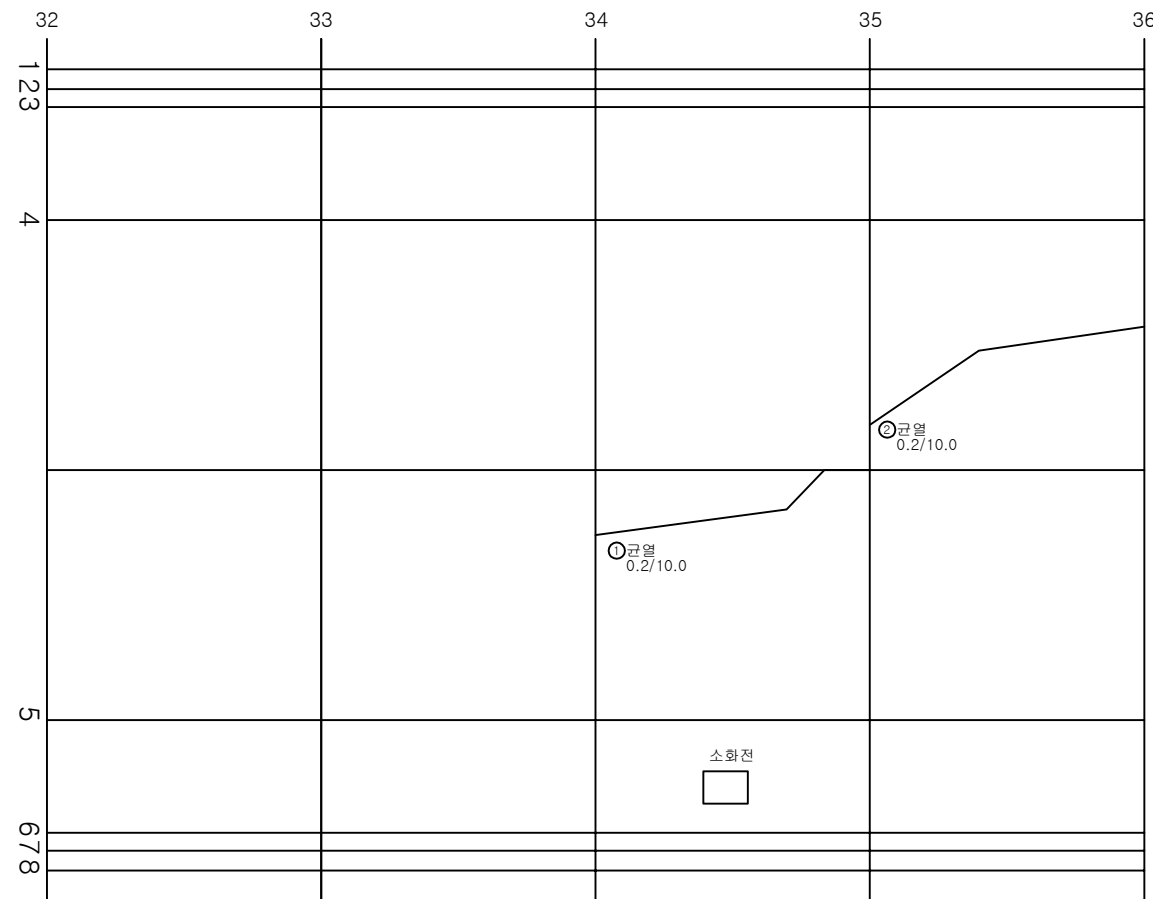
ID: 산법터널(영천)-본선부 Span No.33~36

| 손상 현황 표 | | | | | | | | | |
|---|---|---|---|---|---|---|---|---|---|
| 1 | 신 | 균열 | 0.2 | 10.0 | | 10.00 | m | 1 | 10.00 |
| 2 | 신 | 균열 | 0.2 | 10.0 | | 10.00 | m | 1 | 10.00 |
