상주영천고속도로 시설물 정밀점검 용역

# 외 관 조 사 망 도

평호터널

2019.12

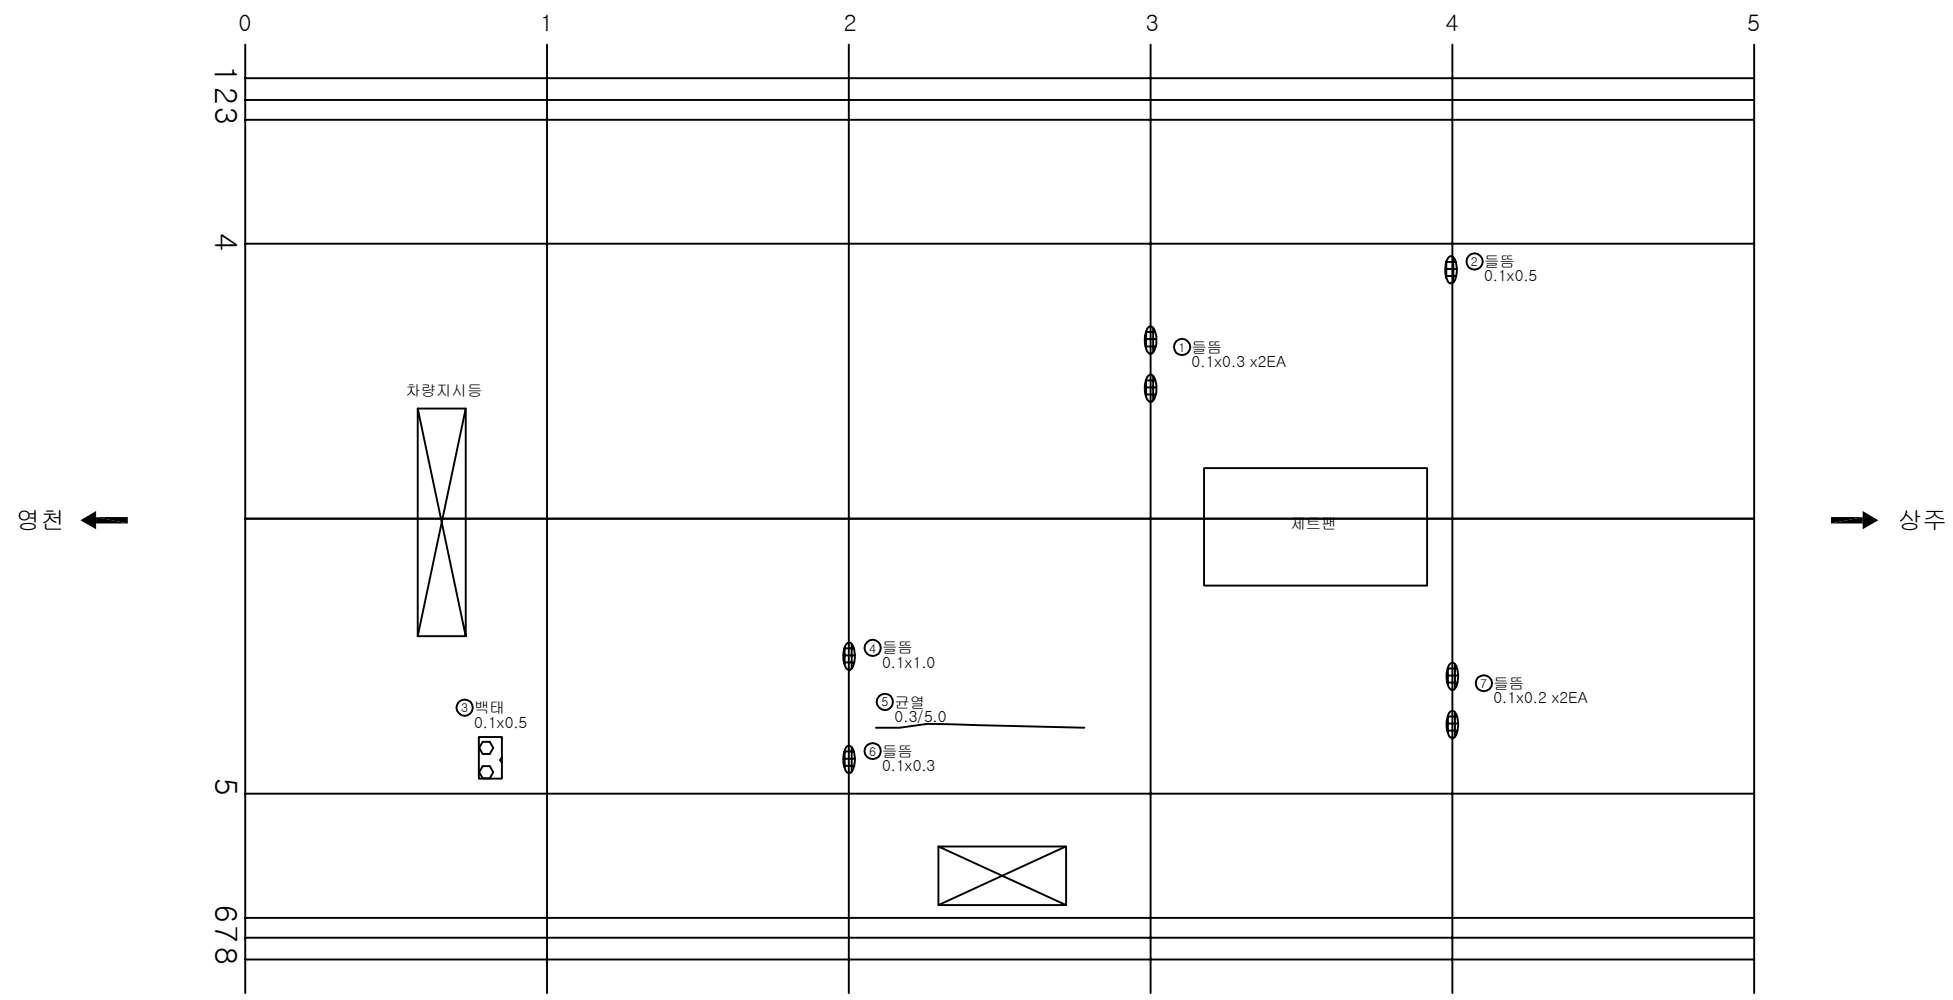
ID: 평호터널(상주)-본선부 Span No.1~5

| 번호 | 신(N)<br>구(P) | 손상내용 | 손상현황 | | | | | | 결합<br>상태 | 손상<br>수량 | 비고 |
|---|---|---|---|---|---|---|---|---|---|---|---|
| 5 | 신 | 균열 | 0.3 | 5.0 | | 5.00 | m | 1 | | 5.00 | |

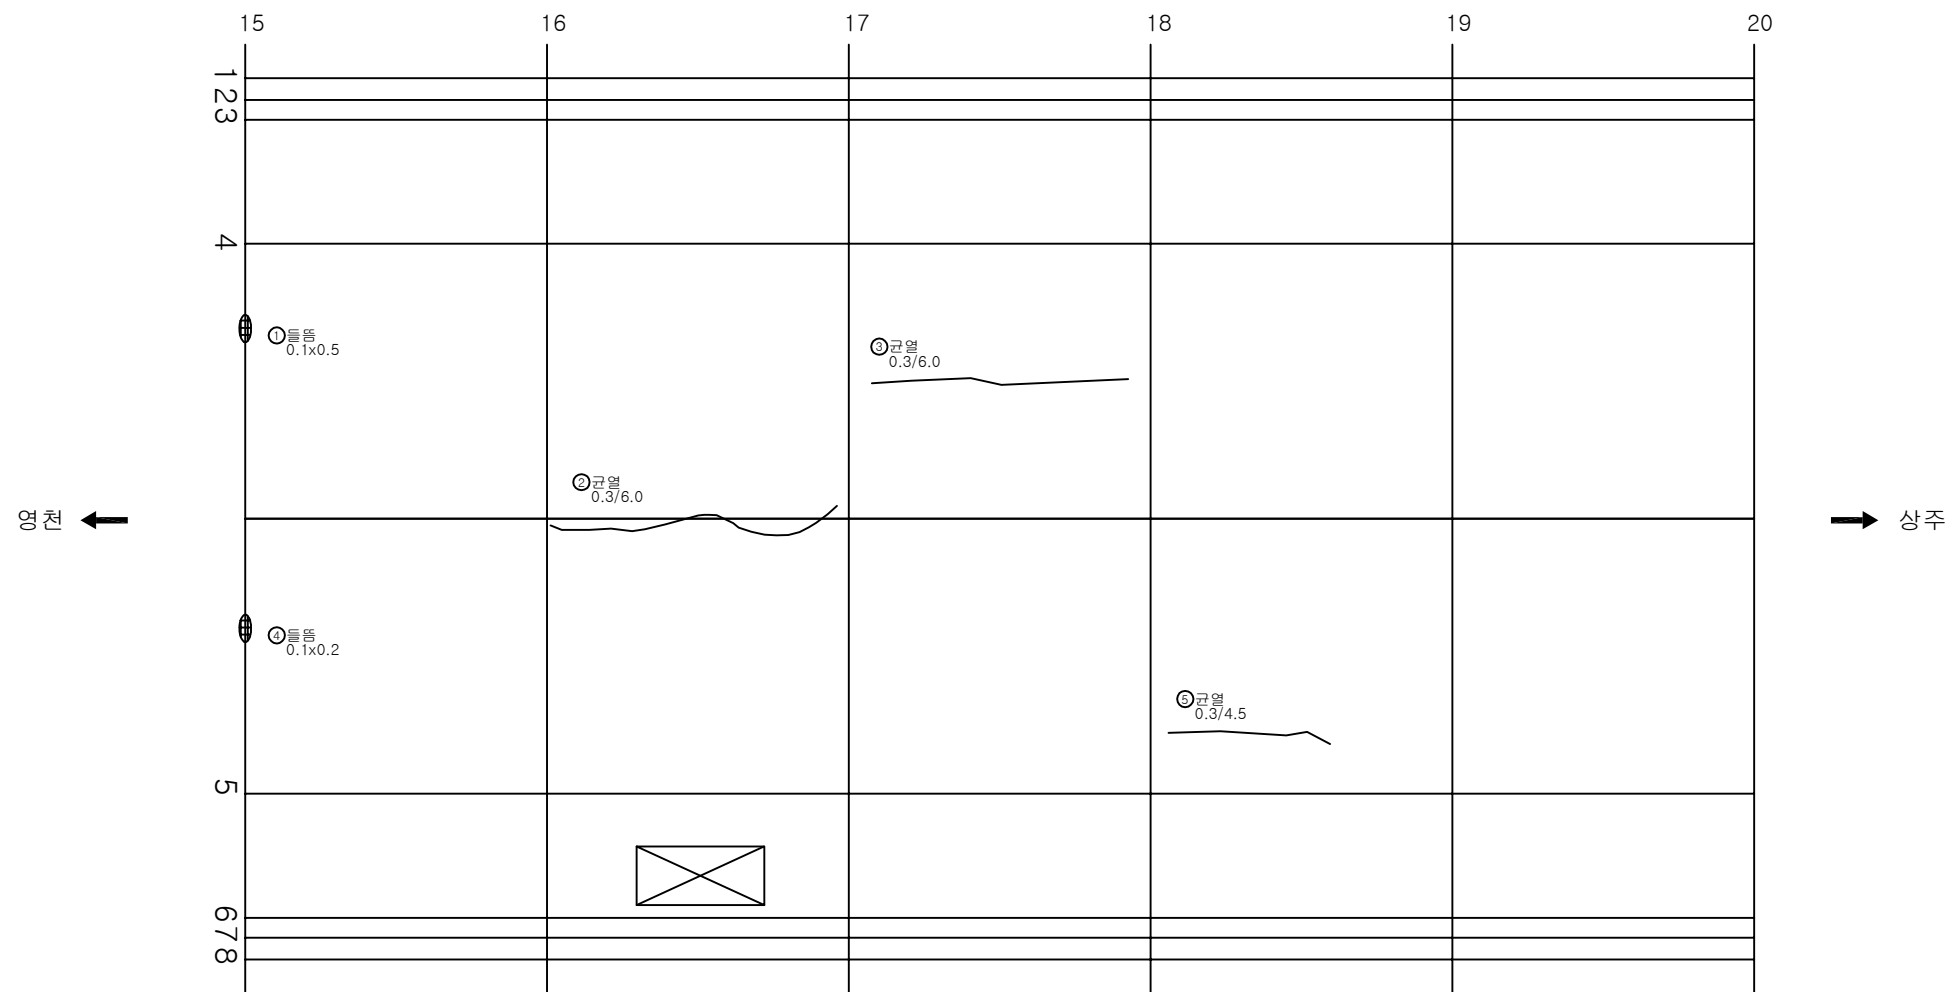
ID: 평호터널(상주)-본선부 Span No.16~20

| 번호 | 신(N)<br>구(P) | 손상내용 | 손상현황 | | | | | | 결합<br>상태 | 손상<br>물량 | 비고 |
|---|---|---|---|---|---|---|---|---|---|---|---|
| 2 | 신 | 균열 | 0.3 | 6.0 | | 6.00 | m | 1 | | 6.00 | |
| 3 | 신 | 균열 | 0.3 | 6.0 | | 6.00 | m | 1 | | 6.00 | |
| 5 | 신 | 균열 | 0.3 | 4.5 | | 4.50 | m | 1 | | 4.50 | |

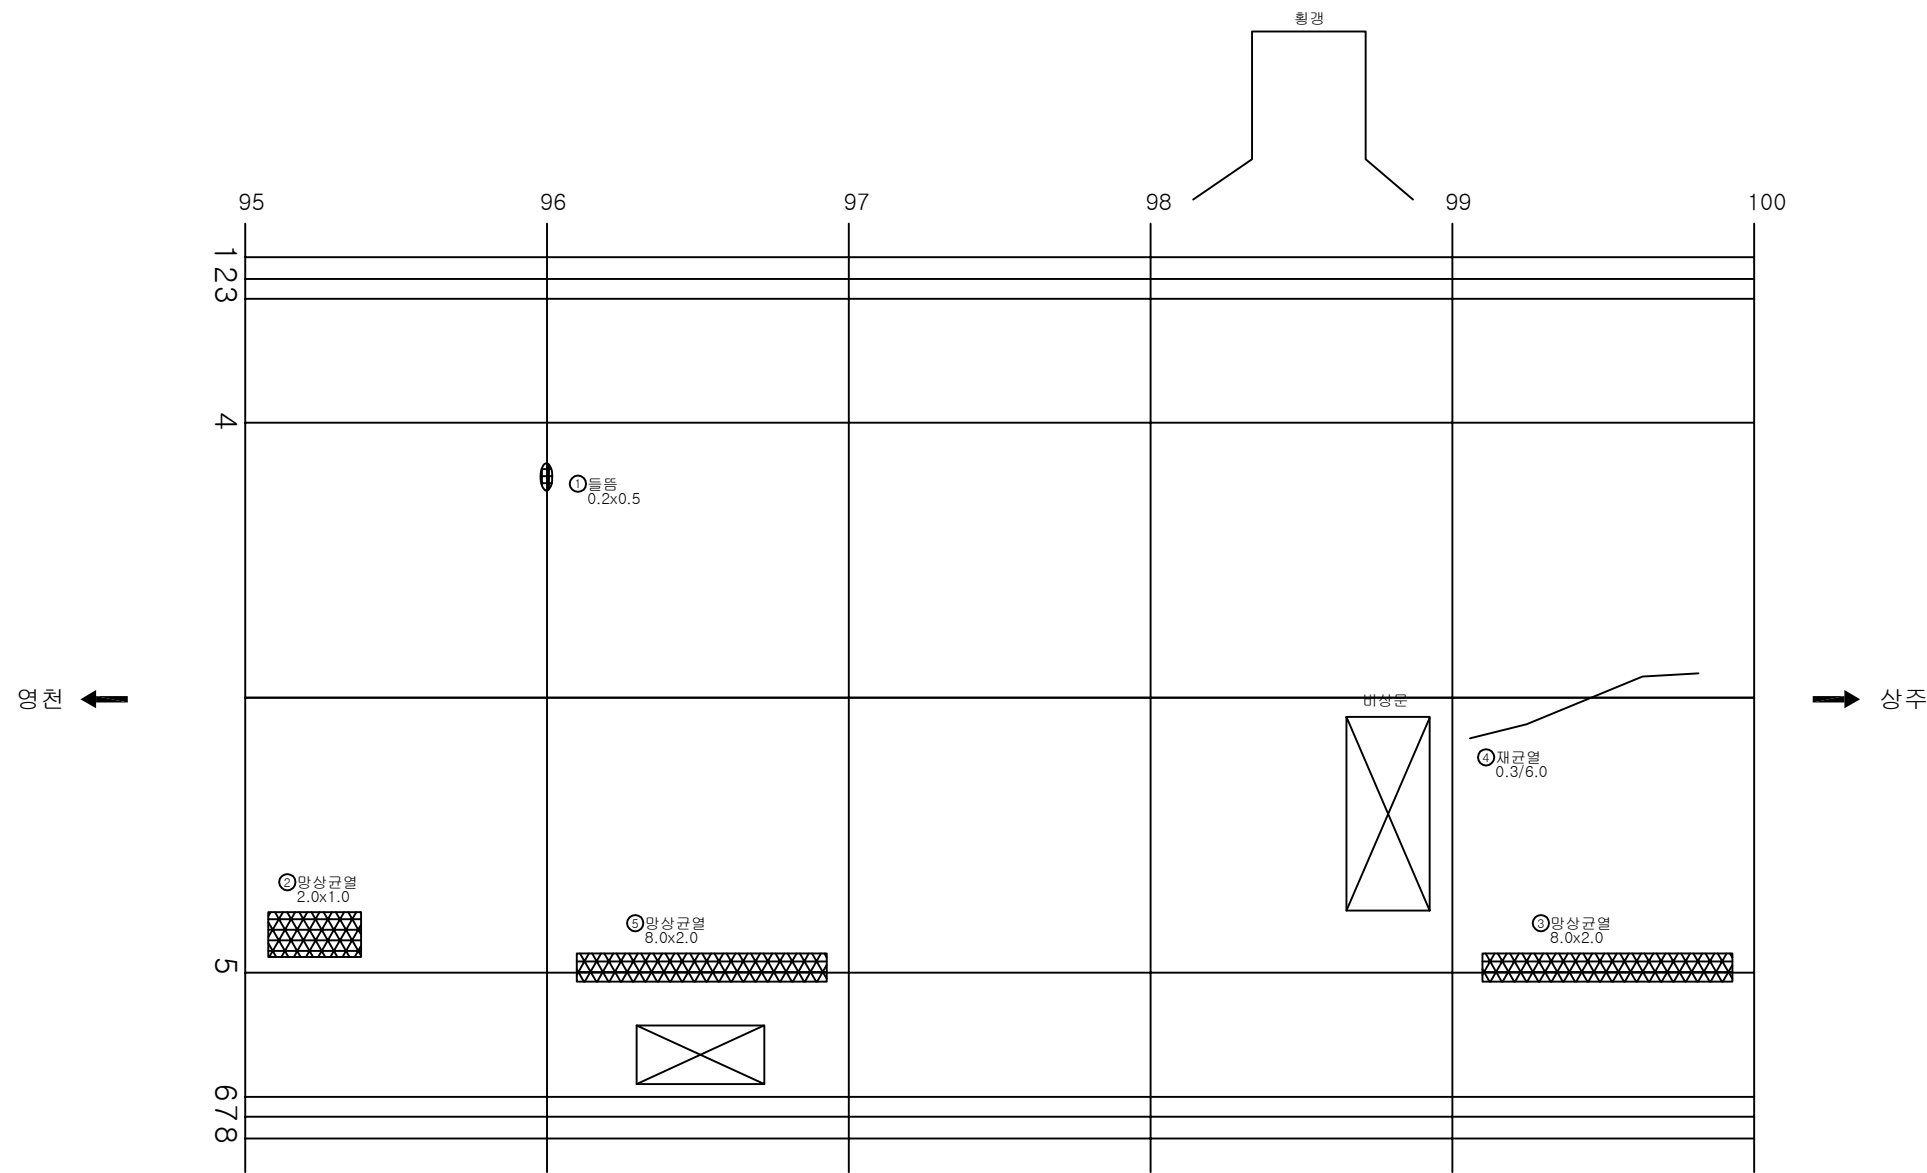
ID: 평호터널(상주)-본선부 Span No.96~100

| 번호 | 신(N)<br>구(P) | 손상내용 | 손상현황 | | | | | | 결합<br>상태 | 손상<br>수량 | 비고 |
|---|---|---|---|---|---|---|---|---|---|---|---|
| 2 | 신 | 망상균열 | | 2.0 | 1.0 | 2.00 | m <sup>2</sup> | 1 | | 2.00 | |
| 3 | 신 | 망상균열 | | 8.0 | 2.0 | 16.00 | m <sup>2</sup> | 1 | | 16.00 | |
| 4 | 신 | 재균열 | 0.3 | 6.0 | | 6.00 | m | 1 | | 6.00 | |
| 5 | 신 | 망상균열 | | 8.0 | 2.0 | 16.00 | m <sup>2</sup> | 1 | | 16.00 | |
