상주영천고속도로 시설물 정밀점검 용역

# 외 관 조 사 망 도

불로터널

2019.12

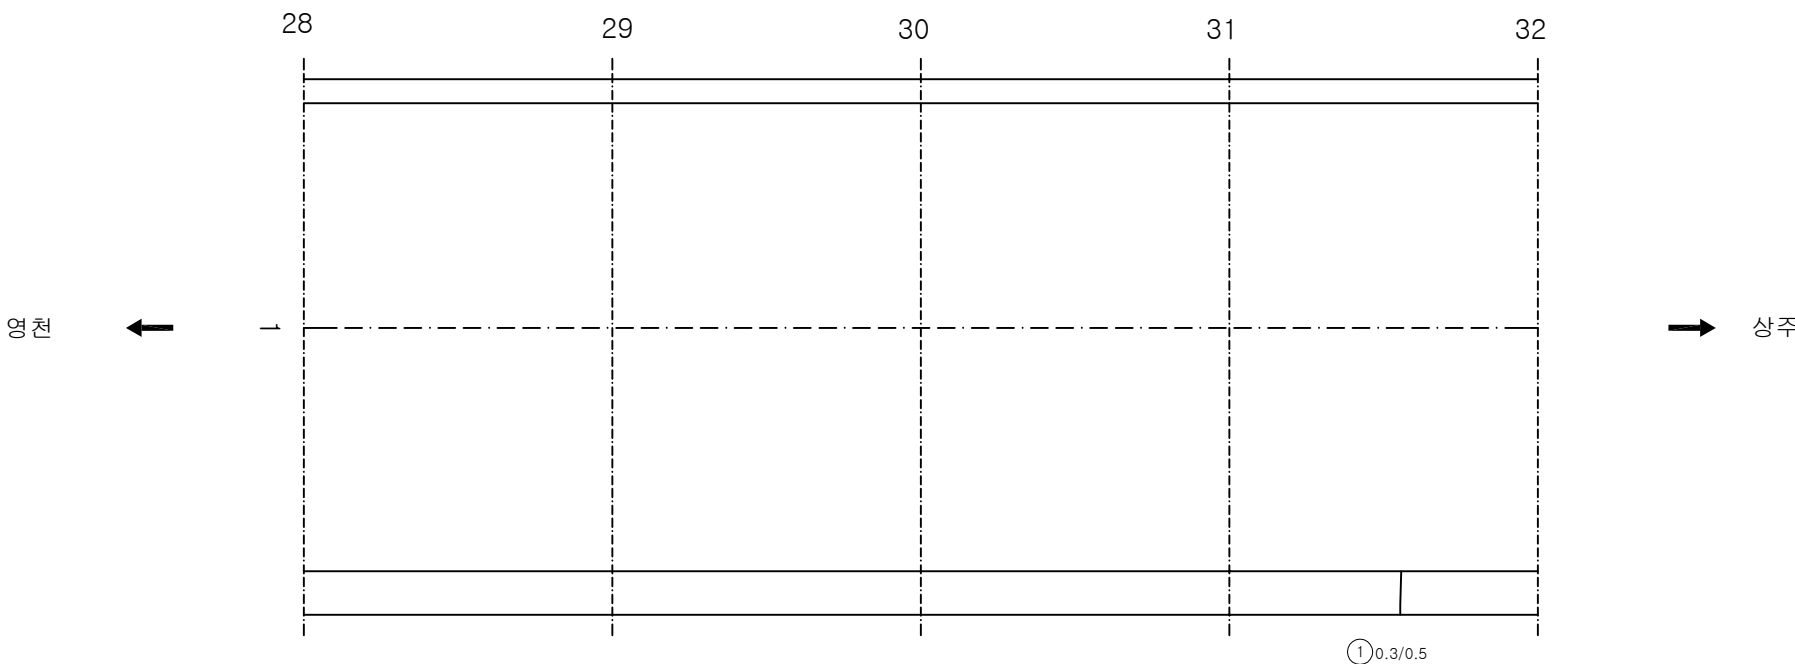
ID: 불로터널(상주)-포장부 Span No.29~32

| 손상 현황 표 | | | | | | | | | | | |
|---|---|---|---|---|---|---|---|---|---|---|---|
| 1 | 신 | 포장균열 | 0.3 | 0.5 | | 0.50 | m | 1 | | 0.50 | |

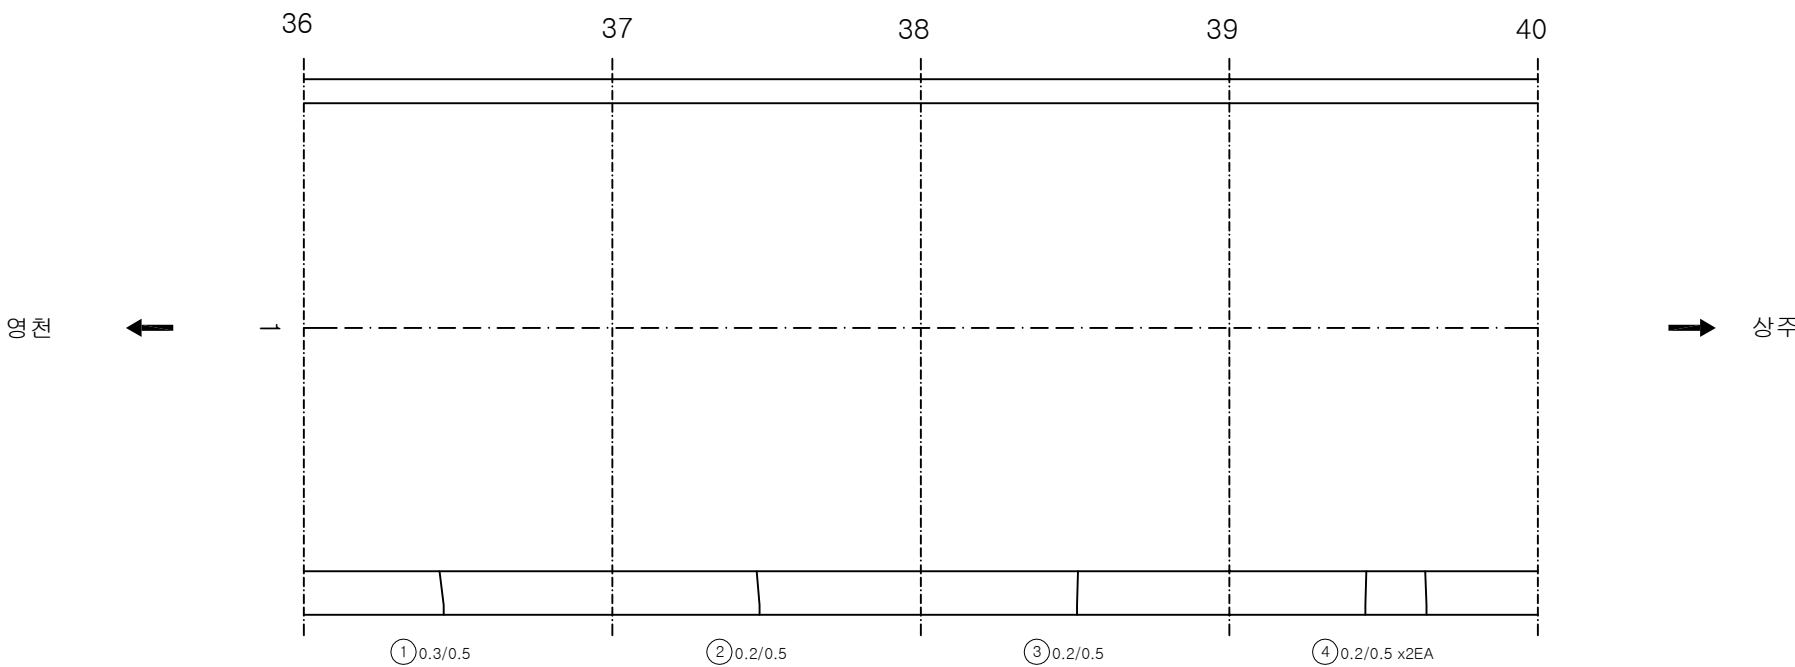
ID: 불로터널(상주)-포장부 Span No.37~40

| 번호 | 신(N)<br>구(P) | 손상내용 | 손상현황 | | | | | | 결합<br>상태 | 손상<br>물량 | 비고 |
|---|---|---|---|---|---|---|---|---|---|---|---|
| 1 | 신 | 포장균열 | 0.3 | 0.5 | | 0.50 | m <sup>2</sup> | 1 | | 0.50 | |
| 2 | 신 | 포장균열 | 0.2 | 0.5 | | 0.50 | m <sup>2</sup> | 1 | | 0.50 | |
| 3 | 신 | 포장균열 | 0.2 | 0.5 | | 0.50 | m <sup>2</sup> | 1 | | 0.50 | |
| 4 | 신 | 포장균열 | 0.2 | 0.5 | | 0.50 | m <sup>2</sup> | 2 | | 1.00 | |

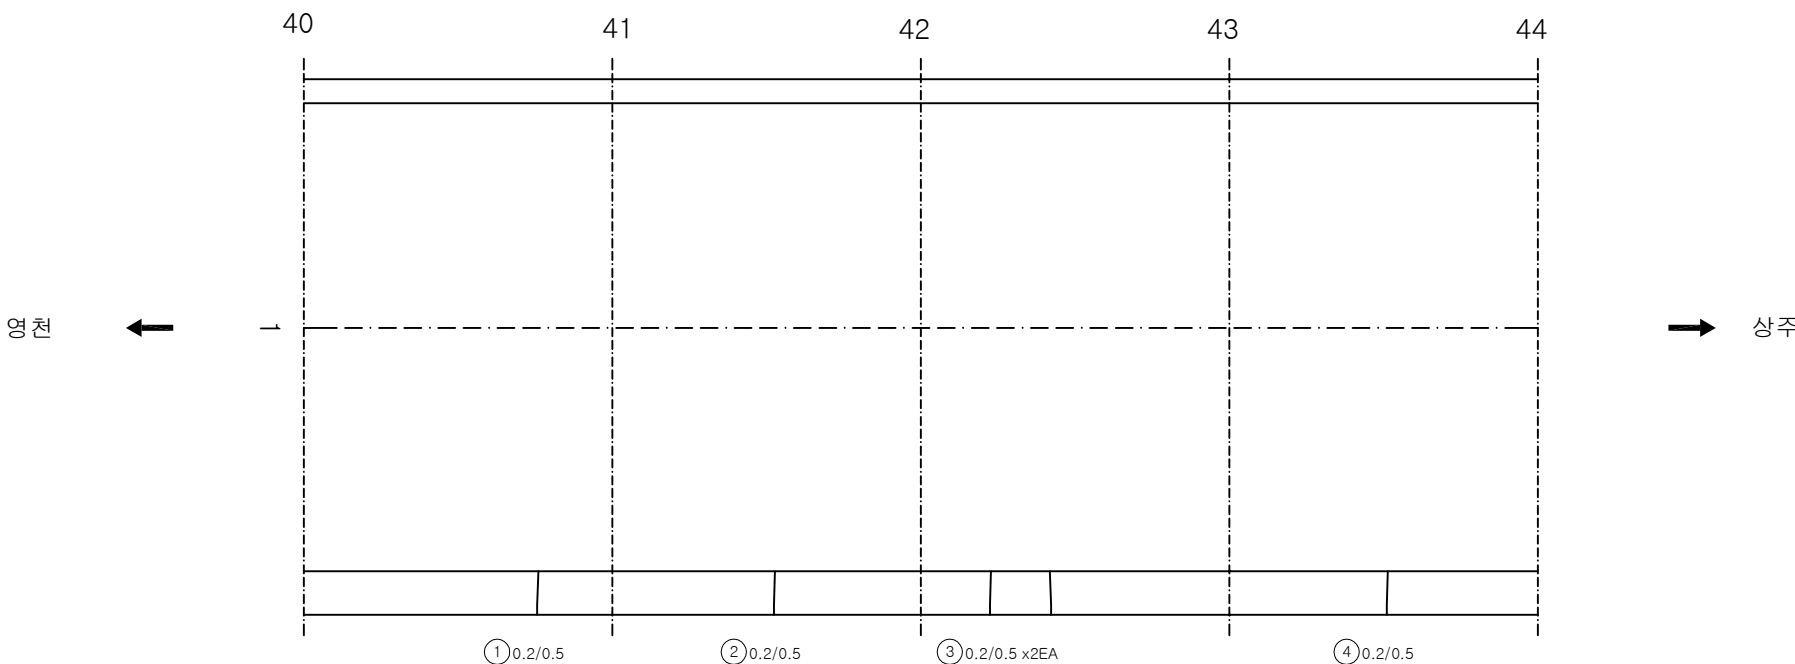
ID: 불로터널(상주)-포장부 Span No.41~44

| 번호 | 신(N)<br>구(P) | 손상내용 | 손상현황 | | | | | | 결합<br>상태 | 손상<br>물량 | 비고 |
|---|---|---|---|---|---|---|---|---|---|---|---|
| 1 | 신 | 포장균열 | 0.2 | 0.5 | | 0.50 | m | 1 | | 0.50 | |
| 2 | 신 | 포장균열 | 0.2 | 0.5 | | 0.50 | m | 1 | | 0.50 | |
| 3 | 신 | 포장균열 | 0.2 | 0.5 | | 0.50 | m | 2 | | 1.00 | |
| 4 | 신 | 포장균열 | 0.2 | 0.5 | | 0.50 | m | 1 | | 0.50 | |

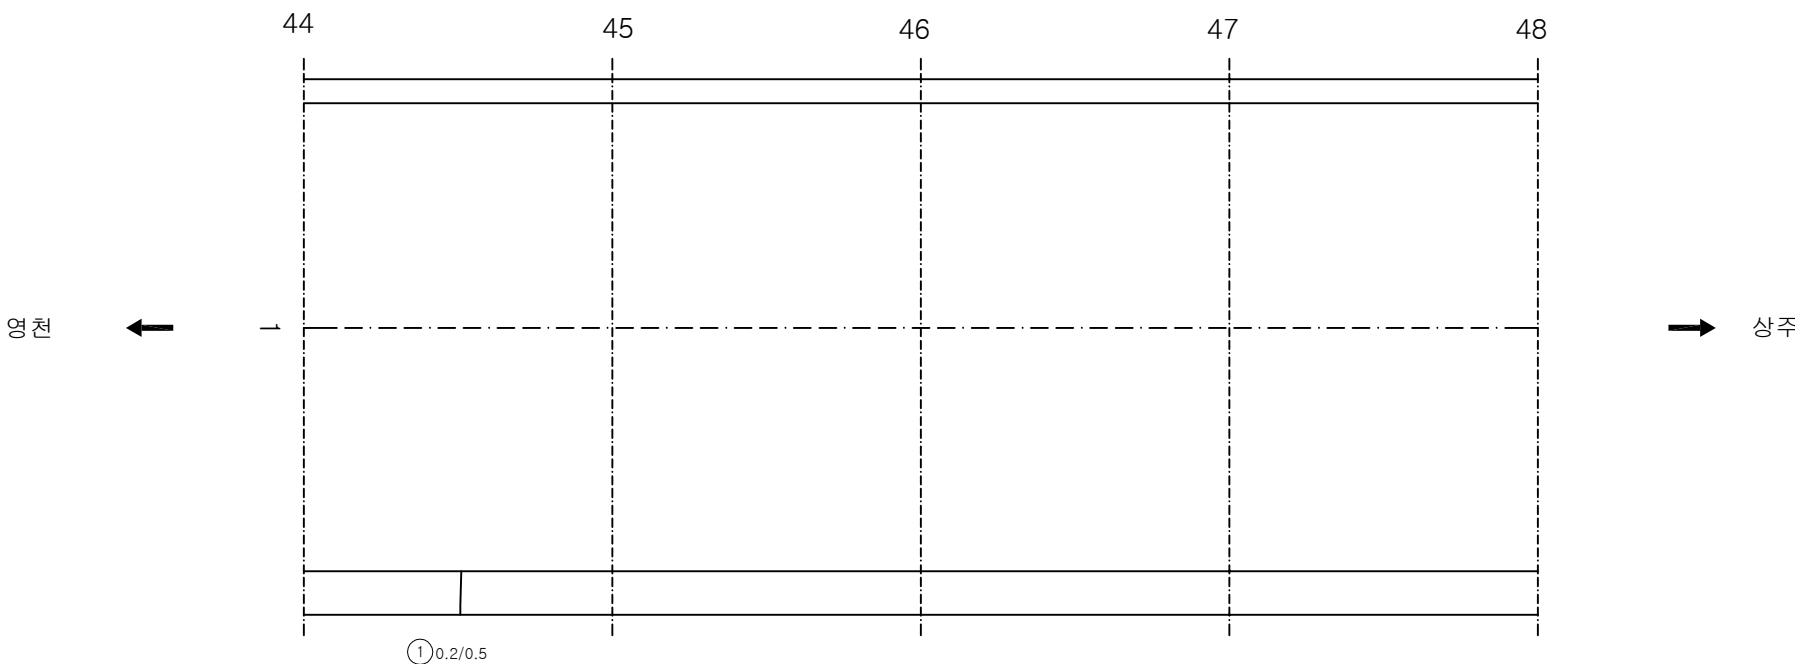
ID: 불로터널(상주)-포장부 Span No.45~48

| 손상 현황 표 | | | | | | | | | | | |
|---|---|---|---|---|---|---|---|---|---|---|---|
| 1 | 신 | 포장균열 | 0.2 | 0.5 | | 0.50 | m | 1 | | 0.50 | |

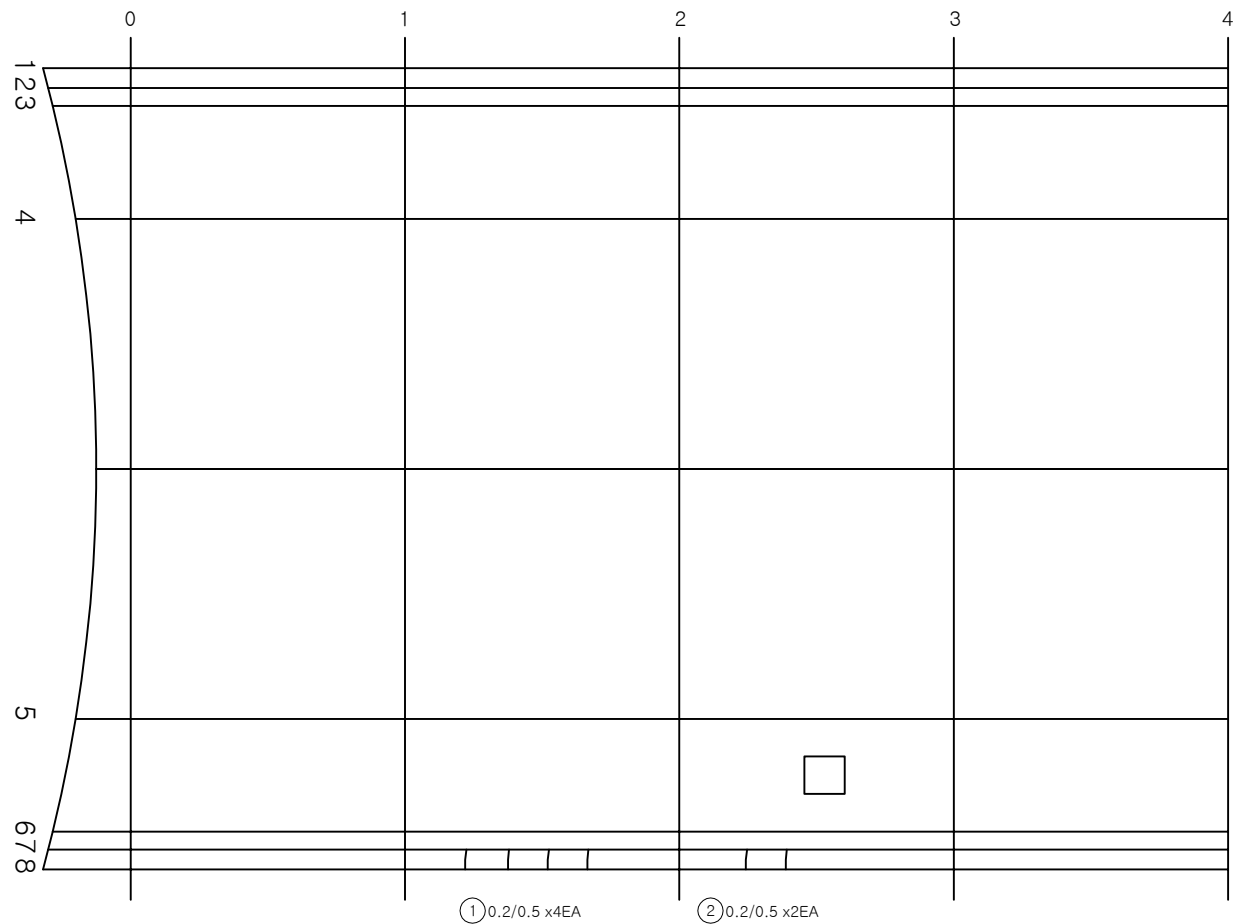
ID: 불로터널(상주)-본선부 Span No.1~4

| 손상 현황 표 | | | | | | | | | | | |
|---|---|---|---|---|---|---|---|---|---|---|---|
| 1 | 신 | 균열 | 0.2 | 0.5 | | 0.50 | m | 4 | | 2.00 | |
| 2 | 신 | 균열 | 0.2 | 0.5 | | 0.50 | m | 2 | | 1.00 | |

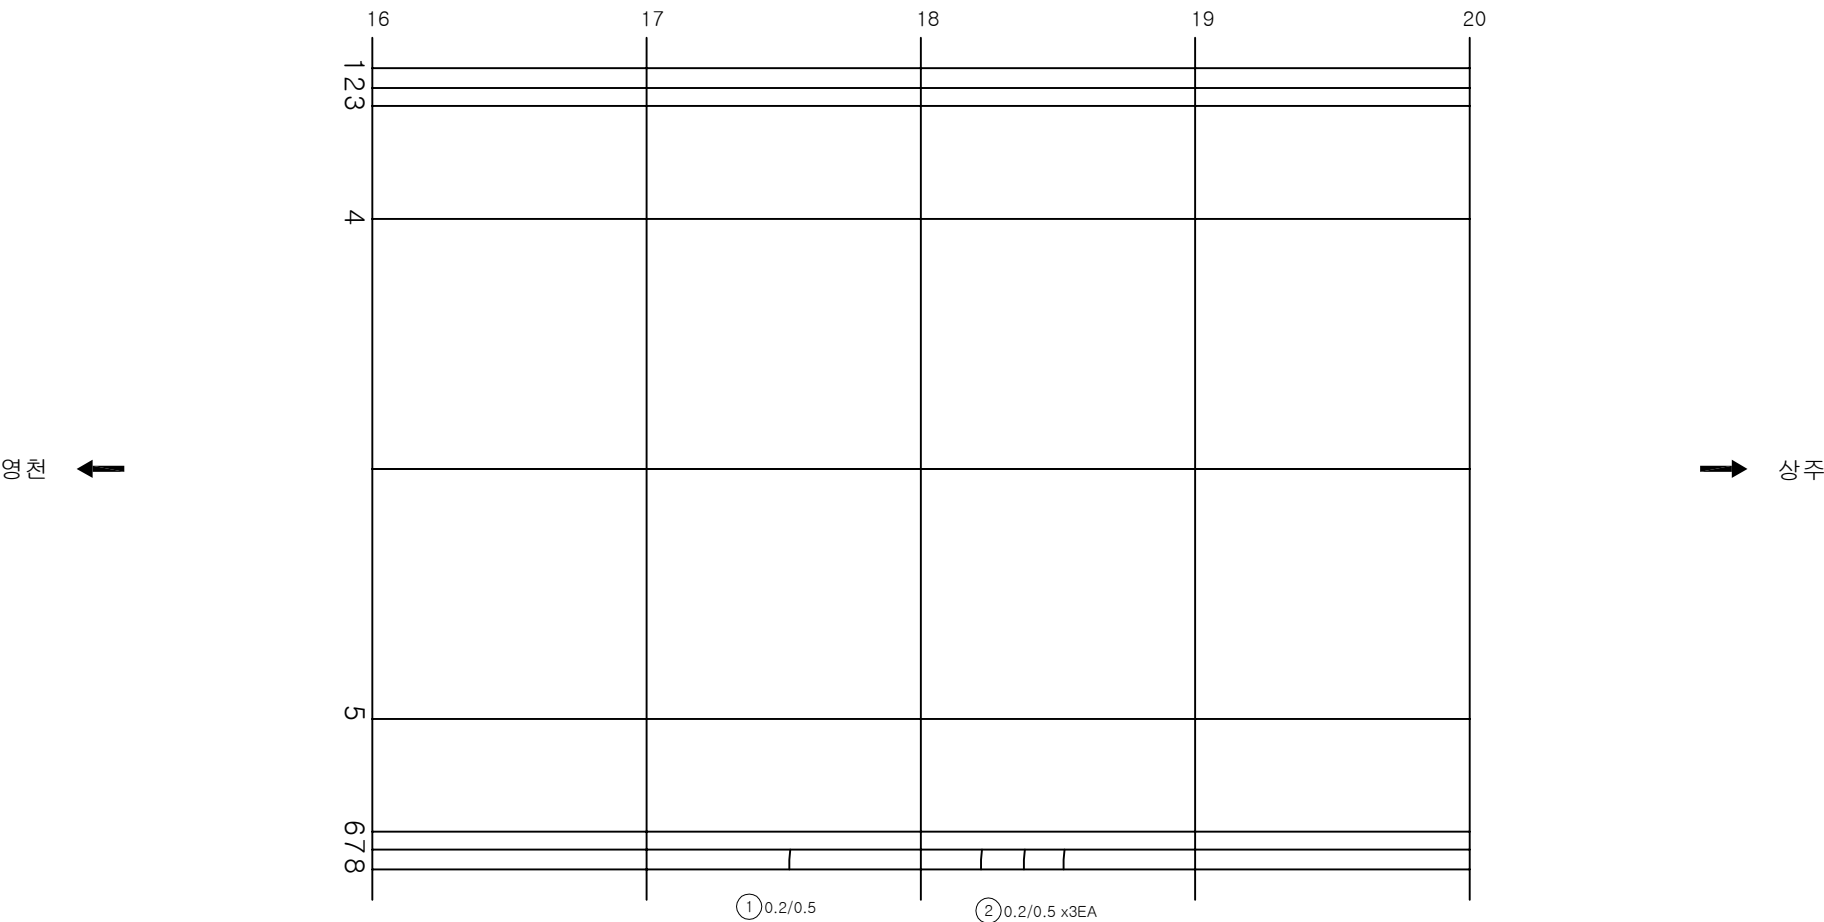
ID: 불로터널(상주)-본선부 Span No.17~20

| 번호 | 신(N)<br>구(P) | 손상내용 | 손상현황 | | | | | | 결합<br>상태 | 손상<br>물량 | 비고 |
|---|---|---|---|---|---|---|---|---|---|---|---|
| 1 | 신 | 균열 | 0.2 | 0.5 | | 0.50 | m | 1 | | 0.50 | |
| 2 | 신 | 균열 | 0.2 | 0.5 | | 0.50 | m | 3 | | 1.50 | |

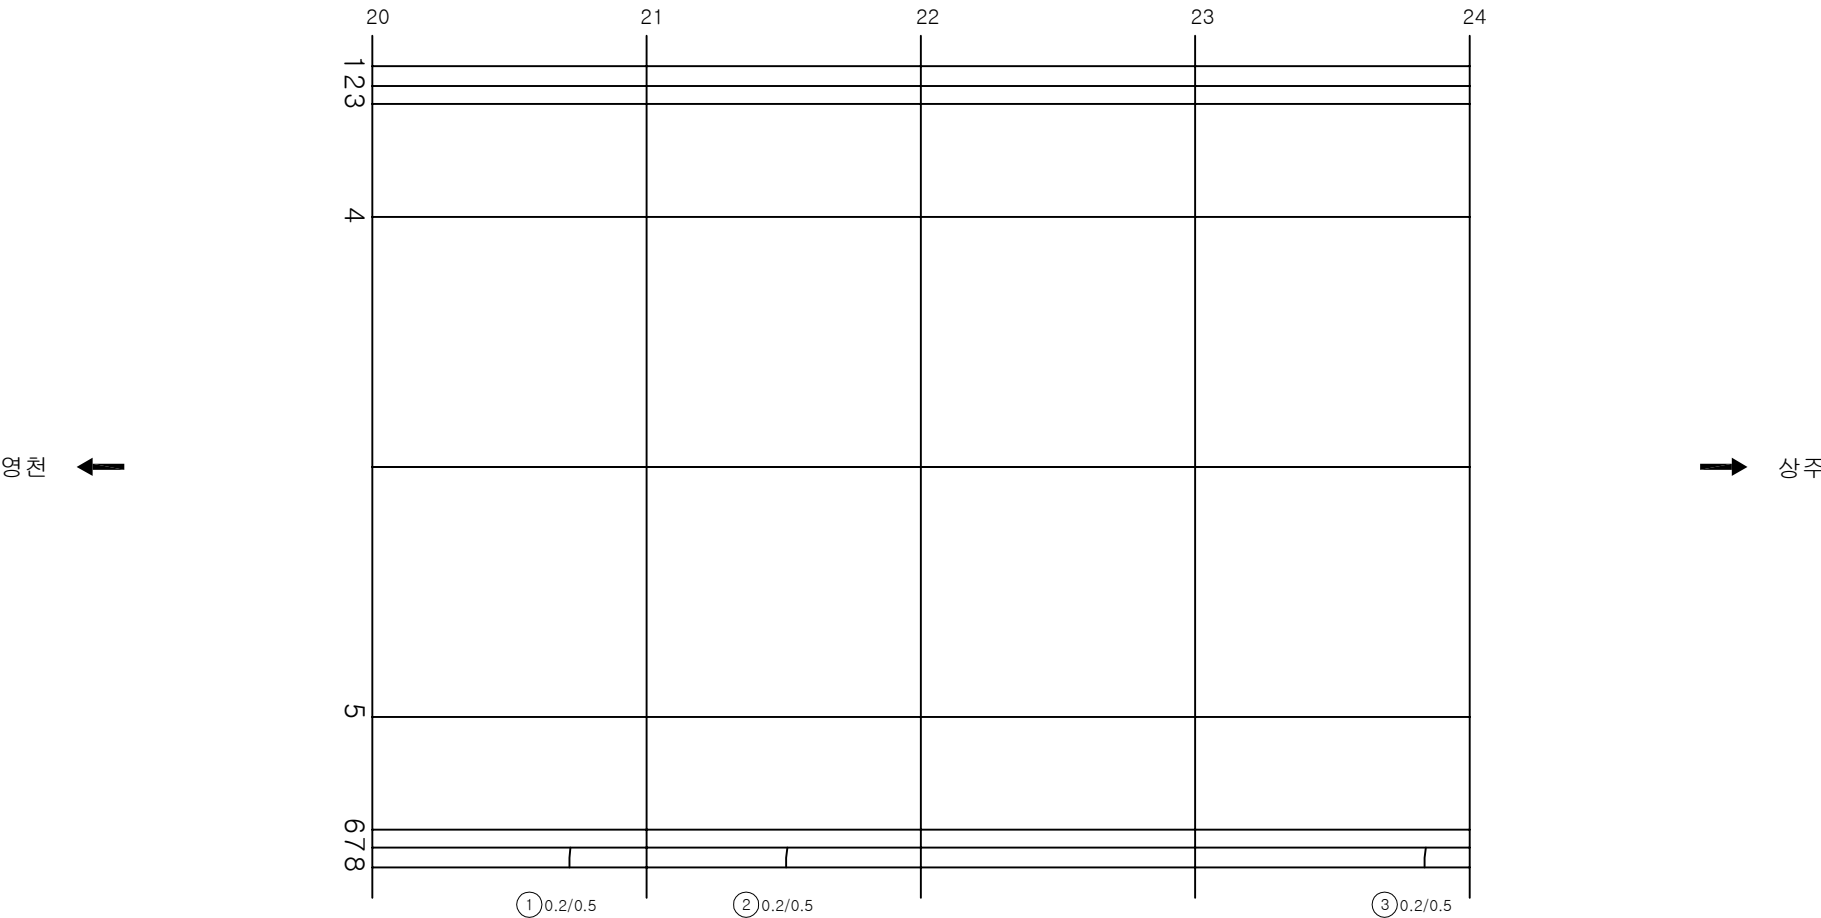
ID: 불로터널(상주)-본선부 Span No.21~24

| 번호 | 신(N)<br>구(P) | 손상내용 | 손상현황 | | | | | | 결합<br>상태 | 손상<br>물량 | 비고 |
|---|---|---|---|---|---|---|---|---|---|---|---|
| 1 | 신 | 균열 | 0.2 | 0.5 | | 0.50 | m | 1 | | 0.50 | |
| 2 | 신 | 균열 | 0.2 | 0.5 | | 0.50 | m | 1 | | 0.50 | |
| 3 | 신 | 균열 | 0.2 | 0.5 | | 0.50 | m | 1 | | 0.50 | |

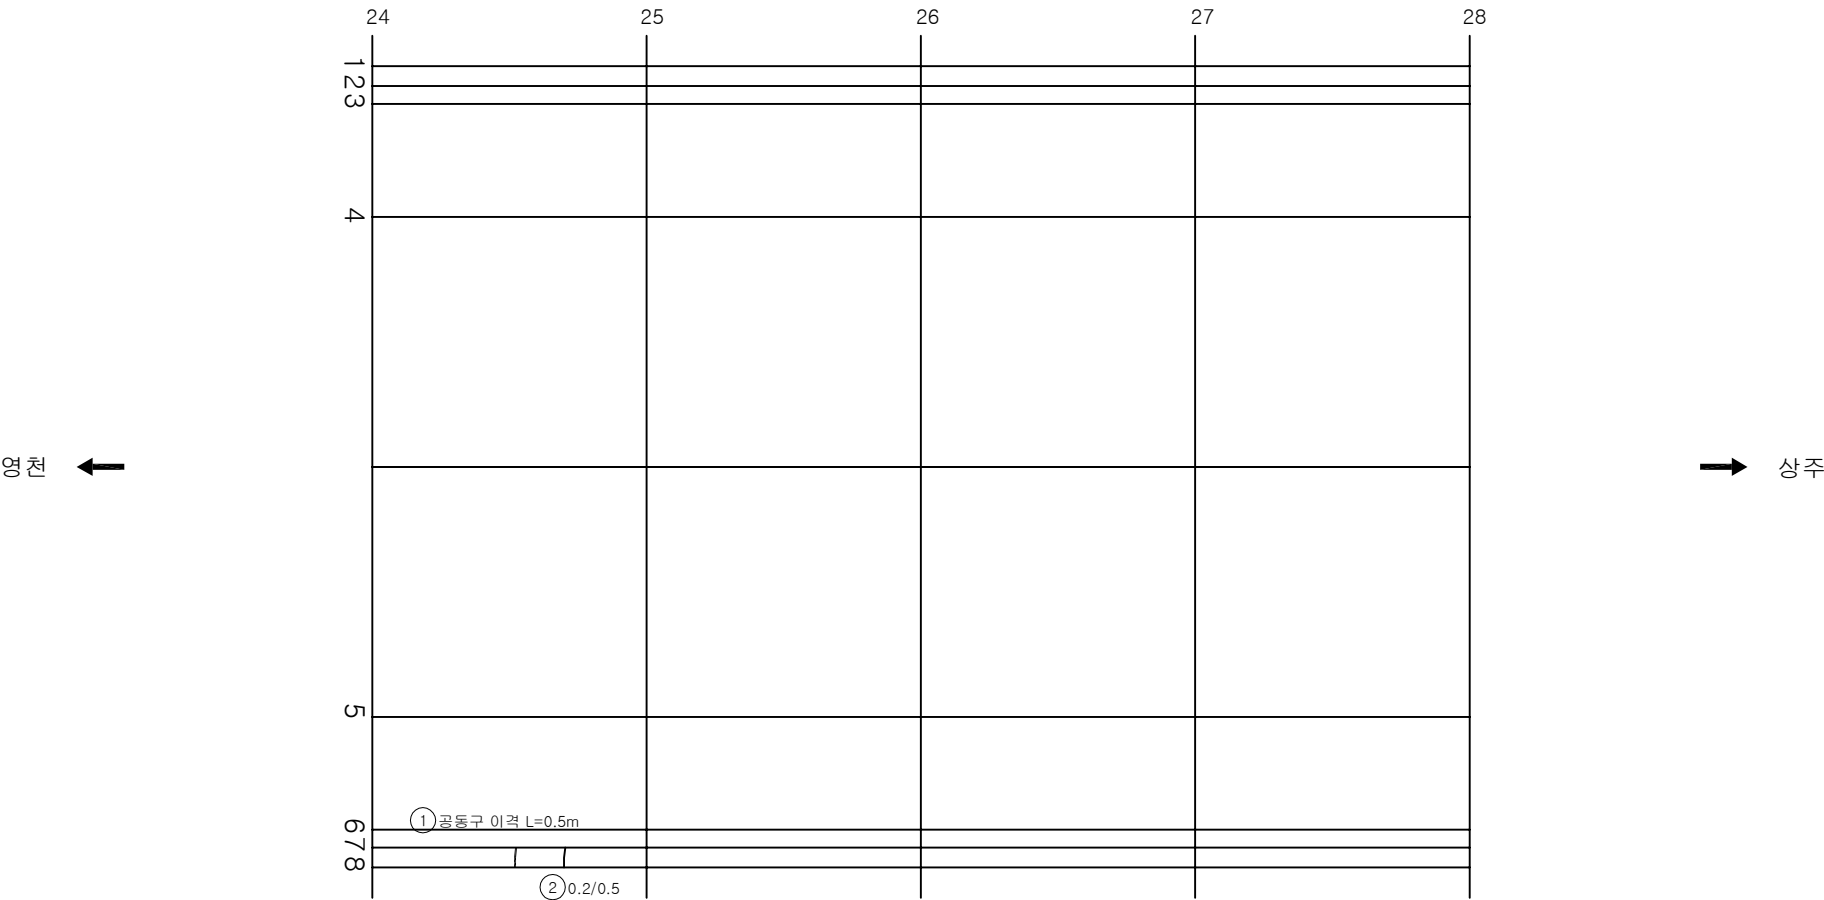
ID: 불로터널(상주)-본선부 Span No.25~28

| 번호 | 신(N)<br>구(P) | 손상내용 | 손상현황 | | | | | | 결합<br>상태 | 손상<br>물량 | 비고 |
|---|---|---|---|---|---|---|---|---|---|---|---|
| 2 | 신 | 균열 | 0.2 | 0.5 | | 0.50 | m | 1 | | 0.50 | |

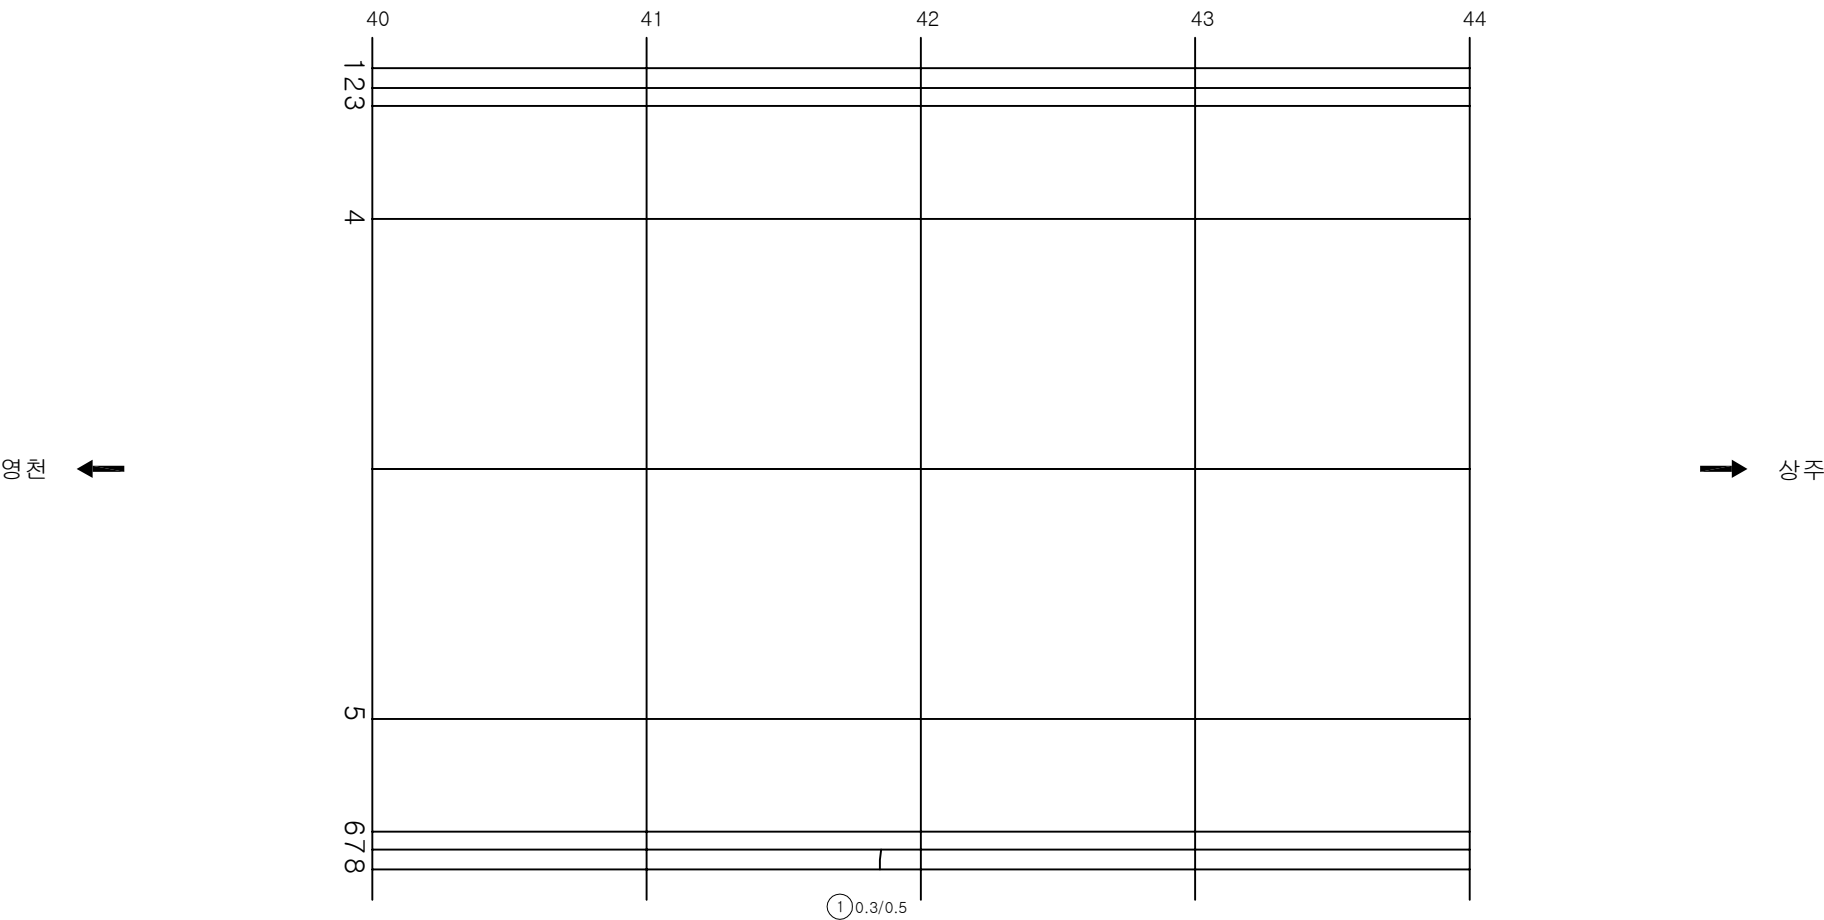
ID: 불로터널(상주)-본선부 Span No.41~44

| 번호 | 신(N)<br>구(P) | 손상내용 | 손상현황 | | | | | | 결합<br>상태 | 손상<br>물량 | 비고 |
|---|---|---|---|---|---|---|---|---|---|---|---|
| 1 | 신 | 균열 | 0.3 | 0.5 | | 0.50 | m | 1 | | 0.50 | |

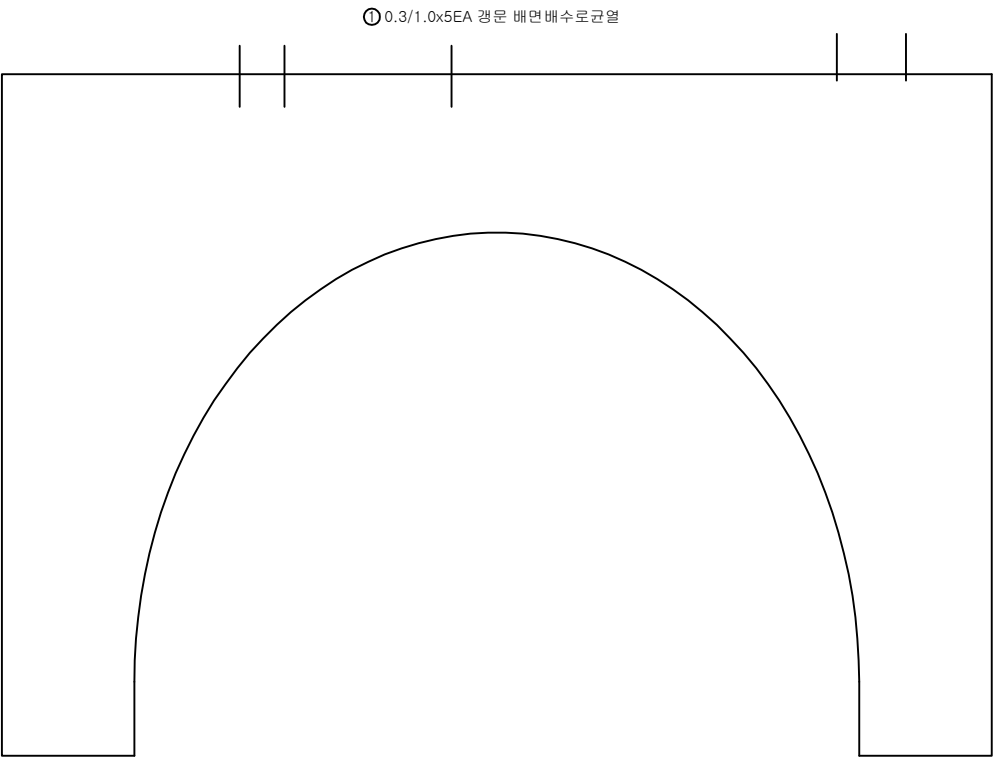
ID: 불로터널(영천)-포장부 Span No.56~57

| 번호 | 신(N)<br>구(P) | 손상내용 | 손상현황 | | | | | | 결합<br>상태 | 손상<br>물량 | 비고 |
|---|---|---|---|---|---|---|---|---|---|---|---|
| 1 | 신 | 갱문 배면 배수로균열 | 0.3 | 1.0 | | 1.00 | m | 5 | | 5.00 | |

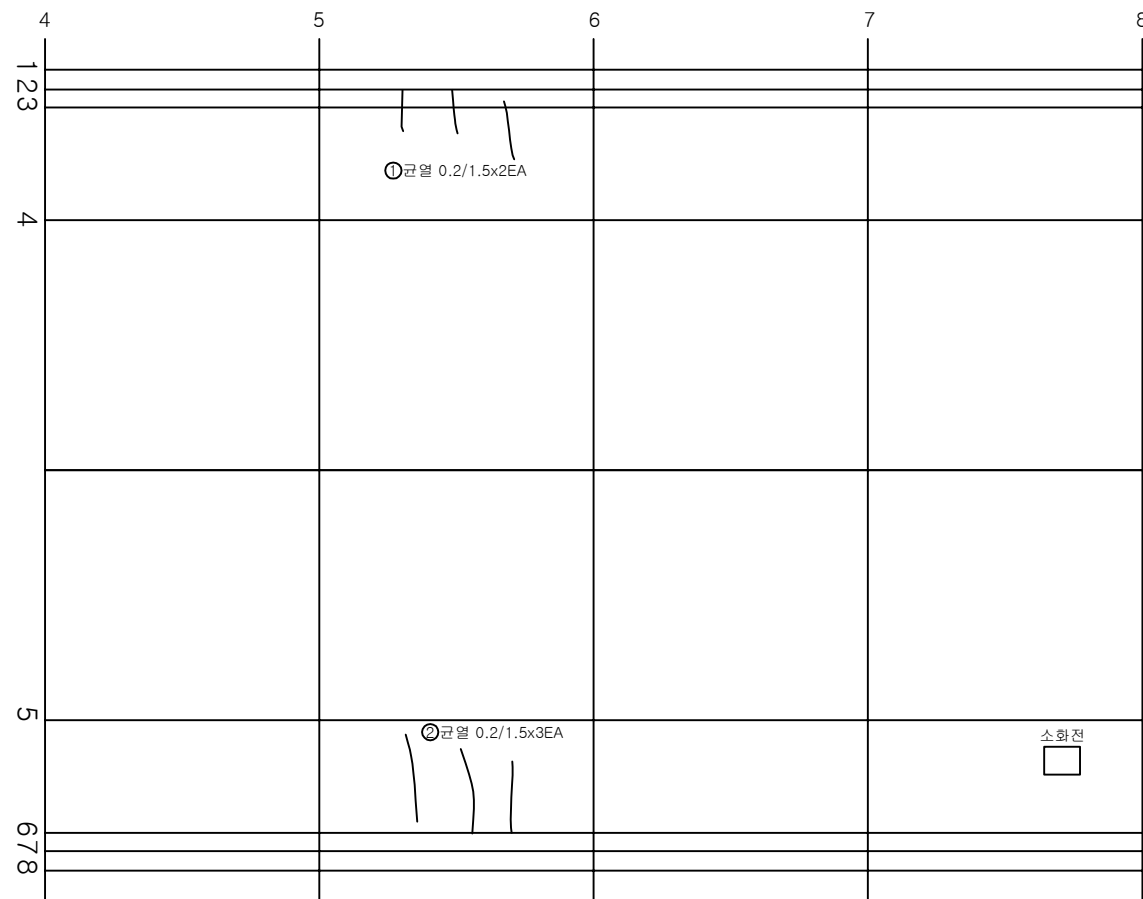
ID: 불로터널(영천)-본선부 Span No.5~8

| 번호 | 신(N)<br>구(P) | 손상내용 | 손상현황 | | | | | | 결합<br>상태 | 손상<br>물량 | 비고 |
|---|---|---|---|---|---|---|---|---|---|---|---|
| 1 | 신 | 균열 | 0.2 | 1.5 | | 1.50 | m | 2 | | 3.00 | |
| 2 | 신 | 균열 | 0.2 | 1.5 | | 1.50 | m | 3 | | 4.50 | |

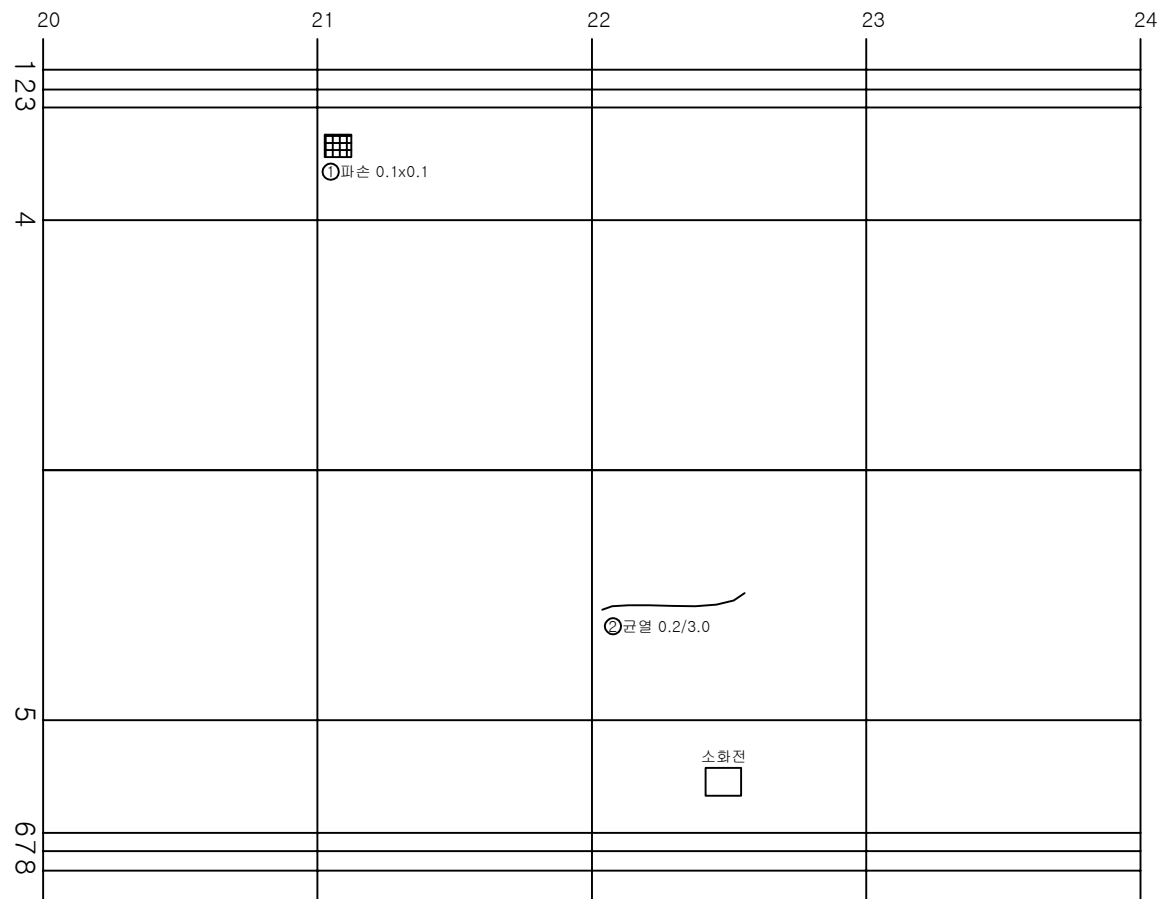
ID: 불로터널(영천)-본선부 Span No.21~24

| 번호 | 신(N)<br>구(P) | 손상내용 | 손상현황 | | | | | | 결합<br>상태 | 손상<br>물량 | 비고 |
|---|---|---|---|---|---|---|---|---|---|---|---|
| 2 | 신 | 균열 | 0.2 | 3.0 | | 3.00 | m | 1 | | 3.00 | |

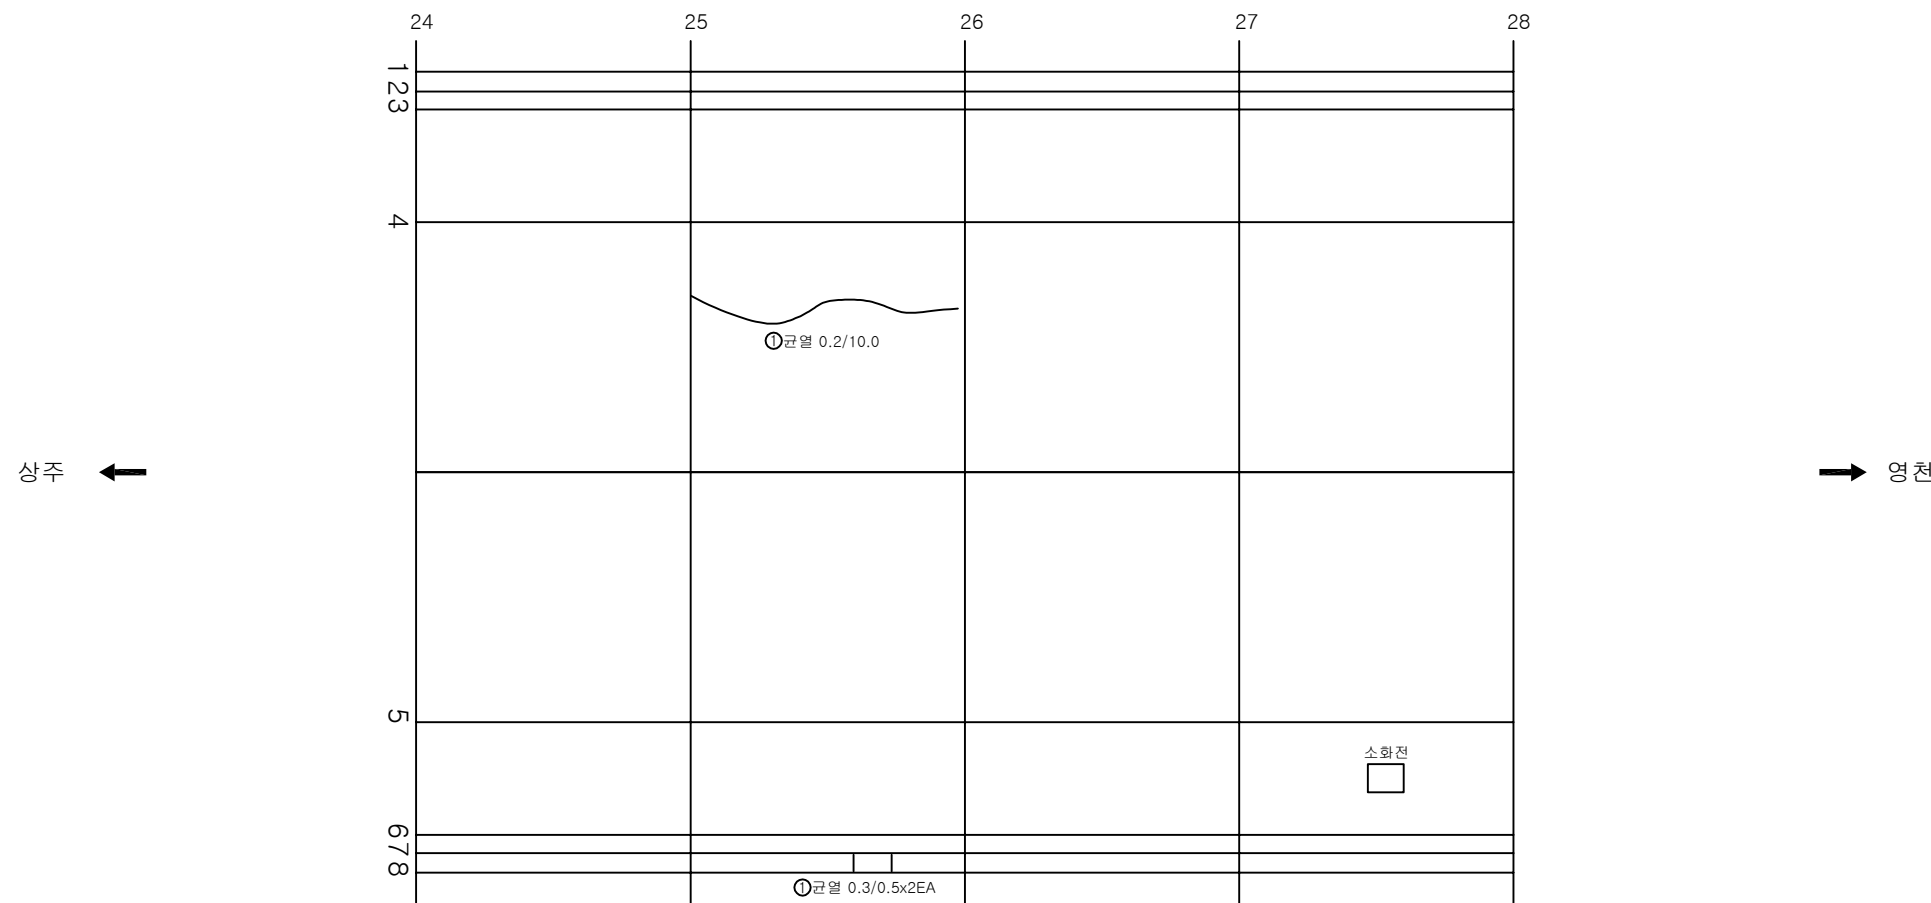
ID: 불로터널(영천)-본선부 Span No.25~28

| 번호 | 신(N)<br>구(P) | 손상내용 | 손상현황 | | | | | | 결합<br>상태 | 손상<br>물량 | 비고 |
|---|---|---|---|---|---|---|---|---|---|---|---|
| 1 | 신 | 균열 | 0.2 | 10.0 | | 10.00 | m | 1 | | 10.00 | |
| 2 | 신 | 균열 | 0.3 | 0.5 | | 0.50 | m | 2 | | 1.00 | |

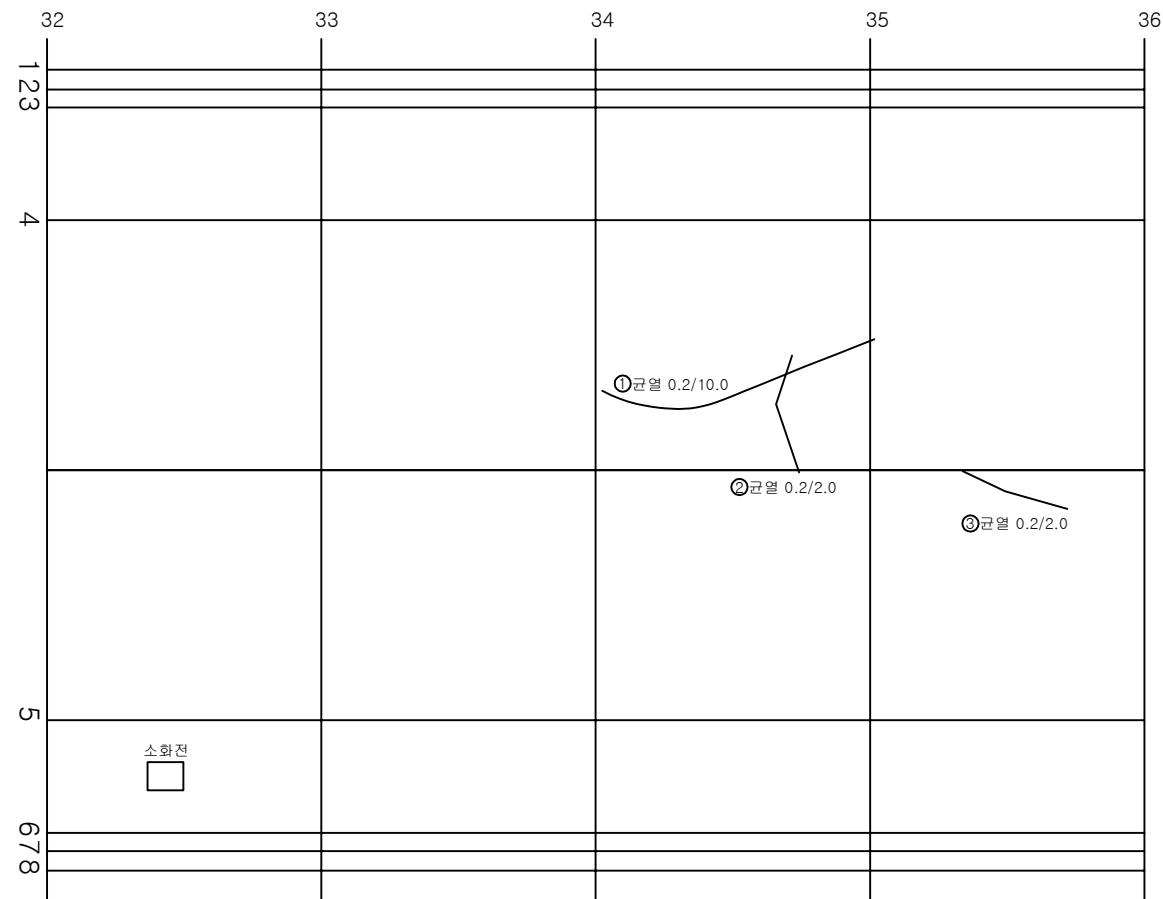
ID: 불로터널(영천)-본선부 Span No.33~36

| 번호 | 신(N)<br>구(P) | 손상내용 | 손상현황 | | | | | | 결합<br>상태 | 손상<br>물량 | 비고 |
|---|---|---|---|---|---|---|---|---|---|---|---|
| 1 | 신 | 균열 | 0.2 | 10.0 | | 10.00 | m | 1 | | 10.00 | |
| 2 | 신 | 균열 | 0.2 | 2.0 | | 2.00 | m | 1 | | 2.00 | |
| 3 | 신 | 균열 | 0.2 | 2.0 | | 2.00 | m | 1 | | 2.00 | |
