상주영천고속도로 시설물 정밀점검 용역

# 외 관 조 사 망 도

중구터널

2019.12

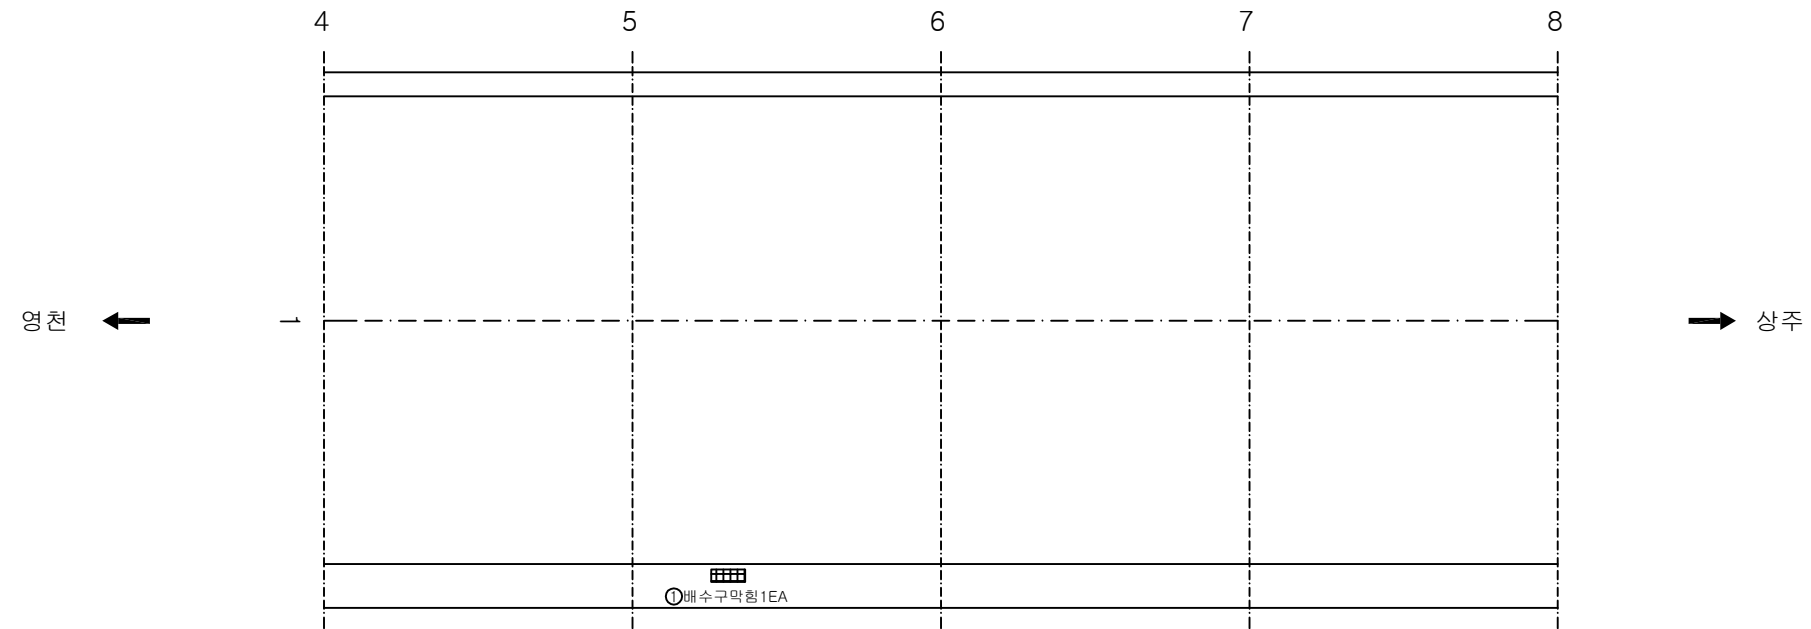
ID: 중구터널(상주)-포장부 Span No.5~8

| 번호 | 신(N)<br>구(P) | 손상내용 | 손상현황 | | | | | | 결합<br>상태 | 손상<br>물량 | 비고 |
|---|---|---|---|---|---|---|---|---|---|---|---|
| 1 | 신 | 배수구 막힘 | | | | 1.00 | EA | 1 | | 1.00 | |

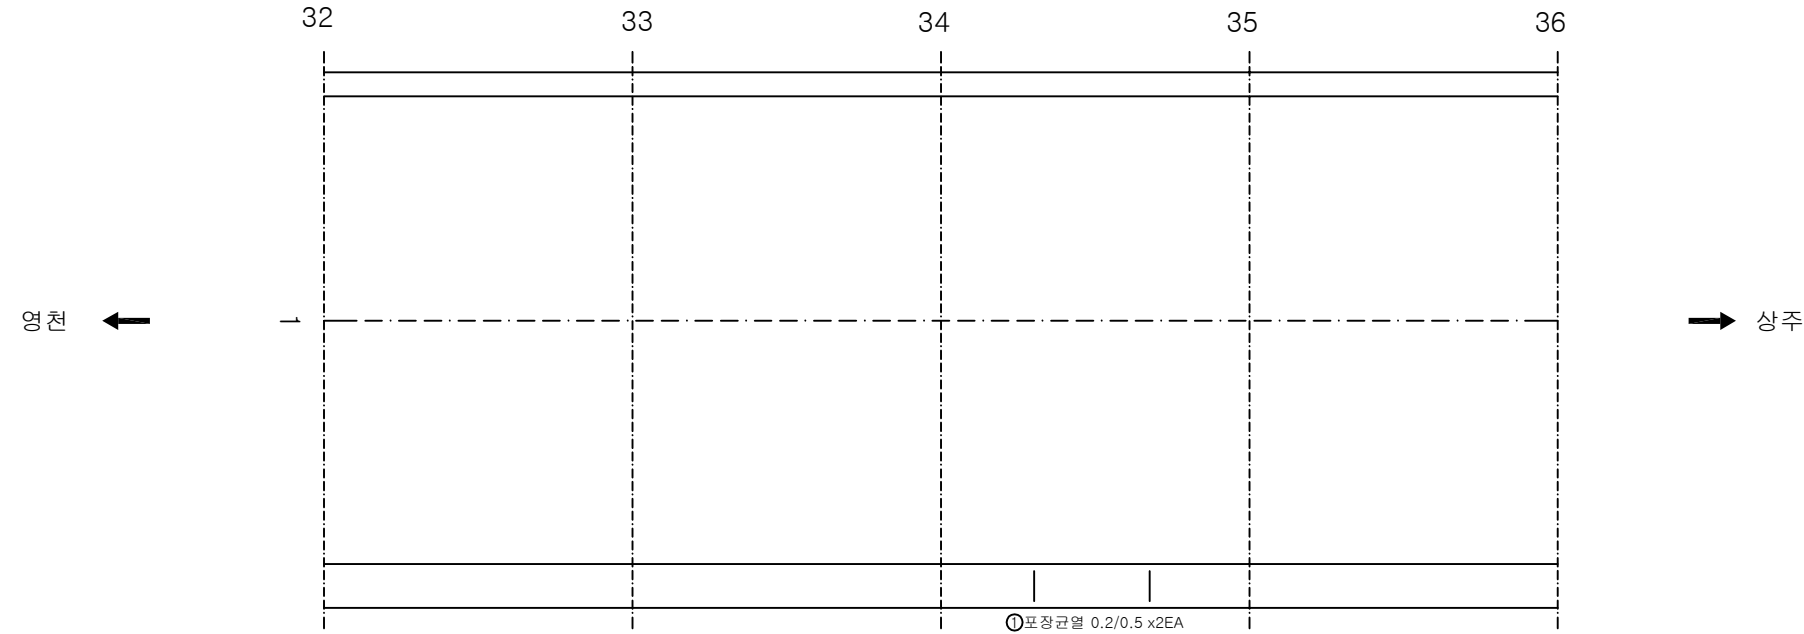
| 번호 | 신(N)<br>구(P) | 손상내용 | 손상현황 | | | | | | 결합<br>상태 | 손상<br>물량 | 비고 |
|---|---|---|---|---|---|---|---|---|---|---|---|
| 1 | 신 | 포장균열 | 0.2 | 0.5 | | 0.5 | m | 2 | | 1.00 | |

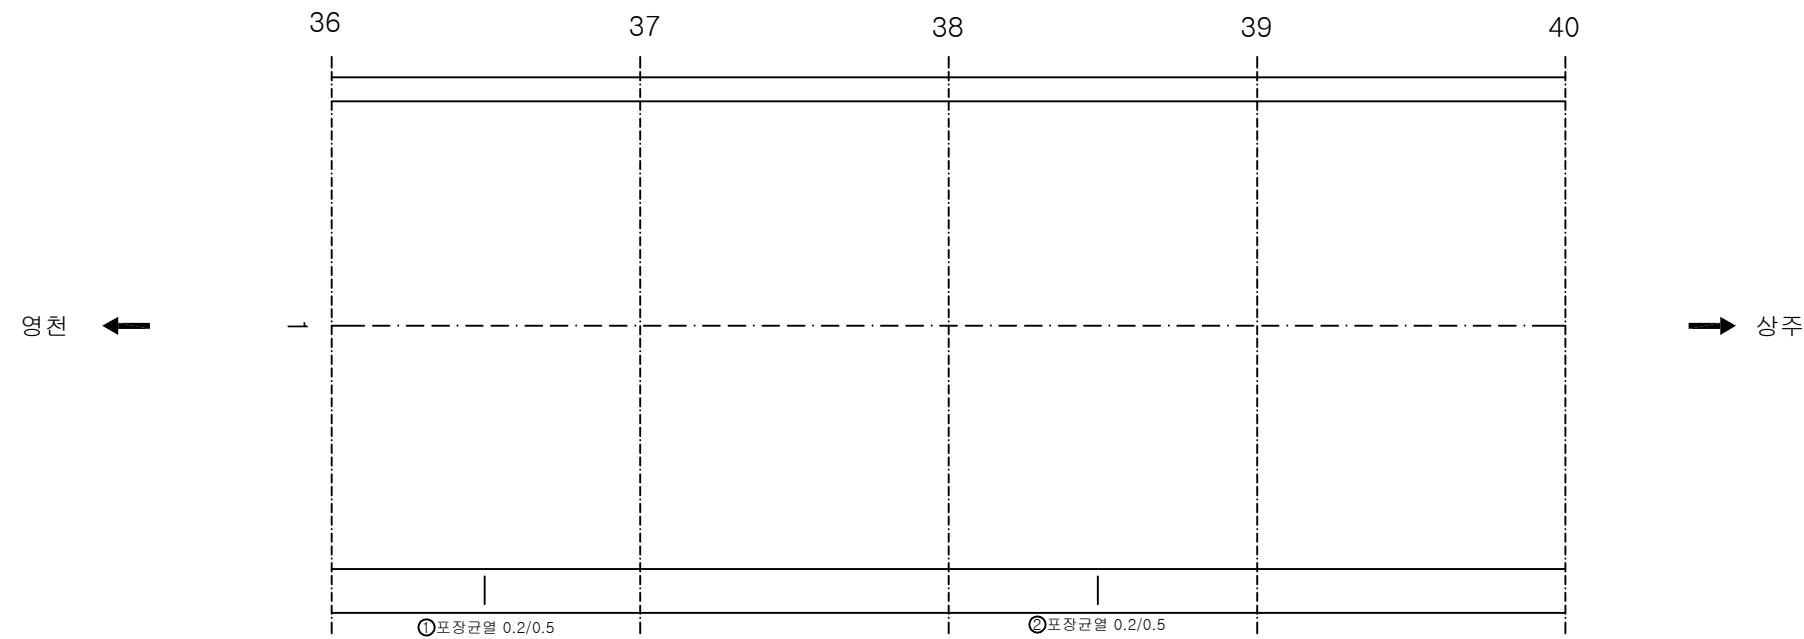
| 번호 | 신(N)<br>구(P) | 손상내용 | 손상현황 | | | | | | 결합<br>상태 | 손상<br>물량 | 비고 |
|---|---|---|---|---|---|---|---|---|---|---|---|
| 1 | 신 | 포장균열 | 0.2 | 0.5 | | 0.5 | m | 1 | | 0.5 | |
| 2 | 신 | 포장균열 | 0.2 | 0.5 | | 0.5 | m | 1 | | 0.5 | |

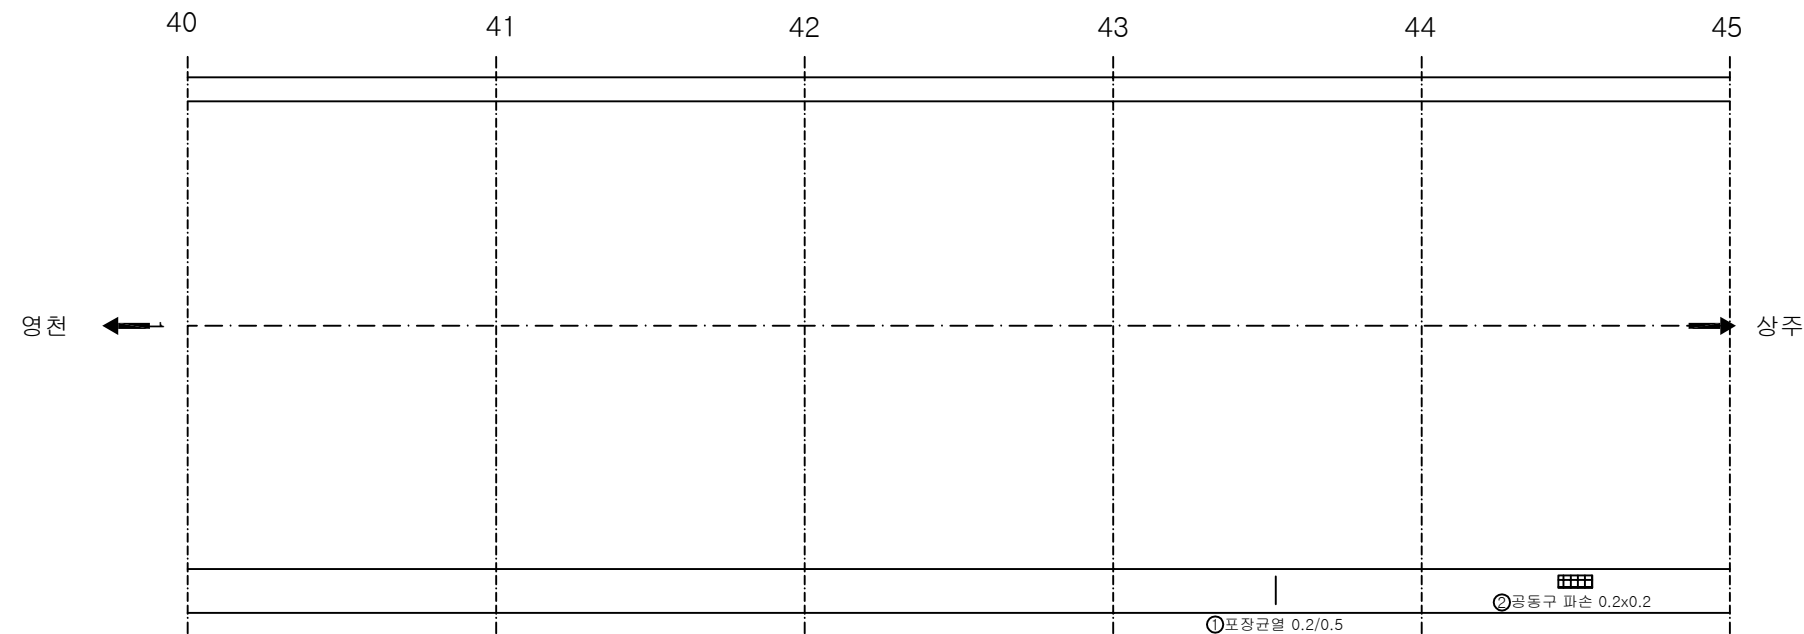
ID: 중구터널(상주)-포장부 Span No.41~45

| 번호 | 신(N)<br>구(P) | 손상내용 | 손상현황 | | | | | | 결합<br>상태 | 손상<br>물량 | 비고 |
|---|---|---|---|---|---|---|---|---|---|---|---|
| 1 | 신 | 포장균열 | 0.2 | 0.5 | | 0.5 | m | 1 | | 0.5 | |

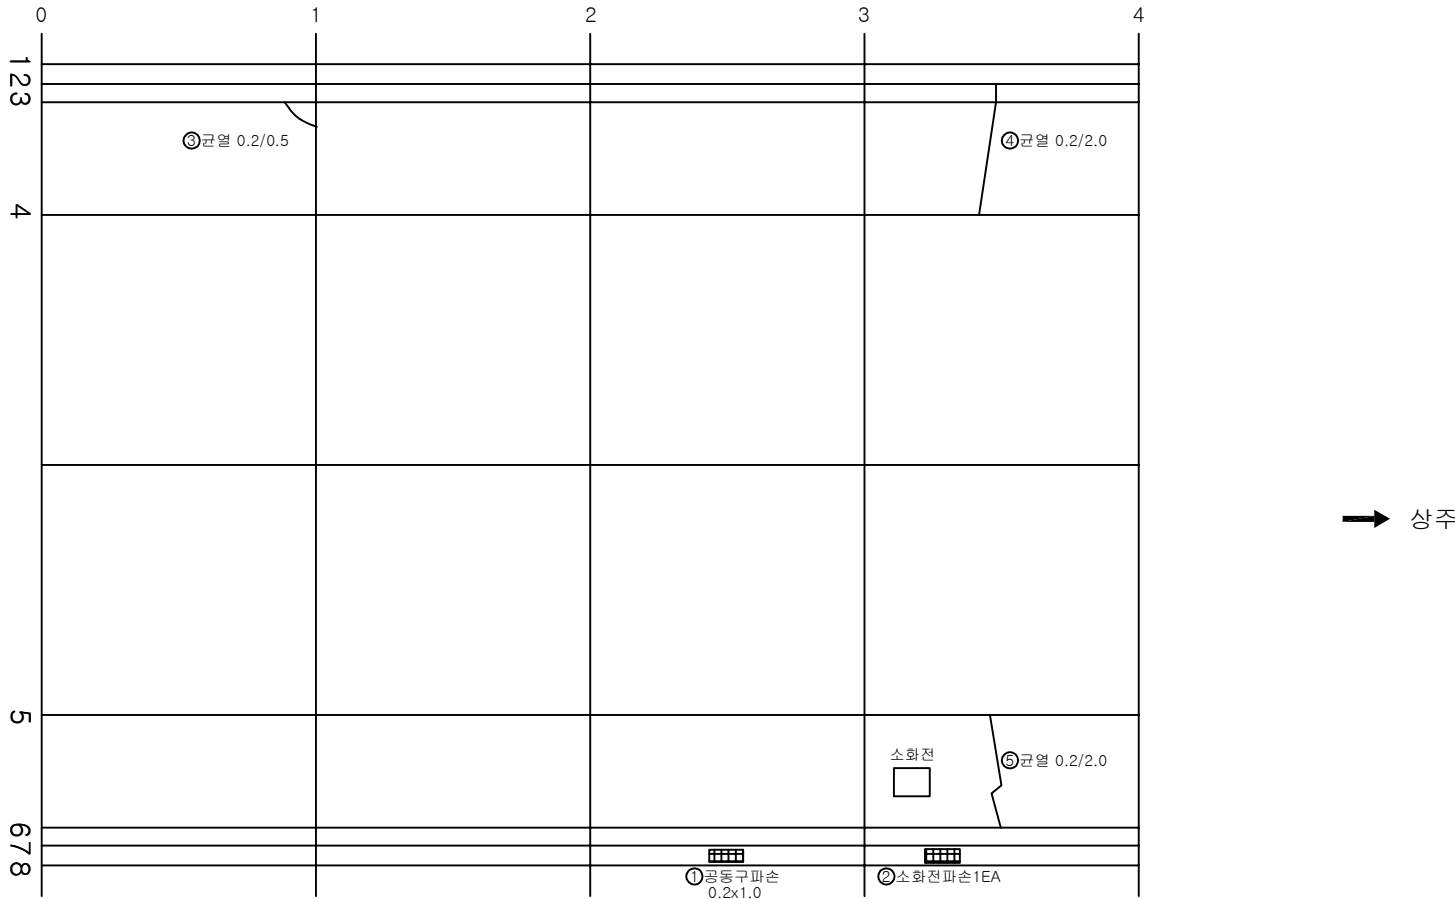
| 번호 | 신(N)<br>구(P) | 손상내용 | 손상현황 | | | | | | 결합<br>상태 | 손상<br>수량 | 비고 |
|---|---|---|---|---|---|---|---|---|---|---|---|
| 3 | 신 | 균열 | 0.2 | 0.5 | | 0.5 | m | 1 | | 0.5 | |
| 4 | 신 | 균열 | 0.2 | 2.0 | | 2.00 | m | 1 | | 2.00 | |
| 5 | 신 | 균열 | 0.2 | 2.0 | | 2.00 | m | 1 | | 2.00 | |

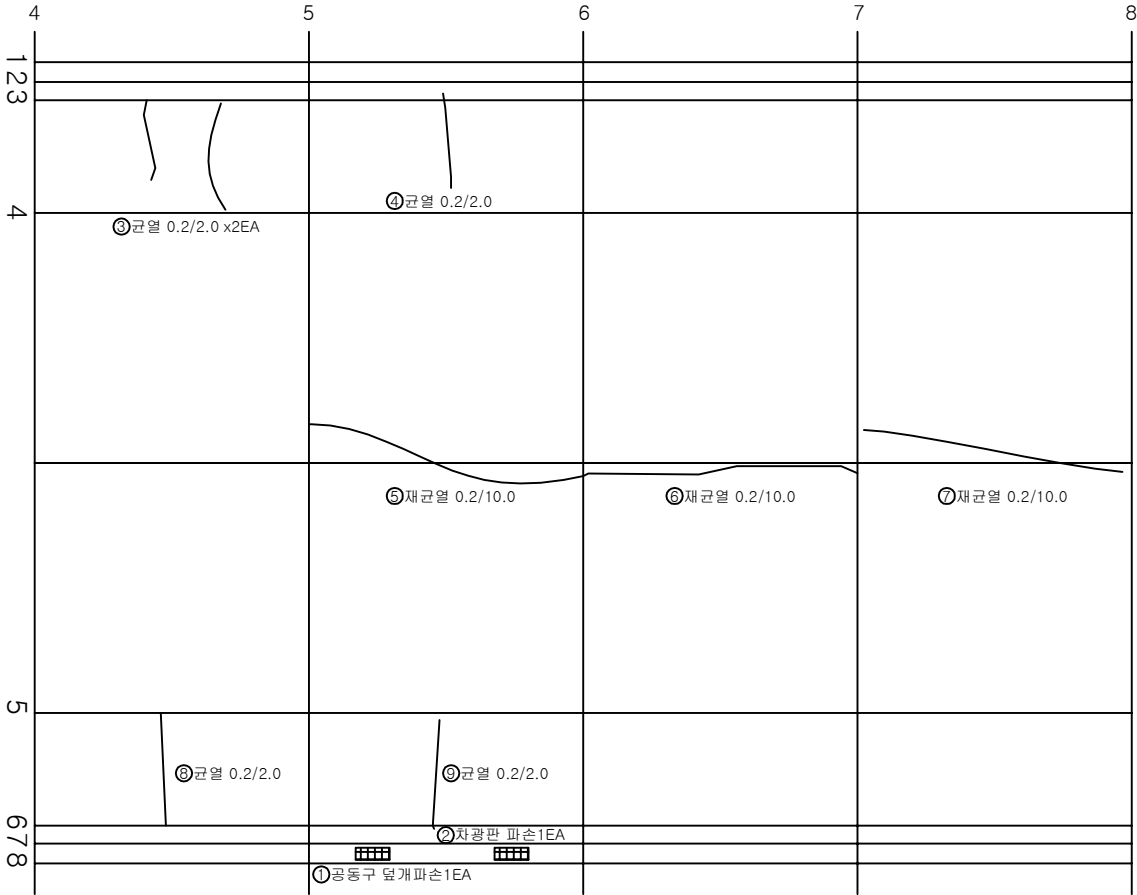
| 번호 | 신(N)<br>구(P) | 손상내용 | 손상현황 | | | | | | 결합<br>상태 | 손상<br>수량 | 비고 |
|---|---|---|---|---|---|---|---|---|---|---|---|
| 3 | 신 | 균열 | 0.2 | 2.0 | | 2.00 | m | 2 | | 4.00 | |
| 4 | 신 | 균열 | 0.2 | 2.0 | | 2.00 | m | 1 | | 2.00 | |
| 5 | 신 | 재균열 | 0.2 | 10.0 | | 10.00 | m | 1 | | 10.00 | |
| 6 | 신 | 재균열 | 0.2 | 10.0 | | 10.00 | m | 1 | | 10.00 | |
| 7 | 신 | 재균열 | 0.2 | 10.0 | | 10.00 | m | 1 | | 10.00 | |
| 8 | 신 | 균열 | 0.2 | 2.0 | | 2.00 | m | 1 | | 2.00 | |
| 9 | 신 | 균열 | 0.2 | 2.0 | | 2.00 | m | 1 | | 2.00 | |

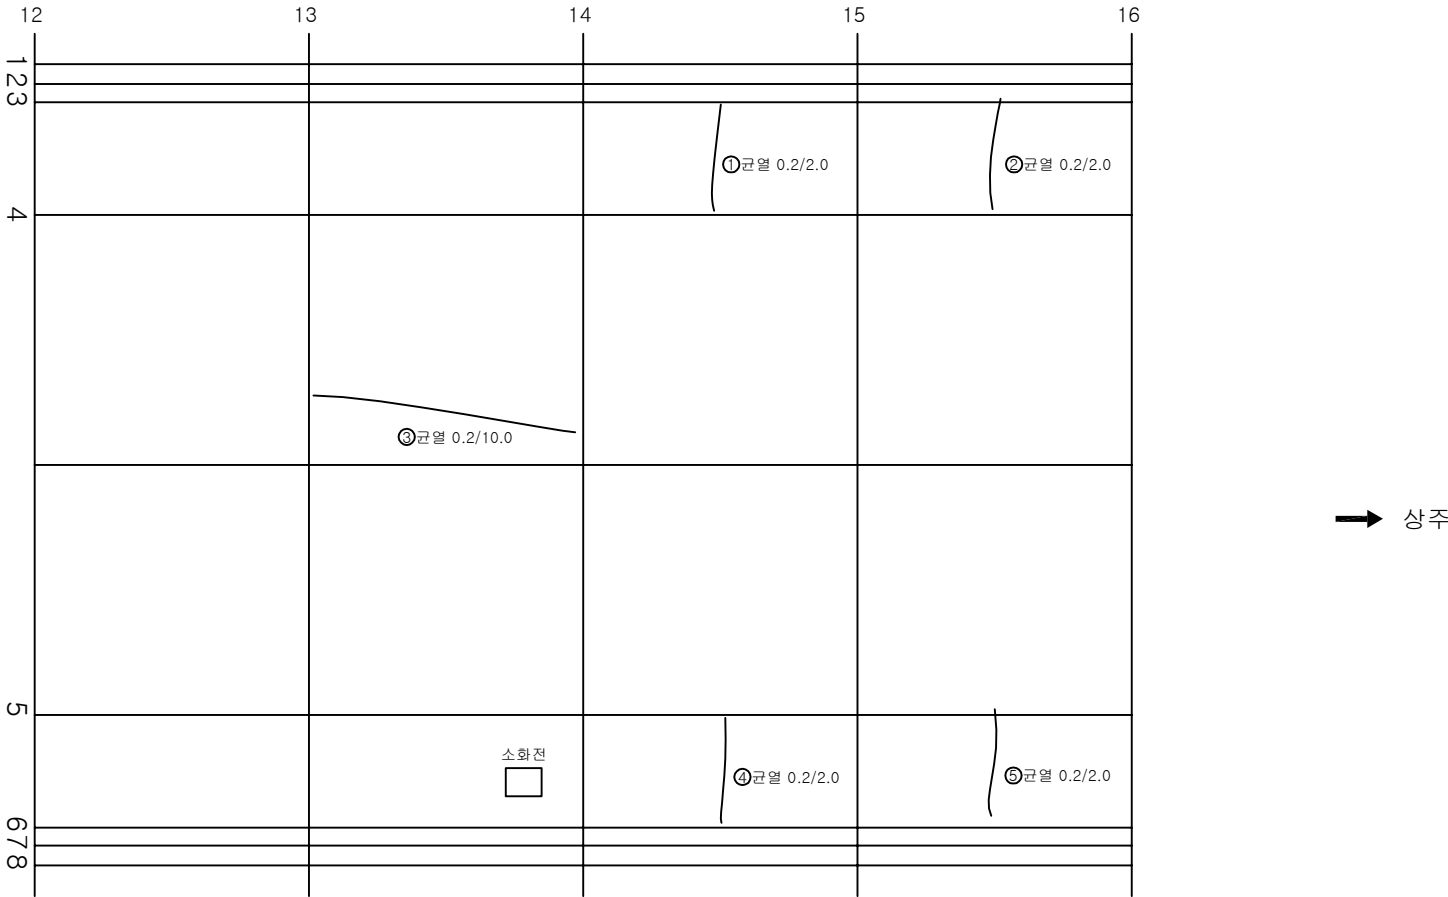
| 번호 | 신(N)<br>구(P) | 손상내용 | 손상현황 | | | | | | 결합<br>상태 | 손상<br>수량 | 비고 |
|---|---|---|---|---|---|---|---|---|---|---|---|
| 1 | 신 | 균열 | 0.2 | 2.0 | | 2.00 | m | 1 | | 2.00 | |
| 2 | 신 | 균열 | 0.2 | 2.0 | | 2.00 | m | 1 | | 2.00 | |
| 3 | 신 | 균열 | 0.2 | 10.0 | | 10.00 | m | 1 | | 10.00 | |
| 4 | 신 | 균열 | 0.2 | 2.0 | | 2.00 | m | 1 | | 2.00 | |
| 5 | 신 | 균열 | 0.2 | 2.0 | | 2.00 | m | 1 | | 2.00 | |

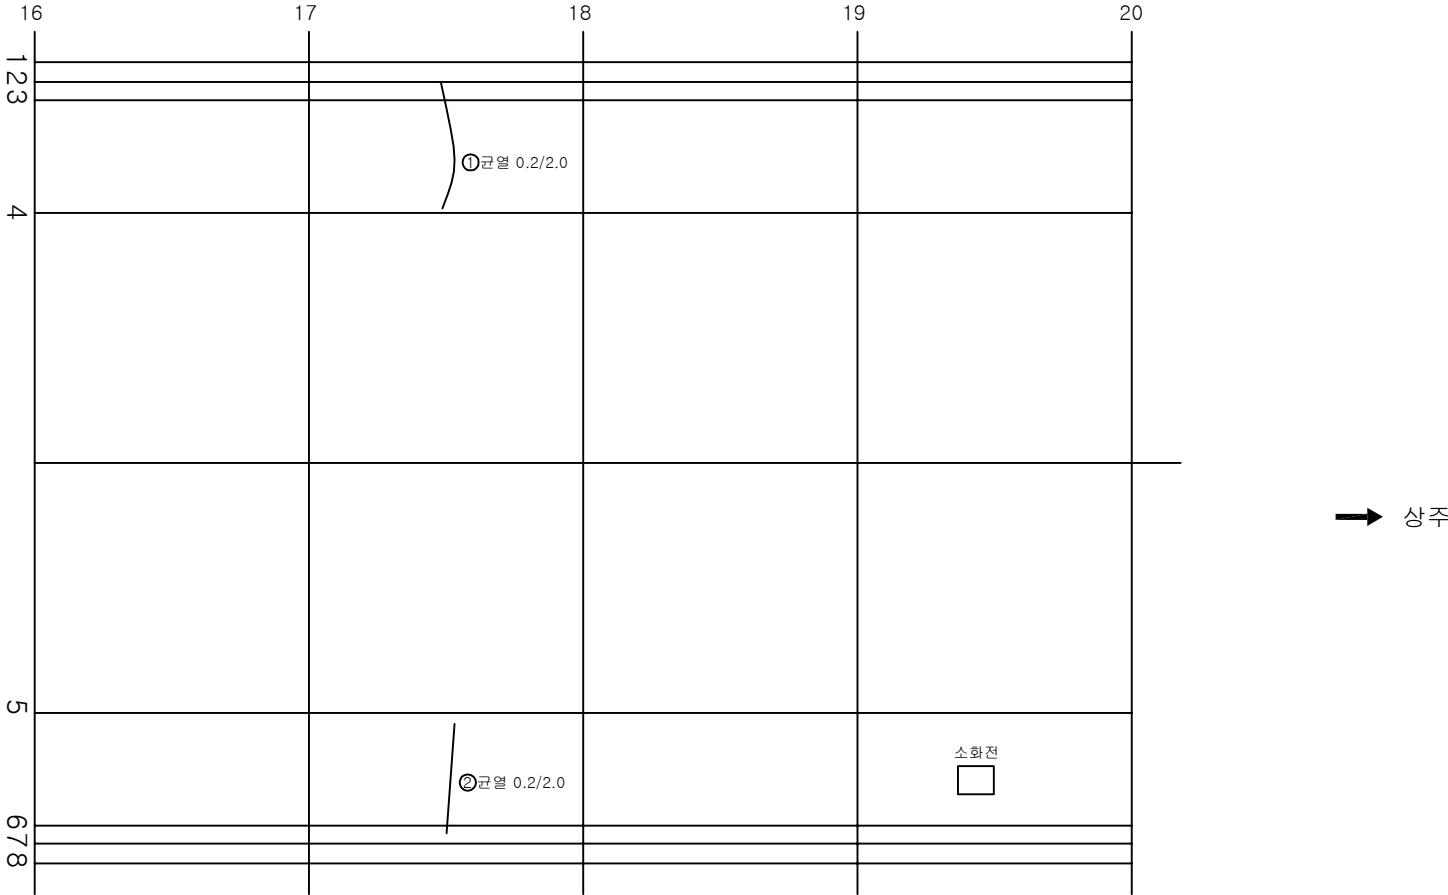
| 번호 | 신(N)<br>구(P) | 손상내용 | 손상현황 | | | | | | 결합<br>상태 | 손상<br>수량 | 비고 |
|---|---|---|---|---|---|---|---|---|---|---|---|
| 1 | 신 | 균열 | 0.2 | 2.0 | | 2.00 | m | 1 | | 2.00 | |
| 2 | 신 | 균열 | 0.2 | 2.0 | | 2.00 | m | 1 | | 2.00 | |

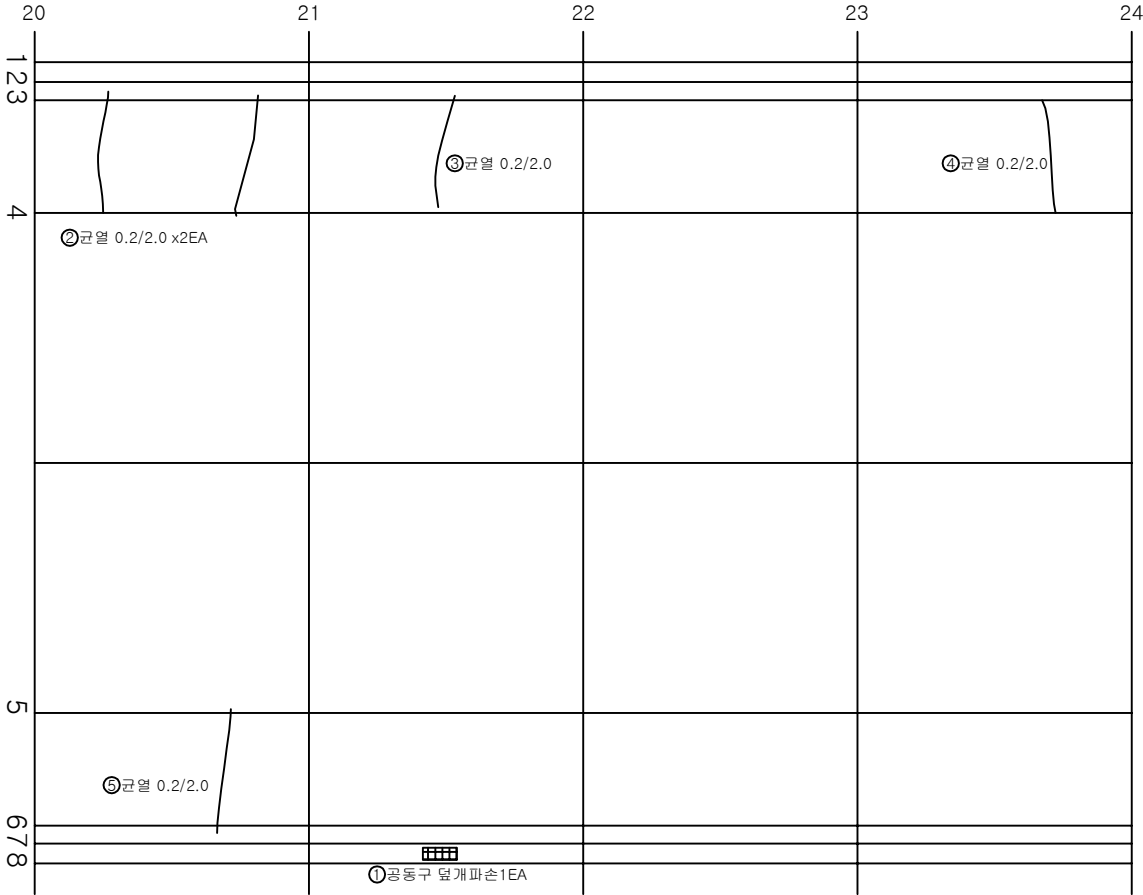
| 번호 | 신(N)<br>구(P) | 손상내용 | 손상현황 | | | | | 결합<br>상태 | 손상<br>수량 | 비고 |
|---|---|---|---|---|---|---|---|---|---|---|
| 2 | 신 | 균열 | 0.2 | 2.0 | | 2.00 | m | 2 | 4.00 | |
| 3 | 신 | 균열 | 0.2 | 2.0 | | 2.00 | m | 1 | 2.00 | |
| 4 | 신 | 균열 | 0.2 | 2.0 | | 2.00 | m | 1 | 2.00 | |
| 5 | 신 | 균열 | 0.2 | 2.0 | | 2.00 | m | 1 | 2.00 | |

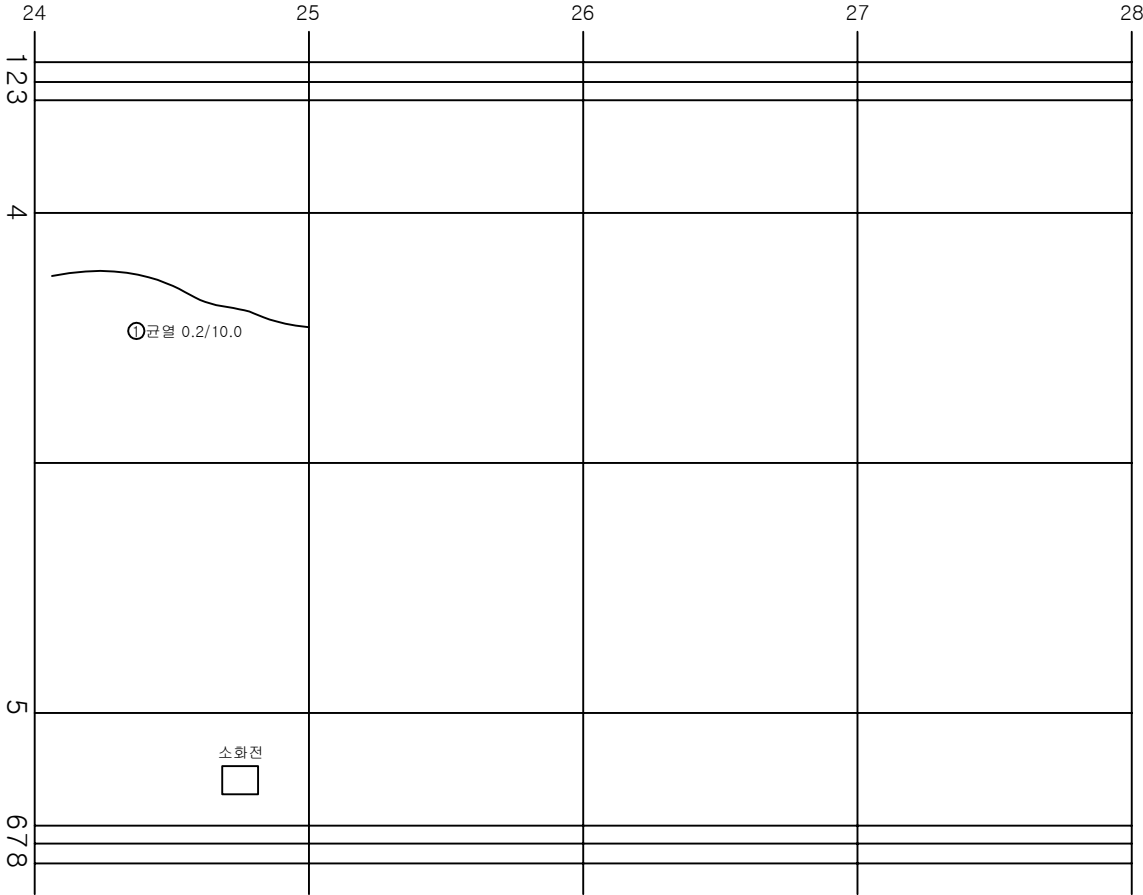
| 번호 | 신(N)<br>구(P) | 손상내용 | 손상현황 | | | | | | 결합<br>상태 | 손상<br>물량 | 비고 |
|---|---|---|---|---|---|---|---|---|---|---|---|
| 1 | 신 | 균열 | 0.2 | 10.0 | | 10.00 | m | 1 | | 10.00 | |

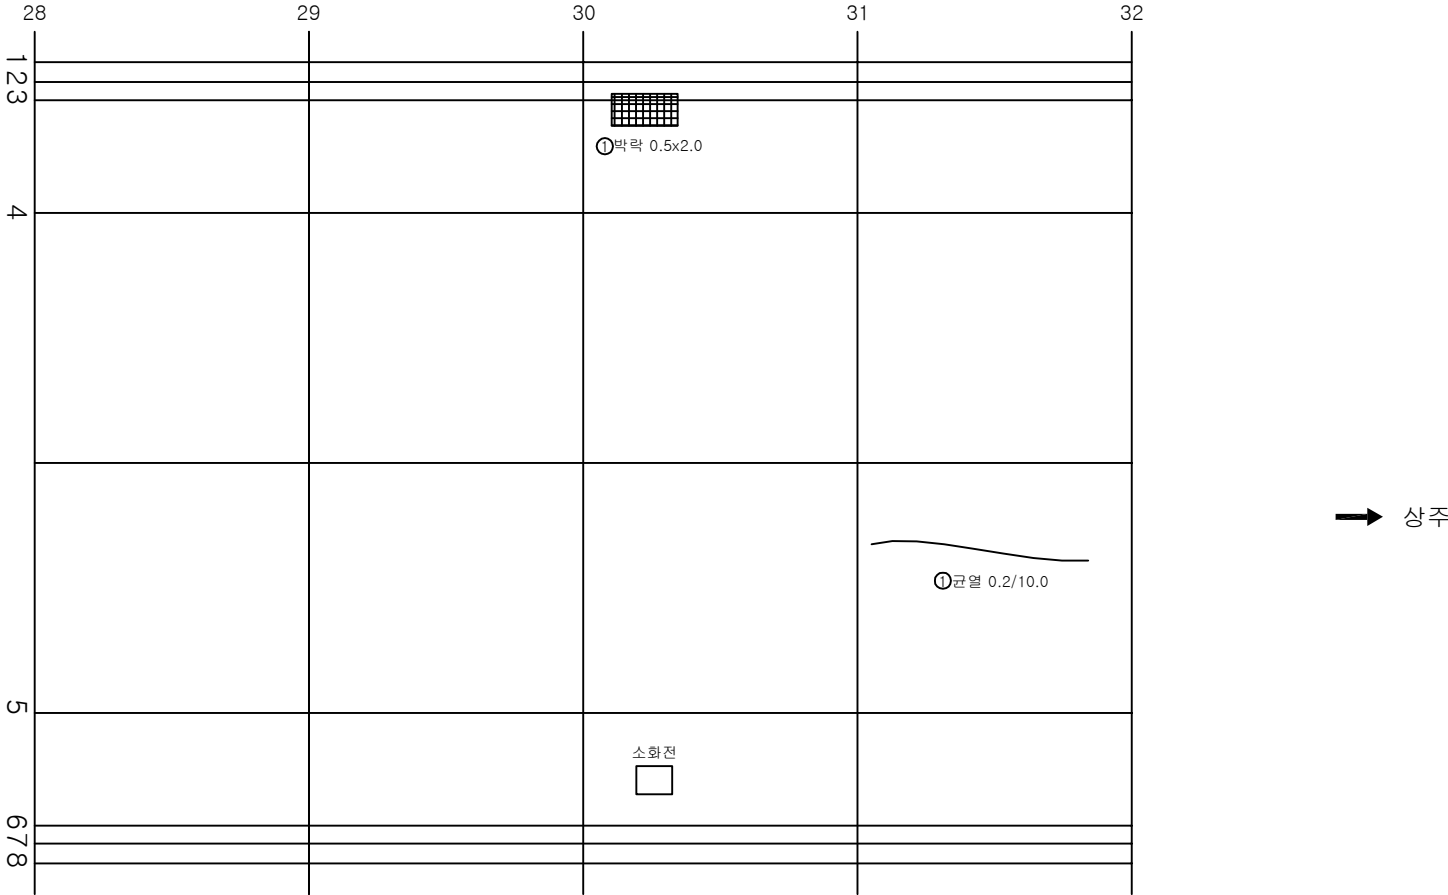
| 번호 | 신(N)<br>구(P) | 손상내용 | 손상현황 | | | | | | 결합<br>상태 | 손상<br>수량 | 비고 |
|---|---|---|---|---|---|---|---|---|---|---|---|
| 2 | 신 | 균열 | 0.2 | 10.0 | | 10.00 | m | 1 | | 10.00 | |

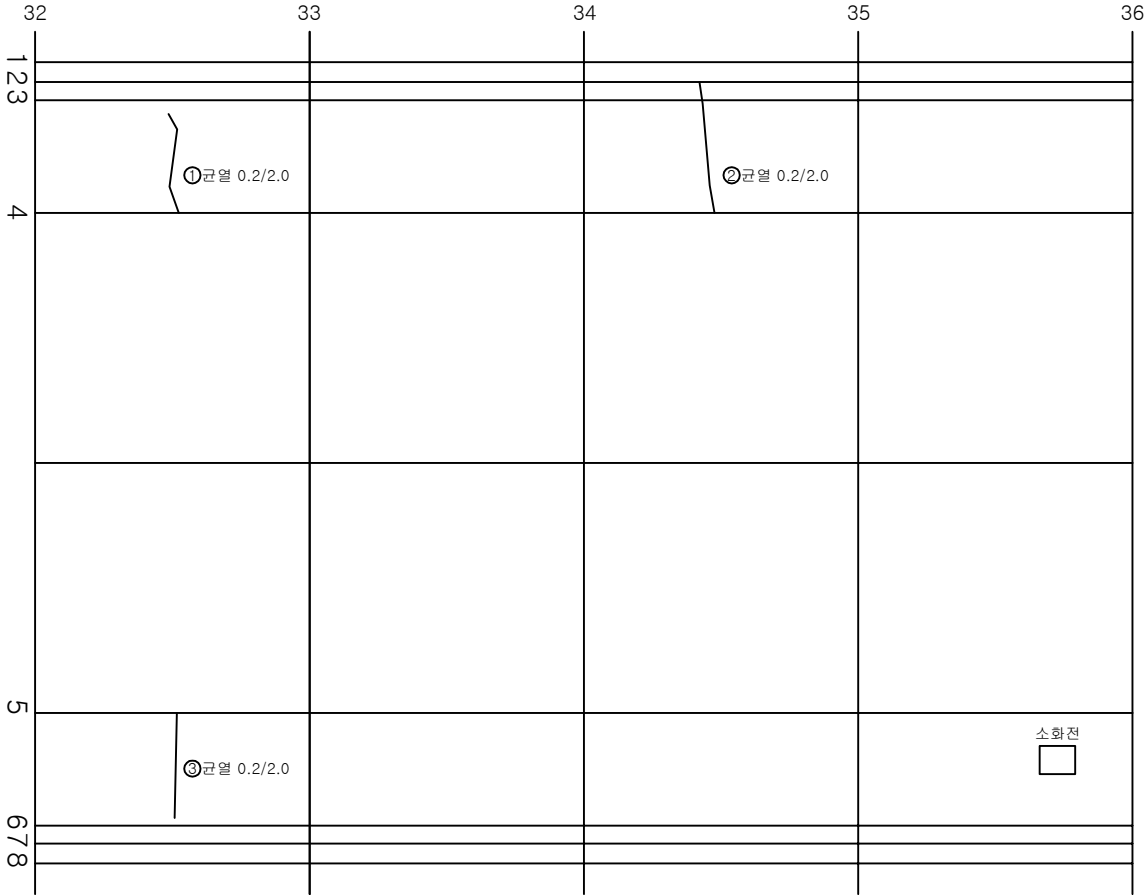
| 번호 | 신(N)<br>구(P) | 손상내용 | 손상현황 | | | | | | 결합<br>상태 | 손상<br>수량 | 비고 |
|---|---|---|---|---|---|---|---|---|---|---|---|
| 1 | 신 | 균열 | 0.2 | 2.0 | | 2.00 | m | 1 | | 2.00 | |
| 2 | 신 | 균열 | 0.2 | 2.0 | | 2.00 | m | 1 | | 2.00 | |
| 3 | 신 | 균열 | 0.2 | 2.0 | | 2.00 | m | 1 | | 2.00 | |

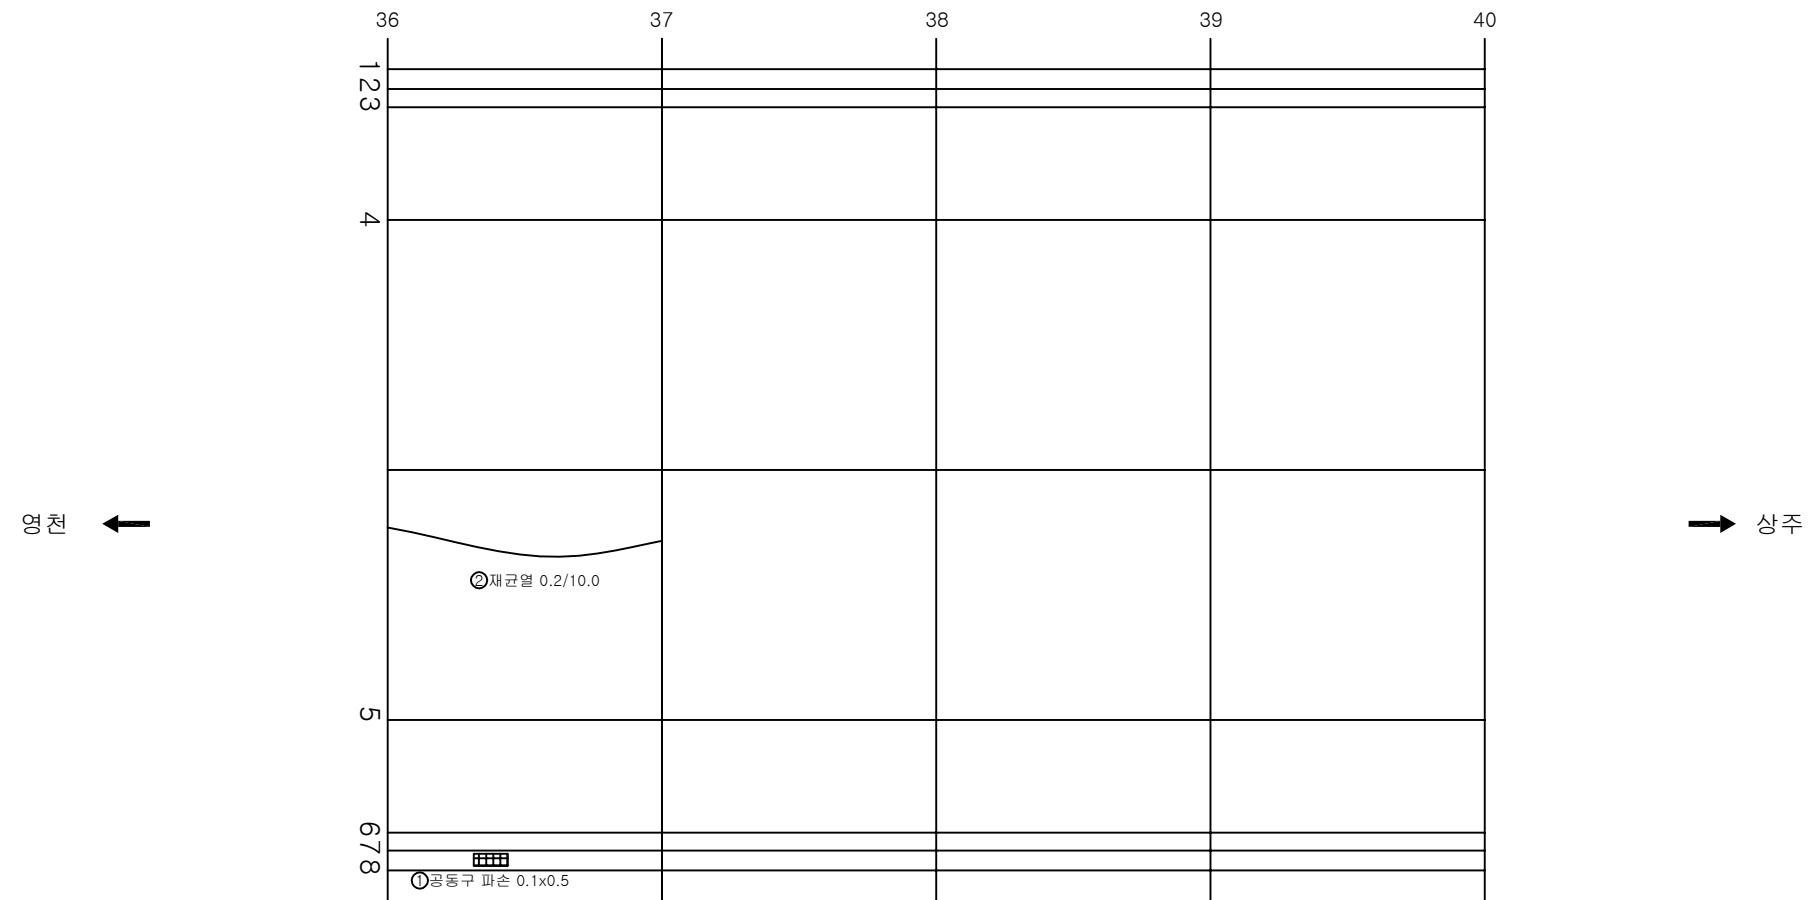
| 번호 | 신(N)<br>구(P) | 손상내용 | 손상현황 | | | | | | 결합<br>상태 | 손상<br>물량 | 비고 |
|---|---|---|---|---|---|---|---|---|---|---|---|
| 2 | 신 | 재균열 | 0.2 | 10.0 | | 10.00 | m | 1 | | 10.00 | |

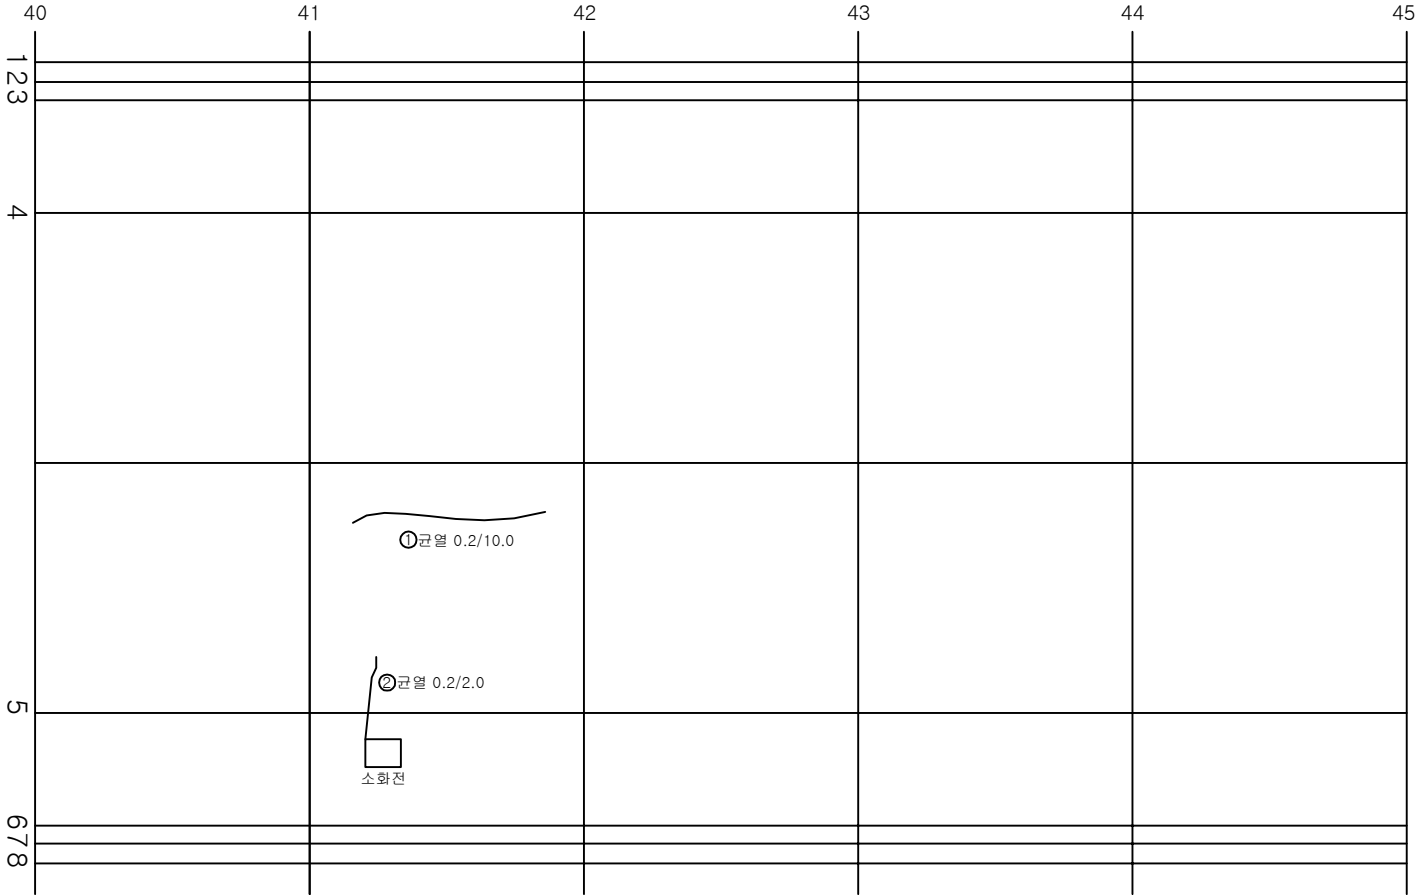
| 번호 | 신(N)<br>구(P) | 손상내용 | 손상현황 | | | | | | 결합<br>상태 | 손상<br>물량 | 비고 |
|---|---|---|---|---|---|---|---|---|---|---|---|
| 1 | 신 | 균열 | 0.2 | 10.0 | | 10.00 | m | 1 | | 10.00 | |
| 2 | 신 | 균열 | 0.2 | 2.0 | | 2.00 | m | 1 | | 2.00 | |

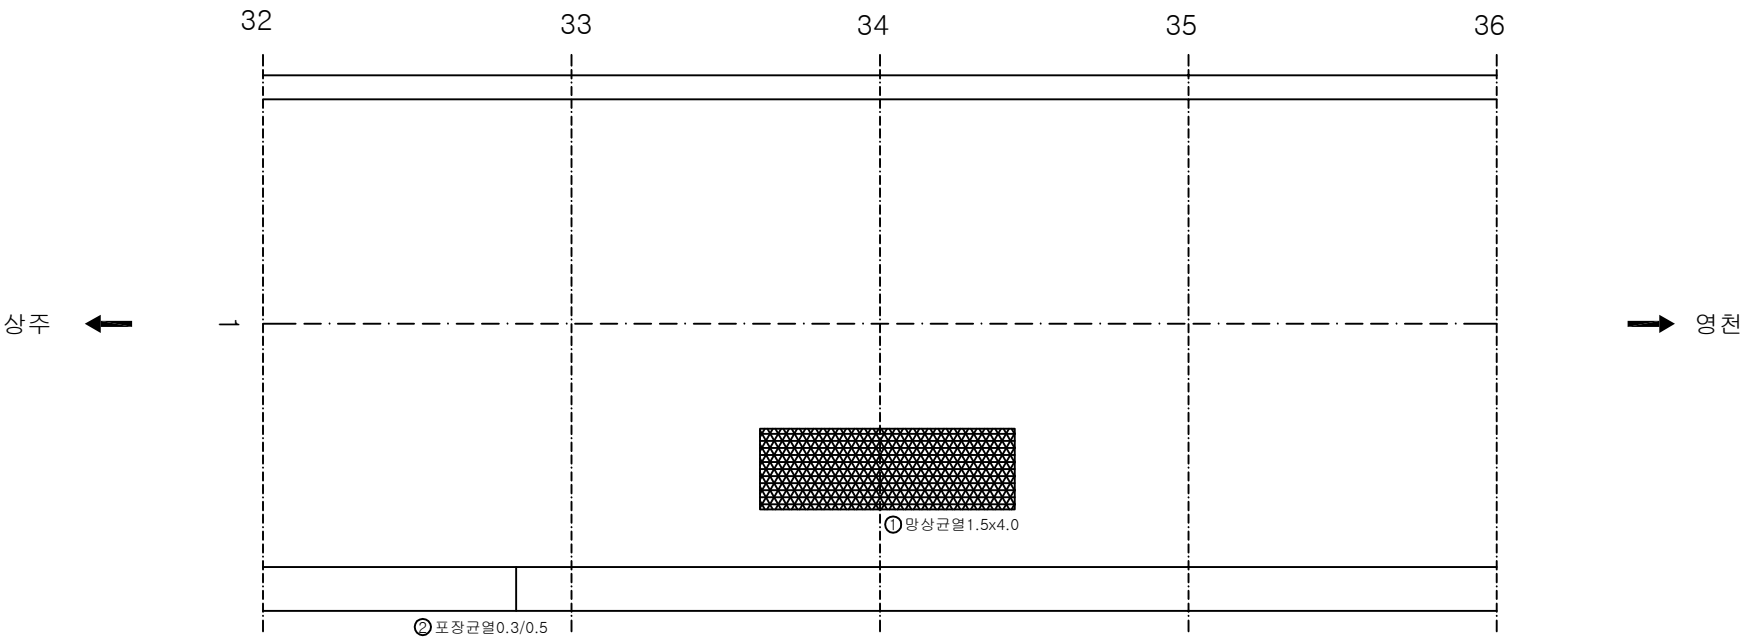
| 번호 | 신(N)<br>구(P) | 손상내용 | 손상현황 | | | | | | 결합<br>상태 | 손상<br>물량 | 비고 |
|---|---|---|---|---|---|---|---|---|---|---|---|
| 1 | 신 | 망상균열 | | 1.5 | 4.0 | 6.00 | m' | 1 | | 6.00 | |
| 2 | 신 | 포장균열 | 0.3 | 0.5 | | 0.5 | m | 1 | | 0.5 | |

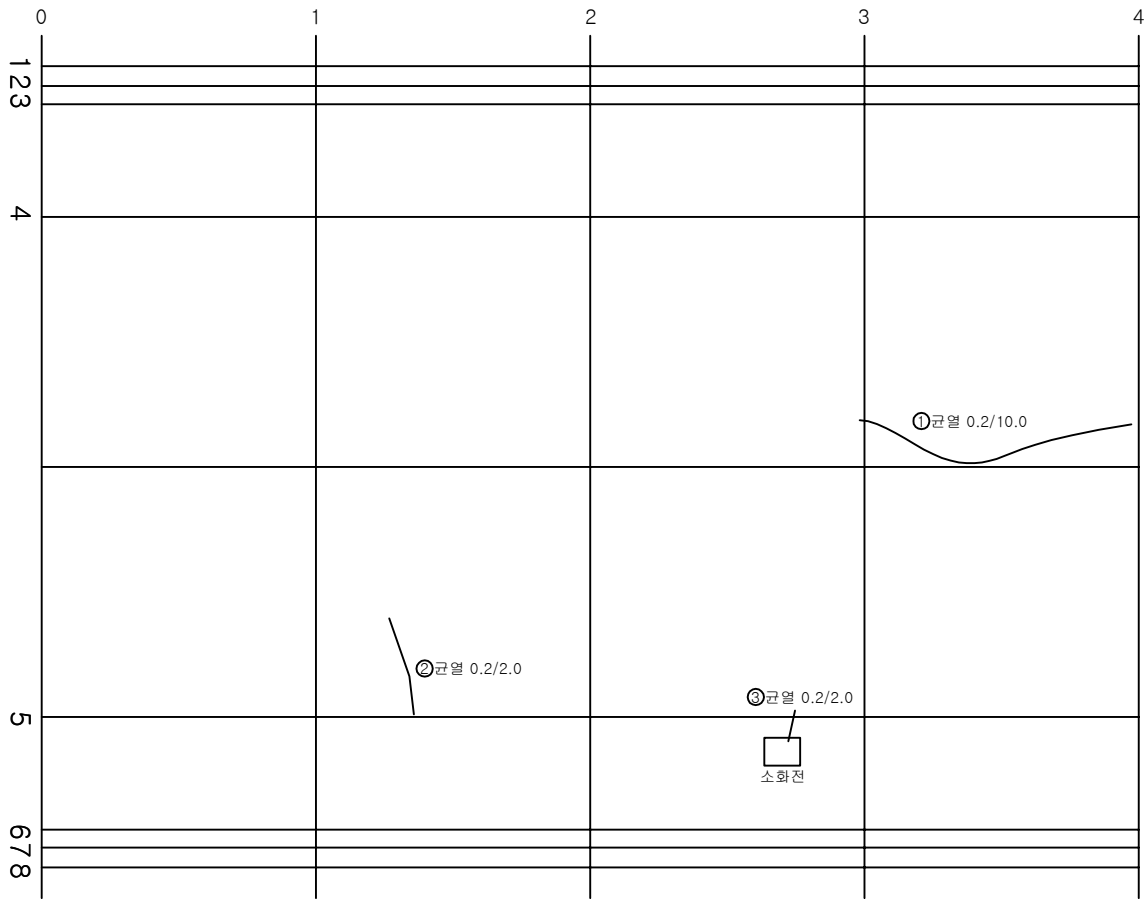
| 번호 | 신(N)<br>구(P) | 손상내용 | 손상현황 | | | | | | 결합<br>상태 | 손상<br>수량 | 비고 |
|---|---|---|---|---|---|---|---|---|---|---|---|
| 1 | 신 | 균열 | 0.2 | 10.0 | | 10.0 | m | 1 | | 10.0 | |
| 2 | 신 | 균열 | 0.2 | 2.0 | | 2.00 | m | 1 | | 2.00 | |
| 3 | 신 | 균열 | 0.2 | 2.0 | | 2.00 | m | 1 | | 2.00 | |

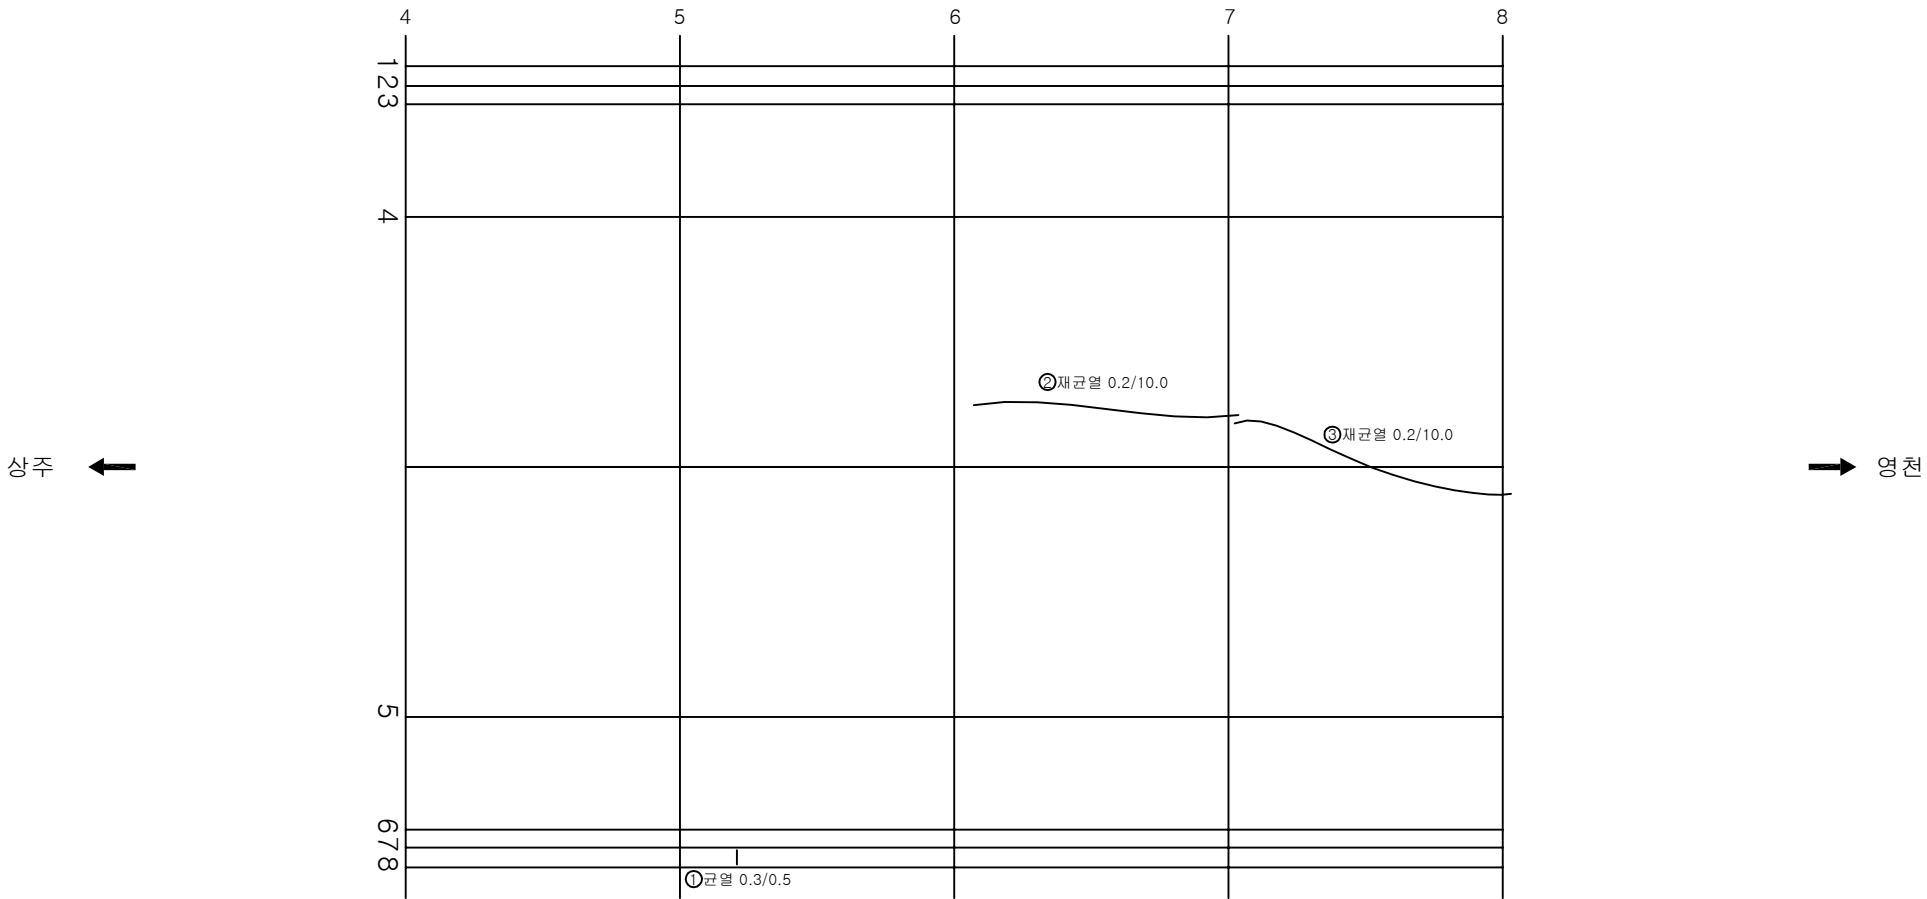
| 번호 | 신(N)<br>구(P) | 손상내용 | 손상현황 | | | | | | 결합<br>상태 | 손상<br>수량 | 비고 |
|---|---|---|---|---|---|---|---|---|---|---|---|
| 1 | 신 | 균열 | 0.3 | 0.5 | | 0.5 | m | 1 | | 0.5 | |
| 2 | 신 | 재균열 | 0.2 | 10.0 | | 10.0 | m | 1 | | 10.0 | |
| 3 | 신 | 재균열 | 0.2 | 10.0 | | 10.0 | m | 1 | | 10.0 | |
