상주영천고속도로 시설물 정밀점검 용역

# 외 관 조 사 망 도

중구터널

2019.12

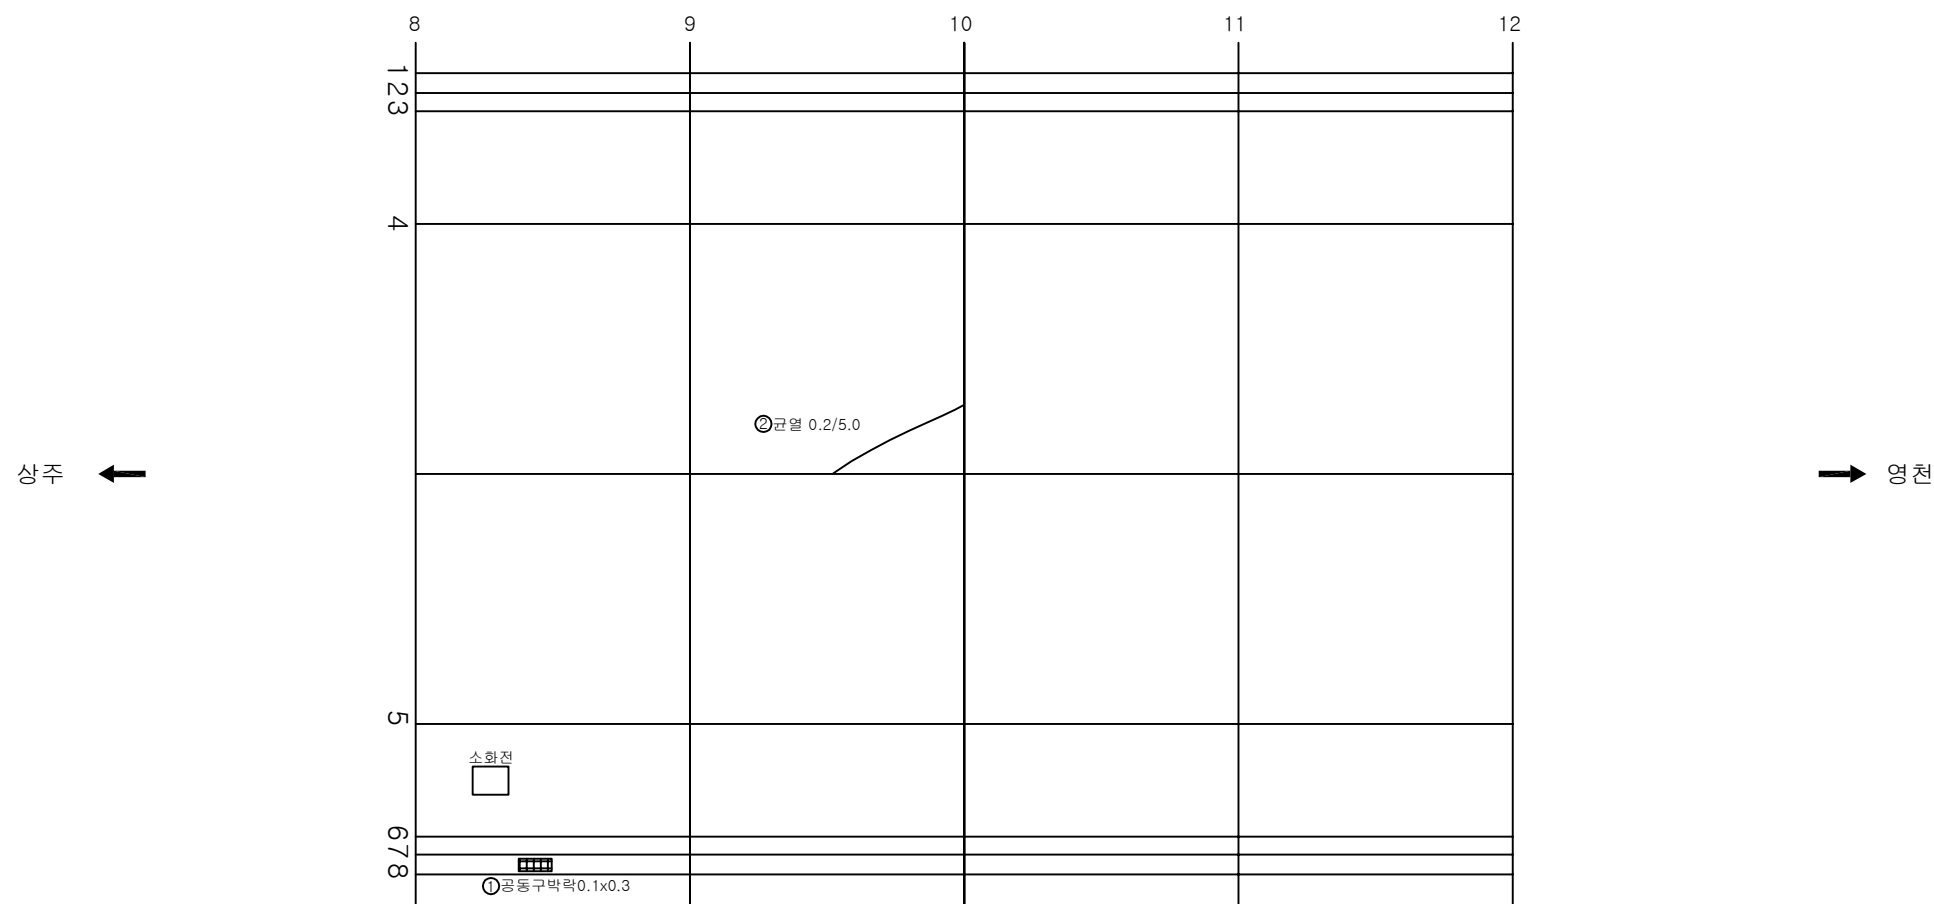
ID: 중구터널(영천)-본선부 Span No.9~12

| 번호 | 신(N)<br>구(P) | 손상내용 | 손상현황 | | | | | | 결합<br>상태 | 손상<br>물량 | 비고 |
|---|---|---|---|---|---|---|---|---|---|---|---|
| 2 | 신 | 균열 | 0.2 | 5.0 | | 5.00 | m | 1 | | 5.00 | |

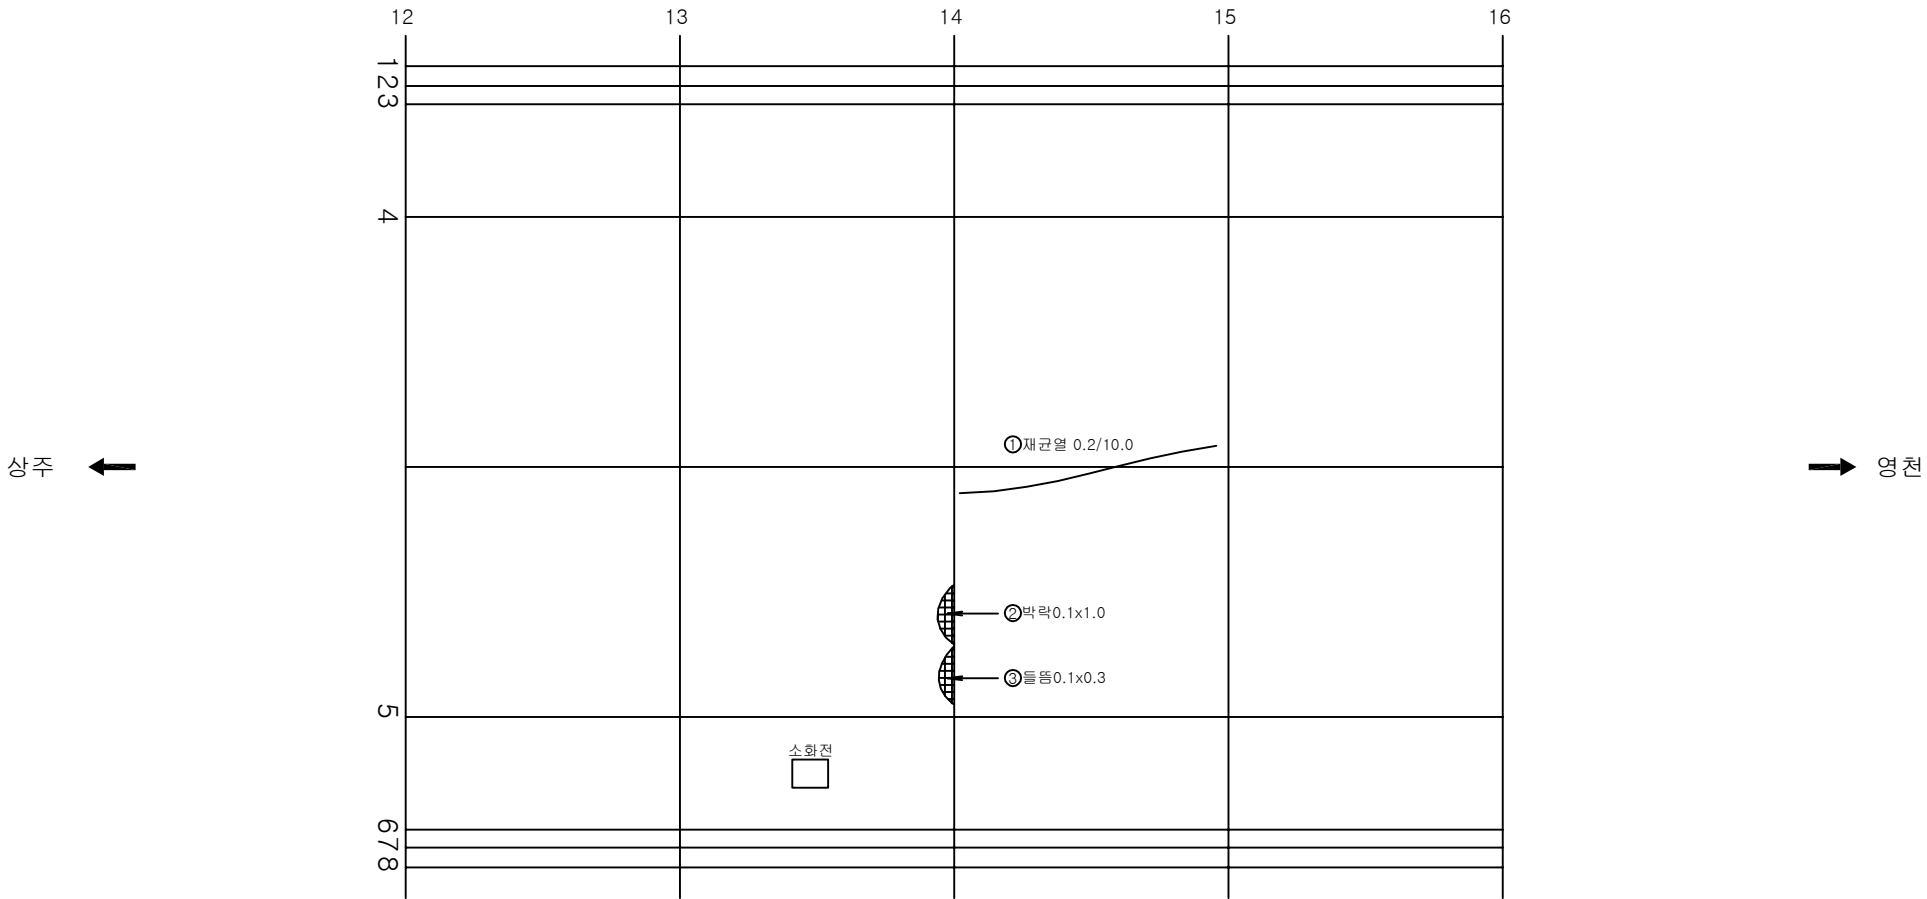
| 번호 | 신(N)<br>구(P) | 손상내용 | 손상현황 | | | | | | 결합<br>상태 | 손상<br>수량 | 비고 |
|---|---|---|---|---|---|---|---|---|---|---|---|
| 1 | 신 | 재균열 | 0.2 | 10.0 | | 10.0 | m | 1 | | 10.0 | |

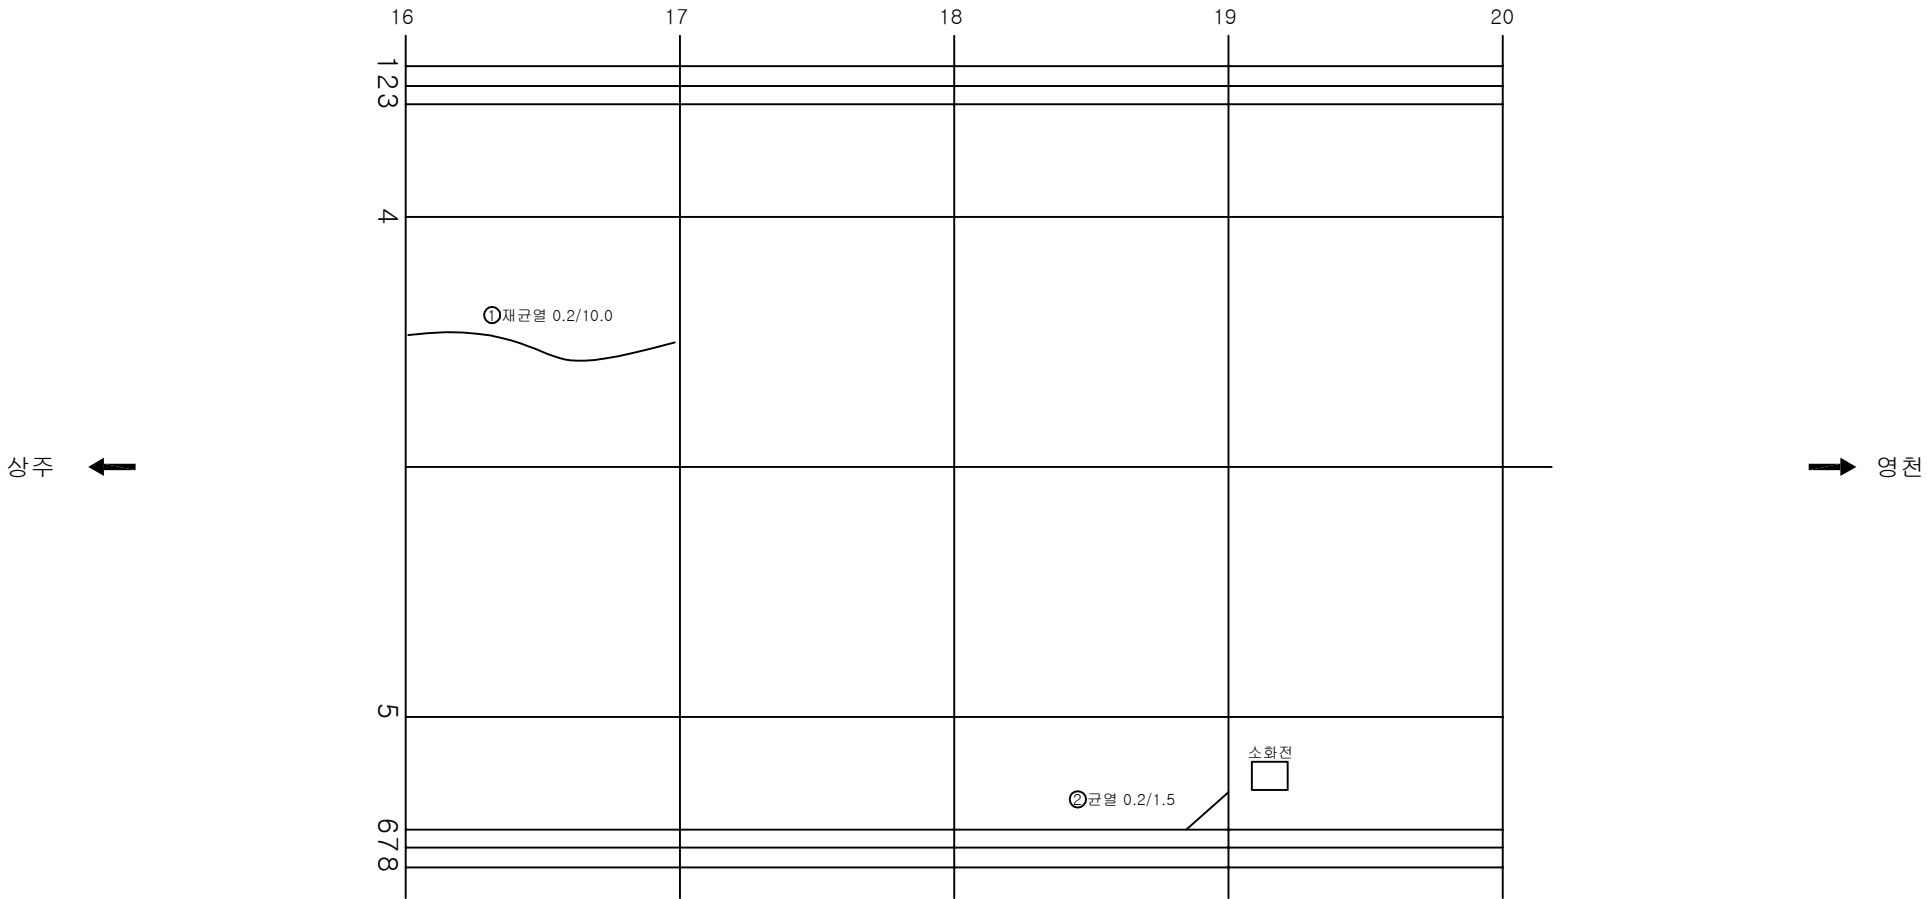
| 번호 | 신(N)<br>구(P) | 손상내용 | 손상현황 | | | | | | 결합<br>상태 | 손상<br>물량 | 비고 |
|---|---|---|---|---|---|---|---|---|---|---|---|
| 1 | 신 | 재균열 | 0.2 | 10.0 | | 10.0 | m | 1 | | 10.0 | |
| 2 | 신 | 균열 | 0.2 | 1.5 | | 1.50 | m | 1 | | 1.50 | |

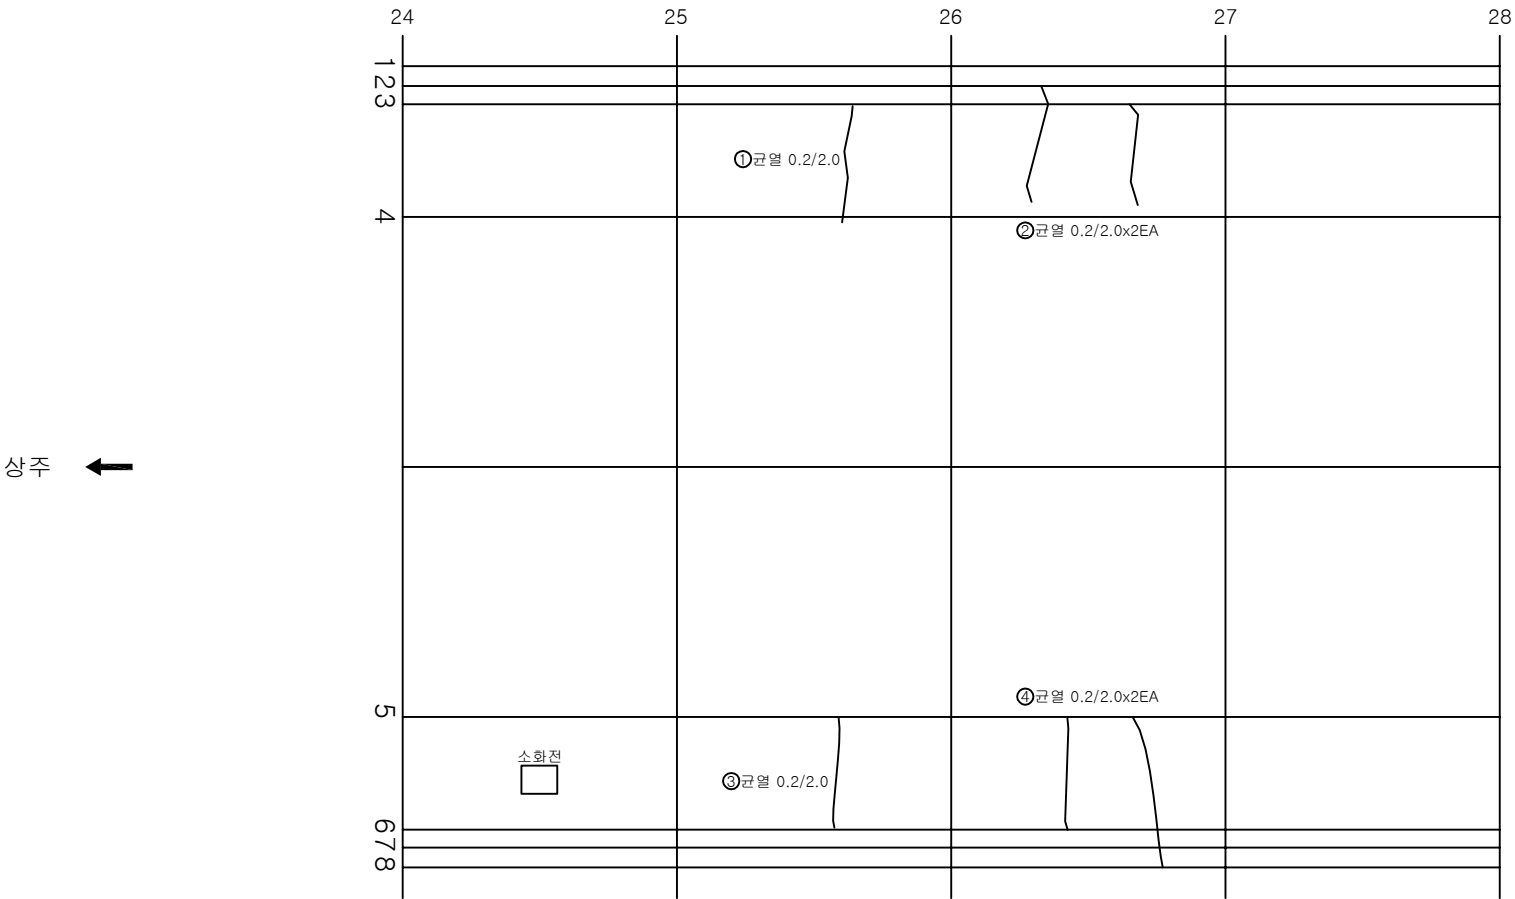
| 번호 | 신(N)<br>구(P) | 손상내용 | 손상현황 | | | | | | 결합<br>상태 | 손상<br>물량 | 비고 |
|---|---|---|---|---|---|---|---|---|---|---|---|
| 1 | 신 | 균열 | 0.2 | 2.0 | | 2.00 | m | 1 | | 2.00 | |
| 2 | 신 | 균열 | 0.2 | 2.0 | | 2.00 | m | 2 | | 4.00 | |
| 3 | 신 | 균열 | 0.2 | 2.0 | | 2.00 | m | 1 | | 2.00 | |
| 4 | 신 | 균열 | 0.2 | 2.0 | | 2.00 | m | 2 | | 4.00 | |

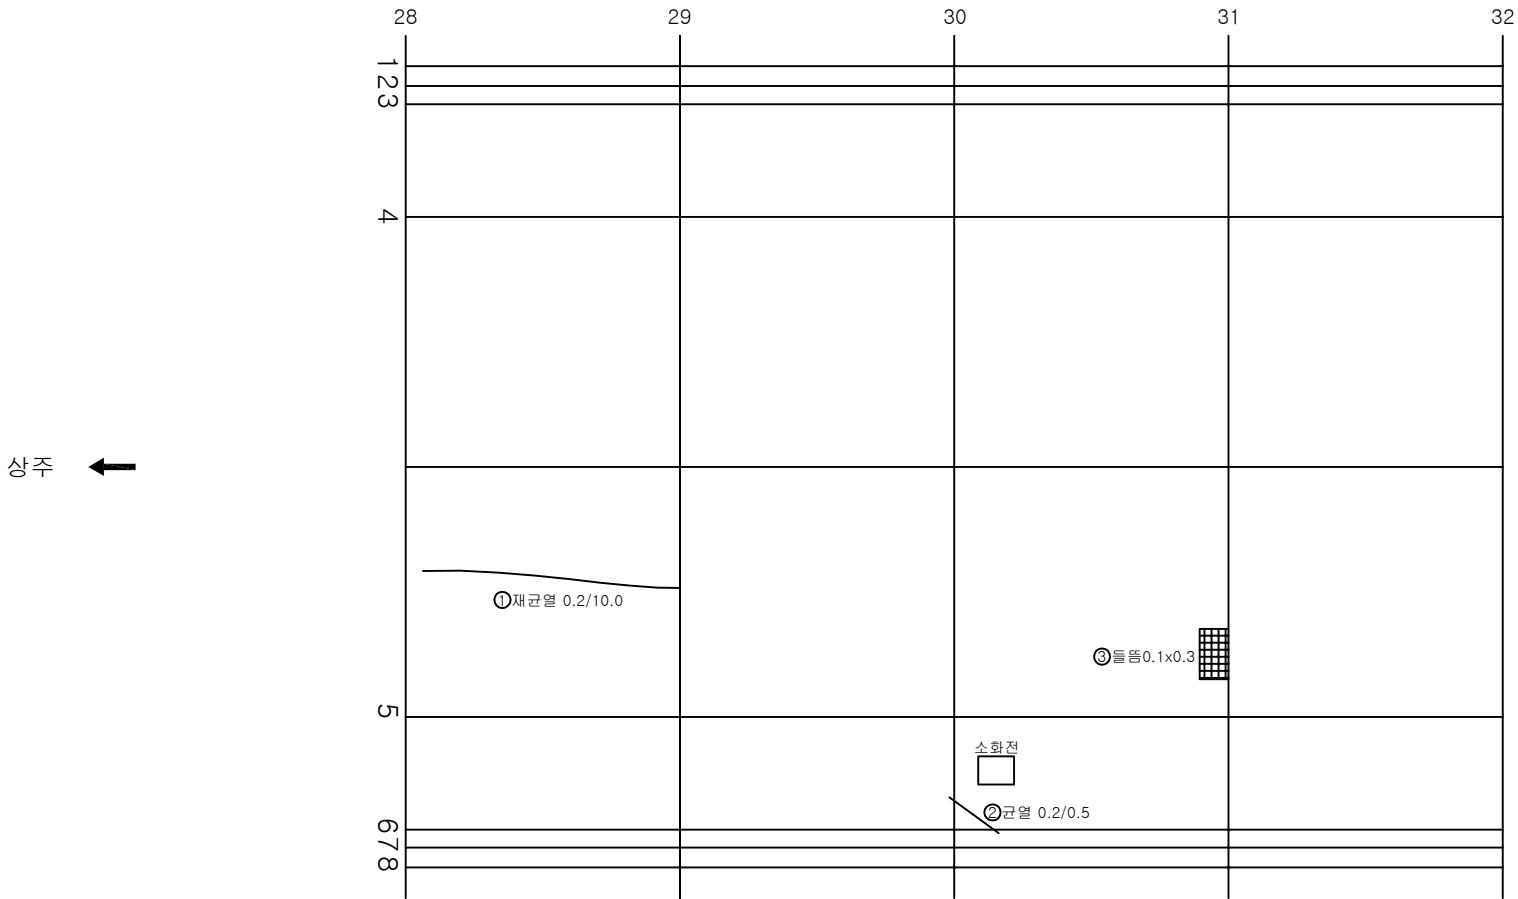
| 번호 | 신(N)<br>구(P) | 손상내용 | 손상현황 | | | | | | 결합<br>상태 | 손상<br>물량 | 비고 |
|---|---|---|---|---|---|---|---|---|---|---|---|
| 1 | 신 | 재균열 | 0.2 | 10.0 | | 10.0 | m | 1 | | 10.0 | |
| 3 | 신 | 균열 | 0.2 | 0.5 | | 0.5 | m | 1 | | 0.5 | |

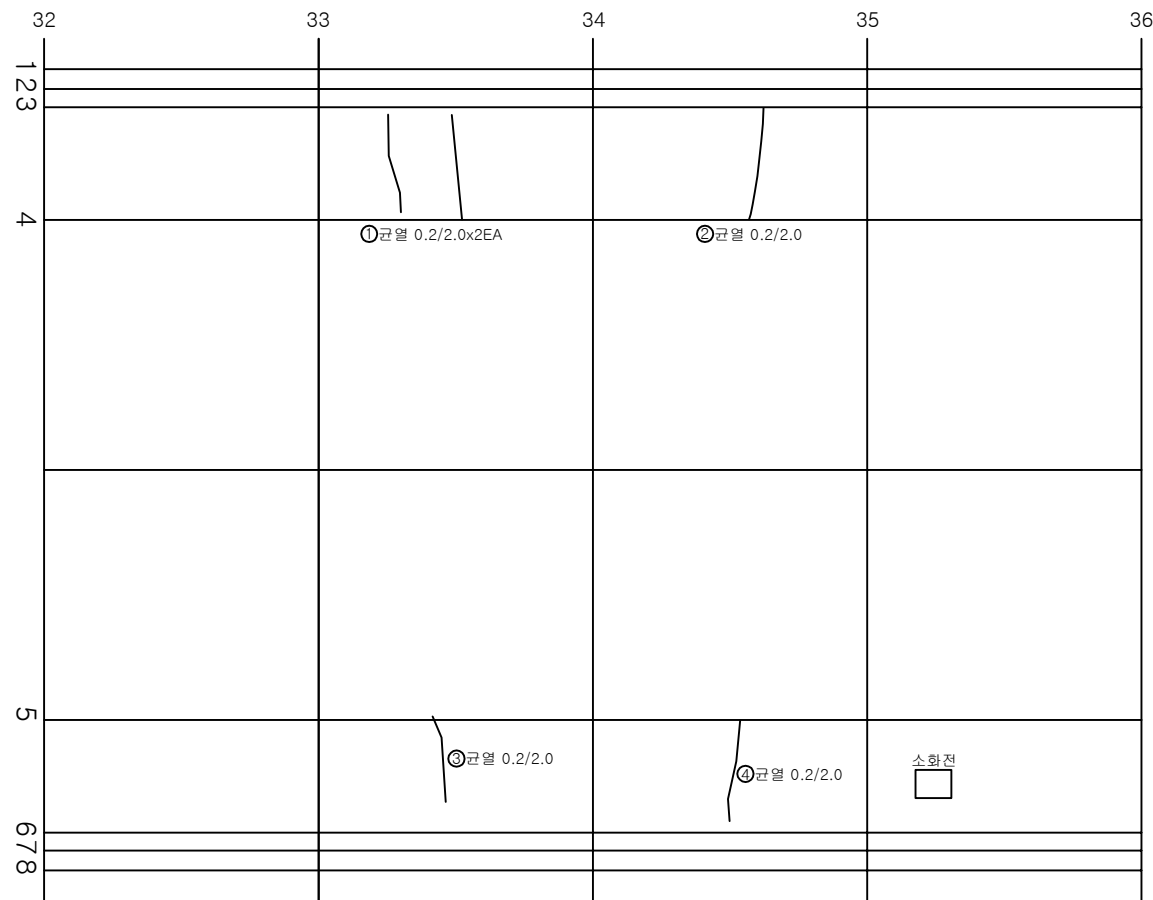
ID: 중구터널(영천)-본선부 Span No.33~36

| 번호 | 신(N)<br>구(P) | 손상내용 | 손상현황 | | | | | | 결합<br>상태 | 손상<br>물량 | 비고 |
|---|---|---|---|---|---|---|---|---|---|---|---|
| 1 | 신 | 균열 | 0.2 | 2.0 | | 2.00 | m | 2 | | 4.00 | |
| 2 | 신 | 균열 | 0.2 | 2.0 | | 2.00 | m | 1 | | 2.00 | |
| 3 | 신 | 균열 | 0.2 | 2.0 | | 2.00 | m | 1 | | 2.00 | |
| 4 | 신 | 균열 | 0.2 | 2.0 | | 2.00 | m | 1 | | 2.00 | |

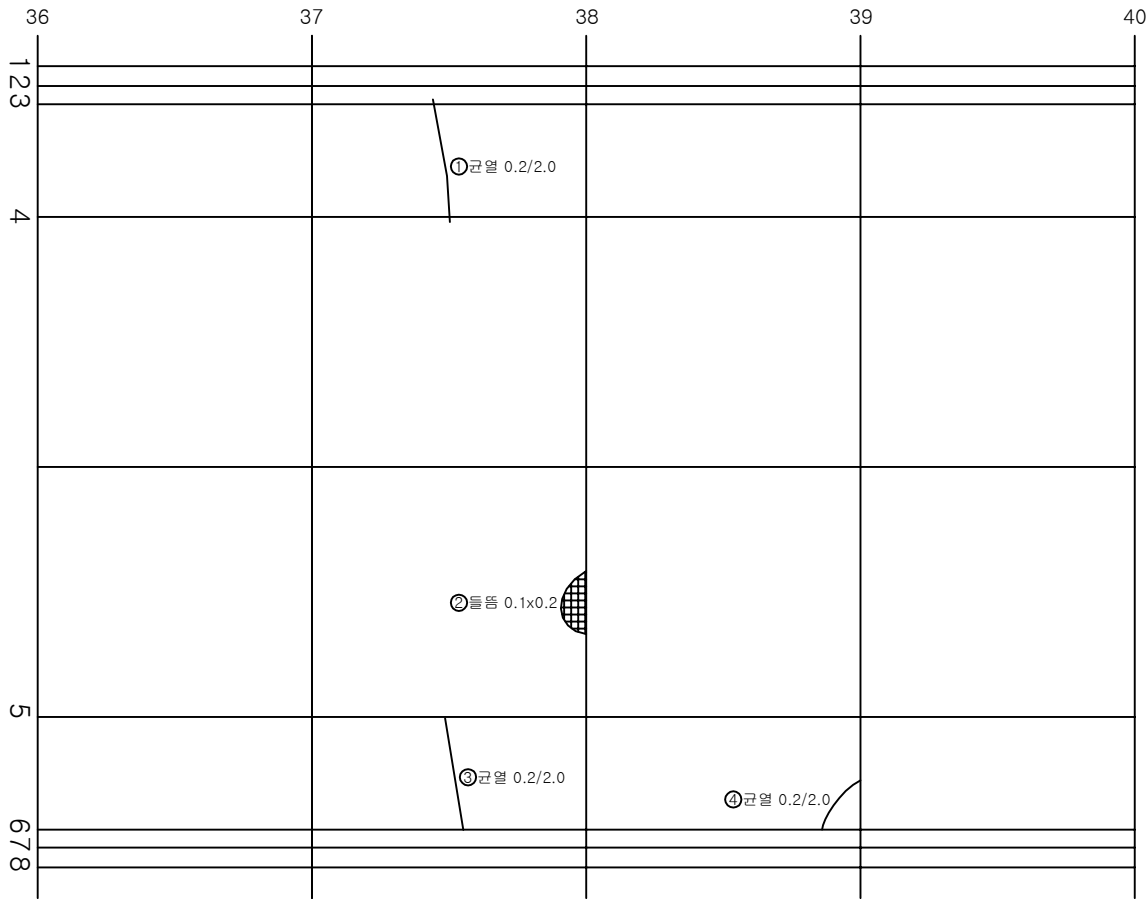
| 번호 | 신(N)<br>구(P) | 손상내용 | 손상현황 | | | | | | 결합<br>상태 | 손상<br>수량 | 비고 |
|---|---|---|---|---|---|---|---|---|---|---|---|
| 1 | 신 | 균열 | 0.2 | 2.0 | | 2.00 | m | 1 | | 2.00 | |
| 3 | 신 | 균열 | 0.2 | 2.0 | | 2.00 | m | 1 | | 2.00 | |
| 4 | 신 | 균열 | 0.2 | 2.0 | | 2.00 | m | 1 | | 2.00 | |

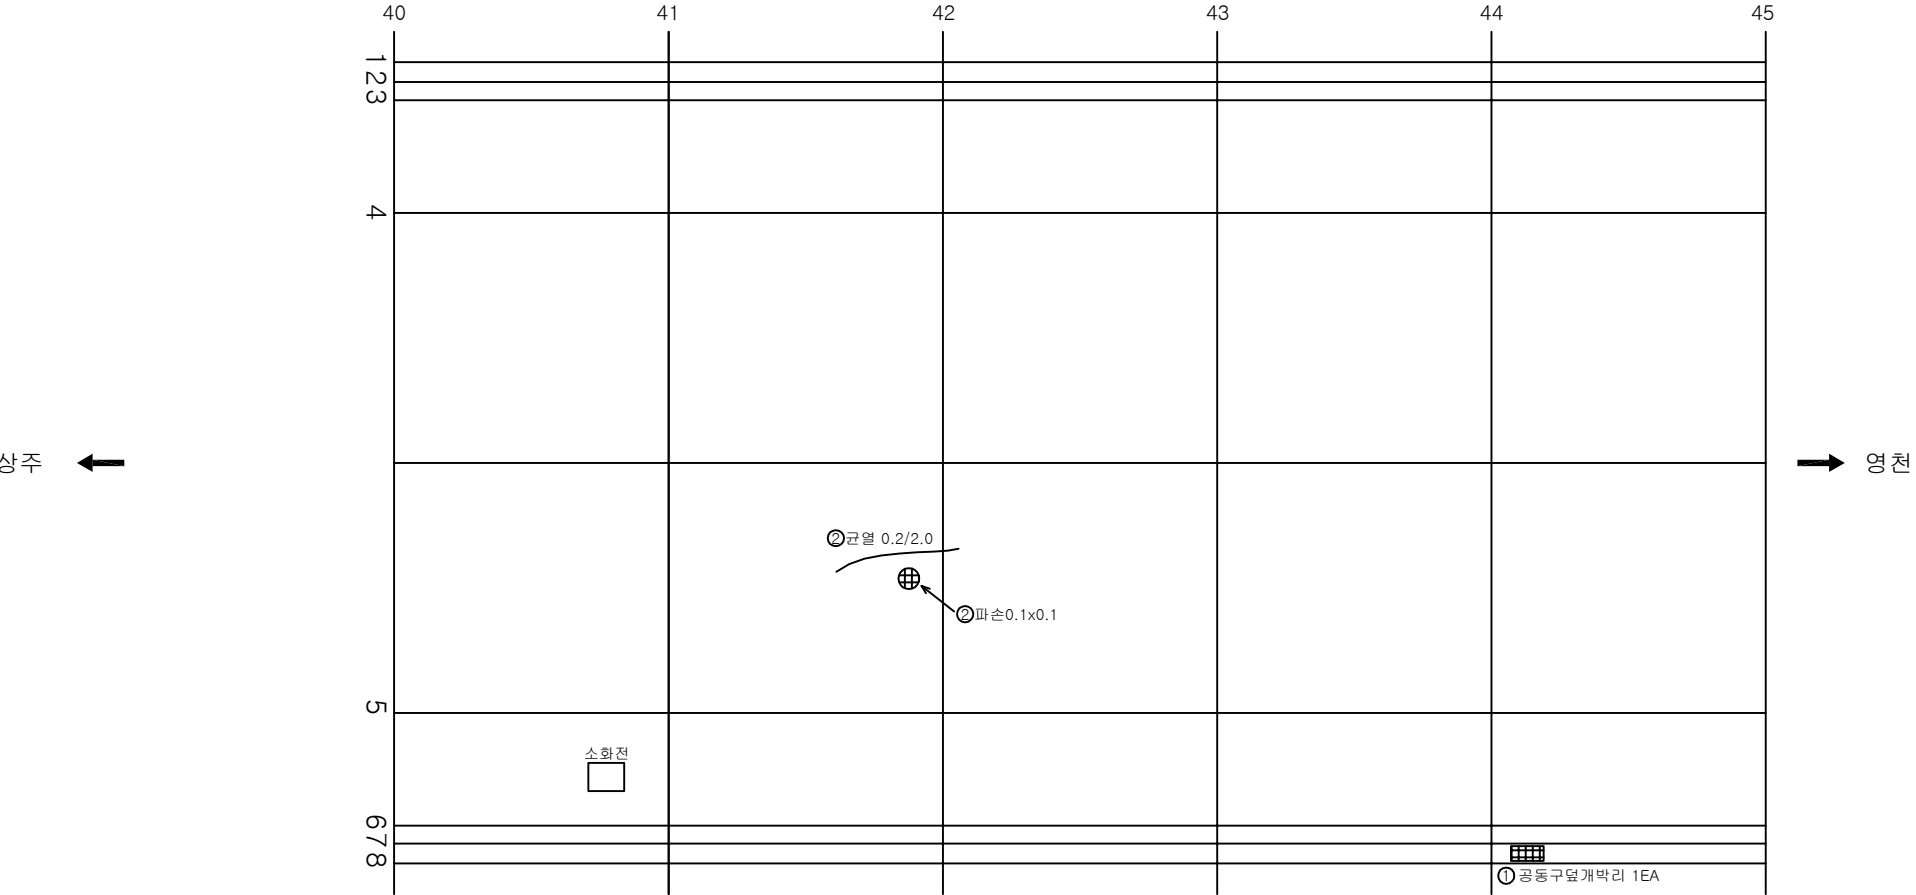
| 번호 | 신(N)<br>구(P) | 손상내용 | 손상현황 | | | | | | 결합<br>상태 | 손상<br>수량 | 비고 |
|---|---|---|---|---|---|---|---|---|---|---|---|
| 2 | 신 | 균열 | 0.2 | 2.0 | | 2.00 | m | 1 | | 2.00 | |
