상주영천고속도로 시설물 정밀점검 용역

# 외 관 조 사 망 도

효령터널

ID: 효령터널(상주)-포장부 Span No.1~4

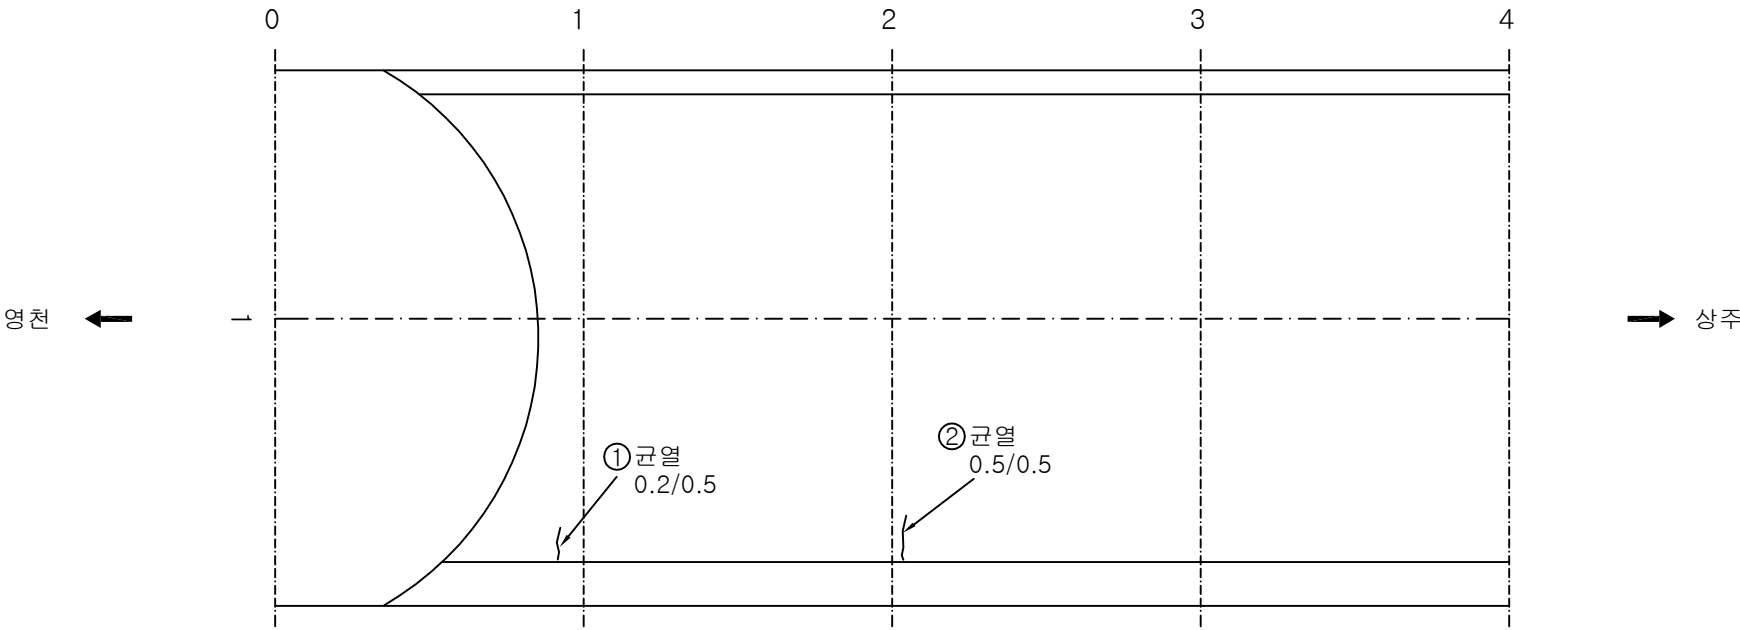
| 번호 | 신(N)<br>구(P) | 손상내용 | 손상현황 | | | | | | 결합<br>상태 | 손상<br>물량 | 비고 |
|---|---|---|---|---|---|---|---|---|---|---|---|
| 1 | 신 | 균열 | 0.2 | 0.5 | | 0.5 | m | 1 | | 0.5 | |
| 2 | N | 균열 | 0.5 | 0.5 | | 0.5 | m | 1 | | 0.5 | |

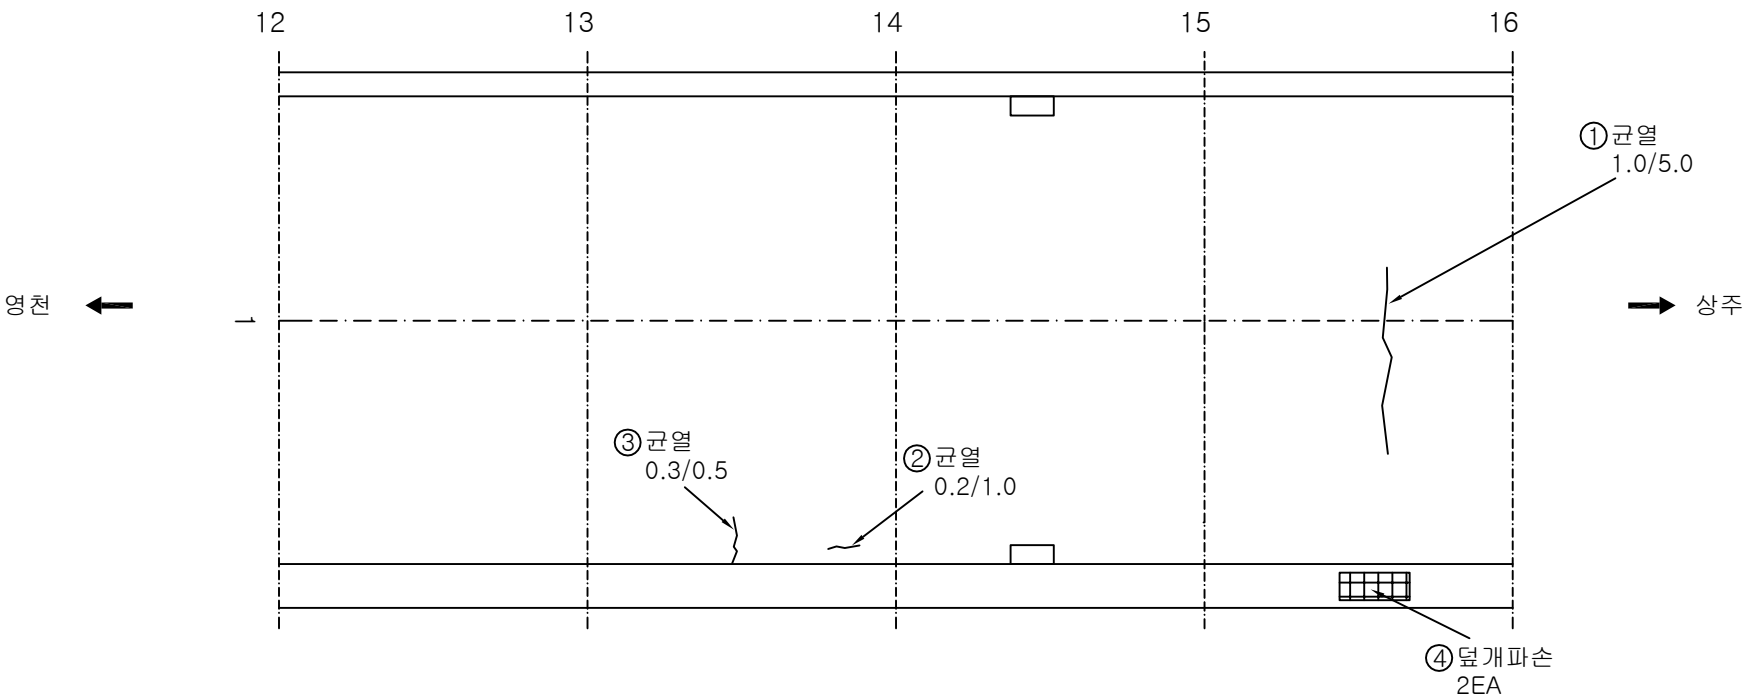
| 번호 | 신(N)<br>구(P) | 손상내용 | 손상현황 | | | | | | 결합<br>상태 | 손상<br>수량 | 비고 |
|---|---|---|---|---|---|---|---|---|---|---|---|
| 1 | 신 | 균열 | 1.0 | 5.0 | | 5.0 | m | 1 | | 5.0 | |
| 2 | 신 | 균열 | 0.2 | 1.0 | | 1.0 | m | 1 | | 1.0 | |
| 3 | 신 | 균열 | 0.3 | 0.5 | | 0.5 | m | 1 | | 0.5 | |

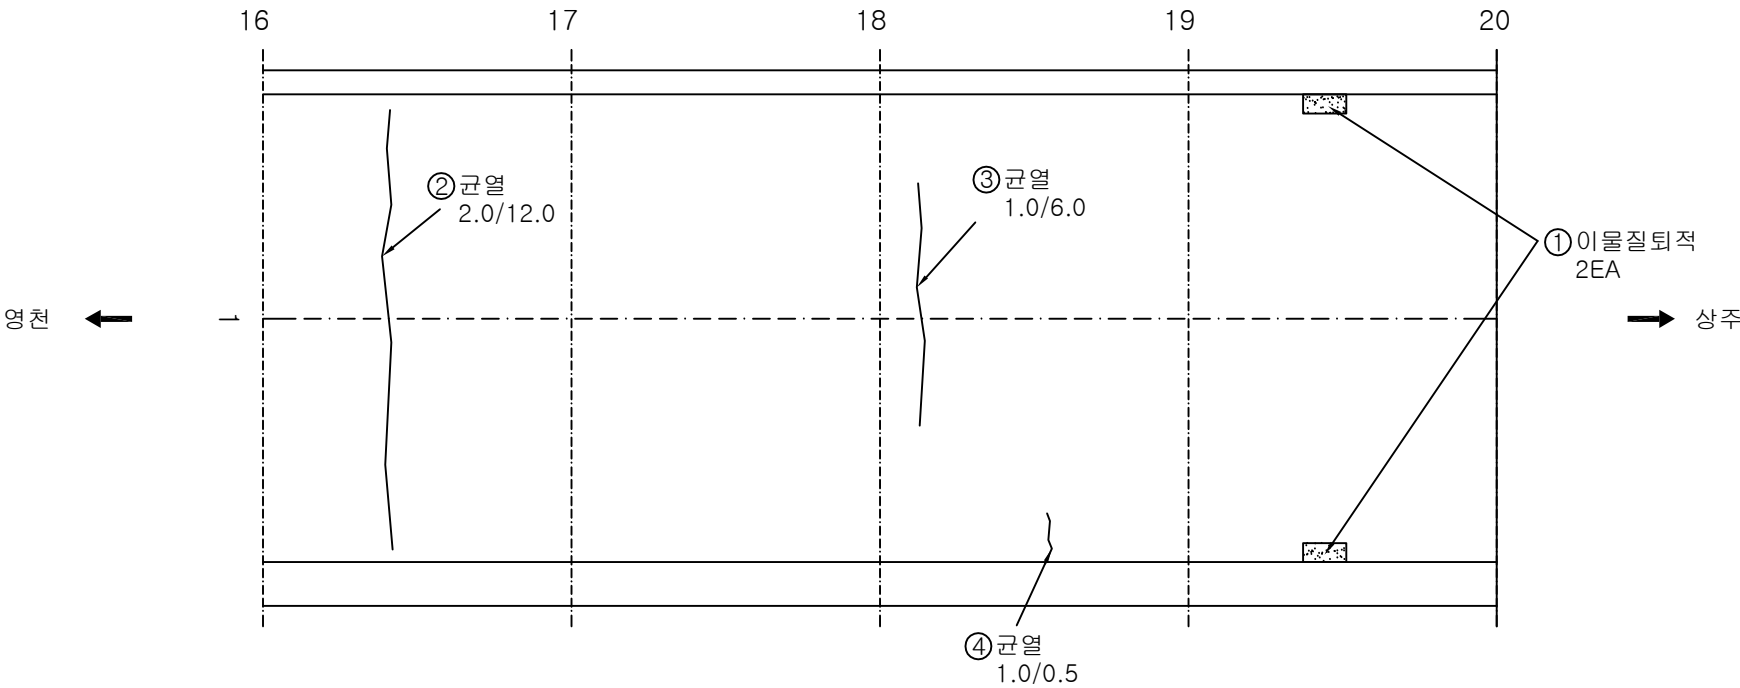
| 번호 | 신(N)<br>구(P) | 손상내용 | 손상현황 | | | | | | 결합<br>상태 | 손상<br>물량 | 비고 |
|---|---|---|---|---|---|---|---|---|---|---|---|
| 2 | 신 | 균열 | 2.0 | 12.0 | | 12.0 | m | 1 | | 12.0 | |
| 3 | 신 | 균열 | 1.0 | 6.0 | | 6.0 | m | 1 | | 6.0 | |
| 4 | 신 | 균열 | 1.0 | 0.5 | | 0.5 | m | 1 | | 0.5 | |

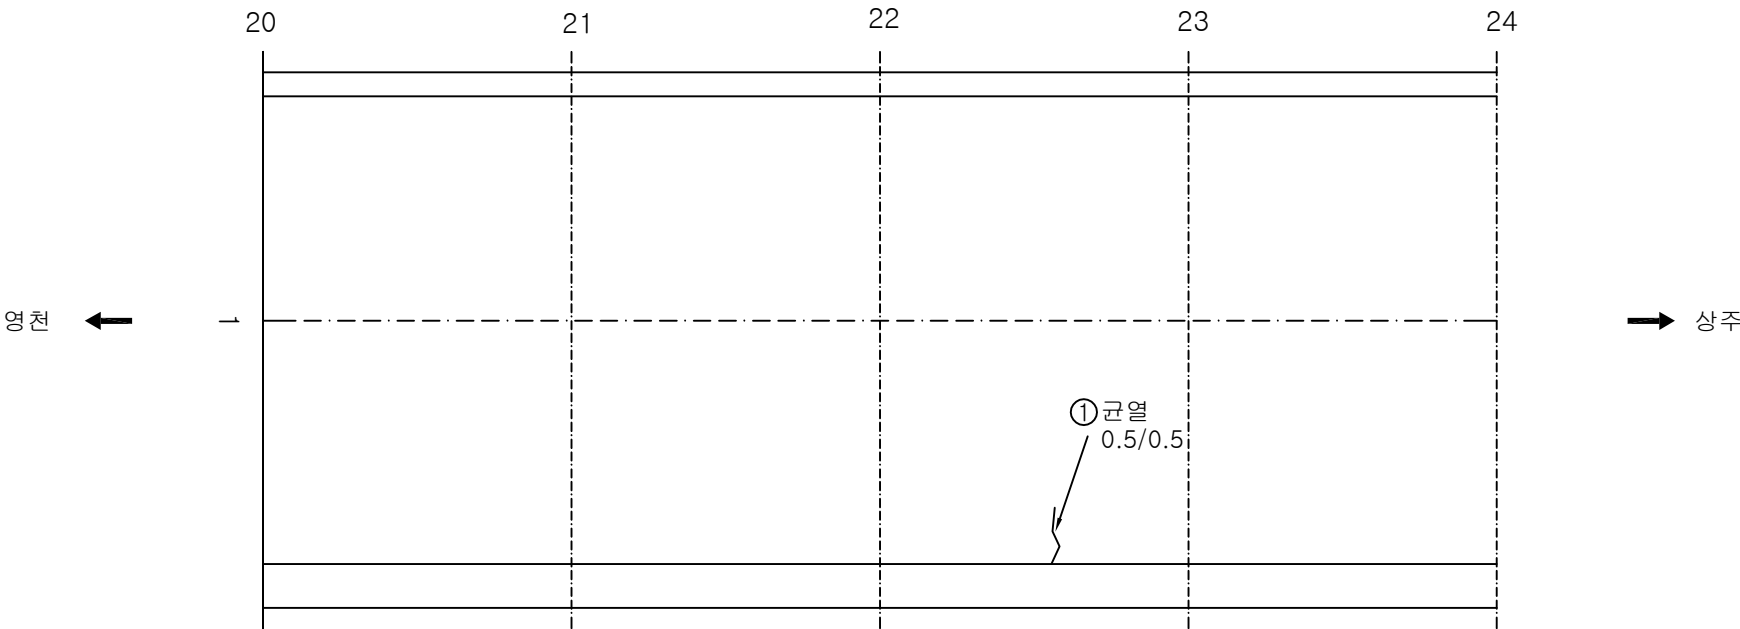
| 번호 | 신(N)<br>구(P) | 손상내용 | 손상현황 | | | | | | 결합<br>상태 | 손상<br>물량 | 비고 |
|---|---|---|---|---|---|---|---|---|---|---|---|
| 1 | 신 | 균열 | 0.5 | 0.5 | | 0.5 | m | 1 | | 0.5 | |

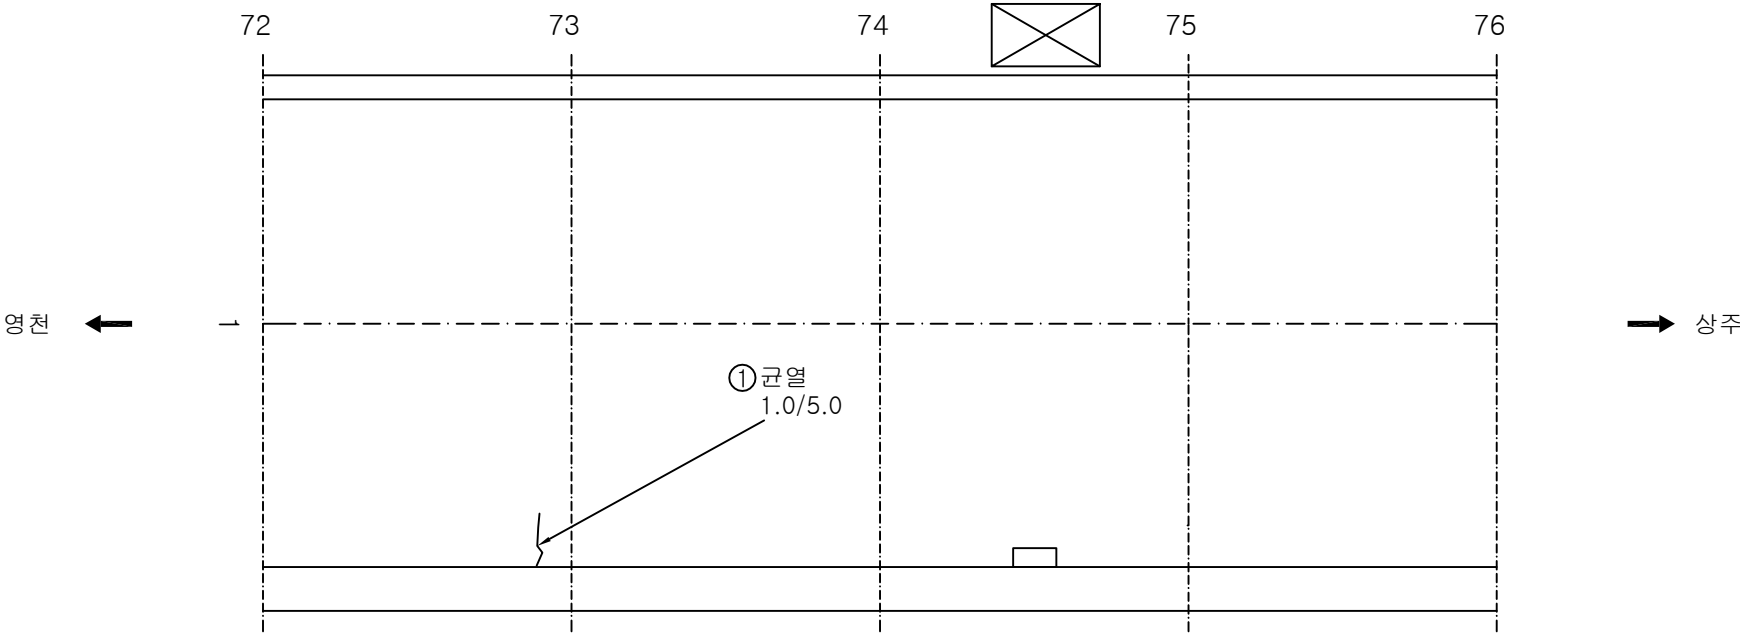
| 번호 | 신(N)<br>구(P) | 손상내용 | 손상현황 | | | | | | 결합<br>상태 | 손상<br>물량 | 비고 |
|---|---|---|---|---|---|---|---|---|---|---|---|
| 1 | 신 | 균열 | 1.0 | 5.0 | | 5.0 | m | 1 | | 5.0 | |

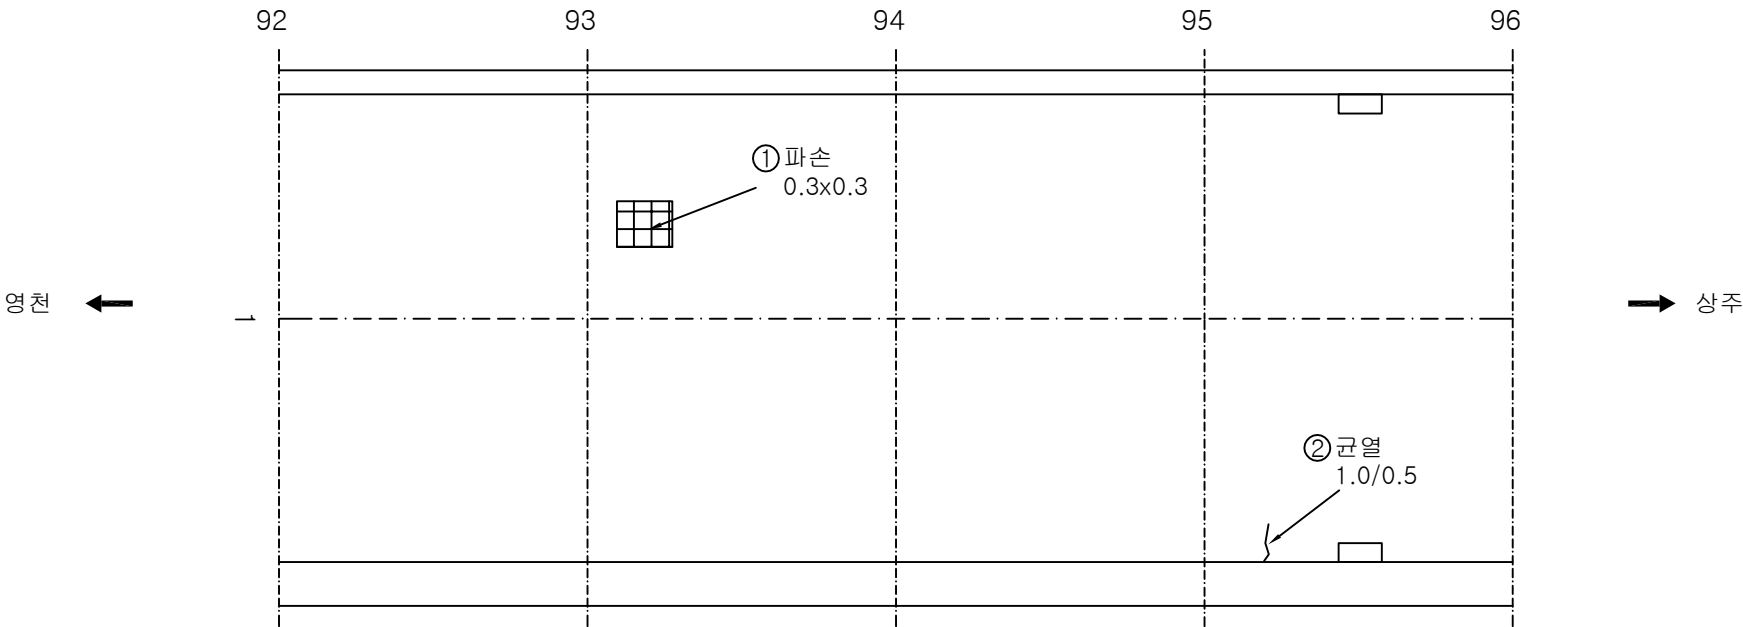
| 번호 | 신(N)<br>구(P) | 손상내용 | 손상현황 | | | | | | 결합<br>상태 | 손상<br>물량 | 비고 |
|---|---|---|---|---|---|---|---|---|---|---|---|
| 2 | 신 | 균열 | 1.0 | 0.5 | | 0.5 | m | 1 | | 0.5 | |

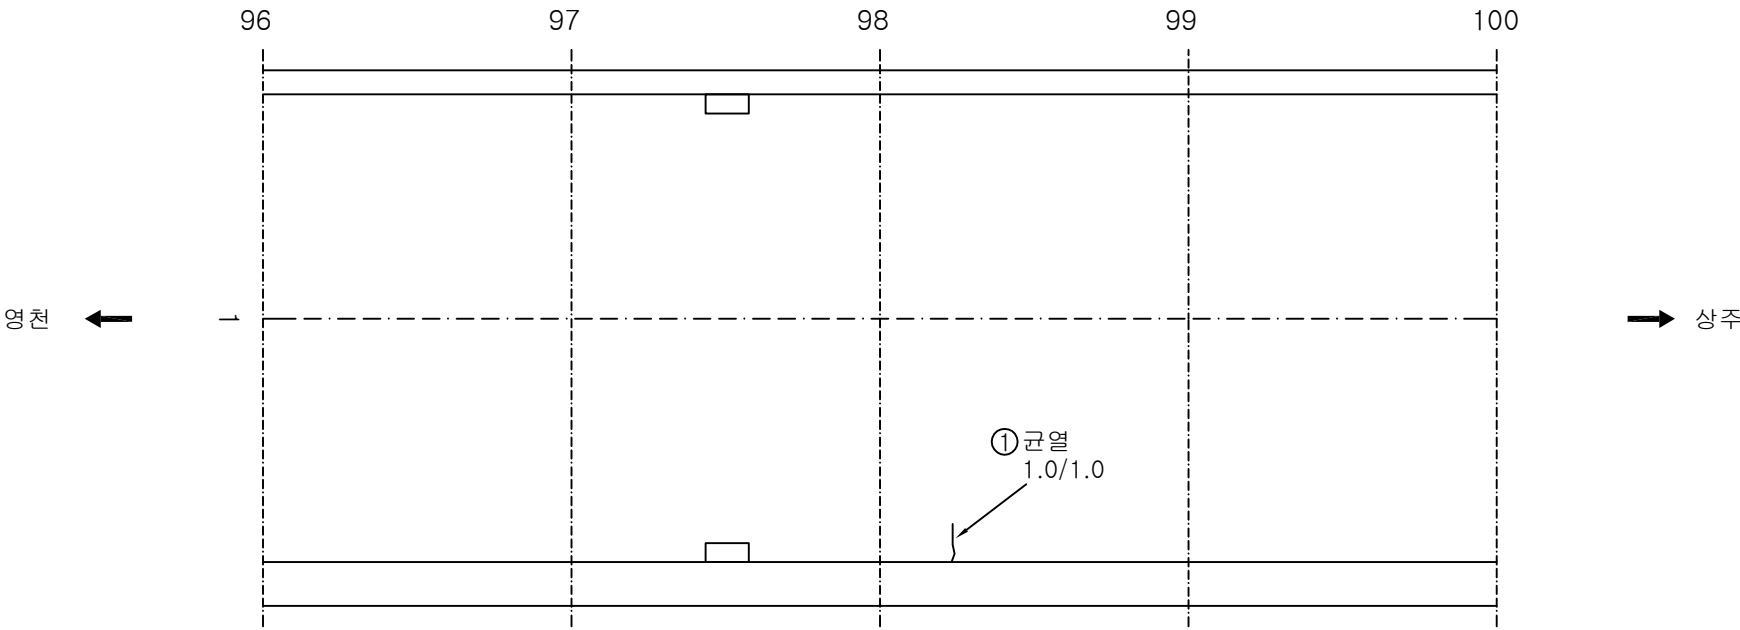
| 번호 | 신(N)<br>구(P) | 손상내용 | 손상현황 | | | | | | 결합<br>상태 | 손상<br>물량 | 비고 |
|---|---|---|---|---|---|---|---|---|---|---|---|
| 1 | 신 | 균열 | 1.0 | 1.0 | | 1.0 | m | 1 | | 1.0 | |

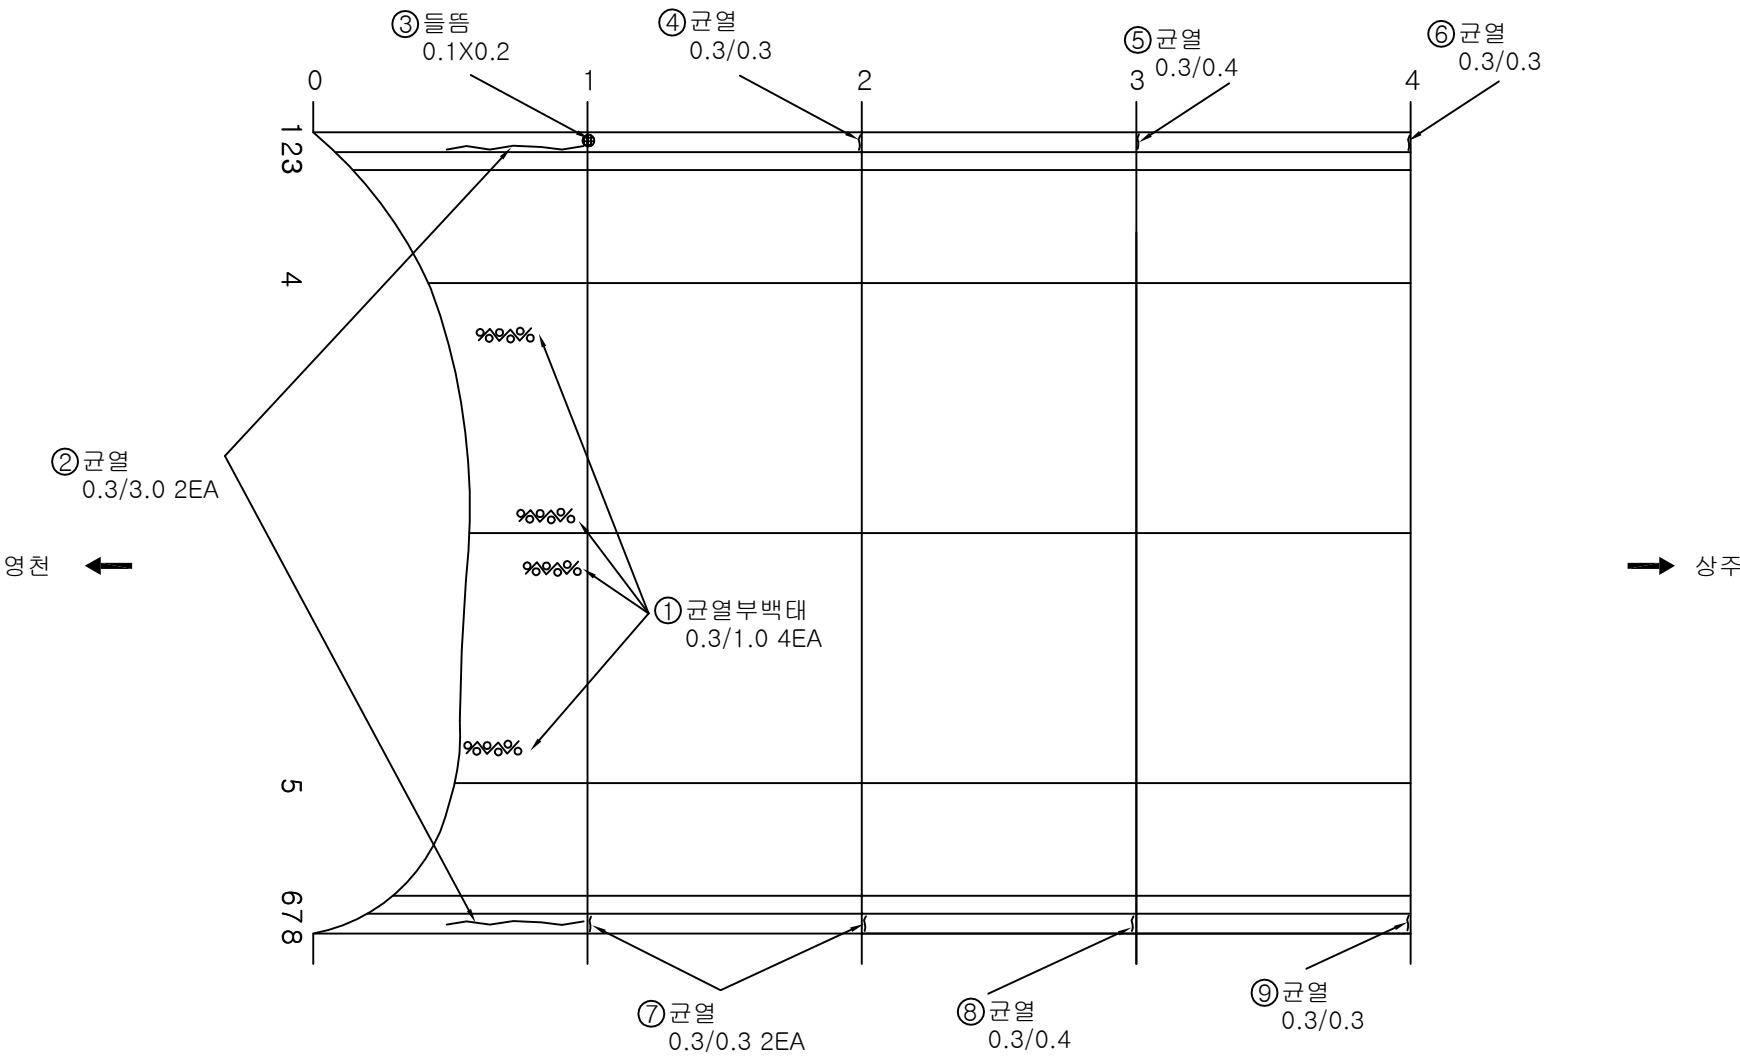
| 번호 | 신(N)<br>구(P) | 손상내용 | 손상현황 | | | | | | 결합<br>상태 | 손상<br>수량 | 비고 |
|---|---|---|---|---|---|---|---|---|---|---|---|
| 1 | 신 | 균열부백대 | 0.3 | 1.0 | | 1.0 | m | 4 | | 4.0 | |
| 2 | 신 | 균열 | 0.3 | 3.0 | | 3.0 | m | 2 | | 6.0 | |
| 4 | 신 | 균열 | 0.3 | 0.3 | | 0.3 | m | 1 | | 0.3 | |
| 5 | 신 | 균열 | 0.3 | 0.4 | | 0.4 | m | 1 | | 0.4 | |

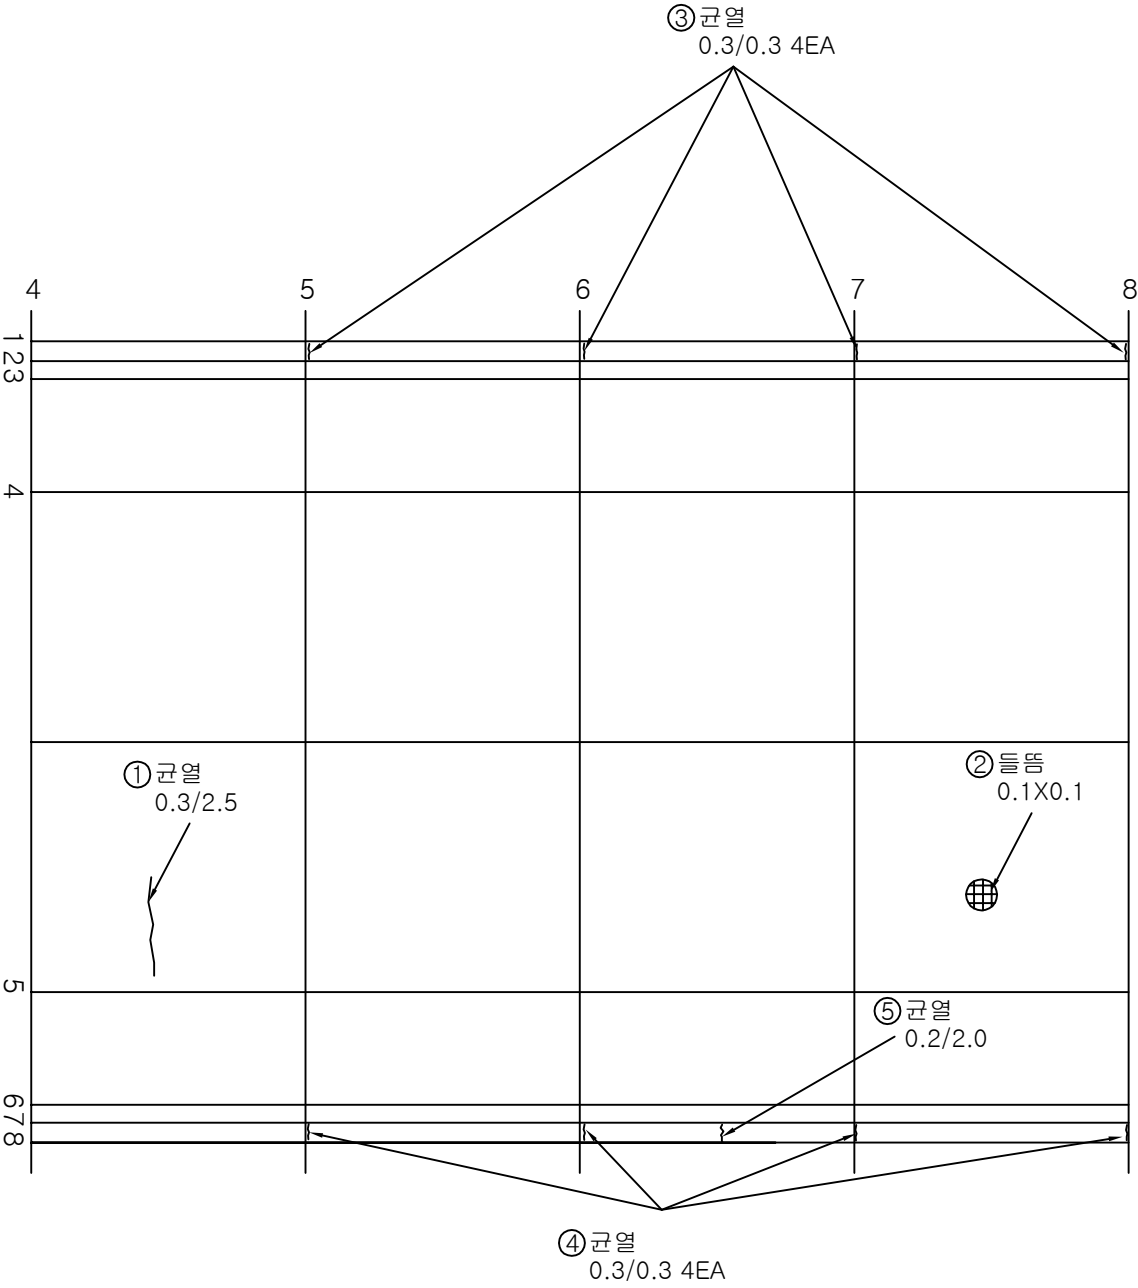
| 번호 | 신(N)<br>구(P) | 손상내용 | 손상현황 | | | | | | 결합<br>상태 | 손상<br>수량 | 비고 |
|---|---|---|---|---|---|---|---|---|---|---|---|
| 1 | 신 | 균열 | 0.3 | 2.5 | | 2.5 | m | 1 | | 2.5 | |
| 3 | 신 | 균열 | 0.3 | 0.3 | | 0.3 | m | 4 | | 1.2 | |
| 4 | 신 | 균열 | 0.3 | 0.3 | | 0.3 | m | 4 | | 1.2 | |
| 5 | 신 | 균열 | 0.2 | 2.0 | | 2.0 | m | 1 | | 2.0 | |

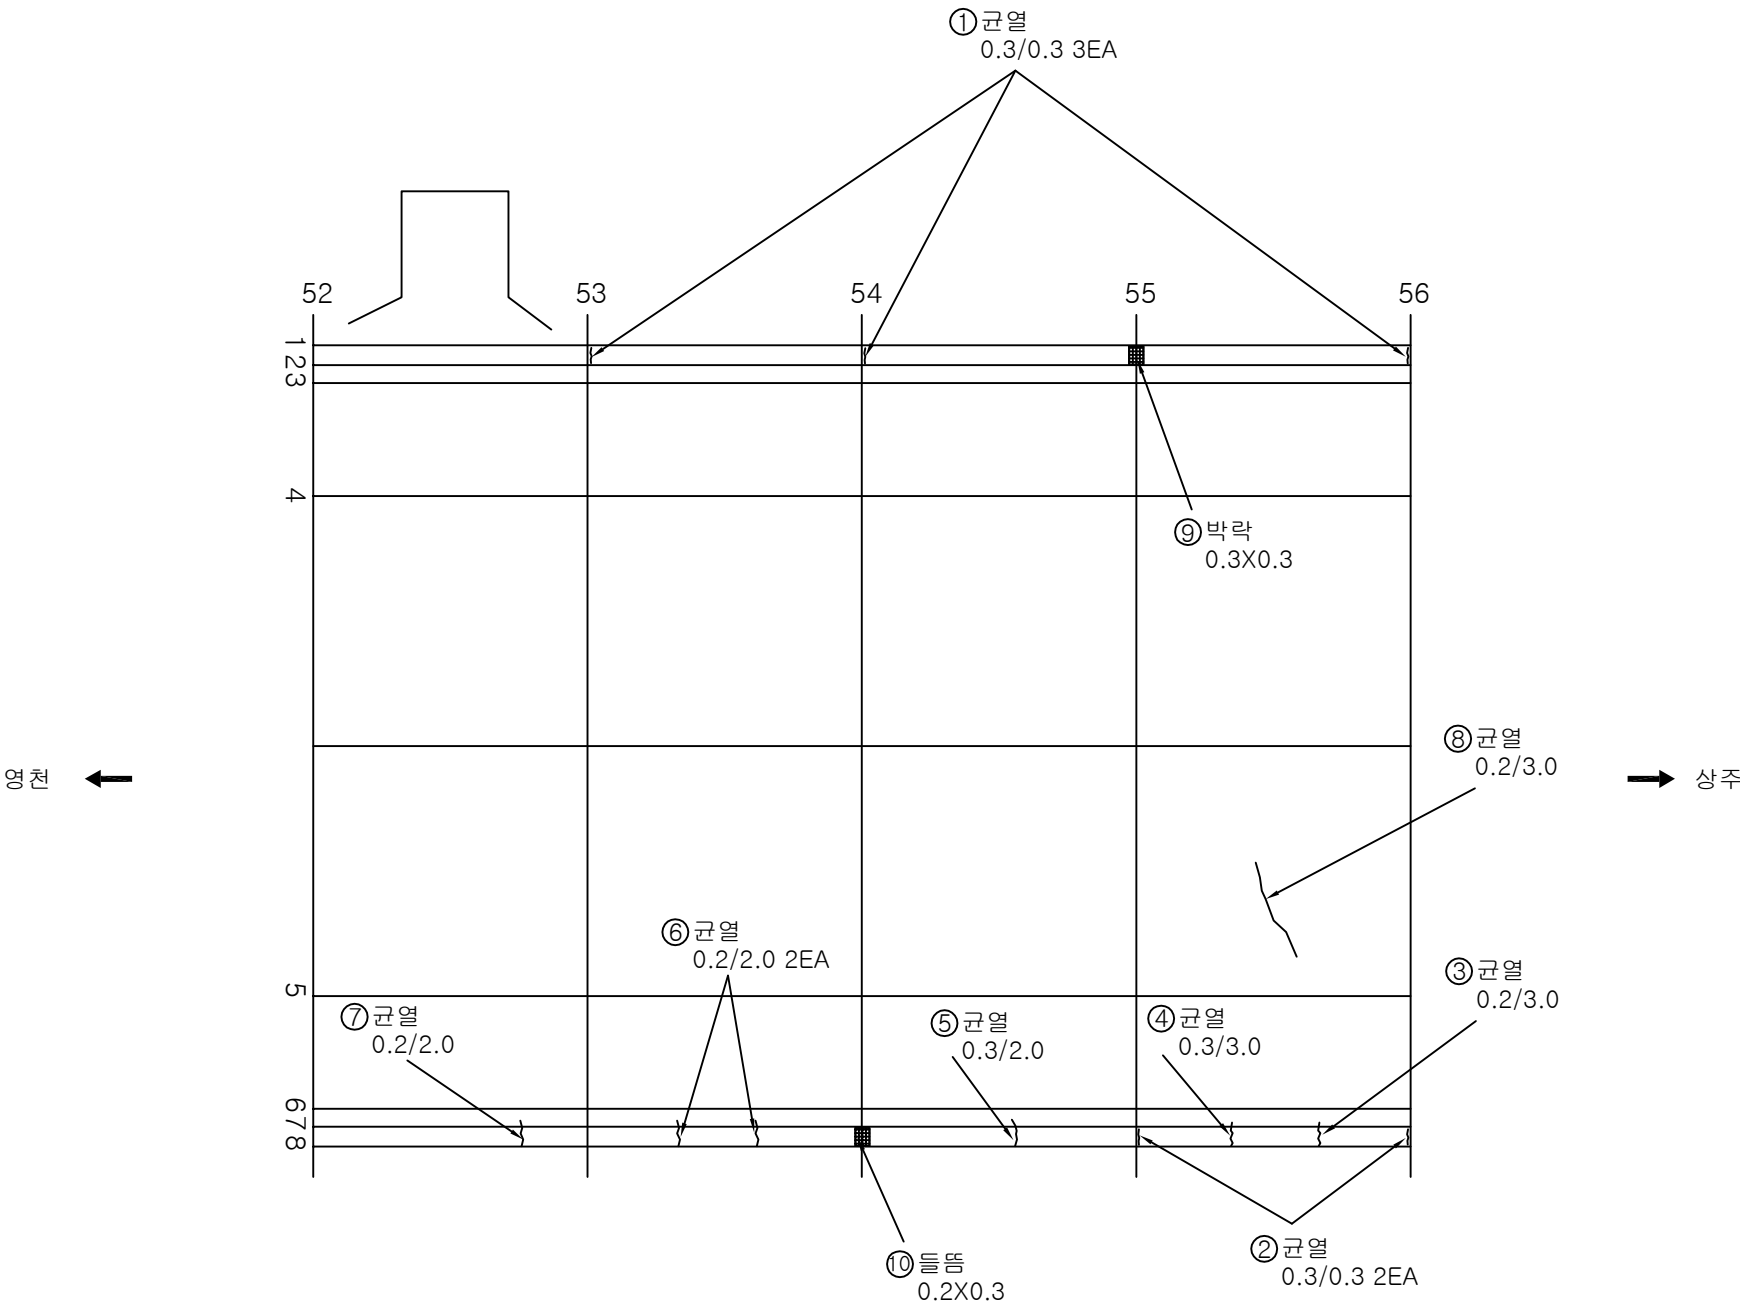
| 번호 | 신(N)<br>구(P) | 손상내용 | 손상현황 | | | | | | 결합<br>상태 | 손상<br>수량 | 비고 |
|---|---|---|---|---|---|---|---|---|---|---|---|
| 1 | 신 | 균열 | 0.3 | 0.3 | | 0.3 | m | 3 | | 0.9 | |
| 2 | 신 | 균열 | 0.3 | 0.3 | | 0.3 | m | 2 | | 0.6 | |
| 3 | 신 | 균열 | 0.2 | 3.0 | | 3.0 | m | 1 | | 3.0 | |
| 4 | 신 | 균열 | 0.3 | 3.0 | | 3.0 | m | 1 | | 3.0 | |

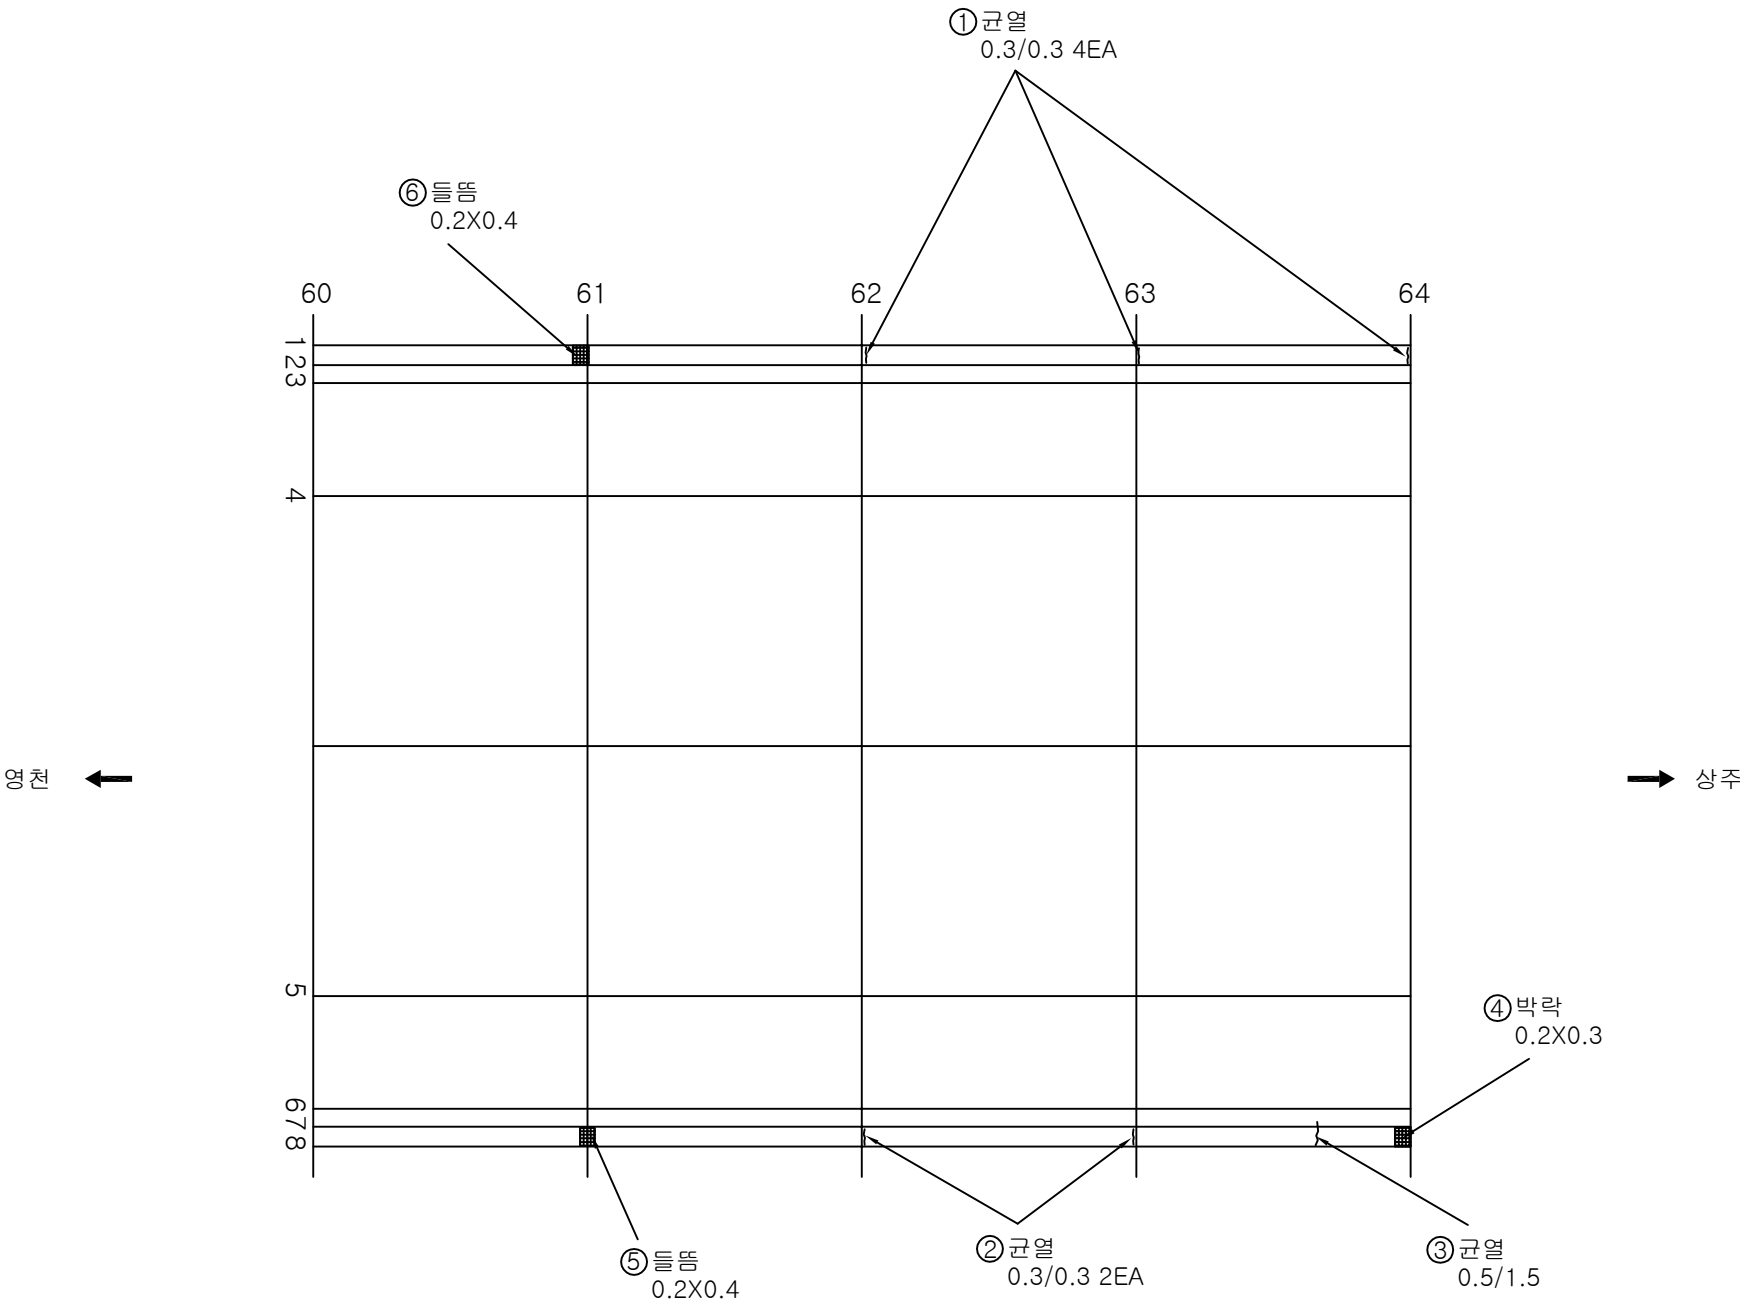
| 번호 | 신(N)<br>구(P) | 손상내용 | 손상현황 | | | | | | 결합<br>상태 | 손상<br>물량 | 비고 |
|---|---|---|---|---|---|---|---|---|---|---|---|
| 1 | 신 | 균열 | 0.3 | 0.3 | | 0.3 | m | 3 | | 0.9 | |
| 2 | 신 | 균열 | 0.3 | 0.3 | | 0.3 | m | 2 | | 0.6 | |
| 3 | 신 | 균열 | 0.5 | 1.5 | | 1.5 | m | 1 | | 1.5 | |

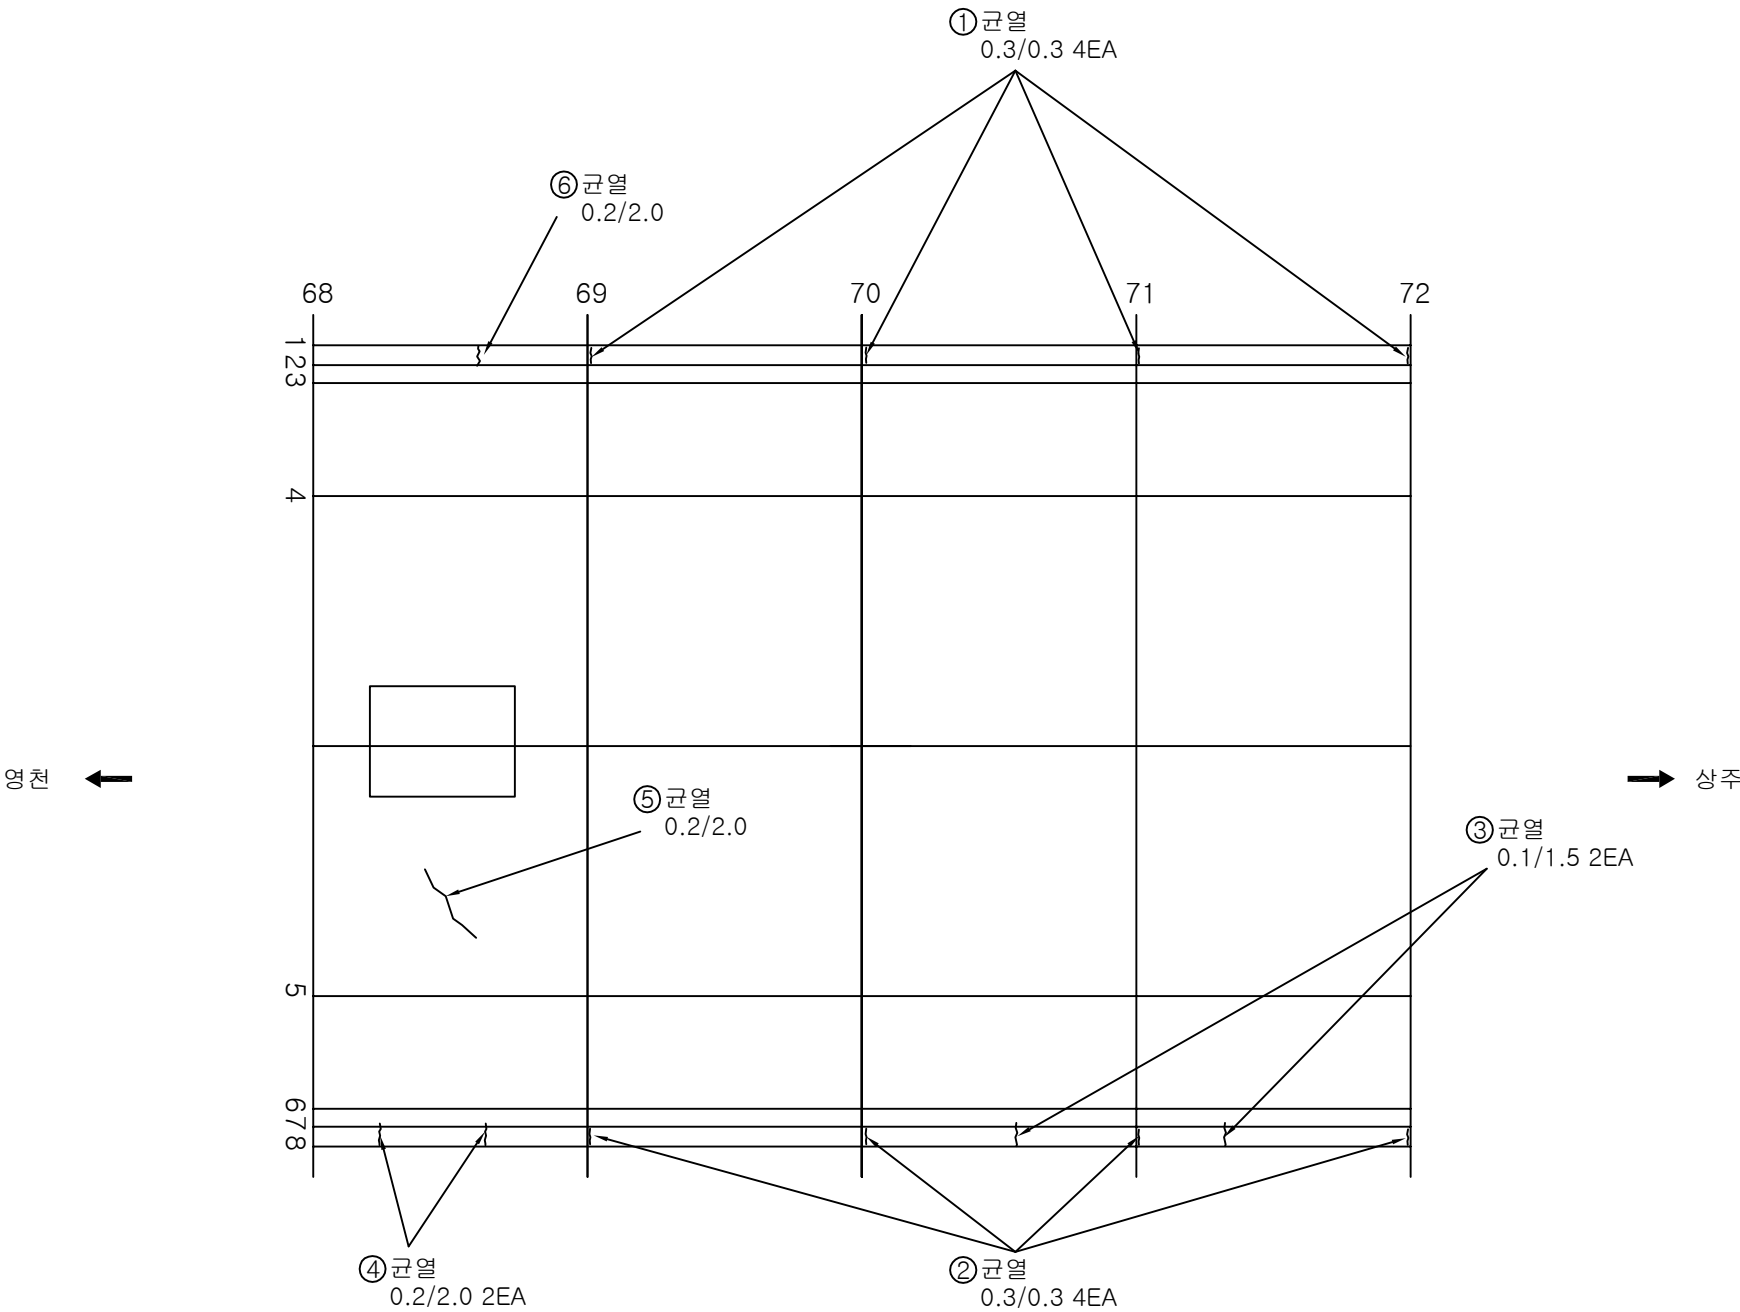
| 번호 | 신(N)<br>구(P) | 손상내용 | 손상현황 | | | | | | 결합<br>상태 | 손상<br>물량 | 비고 |
|---|---|---|---|---|---|---|---|---|---|---|---|
| 1 | 신 | 균열 | 0.3 | 0.3 | | 0.3 | m | 4 | | 1.2 | |
| 2 | 신 | 균열 | 0.3 | 0.3 | | 0.3 | m | 4 | | 1.2 | |
| 3 | 신 | 균열 | 0.1 | 1.5 | | 1.5 | m | 2 | | 3.0 | |
| 4 | 신 | 균열 | 0.2 | 2.0 | | 2.0 | m | 2 | | 4.0 | |

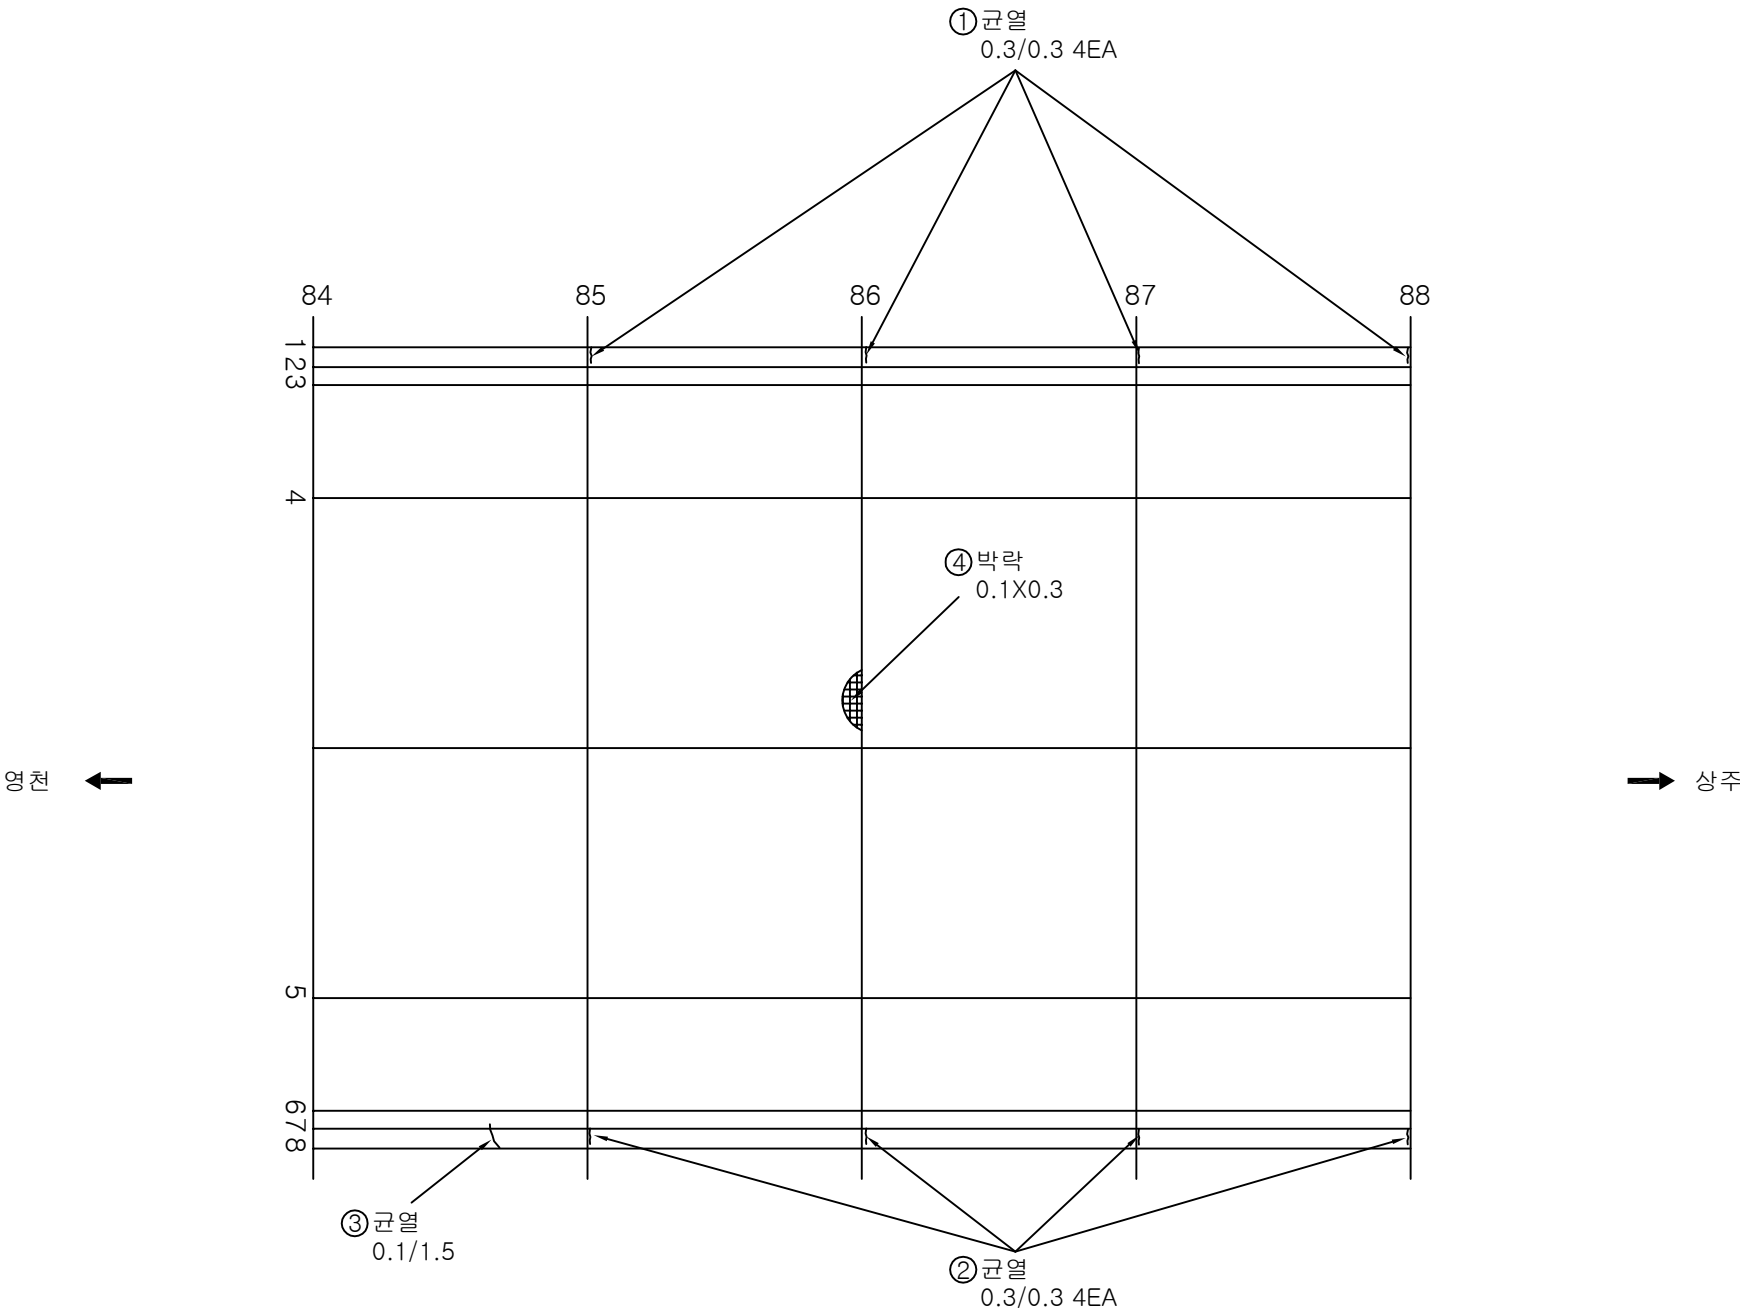
| 번호 | 신(N)<br>구(P) | 손상내용 | 손상현황 | | | | | | 결합<br>상태 | 손상<br>물량 | 비고 |
|---|---|---|---|---|---|---|---|---|---|---|---|
| 1 | 신 | 균열 | 0.3 | 0.3 | | 0.3 | m | 4 | | 1.2 | |
| 2 | 신 | 균열 | 0.3 | 0.3 | | 0.3 | m | 4 | | 1.2 | |
| 3 | 신 | 균열 | 0.1 | 1.5 | | 1.5 | m | 1 | | 1.5 | |
