상주영천고속도로 시설물 정밀점검 용역

# 외 관 조 사 망 도

효령터널

ID: 효령터널(상주)-포장부 Span No.1~4

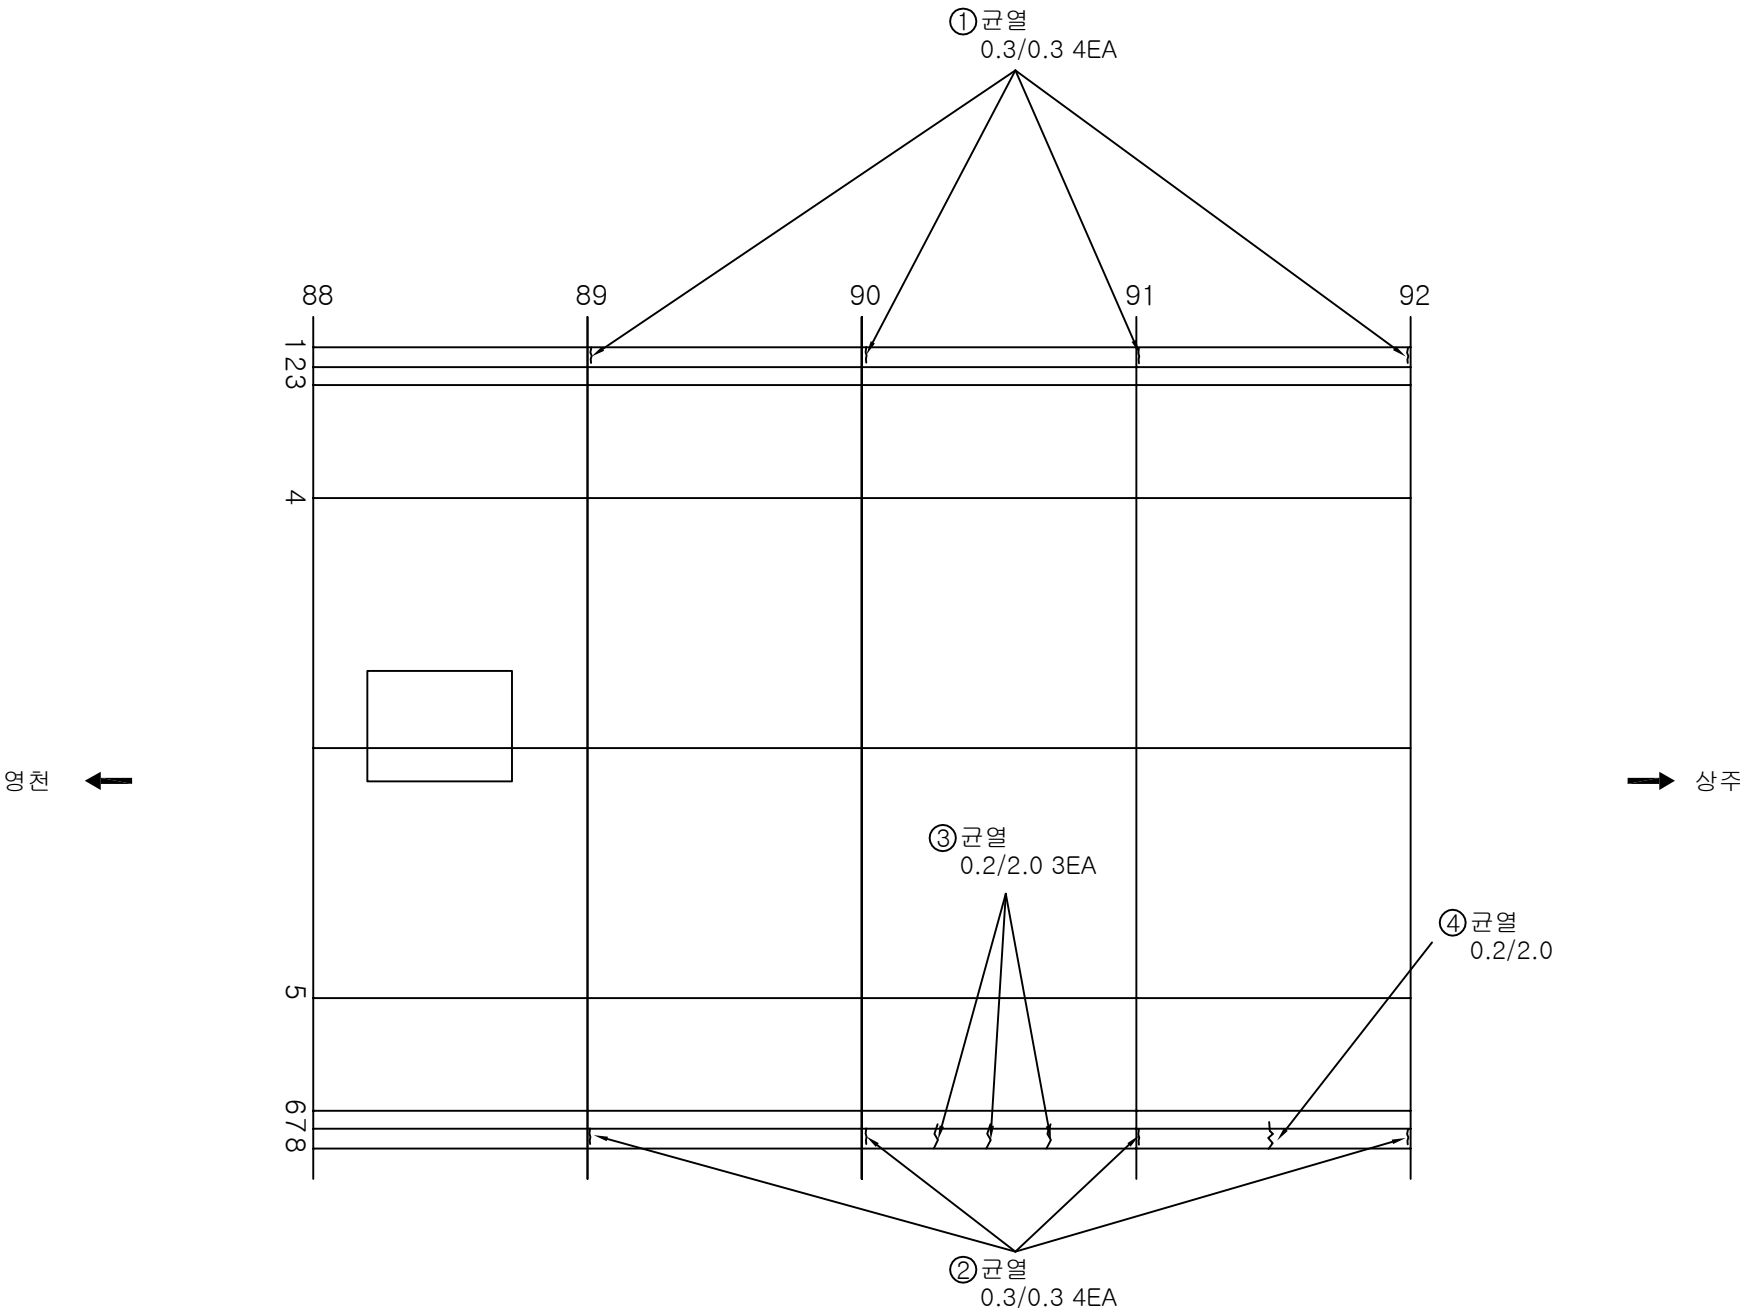
| 번호 | 신(N)<br>구(P) | 손상내용 | 손상현황 | | | | | | 결합<br>상태 | 손상<br>물량 | 비고 |
|---|---|---|---|---|---|---|---|---|---|---|---|
| 1 | 신 | 균열 | 0.3 | 0.3 | | 0.3 | m | 4 | | 1.2 | |
| 2 | 신 | 균열 | 0.3 | 0.3 | | 0.3 | m | 4 | | 1.2 | |
| 3 | 신 | 균열 | 0.2 | 2.0 | | 2.0 | m | 3 | | 6.0 | |
| 4 | 신 | 균열 | 0.2 | 2.0 | | 2.0 | m | 1 | | 2.0 | |

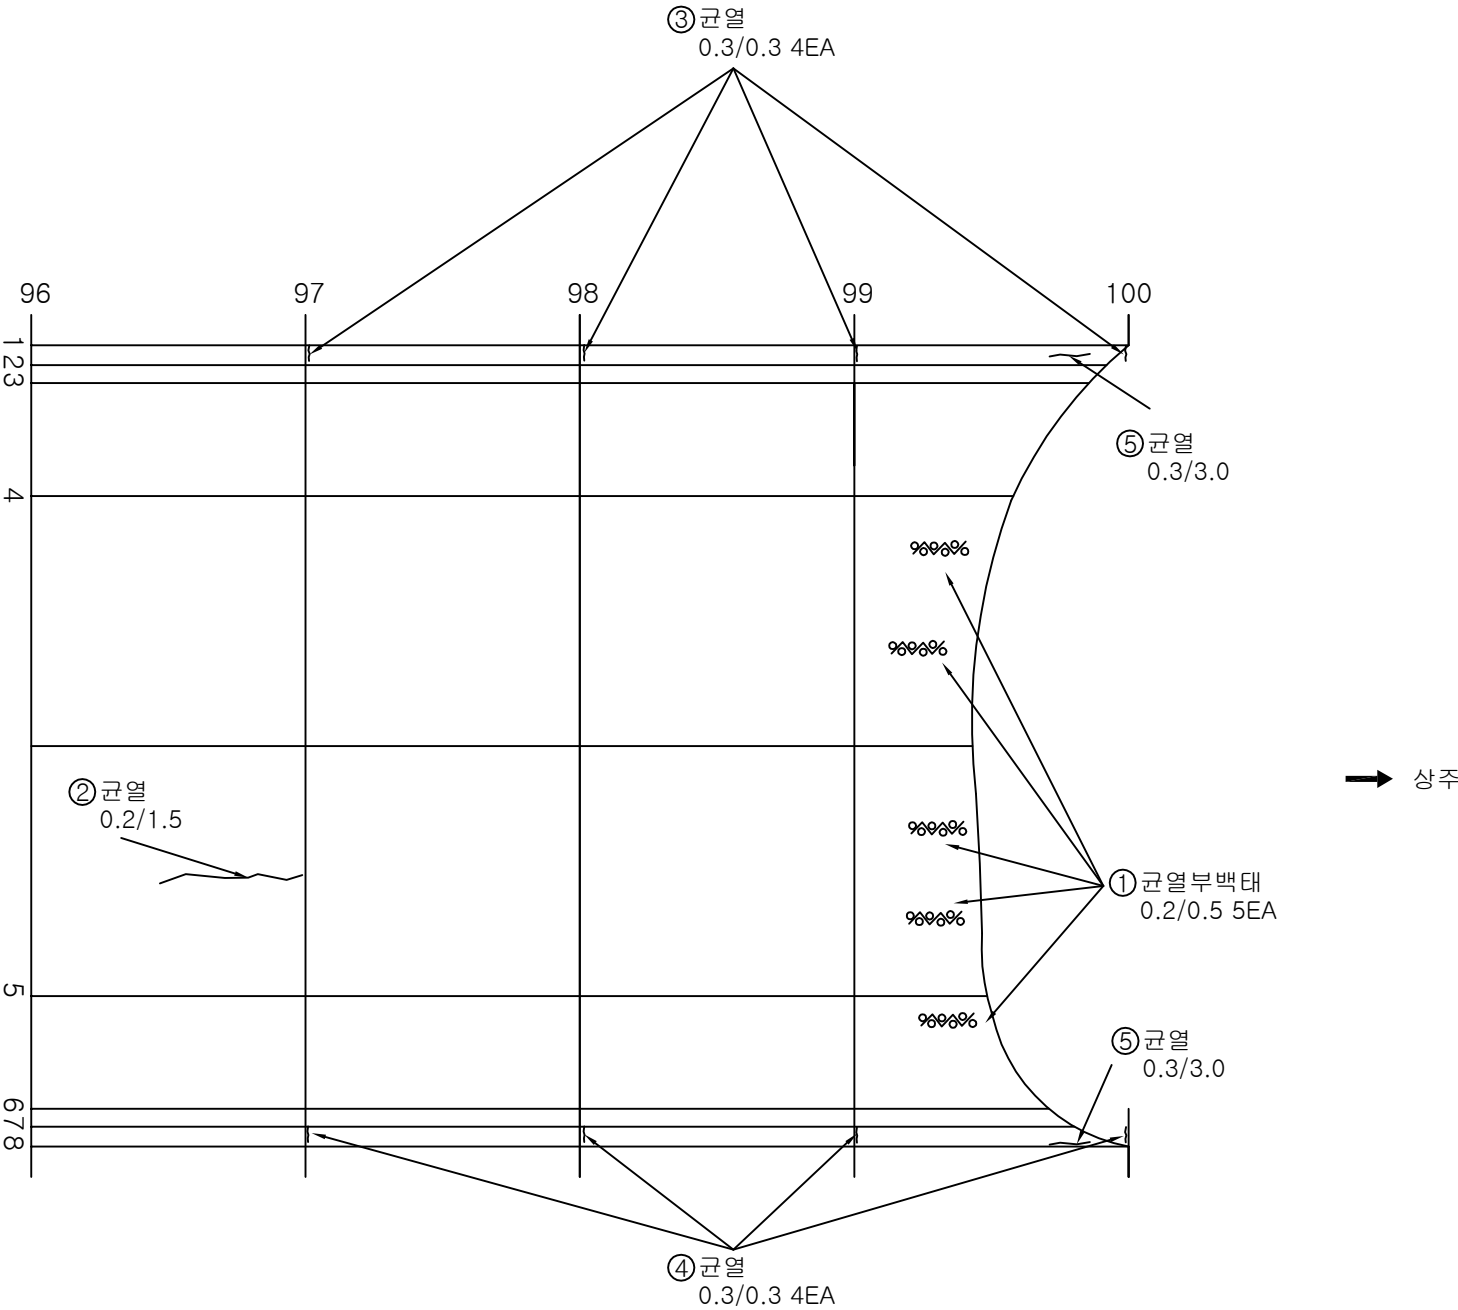
| 번호 | 신(N)<br>구(P) | 손상내용 | 손상현황 | | | | | | 결합<br>상태 | 손상<br>수량 | 비고 |
|---|---|---|---|---|---|---|---|---|---|---|---|
| 1 | 신 | 균열부백태 | 0.2 | 0.5 | | 0.5 | m | 5 | | 2.5 | |
| 2 | 신 | 균열 | 0.2 | 1.5 | | 1.5 | m | 1 | | 1.5 | |
| 3 | 신 | 균열 | 0.3 | 0.3 | | 0.3 | m | 4 | | 1.2 | |
| 5 | 신 | 균열 | 0.3 | 3.0 | | 3.0 | m | 1 | | 3.0 | |

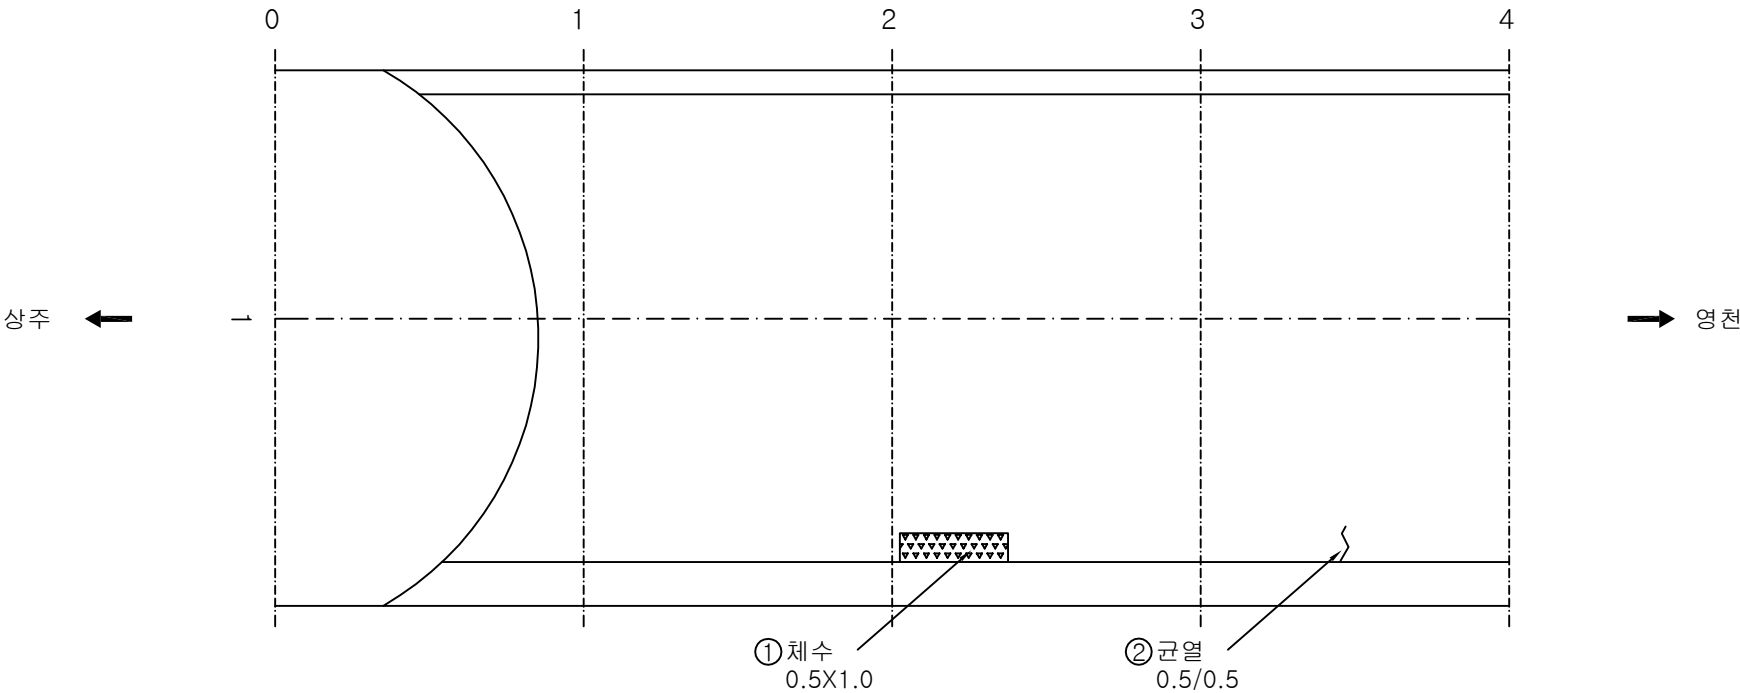
| 번호 | 신(N)<br>구(P) | 손상내용 | 손상현황 | | | | | | 결합<br>상태 | 손상<br>물량 | 비고 |
|---|---|---|---|---|---|---|---|---|---|---|---|
| 2 | 신 | 균열 | 0.5 | 0.5 | | 0.5 | m | 1 | | 0.5 | |

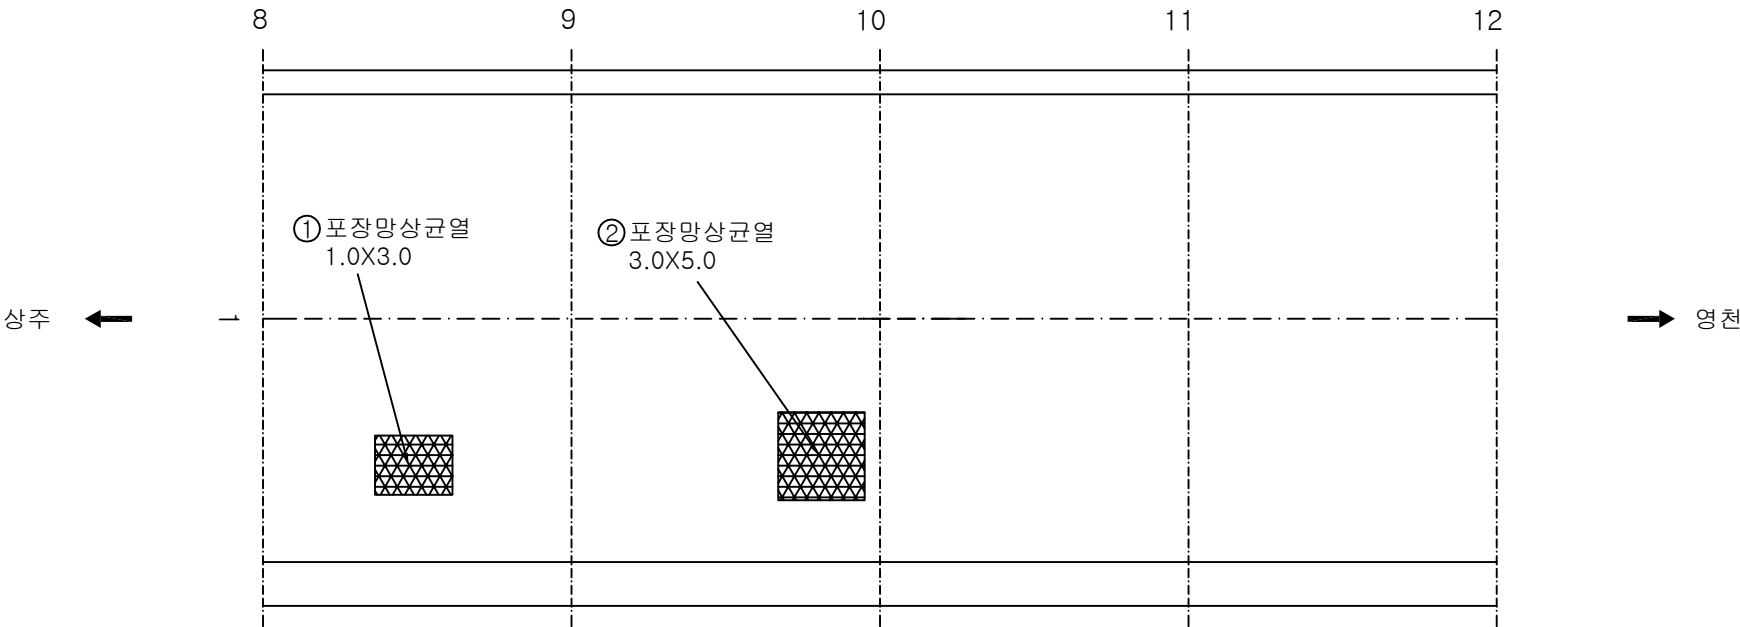
| 번호 | 신(N)<br>구(P) | 손상내용 | 손상현황 | | | | | | 결합<br>상태 | 손상<br>물량 | 비고 |
|---|---|---|---|---|---|---|---|---|---|---|---|
| 1 | 신 | 포장망상균열 | | 1.0 | 3.0 | 1.0 | m <sup>2</sup> | 1 | | 1.0 | |
| 2 | 신 | 포장망상균열 | | 3.0 | 5.0 | 3.0 | m <sup>2</sup> | 1 | | 3.0 | |

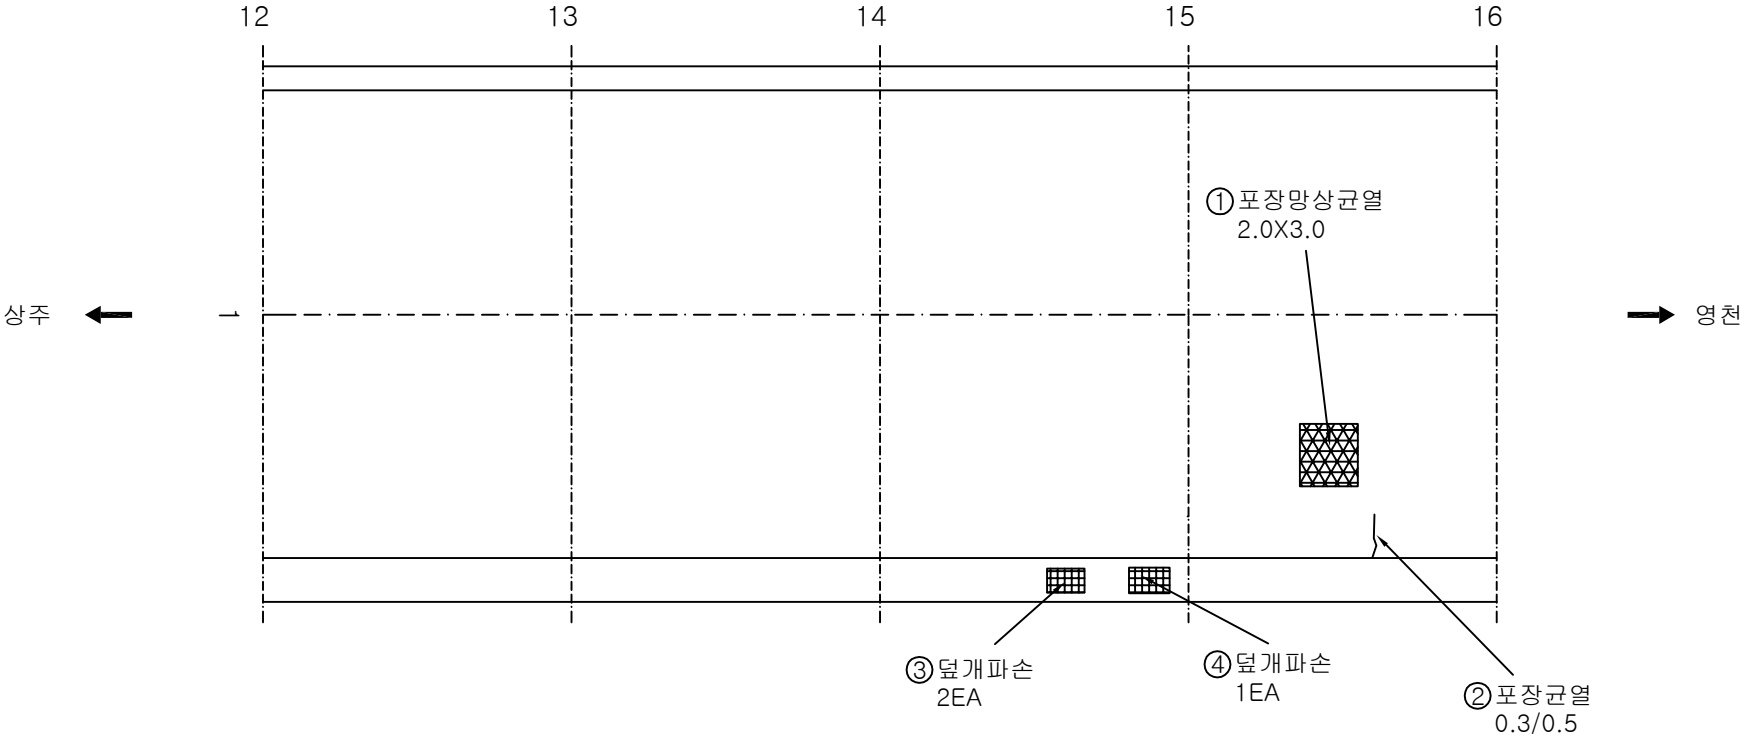
| 번호 | 신(N)<br>구(P) | 손상내용 | 손상현황 | | | | | | 결합<br>상태 | 손상<br>물량 | 비고 |
|---|---|---|---|---|---|---|---|---|---|---|---|
| 1 | 신 | 포장망상균열 | | 2.0 | 3.0 | 2.0 | m | 1 | | 2.0 | |
| 2 | 신 | 포장균열 | 0.3 | 0.5 | | 0.5 | m <sup>2</sup> | 1 | | 0.5 | |
