상주영천고속도로 시설물 정밀점검 용역

# 외 관 조 사 망 도

2종사면

2019.12

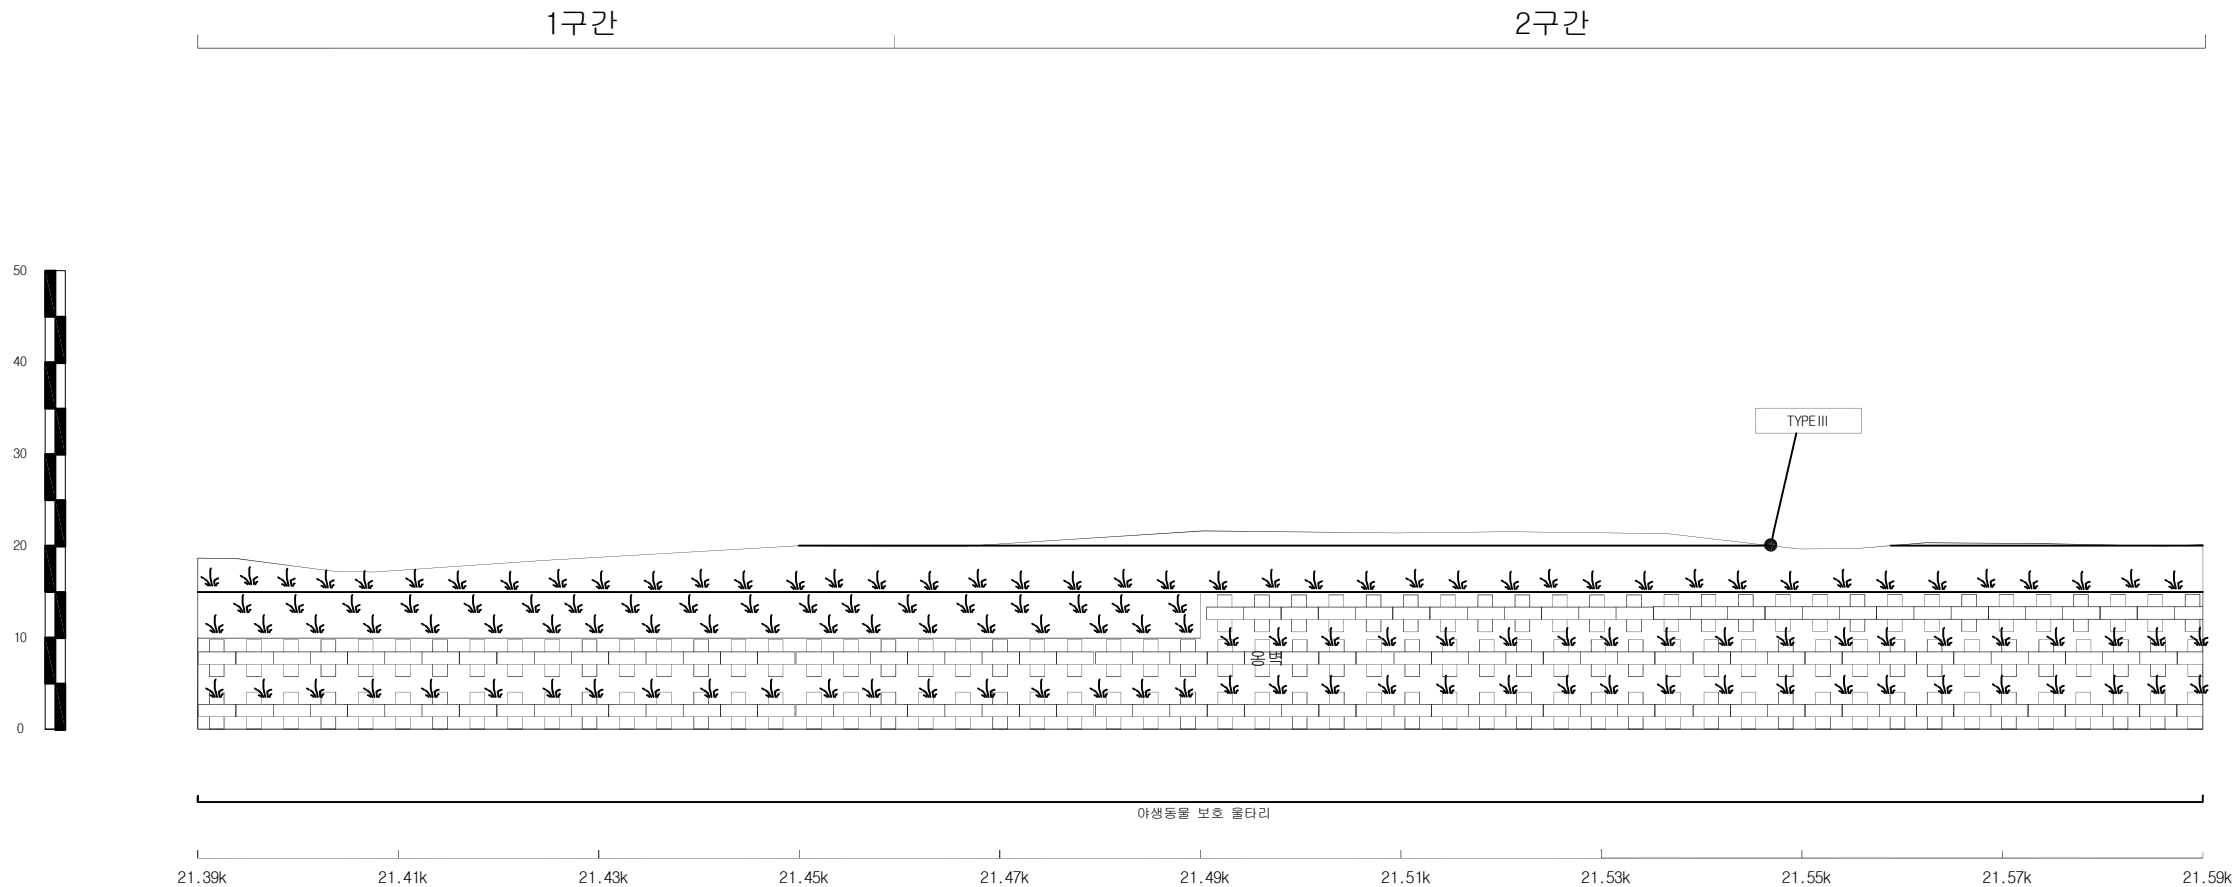
배수로 균열

배수로 토사퇴적
