## 1. 낙동JCT교

## 손상현황 사진

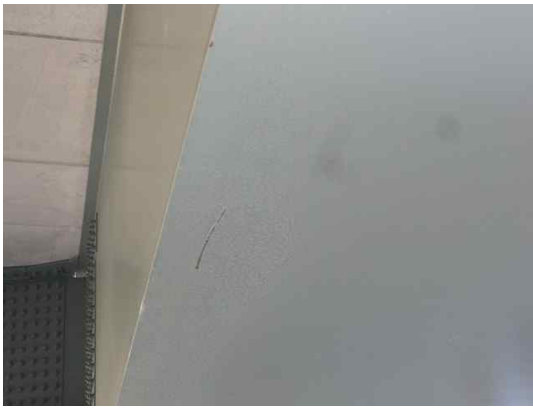
| 위 치 | 거터외부 S3 G3 | 위 치 | 거터외부 S3 G4 |
| 내 용 | 도장손상 | 내 용 | 도장손상 |

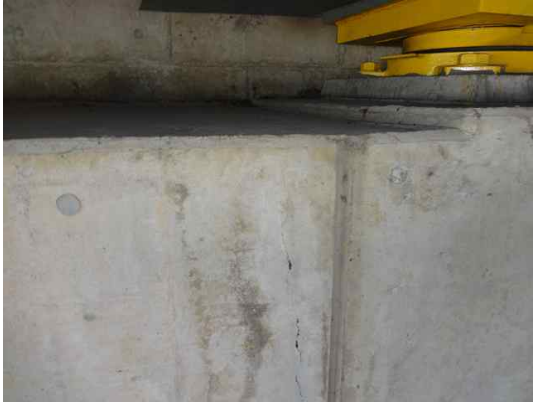
| 위 치 | 교대 A2 | 위 치 | 교대 A2 |
| 내 용 | 균열(CW=0.2mm) | 내 용 | 누수흔적 |

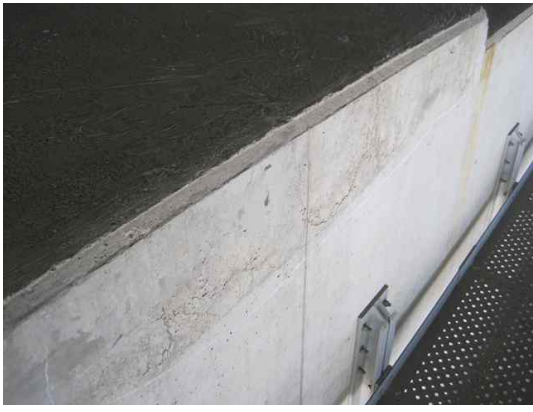
| 위 치 | 교각 P1 | 위 치 | 교각 P2 |
| 내 용 | 콘크리트 박리 | 내 용 | 균열(CW=0.2mm) |

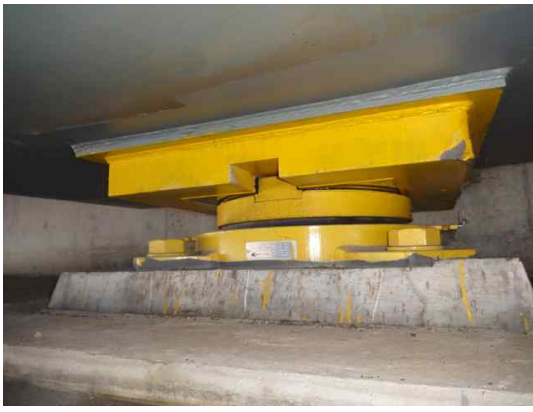
| 위 치 | 교량받침 A1 SH1 | 위 치 | 교량받침 P1 SH1 |
| 내 용 | 무수축물탈 균열 (CW=0.2mm) | 내 용 | 무수축물탈 균열 (CW=0.2mm) |

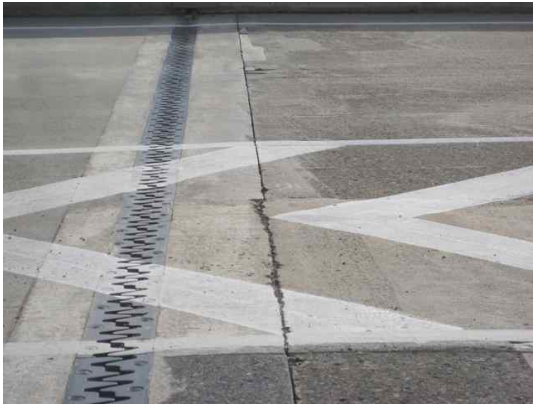
| 위 치 | 신축이음 A2 | 위 치 | 교면포장 S2 |
| 내 용 | 후타재 박락 | 내 용 | 망상균열 |

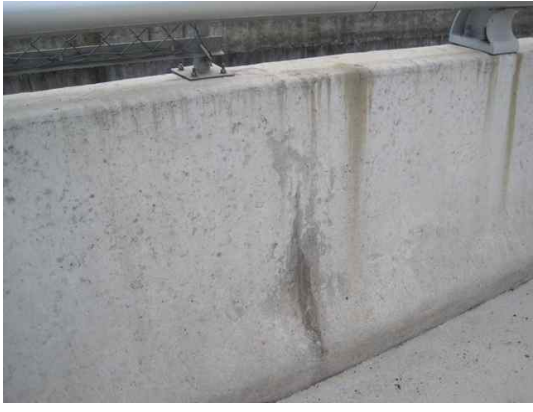
| 위 치 | 방호벽 S1 | 위 치 | 점검시설 P1 |
| 내 용 | 균열부 백태 | 내 용 | 점검로 부식 |

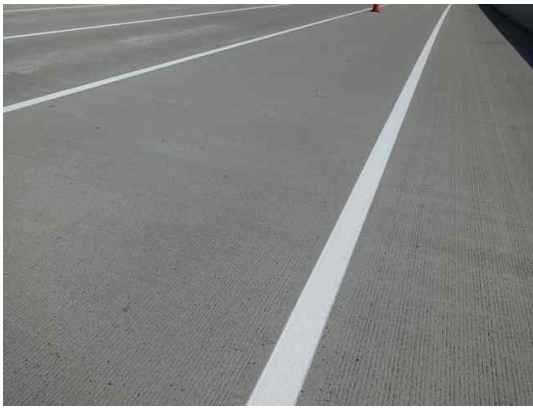
| 위 치 | 교면포장 영천방향 S5 | 위 치 | 방호벽 영천방향 S1 |
| 내 용 | 망상균열 | 내 용 | 균열(CW=0.2mm) |

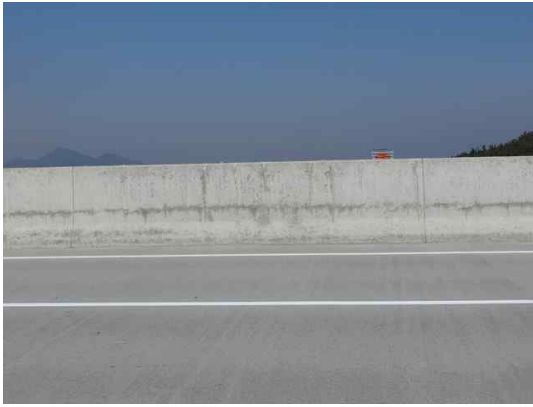
| 위 치 | 방호벽 영천방향 S6 | 위 치 | 방호벽 영천방향 S9 |
| 내 용 | 중분대 균열(CW=0.2mm) | 내 용 | 균열(CW=0.2mm) |

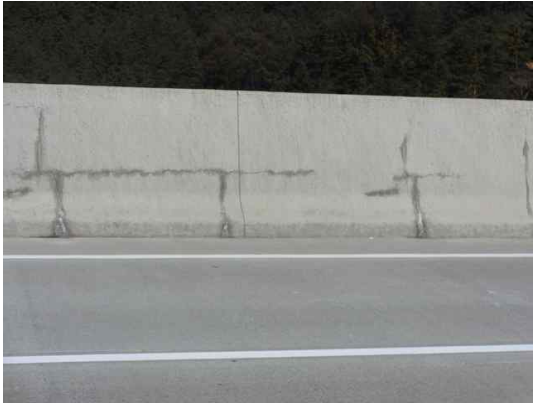
| 위 치 | 방호벽 영천방향 S6 | 위 치 | - |
| 내 용 | 중분대 균열부 백태 | 내 용 | - |

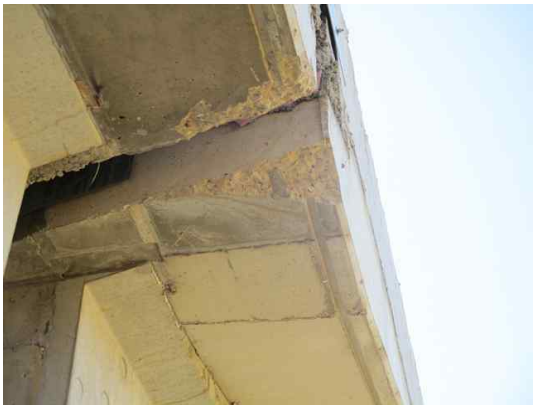
| 위 치 | 바닥판하면 S3 | 위 치 | 거더 S1 G9 |
| 내 용 | 콘크리트 파손 | 내 용 | 인양홀 파손 |

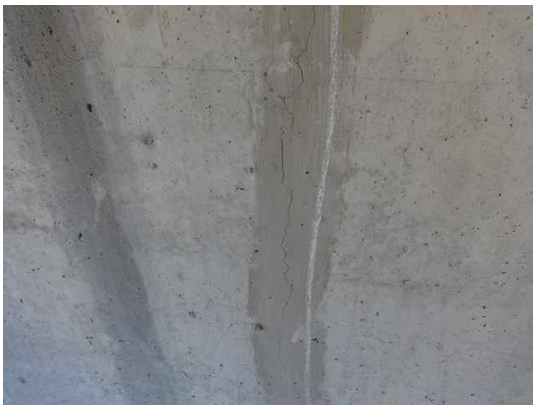
| 위 치 | 교대 A2 | 위 치 | 교각 P2 |
| 내 용 | 균열(CW=0.3mm) | 내 용 | 균열(CW=0.2mm) |

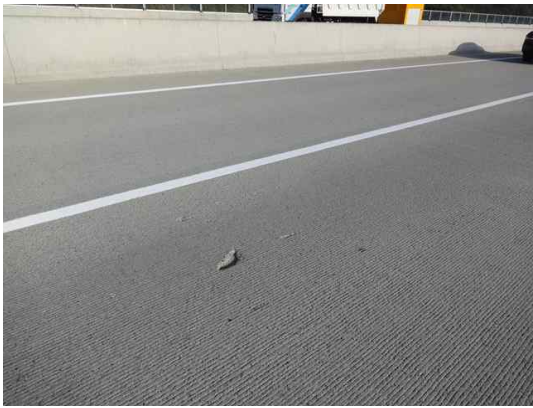
| 위 치 | 교면포장 영천방향 S3 | 위 치 | 교면포장 영천방향 S4 |
| 내 용 | 백태 | 내 용 | 망상균열 |

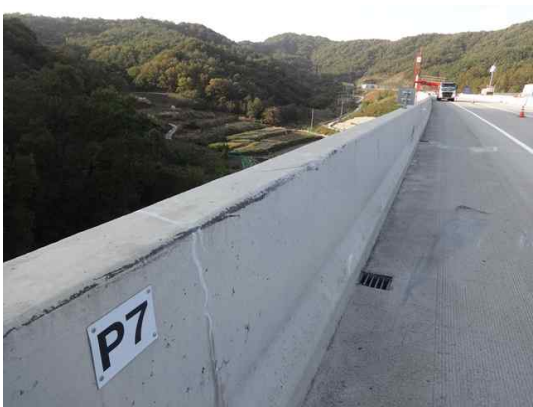
| 위 치 | 방호벽 영천방향 S7 | 위 치 | 방호벽 영천방향 S10 |
| 내 용 | 균열 | 내 용 | 균열(CW=0.2mm) |

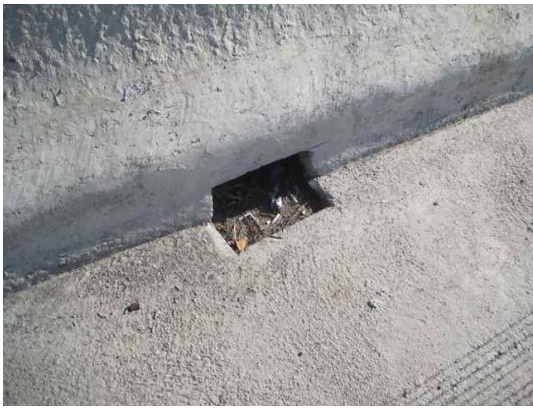
| 위 치 | 배수시설 상주방향 S1 | 위 치 | 방호벽 상주방향 S1 |
| 내 용 | 배수구 막힘 | 내 용 | 접속부 이격 |

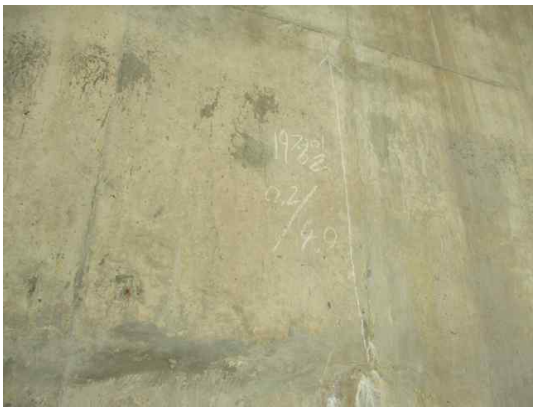
| 위 치 | 교대 영천방향 A1 | 위 치 | 교각 영천방향 P2 |
| 내 용 | 균열(CW=0.2mm) | 내 용 | 균열(CW=0.2mm) |

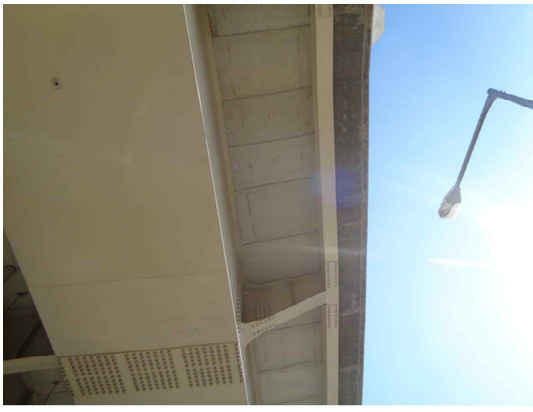
| 위 치 | 바닥판하면 S1 | 위 치 | 바닥판하면 S1 |
| 내 용 | 켄틸레버 들뜸 | 내 용 | 켄틸레버 재료분리 및 철근노출 |

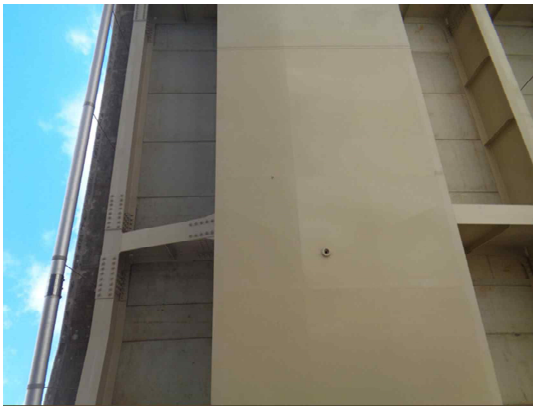
| 위 치 | 거터외부 S1 G1 | 위 치 | 교대 A1 |
| 내 용 | 도장균형 | 내 용 | 균열(CW=0.3mm) |

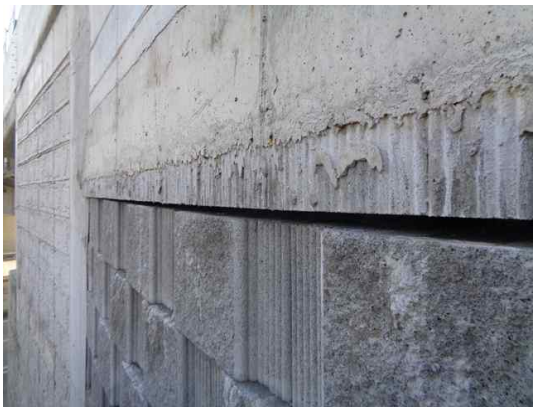
| 위 치 | 교대 A2 | 위 치 | 교대 A2 |
| 내 용 | 날개벽 블록이격 | 내 용 | 누수흔적 |

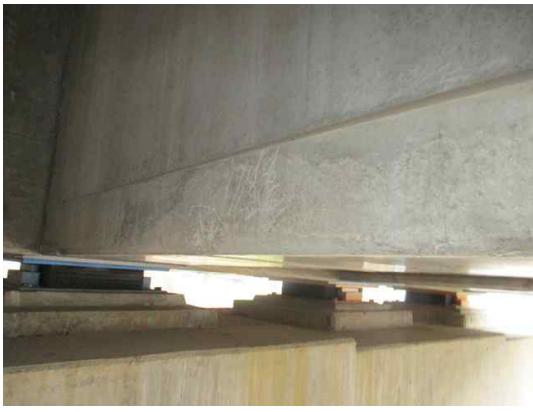
| 위 치 | 거더 상주방향 S7 G3 | 위 치 | 가로보 상주방향 S1 G2~G3 |
| 내 용 | 파손 | 내 용 | 재료분리 |

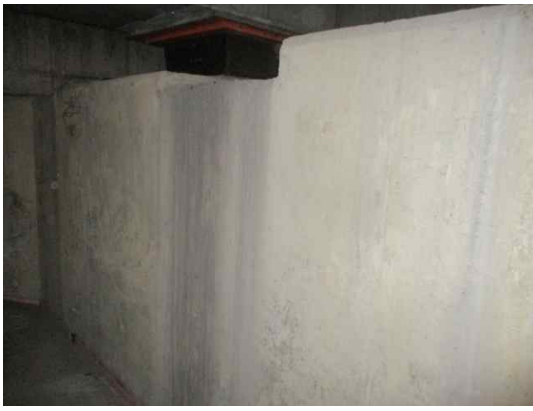
| 위 치 | 교대 상주방향 A1 | 위 치 | 교각 상주방향 P2 |
| 내 용 | 누수흔적 | 내 용 | 폐콘크리트 퇴적 |

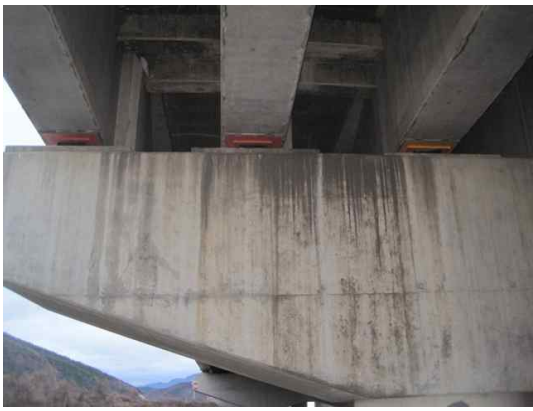
| 위 치 | 교각 상주방향 P2 | 위 치 | 교량받침 상주방향 A1 SH1 |
| 내 용 | 표면열화 | 내 용 | 볼트부식 |

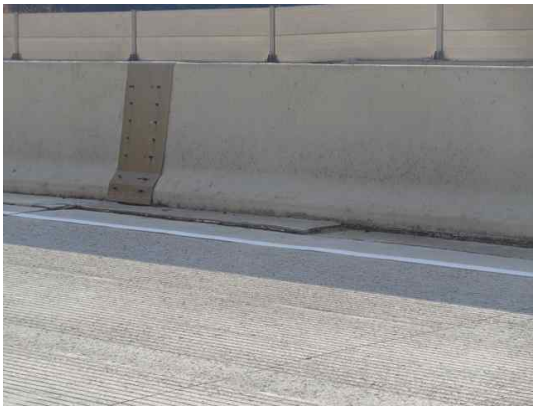
| 위 치 | 교면포장 상주방향 S3 | 위 치 | 배수시설 상주방향 S3 |
| 내 용 | 접속부 침하 | 내 용 | 배수구 막힘 |

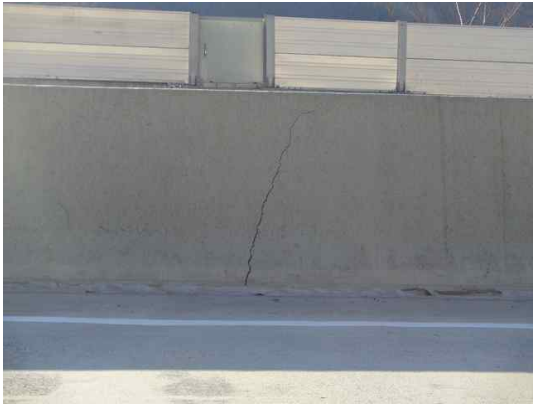
| 위 치 | 방호벽 상주방향 S1 | 위 치 | 교대 영천방향 A2 |
| 내 용 | 중분대 파손 | 내 용 | 균열(CW=0.2mm) |

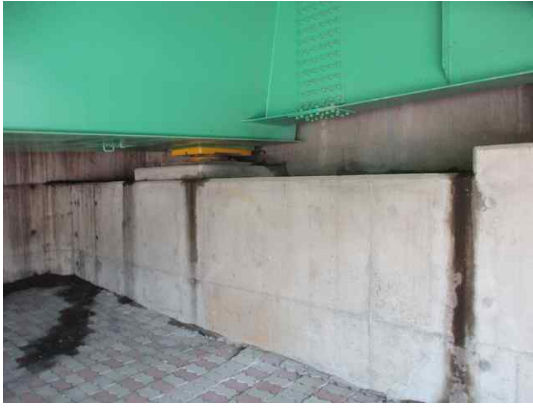
| 위 치 | 교대 영천방향 A2 | 위 치 | 교각 영천방향 P1 |
| 내 용 | 누수흔적 | 내 용 | 균열(CW=0.2mm) |

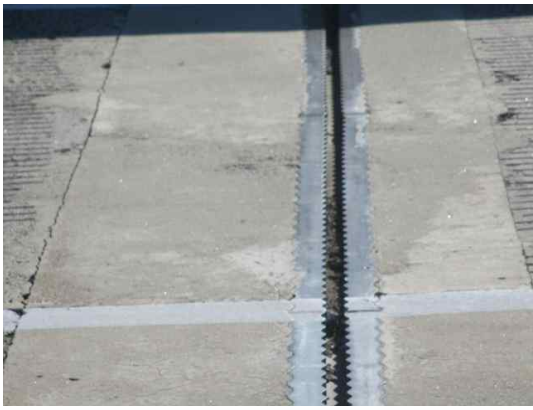
| 위 치 | 신축이음 상주방향 A1 | 위 치 | 교면포장 상주방향 S1 |
| 내 용 | 후타재 망상균열 | 내 용 | 접속부 파손 |

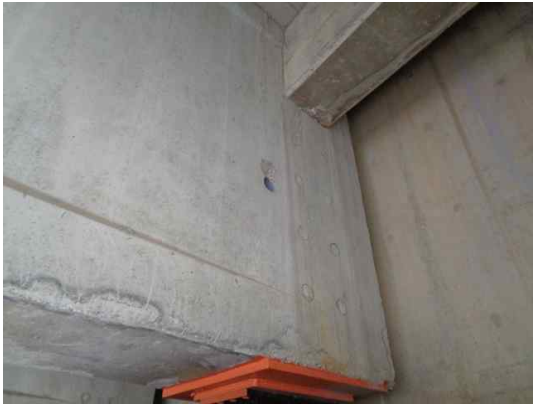
| 위 치 | 거더 영천방향 S3 G2 | 위 치 | 교대 영천방향 A1 |
| 내 용 | 들뜸 | 내 용 | 백태 |

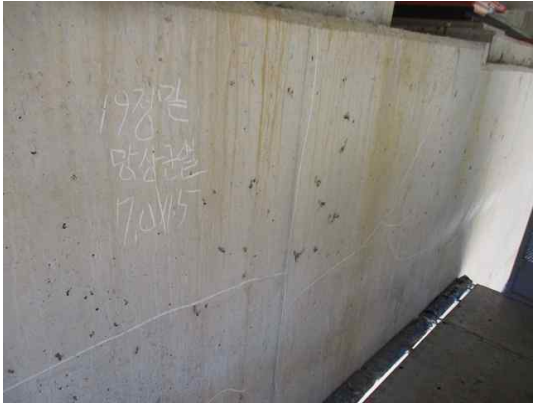
| 위 치 | 교대 영천방향 P2 | 위 치 | 교량받침 영천방향 P2 SH4 |
| 내 용 | 망상균열 | 내 용 | 플레이트 도장박리 |

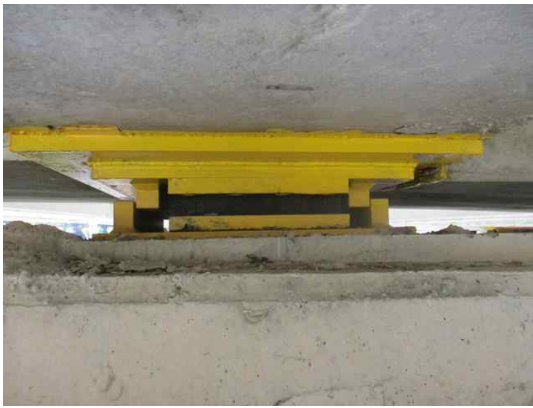
| 위 치 | 교량받침 영천방향 P2 SH8 | 위 치 | 신축이음 영천방향 A1 |
| 내 용 | 무수축물탈 균열(CW=0.1mm) | 내 용 | 후타재 균열(CW=0.3mm) |

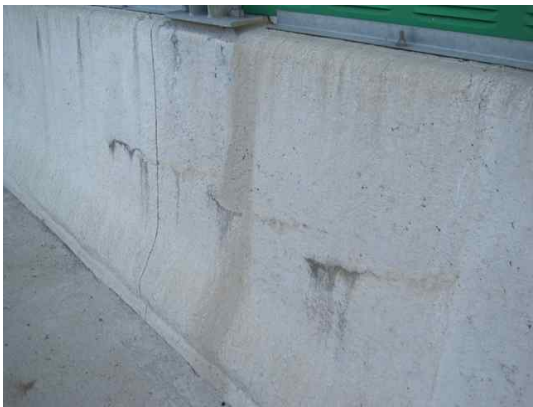
| 위 치 | 방호벽 영천방향 S3 | 위 치 | 방호벽 영천방향 S1 |
| 내 용 | 균열(CW=0.2mm) | 내 용 | 접속부 이격 |

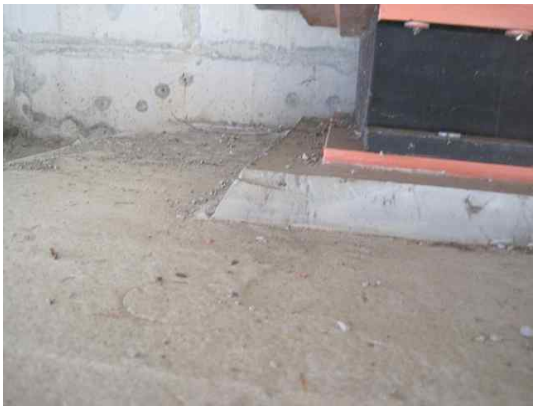
| 위 치 | 교량받침 영천방향 A1 SH2 | 위 치 | 교량받침 영천방향 A1-SH2 |
| 내 용 | 망상균열 | 내 용 | 균열부 백태 |

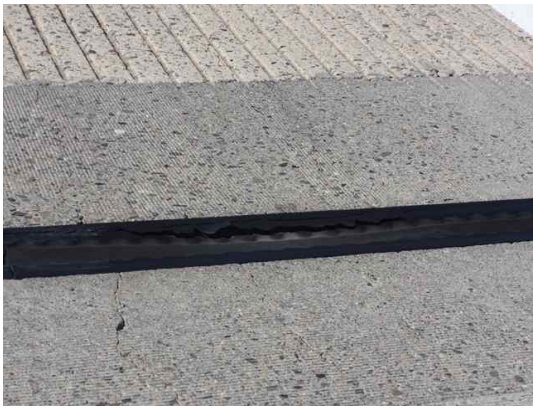
| 위 치 | 신축이음 영천방향 A1 | 위 치 | 교면포장 영천방향 S3 |
| 내 용 | 본체 고무재 손상 | 내 용 | 망상균열 |

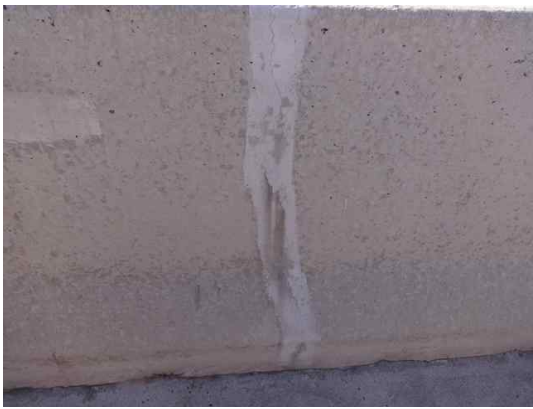
| 위 치 | 방호벽 영천방향 S1 | 위 치 | 방호벽 영천방향 S4 |
| 내 용 | 균열부 백태 | 내 용 | 균열부 백태 |

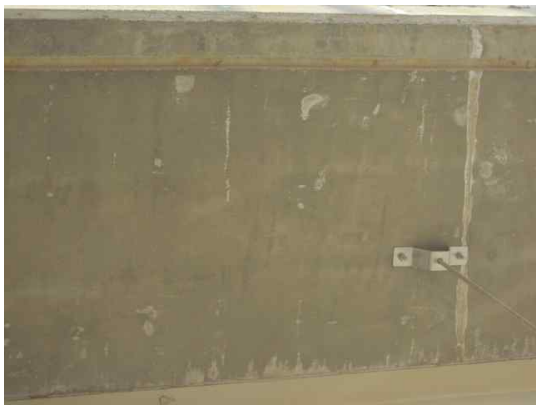
| 위 치 | 바닥판하면 S9 | 위 치 | 거더외부 S9 G2 |
| 내 용 | 켄틸레버 균열(CW=0.1mm) | 내 용 | 도장박리 |

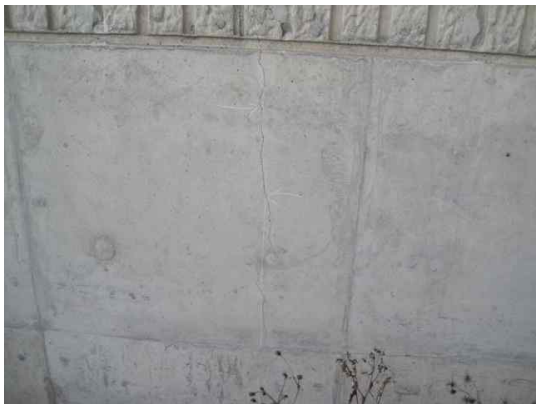
| 위 치 | 교대 A2 | 위 치 | 교각 P8 |
| 내 용 | 균열(CW=0.3mm) | 내 용 | 균열(CW=0.2mm) |

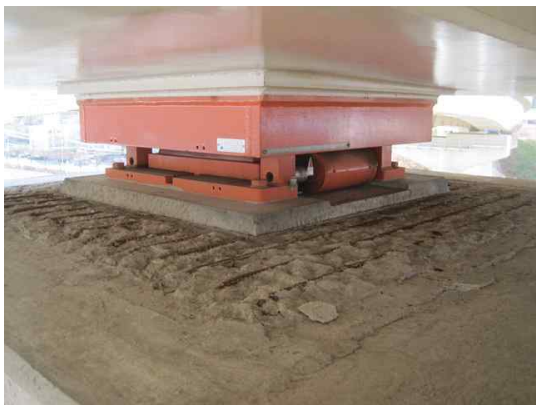
| 위 치 | 교각 P8 | 위 치 | 교량받침 P8 SH1 |
| 내 용 | 철근노출 | 내 용 | 무수축물탈 박리 |
