## 2. 터널

## 1. 군위터널(상주방향)

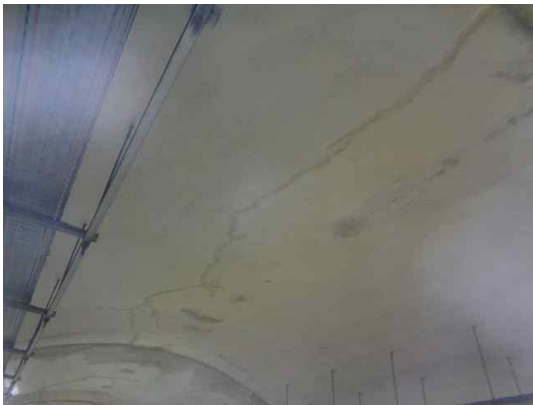
| 위 치 | S049 천단부 | 위 치 | S061 천단부 |

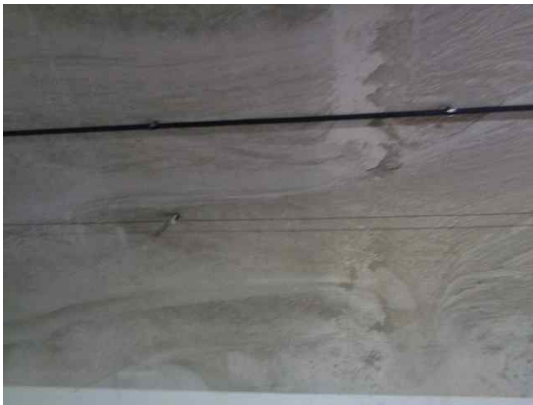
| 내 용 | | 내 용 | 천단부 망상균열 |

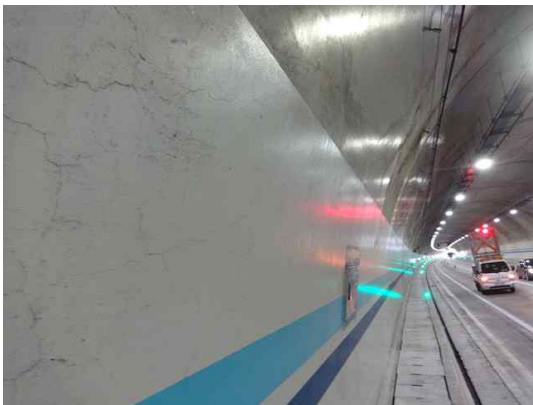
| 위 치 | S063 측벽부 | 위 치 | S088 측벽부 |
| 내 용 | 망상균열 | 내 용 | 조인트부 들뜸 |

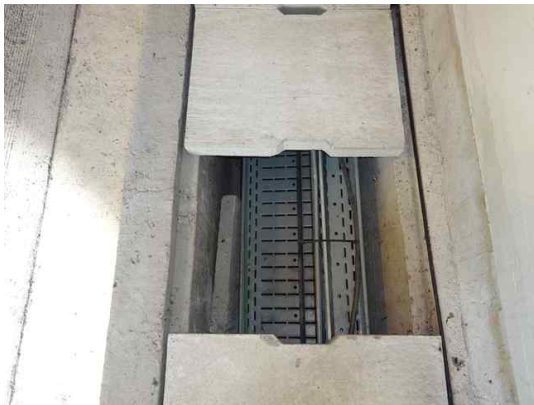
| 위 치 | S003 공동구 | 위 치 | S003 공동구 |
| 내 용 | 덮개 탈락 | 내 용 | 덮개 파손 |

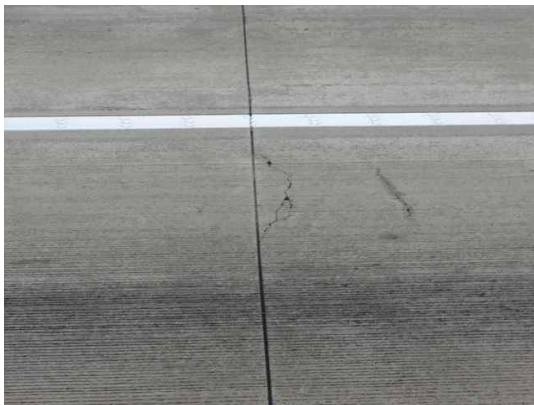
| 위 치 | S078 포장부 | 위 치 | S099 포장부 |
| 내 용 | 박리 | 내 용 | 파손 |

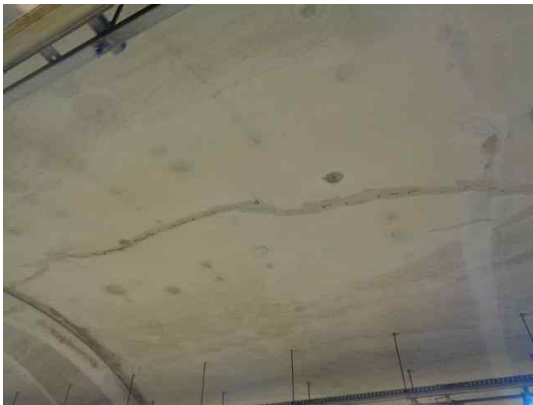
| 위 치 | S010 천단부 | 위 치 | S079 천단부 |
| 내 용 | 보수부 재균열(CW=0.2mm) | 내 용 | 균열(CW=0.3mm) |

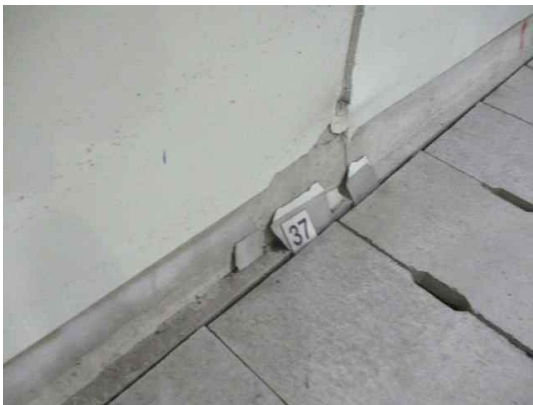
| 위 치 | S039 측벽부 | 위 치 | S084 측벽부 |
| 내 용 | 마감재 탈락 | 내 용 | 균열(CW=0.2mm) |

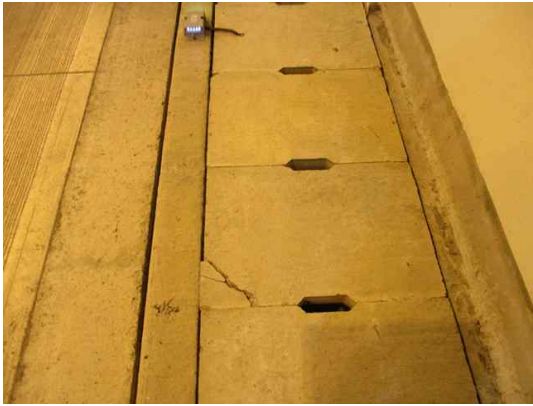
| 위 치 | S009 공동구 | 위 치 | S019 공동구 |
| 내 용 | 덮개 파손 | 내 용 | 덮개 파손 |

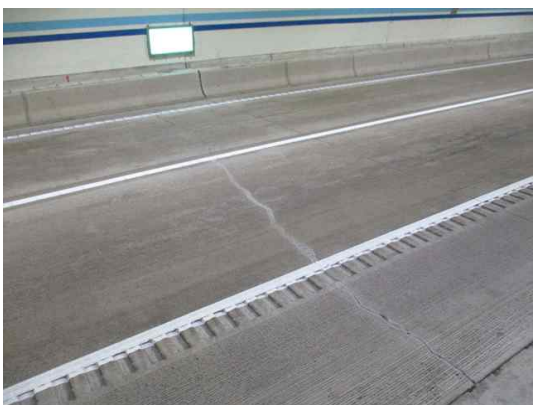
| 위 치 | S081 포장부 | 위 치 | S097 포장부 |
| 내 용 | 균열(CW=1.0mm) | 내 용 | 망상균열 |

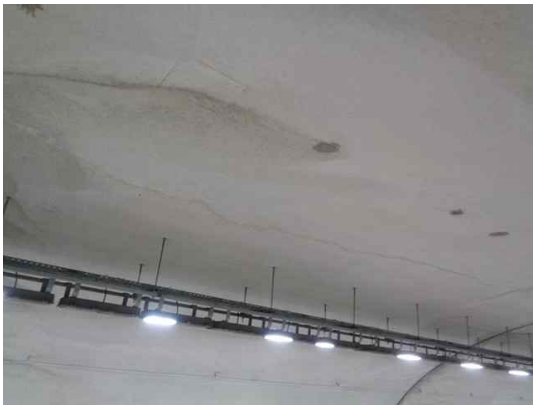
| 위 치 | S14 천단부 | 위 치 | S22 천단부 |
| 내 용 | 재균열(CW=0.3mm) | 내 용 | 조인트부 들뜸 |

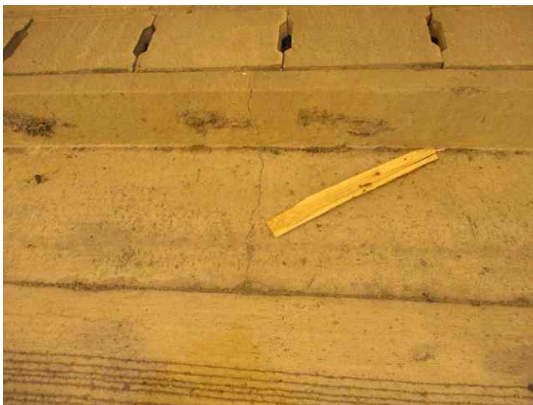
| 위 치 | S09 포장부 | 위 치 | S22 포장부 |
| 내 용 | 균열(CW=0.3mm) | 내 용 | 바 락 |

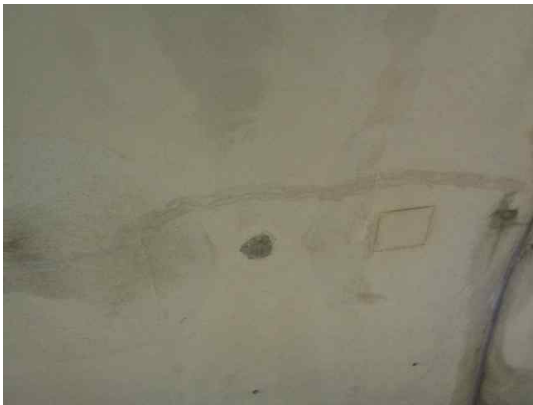
| 위 치 | S07 천단부 | 위 치 | S22 천단부 |
| 내 용 | 균열(CW=0.3mm) | 내 용 | 조인트부 들뜸 |

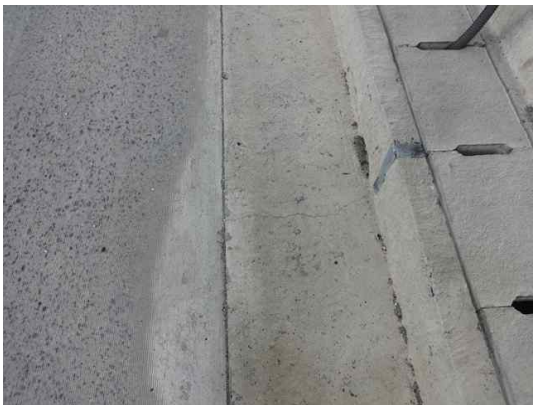
| 위 치 | S12 포장부 | 위 치 | S35 포장부 |
| 내 용 | 균열(CW=0.3mm) | 내 용 | 박락 |

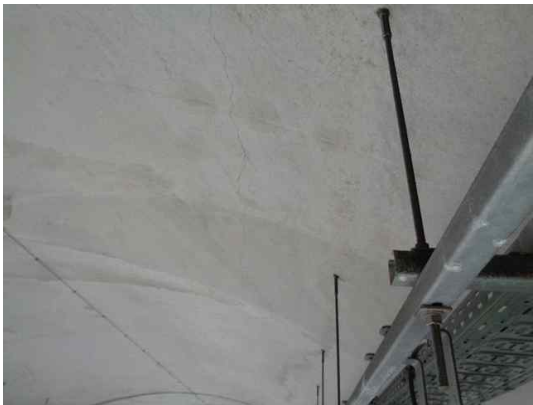
| 위 치 | S013 천단부 | 위 치 | S028 천단부 |
| 내 용 | 균열(CW=0.3mm) | 내 용 | 재균열(CW=0.3mm) |

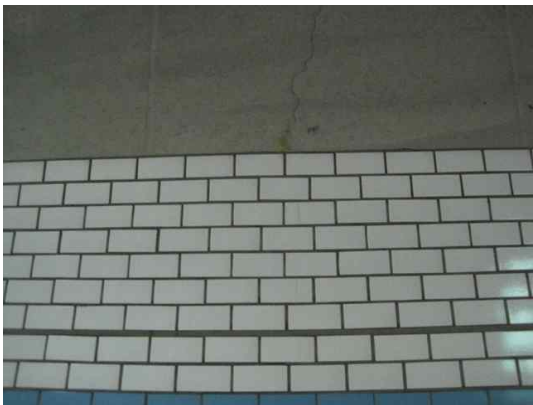
| 위 치 | S168 측벽부 | 위 치 | S172 측벽부 |
| 내 용 | 타일균열 | 내 용 | 타일탈락 |

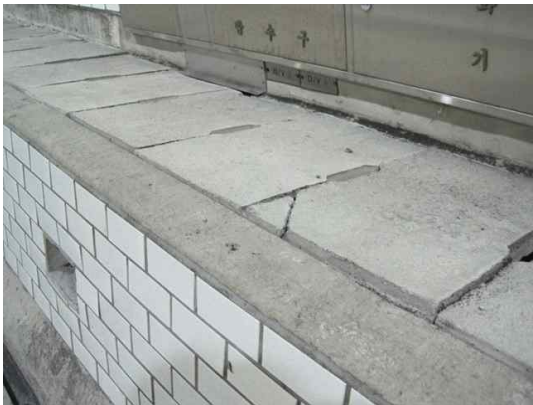
| 위 치 | S042 공동구 | 위 치 | S036 공동구 |
| 내 용 | 덮개 파손 | 내 용 | 타일 파손 |

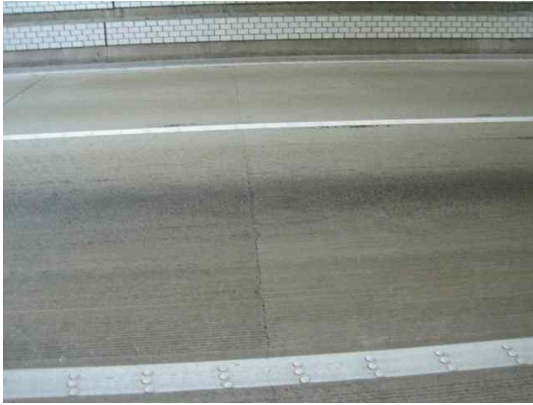
| 위 치 | S179 포장부 | 위 치 | S181 포장부 |
| 내 용 | 포장균열 | 내 용 | 파손 |

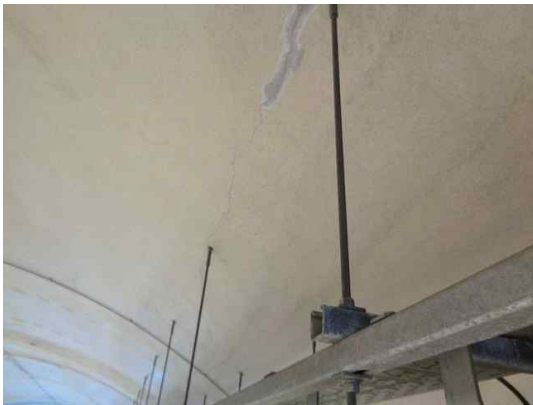
| 위 치 | S008 천단부 | 위 치 | S014 천단부 |
| 내 용 | 균열(CW=0.3mm) | 내 용 | 파손 |

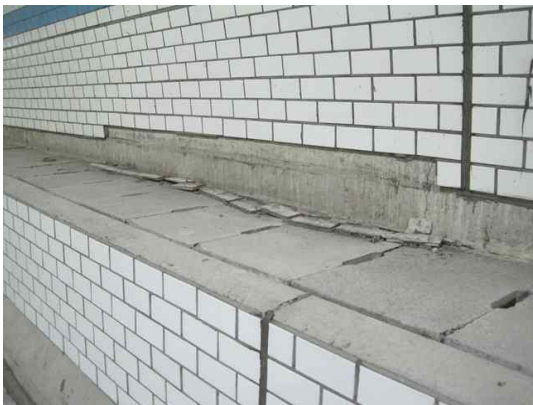
| 위 치 | S094 측벽부 | 위 치 | S184 측벽부 |
| 내 용 | 타일탈락 | 내 용 | 타일탈락 |

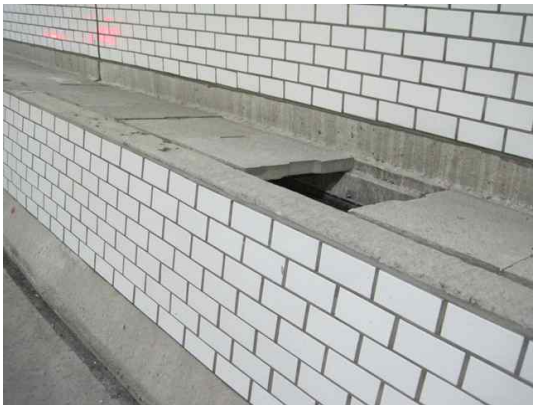
| 위 치 | S040 공동구 | 위 치 | S141 공동구 |
| 내 용 | 덮개 탈락 | 내 용 | 타일 탈락 |

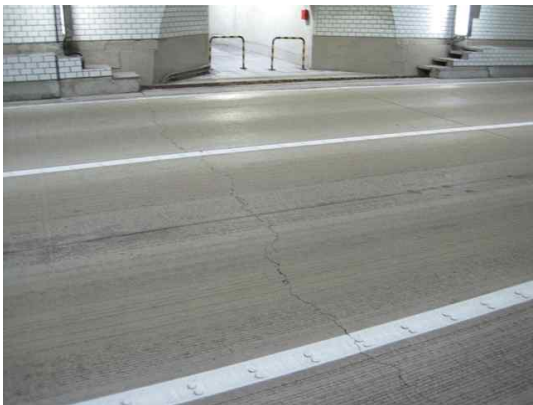
| 위 치 | S118 포장부 | 위 치 | S155 포장부 |
| 내 용 | 포장균열 | 내 용 | 포장균열 |

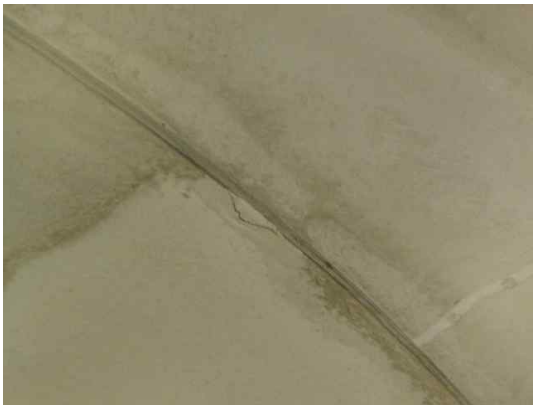
| 위 치 | S08 천단부 | 위 치 | S12 천단부 |
| 내 용 | 조인트부 들뜸 | 내 용 | 재균열(CW=0.2mm) |

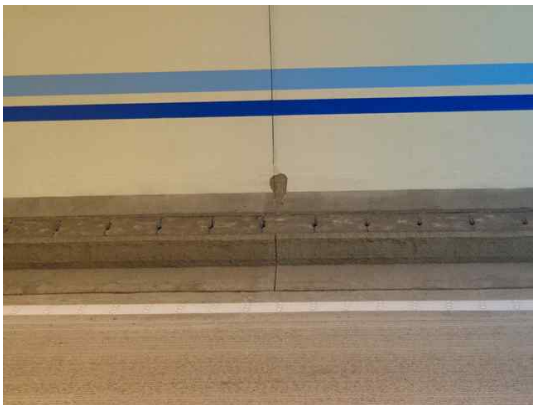
| 위 치 | S10 측벽부 | 위 치 | S19 측벽부 |
| 내 용 | 박락 | 내 용 | 박락 |

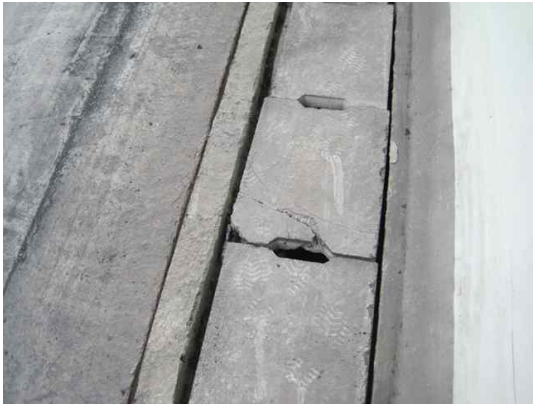
| 위 치 | S12 공동구 | 위 치 | S42 공동구 |
| 내 용 | 덮개 파손 | 내 용 | 균열(CW=0.3mm) |

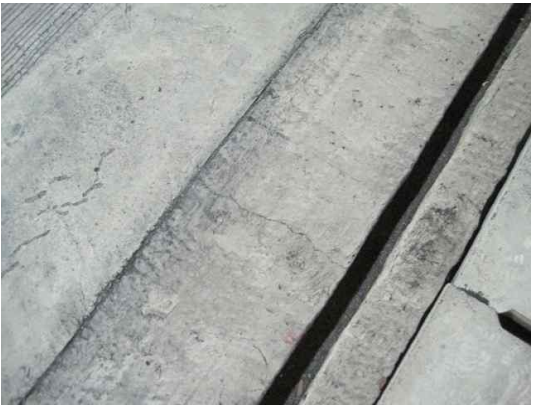
| 위 치 | S32 포장부 | 위 치 | S49 포장부 |
| 내 용 | 균열(CW=0.2mm) | 내 용 | 박리 |

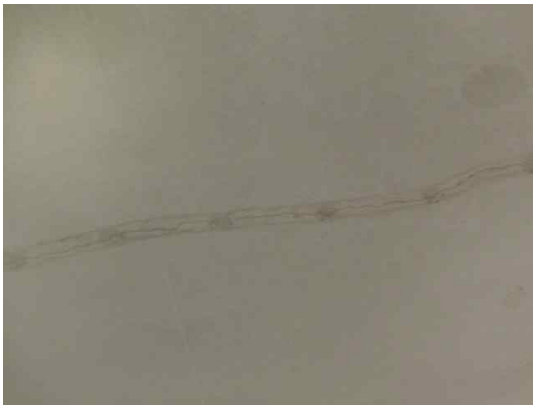
| 위 치 | S04 천단부 | 위 치 | S11 천단부 |
| 내 용 | 재균열(CW=0.2mm) | 내 용 | 재균열(CW=0.2mm) |

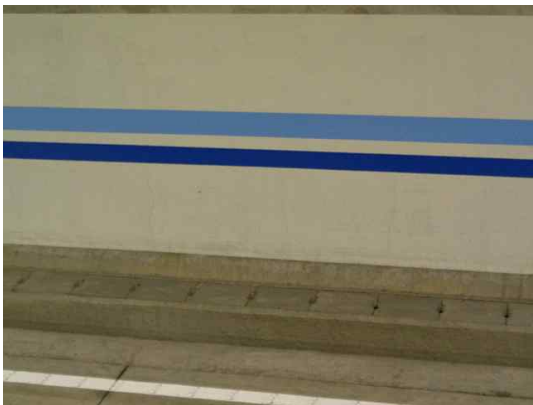
| 위 치 | S06 측벽부 | 위 치 | S22 측벽부 |
| 내 용 | 균열(CW=0.2mm) | 내 용 | 박락 |

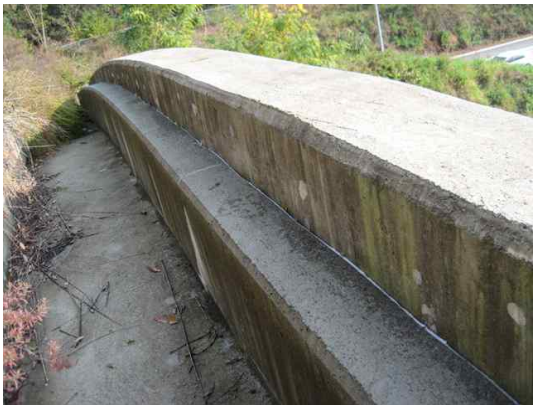
| 위 치 | 종점측 갭문 배수로 | 위 치 | 종점측 갭문 배수로 |
| 내 용 | 균열(CW=0.3mm) | 내 용 | 균열(CW=0.3mm) |

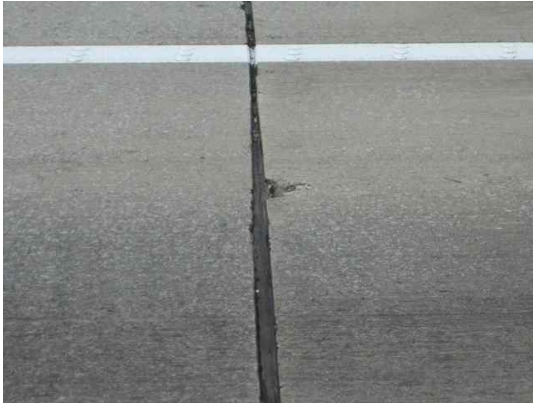
| 위 치 | S21 포장부 | 위 치 | S50 포장부 |
| 내 용 | 스켈링 | 내 용 | 박리 |

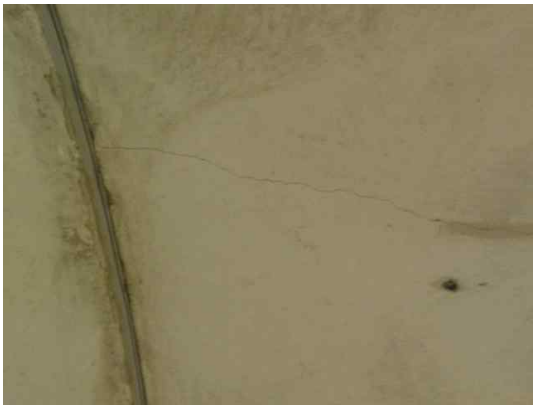
| 위 치 | S07 천단부 | 위 치 | S37 천단부 |
| 내 용 | 재균열(CW=0.2mm) | 내 용 | 재균열(CW=0.2mm) |

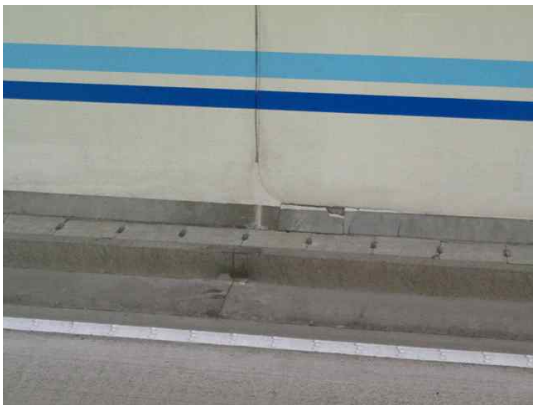
| 위 치 | S31 측벽부 | 위 치 | S42 측벽부 |
| 내 용 | 박락 | 내 용 | 균열(CW=0.2mm) |

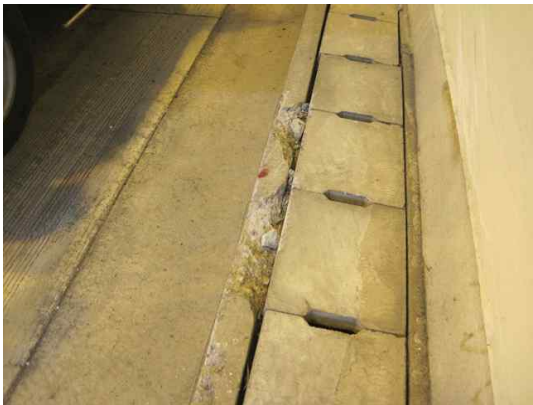
| 위 치 | S03 공동구 | 위 치 | S06 배수시설 |
| 내 용 | 본체 파손 | 내 용 | 배수구 막힘 |

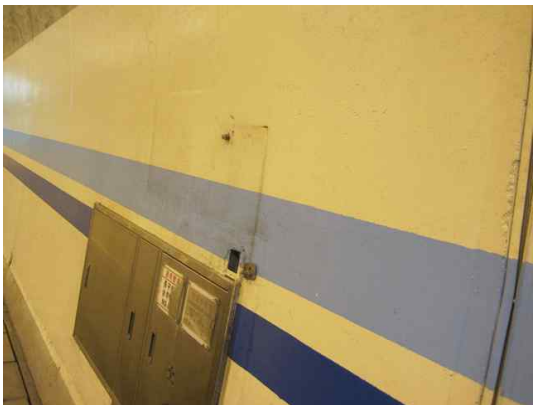
| 위 치 | S04 소화시설 | 위 치 | S06 부속시설 |
| 내 용 | 소화전 파손 | 내 용 | 차광판 파손 |

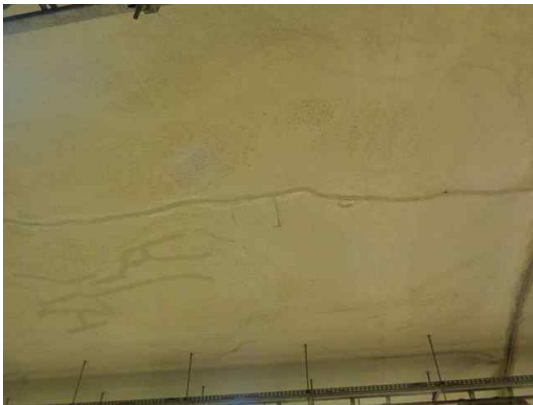
| 위 치 | S07 천단부 | 위 치 | S10 천단부 |
| 내 용 | 재균열(CW=0.2mm) | 내 용 | 재균열(CW=0.2mm) |

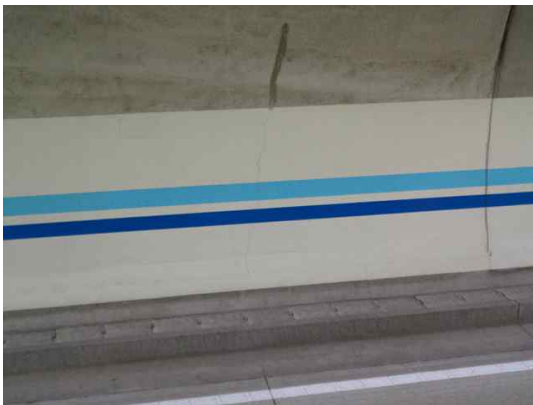
| 위 치 | S26 측벽부 | 위 치 | S34 측벽부 |
| 내 용 | 균열(CW=0.2mm) | 내 용 | 균열(CW=0.2mm) |

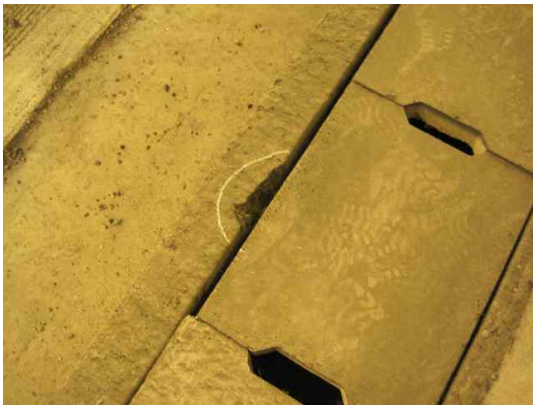
| 위 치 | S09 공동구 | 위 치 | S33 공동구 |
| 내 용 | 본체 박락 | 내 용 | 본체 균열(CW=0.3mm) |

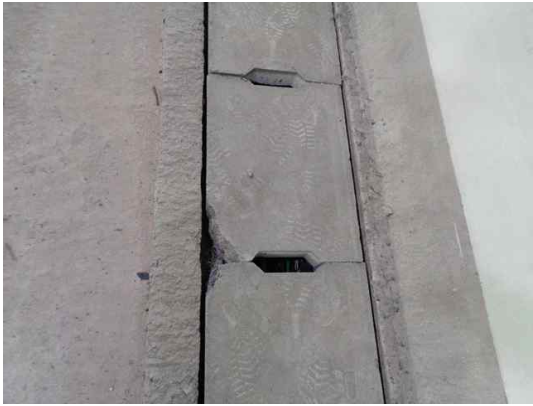
| 위 치 | S016 공동구 | 위 치 | S005 배수시설 |
| 내 용 | 덮개 파손 | 내 용 | 이물질 퇴적 |
