# 1. 영천절토01

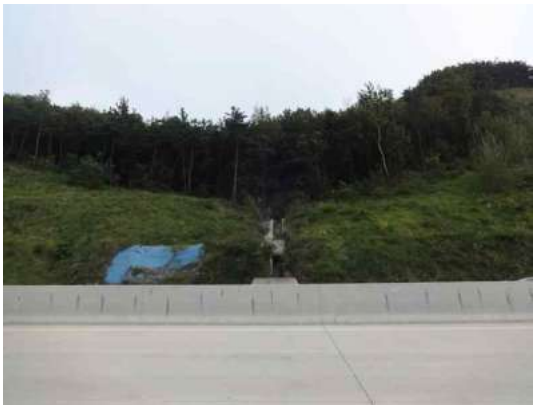
| 위 치 | 1.280K 1단 | 위 치 | 1.100K 산마루측구 |
| 내 용 | 임시보수 | 내 용 | 균열 |

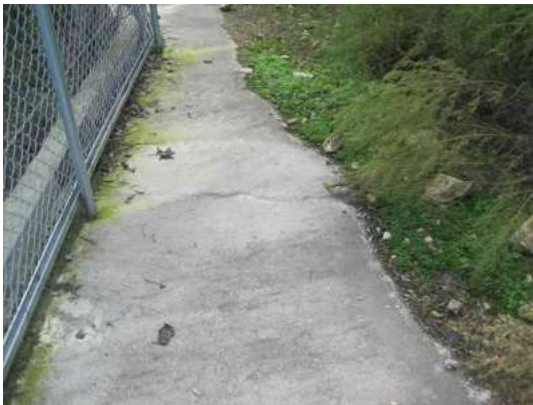
| 위 치 | 2.400K 1소단배수로 | 위 치 | 2.400~2.480K 1소단배수로 |
| 내 용 | 균열 | 내 용 | 토사퇴적 |

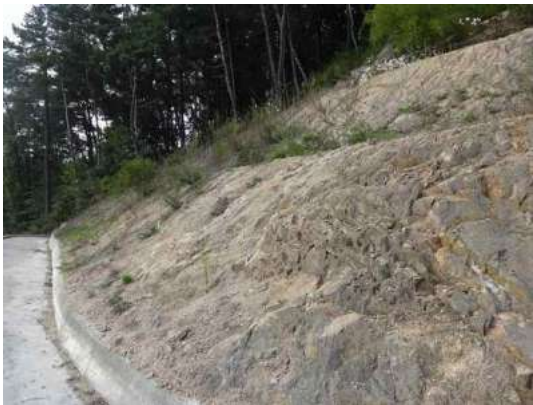
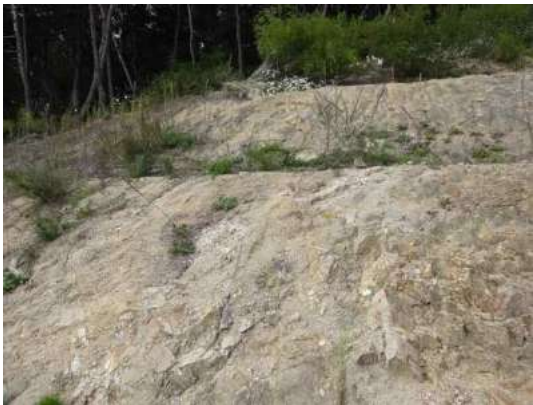
| 위 치 | 3.720K 3단 | 위 치 | 3.720K 3단 |
| 내 용 | 심한풍화 | 내 용 | 심한풍화 |

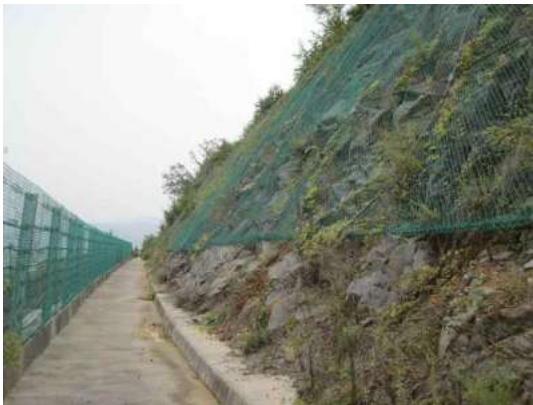
| 위 치 | 4.280K 1단 | 위 치 | 4.350K~4.410K 소단배수로 |
| 내 용 | 임시보수 | 내 용 | 재균열 |

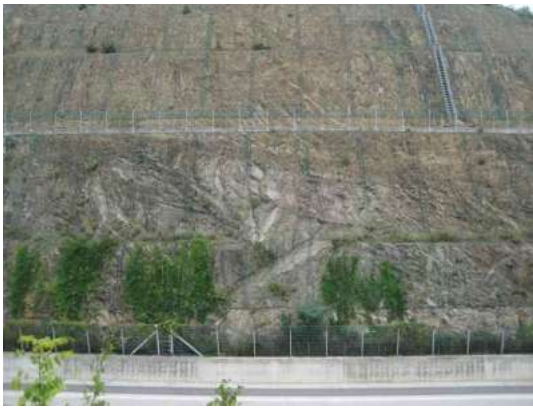
| 위 치 | 4.510K 1단 | 위 치 | 4.580K 1소단배수로 |
| 내 용 | 췌기파괴위험구간 | 내 용 | 균열 |

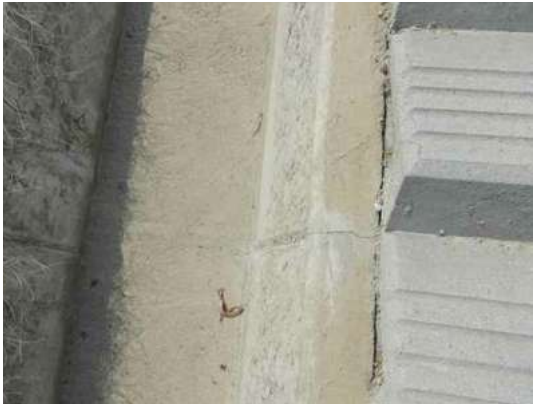
| 위 치 | 4.620K 산마루측구 | 위 치 | - |
| 내 용 | 균열 | 내 용 | - |

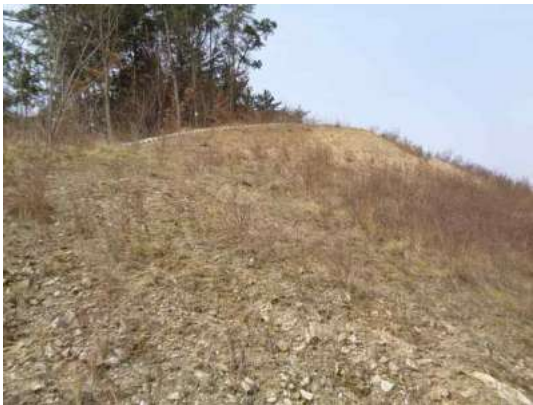
| 위 치 | 9.350K 3단 | 위 치 | 9.350K 3단 |
| 내 용 | 표층유실(19년 상반기) | 내 용 | 표층유실(금회) 현재양호 |

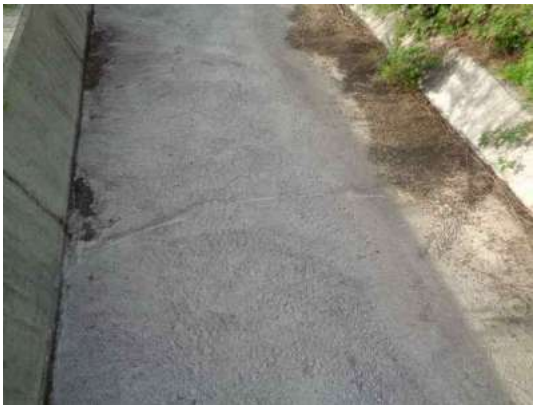
| 위 치 | 1+080 1소단배수로 | 위 치 | 1+030 산마루측구 |
| 내 용 | 균열 | 내 용 | 균열 |

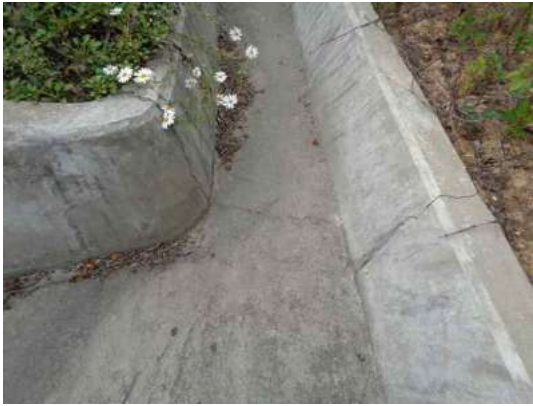
| 위 치 | 14.210K 산마루측구 | 위 치 | 14.240K 1소단배수로 |
| 내 용 | 균열 | 내 용 | 균열 |

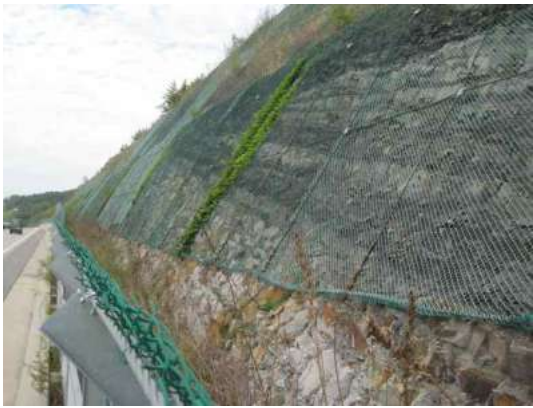
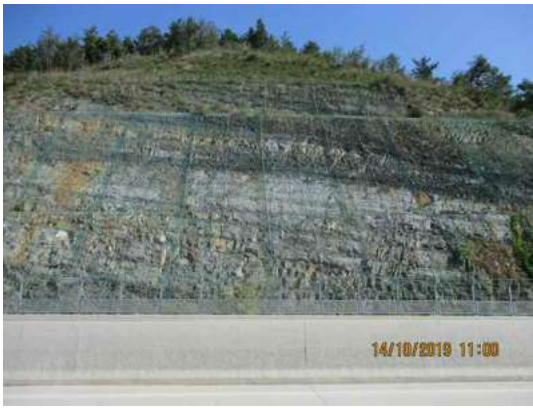
| 위 치 | 14.700K 1단 | 위 치 | 14.800K 1단 |
| 내 용 | 심한풍화 구간 | 내 용 | 심한풍화 구간 |

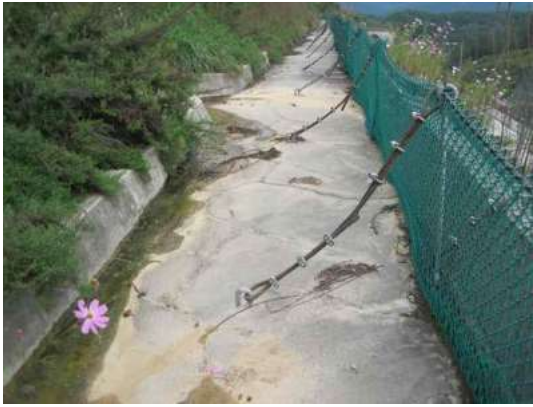
| 위 치 | 14.770K 1소단배수로 | 위 치 | 14.624K 1소단배수로 |
| 내 용 | 망상균열 | 내 용 | 균열 |

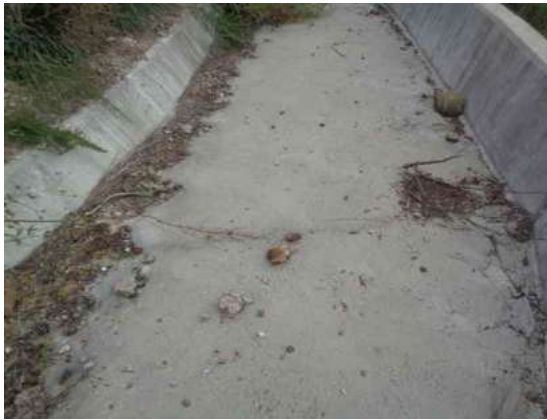
| 위 치 | 15.410K 2소단배수로 | 위 치 | 15.470K 1소단배수로 |
| 내 용 | 균열 | 내 용 | 균열 |

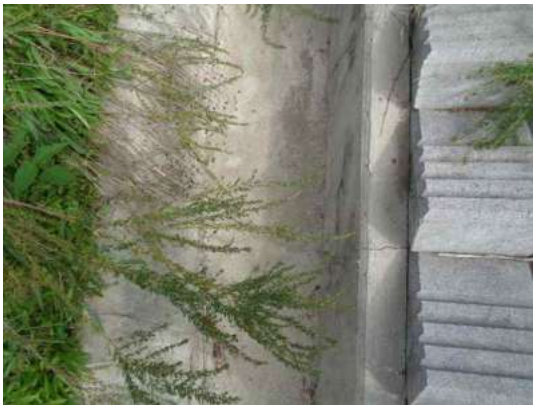
| 위 치 | 15.920K 산마루측구 | 위 치 | 15.970K 1소단배수로 |
| 내 용 | 균열 | 내 용 | 망상균열 |

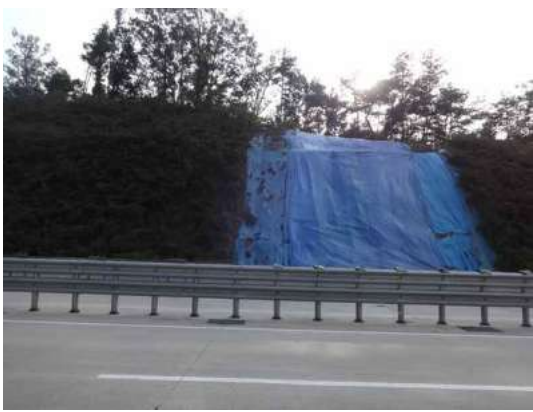
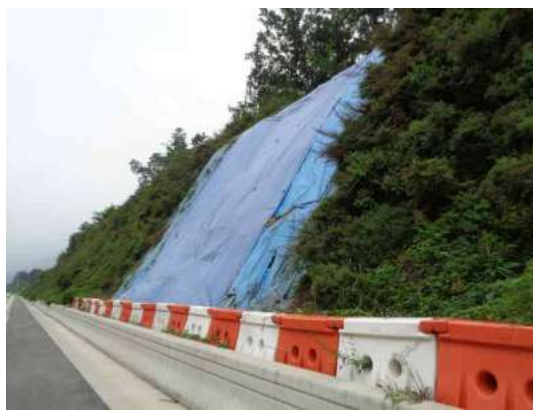
| 위 치 | 17.040K 1단 | 위 치 | 17.040K 1단 |
| 내 용 | 임시보수 | 내 용 | 임시보수 |

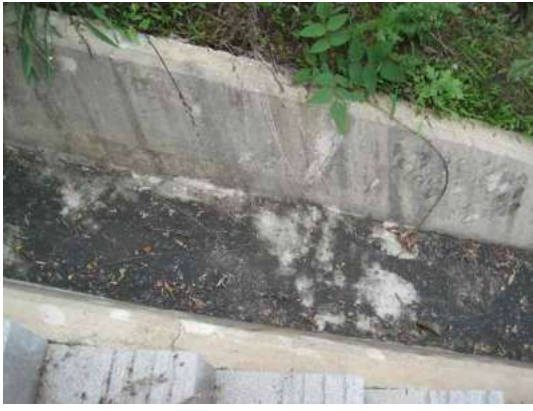
| 위 치 | 16.854K 산마루측구 | 위 치 | 16.894K 1소단배수로 |
| 내 용 | 균열 | 내 용 | 균열 |

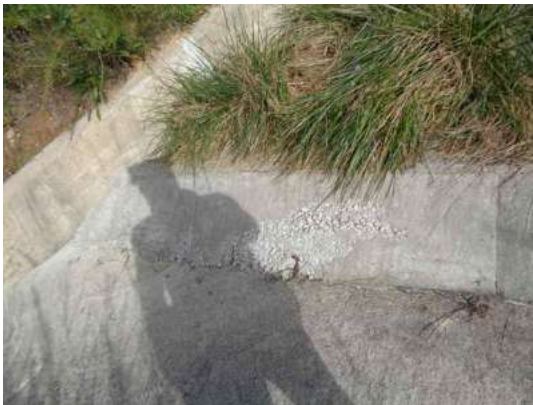
| 위 치 | 16.930K 1소단배수로 | 위 치 | 17.130K 1소단배수로 |
| 내 용 | 재료분리 | 내 용 | 균열 |

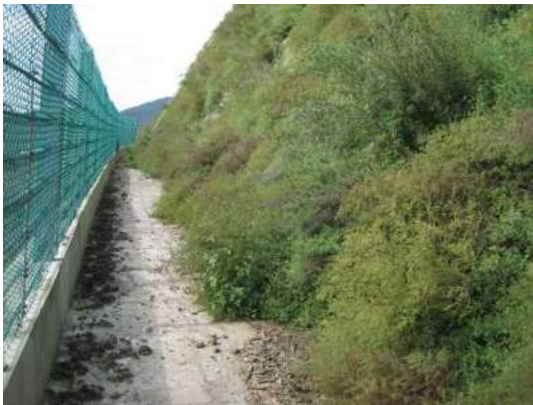
| 위 치 | 17.404K 1소단배수로 | 위 치 | 17.414K 1소단배수로 |
| 내 용 | 토사퇴적 | 내 용 | 균열 |

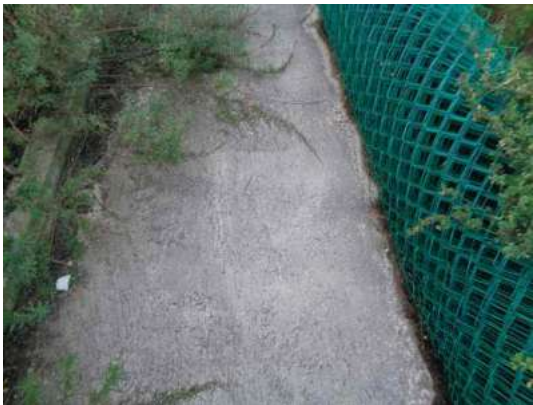
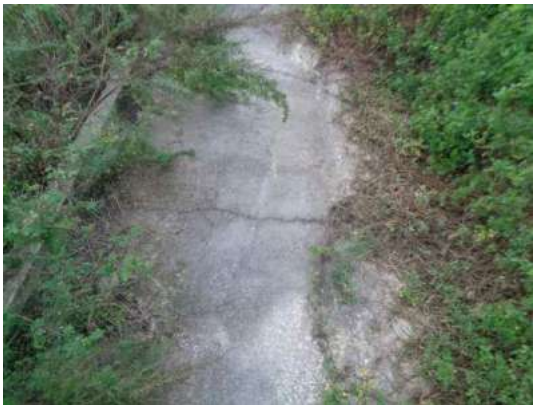
| 위 치 | 22.040K 1소단배수로 | 위 치 | 22.042K 1소단배수로 |
| 내 용 | 균열 | 내 용 | 균열 |

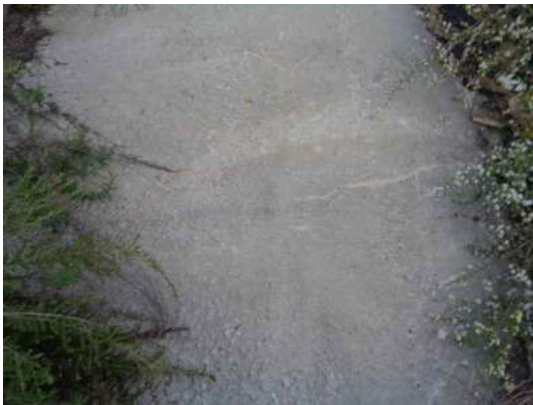
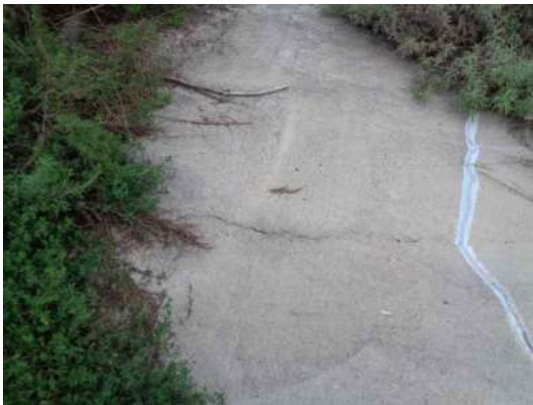
| 위 치 | 21.970K 1소단배수로 | 위 치 | 21.980K 1소단배수로 |
| 내 용 | 균열 | 내 용 | 균열 |

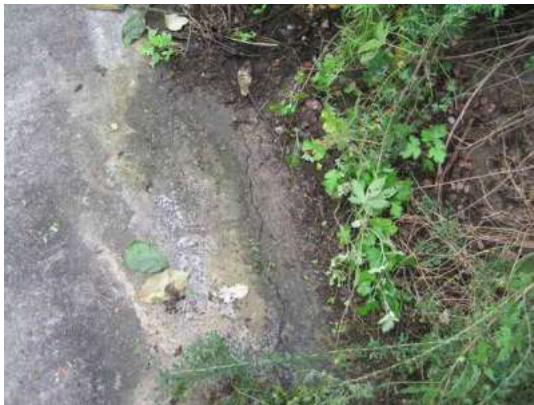
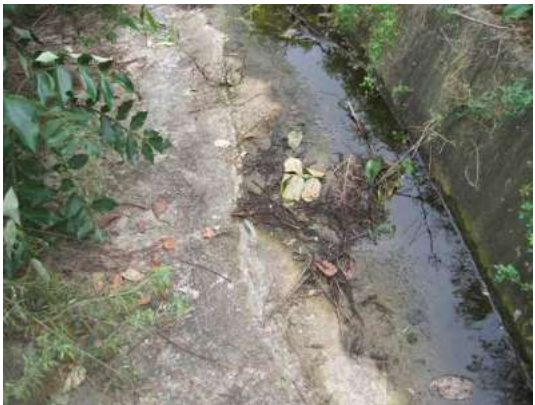
| 위 치 | 23.080K 1소단배수로 | 위 치 | 22.960K 1소단배수로 |
| 내 용 | 균열 | 내 용 | 균열 |

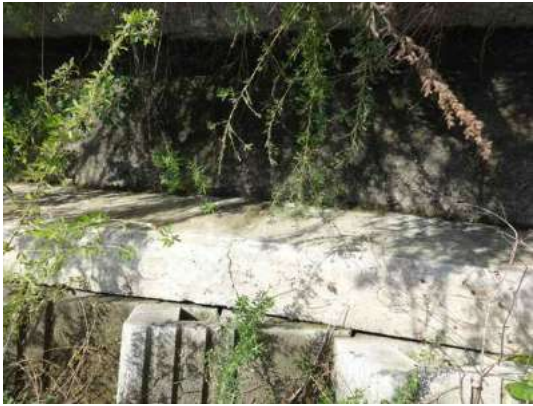
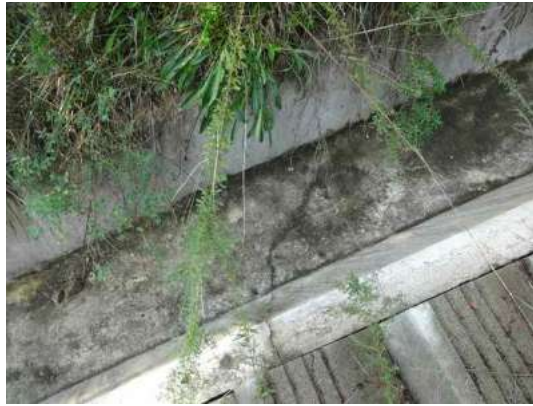
| 위 치 | 24.900K 산마루측구 | 위 치 | 24.910K 산마루측구 |
| 내 용 | 균열 | 내 용 | 균열 |

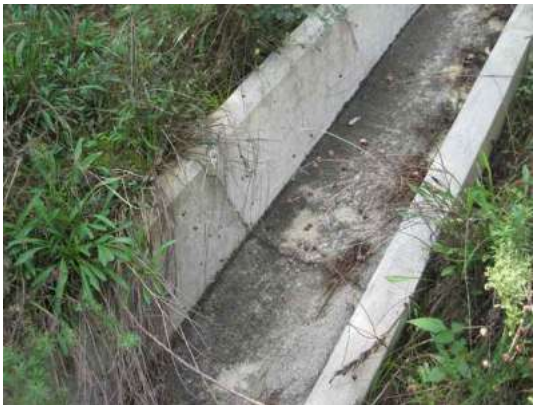
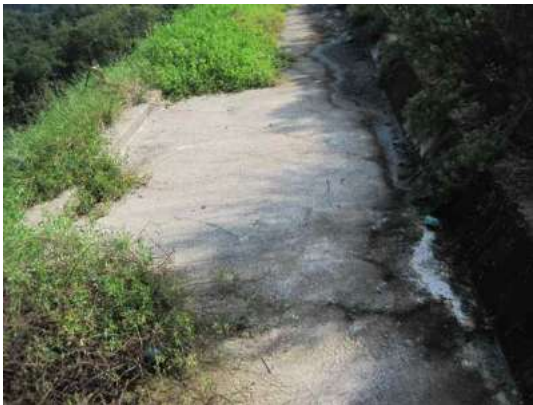
| 위 치 | 26.050K 산마루측구 | 위 치 | 25.924K 1소단배수로 |
| 내 용 | 균열 | 내 용 | 균열 |

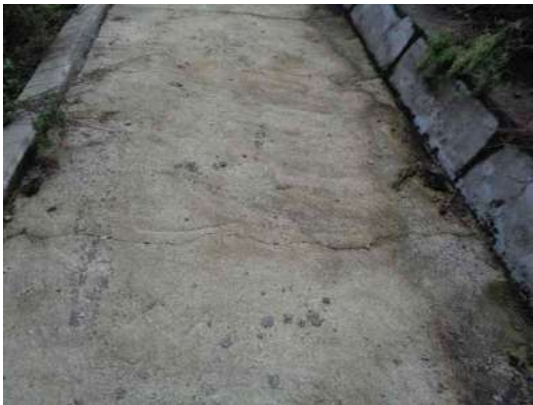
| 위 치 | 26.830K 1소단배수로 | 위 치 | 26.710K 산마루측구 |
| 내 용 | 균열 | 내 용 | 균열 |

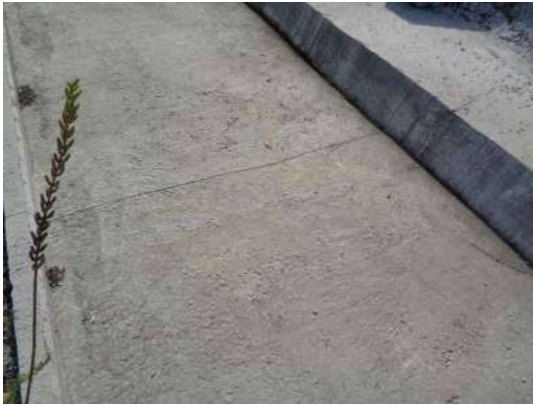
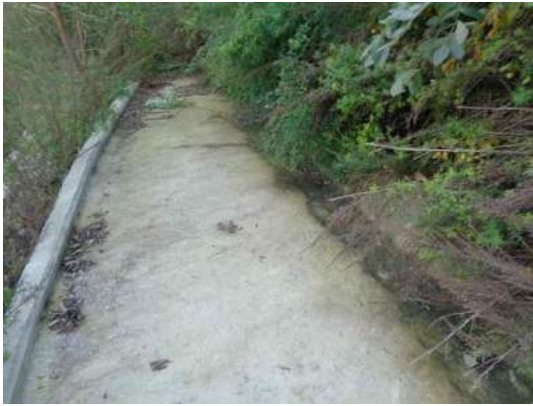
| 위 치 | 27.544K 소단배수로 | 위 치 | 27.584K 소단배수로 |
| 내 용 | 균열 | 내 용 | 균열 |

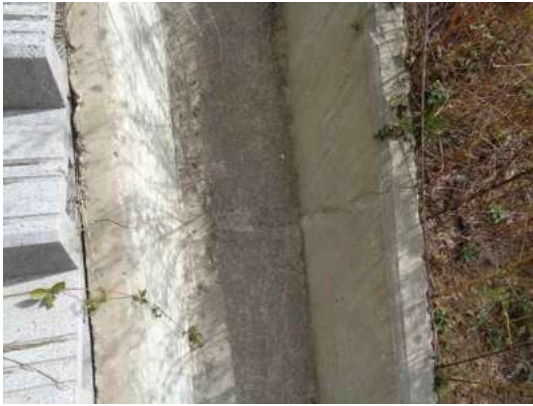
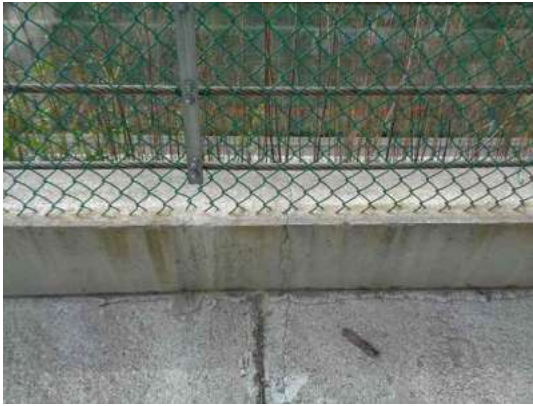
| 위 치 | 38.180K 산마루측구 | 위 치 | 38.380K 소단배수로 |
| 내 용 | 균열 | 내 용 | 균열 |

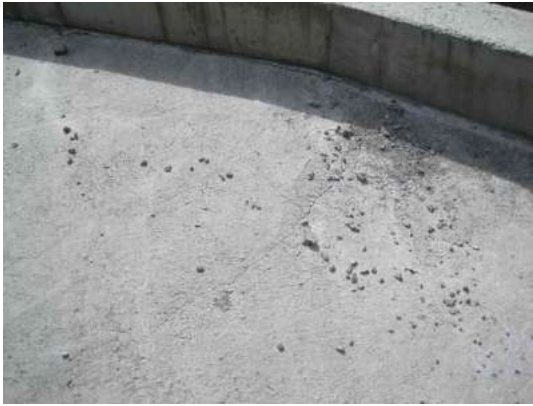
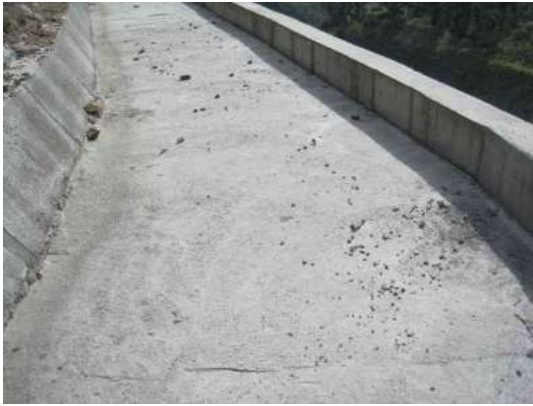
| 위 치 | 38.565K 소단배수로 | 위 치 | 38.565K 소단배수로 |
| 내 용 | 균열 | 내 용 | 균열 |

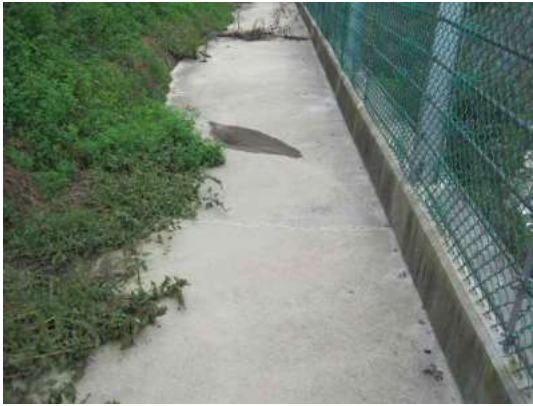
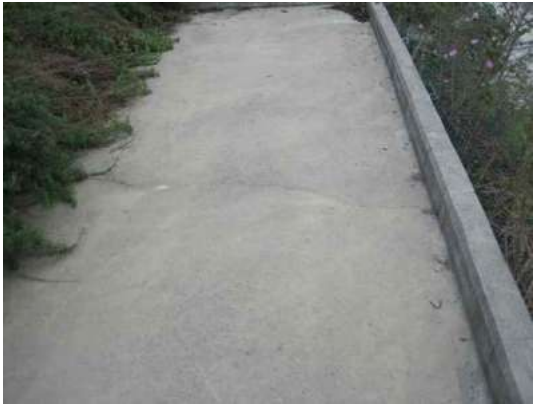
| 위 치 | 40.705K 소단배수로 | 위 치 | 40.855K 소단배수로 |
| 내 용 | 균열 | 내 용 | 균열 |

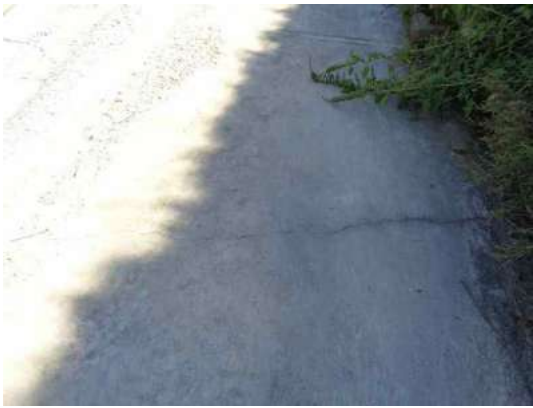
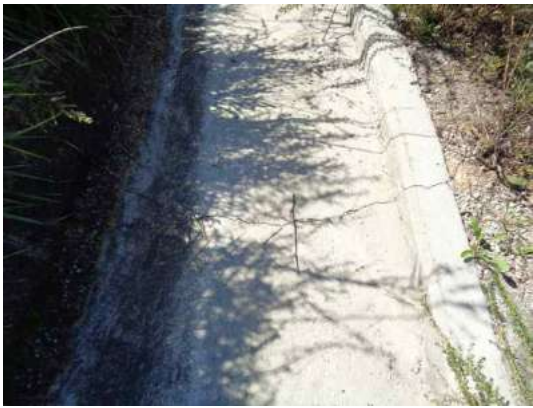
| 위 치 | 0+600 소단배수로 | 위 치 | 0+500 소단배수로 |
| 내 용 | 균열 | 내 용 | 균열 |

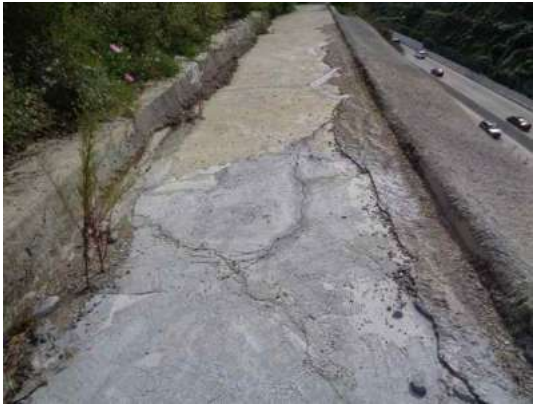
| 위 치 | 54.608K 1소단배수로 | 위 치 | 54.578K 2단 숏크리트 |
| 내 용 | 균열 | 내 용 | 들뜸 |

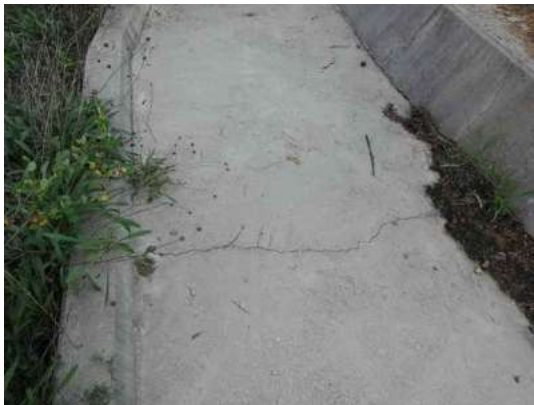
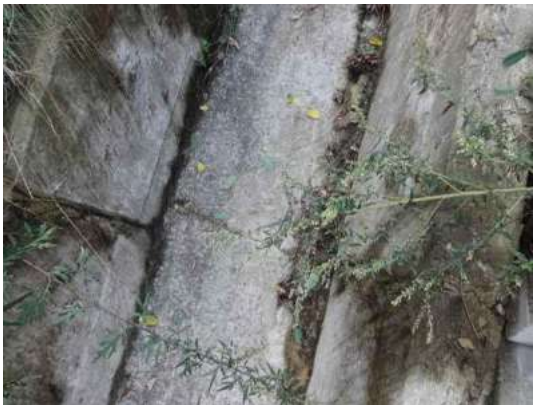
| 위 치 | 53.408K 소단배수로 | 위 치 | 53.408K 산마루측구 |
| 내 용 | 균열 | 내 용 | 균열 |

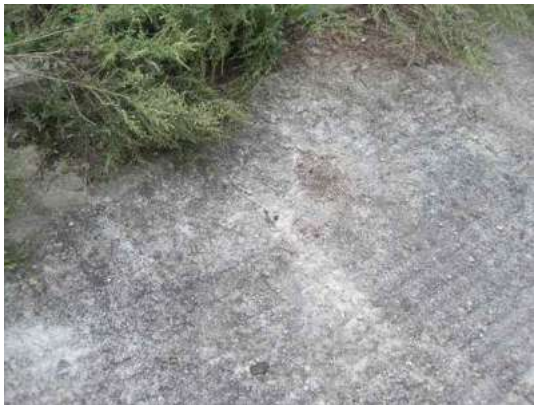
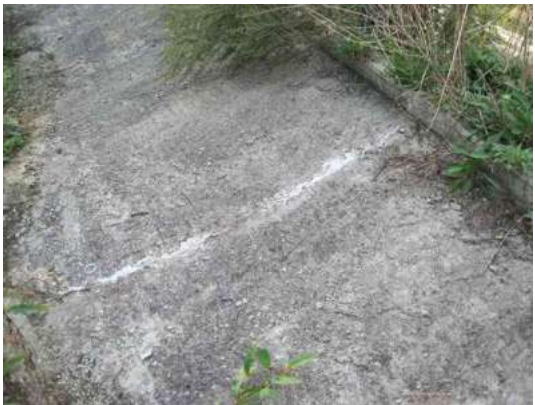
| 위 치 | 71.088K 소단배수로 | 위 치 | 71.098K 소단배수로 |
| 내 용 | 균열 | 내 용 | 균열 |

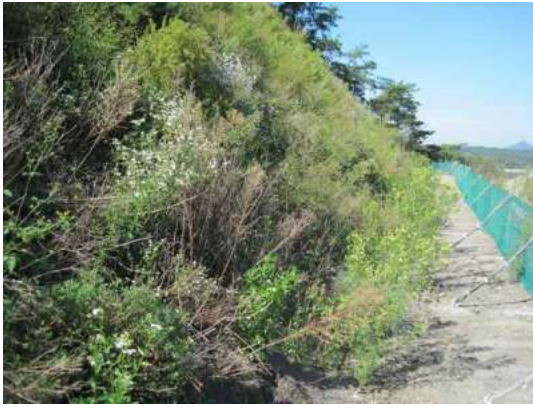
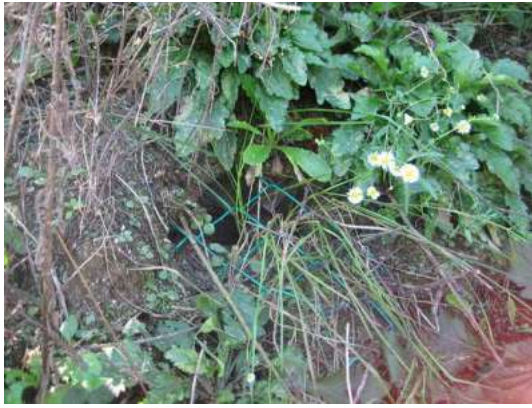
| 위 치 | 77.648K 2단 | 위 치 | 77.648K 2단 |
| 내 용 | 식생공유실 | 내 용 | 식생공유실 |

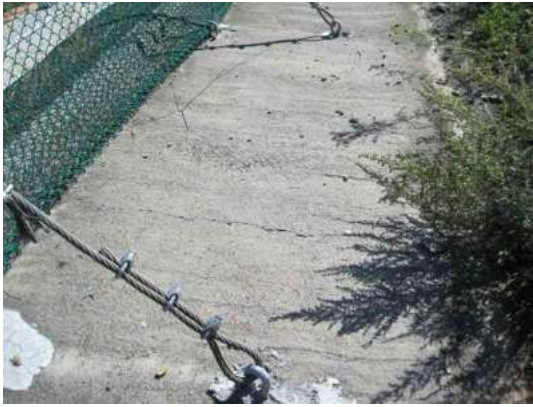
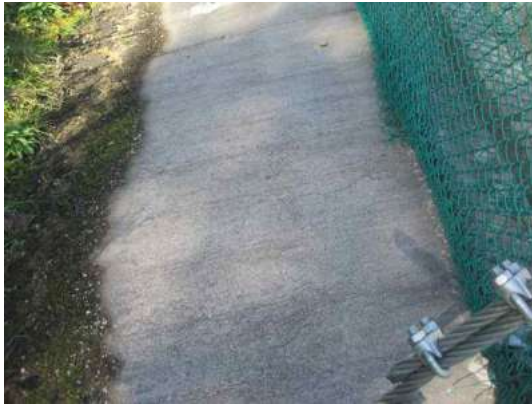
| 위 치 | 77.598K 소단배수로 | 위 치 | 77.708K 소단배수로 |
| 내 용 | 균열 | | 균열 |

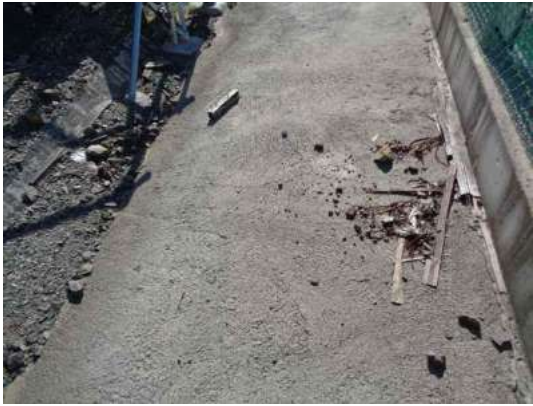
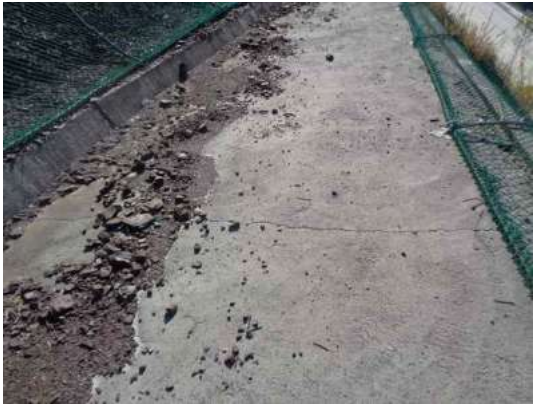
| 위 치 | 89.748K 소단배수로 | 위 치 | 89.858K 소단배수로 |
| 내 용 | 균열 | 내 용 | 균열 |
