서울교통공사 2호선 신림~신대방 등 7개구간 교량구조물 정밀안전점검 용역

| 구 분 | | 내 용 | 구 분 | 내 용 |
|---|---|---|---|---|
| 시설물명 | | 신대방~구로디지털단지역 | 시설물번호 | BR1980-0000027 |

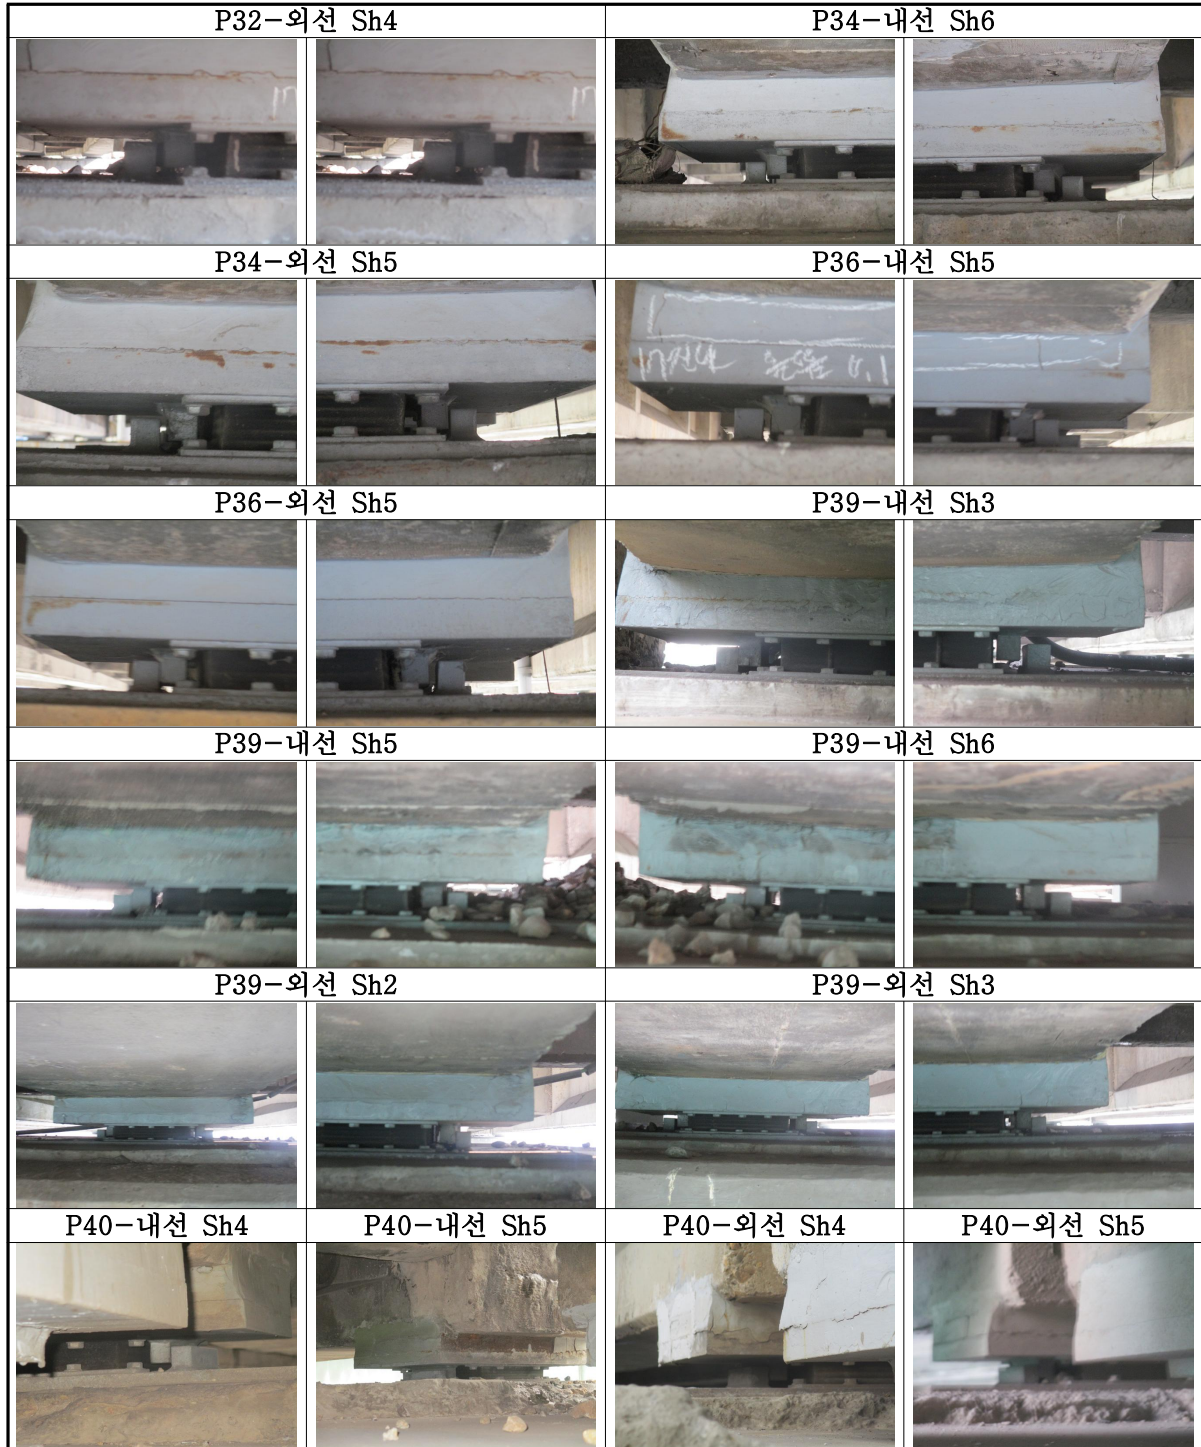
교량받침의 외관조사 결과 편기가 다수 조사되었다. 편기는 일부 내선 측도 조사되었으나 주로 외선 측에서 다수 발생된 상태이며, 편기 발생 양상은 내선 및 외선 외측으로 쏘기에 접촉된 상태이나 파손 및 기타 추가 손상은 조사되지 않았다.

기 발생된 손상은 2012년 정밀안전진단 시 조사된 손상이며, 2018년 정밀안전진단, 금회까지 이력관리가 주기적으로 되어있고, 진행성은 아닌 것으로 판단된다.

교량받침 편기로 인한 전단키(썰기) 협착이 관찰되었으며, 발생원인은 작용하중의 편심, 횡하중의 영향으로 판단된다. 기 발생한 교량받침의 편기는 교량 거동에 이상을 줄 수 있는 요인이나, 전회(2012년, 2018년) 정밀안전진단시 조사된 손상으로 금회(2019년) 정밀안전점검과 비교시 진전이 미미하며, 신축 경간장(L=20m)을 감안하면 향후 주의관찰후 진행성 여부에 따라 조치를 실시하는 것이 바람직 한 것으로 판단된다.
